โครงการอนุรักษ์โบราณสถานเนื่องจากอุทกภัย

งานอนุรักษ์โบราณสถาน วัดจنگลม

ตำบลคลองสระบัว อำเภอพระนครศรีอยุธยา จังหวัดพระนครศรีอยุธยา
ปีงบประมาณ ๒๕๕๐

โดยบริษัท กันต์กนิษฐ์ ก่อสร้าง จำกัด

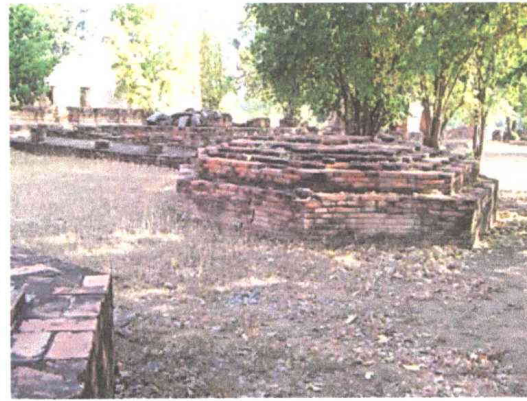
สภาพทั่วไปของโบราณสถานวัดจวงกลมก่อนการบูรณะฟื้นฟู

สภาพทั่วไปของ โบราณสถานวัดจกกลมก่อนการบูรณะฟื้นฟู
อาคาร โบราณสถานต่าง ๆ มีคราบสีดำที่เกิดจากตะกอนและตะไคร่น้ำจากน้ำท่วมขังเป็นเวลานาน

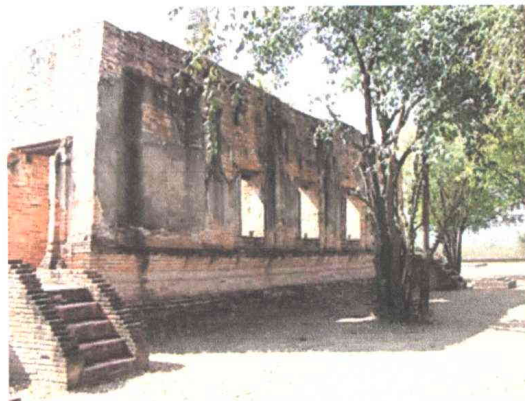
ป้ายบรรชชยโบราณสถานชำรุดและสูญหาย

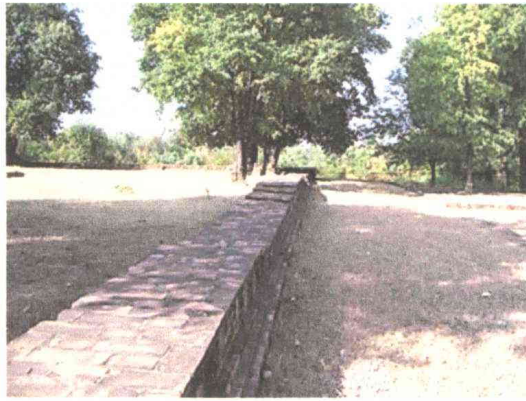
ป้ายบรรยายโบราณสถานชำรุดและสูญหาย เห็นธรรมชาติภายในโบราณสถานตาจากน้ำท่วมขัง

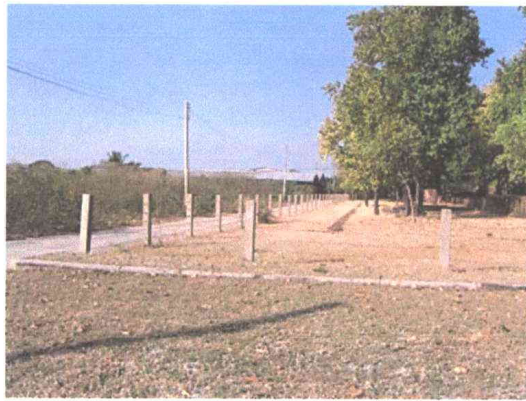
คูน้ำรอบวัดมีวัชพืชขึ้นปกคลุม , แนวรั้วลวดหนามชำรุด และป้ายบรราชชำรุดสูญหาย
