โครงการอนุรักษ์โบราณสถานเนื่องจากอุทกภัย

งานอนุรักษ์โบราณสถาน วัดเจ้าย่า

ตำบลคลองสระบัว อำเภอพระนครศรีอยุธยา จังหวัดพระนครศรีอยุธยา
ปีงบประมาณ ๒๕๕๐

โดย ห้างหุ้นส่วนจำกัด ธงชัย กายเพชร

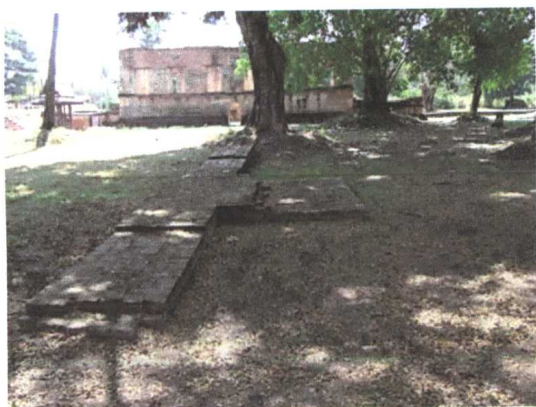
สภาพทั่วไปของโบราณสถานวัดเจ้าท่า ก่อนการบูรณะฟื้นฟู
