โครงการอนุรักษ์โบราณสถานเนื่องจากอุทกภัย

งานอนุรักษ์โบราณสถาน วัดพระงาม

ตำบลคลองสระบัว อําเภอพระนครศรีอยุธยา จังหวัดพระนครศรีอยุธยา
ปีงบประมาณ ๒๕๕๐

เสนอ อุทยานประวัติศาสตร์พระนครศรีอยุธยา

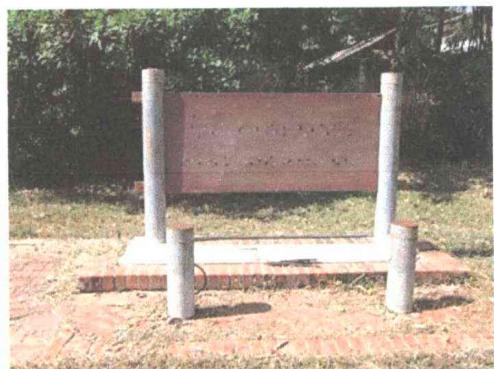
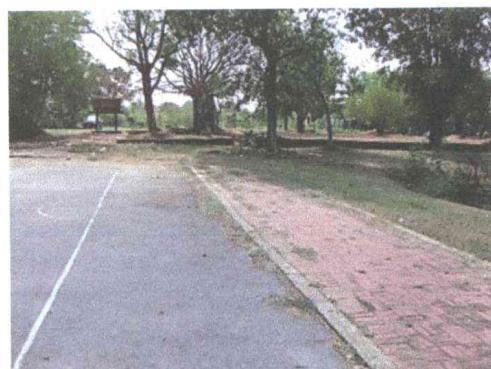
สภาพทั่วไปของ โบราณสถานวัดพระราม ก่อนการบูรณะทื้นฟื้น

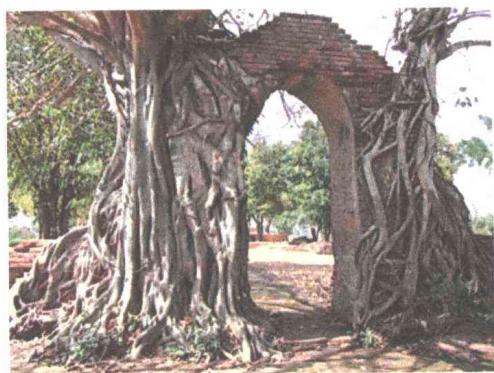
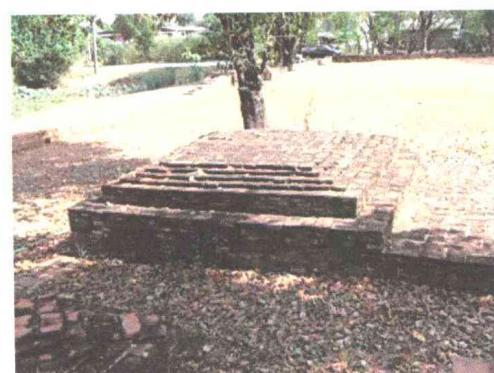
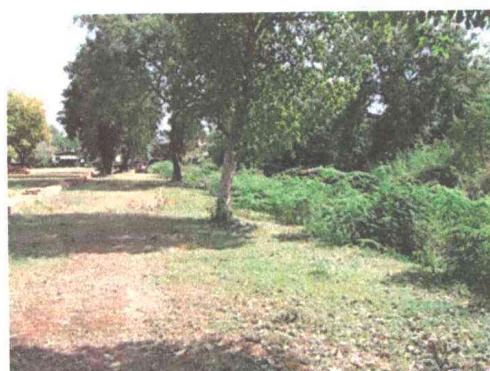
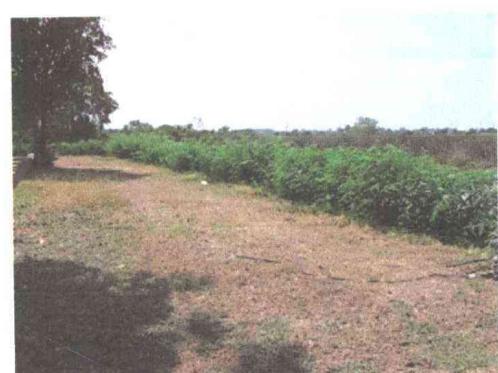
สภาพทั่วไปของโบราณสถานวัดพระงาม ก่อนการบูรณะฟื้นฟู

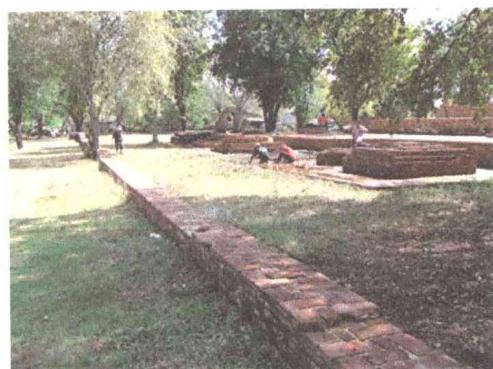
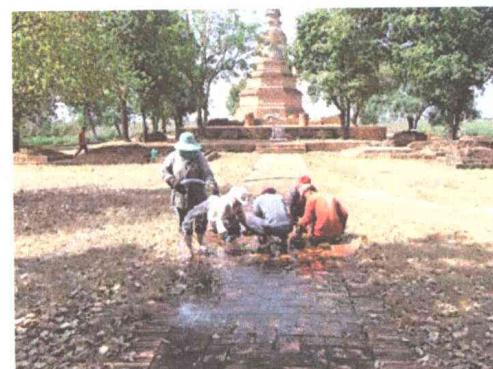
ขณะทำความสะอาดผิวโบราณสถานและกำจัดวัชพืช

3.1.2 ให้ทำความสะอาดผิวปูน石灰และผิวอิฐเดิมทั้งหมดที่ปรากฏอยู่ ในบริเวณที่มีคราบฝุ่น เกาะติดระดับน้ำท่วม(ที่ระดับความสูงประมาณ 1.00 เมตร) ด้วยการเช็ดพื้นทั้งบัดล้าง โดยใช้ แปรงขนอ่อนแปร่งเบาๆ แล้วล้างด้วยน้ำจนสะอาดและทิ้งไว้ให้แห้งสนิท พื้นที่ 3,080 ตารางเมตร

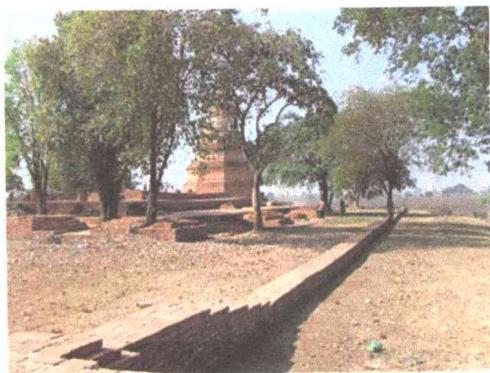
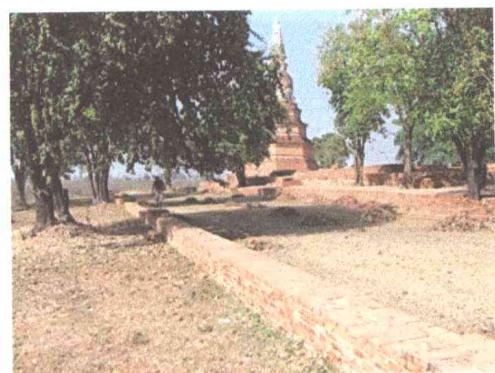
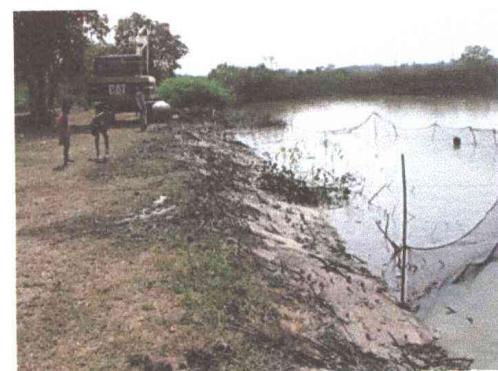
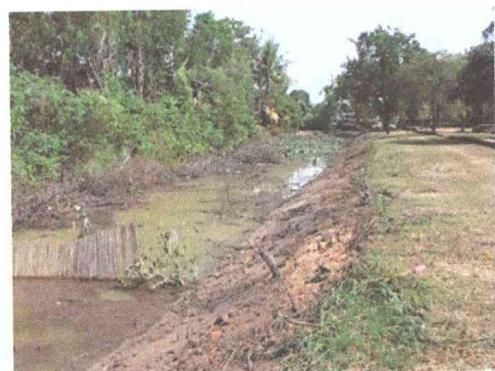
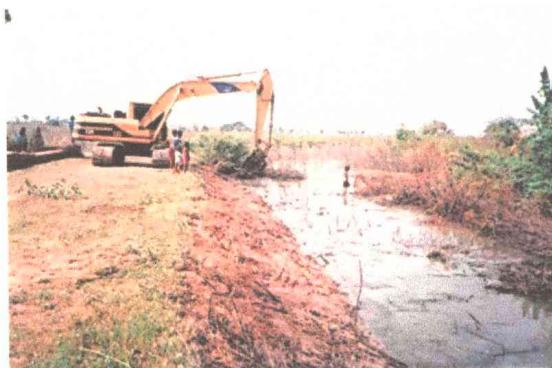
ขณะทำการดูดผิวน้ำในสถานที่ดูดออกคุกคอง และกำจัดวัชพืช

3.1.3 ทำความสะอาดคลอง คูหรือสระน้ำ(ไม่บุคลอก) โดยกำจัดเศษขยะและวัชพืช พื้นที่ 7,944 ตารางเมตร

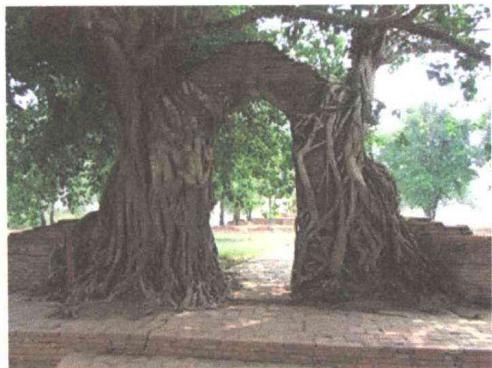
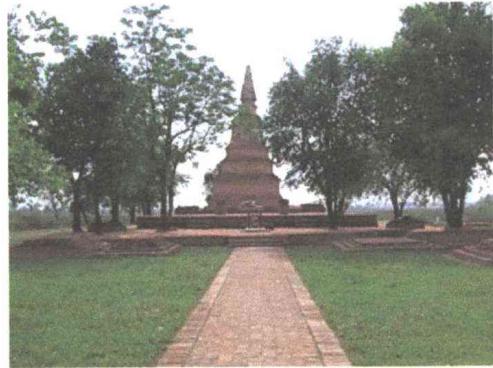
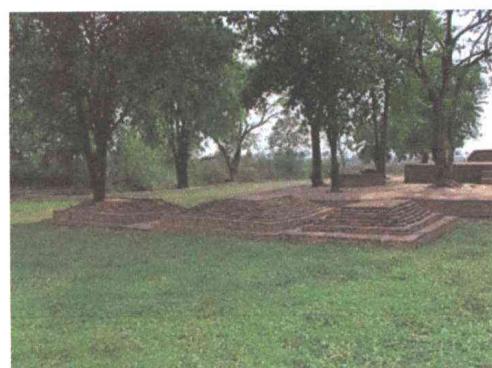
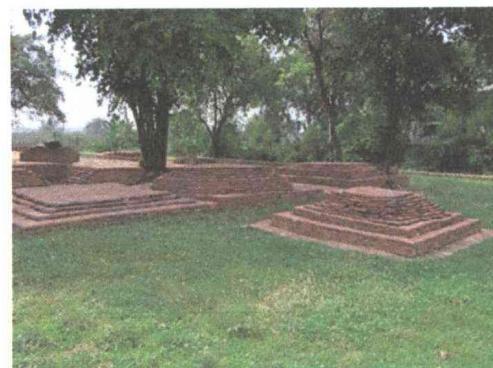
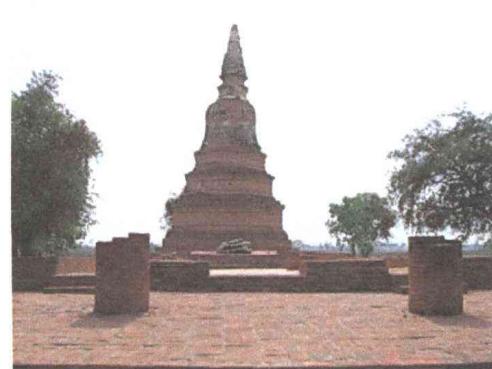
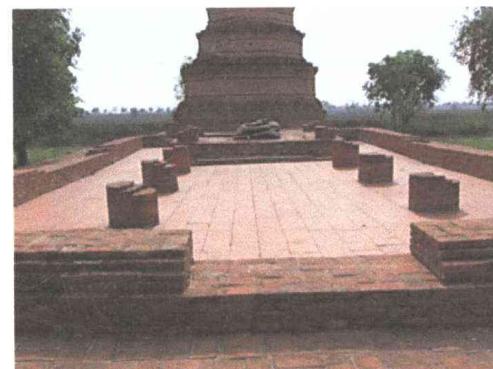
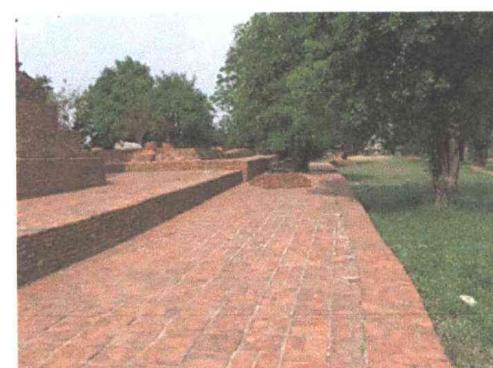
โบราณสถานภายในหลังการขัดล้างทำความสะอาด ชุดลอกคุคลอง และกำจัดวัชพืช

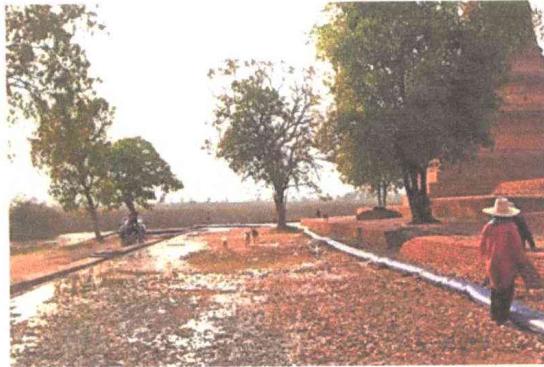
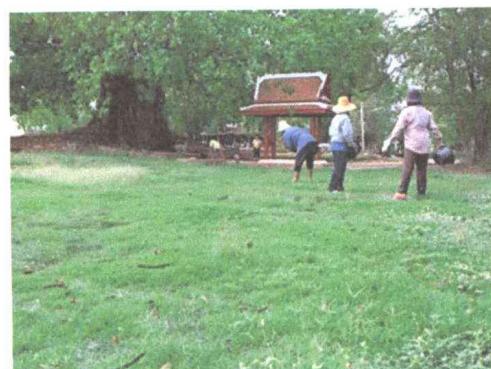
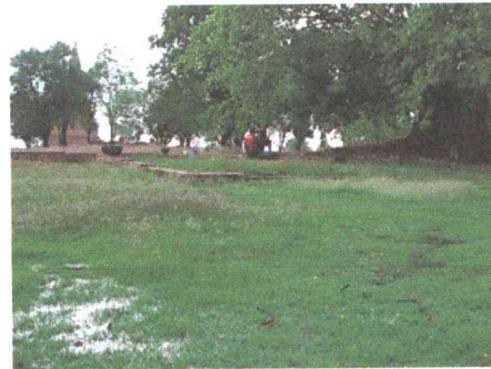
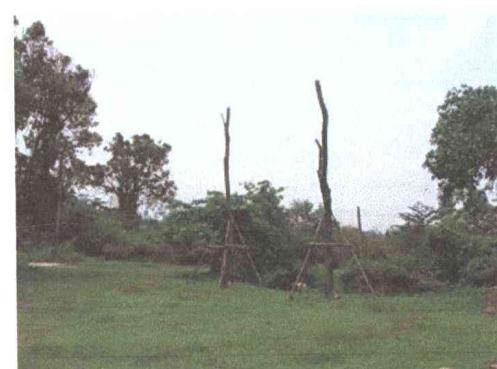
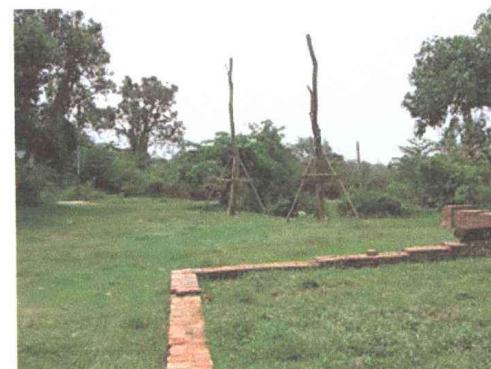
ขณะทำการปรับปรุงพื้นที่ปลูกหญ้าธรรมชาติและทำการปลูกไม้ประคู่ป่าขนาดเส้นผ่านศูนย์กลาง 10 นิ้ว

3.2.2 ໄຄปรับพื้นที่เพื่อปรับปรุงดิน และปลูกหญ้าธรรมชาติ (หญ้าพื้นเมืองในพื้นที่) ในบริเวณที่กำหนด พร้อมทั้ง โกรหปุ่ยและดินปลูกก่อนทำการคูแลรักษา พื้นที่ 7,500 ตารางเมตร

3.2.3 ปลูกไม้ยืนต้นประเพกประคู่ป่า ขนาดเส้นผ่านศูนย์กลาง 10 นิ้ว จำนวน 3 ต้น ในบริเวณที่กำหนด โดยต้องทำการปรับระดับพื้นที่ก่อน แล้วจึงนำทรายมาปรับระดับอีกครั้ง พร้อมทั้ง โกรหปุ่ยและดินปลูกก่อนทำการปลูก

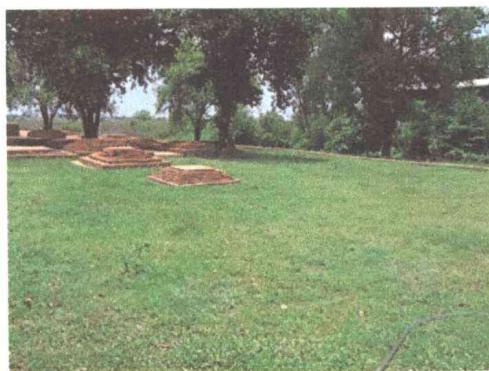
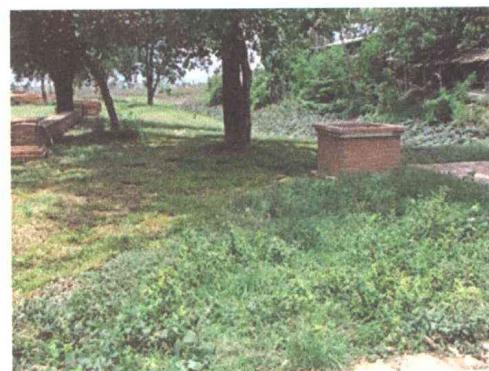
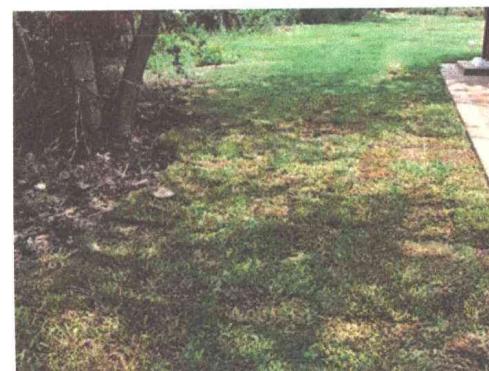
ภายหลังปรับปรุงพื้นที่ปลูกหญ้าธรรมชาติและทำการปูกราไฟประดู่ป้าขนาดเส้นผ่าศูนย์กลาง 10 นิ้ว

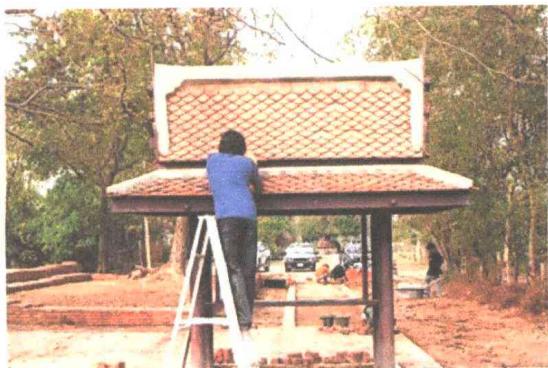
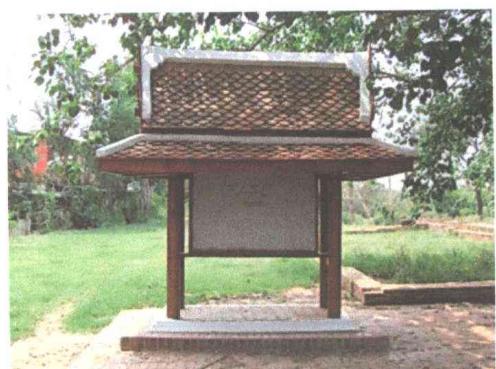
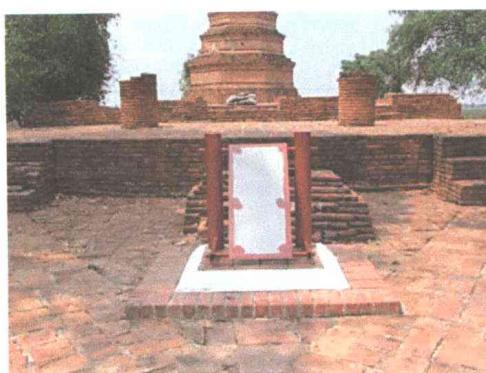
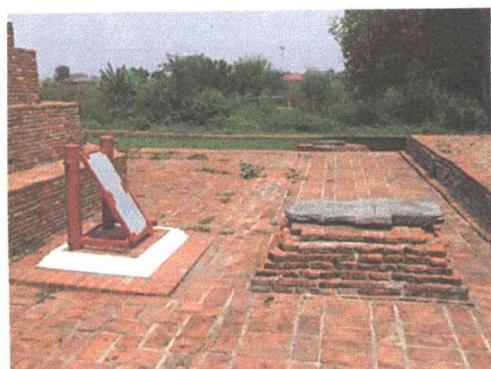
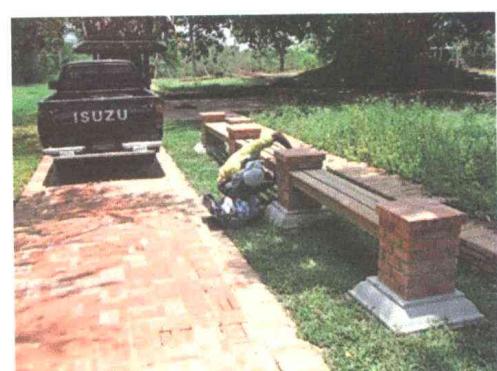
ขณะดำเนินการก่อสร้างงานป้ายและสาธารณูปโภค

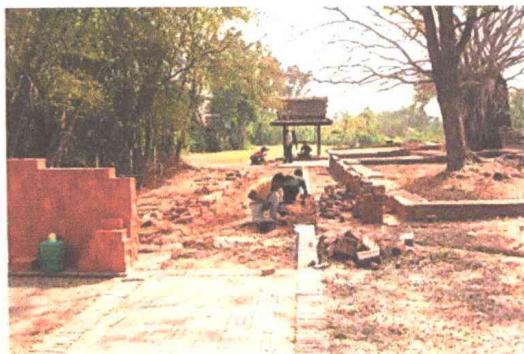
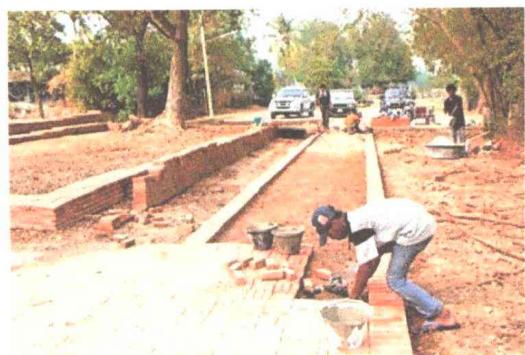
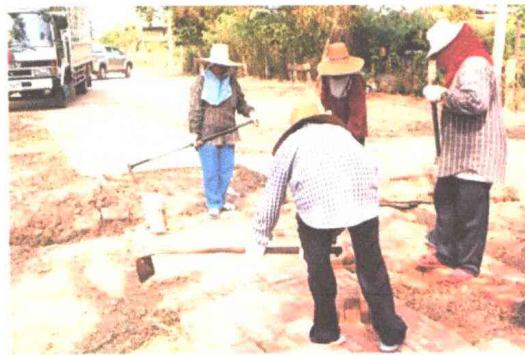
ขยะดำเนินการก่อสร้างพื้นทางเดิน

PA1) ให้ดำเนินการก่อสร้างพื้นทางเท้า ตามพื้นที่ที่กำหนดไว้ในรายการ
