โครงการอนุรักษ์โบราณสถานเนื่องจากอุทกภัย

# งานอนุรักษ์โบราณสถาน วัดพระยาแมน

ตำบลคลองสระบัว อำเภอพระนครศรีอยุธยา จังหวัดพระนครศรีอยุธยา  
ปีงบประมาณ ๒๕๕๐

เสนอ อุทยานประวัติศาสตร์พระนครศรีอยุธยา

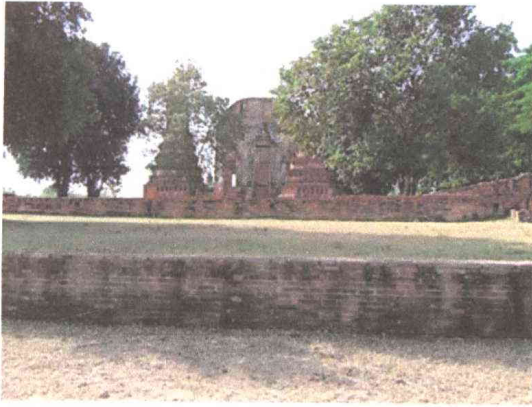
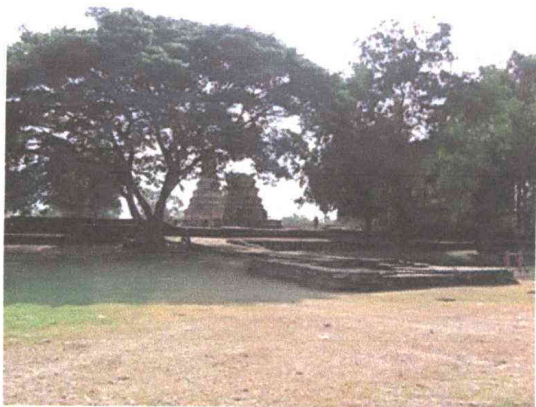
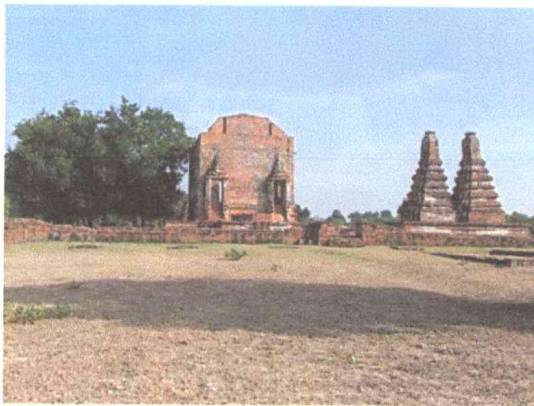
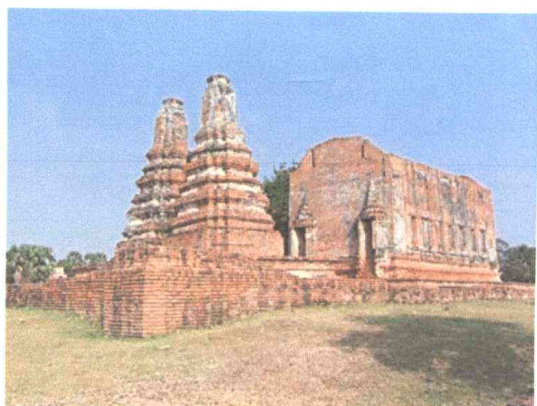
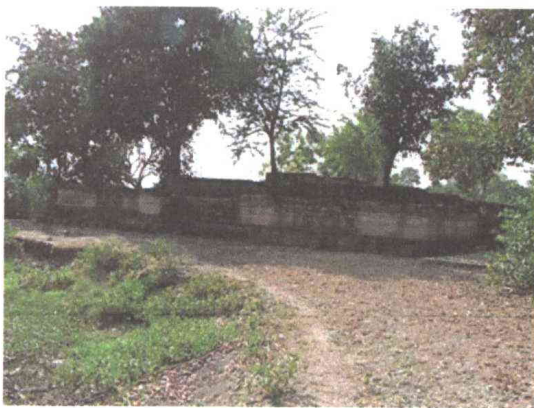
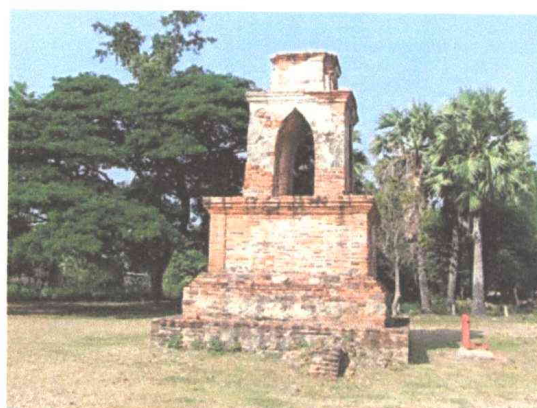
สภาพทั่วไปของโบราณสถานวัดพระชาแมน ก่อนการบูรณะฟื้นฟู
