โครงการอนุรักษ์โบราณสถานเนื่องจากอุทกภัย

# งานอนุรักษ์โบราณสถาน วัดใหม่คลองสระบัว

ตำบลคลองสระบัว อำเภอพระนครศรีอยุธยา จังหวัดพระนครศรีอยุธยา

ปีงบประมาณ ๒๕๕๐

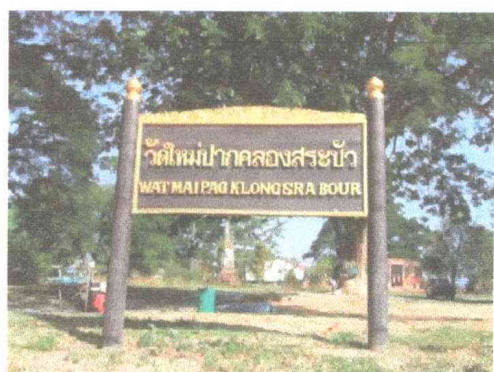
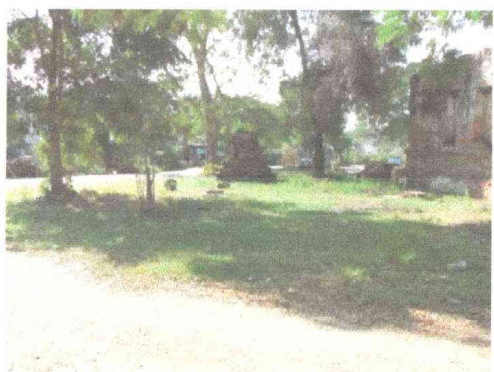
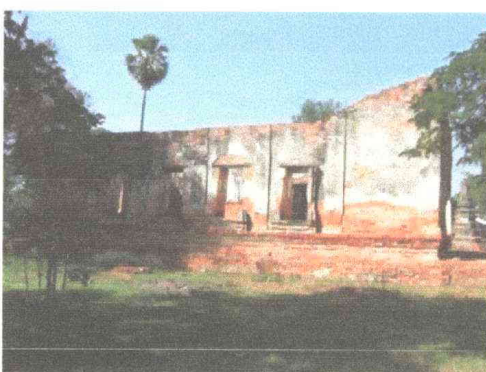
สภาพทั่วไปของโบราณสถานวัดใหม่คลองสระบัว ก่อนการบูรณะฟื้นฟู

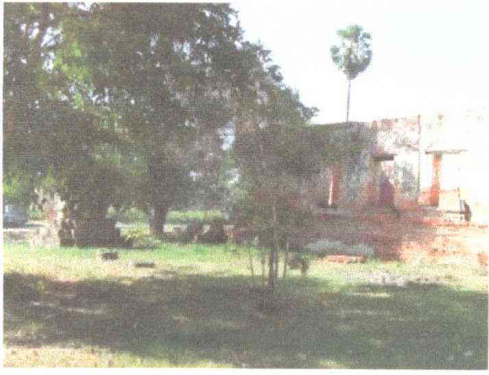
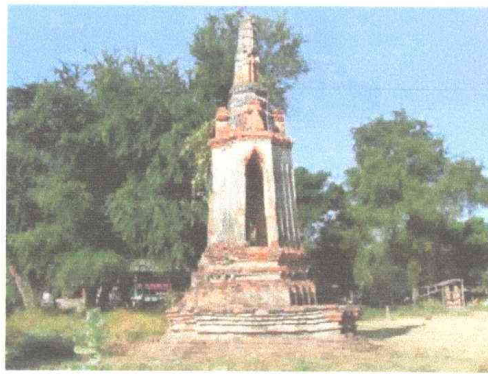
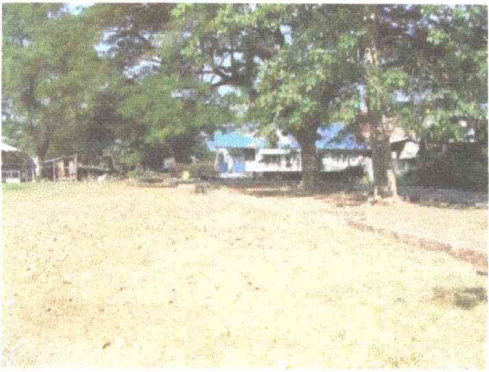
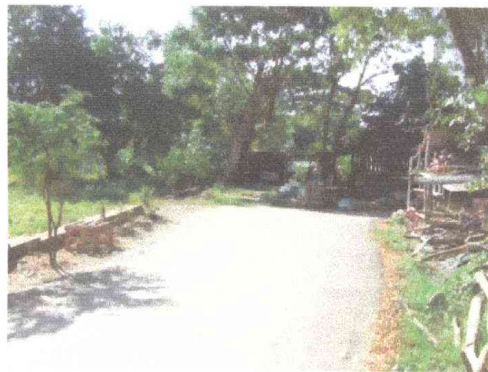
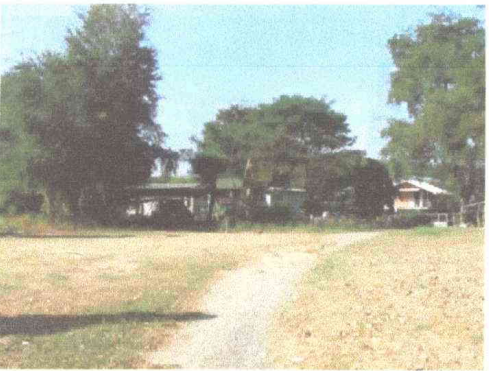
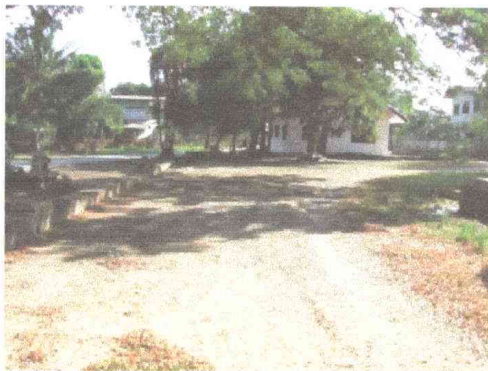
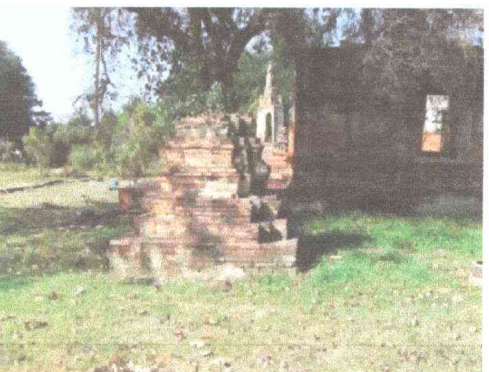
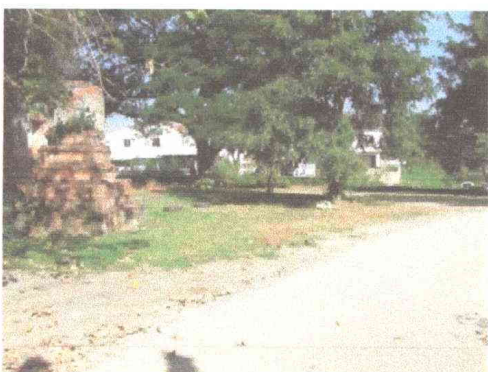
สภาพทั่วไปของโบราณสถานวัดใหม่คลองสระบัว ก่อนการบูรณะฟื้นฟู

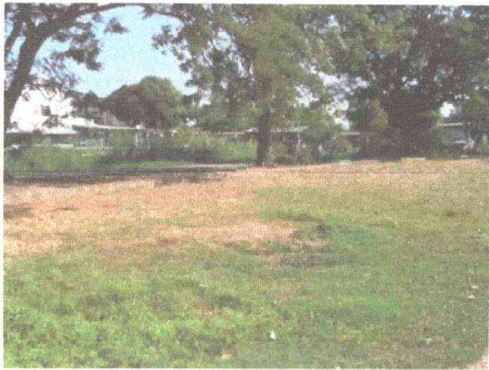
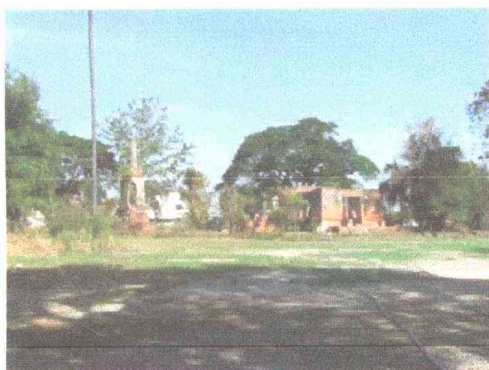
สภาพทั่วไปของโบราณสถานวัดใหม่คลองสระบัว ก่อนการบูรณะฟื้นฟู
