รายงาน
โครงการฟื้นฟูโบราณสถานอันเนื่องมาจากอุทกภัยปี พ. ศ. 2549

วัดหัตถาวาส
ตำบลท่าวาสกรี อำเภอพระนครศรีอยุธยา จังหวัดพระนครศรีอยุธยา

บริษัท พรอนันท์การช่าง จำกัด

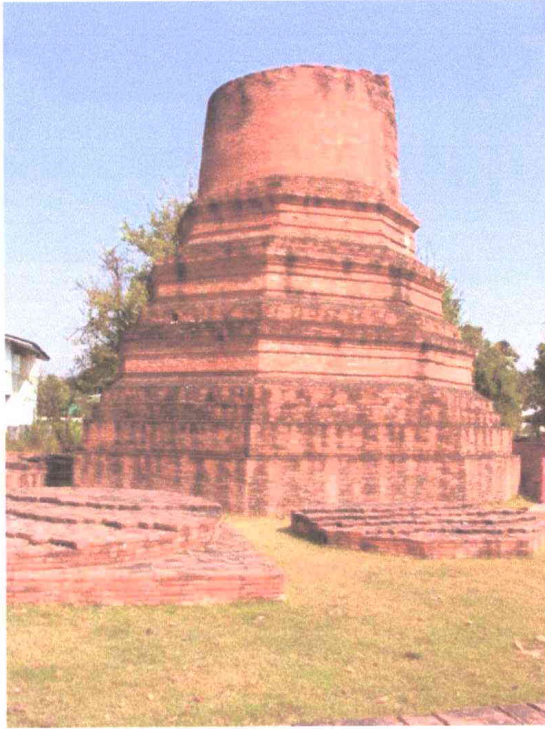
ก่อนการบูรณะ ปูนฉาบและแนวอิฐบางช่วงหลุดร่วงลงมา มีวัชพืชและคราบสกปรกขึ้นในบางช่วง สาเหตุ
เนื่องมาจากถูกน้ำท่วมขังมาเป็นเวลานาน

ภาพที่ 7 เจดีย์ประธานแปดเหลี่ยม
ก่อนดำเนินการบูรณะฯ
ทะเบียนภาพถ่าย : หัสดาวาส - 019

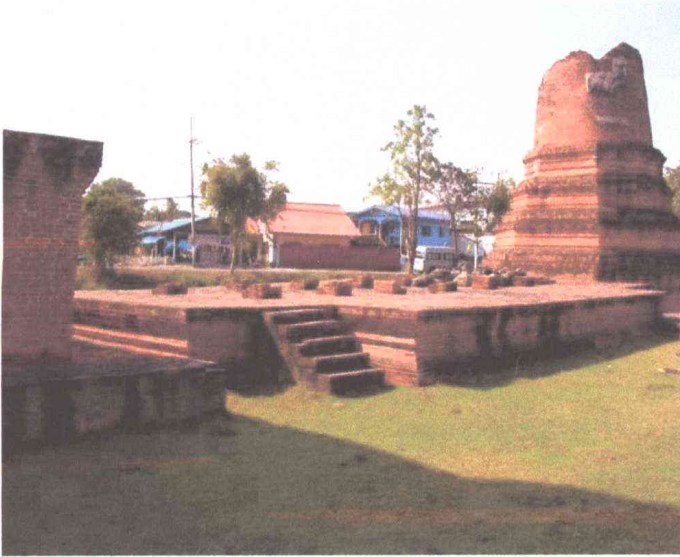
ภาพที่ 9 เจดีย์ประธานแปดเหลี่ยมและวิหาร
ก่อนดำเนินการบูรณะฯ
ทะเบียนภาพถ่าย : หัสดาวาส - 032

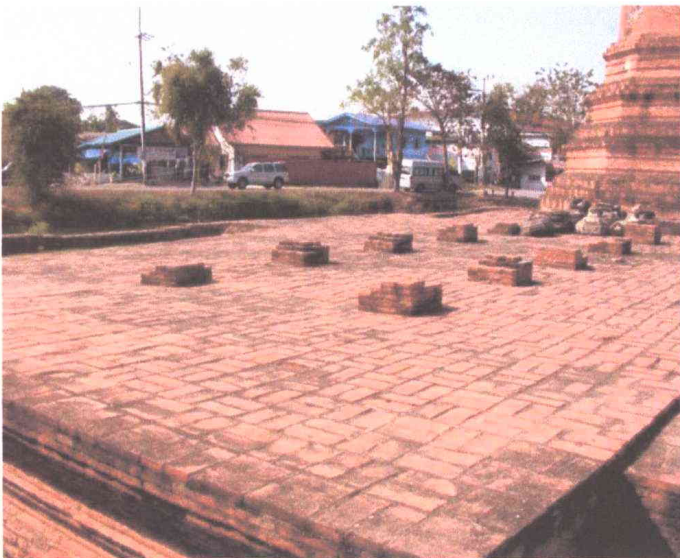
ภาพที่ 10 พื้นภายในวิหาร
ก่อนดำเนินการบูรณะฯ
ทะเบียนภาพถ่าย : หัสดาวาส - 034

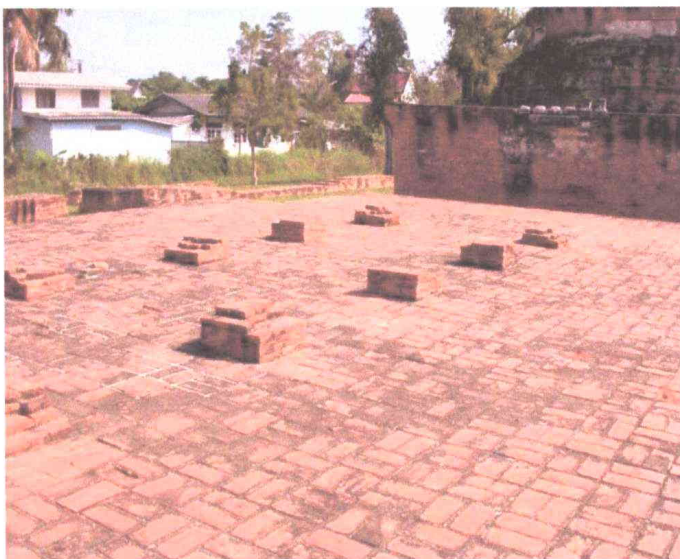
ภาพที่ 11 พื้นภายในวิหาร
ก่อนดำเนินการบูรณะฯ
ทะเบียนภาพถ่าย : หัสดาวาส - 041

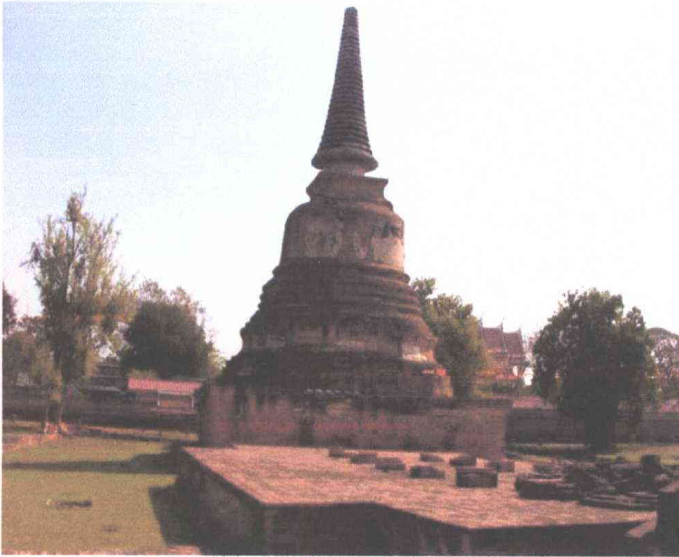
ภาพที่ 12 เจดีย์ทรงกลมบนฐานสี่เหลี่ยมสูง
และวิหาร ก่อนดำเนินการบูรณะฯ
ทะเบียนภาพถ่าย : หัสดาวาส - 026

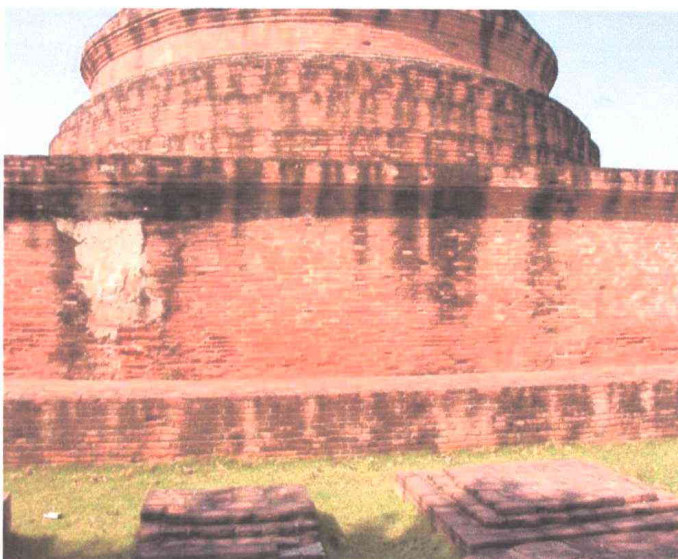
ตั้งอยู่ทางด้านทิศตะวันตกของวัด เป็นเจดีย์ทรงระฆังกลมขนาดใหญ่ ตั้งอยู่บนฐานสูงทรงสี่เหลี่ยม
สภาพโดยทั่วไปก่อนดำเนินการบูรณะอยู่ในสภาพค่อนข้างสมบูรณ์ ฐานสูงทรงสี่เหลี่ยมด้านล่างของฐานนี้มีฐาน
เฉียงขึ้นออกมา บางบริเวณถูกรื้อถอนทำลายโดยเฉพาะด้านทิศเหนือ ฐานสูงสี่เหลี่ยมนี้ไม่มีบัวคว่ำมีแต่บัวหงาย ที่
ด้านบนเหนือบัวหงายเป็นระเบียงลูกกรงเดี่ยว ๆ เหลือหลักฐานเป็นช่วง ๆ ล้อมรอบลานประทักษิณ ถัดขึ้นไปเป็น
เจดีย์ทรงระฆังกลม รูปแบบประกอบด้วยฐานเฉียงในผังกลมลดหลั่นกัน 3 ชั้น ต่อด้วยฐานบัว 1 ฐาน ถัดขึ้นไป
เป็นบัวคว่ำ มาลัยเถา 3 ชั้น บัวปากระฆัง องค์กรฆังด้วยบัลลังก์สี่ซุ้มซึ่งชำรุดมาก ถัดขึ้นไปเป็นแกนปล้องโฉน
ส่วนปลีได้หักหายไป ปูนฉาบและแนวอิฐบางช่วงหลุดร่วงลงมา มีวัชพืชและคราบสกปรกขึ้นในบางช่วง

ภาพที่ 14 ฐานเชิงของเจดีย์ทรงกลมบนฐาน
สี่เหลี่ยมสูง ด้านทิศใต้
ก่อนดำเนินการบูรณะฯ
ทะเบียนภาพถ่าย : หัสดาวาส - 012

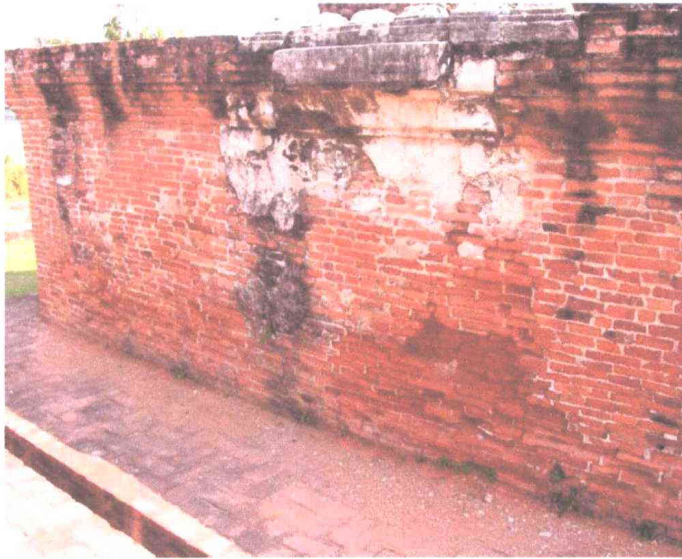
ภาพที่ 15 ฐานเชิงของเจดีย์ฐานสี่เหลี่ยม
ทรงสูง ด้านทิศตะวันตก
ก่อนดำเนินการบูรณะฯ
ทะเบียนภาพถ่าย : หัสดาวาส - 037

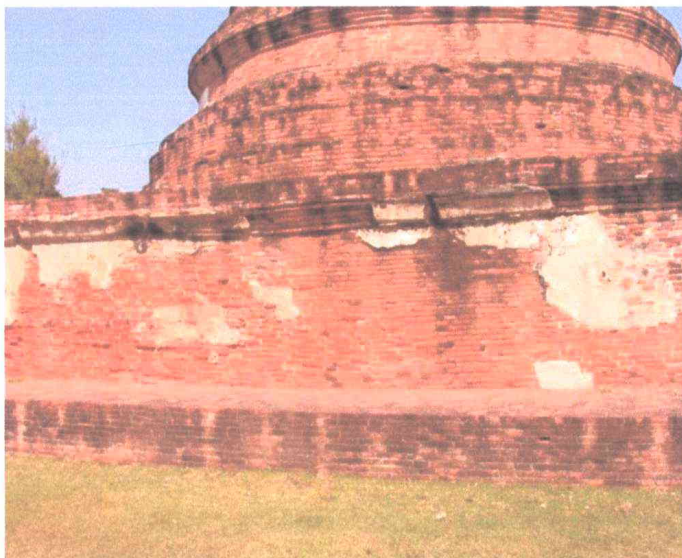
ภาพที่ 16 ฐานเชิงของเจดีย์ฐานสี่เหลี่ยม
ทรงสูง ด้านทิศเหนือ
ก่อนดำเนินการบูรณะฯ
ทะเบียนภาพถ่าย : หัสดาวาส - 013

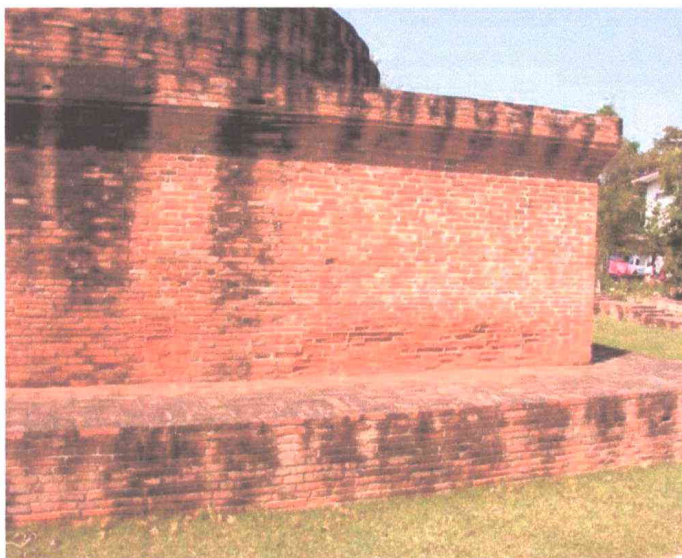
ภาพที่ 17 ฐานเชิงของเจดีย์ฐานสี่เหลี่ยม
ทรงสูง ด้านทิศเหนือ
ก่อนดำเนินการบูรณะฯ
ทะเบียนภาพถ่าย : หัสดาวาส - 011

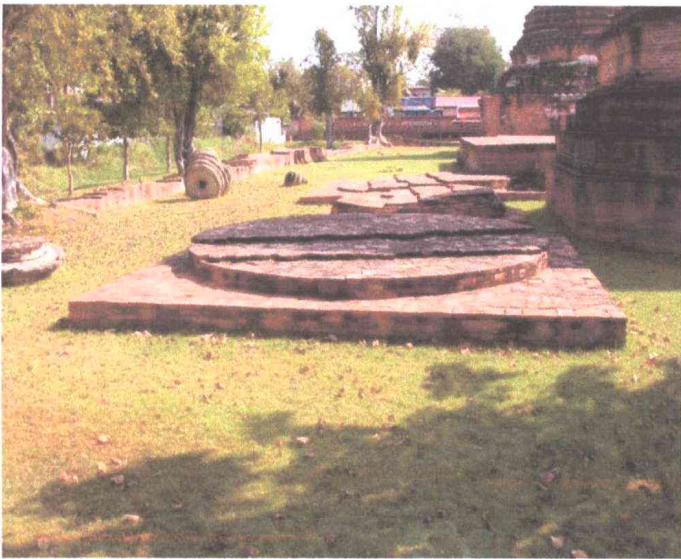
อยู่ทางด้านทิศใต้ของเจดีย์แปดเหลี่ยมประธาน เหลือหลักฐานเพียงฐานเฉียงแปดเหลี่ยม เช่นเดียวกับ
เจดีย์รายหมายเลข 3

ภาพที่ 19 เจดีย์รายด้านทิศใต้ของเจดีย์
ประธานแปดเหลี่ยม
ก่อนการบูรณะฯ
ทะเบียนภาพถ่าย : หัสดาวาส - 023

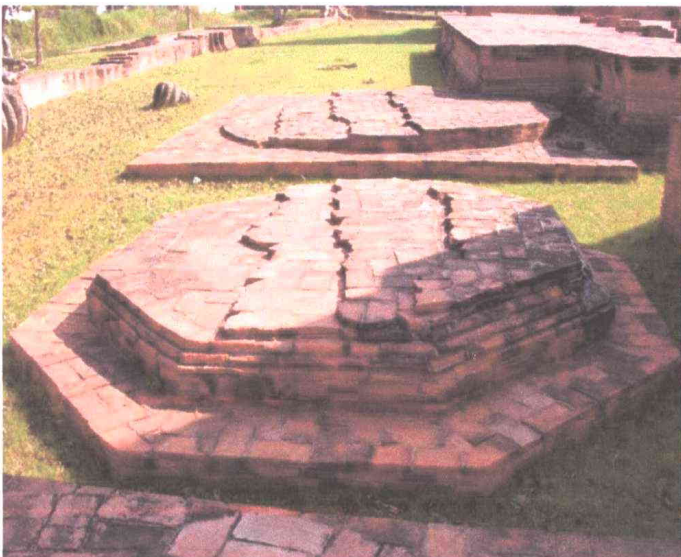
เป็นส่วนของฐานเจดีย์รายขนาดเล็ก ตั้งอยู่ที่มุมด้านตะวันออกเฉียงเหนือของเจดีย์แปดเหลี่ยม
ประธาน สร้างชิดกับแนวของวิหารก่อด้วยอิฐ ประกอบด้วยฐานเฉียงสี่เหลี่ยมจัตุรัส ขนาด 5.70 × 5.70 เมตร และ
ฐานเฉียงในผังทรงกลม 1 ชั้น เหลือความสูงประมาณ 80 เซนติเมตร นอกจากนี้ยังปรากฏร่องรอยปูนฉาบอยู่บ้าง
มีคราบสกปรกสีดำอยู่ที่ผิวอิฐและปูนฉาบ

ภาพที่ 20 เจดีย์รายด้านทิศเหนือของเจดีย์
ประธานแปดเหลี่ยม
ก่อนการบูรณะฯ
ทะเบียนภาพถ่าย : หัสดาวาส - 027

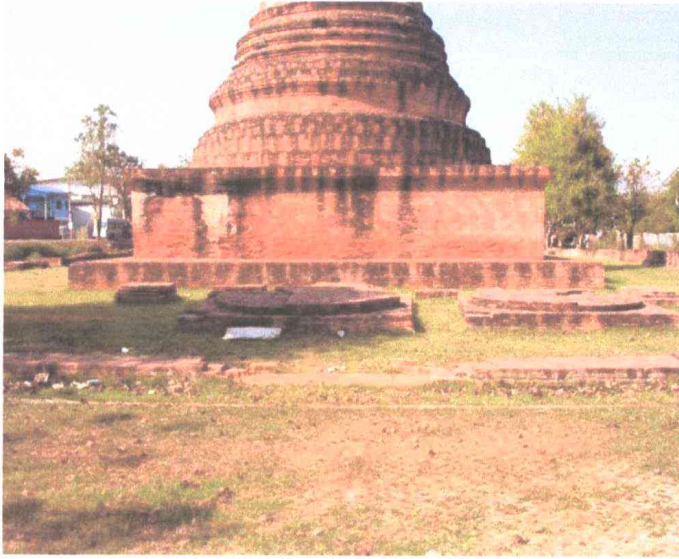
ตั้งอยู่คู่กัน บริเวณแนวกำแพงด้านทิศตะวันออก เหลือให้เห็นเฉพาะฐานเขียงสี่เหลี่ยมภายในมีแนวเอินรูปกากบาทรองรับน้ำหนัก สภาพโดยทั่วไปแนวอิฐบางช่วงหลุดร่วง

ภาพที่ 21 เจดีย์รายด้านทิศตะวันออกของ
เจดีย์ฐานสูงทรงสี่เหลี่ยม
ก่อนการบูรณะฯ
ทะเบียนภาพถ่าย : หัสดาวาส - 055

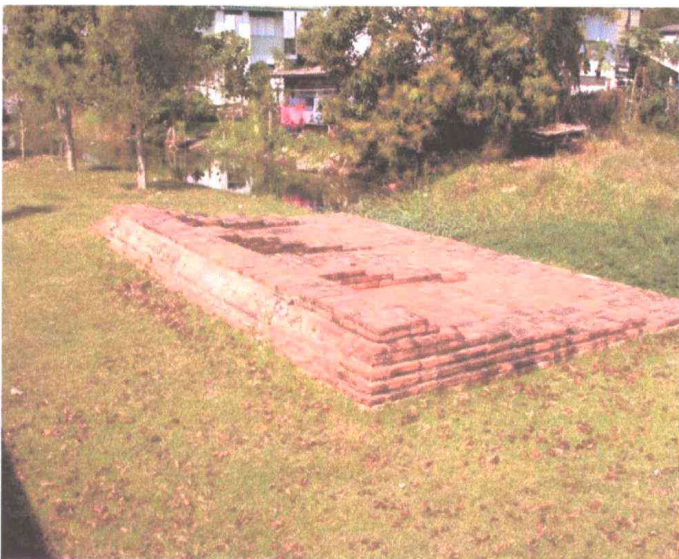
อยู่นอกกำแพงแก้วทางด้านทิศเหนือ มีแผนผังเป็นรูปสี่เหลี่ยมผืนผ้า ขนาด 7.20×4.20 เมตร เหลือเฉพาะแนวฐานบัวด้านทิศใต้ของอาคาร เหลือความสูงประมาณ 60 เซนติเมตร มีคราบสกปรกสีค้ำอยู่ที่ผิวอิฐและปูนฉาบ

ภาพที่ 23 ฐานอาคารด้านทิศเหนือของ
กำแพงแก้ว
ก่อนการบูรณะฯ
ทะเบียนภาพถ่าย : หัสดาวาส - 031

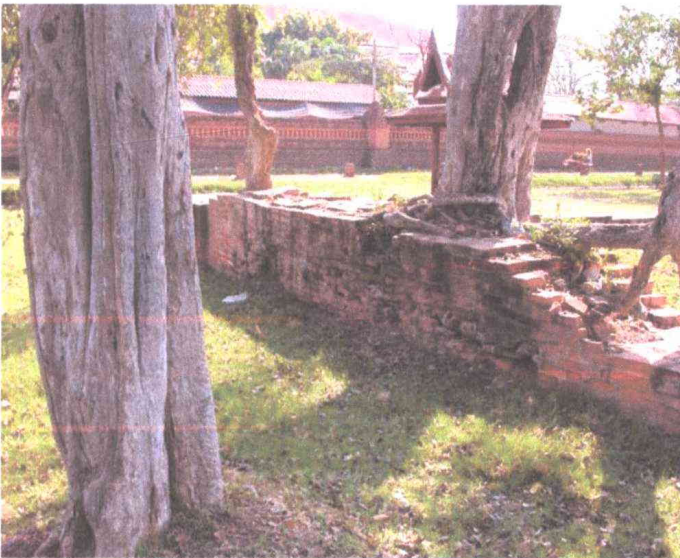
สภาพก่อนดำเนินการบูรณะ แนวอิฐ ส่วนใหญ่ถูกรื้อทำลายและหลุดร่วงอย่างมาก โดยเฉพาะมุมกำแพงด้านทิศตะวันออกเฉียงเหนือ สาเหตุเนื่องมาจากถูกน้ำท่วมขังมาเป็นเวลานาน นอกจากนี้ยังมีวัชพืชและคราบสกปรกปกคลุมอยู่ทั่วบริเวณ

ภาพที่ 25 กำแพงแก้ว ด้านทิศเหนือ
ก่อนการบูรณะฯ
ทะเบียนภาพถ่าย : หัสดาวาส - 048

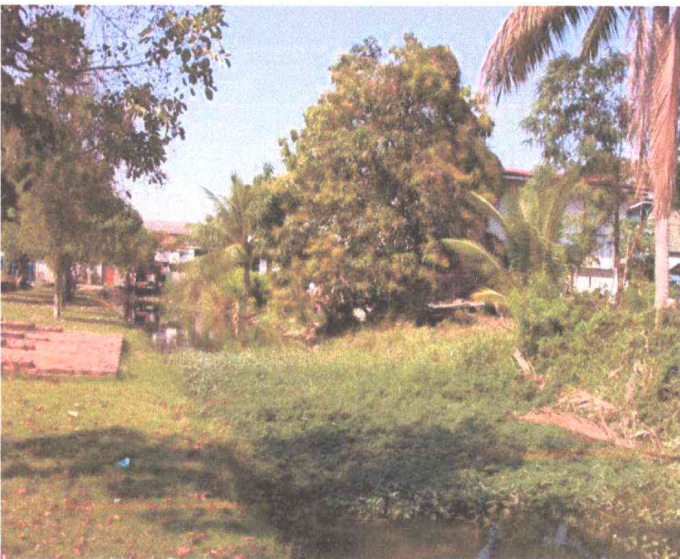
ภาพที่ 26 คูน้ำ ด้านทิศเหนือ
ก่อนการบูรณะฯ
ทะเบียนภาพถ่าย : หัสดาวาส - 049

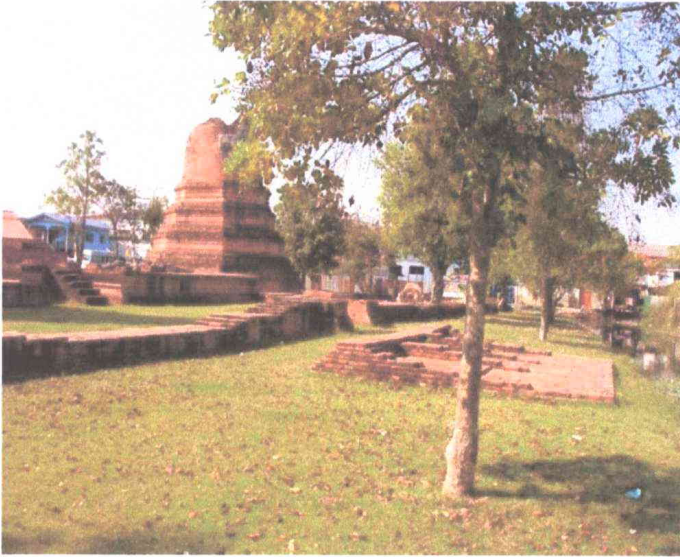
ภาพที่ 27 กำแพงแก้ว ด้านทิศเหนือ
ก่อนการบูรณะฯ
ทะเบียนภาพถ่าย : หัสดาวาส - 050

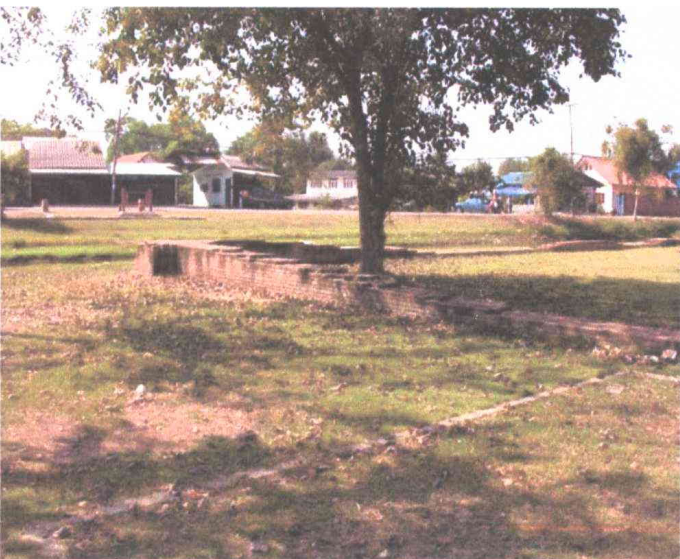
ภาพที่ 29 กำแพงแก้ว ด้านทิศตะวันออก
ก่อนการบูรณะฯ
ทะเบียนภาพถ่าย : หัสดาวาส - 054

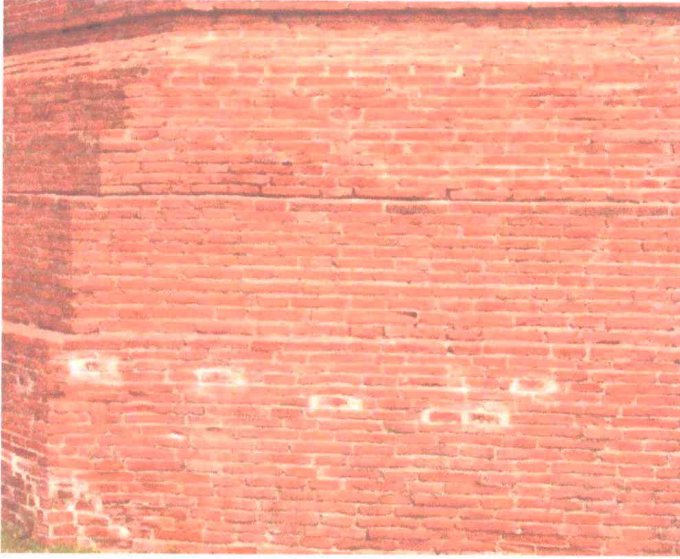
ภาพที่ 83 แนวอิฐที่ก่อสร้างใหม่บริเวณฐาน
เจดีย์ ประธานแปดเหลี่ยม
ภายหลังการบูรณะ
ทะเบียนภาพถ่าย : หัสดาวาส - 152

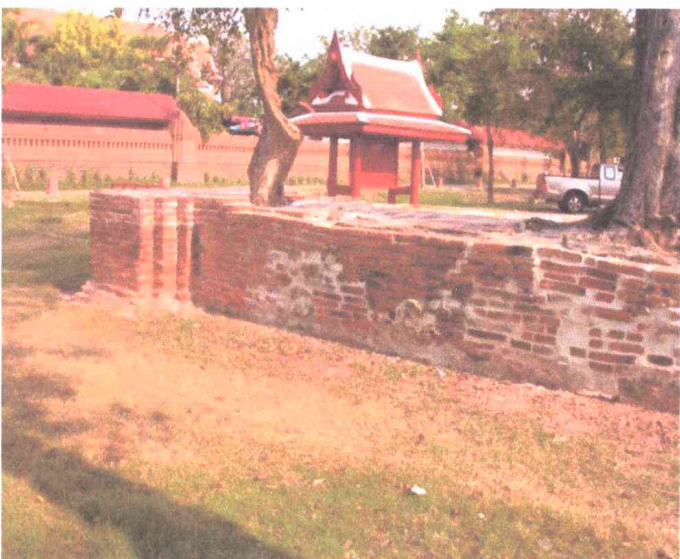
ภาพที่ 102 กำแพงแก้ว ด้านตะวันออกเฉียงเหนือ
ภายหลังจากการบูรณะ
ทะเบียนภาพถ่าย : หัสดาวาส - 350
