รายงานการบูรณะซ่อมแซมอุโบสถและวิหารพระนอน
วัดคงหวาย

ตำบลท่าช้าง อำเภอนครหลวง จังหวัดพระนครศรีอยุธยา

สำนักศิลปากรที่ ๓ พระนครศรีอยุธยา

กรมศิลปากร กระทรวงวัฒนธรรม

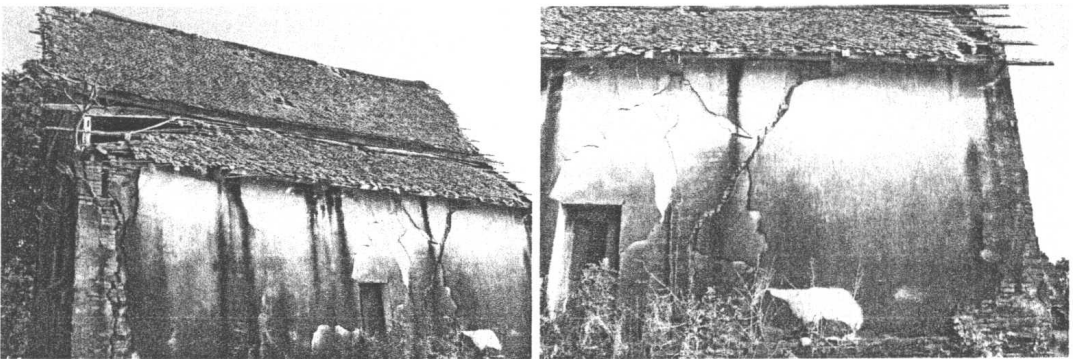
ภาพที่ ๒ และ ๓ สภาพอุโบสถก่อนการดำเนินงาน

สภาพปัจจุบันชำรุดทรุดโทรมเป็นอย่างมาก ผนังอาคารทั้งสี่ด้านพบร่องรอยปูนฉาบแตกกร้าว บริเวณมุมอาคารด้านทิศตะวันตกเฉียงใต้มีต้นไม้ขึ้นแทรกอยู่ในบริเวณตอมบน ทำให้ผนังก่ออิฐในบริเวณนี้แตกแยกออกจากกันอย่างชัดเจน

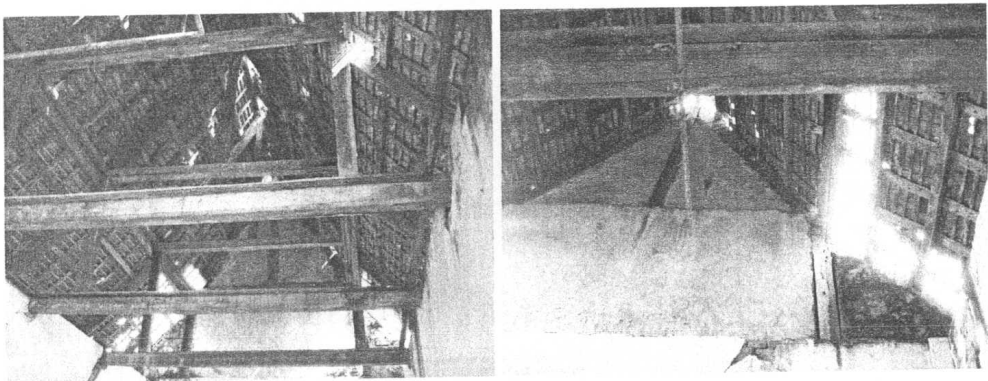
ภาพที่ ๖ และ ๗ สภาพโครงสร้างหลังคาอุโบสถก่อนการดำเนินงาน

บริเวณหน้าบันของอาคารทั้งด้านหน้าและด้านหลังของอาคารมีลายปูนปั้นรูปดอกไม้ประดับแก้วกระจก โครงสร้างหลังคาเป็นไม้ มุงด้วยกระเบื้องดินเผาเกล็ดเต่า หลังคาซ้อนลดหลั่น ๒ ชั้น เดิมบริเวณด้านข้างของอาคารทั้งสองด้านคงมีฝ้าชายคา แต่ปัจจุบันพังทลาย

หายไปหมดแล้ว สภาพหลังคาในปัจจุบันทรุดโทรมมาก แผ่นกระเบื้องและโครงสร้างไม้ในบางส่วนหลุดหายไป

ทำการถอดหรือกระเบื้องมุงหลังคาที่หลงเหลือ และโครงสร้างหลังคา ได้แก่ ไม้แป, กลอน และระแนงที่ชำรุดออกทั้งหมด พร้อมทั้งซ่อมแซมด้วยไม้เนื้อแข็ง ที่มีขนาดตามรูปแบบเดิม ก่อนนำไปติดตั้งได้ทำนํายารักษาเนื้อไม้และป้องกันปลวกชนิดใสแล้ว

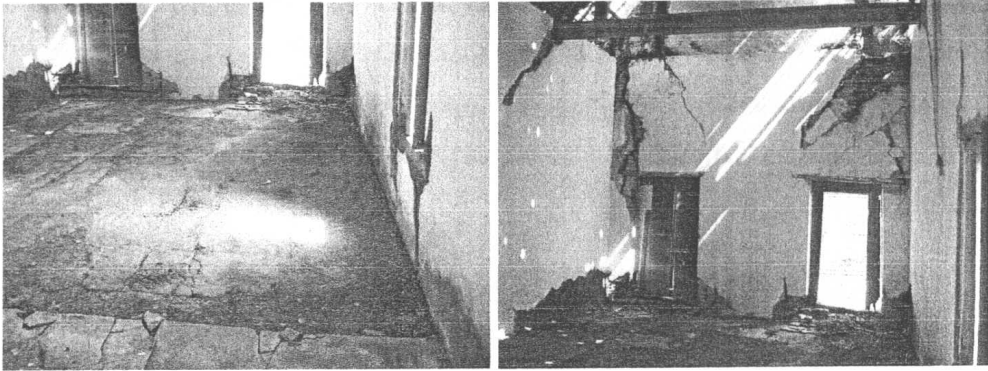
ภายในอุโบสถประดิษฐานพระพุทธรูปปางมารวิชัยบนบุษบกไม่ตั้งอยู่บนฐานชุกชีก่ออิฐพื้นภายในปูอิฐลาดปูนทั่วทั้งบริเวณ ลักษณะพื้นปูนแตกกร้าวหลุดร่อนออกเกือบทั้งหมด ผนังด้านในไม่ปรากฏร่องรอยของภาพจิตรกรรม

ภาพที่ ๘ และ ๙ สภาพพื้นภายในอุโบสถ

ทำการรื้อสกัดพื้นภายในเดิมออกทั้งหมด ซึ่งจากการสกัดพื้นภายในออกพบว่าพื้นเดิมมีลักษณะเป็นพื้นอิฐปูอยู่บนชั้นดินถมอัด ฉาบด้วยปูน หลังจากสกัดพื้นภายในเดิมออกหมดแล้ว

จึงปรับระดับพื้นใหม่ด้วยทรายหยาบบดอัดแน่น พร้อมผสมน้ำยากันปลวกกรดพื้นให้ชุ่ม หลังจากปรับระดับพื้นแล้ว ทำการปูอิฐขนาดใหญ่ (๑๕ x ๓๐ x ๗ เซนติเมตร) เพื่อรองพื้น พร้อมยาแนวด้วยปูนหมัก ๒ ชั้นแล้วจึงทำการปูกระเบื้องดินเผาขนาด ๓๐ x ๓๐ เซนติเมตร ยาแนวด้วยปูนหมักผสมสีน้ำตาลตามสีของกระเบื้องเพื่อให้กลมกลืน

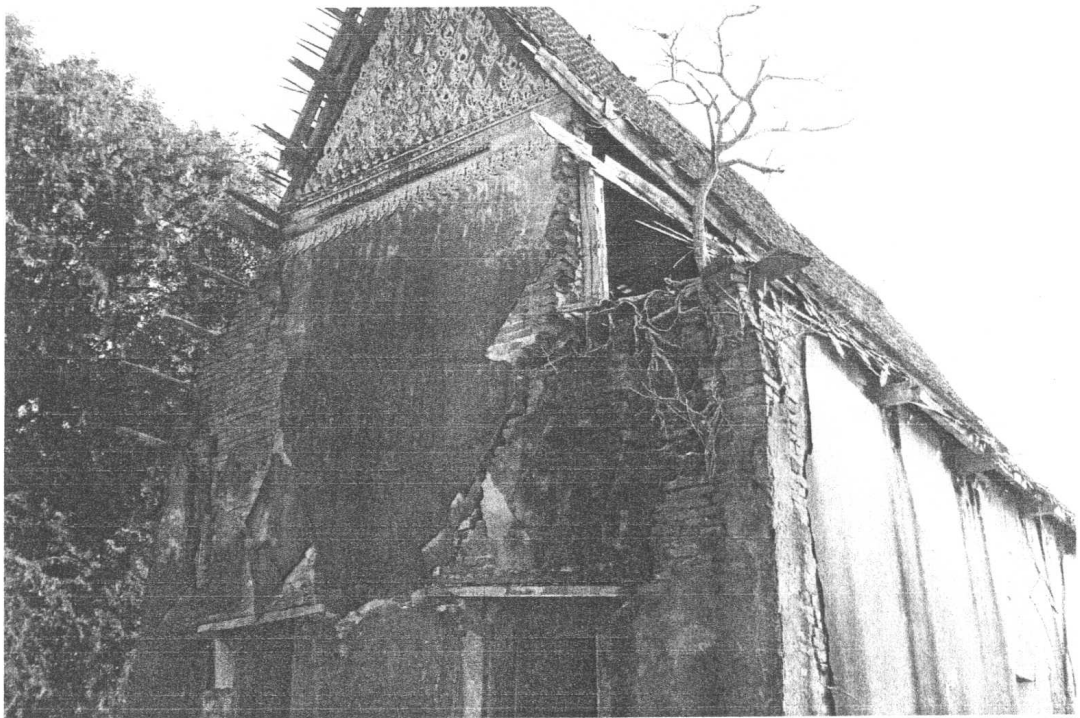
ภาพที่ ๑๐ สภาพอุโบสถด้านทิศใต้ก่อนการดำเนินงานบูรณะ

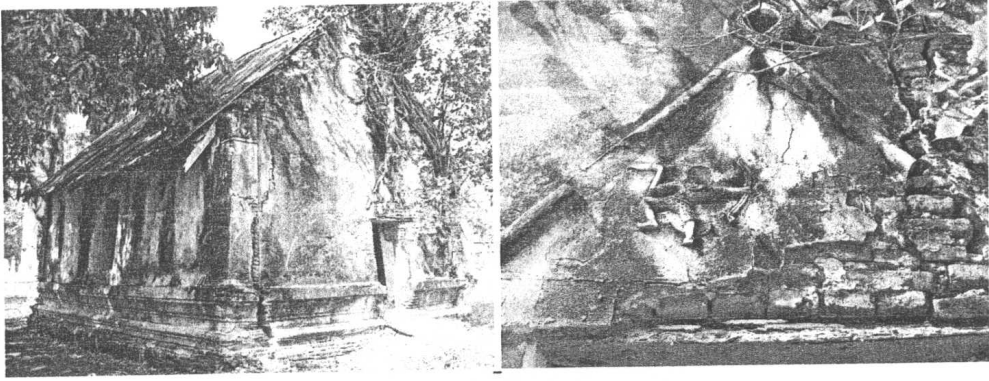
ภาพที่ ๒๐ และ ๒๑ สภาพผนังอาคารด้านทิศตะวันตก

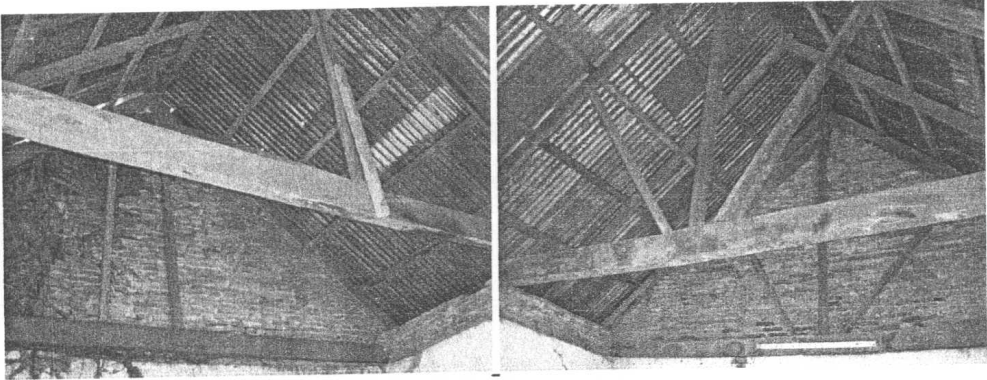
ภาพที่ ๒๒ และ ๒๓ สภาพโครงสร้างหลังคาของวิหารพระนอนก่อนการดำเนินงานบูรณะ

ทำการถอดหรือสังกะสีมุงหลังคาเดิมออก เปลี่ยนโครงสร้างไม้หลังคาเดิมที่ชำรุดเสียหาย ด้วยไม้ที่มีขนาดเดิม

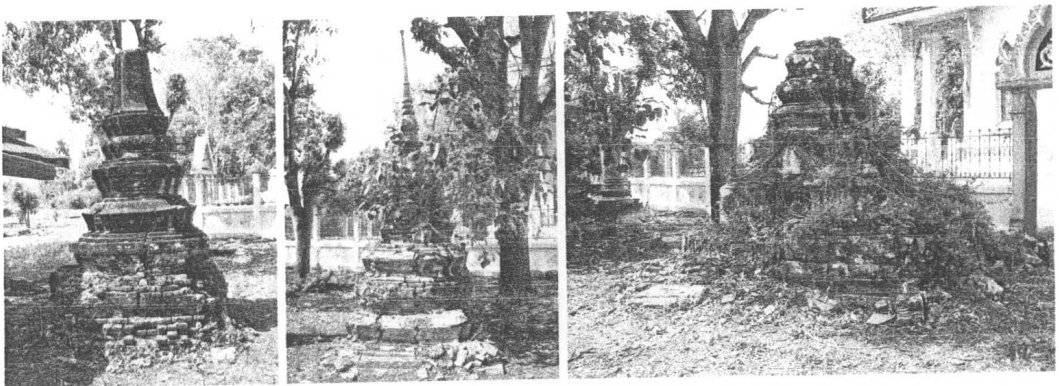
บริเวณฐานของเจดีย์ถูกปกคลุมด้วยดินและวัชพืชเป็นจำนวนมาก สภาพขององค์เจดีย์ส่วนใหญ่อยู่ในสภาพที่ดี องค์ประกอบทางสถาปัตยกรรมยังปรากฏอยู่ครบตั้งแต่ฐานถึงยอด

ภาพที่ ๒๔ - ๒๖ สภาพปัจจุบันและลักษณะรูปแบบทางสถาปัตยกรรมของเจดีย์รายทั้งสามองค์

นอกจากการดำเนินงานบูรณะซ่อมแซมอุโบสถและวิหารพระนอนแล้ว การดำเนินงานในครั้งนี้ยังได้ขุดลอกดินและกำจัดวัชพืชที่ปรากฏอยู่ในบริเวณเจดีย์ราย ๓ องค์ที่ตั้งอยู่ด้านหน้า

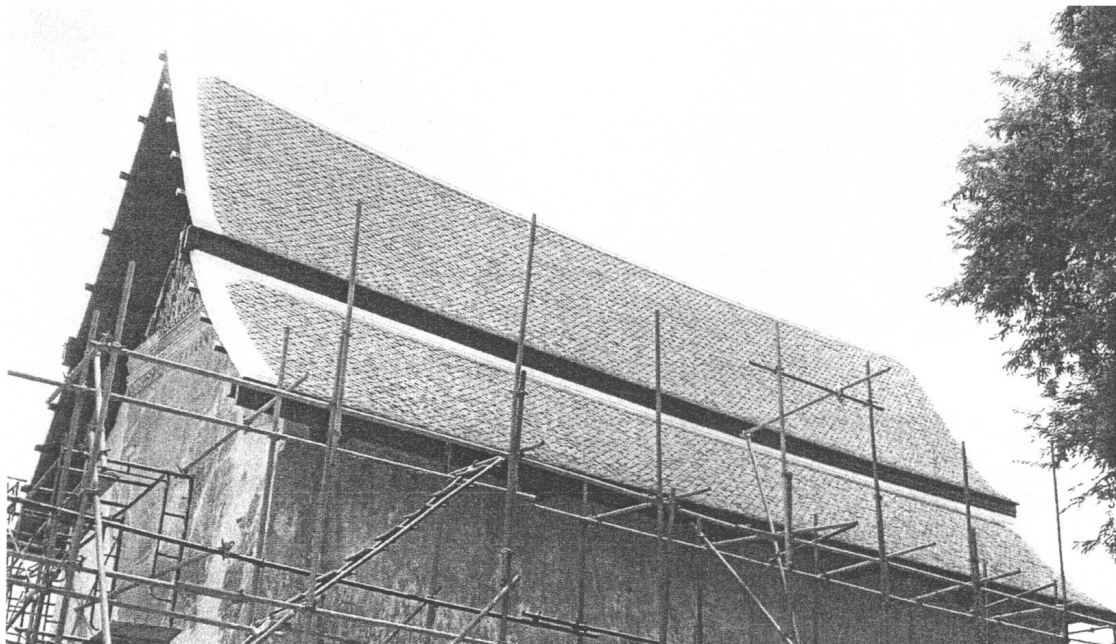
ภาพที่ ๔๗ สภาพหลังคาโบสถ์ หลังทำการปูกระเบื้องแล้วเสร็จ

หลังจากติดตั้งโครงสร้างหลังคาแล้วเสร็จ ได้ทำการมุงกระเบื้องหลังคาด้วยกระเบื้อง เกล็ดเต่า ที่มีลักษณะรูปแบบและขนาดตามของเดิม คือ ๑๐ x ๑๕ x ๑.๕ เซนติเมตร บริเวณทับ สันหลังคาใช้เหล็กขนาด ๖ มิลลิเมตรทำเป็นตะแกรงลูกโซ่เสริมก่อนฉาบปิดด้วยปูนหมัก

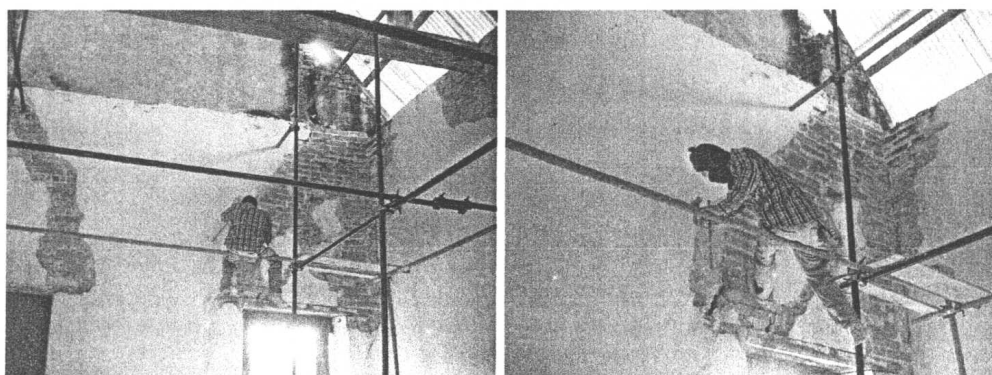
ภาพที่ ๔๘ และ ๔๙ ขณะทำการสกัดอิฐและปูนฉาบที่เสื่อมสภาพออก

ในบริเวณพื้นที่ผนังโดยทั่วไป ได้ทำการถอดรื้อสกัดอิฐเก่าที่เสื่อมสภาพออก แล้วก่อ เสริมด้วยอิฐใหม่ที่มีขนาดตามรูปแบบเดิม คือ ๑๕ x ๓๐ x ๕ เซนติเมตร ในส่วนของปูนฉาบ ผนังที่หลงเหลืออยู่นั้น ได้ฉาบปิดขอบด้วยปูนหมัก เพื่อป้องกันการเสื่อมสภาพในภายหลัง

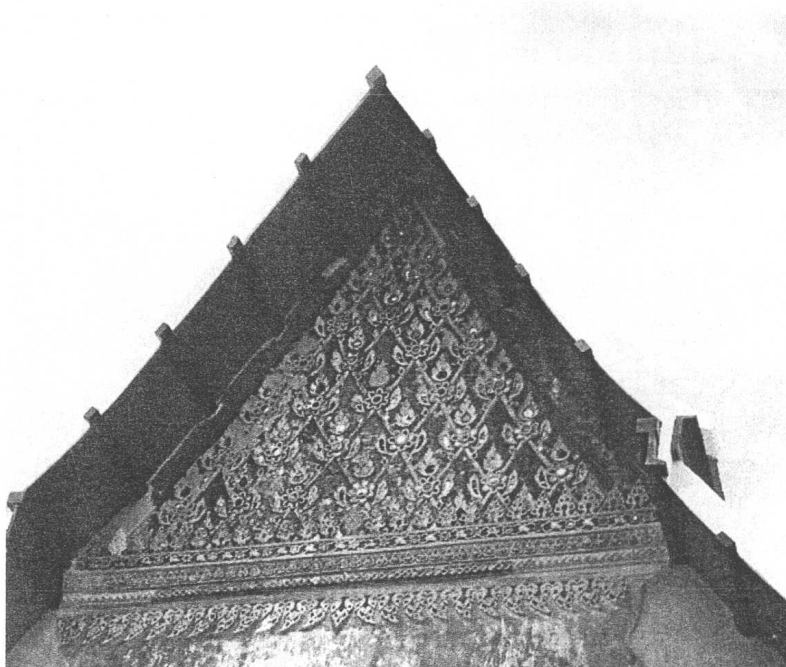
ภาพที่ ๕๗ สภาพหน้าบันหลังทำการปั้นปูนเสริมในส่วนที่หลุดหายไปแล้วเสร็จ

บริเวณหน้าบันที่ปรากฏปูนปั้น ได้ทำการปั้นปูนเสริมในบริเวณลายที่หลุดหายไป โดยปั้นตามรูปแบบเดิมของลวดลายที่ปรากฏหลงเหลือหลักฐานอยู่

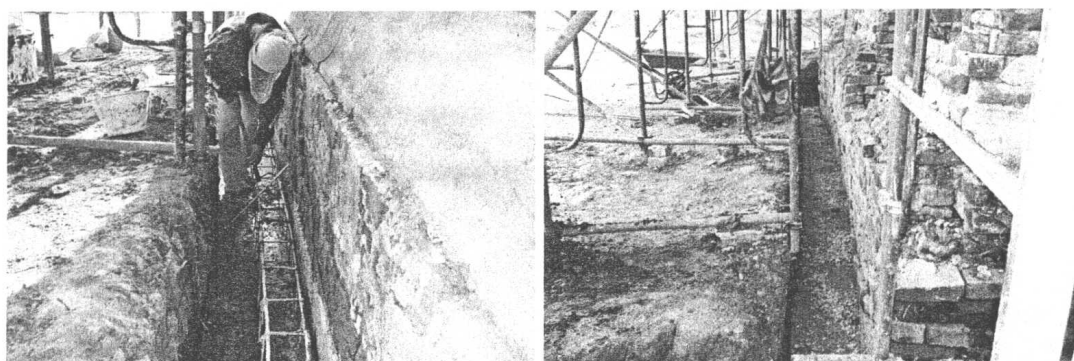
ภาพที่ ๕๘ และ ๕๙ ขณะทำการเทคานคอนกรีตเสริมเหล็กไว้ครอบฐานอุโบสถ

ส่วนฐานของอุโบสถโดยรอบ ได้ทำการเสริมโครงสร้างคอนกรีตเสริมเหล็กไว้ครอบฐานทั้งหมด เพื่อป้องกันการทรุดตัวของอาคารที่อาจเกิดขึ้นในภายหลัง

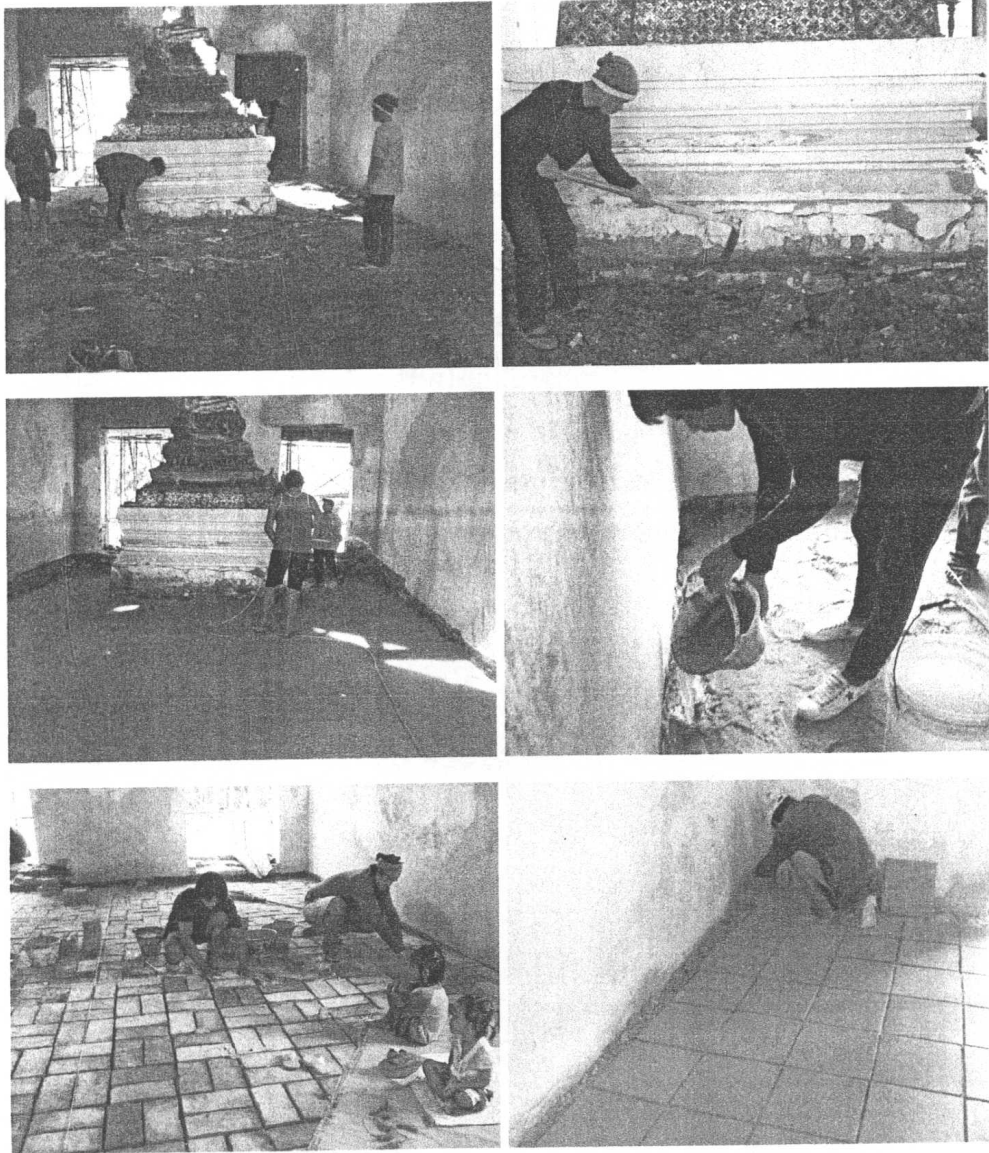
ภาพที่ ๖๐ - ๖๕ ขั้นตอนการดำเนินงานบูรณะซ่อมแซมพื้นภายในอุโบสถ

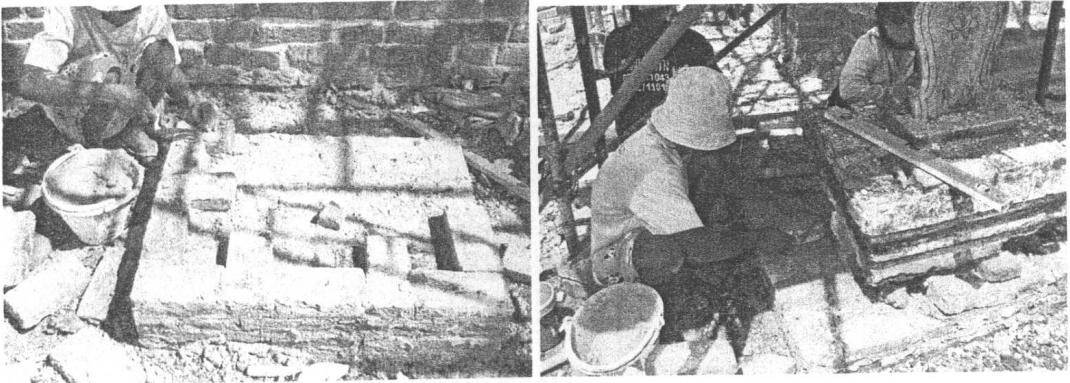
ภาพที่ ๗๐ และ ๗๑ ขณะทำการซ่อมแซมฐานใบเสมา

ร้อยสกัดอิฐที่เสื่อมสภาพออก แล้วจึงก่ออิฐเสริมในส่วนที่ชำรุดหลุดหายด้วยอิฐที่มีขนาดตามรูปแบบเดิม คือ (๑๕ x ๓๐ x ๕ เซนติเมตร) ฐานใบเสมาที่ยังหลงเหลือปูนฉาบอยู่ ได้ทำการอนุรักษ์โดยการฉาบปูนปิดขอบ

ฐานใบเสมาที่ไม่ปรากฏหลักฐาน ได้ทำการก่อระตามสภาพในบริเวณฐานที่พบจากการขุดแต่ง สูงประมาณ ๒๐ - ๓๐ เซนติเมตร

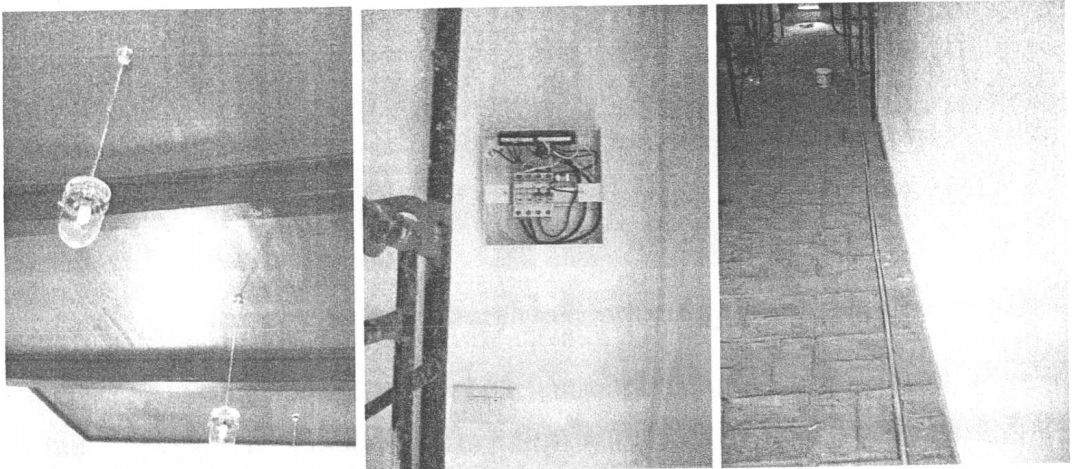
ภาพที่ ๗๒ - ๗๔ ระบบไฟฟ้าที่ทำการติดตั้งภายในอุโบสถ

ติดตั้งสายไฟในท่อ P.V.C. ร้อยสาย โดยทำการเดินลอยบนผนังและฝ้าเพดาน สายไฟเหล่านี้ยังได้ทำการติดตั้งเครื่องตัดกระแสไฟฟ้าอัตโนมัติไว้ในบริเวณผนังอุโบสถด้านทิศใต้

บริเวณฝ้าเพดานภายในอุโบสถ ได้ติดตั้งโคมไฟส่องสว่าง จำนวน ๕ ดวง พร้อมสวิตช์ปิดเปิดไว้ในบริเวณผนัง

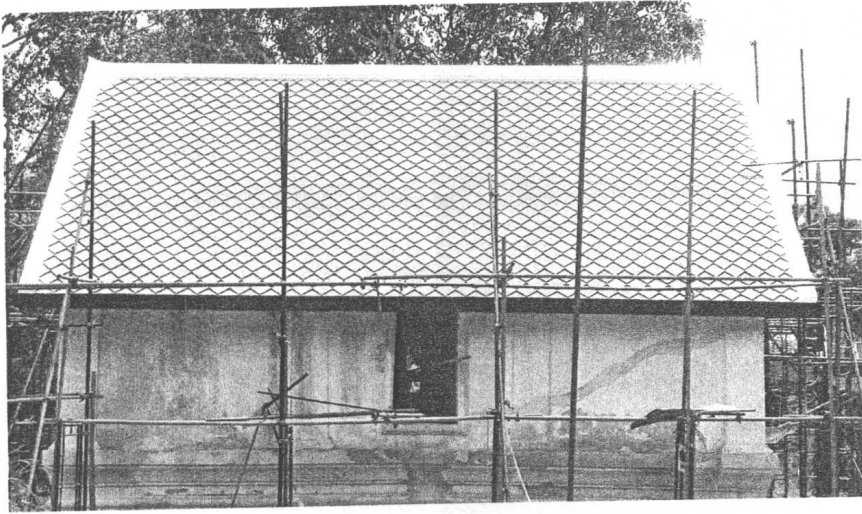
ภาพที่ ๘๑ สภาพหลังคารวิหารพระนอน หลังทำการปูกระเบื้องแล้วเสร็จ

หลังจากติดตั้งโครงสร้างหลังคาแล้วเสร็จ ได้ทำการมุงกระเบื้องหลังคาด้วยกระเบื้องว่าว สีซีเมนต์ ในส่วนของทับสันหลังคาและหลบข้างกระเบื้องได้ใช้แบบสำเร็จรูปสีเดียวกับกระเบื้อง ตรงตามมาตรฐานอุตสาหกรรม

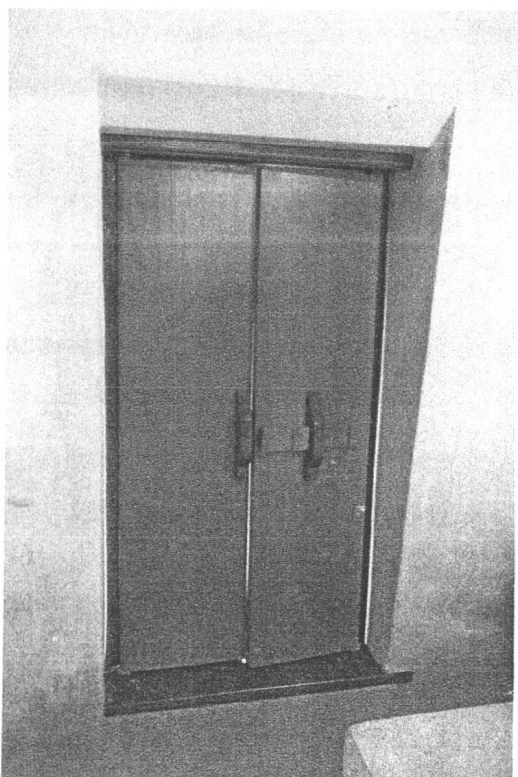
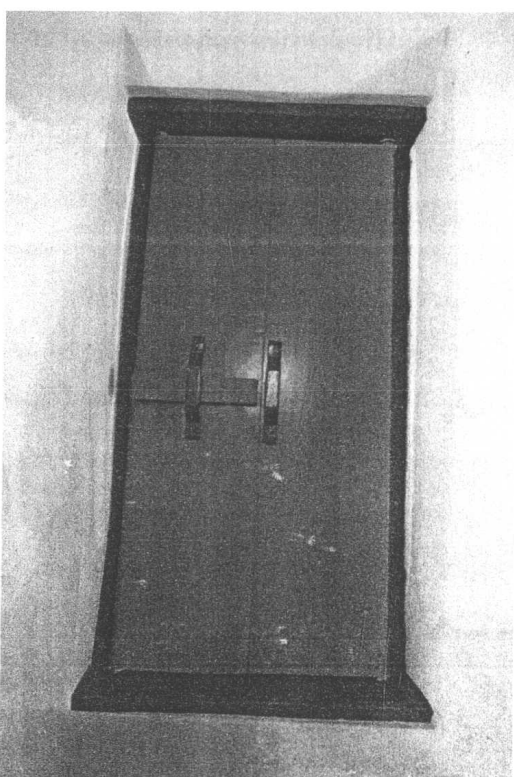
ภาพที่ ๙๓ และ ๙๔ บ้านประตูและหน้าต่างที่ทำการเปลี่ยนใหม่ทั้งหมด

ธรณีประตู – หน้าต่างทั้งหมดอยู่ในสภาพที่ชำรุดไม่สามารถซ่อมแซมได้ จึงทำการเปลี่ยนใหม่ด้วยไม้ที่มีขนาดตามรูปแบบเดิม ทำการติดตั้งครกทองเหลืองใหม่แล้วจึงติดตั้งบานประตูและหน้าต่าง
