รายงานการบูรณะและปรับปรุงภูมิทัศน์โบราณสถานวัดพุทธโฆศาราม
ตำบลสำเภาล้อม อำเภอพระนครศรีอยุธยา จ.พระนครศรีอยุธยา
ปีงบประมาณ 2541

สำนักงานโบราณคดีและพิพิธภัณฑสถานแห่งชาติที่ 3
พระนครศรีอยุธยา

ห้างหุ้นส่วนจำกัด สรศักดิ์ก่อสร้าง

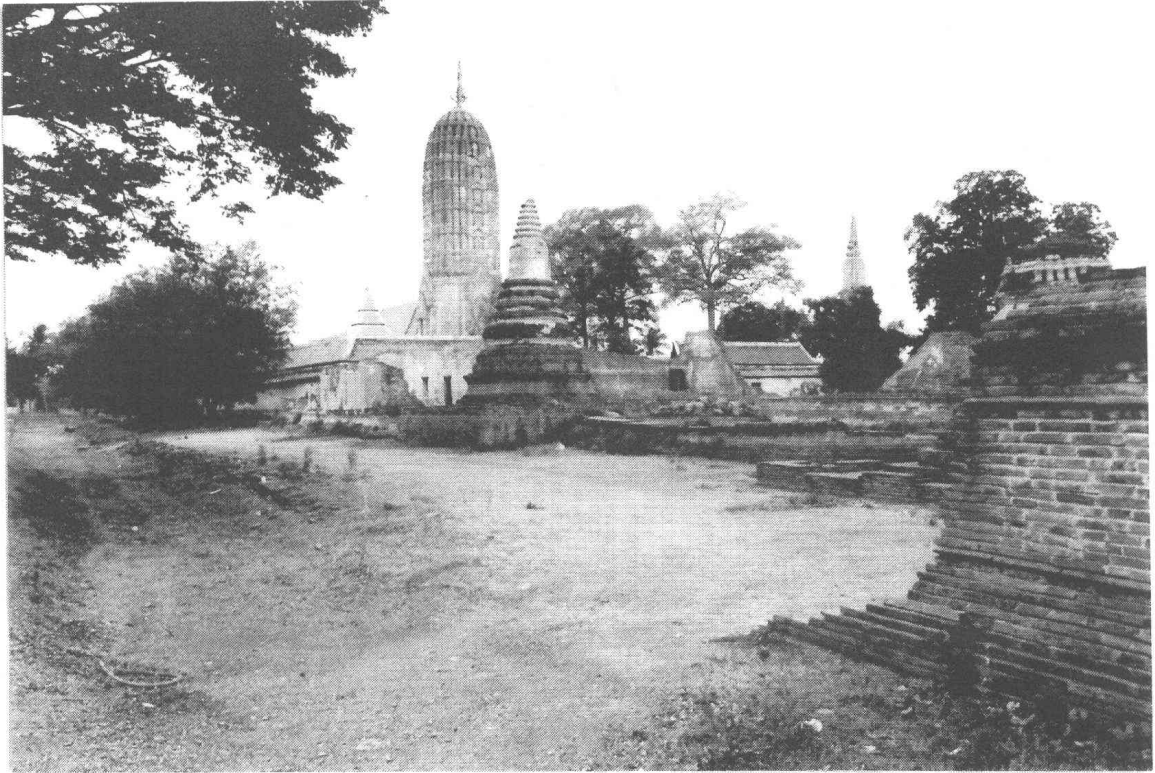
รูปที่ 1 แนวกำแพงแก้วทิศใต้ สภาพก่อนการขุดแต่ง
(ถ่ายจากทิศตะวันออก)
(ฟิล์ม 3/1)

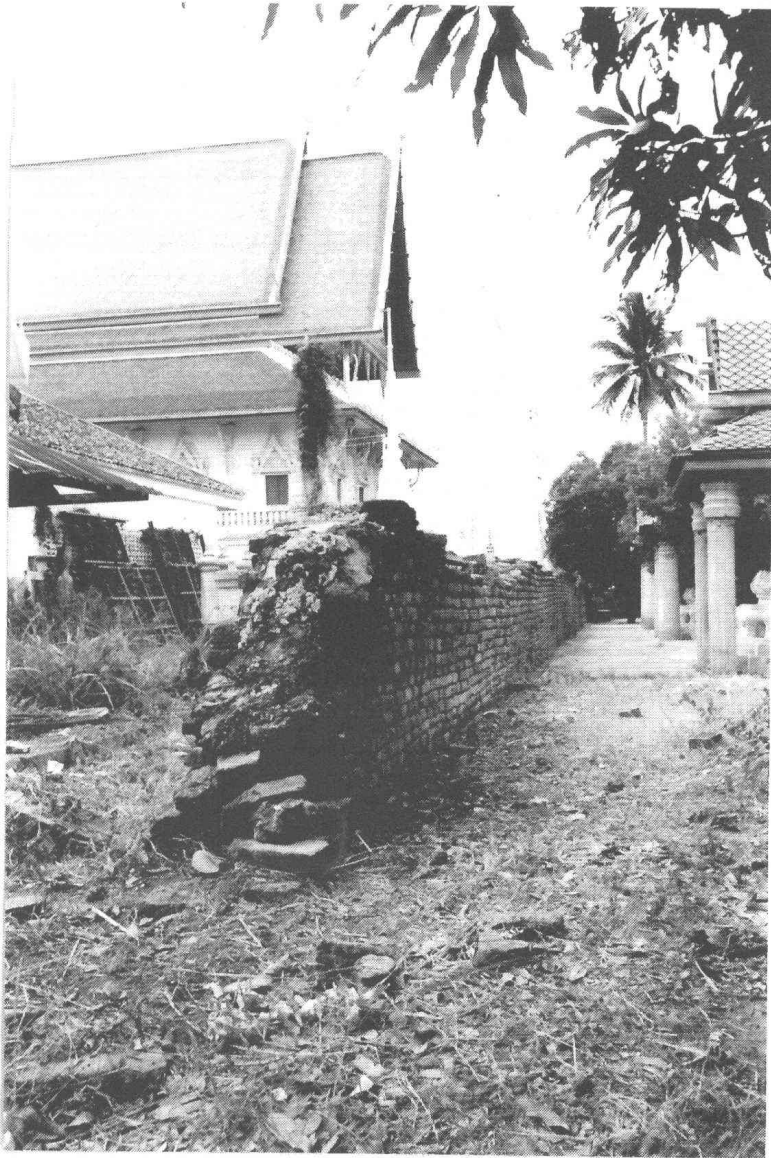
รูปที่ 6 แนวกำแพงแก้วทิศตะวันตก สภาพก่อนการขุดแต่งและบูรณะ
(ถ่ายจากทิศใต้)
(ฟิล์ม 3/10)

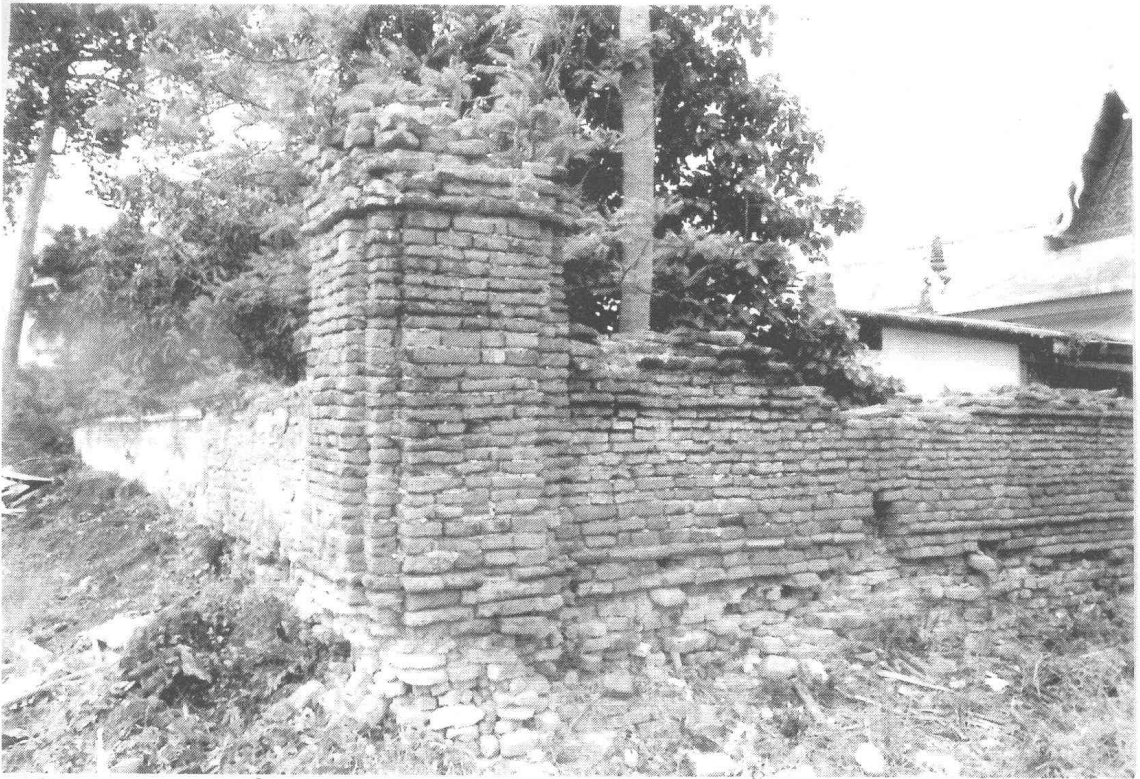
รูปที่ 9 หัวเมื่อดมูกำแพงแก้วทิศตะวันตกเฉียงเหนือ
สภาพก่อนการบูรณะ
(ฟิล์ม 5/15)

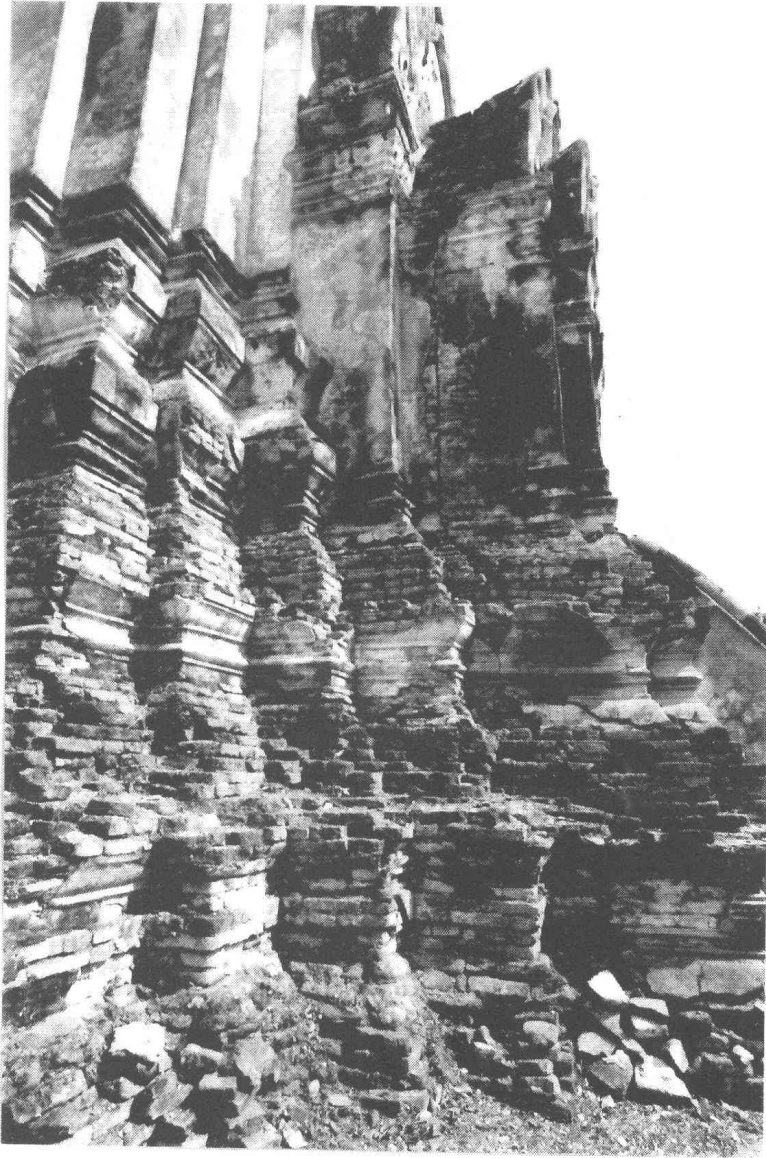
รูปที่ 32 ตริมุขของปราสาท สภาพก่อนการบูรณะ
ด้านทิศใต้
(ฟิล์ม 1/33)

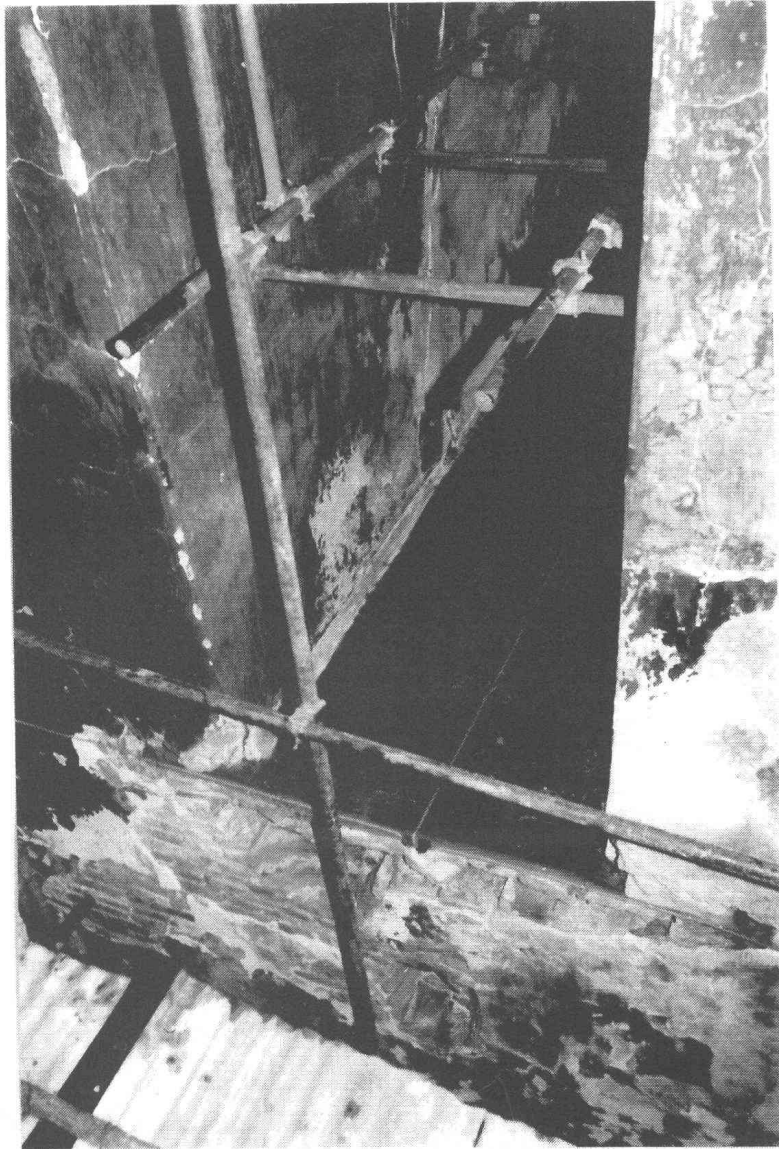
รูปที่ 40 งานผ้าแพดานไม้
สภาพก่อนการบูรณะ
(ฟิล์ม 16/26)

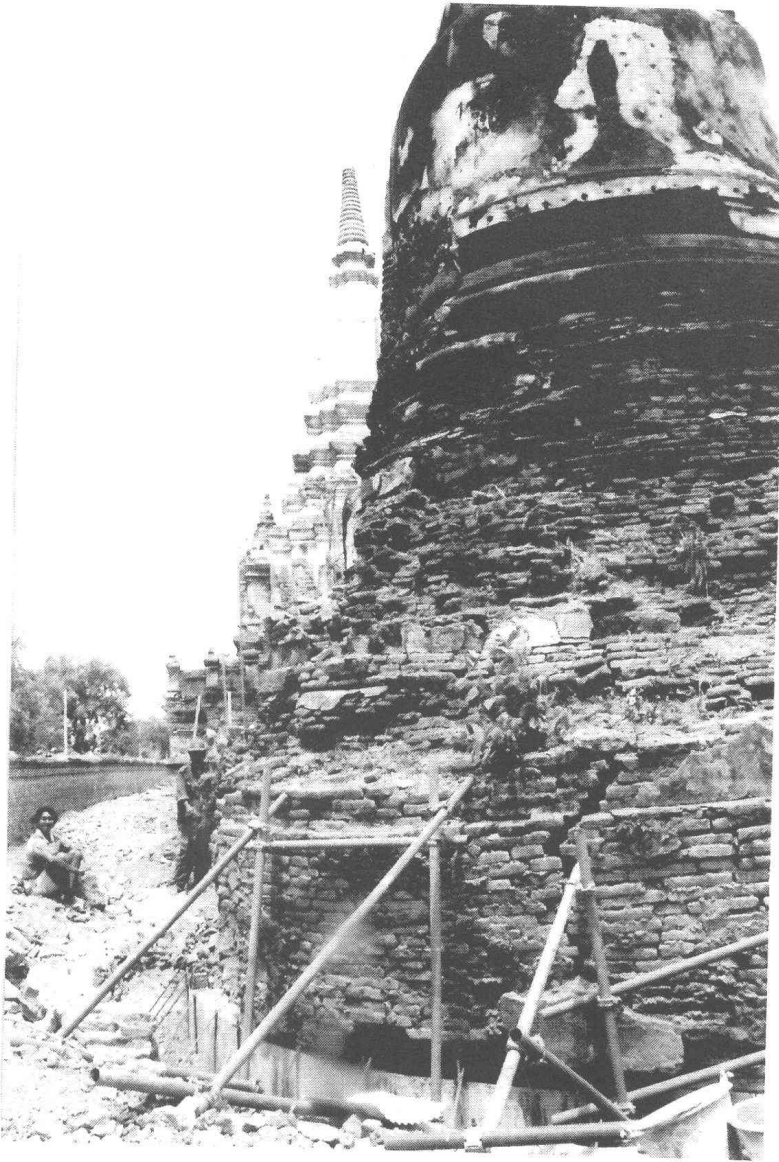
รูปที่ 63 เจดีย์หมายเลข 4
ขณะทำการบูรณะเพื่อเสริมโครงสร้างที่ฐาน
ด้านทิศตะวันออก (ฟิล์ม 7/8)

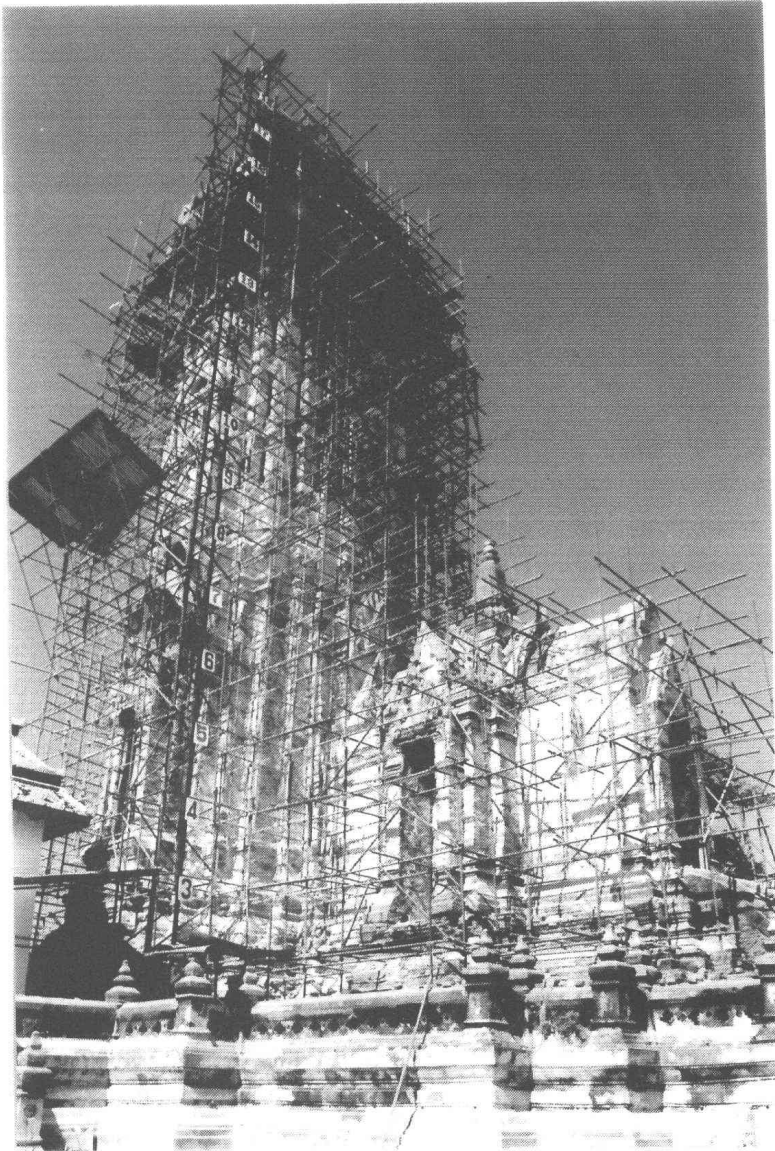
รูปที่ 81 ปรังค์ประธาน
ขณะทำการติดตั้งนั่งร้าน
(ฟิล์ม 13/1)

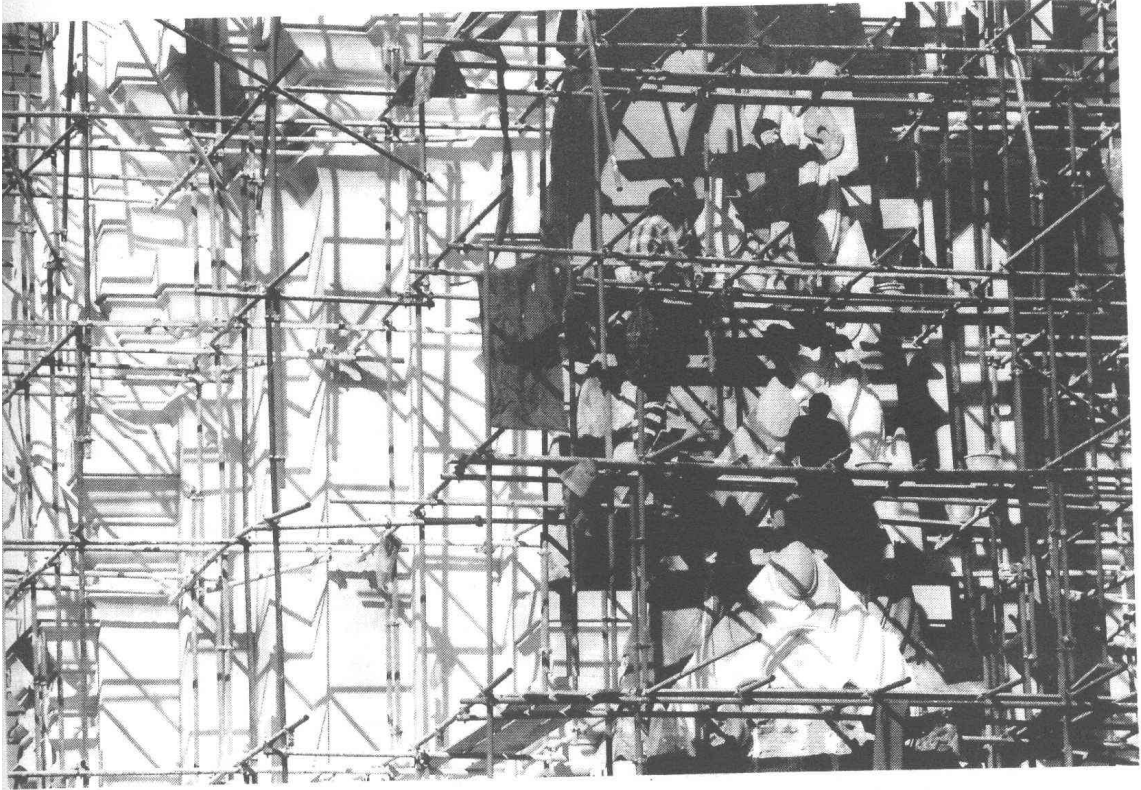
รูปที่ 83 ปรากฏการณ์
ขณะทำการฉาบปูนบูรณะชั้นรัตนประคต
(ฟิล์ม 15/30)

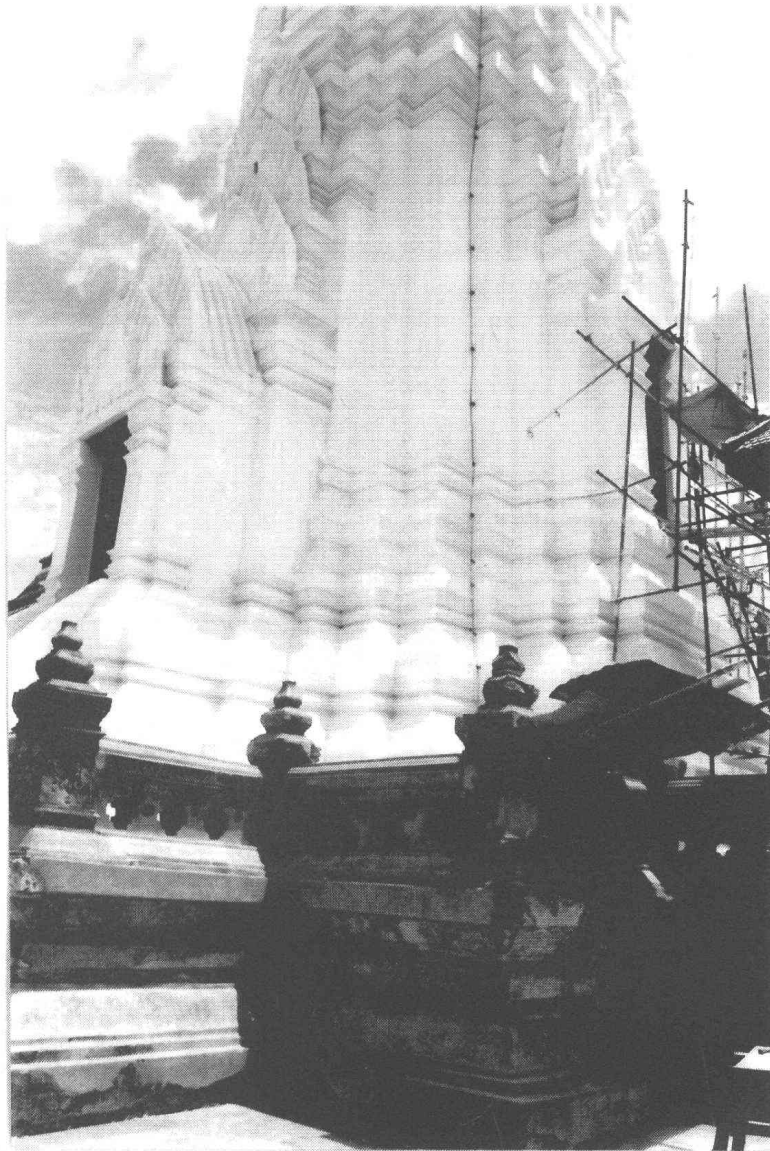
รูปที่ 94 ปรangkัประธาน ขณะทำการบูรณะและติดตั้งสายล่อฟ้า
ด้านทิศตะวันตกเฉียงใต้
(ฟิล์ม 21/21)

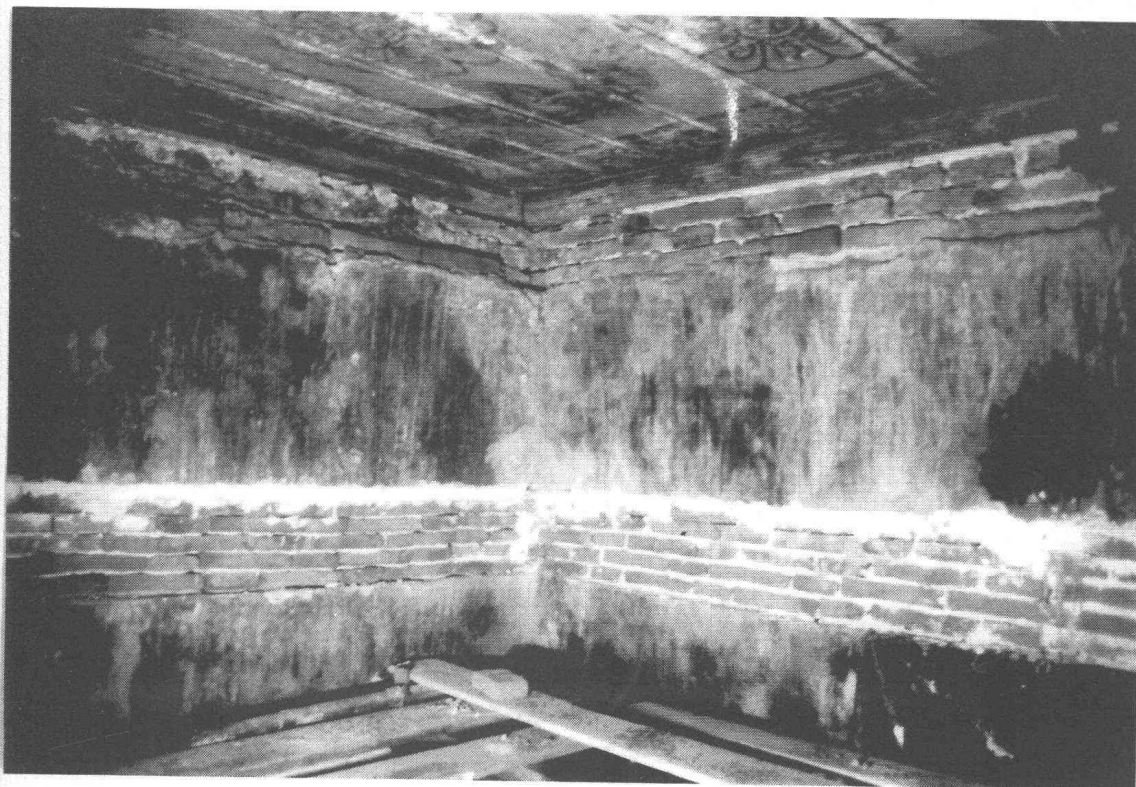
รูปที่ 101 งานฝาเพดานไม้
ขณะเตรียมการบูรณะ
(ฟิล์ม 22/10)
