รายงานบูรณะ โบราณสถาน
โครงการบูรณะและปรับปรุงสภาพแวดล้อม โบราณสถานกลุ่มคลองสระบัว

วัดหัตถาวาส

ห้างหุ้นส่วนจำกัดพรอนันท์ก่อสร้าง

ปีงบประมาณ 2544

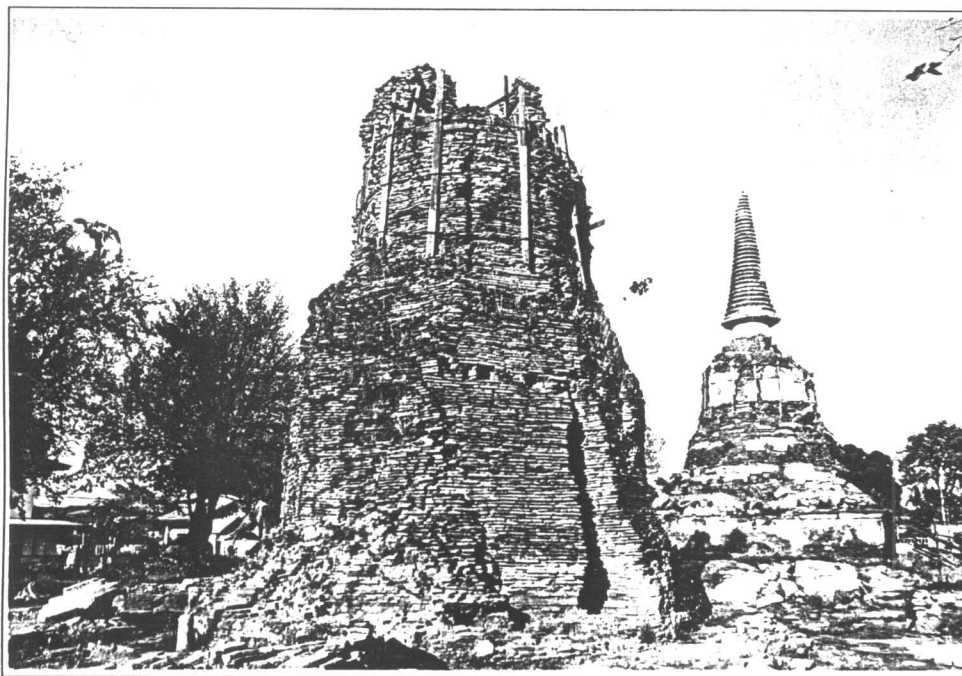
ตั้งอยู่ทางทิศตะวันตกชิดกับฐานวิหาร เป็นหลักประธานของวัด สภาพชำรุดอย่างมาก จนต้องใช้ลวดสลิงรัดที่องค์ระฆัง บางช่วงยังเหลือปูนฉาให้เห็น แกนเจดีย์ก่อด้วยอิฐสอดิน แต่มีระบบการเรียงอิฐที่ไม่เป็นระเบียบเดียวกันกันทั้งหมด คือ บางช่วงเรียงอิฐด้านยาว 1 แถว ทับด้วยการเรียงอิฐแบบเรียงอิฐแบบด้านยาวสลับด้านกว้าง แต่มีบางช่วงจะใช้ด้านกว้างเรียงกันประมาณ 5-6 ก้อน แล้วทับด้วยการเรียงอิฐด้านยาวหรือบางช่วงเรียงอิฐแบบด้านยาวซ้อนทับกัน บริเวณฐานรากใช้ศิลาแลงในการรองรับน้ำหนัก

ตั้งแต่ส่วนฐานถึงส่วนบนสุดประกอบด้วย ฐานเชิงประมาณ 2 ชั้น สภาพหักพังถูกรื้อทำลายอย่างมากโดยเฉพาะด้านทิศใต้ ถัดขึ้นไปอิฐหักพังหลุ่ครว่งมาก บางช่วงเหลือแต่เพียงแกนในของเจดีย์ เหนือขึ้นไปในส่วนขององค์ระฆังอยู่ในสภาพชำรุดเช่นกัน ส่วนยอดเจดีย์หักพังลงมาหมดแล้ว นอกจากนี้ด้านตะวันออกขององค์ระฆังมีห้องคูหาซึ่งภายในประดิษฐานเจดีย์ทรงกลม ซึ่งปัจจุบันเหลือเฉพาะส่วนฐานเชิง

รูปที่ 1 สภาพโดยทั่วไปของเจดีย์แปดเหลี่ยมประธาน ก่อนดำเนินการบูรณะ (ฟิล์มที่ 2/19)

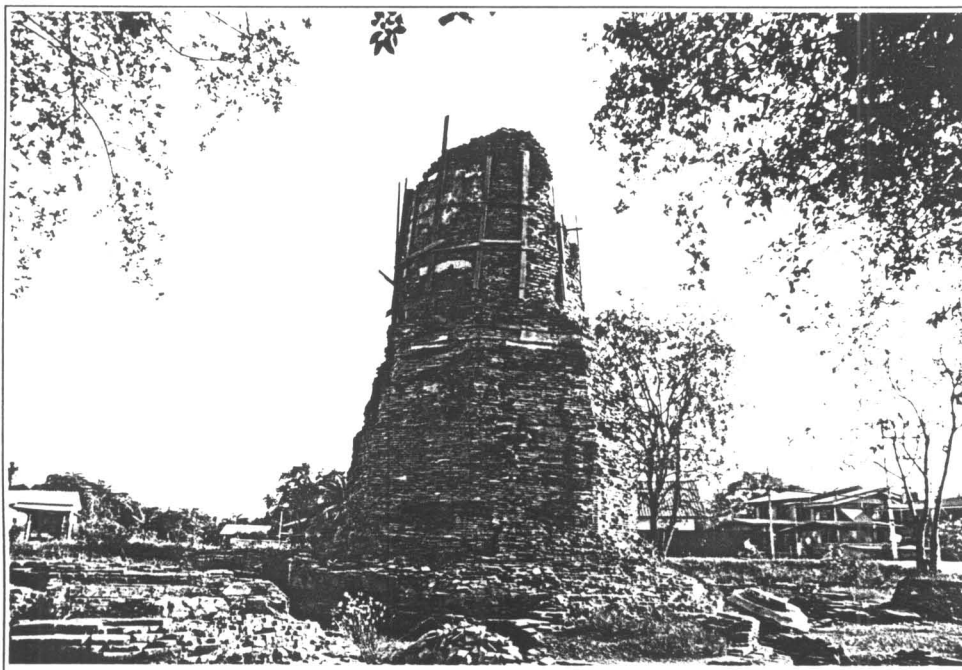
รูปที่ 2 สภาพโดยทั่วไปของเจดีย์แปดเหลี่ยมประธาน ก่อนดำเนินการบูรณะ (ฟิล์มที่ 2/14)

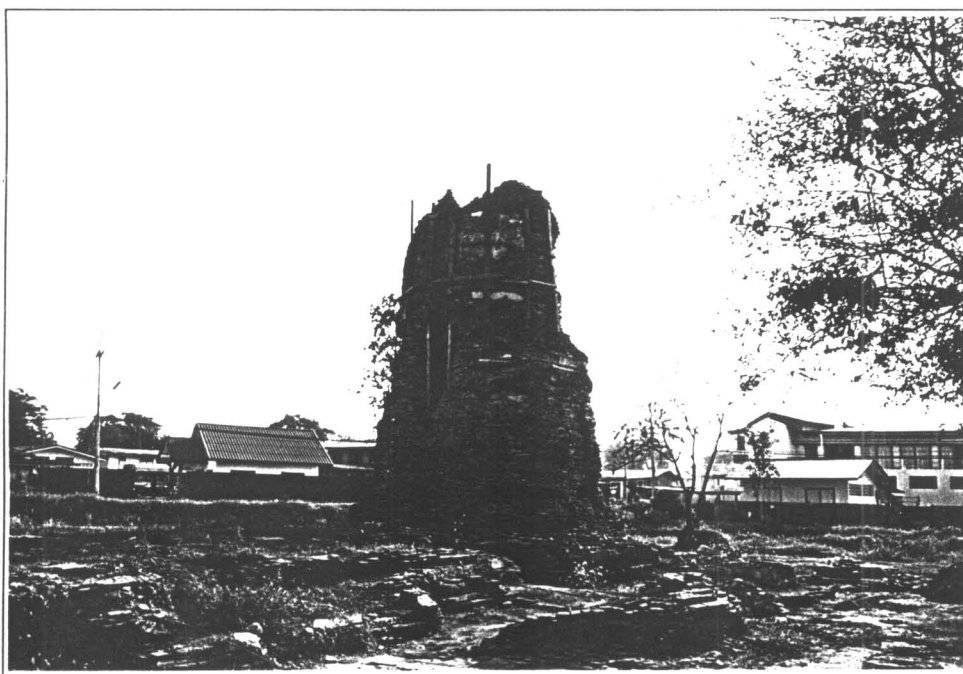
รูปที่ 3 สภาพโดยทั่วไปของเจดีย์แปดเหลี่ยมประธานและวิหาร ก่อนดำเนินการบูรณะ (ฟิล์มที่ 2/11)

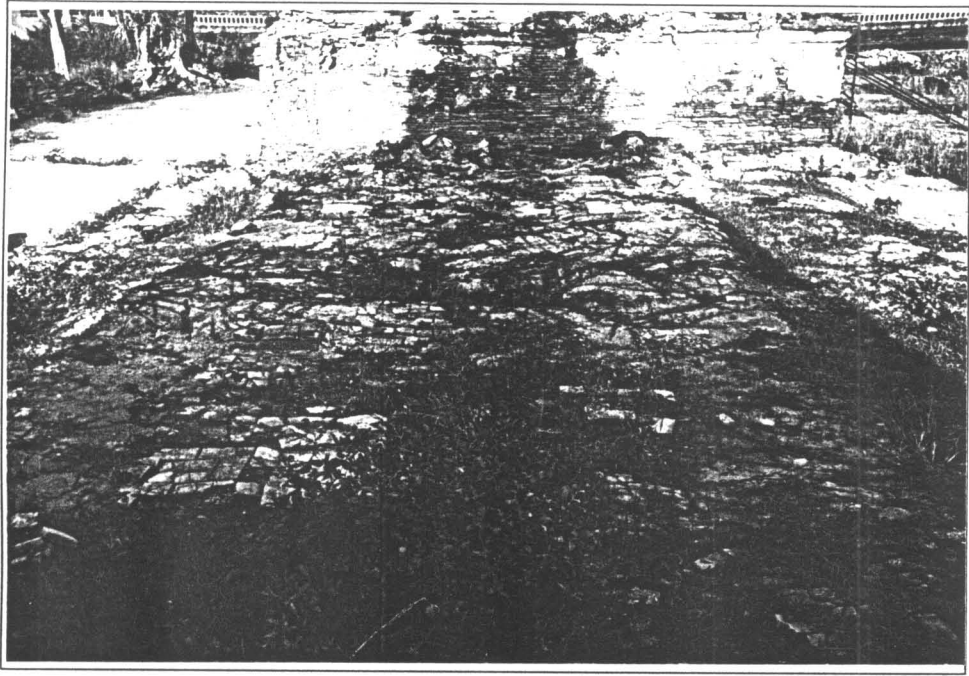
ตั้งอยู่ทางด้านทิศตะวันออกของเจดีย์แปดเหลี่ยม หันหน้าไปทางทิศตะวันออกมีแผนผังเป็นรูปสี่เหลี่ยมผืนผ้า จากการดำเนินงานทางโบราณคดี เมื่อปี พ.ศ. 2542 โดยห้างหุ้นส่วนจำกัดบูรณรักษ์พบว่าวิหารหลังนี้มีการสร้างซ้อนทับกัน 3 สมัย โดยวิหารที่เห็นปัจจุบันเป็นสมัยสุดท้าย สภาพโดยทั่วไปเหลือเฉพาะพื้นปูอิฐลาดปน ตั้งอยู่บนฐานบัวลูกแก้วอกไก่ ไม่เหลือแนวผนัง ซึ่งถูกรื้อทำลายจนเกือบหมดโดยเฉพาะบริเวณมุขหน้า โครงสร้างหลังคาไม่เหลือหลักฐานให้เห็น

รูปที่ 4 สภาพโดยทั่วไปของพื้นวิหาร ก่อนดำเนินการบูรณะ (ฟิล์มที่ 2/35)

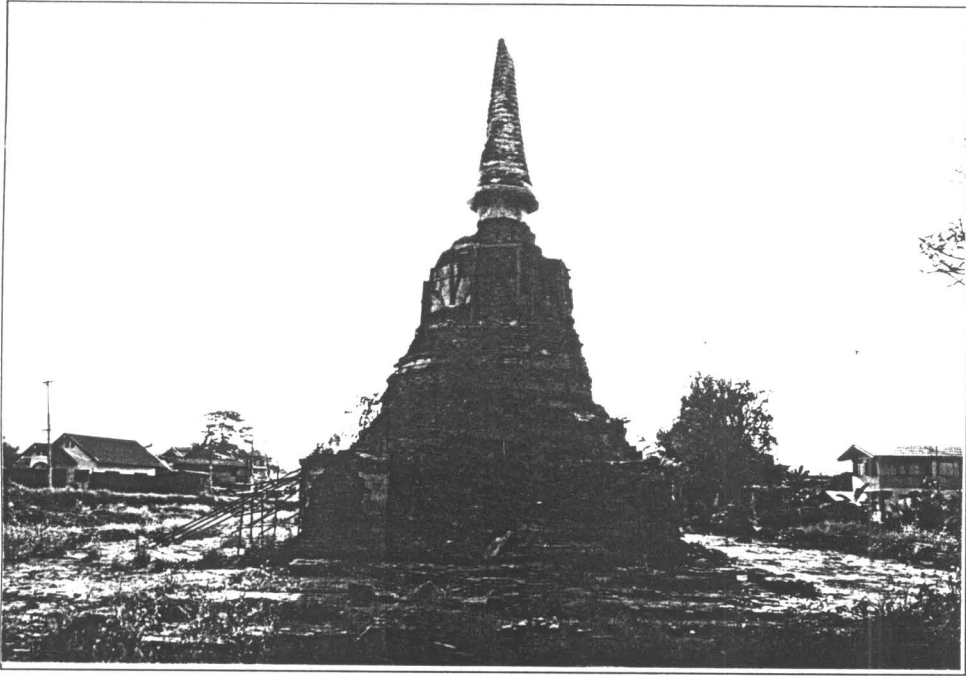
นอกจากนี้มีการเสริมความมั่นคงโดยใช้ลวดสลิงรัดรอบองค์กรฆัง ปูนฉาบและแนวอิฐบางช่วงหลุดร่วงลงมา มีวัชพืชขึ้นในบางช่วง

รูปที่ 5 สภาพโดยทั่วไปของเจดีย์ทรงกลมบนฐานสี่เหลี่ยมทรงสูง ก่อนดำเนินการบูรณะ (ฟิล์มที่ 2/8)

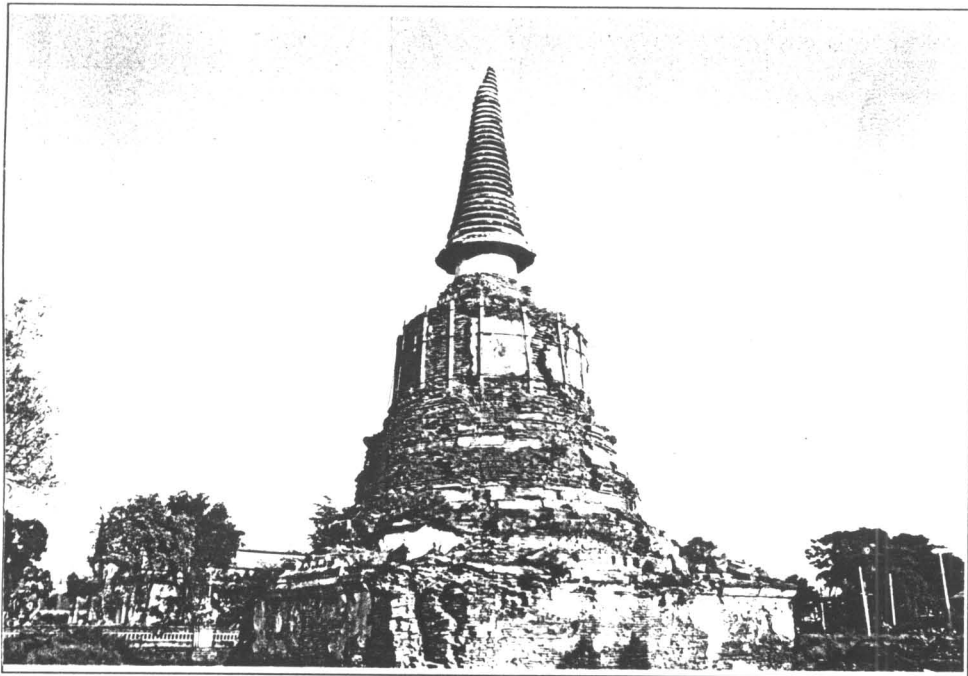
รูปที่ 6 สภาพโดยทั่วไปของเจดีย์ทรงกลมบนฐานสี่เหลี่ยมทรงสูง ก่อนดำเนินการบูรณะ (ฟิล์มที่ 2/12)

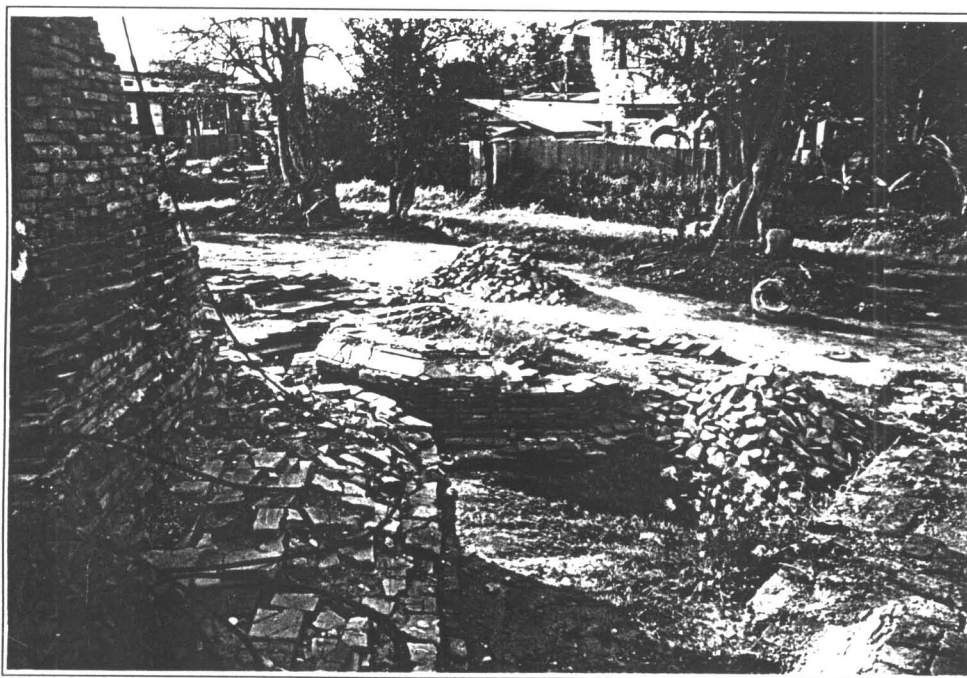
ตั้งอยู่คู่กัน บริเวณแนวกำแพงด้านทิศตะวันออก เหลือให้เห็นเฉพาะฐานเจียงสี่เหลี่ยมภายในมีแนวเอ็นรูปกากบาทรองรับน้ำหนัก สภาพโดยทั่วไปแนวอิฐบางช่วงหลุดร่วง

รูปที่ 7 สภาพโดยทั่วไปของเจดีย์ราย ภายในวัดหัตถดาต (ฟิล์มที่ 2/16)

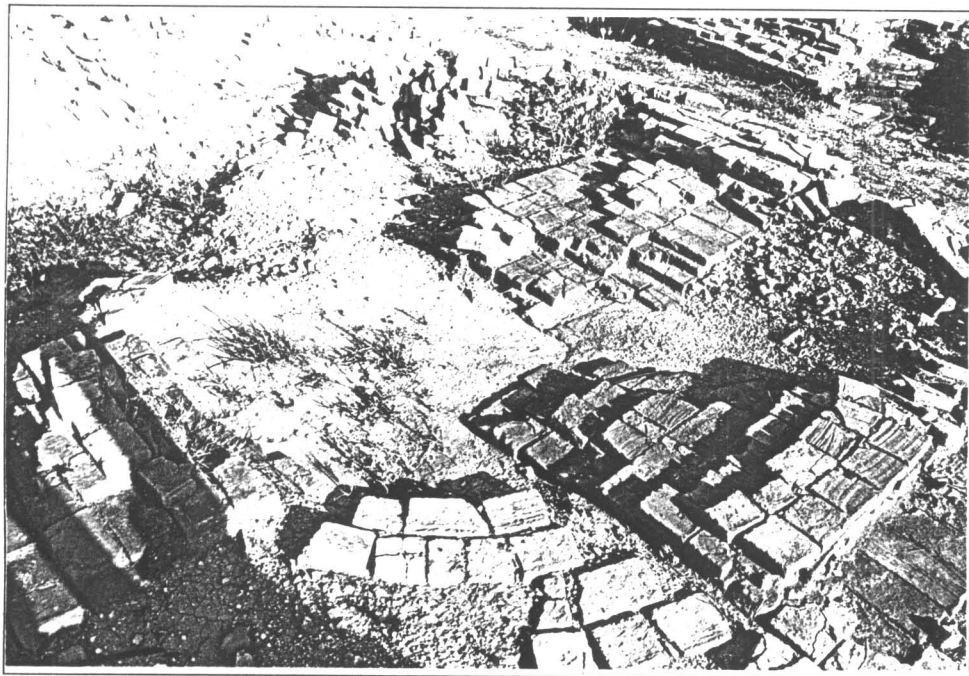
รูปที่ 8 สภาพโดยทั่วไปของเจดีย์ราย ภายในวัดหัตถดาต (ฟิล์มที่ 2/22)

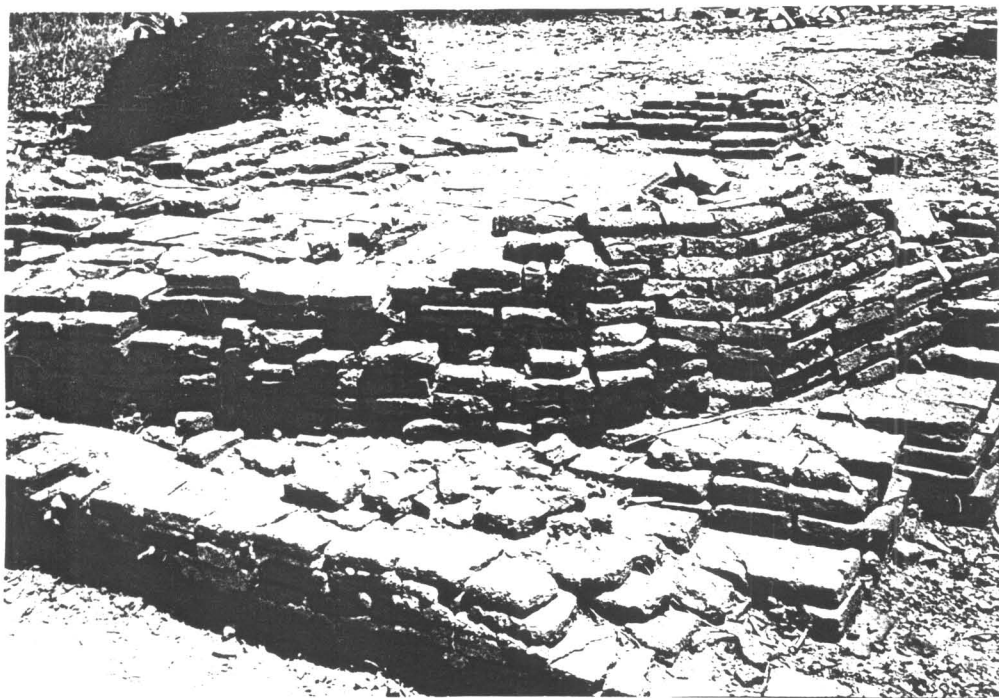
รูปที่ 9 สภาพโดยทั่วไปของเจดีย์ราย ภายในวัดหัตถดาต (ฟิล์มที่ 2/37)

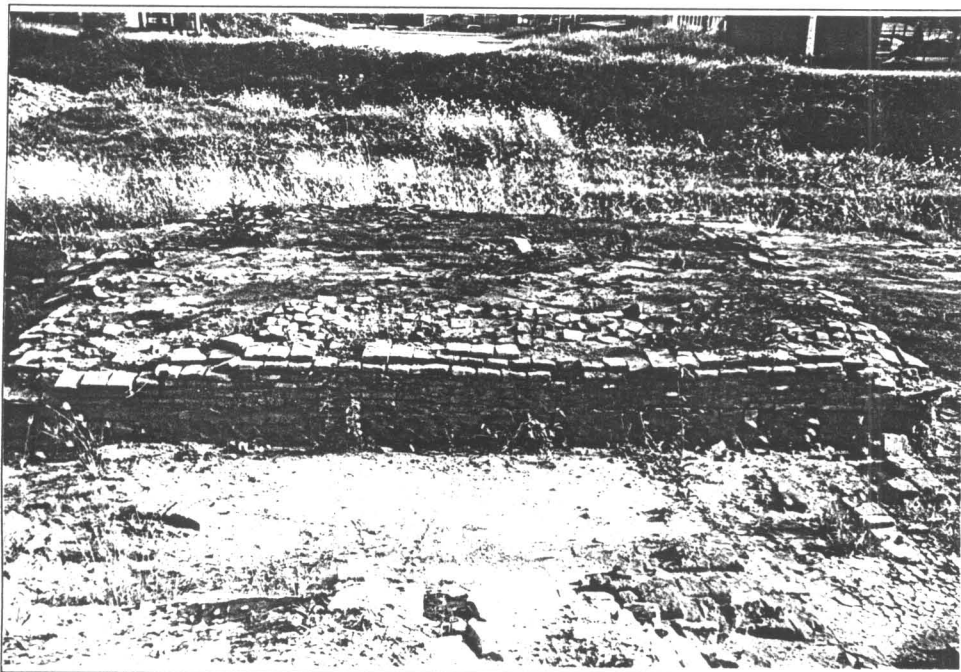
มีแผนผังเป็นรูปสี่เหลี่ยมผืนผ้า เหลือหลักฐานเพียงพื้นและฐานของอาคาร ไม่เหลือแนวผนังให้เห็น มีบันไดทางขึ้นอยู่ทางด้านทิศตะวันออก ภายในอาคารปูอิฐฉาบปูน ในพื้นอิฐเป็นดินอัดฐานอาคารเป็นฐานเชิงตรงๆ แนวอิฐบางช่วง เพื่อยุ่เชื่อมสภาพ มีวัชพืชขึ้นแทรกเป็นช่วง ๆ

รูปที่ 10 สภาพโดยทั่วไปของอาคารหมายเลข 1 ก่อนดำเนินการบูรณะ (ฟิล์มที่ 2 /13)

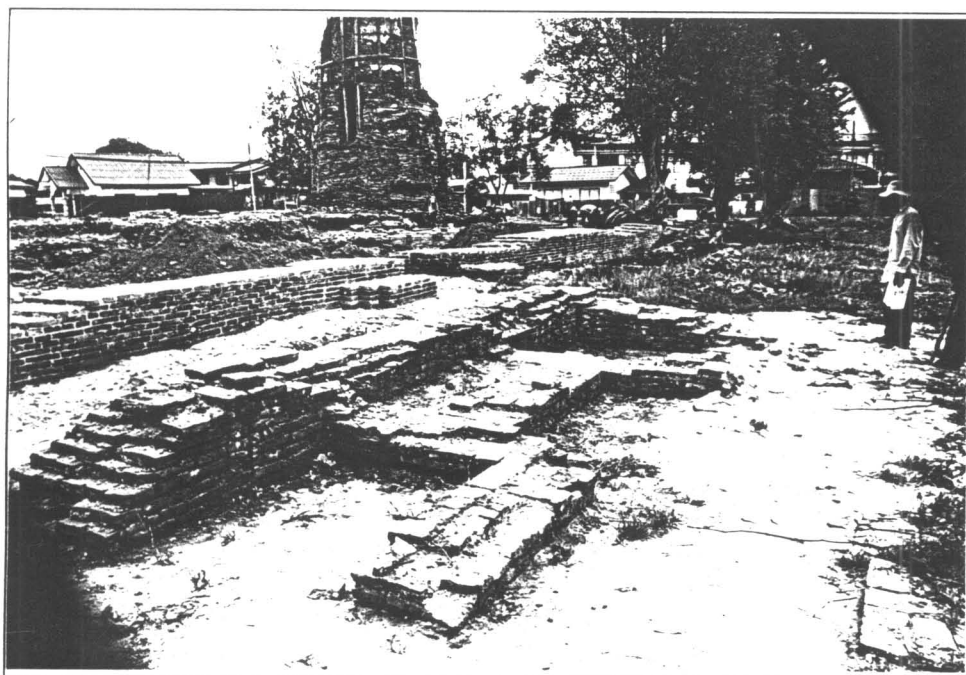
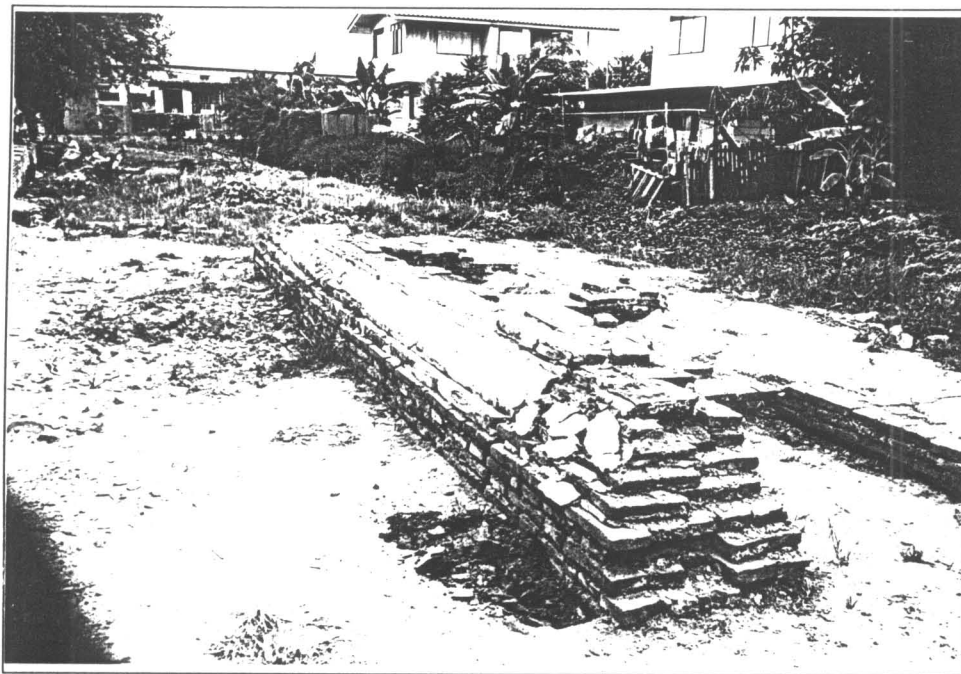
อยู่นอกกำแพงแก้วทางด้านทิศเหนือ สภาพส่วนใหญ่ถูกรื้อทำลาย เหลือเฉพาะแนวฐานบัวด้านทิศใต้ของอาคาร ภายในอาคารใช้แนวเอ็นในการรับน้ำหนัก ระหว่างแนวเอ็นใช้อินอัด

รูปที่ 11 สภาพโดยทั่วไปของอาคารหมายเลข 2 ก่อนดำเนินการบูรณะ (ฟิล์มที่ 15/19)

รูปที่ 12 สภาพโดยทั่วไปของอาคารหมายเลข 2 ก่อนดำเนินการบูรณะ (ฟิล์มที่ 15/20)

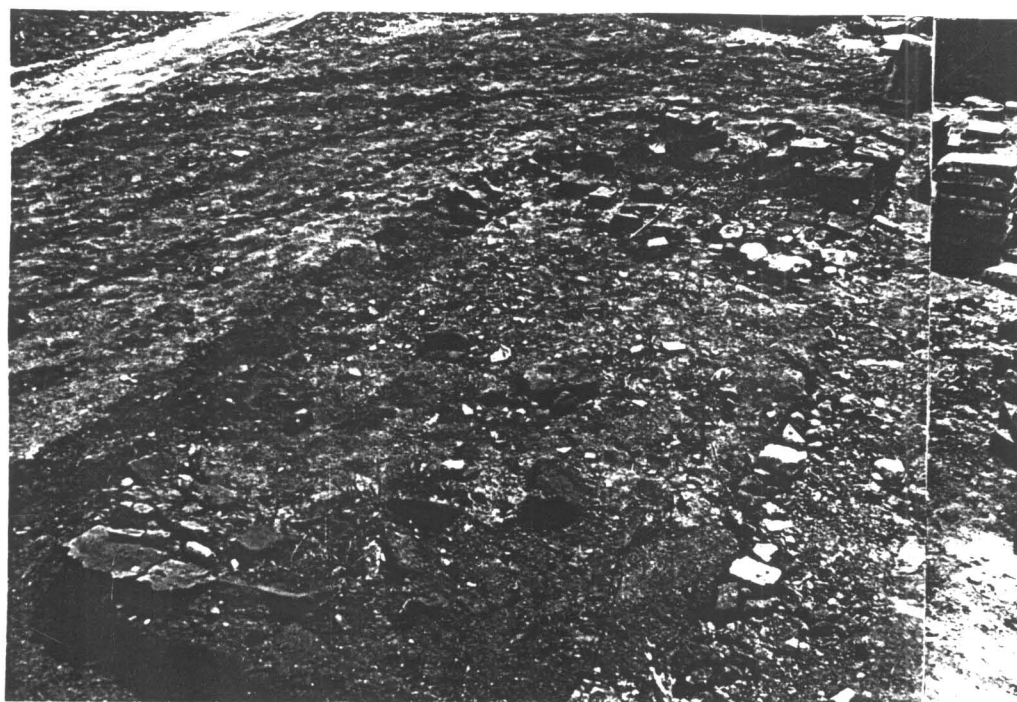
เป็นแท่นฐานรูปสี่เหลี่ยมผืนผ้า ขนาดประมาณ 1 x 3 เมตร ปัจจุบันเหลือให้เห็นเป็นช่วง ๆ ไม่สอปูน ภายในใช้ดินอัดเพื่อรับน้ำหนัก

รูปที่ 13 ฐานสิ่งก่อสร้างด้านทิศใต้ของวิหาร (ฟิล์มที่ 14/9)

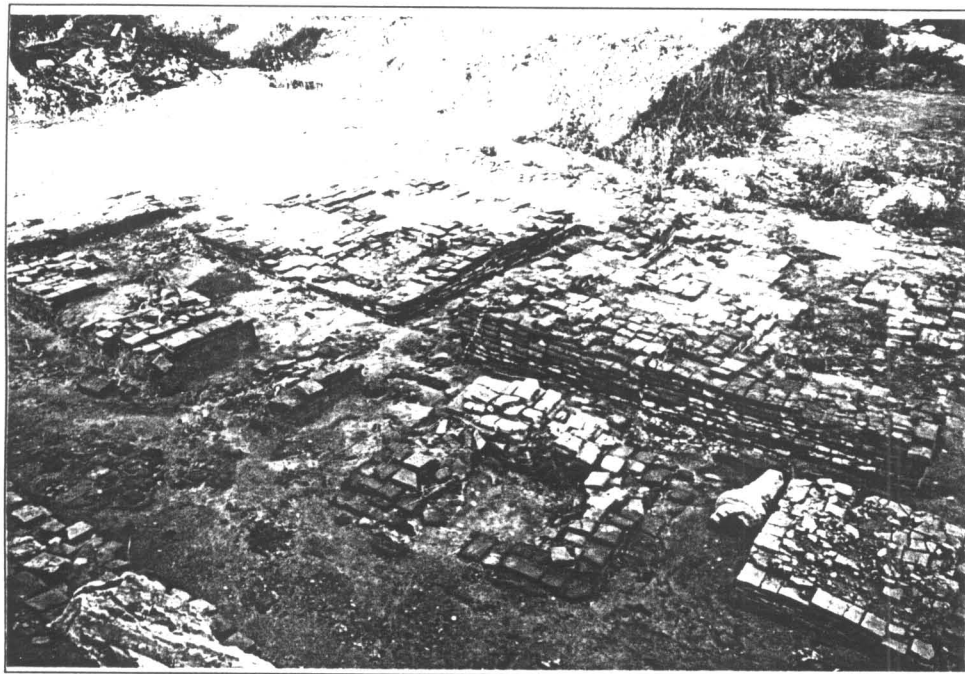
รูปที่ 14 กลุ่มฐานสิ่งก่อสร้างด้านทิศตะวันออกของเจดีย์ทรงกลมบนฐานสี่เหลี่ยมทรงสูง ก่อนบูรณะ(ฟิล์มที่ 2/32)

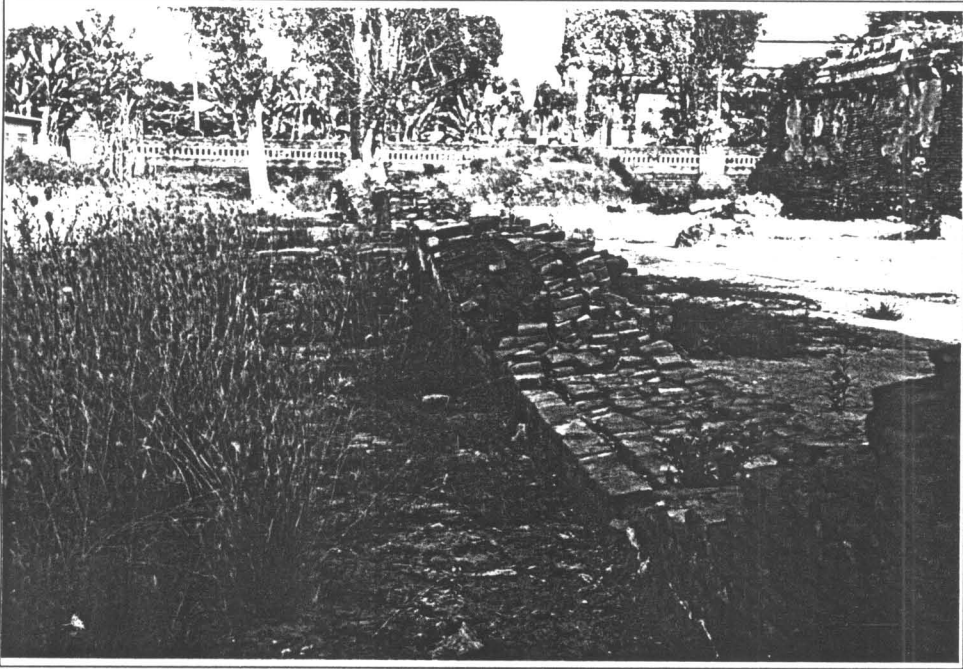
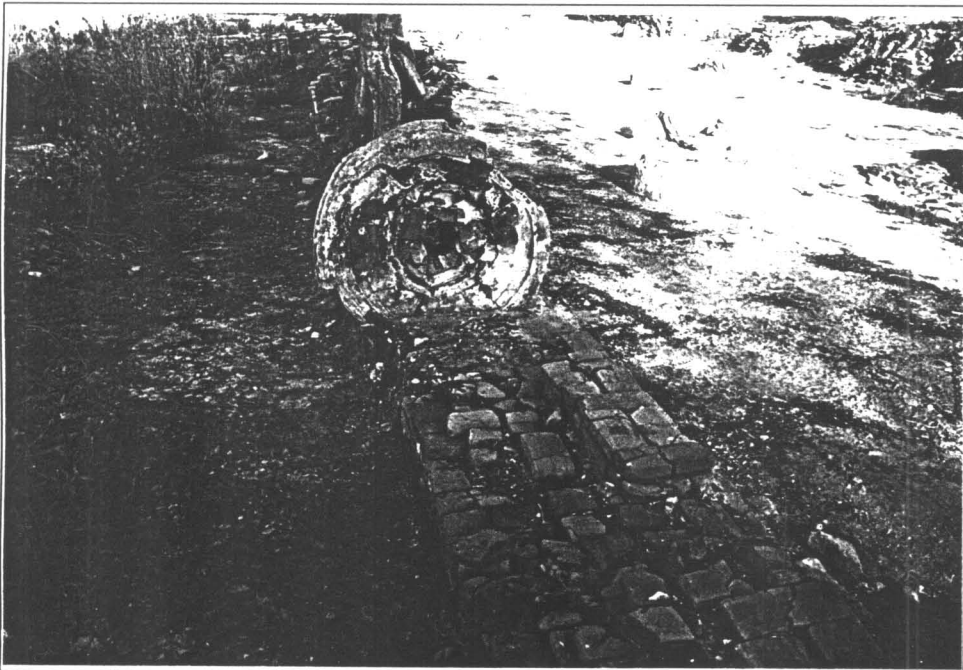
ลักษณะแนวกำแพงก่ออิฐขึ้นมาตรง ๆ ชั้นประตูทางเข้าอยู่บริเวณทิศเหนือและทิศใต้ เหลือหลักฐานเฉพาะส่วนบัวคว่ำของฐานซุ้ม และบริเวณมุมด้านทิศตะวันตกเฉียงใต้ พบหลักฐานของเสาหัวเม็ดประดับอยู่

รูปที่ 15 สภาพโดยทั่วไปของแนวกำแพงแก้ว ก่อนดำเนินการบูรณะ (ฟิล์มที่ 2/15)

รูปที่ 16 สภาพโดยทั่วไปของแนวกำแพงแก้ว ก่อนดำเนินการบูรณะ (ฟิล์มที่ 2/23)

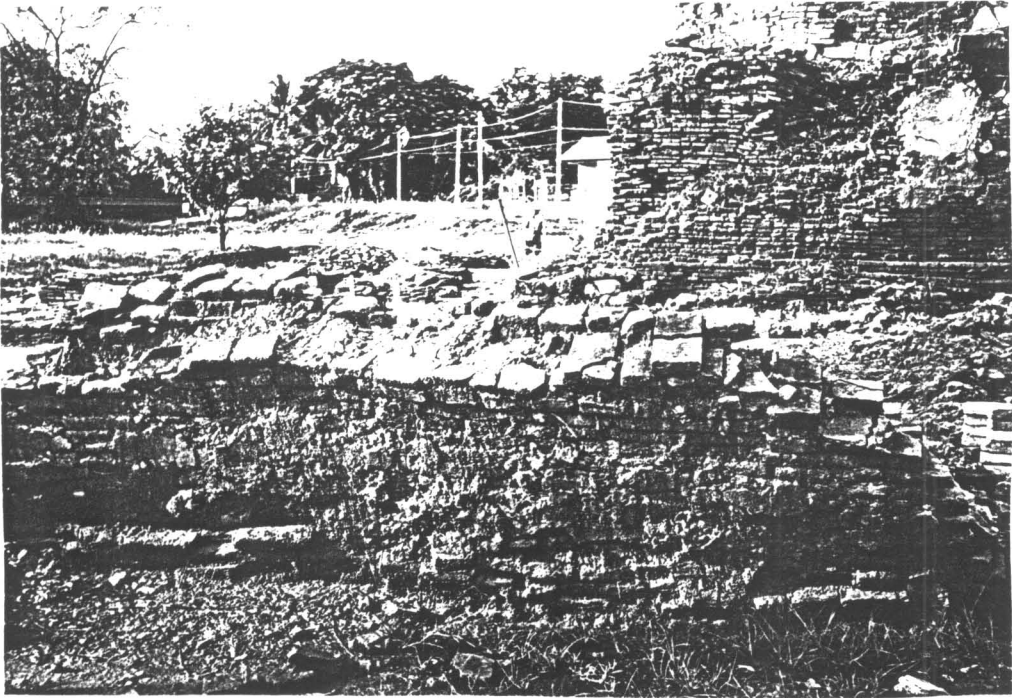
รูปที่ 17 สภาพโดยทั่วไปของกำแพงด้านทิศใต้ ก่อนดำเนินการบูรณะ (ฟิล์มที่ 8/32)

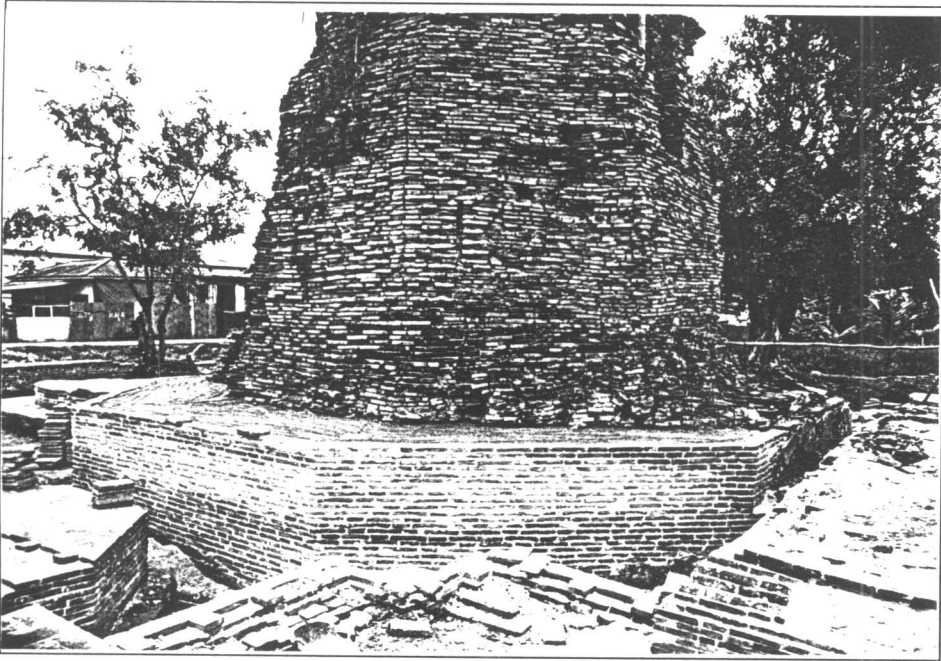
รูปที่ 18 เทพื้น ค.ส.ส. เสริมความมั่นคงของเจดีย์แปลเหลี่ยมประธาน (ฟิล์มที่ 14/7)

หลังจากนั้นจึงทำการเสริมความมั่นคงด้วยการเชื่อมรอยแตกรอยแยกขององค์เจดีย์ด้วยเหล็กไร้สนิม (Stainless steel) เส้นผ่าศูนย์กลาง 12 mm. จากนั้นจึงอัดคาน้ำปูนและก่ออิฐปิด

ส่วนบริเวณด้านบนขององค์เจดีย์ดำเนินการเท Topping เพื่อป้องกันน้ำเข้าสู่องค์เจดีย์ (เนื่องจากภายในเจดีย์แปลเหลี่ยมประธานเป็นห้องคูหา มีเจดีย์ทรงกลมซึ่งเหลือเฉพาะส่วนฐานเฉียงประดิษฐานอยู่)

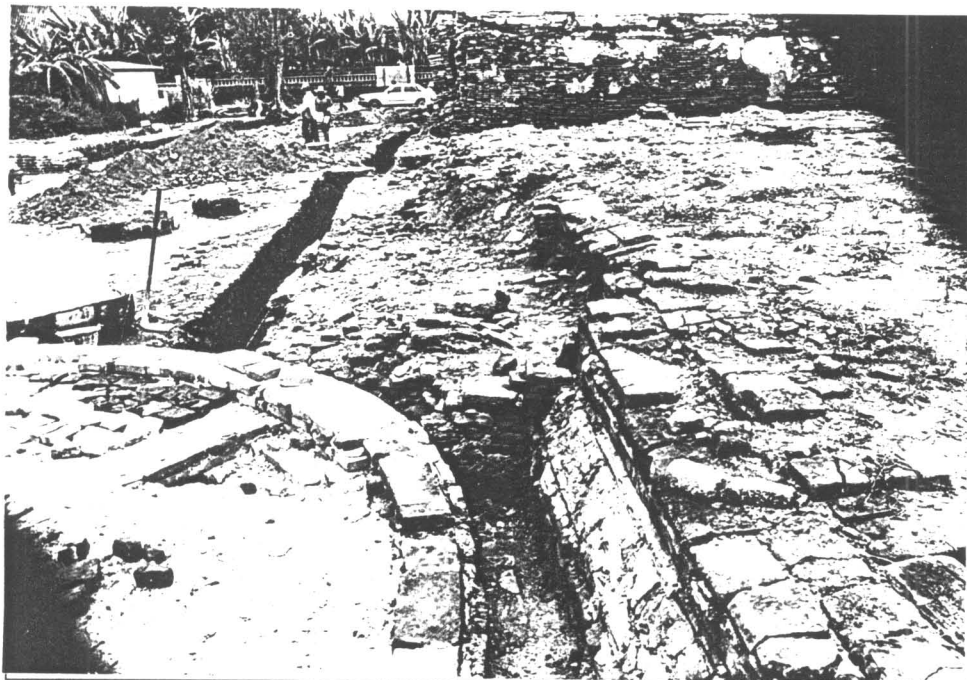
ฐานอาคารเป็นฐานบัวลูกแก้วอกไก่ แต่เนื่องจากปัจจุบันพบปัญหาการทรุดตัวโดยเฉพาะทางด้านทิศตะวันออกเฉียงใต้ และอิฐบางช่วงเสื่อมสภาพ จึงดำเนินการบูรณะด้วยการขุดดินบริเวณฐานวิหาร โดยรอบ เพื่อเทคาน ค.ส.ล. โดยช้อนคานไว้ได้จีนเพื่อป้องกันปัญหาการทรุดตัวของวิหาร ในบริเวณที่พบว่าอิฐเปื่อยยุ่ยเสื่อมสภาพ ทำการสกัดอิฐเดิมที่เสื่อมสภาพออก แล้วจึงนำอิฐก้อนใหม่ก่อเสริมโดยยึดลักษณะขนาด และรูปแบบของเดิมเป็นหลัก และในส่วนของผิวปูนฉาบที่ยังเหลืออยู่ดำเนินการอนุรักษ์โดยการฉีกขอบปูนฉาบด้วยปูนขาวหมัก

รูปที่ 21 เทکان ค.ศ.๑. รัตรอบฐานวิหาร (ฟิล์มที่ 14/6)

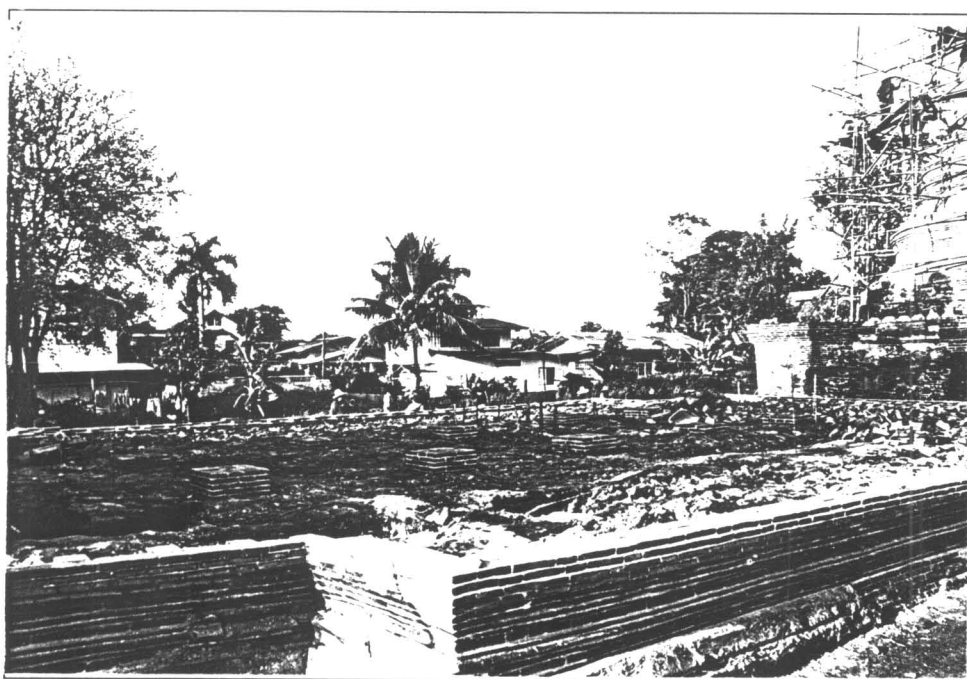
รูปที่ 22 ดำเนินการบูรณะส่วนฐานของวิหาร (ฟิล์มที่ 26/19)

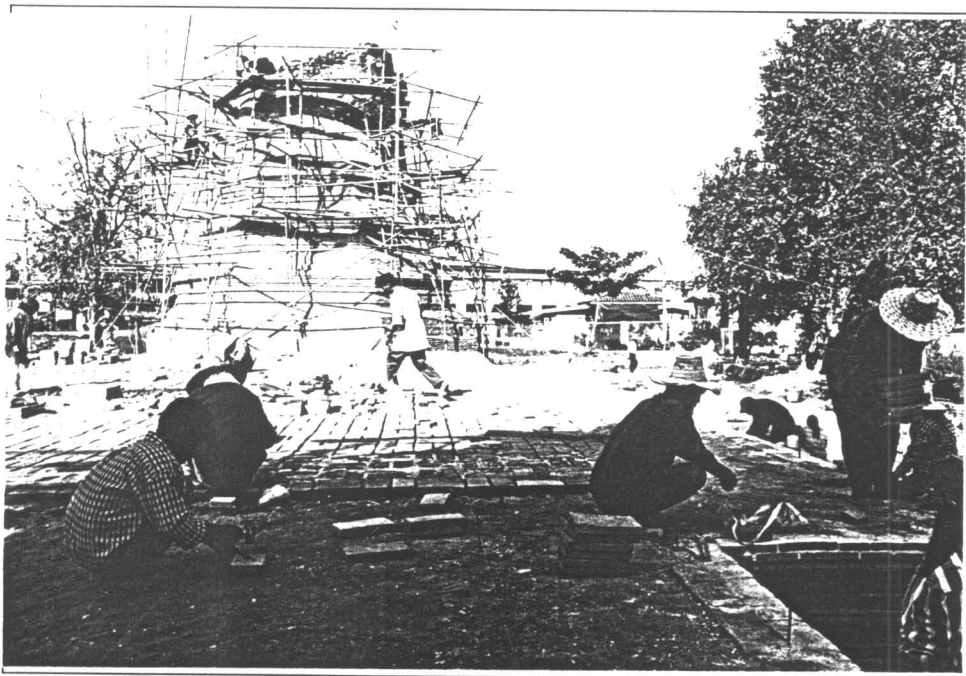
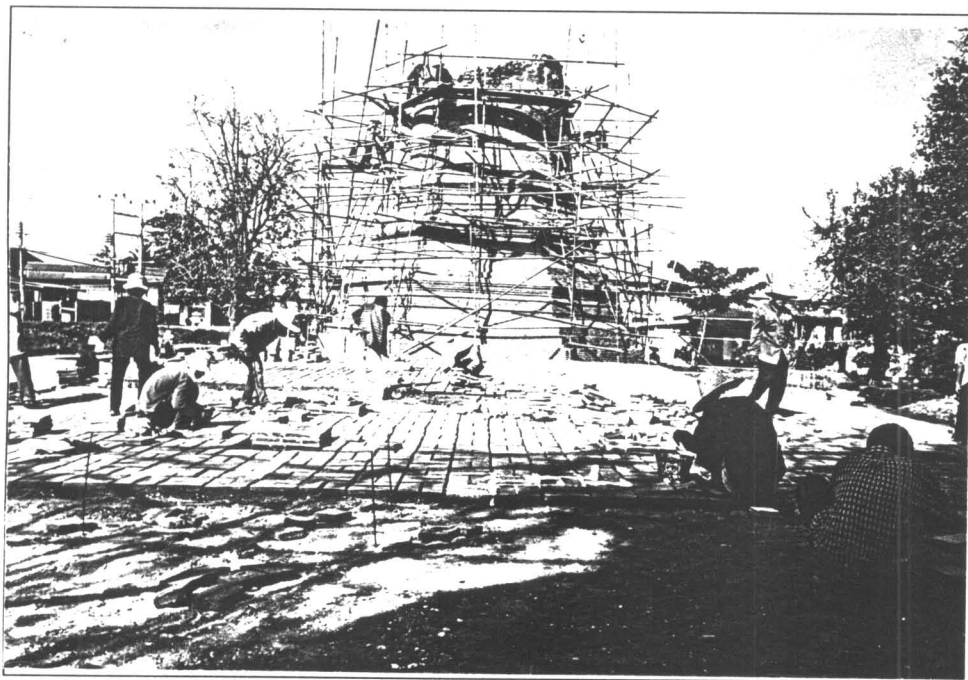
รูปที่ 23 ดำเนินการบูรณะพื้นที่ภายในวิหาร (ฟิล์มที่ 27/28)

รูปที่ 24 ดำเนินการบูรณะพื้นที่ภายในวิหาร (ฟิล์มที่ 27/29)

สำหรับแนวเสาภายในอาคารเหลือหลักฐานเฉพาะส่วน โคนเสา ดำเนินการบูรณะด้วยการสกัดอิฐที่เสื่อมสภาพออก จากนั้นจึงก่ออิฐเสริมเฉลี่ยความสูงประมาณ 30-50 เซนติเมตร

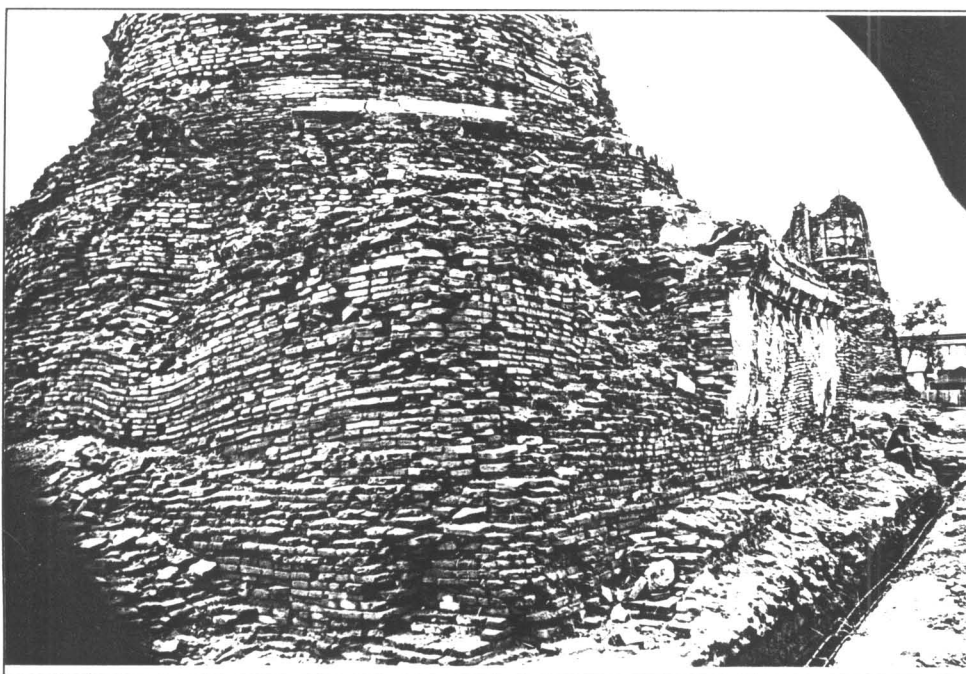
รูปที่ 25 เท ค.ส.ล. รัตรอบฐานเจดีย์ทรงกลมบนฐานสี่เหลี่ยมทรงสูง (ฟิล์มที่ 15/23)

ส่วนบริเวณปูนฉาบหลังจากทำความสะอาดเสร็จเรียบร้อยแล้ว จึงทำการตรวจสอบสภาพปูนฉาบบริเวณใดไปงพองก็ดำเนินการอัดฉีดด้วยน้ำปูนขาว เพื่อผนึกผิวปูนฉาบเดิมให้มีความแข็งแรงต่อไป ส่วนบริเวณที่แตกร้าวดำเนินการอนุรักษ์ผิวปูนฉาบด้วยปูนขาวหมัก กระทำวิธีนี้กับปูนฉาบรอบฐาน

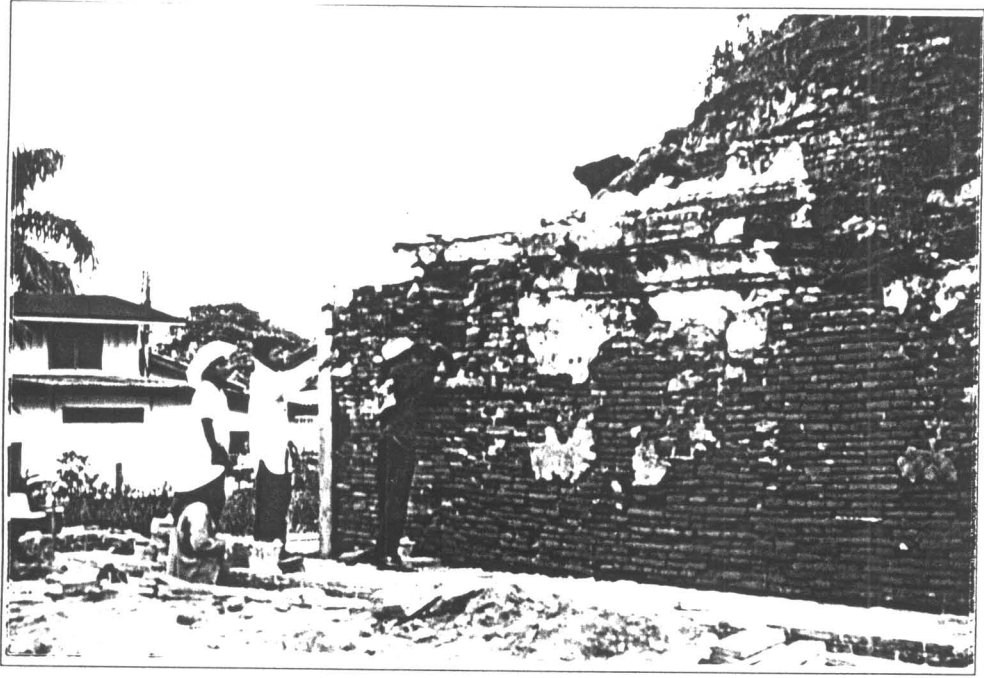
รูปที่ 26 ดำเนินการเสริมความมั่นคงบริเวณฐานเชิงของเจดีย์ทรงกลมบนฐานสี่เหลี่ยมทรงสูง
(ฟิล์มที่ 14/11)

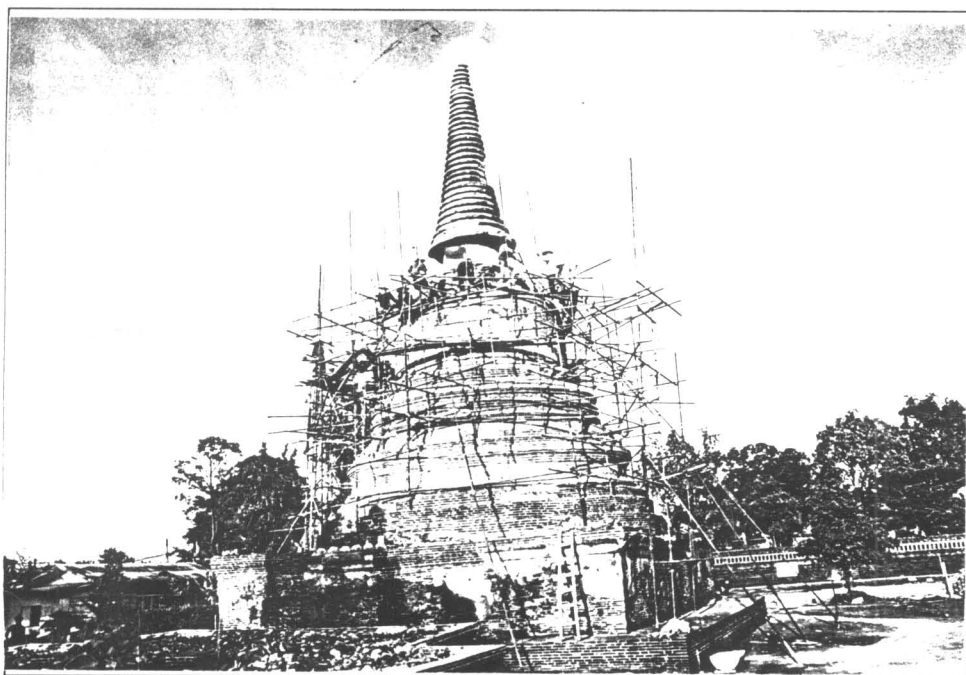
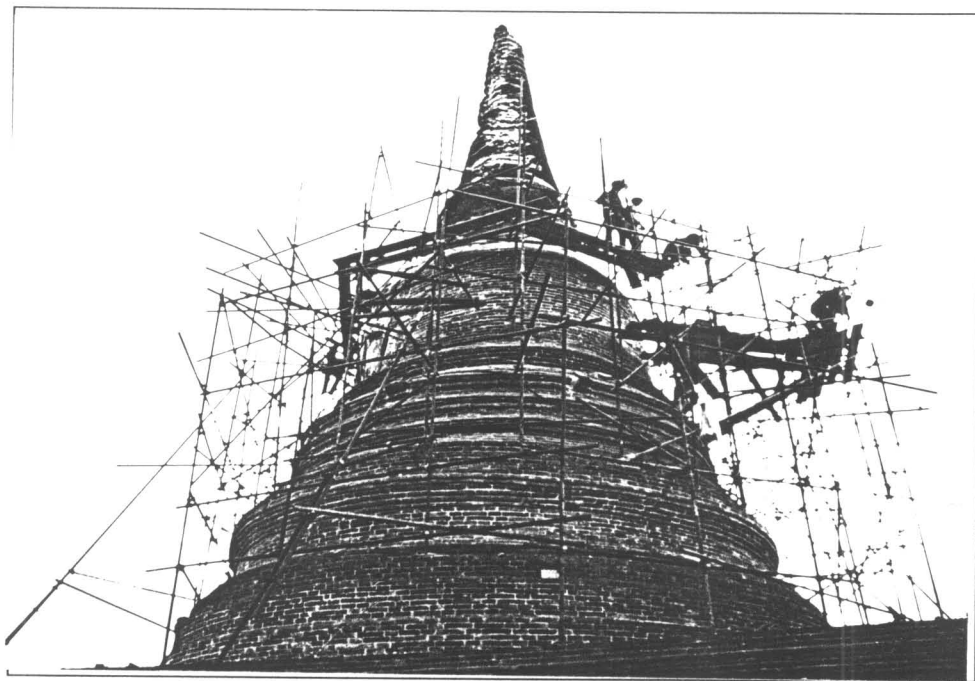
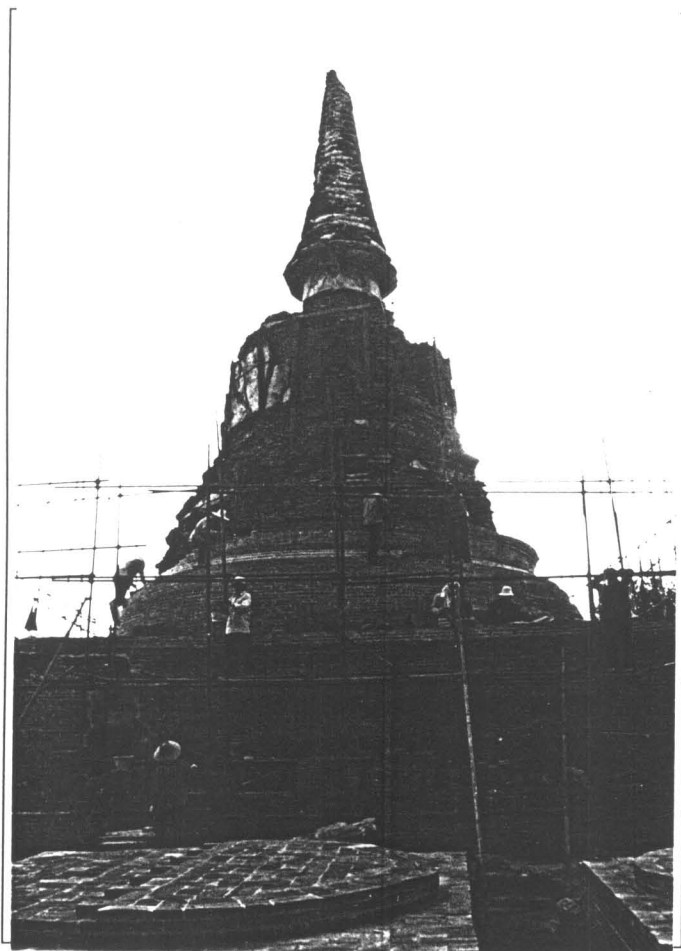
รูปที่ 28 ดำเนินการบูรณะเจดีย์ทรงกลมบนฐานสี่เหลี่ยมทรงสูง (ฟิล์มที่ 26/17)

รูปที่ 29 ดำเนินการบูรณะเจดีย์ทรงกลมบนฐานสี่เหลี่ยมทรงสูง (ฟิล์มใน 26/18)

รูปที่ 30 ดำเนินการบูรณะเจดีย์ทรงกลมบนฐานสี่เหลี่ยมทรงสูง (ฟิล์มที่ 13/17)

ในส่วนของการเสริมความมั่นคง ดำเนินการเย็บรอยแตกรอยแยกขององค์เจดีย์ด้วยเหล็กไร้สนิม (Stainless steel) เส้นผ่าศูนย์กลาง 12 mm. จากนั้นจึงอัดฉิมน้ำปูนและก่ออิฐปิด

นอกจากนี้บริเวณองค์ระฆังยังดำเนินการบูรณะด้วยการผูกเหล็กและเทคาน ค.ส.ถ. รัศรอบ เพื่อช่วยเสริม ความมั่นคงอีกชั้นหนึ่ง สำหรับขนาดเหล็กที่ใช้ คือ เหล็ก 9 mm. และ ป. 0 2 mm. จากนั้นจึงก่ออิฐปิด

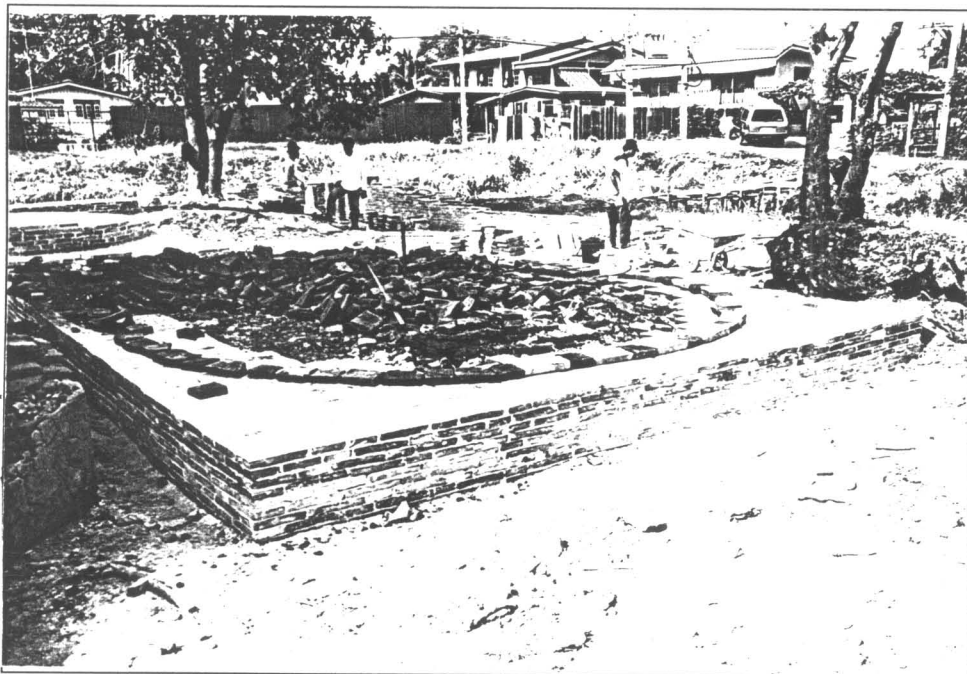
รูปที่ 31 ดำเนินการบูรณะฐานเจดีย์ราย (ฟิล์มที่ 11/13)

เหลือหลักฐานเพียงส่วนฐานเจียงสี่เหลี่ยม ฐานเจียงแปดเหลี่ยมและฐานเจียงในผังทรงกลม (ดูรายละเอียดในบทที่ 1 : สภาพโบราณสถานก่อนการบูรณะ) ดำเนินการบูรณะด้วยการกำจัดวัชพืชและทำความสะอาดด้วยน้ำสะอาดเพื่อกำจัดคราบสกปรกที่เกิดขึ้น จากนั้นจึงทำการรื้ออิฐที่เสื่อมสภาพออก และก่ออิฐเสริมในลักษณะก่อหัก โดยยึดลักษณะขนาดและรูปแบบเดิม จากนั้นยาแนวด้วยปูนขาวหมัก หลังจากนั้นจึงทำความสะอาดเจดีย์อีกครั้งหนึ่ง สำหรับภายในองค์เจดีย์ ขณะดำเนินการบูรณะมีการบดอัดด้วยทรายเพื่อป้องกันปัญหาการทรุดตัว

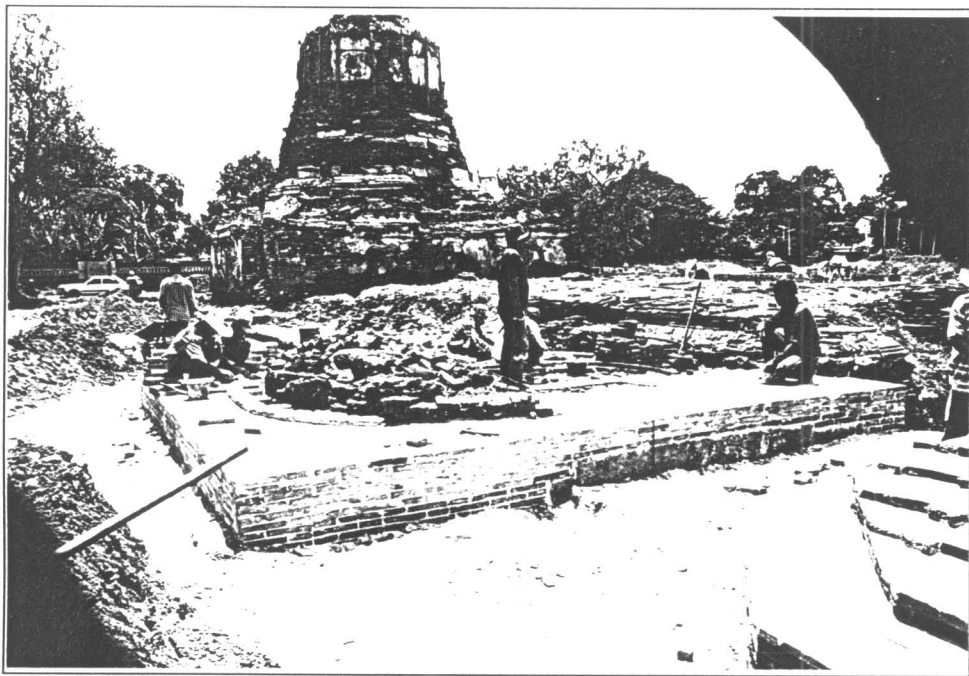
รูปที่ 32 ดำเนินการบูรณะเจดีย์รายนหมายเลข 6 (ฟิล์มที่ 15/17)

หลังจากนั้นจึงก่ออิฐเสริมตามสภาพหลักฐาน โดยยึดลักษณะขนาดและรูปแบบเดิมจากนั้นจึงทำความสะอาดเจดีย์อีกครั้งหนึ่ง

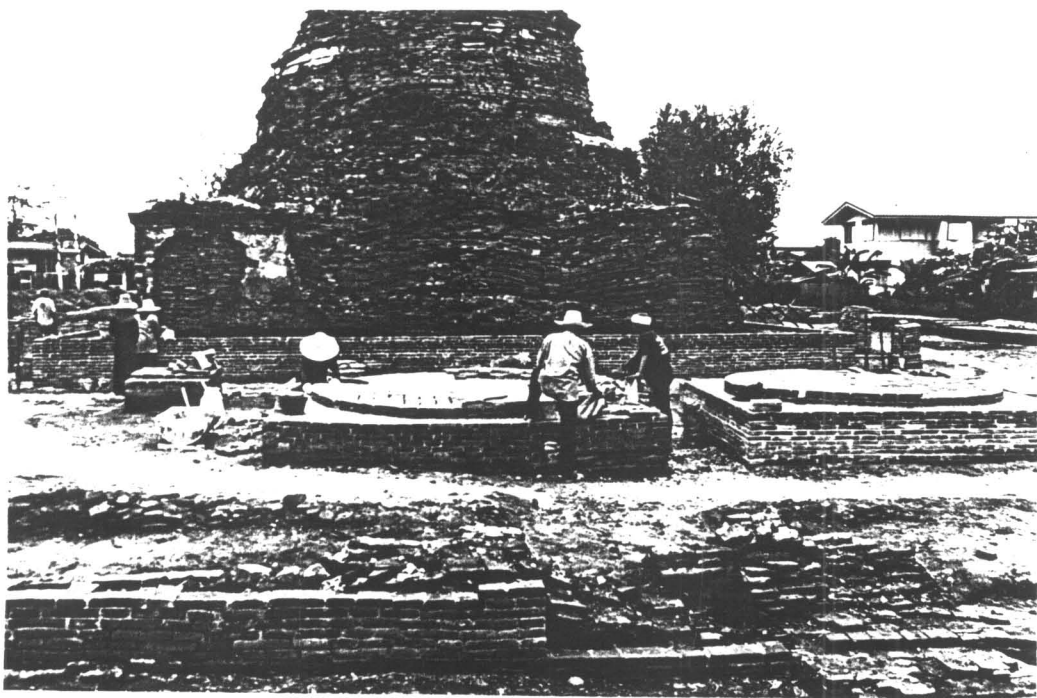
รูปที่ 33 ดำเนินการบูรณะเจดีย์รายนหมายเลข 7, 8 (ฟิล์มที่ 14/2)

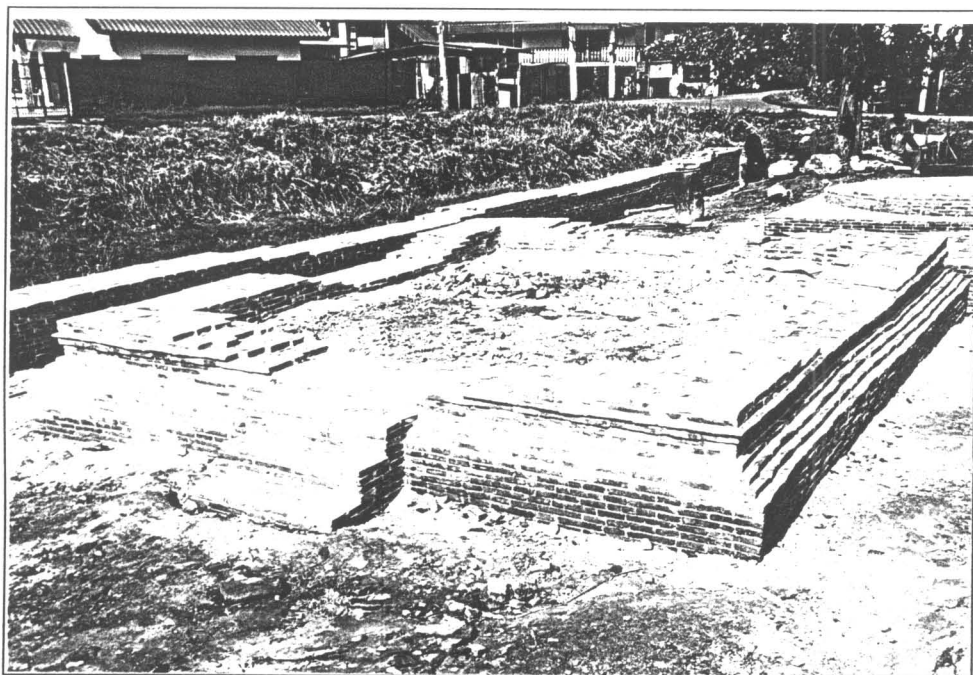
รูปที่ 34 ดำเนินการบูรณะฐานอาคารหมายเลข 1 (ฟิล์มที่ 11/9)

ดำเนินการบูรณะด้วยการกำจัดวัชพืชที่ขึ้นปกคลุมอยู่ในพื้นที่โบราณสถานและทำความสะอาด จากนั้นจึงทำการบดปรับอัดดินถมภายในให้แน่นให้ได้ระดับ ไม่ทรุดเอียง แล้วจึงปูอิฐพื้นโบราณสถานและก่ออิฐเสริมตามรูปทรงเดิม ในส่วนของผนังอิฐที่ทรุด ดำเนินการดันกลับให้ได้แนวกับของเดิมจากนั้นทำความสะอาดพื้นที่โดยรอบและตัวโบราณสถานอีกครั้งหนึ่ง

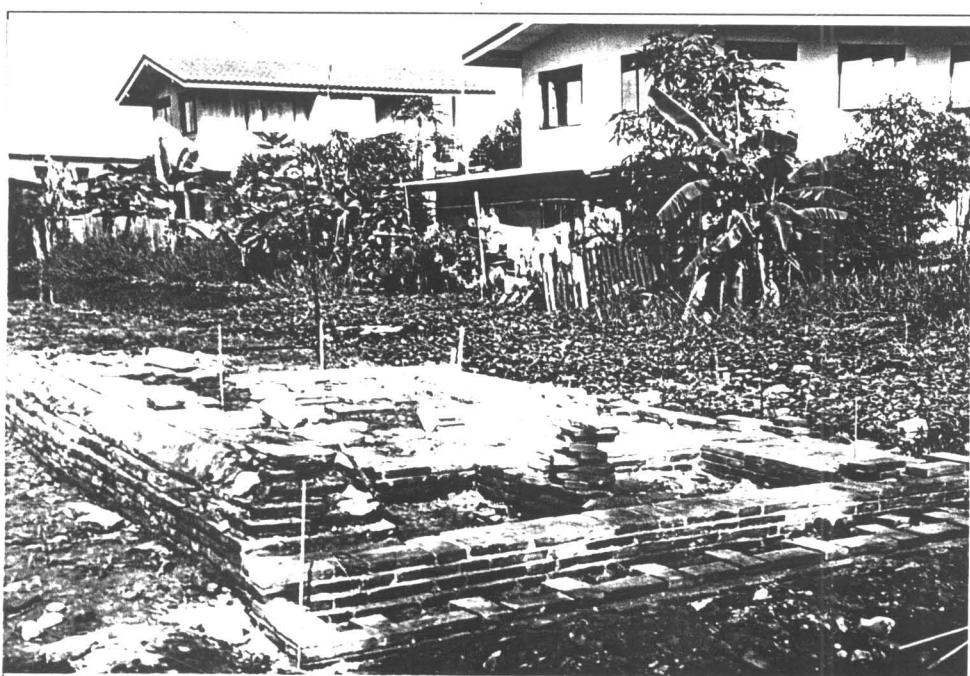
รูปที่ 35 ดำเนินการบูรณะฐานอาคารหมายเลข 2 (ฟิล์มที่ 27/16)

เหลือเฉพาะแนวฐานบัว และแนวโครงสร้างภายในอาคาร ดำเนินการบูรณะด้วยการกำจัดวัชพืชที่ขึ้นปกคลุม หลังจากนั้นจึงทำการสกัดอิฐที่เสื่อมสภาพออกแล้วจึงนำอิฐก้อนใหม่ก่อเสริมโดยยึดรูปแบบเดิม ในส่วนของผนังปูนฉาบที่ยังเหลืออยู่ ดำเนินการอนุรักษ์ โดยฉนิกขอบปูนฉาบ ด้วยปูนขาวหมัก
