รายงานบูรณะ โบราณสถาน
โครงการบูรณะและปรับปรุงสภาพแวดล้อม โบราณสถานกลุ่มคลองสระบัว

วัดหัตถาวาส

ห้างหุ้นส่วนจำกัดพรอนันท์ก่อสร้าง

ปีงบประมาณ 2544

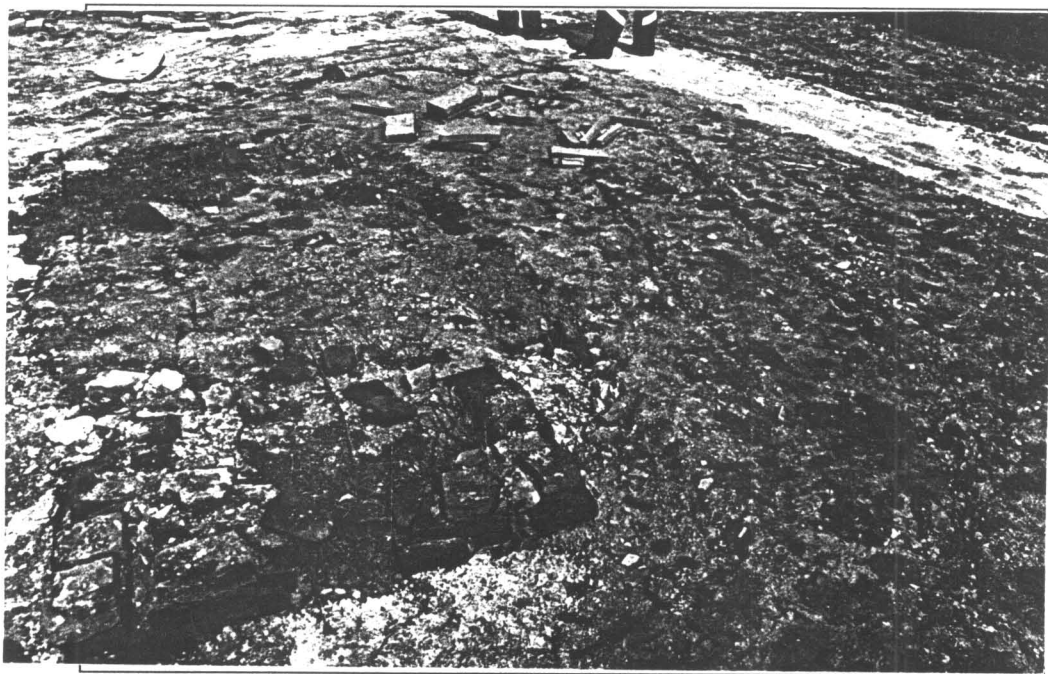
รูปที่ 36 ดำเนินการบูรณะฐานสิ่งก่อสร้างด้านทิศใต้ของวิหาร (ฟิล์มที่ 27/19)

ดำเนินการบูรณะรูปแบบเดียวกับฐานสิ่งก่อสร้างด้านทิศใต้ของวิหาร

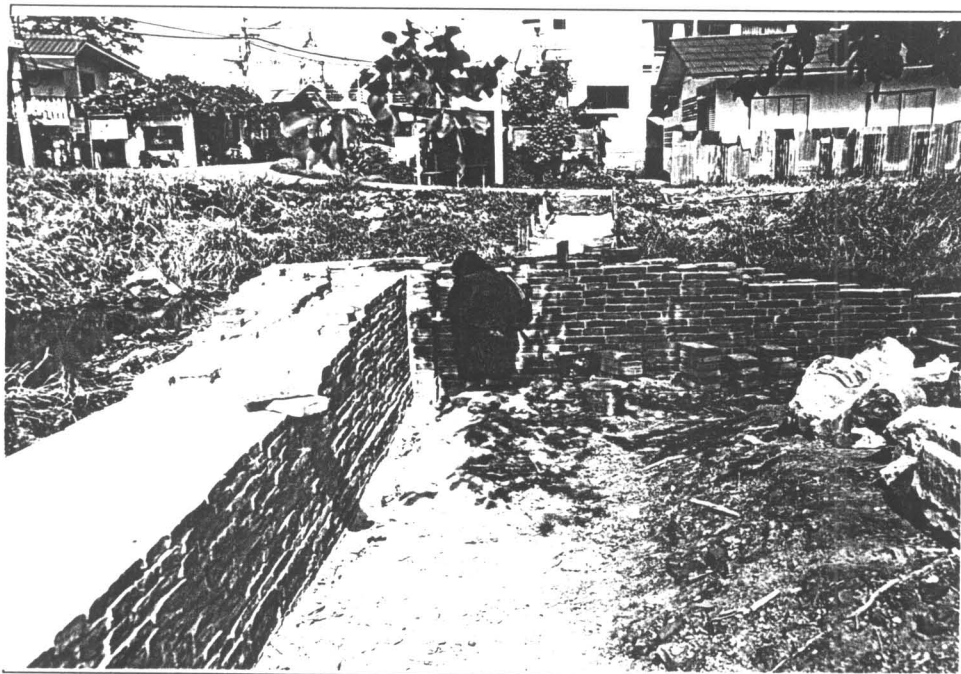
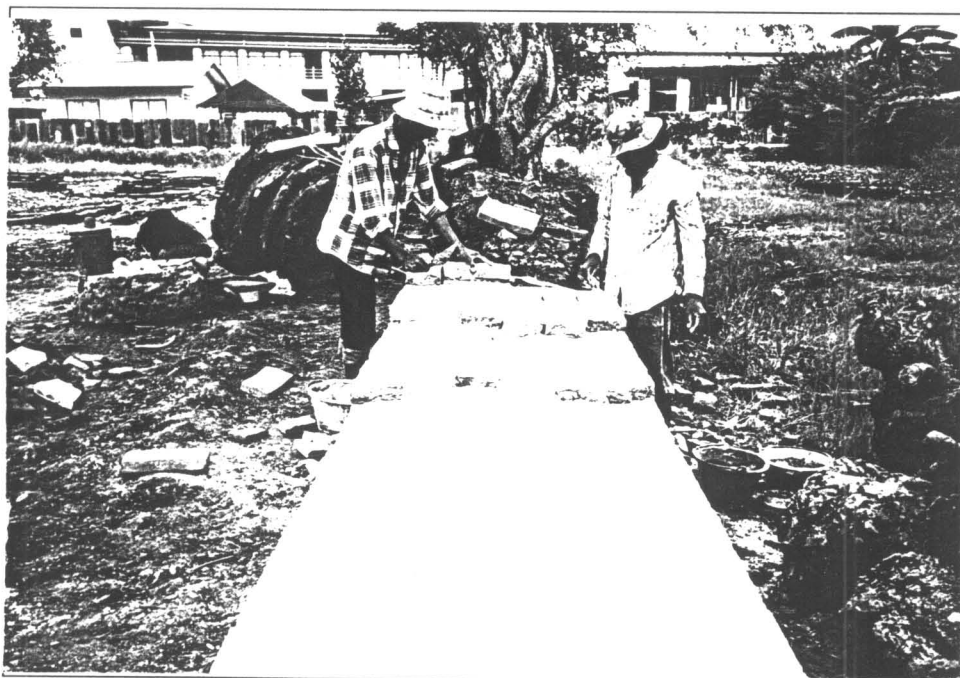
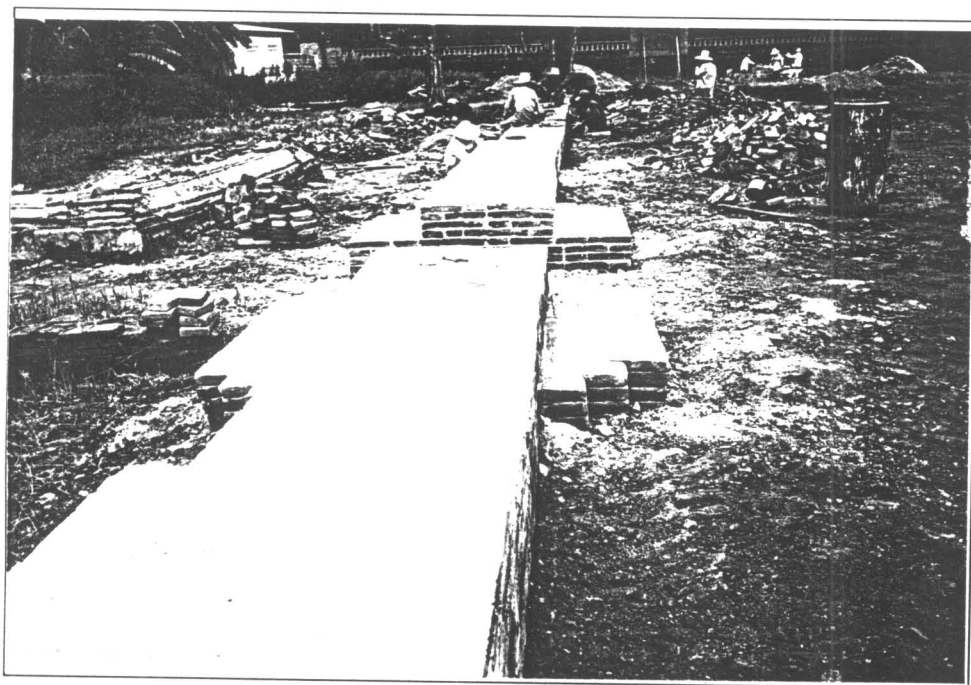
รูปที่ 37 ดำเนินการบูรณะแนวกำแพงแก้ว ด้านทิศใต้ (ฟิล์มที่ 11/4)

รูปที่ 38 ดำเนินการบูรณะกำแพงแก้ว (ฟิล์มที่ 12/4)

รูปที่ 39 ดำเนินการบูรณะกำแพงแก้ว (ฟิล์มที่ 12/38)

ดำเนินการรื้ออิฐเก่าที่เสื่อมสภาพออกแล้วจึงก่ออิฐเสริม สำหรับกำแพงส่วนที่หักล้ม ดำเนินการก่อปรับฐานให้มีความแข็งแรงแล้วจึงนำส่วนที่ล้มกลับคืนตำแหน่งเดิม เช่นเดียวกับบริเวณที่ทรุดเซอออกมาจากตำแหน่งเดิม สำหรับซุ้มประตูทางเข้า เนื่องจากหลักฐานปูนฉาบและลวดลายปูนปั้นหลุดช่วงหมดแล้ว จึงดำเนินการบูรณะด้วยการรื้ออิฐที่เปื่อยยุ่ยเสื่อมสภาพออกจากนั้นก่ออิฐเสริมตามรูปแบบเดิม
