รายงาน

ประกอบการบูรณะโบราณสถานวัดสังข์แก้ - สังขทา

ตำบลประตูชัย อำเภอพระนครศรีอยุธยา จังหวัดพระนครศรีอยุธยา

ห้างหุ้นส่วนจำกัดฐานอนุรักษ์

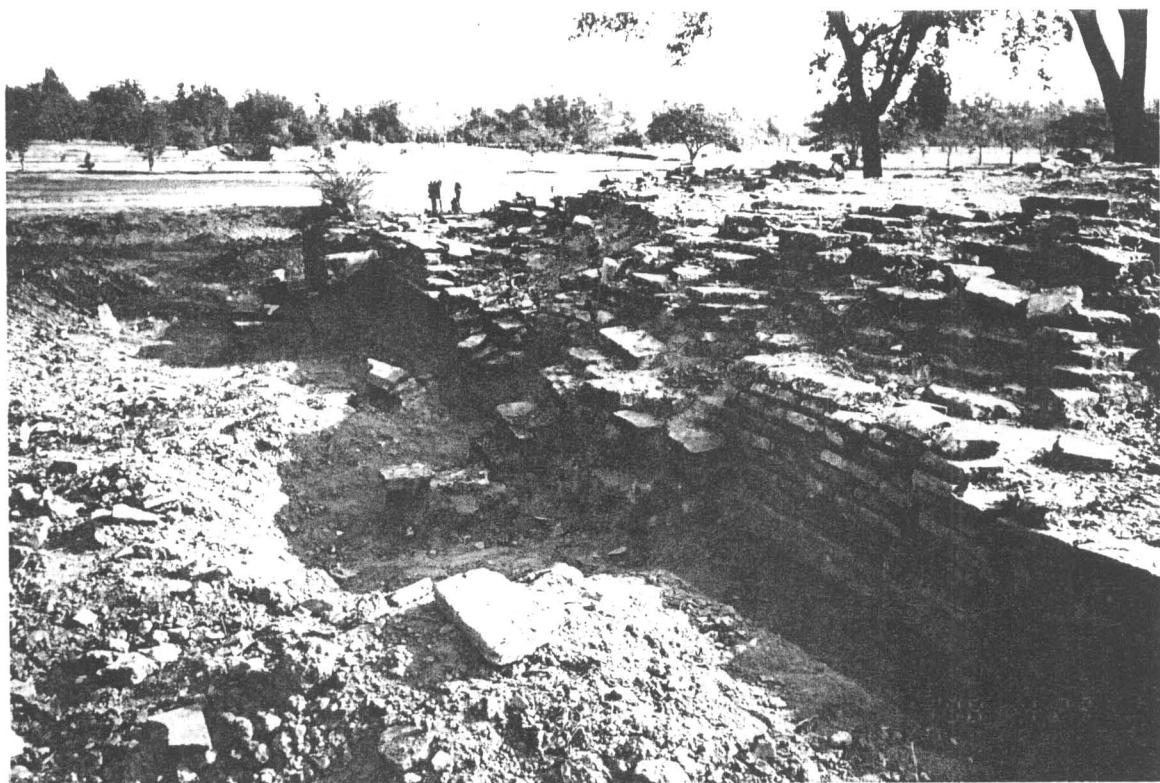
ภาพที่ 37 พระอุโบสถด้านทิศตะวันออก ซึ่งยังคงมีบันไดทางขึ้นจากด้านหน้า ทั้งสองข้างซ้ายขวาให้เห็นหลักฐาน
เดิม เป็นแนวทางในการบูรณะ (ฟิล์ม 4/34)

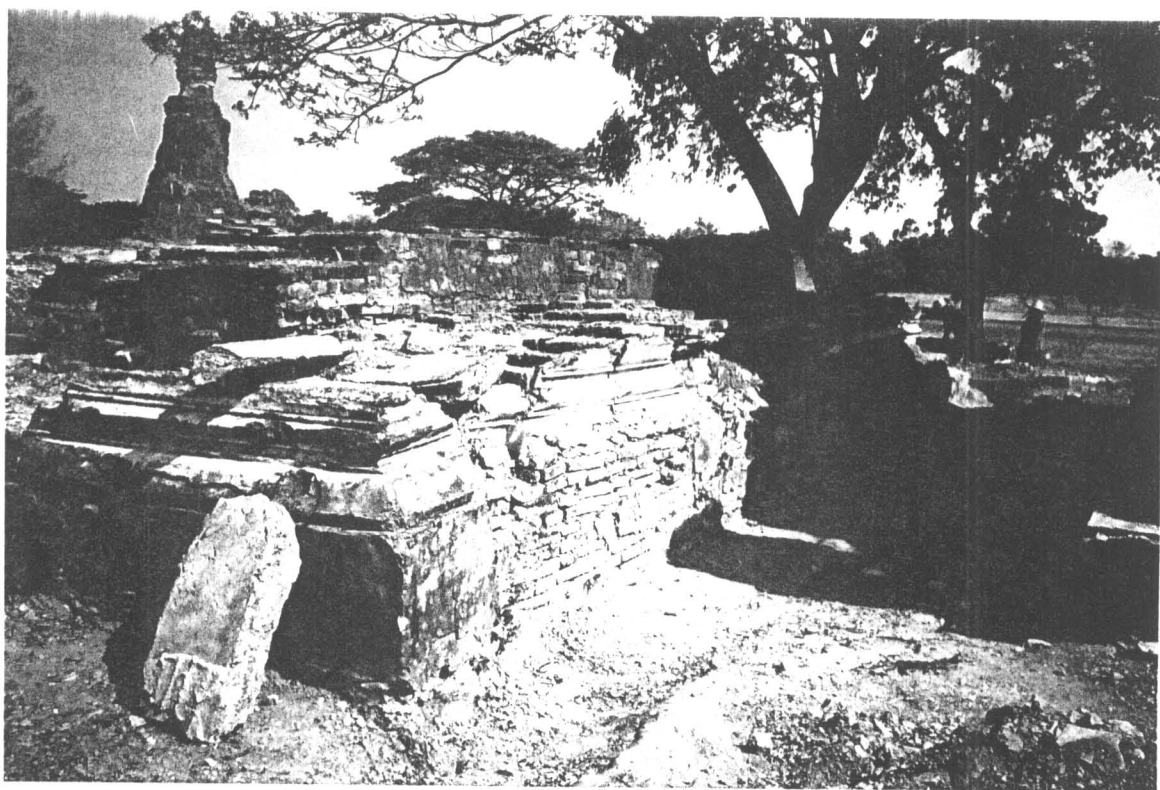
ภาพที่ 38 พระอุโบสถ ด้านทิศตะวันตกเฉียงเหนือ ส่วนฐานยังมีปูนฉาบอยู่บางส่วนและผนังด้านหลัง (ฟิล์ม 3/19)

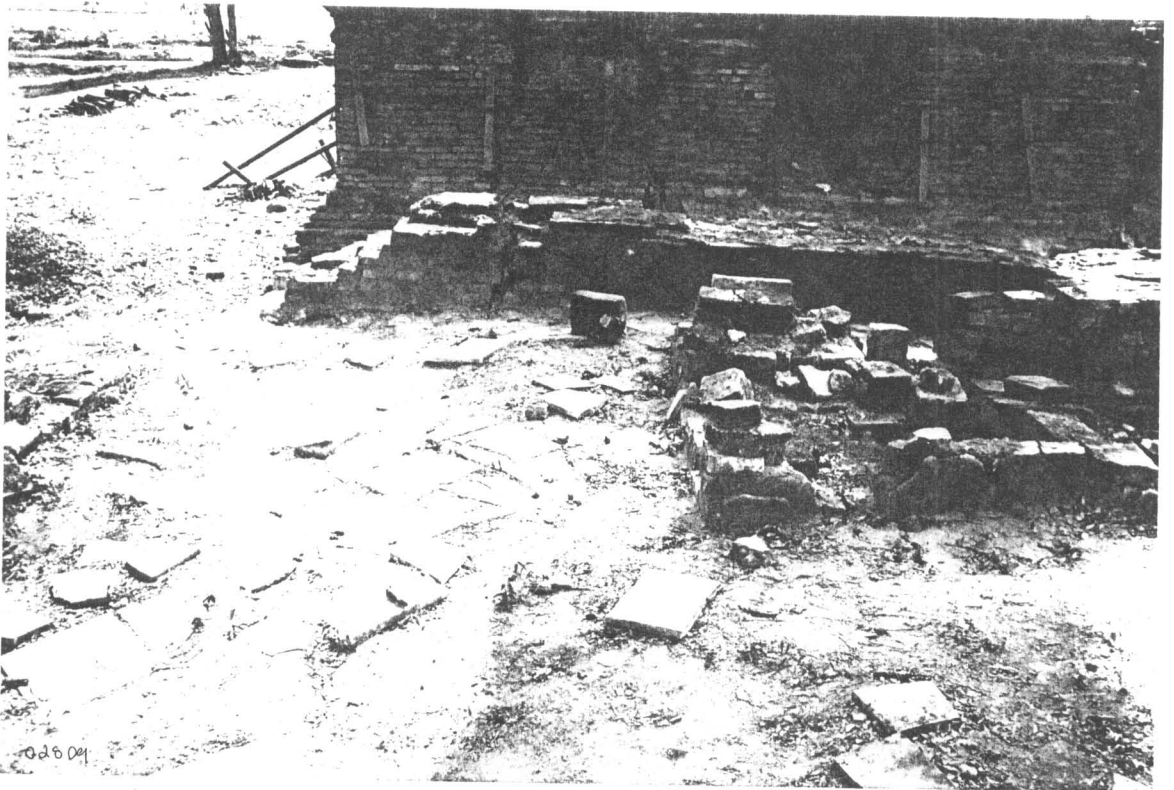
ภาพที่ 43 พื้นภายในพระอุโบสถ แสดงให้เห็นพื้นเดิมได้มีการปูด้วยกระเบื้องดินเผา (ฟิล์ม 3/11)
