รายงานบูรณะโบราณสถาน
โครงการบูรณะและปรับปรุงสภาพแวดล้อม โบราณสถานกลุ่มคลองสระบัว
วัดจวงถน

ห้างหุ้นส่วนจำกัดทรอนันท์ก่อสร้าง
ปีงบประมาณ 2544

รายงานบูรณะโบราณสถาน
โครงการบูรณะและปรับปรุงสภาพแวดล้อมโบราณสถานกลุ่มคลองสระบัว

วัดจอมพล

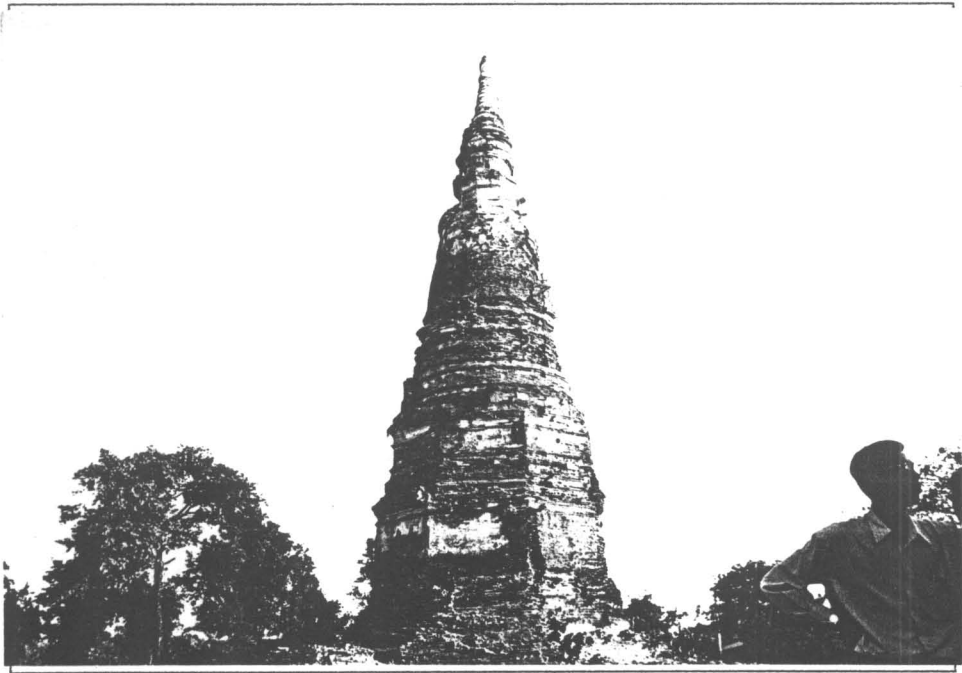
มุขด้านหน้าประดิษฐานเจดีย์ทรงกลมบนฐานในผังแปดเหลี่ยม ปัจจุบันอยู่ในสภาพพังทลายเสียหายมาก ตรงส่วนที่เป็นเจดีย์พบว่าถูกลักลอบขุด ทำให้เกิดเป็นหลุมขนาดใหญ่

รูปที่ 1 สภาพโดยทั่วไปของเจดีย์ประธาน ก่อนดำเนินการบูรณะ

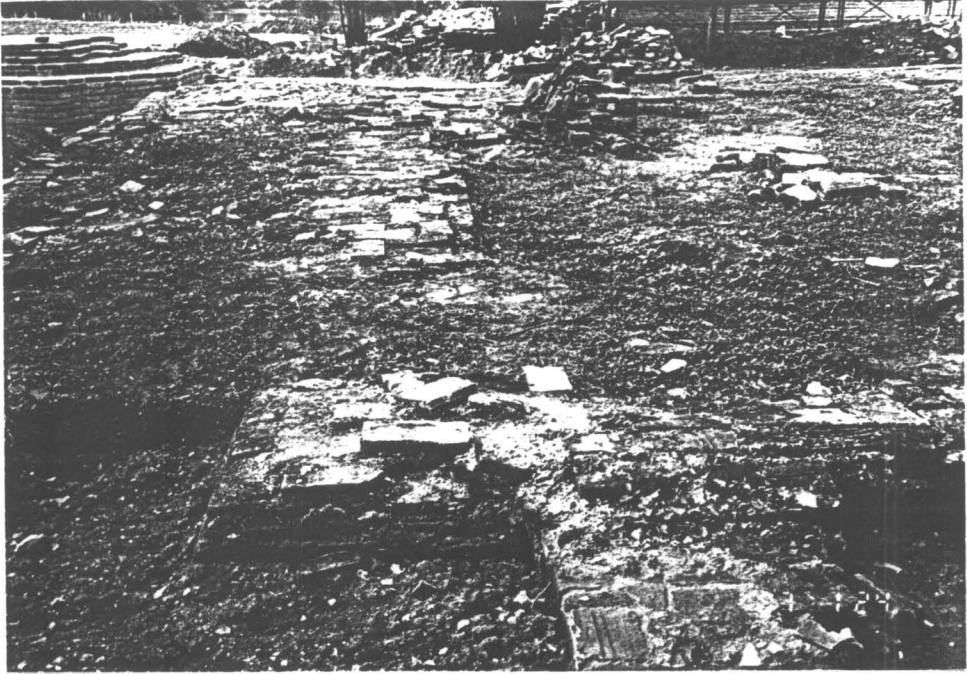
รูปที่ 5 แนวผนังอาคาร ก่อนดำเนินการบูรณะ

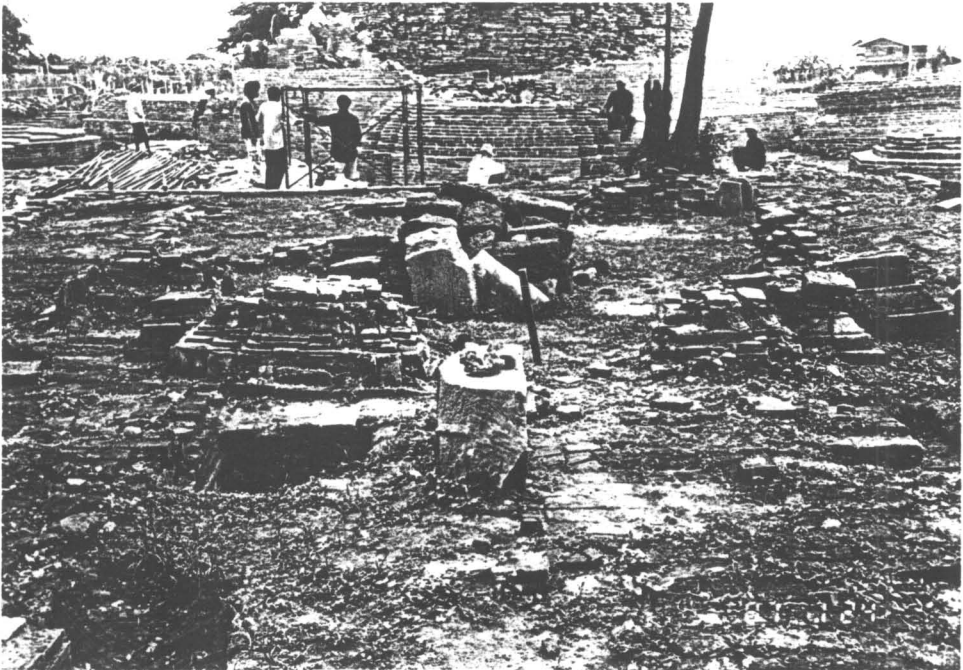
รูปที่ 6 สภาพโดยทั่วไปของฐานชุกชี พื้นภายใน ก่อนดำเนินการบูรณะ

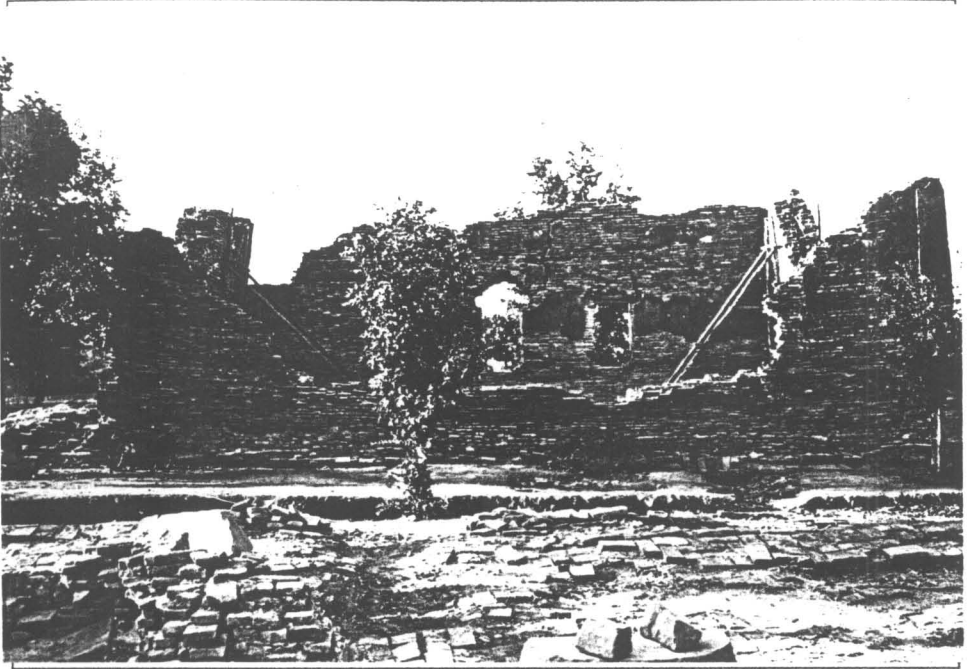
รอบอุโบสถปรากฏฐานเสมาทั้ง 8 ทิศ ขนาดประมาณ 1.5X1.5 เมตร แนวอิฐส่วนใหญ่เกิดการเสื่อมสภาพ ไม่เหลือร่องรอยปูนฉาบให้เห็น

รูปที่ 7 สภาพโดยทั่วไปของอุโบสถ ก่อนดำเนินการบูรณะ

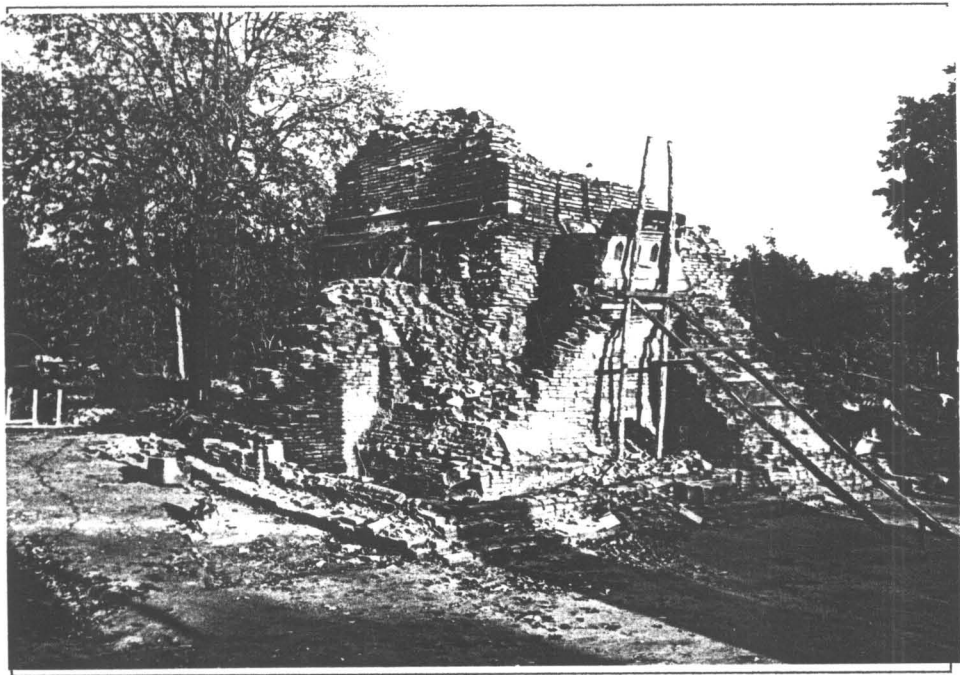
ด้านบนมีลานประทักษิณ และก่อระเบียงล้อมรอบ เหลือหลักฐานเพียงด้านเดียวคือด้านทิศตะวันตก ด้านอื่น ๆ พังทลายหมดแล้วรวมทั้งฐานสี่เหลี่ยมชั้นต่อไปด้วย คงเหลือร่องรอยหลักฐานด้านทิศเหนือเพียงด้านเดียวที่ยังคงสภาพมากที่สุด ด้านอื่น ๆ พังทลายหมดเช่นกัน ส่วนของราวระเบียงด้านนอกเจาะช่องเป็นรูปห้าเหลี่ยม และพบว่าเกิดการแยกตัวและหลุดตัว จึงต้องทำการค้ำยันเพื่อป้องกันการพังทลาย

รูปที่ 11 สภาพโดยทั่วไปของเจดีย์ฐานสี่เหลี่ยม ก่อนดำเนินการบูรณะ

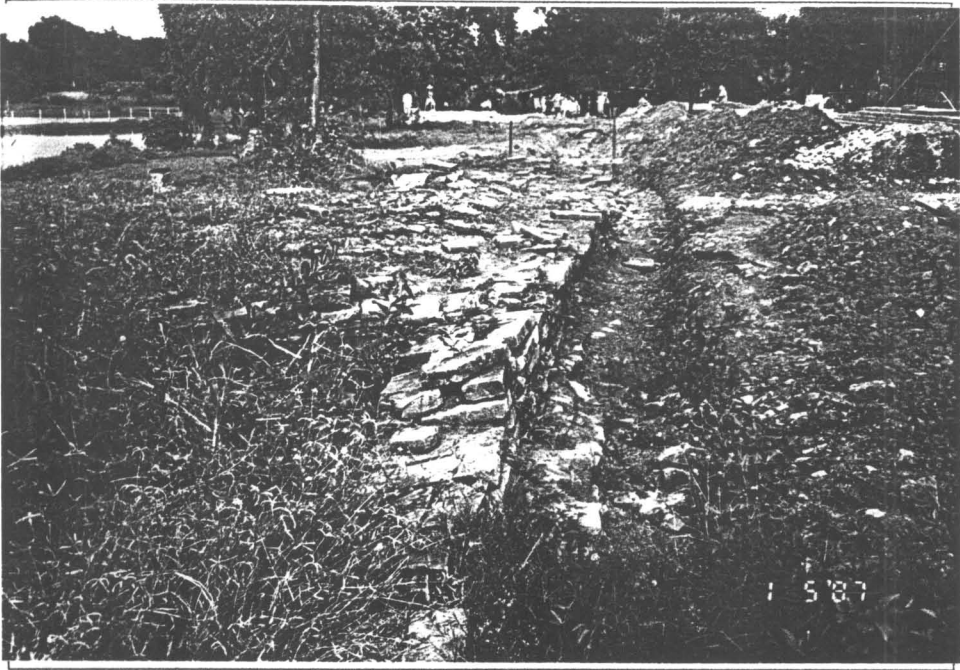
รูปที่ 20 แนวกำแพงกันดินด้านทิศเหนือ ก่อนดำเนินการบูรณะ

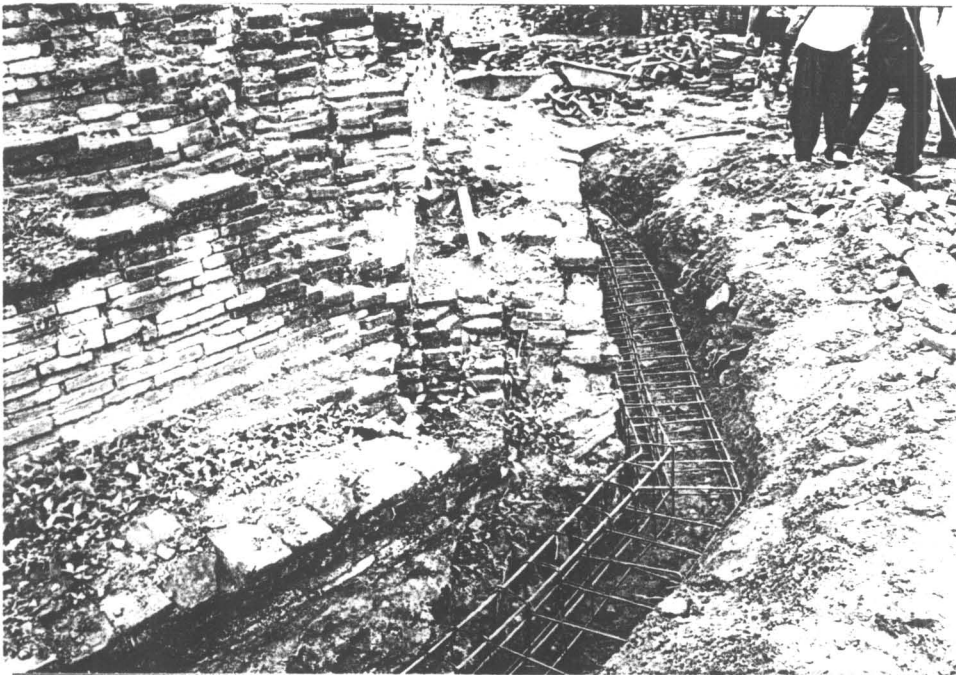
รูปที่ 21 ขุดดินวางเหล็กเพื่อเทคานค.ส.ล.บริเวณฐานล่างเจดีย์ประธาน

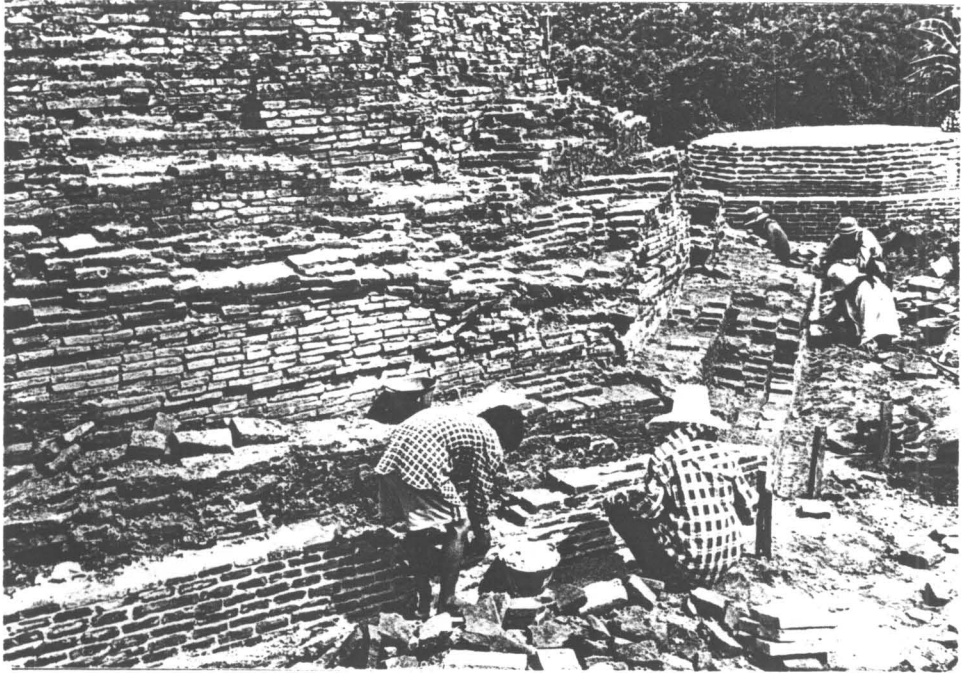
รูปที่ 22 ก่ออิฐเสริมบริเวณฐานเขียงชั้นล่าง

มุขด้านหน้า หลังจากทำความสะอาดแล้ว ก่ออิฐเสริมรักษาสภาพตามรูปแบบ สถาปัตยกรรมเดิม

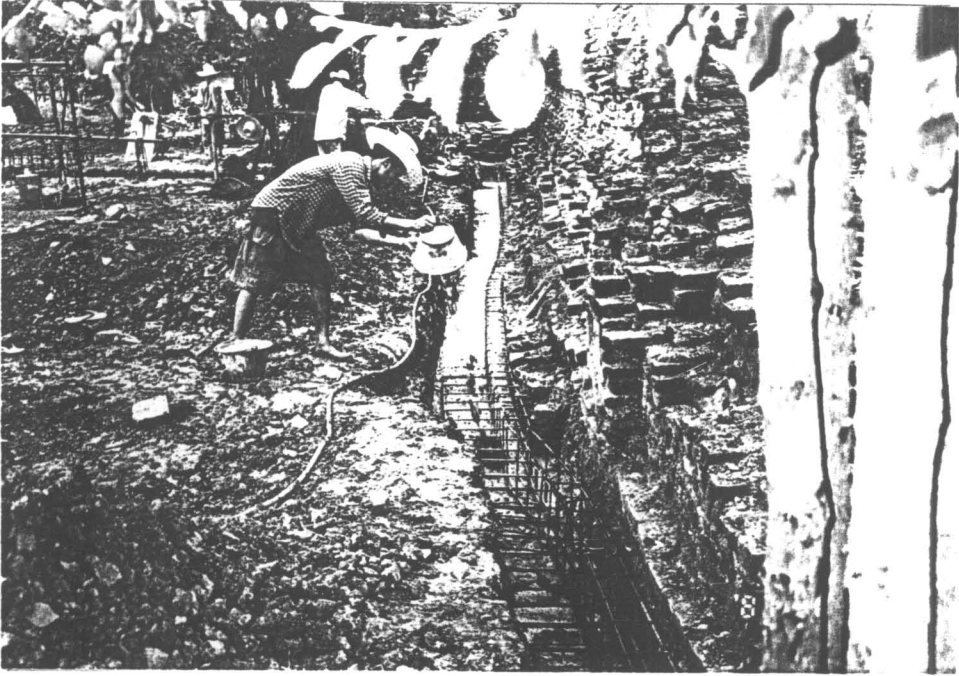
รูปที่ 28 ขณะเทคานรัศรอบฐานอุโบสถ

บริเวณช่องประตูและหน้าต่าง ดำเนินการสกัดอิฐเพื่อเทคาน ค.ส.ล. หนาประมาณ 0.08 เซนติเมตร ขนาดเหล็กที่ใช้เส้นผ่าศูนย์กลาง 6 mm. และขนาดเส้นผ่าศูนย์กลาง 12 mm. @ 0.20 เมตร จากนั้นจึงก่ออิฐปิด ในส่วนไม้วงกบที่ชำรุดเสื่อมสภาพ ทำการเปลี่ยนไม้ใหม่โดยยึดขนาดและรูปแบบเดิม จากนั้นทาน้ำยารักษาเนื้อไม้

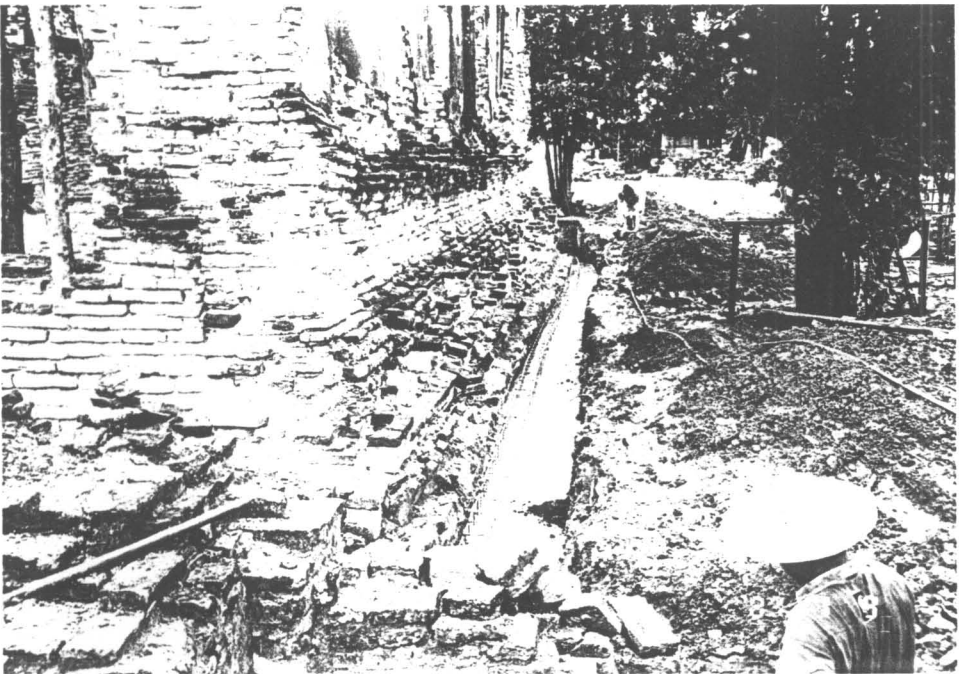
รูปที่ 29 ขณะเทคานรัศรอบฐานอุโบสถ

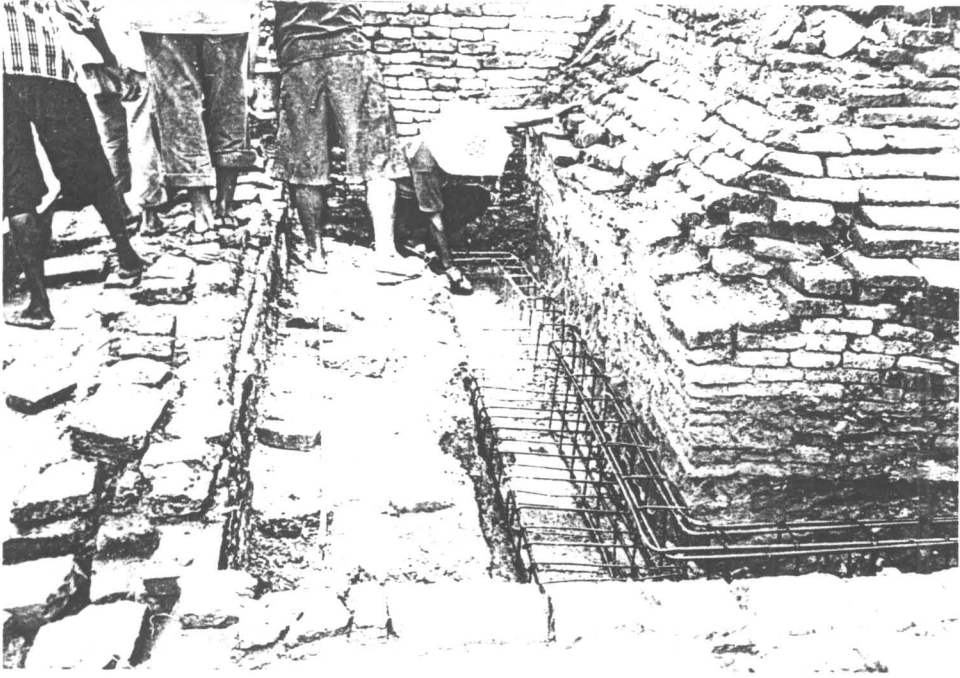
รูปที่ 32 เทศานค.ส.ล.บริเวณพื้นระเบียงชั้นล่าง

จากนั้นทำการก่ออิฐเสริมในลักษณะก่อหัก โดยยึดรูปแบบตามเดิมจากด้านทิศเหนือเป็นหลัก และบริเวณที่เป็นปูนฉาบ ดำเนินการบูรณะด้วยการฉีกขอบปูนฉาบด้วยปูนขาวหมัก เสร็จแล้วทำความสะอาดพื้นที่

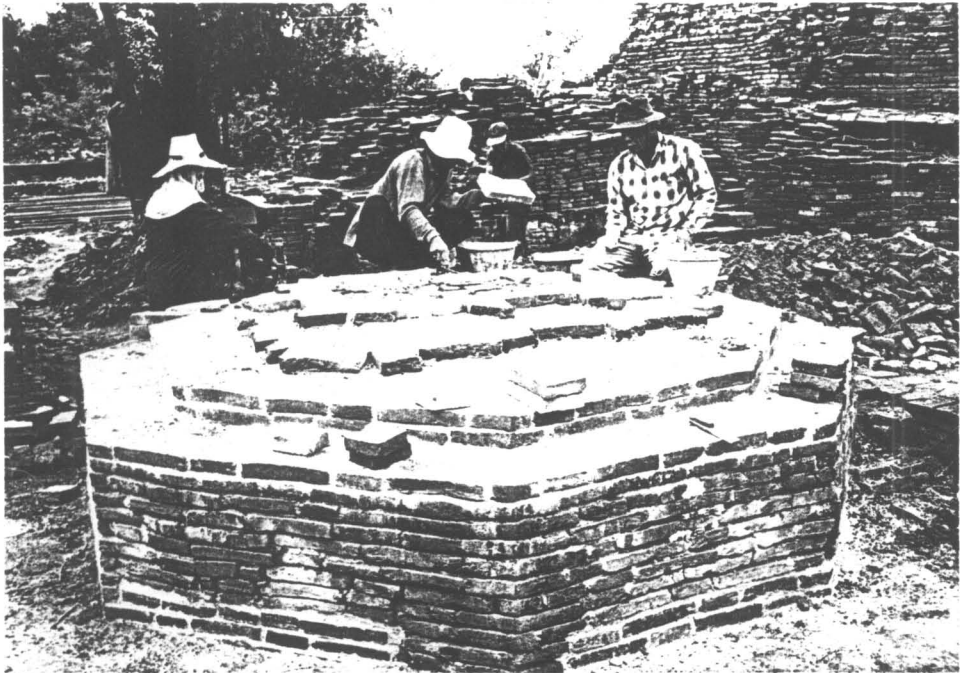
รูปที่ 36 เจดีย์รายหมายเลข 1 ขณะทำการบูรณะ

ส่วนบริเวณที่เป็นปูนฉาบ ดำเนินการบูรณะด้วยการฉีกขอบปูนฉาบด้วยปูนขาวหมัก เพื่อป้องกันปัญหาการกะเทาะหลุดร่วงของปูนฉาบ

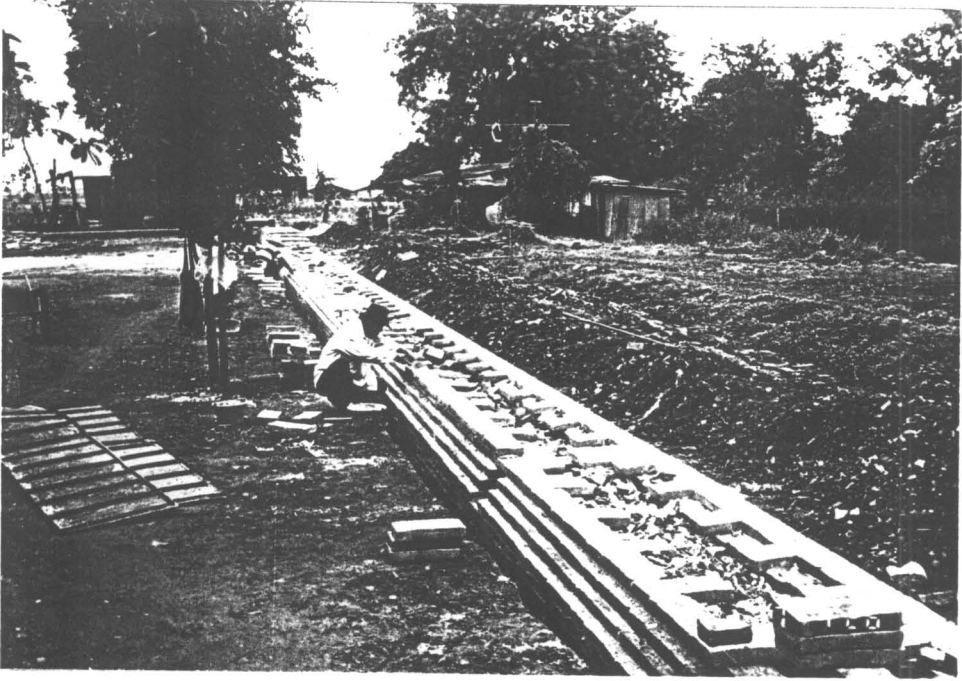
รูปที่ 40 กำแพงแก้วด้านทิศเหนือ ขณะทำการบูรณะ

สำหรับหุ้มประตูและเฉลียงทางเข้า ดำเนินการก่ออิฐปรับเสริมฐานให้มีความมั่นคงแข็งแรง จากนั้นจึงก่ออิฐเสริมตามสภาพหลักฐานเดิม

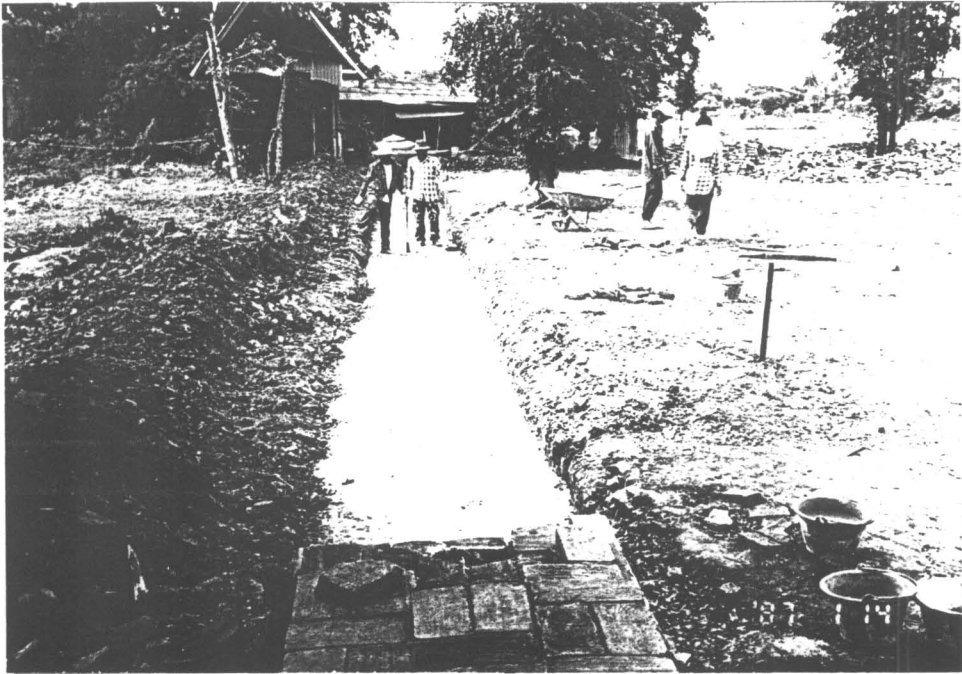
รูปที่ 44 ขณะเทพื้นคอนกรีตฐานรากกำแพงแก้วด้านทิศตะวันตก

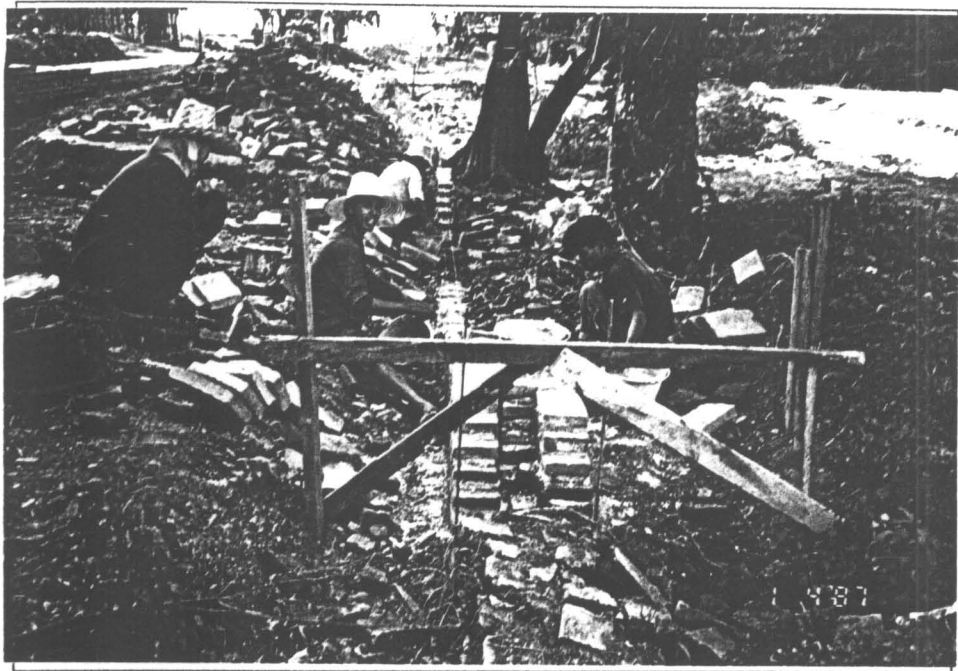
สภาพส่วนใหญ่ชำรุดเสียหายมาก เกิดจากการเสื่อมสภาพของปูนก่อ ทำให้เกิดปัญหา
ทรุดเอียง ดำเนินการบูรณะด้วยการรื้ออิฐที่เสื่อมสภาพออก แล้วก่ออิฐเสริมตามขนาดและรูป
แบบเดิม

รูปที่ 45 กำแพงกันดิน ขณะทำการบูรณะ
