รายงานบูรณะโบราณสถาน
โครงการบูรณะและปรับปรุงสภาพแวดล้อม โบราณสถานกลุ่มคลองสระบัว
วัดตะไกร

ห้างหุ้นส่วนจำกัดพรอนันท์ก่อสร้าง
ปีงบประมาณ 2544

โครงการบูรณะและปรับปรุงสภาพแวดล้อมโบราณสถานกลุ่มคลองสระบัว (วัดพระยาแมน วัดจกกลม วัดตะไกร และวัดหัดดาวาส) เป็นโครงการที่กรมศิลปากร โดยจังหวัดพระนครศรีอยุธยา ได้ว่าจ้าง ห้างหุ้นส่วน จำกัดพรอนันท์ก่อสร้างเป็นผู้ดำเนินการ ตามสัญญาเลขที่ 13/2543 ลงวันที่ 19 พฤษภาคม 2543

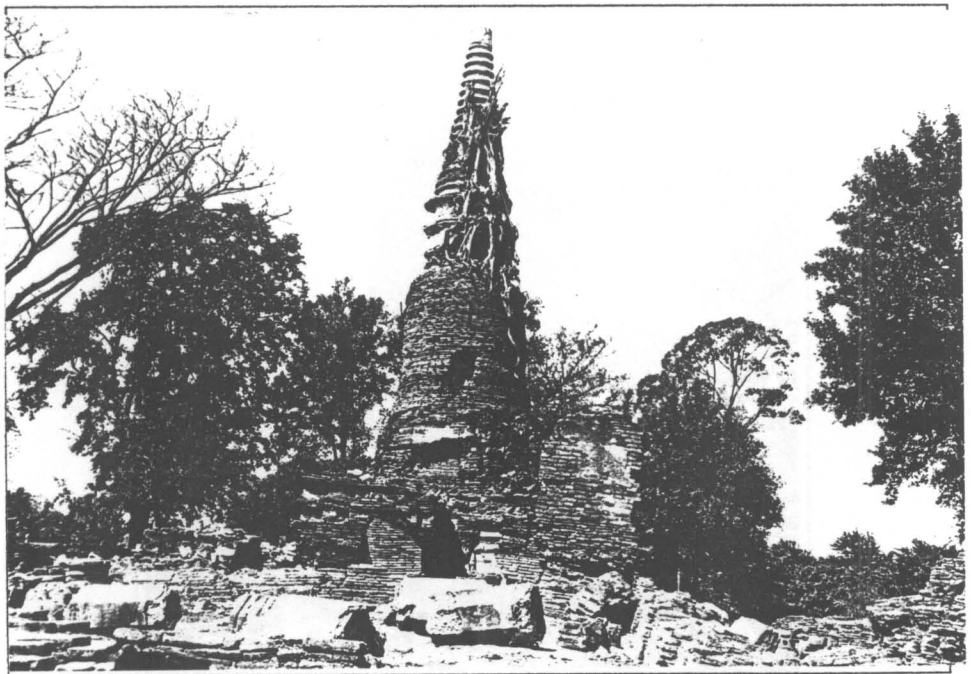
รูปที่ 1 สภาพโดยทั่วไปของเจดีย์ประธาน ก่อนดำเนินการบูรณะ (4/3)

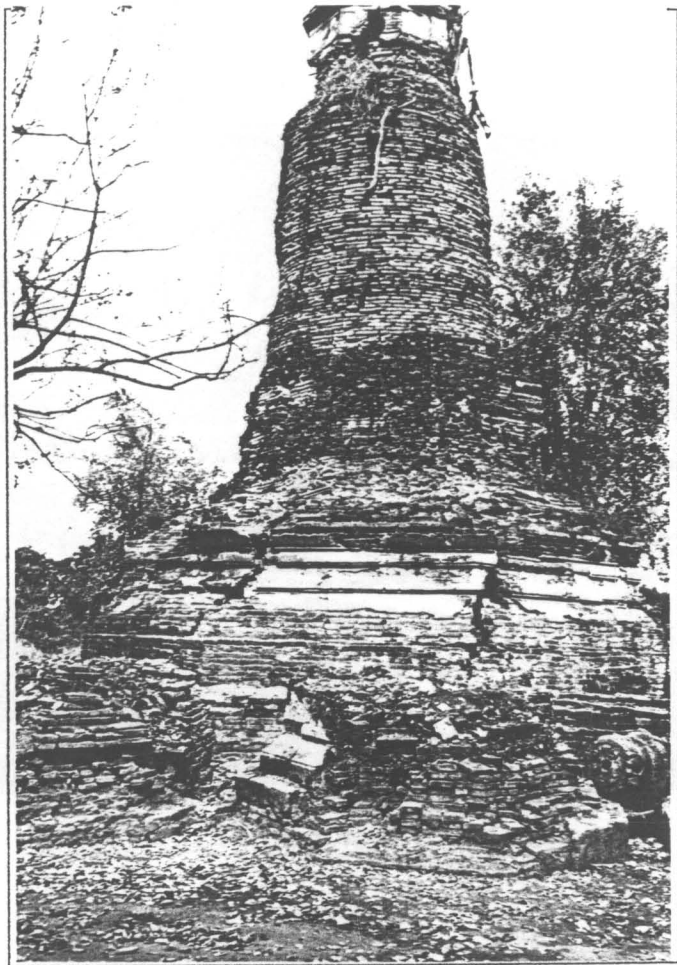
รูปที่ 3 สภาพของฐานเจดีย์ประธานซึ่งมีรอยแตกเป็นแนวยาวแสดงถึงการทรุดตัวของเจดีย์ (3/19)

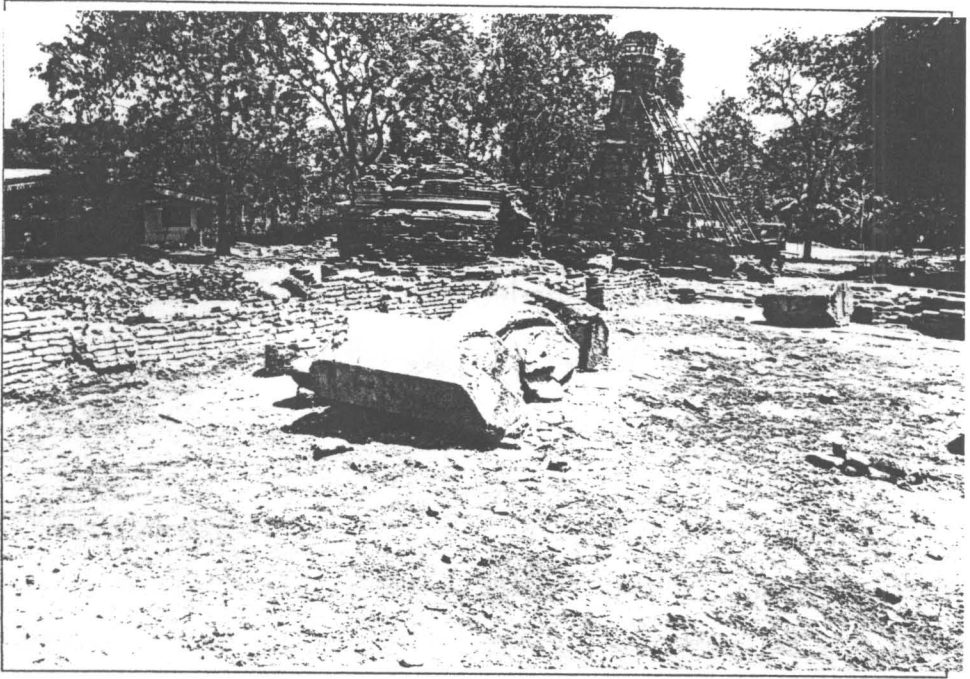
รูปที่ 5 พื้นปูอิฐภายในวิหาร ก่อนดำเนินการบูรณะ (4/14)

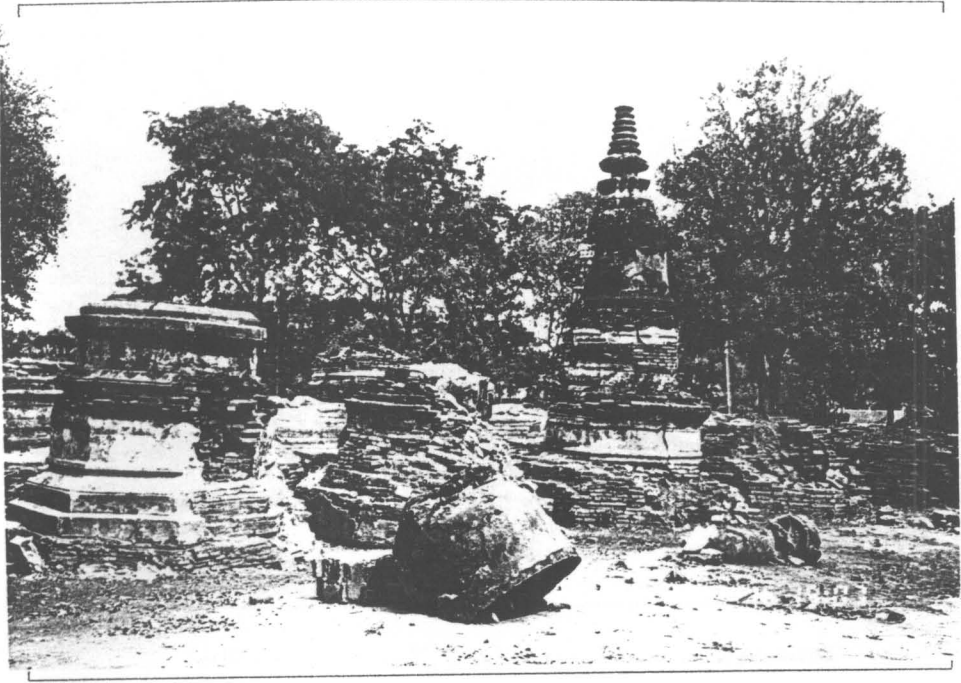
อยู่บริเวณมุมทิศตะวันออกเฉียงเหนือของกำแพงแก้ว สภาพชำรุดหักพัง ปูนฉาบและแนวอิฐบางบริเวณหลุดร่วง เจดีย์เอนมาทางทิศใต้จำเป็นต้องมีการค้ำยันและเสริมความมั่นคงในบางบริเวณ รูปแบบของเจดีย์ส่วนที่เหลือประกอบด้วยฐานเชิง ฐานบัว เหลือขึ้นไปเป็นฐานสิงห์มีลวดลายปูนปั้นประดับ ต่อด้วยเรือนธาตุและชั้นรัด

รูปที่ 6 เจดีย์รายภายในวัดตะไกร ก่อนดำเนินการบูรณะ (3/20)

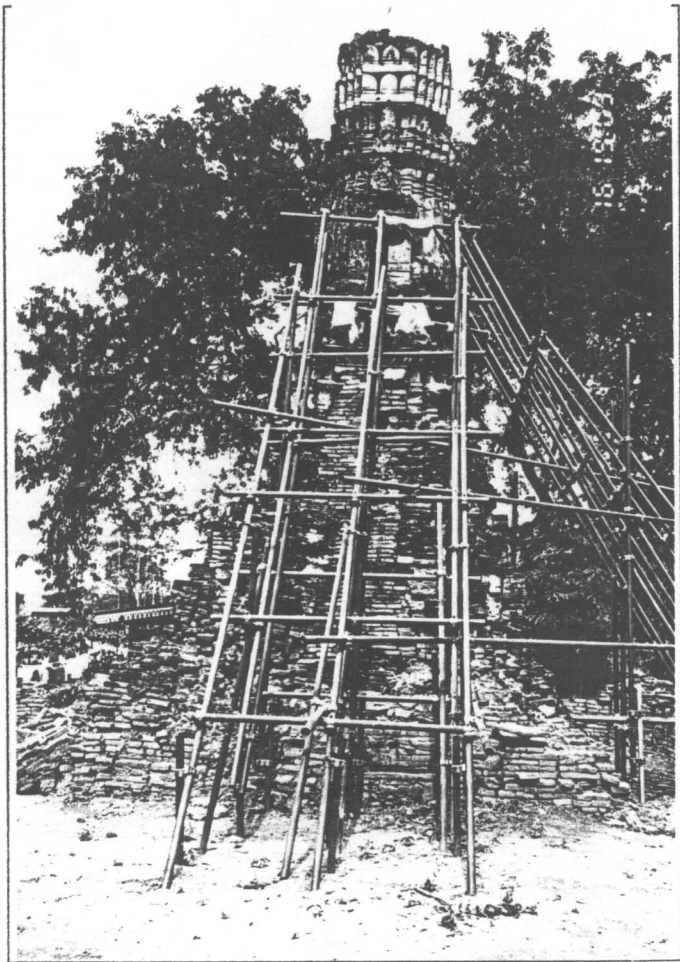
รูปที่ 9 เจดีย์ทรงปราสาท ก่อนดำเนินการบูรณะ (3/22)

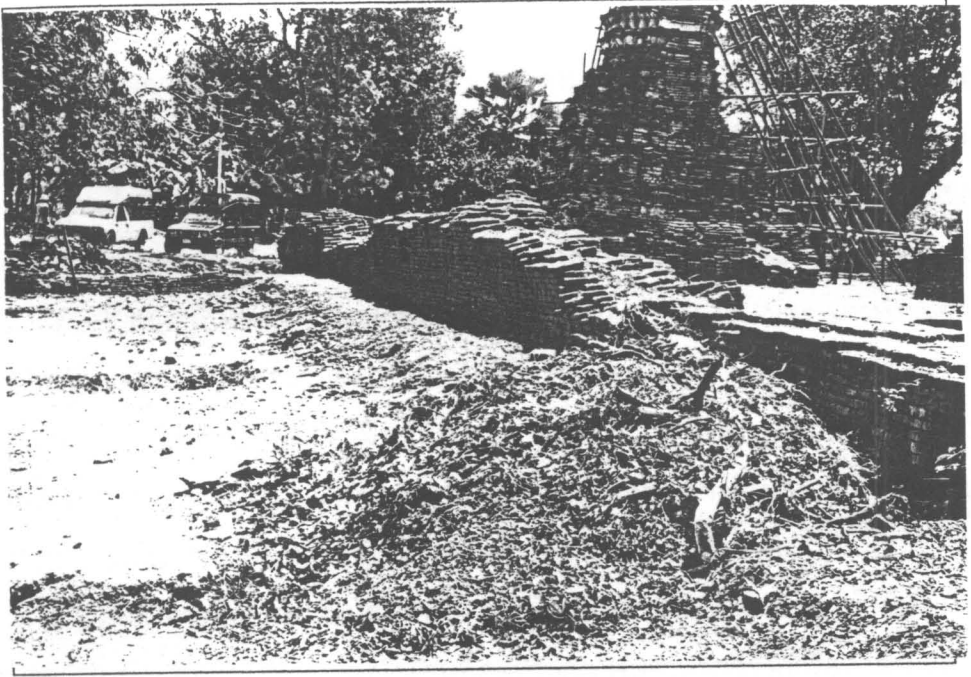
รูปที่ 11 สภาพโดยทั่วไปของแนวกำแพงแก้ว ด้านทิศเหนือ ก่อนดำเนินการบูรณะ (4/19)

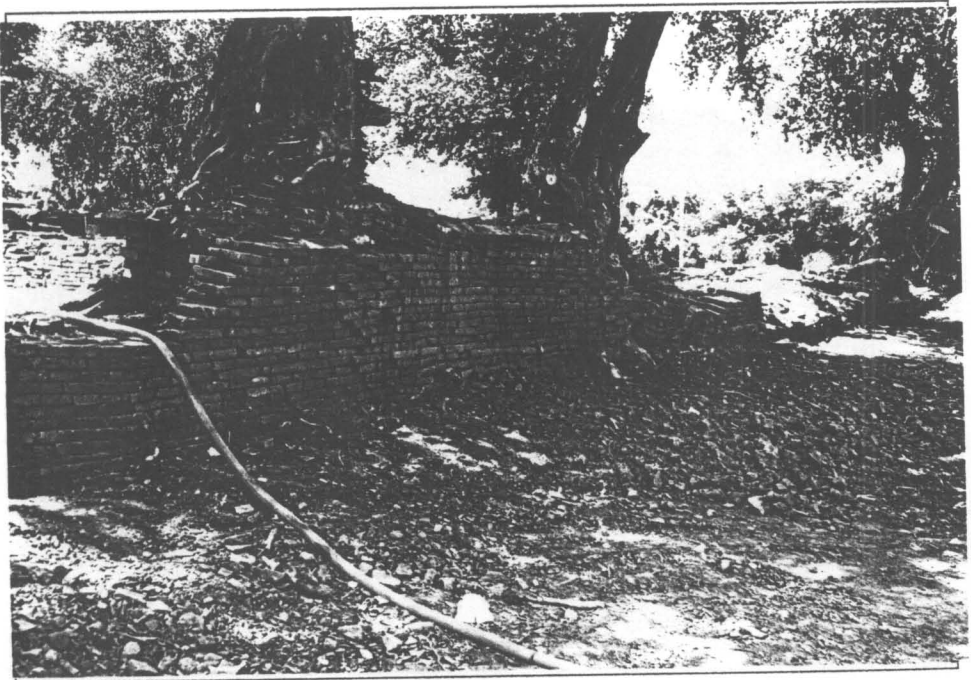
รูปที่ 12 สภาพโดยทั่วไปของแนวกำแพงแก้วด้านทิศใต้ ก่อนดำเนินการบูรณะ (4/20)

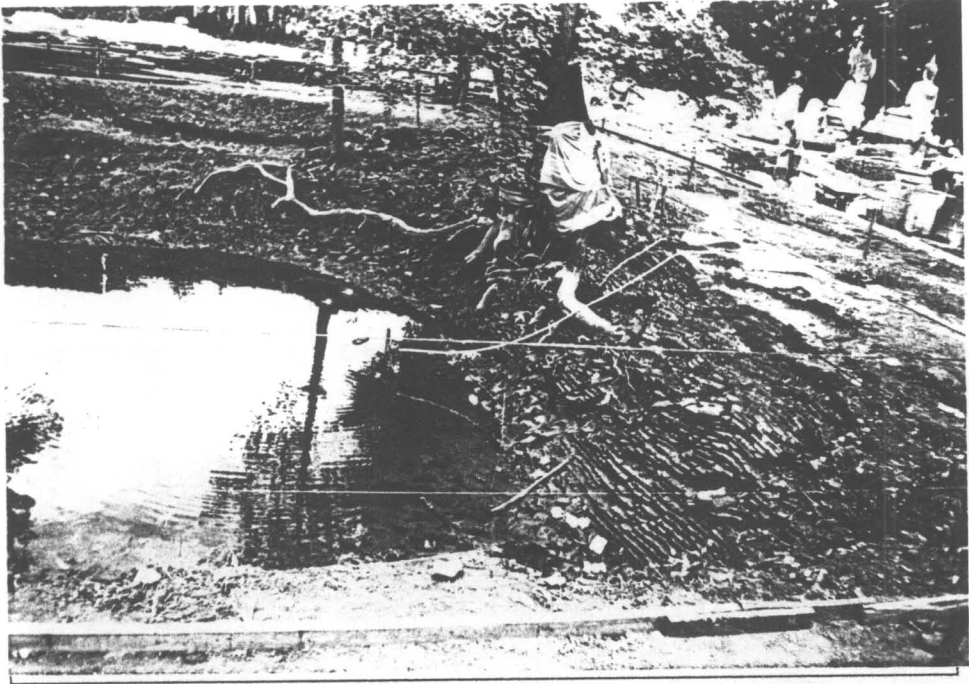
สระน้ำหมายเลข 2 กว้างประมาณ ด้านละ 19 เมตร ขอบสระทั้ง 4 ด้าน ก่อด้วยอิฐ ขอบสระทิศตะวันออกอิฐหลุดร่วงมากเหลือเฉพาะบริเวณมุมเท่านั้น ขอบสระด้านอื่นปรากฏแนวอิฐค่อนข้างสมบูรณ์ มีการทรุดตัวบ้างบางบริเวณ

รูปที่ 16 สภาพโดยทั่วไปของสระน้ำ ก่อนดำเนินการบูรณะ (1/ 2)

ตั้งอยู่ทางทิศตะวันออกนอกเขตพุทธาวาสสร้างไว้คู่กัน แนวอิฐส่วนใหญ่ทรวดตัว และหลุดร่วงออกจากแนวเดิม หลักฐานที่ค่อนข้างสมบูรณ์พบบริเวณมุมสระบางมุม เมื่อดำเนินการบูรณะจึงทำการสูบน้ำออก จากนั้นจึงรื้อแนวอิฐที่ชำรุดเสื่อมสภาพออก และดำเนินการเสริมความมั่นคงด้วยการปรับอัดดินเดิมบริเวณผนังสระน้ำให้แน่น ส่วนบริเวณฐานรากทำการตอกเสาเข็มเหล็กเหลี่ยมสูง 2 เมตร และเทคอนกรีตหยาบบริเวณผนังสระหนา 0.06 เมตร หลังจากนั้นจึงก่ออิฐปิด สำหรับในส่วนที่แนวอิฐหลุดเซออกจากแนวเดิมทำการปรับแนวอิฐให้กลับคืน ณ ตำแหน่งเดิม จากนั้นจึงยาแนวด้วยปูนขาวหมัก (ดูรายละเอียดเพิ่มเติม : แบบแสดงการเสริมโครงสร้าง)

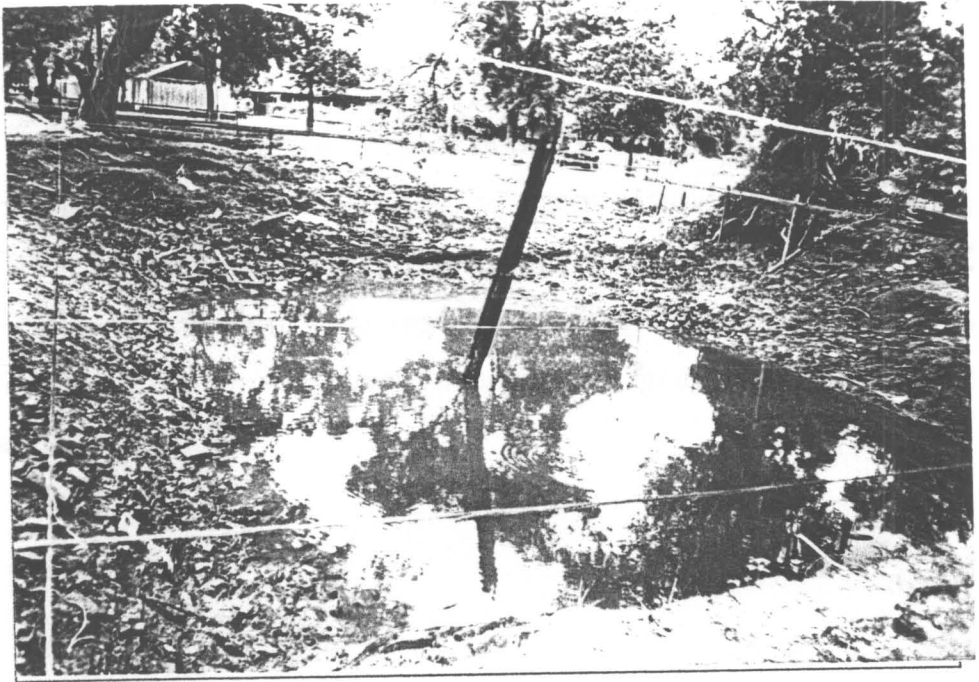
รูปที่ 17 สภาพโดยทั่วไปของสระน้ำ ก่อนดำเนินการบูรณะ (11/33)

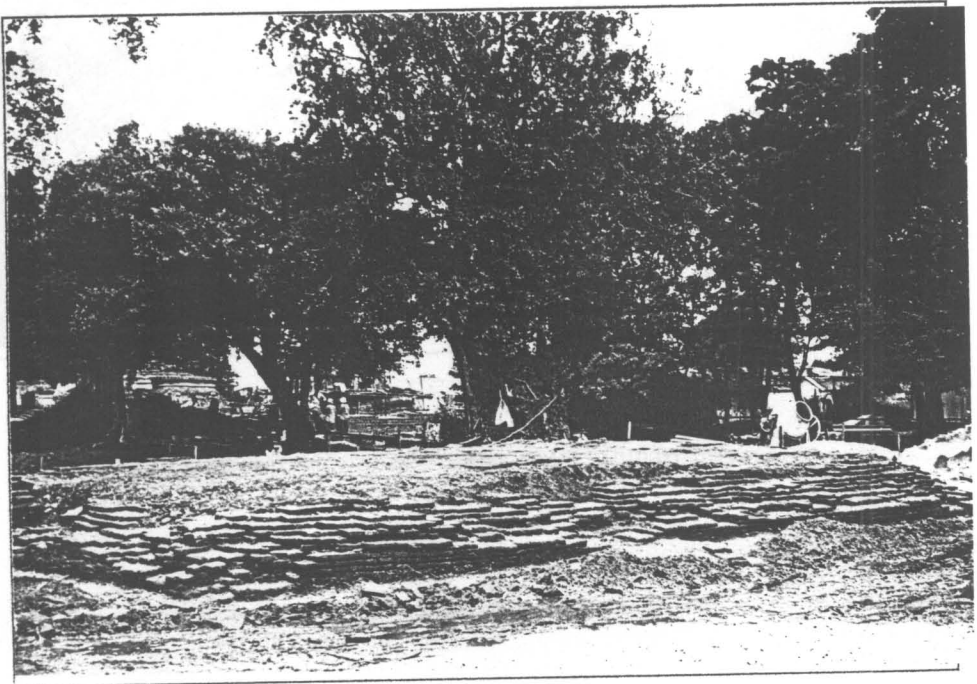
อยู่ทางด้านทิศตะวันออกของสระน้ำ มีแผนผังเป็นรูปสี่เหลี่ยมผืนผ้าขนาด 13 x 8.4 เมตร มีบันไดขึ้นทางด้านทิศใต้และตะวันออก สภาพปัจจุบันเหลือเฉพาะส่วนฐานและพื้นปูอิฐ มีรากไม้และวัชพืชขึ้นแทรกตัวในบางจุด

รูปที่ 18 สภาพโดยทั่วไปของอาคารด้านหน้าสระน้ำ ก่อนดำเนินการบูรณะ (14/33)

นอกจากนี้ จากการขุดตรวจพื้นภายในก่อนดำเนินการบูรณะ พบฐานเสาสี่เหลี่ยมจำนวน 2 ต้น จึงดำเนินการก่อเสริมสูงประมาณ 30-50 เซนติเมตร จากพื้นอาคาร จากนั้นจึงดำเนินการขุดล้างทำความสะอาดตัวโบราณสถานอีกครั้งหนึ่ง

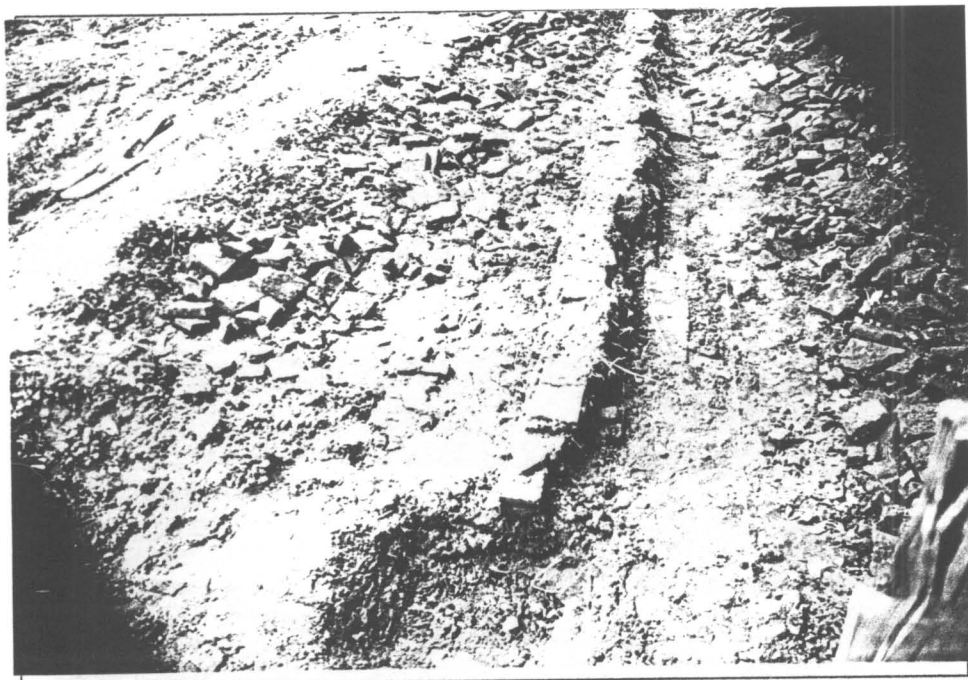
ความกว้างของแนวกำแพงประมาณ 84 เมตร ยาวประมาณ 135 เมตร สภาพถูก
รื้อทำลายอย่างมากจนบางช่วงไม่พบร่องรอย หลักฐานทางด้านทิศตะวันออกและบางช่วง
ของทิศใต้จะเหลือมากที่สุด แต่ก็พบเฉพาะส่วนฐานของกำแพงเท่านั้น ส่วนด้านอื่น ๆ มี
แนวอิฐพื้นพื้นดินให้เห็นเพียงบางช่วง เศษอิฐกระจายตัวอยู่ตลอดแนว มีวัชพืชและไม้ยืน
ต้นขึ้นปกคลุม พบร่องรอยของขุมประตู่ทางทิศตะวันออก 2 ขุม และทิศใต้ 1 ขุม สภาพหัก
พังไม่เหลือยอดขุมให้เห็น

รูปที่ 19 แนวกำแพงวัดด้านทิศตะวันออก ก่อนดำเนินการบูรณะ (14/30)

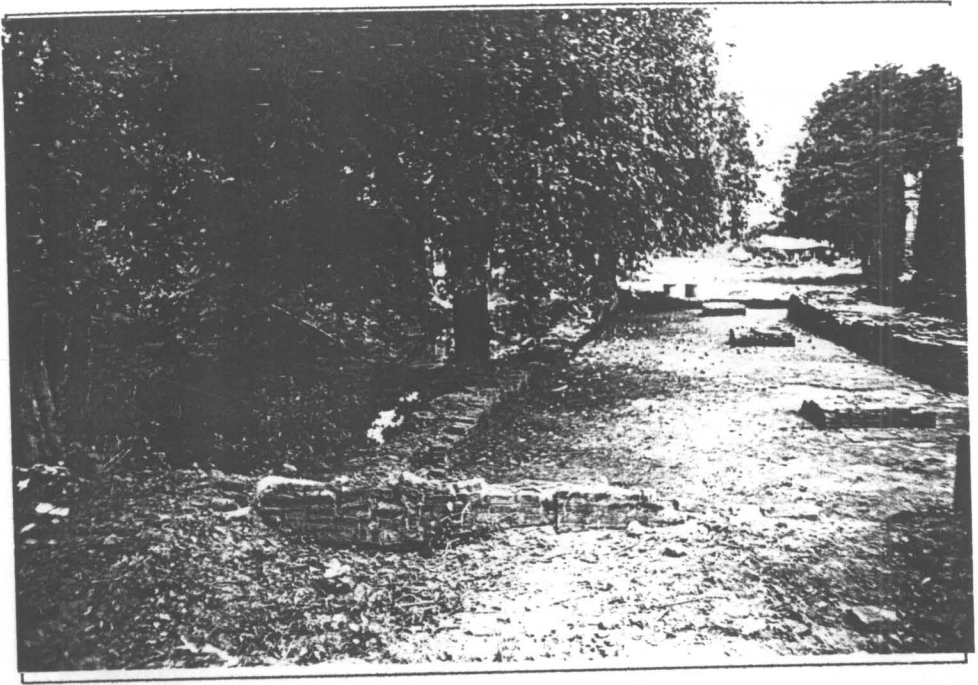
รูปที่ 20 แนวกำแพงวัดด้านทิศใต้ ก่อนดำเนินการบูรณะ (7/14)

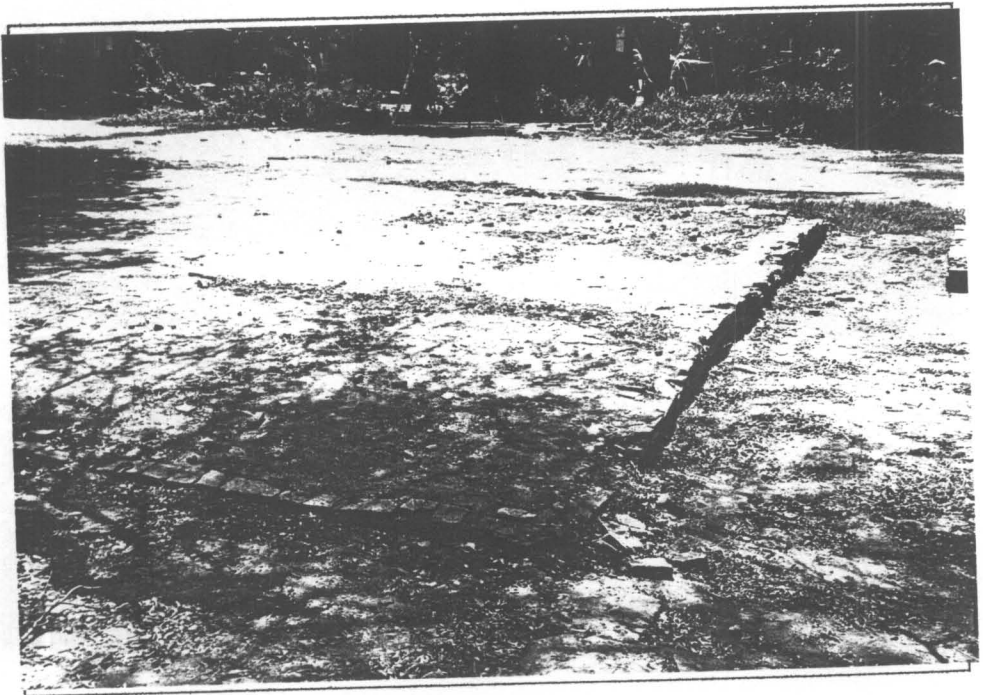
ฐานเหล่านี้จะก่ออิฐเป็นกรอบ ภายในกรอบจะอัดด้วยดินไม่มีแนวเอ็นโครงสร้าง สภาพก่อนดำเนินการบูรณะ แนวอิฐบางช่วงจะหลุดร่วงเนื่องจากปูนสอเสื่อมสภาพ และไม่มีโครงสร้างภายในยึดฐานสิ่งก่อสร้าง

รูปที่ 21 ฐานสิ่งก่อสร้างต่าง ๆ ภายในวัด (4/24)

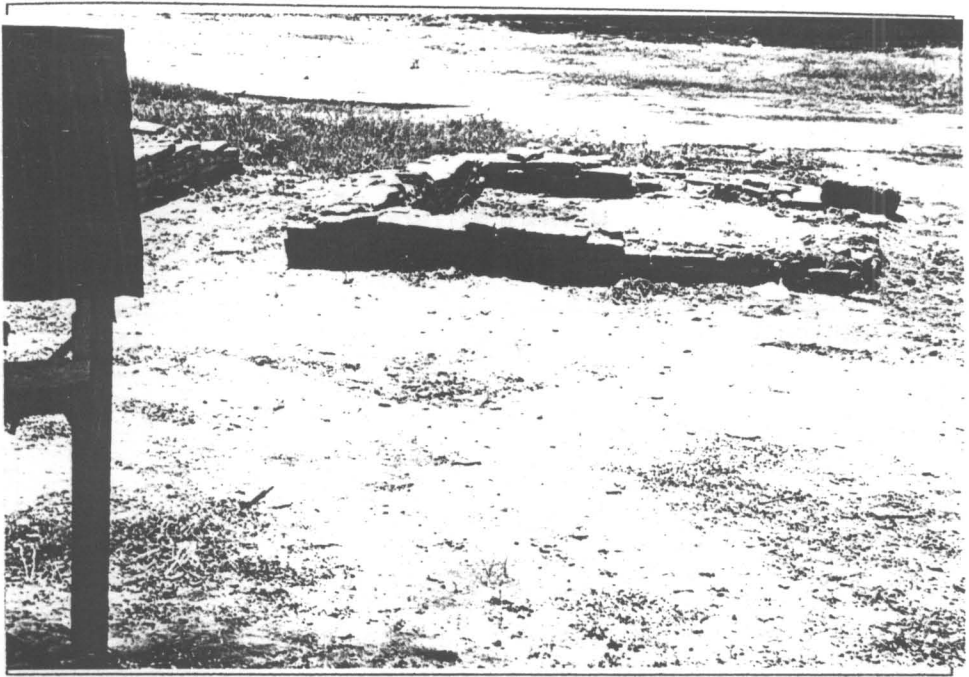
รูปที่ 22 ฐานสิ่งก่อสร้างต่าง ๆ ภายในวัด (4/25)

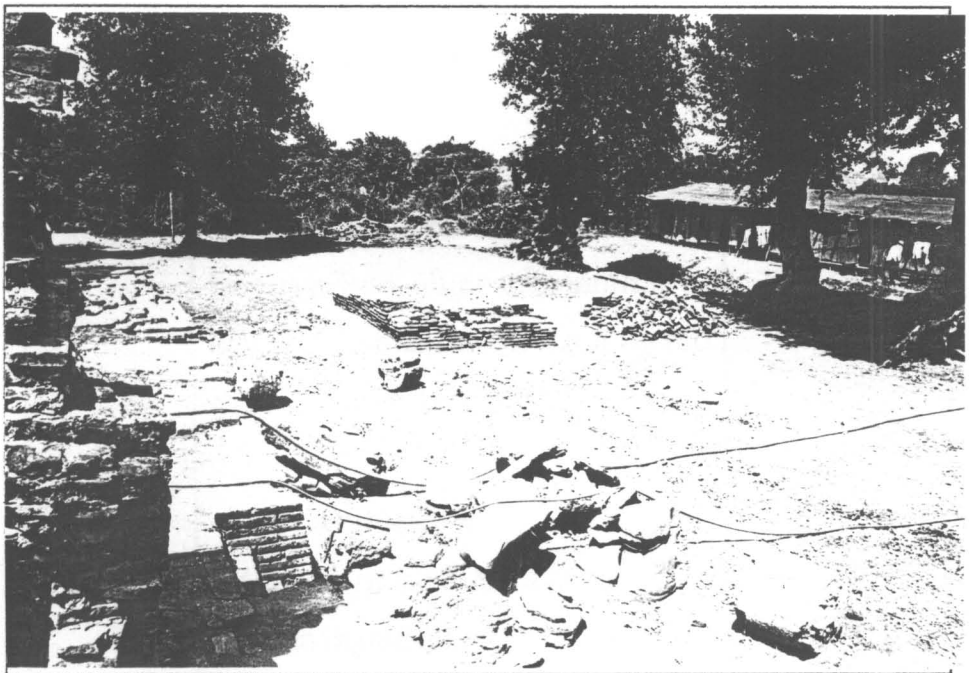
รูปที่ 23 ฐานสิ่งก่อสร้างต่าง ๆ ภายในวัด (4/15)
