โครงการอนุรักษ์โบราณสถานเนื่องจากอุทกภัย

# งานอนุรักษ์โบราณสถาน วัดแค

ตำบลคลองสระบัว อำเภอพระนครศรีอยุธยา จังหวัดพระนครศรีอยุธยา  
ปีงบประมาณ ๒๕๕๐

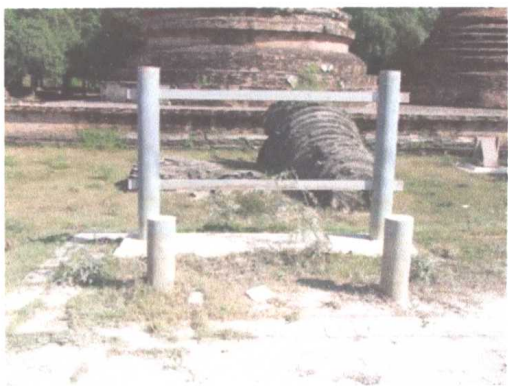
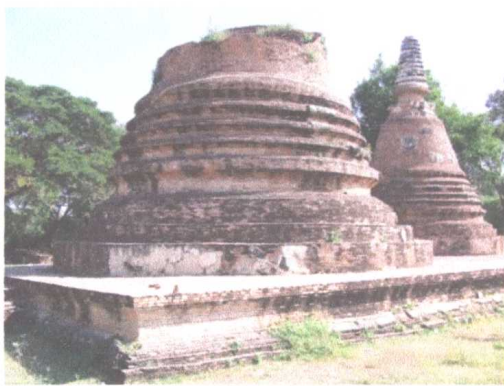
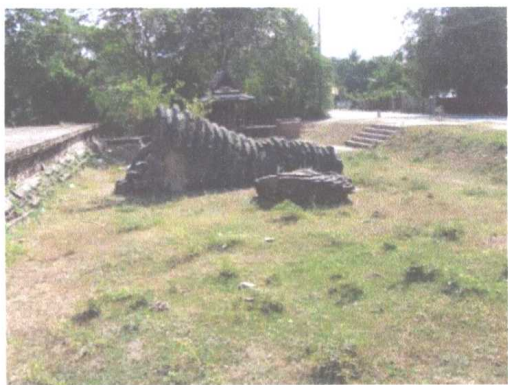
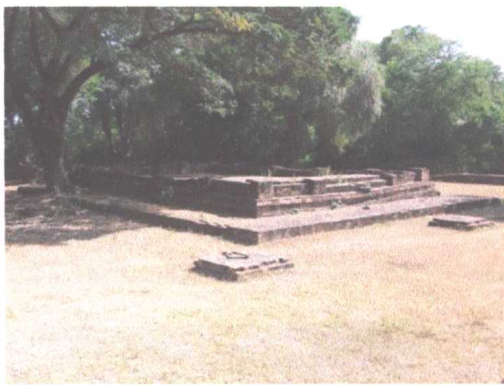
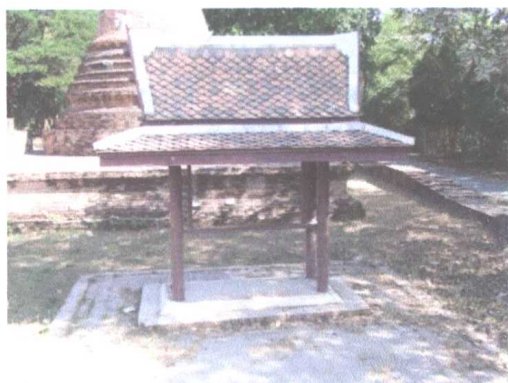
สภาพทั่วไปของโบราณสถานวัดแค ก่อนการบูรณะฟื้นฟู

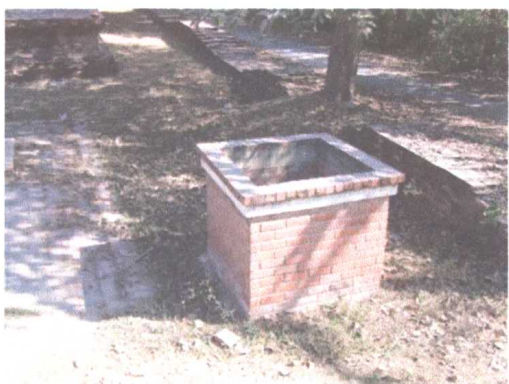
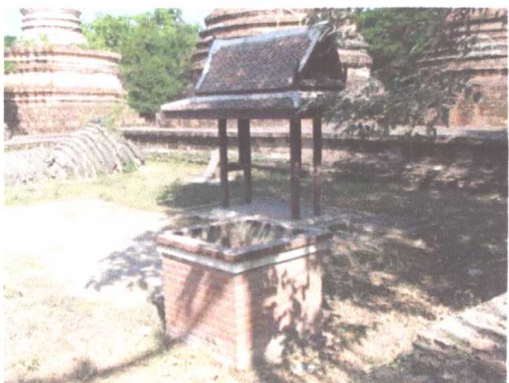
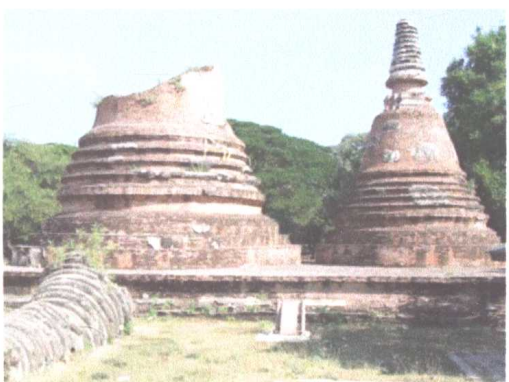
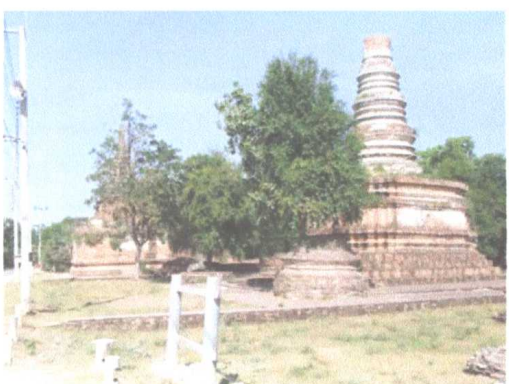
สภาพทั่วไปของโบราณสถานวัดแค ก่อนการบูรณะฟื้นฟู

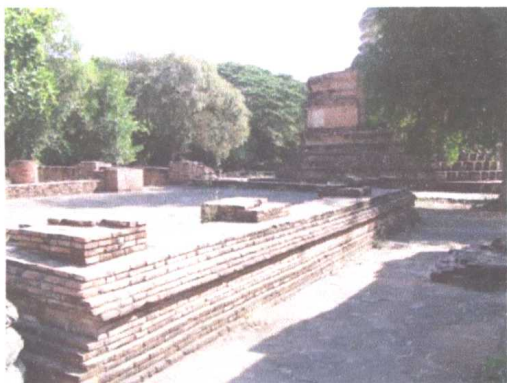
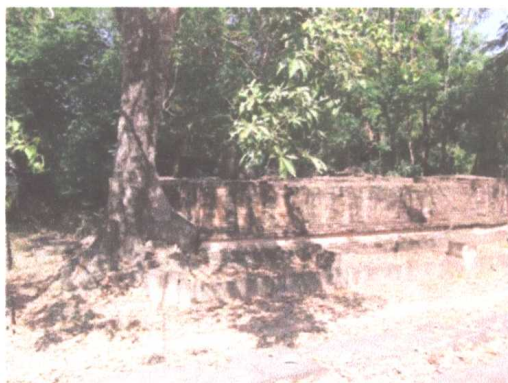
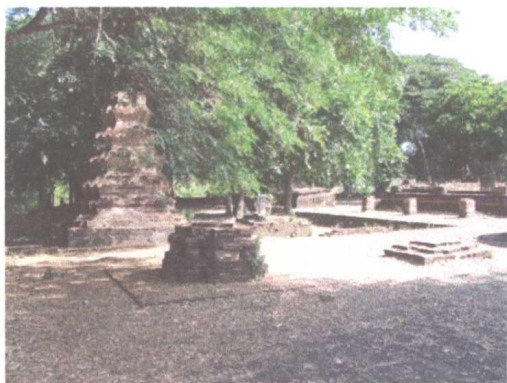
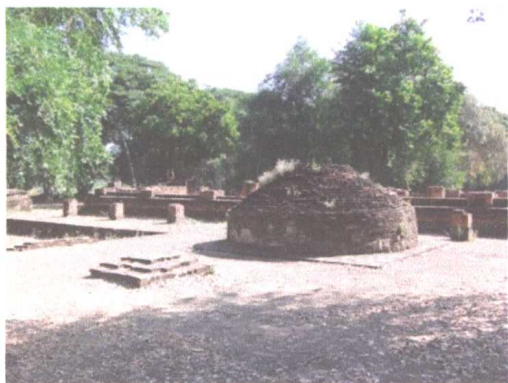
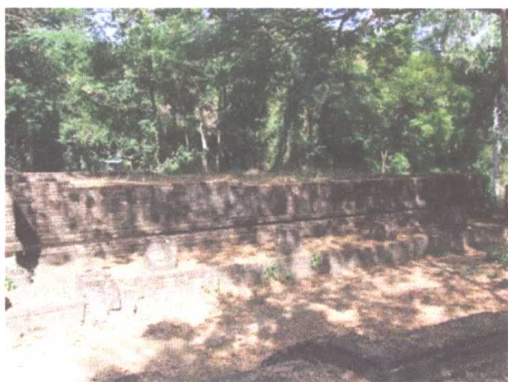
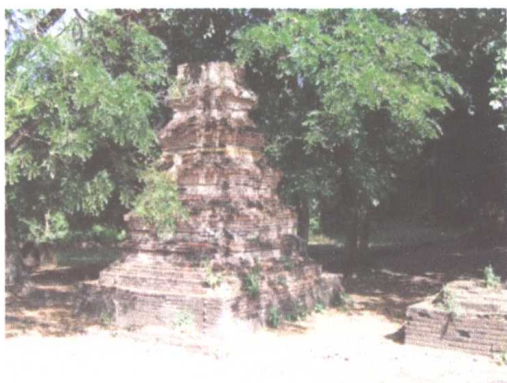
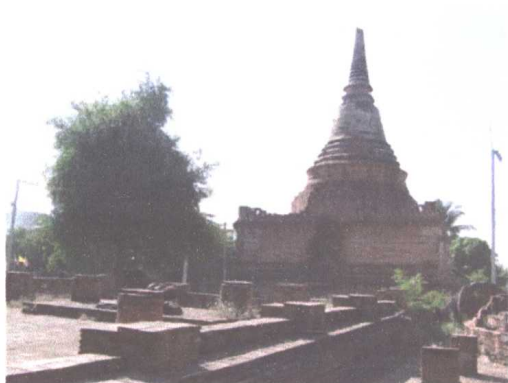
สภาพทั่วไปของโบราณสถานวัดแค ก่อนการบูรณะฟื้นฟู

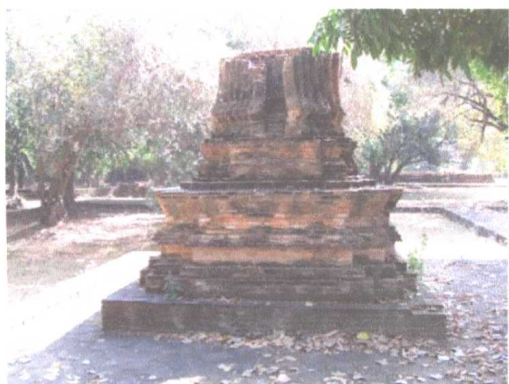
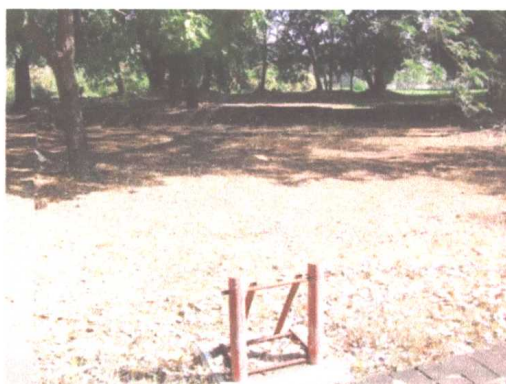
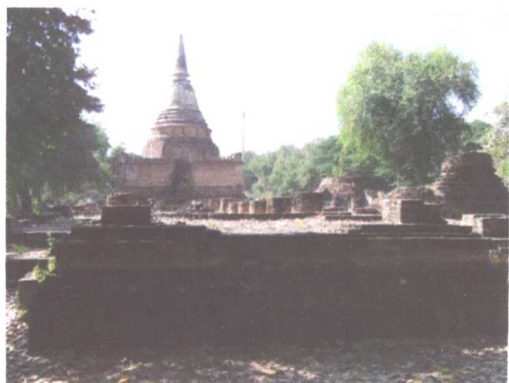
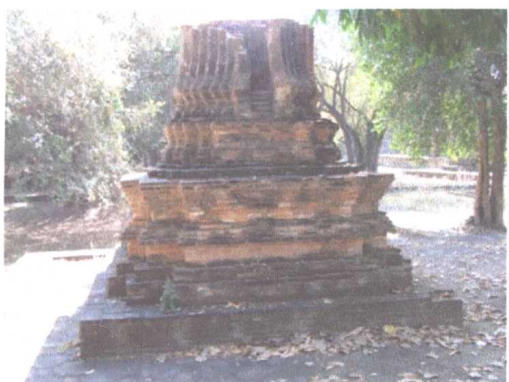
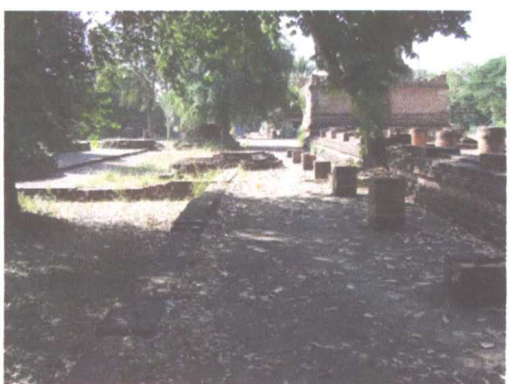
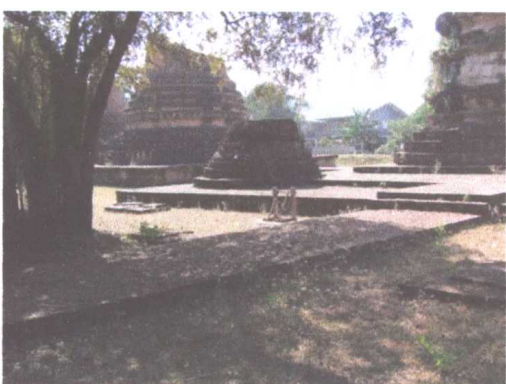
สภาพทั่วไปของโบราณสถานวัดแค ก่อนการบูรณะฟื้นฟู

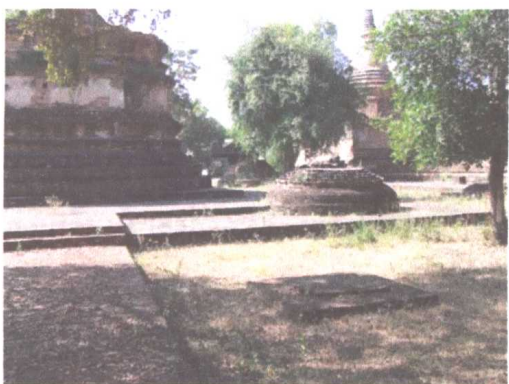
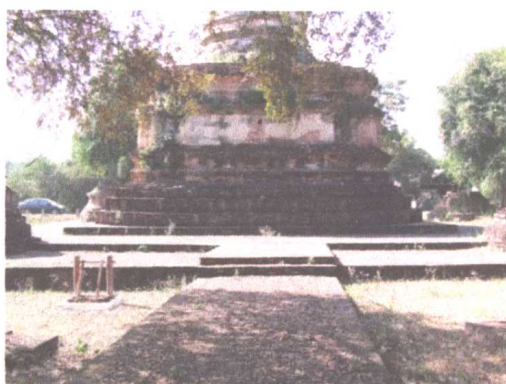
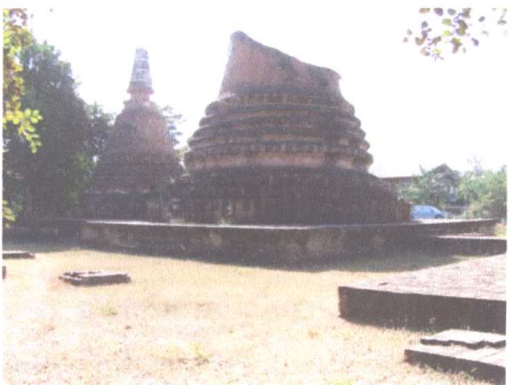
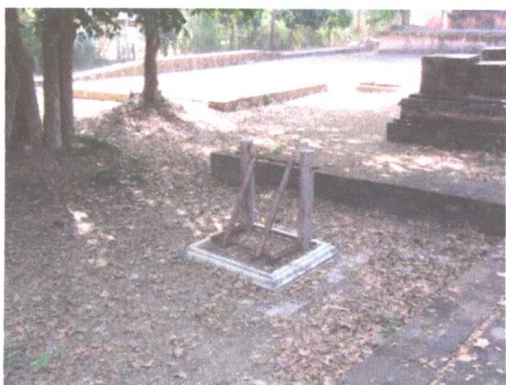
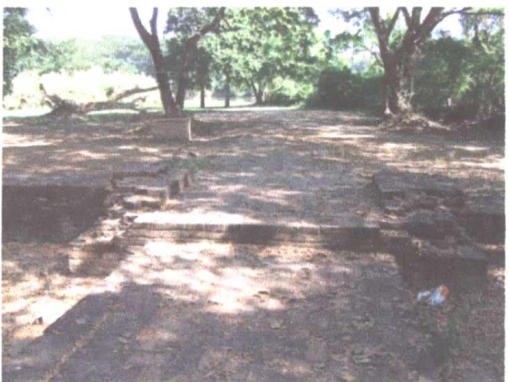
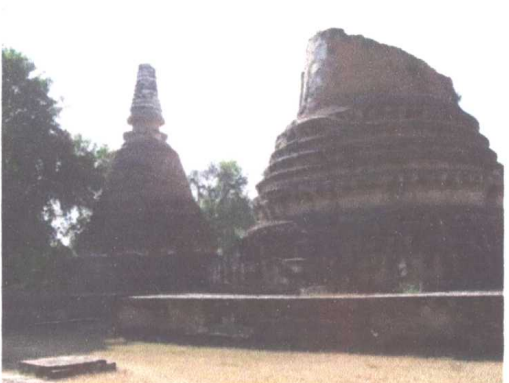
สภาพทั่วไปของโบราณสถานวัดแค ก่อนการบูรณะฟื้นฟู
