โครงการอนุรักษ์โบราณสถานเนื่องจากอุทกภัย

# งานอนุรักษ์โบราณสถาน วัดตะไกร

ตำบลคลองสระบัว อำเภอพระนครศรีอยุธยา จังหวัดพระนครศรีอยุธยา  
ปีงบประมาณ ๒๕๕๐

มีนาคม 2551

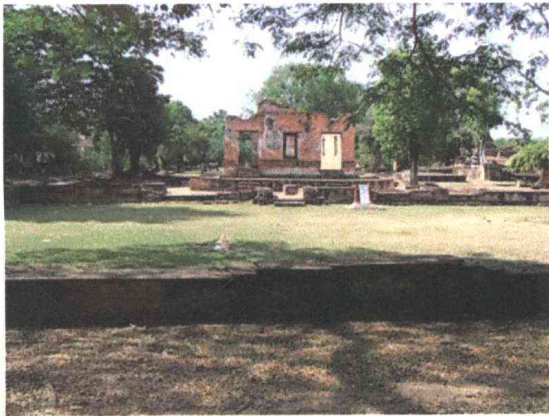
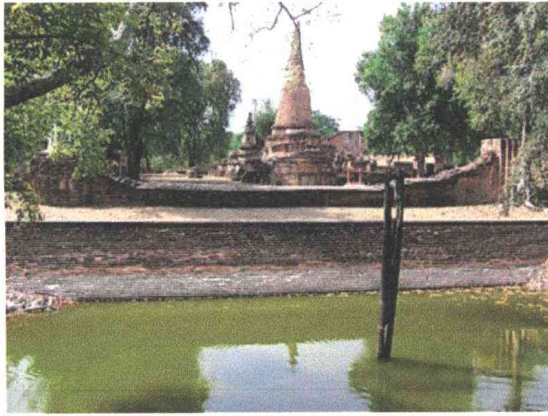
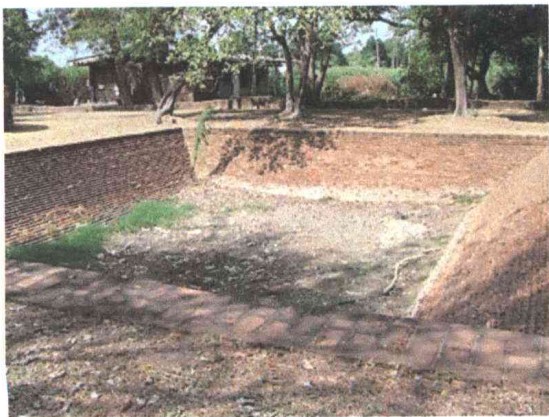
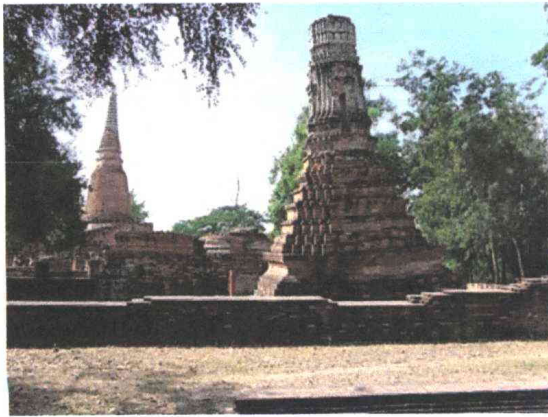
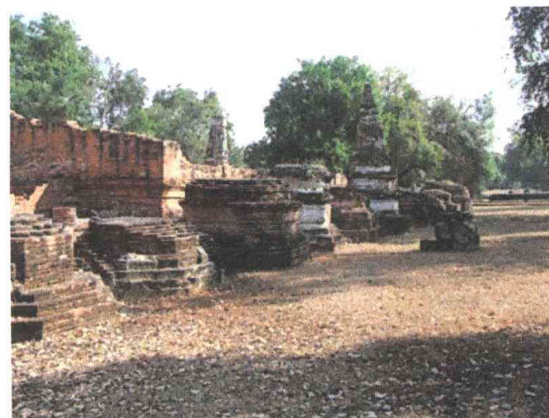
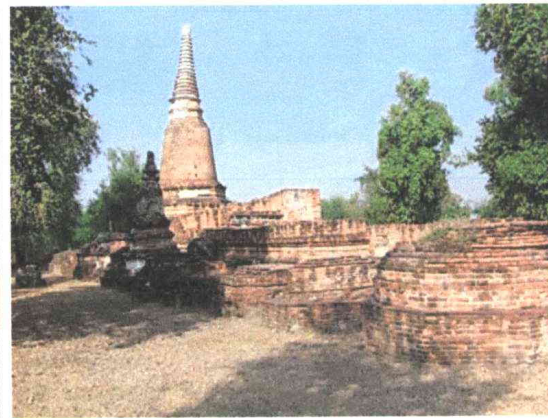
สภาพทั่วไปของโบราณสถานวัดตะไกร ก่อนการบูรณะฟื้นฟู

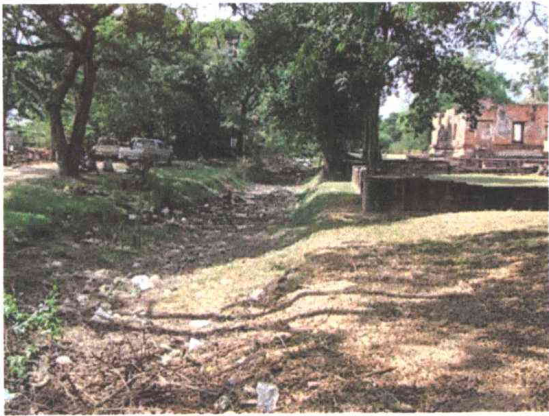
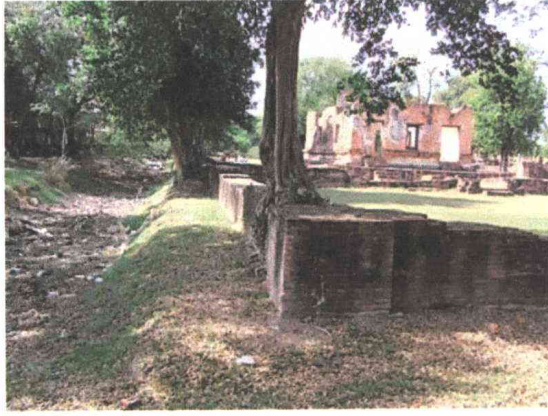
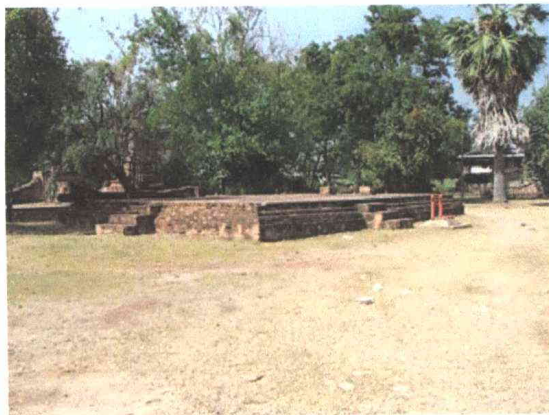
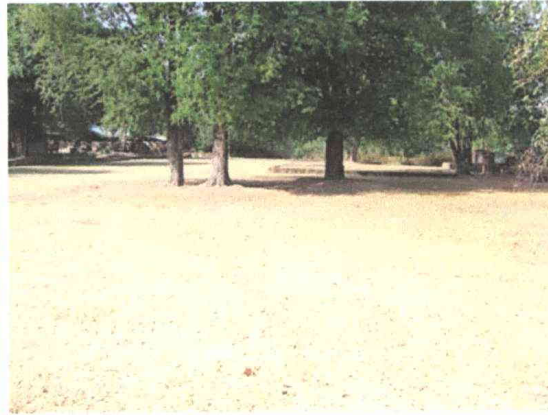
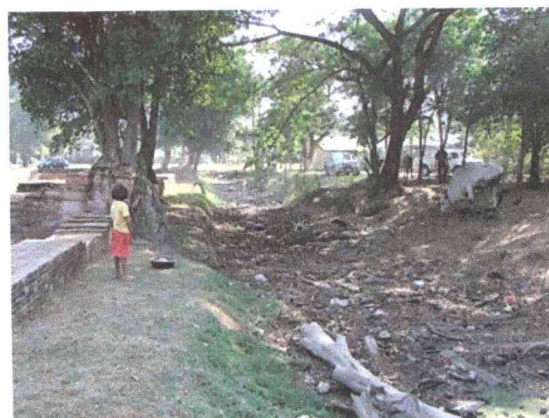
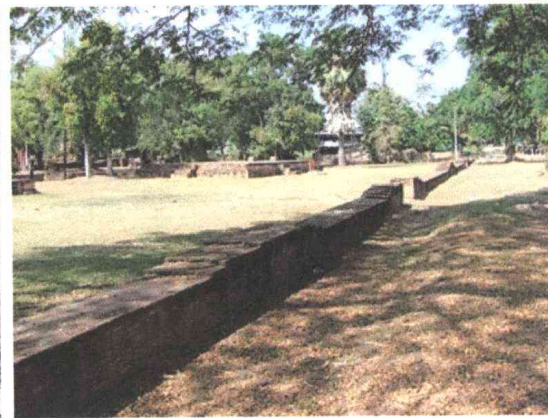
สภาพทั่วไปของโบราณสถานวัดตะไกร ก่อนการบูรณะฟื้นฟู

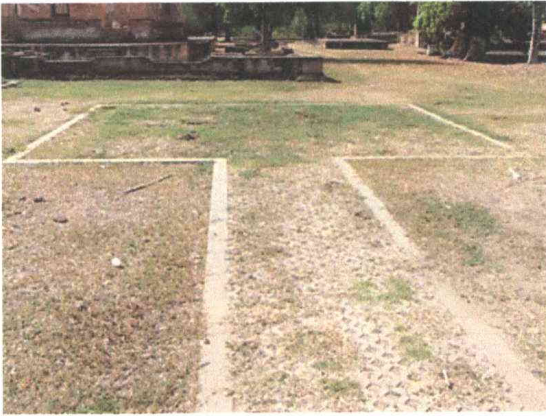
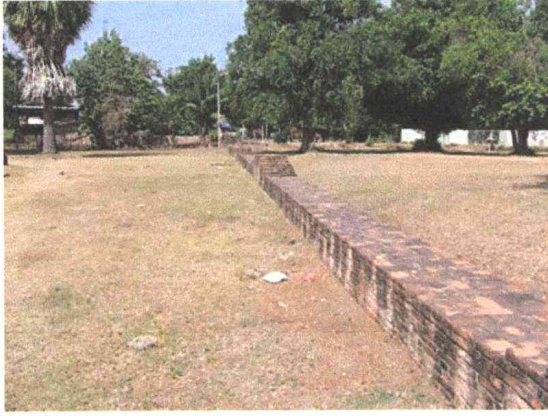
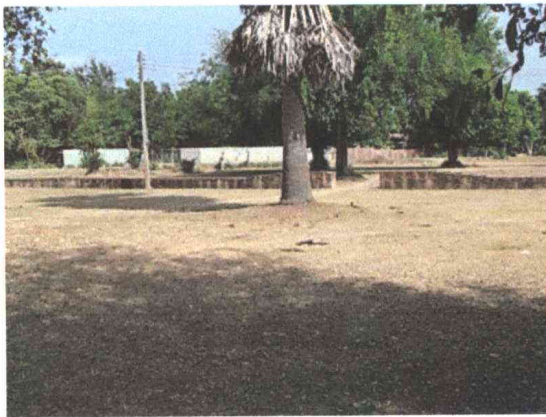
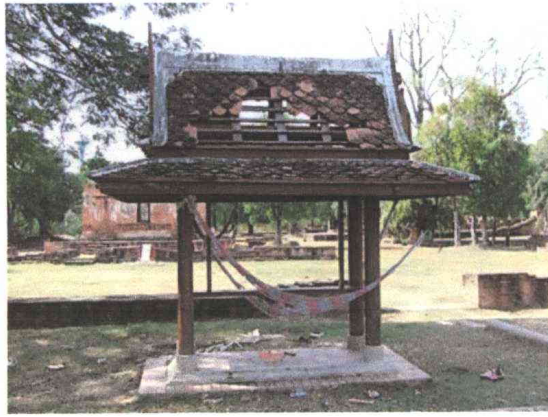
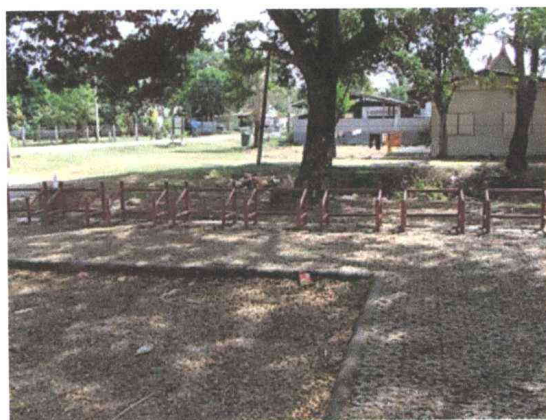
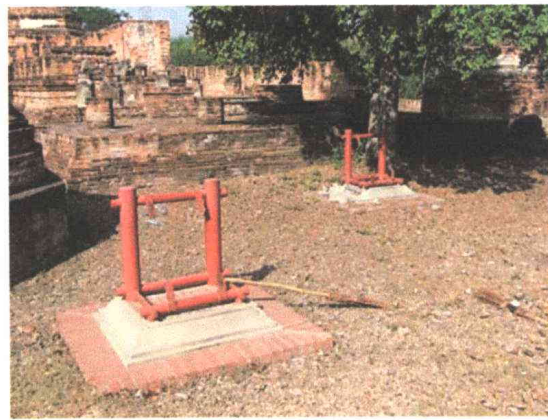
สภาพทั่วไปของโบราณสถานวัดตะไกร ก่อนการบูรณะฟื้นฟู

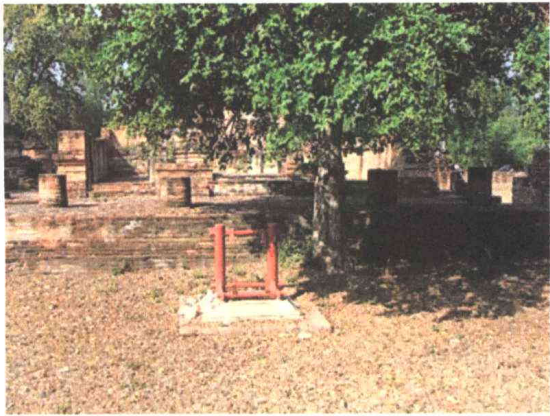
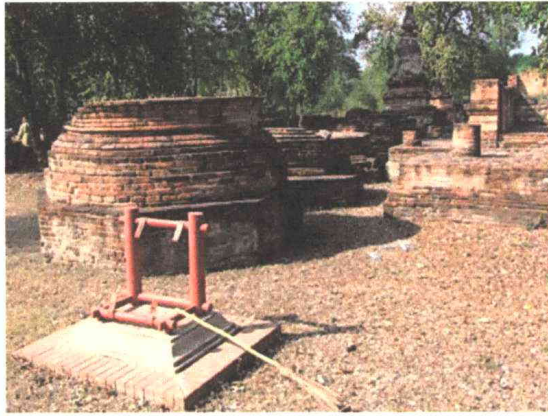
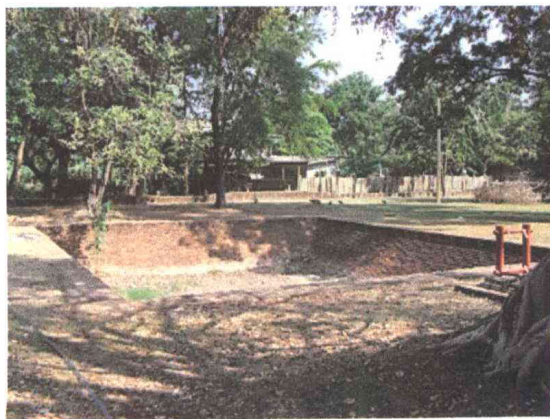
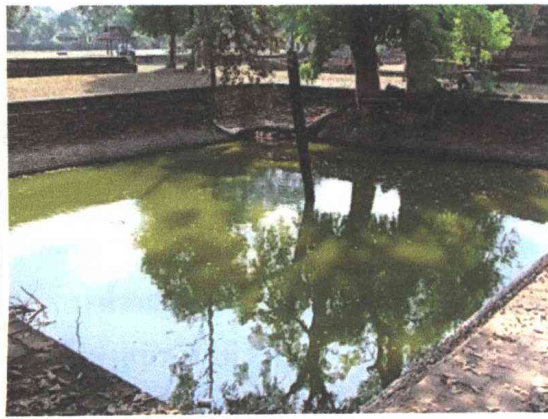
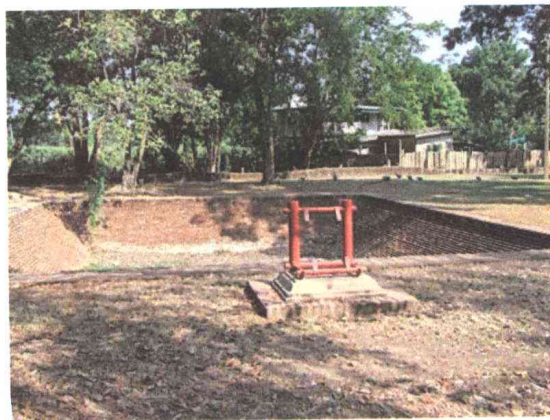
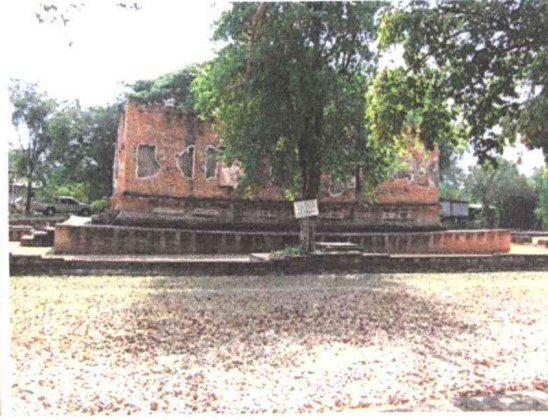
สภาพทั่วไปของโบราณสถานวัดตะไกร ก่อนการบูรณะฟื้นฟู
