รายงานบูรณะ โบราณสถาน  
โครงการบูรณะและปรับปรุงสภาพแวดล้อมโบราณสถานกลุ่มคลองสระบัว

วัดพระยาแมน

สำนักงานโบราณคดีและพิพิธภัณฑสถานแห่งชาติที่ 3 พระนครศรีอยุธยา

ห้างหุ้นส่วนจำกัดพรอนันท์ก่อสร้าง

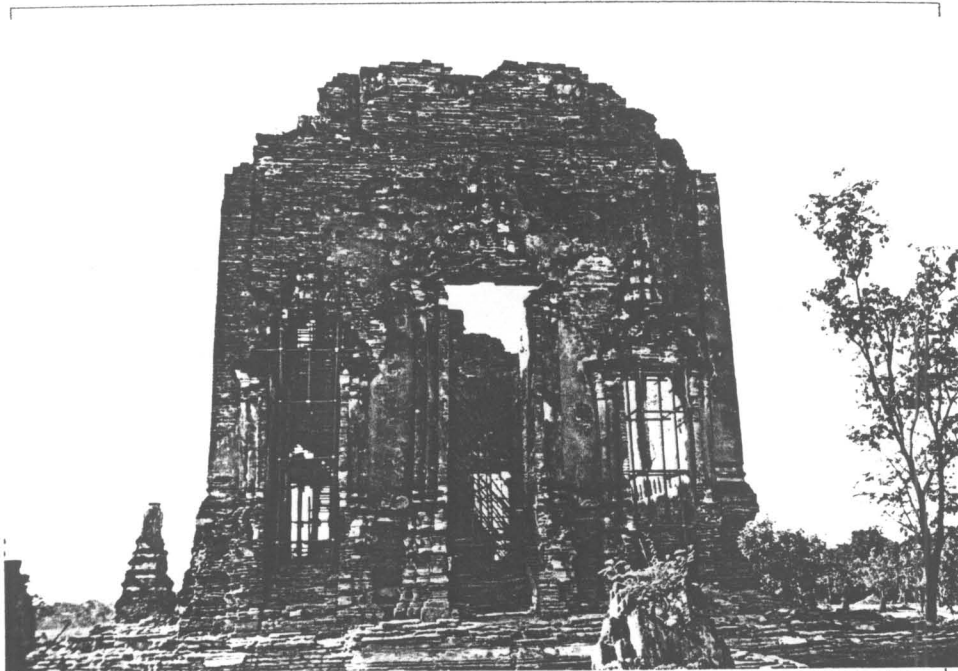
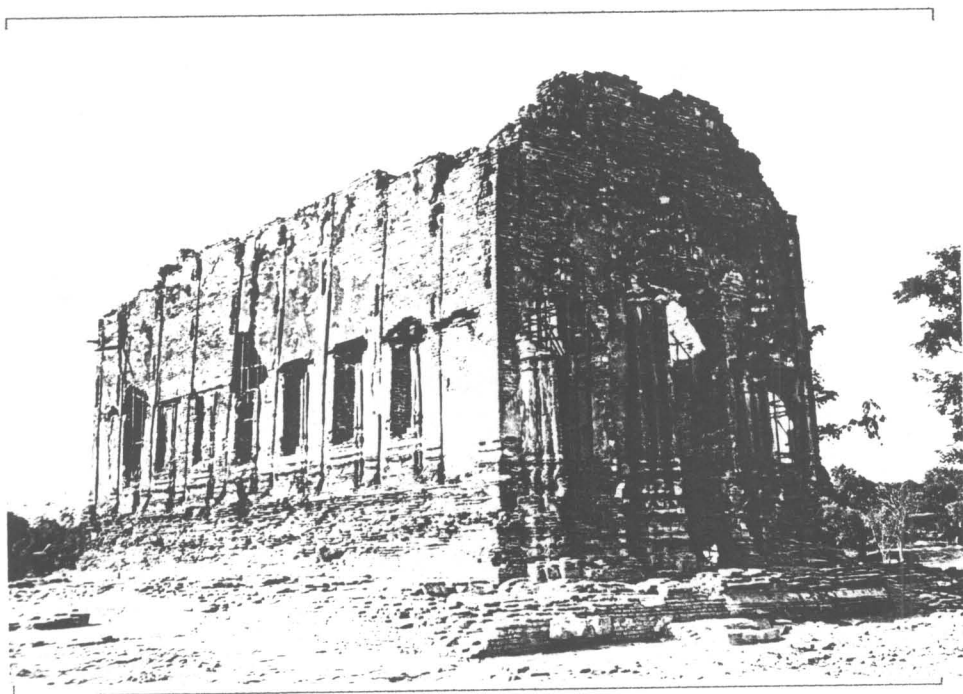
รอบ ๆ อุโบสถปรากฏฐานใบเสมา 9 ฐาน ฐานนี้กว้างประมาณ 1.5 เมตร แนวอิฐส่วนใหญ่เกิดการเสื่อมสภาพ ไม่เหลือร่องรอยปูนฉาบให้เห็น

รูปที่ 1 สภาพโดยทั่วไปของอุโบสถ ก่อนดำเนินการบูรณะ (1/15)

รูปที่ 2 สภาพโดยทั่วไปของอุโบสถ ก่อนดำเนินการบูรณะ (1/16)

ฐานอาคารทำเป็นชุดฐานบัวลูกแก้วอกไก่ต่อด้วยฐานเชิงบาตร ปัจจุบันพบปัญหาการทรุดตัวและอิฐบางก้อนเสื่อมสภาพ จึงดำเนินการบูรณะด้วยการขุดดินบริเวณฐานโดยรอบเพื่อเทคานค.ส.ล.โดยซ้อนคานไว้ใต้ดินเพื่อป้องกันปัญหาการทรุดตัวของโบราณสถาน ในบริเวณที่พบว่าอิฐเปื่อยยุ่ยเสื่อมสภาพ ทำการสกัดอิฐเดิมที่เสื่อมสภาพออก แล้วนำอิฐก้อนใหม่ก่อเสริมโดยยึดลักษณะ ขนาด และรูปแบบเดิม

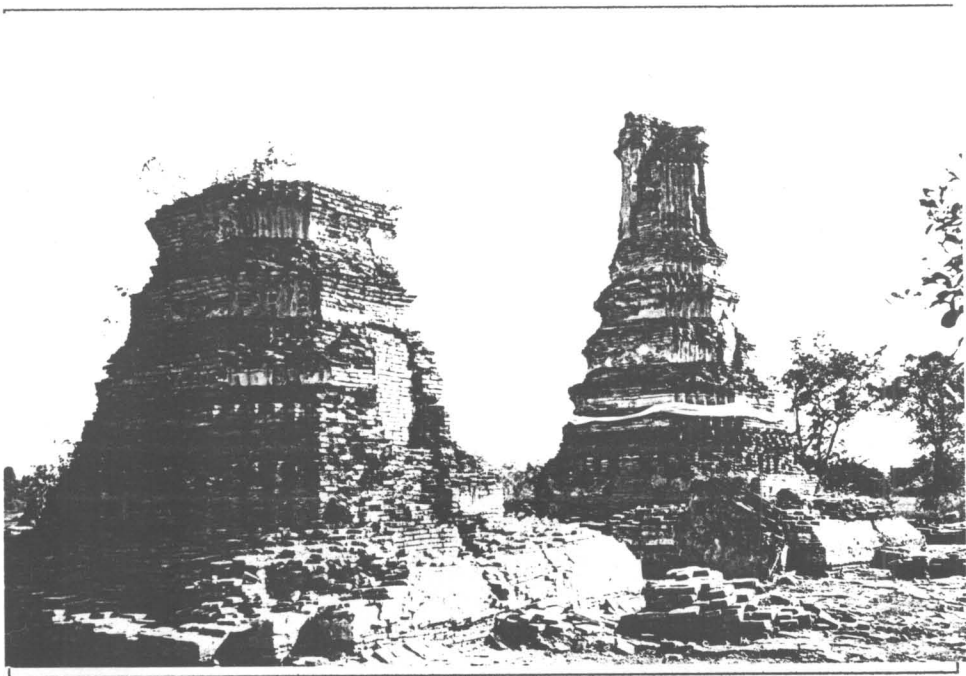
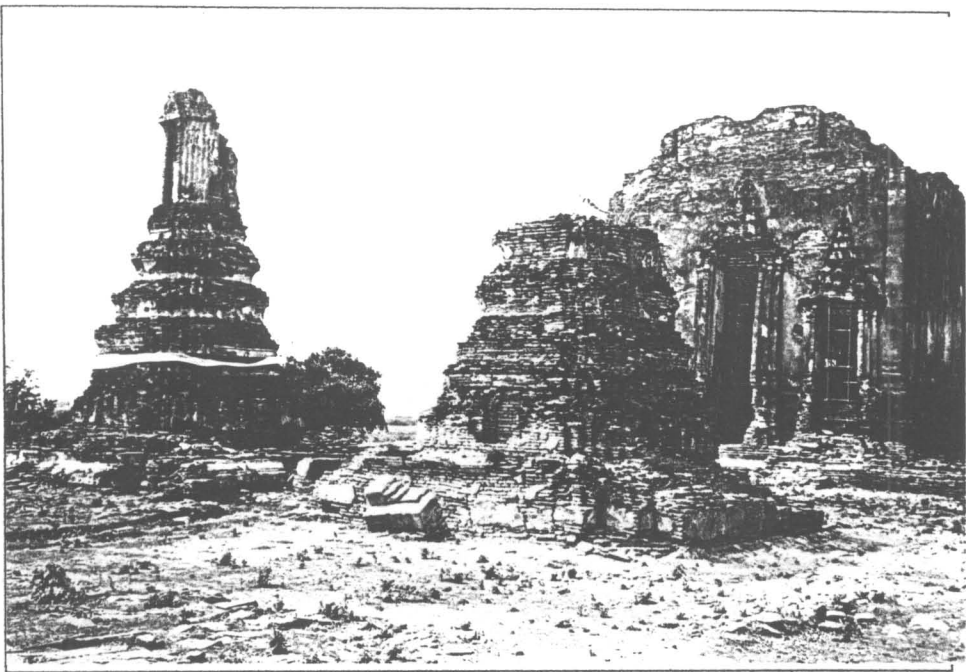
สภาพโดยทั่วไปของปรางค์ทั้ง 2 องค์ อยู่ในสภาพชำรุดหักพัง ปูนฉาบกะเทาะเกือบหมด อิฐบางช่วงหลุดร่วง มีวัชพืชและดินทับถมรอบฐานปรางค์

รูปที่ 5 สภาพโดยทั่วไปของปรางค์ 2 องค์ ด้านหน้าอุโบสถ ก่อนดำเนินการบูรณะ (1/11)

รูปที่ 6 สภาพโดยทั่วไปของปรางค์ 2 องค์ ด้านหน้าอุโบสถ ก่อนดำเนินการบูรณะ (3/32)

ส่วนบริเวณผิวปูนฉาบดำเนินการอนุรักษ์ด้วยการฉาบตะขีบด้วยปูนขาวหมักเพื่อป้องกันปัญหาการกะเทาะหลุดร่วงของผิวปูนฉาบ บริเวณที่เป็นโพรงฉีดเสริมความมั่นคงแข็งแรงด้วยปูนขาวผสมทรายและปูนซีเมนต์ ส่วนบนดำเนินการเท TOPPING เพื่อป้องกันปัญหาน้ำซึมเข้าสู่ภายในเจดีย์

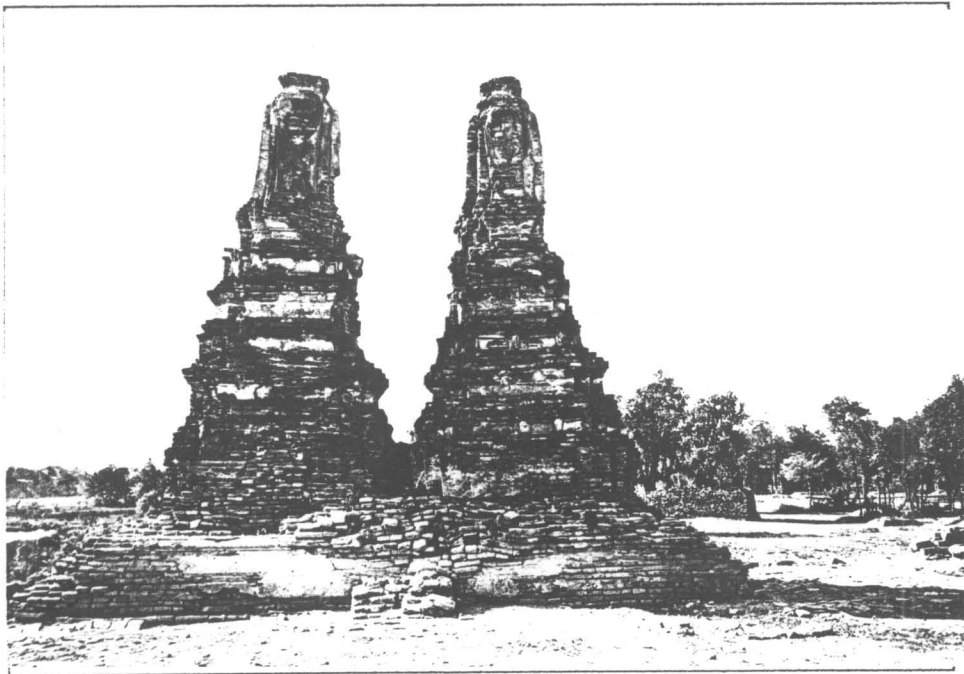
ทั้ง 2 องค์ ตั้งอยู่บนฐานเดียวกัน ฐานนี้เป็นฐานบัวลูกแก้วอกไก่ กว้าง 6 เมตร ยาว 9 เมตร เจดีย์ย่อมุมทั้ง 2 องค์มีขนาดเท่ากัน กว้าง 3.6 เมตร สูง 6 เมตร ฐานล่างสุดเป็นฐานเขียง ต่อด้วยฐานสิงห์ 3 ฐานซ้อนกัน ต่อด้วยองค์ระฆัง ส่วนยอดสุดตั้งแต่บัลลังก์ขึ้นไปหักพังลงมา มีวัชพืชและดินทับถมที่ฐาน ปูนฉาบกะเทาะหลุดร่วง อีฐบางช่วงหักพัง

รูปที่ 7 สภาพโดยทั่วไปของเจดีย์ย่อมุม 2 องค์ ด้านหลังอุโบสถ ก่อนดำเนินการบูรณะ (1/17)

ส่วนบริเวณผิวปูนฉาบ ดำเนินการอนุรักษ์ด้วยการฉาบตะขีบด้วยปูนขาวหนัก เพื่อ ป้องกันปัญหาการกะเทาะหลุดร่วงของผิวปูนฉาบ ด้านบนขององค์เจดีย์ดำเนินการเท TOPPING เพื่อป้องกันปัญหาน้ำซึมเข้าสู่ภายในเจดีย์ บริเวณที่เป็นโพรง ดำเนินการอัดฉีดย น้ำปูนเพื่อเสริมความมั่นคง

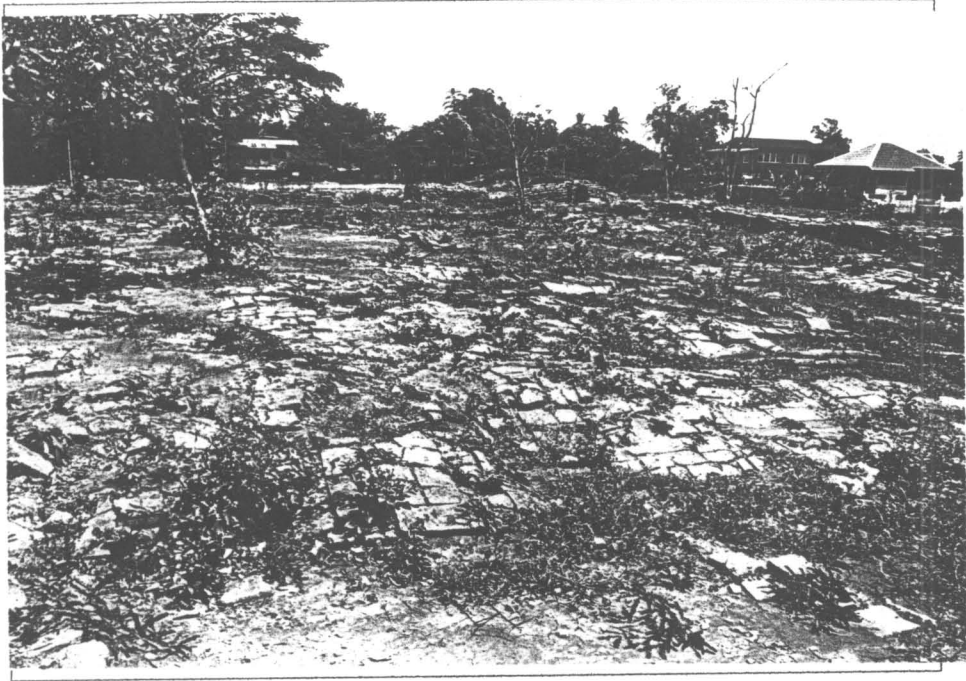
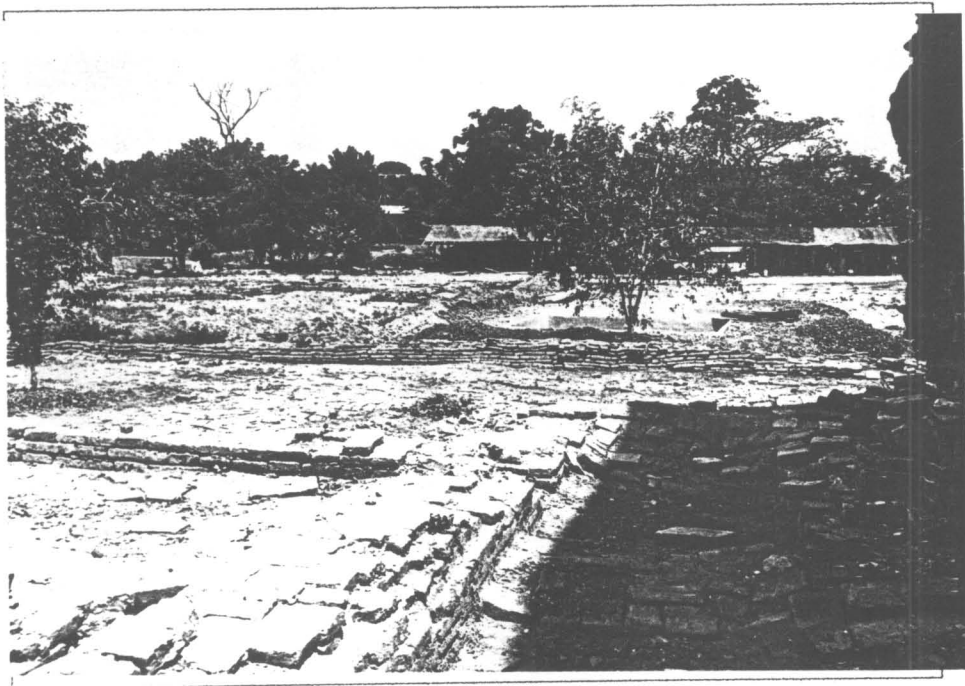
วางตัวตามแนวแกนเหนือ-ใต้ เหลือเฉพาะส่วนฐานอาคาร พื้นปูด้วยอิฐ ปัจจุบันเกิดการทรุดตัว มีบันไดทางขึ้นลงทางทิศเหนือและทิศใต้ซึ่งยังเหลือสภาพหลักฐานอยู่

รูปที่ 9 สภาพโดยทั่วไปของตัวอาคาร ก่อนดำเนินการบูรณะ (6/19)

รูปที่ 10 สภาพโดยทั่วไปของตัวอาคาร ก่อนดำเนินการบูรณะ (6/13)

ดำเนินการบูรณะด้วยการรื้อปูนสอที่ชำรุดเสื่อมสภาพออก จากนั้นจึงก่ออิฐเสริมโดยยึดขนาดและรูปแบบเดิม ยาแนวด้วยปูนขาวหมัก ส่วนพื้นอาคารปรับอัดดินให้แน่น เพื่อป้องกันปัญหาการทรุดตัว จากนั้นปูอิฐปิด

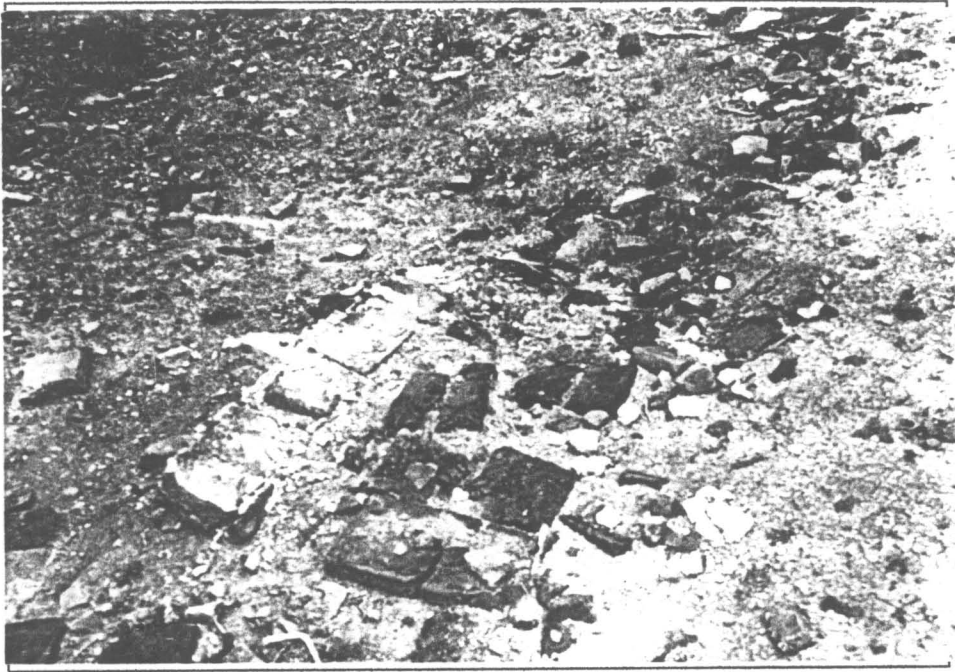
มีทั้งหมด 19 ฐาน วางเรียงตัวกันรอบแนวกำแพงแก้ว ยกเว้นแนวกำแพงแก้วด้านทิศตะวันออก ลักษณะเป็นแท่นอิฐสี่เหลี่ยม ก่ออิฐเป็นกรอบตรงกลางใช้ดินอัด ส่วนใหญ่อยู่ในสภาพชำรุดหักพังและเกิดการทรุดตัว

รูปที่ 14 กลุ่มฐานสิ่งก่อสร้างรอบกำแพงแก้ว ก่อนดำเนินการบูรณะ (13/5)

มีทั้งหมด 19 ฐาน วางเรียงตัวกันรอบกำแพงแก้ว ดำเนินการบูรณะด้วยการถมดินปรับระดับพื้นที่ระหว่างแนวกำแพงแก้วกับกำแพงกันดิน (กำแพงกันน้ำกระแทก) เพื่อป้องกันปัญหาการทรุดตัวของกลุ่มฐานสิ่งก่อสร้าง จากนั้นจึงรื้ออิฐก่อที่ชำรุดเสื่อมสภาพออกและก่ออิฐเสริมส่วนตรงกลางปรับอัดดินให้แน่นเพื่อป้องกันการแยกตัวของแนวอิฐ (ตามสภาพหลักฐานเดิม)

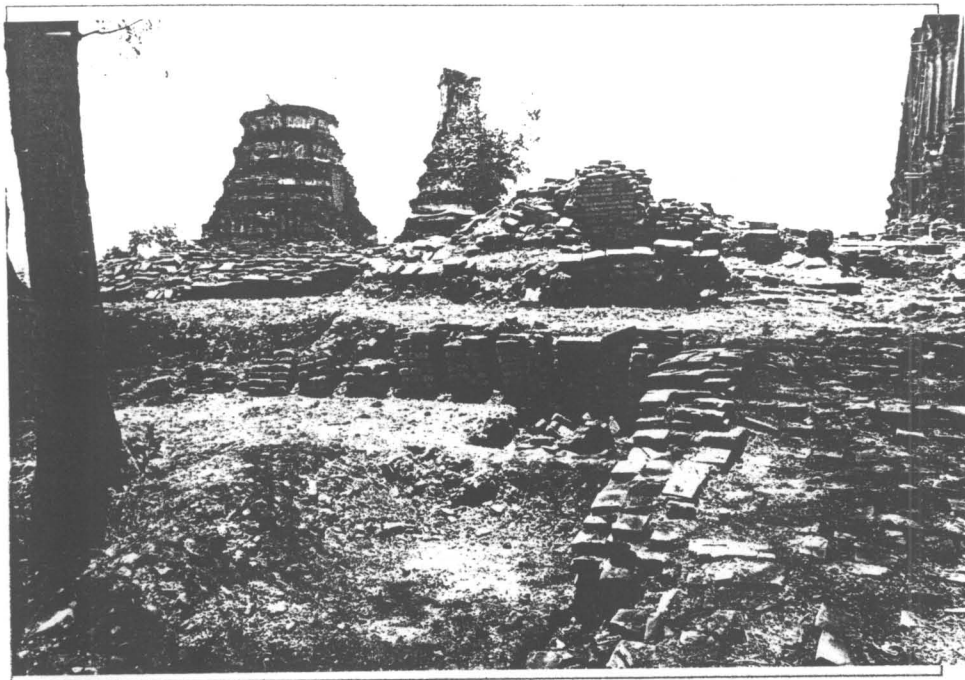
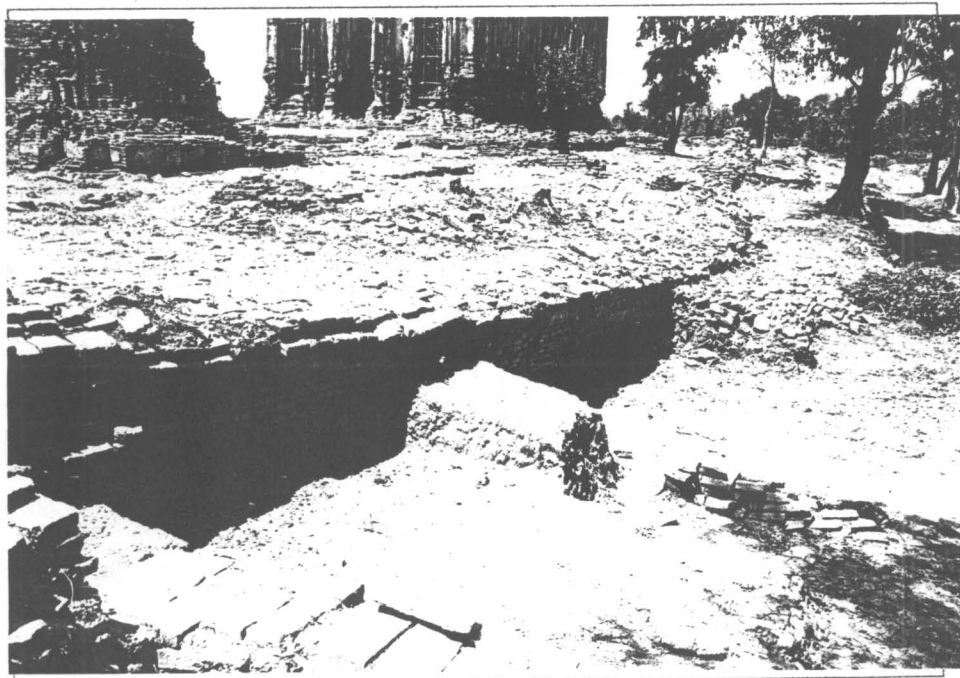
สภาพโดยทั่วไปชำรุดเสื่อมสภาพ โดยเฉพาะแนวกำแพงทางด้านทิศเหนือ เกิดการทรุดตัวและเอนตัวออกจากฐานเดิม มีวัชพืชขึ้นปกคลุมอยู่ทั่วบริเวณ นอกจากนี้แนวกำแพงกันน้ำกระแทกทางด้านทิศเหนือ ยังมีลักษณะพิเศษกว่าด้านอื่น คือ ผนังของกำแพงมีการก่ออิฐในลักษณะคล้ายการขอมุมสลับกับก่ออิฐหน้าเรียบเพื่อช่วยลดแรงกระแทกของน้ำ

รูปที่ 15 แนวกำแพงกันน้ำกระแทก ก่อนดำเนินการบูรณะ (6/26)

รูปที่ 16 แนวกำแพงกันน้ำกระแทก ก่อนดำเนินการบูรณะ (6/21)

สภาพโดยทั่วไปชำรุดเสื่อมสภาพ เกิดการทรุดตัวและเอนตัวออกจากฐานเดิม บริเวณด้านทิศเหนือติดกับสระน้ำ ดำเนินการปรับเสริมฐานให้มีความแข็งแรง ด้วยการตอกฝังเข็มคอนกรีตขนาด  $0.10 \times 0.10 \times 1.50$  เมตร @ 0.50 เมตร และปูแผ่นคอนกรีตสำเร็จขนาด  $0.05 \times 0.35$  เมตร ด้านในกำแพงเทคอนกรีตผสมเศษอิฐหักจากนั้นก่อผนังอิฐปิดส่วนด้านอื่น ๆ ในบริเวณที่เกิดการทรุดตัวและเอนตัวออกจากแนวเดิม ดำเนินการผลักดันกลับเข้าที่ ณ ตำแหน่งเดิม จากนั้นจึงก่ออิฐเสริม

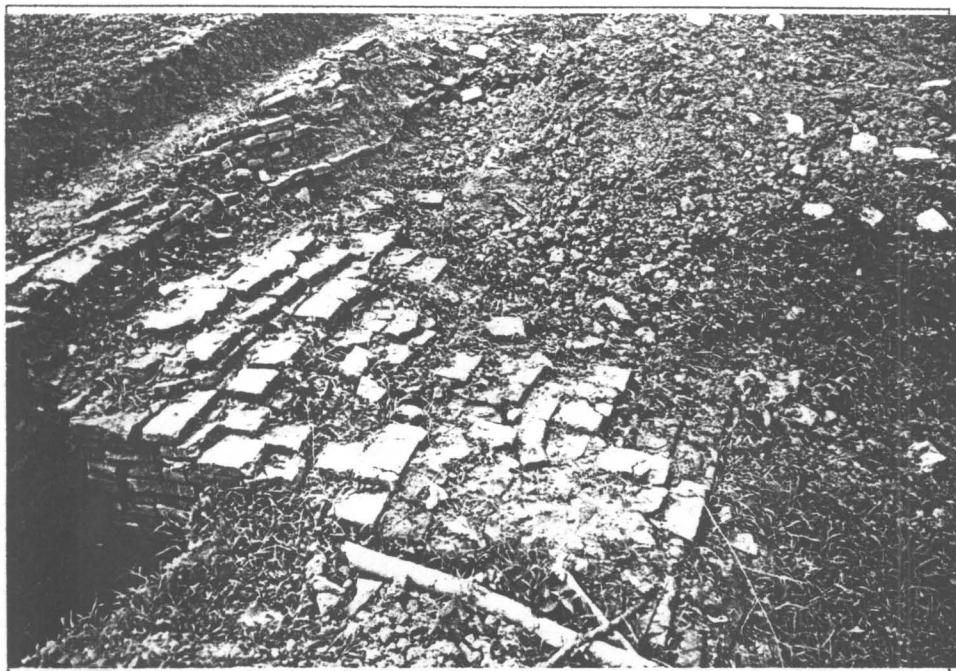
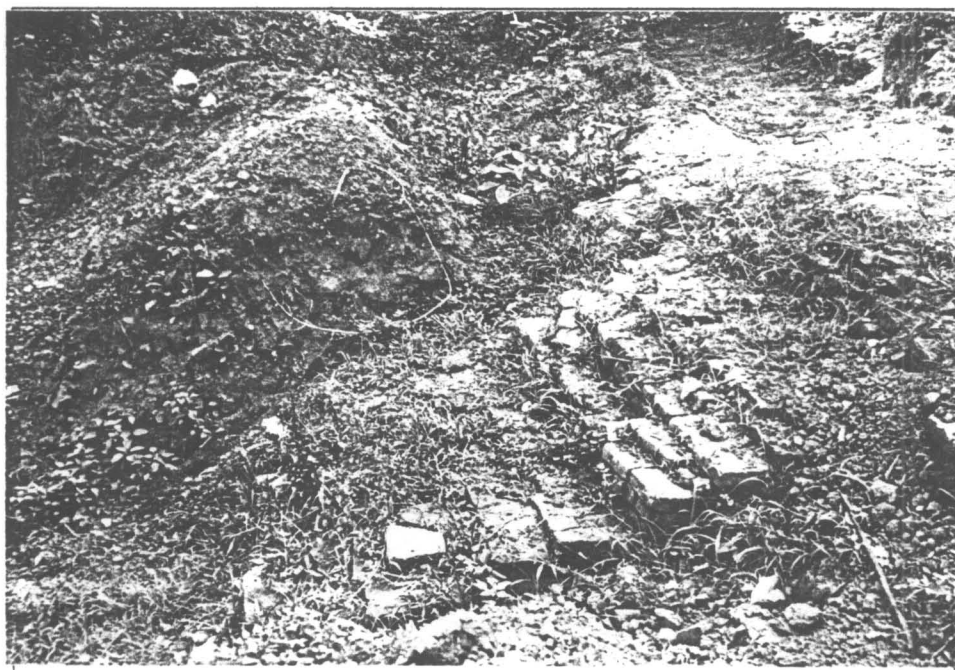
อยู่ทางทิศตะวันออกนอกเขตกำแพงแก้ว มี 2 ด้าน ตำแหน่งตรงกับซุ้มประตูทางด้านทิศตะวันออก มีประมาณ 6 ขั้น และทางด้านทิศใต้ 1 ด้าน ตำแหน่งตรงกับซุ้มประตูทางด้านทิศใต้ สภาพโดยทั่วไปชำรุดหักพัง มีวัชพืชขึ้นปกคลุมทั่วไป

รูปที่ 17 บันไดทำน้ำ ก่อนดำเนินการบูรณะ (13/1)

รูปที่ 18 บันไดทำน้ำ ก่อนดำเนินการบูรณะ (13/2)

สภาพโดยทั่วไปชำรุดหักพัง มีวัชพืชขึ้นปกคลุม ดำเนินการบูรณะด้วยการถากถางวัชพืช จากนั้นจึงดำเนินการรื้ออิฐที่ชำรุดเสื่อมสภาพออกและก่ออิฐเสริม รวมทั้งทำการปรับเสริมฐานให้มีความมั่นคงแข็งแรง

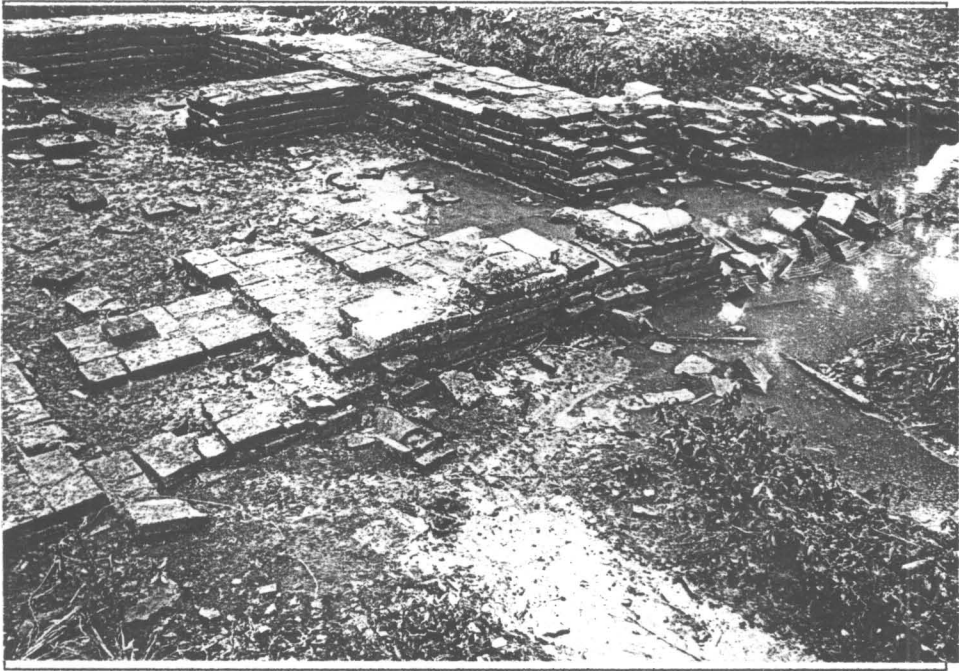
อยู่ทางด้านทิศเหนือของเขตพุทธาวาส ปัจจุบันเหลือเพียงส่วนฐาน เป็นแนวอิฐสอปูนในผังสี่เหลี่ยมจัตุรัส มีท่อน้ำจากเขตพุทธาวาสพาดผ่า ภายในแนวอิฐเป็นพังก่ออิฐ มีแนวโครงสร้างเป็นเอ็น แนวอิฐบางส่วนหลุดร่วงเนื่องจากปูนสอเสื่อมสภาพ

รูปที่ 19 สภาพโดยทั่วไปของฐานอาคาร(ถึงน้ำประปา) ก่อนดำเนินการบูรณะ (3/35)

ปัจจุบันเหลือเพียงส่วนฐานอาคาร ดำเนินการรื้ออิฐก่อและปูนสอที่ชำรุดเสื่อมสภาพออกและก่ออิฐเสริมตามสภาพหลักฐานเดิม

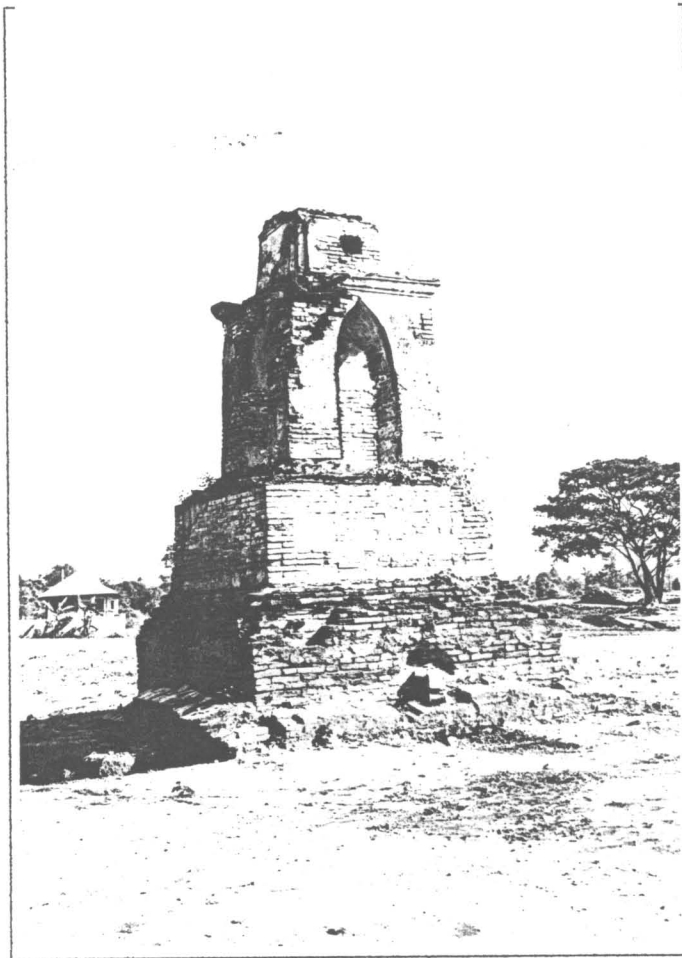
ตั้งอยู่ในเขตสังฆาวาส กว้างประมาณด้านละ 4 เมตร สูงประมาณ 6 เมตร ทำซ้อนกันขึ้นไป มีช่องทรงสามเหลี่ยมอยู่กลางที่ด้านทั้งสี่ มีวัชพืชและดินทับถมที่ฐาน ปูนฉาบส่วนมากกะเทาะหลุดร่วง อิฐบางบริเวณเสื่อมสภาพและหักพัง ยอดสุดได้ชำรุดหักพังลง

รูปที่ 20 สภาพโดยทั่วไปของหอรระฆัง ก่อนดำเนินการบูรณะ (1/23)

ส่วนผิวปูนฉาบเมื่อทำการขัดล้างทำความสะอาดแล้ว จึงทำการอนุรักษ์ผิวปูนฉาบด้วยการเ็นมรอยแตกร้าว

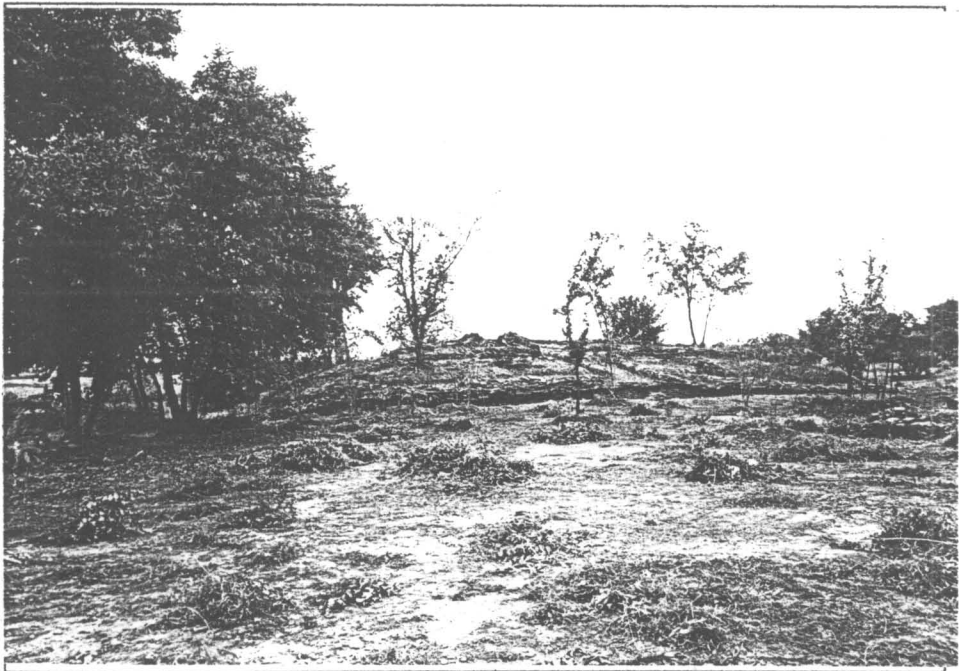
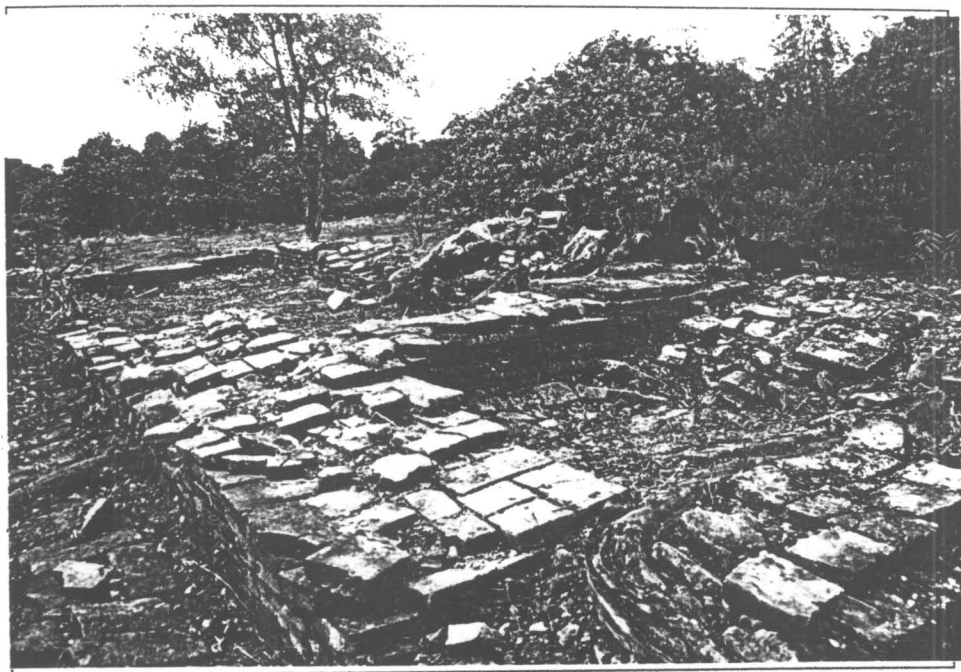
อยู่ห่างจากเนินดินเขตพุทธาวาสไปทางทิศตะวันตกประมาณ 75 เมตร เนินนี้ล้อมรอบด้วยฐานบัวกว้างประมาณ 20 เมตร ยาวประมาณ 30 เมตร มีบันไดทางขึ้น 4 ด้าน ตัวอาคารเหลือเฉพาะส่วนฐาน กว้างประมาณ 3.5 เมตร ยาวประมาณ 8 เมตร พื้นอาคารเกิดการทรุดตัวทำให้เห็นแนวเอ็นรับน้ำหนัก มีวัชพืชและไม้ยืนต้นขึ้นปกคลุมทั่วบริเวณ พบเศษอิฐกระจายอยู่ทั่ว

รูปที่ 24 สภาพโดยทั่วไปของเนินอาคาร ก่อนดำเนินการบูรณะ (2/1)

รูปที่ 25 สภาพโดยทั่วไปของเนินอาคาร ก่อนดำเนินการบูรณะ (2/2)

สำหรับพื้นภายในอาคาร ดำเนินการถมทรายปรับระดับ จากนั้นจึงปูพื้นอิฐปิต (ตามสภาพหลักฐานเดิม) และยาแนวด้วยปูนขาวหมัก โดยปูนยาแนวเสมอกับผิวอิฐเพื่อ กันน้ำซัง

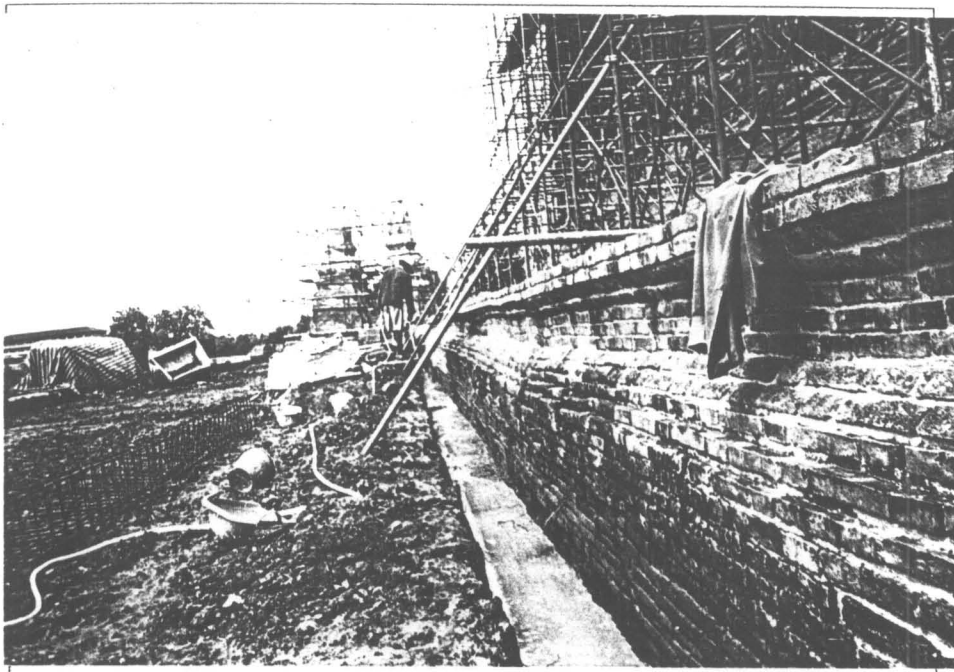
รูปที่ 26 คาน ค.ส.ล.รัดรอบฐานอุโบสถ เพื่อเสริมความมั่นคงของตัวอาคาร (24/25)

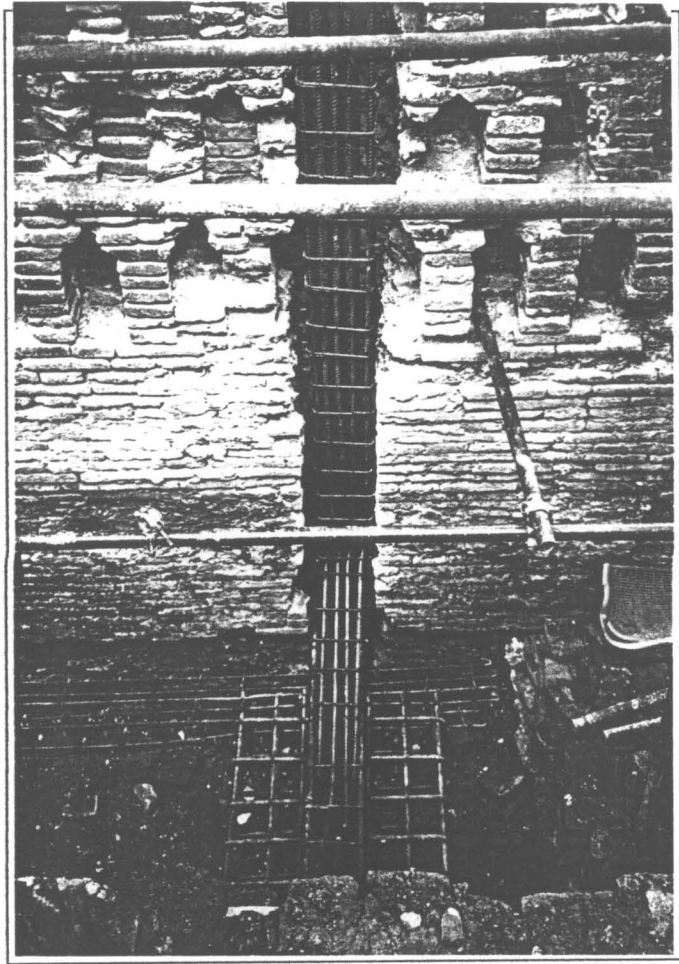
รูปที่ 27 ดำเนินการเสริมโครงสร้างภายในอุโบสถ (24/4)

ส่วนผนังปูนฉาบที่ยังเหลือหลักฐานอยู่ ดำเนินการอนุรักษ์โดยฉีกขอบปูนฉาบด้วยปูนขาวห้ก และผนังในส่วนที่มีรอยฉีกขาด ดำเนินการเจาะเย็บด้วยเหล็กไร้สนิมและอัดฉิน้ำปูน

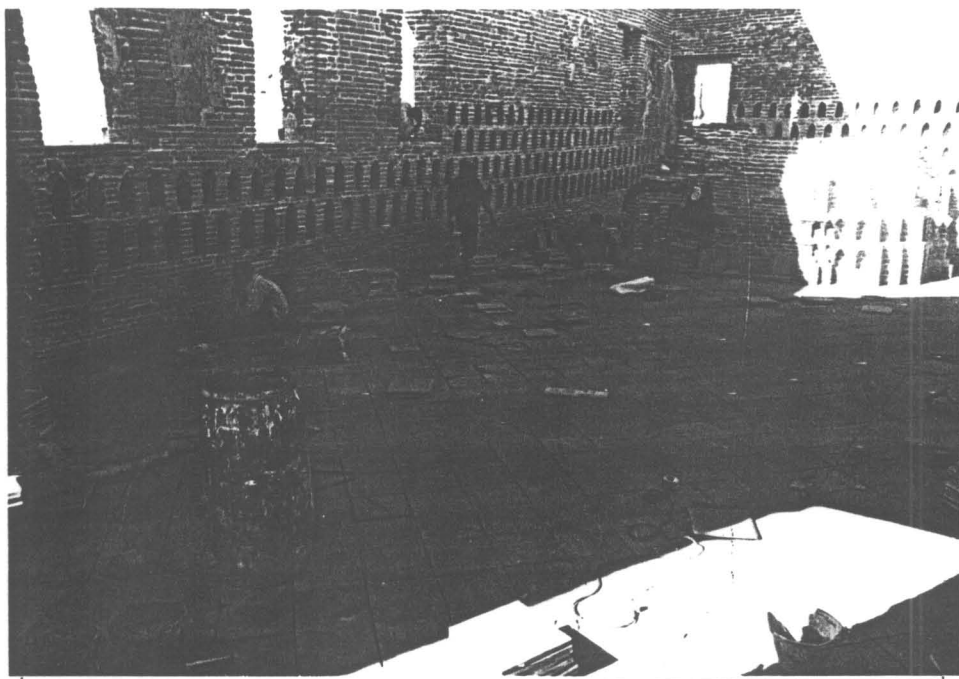
รูปที่ 29 ดำเนินการบูรณะพื้นภายในอุโบสถ (25/12)

ดำเนินการบูรณะโดยรื้อพื้นอิฐเดิมออก หลังจากนั้นจึงถมทรายปรับระดับพื้น จากนั้นจึงผูกเหล็กเพื่อเทคานและพื้น ค.ส.ล. ระดับความหนาเท่ากับระดับพื้นอุโบสถเดิม (พื้นภายในมีการปูกระเบื้องในลักษณะลายเฉียง ส่วนพื้นระเบียง และพื้นมุขด้านหลังปูแนวขนาน) จากนั้นจึงทำการปูพื้นด้วยกระเบื้องดินเผาขนาด 30x30 เซนติเมตร (ก่อนดำเนินการบูรณะได้ทำการบันทึกตำแหน่งของหลักฐานเดิม) โดยปูออกจากตำแหน่งเดิมและยาแนวด้วยปูนขาวหมักผสมสีฝุ่นแดง ส่วนบริเวณผนังอาคาร ดำเนินการเทคอนกรีตเพื่อป้องกันความชื้นเข้าสู่ผนัง จากนั้นจึงปูทับด้วยแผ่นกระเบื้อง

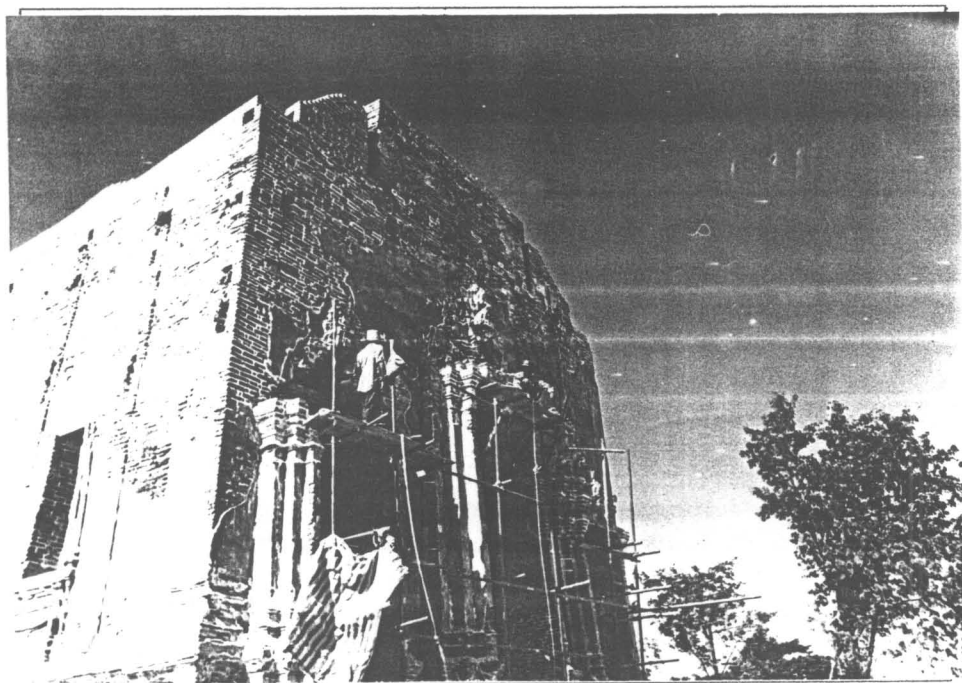
รูปที่ 30 ดำเนินการบูรณะอุโบสถ (25/13)

ดำเนินการสกัดอิฐที่เสื่อมสภาพออก จากนั้นจึงก่ออิฐเสริมโดยยึดขนาดและรูปแบบเดิม ในบริเวณที่เป็นโพรง ดำเนินการอัดฉีดน้ำปูนเพื่อเสริมความมั่นคง ลักษณะเช่นเดียวกับการบูรณะฐานเสมาและเจดีย์แปดเหลี่ยมบริเวณมุขหลัง

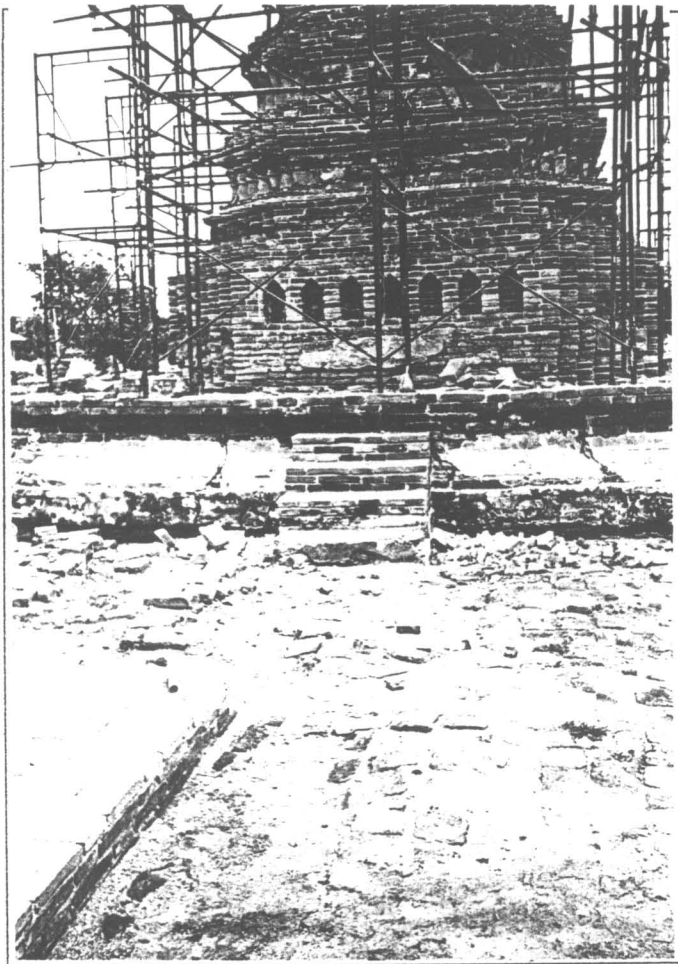
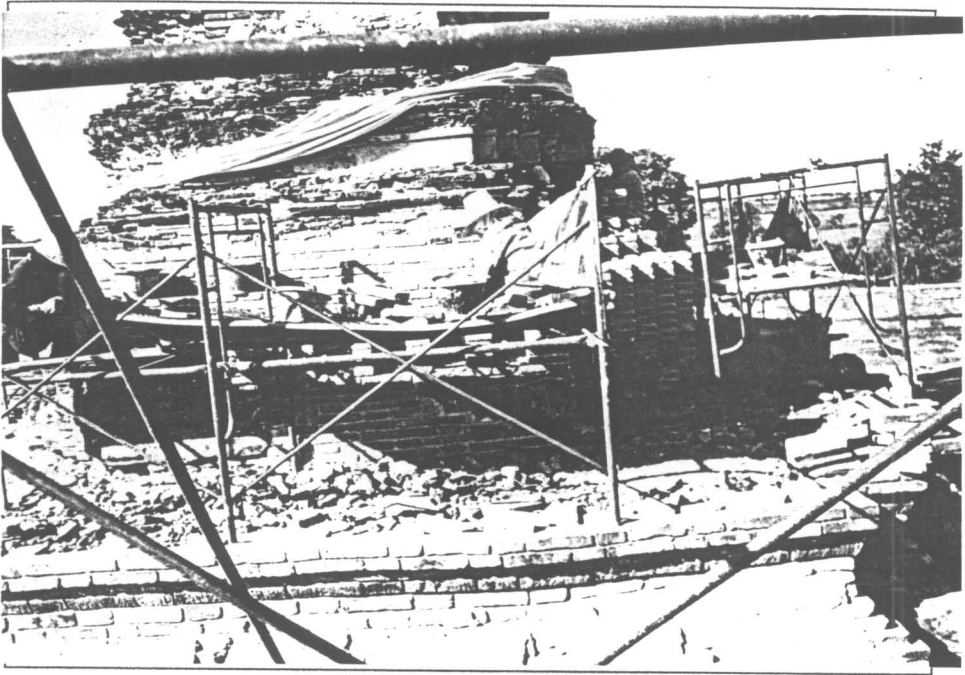
รูปที่ 31 ดำเนินการบูรณะปรางค์ 2 องค์ ด้านหน้าอุโบสถ (20/27)

รูปที่ 32 ก่ออิฐเสริมปรังค์ด้านหน้าอุโบสถ (16/33)

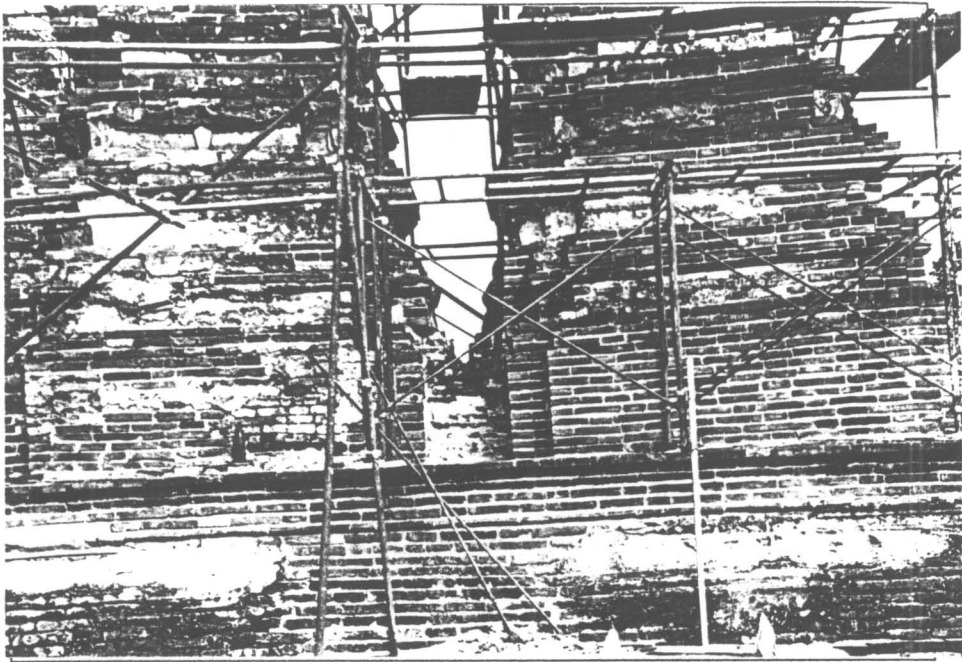
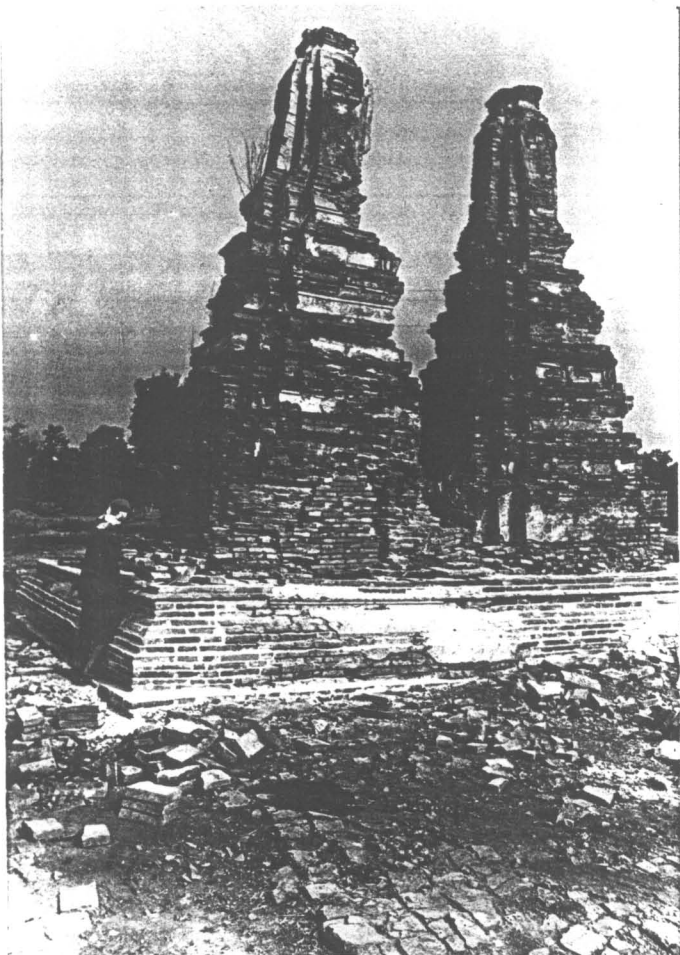
รูปที่ 33 ดำเนินการบูรณะเจดีย์ย่อมุม 2 องค์ ด้านหลังอุโบสถ (15/7)

รูปที่ 34 ดำเนินการบูรณะเจดีย์ย่อมุม 2 องค์ ด้านหลังอุโบสถ (9/4)

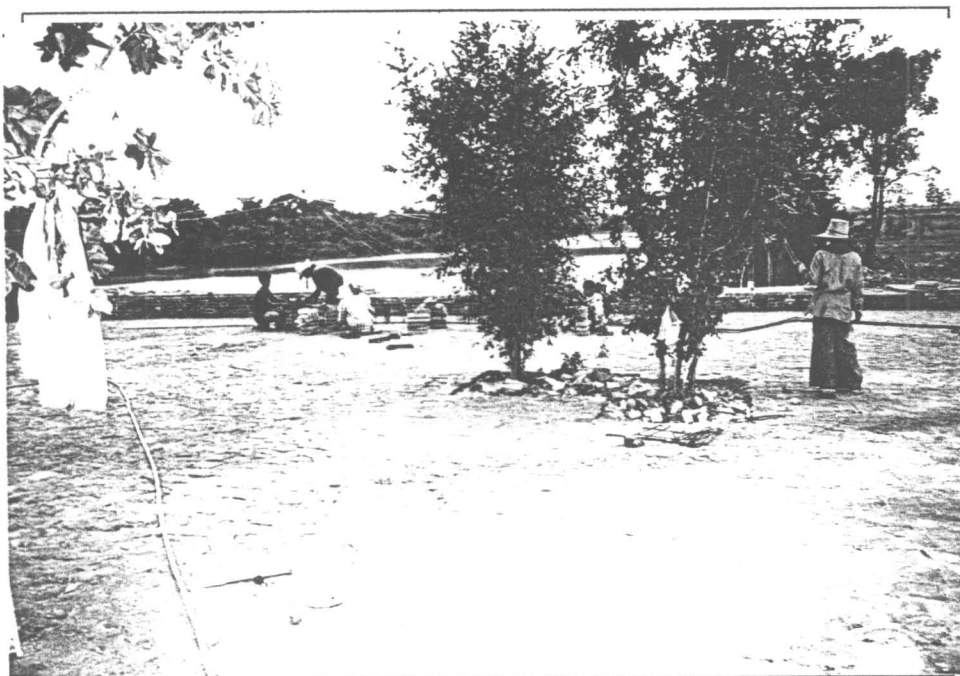
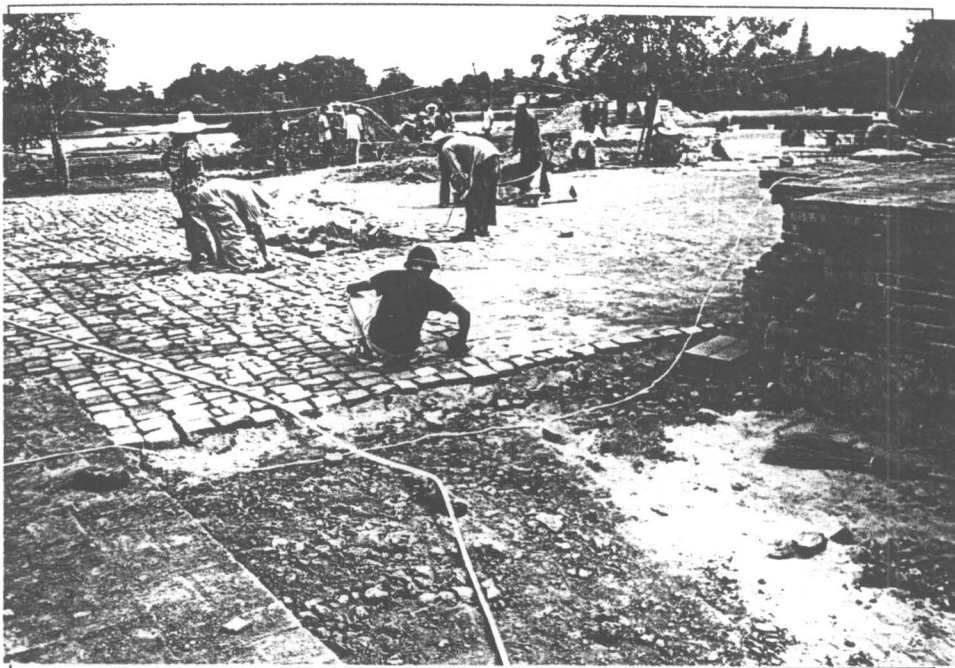
รูปที่ 37 ดำเนินการบูรณะพื้นภายในเขตพุทธาวาส (25/23)

รูปที่ 38 ดำเนินการบูรณะพื้นภายในเขตพุทธาวาส (25/24)

ดำเนินการบูรณะด้วยการทำแผนผังแสดงตำแหน่งของพื้นอิฐโบราณ จากนั้นจึงดำเนินการรื้อพื้นอิฐเดิมที่เสื่อมสภาพออก แล้วจึงบดอัดปรับระดับพื้นด้วยทรายอัด จากนั้นนำอิฐเดิมก่อเรียง ณ ตำแหน่งเดิม โดยก่ออิฐประมาณ 2 ชั้น เพื่อป้องกันการทรุดตัวของพื้น จากนั้นจึงนำอิฐใหม่ปูต่อจากพื้นอิฐเดิม ยานแนวด้วยปูนขาวหมักโดยปูนยาแนวเสมอ กับผิวอิฐเพื่อกันน้ำซัง

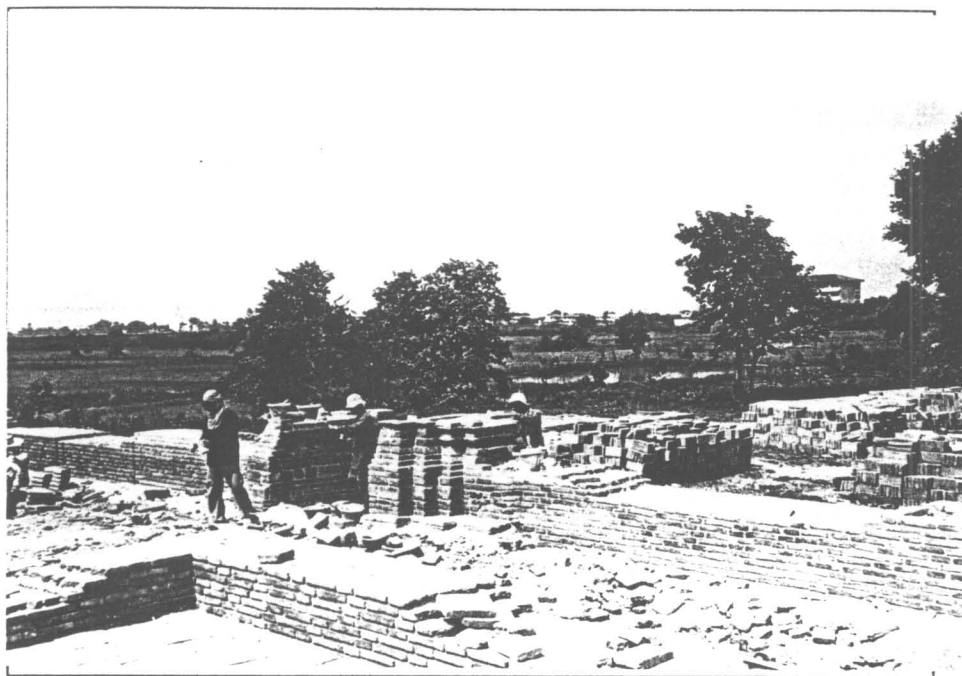
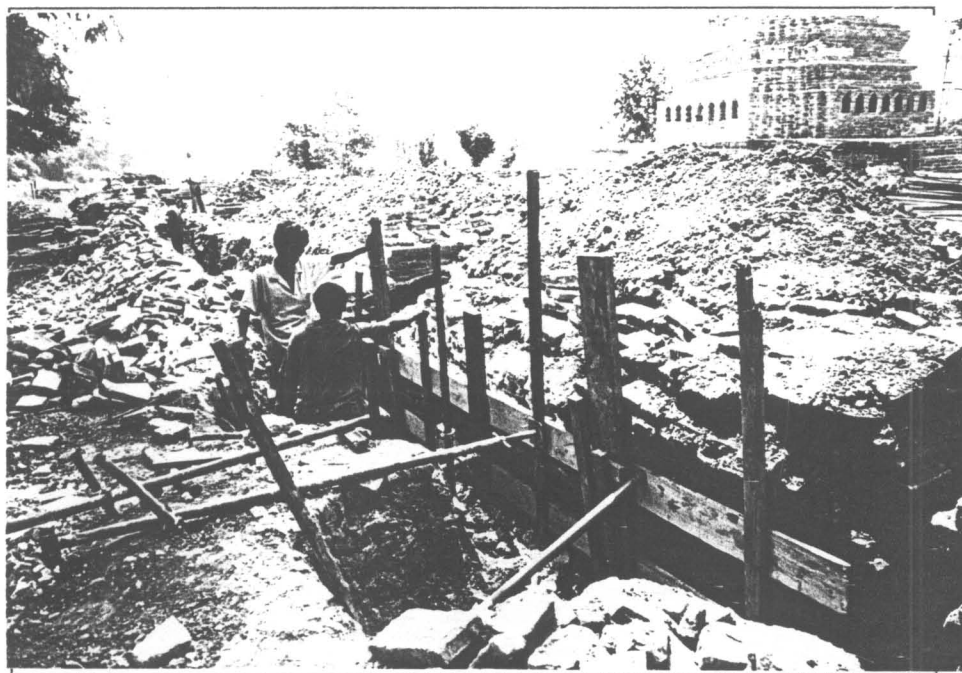
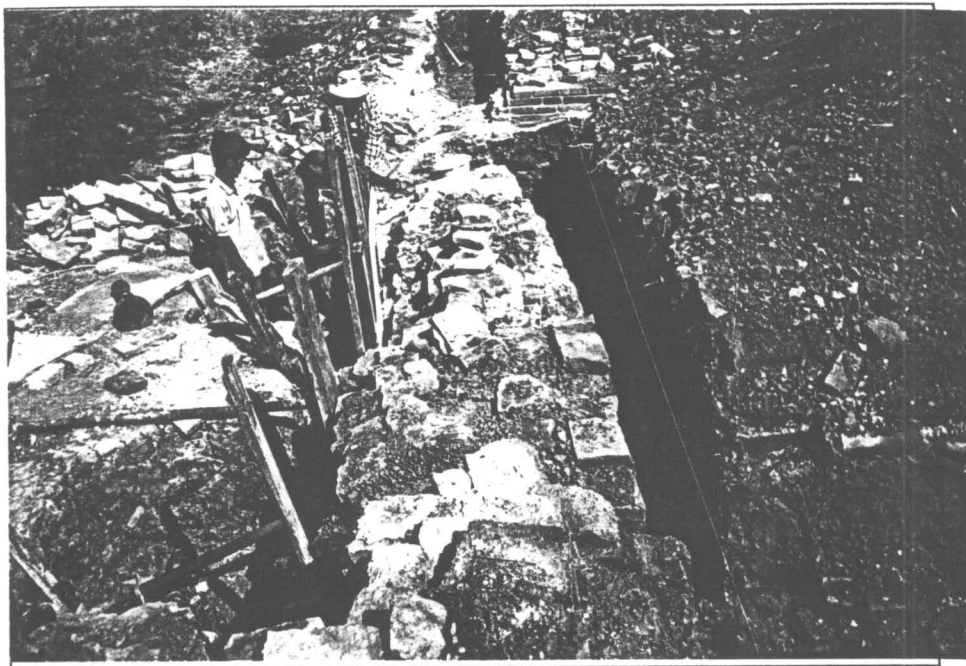
ล้อมรอบเขตพุทธาวาสไว้ มีสภาพหลักฐานส่วนใหญ่ก่อนดำเนินการบูรณะเหลือเฉพาะส่วนฐานและเกิดปัญหาการทรุดเอียง จึงดำเนินการบูรณะด้วยการก่ออิฐเสริมในบริเวณที่เสื่อมสภาพ กำแพงแก้วในส่วนที่หักล้มดำเนินการก่อปรับเสริมฐานให้มีความแข็งแรง ส่วนบริเวณกำแพงที่ทรุดเซออกจากแนว ดำเนินการผลักดันกลับ ณ ตำแหน่งเดิม สำหรับขุมประตู่ที่เกิดการทรุดตัวออกจากตำแหน่งเดิม ทำการปรับยกขุมประตู่ให้ได้ระดับได้แนวกับตำแหน่งเดิม จากนั้นจึงก่อเสริมตามสภาพหลักฐานเดิม

รูปที่ 39 ดำเนินการบูรณะแนวกำแพงแก้ว (13/7)

รูปที่ 40 ดำเนินการบูรณะแนวกำแพงแก้ว (13/8)

รูปที่ 41 ดำเนินการบูรณะแนวกำแพงแก้ว (22/25)

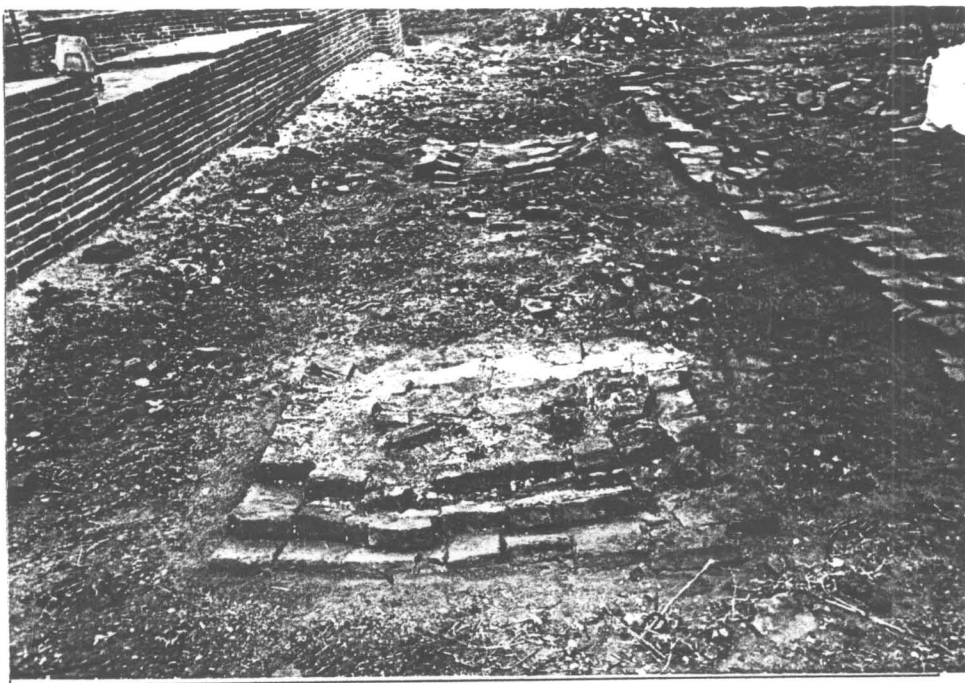
รูปที่ 42 ดำเนินการบูรณะกลุ่มฐานสิ่งก่อสร้างรอบกำแพงแก้ว (22/38)
