รายงานบูรณะ โบราณสถาน  
โครงการบูรณะและปรับปรุงสภาพแวดล้อมโบราณสถานกลุ่มคลองสระบัว

วัดพระยาแมน

สำนักงานโบราณคดีและพิพิธภัณฑสถานแห่งชาติที่ 3 พระนครศรีอยุธยา

ห้างหุ้นส่วนจำกัดพรอนันท์ก่อสร้าง

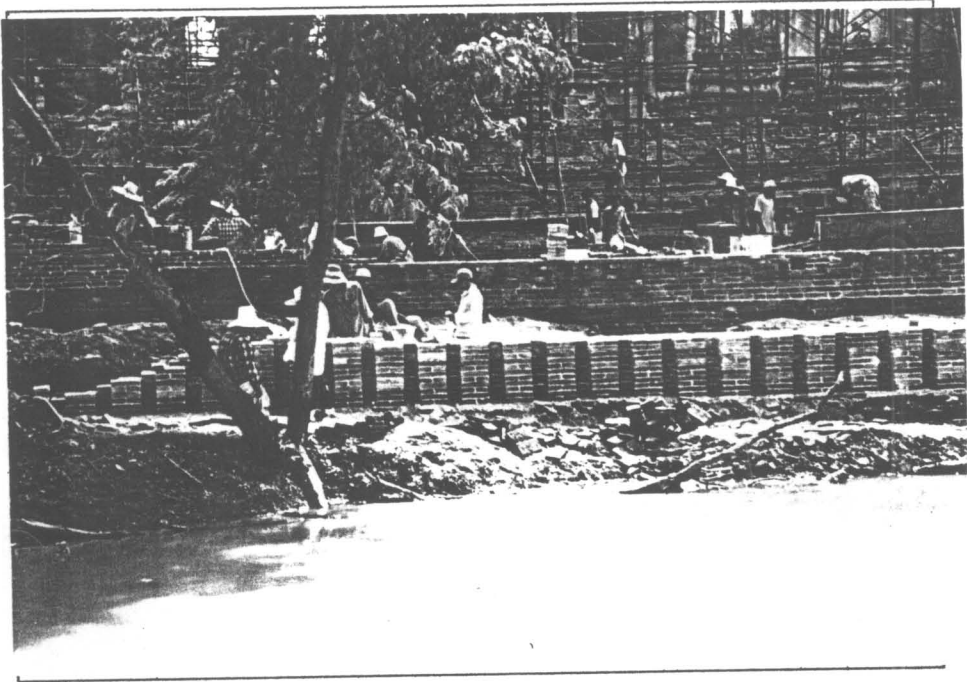
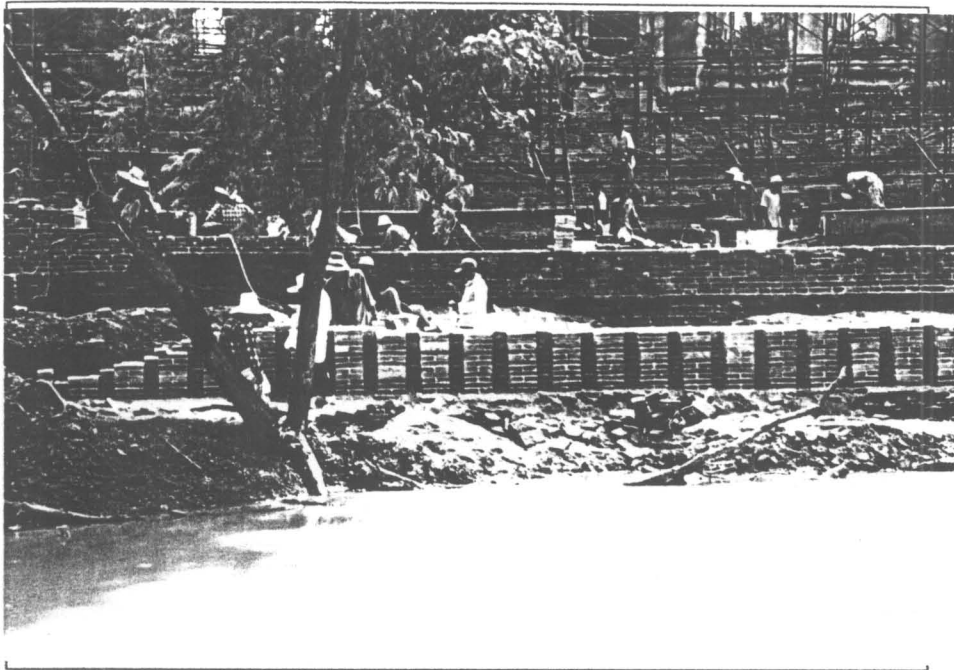
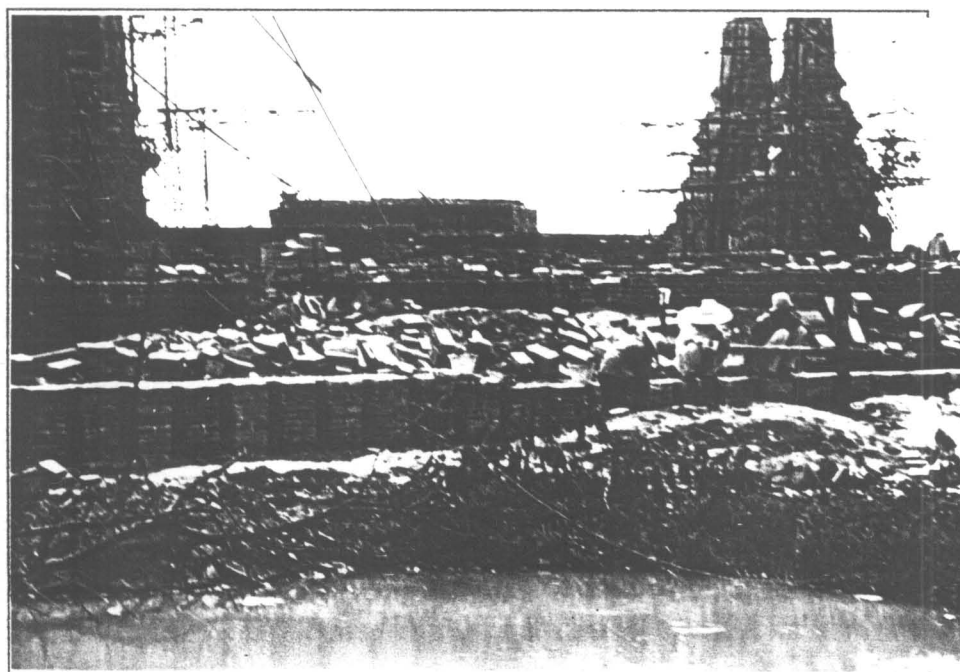
รูปที่ 43 ดำเนินการบูรณะแนวกำแพงกันน้ำ (27/2)

รูปที่ 44 ดำเนินการเสริมความมั่นคงแนวกำแพงกันน้ำ (27/21)

รูปที่ 45 ดำเนินการบูรณะแนวกำแพงกันน้ำ (27/3)

สภาพโดยทั่วไปชำรุดเสื่อมสภาพ เกิดการทรุดตัวและเอนตัวออกจากฐานเดิม บริเวณด้านทิศเหนือติดกับสระน้ำ ดำเนินการปรับเสริมฐานให้มีความแข็งแรง ด้วยการตอกฝังเข็มคอนกรีตขนาด  $0.10 \times 0.10 \times 1.50$  เมตร @ 0.50 เมตร และปูแผ่นคอนกรีตสำเร็จขนาด  $0.05 \times 0.35$  เมตร ด้านในกำแพงเทคอนกรีตผสมเศษอิฐหักจากนั้นก่อผนังอิฐปิดส่วนด้านอื่น ๆ ในบริเวณที่เกิดการทรุดตัวและเอนตัวออกจากแนวเดิม ดำเนินการผลักดันกลับเข้าที่ ณ ตำแหน่งเดิม จากนั้นจึงก่ออิฐเสริม

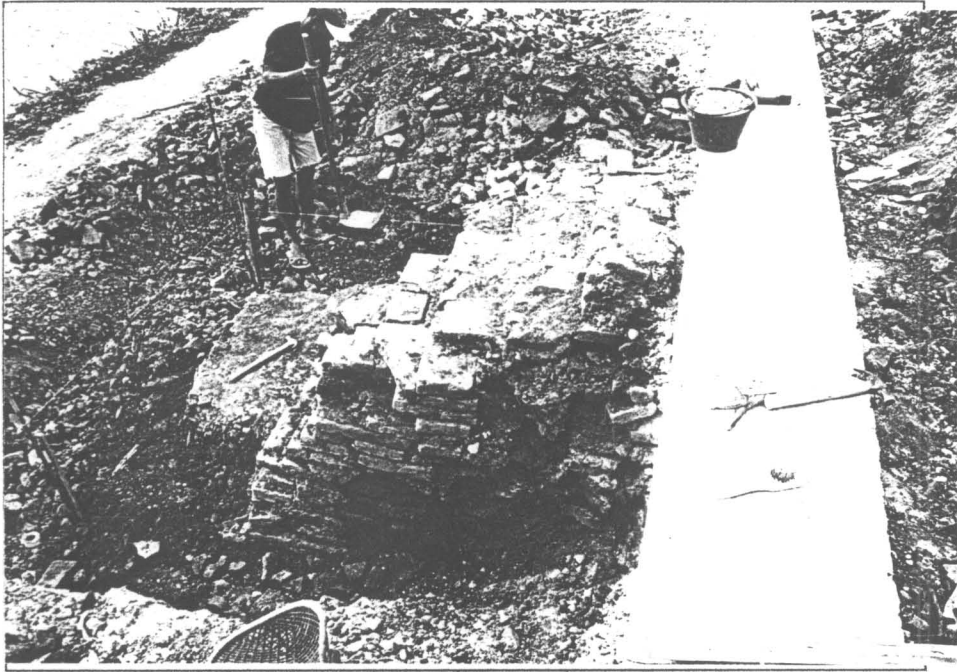
รูปที่ 46 ดำเนินการบูรณะบันไดทำน้ำ (25/25)

สภาพโดยทั่วไปชำรุดหักพัง มีวัชพืชขึ้นปกคลุม ดำเนินการบูรณะด้วยการถากถางวัชพืช จากนั้นจึงดำเนินการรื้ออิฐที่ชำรุดเสื่อมสภาพออกและก่ออิฐเสริม รวมทั้งทำการปรับเสริมฐานให้มีความมั่นคงแข็งแรง

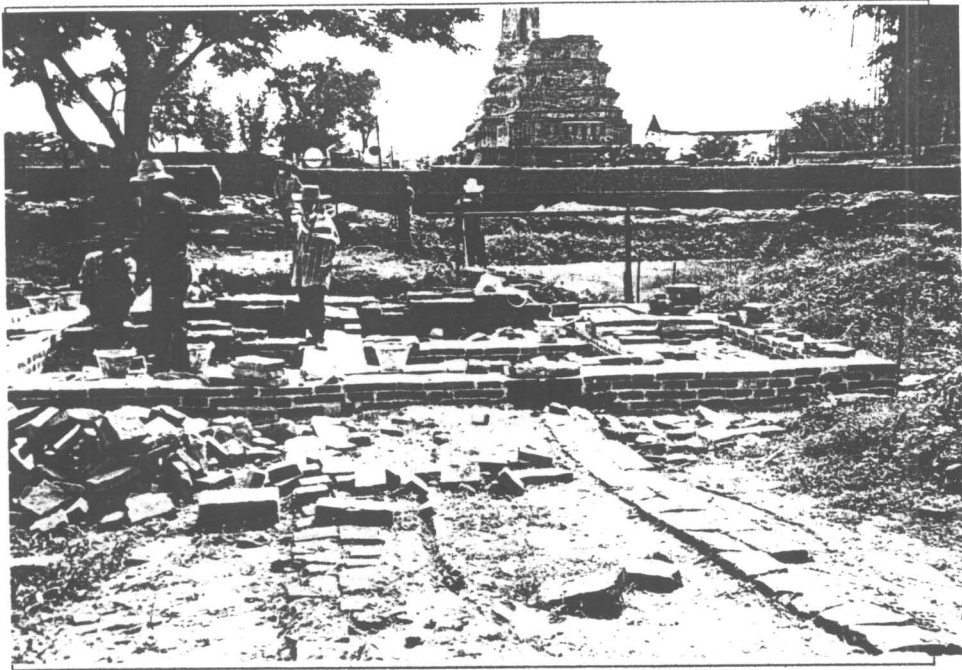
รูปที่ 47 ดำเนินการบูรณะฐานอาคาร(ถึงน้ำประปา) (24/17)

ปัจจุบันเหลือเพียงส่วนฐานอาคาร ดำเนินการรื้ออิฐก่อและปูนสอที่ชำรุดเสื่อมสภาพออกและก่ออิฐเสริมตามสภาพหลักฐานเดิม

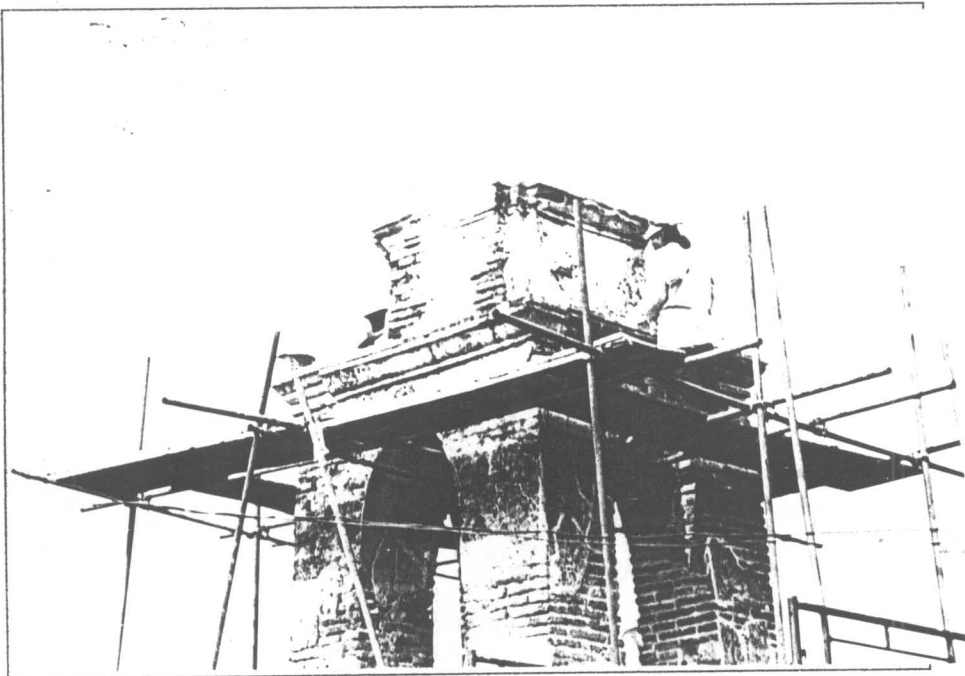
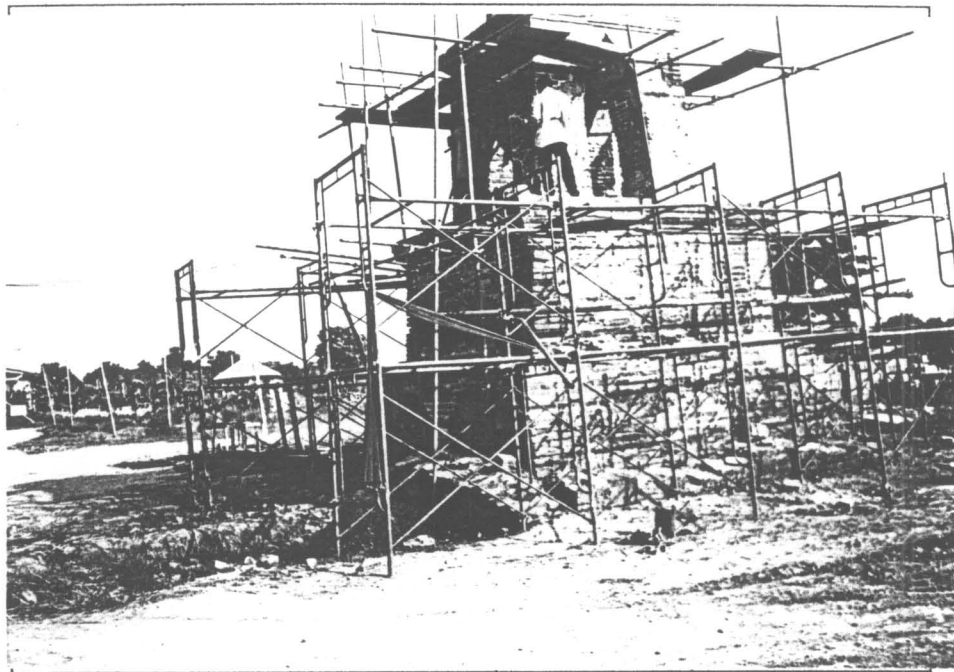
รูปที่ 48 ดำเนินการบูรณะหอรบขัง (13/18)

รูปที่ 49 ดำเนินการบูรณะหอรบะมั่ง (22/26)

ส่วนผิวปูนฉาบเมื่อทำการขัดล้างทำความสะอาดแล้ว จึงทำการอนุรักษ์ผิวปูนฉาบด้วยการเ็นมรอยแตกร้าว

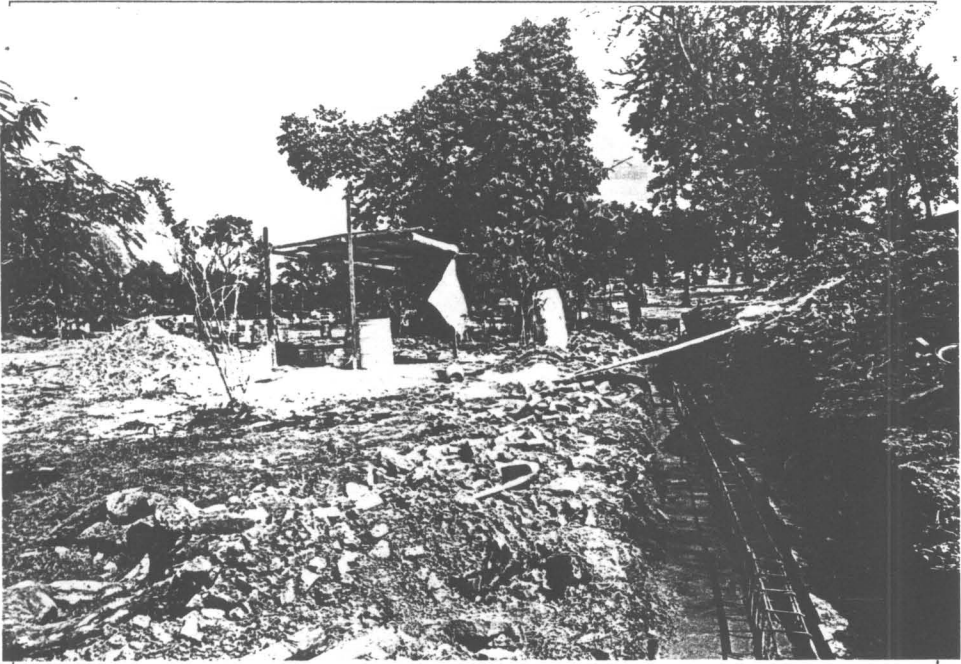
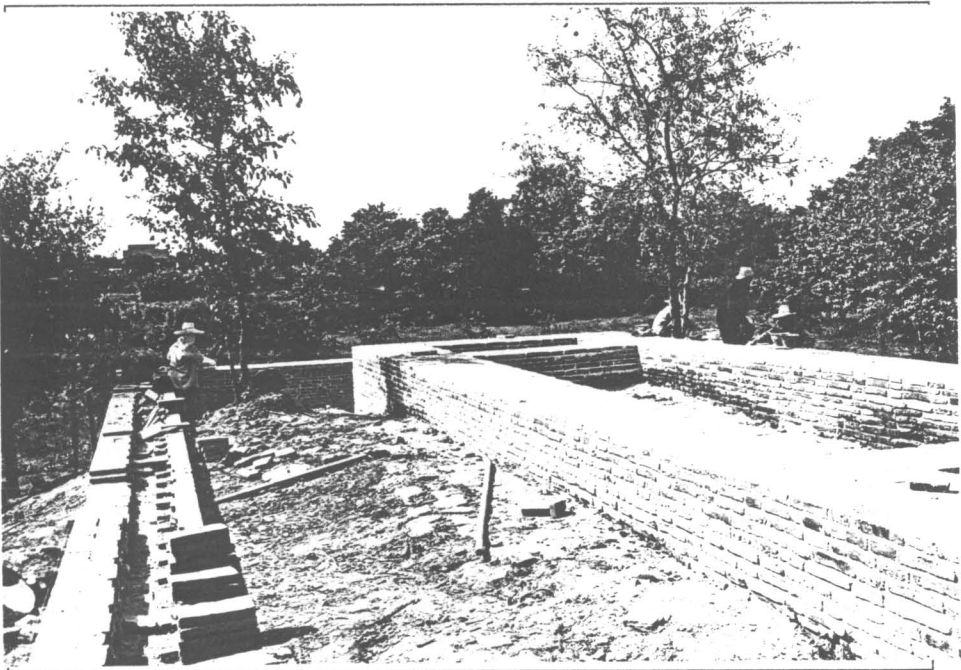
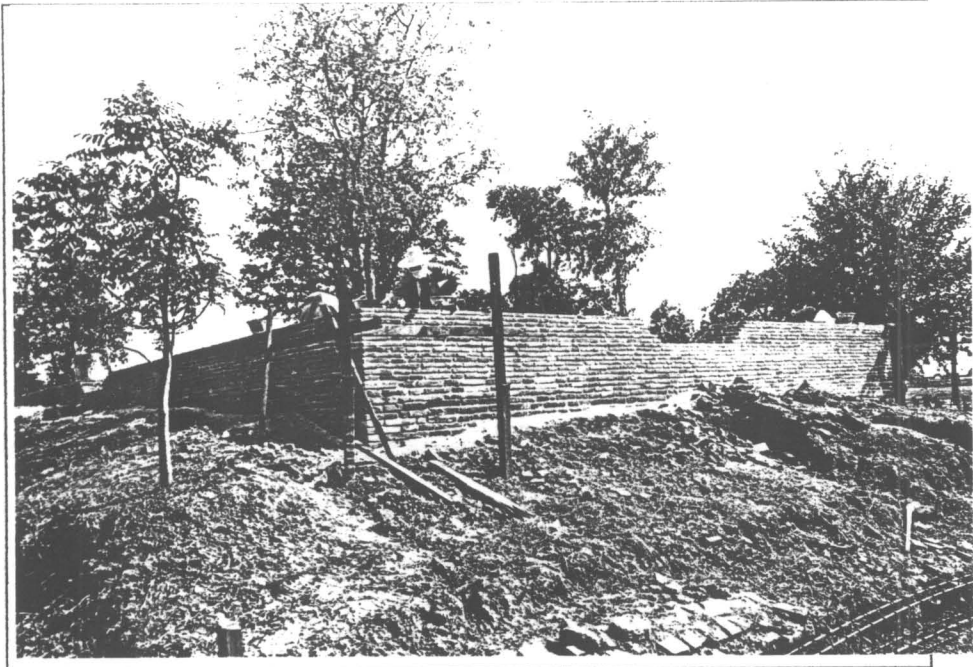
รูปที่ 52 ดำเนินการบูรณะและเสริมความมั่นคงเนินอาคาร (25/4)

รูปที่ 53 ดำเนินการบูรณะและก่ออิฐเสริมเนินอาคาร (25/21)

รูปที่ 54 ดำเนินการบูรณะก่ออิฐเสริมเนินอาคาร (25/6)

สำหรับพื้นภายในอาคาร ดำเนินการถมทรายปรับระดับ จากนั้นจึงปูพื้นอิฐปิต (ตามสภาพหลักฐานเดิม) และยาแนวด้วยปูนขาวหมัก โดยปูนยาแนวเสมอกับผิวอิฐเพื่อ กันน้ำซัง
