# โครงการ งานซ่อมแซมบูรณะ พระอุโบสถ(เก่า) วัดสว่างค์

ตำบลท่าเจ้าสนุก อำเภอท่าเรือ  
จังหวัดพระนครศรีอยุธยา  
ปีงบประมาณ ๒๕๕๒

รายงานการขุดแต่งทางวิชาการโบราณคดี

โดย บริษัท กันต์กนิษฐ์ ก่อสร้าง จำกัด

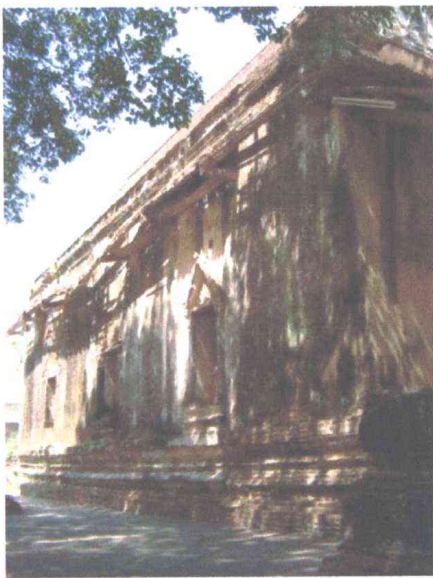
ภาพที่ ๑ พระอุโบสถด้านทิศใต้

เป็นอาคารที่สำคัญในฐานะเป็นสิ่งก่อสร้างประธาน รูปแบบทางสถาปัตยกรรมเป็นอาคารก่ออิฐถือปูน ตั้งหันหน้าทางทิศตะวันออกสู่แม่น้ำป่าสัก แผนผังอาคารเป็นรูปสี่เหลี่ยมผืนผ้า มีขนาดความยาว ๗ ห้องเสา มีการทำเฉลียงชายคาทางด้านทิศตะวันออก มีแนวเสา ๔ ต้น รองรับชายหลังคาของเฉลียง ซึ่งปัจจุบันได้รับการสร้างขึ้นใหม่และหลังคามุงด้วยสังกะสี มีประตูทางเข้า-ออก อยู่ทางด้านทิศตะวันออก ๒ ประตู บานประตูทำด้วยไม้ซึ่งมีร่องรอยของการเขียนลายรดน้ำประดับอยู่ ฐานอาคารเป็นฐานบัวลูกแก้วอกไก่ซึ่งมีความอ่อนโค้งคล้ายท้องสำเภาเรือ ซึ่งเป็นลักษณะทางสถาปัตยกรรมของฐานอาคารสมัยอยุธยาตอนปลาย เหนือซุ้มประตูทางเข้าของพระอุโบสถมีการประดับด้วยลวดลายปูนปั้นเป็นซุ้มบันแถลง ภายในหน้าบันประดับด้วยลวดลายพรรณพฤกษา ส่วนผนังสกัดด้านหลัง (ด้านทิศตะวันตก) ไม่มีประตูทางเข้า แต่ทำเป็นซุ้มหน้าต่างหนึ่งบาน การประดับเป็นแบบเดียวกันกับหน้าต่างด้านข้าง

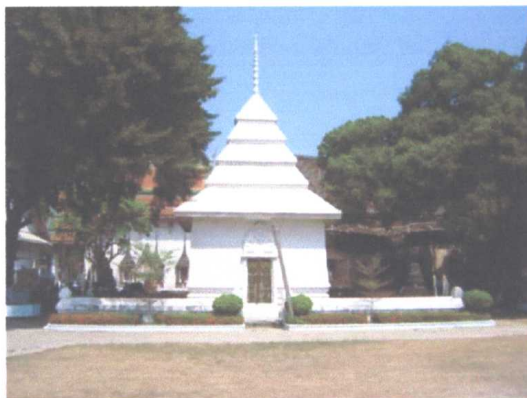
ตั้งอยู่ติดกับกำแพงแก้วด้านนอกทางด้านทิศใต้ของพระอุโบสถ มีแผนผังเป็นรูปสี่เหลี่ยมจัตุรัส เป็นอาคารที่ก่อสร้างขึ้นใหม่ในตำแหน่งวิหารเดิม มีกำแพงล้อมรอบทั้ง ๔ ด้าน มีขนาดความกว้าง x ยาว ประมาณ ๑๓.๕๐ x ๑๖.๘๐ เมตร โดยที่กำแพงด้านทิศเหนือใช้ร่วมกับกำแพงแก้วด้านทิศใต้ ดังนั้น จึงปรากฏว่ามีการทำประตูทางเข้าอยู่ ๓ ด้าน คือ ด้านทิศตะวันออก ด้านทิศตะวันตก และด้านทิศใต้ ด้านละ ๑ ประตูเท่านั้น และปรากฏเจดีย์รายย่อยมุมไม้สิบสองขนาดเล็ก ประดับที่มุมทั้งสี่ มีแผนผังเป็นรูปสี่เหลี่ยมจัตุรัสขนาด ๑.๘๐ x ๑.๘๐ เมตร ซึ่งมีลักษณะทางสถาปัตยกรรมตั้งแต่ส่วนฐานถึงส่วนยอด ประกอบด้วย ฐานหน้ากระดานแผนผังรูปสี่เหลี่ยมจัตุรัส รองรับด้วยชุดฐานเชิงสี่เหลี่ยมสองชั้นซ้อนลดหลั่นขึ้นไปรองรับชุดฐานสิงห์ ฐานฐานสิงห์มีฐานบัวกลุ่มหรือบัวกลุ่มที่รองรับองค์ระฆัง ส่วนยอดนั้น พังทลายลง

ภาพที่ ๑๒ วิหารพระศรีอาริยมตไตรย์  
ด้านทิศใต้

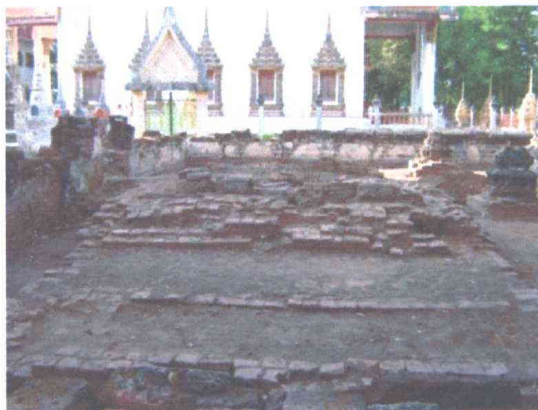
ตั้งอยู่ด้านหลังพระอุโบสถ คงเหลือสภาพเฉพาะส่วนฐานล่าง มีแผนผังเป็นรูปสี่เหลี่ยมขนาดประมาณ ๕.๓๐ x ๕.๘๐ เมตร คงเหลือสภาพความสูงประมาณ ๐.๘๐ เมตร ตั้งอยู่บนฐานยกพื้นเตี้ยๆ ที่มีแผนผังเป็นรูปสี่เหลี่ยมผืนผ้า ขนาดประมาณ ๕.๓๐ x ๑๒.๑๐ x ๐.๒๕ เมตร ไม่สามารถระบุรูปแบบทางสถาปัตยกรรมของเจดีย์องค์นี้ได้ แต่ข้อมูลจากคำบอกเล่าจากผู้ที่เคยเห็นกล่าวว่า เป็นเจดีย์ย่อมุมไม้สิบสอง

ภาพที่ ๑๕ ฐานเจดีย์ประธาน ด้านทิศใต้ สภาพหลังขุดแต่ง

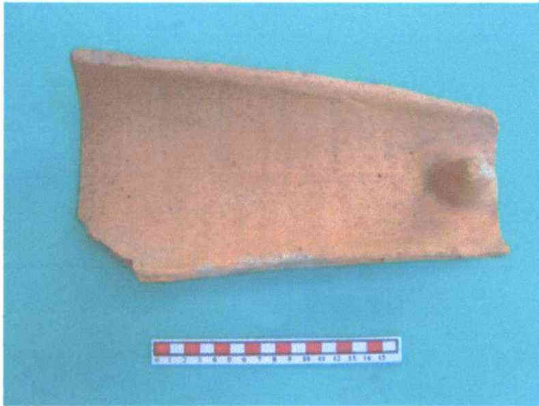
กระเบื้องตัวผู้ (ภาพที่๒๑) มีรูปทรงคล้ายกาบกล้วย หรือเหมือนกระบอกไม้ไผ่ผาดครึ่งซีก บริเวณส่วนบนหรือส่วนหัวแคบกว่าปลาย และทำเป็นขอคล้ายวงช้างงอลงมา ใช้สำหรับเกาะหรือเกี่ยวกับระแนงไม้ ขนาดโดยทั่วไปของกระเบื้องungหลังคาชนิดนี้ที่มีสภาพสมบูรณ์ มีขนาดประมาณ ๑๓ x ๒๕ x ๐.๖ เซนติเมตร

ภาพที่ ๒๐ ตัวอย่างกระเบื้องกบกล้วยตัวผู้

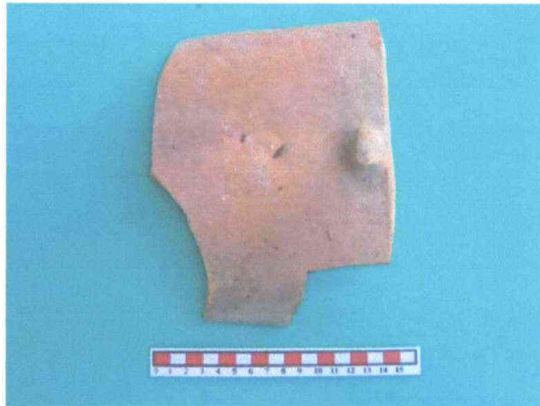
กระเบื้องตัวเมีย (ภาพที่ ๒๒) มีรูปทรงกว้างกว่ากระเบื้องตัวผู้ ขอบโค้งตั้ง(วางหงาย) บริเวณส่วนบนหรือส่วนหัวกว้างกว่าปลายเล็กน้อย ทำเป็นช่องลงมา ใช้สำหรับเกาะหรือเกี่ยวกับ ระแนงไม้ ส่วนปลายจะตัดตรง ขนาดโดยทั่วไปของกระเบื้องมุงหลังคาชนิดนี้ที่มีสภาพสมบูรณ์ มีขนาดประมาณ ๑๓ x ๒๕ x ๐.๖ เซนติเมตร

ภาพที่ ๒๑ ตัวอย่างกระเบื้องกบกล้วยตัวเมีย

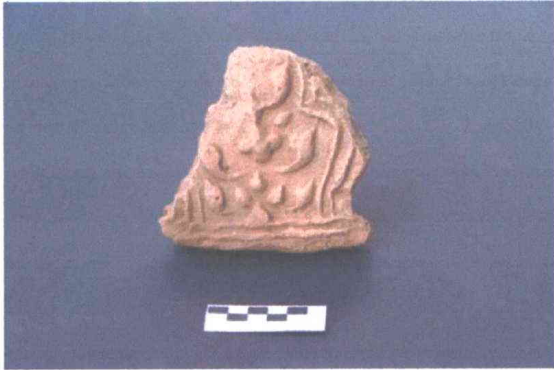
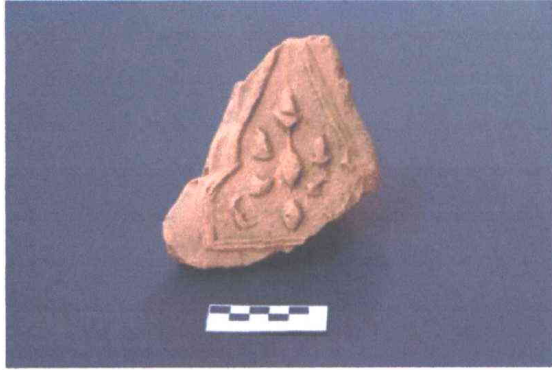
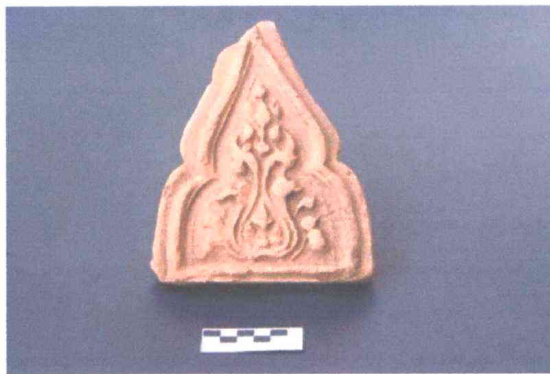
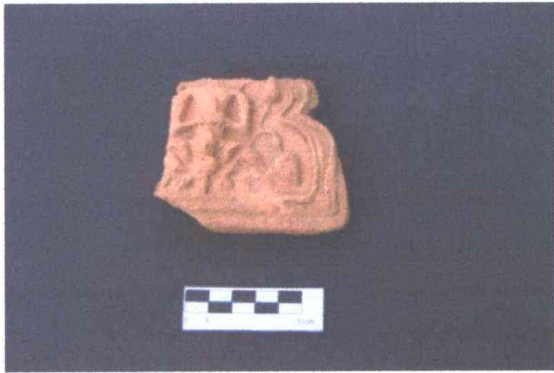
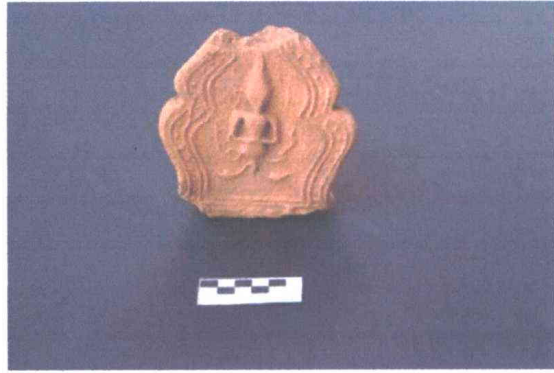
มีลักษณะรูปทรงสามเหลี่ยมหน้าจั่วหรือด้านเท่า ใช้สำหรับมุงปิดบริเวณชายคา ภายในกรอบรูปสามเหลี่ยมจะเป็นลวดลายต่างๆ เช่น ลายเทพพนม ลายพันธุ์พฤกษา เป็นต้น (ดูรายละเอียดในตารางแสดงรายละเอียดโบราณวัตถุประเภทกระเบื้องมุงหลังคา)

ภาพที่ ๒๔ กระเบื้องเชิงชาย  
ลายพันธุ์พฤกษา แบบที่ 1

ภาพที่ ๒๕ กระเบื้องเชิงชาย  
ลายพันธุ์พฤกษา แบบที่ 2

ภาพที่ ๒๖ กระเบื้องเชิงชายลาย พันธุ์พฤกษา แบบที่ 3

ภาพที่ ๒๗ กระเบื้องเชิงชาย  
ลายเทพพนม แบบที่ 1

ภาพที่ ๒๘ กระเบื้องเชิงชาย  
ลายเทพพนม แบบที่ 2

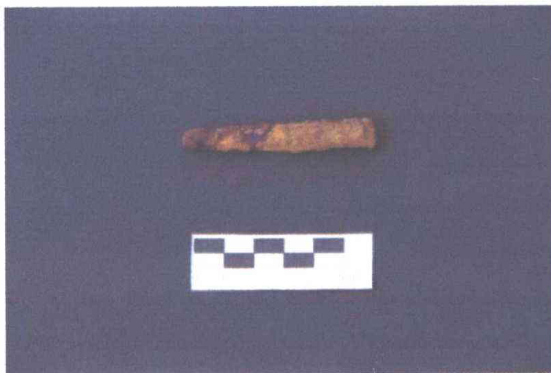
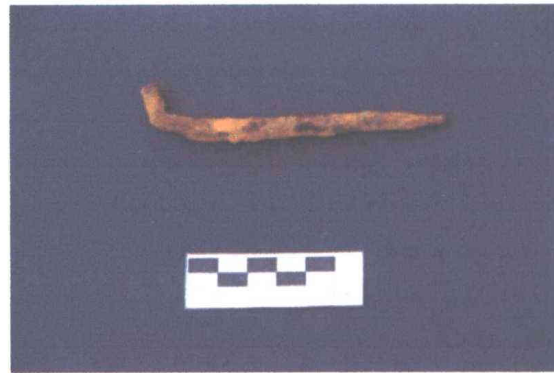
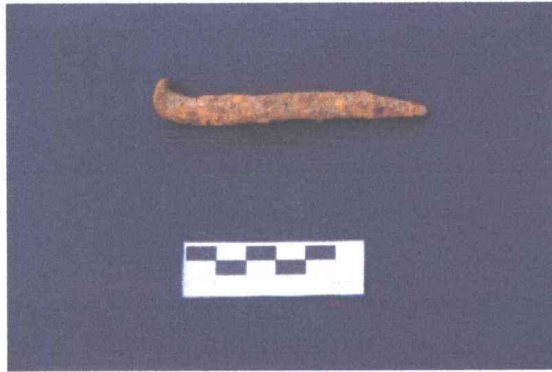
พบตกอยู่บริเวณพื้นที่ขุดแต่งโบราณสถาน เป็นตะปูที่มีลักษณะเป็นลิ่มแหลมแบนภาพด้านตัดเป็นรูปสี่เหลี่ยม พบจำนวน ๓ ชิ้น (ดูรายละเอียดในตารางแสดงรายละเอียดโบราณวัตถุประเภทเครื่องประกอบสถาปัตยกรรม)

ภาพที่ ๒๙ ตะปูเหล็ก พบที่ GRID N6E6

ภาพที่ ๓๐ ตะปูเหล็ก พบที่ GRID N6E5

ภาพที่ ๓๑ ตะปูเหล็ก พบที่ GRID N5E2

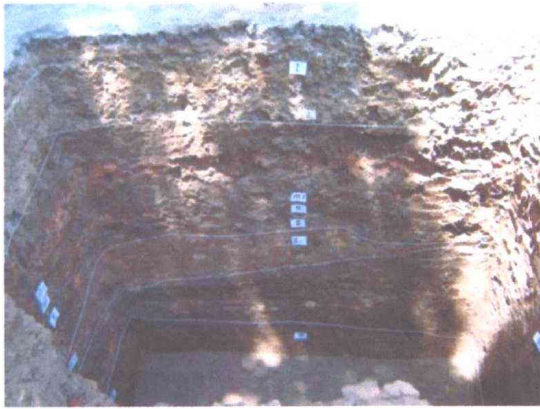
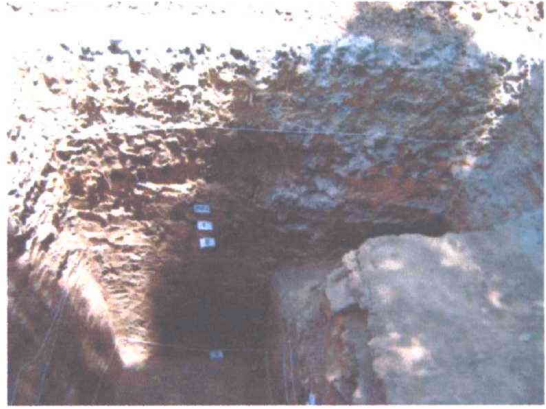
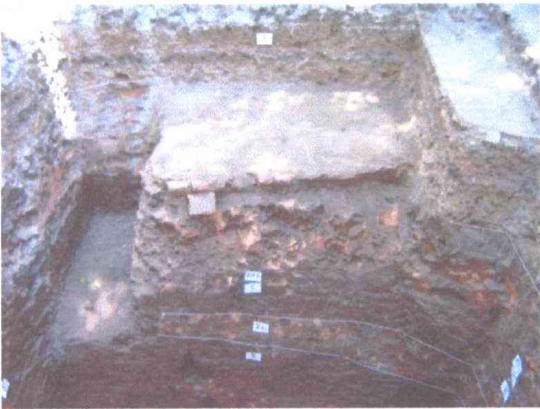
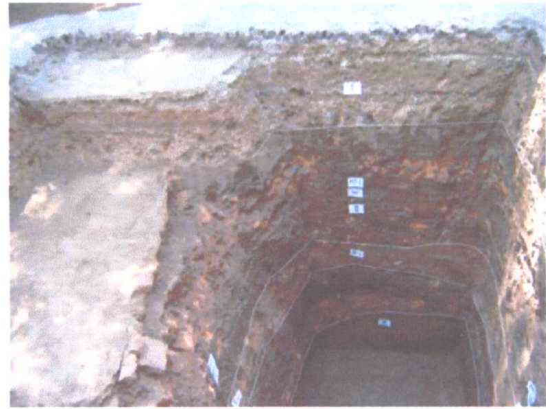
พบแนวก่ออิฐบริเวณด้านทิศตะวันออกและใต้ของหลุมขุดค้น ภายในชั้นดินทับถมไม่พบหลักฐานโบราณวัตถุแต่อย่างใด ยกเว้นชั้นทับถมการพังทลายในตอนบนของหลุม พบเศษอิฐหักกากปูนปะปนอยู่ในเนื้อดิน สามารถแบ่งชั้นทับถมทางโบราณคดีหลักได้จำนวน ๓ ชั้นทับถม โดยชั้นทับถมที่แสดงลักษณะการใช้งานกิจกรรมของมนุษย์ในพื้นที่มีเพียง ๒ ชั้น ได้แก่

๑. ชั้นดินที่ไม่ปรากฏหลักฐานที่แสดงถึงกิจกรรมของมนุษย์
๒. ชั้นทับถมของกิจกรรมที่เกี่ยวข้องกับการก่อสร้างและใช้ประโยชน์โบราณสถาน
๓. ชั้นทับถมภายหลังการพังทลาย โดยมีการปรับถมดินในพื้นที่

ภาพที่ ๔๒ PROFILE PIT 1 ด้านทิศเหนือ

ภาพที่ ๔๓ PROFILE PIT 1 ด้านทิศตะวันออก

ภาพที่ ๔๔ PROFILE PIT 1 ด้านทิศใต้

ภาพที่ ๔๕ PROFILE PIT 1 ด้านทิศตะวันตก

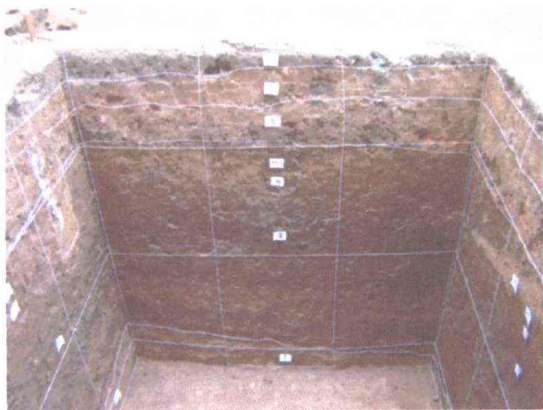
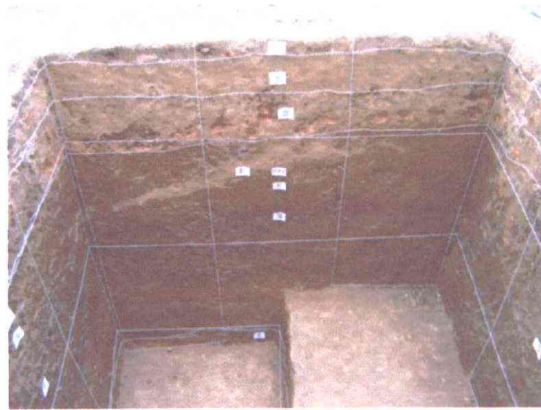
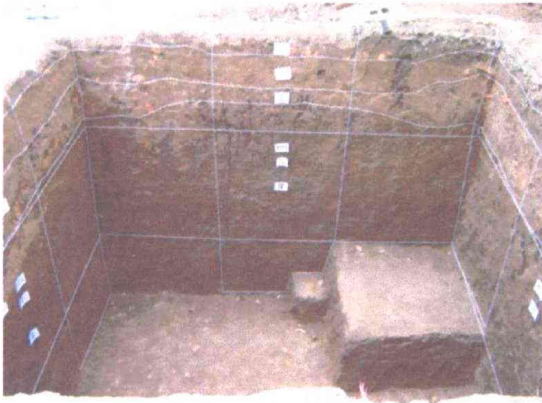
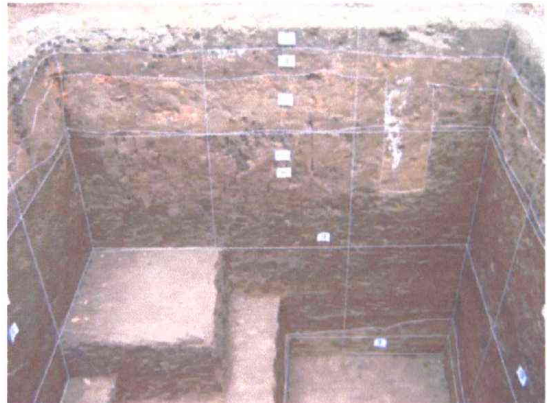
ภายในชั้นดินทับถมไม่พบหลักฐานโบราณวัตถุแต่อย่างใด ยกเว้นชั้นทับถมการพังทลายในตอนบนของหลุม พบเศษอิฐหักกากปูนปะปนอยู่ในเนื้อดิน สามารถแบ่งชั้นทับถมทางโบราณคดีหลักได้จำนวน ๕ ชั้นทับถม โดยชั้นทับถมที่แสดงลักษณะการใช้งานกิจกรรมของมนุษย์ในพื้นที่มีเพียง ๓ ชั้น ได้แก่

๑. ชั้นดินที่ไม่ปรากฏหลักฐานที่แสดงถึงกิจกรรมของมนุษย์
๒. ชั้นทับถมของกิจกรรมที่เกี่ยวข้องกับการก่อสร้างและใช้ประโยชน์โบราณสถาน
๓. ชั้นทับถมภายหลังการพังทลาย โดยมีการปรับไถพื้นที่
๔. ชั้นดินที่เกิดจากการถมปรับพื้นที่ จนกลายเป็นพื้นผิวใช้งานของวัดในสมัยปัจจุบัน

ภาพที่ ๔๖ PROFILE PIT 1 ด้านทิศเหนือ

ภาพที่ ๔๗ PROFILE PIT 1 ด้านทิศตะวันออก

ภาพที่ ๔๘ PROFILE PIT 1 ด้านทิศใต้

ภาพที่ ๔๙ PROFILE PIT 1 ด้านทิศตะวันตก

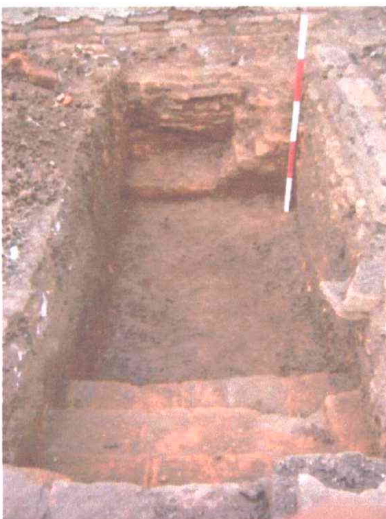
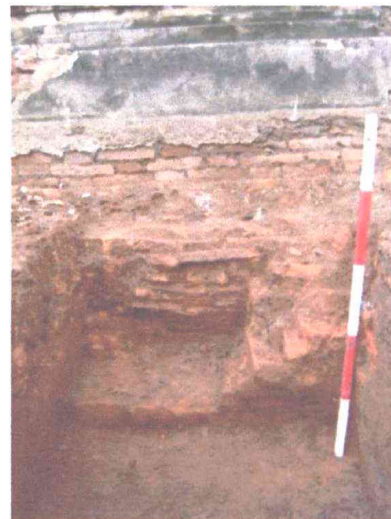
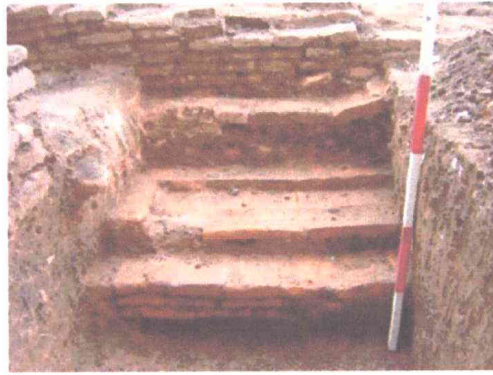
ตำแหน่งของหลุมขุดตรวจ TP.1 ตั้งอยู่บริเวณด้านทิศตะวันตกของพระอุโบสถ วางตัวตั้งฉากกับพระอุโบสถและฐานเจดีย์ กำหนดให้มีขนาดความกว้าง ๑ เมตร ยาวจรดฐานเจดีย์ ใช้วิธีการขุดลอกดินตามระดับของชั้นหลักฐานทางโบราณคดี (พื้นใช้งานเดิมแต่ละสมัย) โดยขุดตรวจลึกลงไปจนกระทั่งถึงพื้นใช้งานล่างสุด

จากการขุดตรวจ พบฐานก่ออิฐยกพื้นเดี่ยวๆ รองรับฐานเจดีย์ ส่วนติดฐานพระอุโบสถพบแนวฐานก่ออิฐอีกชั้นหนึ่ง ไม่สามารถระบุรูปแบบทางสถาปัตยกรรมได้อย่างชัดเจน

ภาพที่ ๕๐ หลุมขุดตรวจหมายเลข ๑

ภาพที่ ๕๑ หลุมขุดตรวจหมายเลข ๑

ภาพที่ ๕๒ หลุมขุดตรวจหมายเลข ๑

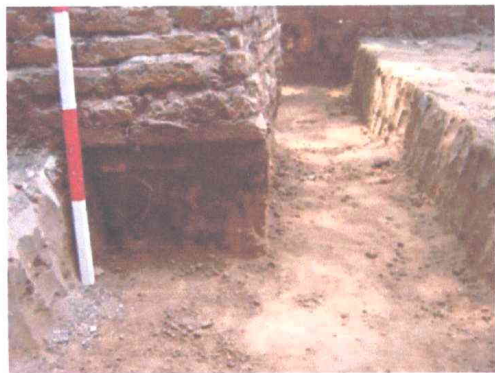
ภาพที่ ๕๔ ฐานเสาก่ออิฐฉาบปูนที่พบ

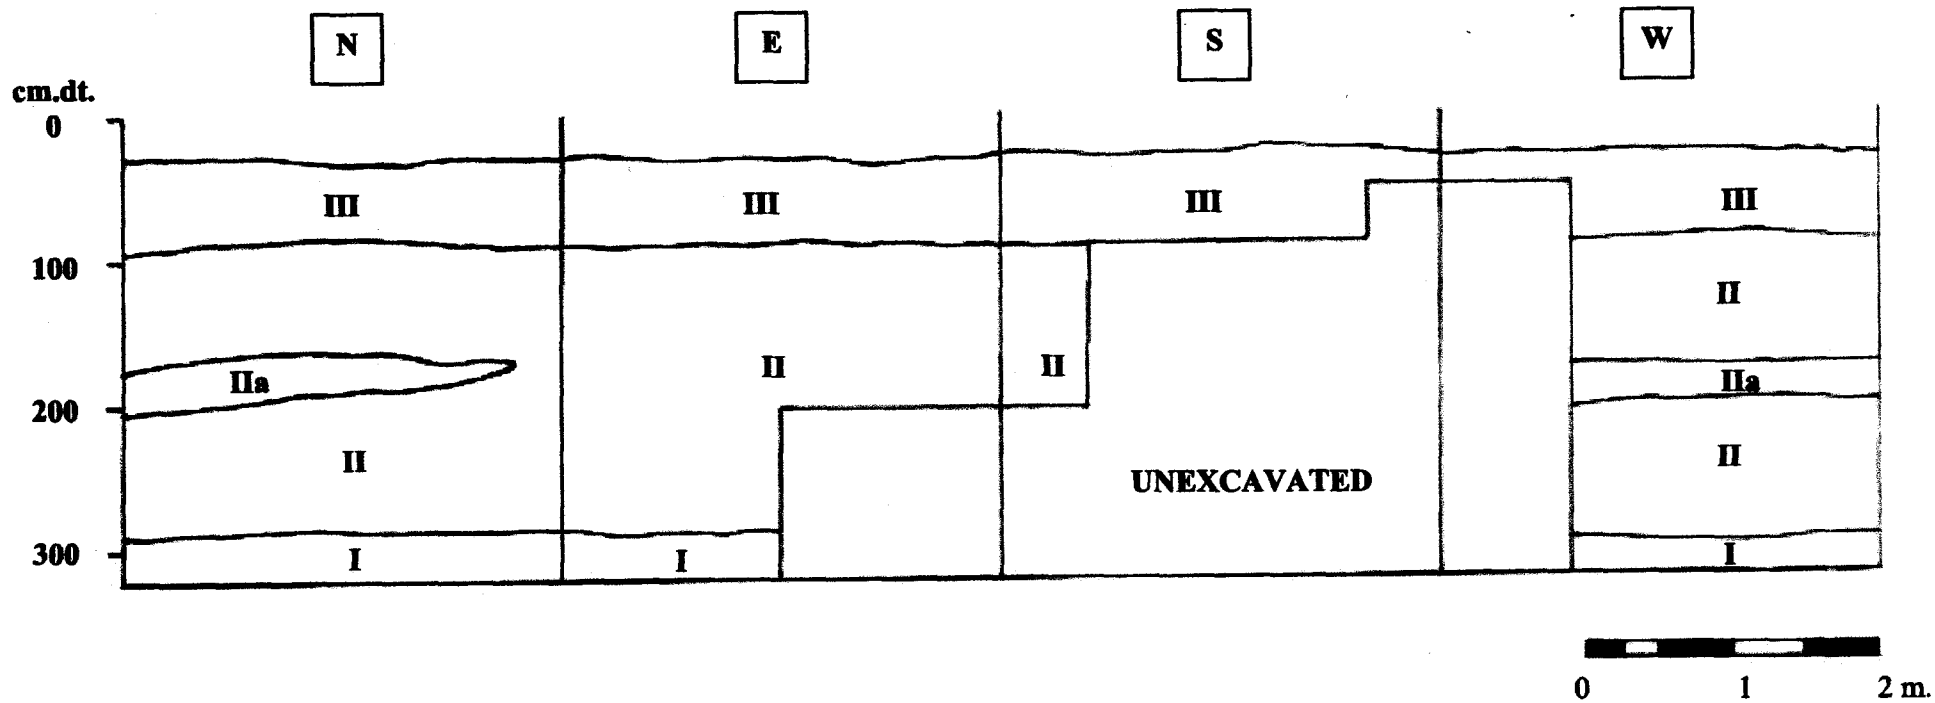
แผนผังที่ ๑ ผังชั้นดิน PIT 1

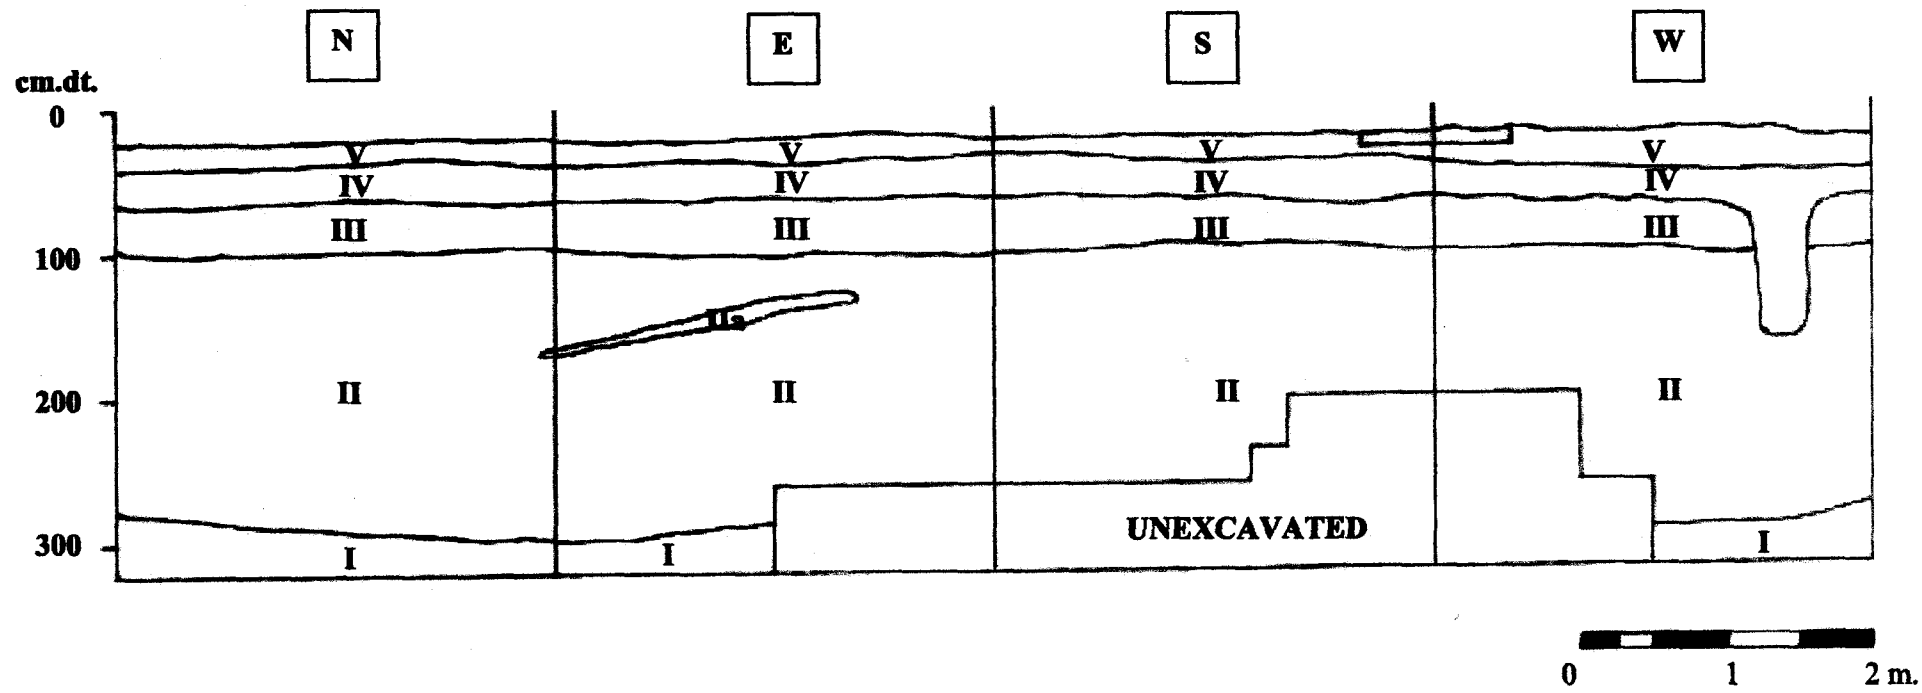
แผนผังที่ ๒ ผังชั้นดิน PIT 2

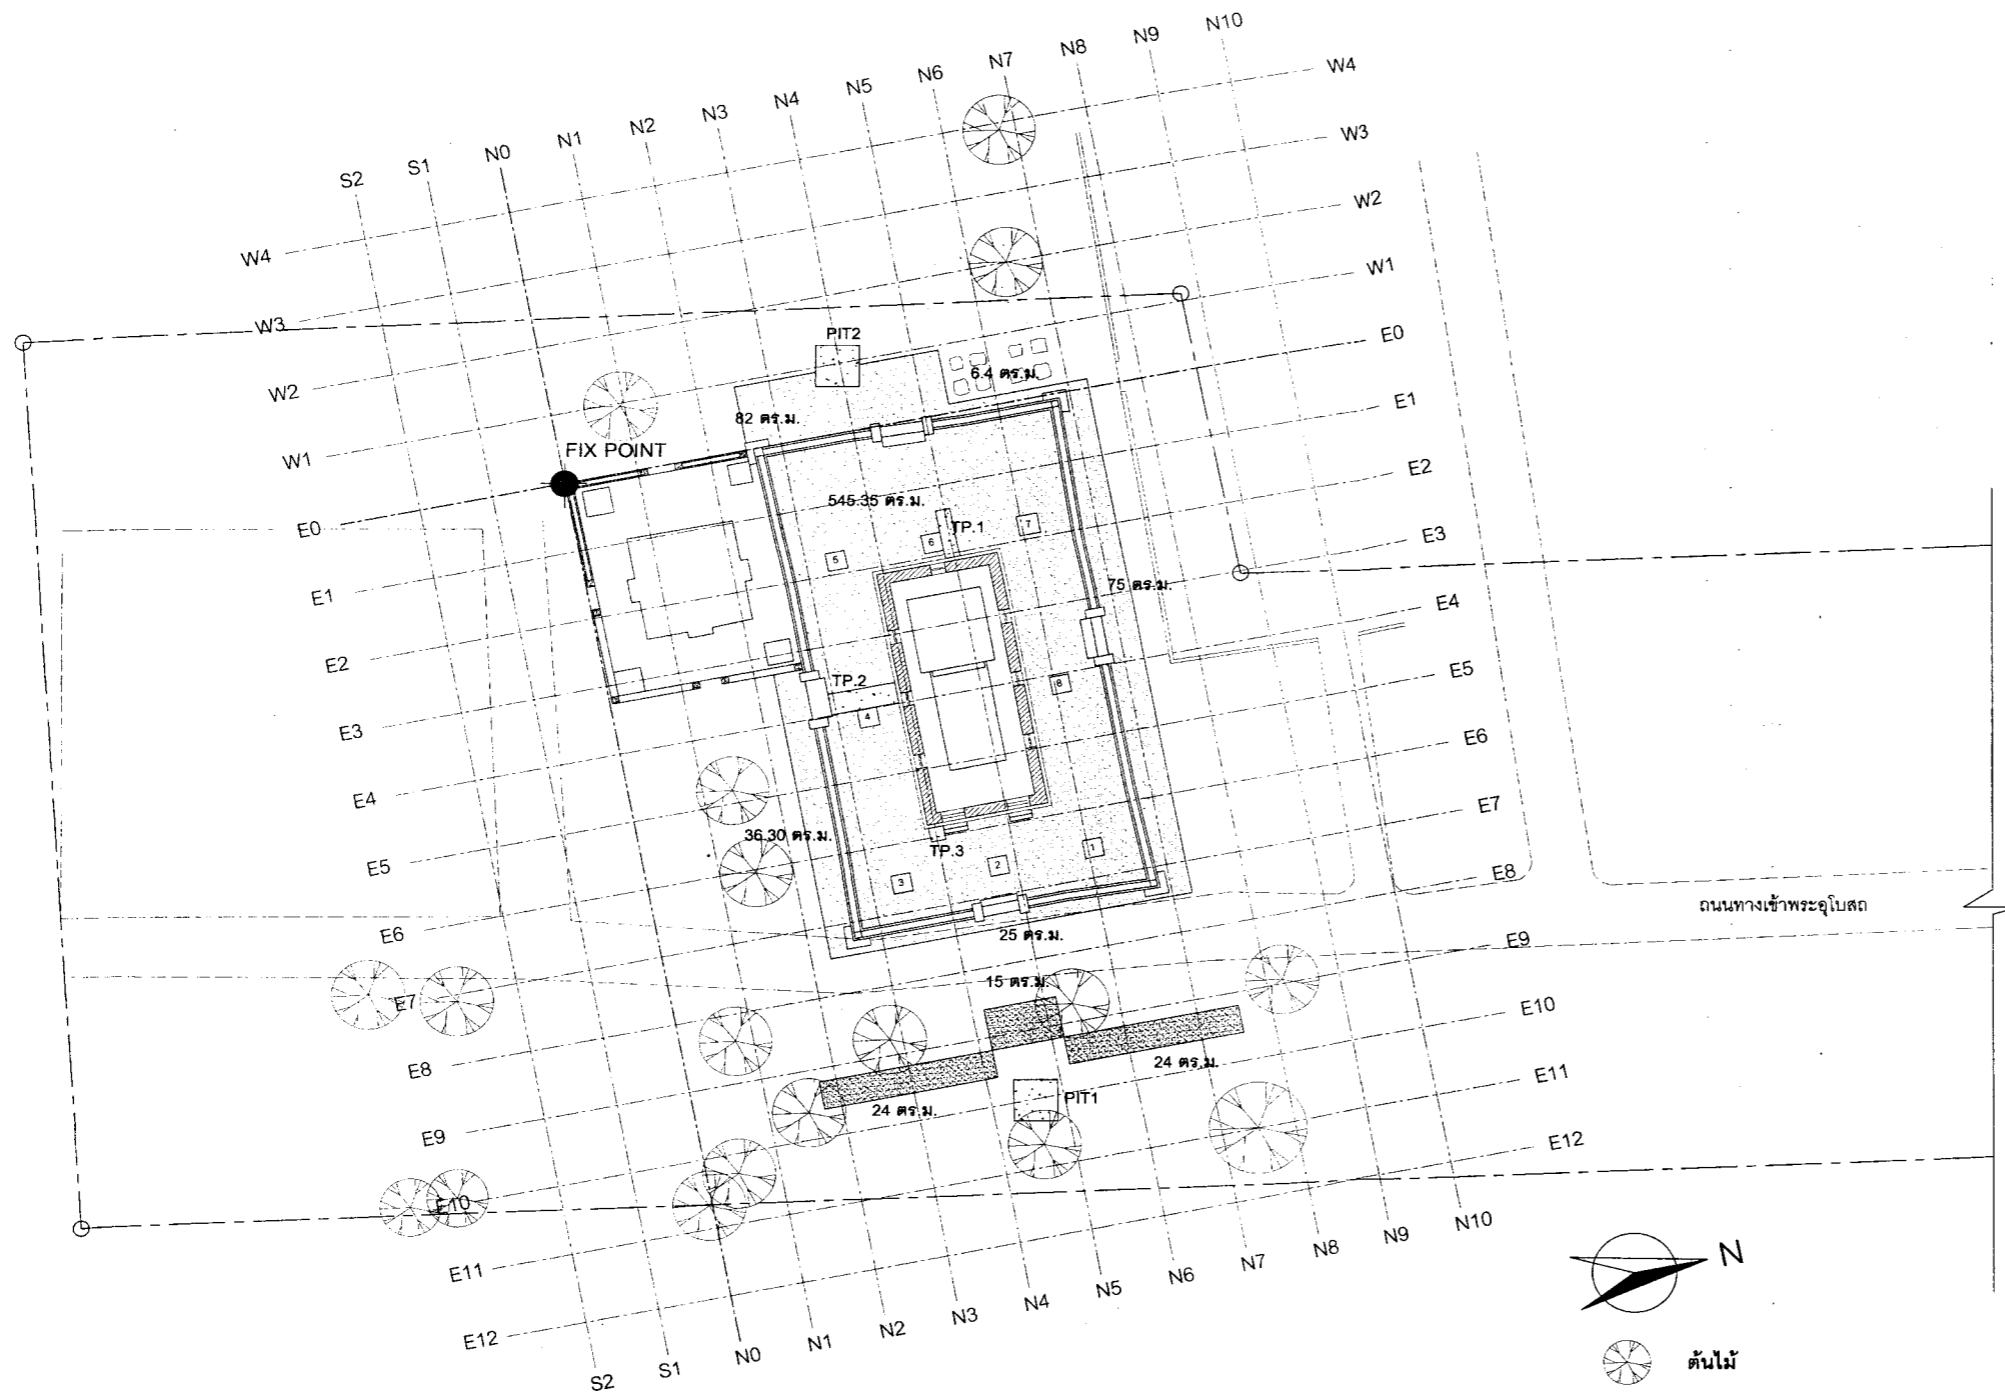
**ผังแนวกริดหลุมขุดค้นและขุดตรวจทางโบราณคดี**

วางผังหลุมขุดค้นขุดแต่งทางโบราณคดีครอบคลุมพื้นที่โบราณสถาน โดยกำหนดให้พื้นที่ขุดแต่งเป็นรูปสี่เหลี่ยมจัตุรัส ขนาด ๕ x ๕ เมตร เพื่อประโยชน์ในการเก็บหลักฐานทางโบราณคดี และอ้างถึงตำแหน่งพื้นที่ดังกล่าว ได้กำหนดเส้นแกนสมมติตามการวางตัวของโบราณสถานแนวกำแพงแก้ว ด้านทิศตะวันตกเป็นหลัก โดยกำหนดให้เป็นแกนทิศหลัก เหนือ – ใต้ และ ตะวันออก – ตะวันตก มีจุดกำหนดตายตัว (Fix Point) อยู่ที่บริเวณมุมด้านทิศตะวันตกเฉียงใต้ของกำแพงวิหารพระศรีอาริยมต

ไตรรงค์ เหนือจุดตัดขึ้นไปกำหนดชื่อเรียกเป็น N พื้นที่ทางด้านขวามือของจุดตัด กำหนดชื่อเรียกเป็น E จากนั้นได้กำหนดระยะห่างเพื่อแบ่งพื้นที่ออกเป็น ส่วน ๆ ละ ๕x๕ เมตร จึงเกิดจุดตัดของเส้นแนวย่อย แบ่งพื้นที่ออกเป็น ส่วน ๆ รูปสี่เหลี่ยมจัตุรัส โดยนับตามลำดับของระยะเป็น 1, 2, 3 .... ออกจากจุดตัด (0, 0) ไปตามแนวแกนทิศหลัก ทำให้พื้นที่ชุดแต่งมีชื่อเรียกดังนี้ คือ N1E1, N3E3, N5E5, ...

หมายเหตุ ค่าระดับสมมุติที่ 0.00 ใช้แนวระดับบัวหน้ากระดานด้านล่างสุดกำแพงนอกรอบกำแพงวิหารด้านทิศตะวันตก

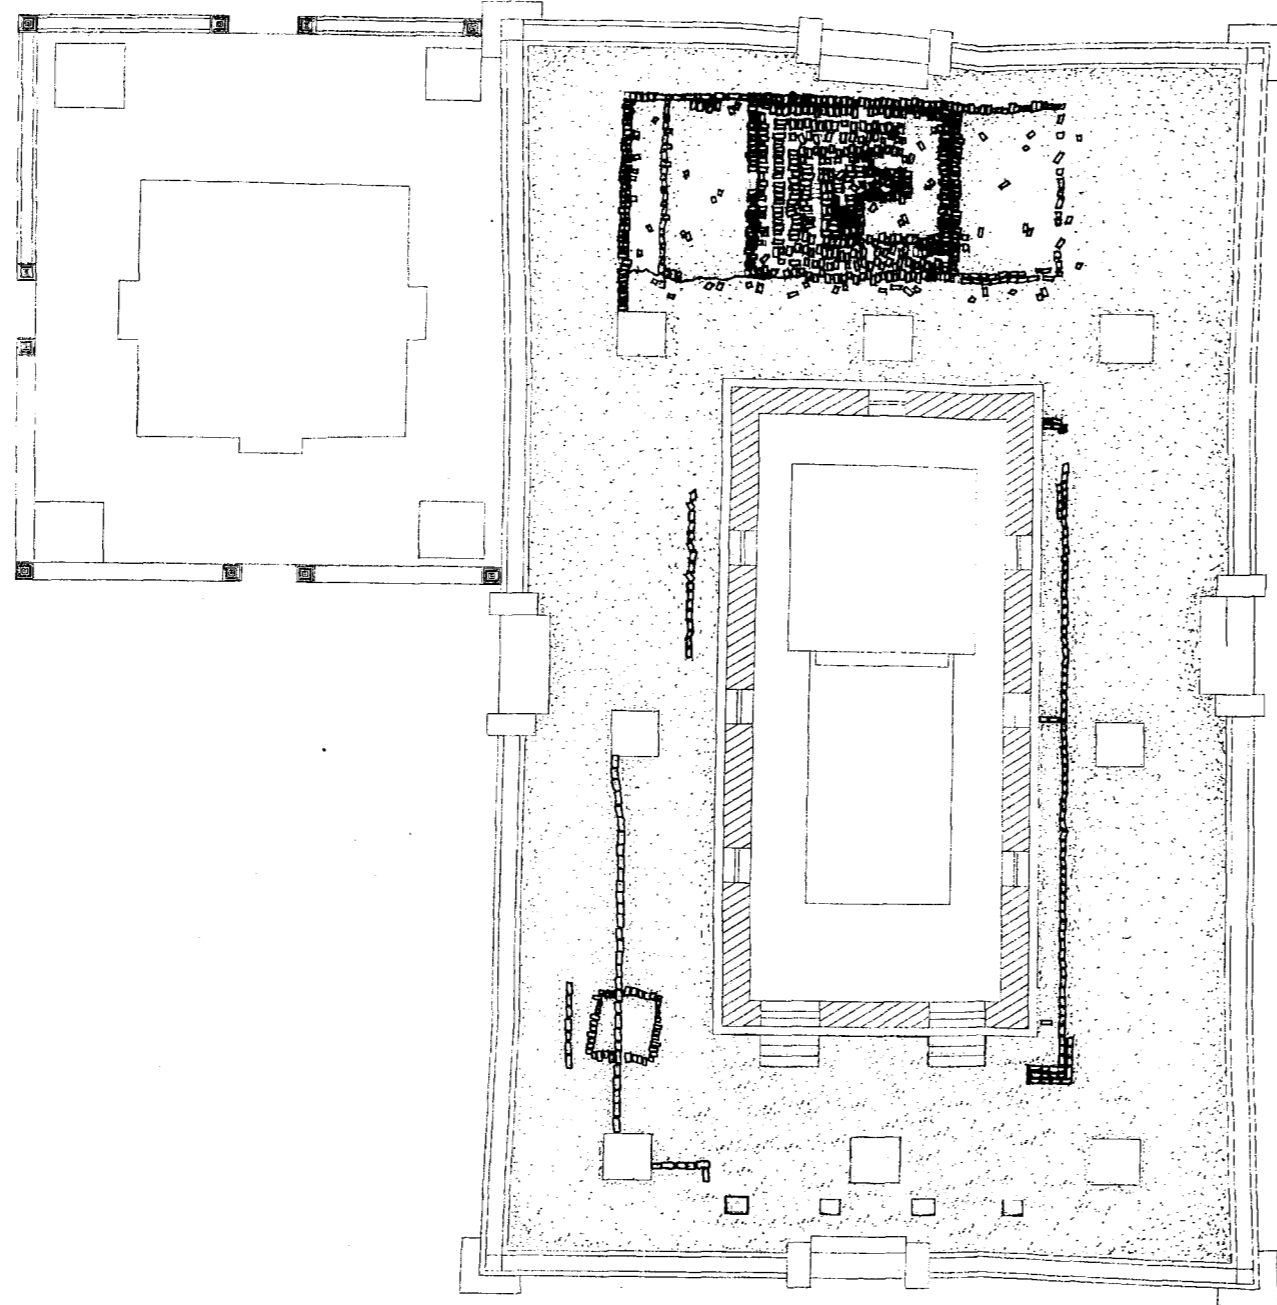
ผังชุดค้ำและชุดแต่งทางโบราณคดี

ทำการวางผังหลุมขุดค้น TP.1 และ TP.2 (แผนผังที่ ๒) ตามแนวแนวแกนทิศเหนือ-ใต้ ตะวันออก-ตะวันตก (โดยใช้เข็มทิศ) จากนั้นจึงตอกหมุดซึ่งเชือกเพื่อวางผังหลุมมีขนาด กว้าง – ยาว ๓ x๓ เมตร กำหนดจุดระดับสมมุติ (Datum Point) อยู่ที่บริเวณด้านทิศตะวันออกเฉียงเหนือของหลุมขุดค้น (ห่างจากผนังหลุมออกมาประมาณ ๐.๓๐ เมตร) โดยตอกหมุดและกำหนดให้อยู่สูงจากระดับผิวดินปัจจุบันประมาณ ๒๐ เซนติเมตร และกำหนดให้เป็นเส้นระดับสมมุติ (Datum Line) 0 cm.dt. สำหรับควบคุมระดับความลึกในการขุดค้น ใช้วิธีการขุดค้นตามระดับชั้นดินสมมุติ (Level) ระดับละ ๑๐ เซนติเมตร โดยแบ่งพื้นที่ในหลุมขุดค้นออกเป็น ๔ ส่วน (Quadrant) เรียกชื่อตามแนวทิศ คือ NEQ, NWQ, SEQ และ SWQ บันทึกและเก็บหลักฐานที่ได้จากการขุดค้นแยกตามส่วนนี้ ขุดค้นลึกลงไปจนกระทั่งถึงชั้นดินที่ไม่ปรากฏร่องรอยกิจกรรมของมนุษย์ (Sterile)

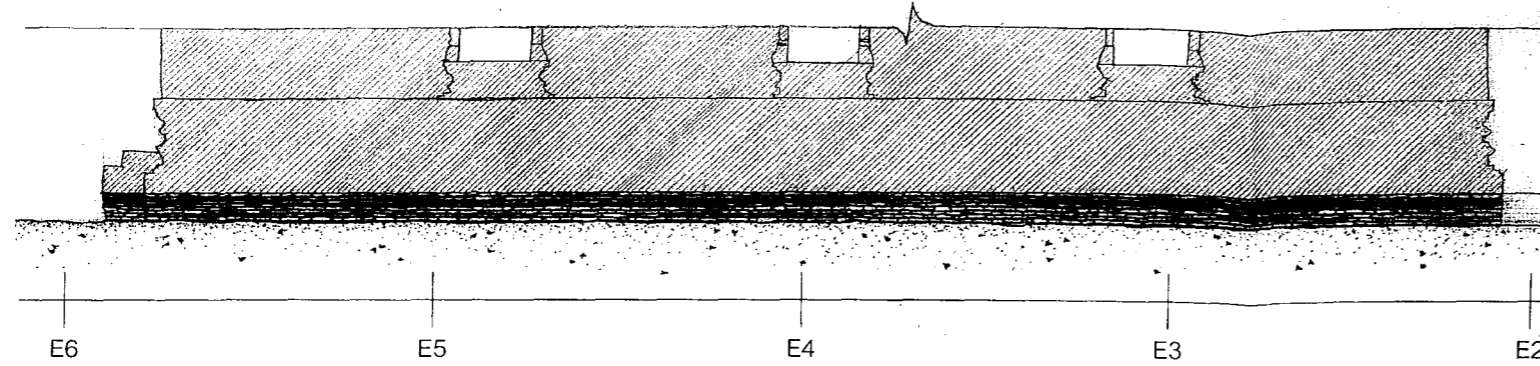
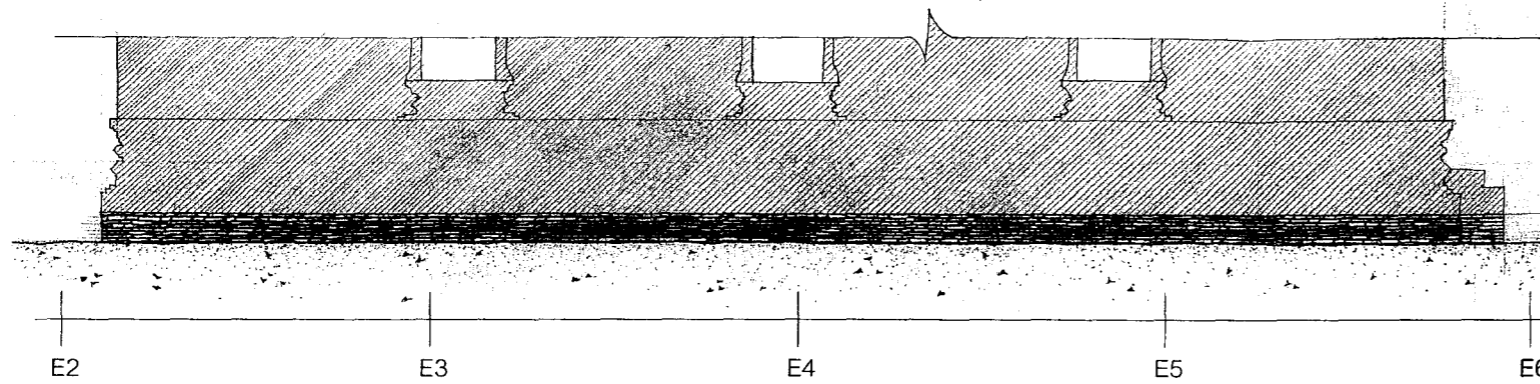
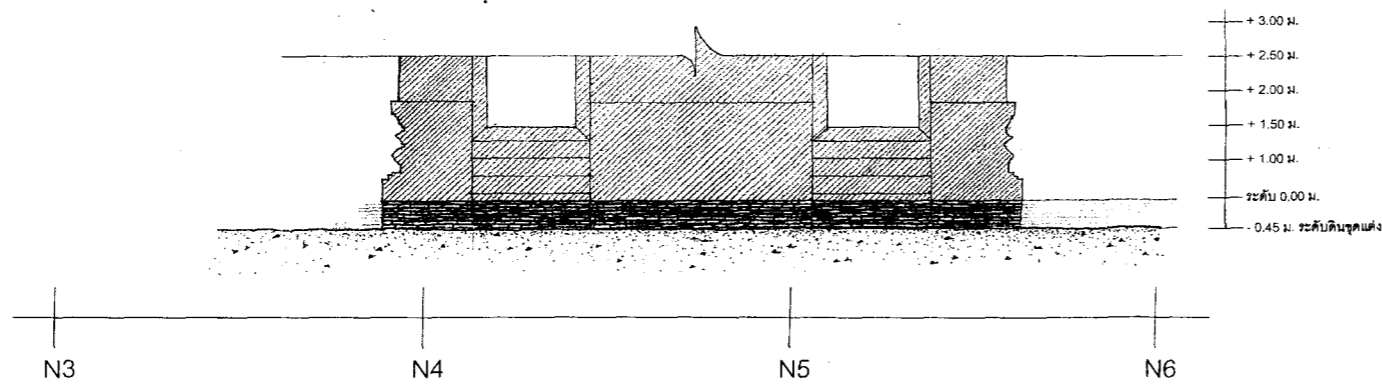
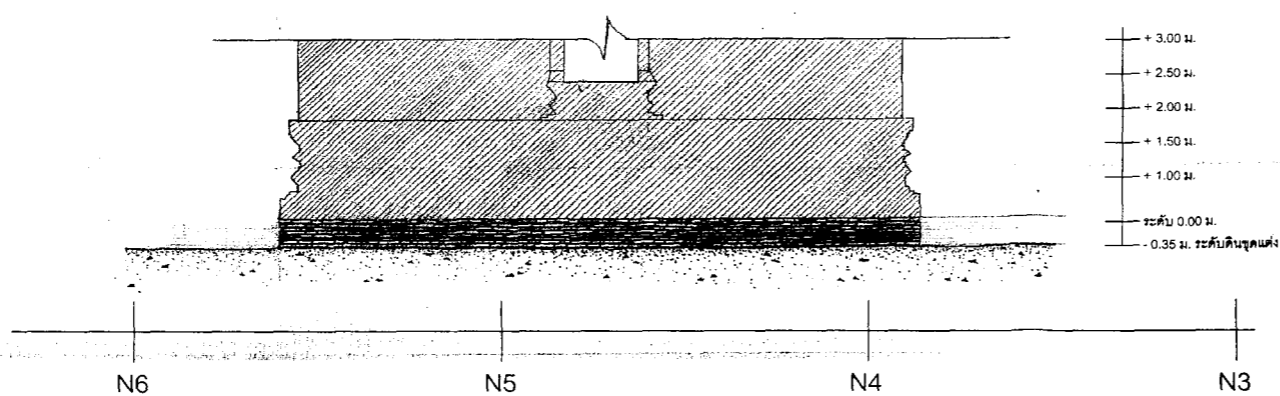
ผนังด้านทิศเหนือ

ผนังด้านทิศใต้

ผนังด้านทิศตะวันออก

ผนังด้านทิศตะวันตก

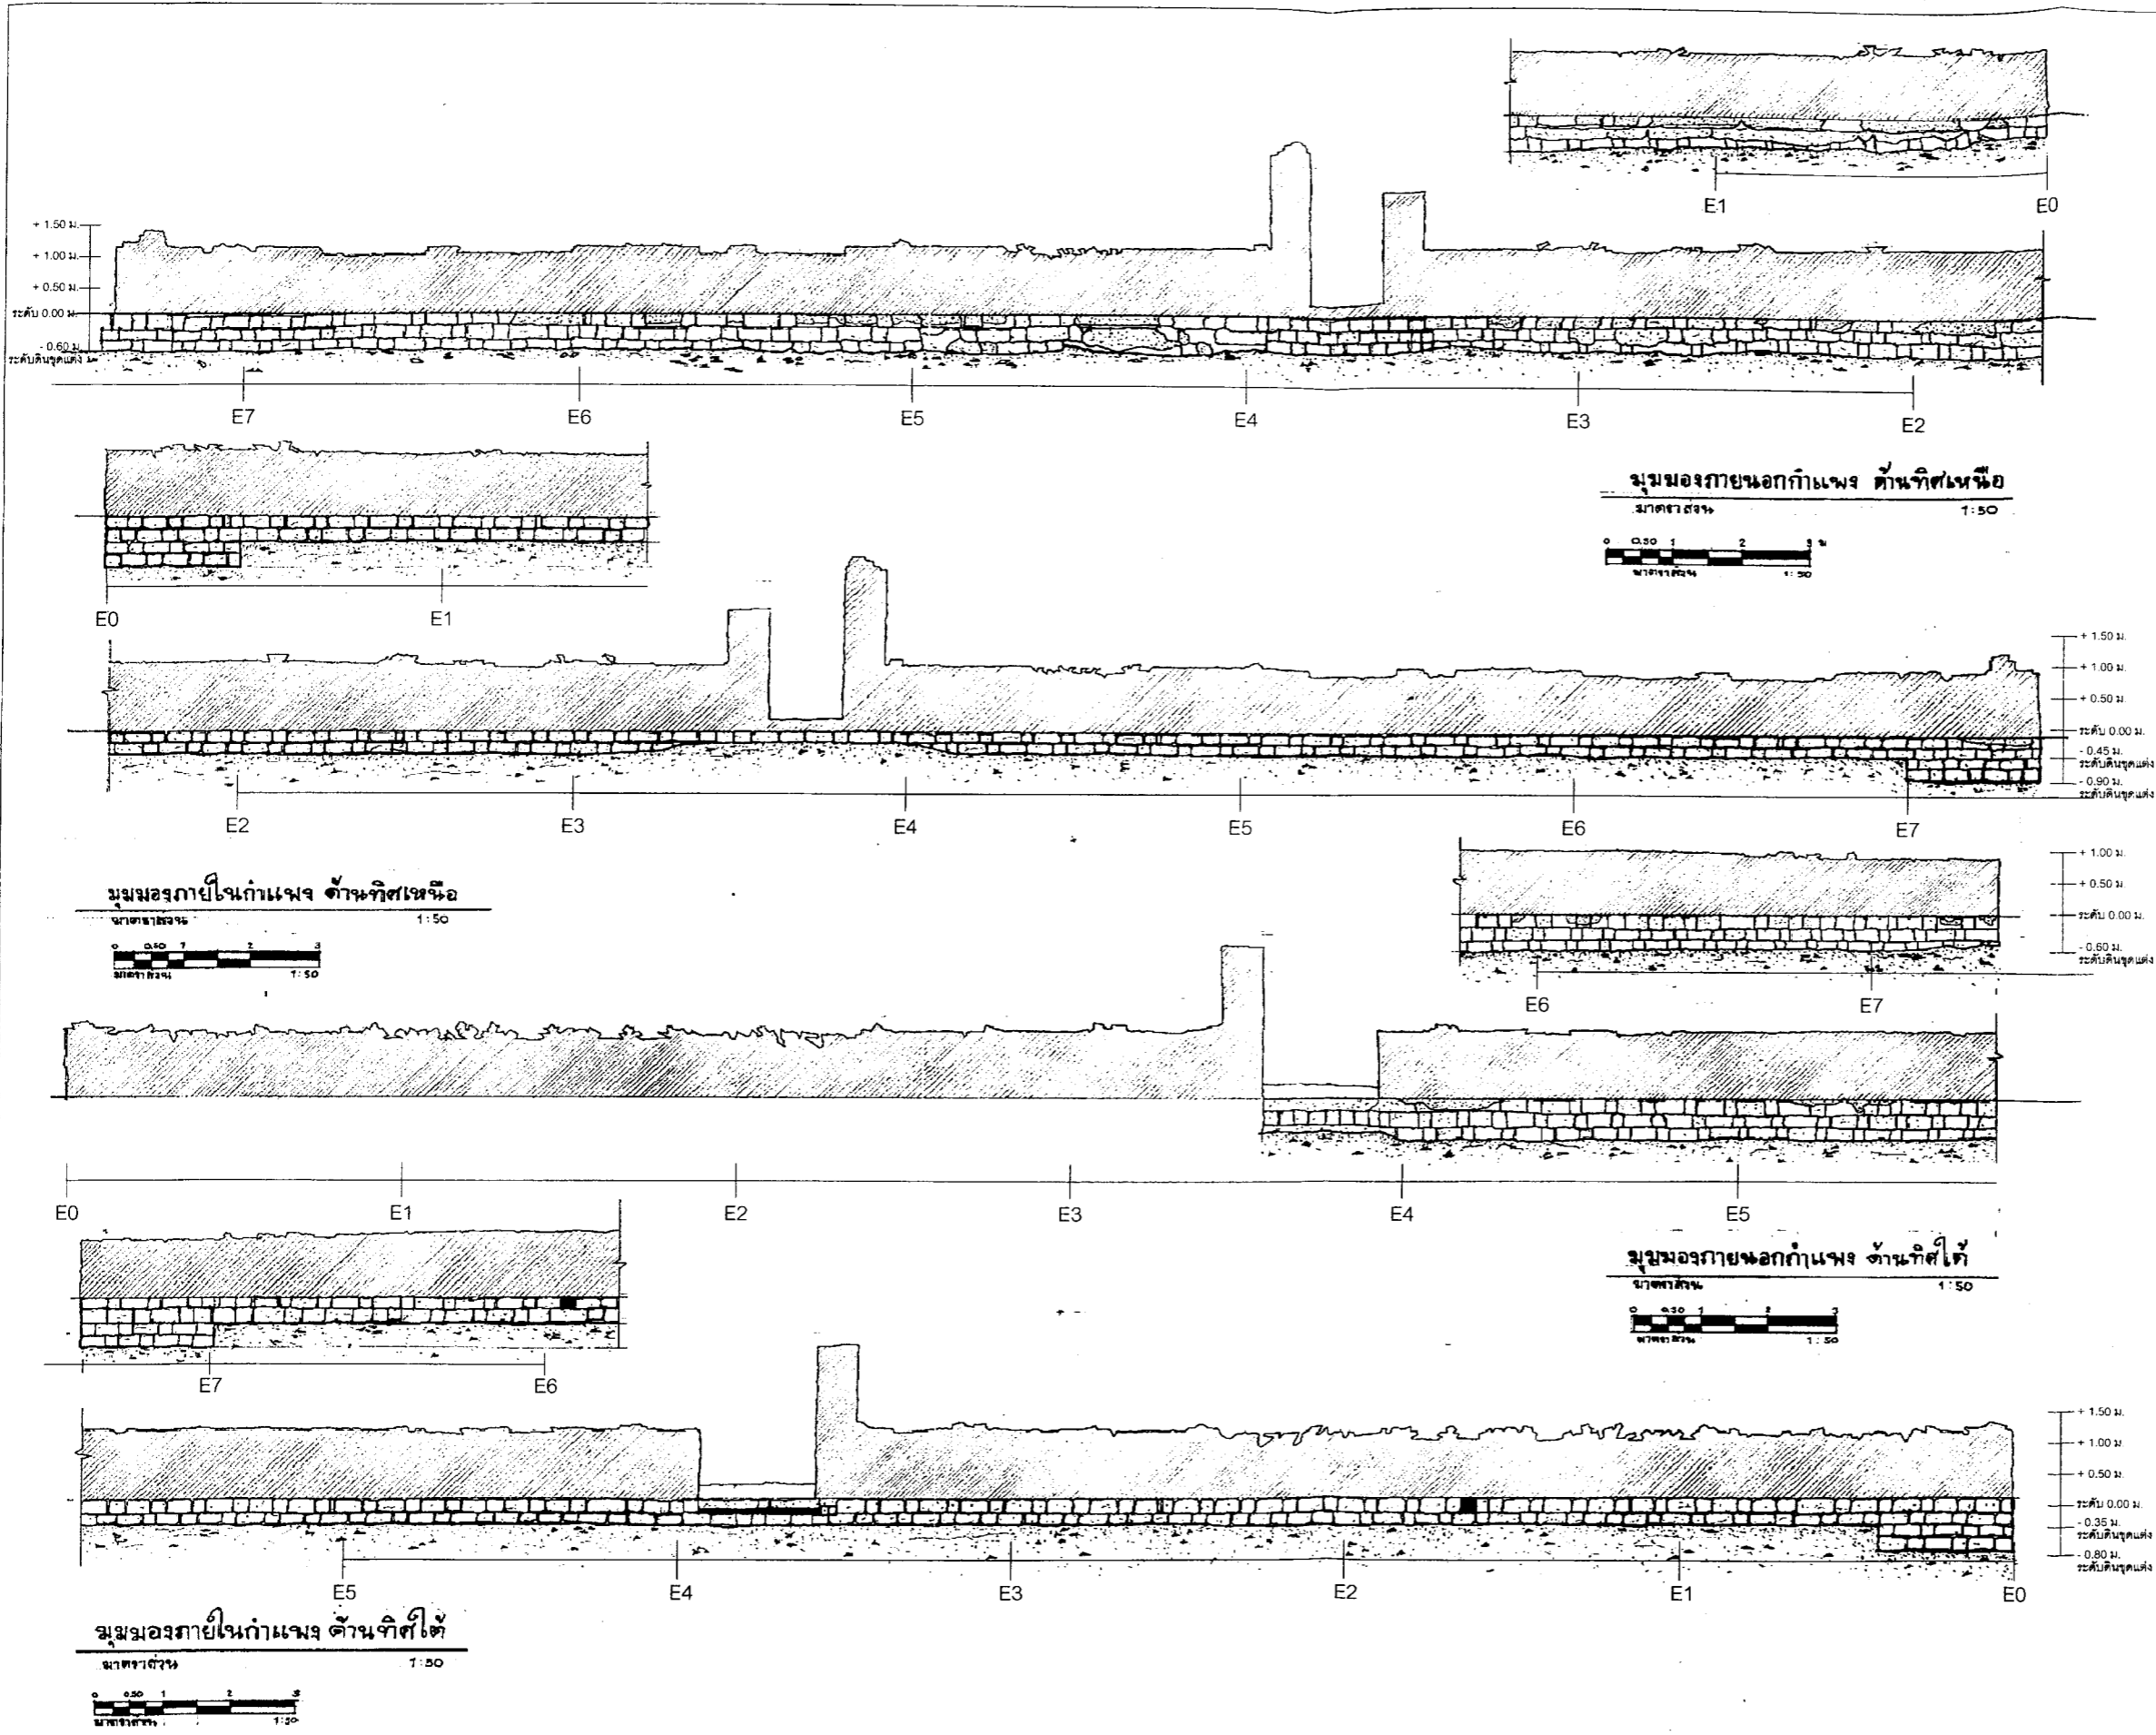
แนวกำแพงมีแผนผังเป็นรูปสี่เหลี่ยมผืนผ้า ขนาดกว้าง x ยาวประมาณ ๒๐.๕๐ x ๓๕.๕๐ เมตร มีความหนาตอนกลางประมาณ ๖๐ เซนติเมตร ล้อมรอบพระอุโบสถและเจดีย์ โดยที่กำแพงก่อด้วยอิฐขนาดใหญ่คล้ายกับวัดมเหยงค์ อำเภอพระนครศรีอยุธยา จังหวัดพระนครศรีอยุธยา โดยที่จะมีซุ้มประตูทางเข้าตรงกึ่งกลางทั้ง ๔ ด้าน ด้านละ ๑ ประตู โดยช่องประตูมีขนาดความกว้างประมาณ ๑.๒๐ เมตร และยังคงเหลือหลักฐานของกรอบประตูที่ทำด้วยไม้อยู่

ผังตั้งขึ้น			
ผู้ปฏิบัติงาน			
บริษัทกันตกันนิษฐ์ก่อสร้าง จำกัด 114/114 ซอย 6/3 หมู่ 10 ถนนศรีนครินทร์-สุพรรณบุรี ต.บางรักพัฒนา อ.บางบัวทอง จ.นนทบุรี 11110			
สำรวจ/เขียนแบบ			
สำรวจ			
เขียน	อนุรัตน์ พะอบเงิน		
คัดลอก			
คณะกรรมการตรวจการจ้าง			
ประธานกรรมการฯ	นายเอก สิทนามาศย์		
กรรมการฯ	นายพิชัย บุญแจ้ง		
กรรมการฯ	นส.เสริมสุข ประภคฤภูมิ		
กรรมการฯ	ทรงยศ วงศ์ประภคฤภูมิ		
ผู้ควบคุมงาน	นายเทอดศักดิ์ เอ็นจอร์		
ผู้ควบคุมงาน	นายธงชัย สาโค		
ผู้ควบคุมงาน	นายกิตติภูมิ พ่วงไพฑูย์		
ออกแบบ			
นายช่างโยธา			
นายช่างศิลปกรรม			
นักวิชาการช่างศิลป์			
นักโบราณคดี			
สถาปนิก			
ภูมิสถาปนิก			
วิศวกรโยธา			
ตรวจ / เห็นชอบ			
สถาปนิก			
วิศวกรโยธา	นายสุทธชาย พานสุวรรณ		
หมากลุ่มโบราณคดี	นส.เสริมสุข ประภคฤภูมิ		
หมากลุ่มอนุรักษ์โบราณสถาน	นายพิชัย บุญแจ้ง		
ผ.ศ.ค.3 อย.	นายเอก สิทนามาศย์		
ผ.ศ.บค.	นายธราพงษ์ ศรีสุชาติ		
ผู้อนุมัติ			
อธิบดี			
แบบ			
บูรณะซ่อมแซมอุโบสถ(เก่า) วัดสว่างคัน ๑ พระนครศรีอยุธยา			
แสดง แบบจุดแต่งกำแพงด้านทิศเหนือ, ทิศใต้ พระอุโบสถ วัดสว่างคัน
