โครงการบูรณะโบราณสถานอันเนื่องมาจากอุทกภัย ปีงบประมาณ ๒๕๕๐

งานบูรณะวัดใหญ่ (เทพนิมิตร์)

ตำบลสามไถ อำเภอนครหลวง จังหวัดพระนครศรีอยุธยา

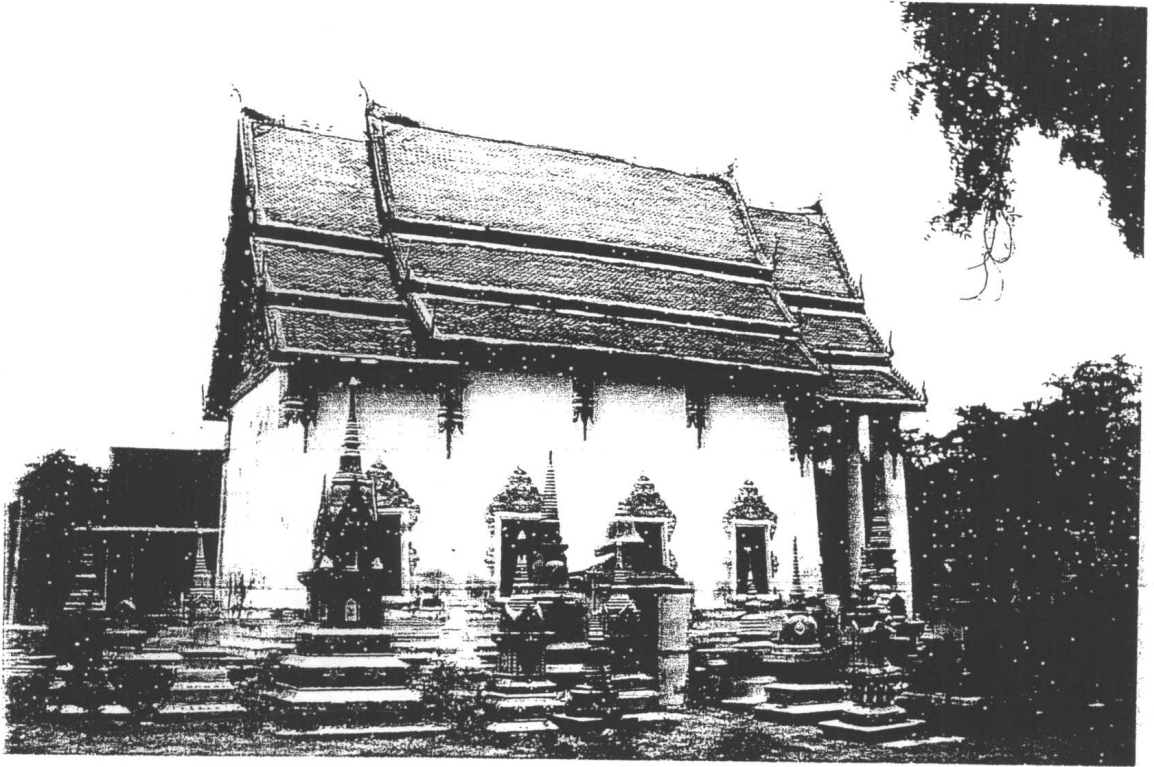
รูปที่ 1 - 2 สภาพปัจจุบันโบสถ์

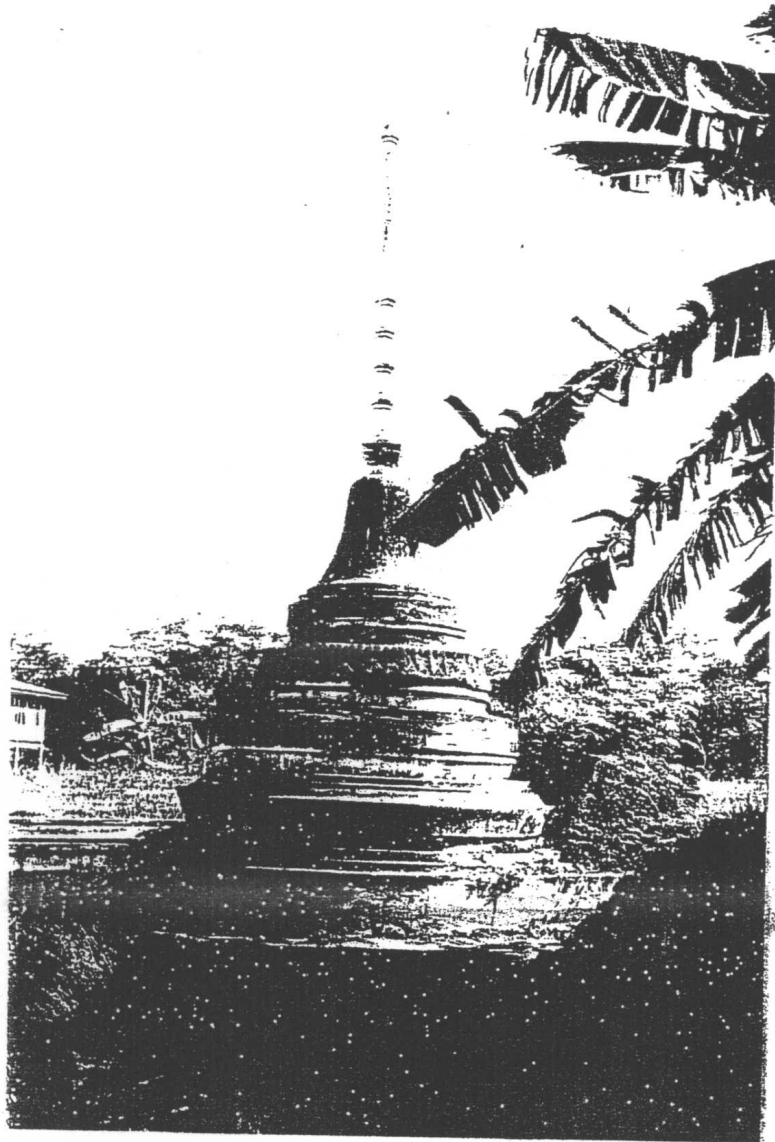
ภาพปัจจุบันเจดีย์หมายเลข ๓
