รายงานสรุปผลการขุดแต่งโบราณสถาน

โครงการ ปรับปรุงถนนศรีสรรเพชญ์ ถนนนเรศวร ถนนเหล็ก
ขุดแต่งออกแบบเพื่อการบูรณะโบราณสถานป้อมหอราชคฤห์
สัญญาเลขที่ 3/2543

โดย
ทางหุ้นส่วนจำกัดสุรศักดิ์ก่อสร้าง

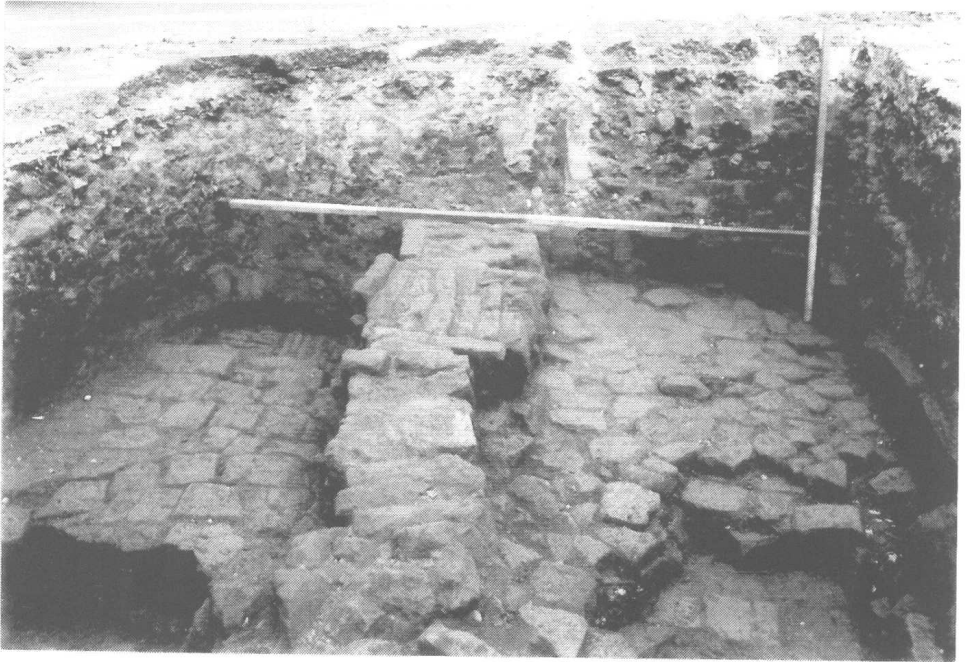
ภาพถ่ายที่ 1 แนวถนนเจ้าพรหม บริเวณถนนนเรศวรด้านทิศเหนือ
ของวัดมหาธาตุ ก่อนทำการขุดทดสอบ(ถ่ายไปทางทิศเหนือ)

ดำเนินการจุดแต่งบริเวณไหล่ทางและบนผิวจราจรด้านทิศใต้ของถนนนเรศวรหนึ่งช่องทาง
จากการจุดแต่งพบแนวถนนอิฐโบราณ ที่มีการก่อสร้างซ้อนทับกันหลายครั้ง(ภาพถ่ายที่
1,2,3) จึงได้ทำการขุดทดสอบโดยการรื้อแนวพื้นถนนอิฐที่พบบริเวณซีกด้านตะวันออกของหลุมจุดแต่งออกบาง
ส่วน เพื่อตรวจดูร่องรอยหลักฐานของแนวถนนอิฐในสมัยก่อนหน้าให้ชัดเจน รายละเอียดของแนวถนนอิฐที่พบมี
ดังนี้

ถัดขึ้นมาเป็นถนนสมัยการก่อสร้างครั้งที่ 3 (ภาพถ่ายที่ 1,3) พบชั้นอิฐที่แน่นำงานเป็อยยู่หนาประมาณ 3-5 เซนติเมตร ทับด้วยชั้นทรายละเอียดหนาประมาณ 3-5 เซนติเมตร สันนิษฐานว่าน่าจะเป็นชั้นที่ถมปรับพื้นที่ ด้านบนใช้เศษอิฐหักไม่ได้ขนาดปูเรียงกันเป็นแนวนอนซ้อนทับกัน 3 ชั้น ถนนในการก่อสร้างครั้งที่ 3 นี้ ปูซ้อนทับบนถนนในการก่อสร้างครั้งที่ 1,2 ทั้งสองสมัย ไม่ทราบขอบเขตที่ชัดเจนของถนนในการก่อสร้างครั้งนี้ สภาพของถนนถูกทำลายไม่ทราบตำแหน่งขอบถนนที่ชัดเจน แนวโบราณสถานนี้สันนิษฐานได้ 2 กรณีคือ อาจใช้เป็นพื้นถนนหรืออาจจะเป็นส่วนฐานรากของแนวถนนในสมัยที่ 4

ถนนสมัยการก่อสร้างครั้งที่ 4 (ภาพถ่ายที่ 1,2,3)พบชั้นทรายละเอียดถมหนาประมาณ 5 เซนติเมตร ใช้ในการปรับพื้นที่ก่อนจะใช้อิฐขนาดกว้าง 15 ยาว 32 หนา 5-6 เซนติเมตร ปูตะแคงลายสลับสานสภาพของแนวถนนสมัยนี้ถูกรบกวนค่อนข้างมาก ทางด้านใต้ถูกทำลายพบเป็นเศษอิฐหักจำนวนมาก ส่วนด้านทิศเหนือยาวต่อเนื่องเข้าไปในพื้นที่ผิวดินปัจจุบัน ทำให้ไม่สามารถทราบถึงขอบเขตที่ชัดเจนของแนวถนนสมัยนี้ได้

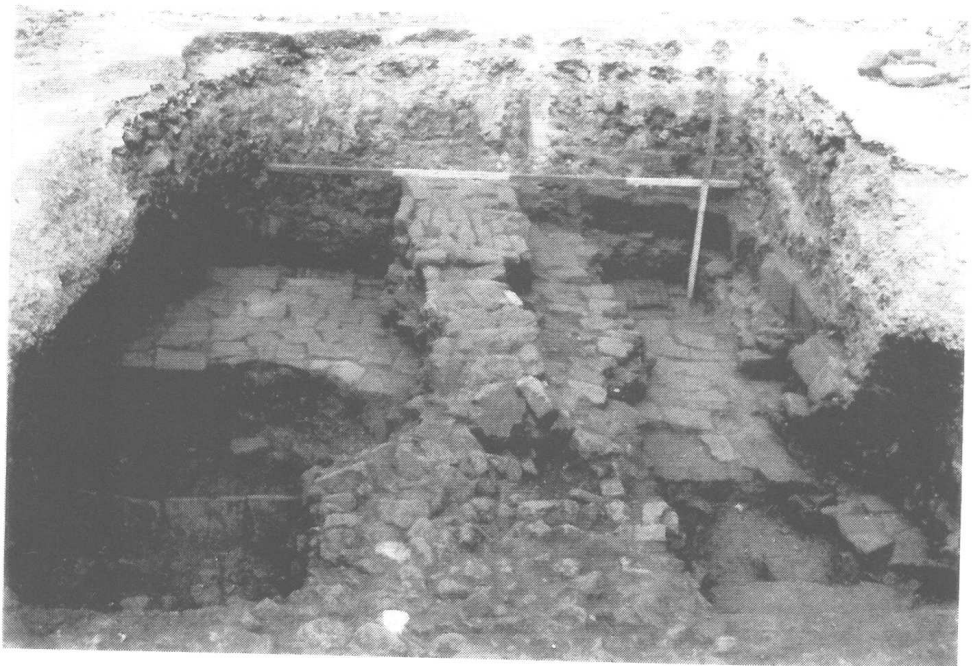
ภาพถ่ายที่ 2 แนวถนนเจ้าพรหม บริเวณถนนนเรศวรด้านทิศเหนือ
ของวัดมหาธาตุ (ถ่ายไปทางทิศเหนือ)

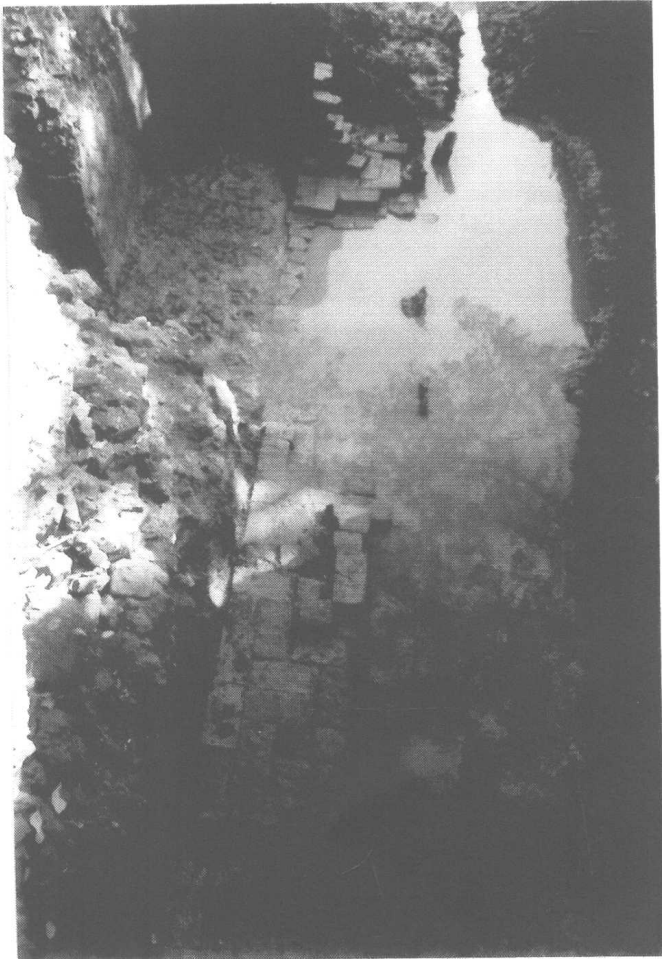
ภาพถ่ายที่ 5 แนวอิฐ สันนิษฐานว่าเป็นต่อม่อสะพานโบราณระหว่าง
วัดชุมแสงกับวัดหลังคาขาว

ยาวของแนวอิฐเท่าที่พบได้ 6.90 เมตร พบเสาไม้ขนาดเส้นผ่าศูนย์กลางประมาณ 15 เซนติเมตร จำนวน 6 ต้น ปักเรียงอยู่ทางด้านทิศตะวันตกติดกับแนวอิฐ และพบเสาไม้อีก 2 ต้น ขนาดเส้นผ่าศูนย์กลางประมาณ 12-14 เซนติเมตร บริเวณมุมด้านทิศตะวันตกเฉียงเหนือของแนวอิฐ(ภาพถ่ายที่ 5)

จากหลักฐานที่พบ สันนิษฐานว่าแนวโบราณสถานที่พบน่าจะเป็นส่วนของฐานรากตอม่อสะพานในสมัยอยุธยา

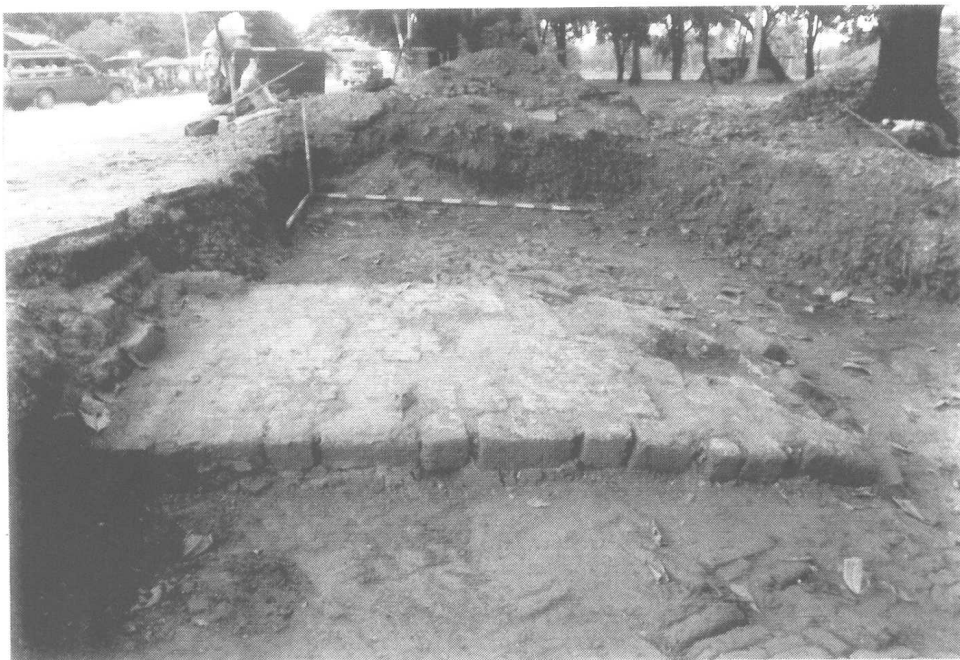
ภาพถ่ายที่ 8 แนวอิฐ สันนิษฐานว่าอาจเป็นป้อมปืนตรงเจ้าพรหม

ก่อสร้าง กว้าง 16-17 หน้า 11 เซนติเมตร ก่อเรียงซ้อนทับบนพื้นอิฐปูตะแคงลายสลับสานทแยง(ถนนเลียบบ
กำแพงพระราชวัง) กว้างประมาณ 1.8 เมตร สภาพของแนวดังกล่าวยังคงเหลือร่องรอยปูนฉาบอยู่ค่อนข้างมาก
(ภาพถ่ายที่8) เมื่อพิจารณาจากลักษณะของแนวอิฐที่พบนี้ ประกอบกับหลักฐานพงศาวดารที่กล่าวว่ามีป้อมปืนตรง
เจ้าพรหม ดังนั้นจึงอาจเป็นไปได้ว่าแนวอิฐที่พบนี้จะเป็นส่วนของป้อมปืนตรงกับถนนเจ้าพรหม

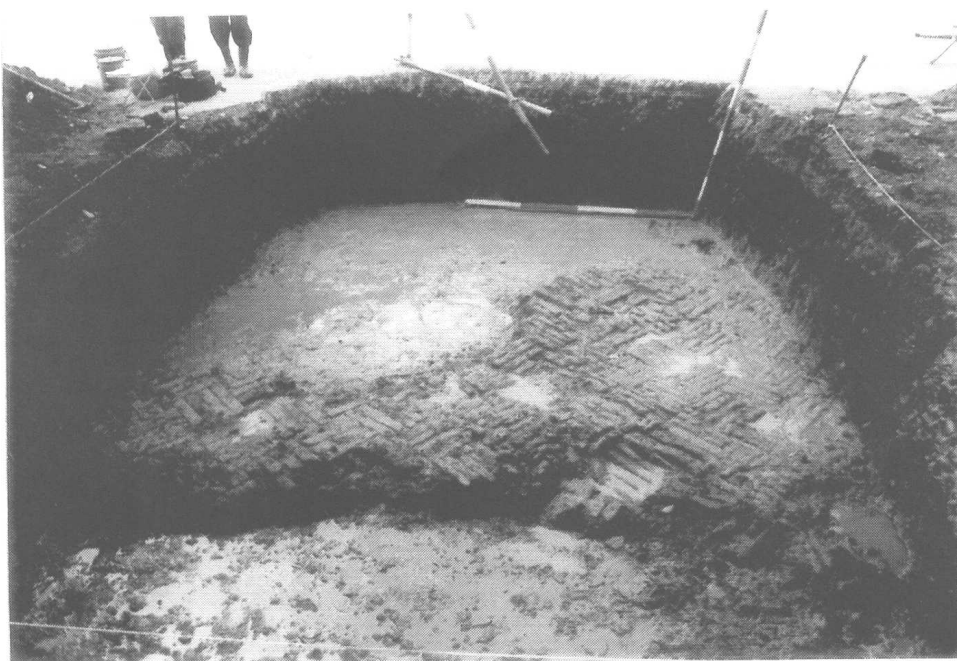
ภาพถ่ายที่ 9 แนวถนนเจ้าพรหม บริเวณฝั่งตรงข้ามโรงเรียนวัดธรรมิกราชวิทยา

จากการขุดแต่งบริเวณพื้นที่ฝั่งตรงข้ามโรงเรียนวัดธรรมิกราชวิทยา พบพื้นปูอิฐตะแคงลายสลับสามทแยง ลักษณะเหมือนกับพื้นอิฐที่พบจากการขุดแต่งแนวกำแพงพระราชวังบริเวณโรงเรียนวัดธรรมิกราชวิทยา สภาพของพื้นปูอิฐที่พบขาดหายไปบางส่วน แนวพื้นอิฐที่พบนี้ยังคงปูต่อเนื่องไปทางทิศตะวันออกและด้านตะวันตก ทางทิศเหนือพื้นอิฐทรุดตัวและขาดหายไป ส่วนทางด้านทิศใต้แนวพื้นอิฐขาดหายไปเช่นกัน ไม่ปรากฏขอบเขตที่ชัดเจนของพื้นอิฐที่พบ (ภาพถ่ายที่ 9)

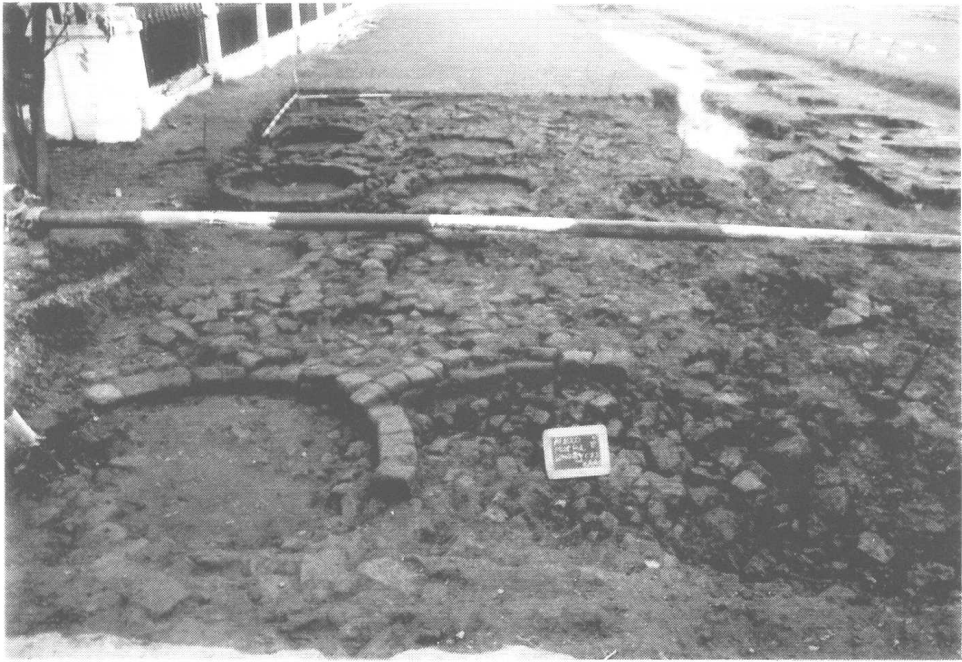
ภาพถ่ายที่ 10 แนวอิฐเรียงเป็นวงกลม บริเวณด้านทิศเหนือของกำแพงพระราชวัง
ฝั่งตรงข้ามวัดมงคลบพิตร

จากการขุดแต่งพื้นที่ด้านทิศตะวันออกของถนน พบแนวกำแพงพระราชวังต่อเนื่องมาจาก
แนวกำแพงวังส่วนที่มีการขุดแต่งแล้ว ทางด้านทิศเหนือของแนวกำแพงพระราชวัง(ด้านในพระราชวัง) พบกอง
อิฐหักและพบว่ามีการใช้อิฐวางเรียงเป็นวงกลมอยู่บนกองอิฐหัก สามารถเห็นแนวอิฐเรียงเป็นวงนี้ได้อย่างชัดเจน
8 วง และพอสังเกตเห็นอีก 2 วง ลักษณะของวงอิฐที่พบจะใช้อิฐหักวางเรียงซ้อนทับกัน 2-3 ชั้น เส้นผ่าศูนย์กลาง
ประมาณ 1.4-2 เมตร (ภาพถ่ายที่10) ยังไม่สามารถสันนิษฐานประโยชน์ใช้งานของวงอิฐที่พบได้
