โครงการฟื้นฟูโบราณสถานอันเนื่องมาจากอุทกภัย พ.ศ.๒๕๔๘

รายงานการบูรณะโบราณสถานวัดพุทธไสสวรรคย์

ตำบลภูสำเภาล้อม อำเภอพระนครศรีอยุธยา

จัดทำโดย ห้างหุ้นส่วนจำกัด ชงชัยกายเพชร

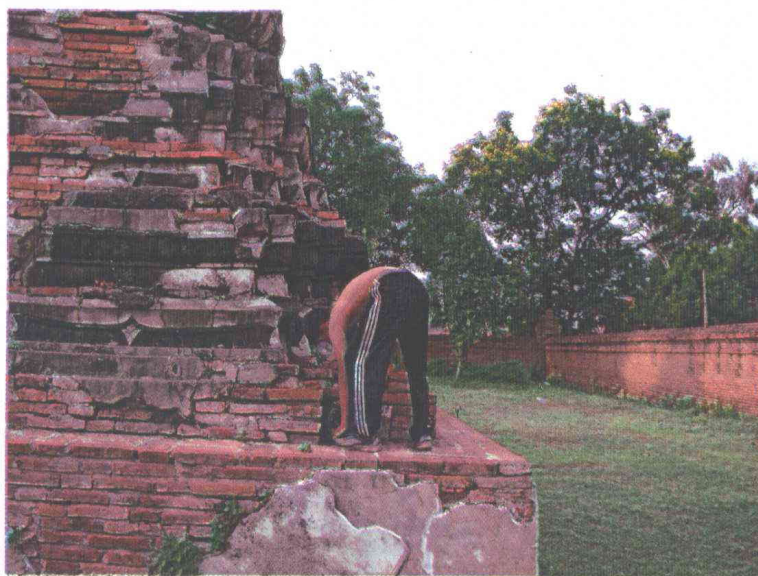
ภาพที่ ๑๕ - ๑๖ การกำจัดวัชพืชที่ขึ้นอยู่บนโบราณสถาน

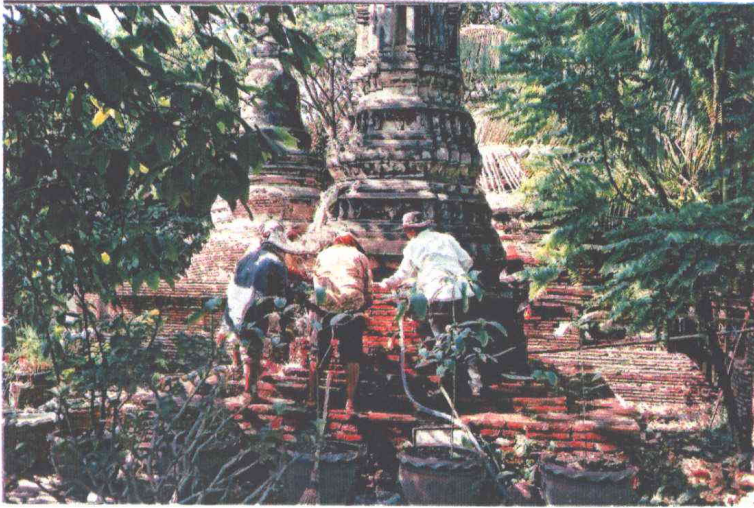
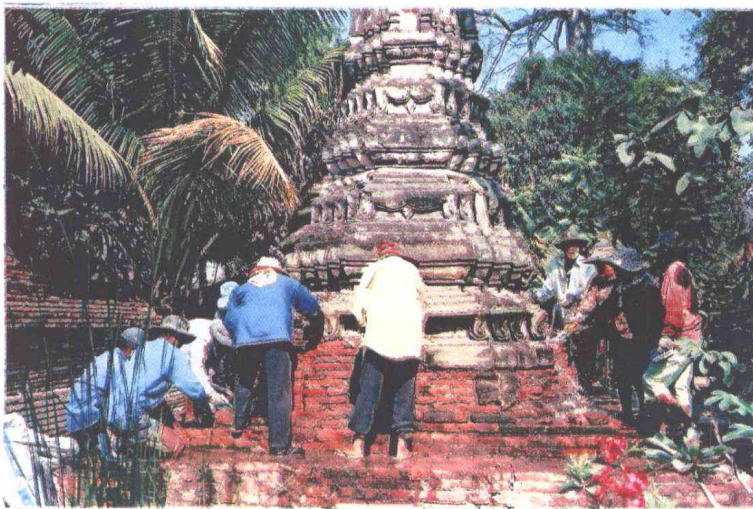
ภาพที่ ๑๗ - ๑๘ การขุดล้างทำความสะอาดผิวโบราณสถาน

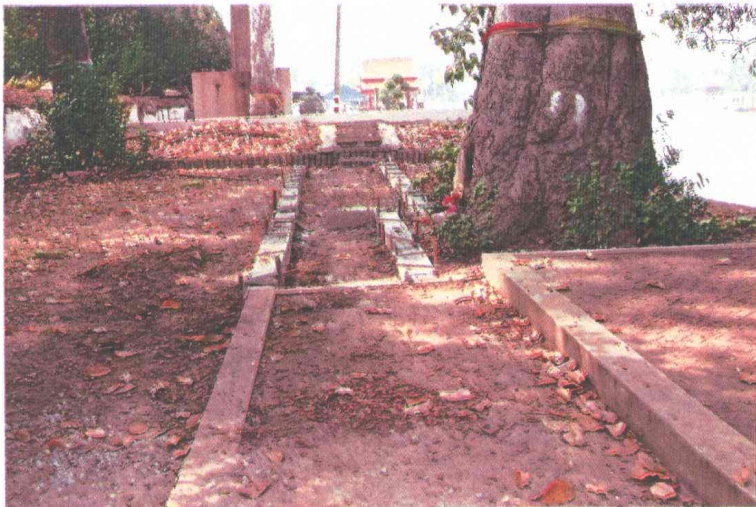
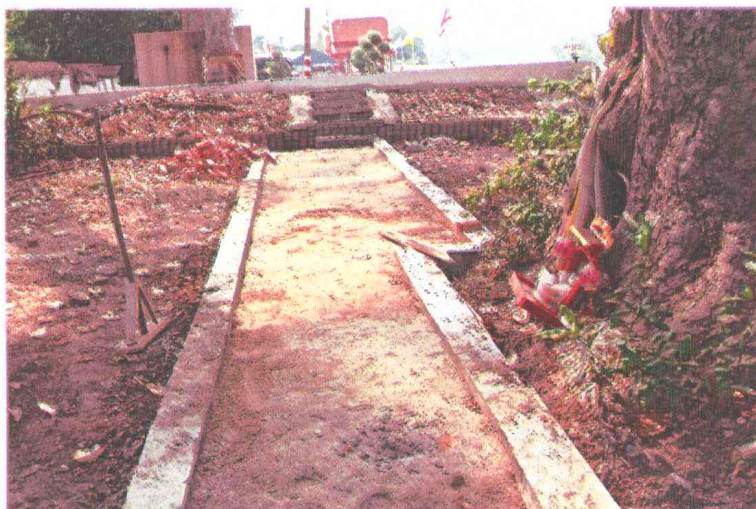
ภาพที่ ๑๙ - ๒๐ การก่อสร้างทางเท้า

- อิฐ บปก. ลายก้างปลา
- ปรับดินและทรายหยาบรองพื้น

- ขอบคันหิน

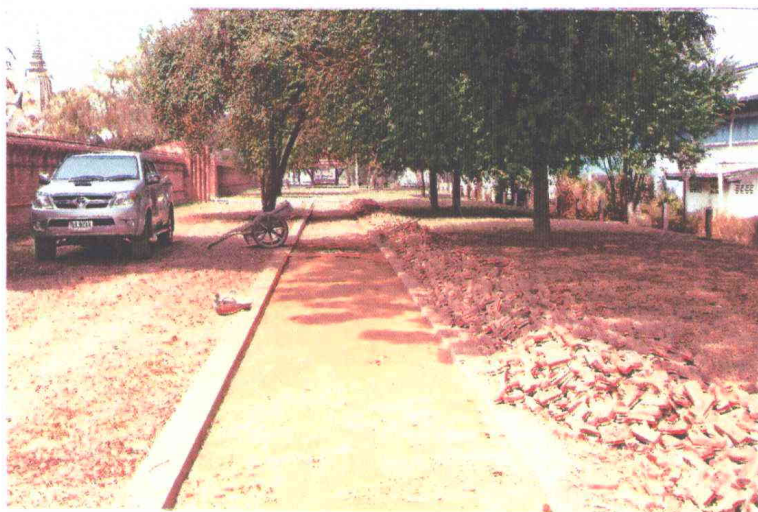
ภาพที่ ๒๑ การปรับปรุงพื้นทางเท้าเดิม

- อิฐ บปก. ลายกังปลา
- ปรับดินและทรายหยาบรองพื้น

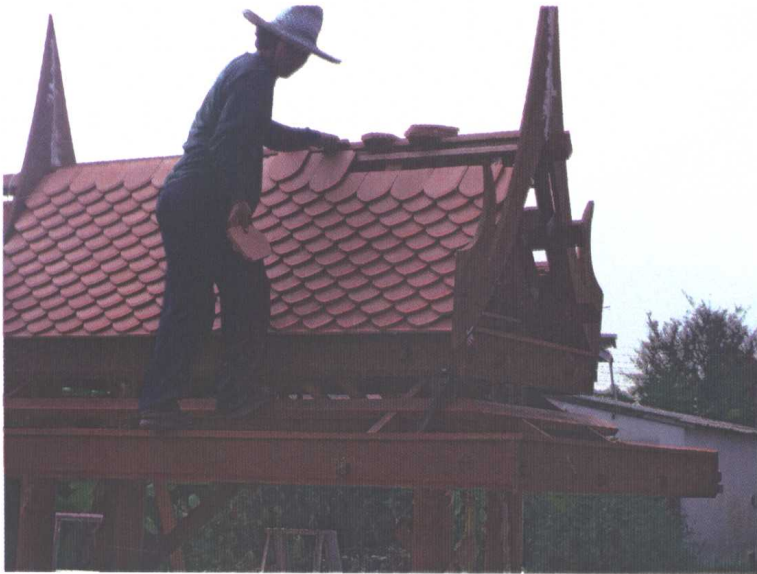
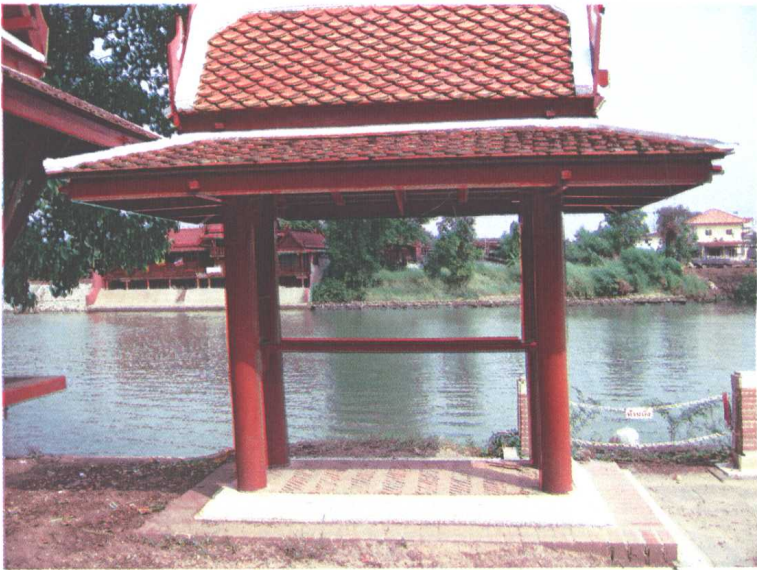
ภาพที่ ๒๗ - ๒๘ การซ่อมแซมซุ้มป้ายคำบรรยาย

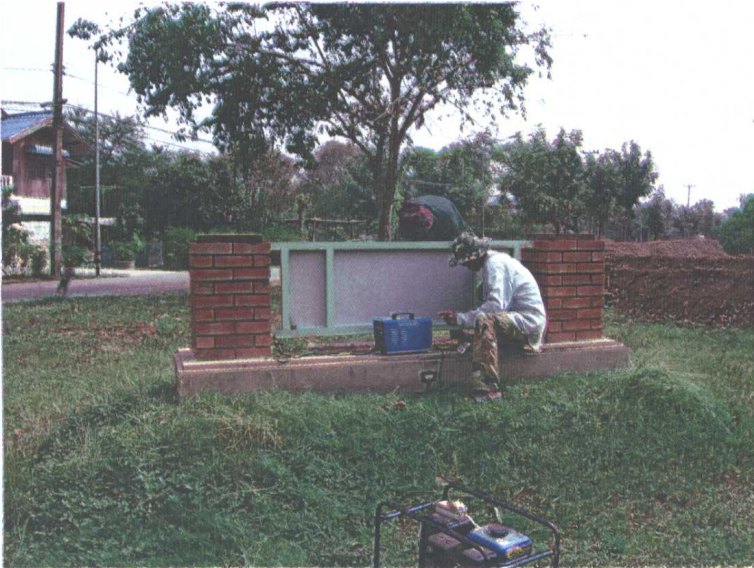
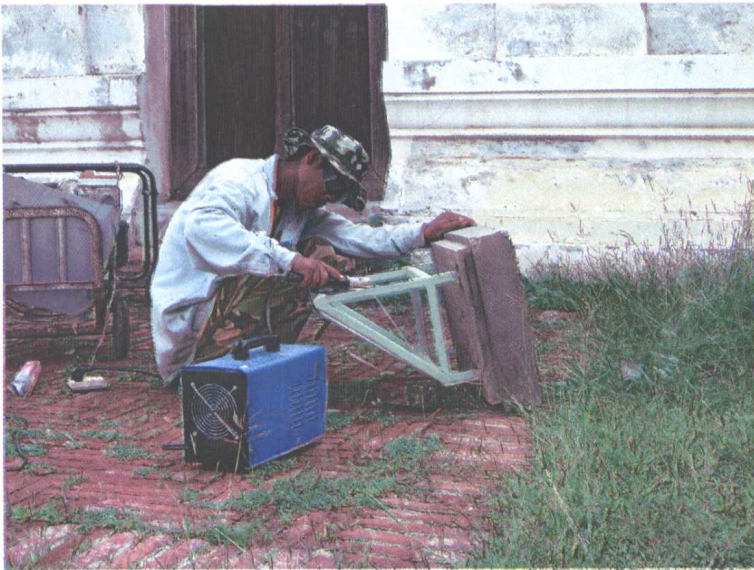
ภาพที่ ๒๙ - ๓๐ การซ่อมแซมป้ายคำบรรยาย

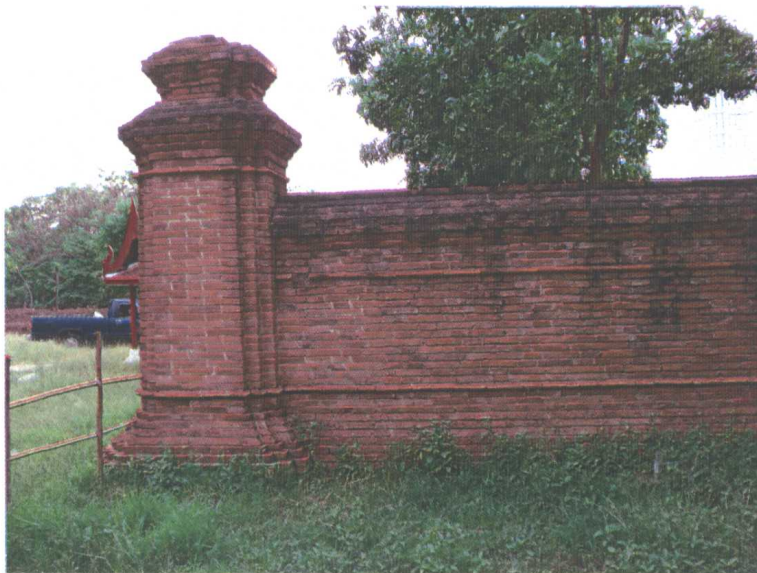
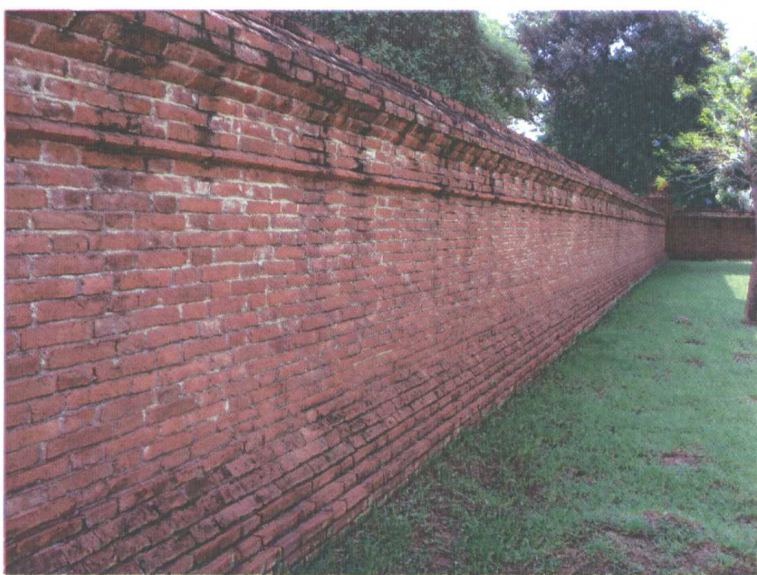
ภาพที่ ๓๓ - ๓๔ โบราณสถานหลังการขุดล้างทำความสะอาดผิว

๑. คราบราสีดำที่เกาะจับอยู่บริเวณโบราณสถานโดยเฉพาะในส่วนฐานของโบราณสถาน เช่น กำแพงและเจดีย์ต่างๆ ได้ถูกขัดล้างออกจนทำให้โบราณสถานมีความสะอาดดูสวยงามมากยิ่งขึ้น
๒. วัชพืชต่างๆ ที่ขึ้นอยู่ตามแนวอิฐโบราณสถานซึ่งจะเป็นสาเหตุให้แนวอิฐโบราณสถานผุกร่อนและแตกร้าวในที่สุด ถูกกำจัดออกทำให้โบราณสถานดูสะอาดงามตามากยิ่งขึ้น และยังเป็น การช่วยชะลอการเสื่อมสภาพของโบราณสถานอีกด้วย
๓. ทางเดินเท้าได้รับการจัดสร้างและปรับปรุงซ่อมแซมใหม่ ทำให้เกิดความเป็นระเบียบเรียบร้อยดูสวยงาม และเป็นประโยชน์แก่ผู้มาเที่ยวชมโบราณสถาน
๔. ต้นหญ้าและไม้ยืนต้นบริเวณโบราณสถานได้ถูกปลูกขึ้นใหม่เต็มบริเวณพื้นที่ ทำให้ภูมิทัศน์โดยรอบโบราณสถานมีความร่มรื่นงดงามมากยิ่งขึ้น
๕. ป้ายชื่อโบราณสถานซุ้มป้ายบรรยายโบราณและศาลาท่าน้ำได้รับการซ่อมแซมให้มีความสวยงามมั่นคง ทำให้ผู้มาเที่ยวชมสามารถเดินทางเข้าสู่วัดได้สะดวกมากขึ้น ได้ความสะดวกสบายและรับทราบข้อมูลต่างๆ เกี่ยวกับโบราณสถานมากยิ่งขึ้น

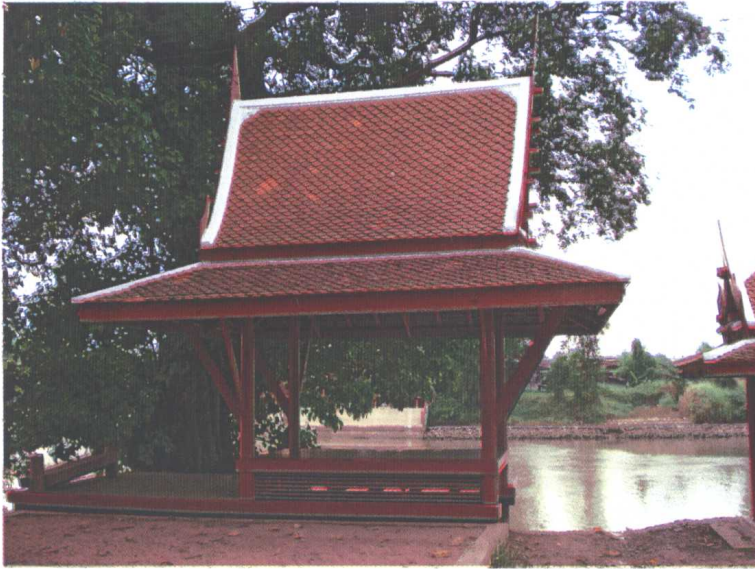
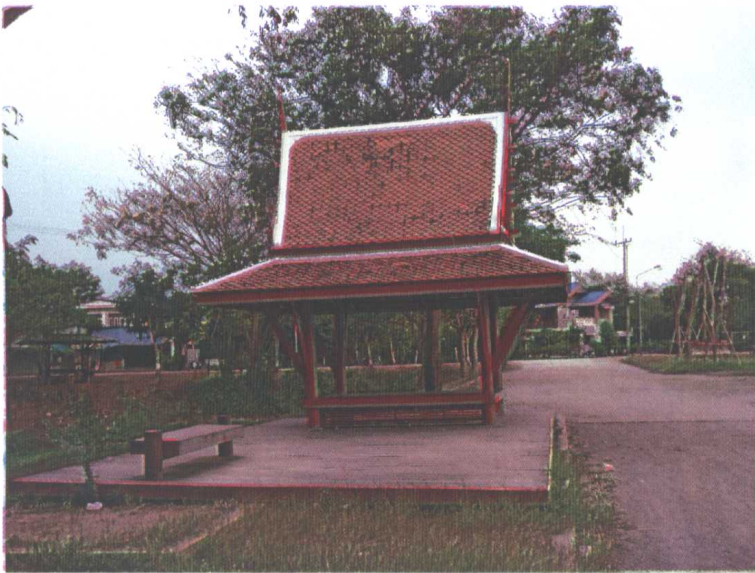
ภาพที่ ๔๑ - ๔๒ ศาลาท่าน้ำภายหลังการซ่อมแซม
