โครงการฟื้นฟูโบราณสถานอันเนื่องมาจากอุทกภัย พ.ศ.๒๕๔๕

รายงานการบูรณะโบราณสถานวัดมหาธาตุ

ตำบลประตู่ชัย อำเภอพระนครศรีอยุธยา

จัดทำโดย บริษัทกั้นต์กนิษฐ์ ก่อสร้างจำกัด

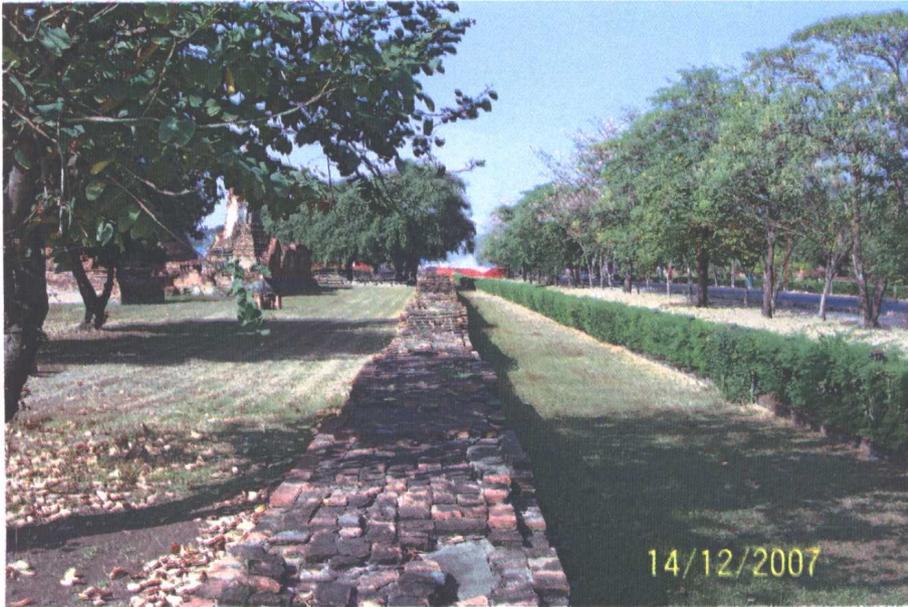
ภาพที่ ๑ รอยร้าวบริเวณกำแพงวัดทางด้านทิศเหนือ

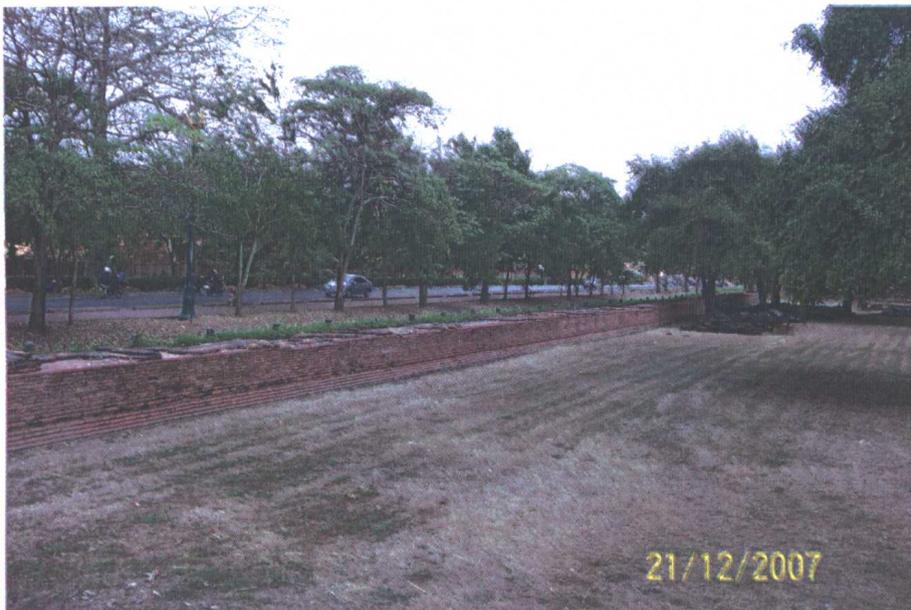
ภาพที่ ๒ รอยร้าวบริเวณกำแพงวัดทางด้านทิศเหนือ

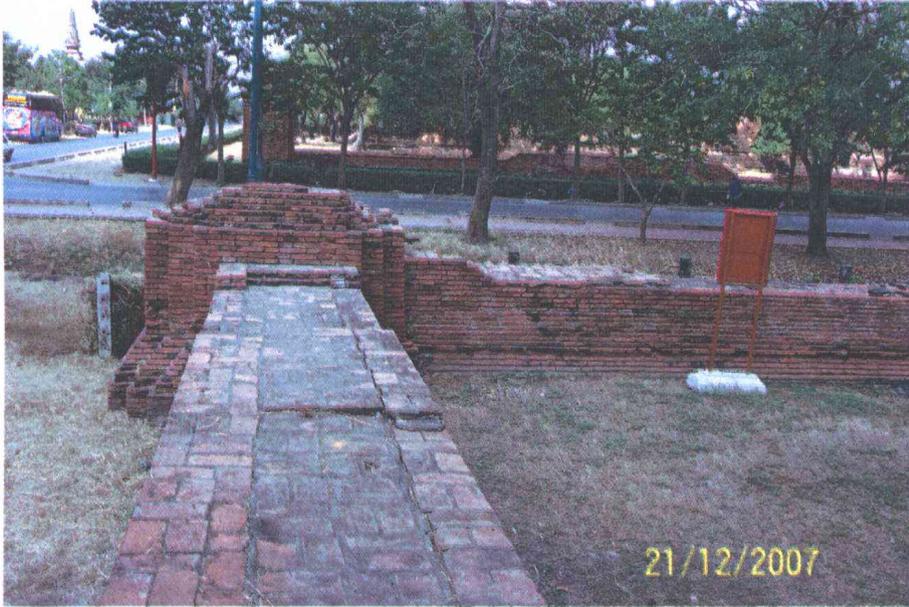
ภาพที่ ๓ รอยร้าวบริเวณกำแพงวัดทางด้านทิศตะวันตกเฉียงเหนือ

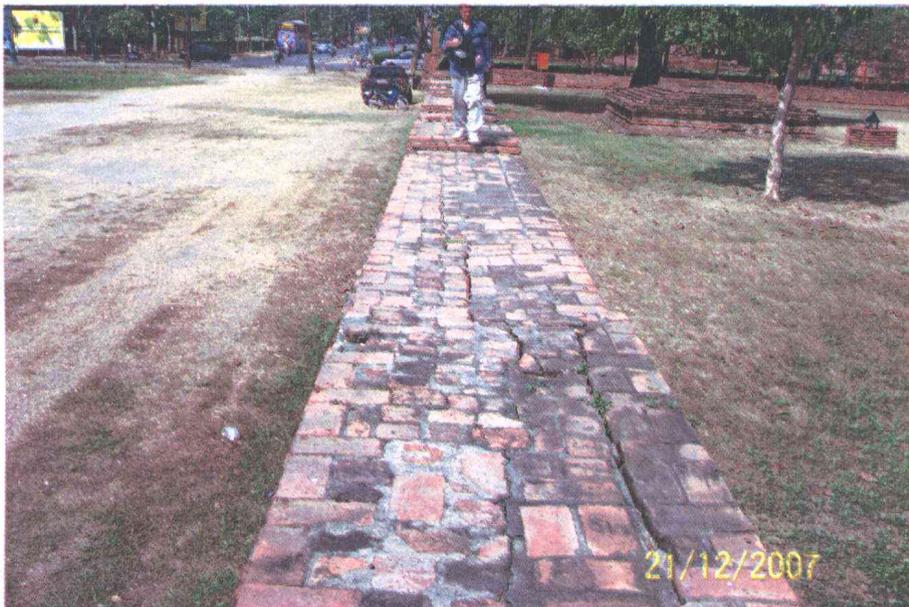
ภาพที่ ๔ รอยร้าวบริเวณกำแพงวัดทางด้านทิศตะวันตกเฉียงเหนือ

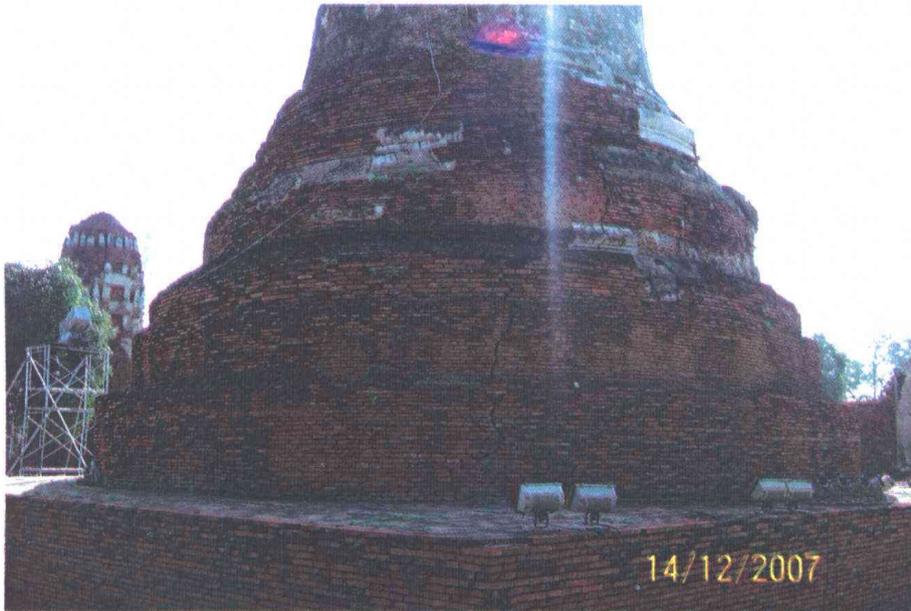
ภาพที่ ๕ รอยร้าวที่เจดีย์รายภายในวัด

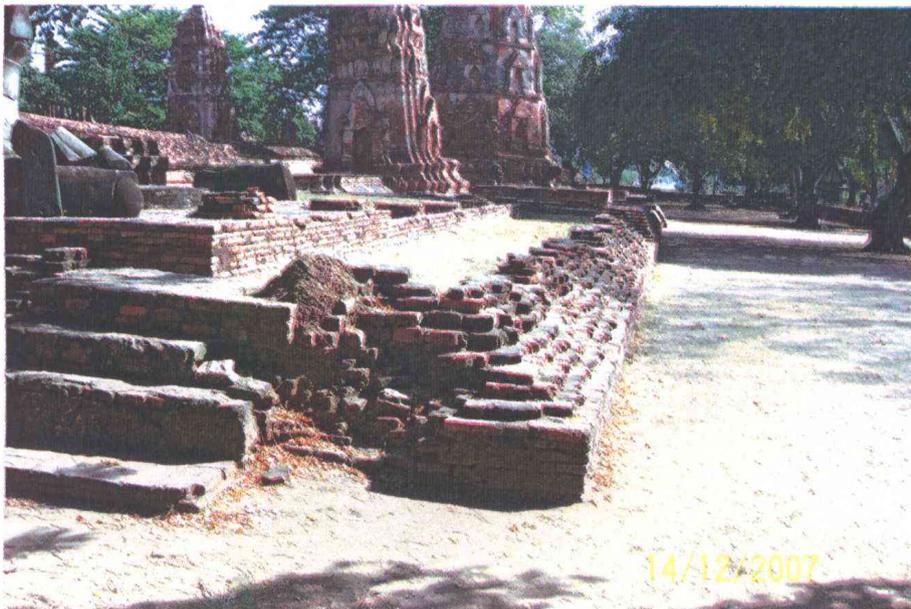
ภาพที่ ๖ อิฐในส่วนฐานวิหารที่ร่วงหลุดไป

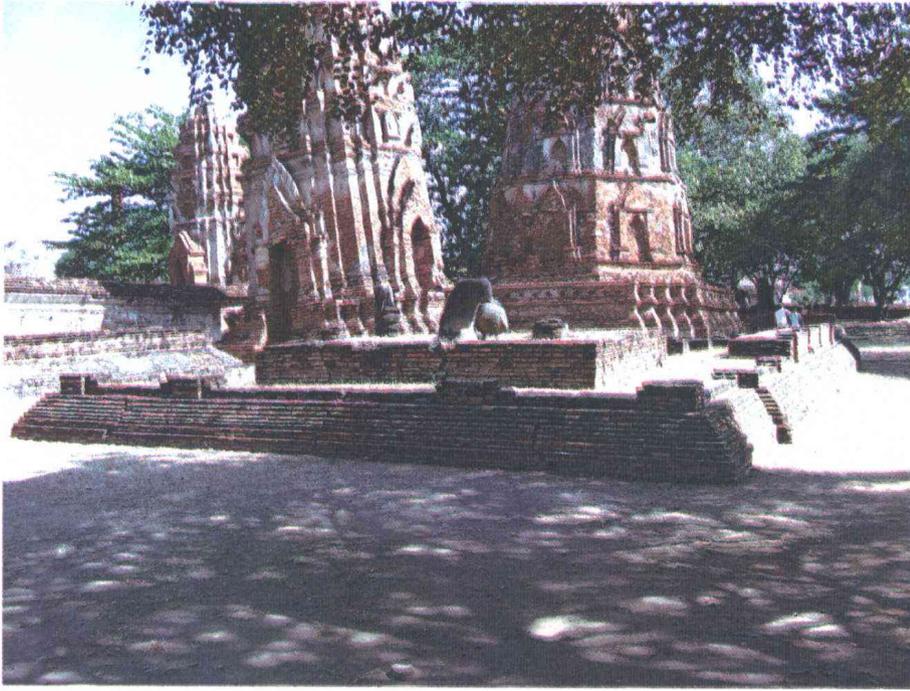
ภาพที่ ๗ รอยราวของแนวอิฐบริเวณฐานโบราณสถาน

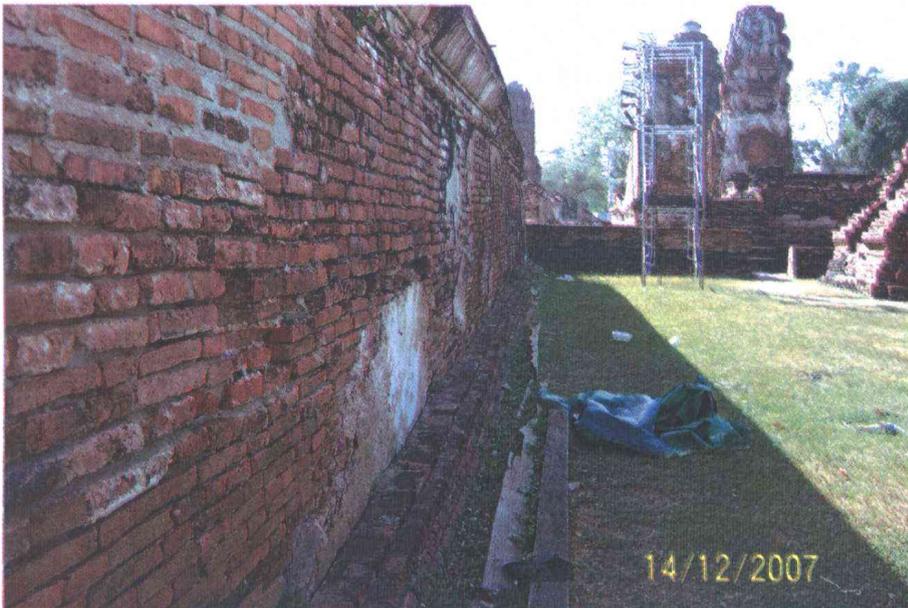
ภาพที่ ๘ ก้อนอิฐตามโบราณสถานที่ถูกวางไป

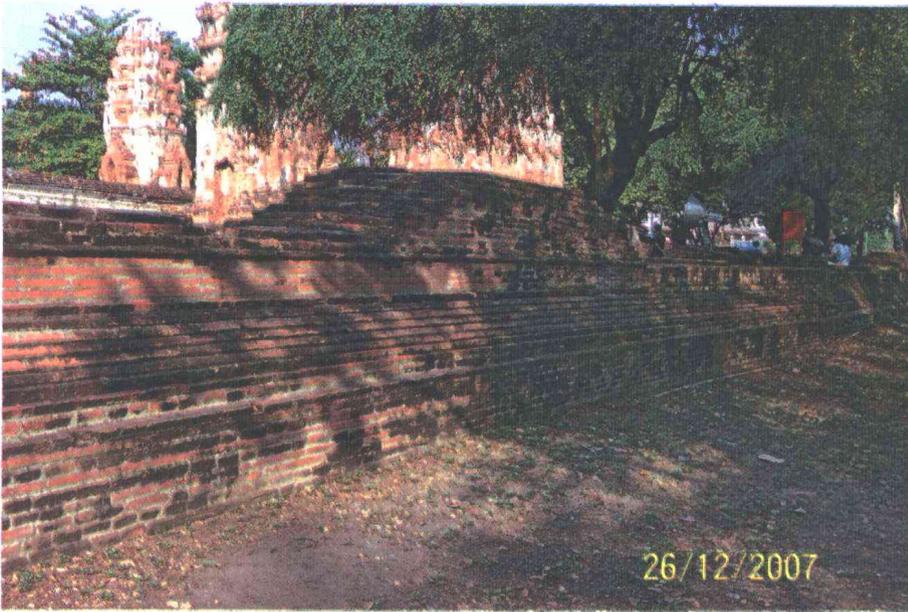
ภาพที่ ๙ คราบราที่เกาะอยู่ตามโบราณสถาน

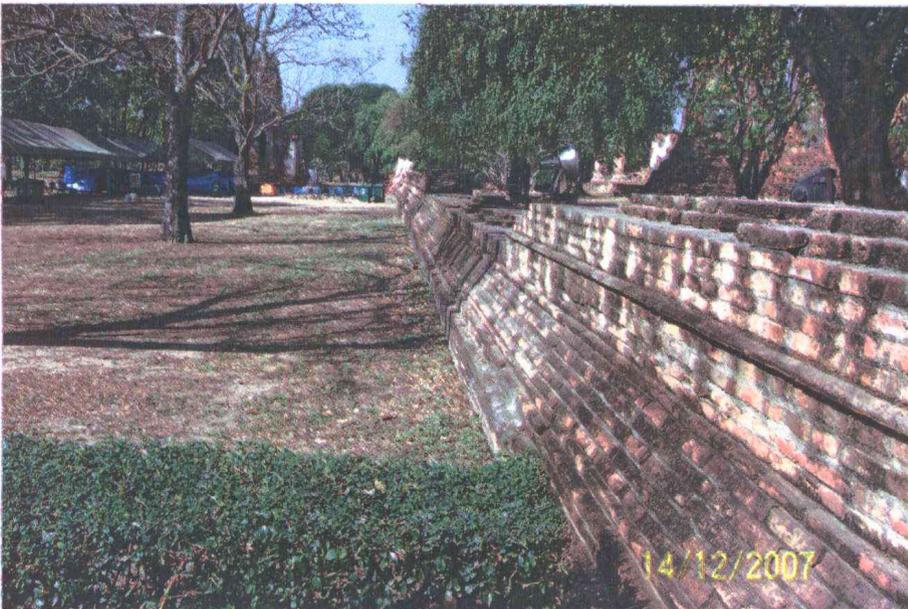
ภาพที่ ๑๐ คราบราที่เกาะอยู่ตามโบราณสถาน

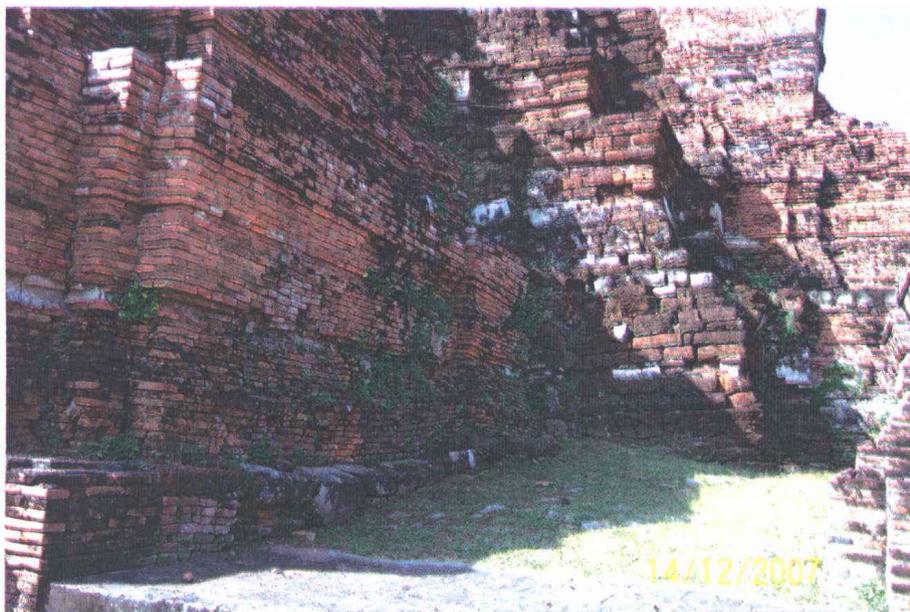
ภาพที่ ๑๑ วัชพืชที่ขึ้นอยู่บนแนวอิฐโบราณสถาน

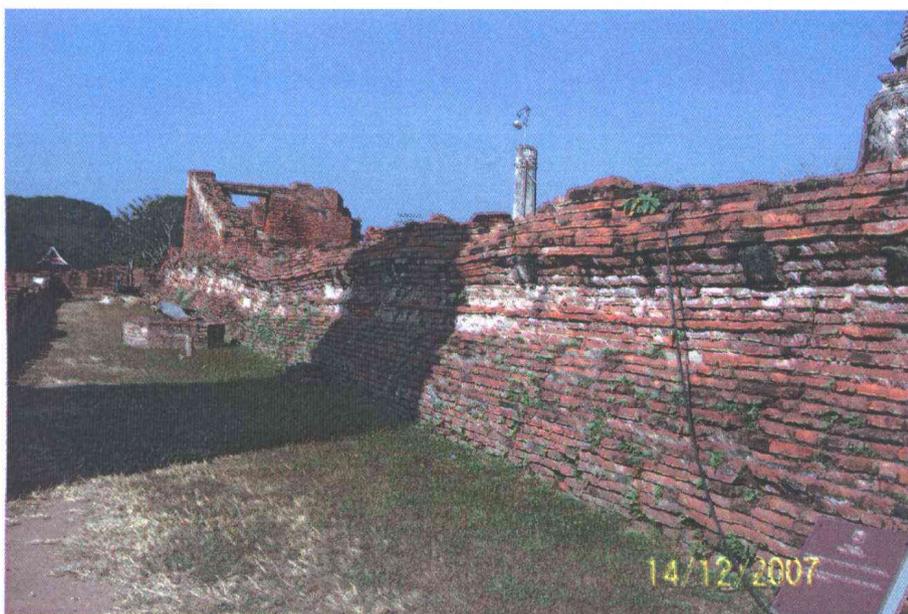
ภาพที่ ๑๒ วัชพืชที่ขึ้นอยู่บนแนวอิฐโบราณสถาน

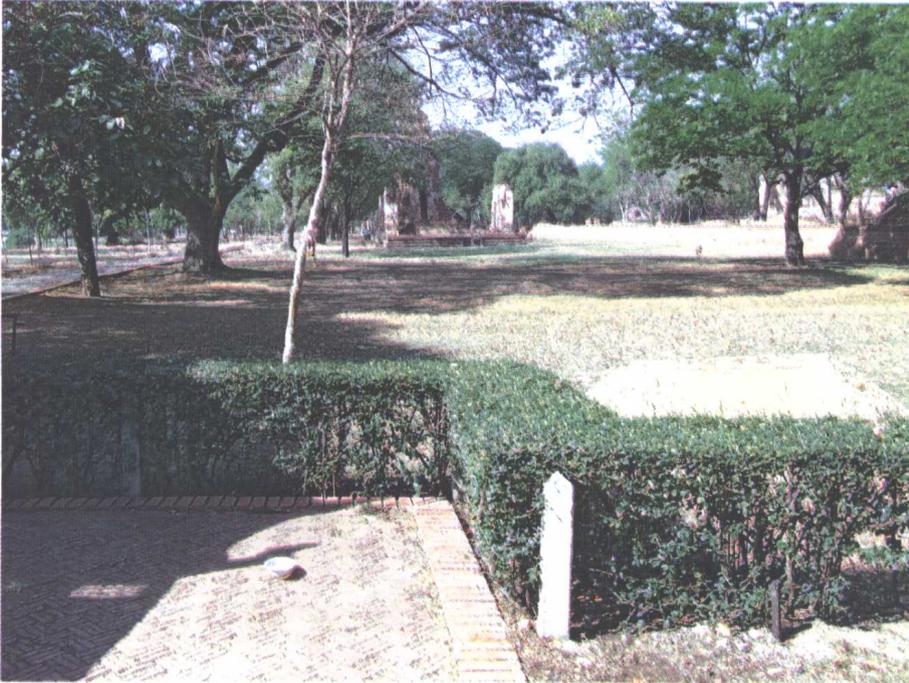
ภาพที่ ๑๓ หน้าบริเวณนอกกำแพงวัดด้านทิศใต้ที่ตาย

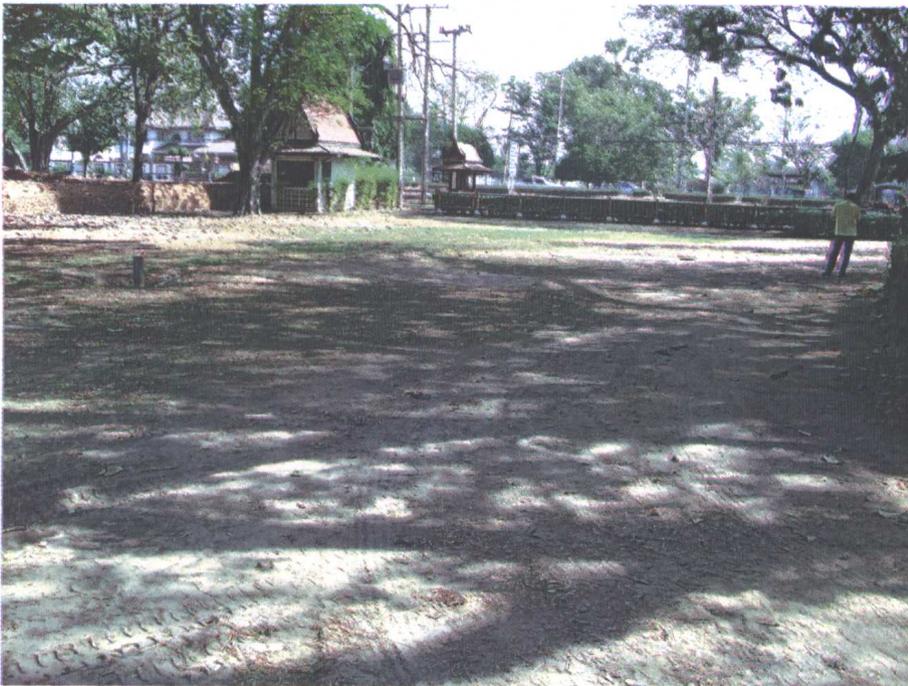
ภาพที่ ๑๔ หน้าบริเวณนอกกำแพงวัดด้านทิศใต้ที่ตาย

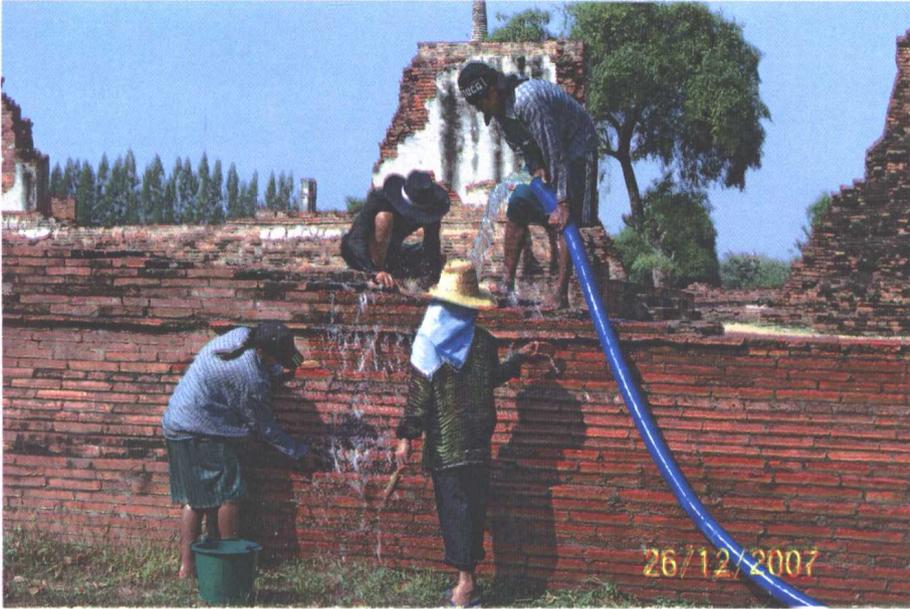
ภาพที่ ๑๕ การขัดล้างทำความสะอาดผิวยโบราณสถาน

๔.๑.๒ ทำความสะอาดผิวปูนฉาบและผิวอิฐเดิมทั้งหมดที่ปรากฏอยู่ในบริเวณที่มีคราบ ผุเน่าเกาะติดระดับน้ำท่วม(ที่ระดับความสูงประมาณ ๑.๒๐ เมตร) ด้วยการเช็ดพร้อมทั้งขัดล้างโดยใช้ แปรงขนอ่อนแปรงเบาๆ แล้วล้างด้วยน้ำจนสะอาดและทิ้งไว้ให้แห้งสนิท

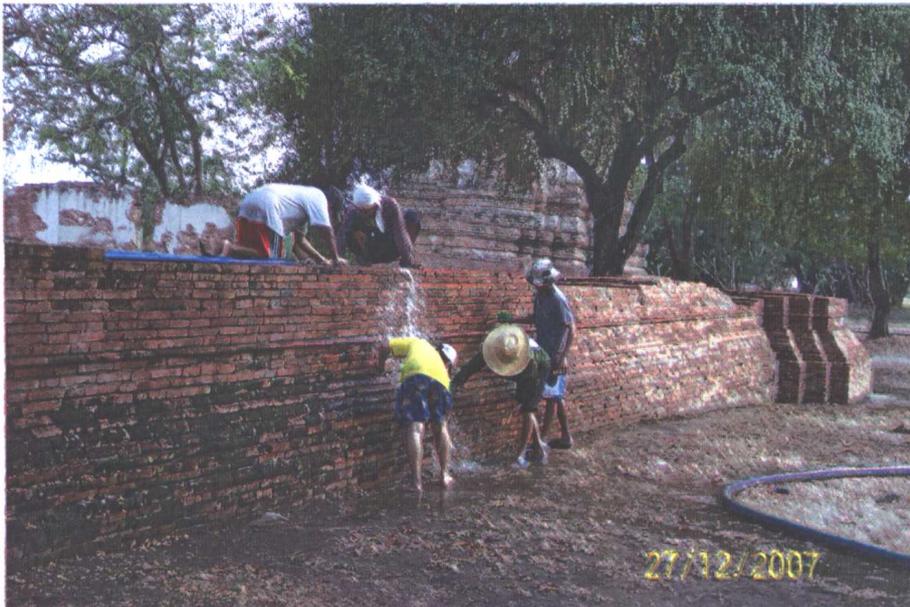
ภาพที่ ๑๖ การขัดล้างทำความสะอาดผิวยโบราณสถาน

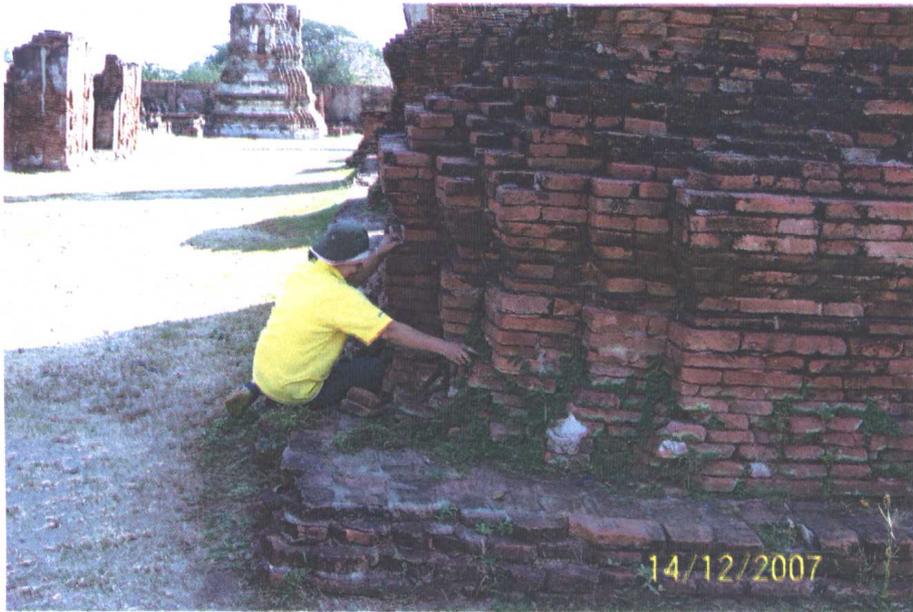
ภาพที่ ๑๗ การกำจัดวัชพืชออกจากโบราณสถาน

๔.๑.๑ กำจัดวัชพืชโดยตัดหรือถอนรากไม้ที่ฝังในชั้นอิฐของโบราณสถานภายในวัด ประกอบด้วย ปรางค์ประธาน พระวิหาร พระอุโบสถ เจดีย์ราย วิหารราย ระเบียงคด กำแพงแก้ว ฯลฯ ออกให้หมด โดยทำด้วยความระมัดระวัง สำหรับในพื้นที่โบราณสถานที่เป็นต้องหรือชั้นอิฐ

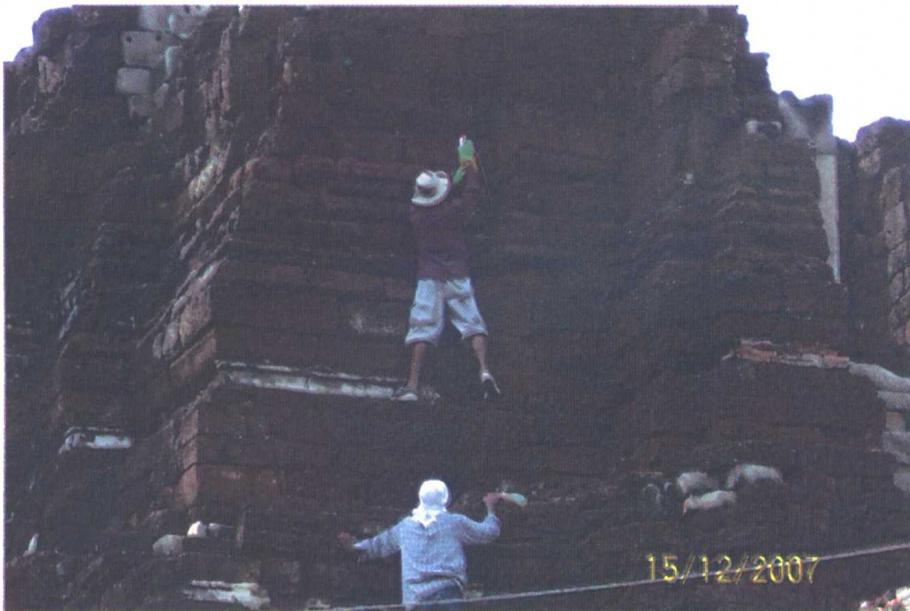
ภาพที่ ๑๘ การกำจัดวัชพืชออกจากโบราณสถาน

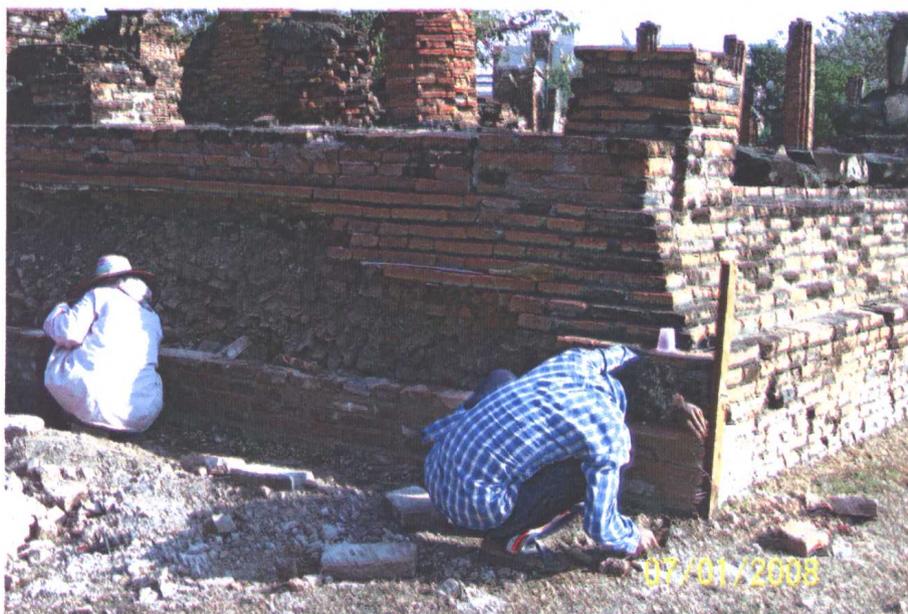
ภาพที่ ๑๙ การก่ออิฐซ่อมแซมบริเวณกำแพงวัดทางด้านทิศเหนือ

๔.๒.๒ เสริมอิฐก่อในส่วนที่ทำการสกัดอิฐเก่าทั้งหมดสภาพ แตกร้าวและสอด้วยปูนขาว หมักผสมทรายหรืออิฐปูนในอัตราส่วน ๑ ต่อ ๓ ตามบริเวณที่กำหนด โดยการก่ออิฐให้ยึดเอารูปแบบ และเทคนิคการก่อของเดิมเป็นหลัก อิฐที่ใช้ในการก่อเสริมทุกกรณีเป็นอิฐใหม่ที่มีขนาดและรูปร่าง เหมือนกับอิฐเดิม และเป็นอิฐที่มีคุณภาพดีที่เผาด้วยความร้อนสูงและนานจนมีความแกร่งกว่าอิฐ ก่อสร้างทั่วไป วัสดุที่ใช้ผลิตจะต้องไม่มีสารประกอบพวกเกลือเจือปน ซึ่งจะทำให้เกิดคราบเกลือที่ชั้นผิว อิฐภายหลังดำเนินการบูรณะ (ดูรายละเอียดพื้นที่งานซ่อมอิฐและเสริมอิฐก่อใน MA2 ในรูปแบบ ประกอบ)

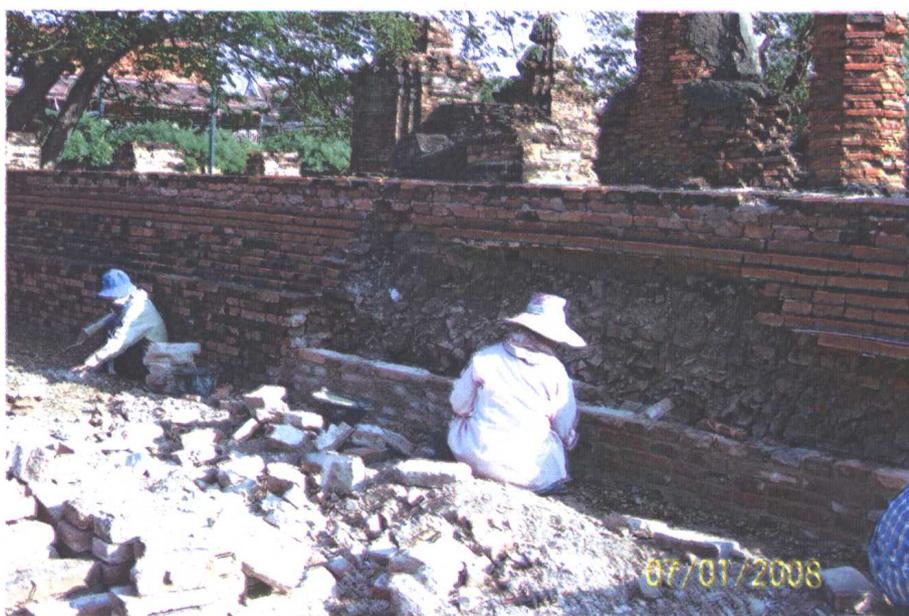
ภาพที่ ๒๐ การก่ออิฐซ่อมแซมบริเวณกำแพงวัดทางด้านทิศเหนือ

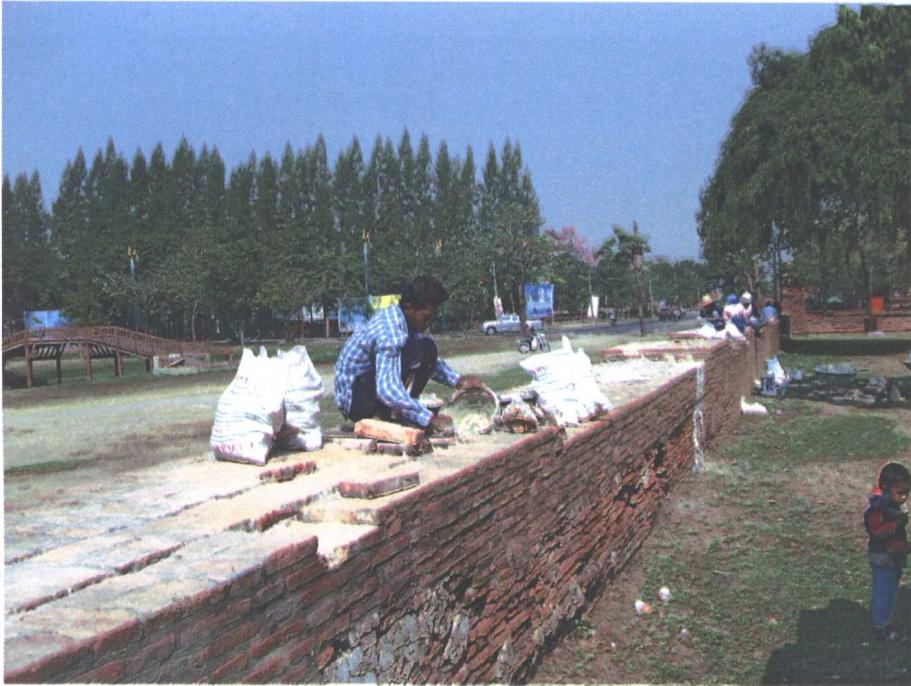
ภาพที่ ๒๑ การก่ออิฐซ่อมแซมบริเวณกำแพงวัดทางด้านทิศตะวันตกเฉียงเหนือ

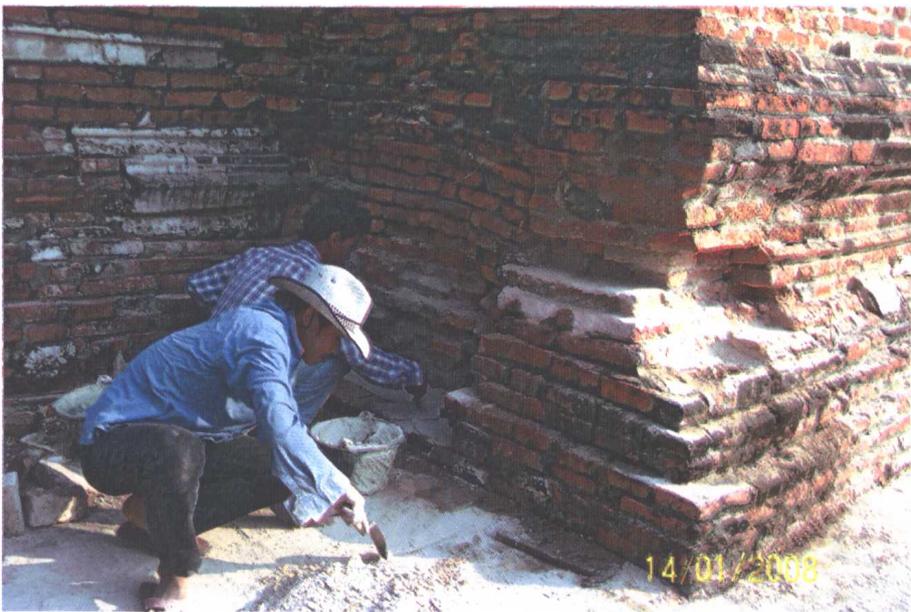
ภาพที่ ๒๒ การก่ออิฐซ่อมแซมบริเวณฐานเจดีย์

๔.๒.๓ เสริมอิฐก่อในส่วนที่อิฐเดิมชำรุด หลุดร่วง สูญหาย โดยสอดด้วยปูนขาวหมักผสมทรายหรืออิฐปนในอัตราส่วน ๑ ต่อ ๓ ตามบริเวณที่กำหนด การก่ออิฐซ่อมแซมส่วนที่ชำรุดเสียหายจะต้องคำนึงถึงรูปทรงและลักษณะทางโครงสร้างตามหลักฐานเดิมและให้ยึดเอารูปแบบและเทคนิคการก่ออิฐของเดิมเป็นหลัก อิฐที่ใช้ในการก่อเสริมทุกกรณีเป็นอิฐใหม่ที่มีขนาดและรูปร่างเหมือนกับอิฐเดิม และเป็นอิฐที่มีคุณภาพดีที่เผาด้วยความร้อนสูงและนานจนมีความแกร่งกว่าอิฐก่อสร้างทั่วไป วัสดุที่ใช้ผลิตจะต้องไม่มีสารประกอบพวกเกลือเจือปน ซึ่งจะทำให้เกิดคราบเกลือที่ชั้นผิวอิฐภายหลังดำเนินการบูรณะ (ดูรายละเอียดพื้นที่งานซ่อมอิฐและเสริมอิฐก่อใน MA3 ในรูปแบบประกอบ)

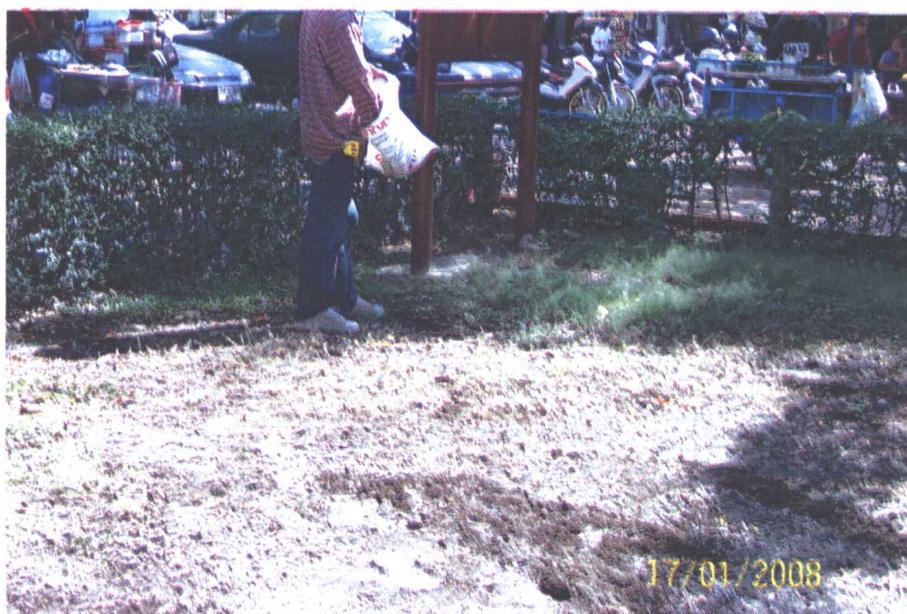
ภาพที่ ๒๓ การใส่ดินใส่ปุ๋ยปรับดินเพื่อเตรียมปลูกหญ้า

๔.๓.๑ เตรียมดินสำหรับปลูกหญ้า โดยการไถปรับกำจัดวัชพืชเดิมออกจากพื้นที่ด้วยการใช้แรงงานคน ใส่น้ำสำหรับปลูกหญ้าและปุ๋ยเพื่อปรับปรุงดิน ปรับพื้นที่ให้เรียบเสมอกัน รดน้ำเพื่อให้ดินมีความชุ่มชื้นสำหรับเตรียมปลูกหญ้า

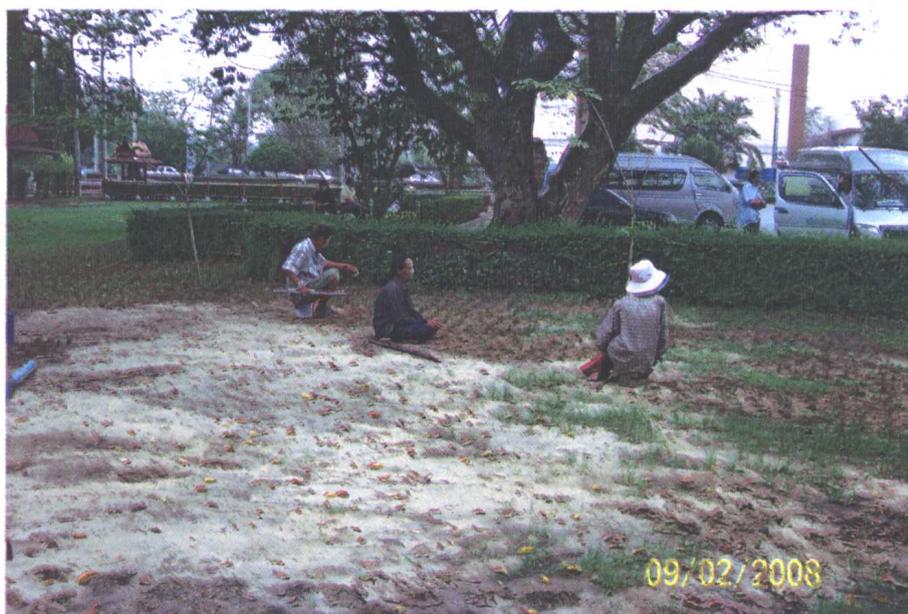
ภาพที่ ๒๔ การปลูกหญ้าพื้นเมือง

๔.๓.๒ ปลูกหญ้าธรรมชาติ (หญ้าพื้นเมืองในพื้นที่) โดยปลูกเป็นกอ (ลักษณะเหมือนการดำนา) ให้แต่ละกอห่างกันประมาณ ๑๕ - ๒๐ เซนติเมตร รดน้ำและใส่ปุ๋ยดูแลเพื่อให้หญ้าขึ้นเต็มพื้นที่สำหรับพื้นที่บริเวณให้ร่มไม้ใหญ่ที่หญ้าพื้นเมืองไม่สามารถขึ้นได้ก็นำหญ้ามาเลเซียหรือหญ้านวลน้อยมาปลูกเสริม (ดูรายละเอียดพื้นที่งานวัสดุพืชพันธุ์ใน PL1 ในรูปแบบประกอบ)

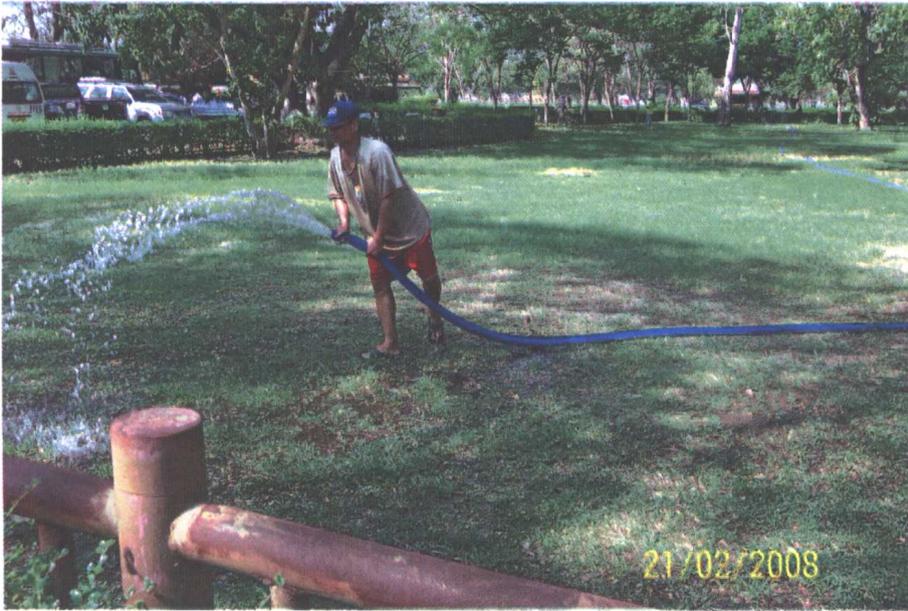
ภาพที่ ๒๕ การรดน้ำดูแลหญ้า

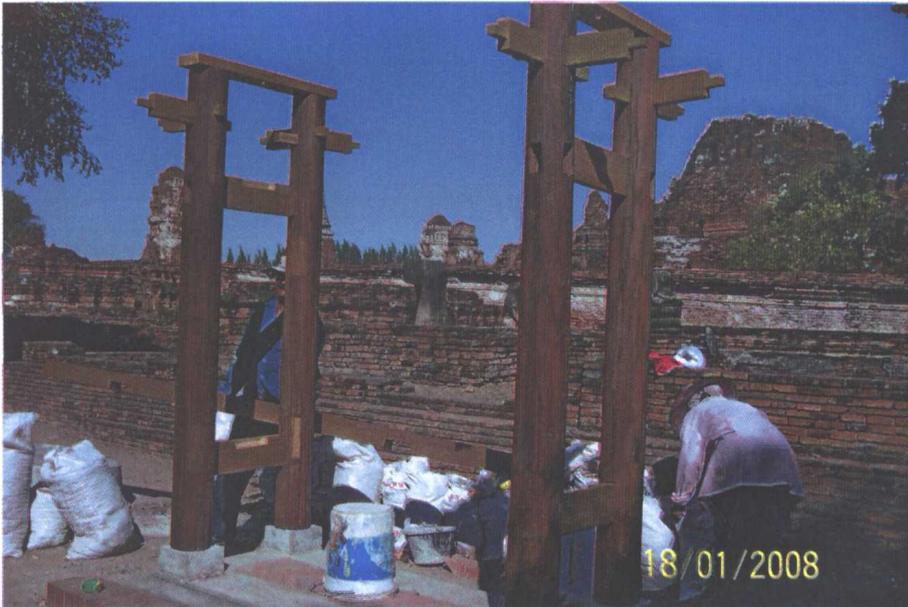
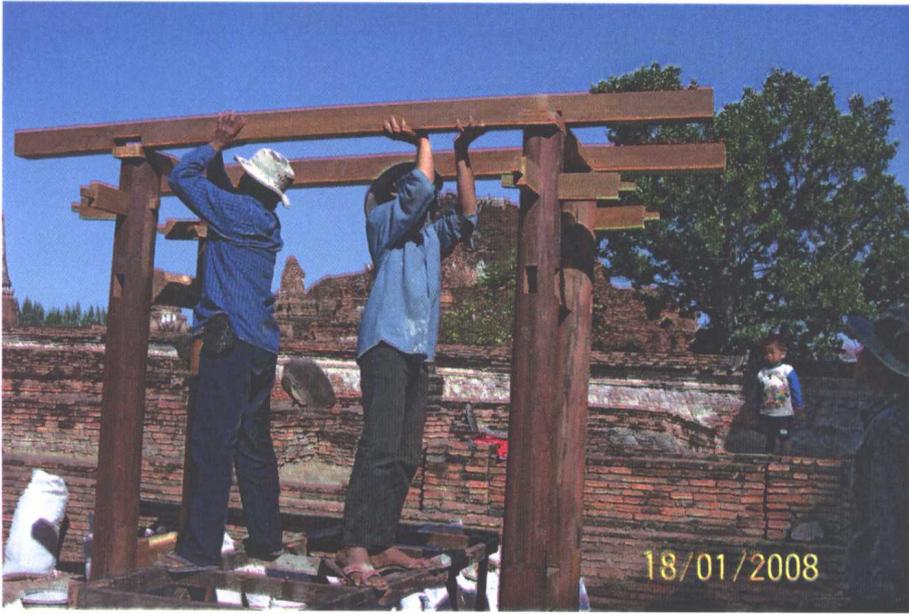
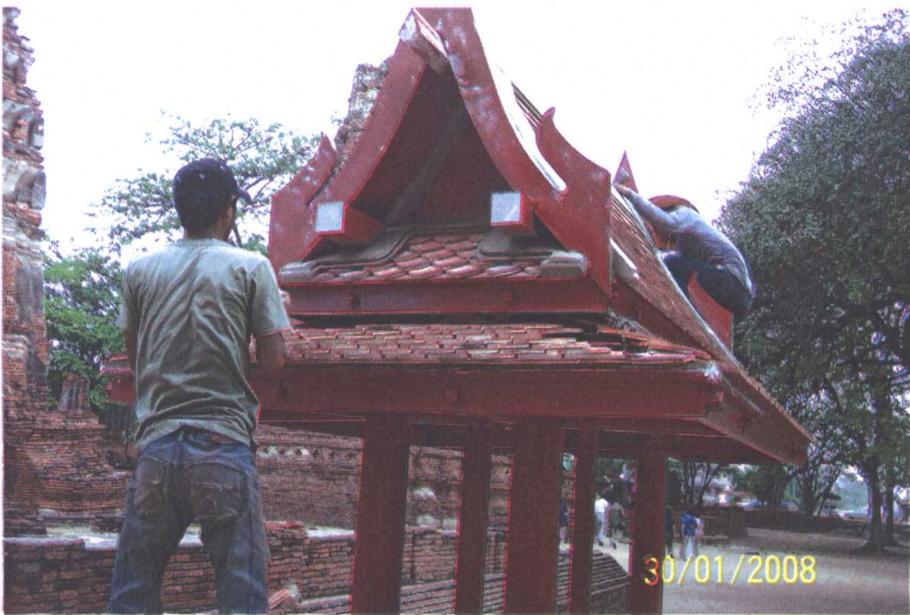
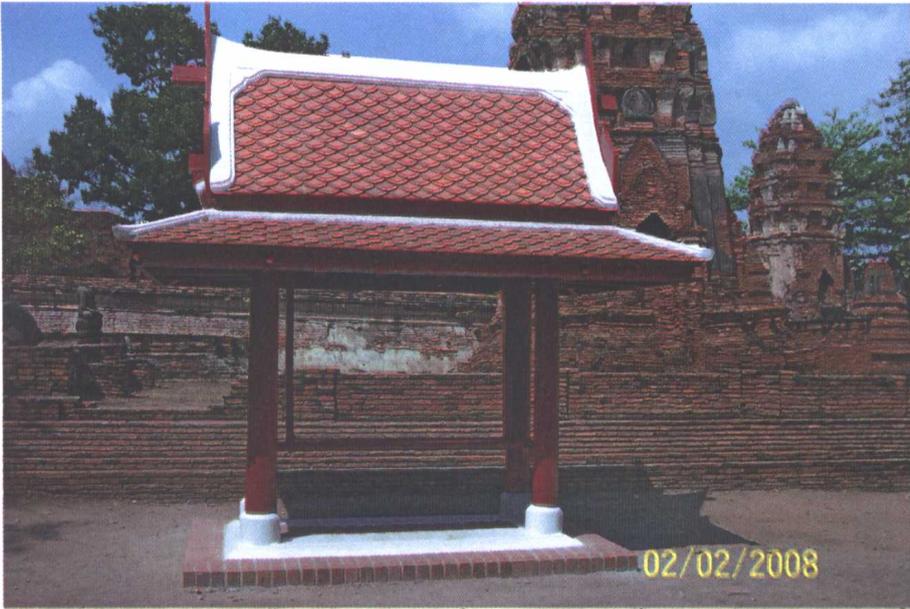
ภาพที่ ๒๖ การก่อสร้างซุ้มป้ายบรรยายโบราณสถาน

ภาพที่ ๒๗ การก่อสร้างซุ้มป้ายบรรยายโบราณสถาน

ภาพที่ ๒๘ การก่อสร้างซุ้มป้ายบรรยายโบราณสถาน

ภาพที่ ๒๙ การก่อสร้างซุ้มป้ายบรรยายโบราณสถาน

๔.๔.๒ ขุ่มป้ายบรรยายขนาดใหญ่ จำนวน ๑ ป้าย(ดูรายละเอียดงานขุ่มป้ายบรรยายขนาดใหญ่ ใน LA 1.2 ในรูปแบบประกอบ)

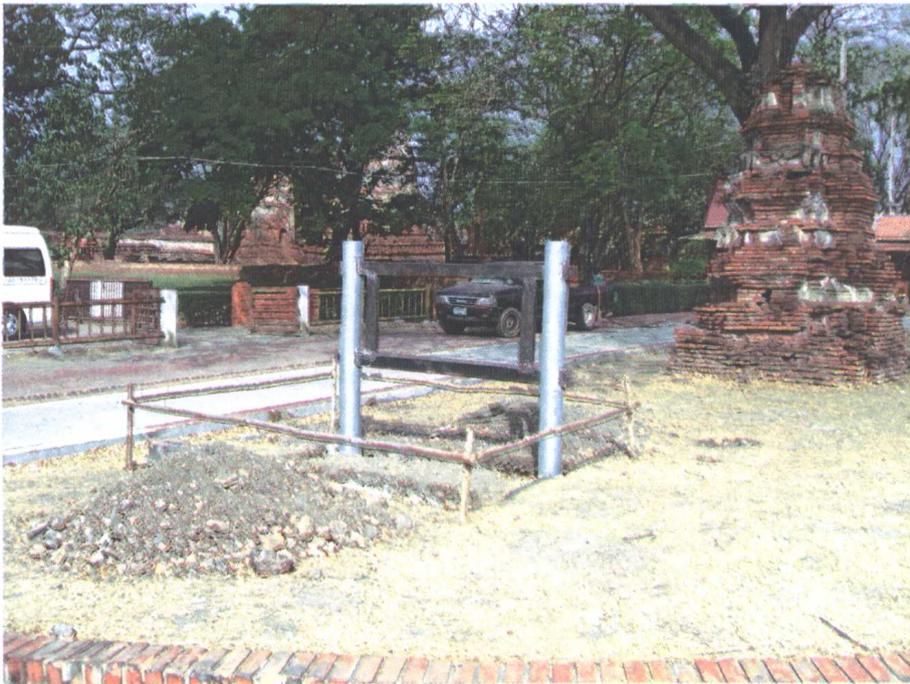
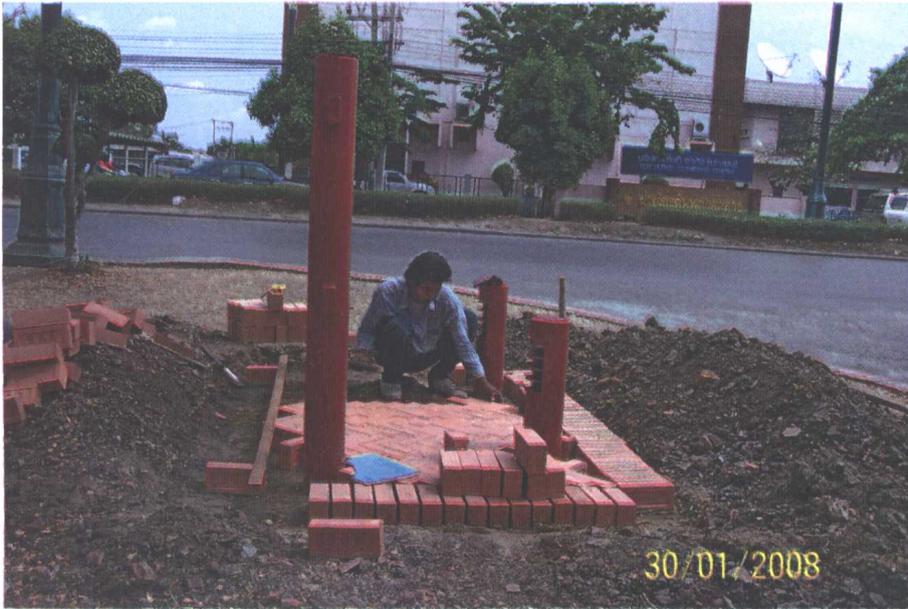
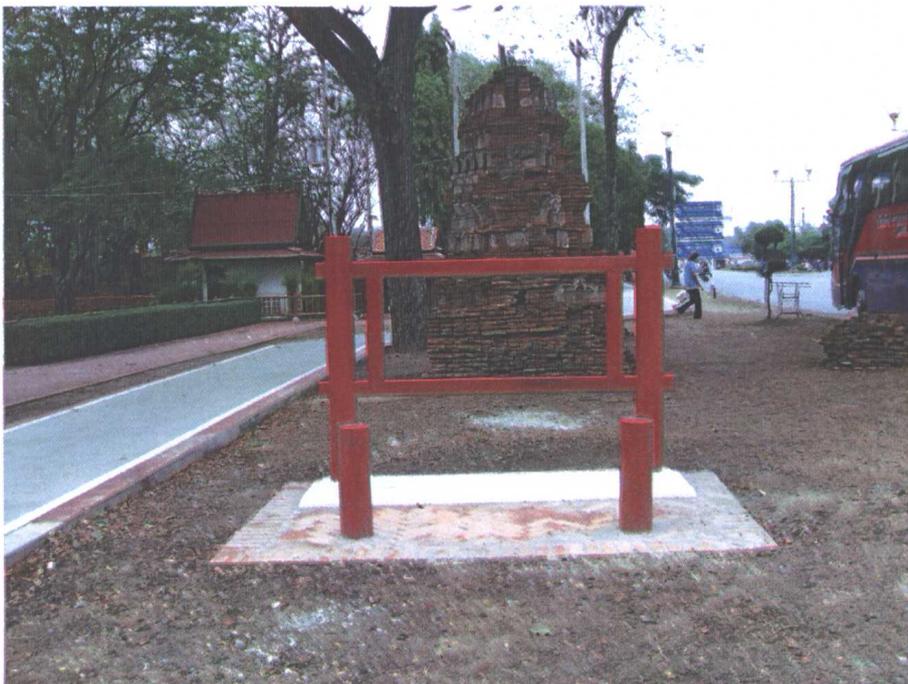
ภาพที่ ๓๐ การก่อสร้างป้ายชื่อโบราณสถานด้านหน้าวัด

ภาพที่ ๓๑ การก่อสร้างป้ายชื่อโบราณสถานด้านหน้าวัด

ภาพที่ ๓๒ การก่อสร้างป้ายชื่อโบราณสถานด้านหน้าวัด

๔.๔.๑ ป้ายชื่อโบราณสถาน จำนวน ๑ ป้าย(ดูรายละเอียดงานป้ายชื่อโบราณสถาน ใน LA 1.1 ในรูปแบบประกอบ)

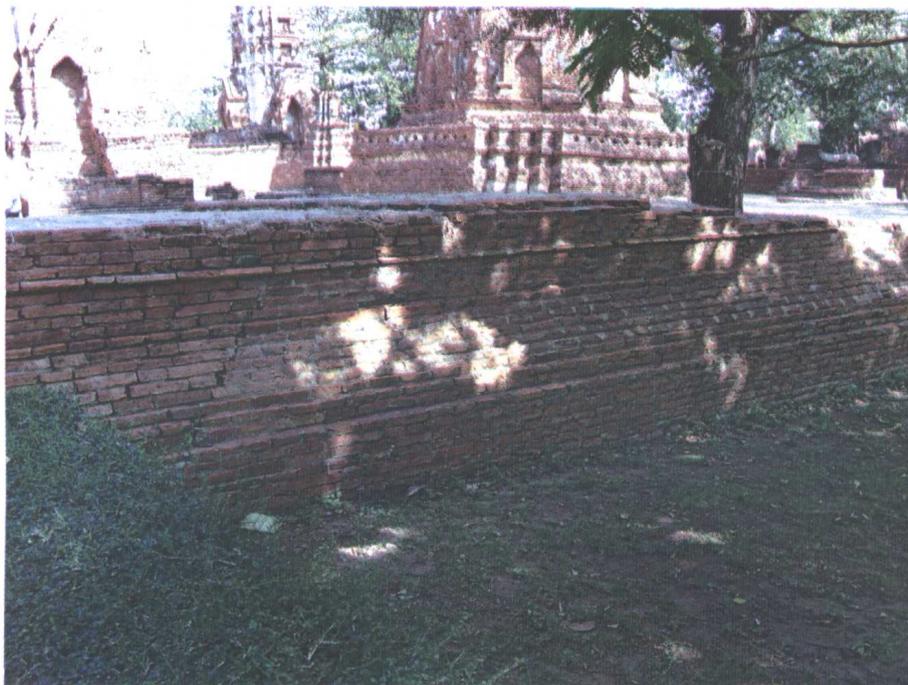
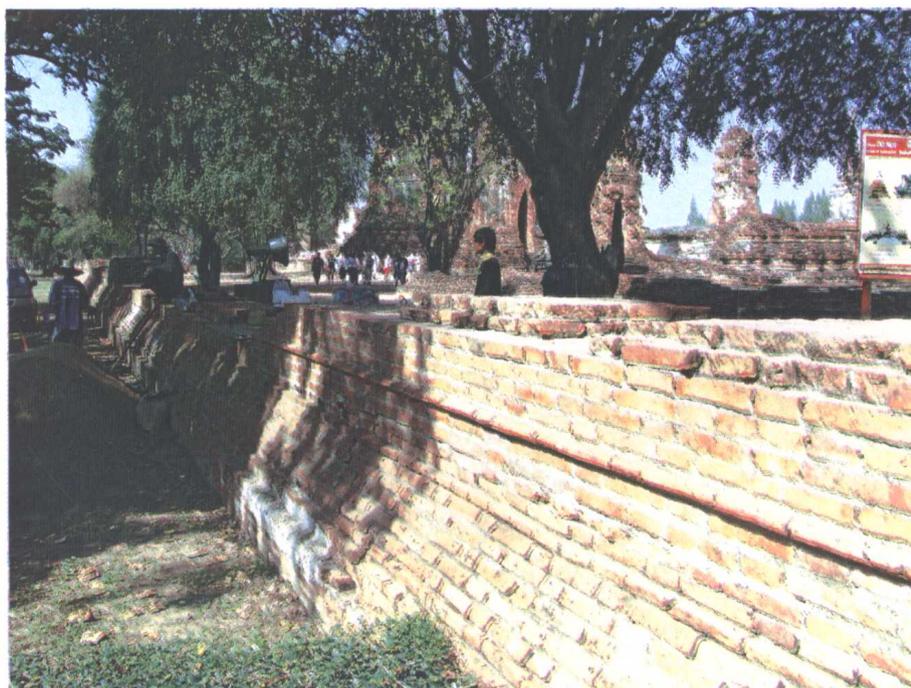
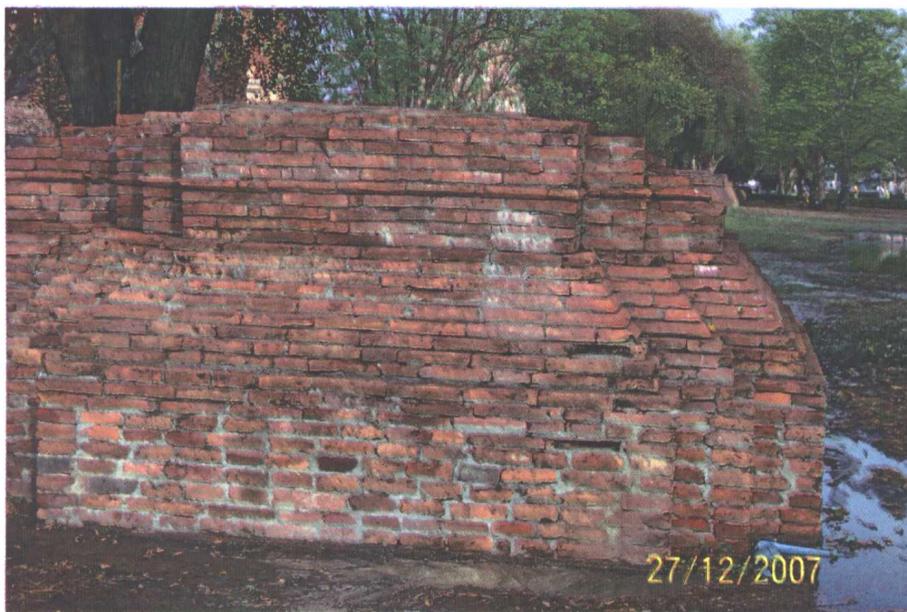
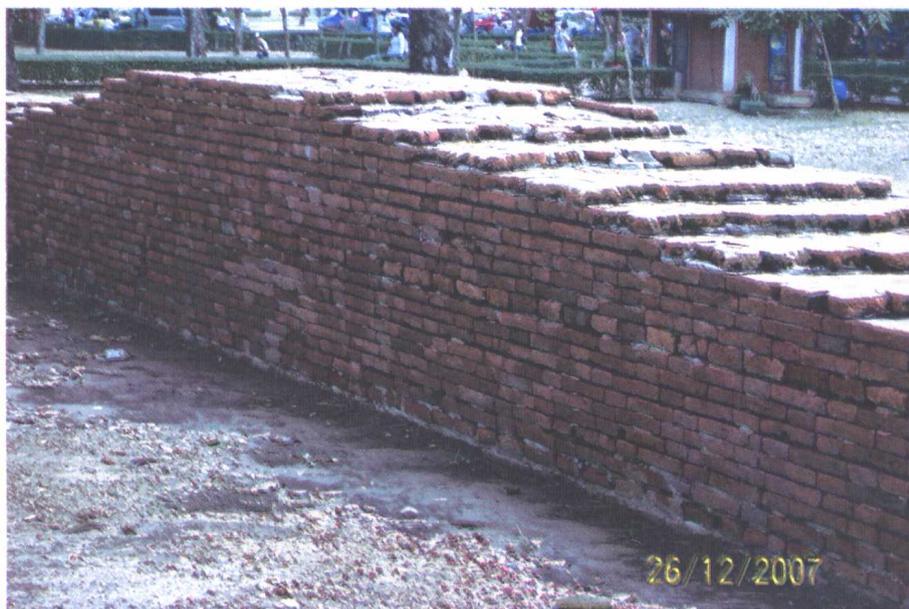
ภาพที่ ๓๓ สภาพโบราณสถานหลังการขุดล้างทำความสะอาดผิว

ภาพที่ ๓๔ สภาพโบราณสถานหลังการขุดล้างทำความสะอาดผิว

ภาพที่ ๓๕ สภาพโบราณสถานหลังการขุดล้างทำความสะอาดผิว

ภาพที่ ๓๖ สภาพโบราณสถานหลังการขุดล้างทำความสะอาดผิว

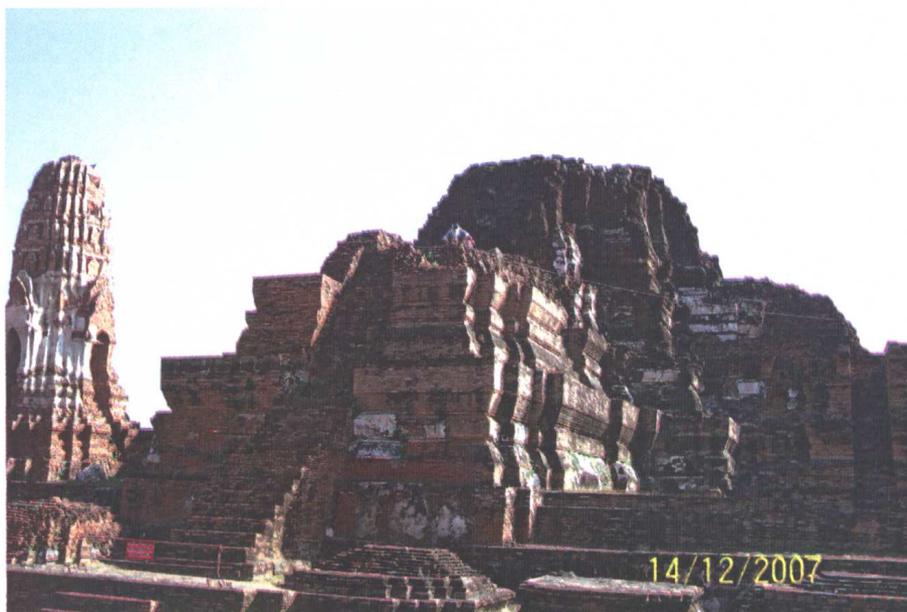
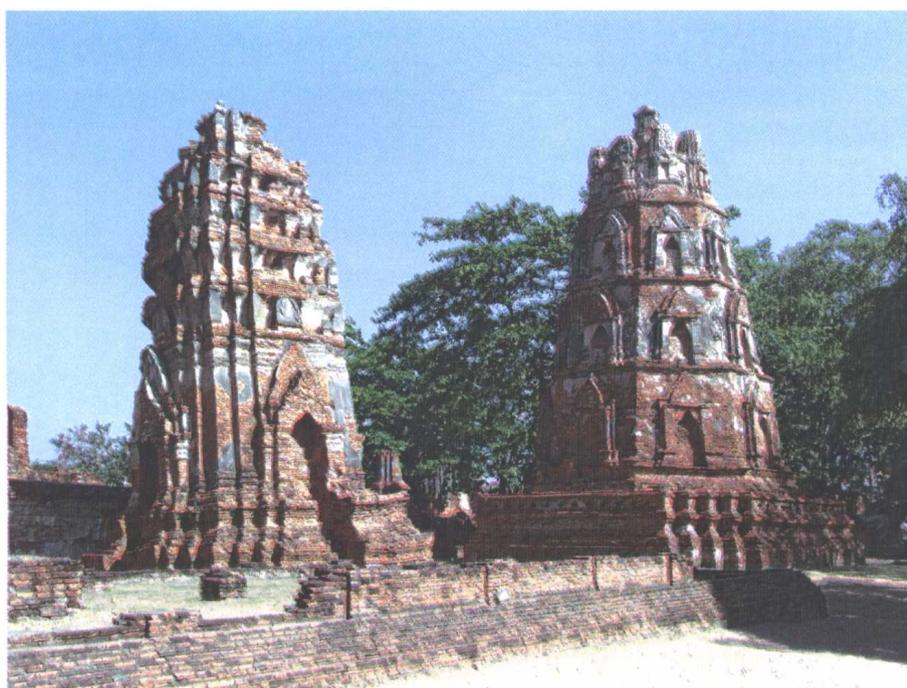
ภาพที่ ๓๗ สภาพโบราณสถานหลังการกำจัดวัชพืช

ภาพที่ ๓๘ สภาพโบราณสถานหลังการกำจัดวัชพืช
