โครงการฟื้นฟูโบราณสถานอันเนื่องมาจากอุทกภัย พ.ศ.๒๕๔๕

รายงานการบูรณะโบราณสถานวัดมหาธาตุ

ตำบลประตู่ชัย อำเภอพระนครศรีอยุธยา

จัดทำโดย บริษัทกั้นต์กนิษฐ์ ก่อสร้างจำกัด

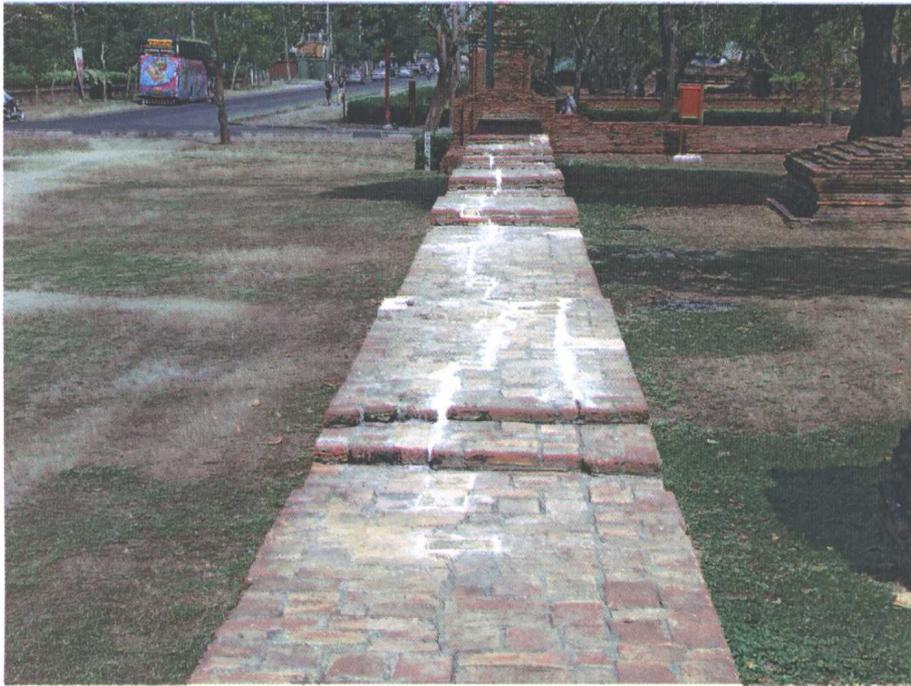
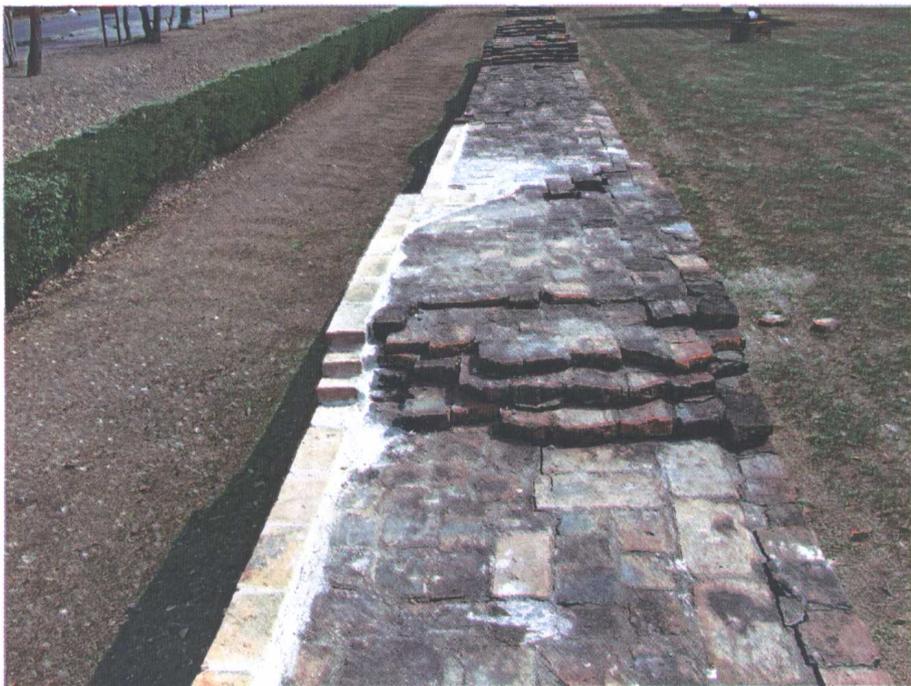
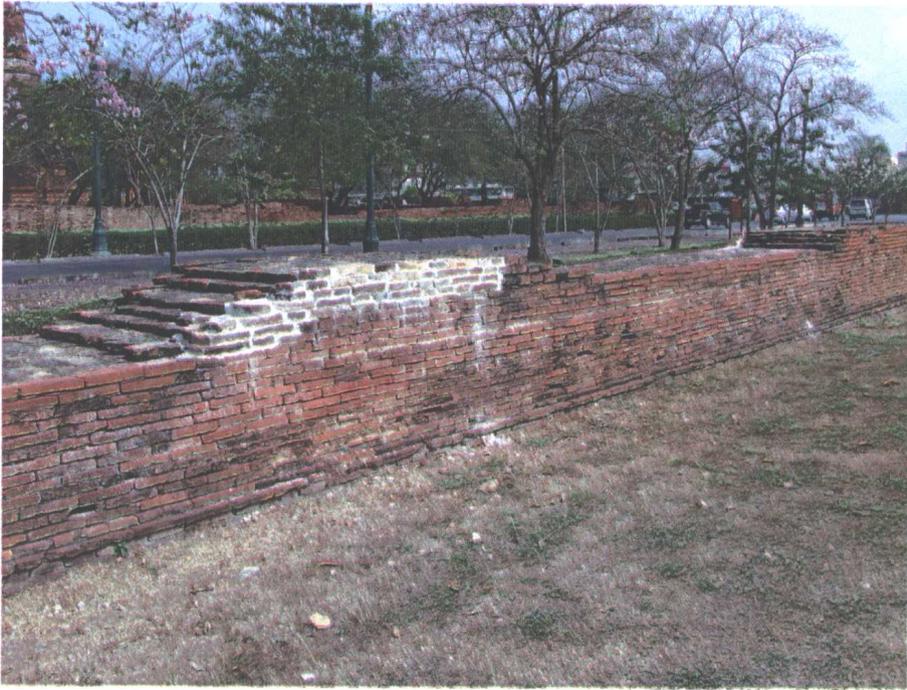
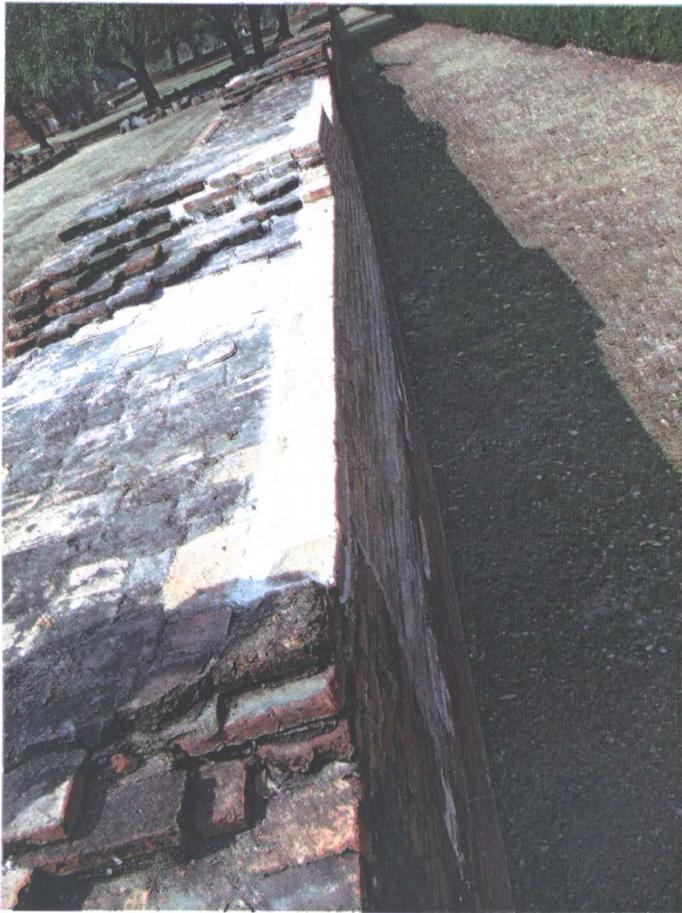
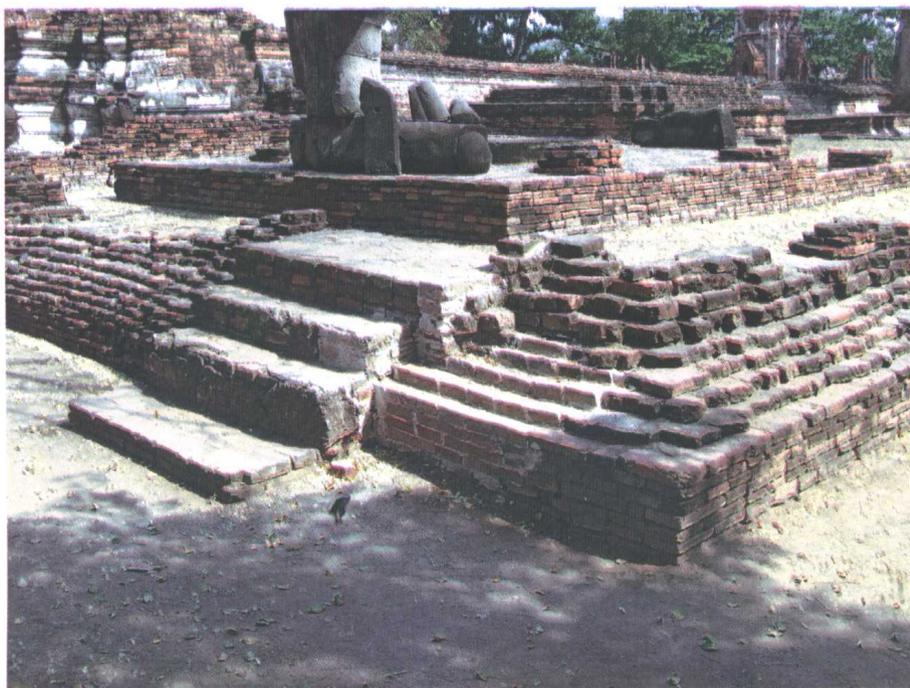
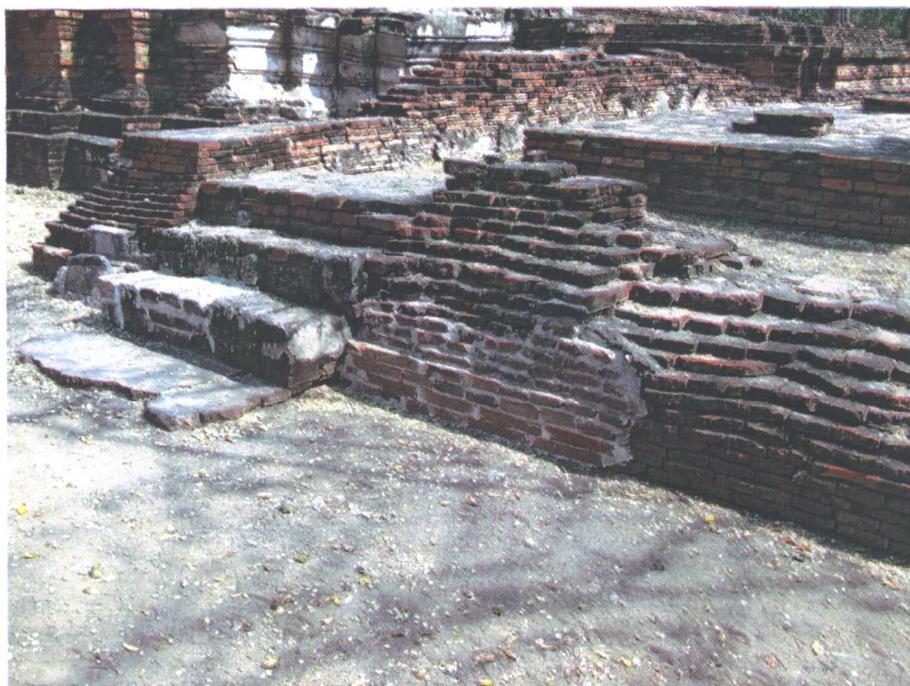
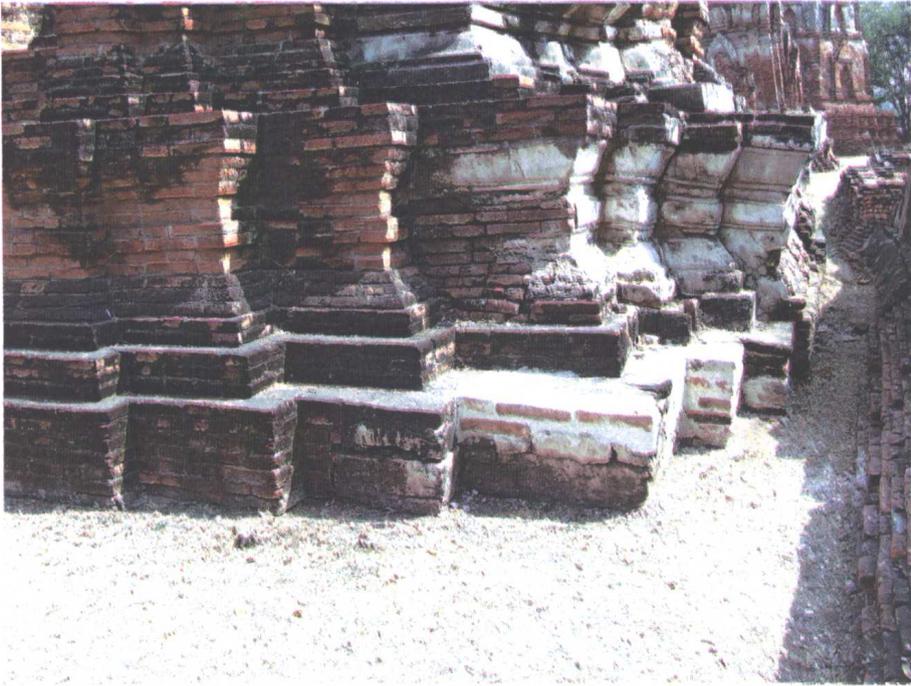
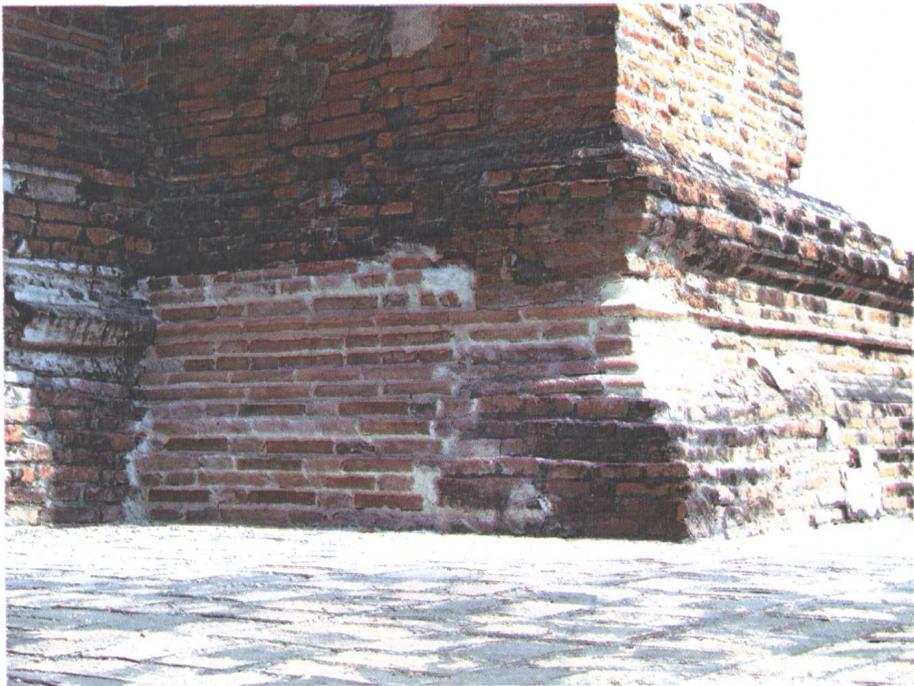
ภาพที่ ๓๙ สภาพโบราณสถานหลังการก่ออิฐซ่อมแซม

ภาพที่ ๔๐ สภาพโบราณสถานหลังการก่ออิฐซ่อมแซม

ภาพที่ ๔๑ สภาพโบราณสถานหลังการก่ออิฐซ่อมแซม

ภาพที่ ๔๒ สภาพโบราณสถานหลังการก่ออิฐซ่อมแซม

ภาพที่ ๔๓ สภาพโบราณสถานหลังการก่ออิฐซ่อมแซม

ภาพที่ ๔๔ สภาพโบราณสถานหลังการก่ออิฐซ่อมแซม

ภาพที่ ๔๕ สภาพโบราณสถานหลังการก่ออิฐซ่อมแซม

ภาพที่ ๔๖ สภาพโบราณสถานหลังการก่ออิฐซ่อมแซม

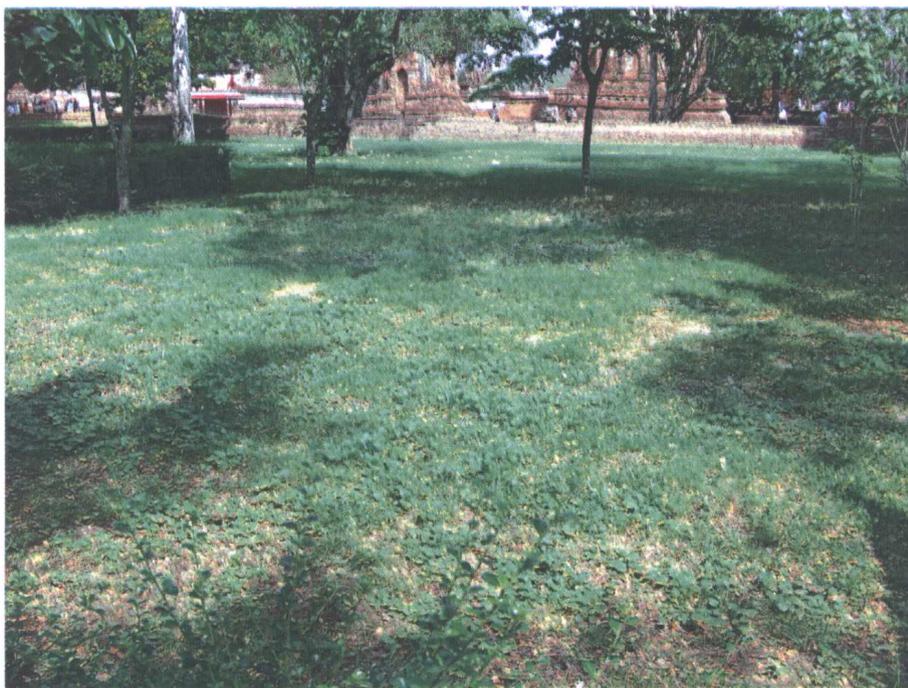
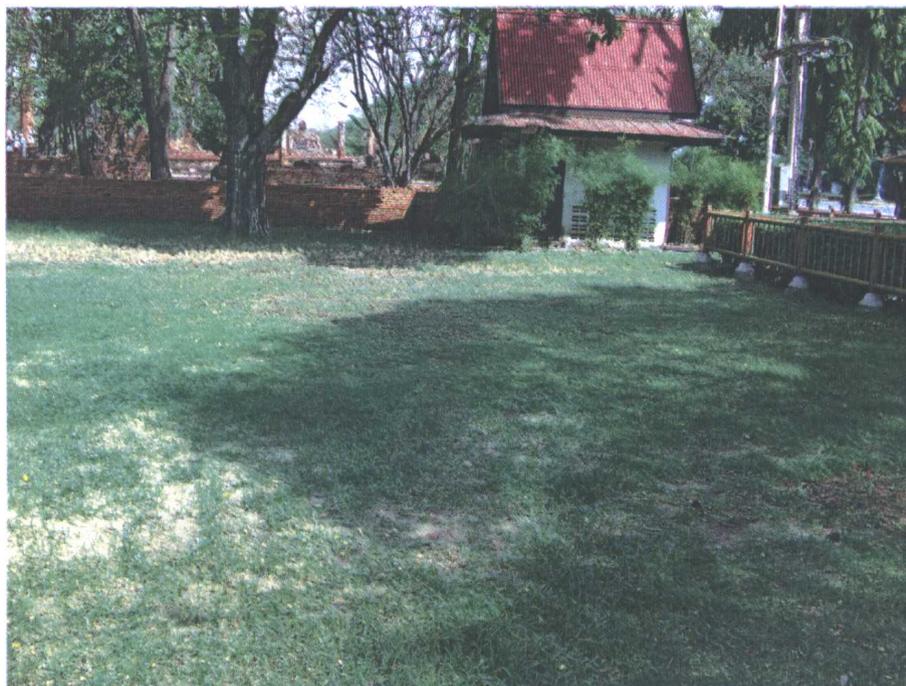
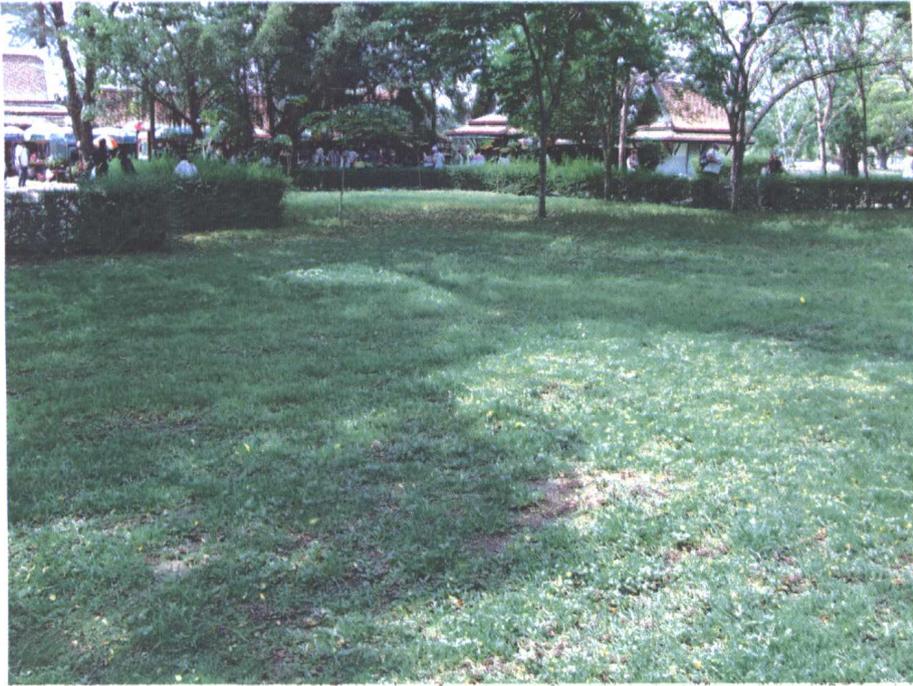
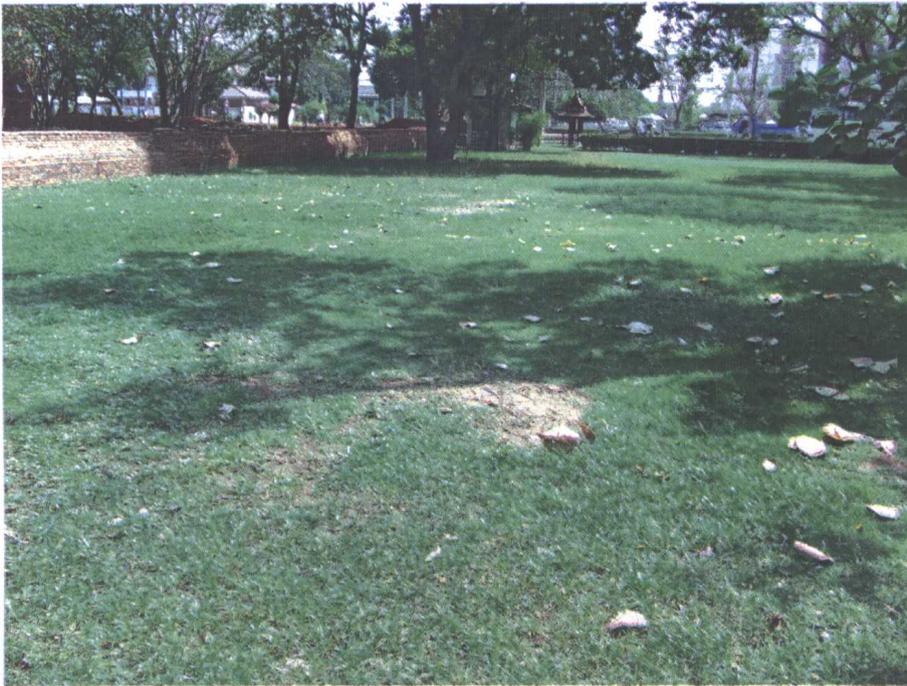
ภาพที่ ๔๗ สภาพพื้นที่หลังการปลูกหญ้า

ภาพที่ ๔๘ สภาพพื้นที่หลังการปลูกหญ้า

ภาพที่ ๔๙ | สภาพพื้นที่หลังการปลูกหญ้า

ภาพที่ ๕๐ | สภาพพื้นที่หลังการปลูกหญ้า

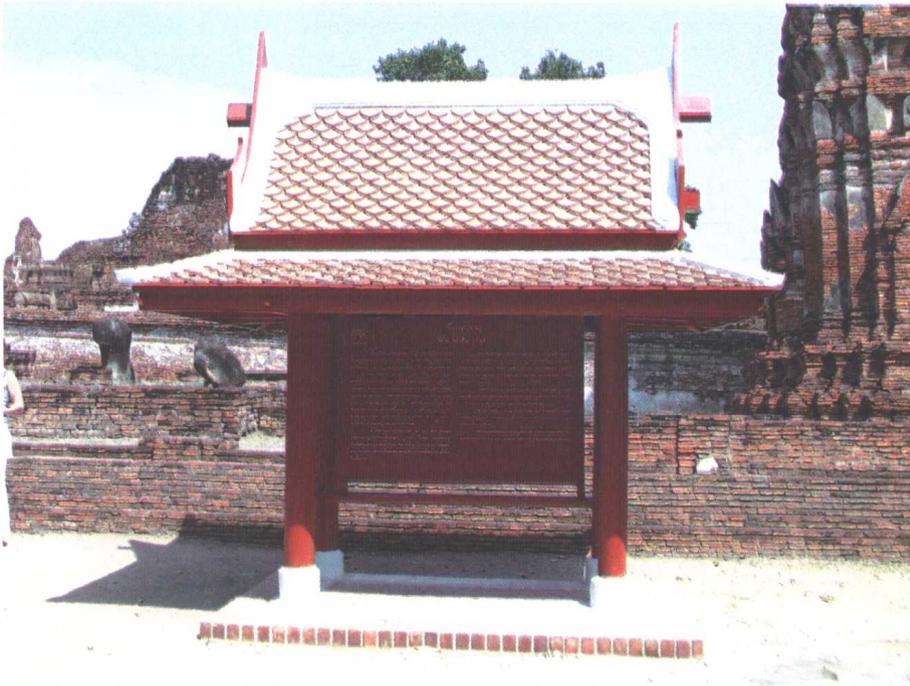
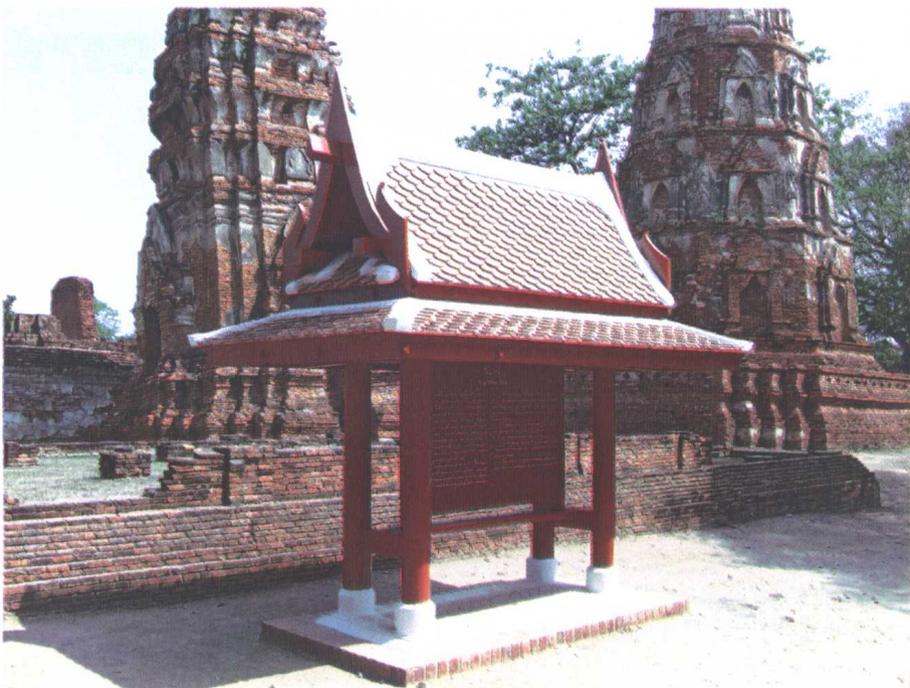
ภาพที่ ๕๑ ชุ้มป้ายบรรยายโบราณสถาน

ภาพที่ ๕๒ ชุ้มป้ายบรรยายโบราณสถาน

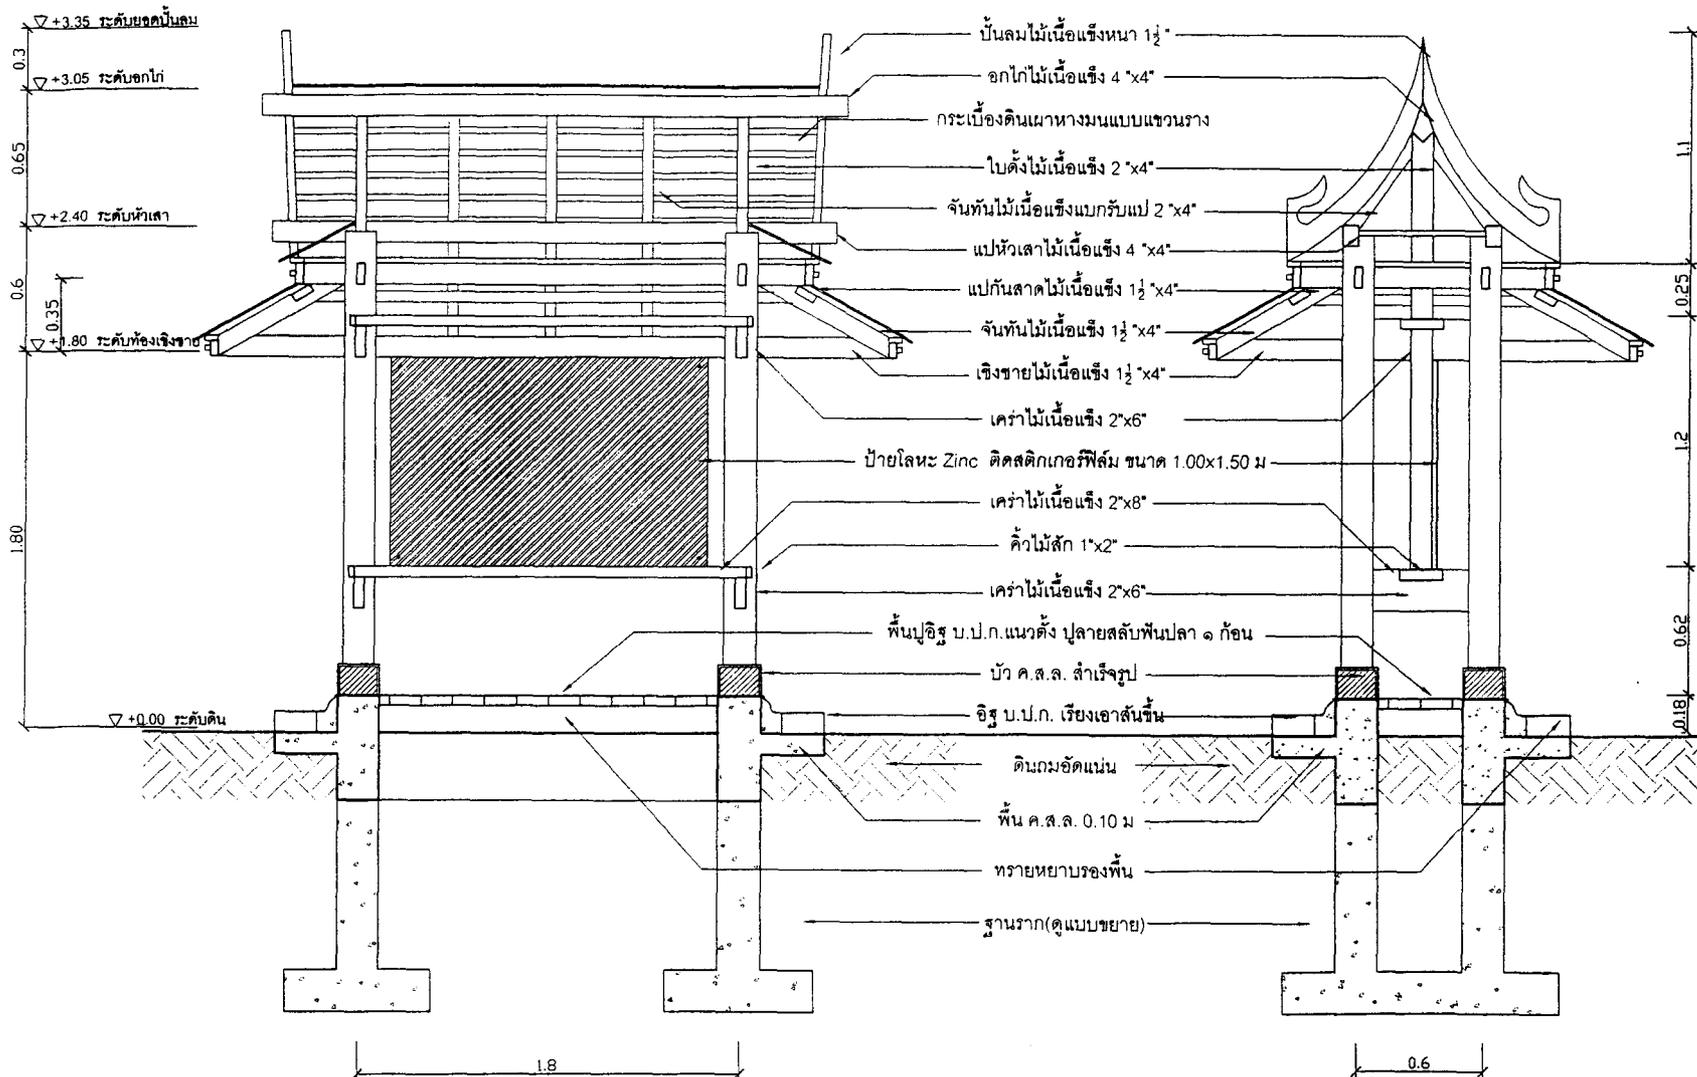
รูปตัดตามยาว
มาตราส่วน 1:25

รูปตัดตามขวาง
มาตราส่วน 1:25
