งานบูรณะวิหาร เจดีย์ประธาน เจดีย์ราย ชุ่มประตู่
และกำแพงแก้ว วัดใหม่ประชุมพล
ตำบลนครหลวง อำเภอนครหลวง
จังหวัดพระนครศรีอยุธยา

รายงานผลการดำเนินงานทางโบราณคดี
และการบูรณะโบราณสถาน
เสนอ

สำนักศิลปากรที่ ๓ พระนครศรีอยุธยา
กรมศิลปากร

โดย
ห้างหุ้นส่วนจำกัดสุรศักดิ์ก่อสร้าง

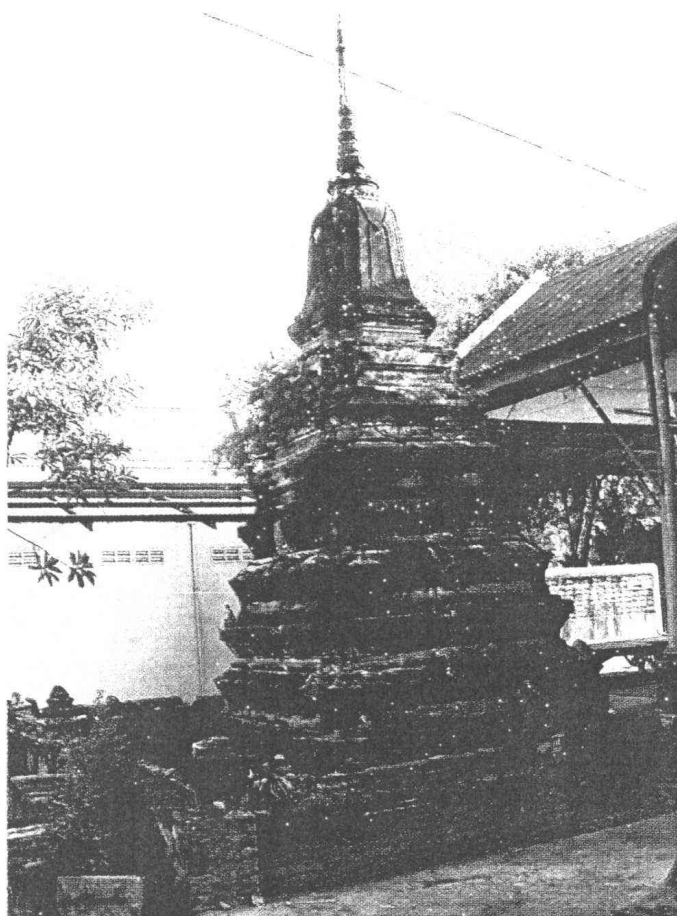
ภาพที่ 15 เจดีย์รายหมายเลข 4

บัลลังก์และส่วนยอดเจดีย์ เหนือองค์ระฆังขึ้นมามีการทำบัลลังก์และส่วนยอดเจดีย์ทำเป็นชุด
ปล้องไฉนเหนือบัลลังก์ ปัจจุบันบางส่วนมีสภาพชำรุดอิฐที่ใช้ก่อผุเปื่อย
