งานบูรณะวิหารวัดประดู่ทรงธรรม  
ตำบลไผ่ลิง อำเภอพระนครศรีอยุธยา จังหวัดพระนครศรีอยุธยา

รายงานการดำเนินงานทางโบราณคดี

สำนักศิลปากรที่ ๓ พระนครศรีอยุธยา กรมศิลปากร

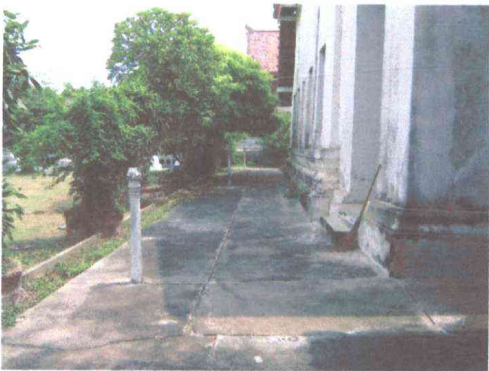
ภาพที่ ๑ วิหารด้านทิศเหนือ สภาพก่อนขุดแต่ง

บริเวณพื้นที่โบราณสถานวัดประดู่ทรงธรรมในปัจจุบันประกอบด้วย สิ่งก่อสร้างพื้นฐานที่เป็นองค์ประกอบหลัก ได้แก่ วิหาร เจดีย์ประธาน และพระอุโบสถ วางตัวตามแนวแกนทิศตะวันออก-ตะวันตก หันหน้าไปทางทิศตะวันออก นอกจากนี้ยังพบเจดีย์ราย กำแพงวัด และคูน้ำล้อมรอบ (แผนผังที่ ๑) การดำเนินงานทางโบราณคดีในครั้งนี้ครอบคลุมเฉพาะพื้นที่โดยรอบ โบราณสถานวิหารเป็นสำคัญ (ภาพที่ ๑-๔)

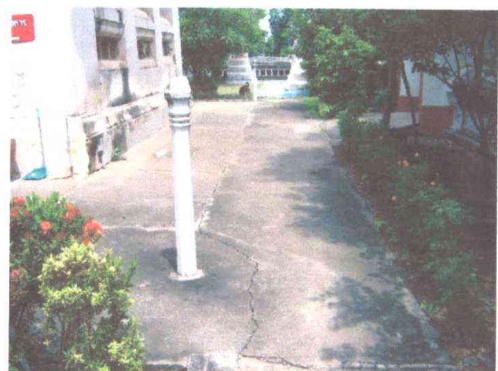
ภาพที่ ๒ วิหารด้านทิศตะวันออก สภาพก่อนขุดแต่ง

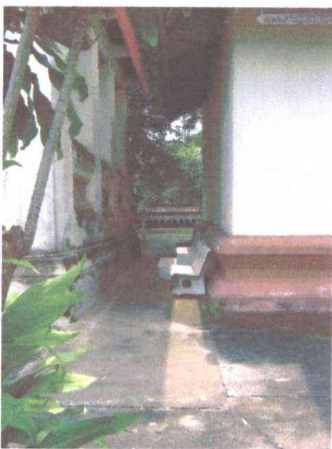
ภาพที่ ๓ วิหารด้านทิศตะวันตก สภาพก่อนขุดแต่ง

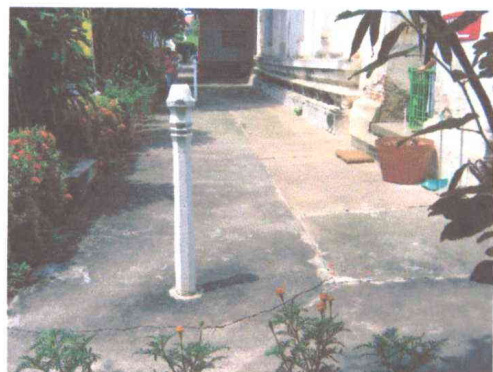
ภาพที่ ๔ วิหารด้านทิศใต้ สภาพก่อนขุดแต่ง

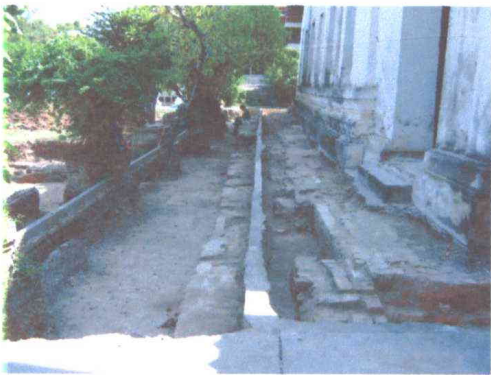
ภาพที่ ๕ วิหารด้านทิศเหนือ สภาพหลังขุดแต่ง

สภาพทั่วไปยังคงรูปแบบสมบูรณ์เนื่องจากได้รับการบำรุงรักษาจากทางวัดเรื่อยมา อาจถูกซ่อมแซมในบางส่วนและมีการปรับเปลี่ยนพื้นใช้งานเดิม แต่ตัวอาคารก็ยังคงสภาพดีอยู่ ยกเว้นส่วนที่เป็นลวดลายปูนปั้นด้านหน้าและหลังที่กะเทาะและหลุดร่อน มีแผนผังเป็นรูปสี่เหลี่ยมผืนผ้า ขนาดความกว้าง x ยาว ประมาณ ๘ x ๒๖ เมตร วางตัวตามแนวทิศตะวันออก-ตะวันตก ตั้งอยู่ทางด้านทิศตะวันออกของเจดีย์ หันหน้าไปทางทิศตะวันออก เป็นวิหารที่ทำฐานยกพื้นสูง โดยก่ออิฐเป็นชุดฐานหน้ากระดานซ้อนลดหลั่นกันสองชั้นรองรับตัวอาคาร มีระยะยื่นออกจากแนวผนังวิหารประมาณ ๐.๗๐ และ ๒.๒๐ ตามลำดับโดยรอบ คงเหลือความสูงเฉลี่ยประมาณ ๐.๖๐ - ๐.๘๐ เมตร มีทางเข้าอยู่ทางด้านหน้าตอนกลาง กว้างประมาณ ๑.๘๐ เมตร (ภาพที่ ๕-๘)

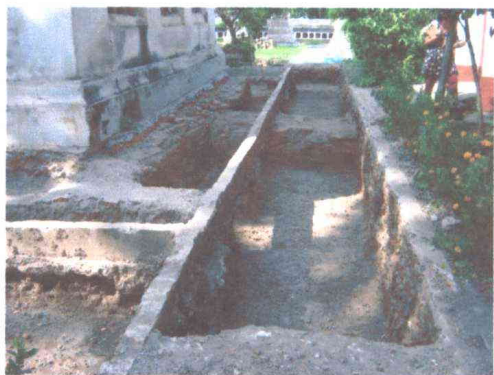
ภาพที่ ๖ วิหารด้านทิศตะวันออก สภาพหลังขุดแต่ง

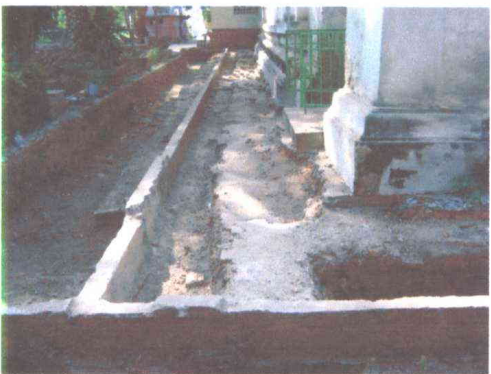
ภาพที่ ๗ วิหารด้านทิศใต้ สภาพหลังขุดแต่ง

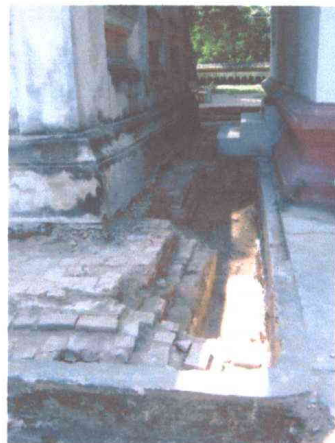
ภาพที่ ๘ วิหารด้านทิศตะวันตก สภาพหลังขุดแต่ง

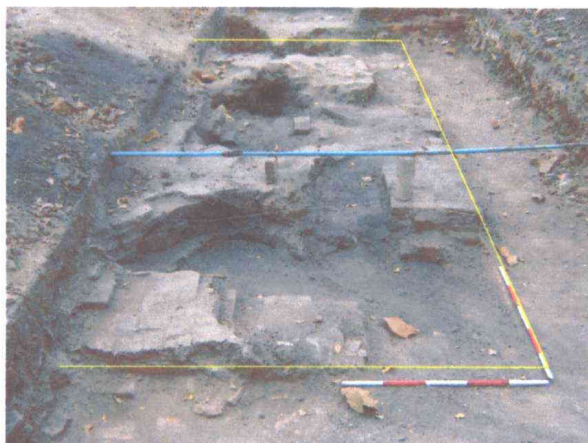
ภาพที่ ๕ โบราณสถานหมายเลข ๑

เป็นจุดฐานหน้ากระดานของเจดีย์ราย (แผนผังที่ ๔ ภาพที่ ๕) มีแผนผังเป็นรูปสี่เหลี่ยมผืนผ้า มีขนาดความกว้าง x ยาว ประมาณ ๒.๕๐ x ๕.๓๐ เมตร คงเหลือความสูงประมาณ ๐.๓๐ - ๐.๔๐ เมตร ตั้งอยู่ตามแนวแกนทิศเหนือ - ใต้ ทางด้านทิศใต้ของวิหาร เป็นฐานเจดีย์ที่ก่ออิฐเป็นเอ็นรูปแฉกจำนวน ๒ ชุด มีขนาดความกว้างของกรอบสี่เหลี่ยมประมาณ ๔๕ - ๕๕ เซนติเมตร ส่วนแกนรูปแฉกกว้างประมาณ ๓๐ เซนติเมตร สันนิษฐานว่า น่าจะเป็นลักษณะของฐานเจดีย์รายคู่ที่มีฐานร่วมกัน

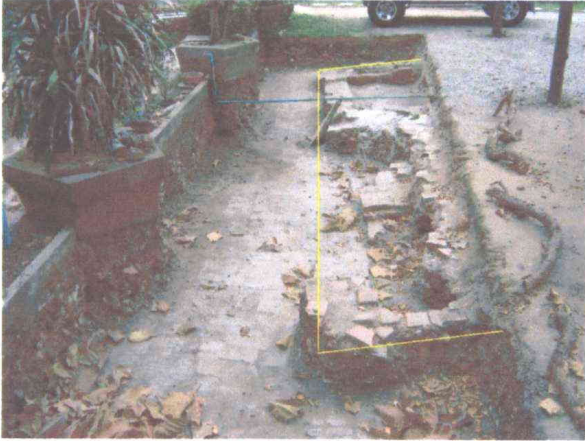
ภาพที่ ๑๐ โบราณสถานหมายเลข ๒

เป็นแนวฐานก่ออิฐตั้งอยู่บนพื้นปูอิฐ (แผนผังที่ ๕ ภาพที่ ๑๐) มีแผนผังเป็นรูปสี่เหลี่ยมผืนผ้า วางตัวตามแนวแกนทิศตะวันออก-ตะวันตก ขนาดความกว้าง x ยาว x สูง ประมาณมากกว่า ๑.๕๐ x ๕.๗๐ x ๐.๓๐ เมตร ไม่สามารถระบุรูปแบบทางสถาปัตยกรรมและประโยชน์ใช้สอยได้อย่างแน่ชัด แต่สันนิษฐานในเบื้องต้นที่น่าจะเป็นส่วนฐานของเจดีย์ราย(?)

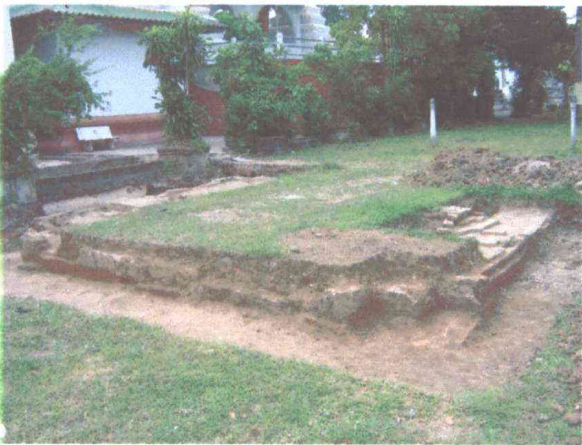
ภาพที่ ๑๑ โบราณสถานหมายเลข ๓

ลักษณะเป็นฐานสิ่งก่อสร้าง (แผนผังที่ ๖ ภาพที่ ๑๑) ที่มีแผนผังเป็นรูปสี่เหลี่ยมย่อมุมไม้สิบสอง ตั้งอยู่ทางทิศตะวันตกเฉียงเหนือของวิหาร มีขนาดความกว้าง x ยาว ประมาณ ๖.๖๐ x ๖.๖๐ เมตร คงเหลือสภาพความสูงประมาณ ๐.๓๐ - ๐.๕๐ เมตร ก่ออิฐเป็นชุดฐานหน้ากระดานฉาบปูน สภาพ

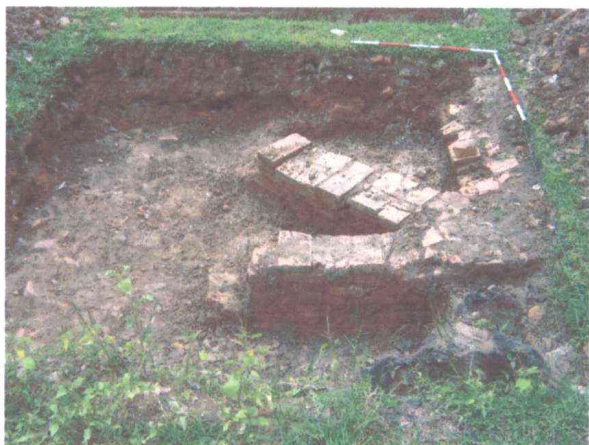
ภาพที่ ๑๒ โบราณสถานหมายเลข ๔

แกนกลางรูปแจกของเจดีย์ราย(แผนผังที่ ๗ ภาพที่ ๑๒) ตั้งอยู่ทางด้านทิศเหนือของโบราณสถานหมายเลข ๓ โดยก่ออิฐเป็นแนวแกนรูปแจกขนาดกว้างประมาณ ๐.๕๐ เมตร คงเหลือสภาพความสูงประมาณ ๐.๓๐ เมตร ไม่สามารถระบุขนาดของฐานเจดีย์รายองค์นี้ได้อย่างแน่ชัด เนื่องจากถูกรากไม้ขนาดใหญ่รบกวนทำให้พังทลาย

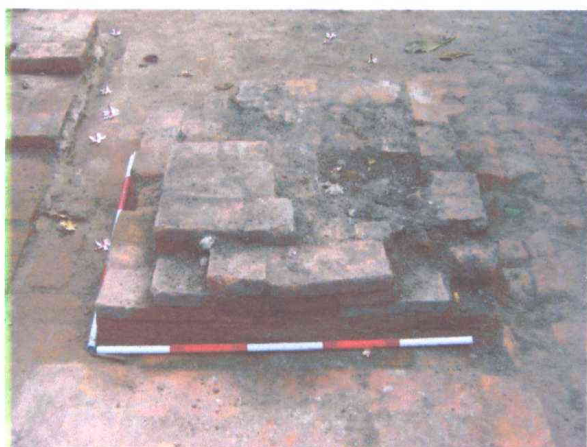
ภาพที่ ๑๓ โบราณสถานหมายเลข ๕

ฐานก่ออิฐมีลักษณะเป็นแท่นบูชา(แผนผังที่ ๘ ภาพที่ ๑๓) มีแผนผังเป็นรูปสี่เหลี่ยมจัตุรัส ขนาดความกว้าง x ยาว ประมาณ ๑.๑๐ x ๑.๑๐ เมตร คงเหลือความสูงประมาณ ๐.๓๐ เมตร ตั้งอยู่ถัดจากโบราณสถานหมายเลข ๓ มาทางทิศตะวันออก

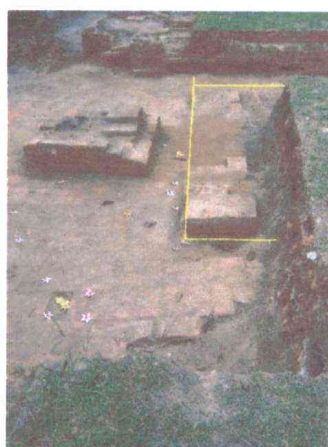
ภาพที่ ๑๔ โบราณสถานหมายเลข ๕

ที่บริเวณด้านเหนือของแท่นรูปสี่เหลี่ยมนี้ ปรากฏแนวฐานก่ออิฐฉาบปูนเป็นแนว (ภาพที่ ๑๔) ขนาดความกว้าง x ยาว ประมาณ ๐.๕๐ x ๒.๕๐ เมตร คงเหลือสภาพความสูงเฉลี่ยประมาณ ๐.๒๐ เมตร อาจเป็นส่วนฐานของเจดีย์รายที่มีแท่นบูชาตั้งอยู่ด้วย

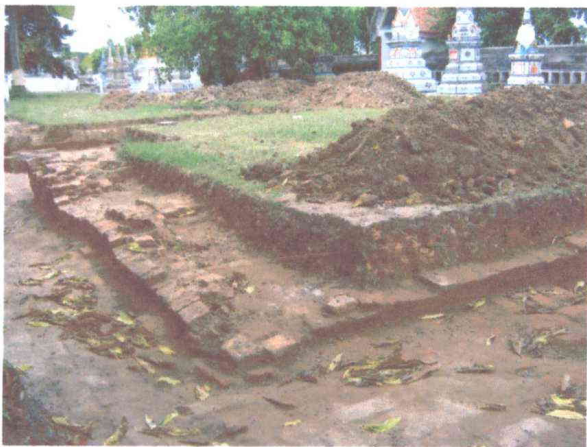
ภาพที่ ๑๕ โบราณสถานหมายเลข ๖

แนวฐานก่ออิฐ(แผนผังที่ ๙ ภาพที่ ๑๕) ที่มีแผนผังเป็นรูปสี่เหลี่ยม ขนาดความกว้าง x ยาว ประมาณ ๕.๔๐ x ๖.๑๐ เมตร คงเหลือสภาพความสูงประมาณ ๐.๓๐ - ๐.๖๐ เมตร ตั้งอยู่ทางด้านทิศตะวันออกของโบราณสถานหมายเลข ๕ วางตัวตามแนวแกนทิศตะวันออก-ตะวันตก คงเหลือแนวก่ออิฐที่มีลักษณะเป็นกรอบฐานสิ่งก่อสร้าง ไม่สามารถระบุประโยชน์ใช้สอยที่แน่นอนได้

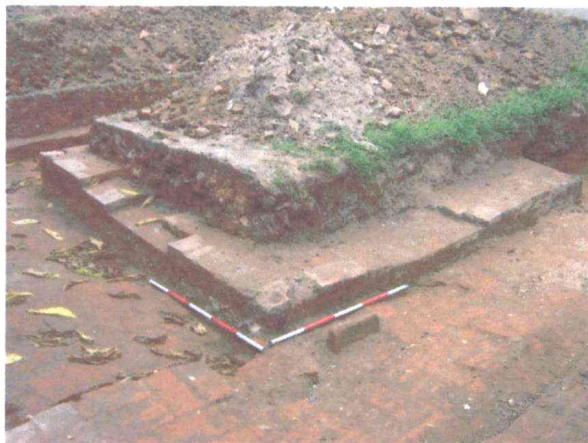
ภาพที่ ๑๖ โบราณสถานหมายเลข ๓

แนวฐานก่ออิฐ(แผนผังที่ ๑๐ ภาพที่ ๑๖) ที่มีแผนผังเป็นรูปสี่เหลี่ยมจัตุรัส ขนาดความกว้าง x ยาว ประมาณ ๓.๐๐ x ๓.๐๐ เมตร คงเหลือสภาพความสูงประมาณ ๐.๒๐ - ๐.๓๐ เมตร ตั้งอยู่ทางด้านทิศตะวันออกเฉียงของ โบราณสถานหมายเลข ๖ คงเหลือแนวก่ออิฐที่มีลักษณะเป็นกรอบฐานสิ่งก่อสร้าง (ภาพที่ ๔๔) สันนิษฐานว่าน่าจะเป็นฐานของเจดีย์ราย

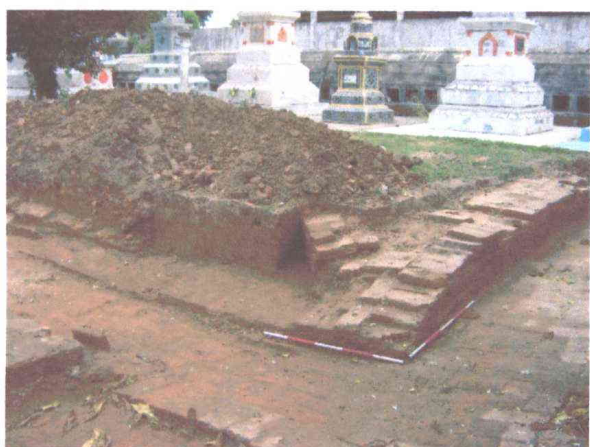
ภาพที่ ๑๗ โบราณสถานหมายเลข ๔

แนวฐานก่ออิฐ(แผนผังที่ ๑๑ ภาพที่ ๑๗) ที่มีแผนผังเป็นรูปสี่เหลี่ยม ขนาดความกว้าง x ยาว ประมาณ ๕.๕๐ x ๕.๕๐ เมตร คงเหลือสภาพความสูงประมาณ ๐.๔๐ เมตร ทำเป็นกรอบฐานและมีแกน(รูปแฉก) สันนิษฐานว่าเป็นฐานของเจดีย์ราย ตั้งอยู่ทางด้านทิศตะวันออกเฉียงเหนือของวิหาร

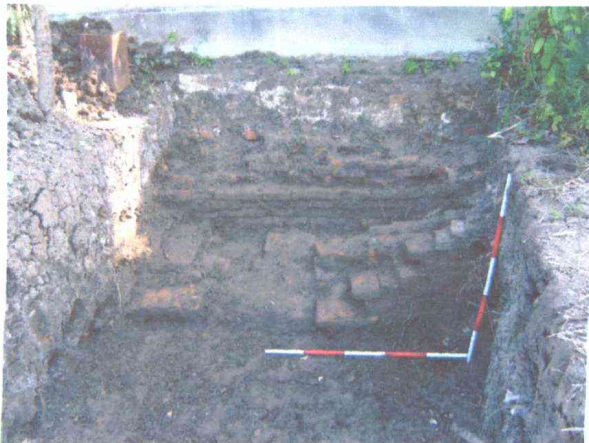
ภาพที่ ๑๘ แนวกำแพงวัด

พบหลักฐานที่น่าจะเป็นแนวกำแพงวัด ๑ ด้าน(ภาพที่ ๑๘) ได้แก่ ด้านทิศเหนือ ไม่สามารถวัดขนาดความกว้างได้เนื่องจากถูกแนวกำแพงที่ก่อสร้างขึ้นใหม่ซ้อนทับอยู่ คงเหลือสภาพแนวก่ออิฐที่มีลักษณะเป็นฐาน

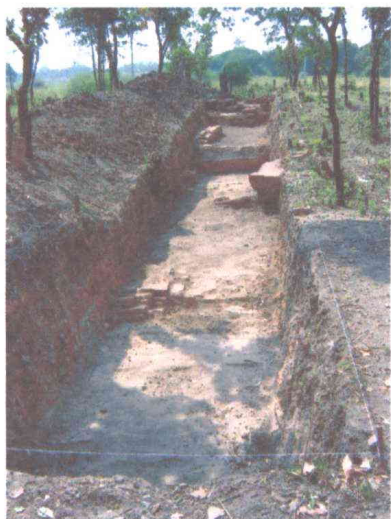
ภาพที่ ๑๕ หลุมขุดตรวจหาแนวโบราณสถานหมายเลข 5

จากการขุดตรวจหาแนว โบราณสถานพบหลักฐานแนวก่ออิฐที่มีลักษณะเป็นกรอบและแกนของฐานเจดีย์ประธาน ไม่สามารถระบุรูปแบบและขนาดของสิ่งก่อสร้างได้อย่างชัดเจน เนื่องจากหลุมขุดตรวจมีขนาดความกว้างเพียง ๒ เมตร (แผนผังที่ ๑๒ ภาพที่ ๑๕)

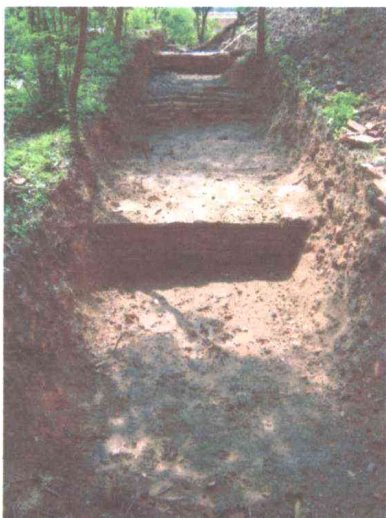
ภาพที่ ๒๐ หลุมขุดตรวจหาแนวโบราณสถานหมายเลข 4

จากการขุดตรวจหาแนวโบราณสถานพบหลักฐานแนวก่ออิฐที่มีลักษณะเป็นกรอบและพื้นบนอาคาร สันนิษฐานว่าเป็นวิหารตั้งอยู่ทางด้านทิศตะวันออกของเจดีย์ประธาน ไม่สามารถระบุขนาดของสิ่งก่อสร้างได้อย่างชัดเจน เนื่องจากหลุมขุดตรวจมีขนาดความกว้างเพียง ๒ เมตร (แผนผังที่ ๑๓ ภาพที่ ๒๐)

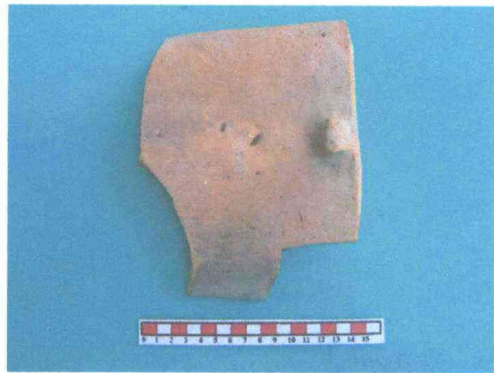
กระเบื้องตัวเมีย (ภาพที่ ๒๒) มีรูปทรงกว้างกว่ากระเบื้องตัวผู้ ขอบโค้งตั้ง (วางหงาย) บริเวณส่วนบนหรือส่วนหัวกว้างกว่าปลายเล็กน้อย ทำเป็นของอลงมา ใช้สำหรับเกาะหรือเกี่ยวกับระแนงไม้ ส่วนปลายจะตัดตรง ขนาดโดยทั่วไปของกระเบื้องมุงหลังคาชนิดนี้ที่มีสภาพสมบูรณ์ มีขนาดประมาณ ๑๓ x ๒๕ x ๐.๖ เซนติเมตร

ภาพที่ ๒๒ ตัวอย่างกระเบื้องกาบกล้วยตัวเมีย

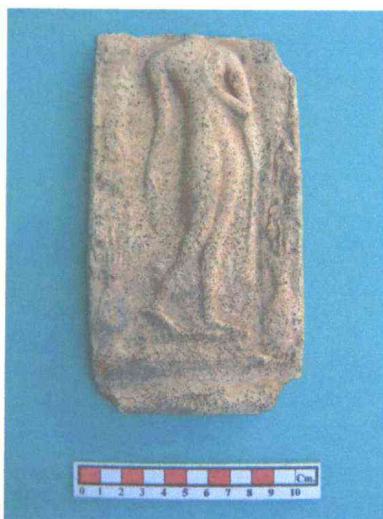
ภาพที่ ๓๑ พระพุทธรูปดินเผา

พบพระพุทธรูปที่ทำด้วยดินเผา จำนวน ๑ ชิ้น มีลักษณะเป็นแผ่นรูปสี่เหลี่ยมผืนผ้า โดยการกดประทับให้เป็นรูปพระพุทธรูปปางลีลาแบบนูนต่ำ (ภาพที่ ๓๑)

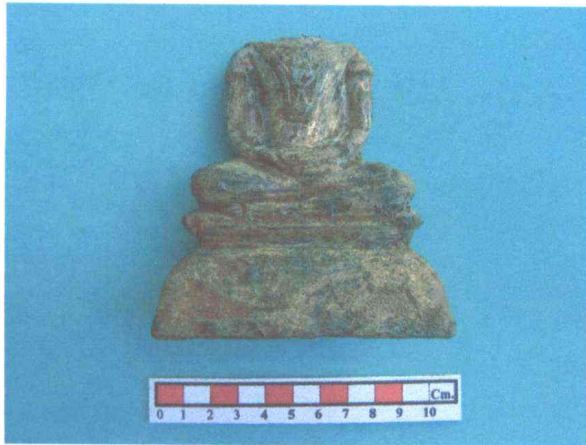
ภาพที่ ๓๒ ตัวอย่างพระพุทธรูปสำริด ทรงเครื่องใหญ่

เทคนิคการผลิตเป็นแบบสูญขี้ผึ้ง โดยปั้นแกนดินเป็นแบบก่อนเคลือบขี้ผึ้ง ภายหลังการหล่อ สำริดแล้วไม่ได้นำแกนดินข้างในออก

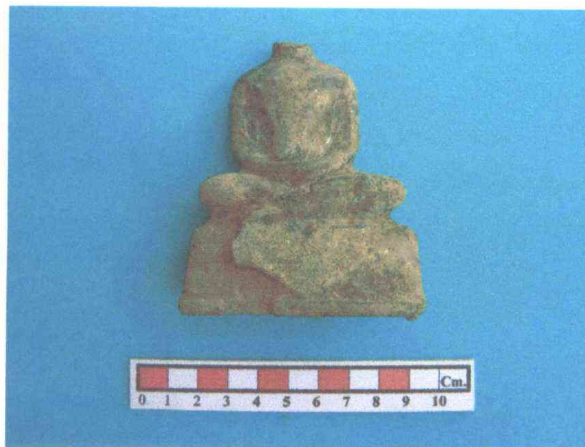
ภาพที่ ๓๓ ตัวอย่างพระพุทธรูปสำริด ทรงเครื่องน้อย

หรือพระชัยมงคล ครองจีวรห่มคลุมประทับนั่ง ปางสมาธิ บนฐานหน้ากระดานซึ่งเจาะเป็นช่องสามเหลี่ยมไว้ทั้งด้านหน้าและหลัง อย่างละ ๒ ช่อง ลักษณะดังกล่าวคงตั้งใจหมายความว่าเป็นฐานสิงห์ พระพุทธรูปกลุ่มนี้บางครั้งเรียกว่า “พระงั่ง” ใช้สำหรับสะเดาะเคราะห์ หรือเครื่องรางของขลังเพื่อแก้บน โดยนำไปวางไว้ในวัด เพื่อเป็นการต่ออายุ มักนิยมสร้างในสมัยอยุธยาตอนปลาย ตั้งแต่สมัยพระเจ้าปราสาททองเป็นต้นมา หรือในราวพุทธศตวรรษที่ ๒๒-๒๓

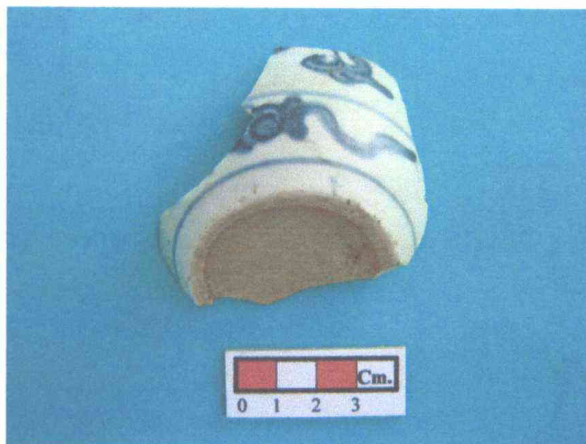
ภาพที่ ๓๗ ชิ้นส่วนภาชนะดินเผาเนื้อกระเบื้อง เขียนลายครามได้เคลือบ

จากการขุดแต่งโบราณสถาน พบเศษภาชนะดินเผาเนื้อกระเบื้อง (Porcelain) ตกแต่งผิวภาชนะโดยการเขียนลายครามได้เคลือบ สมัยราชวงศ์ชิง อายุราวพุทธศตวรรษที่ ๒๒ - ๒๔ (ภาพที่ ๓๗) พบเพียง ๑ ชิ้น

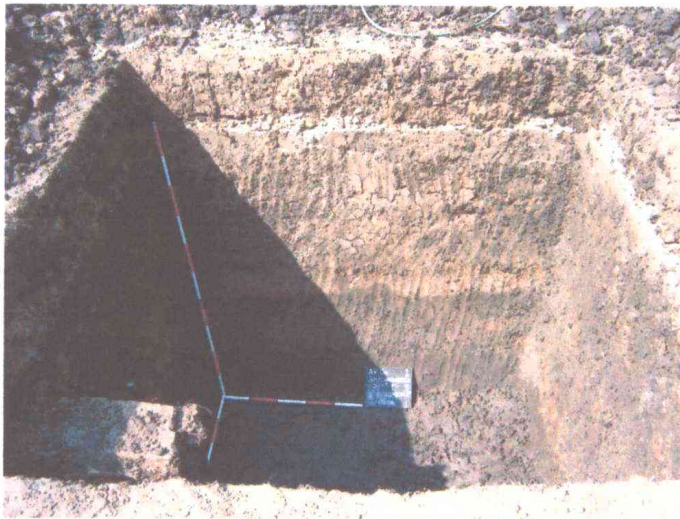
พบแนวก่ออิฐบริเวณด้านทิศใต้ของหลุมขุดค้น ภายในชั้นดินทับถมไม่พบหลักฐานโบราณวัตถุแต่อย่างใด ยกเว้นชั้นทับถมการพังทลายในตอนบนของหลุม พบเศษอิฐหักกากปูนปะปนอยู่ในเนื้อดิน สามารถแบ่งชั้นทับถมทางโบราณคดีหลักได้จำนวน ๔ ชั้นทับถม โดยชั้นทับถมที่แสดงลักษณะการใช้งานกิจกรรมของมนุษย์ในพื้นที่มีเพียง ๓ ชั้น ได้แก่

๑. ชั้นดินที่ไม่ปรากฏหลักฐานที่แสดงถึงกิจกรรมของมนุษย์
๒. ชั้นทับถมของกิจกรรมที่เกี่ยวข้องกับการก่อสร้างและใช้ประโยชน์โบราณสถาน
๓. ชั้นทับถมภายหลังการพังทลาย โดยมีการปรับไถพื้นที่
๔. ชั้นดินที่เกิดจากการถมปรับพื้นที่ จนกลายเป็นพื้นผิวใช้งานของวัดในสมัยปัจจุบัน

ภาพที่ ๓๘ หลุมขุดค้น P.1

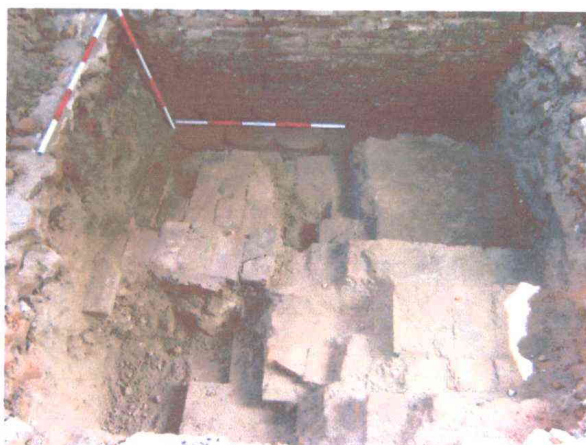
ภาพที่ ๓๕ หลุมขุดตรวจหมายเลข 1

พบหลักฐานบันไดทางขึ้นวิหารด้านทิศตะวันออก ตั้งอยู่ตอนกลางภายในหลุมขุดตรวจ ซึ่งจัดเป็นสมัยแรก โดยที่ฐานบันไดชั้นล่างสุดมีการนำเอาอิฐปูพื้นรูปวงกลมมาวางเรียง(ภาพที่ ๓๕ ภาพลายเส้นผังชั้นดินที่ ๑) ภายหลังจากได้ถูกปรับเปลี่ยนการใช้งานให้กลายเป็นส่วนหนึ่งของมุขยื่น ทำให้หลักฐานดังกล่าวถูกก่อสร้างซ้อนทับในสมัยหลัง

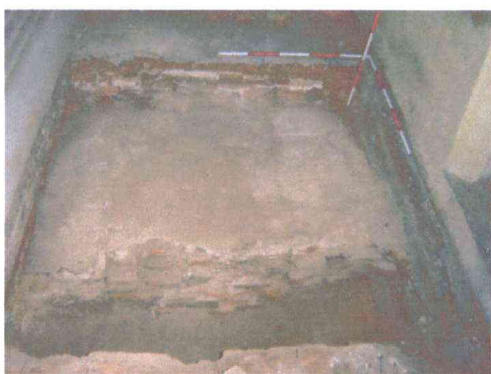
พบหลักฐานพื้นใช้งานภายในวิหารอย่างน้อย ๓ สมัย โดยสมัยแรกพบหลักฐานของฐานเสารูปสี่เหลี่ยม ก่ออิฐฉาบปูน สมัยต่อมาเป็นพื้นปูนฉาบ และมีการทำพื้นในระยะต่อมาอีกหนึ่งครั้ง ก่อนที่จะกลายเป็นพื้นคอนกรีตที่พบในสมัยปัจจุบัน(ภาพที่ ๔๐, ๔๑ ภาพลายเส้นผังชั้นดินที่ ๒)

ภาพที่ ๔๐ หลุมขุดตรวจหมายเลข 2

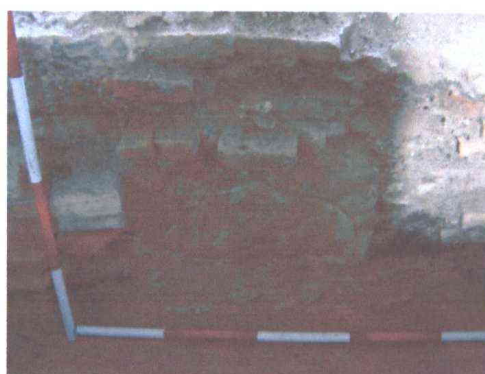
ภาพที่ ๔๑ ฐานเสาก่ออิฐฉาบปูนที่พบ

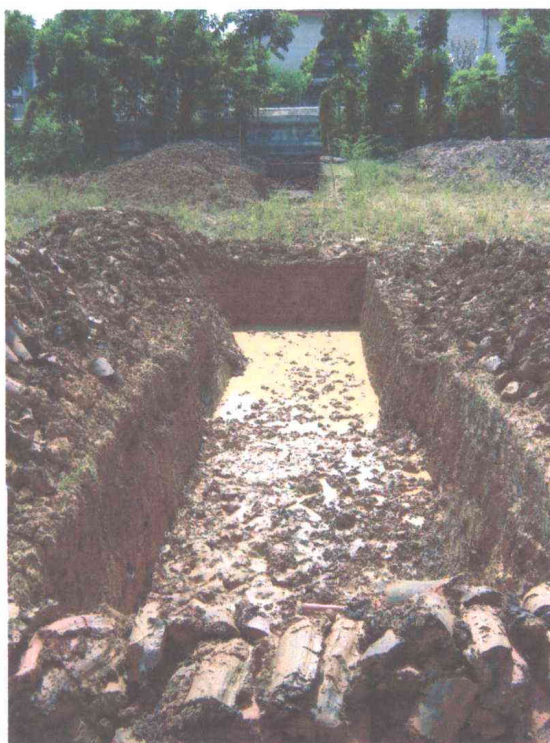
ภาพที่ ๔๒ หลุมขุดตรวจหาแนวโบราณสถานหมายเลข 1

ขนาด ๒.๐๐x๑๐.๐๐x๑.๐๐ เมตร (ภาพที่ ๔๒) ตั้งอยู่ทางด้านทิศเหนือนอกกำแพงวัด วางตัวตามแนวแกนทิศเหนือ - ใต้ พาดผ่านบริเวณที่คาดว่าจะเป็นขอบของคูน้ำด้านทิศเหนือ ผลการขุดตรวจพบไม่ปรากฏหลักฐานของขอบคูน้ำแต่อย่างใด

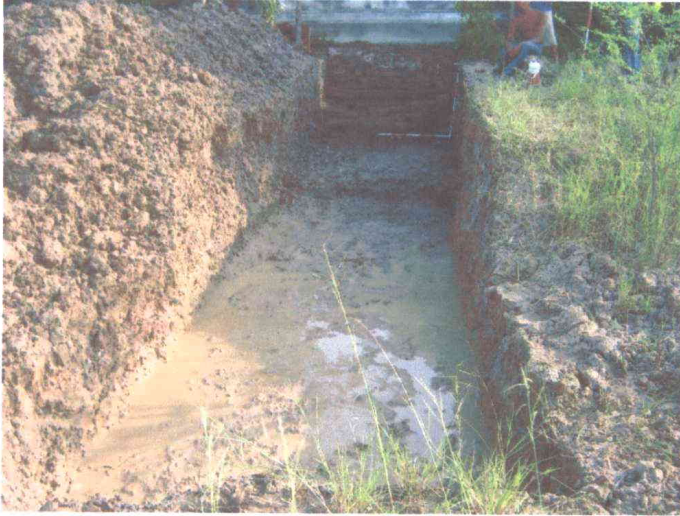
ภาพที่ ๔๓ หลุมขุดตรวจหาแนวโบราณสถานหมายเลข 2

ขนาด ๒.๐๐x๑๐.๐๐x๑.๐๐ เมตร (ภาพที่ ๔๓) ตั้งอยู่ทางด้านทิศเหนือนอกกำแพงวัด วางตัวตามแนวแกนทิศเหนือ - ใต้ พาดผ่านบริเวณที่คาดว่าจะเป็นเคยเป็นขอบของคูน้ำด้านทิศใต้ ผลการขุดตรวจพบร่องรอยขอบคูน้ำเดิม ทั้งยังปรากฏหลักฐานแนวกำแพงวัดด้านทิศเหนืออีกด้วย

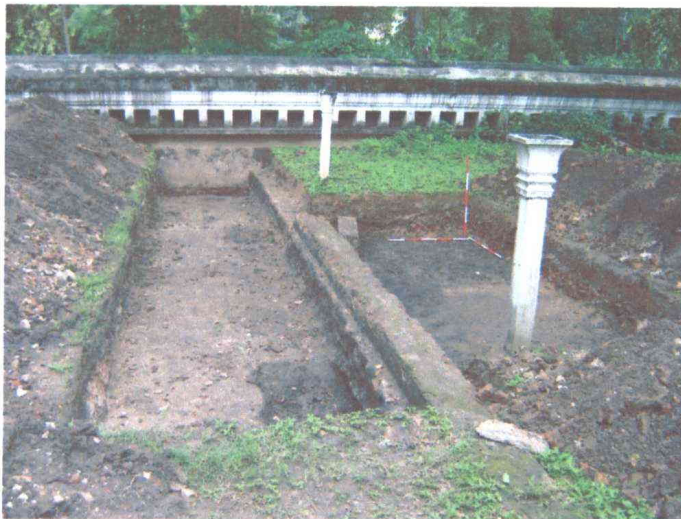
ภาพที่ ๔๔ หลุมขุดตรวจหาแนวโบราณสถานหมายเลข 3 และ 3 ขยาย

ขนาด ๒.๐๐x๑๐.๐๐x๐.๕๐ เมตร และหลุมทดสอบขยาย T3 ขนาด ๒.๐๐x๕.๐๐x๐.๕๐ เมตร (ภาพที่ ๔๔) ตั้งอยู่บริเวณทางด้านทิศตะวันตกเฉียงใต้ของวิหาร วางตัวตามแนวแกนทิศเหนือ - ใต้ ผลการขุดตรวจพบแนวพื้นปูอิฐ(?) บริเวณด้านทิศเหนือของหลุม ส่วนแนวก่ออิฐกึ่งกลางหลุมน่าจะเป็นแนวที่ก่อสร้างขึ้นในภายหลัง

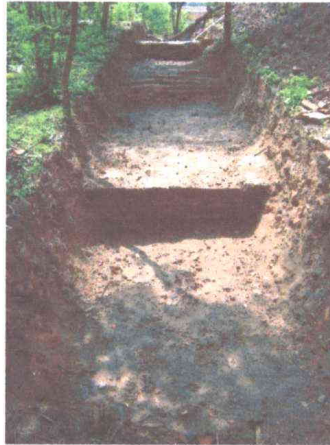
ขนาด ๒.๐๐x๒๐.๐๐x๐.๘๐ เมตร (ภาพที่ ๔๕) ตั้งอยู่บนเนิน โบราณสถานร้างทางด้านเหนือของวัดประดู่ทรงธรรม ซึ่งอยู่ห่างออกไปประมาณ ๑๐๐ เมตร วางตัวตามแนวแกนทิศเหนือ-ใต้ พาดผ่านเนิน โบราณสถาน ผลการขุดตรวจพบแนวฐานอาคาร พื้นปูอิฐบนอาคาร และยังพบหลักฐานพื้นปูอิฐที่คาดว่า น่าจะอยู่ภายนอกอาคาร (?) โดยปรับระดับพื้นที่ระดับล่างของชั้นทับถมของกระเบื้องมุงหลังคาพังทลาย

ภาพที่ ๔๕ หลุมขุดตรวจหาแนวโบราณสถานหมายเลข 4

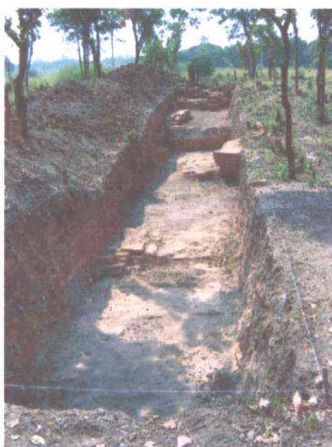
ขนาด ๒.๐๐x๒๕.๐๐x๐.๘๐ เมตร (ภาพที่ ๔๖) ตั้งอยู่บนเนิน โบราณสถานร้างทางด้านเหนือของวัดประดู่ทรงธรรม ซึ่งอยู่ห่างออกไปประมาณ ๑๐๐ เมตร วางตัวตามแนวแกนทิศตะวันออก - ตะวันตก พาดผ่านเนิน โบราณสถาน ผลการขุดตรวจพบแนวก่ออิฐซึ่งน่าจะเป็นฐานเจดีย์และแกนเจดีย์ประธาน นอกจากนี้ยังพบพื้นปูอิฐ ซึ่งวางตัวตามแนวแกนทิศเหนือ - ใต้

ภาพที่ ๔๖ หลุมขุดตรวจหาแนวโบราณสถานหมายเลข 5

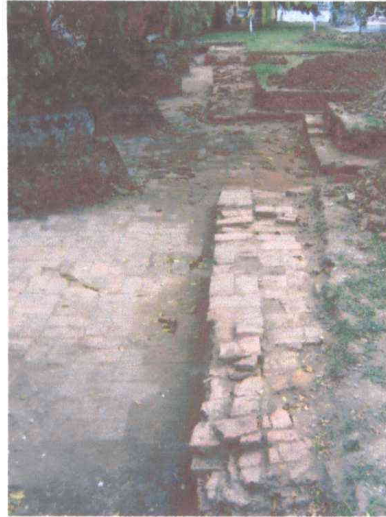
ภาพที่ ๔๗ หลุมขุดตรวจหาแนวโบราณสถานหมายเลข 6

ขนาด ๒.๐๐x๒๘.๕๐x๐.๗๐ เมตร (ภาพที่ ๔๗) ตั้งอยู่บริเวณที่ต่อเนื่องจากพื้นที่ขุดแต่งทางด้านเหนือของวิหาร วางตัวตามแนวแกนทิศตะวันออก - ตะวันตก ผลการขุดตรวจพบแนวฐานอาคารและพื้นปูอิฐทั้งบนอาคารและนอกอาคาร โดยแนวฐานอาคารที่พบนั้นเป็นอาคารที่วางตัวยาวขนานไปกับวิหาร ซึ่งปรากฏหลักฐานอย่างน้อยประมาณ ๓ หลัง

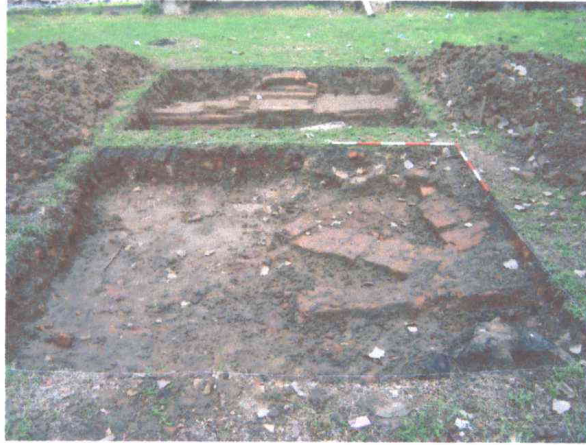
ภาพที่ ๔๘ หลุมขุดตรวจหาแนวโบราณสถานหมายเลข 7

ขนาด ๓.๐๐x๖.๐๐x๐.๗๐ เมตร (ภาพที่ ๔๘) ตั้งอยู่ทางด้านเหนือฝั่งตะวันตกของหลุมทดสอบที่ 6 วางตัวตามแนวแกนทิศเหนือ-ใต้ เว้นเป็นทางเดินคั่นประมาณ ๐.๕๐ เมตร ผลการขุดตรวจพบแนวก่ออิฐที่เป็นฐานอาคารหมายเลข ๑ ด้านทิศเหนือ

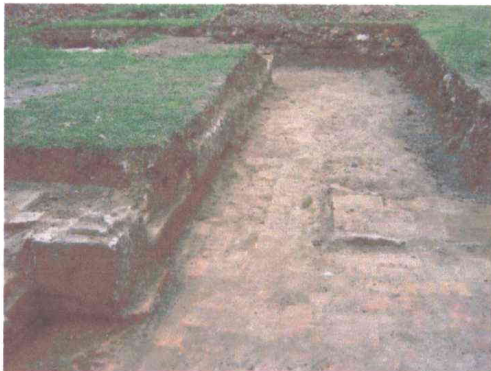
ขนาด ๒.๐๐x๖.๐๐x๐.๗๐ เมตร และหลุมทดสอบขยาย T 8 ขนาด ๑.๒๐x๑.๓๐x๐.๗๐ เมตร (ภาพที่ ๔๙, ๕๐) ตั้งอยู่ถัดจาก T7 มาทางด้านทิศตะวันออก วางตัวตามแนวแกนทิศเหนือ-ใต้ ผลการขุดตรวจพบแนวฐานอาคารและชั้นอิฐพังทลายบริเวณด้านนอกอาคาร

ภาพที่ ๔๙ หลุมขุดตรวจหาแนวโบราณสถาน  
หมายเลข 8

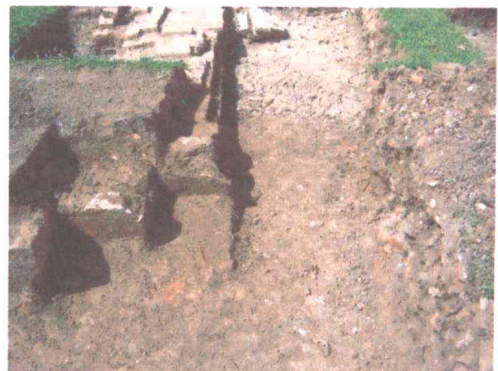
ภาพที่ ๕๐ หลุมขุดตรวจหาแนวโบราณสถาน  
หมายเลข 8 ขยาย

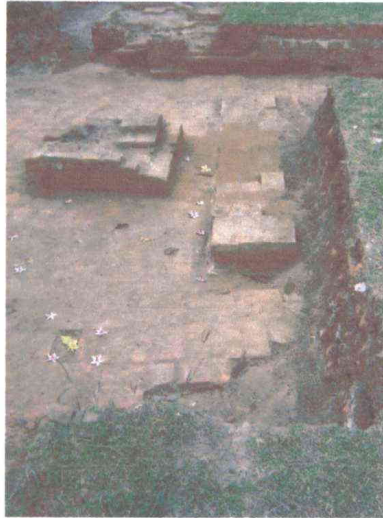
ภาพที่ ๕๑ หลุมขุดตรวจหาแนวโบราณสถานหมายเลข 9

ขนาด ๑.๐๐x๓.๕๐x๐.๗๐ เมตร (ภาพที่ ๕๑) ตั้งอยู่ถัดจาก T8 มาทางทิศตะวันออก วางตัวตามแนวแกนทิศตะวันออก - ตะวันตก ผลการขุดตรวจพบแนวก่ออิฐมีลักษณะเป็นแท่นรูปสี่เหลี่ยม และพบพื้นปูอิฐ

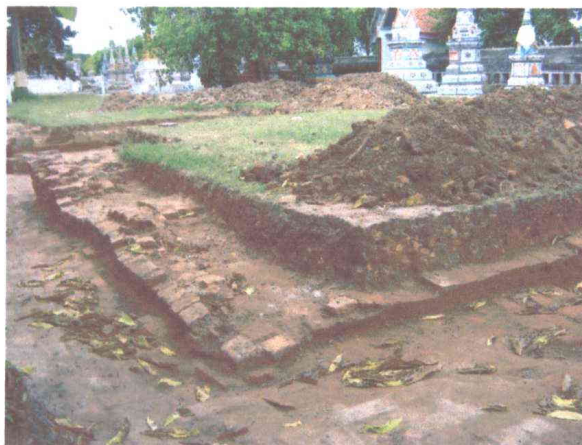
ภาพที่ ๕๒ หลุมขุดตรวจหาแนวโบราณสถานหมายเลข 10

ขนาด ๑.๐๐x๓.๔๐x๐.๗๐ เมตร (ภาพที่ ๕๒) ตั้งอยู่ถัดจาก T9 มาทางทิศตะวันออก วางตัวตามแนวแกนทิศตะวันออก - ตะวันตก ผลการขุดตรวจพบหลักฐานแนวก่ออิฐที่เป็นฐานอาคารและพื้นปูอิฐ

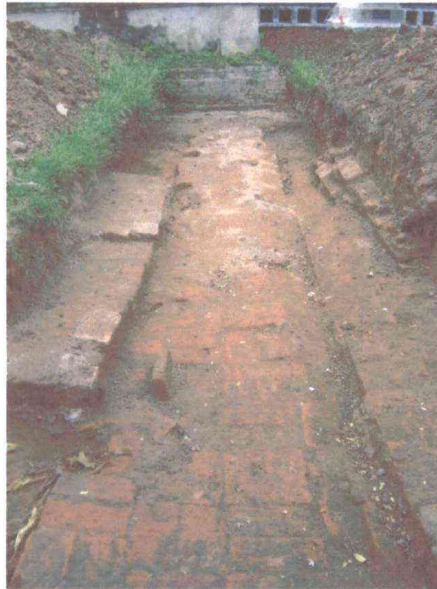
ภาพที่ ๕๑ หลุมขุดตรวจหาแนวโบราณสถานหมายเลข 11

ขนาด ๒.๐๐x๖.๓๐x๐.๓๐ เมตร (ภาพที่ ๕๑) ตั้งอยู่ถัดจาก T10 มาทางทิศตะวันออกเฉียงใต้ ตามแนวแกนทิศเหนือ-ใต้ พาดผ่านพื้นที่จากวิหารต่อเนื่องไปยังเจดีย์ประจำทิศ ผลการขุดตรวจพบพื้นปูอิฐ โดยตลอด และพบแนวฐานอาคารต่อเนื่องจาก T10 และแนวฐานอาคารที่อยู่ถัดไปทางด้านทิศตะวันออกเฉียง นอกจากนี้ยังพบฐานหน้ากระดานล่างรองรับองค์เจดีย์ซึ่งบางส่วนยังคงปรากฏผิวปูนฉาบเดิมอยู่

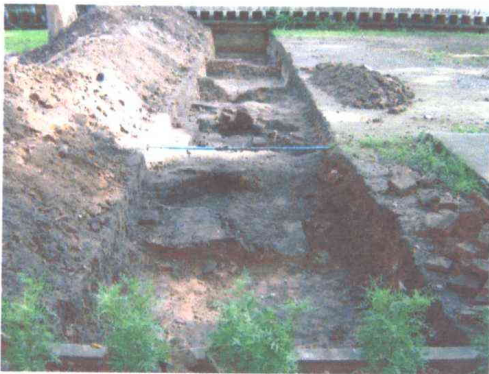
ขนาด ๒.๐๐x๑๗.๖๐x๐.๗๐ เมตร และหลุมทดสอบขยาย T 12 ขนาด ๑.๕๐x๕.๐๐x๐.๗๐ เมตร (ภาพที่ ๕๔, ๕๕) ตั้งอยู่ตอนกลางด้านทิศใต้ของวิหาร วางตัวตามแนวแกนทิศเหนือ-ใต้ ผลการขุดตรวจพบหลักฐานพื้นปูอิฐ แกนฐานเจดีย์คู่ขนาดเล็ก มีขนาดประมาณ ๕x๖ เมตร และแนวก่ออิฐเล็กๆ ๒ แนว นอกจากนี้ที่ระดับต่ำสุดของหลุมยังพบหลักฐานของแนวก่ออิฐ ซึ่งไม่สามารถระบุประโยชน์ใช้สอยได้

ภาพที่ ๕๔ หลุมขุดตรวจหาแนวโบราณสถาน  
หมายเลข 12

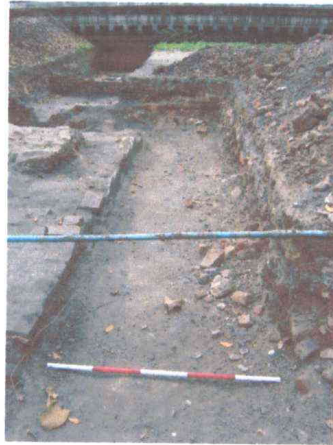
ภาพที่ ๕๕ หลุมขุดตรวจหาแนวโบราณสถาน  
หมายเลข 12 ขยาย

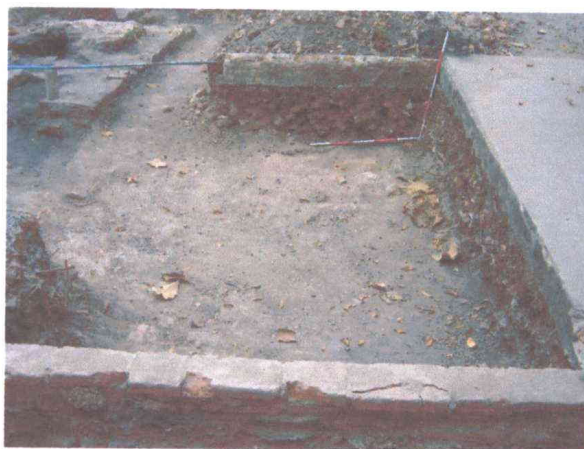
ภาพที่ ๕๖ หลุมขุดตรวจหาแนวโบราณสถานหมายเลข 13

ขนาด ๑.๗๐x๔.๐๐x๐.๗๐ เมตร (ภาพที่ ๕๖) ตั้งอยู่ทางด้านทิศใต้ของวิหารติดกับ T12 ทางด้านทิศตะวันตก วางตัวตามแนวแกนทิศเหนือ-ใต้ ผลการขุดตรวจพบพื้นปูอิฐที่มีสภาพทรุดและพังทลาย ในการขุดลอกพื้นใช้งานในบริเวณนี้ จึงกำหนดระดับไว้ที่ชั้นทับถมการพังทลายเป็นหลัก โดยใช้ระดับพื้นใช้งานของเจดีย์เป็นแนวทาง เนื่องจากเป็นพื้นที่ต่อเนื่องกัน

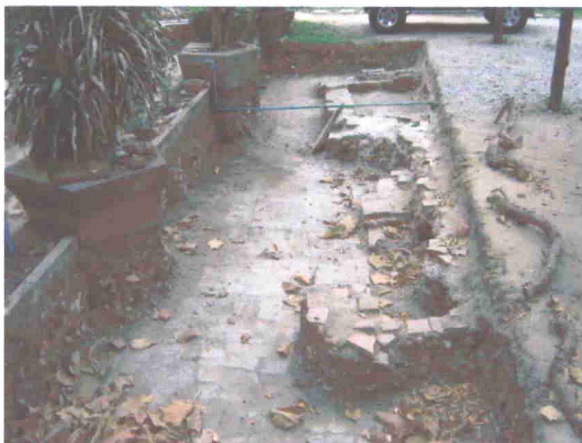
ภาพที่ ๕๗ หลุมขุดตรวจหาแนวโบราณสถานหมายเลข 14

ขนาด ๓.๐๐x๑๐.๗๐x๐.๗๐ เมตร (ภาพที่ ๕๗) ตั้งอยู่ทางด้านทิศใต้ของวิหารถัดจาก T12 ไปทางด้านทิศตะวันออก วางตัวตามแนวแกนทิศตะวันออก - ตะวันตก ผลการขุดตรวจพบพื้นปูอิฐ ติดกับแนวฐานอาคาร(?) ซึ่งพบเป็นแนวก่ออิฐขนาดกว้างประมาณ ๐.๒๕ เมตร ก่อเรียงวางตัวตามแนวตะวันออก-ตะวันตก

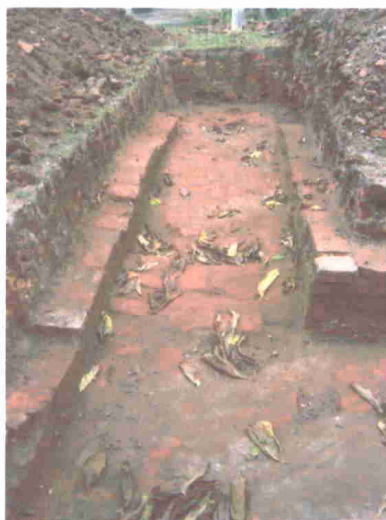
ภาพที่ ๕๘ หลุมขุดตรวจหาแนวโบราณสถานหมายเลข 15

ขนาด ๑.๕๐x๔.๖๐x๐.๗๐ เมตร (ภาพที่ ๕๘) ตั้งอยู่ทางด้านทิศเหนือของวิหารถัดจาก T10 ไปทางด้านทิศเหนือ วางตัวตามแนวแกนทิศเหนือ - ใต้ ผลการขุดตรวจพบพื้นปูอิฐ ติดกับแนวฐานอาคาร (?)

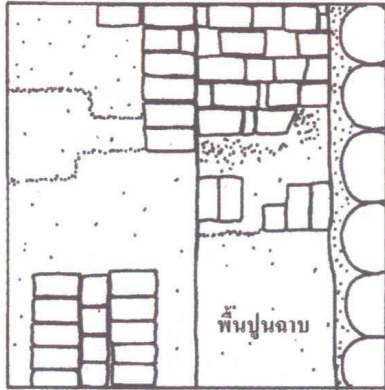
แผนผังชั้นดิน หลุมขุดตรวจที่ 1

ขนาด ๒ x ๒ เมตร ตั้งอยู่บริเวณตอนกลาง  
ภายในมุขด้านหน้าของวิหาร แสดงให้เห็นถึงบันไดทาง  
ขึ้นด้านหน้า(ก่อนมีการก่อสร้างมุข)

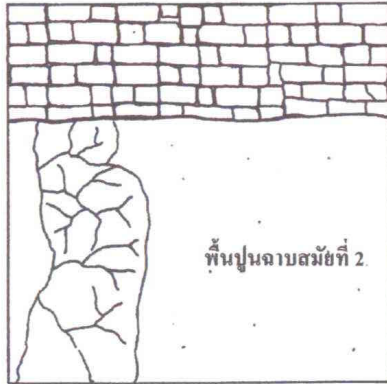
แผนผังชั้นดิน หลุมขุดตรวจที่ 2

ขนาด ๒ x ๒ เมตร ตั้งอยู่บริเวณด้านหลังฐาน  
ซุกชีภายในวิหาร แสดงให้เห็นถึงหลักฐานการก่อสร้าง  
พื้นที่ภายในวิหารซ้อนทับกัน อย่างน้อย ๓ สมัย  
นอกจากนี้ ยังพบฐานเสารูปสี่เหลี่ยมก่ออิฐฉาบปูนด้วย

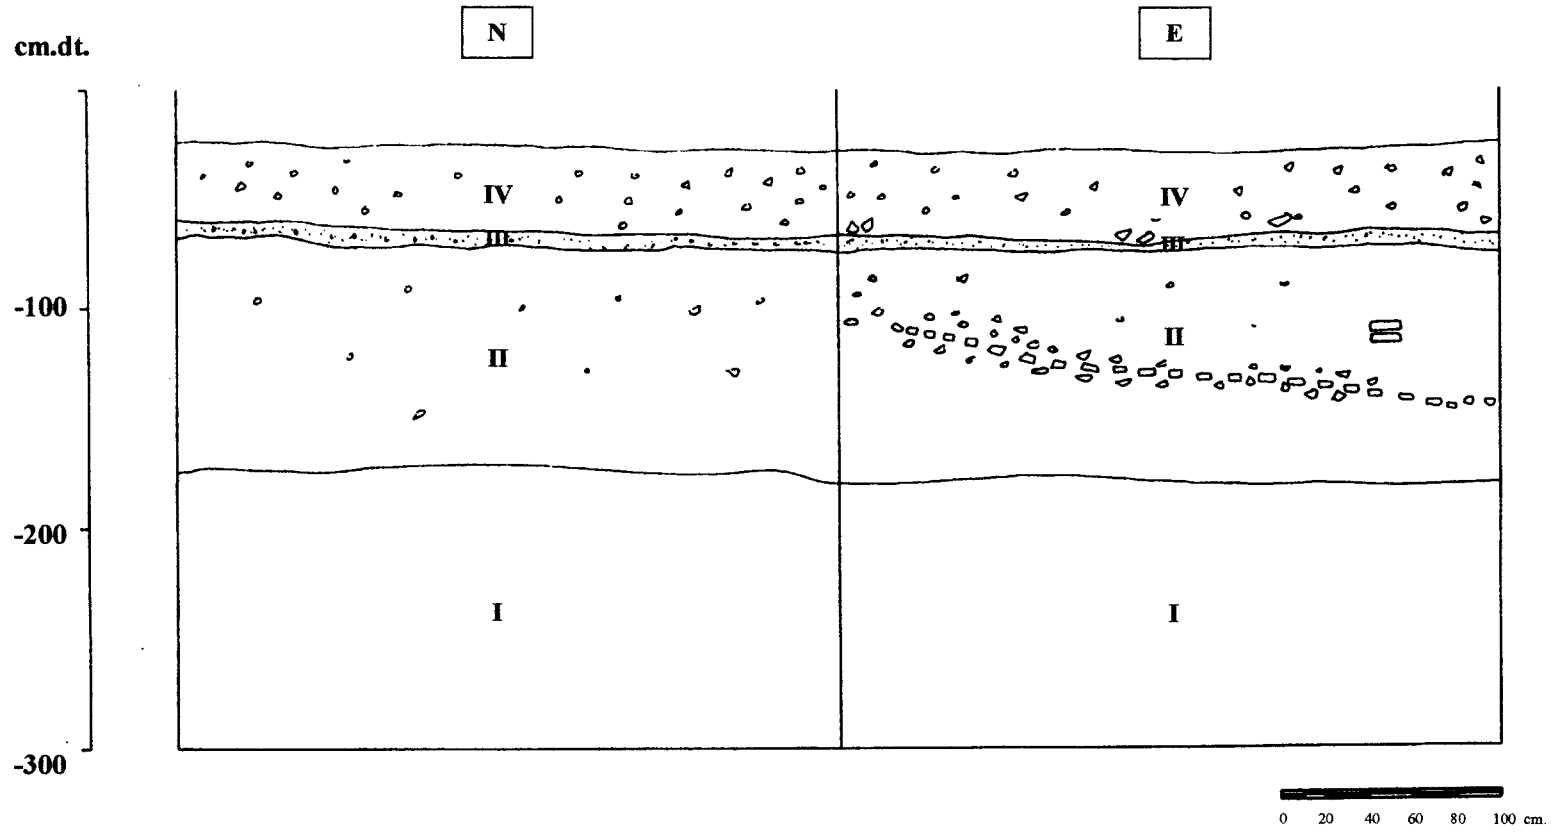
ภาพลายเส้นที่ ๓ แสดงผังชั้นดิน หลุมขุดค้นที่ 1 ด้านทิศเหนือและตะวันออก

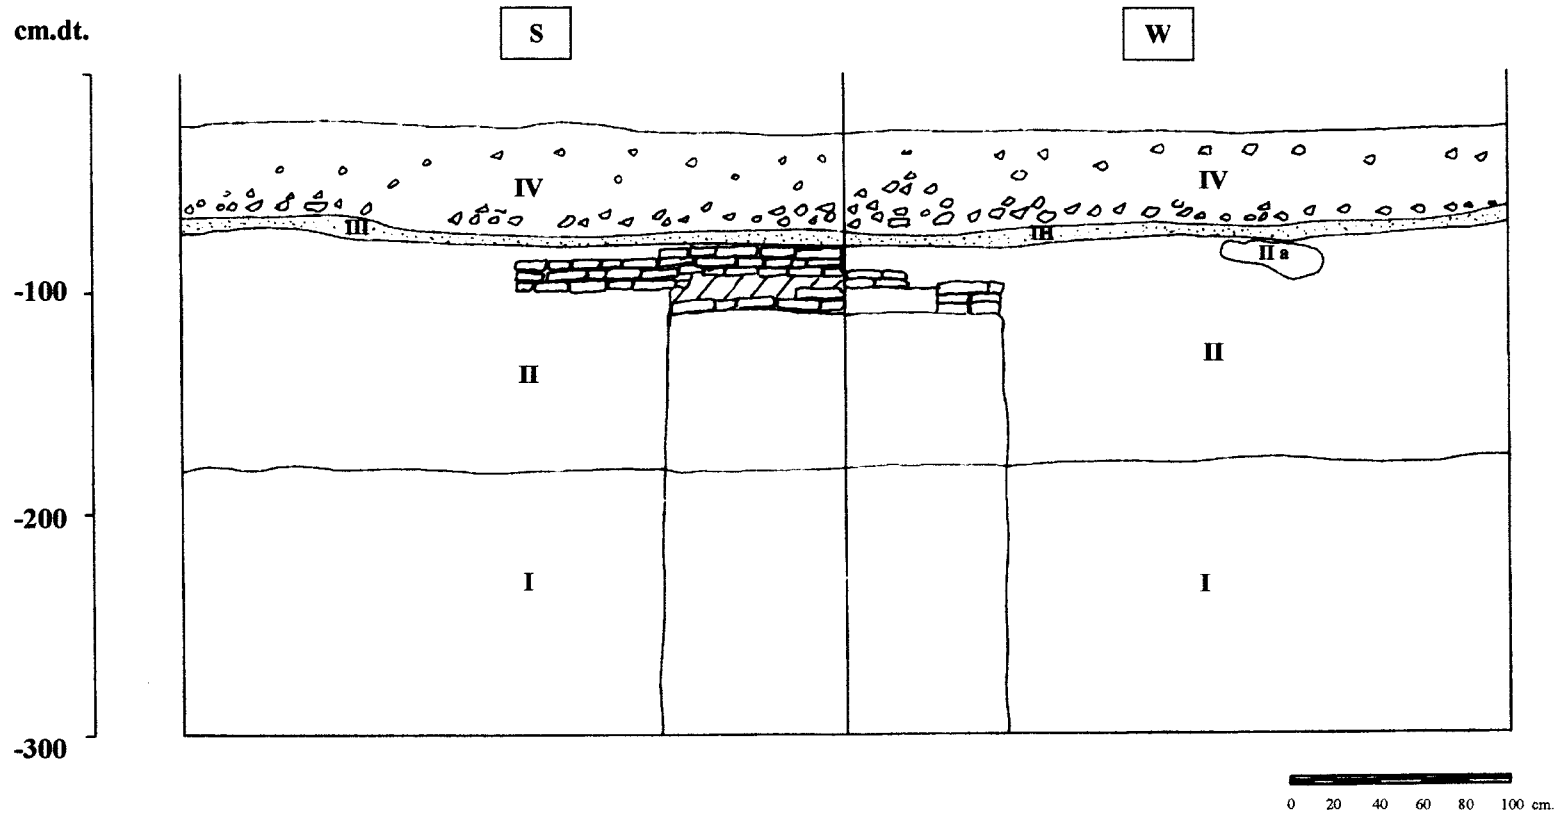
ภาพลายเส้นที่ ๔ แสดงผังชั้นดิน หลุมขุดค้นที่ 1 ด้านทิศใต้และตะวันตก

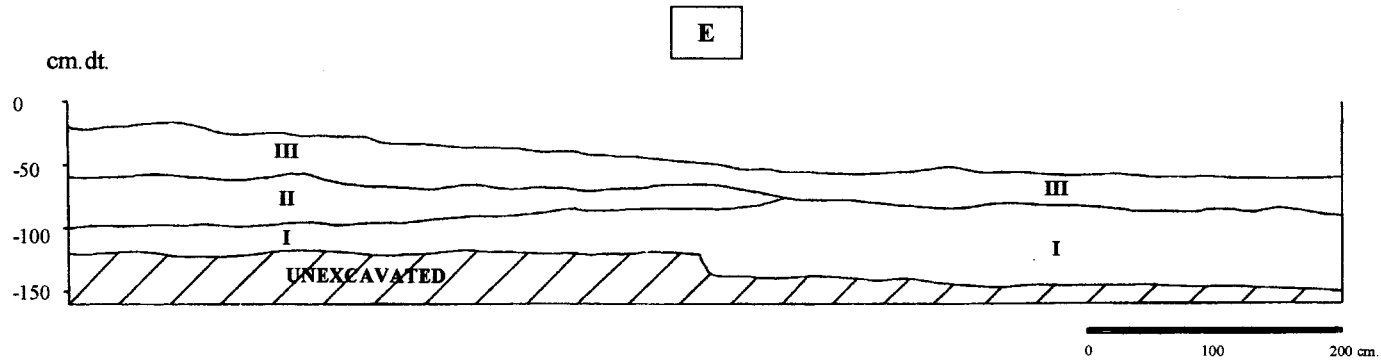
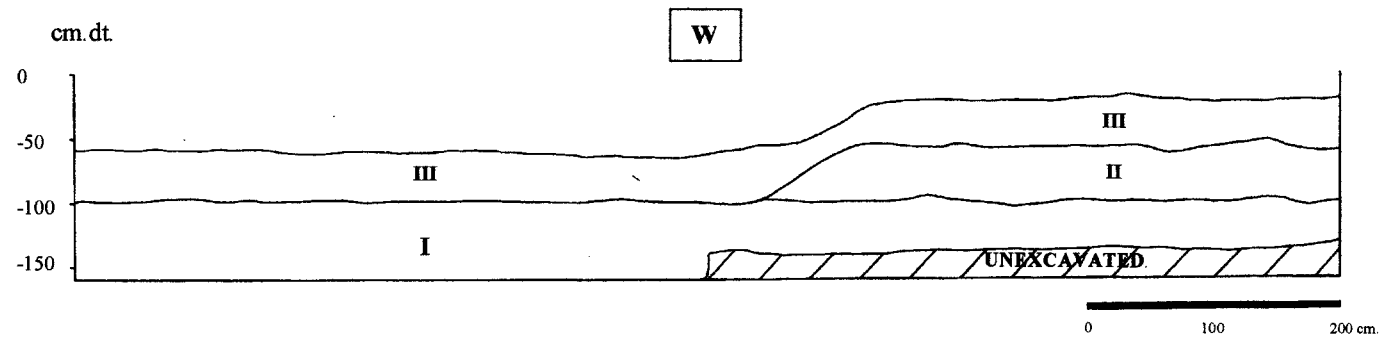
ภาพลายเส้นที่ ๕ แสดงผังชั้นดิน หลุมขุดตรวจหาแนวโบราณสถานหมายเลข 1 ด้านทิศตะวันออกและตะวันตก

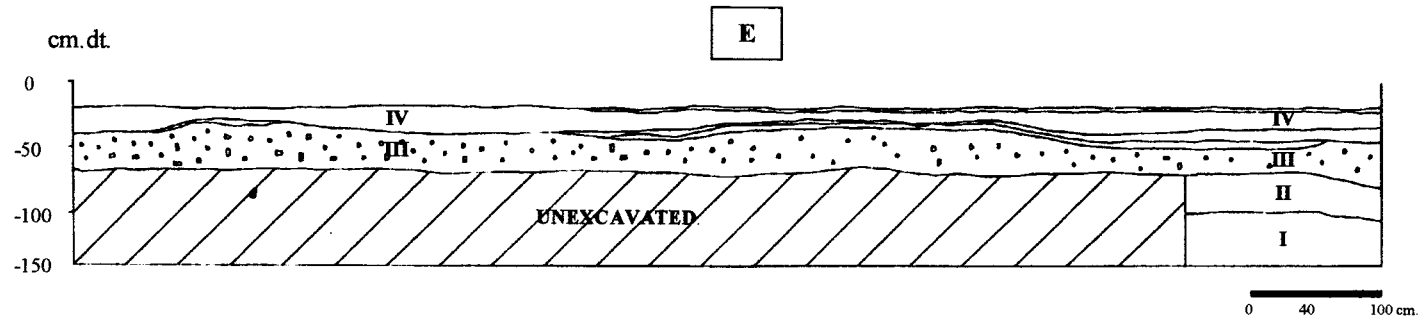
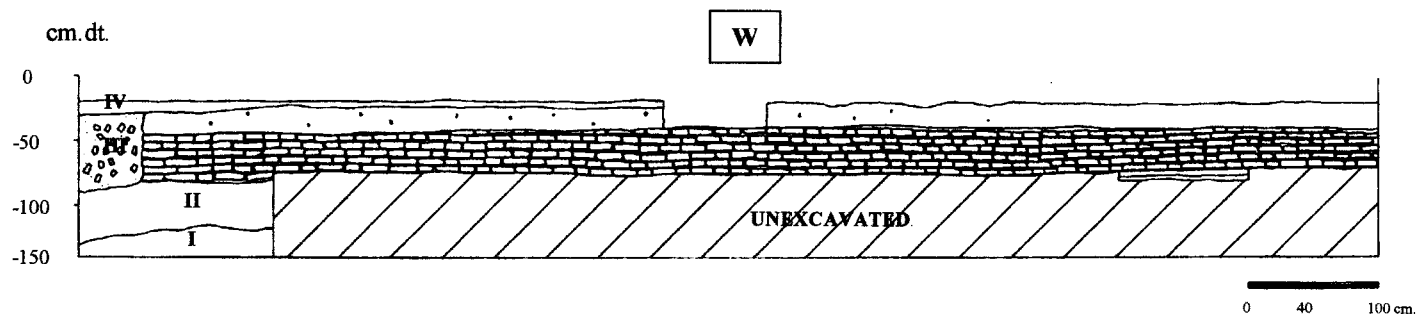
ภาพถ่ายเส้นที่ ๘ แสดงผังชั้นดิน หลุมขุดตรวจหาแนวโบราณสถานหมายเลข 2 ด้านทิศเหนือและใต้

ขนาด ๒ x ๑๐ เมตร ตั้งอยู่บริเวณด้านทิศเหนือของวิหาร

- ชั้นดินที่ I ดินเหนียวสีน้ำตาลเข้ม มีเศษอิฐหักกากปูนปะปน
- ชั้นดินที่ II ดินเหนียวสีน้ำตาลเข้ม
- ชั้นดินที่ IIa ดินเหนียวสีน้ำตาลแดง มีเศษอิฐหักกากปูนปะปนเล็กน้อย
- ชั้นดินที่ III ดินเหนียวสีน้ำตาลแดง
- ชั้นดินที่ IIIa ดินเหนียวสีน้ำตาลแดง มีเศษอิฐหักกากปูนปะปนเล็กน้อย
- ชั้นดินที่ IV ดินเหนียวสีน้ำตาลปนเหลือง

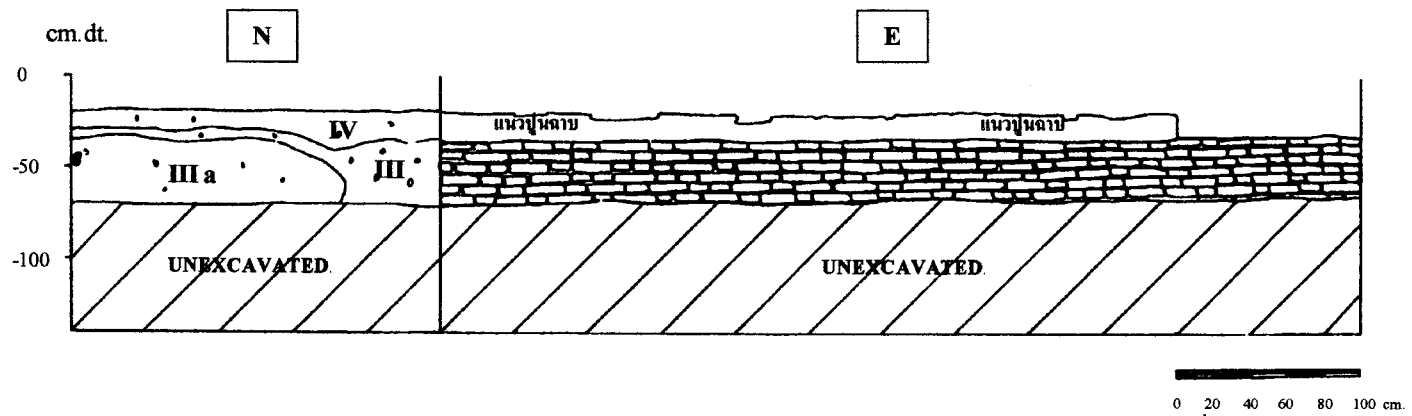
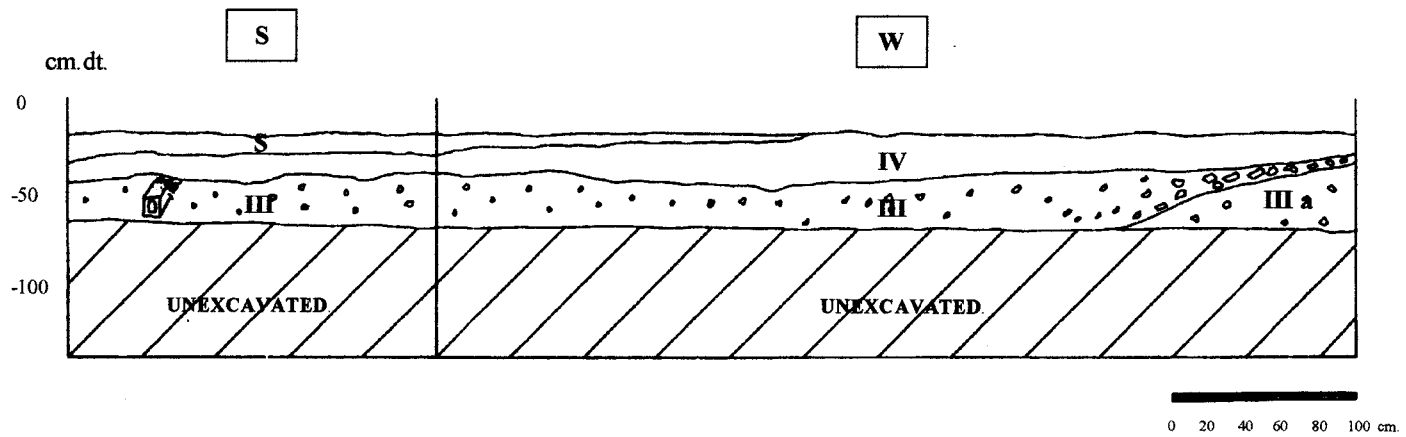
ภาพลายเส้นที่ ๑๐ แสดงผังชั้นดิน หลุมขุดตรวจหาแนวโบราณสถานหมายเลข 3 ด้านทิศเหนือและใต้

ขนาด ๒ x ๑๐ เมตร ตั้งอยู่บริเวณด้านทิศเหนือของวิหาร

- ชั้นดินที่ I ดินเหนียวสีเทาเข้ม
- ชั้นดินที่ II ดินเหนียวสีเทา มีเศษอิฐหักกากปูนปะปน
- ชั้นดินที่ III ดินร่วนสีเทาเข้ม มีเศษอิฐหักกากปูนปะปน
- ชั้นดินที่ IV ดินร่วนเนื้อละเอียดสีน้ำตาล มีเศษอิฐหักกากปูนปะปน

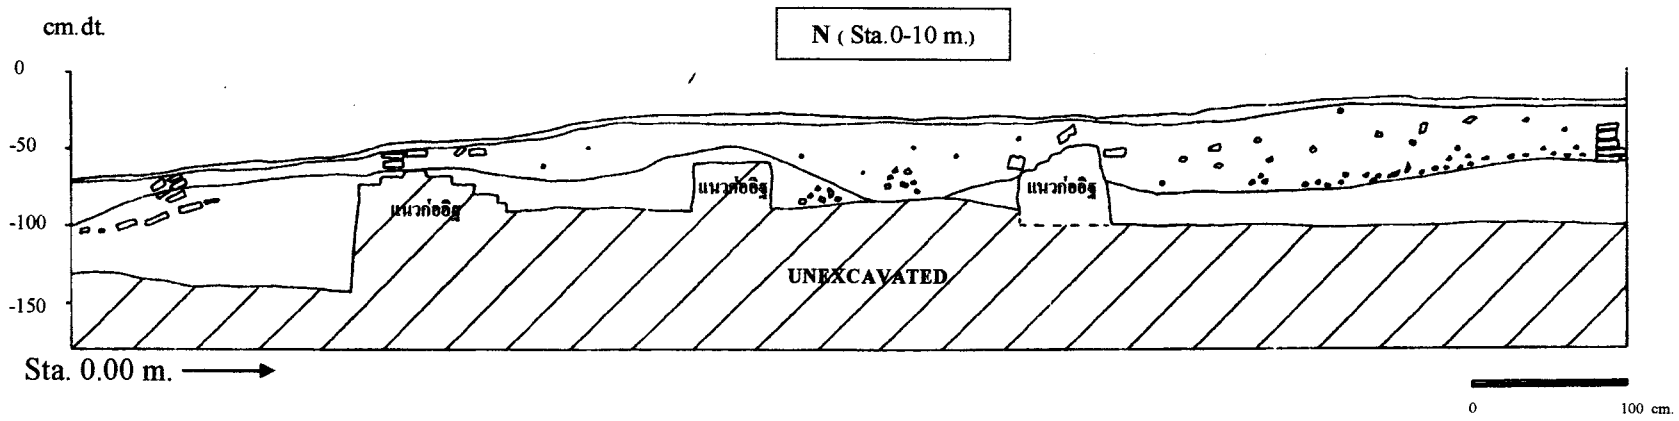
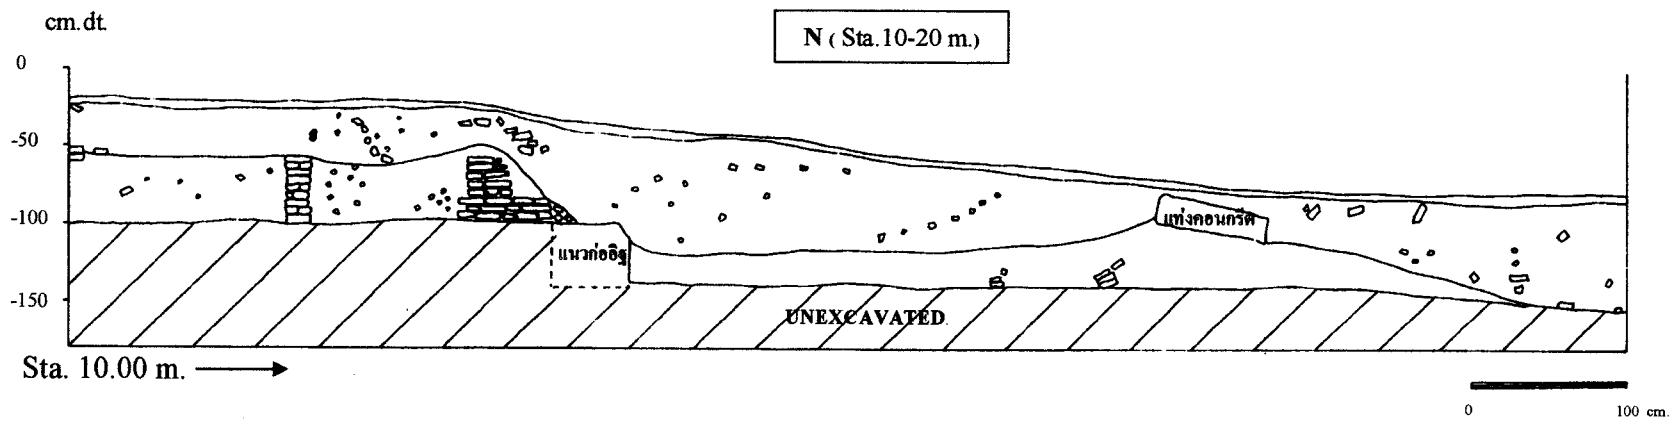
ภาพถ่ายเส้นที่ ๑๔ แสดงผังชั้นดิน หลุมขุดตรวจหาแนวโบราณสถานหมายเลข 4 ด้านทิศเหนือและใต้

**แผนผังชั้นดิน**  
**หลุมขุดตรวจหาแนวโบราณสถานที่ 4**  
 ขนาด ๒ x ๒๐ เมตร ตั้งอยู่บริเวณเนินโบราณสถานวัดร้าง  
 วางด้วยยาวตามแนวเหนือ-ใต้

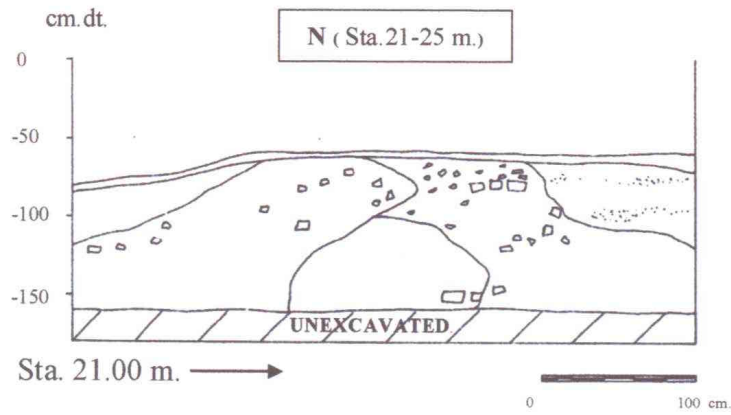
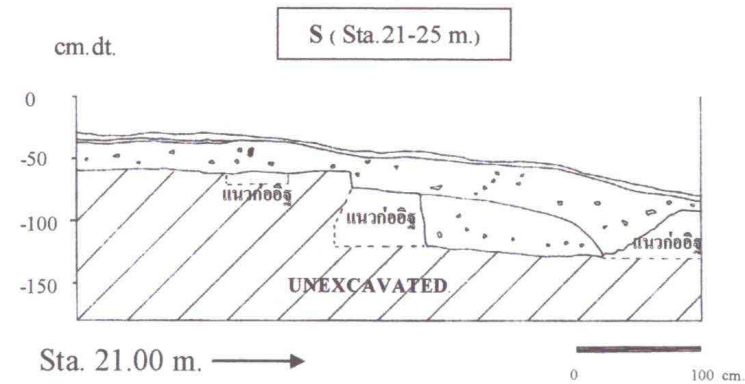
ภาพถ่ายเส้นที่ ๑๗ แสดงผังชั้นดิน หลุมขุดตรวจหาแนวโบราณสถานหมายเลข 5

**แผนผังชั้นดิน**  
**หลุมขุดตรวจหาแนวโบราณสถานที่ 5**  
 ขนาด ๒ x ๒๕ เมตร ตั้งอยู่บริเวณเนินโบราณสถานวัดร้าง  
 วางตัวยาวตามแนวทิศตะวันออก-ตะวันตก
