งานบูรณะวิหารวัดประดู่ทรงธรรม  
ตำบลไผ่ลิง อำเภอพระนครศรีอยุธยา จังหวัดพระนครศรีอยุธยา

รายงานการดำเนินงานทางโบราณคดี

สำนักศิลปากรที่ ๓ พระนครศรีอยุธยา กรมศิลปากร

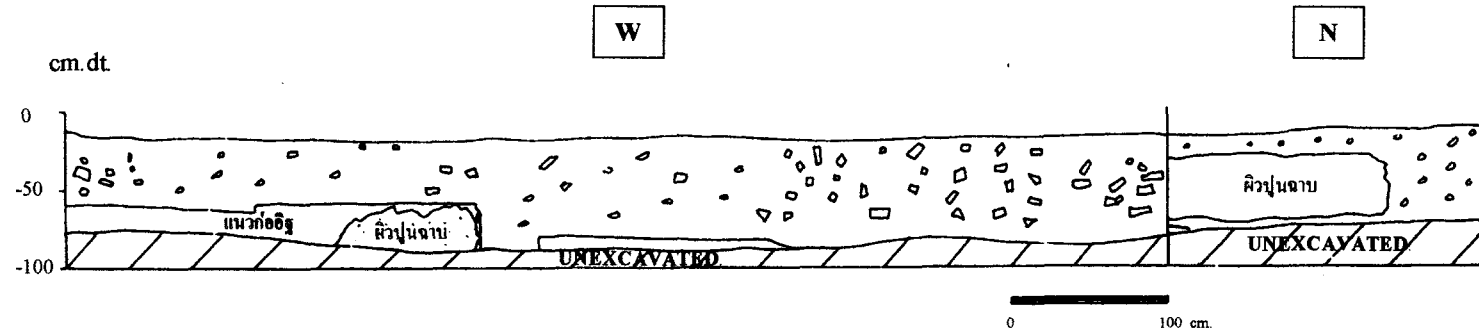
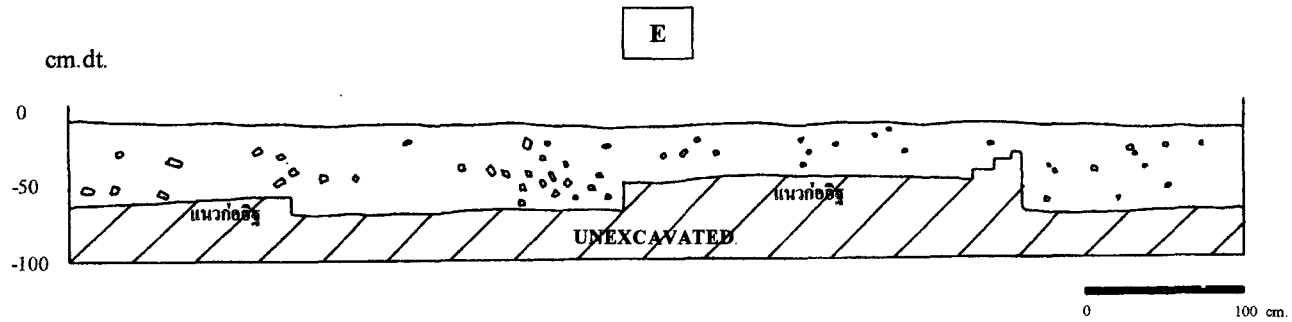
ภาพถ่ายเส้นที่ ๑๗ แสดงผังชั้นดิน หลุมขุดตรวจหาแนวโบราณสถานหมายเลข 5

**แผนผังชั้นดิน**  
**หลุมขุดตรวจหาแนวโบราณสถานที่ 5**  
 ขนาด ๒ x ๒๕ เมตร ตั้งอยู่บริเวณเนินโบราณสถานวัดร้าง  
 วางตัวยาวตามแนวทิศตะวันออก-ตะวันตก

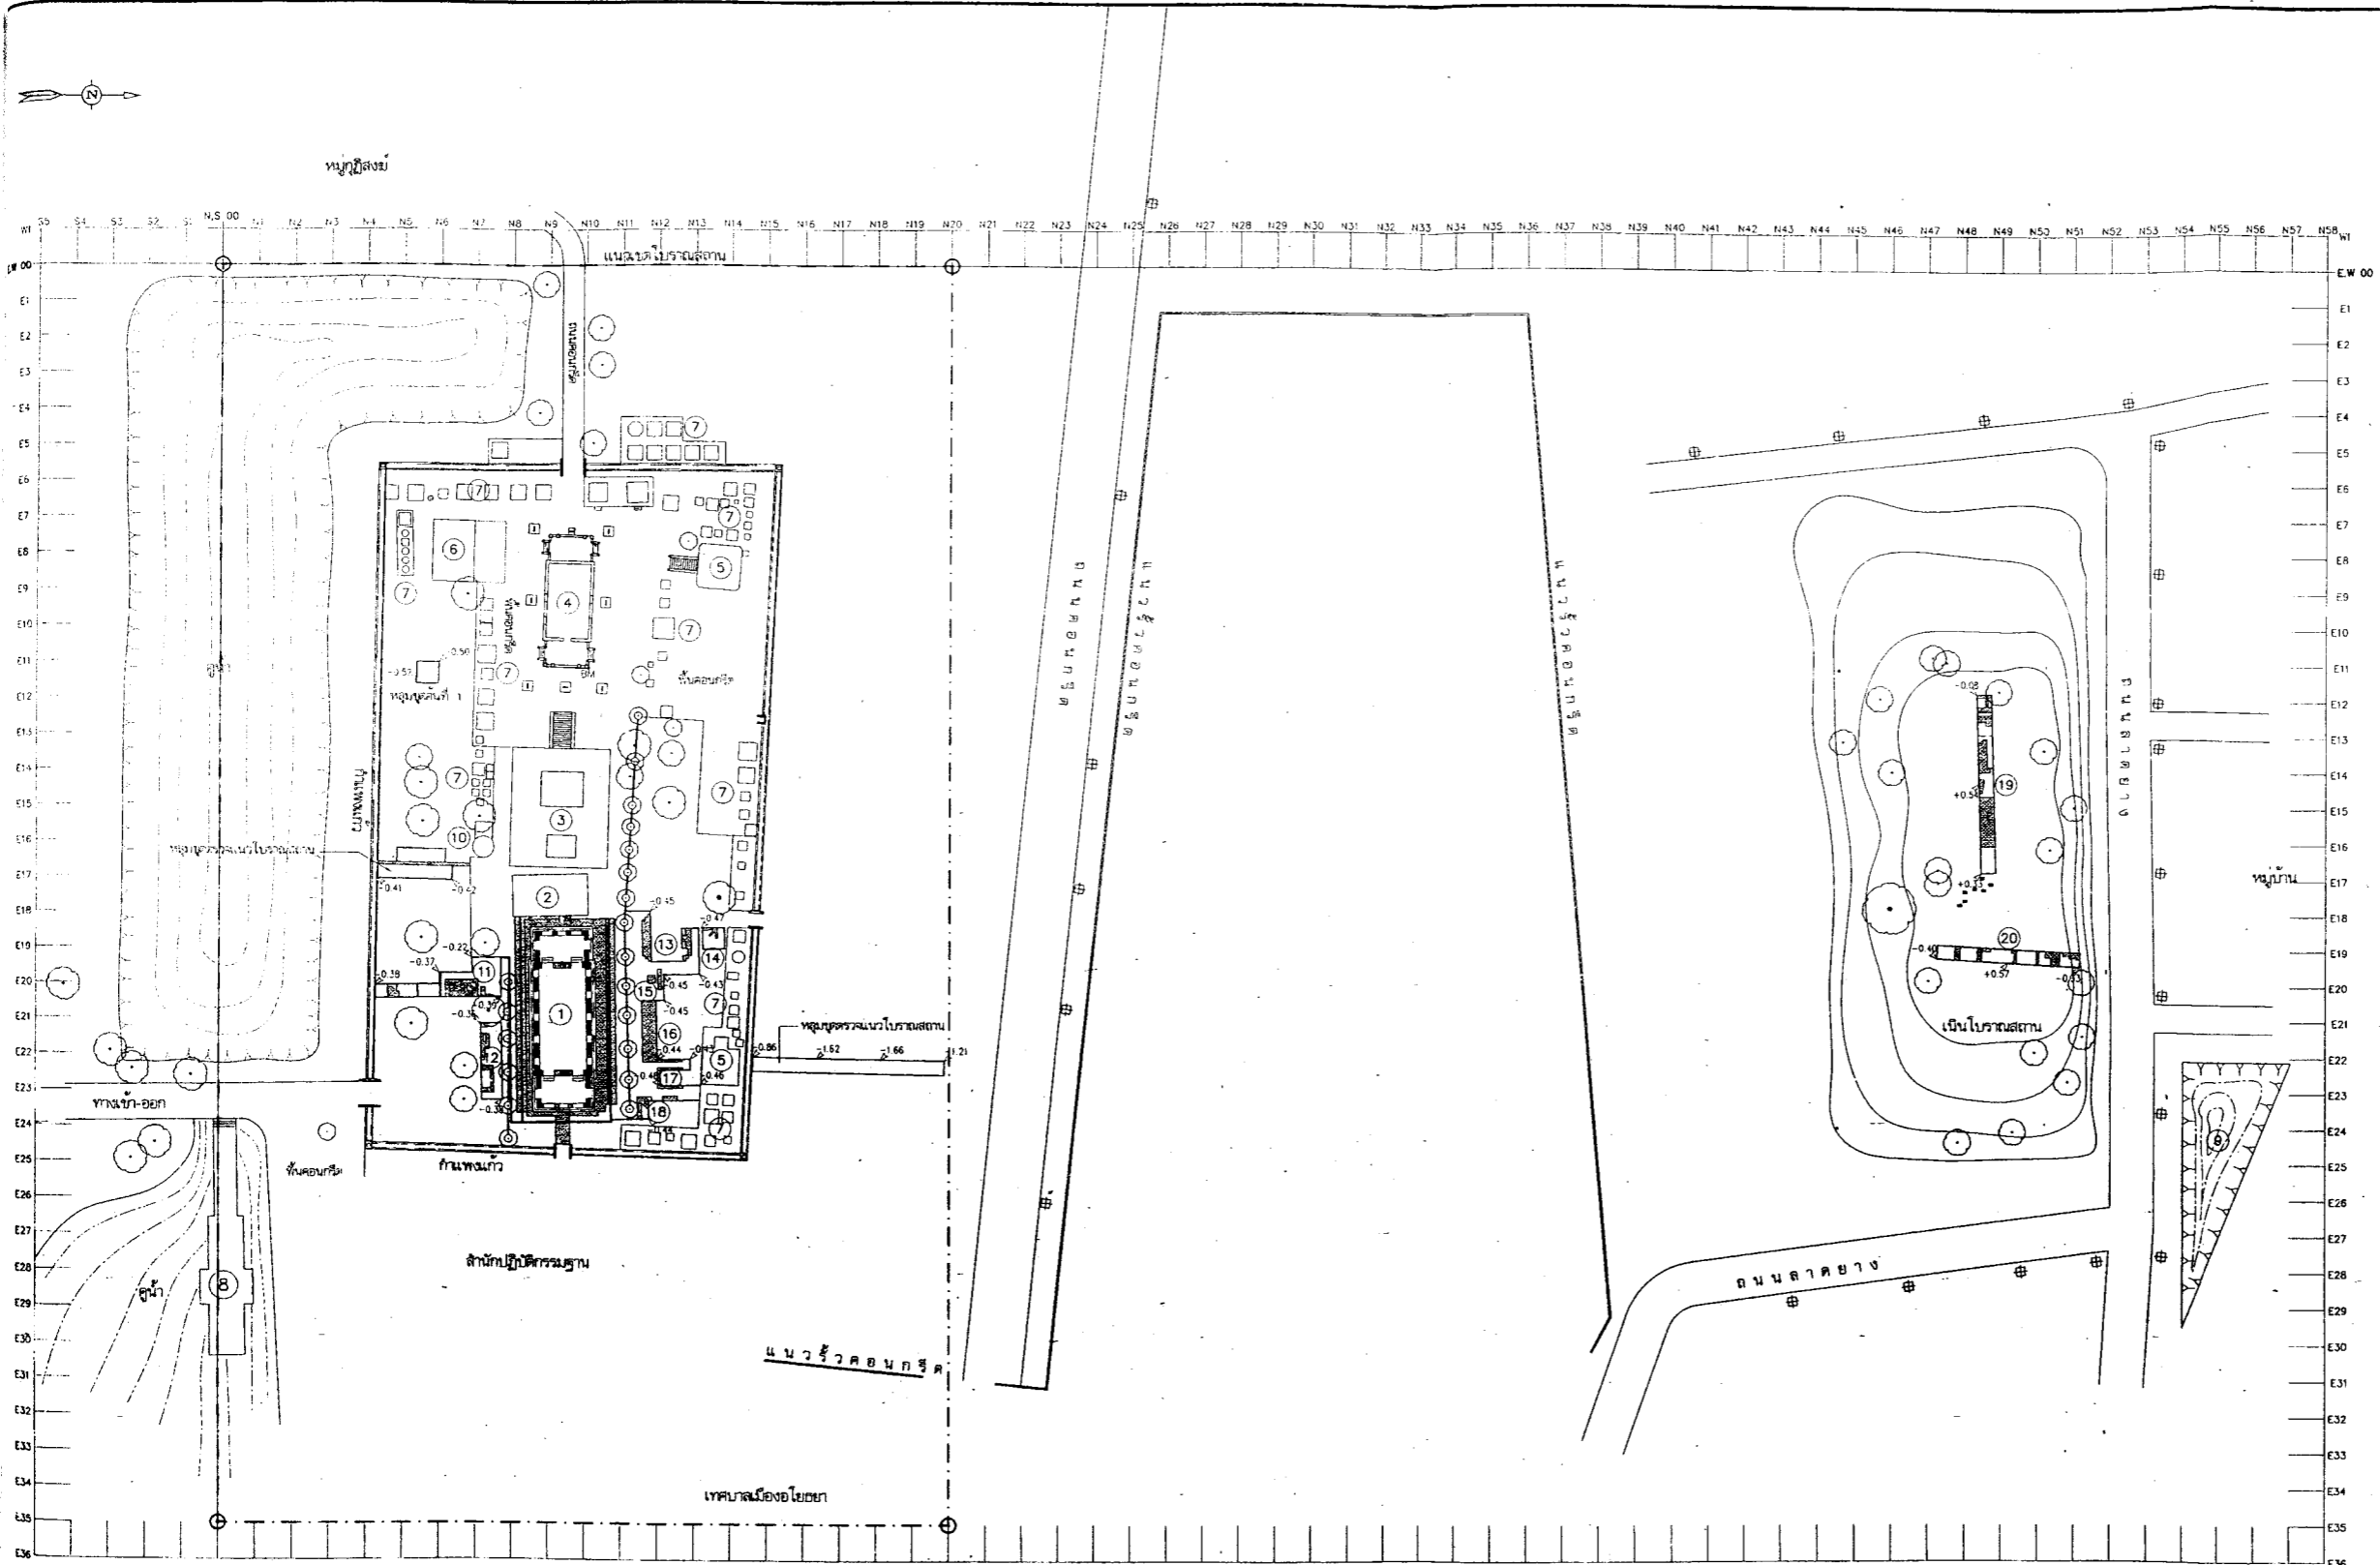
ผังแสดงตำแหน่งพื้นที่หลังการขุดแต่งและหลุมขุดตรวจแนวโบราณสถาน  
 มณฑลอุดร  
 1:500

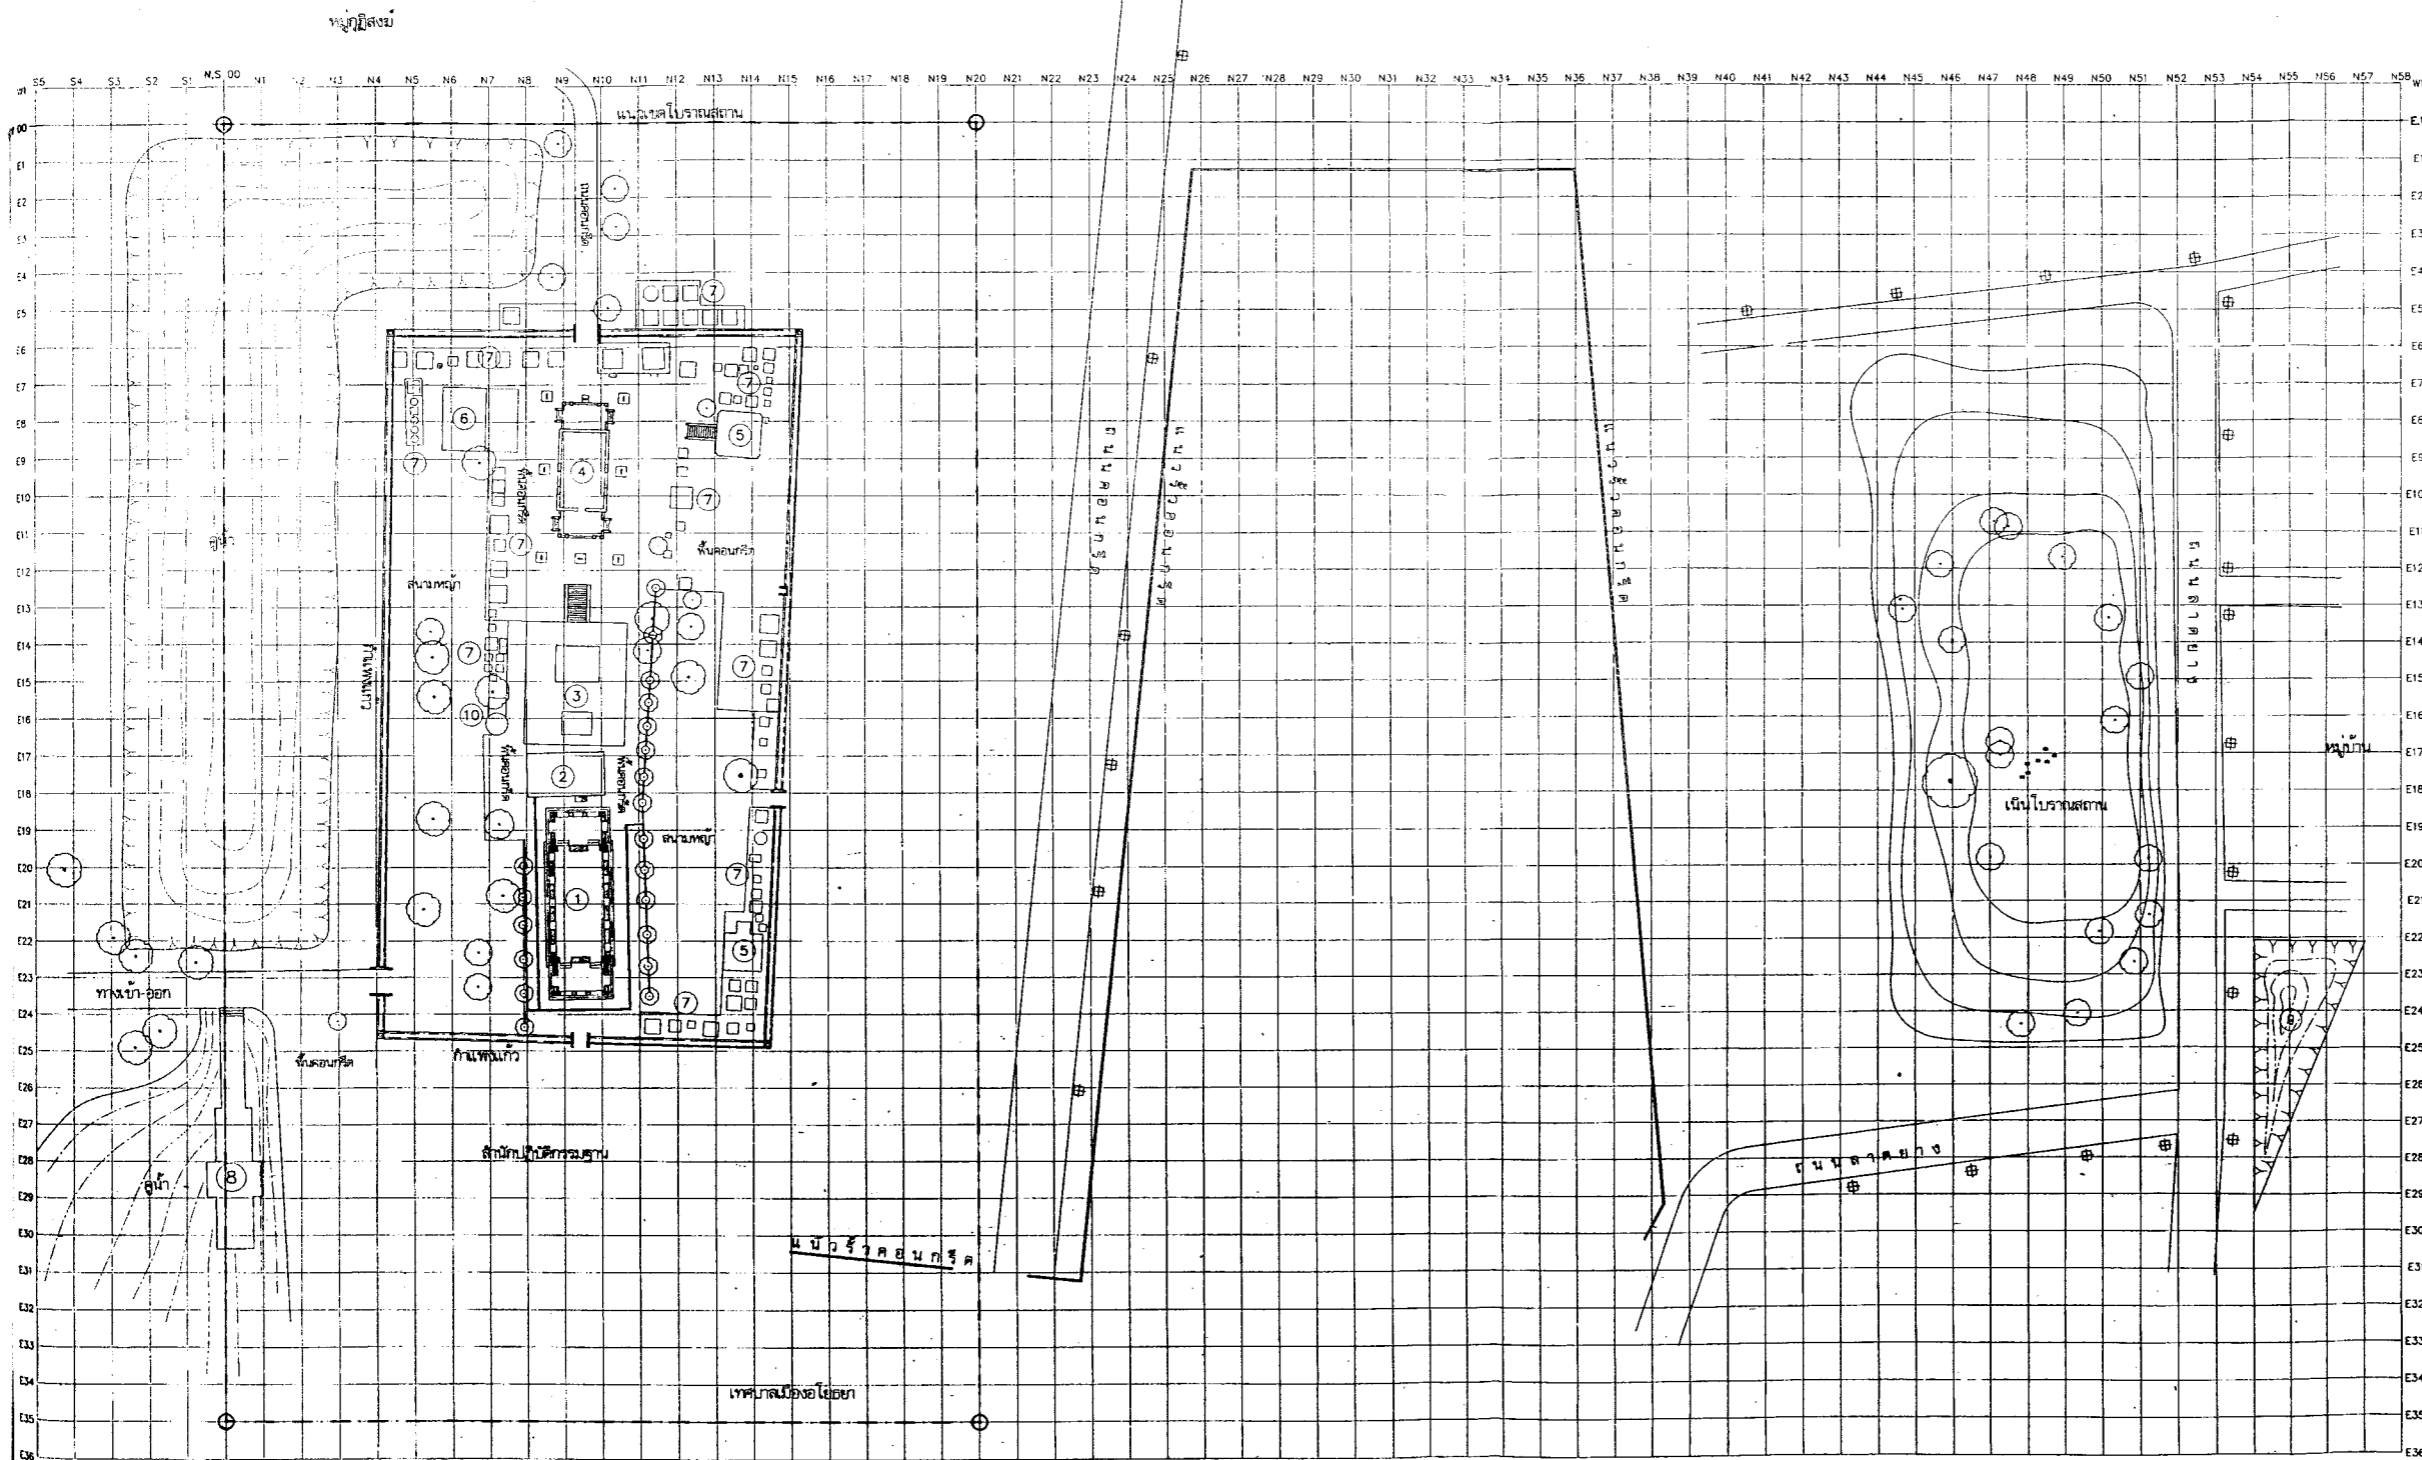
ผังบริเวณบริเวณพื้นที่ขุดแต่งและหลุมจอดตรวจแนวโบราณสถาน  
 1:500  
 ม.พ.พ.ช.ว.

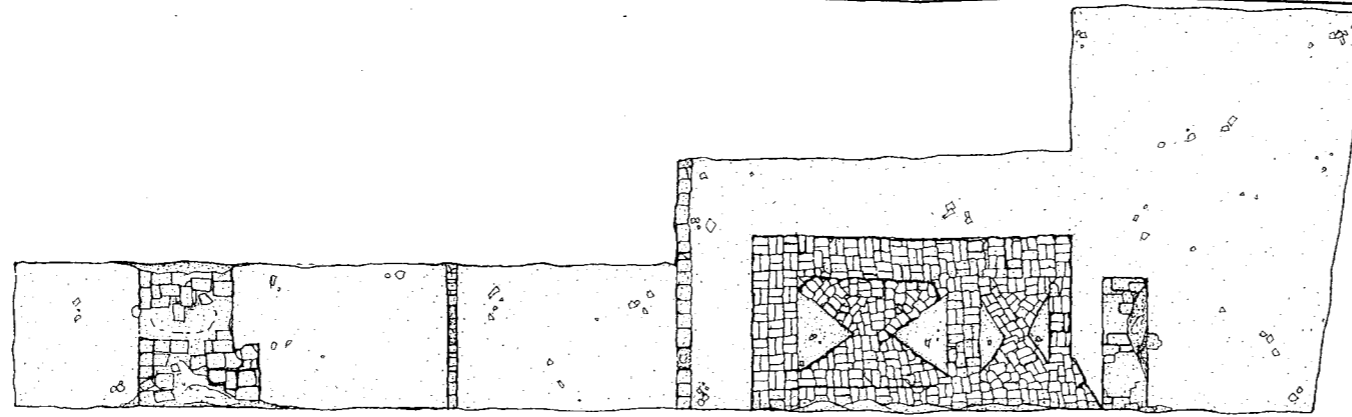
รูปแปลน หลุมขุดตรวจแนวโบราณสถาน หมายเลข ๑  
มาตราส่วน 1 : 50

และ  
รูปแปลน, รูปด้านทิศเหนือ, ทิศใต้, ทิศตะวันตก  
(หมายเลข ๑)

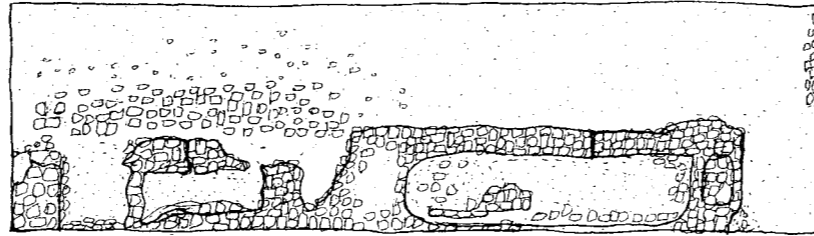
รูปแปลน หลุมขุดตรงแนวโบราณสถาน หมายเลข ๒  
มาตราส่วน 1 : 50

และ  
รูปแปลน, รูปด้านทิศเหนือ, ทิศตะวันออก, ทิศตะวันตก  
( หมายเลข ๒ )

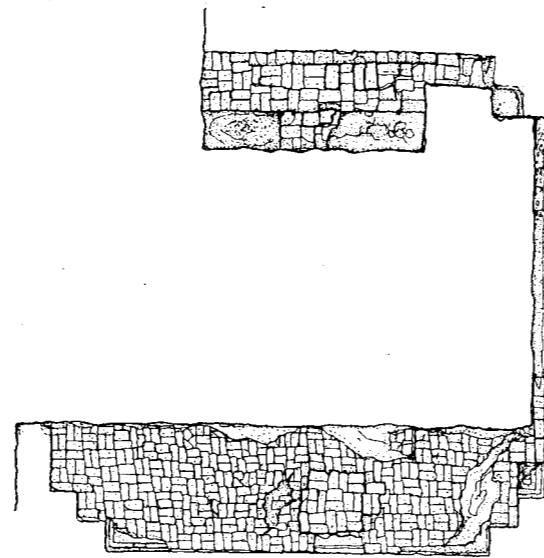
รูปแปลน หลุมขุดตรวจแนวโบราณสถาน หมายเลข ๓  
มาตราส่วน 1:50

รูปแปลน, รูปด้านทิศเหนือ, ทิศใต้, ทิศตะวันออก  
( หมายเลข ๓ )

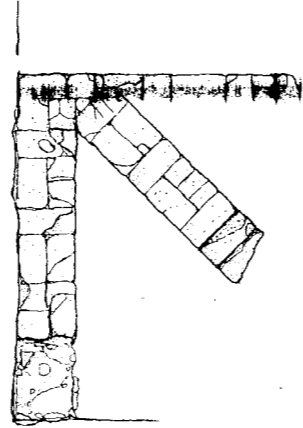
รูปแปลน หลุมขุดตรวจแนวโบราณสถาน หมายเลข ๔  
มาตราส่วน 1 : 20

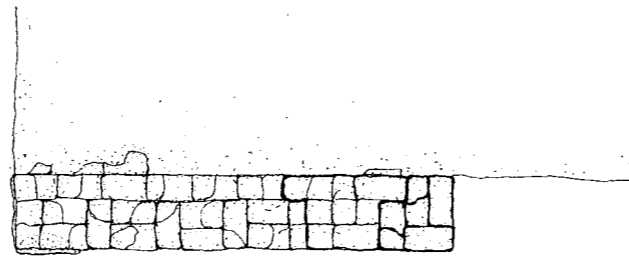
รูปแบบลวดลายผนังอิฐก่อผนังโบราณสถาน หมายเลข ๕

รูปแบบ, รูปด้านทิศใต้, ทิศตะวันออก, ทิศตะวันตก (หมายเลข ๕)
