รายงาน
การบูรณะซ่อมแซมศาลาการเปรียญ

วัดกษัตราธิราชวรวิหาร
ตำบลบ้านป้อม อำเภอพระนครศรีอยุธยา
จังหวัดพระนครศรีอยุธยา

เสนอ
สำนักงานศิลปากรที่ 3 พระนครศรีอยุธยา

โดย
บริษัท ศิวกรการช่าง จำกัด
ปีงบประมาณ 2548

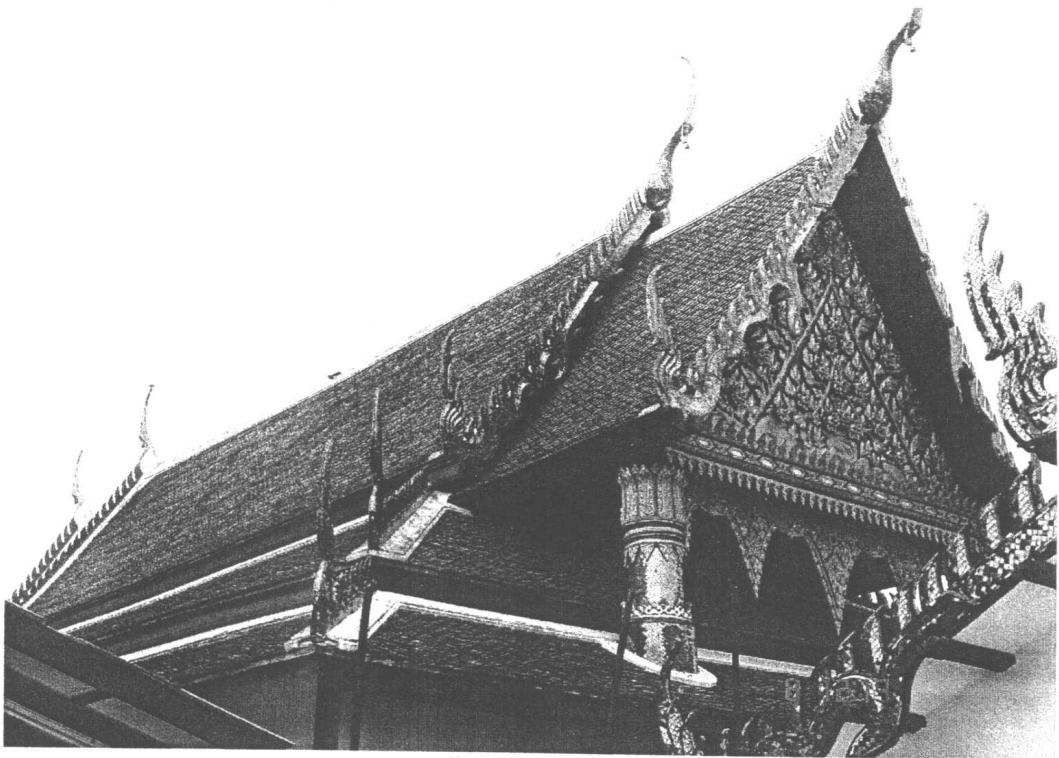
2.2.1 น้ำฝนรั่วไหลมาจากผืนหลังคาลงมาที่ยอดผนังแทบทุกด้าน โดยเฉพาะบริเวณเสารับมุขประเจ็ดทั้งสองด้าน

ภาพที่ 1 แสดงสภาพกระเบื้องหลังคา สันหลังคา หลบหลังคา ก่อนการบูรณะ

ภาพที่ 2 แสดงสภาพกระเบื้องหลังคา สันหลังคา หลบหลังคา ก่อนการบูรณะ

ทำการรื้อกระเบื้องมุงหลังคาทั้งหมดด้วยความระมัดระวัง นำแผ่นกระเบื้องทั้งหมดมาขัดล้างทำความสะอาด คัดเลือกเฉพาะกระเบื้องที่มีคุณภาพดี ไม่มีรอยแตกร้าวหรือรอยบิ่น ไม่คดหรือบิดงอ นำไปเก็บรักษาไว้ในที่เก็บกันแดดกันฝน

ทำการรื้อทูปปูนปั้นสันหลังคาและหลบหลังคาของเดิมออกทั้งหมด ด้วยความระมัดระวัง ไม่ให้เกิดความเสียหายกับส่วนอื่นๆ ของอาคาร โดยใช้เครื่องมือขนาดเล็ก เช่น ค้อน สิว และสกัด เป็นต้น ห้ามใช้เครื่องมือขนาดใหญ่ เช่น สว่านลม หรือสว่านไฟฟ้า ก่อนทำการรื้อทูปให้ตรึงยึดข้อฟ้า ไบระกา และหางหงส์ไว้ในตำแหน่งเดิมในลักษณะที่มั่นคงแข็งแรง ตามกรรมวิธีที่ผู้ควบคุมงานแนะนำ

ทำปูนสันหลังคาและหลบกระเบื้องใหม่แทนที่ของเดิมที่รื้อออกด้วยวัสดุและรูปแบบ
ดั้งเดิม ปูนสันหลังคาเป็นคอนกรีตหนาไม่น้อยกว่า 8 ซม. เสริมเหล็กขึ้น ขนาด 9 มม. 4 เส้น คล่อมทับ
ด้วยเหล็กกลม โซ่ขนาด 6 มม. ทุกระยะ 0.20 ม. กันแดด หลบกระเบื้องเป็นคอนกรีตไม่น้อยกว่า 5 ซม.
เสริมเหล็กขึ้น ขนาด 9 มม. 2 เส้น ลูกโซ่ ขนาด 6 มม. ระยะ 0.20 ม. เสร็จแล้วฉาบปูนและขัดผิวปูนดำ
โบราณตามรูปแบบเดิมที่ได้คัดลอก

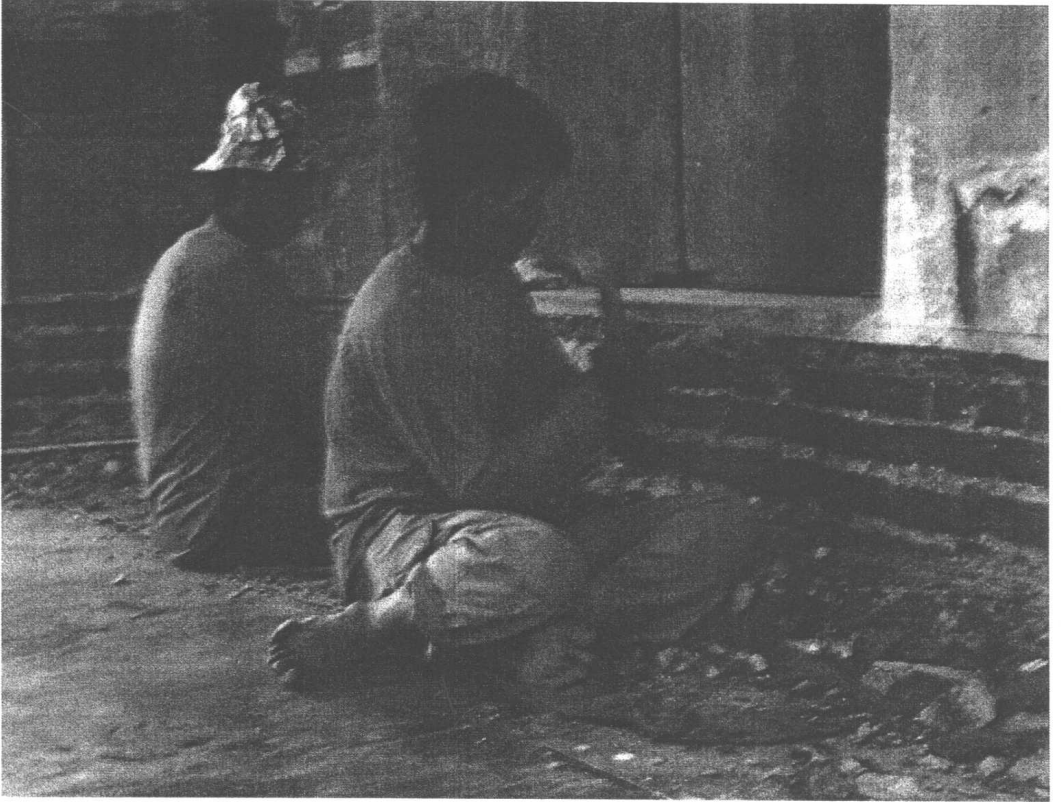
ภาพที่ 7 แสดงการสกัดผิวผนังเดิม เพื่อเปิดเนื้ออิฐและปูนภายใน ระดับความสูง 0.30 ม.

ภาพที่ 8 แสดงการสกัดผิวผนังเดิม เพื่อเปิดเนื้ออิฐและปูนภายใน ระดับความสูง 0.30 ม.

ทำการสกัดแนวปูนฉาบที่ระยะความสูง 30 ซม. จากระดับแนวธรณีประตูหน้าต่างออก
ทั้งหมดจนถึงแนวอิฐก่อของเดิม ให้กระทำด้วยความระมัดระวัง โดยใช้เครื่องมือขนาดเล็ก เช่น ค้อน
ตีว หรือสกัด เป็นต้น ห้ามใช้เครื่องมือขนาดใหญ่ เช่น สว่านลม หรือสว่านไฟฟ้า เพื่อมิให้เกิดความ
เสียหายกับภาพจิตรกรรมส่วนที่เหลือ ขูดหรือขัดแต่งผิวหน้าให้เรียบร้อยด้วยเกรียงหรือสกัดปาก
แบบขนาดเล็ก ปิดแนวผนังที่สกัดออกให้แลดูเรียบร้อย ด้วยแผ่นไม้ฉลุกลาย ขนาด 30 ซม. ซึ่งจะช่วย
ในการระบายความชื้นที่ผนังไม้ฉลุ การกรุแผ่นไม้ฉลุกลายฉลุให้ได้ระดับได้แนวเรียบร้อยสวยงาม
การจัดเหลี่ยมมุมให้เรียบเสมอกันทุกด้านเสร็จแล้วทำความสะอาดรอบต่อและทาน้ำยารักษาเนื้อไม้
ครูปินอลของไอซีไอ

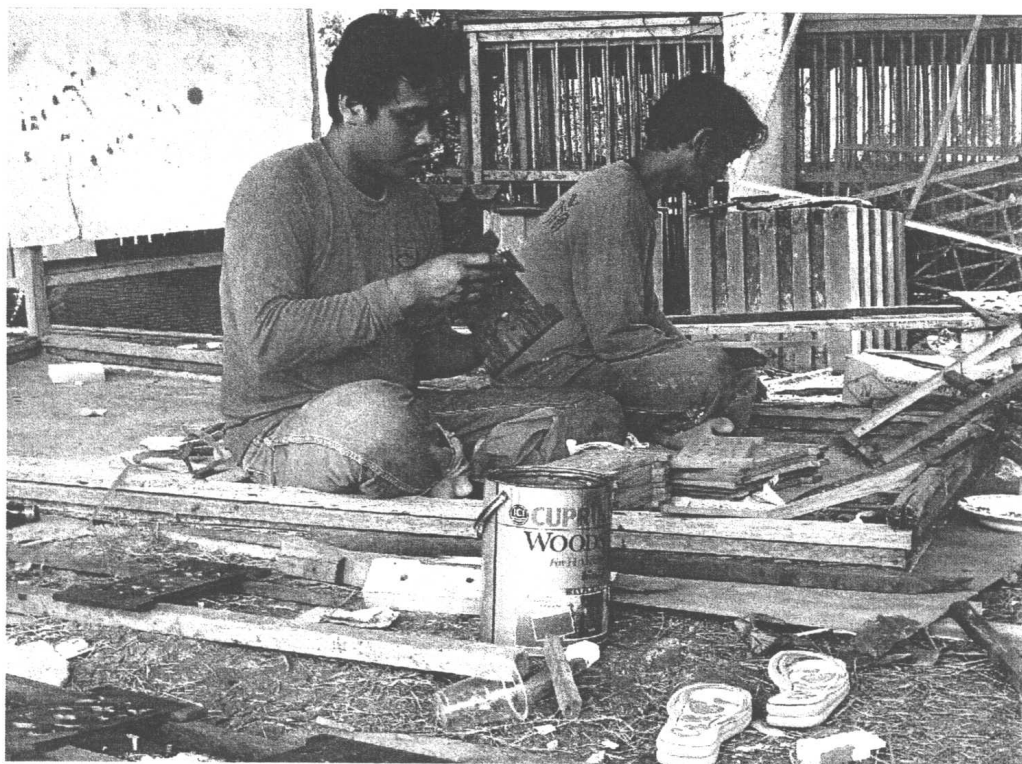
ภาพที่ 9 แสดงการทำงานนำยารักษาเนื้อไม้ครูปินออกของไอซีไอ ที่ตัวไม้สึกหลวย

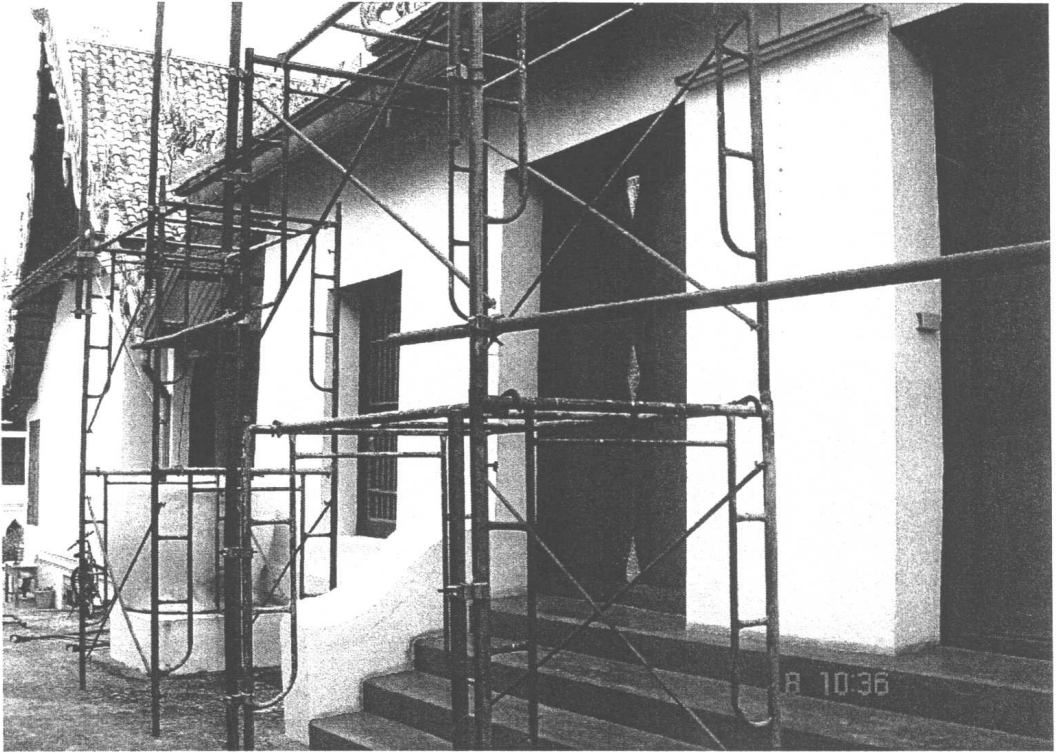
ภาพที่ 15 แสดงภาพการตั้งนั่งร้านด้านข้างอาคาร

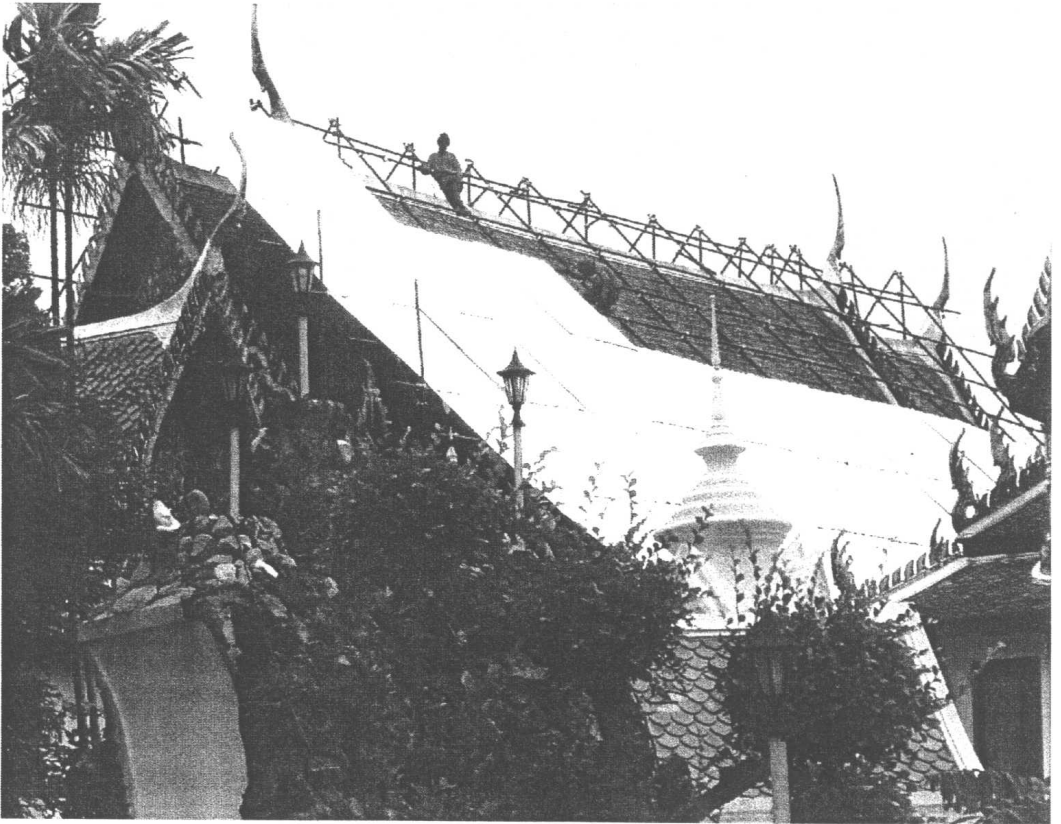
ภาพที่ 20 แสดงภาพการติดตั้งนั่งร้านและหลังคาคลุม

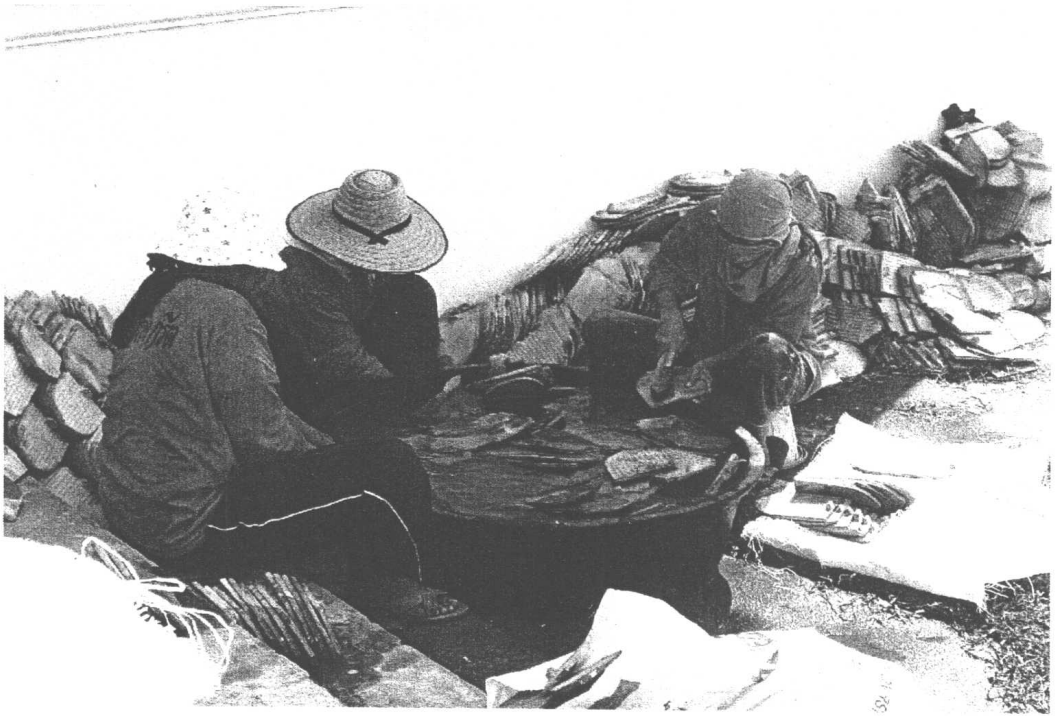
ภาพที่ 27 แสดงภาพการนำกระเบื้องของเดิมมาทำความสะอาด

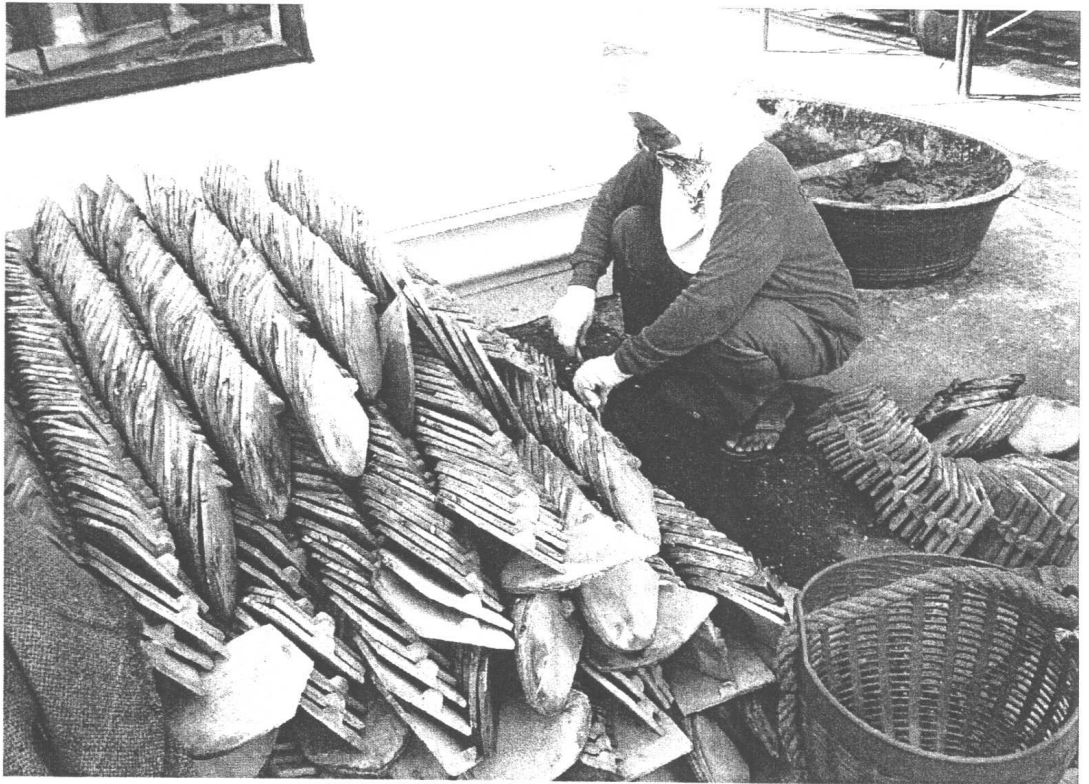
ภาพที่ 28 แสดงภาพการนำกระเบื้องของเดิมมาเรียงก่อนนำไปชุบซิลิโคนใส

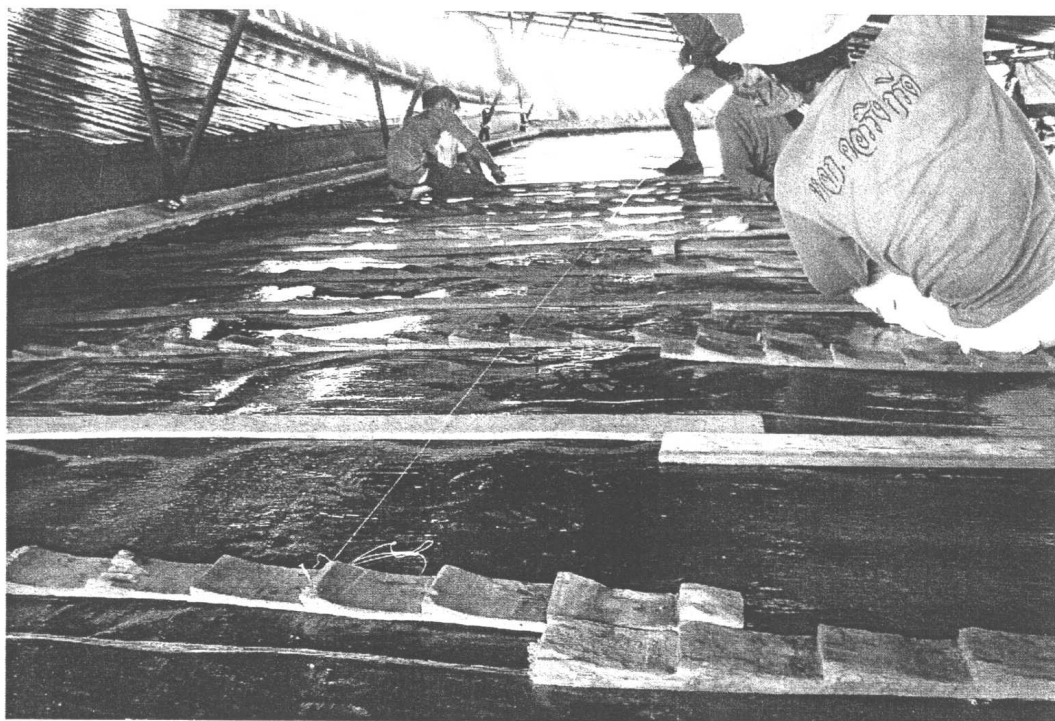
ภาพที่ 32 แสดงภาพการติดตั้งไม้กลอนและไม้ระแนงของเดิมและเสริมใหม่ในส่วนที่ชำรุดพร้อม
ปรับระดับใหม่

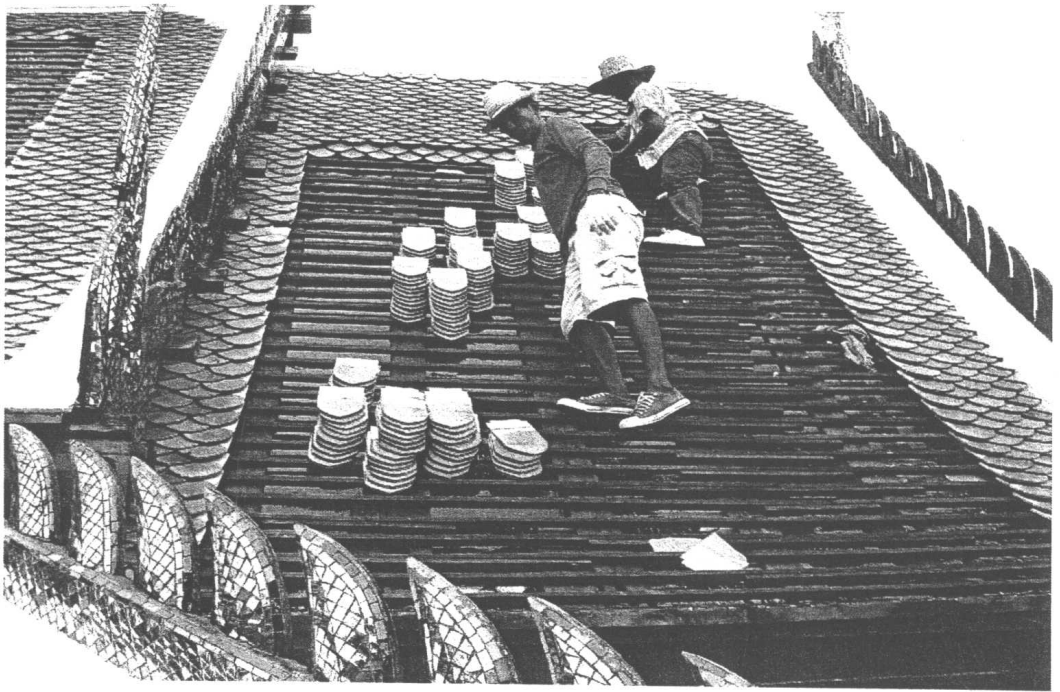
ภาพที่ 35 แสดงภาพการติดตั้งกระเบื้องดินเผาของเดิมและของใหม่เพิ่มเติม

ทำการมุงกระเบื้องหลังคา โดยนำกระเบื้องของเดิมที่ตัดสรรแล้วมุงใหม่ การมุงให้มุงด้านใดหรือส่วนใดส่วนหนึ่งจนเต็ม ส่วนที่เหลือให้มุงด้วยกระเบื้องใหม่เสริมจนเต็มพื้นหลังคา โดยใช้กระเบื้องใหม่ที่มีรูปแบบ ลักษณะ ขนาด สี และชนิดเหมือนอย่างเดิม ก่อนทำการมุงต้องนำ

กระเบื้องมาชุบน้ำยากันเชื้อราเคลือบซิลิโคนชนิดใสทุกแผ่น การทาสีให้มุงด้วยความประณีตให้
ซ้อนทับกันสนิท ได้แนวระดับความลาดและระนาบหลังคาที่ถูกต้องตลอดผืนหลังคา
