รายงานการขุดค้น ขุดแต่ง
ทางโบราณคดี

วัดโปรดสัตว์

ตำบลขนอนหลวง อำเภอบางปะอิน
จังหวัดพระนครศรีอยุธยา
ปีงบประมาณ ๒๕๕๒

เสนอ สำนักศิลปากรที่ ๓ พระนครศรีอยุธยา กรมศิลปากร
โดย ห้างหุ้นส่วนจำกัด พรอนันท์ก่อสร้าง

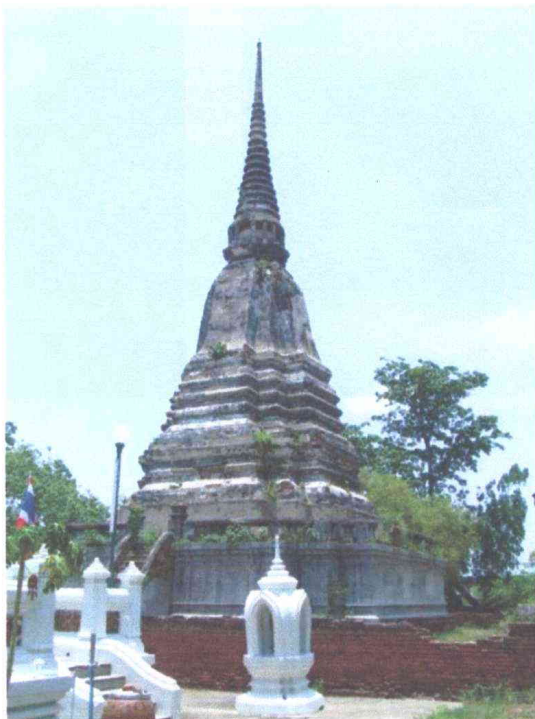
ภาพที่ ๒ เจดีย์ประธาน

เป็นเจดีย์ทรงระฆังสี่เหลี่ยมย่อมุมไม้สิบสอง ขนาดความกว้าง x ยาว x สูง ประมาณ ๑๐.๒๐ x ๑๐.๒๐ x ๓๐.๒๕ เมตร ตั้งอยู่บนฐานประทักษิณ ขนาดความกว้าง x ยาว ประมาณ ๑๔.๖๐ x ๑๔.๖๐ เมตร สูงจากระดับพื้นดินประมาณ ๓.๓๐ เมตร มีกำแพงเตี้ยๆ ล้อมรอบ และมีบันไดทางขึ้นลงอยู่ทางด้านทิศตะวันตก ขนาดกว้าง ๑.๘๘ เมตร เหนือลานประทักษิณคือชั้นเชิง ร่องรับฐานบัวลูกแก้วอกไก่ในผังสี่เหลี่ยมด้านเท่าและย่อมุม และต่อเนื่องขึ้นไปที่ตอนกลาง ประกอบด้วยชุดฐานมาลัยเถา ร่องรับบัวปากระฆังในผังสี่เหลี่ยมด้านเท่าและย่อมุมเช่นเดียวกัน ถัดขึ้นไปเป็นทรงระฆังสี่เหลี่ยมย่อมุม ตอนบนประกอบด้วยบัลลังก์ที่มีรูปแบบเป็นฐานบัวลูกแก้วอกไก่ มีเสาหอนเพื่อรองรับปล้องไฉน และปลี ส่วนเม็คน้ำค้างหักหายไป

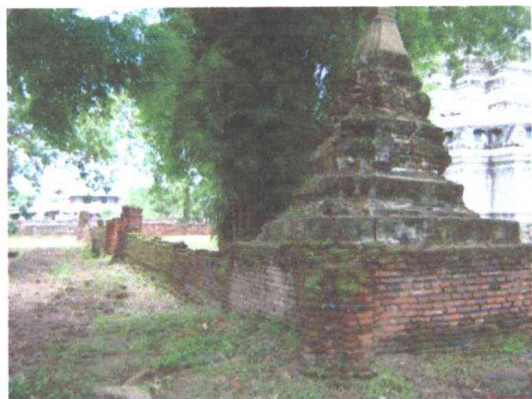
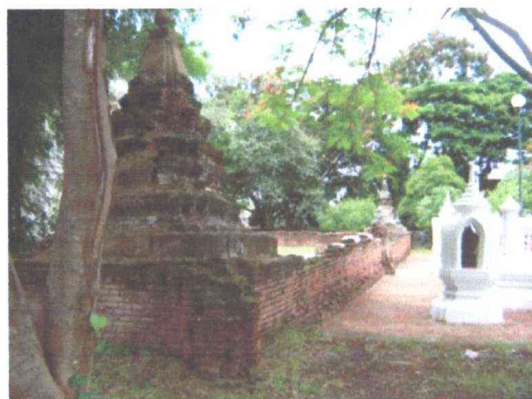
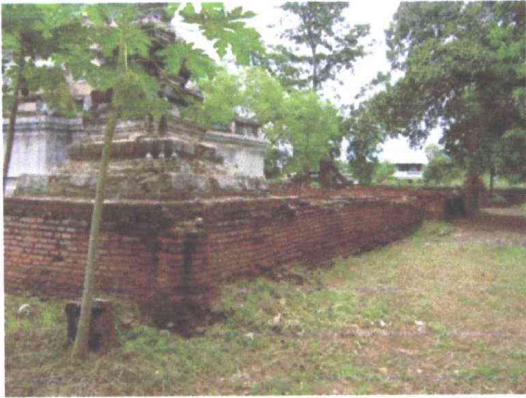
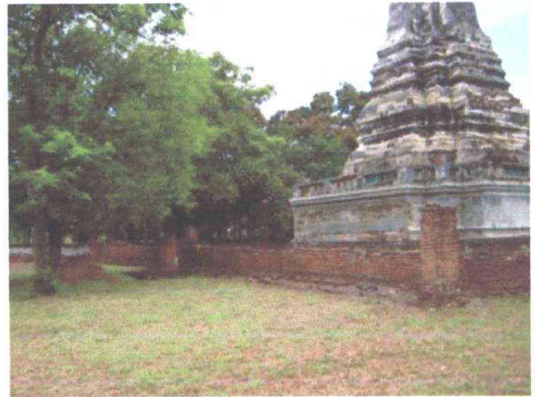
ตั้งอยู่ล้อมรอบเจดีย์ประธาน มีแผนผังเป็นรูปสี่เหลี่ยมจัตุรัสขนาดความกว้าง x ยาว ประมาณ ๓๒ x ๓๒ เมตร ก่อด้วยอิฐมีขนาดหน้าประมาณ ๐.๔๕ เมตร ส่วนฐานก่ออิฐเป็นฐานบัวคว่ำ ที่กึ่งกลางแต่ละด้านทำเป็นช่องประตู ขนาดกว้าง ๒.๐๐ เมตร มีเสารูปสี่เหลี่ยมย่อมุมประดับหัวเม็ดที่ช่องประตู และที่มุมกำแพงทั้งสิ้น สภาพส่วนบนพังทลายไปมาก

ภาพที่ ๓ กำแพงแก้วด้านทิศเหนือ

ภาพที่ ๔ กำแพงแก้วด้านทิศตะวันตก

ภาพที่ ๕ กำแพงแก้วด้านทิศใต้

ภาพที่ ๖ กำแพงแก้วด้านทิศตะวันออก

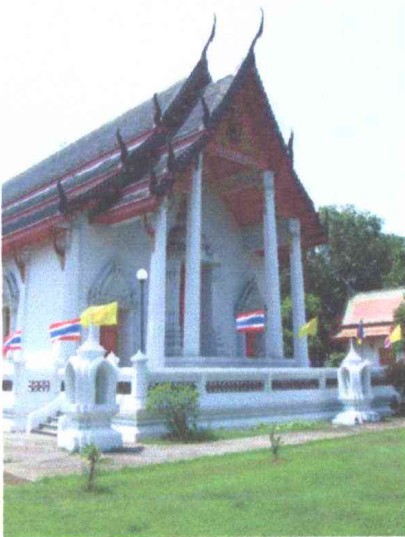
ภาพที่ ๗ พระอุโบสถ

รูปแบบทางสถาปัตยกรรมเป็นอาคารก่ออิฐถือปูนแบบสมัยใหม่ ตั้งหันหน้าทางทิศตะวันตกเฉียงเหนือสู่แม่น้ำเจ้าพระยา แผนผังอาคารเป็นรูปสี่เหลี่ยมผืนผ้า มีขนาดความกว้าง ๑๓.๖๐ เมตร ความยาว ๒๕.๔๐ เมตร แบ่งเป็น ๗ ห้องเสา ตั้งอยู่บนฐานบัวลูกแก้วอกไก่ยกพื้น ล้อมรอบด้วยกำแพงเดี่ยวๆ ที่ประดับด้วยกระเบื้องเคลือบฉลุลาย มีลานเดินได้โดยรอบ มีบันไดทางขึ้น-ลง อยู่บริเวณด้านยาวด้านละ ๒ แห่ง หลังคามุงด้วยกระเบื้องเคลือบเคลือบสี โครงหลังคาซ้อน ๒ ชั้นๆ ละ ๓ ตับ มีช่อฟ้า ใบระกา และหางหงส์ มีประตูทางเข้า-ออก อยู่ทางด้านหน้าและหลังด้านละ ๒ ประตู ฐานอาคารเป็นฐานบัวลูกแก้วอกไก่ เนื้อหุ้มประตู หน้าต่างของพระอุโบสถมีการประดับด้วยลวดลายปูนปั้น ภายในหน้าบันประดับด้วยครุฑชุกฉาน และมีลวดลายพรรณพฤกษาประกอบ โดยรอบพระอุโบสถมีใบเสมารายรอบทั้ง ๘ ทิศ โดยตั้งอยู่บนฐานบัวลูกแก้วอกไก่ ช่องมุมไม้สิบสอง มีซุ้มยอดแหลมประดับคลุมอยู่

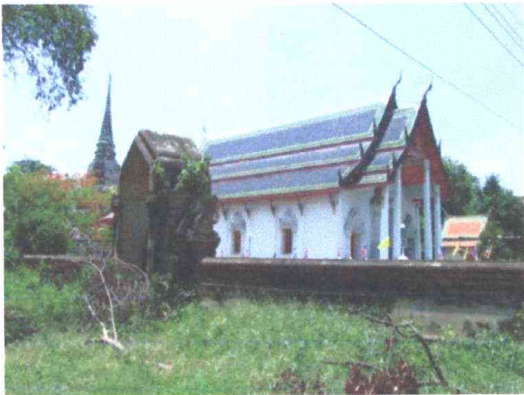
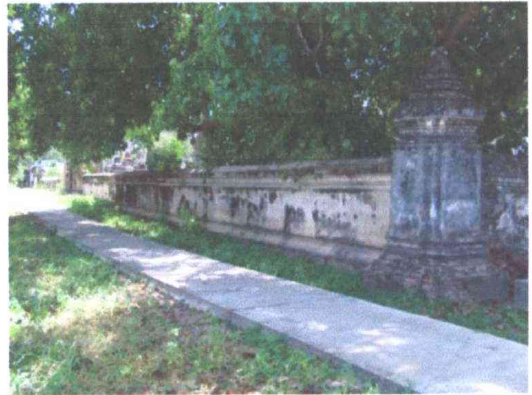
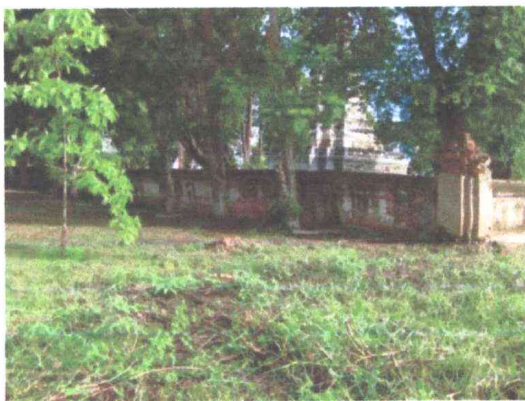
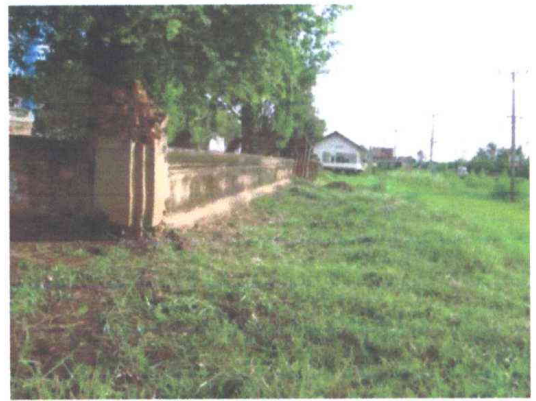
ตั้งอยู่ล้อมรอบสิ่งก่อสร้างทั้งหมด มีแผนผังเป็นรูปสี่เหลี่ยมผืนผ้า ขนาดความกว้าง x ยาว ประมาณ ๖๕ x ๑๑๕ เมตร ก่อด้วยอิฐมีขนาดหน้าประมาณ ๐.๖๕ เมตร ส่วนฐานก่ออิฐเป็นฐานบัวคว่ำ ที่กึ่งกลางแต่ละด้านทำเป็นซุ้มช่องประตู ขนาดกว้าง ๑.๕๐ เมตร มีเสารูปสี่เหลี่ยมย่อมุมประดับหัวเม็ดที่มุมกำแพงทั้งสิ้น คงเหลือสภาพค่อนข้างสมบูรณ์เนื่องจากได้รับการซ่อมแซมจากทางวัด ยกเว้นแนวกำแพงด้านทิศใต้ (บางส่วน) แนวกำแพงด้านทิศตะวันตกและซุ้มประตูด้านทิศตะวันตกที่ยังคงรูปแบบดั้งเดิมอยู่

ภาพที่ ๙ กำแพงวัดด้านทิศเหนือ

ภาพที่ ๑๐ กำแพงวัดด้านทิศตะวันตก

ภาพที่ ๑๑ กำแพงวัดด้านทิศใต้

ภาพที่ ๑๒ กำแพงวัดด้านทิศตะวันออก

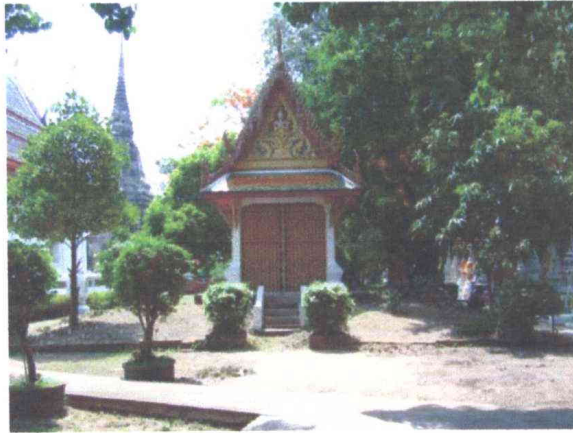
ภาพที่ ๑๑ วิหารหมายเลข ๕

รูปแบบทางสถาปัตยกรรมเป็นอาคารก่ออิฐถือปูนแบบสมัยใหม่ ตั้งหันหน้าทางทิศตะวันตกเฉียงเหนือสู่แม่น้ำเจ้าพระยา แผนผังอาคารเป็นรูปสี่เหลี่ยมผืนผ้า มีขนาดความกว้าง ๕ เมตร ความยาว ๖.๕ เมตร ตั้งอยู่บนเนินดินขนาด ๑๕ x ๑๕ เมตร มีบันไดทางขึ้น-ลง อยู่บริเวณด้านทิศตะวันตก หลังคามุงด้วยกระเบื้องเคลือบสี โครงหลังคาหนึ่งชั้น มีช่อฟ้า ไบระกา และหางหงส์ มีปีกนกทั้ง ๔ ด้าน ประตู

ทางเข้า-ออกเป็นประตูเหล็กยึดหดได้ อยู่ทางด้านหน้า ฐานอาคารเป็นฐานบัว มีหน้าต่าง ๒ ด้าน ภายในหน้า
บันประดับด้วยเทพพนมเหนือหน้ากาลและมีลวดลายพรรณพฤกษาประกอบ

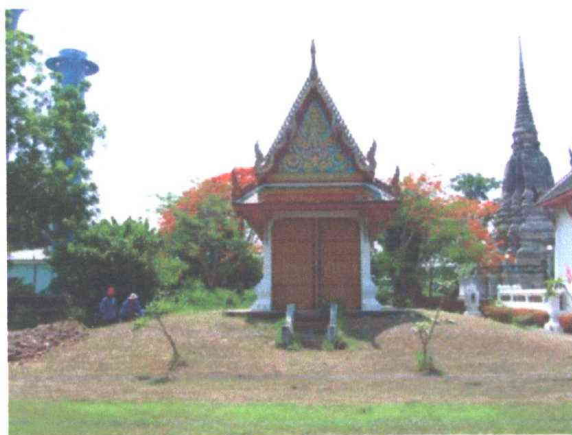
ภาพที่ ๑๔ วิหารหมายเลข ๖

รูปแบบทางสถาปัตยกรรมเป็นอาคารก่ออิฐถือปูนแบบสมัยใหม่ ตั้งหันหน้าทางทิศตะวันตกเฉียง
เหนือสู่แม่น้ำเจ้าพระยา แผนผังอาคารเป็นรูปสี่เหลี่ยมผืนผ้า มีขนาดความกว้าง ๕ เมตร ความยาว ๖.๕ เมตร
ตั้งอยู่บนเนินดินขนาด ๑๖ x ๑๕ เมตร มีบันไดทางขึ้น-ลง อยู่บริเวณด้านทิศตะวันตก หลังคามุงด้วย
กระเบื้องเคลือบเคลือบสี โครงหลังคาหนึ่งชั้น มีช่อฟ้า ใบระกา และหางหงส์ มีปีกนกทั้ง ๔ ด้าน ประตู
ทางเข้า-ออกเป็นประตูเหล็กยึดหดได้ อยู่ทางด้านหน้า ฐานอาคารเป็นฐานบัว มีหน้าต่าง ๒ ด้าน ภายในหน้า
บันประดับด้วยเทพพนมและมีลวดลายพรรณพฤกษาประกอบ

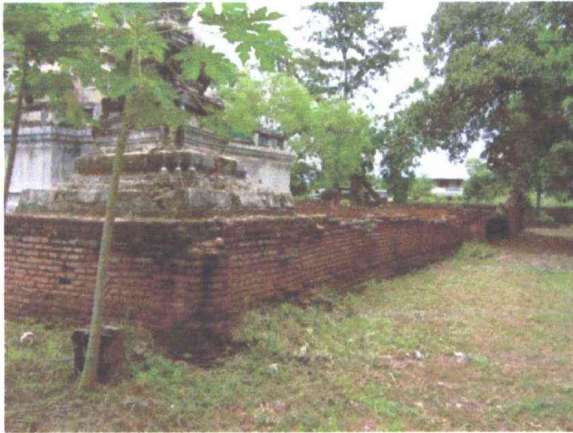
ภาพที่ ๑๕ เจดีย์รายหมายเลข ๗.๑

เป็นเจดีย์ทรงระฆังสี่เหลี่ยมย่อมุมไม้สิบสอง ขนาดความกว้าง x ยาว ประมาณ ๒.๕๐ x ๒.๕๐ เมตร ส่วนฐานทำเป็นซุ้มฐานสิงห์ในผังสี่เหลี่ยมด้านเท่าและย่อมุม รองรับบัวทรงกลุ่มในผังรูปสี่เหลี่ยม ถัดขึ้นไปเป็นทรงระฆังสี่เหลี่ยมย่อมุม ส่วนยอดหักหายไป

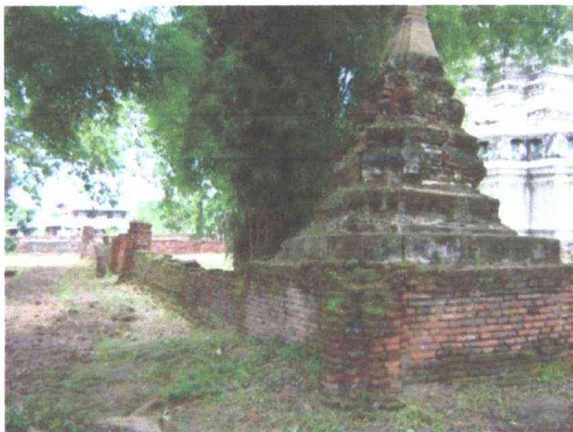
ภาพที่ ๑๖ เจดีย์รายหมายเลข ๗.๒

เป็นเจดีย์ทรงระฆังสี่เหลี่ยมย่อมุมไม้สิบสอง ขนาดความกว้าง x ยาว ประมาณ ๒.๕๐ x ๒.๕๐ เมตร ส่วนฐานทำเป็นซุ้มฐานสิงห์ในผังสี่เหลี่ยมด้านเท่าและย่อมุม รองรับบัวทรงกลุ่มในผังรูปสี่เหลี่ยม ถัดขึ้นไปตั้งแต่่องระฆังถูกซ่อมแซมขึ้นใหม่

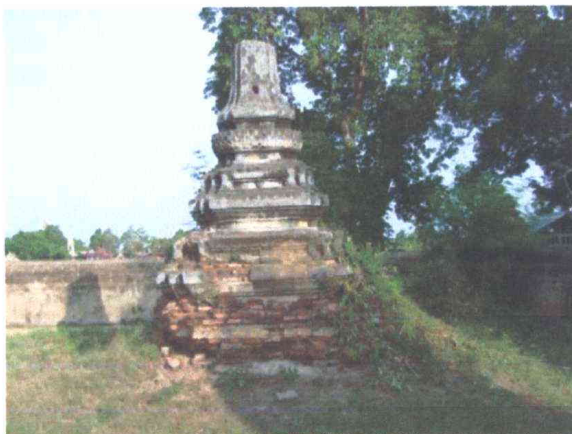
ภาพที่ ๑๗ เจดีย์รายหมายเลข ๗.๓

เป็นเจดีย์ทรงระฆังสี่เหลี่ยมย่อมุมไม้สิบสอง ขนาดความกว้าง x ยาว ประมาณ ๓ x ๓ เมตร ส่วนฐานทำเป็นซุ้มฐานสิงห์ในผังสี่เหลี่ยมด้านเท่าและย่อมุม รองรับบัวทรงกลุ่มในผังรูปกลม ถัดขึ้นไปเป็นทรงระฆังสี่เหลี่ยมย่อมุม ส่วนยอดตั้งแต่บัลลังก์หักหายไป

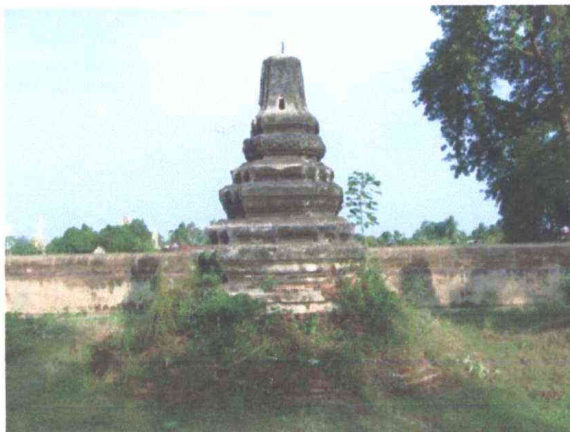
ภาพที่ ๑๘ เจดีย์รายหมายเลข ๗.๔

เป็นเจดีย์ทรงระฆังสี่เหลี่ยมย่อมุมไม้สิบสอง ขนาดความกว้าง x ยาว ประมาณ ๓ x ๓ เมตร ส่วนฐานทำเป็นซุ้มฐานสิงห์ในผังสี่เหลี่ยมด้านเท่าและย่อมุม รองรับบัวทรงกลุ่มในผังรูปกลม ถัดขึ้นไปเป็นทรงระฆังสี่เหลี่ยมย่อมุม ส่วนยอดตั้งแต่บัลลังก์หักหายไป ลักษณะรูปแบบทางสถาปัตยกรรมเหมือนกันกับเจดีย์รายหมายเลข ๗.๓

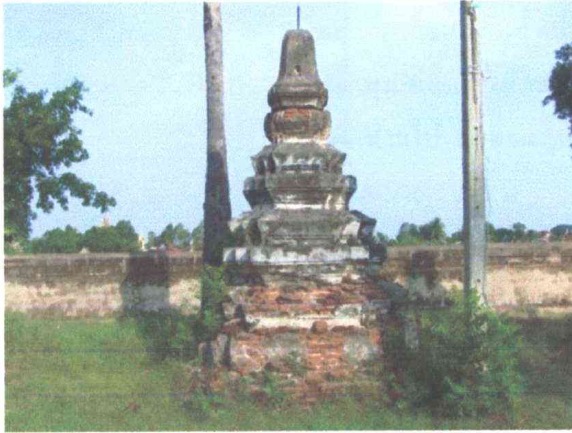
ภาพที่ ๑๕ เจดีย์รายนหมายเลข ๗.๕

เป็นเจดีย์ทรงระฆังสี่เหลี่ยมย่อมุมไม้สิบสอง ขนาดความกว้าง x ยาว ประมาณ ๓ x ๓ เมตร ส่วนฐานทำเป็นซุ้มฐานสิงห์ในผังสี่เหลี่ยมด้านเท่าและย่อมุม รองรับบัวทรงกลุ่มในผังรูปกลม ถัดขึ้นไปเป็นทรงระฆังสี่เหลี่ยมย่อมุม ส่วนยอดตั้งแต่บัลลังก์หักหายไป ลักษณะรูปแบบทางสถาปัตยกรรมคล้ายกันกับเจดีย์รายนหมายเลข ๗.๓ และ ๗.๔ แตกต่างกันที่ขนาดของบัวทรงกลุ่ม

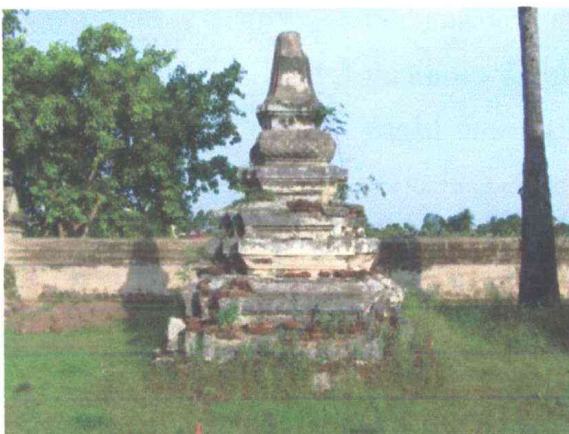
ภาพที่ ๒๐ เจดีย์รายนหมายเลข ๗.๖

เป็นเจดีย์ทรงระฆังสี่เหลี่ยมย่อมุมไม้สิบสอง ขนาดความกว้าง x ยาว ประมาณ ๓ x ๓ เมตร ส่วนฐานทำเป็นซุ้มฐานสิงห์ในผังสี่เหลี่ยมด้านเท่าและย่อมุม รองรับบัวทรงกลุ่มในผังรูปกลม ถัดขึ้นไปเป็นทรงระฆังสี่เหลี่ยมย่อมุม ส่วนยอดตั้งแต่บัลลังก์หักหายไป ลักษณะรูปแบบทางสถาปัตยกรรมคล้ายกันกับเจดีย์รายนหมายเลข ๗.๓ ,๗.๔ และ ๗.๕ แตกต่างกันที่ขนาดของบัวทรงกลุ่ม และสัดส่วนขององค์ระฆัง

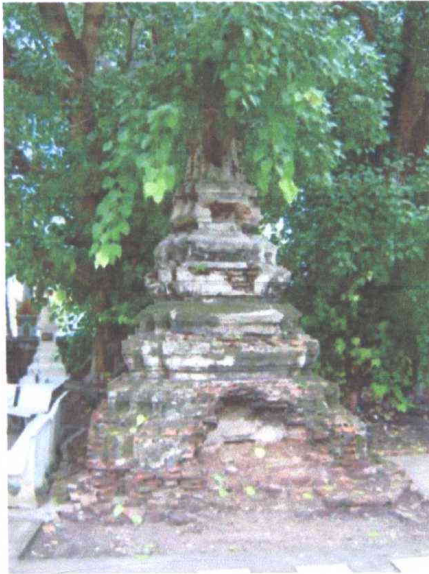
ภาพที่ ๒๑ เจดีย์รายหมายเลข ๗.๗

เป็นเจดีย์ทรงระฆังสี่เหลี่ยมย่อมุมไม้สิบสอง ขนาดความกว้าง x ยาว ประมาณ ๓ x ๓ เมตร ส่วนฐานทำเป็นชุดฐานสิงห์ในผังสี่เหลี่ยมด้านเท่าและย่อมุม รองรับบัวทรงกลุ่มในผังสี่เหลี่ยมด้านเท่าและย่อมุม ถัดขึ้นไปเป็นทรงระฆังสี่เหลี่ยมย่อมุม ต่อเนื่องด้วยบัลลังก์และบัวทรงกลุ่มเถา ส่วนปลียอดหักหายไป ลักษณะรูปแบบทางสถาปัตยกรรมคล้ายกันกับเจดีย์รายหมายเลข ๗.๖

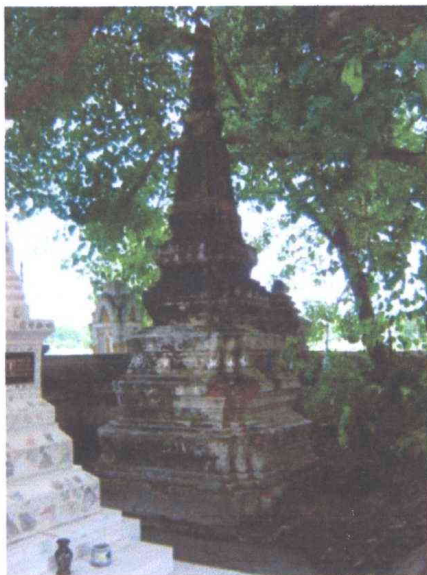
ภาพที่ ๒๒ เจดีย์รายหมายเลข ๗.๘

เป็นเจดีย์ทรงระฆังสี่เหลี่ยมย่อมุมไม้สิบสอง ขนาดความกว้าง x ยาว ประมาณ ๓ x ๓ เมตร ส่วนฐานทำเป็นชุดฐานสิงห์ในผังสี่เหลี่ยมด้านเท่าและย่อมุม รองรับบัวทรงกลุ่มในผังสี่เหลี่ยมด้านเท่าและย่อมุม ถัดขึ้นไปเป็นทรงระฆังสี่เหลี่ยมย่อมุม ต่อเนื่องด้วยบัลลังก์และบัวทรงกลุ่มเถา ส่วนปลียอดหักหายไป ลักษณะรูปแบบทางสถาปัตยกรรมคล้ายกันกับเจดีย์รายหมายเลข ๗.๖ แตกต่างกันที่รูปแบบขนาดของบัวทรงกลุ่ม และสัดส่วนขององค์ระฆัง

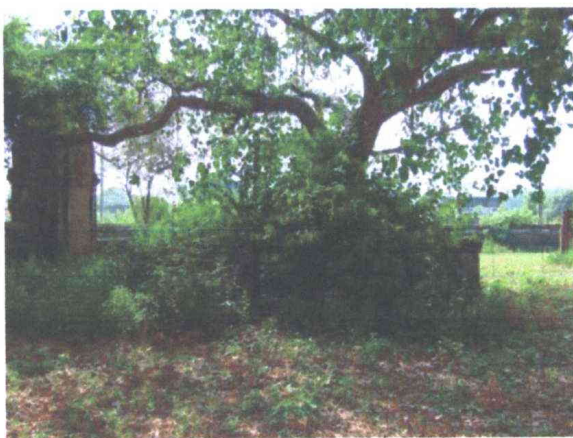
ภาพที่ ๒๓ กรอบฐานต้นไม้หมายเลข ๑๗

มีลักษณะเป็นฐานยกพื้น ก่อด้วยอิฐฉาบปูน ผนังฐานทำเป็นฐานบัว บนลานมีกำแพงเตี้ยๆ เจาะเป็นช่องรูปซุ้มโค้งโดยตลอด ตรงกลางลานทำเป็นกรอบรูปสี่เหลี่ยมภายในปลูกต้นโพธิ์ มีสภาพทรุดตัวและแตกร้าว ปรากฏวัชพืชขึ้นปกคลุมอยู่มาก

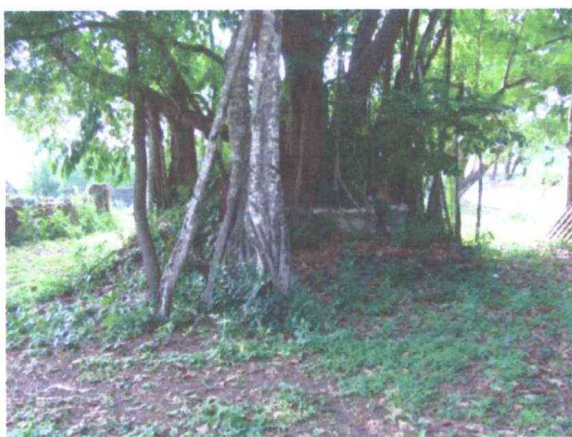
ภาพที่ ๒๔ กรอบฐานต้นไม้หมายเลข ๑๘

มีลักษณะเป็นฐานยกพื้น น่าจะเหมือนกันกับกรอบฐานต้นไม้หมายเลข ๑๗ แต่มีสภาพชำรุดทรุดโทรมมากกว่า ผนังฐานทำเป็นฐานบัว ไม่ปรากฏกำแพงเตี้ยบนลานซึ่งอาจจะพังทลายลงไปหมดแล้ว ตรงกลางลานทำเป็นกรอบรูปสี่เหลี่ยมภายในปลูกต้นกร่าง มีสภาพทรุดตัวและแตกร้าว ปรากฏวัชพืชขึ้นปกคลุมอยู่มาก

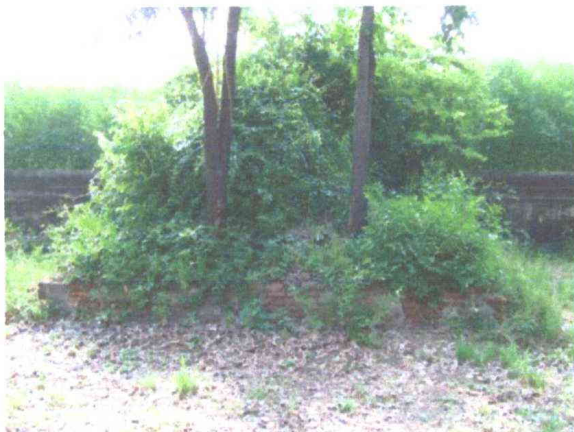
ภาพที่ ๒๕ กรอบฐานต้นไม้หมายเลข ๑๕

มีลักษณะเป็นกรอบฐานรูปสี่เหลี่ยม ก่อด้วยอิฐ ผนังฐานทำเป็นฐานเจียง มีสภาพทรุดตัวและแตกร้าว ปรางกุวัชพืชขึ้นปกคลุมอยู่มาก

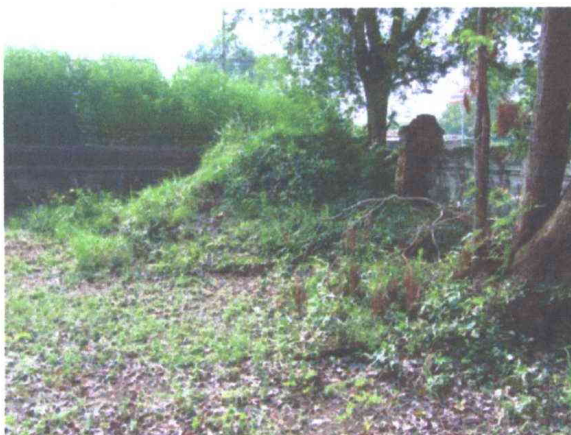
ภาพที่ ๒๖ กรอบฐานต้นไม้หมายเลข ๒๐

มีลักษณะเป็นเนินดินปกคลุมแนวก่ออิฐ ไม่สามารถวัดขนาดได้เนื่องจากมีมูลดินปกคลุมอยู่มาก และปรางกุวัชพืชขึ้นปกคลุมอยู่มาก

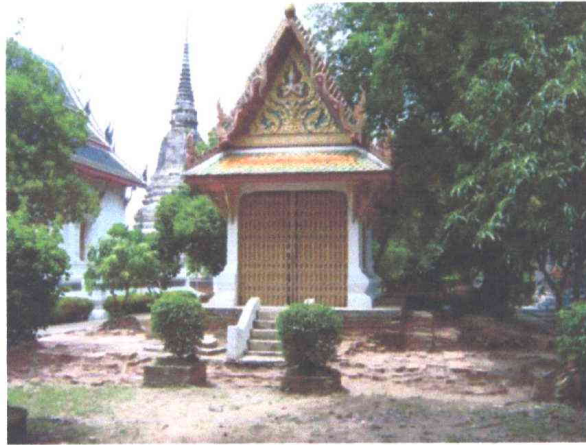
ภาพที่ ๒๗ วิหาร หมายเลข ๕

มีลักษณะแผนผังเป็นรูปสี่เหลี่ยมเกือบจัตุรัส ขนาดความกว้าง x ยาว ประมาณ ๑๓.๕๐ x ๑๓.๕๐ เมตร คงเหลือสภาพความสูง ๑.๒๐ เมตร ตั้งอยู่ในแนวแกนทิศตะวันออกเฉียงใต้ – ตะวันตกเฉียงเหนือ ทางด้านใต้ของพระอุโบสถ หันหน้าออกทางทิศตะวันออกเฉียงใต้ คงเหลือสภาพเฉพาะส่วนฐานค่อนข้างดี มีบันไดทางขึ้น – ลง อยู่ทางด้านหน้าสองข้าง นอกจากนี้ยังพบว่ามีการปูพื้นด้วยกระเบื้องแผ่นเรียบ อีกด้วย (แผนผังที่ ๕, ๑๐)

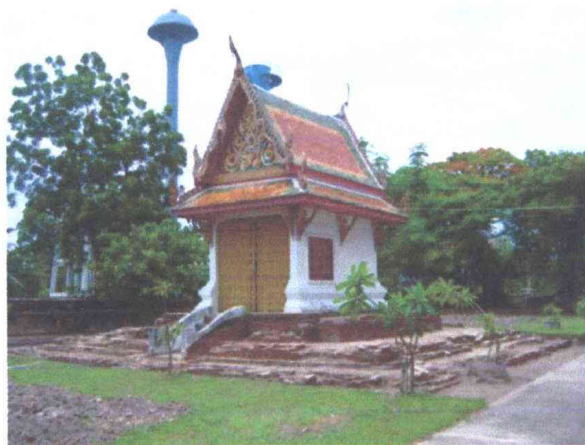
ภาพที่ ๒๘ วิหาร หมายเลข ๖

มีลักษณะแผนผังเป็นรูปสี่เหลี่ยมผืนผ้า ขนาดความกว้าง x ยาว ประมาณ ๑๓.๓๐ x ๑๔.๐๐ เมตร คงเหลือสภาพความสูงประมาณ ๑.๒๐ เมตร ตั้งอยู่ในแนวแกนทิศตะวันออกเฉียงใต้ – ตะวันตกเฉียงเหนือ ทางด้านเหนือของพระอุโบสถ หันหน้าออกทางทิศตะวันออกเฉียงใต้ คงเหลือสภาพเฉพาะส่วนฐานค่อนข้างดี (แผนผังที่ ๑๑, ๑๒)

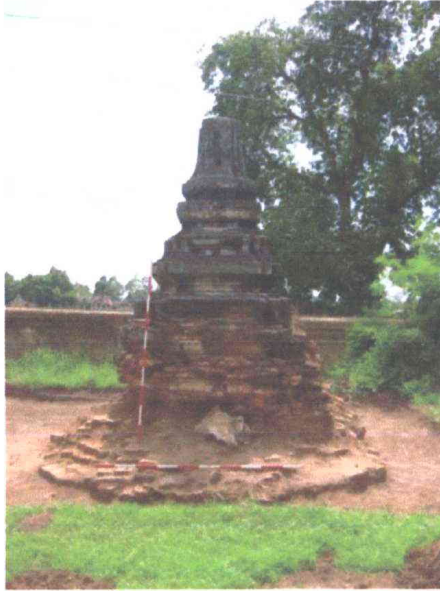
ภาพที่ ๒๕ เจดีย์ราย หมายเลข ๗.๓

เป็นเจดีย์ย่อมุมไม้สิบสอง ตั้งอยู่บนฐานรูปสี่เหลี่ยมมุมตัด ขนาดความกว้าง x ยาว ประมาณ ๓ x ๓ เมตร ส่วนชุดฐานทำเป็นฐานสิงห์ซ้อนลดหลั่นกันสามชั้น ชั้นล่างสุดมีสภาพพังทลายมาก ผิวปูนฉาบและผนังก่ออิฐเว้าแหว่งไป ตั้งแต่ชั้นที่สองขึ้นไปยังคงเหลือสภาพผิวปูนฉาบอยู่ ถัดขึ้นไปเป็นบัวทรงกลุ่มหนึ่งชั้นรองรับทรงระฆังเหลี่ยมย่อมุมไม้สิบสอง ส่วนยอดเหนือองค์ระฆังหักหายไป(แผนผังที่ ๑๓)

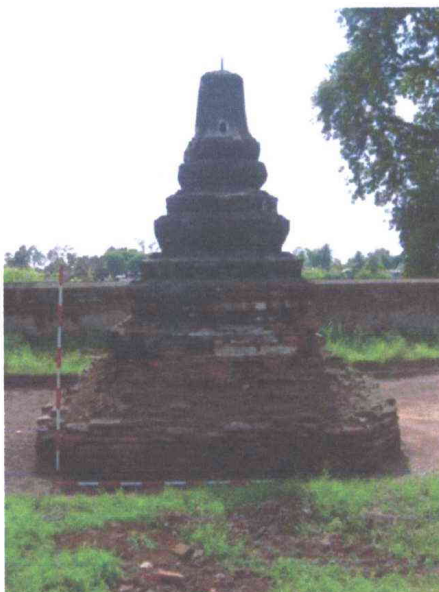
ภาพที่ ๓๐ เจดีย์ราย หมายเลข ๗.๔

เป็นเจดีย์ย่อมุมไม้สิบสอง ตั้งอยู่บนฐานรูปสี่เหลี่ยมมุมตัด ขนาดความกว้าง x ยาว ประมาณ ๓ x ๓ เมตร ส่วนชุดฐานทำเป็นฐานสิงห์ซ้อนลดหลั่นกันสามชั้น ส่วนฐานล่างสุดและฐานสิงห์ชั้นล่างมีสภาพพังทลายมาก ผิวปูนฉาบและผนังก่ออิฐเว้าแหว่งไป ตั้งแต่ชั้นที่สองขึ้นไปยังคงเหลือสภาพผิวปูนฉาบอยู่ ถัดขึ้นไปเป็นบัวทรงกลุ่มหนึ่งชั้นรองรับทรงระฆังเหลี่ยมย่อมุมไม้สิบสอง ส่วนยอดเหนือองค์ระฆังหักหายไป(แผนผังที่ ๑๔)

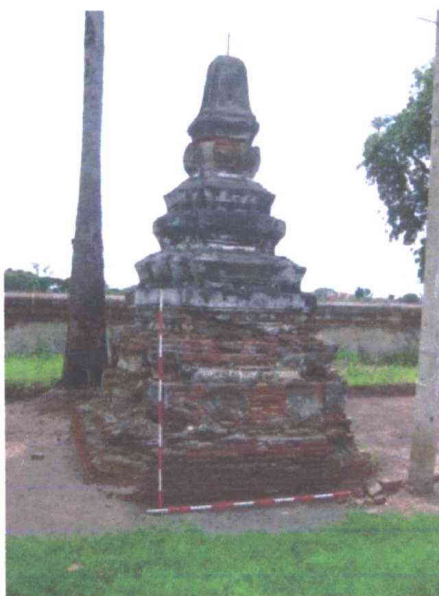
ภาพที่ ๓๑ เจดีย์ราย หมายเลข ๗.๕

เป็นเจดีย์ย่อมุมไม้สิบสอง ตั้งอยู่บนฐานรูปสี่เหลี่ยมมุมตัด ขนาดความกว้าง x ยาว ประมาณ ๓ x ๓ เมตร ส่วนฐานทำเป็นฐานสิงห์ซ้อนลดหลั่นกันสามชั้น ส่วนฐานล่างสุดและฐานสิงห์ชั้นล่างมีสภาพพังทลายมาก ไม่เหลือสภาพผิวปูนฉาบและผนังก่ออิฐบางส่วนหลุดหายไป ตั้งแต่ชั้นที่สองขึ้นไป ยังคงเหลือสภาพผิวปูนฉาบอยู่ ถัดขึ้นไปเป็นบัวทรงกลมหนึ่งชั้นรองรับทรงระฆังเหลี่ยมย่อมุมไม้สิบสอง ส่วนยอดเหนือองค์ระฆังหักหายไป(แผนผังที่ ๑๕)

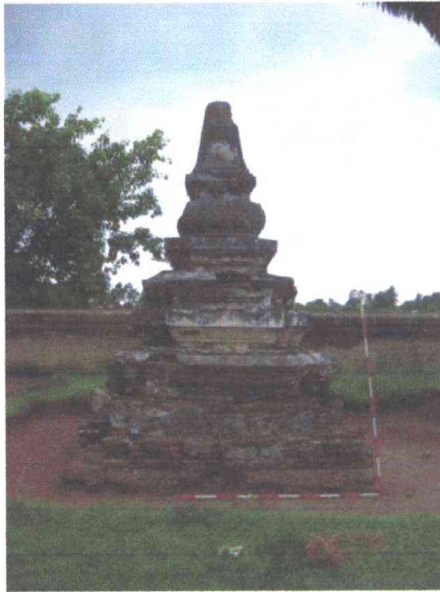
ภาพที่ ๑๒ เจดีย์ราย หมายเลข ๗.๖

เป็นเจดีย์ย่อมุมไม้สิบสอง ตั้งอยู่บนฐานรูปสี่เหลี่ยม ขนาดความกว้าง x ยาว ประมาณ ๓ x ๓ เมตร ส่วนซุ้มฐานทำเป็นฐานสิงห์ซ้อนลดหลั่นกันสองชั้น ส่วนฐานล่างสุดและฐานสิงห์ชั้นล่างมีสภาพพังทลายมาก ไม่เหลือสภาพผิวปูนฉาบและผนังก่ออิฐบางส่วนหลุดหายไป ตั้งแต่ชั้นที่สองขึ้นไปยังคงเหลือสภาพผิวปูนฉาบอยู่ ถัดขึ้นไปเป็นบัวทรงกลุ่มหนึ่งชั้นรองรับทรงระฆังเหลี่ยมย่อมุมไม้สิบสอง ส่วนยอดเหนือองค์ระฆังหักหายไป(แผนผังที่ ๑๖)

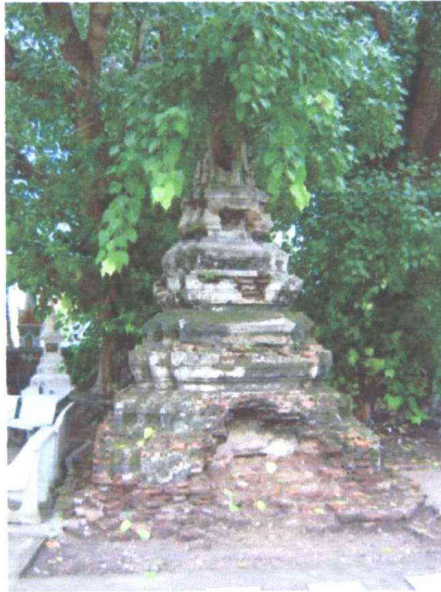
ภาพที่ ๓๓ เจดีย์ราย หมายเลข ๗.๓

เป็นเจดีย์ย่อมุมไม้สิบสอง ตั้งอยู่บนฐานรูปสี่เหลี่ยม ขนาดความกว้าง x ยาว ประมาณ ๓ x ๓ เมตร ส่วนซุ้มฐานทำเป็นฐานสิงห์ซ้อนลดหลั่นกันสามชั้น ส่วนฐานล่างสุดและฐานสิงห์ชั้นล่างด้านทิศเหนือถูกเจาะเป็นโพรง ภายในปรากฏโคลนพระพุทธรูปปางมารวิชัย ส่วนบริเวณพระเพลา ตั้งแต่ชั้นที่สองขึ้นไปยังคงเหลือสภาพผิวปูนฉาบอยู่ ถัดขึ้นไปเป็นบัวทรงกลุ่มหนึ่งชั้นรองรับทรงระฆังเหลี่ยมย่อมุมไม้สิบสอง ซึ่งถูกเจาะเป็นโพรง ส่วนยอดเหนือองค์ระฆัง ประกอบด้วยบัลลังก์และบัวกลุ่มเถาเจ็ดชั้น และปลียอด(แผนผังที่ ๑๗)

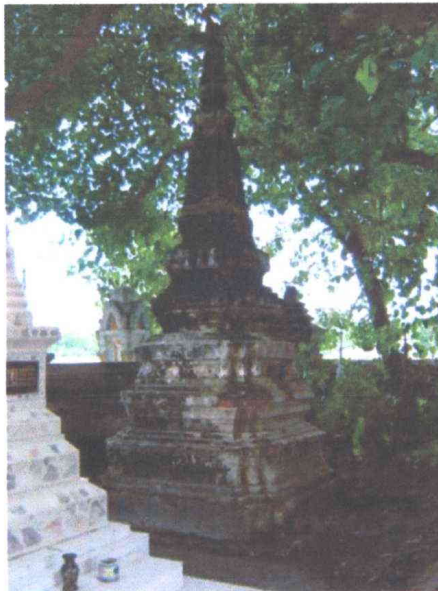
ภาพที่ ๓๔ เจดีย์ราย หมายเลข ๗.๘

เป็นเจดีย์ย่อมุมไม้สิบสอง ตั้งอยู่บนฐานรูปสี่เหลี่ยม ขนาดความกว้าง x ยาว ประมาณ ๓ x ๓ เมตร ส่วนฐานทำเป็นฐานสิงห์ซ้อนลดหลั่นกันสองชั้น ยังคงเหลือสภาพผิวปูนฉาบอยู่ทั้งหมด ถัดขึ้นไปเป็นบัวกลุ่มหนึ่งชั้นรองรับทรงระฆังเหลี่ยมย่อมุมไม้สิบสอง ส่วนยอดเหนือองค์ระฆัง ประกอบด้วยบัลลังก์และบัวกลุ่มเดาห้าชั้น ยอดหักหายไป (แผนผังที่ ๑๘)

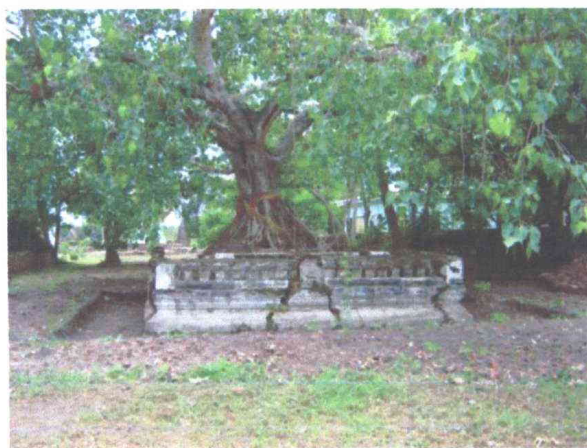
ภาพที่ ๑๕ กรอบฐานต้นไม้ หมายเลข ๑๗

มีลักษณะแผนผังเป็นรูปสี่เหลี่ยมจัตุรัส ขนาดความกว้าง x ยาว ประมาณ ๖ x ๖ เมตร สูงเท่าที่เหลืออยู่ประมาณ ๑.๕๐ เมตร วางตัวตามแนวแกนทิศตะวันออกเฉียงใต้ – ตะวันตกเฉียงเหนือ หันหน้าไปทางทิศตะวันตกเฉียงเหนือ มีบันไดทางขึ้น-ลง ตอนกลางด้านหน้า ขึ้นออกมาจากแนวฐานด้านสกัด ส่วนฐานก่ออิฐฉาบปูนทำเป็นชุกฐานบัว ถัดขึ้นไปมีลักษณะเป็นราวระเบียง มีพื้นที่สามารถเดินได้รอบตอนกลางของราวระเบียงทำเป็นช่องรูปซุ้ม โค้งขนาดเล็กเป็นระยะ ตลอดแนวราวระเบียง ตรงกลางของฐานดังกล่าวมีกรอบแนวก่ออิฐฉาบปูน มีแผนผังเป็นรูปสี่เหลี่ยมจัตุรัสตั้งซ้อนอยู่ ภายในมีดินโพธิ์ขนาดใหญ่ นอกจากนี้ยังพบหลักฐานแนวก่ออิฐบริเวณด้านข้างบันได ขนาดกว้าง ๐.๕๐ เมตร ยาว ๒.๓๐ เมตร ไม่สามารถระบุโยชน์ใช้สอยชัดเจน สันนิษฐานว่าคงเป็นกรอบที่สร้างขึ้นสำหรับปลูกต้นไม้(แผนผังที่ ๕)

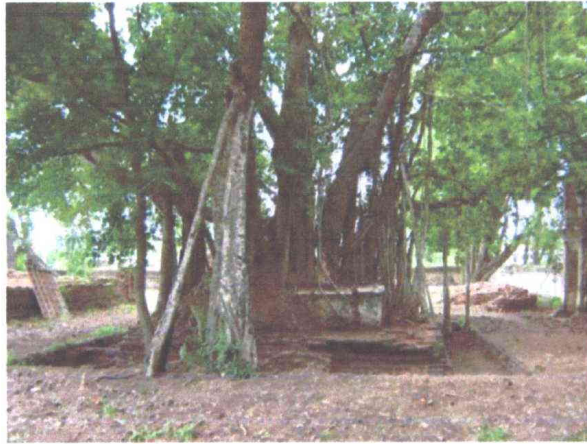
ภาพที่ ๓๖ กรอบฐานต้นไม้ หมายเลข ๑๘

มีลักษณะแผนผังเป็นรูปสี่เหลี่ยมจัตุรัส ขนาดความกว้าง x ยาว ประมาณ ๖ x ๖ เมตร สูงเท่าที่เหลืออยู่ประมาณ ๐.๘๐ เมตร (ส่วนที่เป็นชุกฐานบัว) วางตัวตามแนวแกนทิศตะวันออกเฉียงใต้ - ตะวันตกเฉียงเหนือ หันหน้าไปทางทิศตะวันตกเฉียงเหนือ มีบันไดทางเข้าตอนกลางด้านหน้า ขึ้นออกมาจากแนวฐานด้านสกัด ลักษณะน่าจะเหมือนกันกับโบราณสถานหมายเลข ๑๗ แต่ชำรุดทรุดโทรมกว่ากันมาก ส่วนฐานก่ออิฐทำเป็นชุกฐานบัวไม่เหลือสภาพผิวปูนฉาบ ถัดขึ้นไปน่าจะมีลักษณะเป็นราวระเบียงแต่พังทลายไปหมด ตรงกลางของฐานดังกล่าวมีกรอบแนวก่ออิฐฉาบปูน มีแผนผังเป็นรูปสี่เหลี่ยมจัตุรัสตั้งซ้อนอยู่ ภายในมีดินกร่างขนาดใหญ่ ไม่สามารถระบุโยชน์ใช้สอยชัดเจน สันนิษฐานว่าคงเป็นกรอบที่สร้างขึ้นสำหรับปลูกต้นไม้(แผนผังที่ ๖)

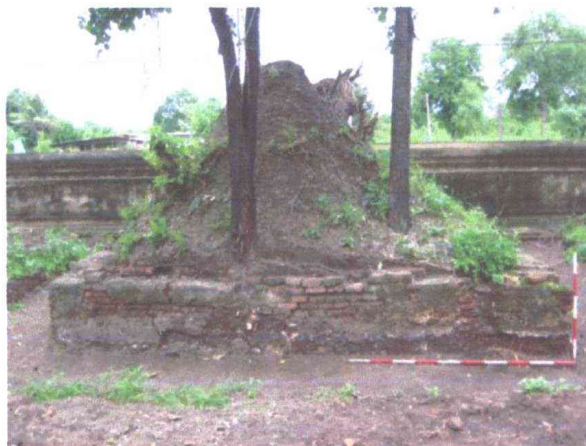
ภาพที่ ๓๗ กรอบฐานต้นไม้ หมายเลข ๑๘

มีลักษณะแผนผังเป็นรูปสี่เหลี่ยมจัตุรัส ขนาดความกว้าง x ยาว ประมาณ ๕ x ๕ เมตร สูงเท่าที่เหลืออยู่ประมาณ ๐.๗๐ เมตร ไม่สามารถระบุโยชน์ใช้สอยชัดเจน สันนิษฐานว่าคงเป็นกรอบที่ทำขึ้นสำหรับปลูกต้นไม้(แผนผังที่ ๗)

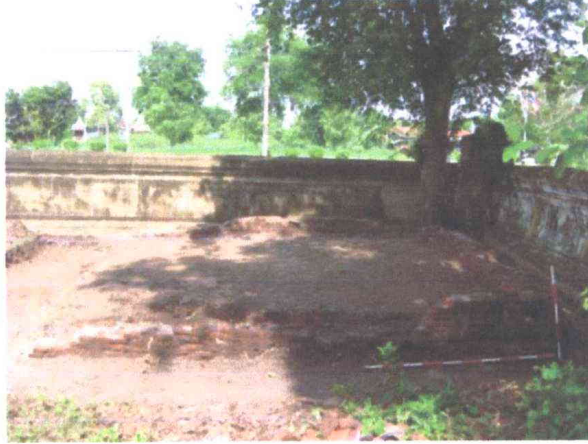
ภาพที่ ๓๘ กรอบฐานดินไม้ หมายเลข ๒๐

มีลักษณะแผนผังเป็นรูปสี่เหลี่ยมจัตุรัส ขนาดความกว้าง x ยาว ประมาณ ๖ x ๖ เมตร สูงเท่าที่เหลืออยู่ประมาณ ๐.๗๐ เมตร ไม่สามารถระบุโยชน์ใช้สอยชัดเจน สันนิษฐานว่าคงเป็นกรอบที่ทำขึ้นสำหรับปลูกต้นไม้(แผนผังที่ ๘)

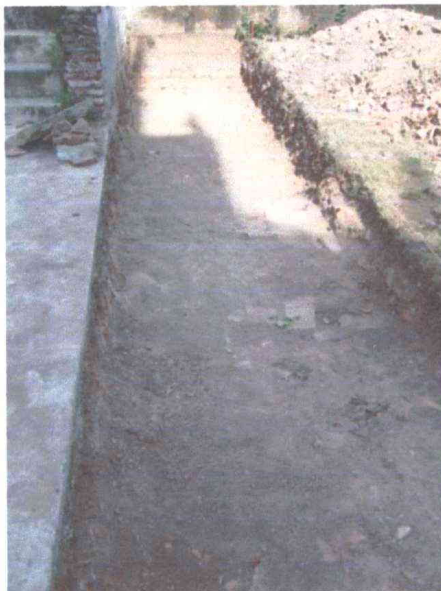
ภาพที่ ๓๙ หลุมขุดตรวจที่ ๓

จากการขุดตรวจที่บริเวณด้านทิศใต้ติดกับบันไดทางขึ้น-ลง พบหลักฐานพื้นปูกระเบื้อง มีสภาพแตกหัก มีความลึกประมาณ ๐.๓๐ เมตร สันนิษฐานว่าเป็นพื้นใช้งานเดิมของโบราณสถาน

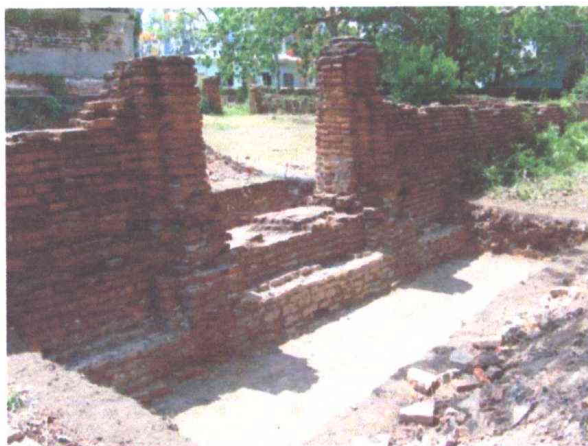
ปรากฏแนวกำแพงแก้วก่อด้วยอิฐ มีแผนผังเป็นรูปสี่เหลี่ยมจัตุรัสขนาดความกว้าง x ยาว ประมาณ ๓๒ x ๓๒ เมตร ล้อมรอบเจดีย์ประธาน บริเวณกึ่งกลางของแนวกำแพงแก้วในแต่ละด้าน จะทำเป็นประตูทางเข้า – ออก ขนาดกว้างประมาณ ๒ เมตร ผนังด้านในก่ออิฐเรียบตรง ส่วนผนังด้านนอกทำเป็นฐานบัว ประกอบด้วย ส่วนฐานหน้ากระดาน และบัวคว่ำ สูงรวมกันประมาณ ๔๐-๕๐ เซนติเมตร ถัดขึ้นไปประมาณ ๑๐ เซนติเมตร มีเส้นลวดประดับผนังกำแพงหนึ่งเส้น แนวกำแพงแก้วบางส่วนถูกซ่อมแซมขึ้นใหม่ จากการขุดตรวจบริเวณด้านใน พบลักษณะของพื้นปูกระเบื้องเช่นเดียวกัน มีความลึกจากผิวดินปัจจุบันประมาณ ๐.๓๐ เมตร

ภาพที่ ๔๐ หลุมขุดตรวจที่ ๔.๑ และ ๔.๒

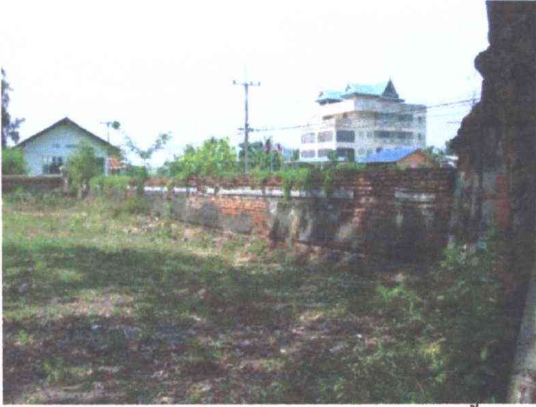
ภาพที่ ๔๑ แนวกำแพงด้านทิศตะวันออก (สภาพดั้งเดิม)

ปรากฏแนวกำแพงแก้วก่อด้วยอิฐฉาบปูน มีแผนผังเป็นรูปสี่เหลี่ยมผืนผ้า ขนาดความกว้าง x ยาว ประมาณ ๖๕ x ๑๑๕ เมตร ล้อมรอบสิ่งก่อสร้างทั้งหมด บริเวณกึ่งกลางของแนวกำแพงแก้วด้านทิศตะวันออกและตะวันตก จะทำเป็นประตูทางเข้า – ออก ขนาดกว้างประมาณ ๑.๕๐ – ๑.๘๐ เมตร ส่วนแนวกำแพงด้านทิศเหนือและใต้ จะมีประตูทางเข้า – ออก ด้านละ ๒ ประตู ในตำแหน่งตรงกัน โดยจะตั้งอยู่ใกล้มุม และทำเป็นซุ้มภายใน โค้งแหลม ผนังทั้งด้านในและด้านนอกก่ออิฐเป็นฐานบัว ประกอบด้วย ส่วนฐานหน้ากระดาน และบัวคว่ำ สูงรวมกันประมาณ ๔๐-๕๐ เซนติเมตร ถัดขึ้นไปก่ออิฐเรียบตรงเป็นแนวกำแพง ส่วนใหญ่ถูกซ่อมแซมขึ้นใหม่ ได้แก่ ซุ้มประตูและแนวกำแพงวัดด้านทิศเหนือ ด้านทิศตะวันตก ด้านทิศใต้บางส่วน และแนวกำแพงวัดด้านทิศตะวันออกบางส่วน คงเหลือเพียงซุ้มประตูทางเข้าด้านทิศตะวันออก ที่ยังคงสภาพรูปแบบทางสถาปัตยกรรมดั้งเดิม มีลักษณะเป็นช่องประตูขนาดกว้าง ๑.๘๐ เมตร ได้ขุดตรวจบริเวณซุ้มประตูโดยกำหนดหลุมขุดตรวจขนาด ๒ x ๖ x ๐.๕ เมตร จำนวน ๖ หลุม ได้แก่ TP.5, 6, 7, 8.1, 8.2 และ 9

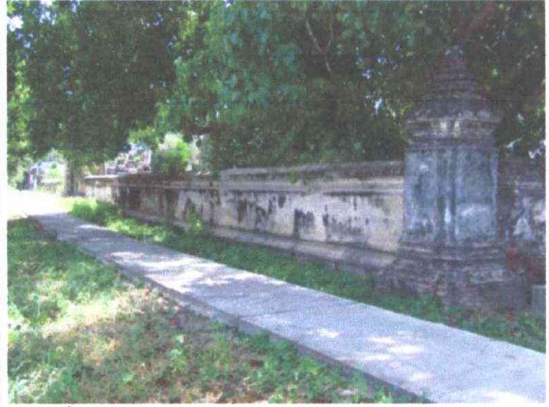
ภาพที่ ๔๒ แนวกำแพงด้านทิศตะวันตก (สภาพปัจจุบัน)

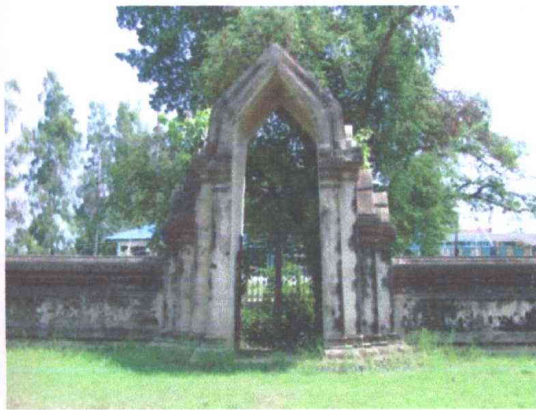
ภาพที่ ๔๓ ซุ้มประตูด้านทิศเหนือ ฟากตะวันตก

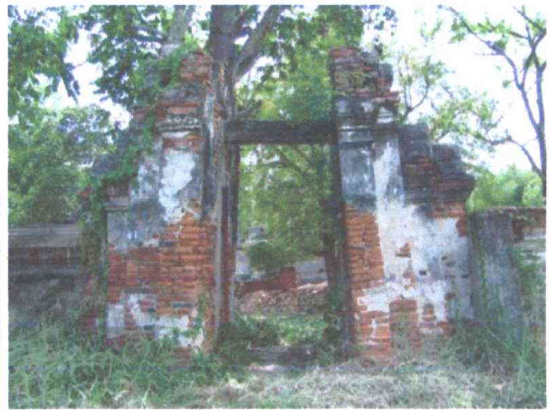
ภาพที่ ๔๔ ซุ้มประตูด้านทิศตะวันออก

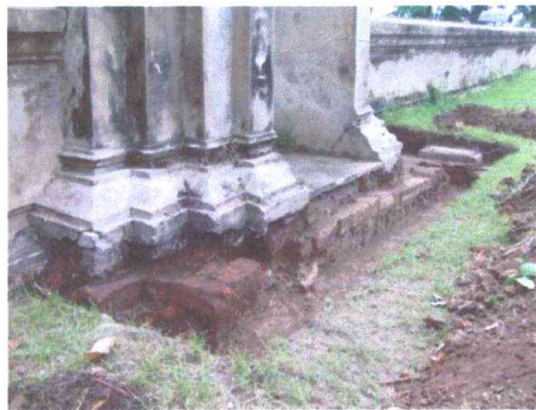
ภาพที่ ๔๕ ฐานของซุ้มประตูที่บูรณะแล้ว

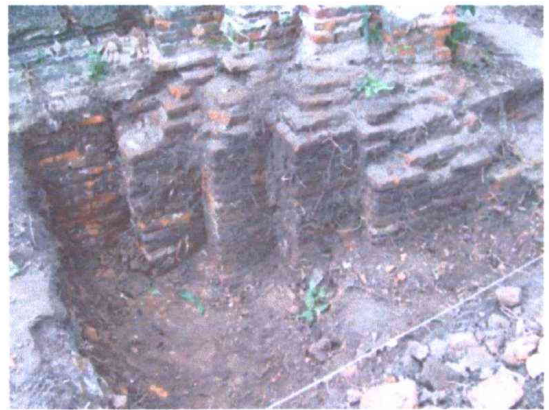
ภาพที่ ๔๖ ฐานของซุ้มประตูที่ยังไม่ได้บูรณะ

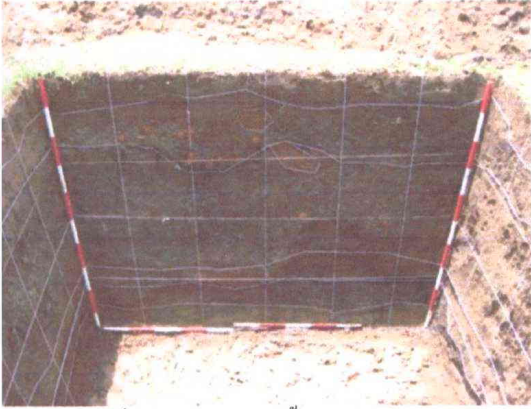
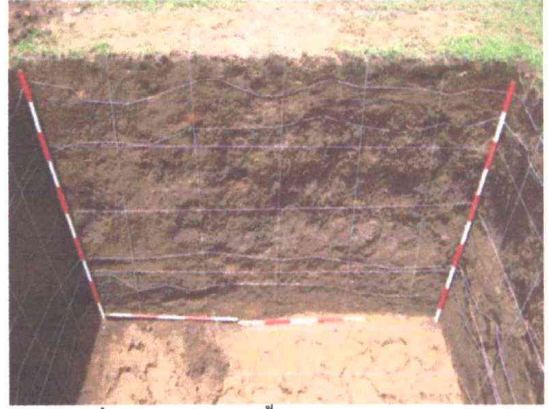
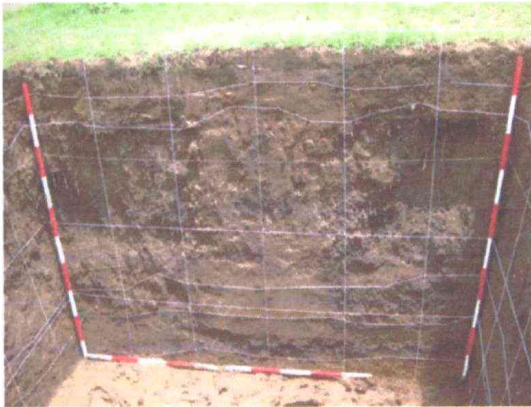
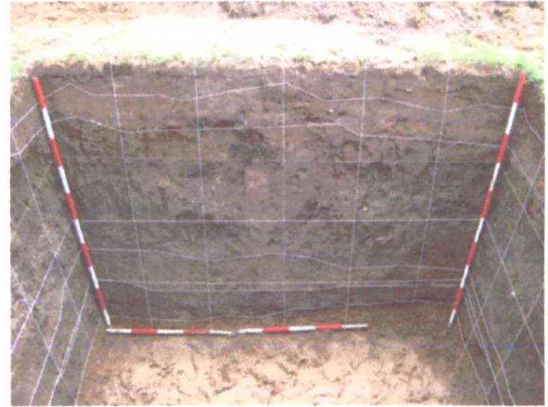
ภาพที่ ๔๗ PIT 1 ผนังชั้นดินด้านทิศเหนือ

ภาพที่ ๔๘ PIT 1 ผนังชั้นดินด้านทิศตะวันออก

ภาพที่ ๔๙ PIT 1 ผนังชั้นดินด้านทิศใต้

ภาพที่ ๕๐ PIT 1 ผนังชั้นดินด้านทิศตะวันตก

ชั้นทับถมทางโบราณคดีที่ I (ชั้นดินที่ ๖) เป็นชั้นดินธรรมชาติ (Sterile) ที่ไม่พบร่องรอยการทำกิจกรรมของมนุษย์ ลักษณะเนื้อดินเป็นดินเหนียวปนทราย มีจุดประสีส้มแดงในเนื้อดินหนาแน่น เนื้อดินมีสีน้ำตาลอมเหลือง วัดค่าสีดินได้ 10 YR 4/6 dark yellowish brown

ชั้นทับถมทางโบราณคดีที่ II (ชั้นดินที่ 5) เป็นชั้นดินที่อยู่ต่อขึ้นมาจากชั้นดินที่ I เนื้อดินมีลักษณะเป็นดินเหนียว ดินมีสีน้ำตาลปนเทาดำ มีความหนาของชั้นดินประมาณ ๓๐ - ๔๐ เซนติเมตร วัดค่าสีดินได้ 10 YR 4/2 dark grayish brown

ชั้นทับถมทางโบราณคดีที่ III (ชั้นดินที่ 4) เป็นชั้นทับถมที่อยู่ต่อขึ้นมาจากชั้นดินที่ II ลักษณะเนื้อดินเป็นดินปนทราย เนื้อดินมีสีน้ำตาลอมเหลือง มีวัชพืชปะปนในดิน มีความหนาของชั้นทับถมประมาณ ๒๐ - ๔๐ เซนติเมตร 10 YR 4/6 dark yellowish brown

ชั้นทับถมทางโบราณคดีที่ IV (ชั้นดินที่ 3) เป็นชั้นดินที่อยู่ต่อขึ้นมาจากชั้นดินที่ III ลักษณะเนื้อดินเป็นดินเหนียวสีเทา พบเศษอิฐหัก และวัชพืชปะปนในดิน รวมทั้งโบราณวัตถุประเภทเศษภาชนะดินเผา มีความหนาของชั้นดินประมาณ ๑๐๐ เซนติเมตร วัดค่าสีดินเมื่อแห้งได้ 10 YR 6/1 gray วัดค่าสีดินขณะเปียกได้ 10 YR 4/1 dark gary

ชั้นทับถมทางโบราณคดีที่ V (ชั้นดินที่ 2) เป็นชั้นดินที่อยู่ต่อขึ้นมาจากชั้นดินที่ IV ลักษณะเนื้อดินเป็นดินร่วนเหนียวสีเทา พบเศษอิฐหัก และวัชพืชปะปนในดิน รวมทั้งโบราณวัตถุประเภทเศษภาชนะดินเผา มีความหนาของชั้นดินประมาณ ๒๐ - ๔๐ เซนติเมตร วัดค่าสีดินเมื่อแห้งได้ 10 YR 6/1 gray วัดค่าสีดินขณะเปียกได้ 10 YR 4/1 dark gary

ชั้นทับถมทางโบราณคดีที่ VI (ชั้นดินที่ 1) เป็นชั้นดินที่อยู่ต่อขึ้นมาจากชั้นดินที่ V ลักษณะเนื้อดินเป็นดินร่วนเหนียวสีเทาดำ มีรากวัชพืชปะปนในดิน มีความหนาของชั้นดินประมาณ ๒๐ เซนติเมตร วัดค่าสีดินได้ 10 YR 3/2 very dark grayish brown

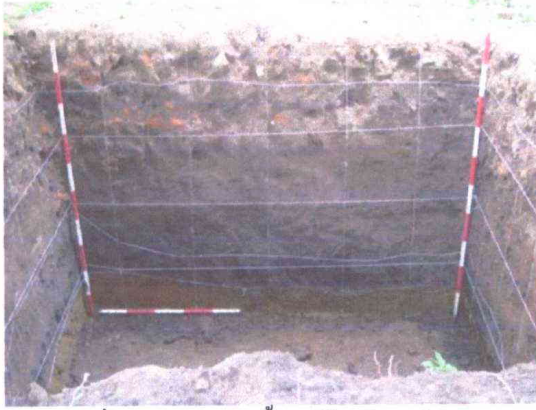
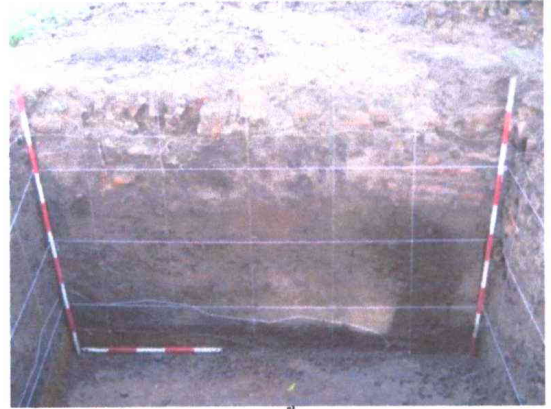
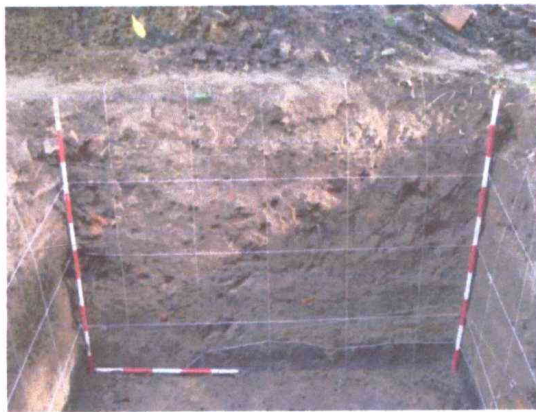
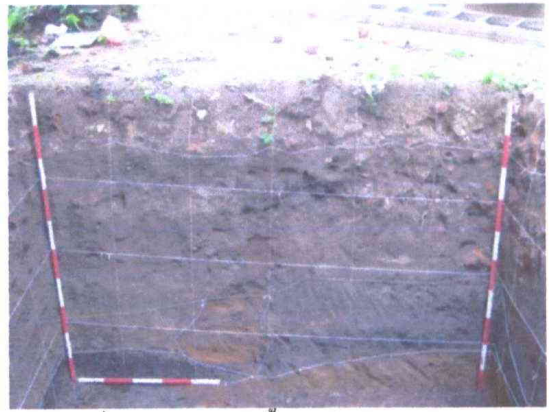
ภาพที่ ๕๑ PIT 2 ผังชั้นดินด้านทิศเหนือ

ภาพที่ ๕๒ PIT 2 ผังชั้นดินด้านทิศตะวันออก

ภาพที่ ๕๓ PIT 2 ผังชั้นดินด้านทิศใต้

ภาพที่ ๕๔ PIT 2 ผังชั้นดินด้านทิศตะวันตก

ชั้นทับถมทางโบราณคดีที่ IV (ชั้นดินที่ 1) เป็นชั้นดินที่อยู่ต่อขึ้นมาจากชั้นดินที่ 2 ในชั้นดินนี้
เป็นชั้นดินทับถมในสมัยปัจจุบัน ลักษณะการทับถมของดินมีลักษณะถูกรบกวนที่เกิดจากการทำ
กิจกรรมของมนุษย์ในสมัยปัจจุบัน ลักษณะเนื้อดินเป็นดินร่วนเหนียวสีน้ำตาลปนเทา ดำ พบเศษอิฐหัก
กากปูน และวัชพืชปะปนในดิน มีความหนาของชั้นดินประมาณ ๔๐ เซนติเมตร วัดค่าสีดินได้ 10 YR
3/2 very dark grayish brown

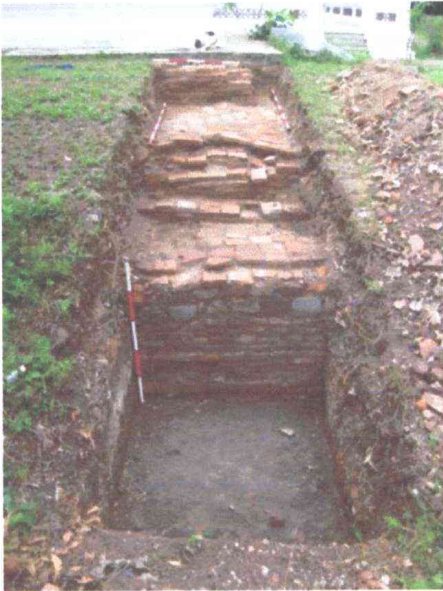
ภาพที่ ๕๕ หลุมขุดตรวจ TP.1

หลุมขุดตรวจ TP.1 ตั้งอยู่บริเวณด้านทิศเหนือของวิหาร หมายเลข ๖ วางตัวตั้งฉากกับด้านข้างของวิหาร กำหนดให้มีขนาดความกว้าง-ยาว ประมาณ ๑.๕ x ๖.๕ เมตร ใช้วิธีการขุดลอกดินตามระดับของชั้นหลักฐานทางโบราณคดี (พื้นใช้งานเดิมแต่ละสมัย) โดยขุดตรวจลึกลงไปจนกระทั่งถึงพื้นใช้งานล่างสุด ภายหลังการขุดตรวจปรากฏหลักฐานแนวก่ออิฐและพื้นใช้งาน ซึ่งจะได้ใช้เป็นแนวทางในการขุดแต่งต่อไป (ภาพลายเส้นที่ ๓)

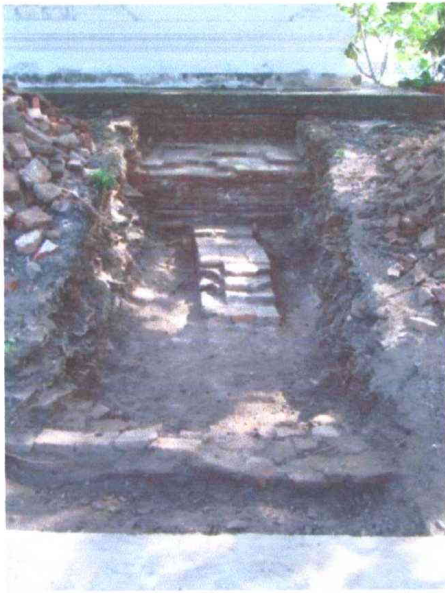
ภาพที่ ๕๖ หลุมขุดตรวจ TP.2

หลุมขุดตรวจ TP.2 ตั้งอยู่บริเวณด้านทิศใต้ของวิหาร หมายเลข ๕ วางตัวตั้งฉากกับด้านข้างของวิหาร กำหนดให้มีขนาดความกว้าง-ยาว ๑.๕ x ๔.๖ เมตร ใช้วิธีการขุดลอกดินตามระดับของชั้นหลักฐานทางโบราณคดี (พื้นใช้งานเดิมแต่ละสมัย) ขุดตรวจลึกลงไปจนกระทั่งถึงพื้นใช้งานล่างสุด ภายหลังการขุดตรวจปรากฏหลักฐานแนวก่ออิฐและพื้นใช้งาน ซึ่งจะได้ใช้เป็นแนวทางในการขุดแต่งต่อไป (ภาพลายเส้นที่ ๔)

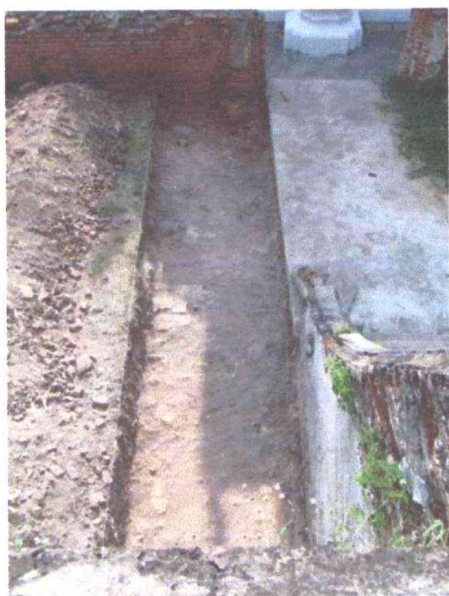
ภาพที่ ๕๑ หลุมขุดตรวจ TP.3

หลุมขุดตรวจ TP.3 ตั้งอยู่บริเวณด้านหน้าเจดีย์ประธาน บริเวณพื้นที่ราบทางด้านทิศใต้ของบันไดทางขึ้น-ลง ลานประทักษิณ กำหนดให้มีขนาดความกว้าง – ยาว ๑.๕ x ๘ เมตร ใช้วิธีการขุดค้นตามระดับของชั้นหลักฐานทางโบราณคดี (พื้นใช้งานเดิมแต่ละสมัย) ขุดตรวจลึกลงไปจนกระทั่งถึงพื้นใช้งานล่างสุด ภายหลังจากขุดตรวจพบหลักฐานพื้นปูกระเบื้อง(?) ซึ่งมีระดับความลึกจากผิวดินปัจจุบันประมาณ ๓๐ เซนติเมตร มีสภาพแตกหักและพังทลายสูง แต่สามารถอ้างอิงได้กับหลักฐานที่พบใน TP.4.2 (ภาพถ่ายเส้นที่ ๕)

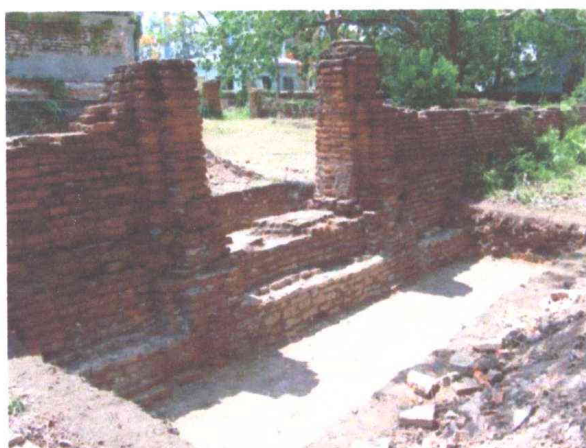
ภาพที่ ๕๒ หลุมขุดตรวจ TP.4.1

หลุมขุดตรวจ TP.4 ตั้งอยู่บริเวณช่องประตูทางเข้า-ออก ด้านทิศตะวันออก ของกำแพงแก้ว ด้านหลังเจดีย์ประธาน บริเวณพื้นที่ทั้งด้านในและด้านนอก โดยพื้นที่ด้านนอกกำหนดให้มีขนาดความกว้าง – ยาว ๒ x ๖ เมตร ให้ชื่อว่า TP.4.1 ส่วนพื้นที่ด้านในกำหนดให้มีขนาดความกว้าง – ยาว ๑ x ๑.๕ เมตร ให้ชื่อว่า TP.4.2 ใช้วิธีการขุดค้นตามระดับของชั้นหลักฐานทางโบราณคดี (พื้นใช้งานเดิมแต่ละสมัย) ขุดตรวจลึกลงไปจนกระทั่งถึงพื้นใช้งานล่างสุด ภายหลังจากขุดตรวจที่ TP.4.2 พบหลักฐานพื้นปูกระเบื้อง ซึ่งมีระดับความลึกจากผิวดินปัจจุบันประมาณ ๓๐ เซนติเมตร มีสภาพแตกหักและพังทลายสูง ส่วน TP.4.1 พบลักษณะรูปแบบการก่อเรียงอิฐที่ส่วนฐานของช่องประตูและแนวกำแพงแก้ว(ภาพถ่ายเส้นที่ ๖, ๗)

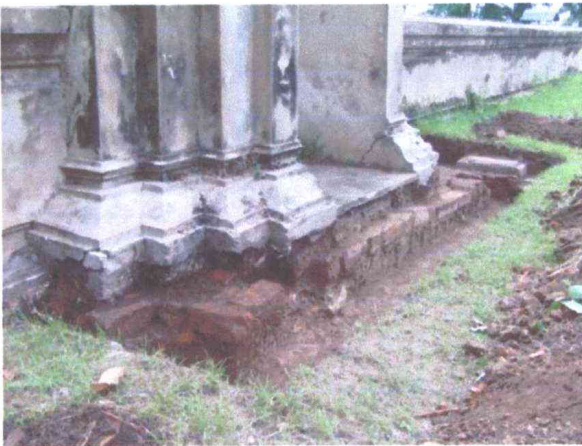
ภาพที่ ๖๐ หลุมขุดตรวจ TP.5

หลุมขุดตรวจ TP.5 ตั้งอยู่บริเวณด้านในของซุ้มประตูกำแพงวัดด้านทิศตะวันตก กำหนดให้มีขนาดความกว้าง—ยาว ๒ X ๖ เมตร ใช้วิธีการขุดค้นตามระดับของชั้นหลักฐานทางโบราณคดี (พื้นที่ใช้งานเดิมแต่ละสมัย) ขุดตรวจลึกลงไปจนกระทั่งถึงพื้นใช้งานล่าสุด ภายหลังจากขุดตรวจพบลักษณะรูปแบบการก่อเรียงอิฐที่ส่วนฐานของซุ้มประตูและแนวกำแพงวัด (ภาพถ่ายเส้นที่ ๘)

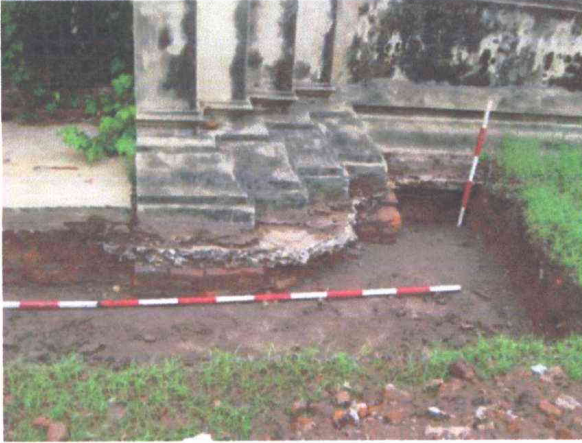
ภาพที่ ๖๑ หลุมขุดตรวจ TP.6

หลุมขุดตรวจ TP.6 ตั้งอยู่บริเวณด้านในของซุ้มประตูกำแพงวัดด้านทิศเหนือปากตะวันตก กำหนดให้มีขนาดความกว้าง – ยาว ๒ x ๖ เมตร ใช้วิธีการขุดค้นตามระดับของชั้นหลักฐานทางโบราณคดี (พื้นใช้งานเดิมแต่ละสมัย) ขุดตรวจลึกลงไปจนกระทั่งถึงพื้นใช้งานล่างสุด ภายหลังการขุดตรวจพบลักษณะรูปแบบการก่อเรียงอิฐที่ส่วนฐานของซุ้มประตูและแนวกำแพงวัด(ภาพถ่ายเส้นที่ ๘)

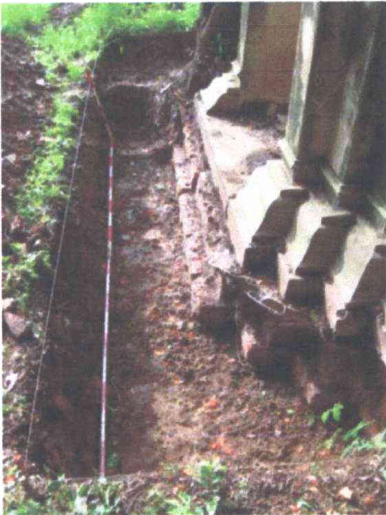
ภาพที่ ๖๒ หลุมขุดตรวจ TP.7

หลุมขุดตรวจ TP.7 ตั้งอยู่บริเวณด้านนอกของซุ้มประตูกำแพงวัดด้านทิศเหนือปากตะวันออก กำหนดให้มีขนาดความกว้าง – ยาว ๒ x ๖ เมตร ใช้วิธีการขุดค้นตามระดับของชั้นหลักฐานทางโบราณคดี (พื้นใช้งานเดิมแต่ละสมัย) ขุดตรวจลึกลงไปจนกระทั่งถึงพื้นใช้งานล่างสุด ภายหลังการขุดตรวจพบลักษณะรูปแบบการก่อเรียงอิฐที่ส่วนฐานของซุ้มประตูและแนวกำแพงวัด(ภาพถ่ายเส้นที่ ๑๐)

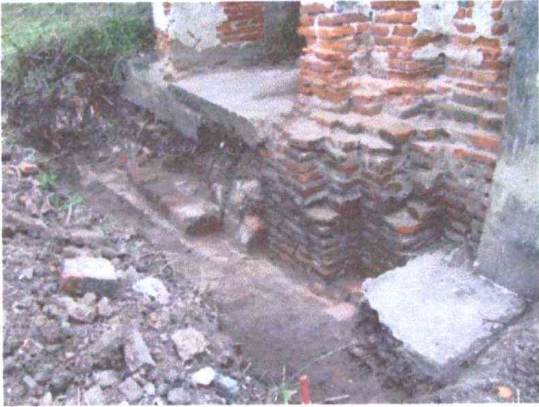
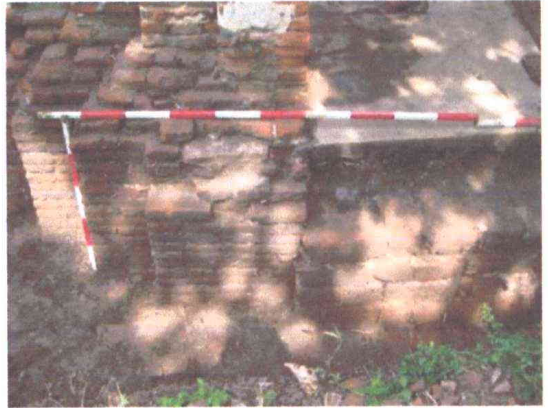
หลุมขุดตรวจ TP.8 ตั้งอยู่บริเวณซุ้มประตูทางเข้า-ออก ด้านทิศตะวันออก ของกำแพงวัดด้านหลังเจดีย์ประธาน บริเวณพื้นที่ทั้งด้านในและด้านนอก โดยพื้นที่ด้านนอกกำหนดให้มีขนาดความกว้าง – ยาว ๒ x ๖ เมตร ให้ชื่อว่า TP.8.1 ส่วนพื้นที่ด้านในกำหนดให้มีขนาดความกว้าง – ยาว ๒ x ๖ เมตร ให้ชื่อว่า TP.8.2 ใช้วิธีการขุดค้นตามระดับของชั้นหลักฐานทางโบราณคดี (พื้นใช้งานเดิมแต่ละสมัย) ขุดตรวจลึกลงไปจนกระทั่งถึงพื้นใช้งานล่างสุด ภายหลังการขุดตรวจทั้งสองหลุม ภายหลังการขุดตรวจพบลักษณะรูปแบบการก่อเรียงอิฐที่ส่วนฐานของซุ้มประตูย่อมุมต่อเนื่องลึกลงไปจนสุดชั้นฐานก่ออิฐ(แตกต่างจากหลุมขุดตรวจซุ้มประตูอื่นๆ) (ภาพถ่ายเส้นที่ ๑๑, ๑๒)

ภาพที่ ๖๓ หลุมขุดตรวจ TP.8.1

ภาพที่ ๖๔ หลุมขุดตรวจ TP.8.2

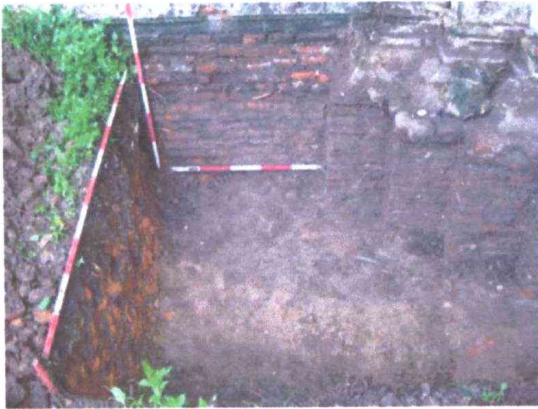
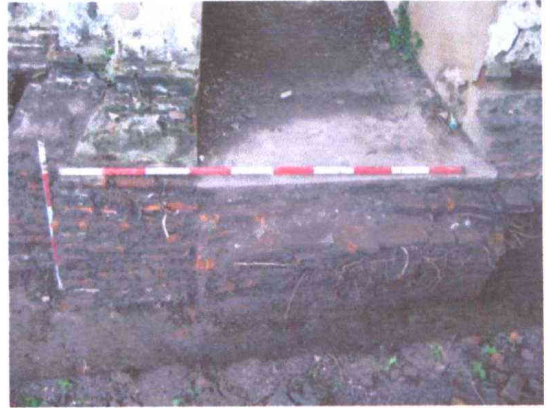
หลุมขุดตรวจ TP.9 ตั้งอยู่บริเวณด้านในของซุ้มประตูกำแพงวัดด้านทิศใต้ปากตะวันออก กำหนดให้มีขนาดความกว้าง – ยาว ๒ x ๖ เมตร ใช้วิธีการขุดค้นตามระดับของชั้นหลักฐานทางโบราณคดี (พื้นใช้งานเดิมแต่ละสมัย) ขุดตรวจลึกลงไปจนกระทั่งถึงพื้นใช้งานล่างสุด ภายหลังจากขุดตรวจพบลักษณะรูปแบบการก่อเรียงอิฐที่ส่วนฐานของซุ้มประตูและแนวกำแพงวัด(ภาพถ่ายเส้นที่ ๑๓)

ภาพที่ ๖๕ หลุมขุดตรวจ TP.9

ภาพที่ ๖๖ หลุมขุดตรวจ TP.9

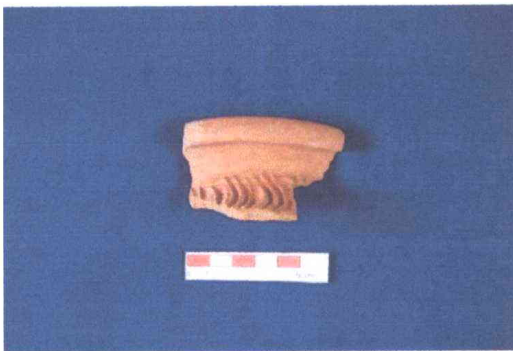
ภาพที่ ๖๗ ทะเบียน001.1/004 ชิ้นส่วนปากตกแต่ง ไหล่ด้วยการกดประทับ พบใน TP2

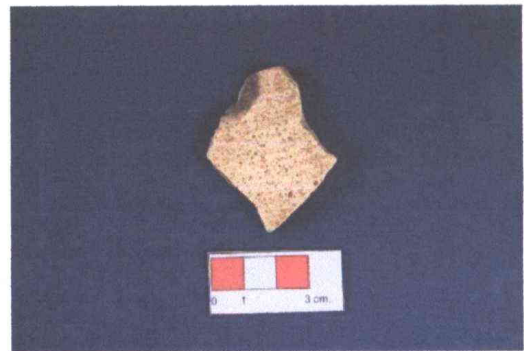
ภาพที่ ๖๘ ทะเบียน001.1/005 ชิ้นส่วนลำตัวตกแต่งด้วยการกดประทับ พบใน TP 2

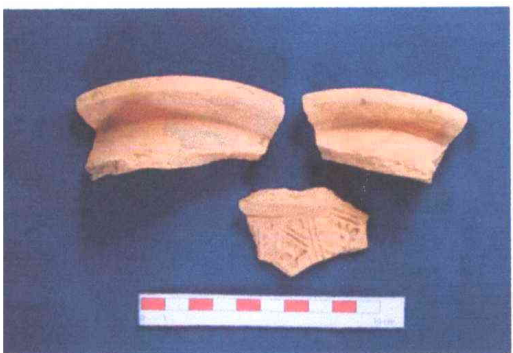
ภาพที่ ๖๙ ทะเบียน003.1/007 ชิ้นส่วนปากตกแต่ง ไหล่ด้วยการกดประทับ จาก TP2

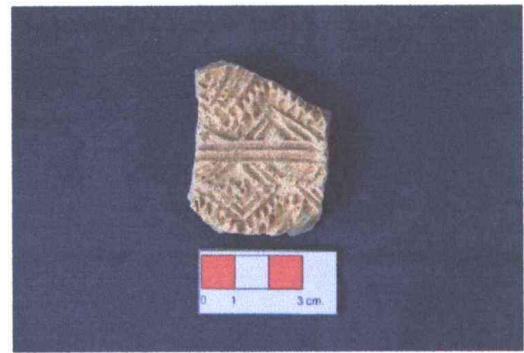
ภาพที่ ๗๐ ทะเบียน003.1/008 ชิ้นส่วนลำตัวตกแต่งด้วยการกดประทับ จาก TP2

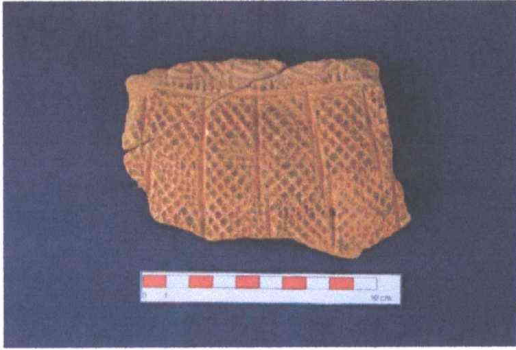
ภาพที่ ๗๑ ทะเบียน003.1/012
ชิ้นส่วนไหล่ตกแต่งด้วยการกดประทับจาก TP2

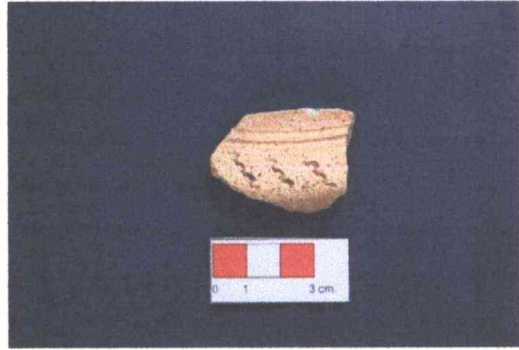
ภาพที่ ๗๒ ทะเบียน004.1/009 ชิ้นส่วนตกแต่งไหล่
ด้วยการกดประทับและเชาะร่อง จาก TP2

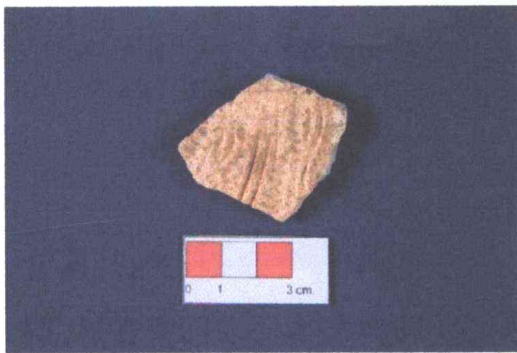
ภาพที่ ๗๓ ทะเบียน004.1/010
ชิ้นส่วนลำตัวตกแต่งด้วยการกดประทับ จาก TP 2

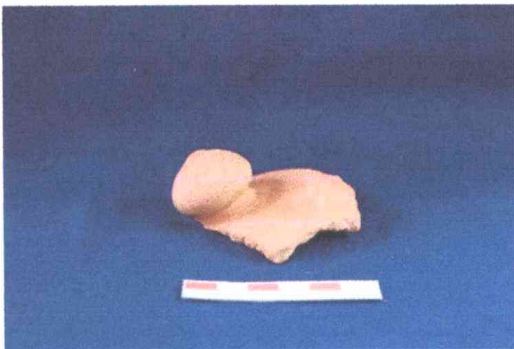
ภาพที่ ๗๔ ทะเบียน001.1/003
ชิ้นส่วนฝาหม้อ พบใน TP2
