รายงานการขุดค้น ขุดแต่ง
ทางโบราณคดี

วัดโปรดสัตว์

ตำบลขนอนหลวง อำเภอบางปะอิน
จังหวัดพระนครศรีอยุธยา
ปีงบประมาณ ๒๕๕๒

เสนอ สำนักศิลปากรที่ ๓ พระนครศรีอยุธยา กรมศิลปากร
โดย ห้างหุ้นส่วนจำกัด พรอนันท์ก่อสร้าง

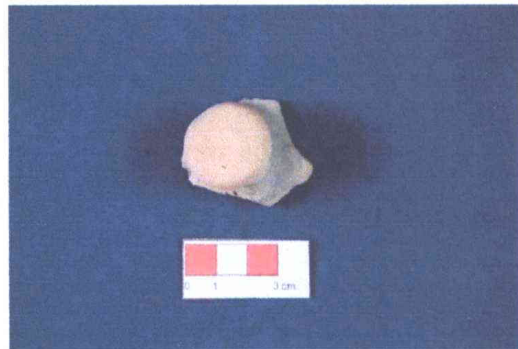
ภาพที่ ๗๕ ทะเบียน003.1/001
ชิ้นส่วนจุกฝาหม้อ พบใน TP 3

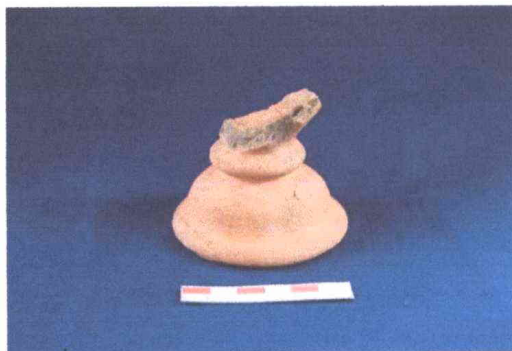
ภาพที่ ๑๗ ทะเบียน036.1/002

ชิ้นส่วนเชิงเทียนหรือตะคันจากทางตะวันออกเฉียงเหนือของวิหาร
หมายเลข ๖

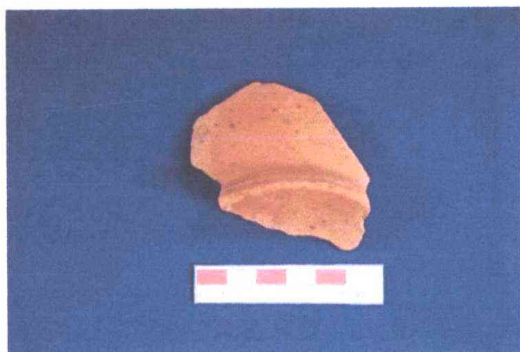
ภาพที่ ๑๘ ทะเบียน002.1/006 ชิ้นส่วนก้นครก จาก
TP2

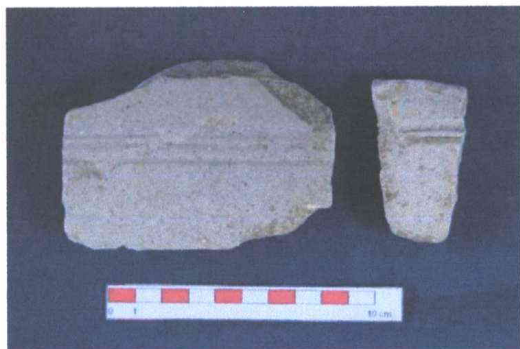
ภาพที่ ๑๘ ทะเบียน002.2/009
ชิ้นส่วนไหล่ตกแต่งผิว ด้านนอกด้วยการเซาะร่อง

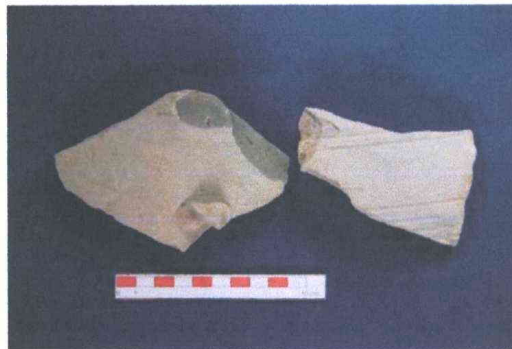
ภาพที่ ๑๙ ทะเบียน004.2/012-013 ชิ้นส่วนไหล่ตกแต่ง
ผิวด้วยการเซาะร่อง ขูดขีดเป็นลูกคลื่น จาก TP2

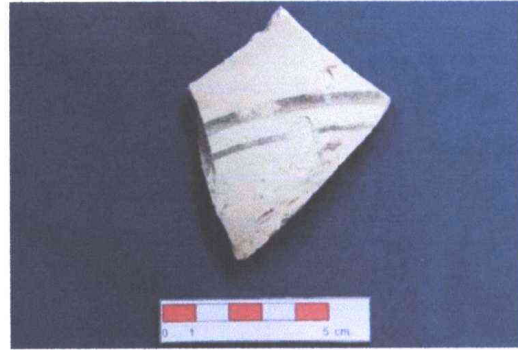
ภาพที่ ๘๒ ทะเบียน004.2/014 ชิ้นส่วนภาชนะตกแต่งด้วยการเขียนลายสีดำ จาก TP2

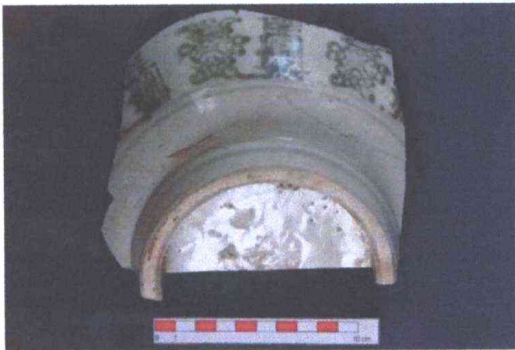
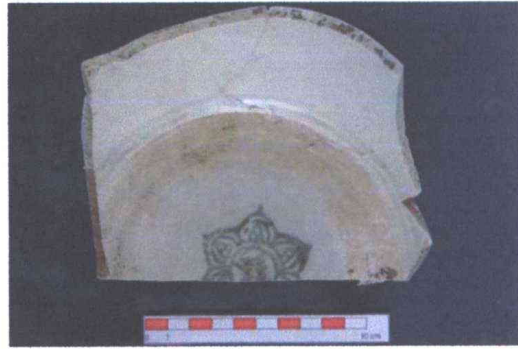
ภาพที่ ๘๓ และ ๘๔ ทะเบียน012.2/013 ชิ้นส่วนก้นชามตกแต่งผิวด้านนอกด้วยการพิมพ์ลายอักษรชีวลับกระถางรูปก่ายาน และพิมพ์ลายดอกไม้ ๖ กลีบ ที่ก้นด้านใน กำหนดอายุอยู่ในช่วง ต้น-กลางพุทธศตวรรษที่ ๒๕ จากทางทิศใต้ของวิหาร

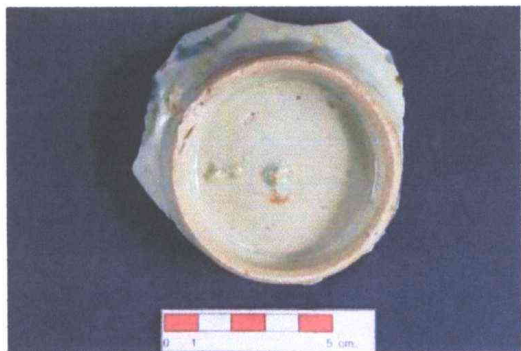
ภาพที่ ๘๗ ทะเบียน035.2/005 ชิ้นส่วนก้นชามเขียนสีได้เคลือบ สันนิษฐานว่าน่าจะเป็นแหล่งผลิตในประเทศจีน จากทางทิศตะวันตกของวิหารหมายเลข ๖

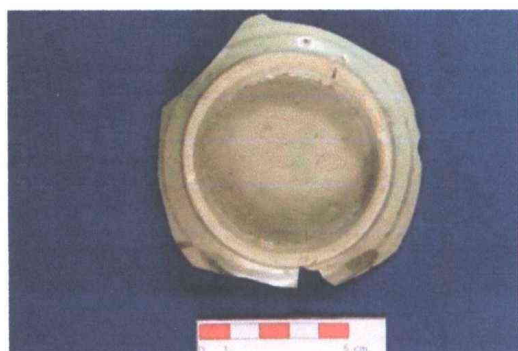
ภาพที่ ๘๘ ทะเบียน041.2/007 ชิ้นส่วนก้นชามเขียนสีได้เคลือบ สันนิษฐานว่าน่าจะเป็นแหล่งผลิตในประเทศจีน จากทิศตะวันออกเฉียงของวิหารหมายเลข ๕

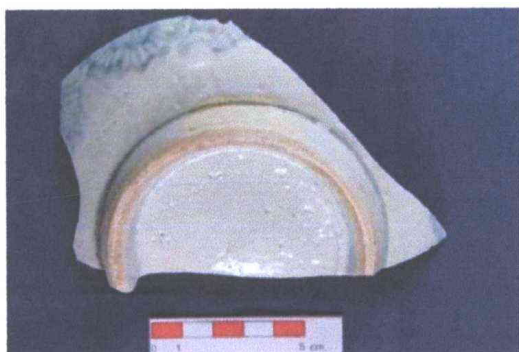
ภาพที่ ๘๙ ทะเบียน041.2/008 ชิ้นส่วนก้นชามเขียนสีได้เคลือบ สันนิษฐานว่าน่าจะเป็นแหล่งผลิตในประเทศจีน จากทางทิศตะวันออกเฉียงของวิหารหมายเลข ๕

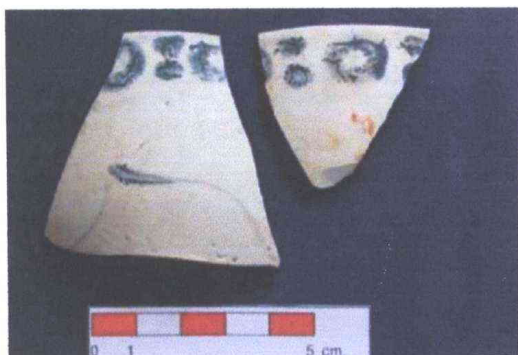
ภาพที่ ๘๐ ทะเบียน001.3/006 ชิ้นส่วนปากถ้วยทรงกลาผลิตที่เตาเต๋อฮั่ว มณฑลฝูเจี้ยน (กลาง-ปลายพุทธศตวรรษที่ ๒๓ ตรงกับรัชกาลจักรพรรดิถังซี- ต้น รัชกาลจักรพรรดิหย่งเจิ้ง) จาก TP1

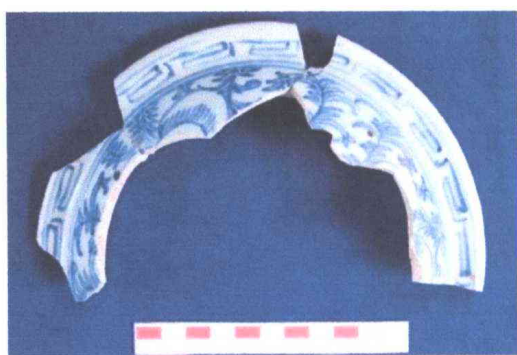
ภาพที่ ๘๑ ทะเบียน023.3/001 ชิ้นส่วนฝาโถ เขียนลายดอกเบญจมาศกับลายก้านขด สันนิษฐานว่าผลิตอยู่ในช่วงต้นพุทธศตวรรษที่ ๒๕ จากทิศตะวันตกของวิหารหมายเลข ๕

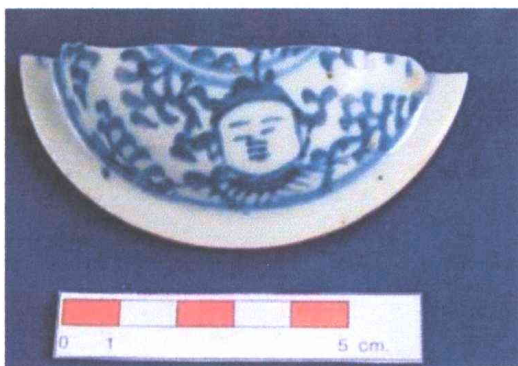
ภาพที่ ๕๒ ทะเบียน036.3/002 ชิ้นส่วนฝาโด
เขียนลายเทพ พนมกับลายก้านขด
สันนิษฐานว่าผลิตอยู่ในช่วงต้น พุทธศตวรรษที่ ๒๕
จากทางทิศตะวันออกเฉียงของวิหาร หมายเลข ๖

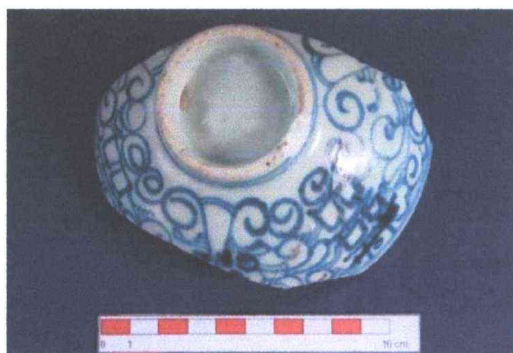
ภาพที่ ๕๓ ทะเบียน036.3/004 ชิ้นส่วนก้นชาม เขียนลายอักษร
ชวนสี่กับลายก้านขด ผลิตที่เตาต่อฮั่ว มณฑลฝูเจี้ยน (กลาง-
กลางพุทธศตวรรษที่ ๒๕ ตรงกับ รัชกาลจักรพรรดิถังจื่อ-
รัชกาลจักรพรรดิเซวียนถง) จากทางทิศตะวันออกเฉียงของวิหาร
หมายเลข ๖

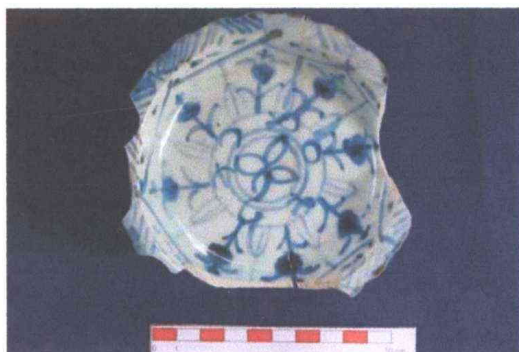
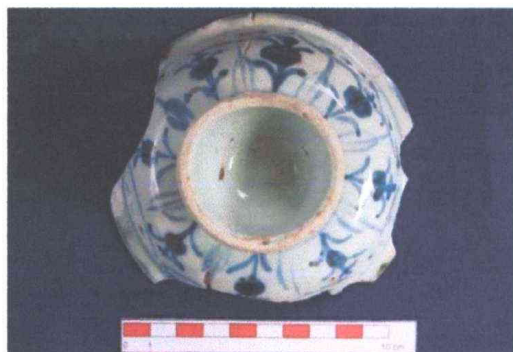
ภาพที่ ๕๔ และ ๕๕ ทะเบียน036.3/005 ชิ้นส่วนพาน เขียนเห็ดหลังจื่อทั้งด้านนอกและด้านใน ผลิตที่เตาต่อฮั่ว
มณฑลฝูเจี้ยน (กลาง-กลางพุทธศตวรรษ ที่ ๒๕ ตรงกับรัชกาลจักรพรรดิถังจื่อ- รัชกาลจักรพรรดิเซวียนถง)
จากทางทิศตะวันออกเฉียงของวิหาร หมายเลข ๖

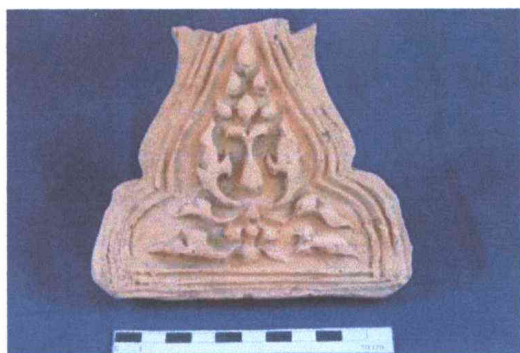
ภาพที่ ๘๖ ทะเบียน002.4/001

ชิ้นส่วนกระเบื้องเชิงชายลาย พรหมพฤกษา จาก TP 3

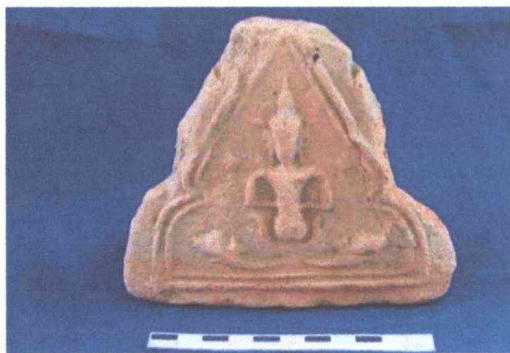
ภาพที่ ๘๗ ทะเบียน002.4/002

ชิ้นส่วนกระเบื้องเชิงชายลาย เทพพนม จาก TP3

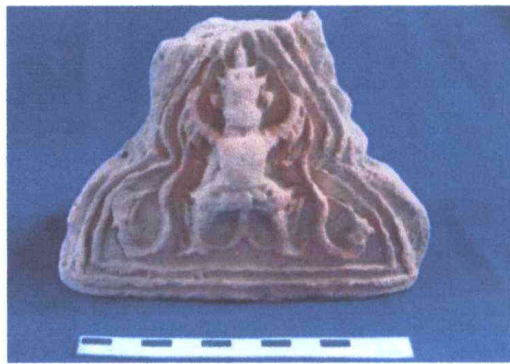
ภาพที่ ๘๙ ทะเบียน002.4/004

ชิ้นส่วนกระเบื้องเชิงชายลาย ครุฑขุดนาค จาก TP 3

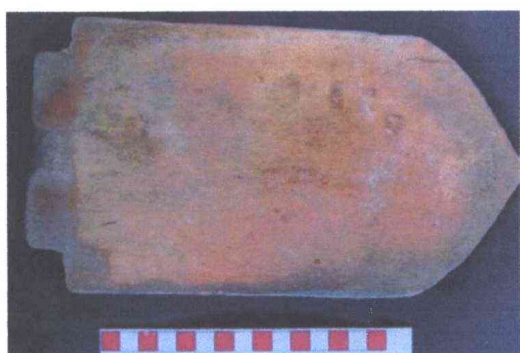
-ตัวอย่างกระเบื้องเคลือบเต่าสมบูรณ์ โดยตัวเมียมีขนาด 13.8 x 25.5 x 0.9 เซนติเมตร ส่วนตัวผู้ มีขนาด 14.5 x 21.5 x 0.9 เซนติเมตร พบจากบริเวณทางทิศใต้ของวิหารน้อยหมายเลข 6

ภาพที่ ๑๐๐ ทะเบียน002.4/005 กระเบื้องเคลือบเต่าตัวเมีย

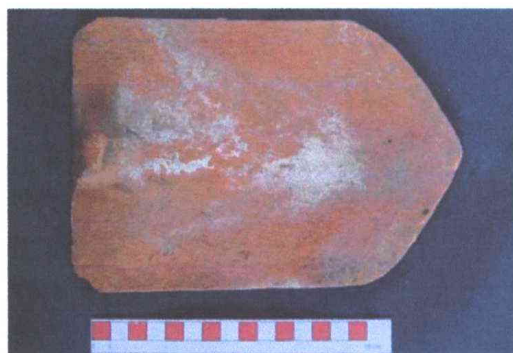
ภาพที่ ๑๐๑ ทะเบียน002.4/006 กระเบื้องเคลือบเต่าตัวผู้

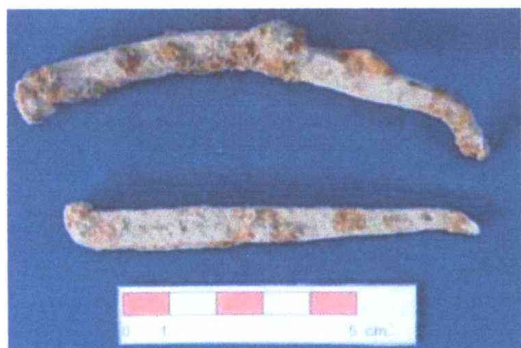
ภาพที่ ๑๐๒ ทะเบียน 013.5/001 ตะปูจีน
จากทางทิศใต้ของวิหารหมายเลข 5

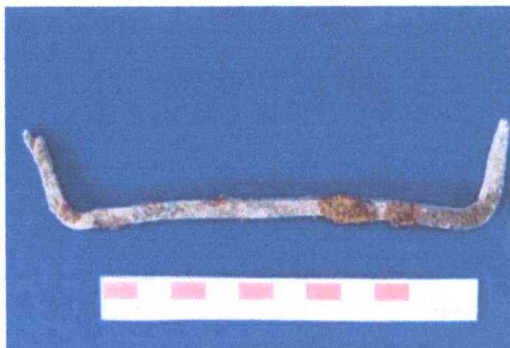
ภาพที่ ๑๐๓ ทะเบียน 029.5/002 ตะปูปลิง
จากทางทิศใต้ของวิหารหมายเลข 6

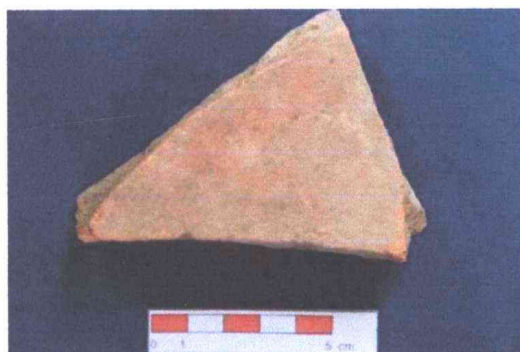
พบทั้งหมดเพียง ๑ ชิ้น ไม่สมบูรณ์ ขนาดที่เหลืออยู่คือหน้า ๒.๒ เซนติเมตร หนัก ๑๒๐ กรัม

ภาพที่ ๑๐๔ ทะเบียน 002.6/001
ชิ้นส่วนกระเบื้องปูพื้น จาก TP 2

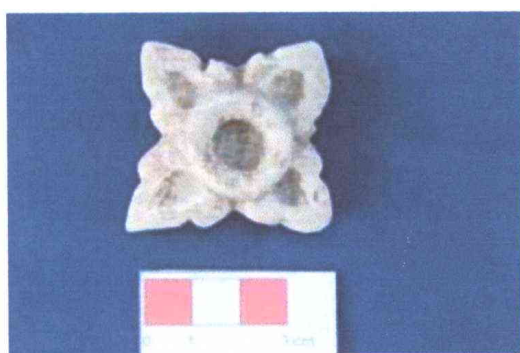
ภาพที่ ๑๐๕ ทะเบียน 022.7/002
ปูนปั้นลายดอกไม้สี่กลีบ
จากทิศตะวันตกของวิหารหมายเลข 5

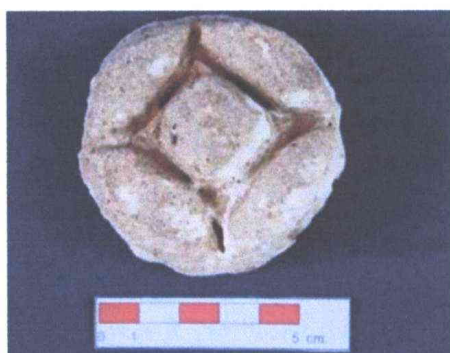
ภาพที่ ๑๐๖ ทะเบียน 027.7/003 ปูนปั้นลายดอกกลม
จากทางทิศตะวันออกของวิหารหมายเลข 5

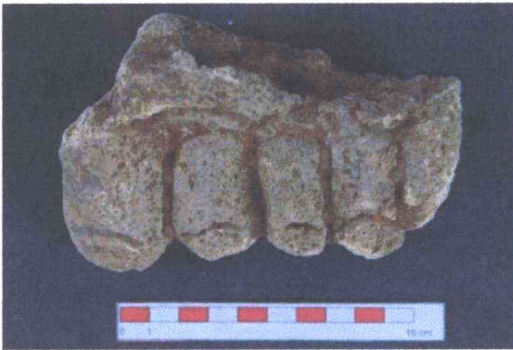
ภาพที่ ๑๐๗ ทะเบียน003.7/004
ชิ้นส่วนปูนปั้นส่วนเท้ารูปบุคคล
จาก TP 3

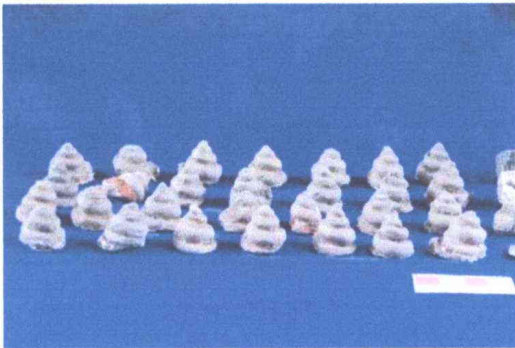
006.8/001 ชิ้นส่วนหมวดพระเกศาหินเผา มีร่องรอยการปิดทอง โดยมีเส้นผ่านศูนย์กลางประมาณ ๒ เซนติเมตร สูงประมาณ ๒.๑ เซนติเมตร มีทั้งหมด ๓๘ ชิ้น น้ำหนัก ๒๑๐ กรัม พบบริเวณเจดีย์รายหมายเลข ๑.๕

ภาพที่ ๑๐๘ ทะเบียน006.8/001 ชิ้นส่วนหมวด
พระเกศา

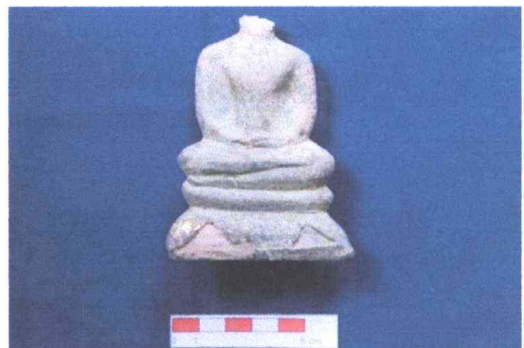
015.8/002 ส่วนองค์ถึงฐานของพระชัยมงคล ฐานกว้าง ๖.๕ เซนติเมตร สูงเหลือ ๕.๒ เซนติเมตร น้ำหนัก ๑๕๐ กรัม จากทางทิศใต้ของวิหารน้อยหมายเลข ๕

ภาพที่ ๑๐๙ ทะเบียน015.8/002
ชิ้นส่วนพระองค์พระชัยมงคล

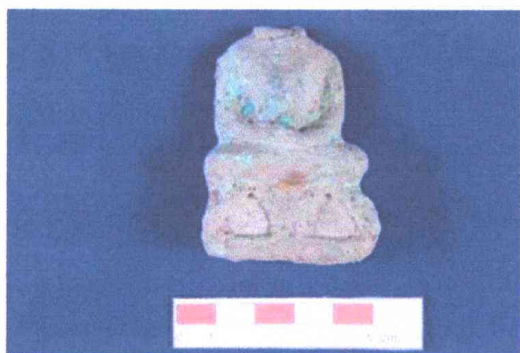
ภาพที่ ๑๑๐ ทะเบียน 019.8/003

019.8/003 ส่วนองค์ถึงฐานของพระชัยมงคล ฐานกว้าง ๔.๕ เซนติเมตร สูงเหลือ ๖ เซนติเมตร น้ำหนัก ๑๐ กรัม จากทางทิศใต้ของวิหารน้อยหมายเลข ๕ พบจากบริเวณทางทิศเหนือของวิหารน้อยหมายเลข ๕

ชิ้นส่วนพระองค์พระชัยมงคล

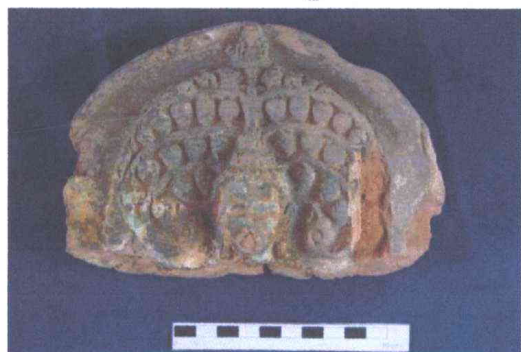
ภาพที่ ๑๑๒ ทะเบียน 026.8/005

026.8/005 ชิ้นส่วนพระพิมพ์ดินเผาขนาดเหลือส่วนที่เป็นรูปเศียรพระประทับใต้ต้นโพธิ์ กว้าง ๑๖.๕ เซนติเมตร หนา ๕.๕ เซนติเมตร หนัก ๘๘๐ กรัม

ชิ้นส่วนพระพิมพ์ดินเผา

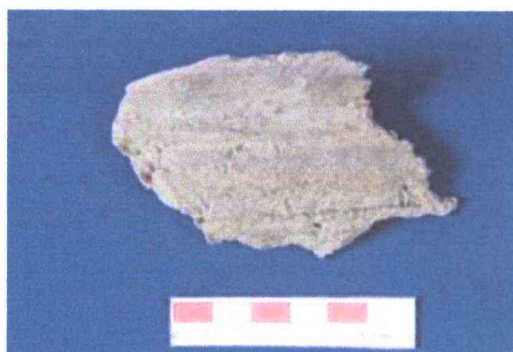
037.8/006 ชิ้นส่วนฐานพระสำริด หนา ๐.๕ เซนติเมตร หนัก ๕๐ กรัม

ภาพที่ ๑๑๓ ทะเบียน 037.8/006 ชิ้นส่วนฐานพระสำริด

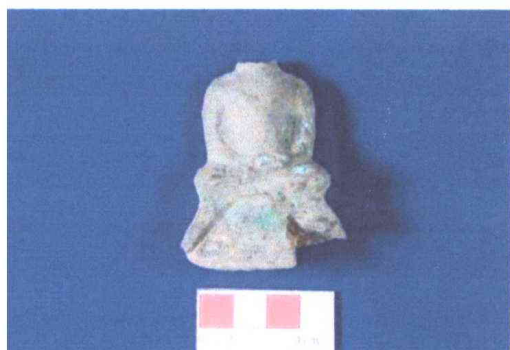
ภาพที่ ๑๑๔ ทะเบียน 039.8/007

039.8/007 ชิ้นส่วนองค์ถึงฐานพระสำริด กว้าง ๔.๕ เซนติเมตร สูง ๔.๓ เซนติเมตร หนัก ๑๐ กรัม พบทางทิศตะวันออกของวิหารน้อยหมายเลข ๖

ชิ้นส่วนพระองค์พระชัยมงคล

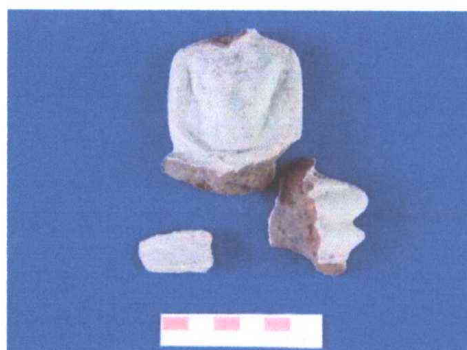
ภาพที่ ๑๑๕ ทะเบียน 040.8/008

040.8/008 ชิ้นส่วนฐานพระสำริด กว้าง ๕.๕ เซนติเมตร ๓ ชิ้น หนัก ๑๖๐ กรัม ทางทิศตะวันตกของวิหารน้อยหมายเลข ๖

ชิ้นส่วนพระองค์พระชัยมงคล

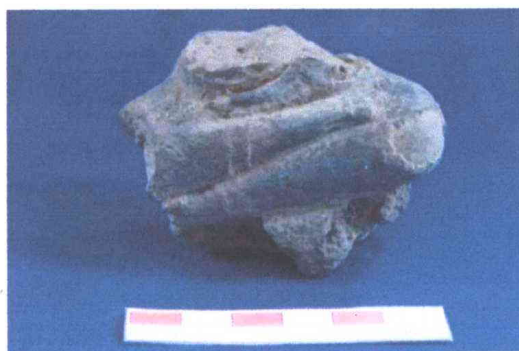
042.8/009 ชิ้นส่วนท่อนล่างของพระประทับขัดสมาธิราบ หน้า ๑๔๐ กรัม พบทางทิศเหนือของเจดีย์รายหมายเลข ๗.๕

ภาพที่ ๑๑๖ ทะเบียน 042.8/009 ชิ้นส่วนพระสำริด

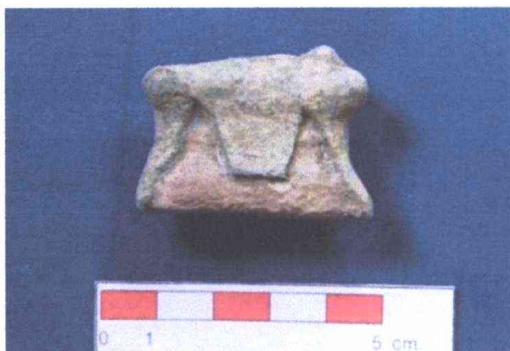
020.8/010 ส่วนองค์ถึงฐานของพระชัยมงคล ฐานกว้าง ๔.๕๑ เซนติเมตร หน้า ๓๐ กรัม จากทางทิศใต้ของวิหารน้อยหมายเลข ๕ พบจากบริเวณทางทิศตะวันตกของวิหารน้อยหมายเลข ๕

ภาพที่ ๑๑๗ ทะเบียน 020.8/010 ชิ้นส่วนฐานพระสำริด

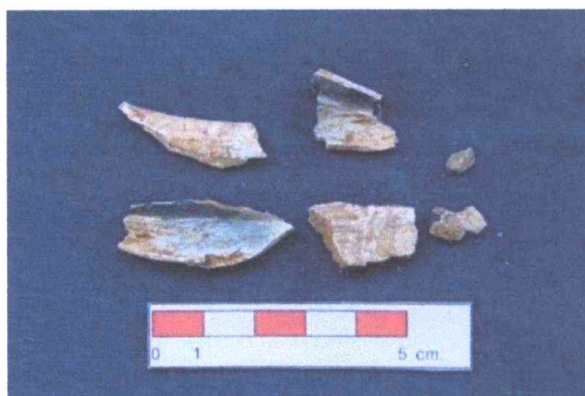
พบในระดับที่ 3 80-90 cm.dt. จาก PIT 2 เป็นกลุ่มเต้ากระดุกปริมาณเล็กน้อย ไม่พบบริเวณอื่นๆจากการขุดค้น

ภาพที่ ๑๑๘ กลุ่มเต้ากระดุก

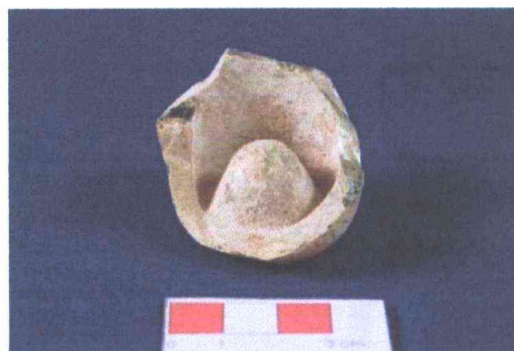
ทะเบียน 017.010/001 ชิ้นส่วนภาชนะประเภทแก้ว เส้นผ่านศูนย์กลางก้น ๓.๕ เซนติเมตร หน้า ๐.๖ เซนติเมตร หน้า ๔๐ กรัม

ภาพที่ ๑๑๙ ทะเบียน 017.10/001 ชิ้นส่วนก้นภาชนะประเภทแก้ว

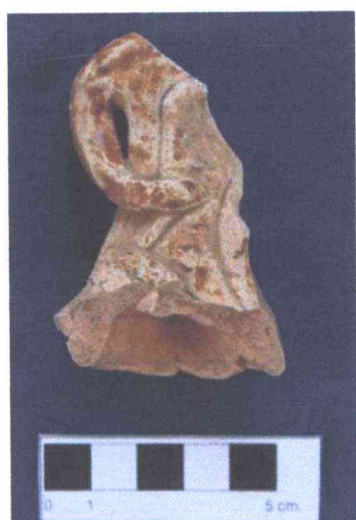
001.11/001 ชิ้นส่วนตุ๊กตาดินเผาเคลือบสีน้ำตาล สูงประมาณ ๑.๒ เซนติเมตร กว้าง ๔.๗ เซนติเมตร หนา ๓ เซนติเมตร หนัก ๖๐ กรัม พบบริเวณ เจดีย์รายนหมายเลข ๑.๕

ภาพที่ ๑๒๐ ทะเบียน 001.11/001
ตุ๊กตาดินเผา

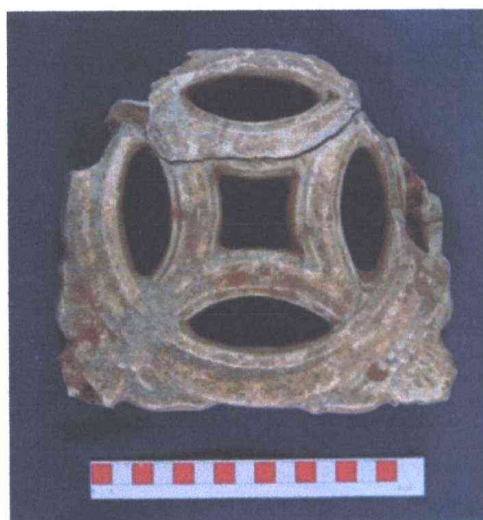
024.11/003 กระเบื้องปรู เคลือบสีเขียว กว้างประมาณ ๑๖.๕ เซนติเมตร หนา ๔.๖ เซนติเมตร หนัก ๑,๓๕๐ เซนติเมตร พบบริเวณทางทิศเหนือของวิหารน้อยหมายเลข ๕

ภาพที่ ๑๒๑ ทะเบียน 024.11/003 กระเบื้องปรู

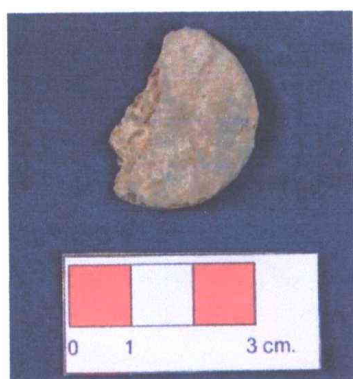
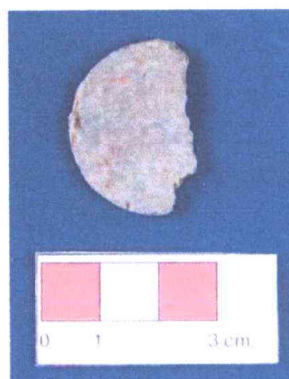
021.11/002 เหรียญ ด้านหนึ่งเป็นรูปจักร อีกด้านหนึ่งเป็นรูปฉัตร เส้นผ่านศูนย์กลาง ๓ เซนติเมตร หนา ๐.๒๕ เซนติเมตร หนัก ๑๐ กรัม พบทางทิศตะวันตกของวิหารน้อยหมายเลข ๕

ภาพที่ ๑๒๒ ทะเบียน 021.11/002 ชิ้นส่วนเหรียญทั้งด้านหน้าและด้านหลัง

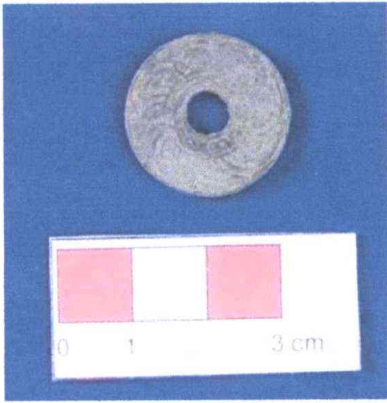
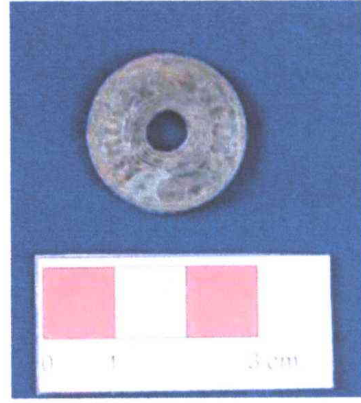
030.11/004 สดางค์รู ๑ สดางค์ ด้านหนึ่งเป็นรูปจักร อีกด้านมีตัวอักษร สยามรัฐ ๑ สดางค์ เส้นผ่านศูนย์กลาง ๒.๓ เซนติเมตร หนา ๐.๒ เซนติเมตร หนัก ๑๐ กรัม พบทางทิศใต้ของวิหารน้อย หมายเลข ๖

ภาพที่ ๑๒๓ ทะเบียน 030.11/004 ชิ้นส่วนสวางค์รูทั้งด้านหน้าและด้านหลัง

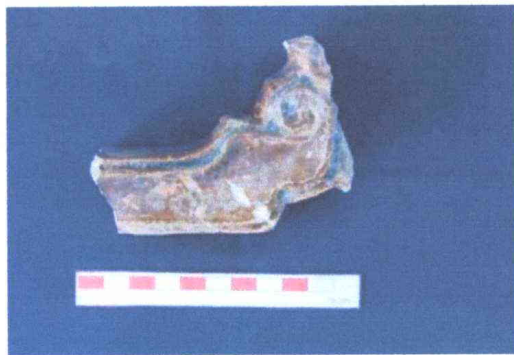
ภาพที่ ๑๒๔ ทะเบียน 033.11/005 กระเบื้องปรุ
