รายงานการดำเนินงานทางโบราณคดี

ตําหนักเจ้าฟ้าสร้าง

ตำบลบ้านแปง อำเภอบางปะอิน จังหวัดพระนครศรีอยุธยา

สำนักศิลปากรที่ ๓ พระนครศรีอยุธยา

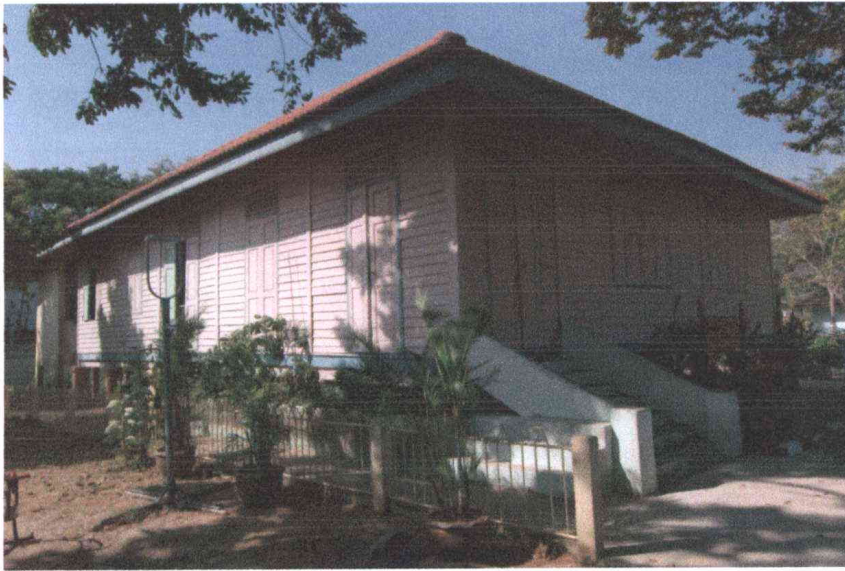
ภาพที่ ๕ ลักษณะรูปแบบสถาปัตยกรรมตำหนักเจ้าฟ้าสร้าง

หลังคามุงด้วยกระเบื้องกระเบื้องซีแพคโมเนีย ฝาเพดานทั้งภายในและชายคาด้านนอกเป็นฝาไม้แผ่น ฝาผนังตีซ้อนเกล็ดด้วยไม้แผ่น ช่องลมระหว่างฝาชายคากับฝาผนังประดับด้วยลายฉลุไม้ มีช่องประตูไม้ – หน้าต่างไม้อยู่โดยรอบอาคาร

จากรูปแบบทางสถาปัตยกรรมของตำหนักเจ้าฟ้าสร้างที่ปรากฏอยู่นี้ เป็นลักษณะของสถาปัตยกรรมไทยในสมัยรัตนโกสินทร์ ดังปรากฏอยู่ในรูปแบบของพระตำหนักต่าง ๆ ที่มีการสร้างร่วมสมัยกันเช่น

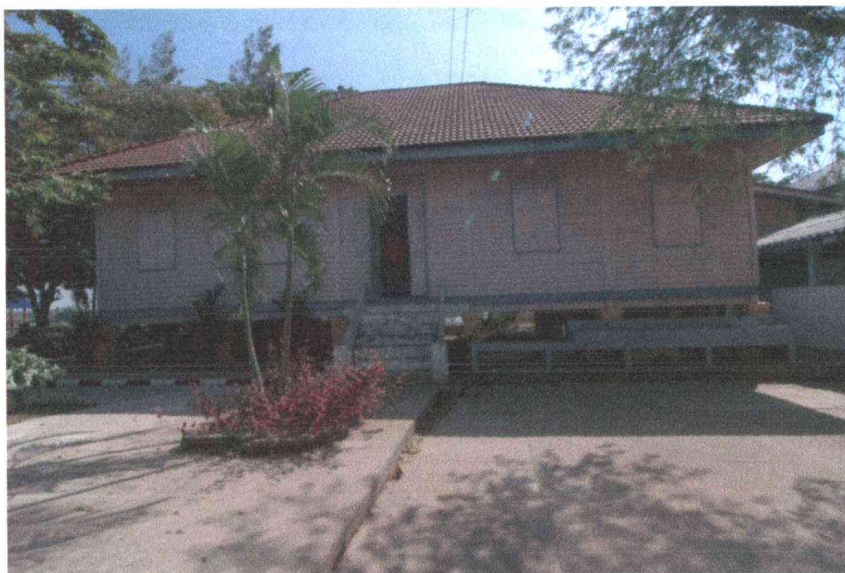
ภาพที่ ๖ ลักษณะรูปแบบสถาปัตยกรรมตำหนักเจ้าฟ้าสร้าง

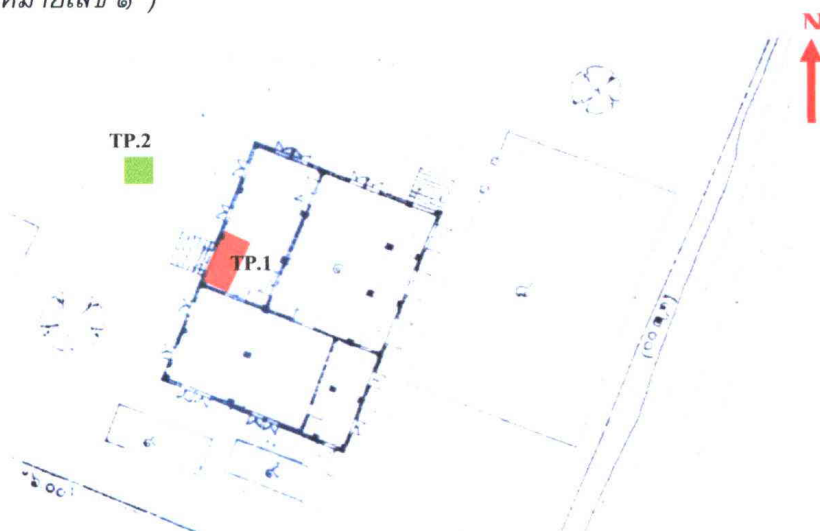
แผนผังหมายเลข ๑ แสดงตำแหน่งที่ตั้งหลุมขุดค้นขุดตรวจทางโบราณคดีบริเวณพระตำหนักเจ้าฟ้าสร้าง

เครื่องมือที่ใช้ในการขุดค้นได้แก่ จอบ เสียม เกรียง เพื่อใช้ในการเปิดหน้าดินและเก็บหลักฐานอย่างระมัดระวัง ทั้งนี้ ได้กำหนดตำแหน่งหลุมขุดค้น - ขุดตรวจทางโบราณคดีทั้งสอง ดังนี้ (แผนผังหมายเลข ๑)

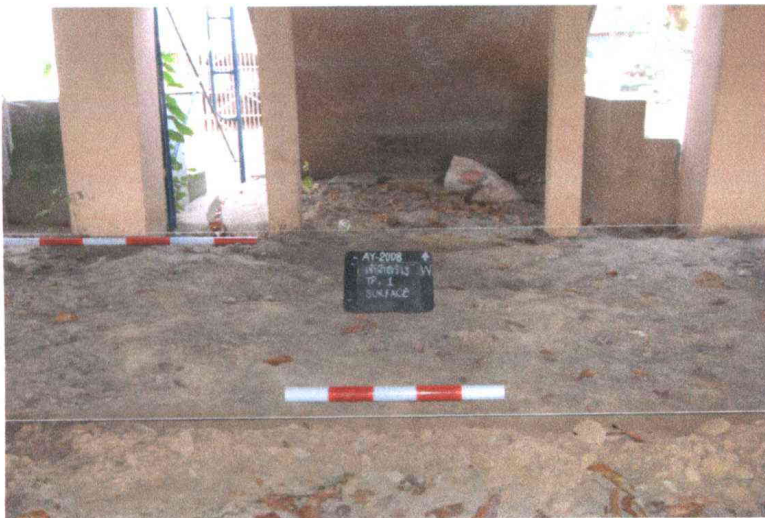
ภาพที่ ๑๒ หลุมขุดตรวจทางโบราณคดี (TP.1) ก่อนการขุด

สภาพพื้นที่เป็นได้ฤกษ์พระตำหนักมีค่าระดับผิวดินก่อนการขุดตรวจอยู่ในระดับ ๓๐ cm.dt. ดินมีลักษณะเป็นดินทรายเนื้อละเอียด บริเวณผิวดินไม่พบโบราณวัตถุ จากการขุดตรวจสามารถแบ่งระดับชั้นดินสมมติได้ทั้งหมด ๖ ชั้น ดังนี้

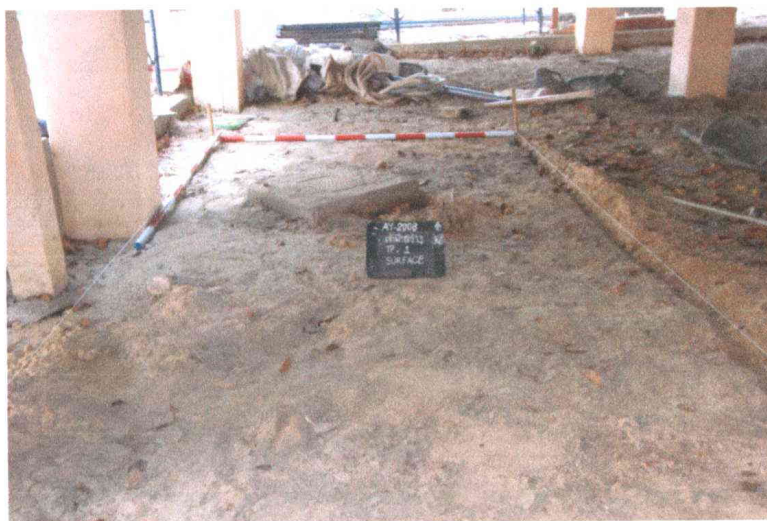
ภาพที่ ๑๓ หลุมขุดตรวจทางโบราณคดี (TP.1) ก่อนการขุด

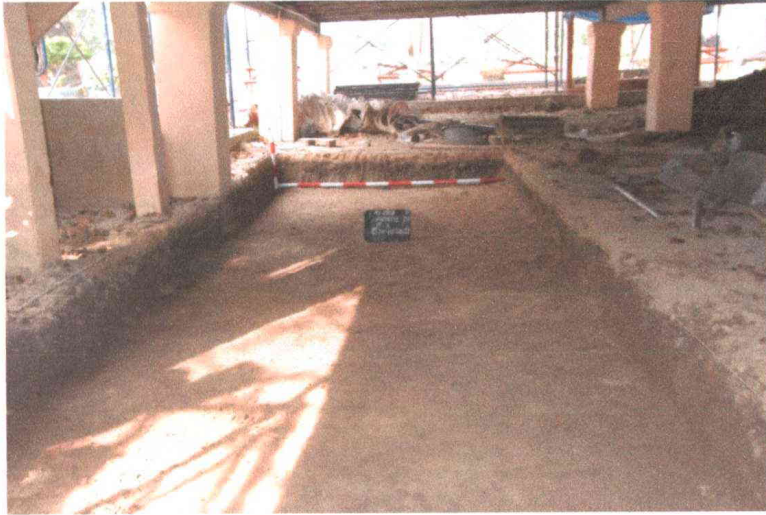
ระดับชั้นดินสมมติที่ ๑ (๓๐ - ๖๐ cm.dt.) ลักษณะของดินผิวบนเป็นดินทรายแม่น้ำที่เกิดจากน้ำท่วมขังเช่นเดียวกับระดับชั้นก่อนหน้า ชั้นดินนี้มีความหนาประมาณ ๕ - ๑๐ เซนติเมตร ร่องลงมาเป็นชั้นดินร่วนเหนียวปนทรายเนื้อละเอียด มีสีน้ำตาลเทาเข้ม พบเศษหิน เศษปูน ที่เกิดจากการก่อสร้างในสมัยปัจจุบันปะปนอยู่เป็นจำนวนมาก ไม่พบโบราณวัตถุ

ภาพที่ ๑๔ ระดับชั้นดินสมมติที่ ๑

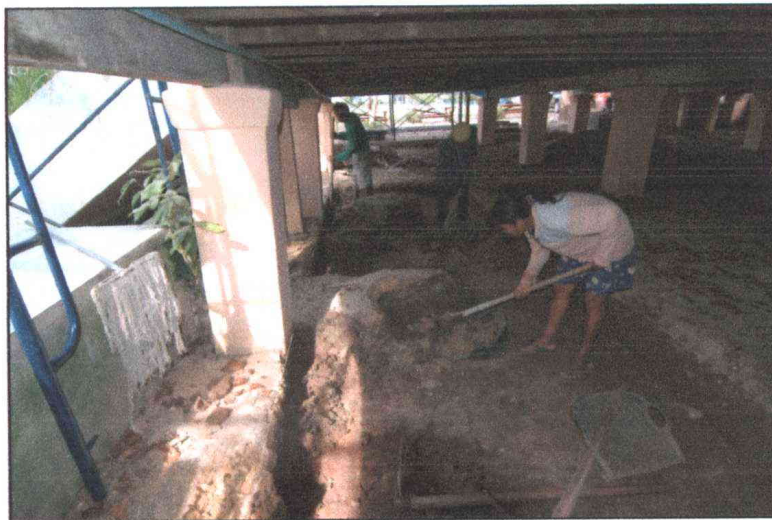
ภาพที่ ๑๕ ขณะทำการขุดหลุมขุดตรวจทางโบราณคดี (TP.1)

ระดับชั้นดินสมมติที่ ๓ (๘๐ - ๑๐๐ cm.dt.) ลักษณะของดินเป็นดินร่วนเหนียวปนทรายเนื้อละเอียด มีสีน้ำตาลเทาเข้ม พบเศษภาชนะดินเผา เศษอิฐหักปะปนอยู่ในชั้นดินเช่นเดียวกับระดับชั้นดินก่อนหน้า

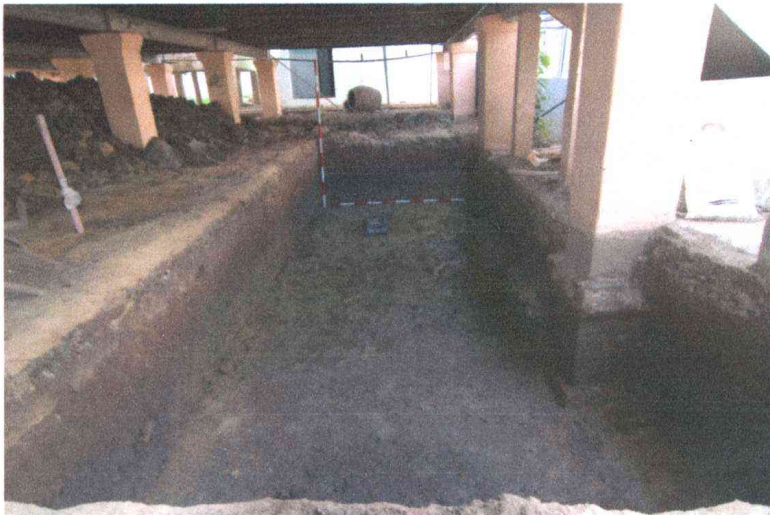
ระดับชั้นดินสมมติที่ ๔ (๑๐๐ - ๑๒๐ cm.dt.) ลักษณะของดินเป็นดินร่วนเหนียวปนทรายเนื้อละเอียด มีสีน้ำตาลเทาเข้ม พบเศษภาชนะดินเผา เศษอิฐหักปะปนอยู่ในชั้นดิน เช่นเดียวกับระดับก่อนหน้า แต่พบในปริมาณที่น้อยกว่า

ภาพที่ ๑๖ ระดับชั้นดินสมมติที่ ๔

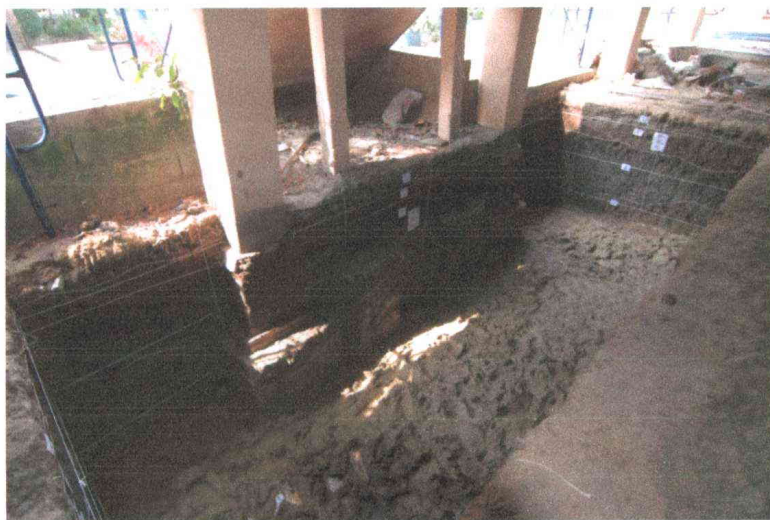
ภาพที่ ๑๗ แผนผังผนังชั้นดิน (Soil Profile Description) หลุมขุดตรวจทางโบราณคดี (TP.1)

ระดับชั้นดินสมมติที่ ๖ (๑๔๐ - ๑๘๐ cm.dt.) ลักษณะของดินเป็นดินเหนียวปนทรายเนื้อละเอียด มีสีน้ำตาล ไม่พบโบราณวัตถุ เป็นระดับชั้นสิ้นสุดวัฒนธรรม (Sterile) หยุดการขุดตรวจในระดับชั้นนี้

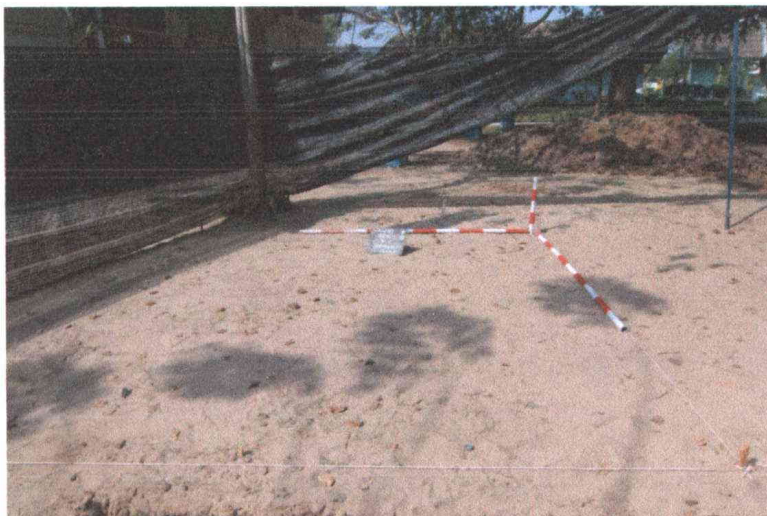
ภาพที่ ๑๘ หลุมขุดค้นทางโบราณคดี (TP.2) ก่อนการขุดค้นทางโบราณคดี

สภาพพื้นที่เป็นพื้นที่โล่งตั้งอยู่ห่างจากตึกมาทางทิศตะวันตกประมาณ ๕ เมตร มีค่าระดับผิวดินก่อนการขุดค้นอยู่ในระดับ ๑๕ cm.dt. ดินมีลักษณะเป็นดินเหนียวจับตัวกันเป็นก้อนแข็ง บริเวณผิวดินไม่พบโบราณวัตถุ จากการขุดค้นสามารถแบ่งระดับชั้นดินสมมติได้ทั้งหมด ๑๕ ชั้น ดังนี้

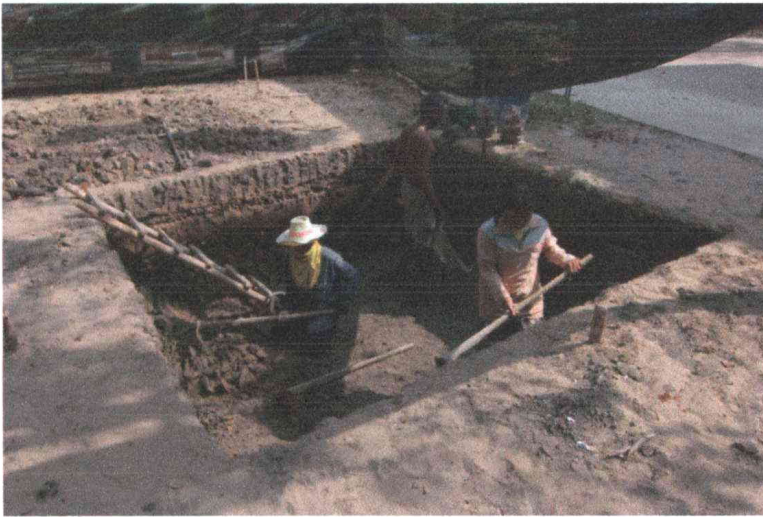
ภาพที่ ๑๙ ขณะทำการขุดหลุมขุดค้นทางโบราณคดี (TP.2)

ระดับชั้นดินสมมติที่ ๒ (๔๐ – ๖๐ cm.dt.) ดินมีลักษณะเป็นดินร่วนเหนียวปนทราย จับตัวกันเป็นก้อนแข็ง สีน้ำตาล บริเวณผิวดินมีก้อนหินที่ใช้ในการก่อสร้าง (หินคลุก) ในสมัยปัจจุบันปะปนอยู่เป็นจำนวนมาก พบเศษกระเบื้องมุงหลังคาปลายแหลมและเศษภาชนะดินเผาปะปนอยู่ในดิน

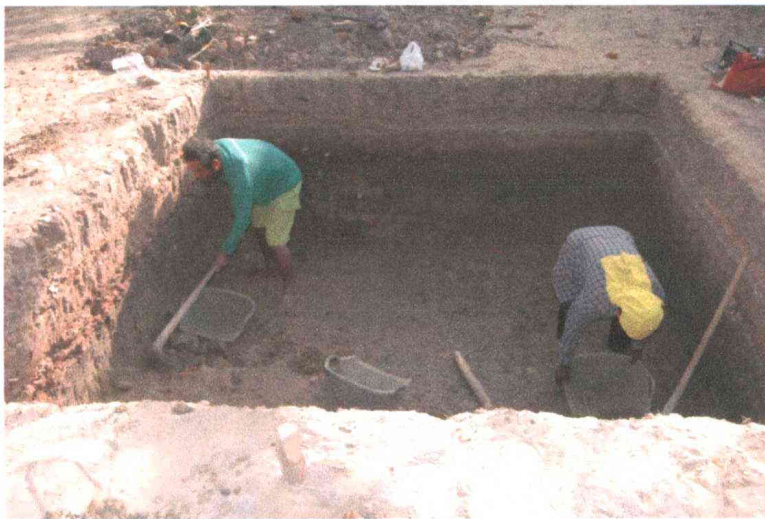
ภาพที่ ๒๐ ขณะทำการขุดหลุมขุดค้นทางโบราณคดี (TP.2)

ระดับชั้นดินสมมติที่ ๓ (๖๐ – ๘๐ cm.dt.) ดินมีลักษณะเป็นดินร่วนเหนียวปนทราย เนื้อละเอียด สีน้ำตาล พบเศษอิฐหัก กากปูน เศษกระเบื้องมุงหลังคา และภาชนะดินเผาปะปนอยู่ในชั้นดิน

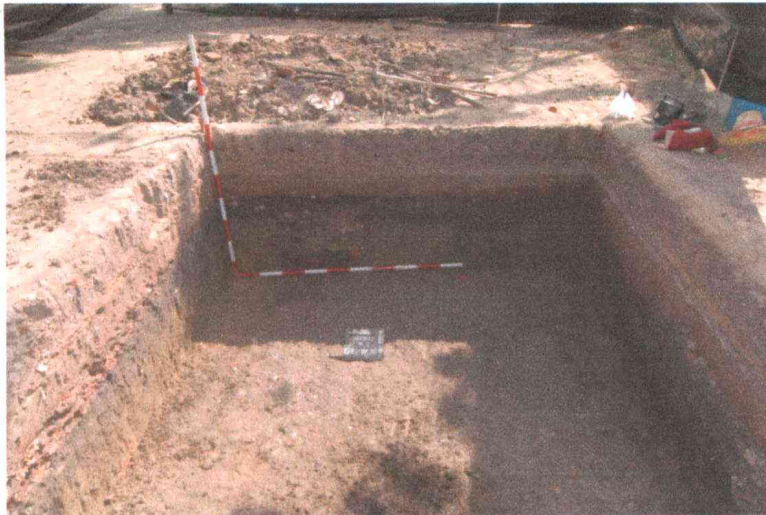
ระดับชั้นดินสมมติที่ ๕ (๑๐๐ - ๑๒๐ cm.dt.) ดินมีลักษณะเป็นดินร่วนเหนียวปนทราย เนื้อละเอียด สีน้ำตาลปนเทา พบเศษอิฐหัก กากปูน เศษกระเบื้องมุงหลังคา และภาชนะดินเผา ปะปนอยู่ในชั้นดิน

ภาพที่ ๒๑ ระดับชั้นดินสมมติที่ ๕

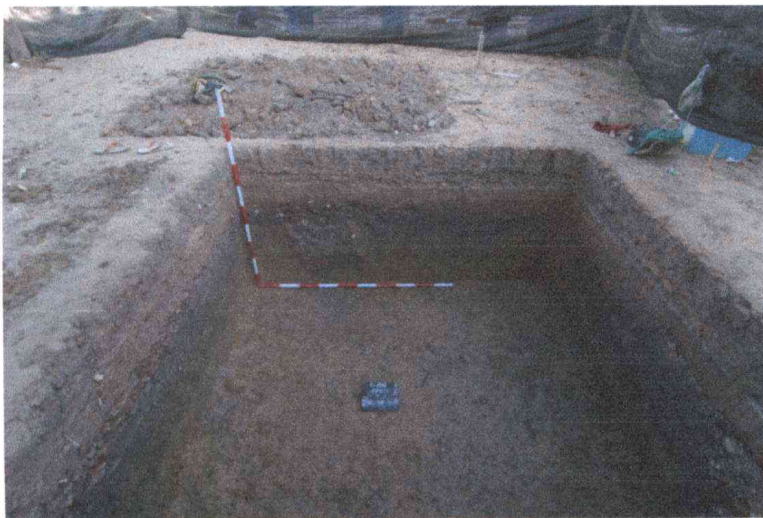
ภาพที่ ๒๒ ระดับชั้นดินสมมติที่ ๖

ระดับชั้นดินสมมติที่ ๖ (๑๒๐ - ๑๔๐ cm.dt.) ดินมีลักษณะเป็นดินร่วนเหนียวปนทราย เนื้อละเอียด ในชั้นดินมีความชื้นเยอะกว่าระดับก่อนหน้า เนื้อดินมีสีน้ำตาล โบราณวัตถุที่พบในระดับชั้นนี้ได้แก่ เศษอิฐหัก กากปูน เศษกระเบื้องมุงหลังคา และภาชนะดินเผาปะปนอยู่ในชั้นดิน

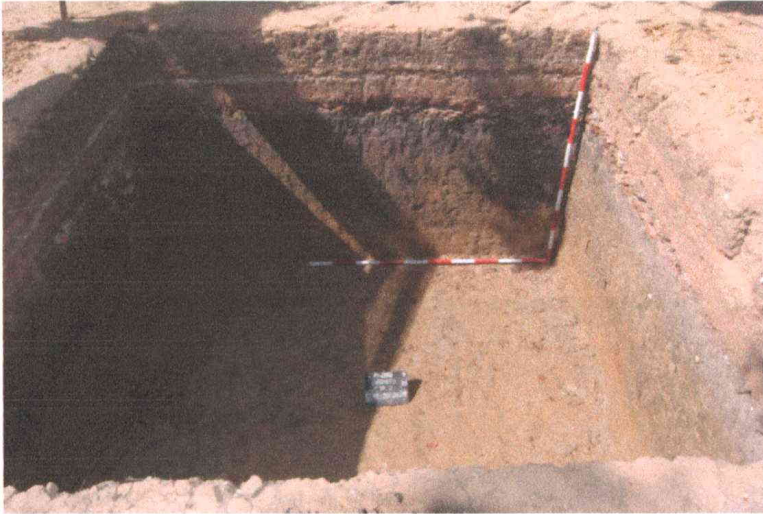
ภาพที่ ๒๓ ระดับชั้นดินสมมติที่ ๑๐

ความชื้นมากขึ้น สีน้ำตาลเหลือง บริเวณผนังหลุมด้านทิศใต้พบเศษอิฐหัก ส่วนในบริเวณพื้นที่หลุมขุดค้นส่วนอื่นไม่พบโบราณวัตถุใดๆ

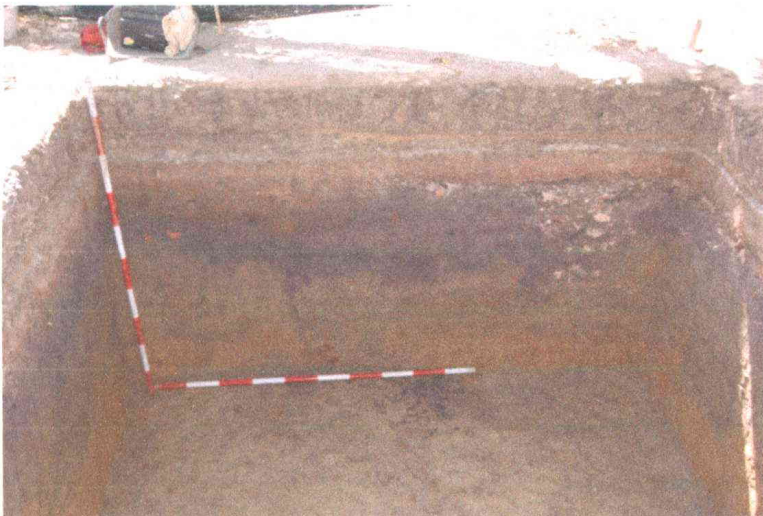
ภาพที่ ๒๔ ระดับชั้นดินสมมติที่ ๑๐

ระดับชั้นดินสมมติที่ ๙ (๑๘๐ - ๒๐๐ cm.dt.) ดินมีลักษณะเป็นดินเหนียวปนทราย มีความชื้นมากขึ้น สีน้ำตาลเหลือง บริเวณผนังหลุมด้านทิศใต้พบเศษอิฐหัก ส่วนในบริเวณพื้นที่หลุมขุดค้นส่วนอื่นไม่พบโบราณวัตถุใดๆ

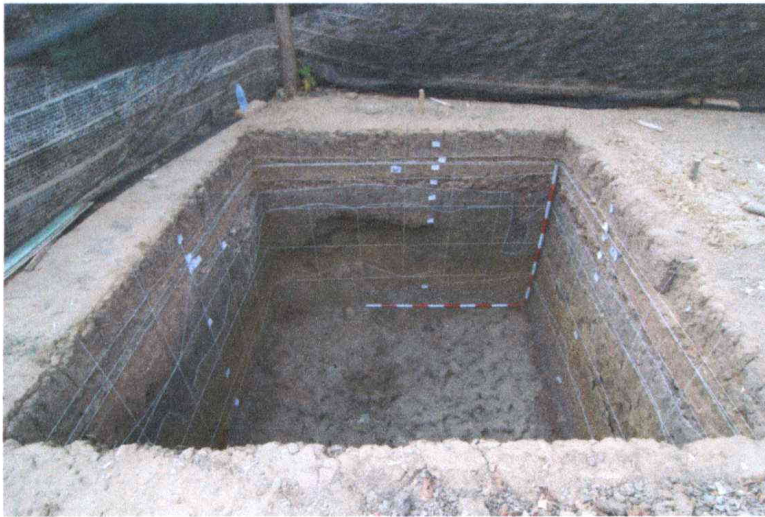
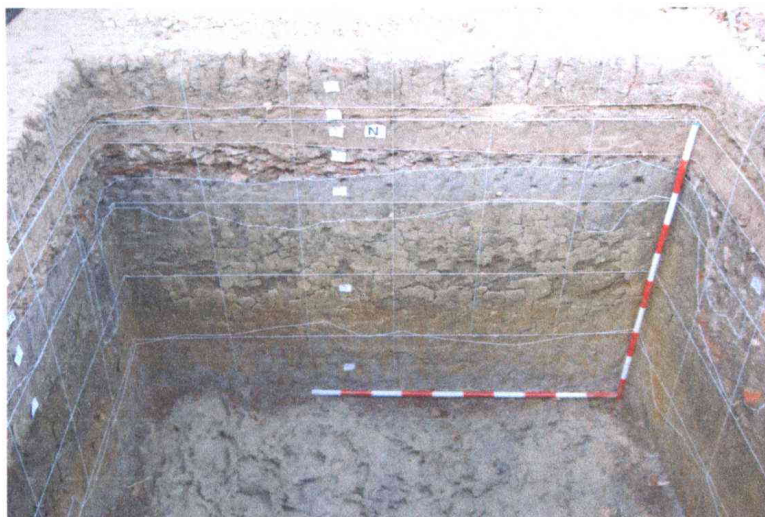
ภาพที่ ๒๕ แผนผังผนังชั้นดิน (Soil Profile Description) หลุมขุดค้นทางโบราณคดี (TP.2)

ภาพที่ ๒๖ แผนผังผนังชั้นดิน (Soil Profile Description) หลุมขุดค้นทางโบราณคดี (TP.2)

ระดับชั้นดินสมมติที่ ๑๕ (๓๐๐ - ๓๒๐ cm.dt.) ดินมีลักษณะเป็นดินเหนียวปนทราย มีความชื้นมาก สีน้ำตาลออกเหลือง ไม่พบโบราณวัตถุ เป็นระดับชั้นสิ้นสุดวัฒนธรรม (Sterile)
หยุดการขุดค้นในระดับชั้นนี้

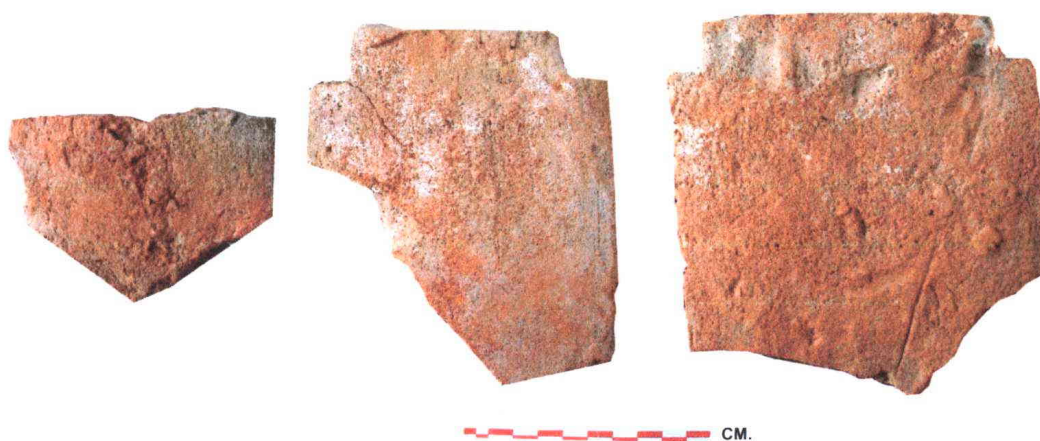
ก. ชิ้นส่วนกระเบื้องมุงหลังคาทำจากดินเผา จัดเป็นวัสดุที่นิยมนำมาใช้เป็นส่วนประกอบเครื่องบนของสถาปัตยกรรม โดยพบชิ้นส่วนกระเบื้องเกล็ดเต่าทั้งตัวผู้และตัวเมีย จำนวน ๖๒ ชิ้น น้ำหนักรวม ๑,๘๐๐ กรัม

ภาพที่ ๒๗ ชิ้นส่วนกระเบื้องมุงหลังคาประเภทเกล็ดเต่า

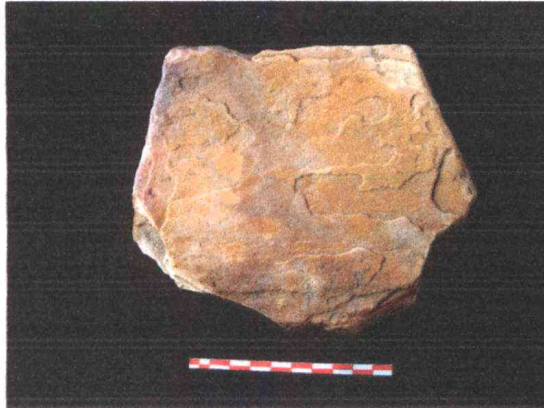
ข. แผ่นหินปูพื้น พบจำนวน ๑ ชิ้น มีลักษณะเป็นแผ่นบาง หนา ๑.๓ เซนติเมตร ทำจาก หินทราย (?)

ภาพที่ ๒๘ แผ่นหินปูพื้น

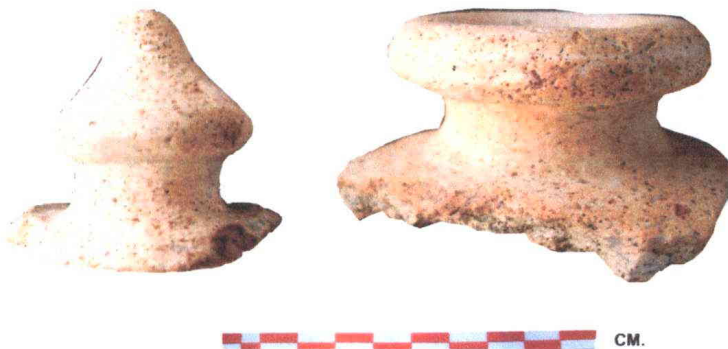
ภาพที่ ๒๙ ตัวอย่างเศษภาชนะดินเผาจากแหล่งเตาพื้นเมืองที่พบจากการดำเนินงาน

การกำหนดอายุกลุ่มภาชนะดินเผาประเภทนี้ เนื่องจากเป็นเครื่องใช้ที่มีความสำคัญ สำหรับชีวิตประจำวันในการหุงหาอาหาร จึงสันนิษฐานว่าเป็นกลุ่มภาชนะที่ผลิตขึ้นใช้ในท้องถิ่น และมีการใช้งานต่อเนื่องเรื่อยมา รองลงมาได้แก่ ภาชนะที่ผลิตขึ้นและมีหน้าที่เกี่ยวข้องกับ

ความเชื่อหลังความตาย อย่างเช่น ความนิยมในการนำเอากระดุก(อัฐิ) บรรจุลงในภาชนะดินเผาตามความเชื่อของกลุ่มคนในวัฒนธรรมสมัยอยุธยา – รัตนโกสินทร์ (ราวพุทธศตวรรษที่

๒๒ - ๒๕) เป็นต้นมา

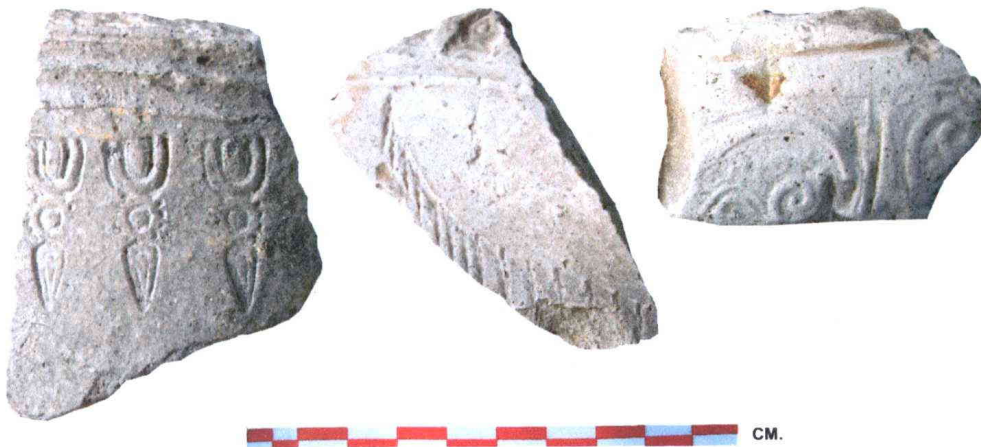
สำหรับการดำเนินงานในครั้งนี พบในบริเวณหลุมขุดตรวจโบราณสถานจำนวน ๑๑ ชิ้น น้ำหนักรวม ๖๘๕ กรัม ส่วนในหลุมขุดค้นพบเป็นจำนวน ๑ ชิ้น น้ำหนัก ๓๐ กรัม มีลักษณะการ ตกแต่งปั้นแปะลายอุประดับรอบไหล่ของไห

ภาพที่ ๓๐ เศษภาชนะดินเผาจากแหล่งเตาบ้านบางปูน

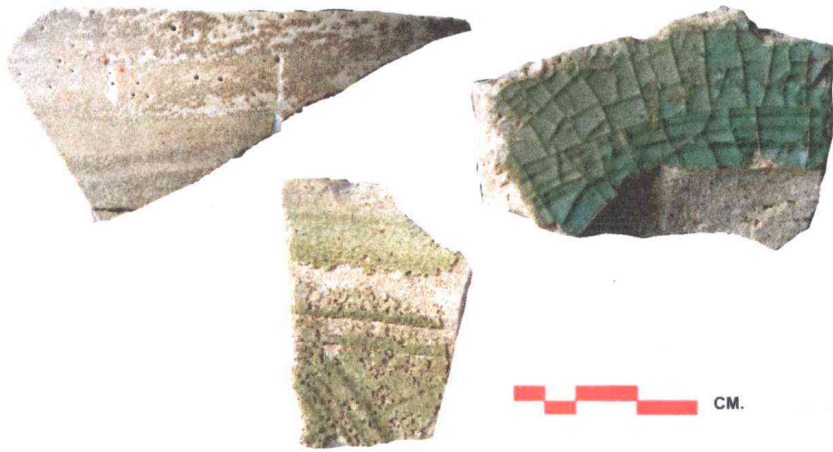
สำหรับการดำเนินงานในครั้งนี้นับเป็นจำนวนน้อยมาก โดยพบเศษภาชนะดินเผาจากแหล่งเตาสุโขทัยในบริเวณหลุมขุดตรวจโบราณสถานจำนวน ๑ ชั้น น้ำหนัก ๑๕ กรัม ส่วนในหลุมขุดค้นพบเศษภาชนะดินเผาจากแหล่งเตาศรีสีชนาลัยเป็นจำนวน ๒ ชั้น น้ำหนัก ๓๕ กรัม

ภาพที่ ๓๑ เศษภาชนะดินเผาจากแหล่งเตาสุโขทัยและศรีสีชนาลัย

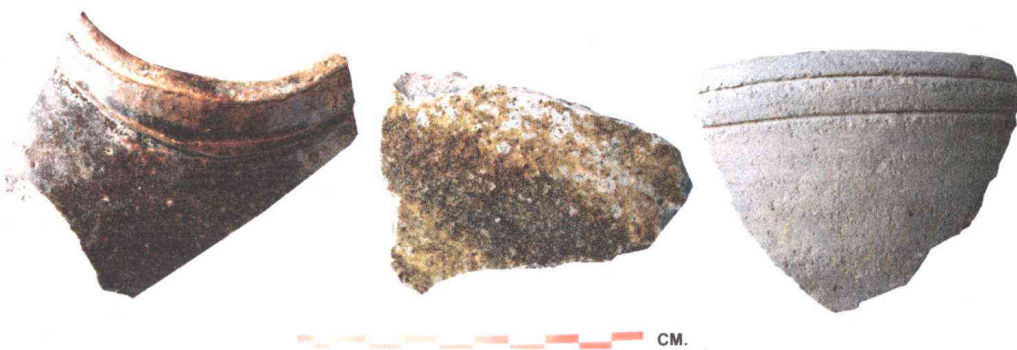
สำหรับการดำเนินงานในครั้งนี้นับเป็นจำนวนมากกว่ารองจากเศษภาชนะดินเผาจากแหล่งเตาพื้นเมือง โดยพบในบริเวณหลุมขุดตรวจโบราณสถานจำนวน ๑๑ ชั้น น้ำหนักรวม ๔๗๕ กรัม ส่วนในหลุมขุดค้นพบเป็นจำนวน ๒๕ ชั้น น้ำหนักรวม ๑,๔๙๕ กรัม ภาชนะที่พบส่วนใหญ่เป็นไหสีหู และครก

ภาพที่ ๓๒ เศษภาชนะดินเผาจากแหล่งเตาแม่ให้น้อย

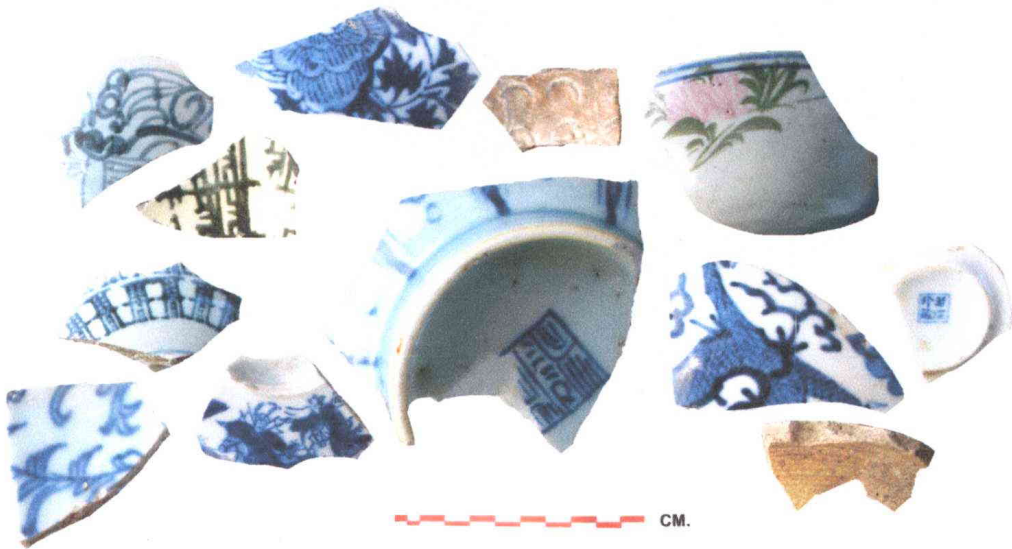
สำหรับการดำเนินงานในครั้งนี้ พบเศษภาชนะเครื่องถ้วยจีนในบริเวณหลุมขุดตรวจโบราณสถานจำนวน ๑๒ ชั้น น้ำหนักรวม ๔๐๒ กรัม ส่วนในหลุมขุดค้นพบเป็นจำนวน ๒๘ ชั้น น้ำหนักรวม ๓๗๒ กรัม ภาชนะที่พบส่วนใหญ่เป็นถ้วยชาม

ภาพที่ ๓๓ ชิ้นส่วนเครื่องถ้วยจากแหล่งเตาในประเทศจีน สมัยราชวงศ์ซิง

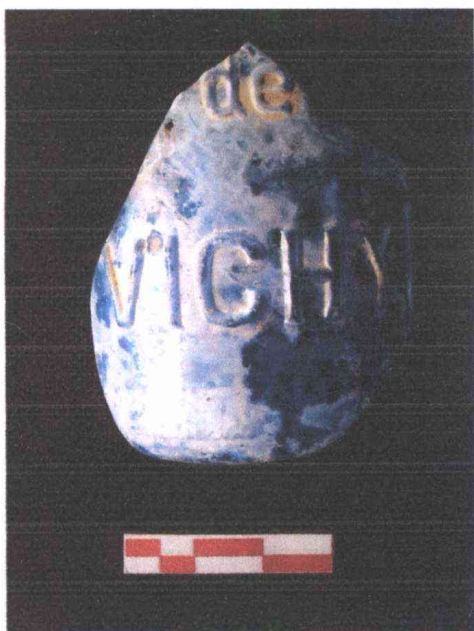
ก. ชิ้นส่วนเครื่องแก้ว พบเพียงชิ้นเดียว จากหลุมขุดค้นทางโบราณคดี ลักษณะคล้ายขวด มีลายพิมพ์อักษรนูนเขียนว่า "...de ...VICHY" อยู่ในบริเวณลำตัว หนา ๐.๔ เซนติเมตร น้ำหนัก ๑๕ กรัม เป็นชิ้นส่วนของขวดบรรจุน้ำแร่ธรรมชาติจากเมือง Vichy ในประเทศฝรั่งเศส^๑

ภาพที่ ๓๕ ชิ้นส่วนขวดแก้วน้ำแร่ VICHY ที่พบจากการดำเนินงาน

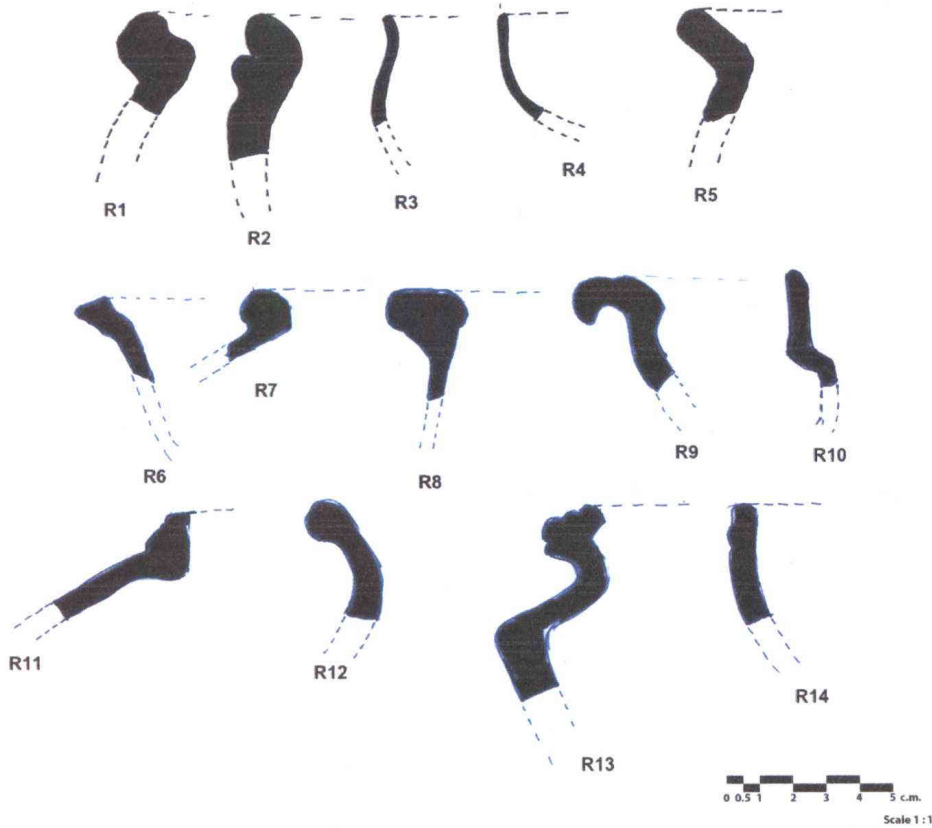
Rim Form

หมายเลข	รูปแบบภษณะ	หน้าที่การใช้งาน
R1	อ่าง	ใช้ใสน้ำสำหรับอุปโภค - บริโภค
R2	ครก	ใช้สำหรับตำอาหาร มักใช้ร่วมกับสาก
R3	ถ้วย	ภษณะก้นลึกขนาดเล็ก ใช้สำหรับใส่อาหาร
R4	ถ้วย	ภษณะก้นลึกขนาดเล็ก ใช้สำหรับใส่อาหาร
R5	หม้อดินเผา	ภษณะสำหรับหุงต้ม
R6	อ่าง	ใช้ใสน้ำสำหรับอุปโภค - บริโภค
R7	ตุ้ม	ภษณะคล้ายโองขนาดเล็ก ใช้ใสน้ำสำหรับอุปโภค - บริโภค
R8	อ่าง	ใช้ใสน้ำสำหรับอุปโภค - บริโภค
R9	อ่าง	ใช้ใสน้ำสำหรับอุปโภค - บริโภค
R10	หม้อดินเผา	ภษณะสำหรับหุงต้ม
R11	ไห	ภษณะสำหรับใสน้ำและถนอมอาหาร
R12	หม้อดินเผา	ภษณะสำหรับหุงต้ม
R13	ไห	ภษณะสำหรับใสน้ำและถนอมอาหาร
R14	ครก	ใช้สำหรับตำอาหาร มักใช้ร่วมกับสาก
