# รายงานการบูรณะวัดม่วง

โครงการบูรณะวัดม่วง ตำบลโพธิ์สามต้น อำเภอบางปะหัน

จังหวัดพระนครศรีอยุธยา

ห้างหุ้นส่วนจำกัดเอกพรไพศาล

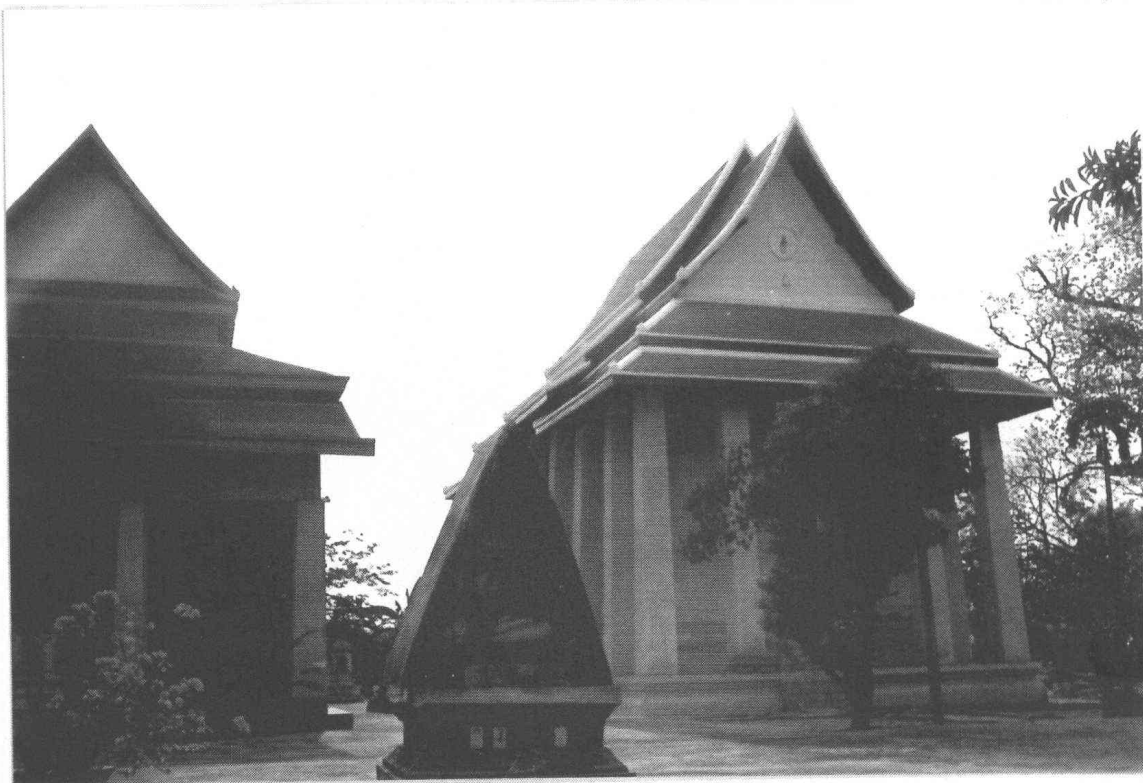
ภาพที่ 1 สภาพก่อนบูรณะวิหารซึ่ง  
ได้รับการบูรณะซ่อมแซมมาบ้าง  
แล้วเมื่อปี พ.ศ. 2543 (ฟิล์ม 1/30)

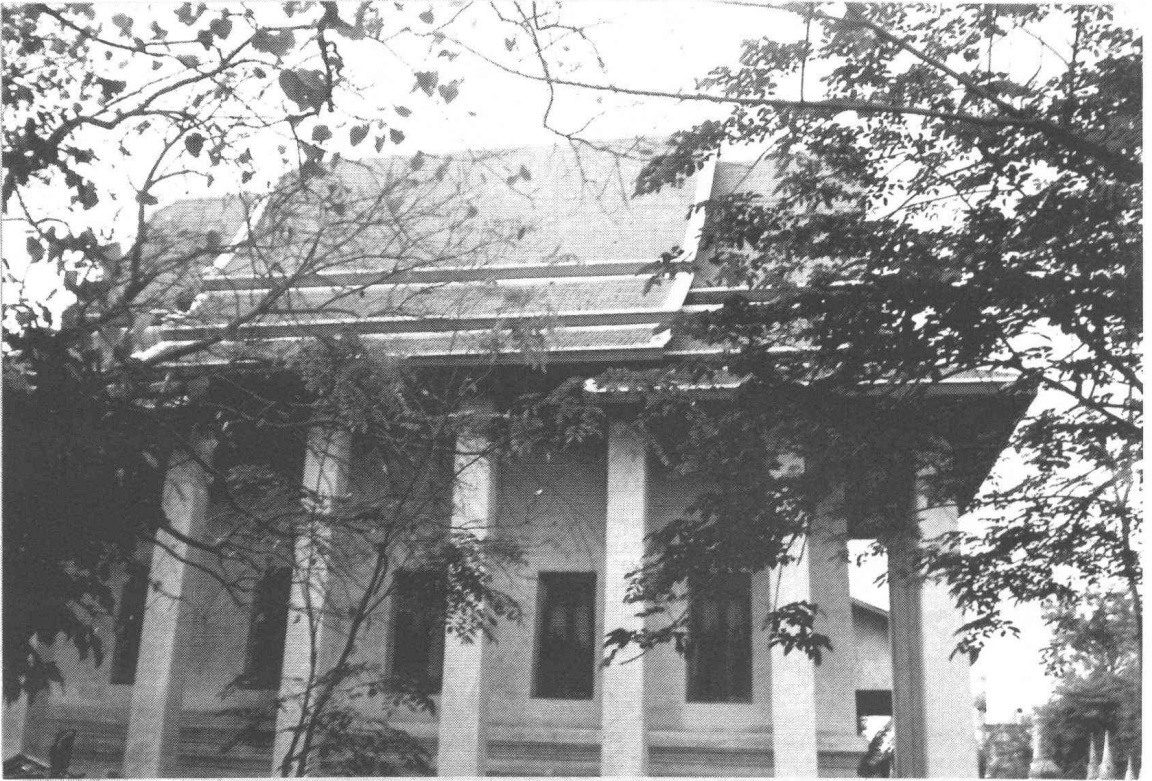
ภาพที่ 3 สภาพก่อนบูรณะวิหารด้านทิศเหนือ (ฟิล์ม 1/32)

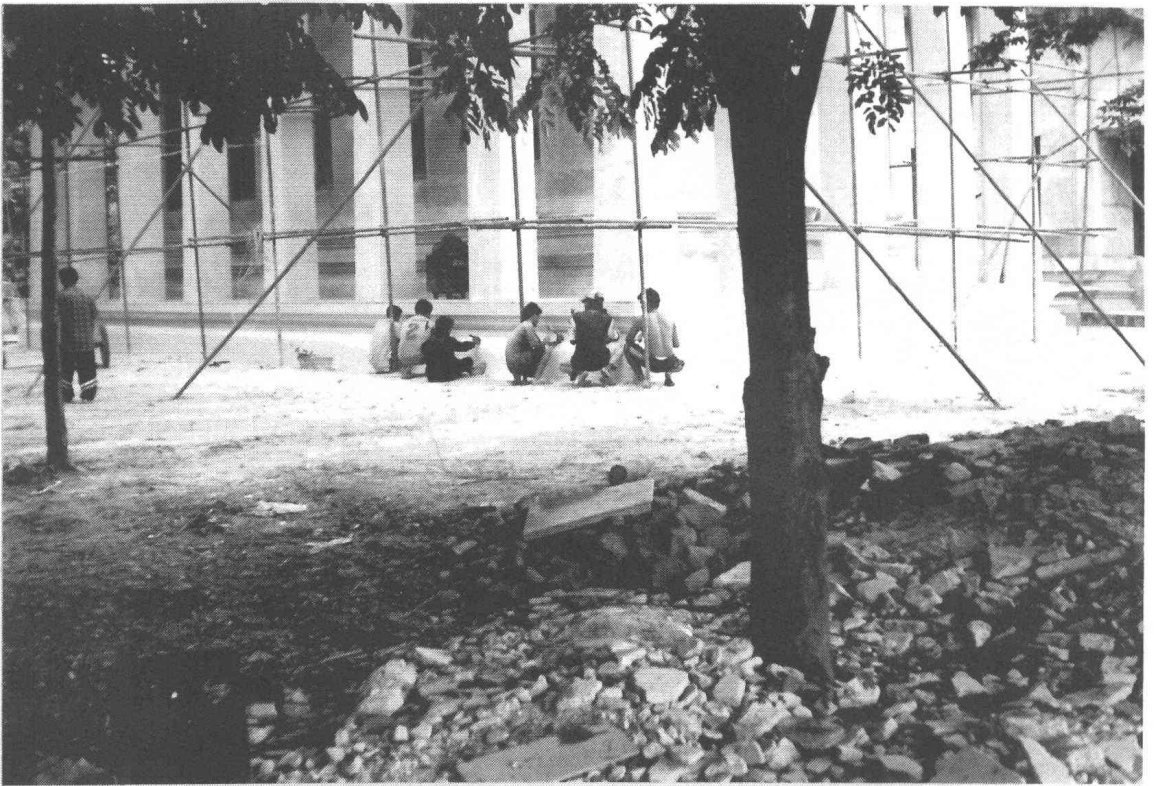
ภาพที่ 7 ขณะปฏิบัติงานสกัดปูนฉาบเดิมที่ฐานวิหารด้านทิศเหนือโดยใช้เครื่องมือขนาดเล็กเช่นสิ่ว สกัด  
(ฟิล์ม 2/13)

สภาพก่อนการปฏิบัติงาน ปูนฉาบด้านนอกของวิหารมีสภาพชำรุด มีรอยร้าวอยู่ทั่วไป จึงได้ทำการปรับปรุงแนวปูนฉาบผนังภายนอก ฐานผนัง รวมทั้งเสาพาไลทั้งหมด โดยสกัดผิวปูนบริเวณที่เสื่อมสภาพออก แล้วจึงฉีคน้ำทำความสะอาด อนุรักษ์แนวอิฐก่อของเดิม ก่อนฉาบทับด้วยปูนหมักตามกรรมวิธีโบราณ โดยใช้เกรียงไม้โบกปูนฉาบผนังให้แน่นเรียบ ส่วนบัวและเส้นลวดบัวต่างๆ ได้ฉาบตามเหลี่ยมมนของเดิมทั้งหมด ตามหลักฐานองค์ประกอบสถาปัตยกรรมเดิม

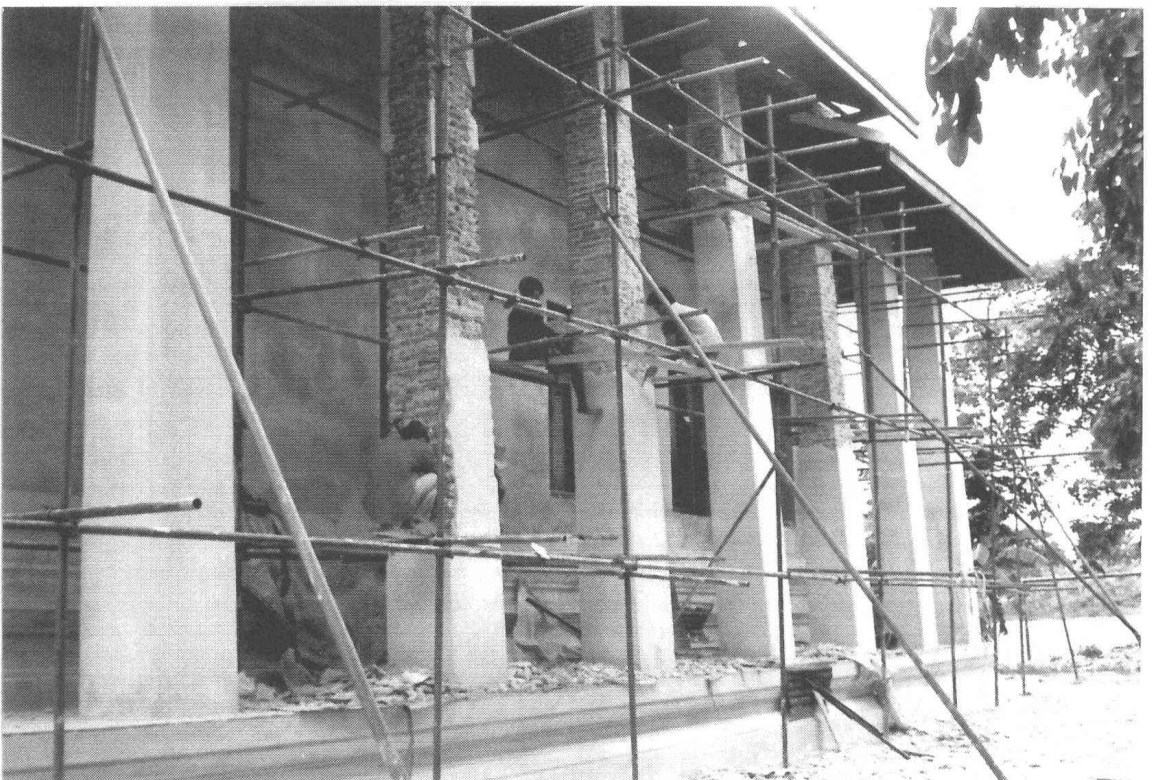
ภาพที่ 8 ขณะปฏิบัติงานสกัดปูนฉาบเดิมที่เสาพาไลของวิหารด้านทิศเหนือ  
โดยใช้เครื่องมือขนาดเล็กเช่นสิ่ว สกัด (ฟิล์ม 2/29)

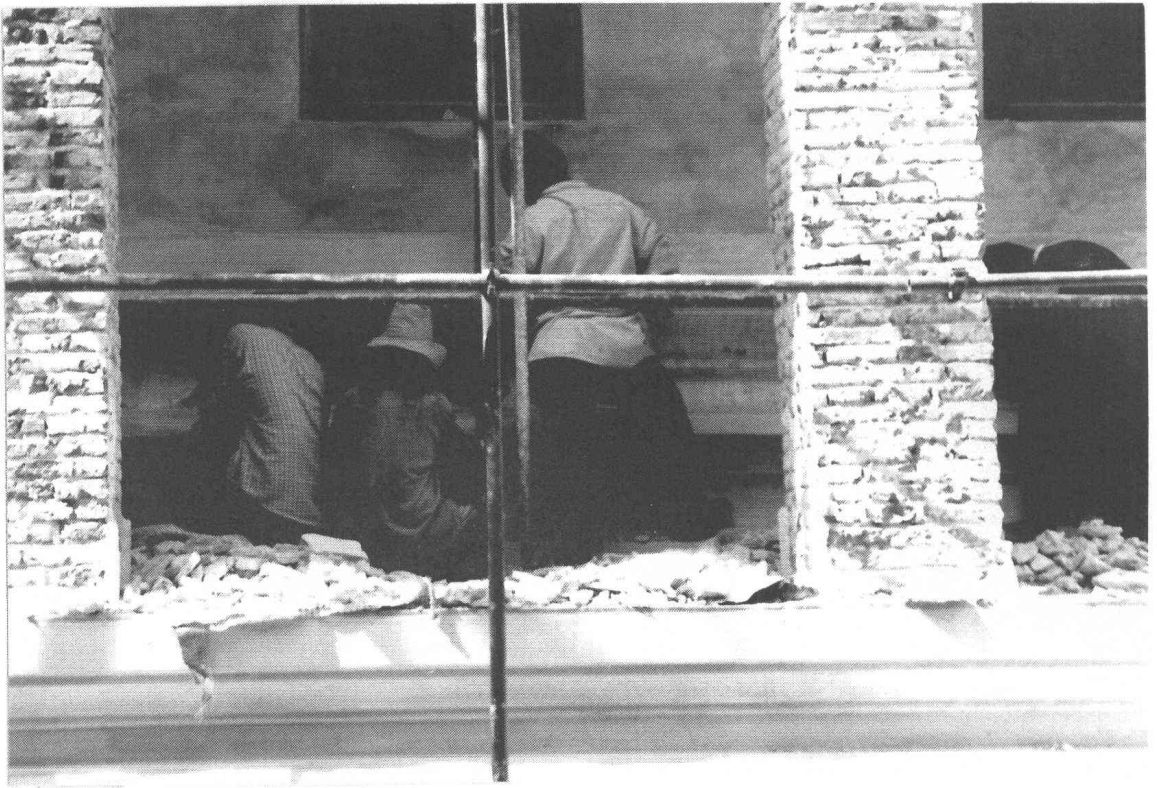
ภาพที่ 9 การสกัดปูนฉาบเดิมที่ฐานชั้นบนของวิหารด้านทิศใต้ (ฟิล์ม 2/34)

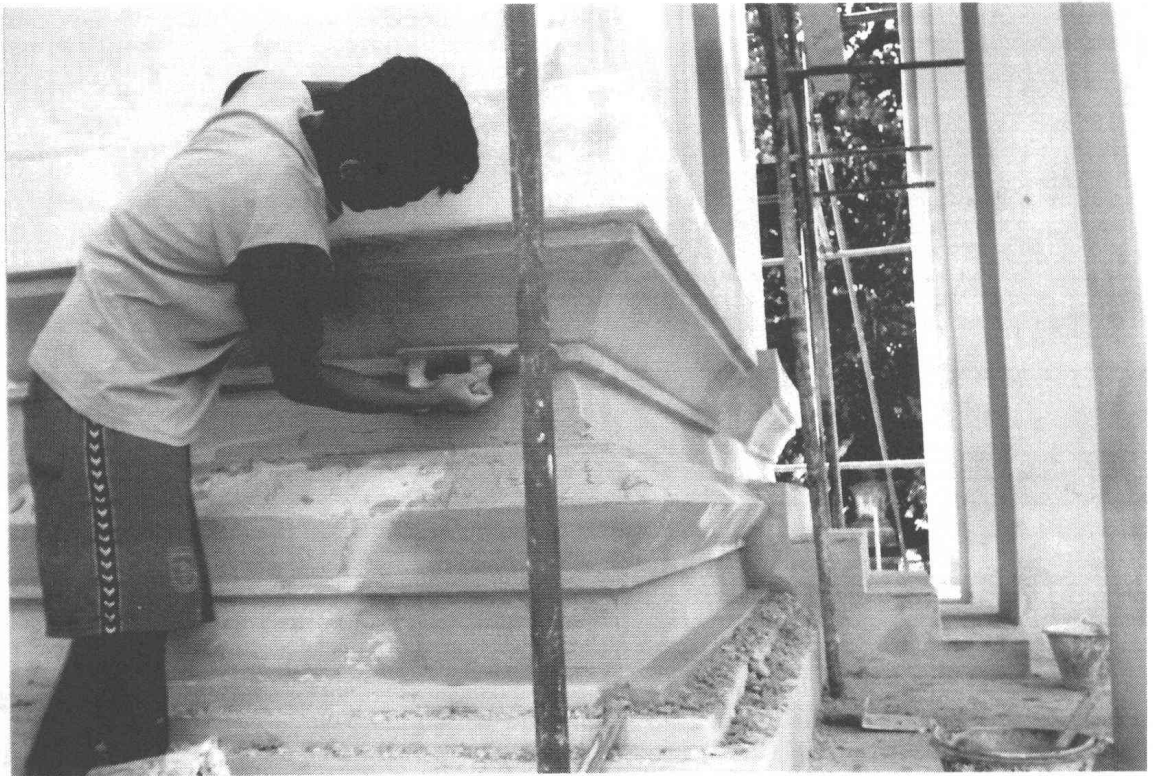
ภาพที่ 10 การใช้ปูนหมักสูตรโบราณฉาบผนังวิหารตามหลักฐานสถาปัตยกรรมเดิม (ฟิล์ม 3/7)

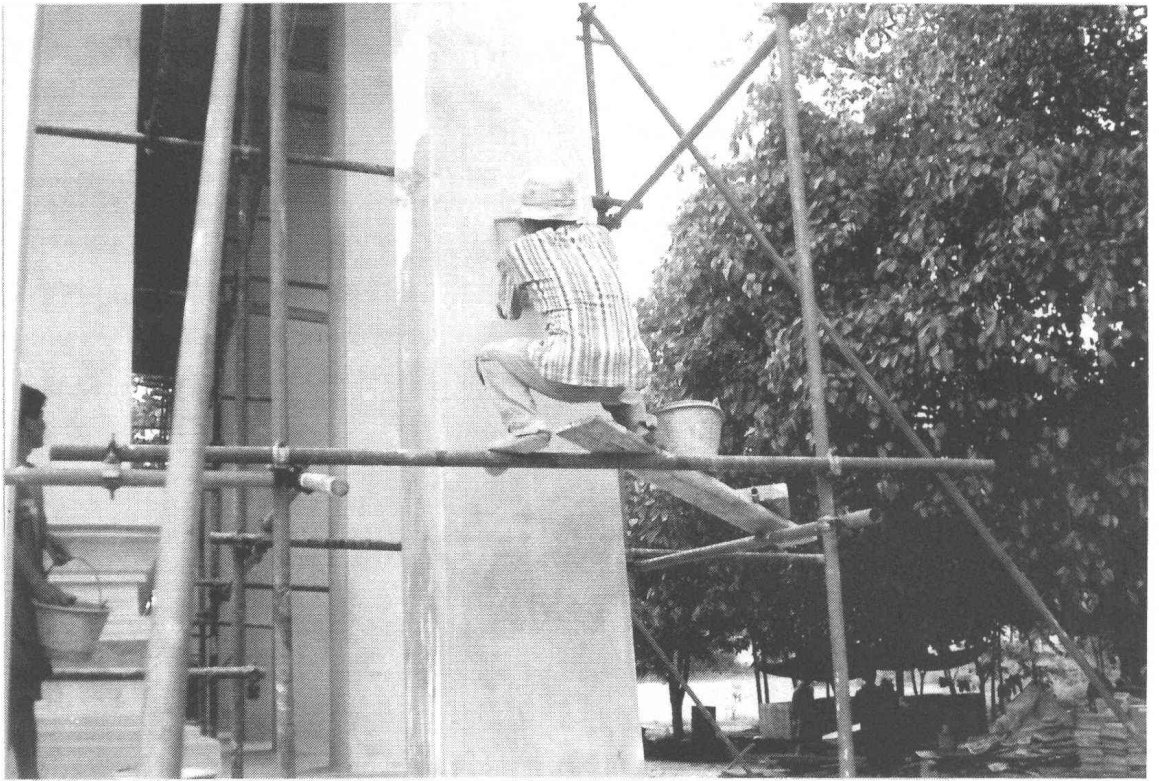
ภาพที่ 11 ขณะปฏิบัติงานฉาบปูน โดยใช้แผ่นฟองน้ำที่เสวป่าไผ่วิหาร  
ด้านทิศตะวันออกเจียงเหนือ (ฟิล์ม2/20)

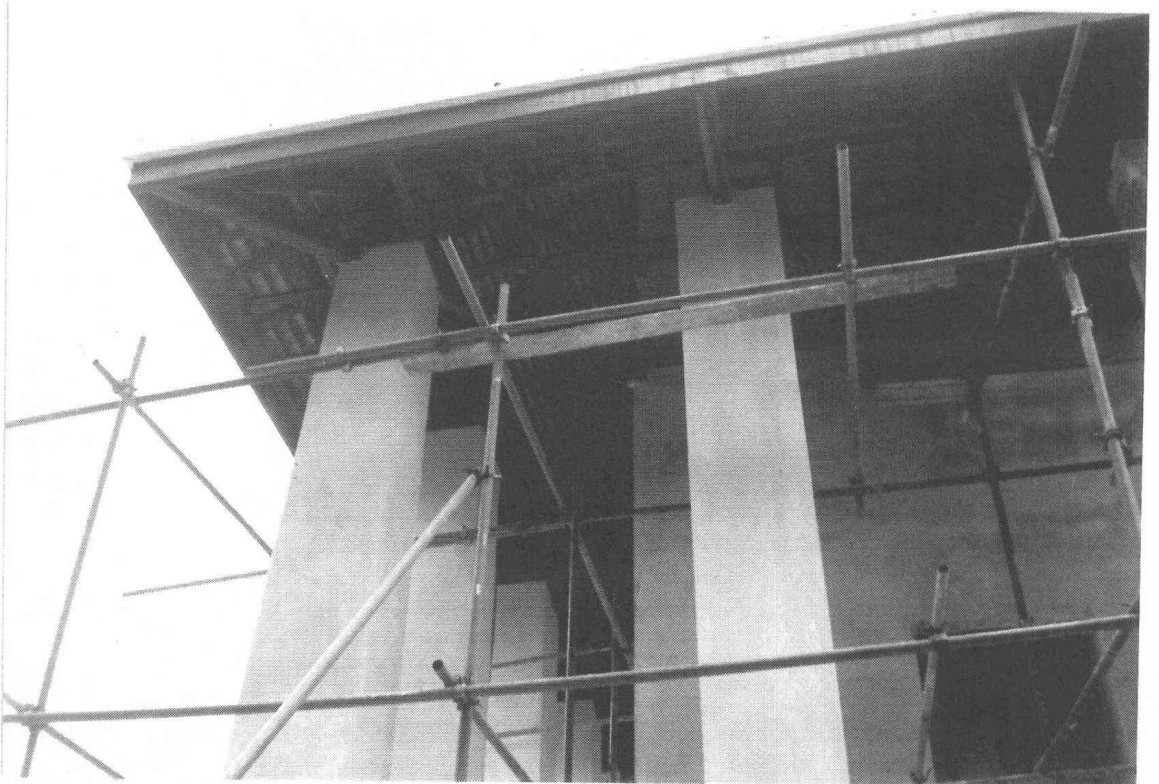
ภาพที่ 12 สภาพภายหลังการฉาบปูนชั้นนอกก่อนขัดปูนดำที่เสวป่าไผ่ของวิหารด้านทิศตะวันออกเจียงเหนือ  
(ฟิล์ม2/30)

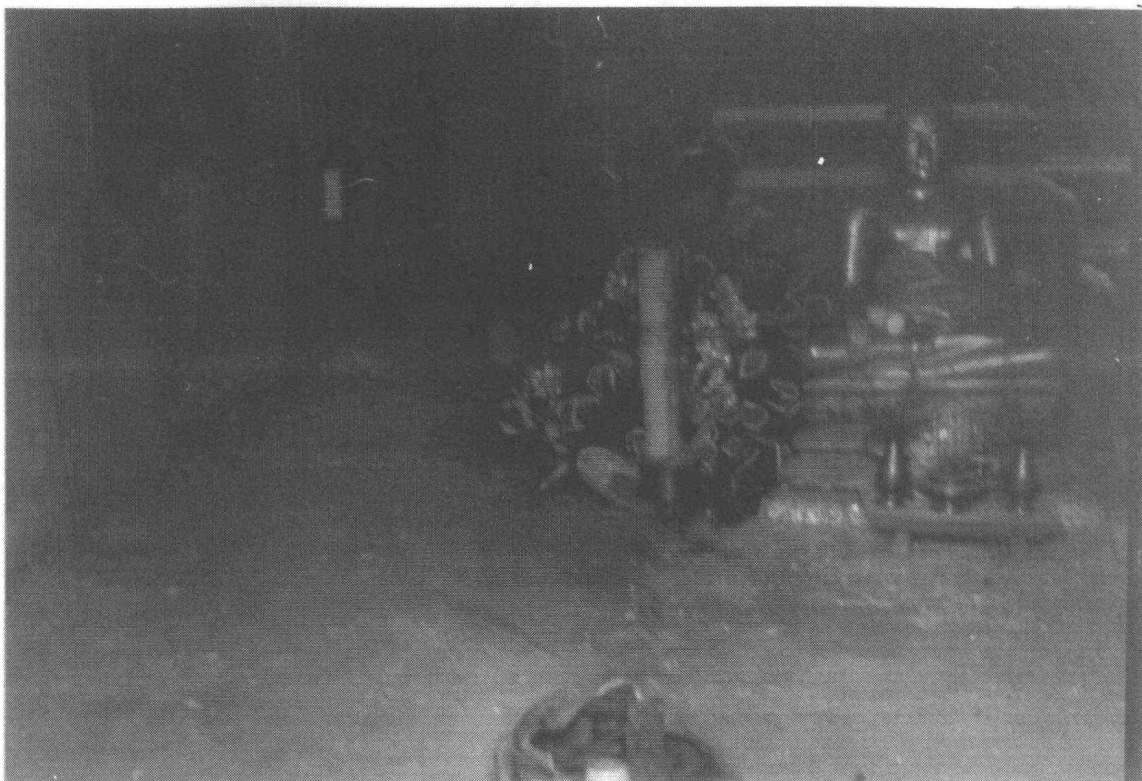
ภาพที่ 13 สภาพภายหลังการรื้อพื้นกระเบื้องดินเผาขนาด 30 x 30 เซนติเมตร ซึ่งก่อนการบูรณะชำรุดเสียหาย  
ประมาณ 75% (ฟิล์ม 3/26)

สภาพพื้นเดิมภายในวิหารเป็นพื้นปูด้วยกระเบื้องดินเผาขนาด 30 x 30 เซนติเมตร ซึ่งชำรุดเสียหายเกือบหมดคิดเป็นสัดส่วนร้อยละ 75 ของพื้นที่ จึงได้ทำการบูรณะโดยรี้อกระเบื้องของเดิมทั้งหมดโดยใช้เกรียงและสกัดเล็กๆ จัดแฉะออก แล้วขูดลอกและขนวัสดุรองพื้นเดิมออกทั้งหมด ปรับพื้นเดิมให้แน่นและเรียบได้ระดับเดียวกับของเดิม รากค้ำยัน้ำยากันปลวกและแมลงของเซลล์ไครท์ รองพื้นด้วยทรายหยาบหนา 5 เซนติเมตร ปูทับด้วยอิฐขนาดใหญ่จำนวน 1 ชั้น ขาแนวด้วยปูนขาวหมักแล้วปูทับหน้าอีกครั้งด้วยกระเบื้องดินเผาตามแบบของเดิมให้ได้ระดับตามเดิม จากนั้นจึงขานแนวกระเบื้องให้เรียบร้อย ปล่อยให้แห้งให้แห้งและเคลือบผิวหน้าด้วยน้ำยาเคลือบแข็ง Waxy

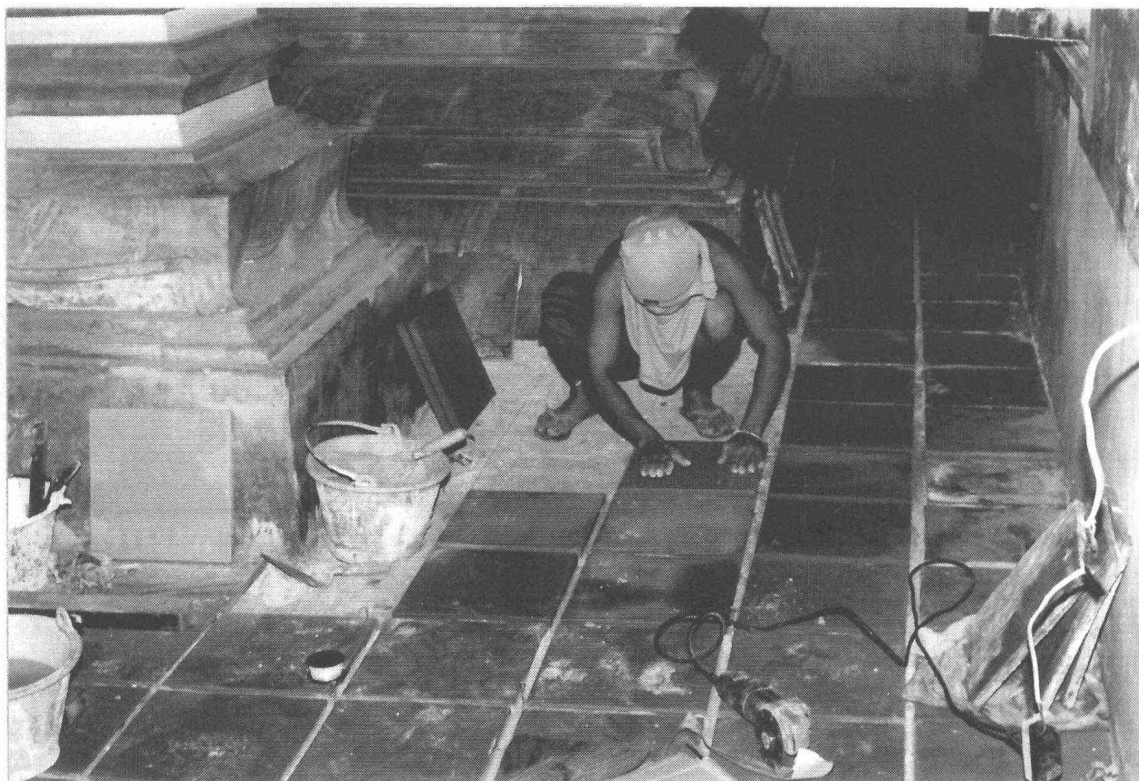
ภาพที่ 14 ขณะทำการปรับปรุงพื้นภายในวิหาร โดยทุบชุดลอกและขนวัสดุรองพื้นเดิมออกทั้งหมด นำแผ่น  
กระเบื้องดินเผาที่ตัดไว้มาปูพื้นวิหารให้เต็มตามรูปแบบกำหนด (ฟิล์ม 5/24)

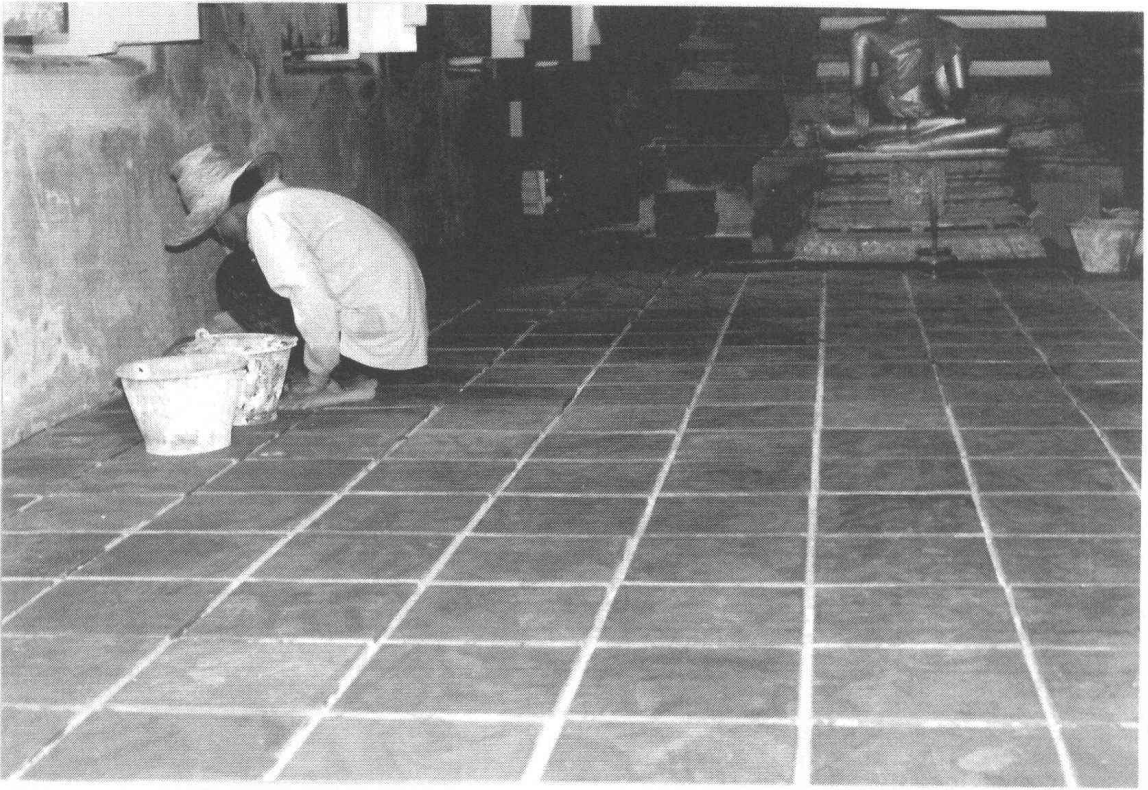
ภาพที่ 15 การเก็บงานรายละเอียดพื้นภายในวิหาร โดยทำการยาแนวด้วยปูนขาวหมัก (ฟิล์ม 5/18)

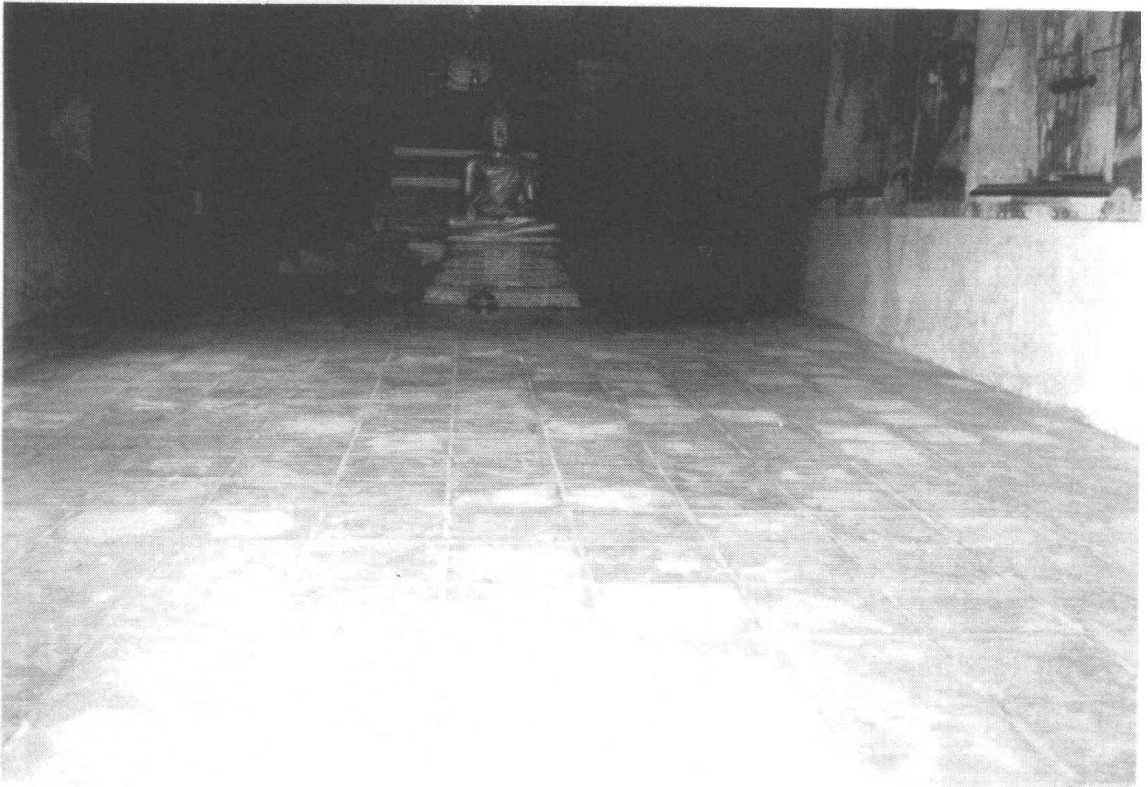
ภาพที่ 16 สภาพพื้นภายในวิหารภายหลังการบูรณะ (ฟิล์ม 6/00a)

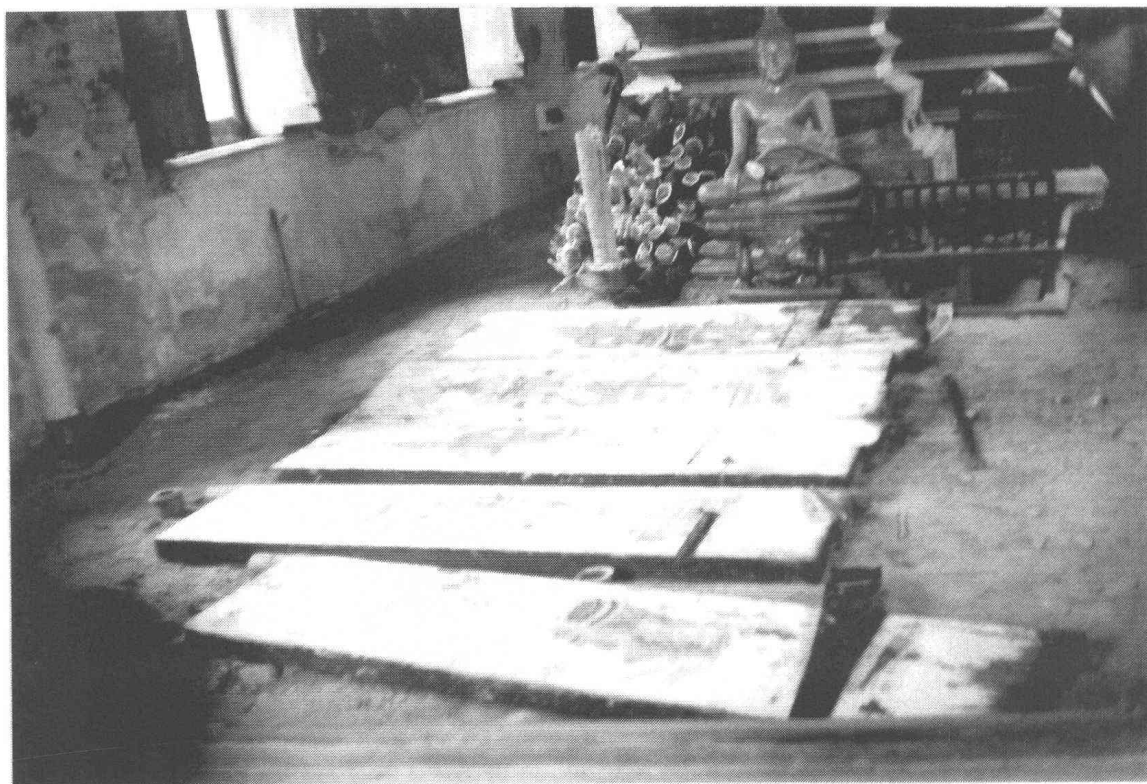
ภาพที่ 17 การรื้อถอดบานหน้าต่างด้านทิศใต้ เพื่อทำการบูรณะ (ฟิล์ม3/29)

ขอบเขตของงานเป็นการรี้อถอดและซ่อมแซม แล้วประกอบชิ้นใหม่ของบานประตูขนาด 1.45 x 2.85 เมตร จำนวน 1 บาน และหน้าต่างขนาด 1.05 x 2.05 เมตร จำนวน 10 บาน ซึ่งก่อนการปฏิบัติงานมีสภาพชำรุดทรุดโทรม สีทาไม้ด้านนอกของเดิมซึ่งเป็นสีเหลืองเข้มได้ซีดจางลงมาก ไม่สามารถรักษาเนื้อไม้ให้มีสภาพคงทนอยู่ได้นาน จึงได้ทำการถอดบานประตูและหน้าต่างทั้งหมดออก โดยก่อนเริ่มดำเนินงานซ่อมแซมได้ใช้กระดาษแข็งแผ่นใหญ่และหนาห่อหุ้มภาพจิตรกรรมทั้งหมดให้มีขีดเพิ่มเติมพื้นที่ จากนั้นจึงใช้แผ่นพลาสติกหุ้มทับอีกชั้นหนึ่งเพื่อป้องกันความเสียหาย เมื่อถอดบานประตูหน้าต่างออกมาแล้ว ได้ตรวจสอบความเสียหายทั้งหมด พบว่าเนื้อไม้มีความเสียหายเพียงเล็กน้อยการซ่อมบาน

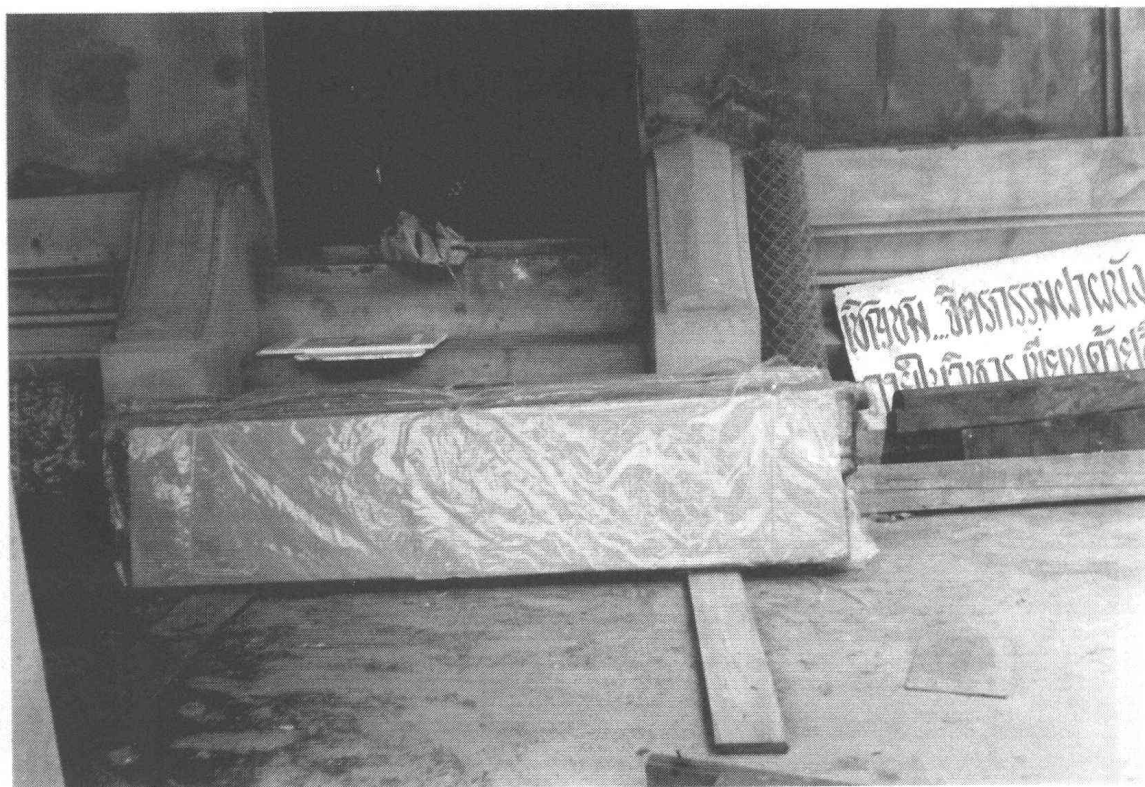
ภาพที่ 18 การใช้กระดาษแข็งแผ่นใหญ่และหนา ห่อหุ้มภาพจิตรกรรมทั้งหมดจนมิดชิดเต็มพื้นที่ จากนั้นจึงใช้แผ่นพลาสติกหุ้มทับอีกชั้นหนึ่ง เพื่อป้องกันความเสียหายก่อนทำการบูรณะ (ฟิล์ม4/5)

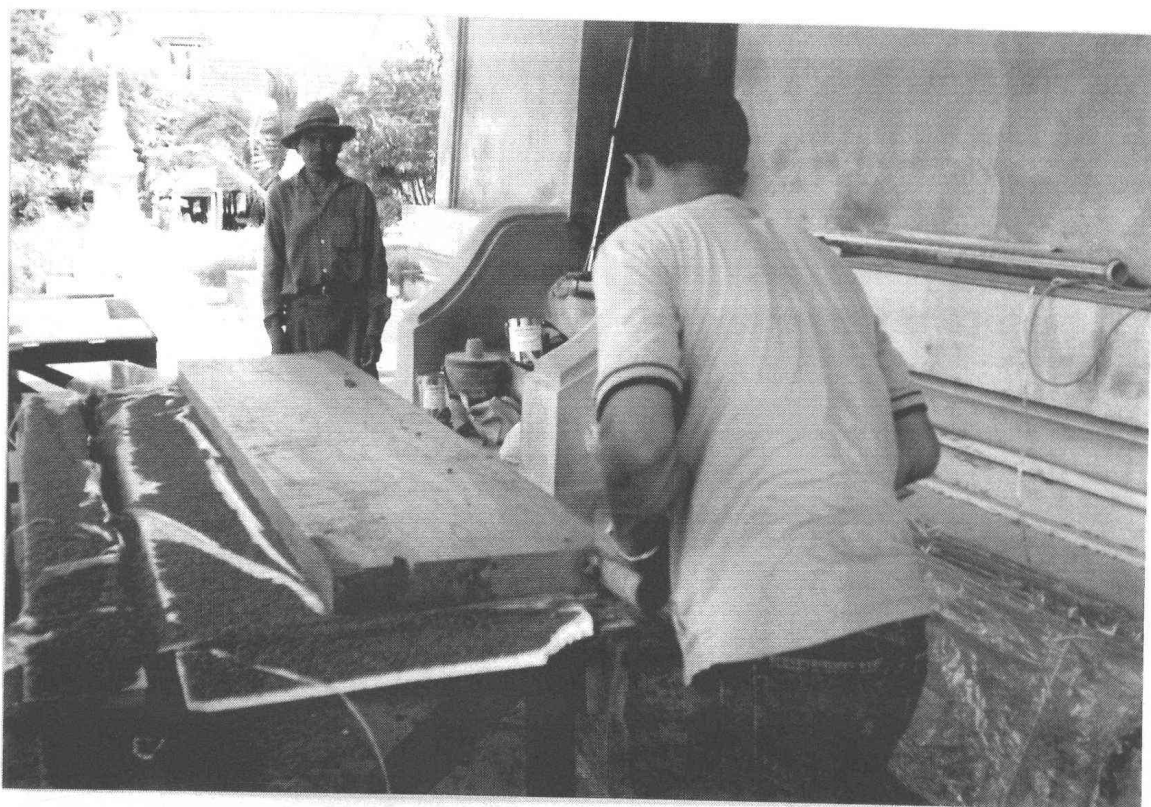
ภาพที่ 19 ขณะทำการซ่อมแซมผิวไม้ด้านนอกของบานหน้าต่าง(ฟิล์ม 4/10)

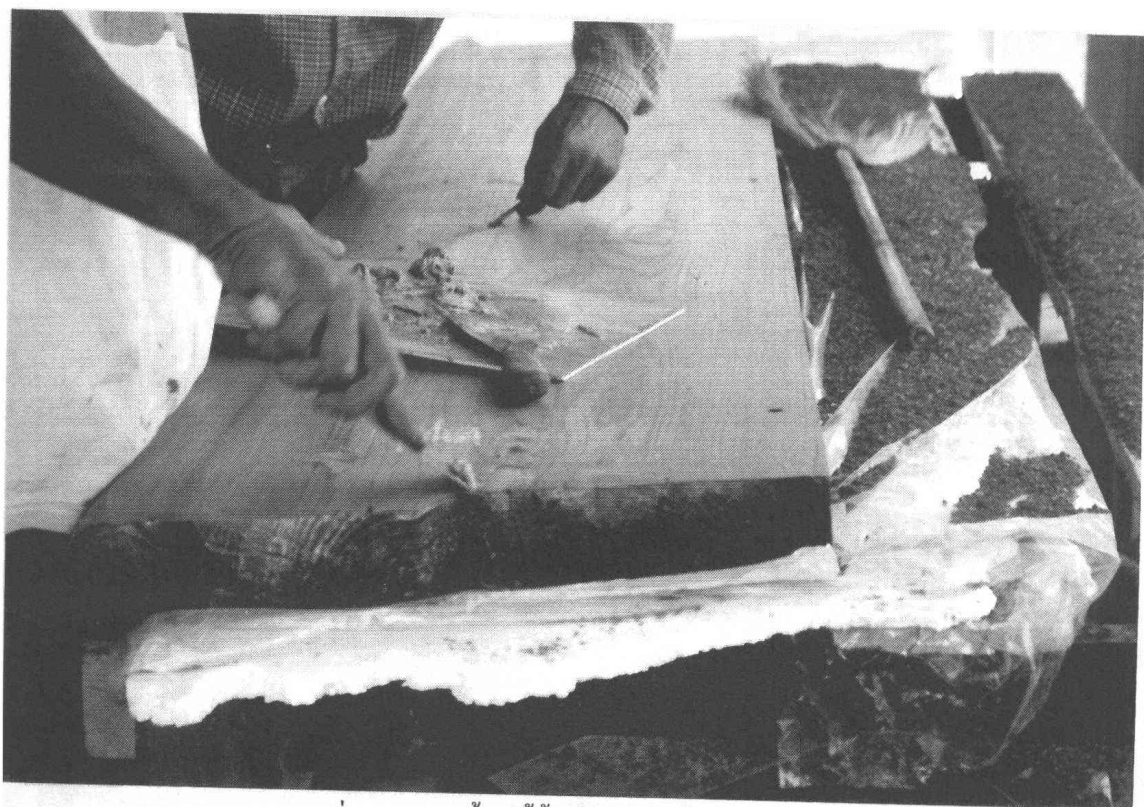
ภาพที่ 20 การลงน้ำยาซีซีซีงเพื่อรักษาเนื้อไม้ (ฟิล์ม 4/12)

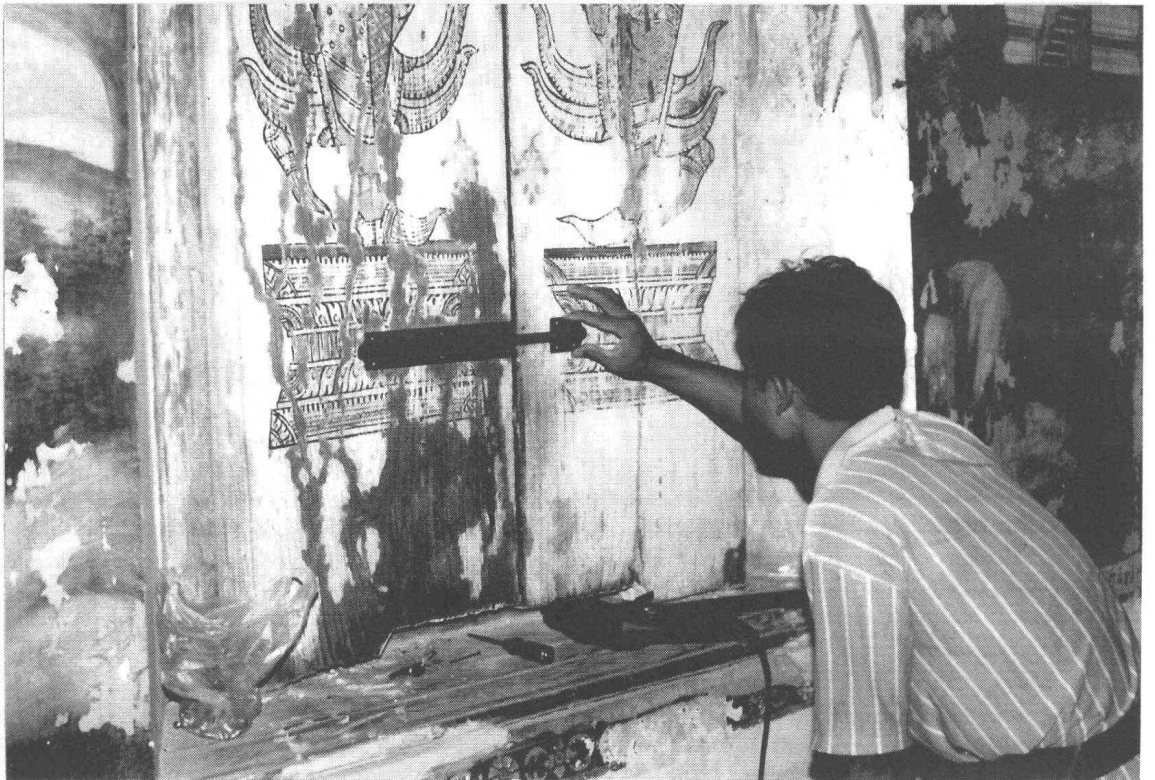
ภาพที่ 22 การติดตั้งหน้าต่างกลับที่เดิมพร้อมทั้งติดตั้งกลอนตามหลักฐานเดิม (ฟิล์ม 5/13)

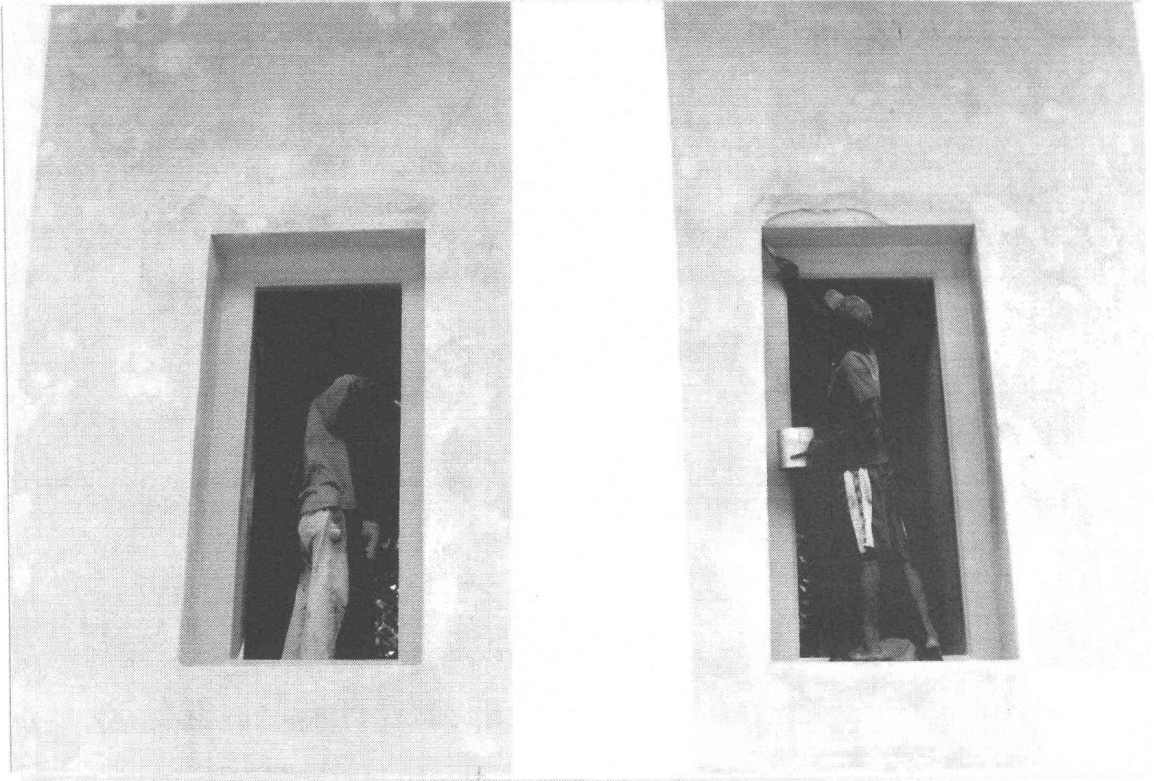
ภาพที่ 23 การทำสีเหลืองตามหลักฐานเดิมที่วงกบหน้าต่างเพื่อรักษาสภาพเนื้อไม้ (ฟิล์ม 5/4)

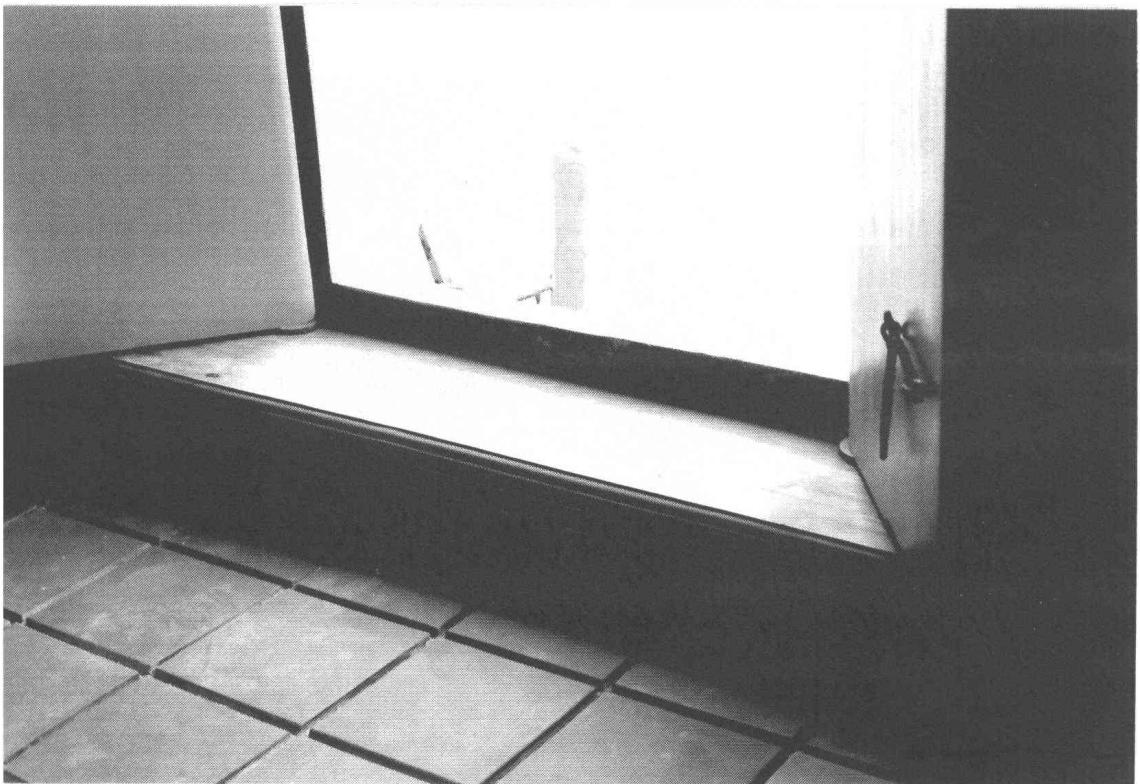
ภาพที่ 24 การติดตั้งบุณระบานประตูโดยใส่ครกและเดือยทองเหลืองชนิดแหวนรองรับและอัดน้ำมันจารบีได้ใหม่หมดทุกบานรวมทั้งติดตั้งสายยูโหละแบบไทย (ประแจเงิน) สำหรับคล้องกุญแจ (ฟิล์ม 5/20)

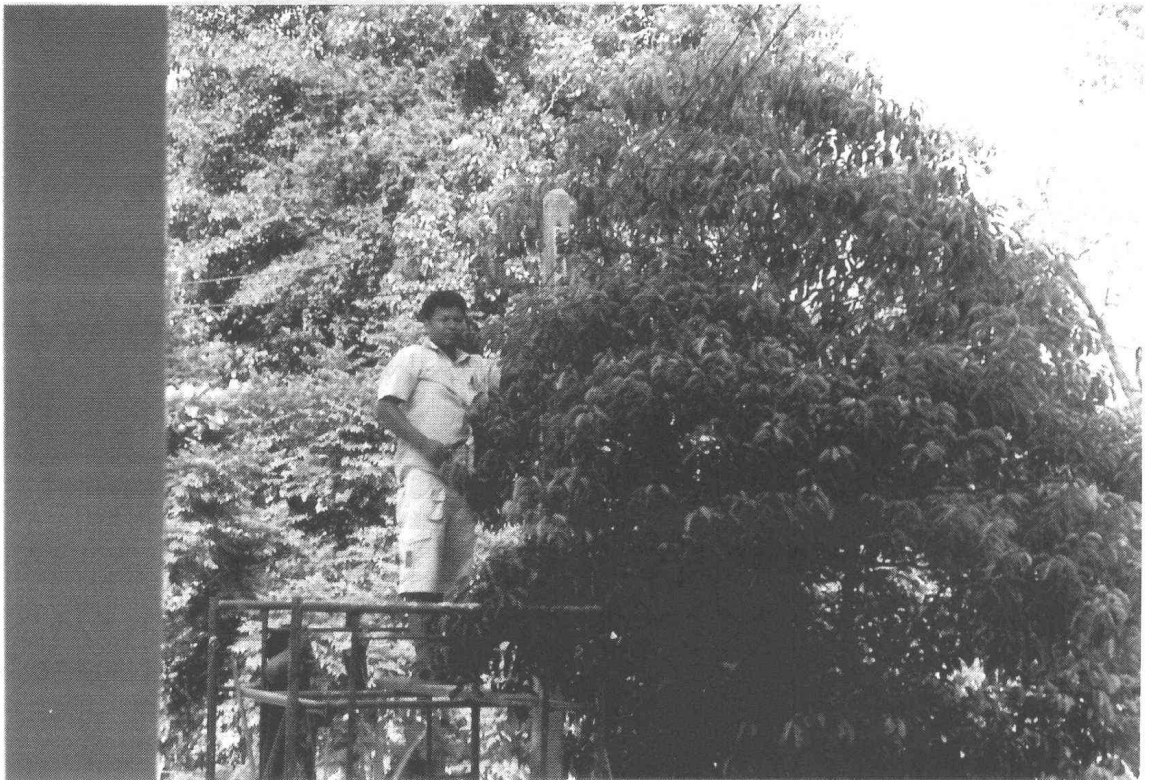
ภาพที่ 28 ขณะทำการตัดกระแสไฟฟ้าเพื่อปรับปรุงระบบไฟฟ้าใหม่ภายในวิหาร (ฟิล์ม3/33)

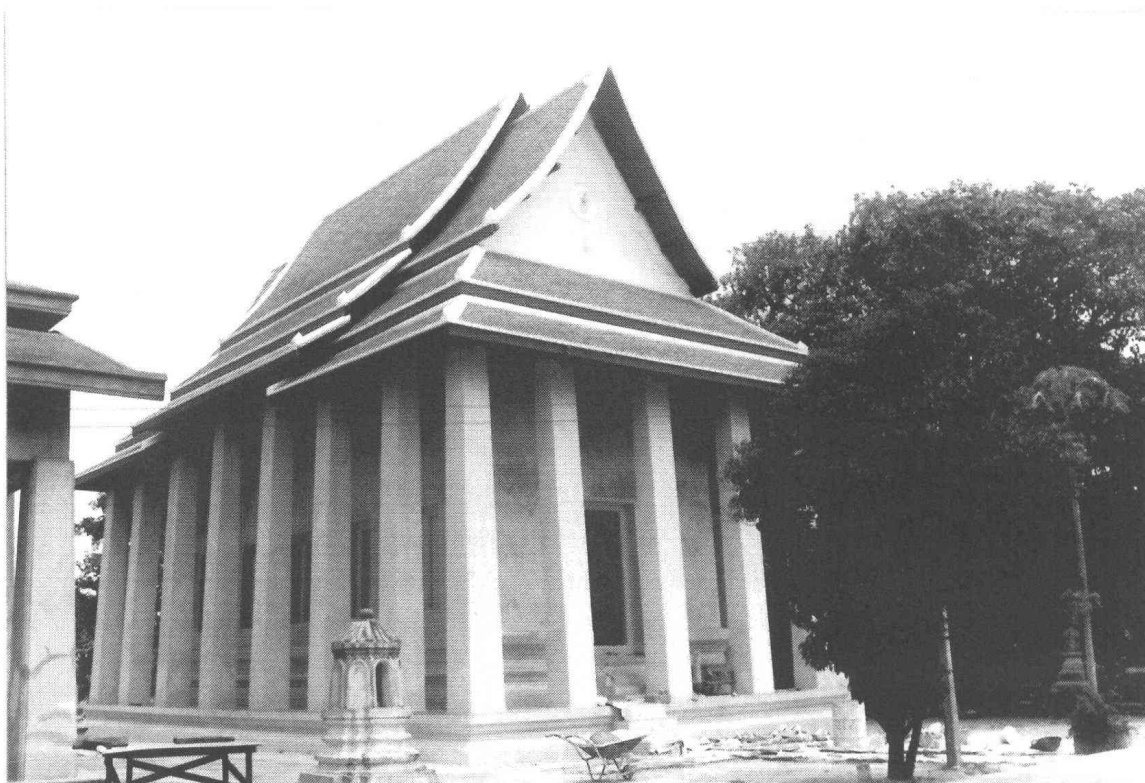
ภาพที่ 30 สภาพภายหลังการบูรณะวิหารด้านทิศตะวันออก (ฟิล์ม 6/00)

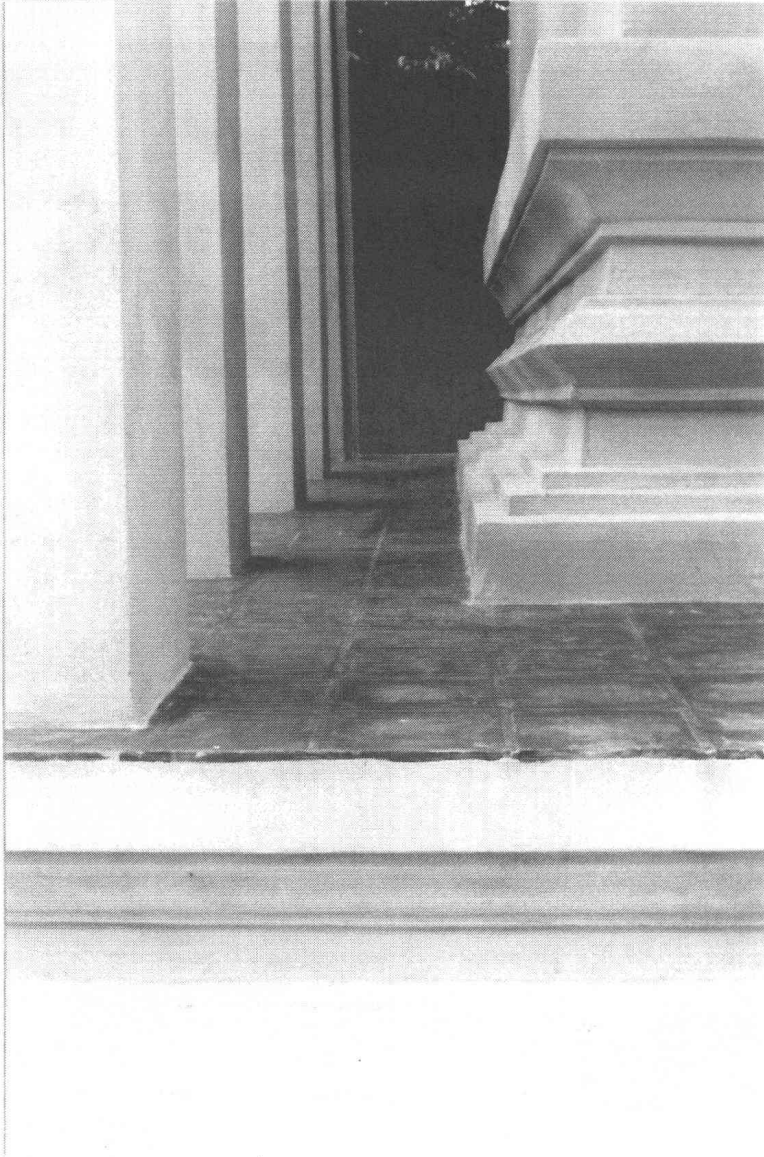
ภาพที่ 33 พาไลวิหารทางทิศใต้ภายหลังการบูรณะตามหลักฐานเดิม (ฟิล์ม 5/10)

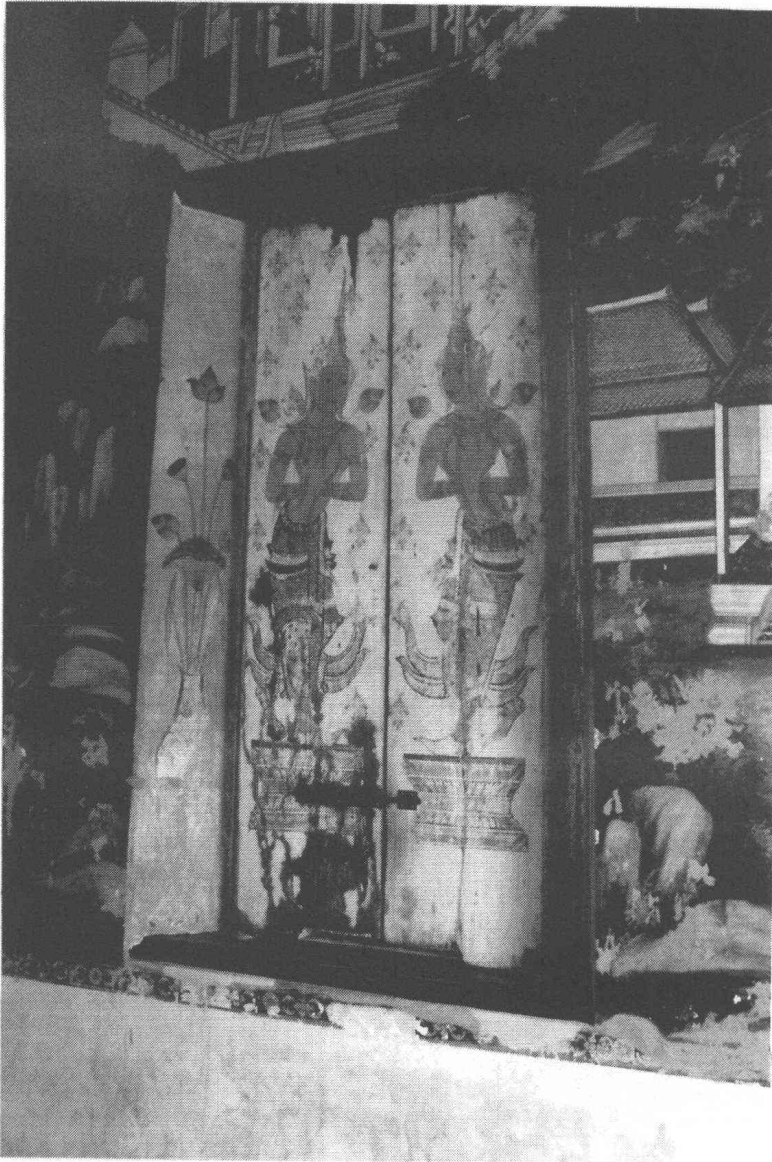
ภาพที่ 34 สภาพภายหลังการบูรณะบานหน้าต่างภายในวิหาร (ฟิล์ม 6/0a)

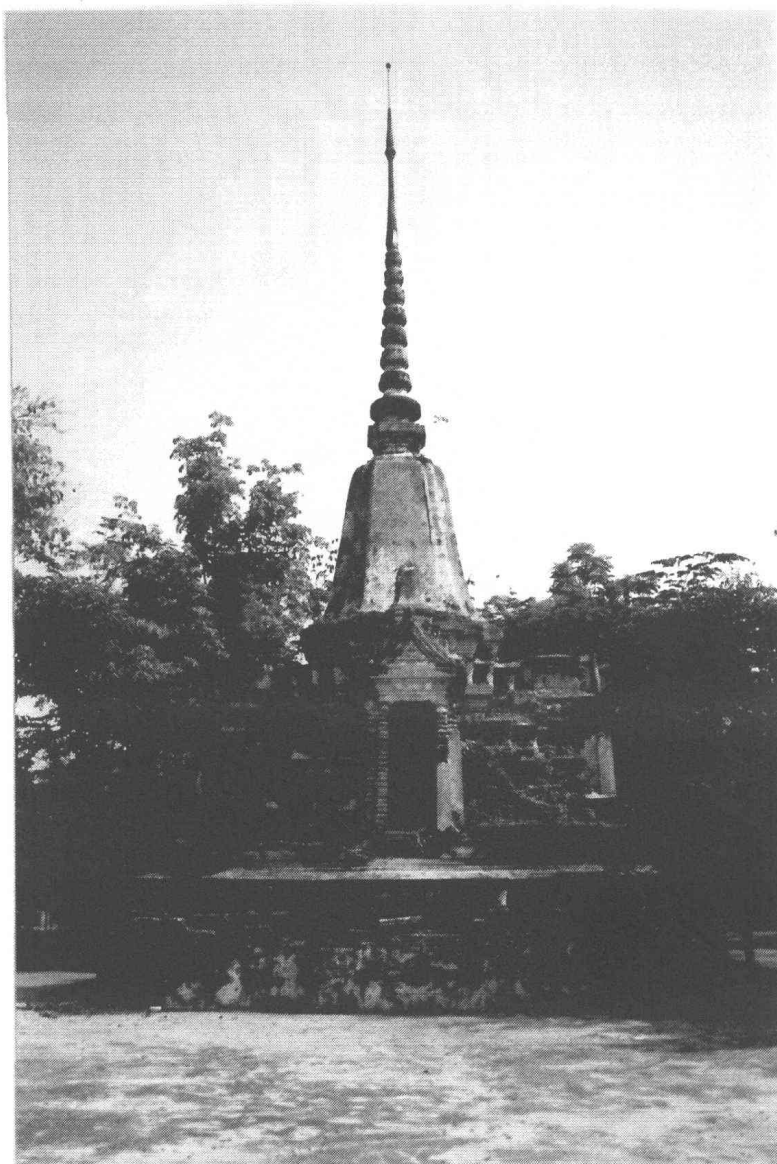
ภาพที่ 41 สภาพก่อนบูรณะเจดีย์รายทรงระฆังย่อมุมไม้สิบสอง ทางทิศเหนือของวิหารซึ่งได้รับการปรับปรุงซ่อมแซมมาบ้างแล้วในปัจจุบัน (ฟิล์ม 1/36)
