# รายงานการบูรณะวัดม่วง

โครงการบูรณะวัดม่วง ตำบลโพธิ์สามต้น อำเภอบางปะหัน

จังหวัดพระนครศรีอยุธยา

ห้างหุ้นส่วนจำกัดเอกพรไพศาล

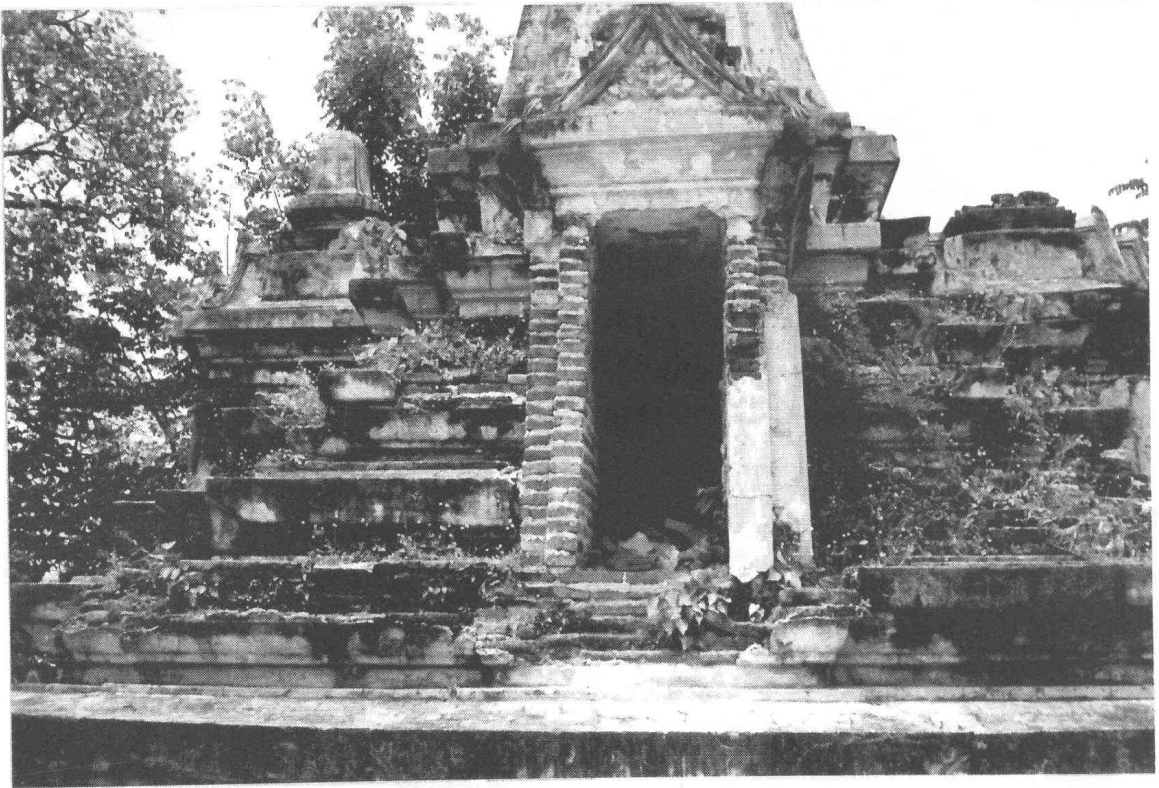
ภาพที่ 43 ชุมเจระนำเจดีย์รายทิศเหนือก่อนการบูรณะ (ฟิล์ม 1/19a)

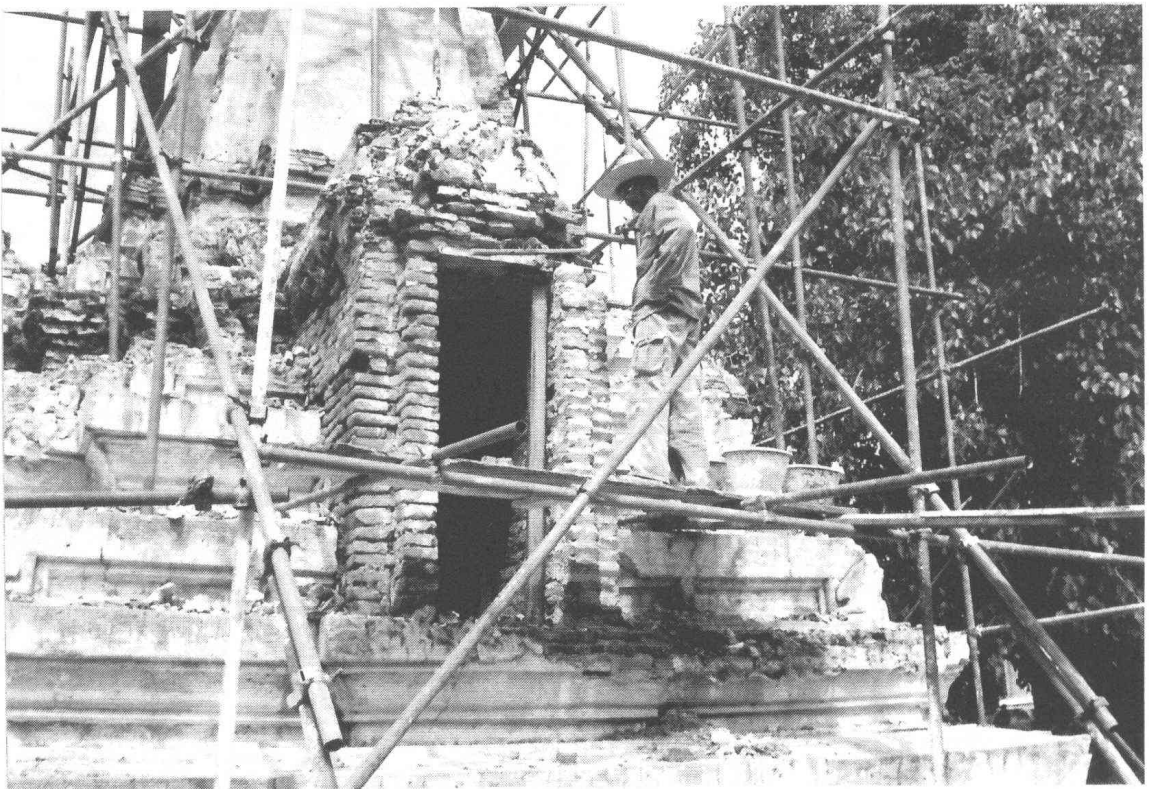
ภาพที่ 44 ขณะทำการก่ออิฐตามหลักฐานเดิมที่ชุมเจระนำด้านเหนือของเจดีย์รายทิศเหนือ (ฟิล์ม 4/6)

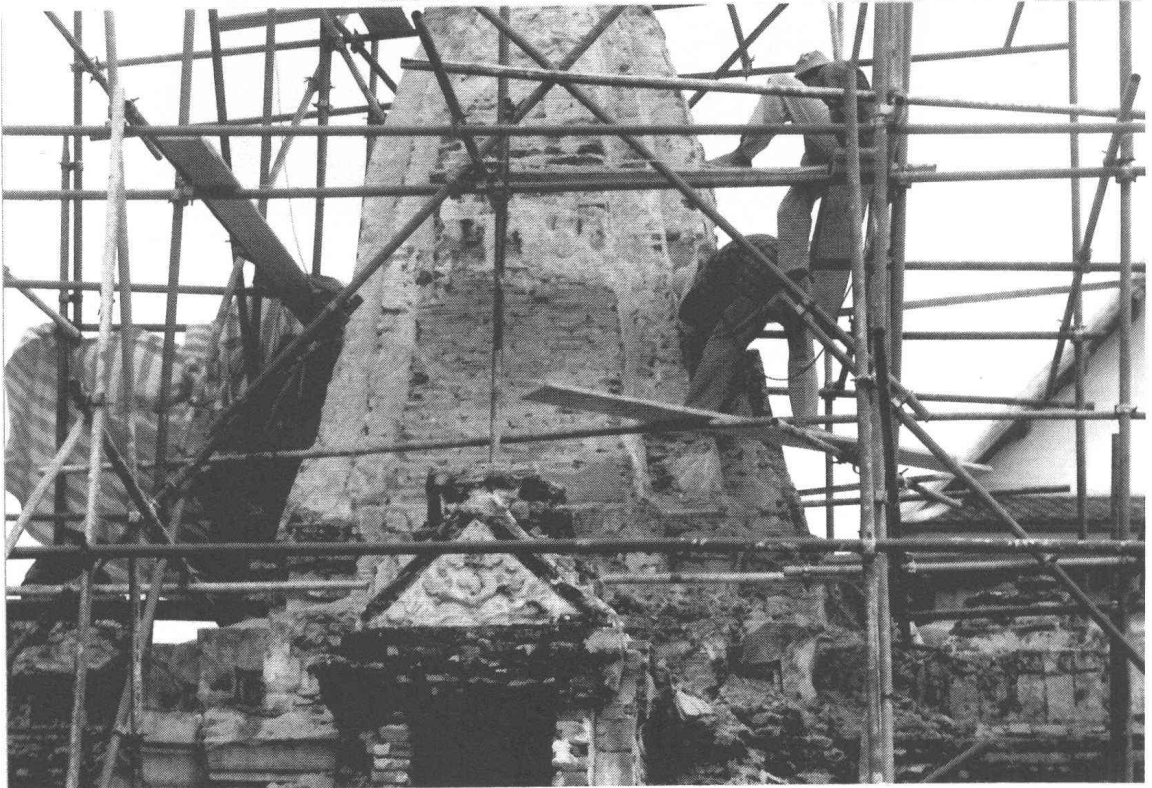
ภาพที่ 46 ขณะสกัดปูนฉาบเดิมที่องค์ระฆังของเจดีย์ราชทิสใต้ (ฟิล์ม4/27a)

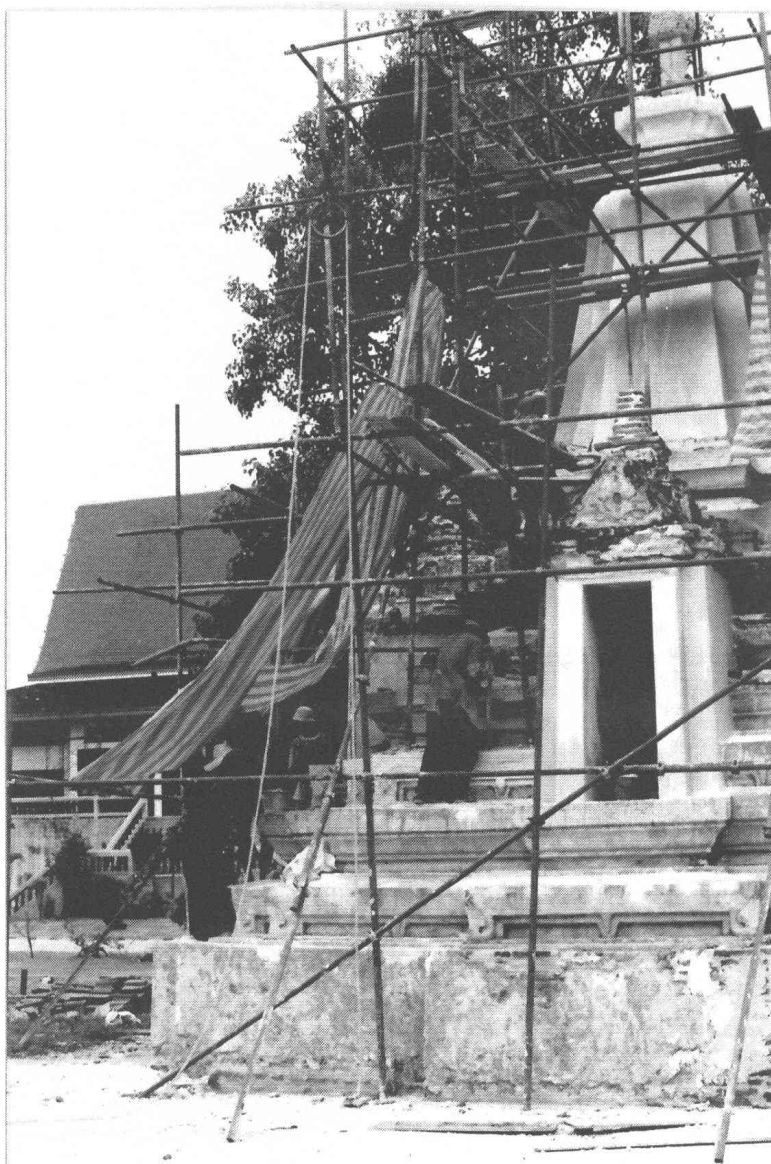
ภาพที่ 47 ขณะทำการฉาบปูนเพื่อบูรณะเจดีย์รายทิศใต้ (ฟิล์ม 5/2)

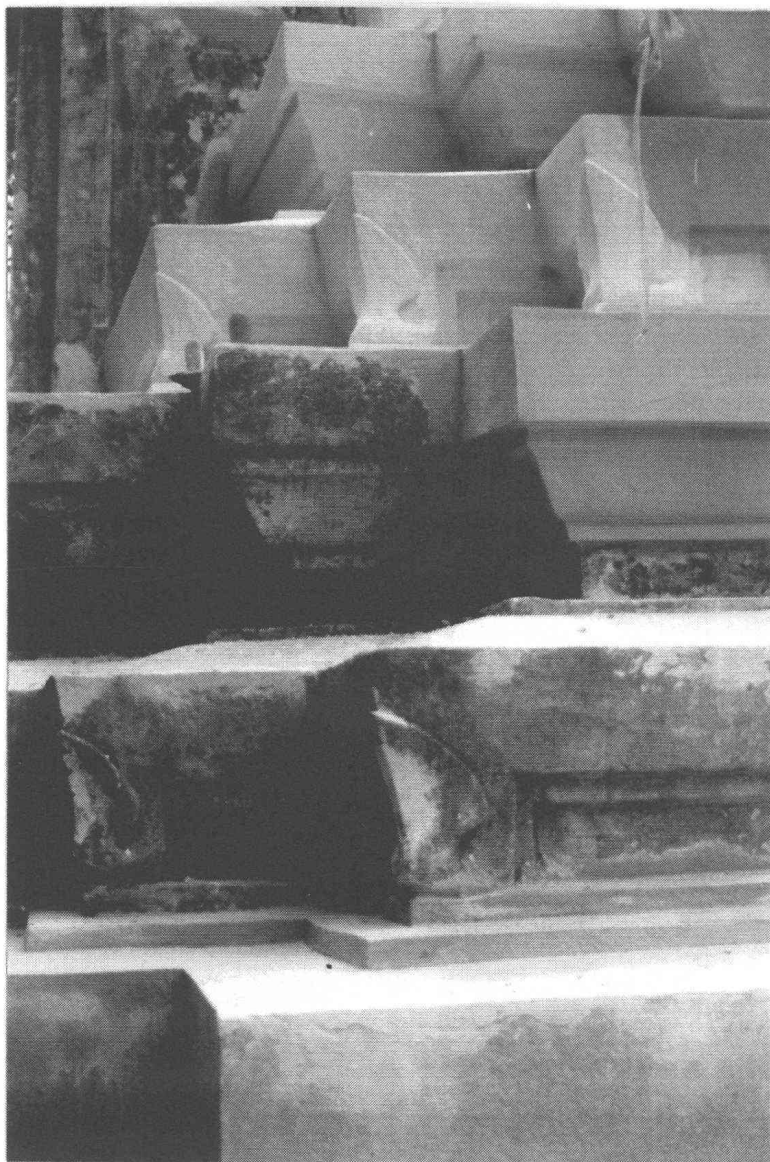
ภาพที่ 48 การฉาบปูนตามหลักฐานสถาปัตยกรรมเดิม  
ที่ฐานฐานสิงห์เจดีย์รายทิศเหนือ (ฟิล์ม 4/29a)

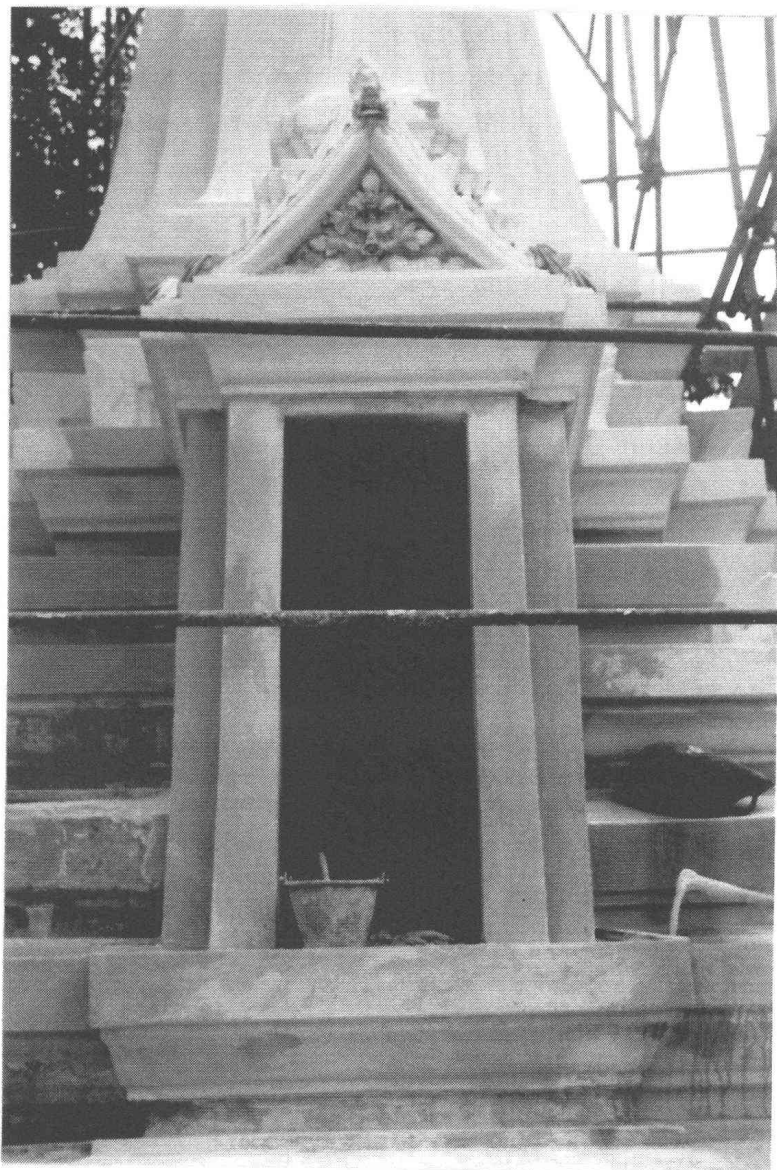
ภาพที่ 49 การฉาบปูนที่เจดีย์รายทิศเหนือตามหลักฐานสถาปัตยกรรมเดิม (ฟิล์ม4/28a)

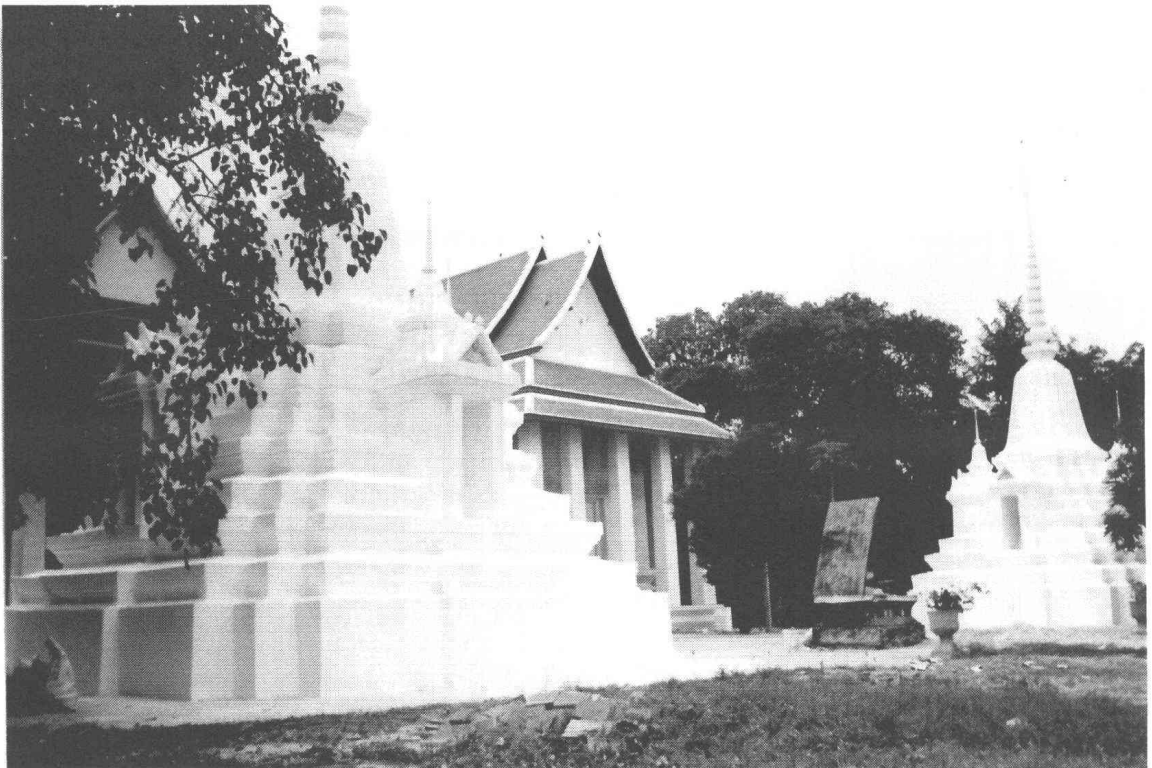
ภาพที่ 50 สภาพเจดีย์รายหมายเลข 1, 2 ภายหลังการบูรณะแล้วเสร็จ (ฟิล์ม 9/1)
