รายงานการปฏิบัติงาน

## งวดงานที่ 1

โครงการชุดแต่งและปรับปรุงสภาพแวดล้อมโบราณสถาน

**วัดพระงาม วัดเจ้าย่า วัดแค**

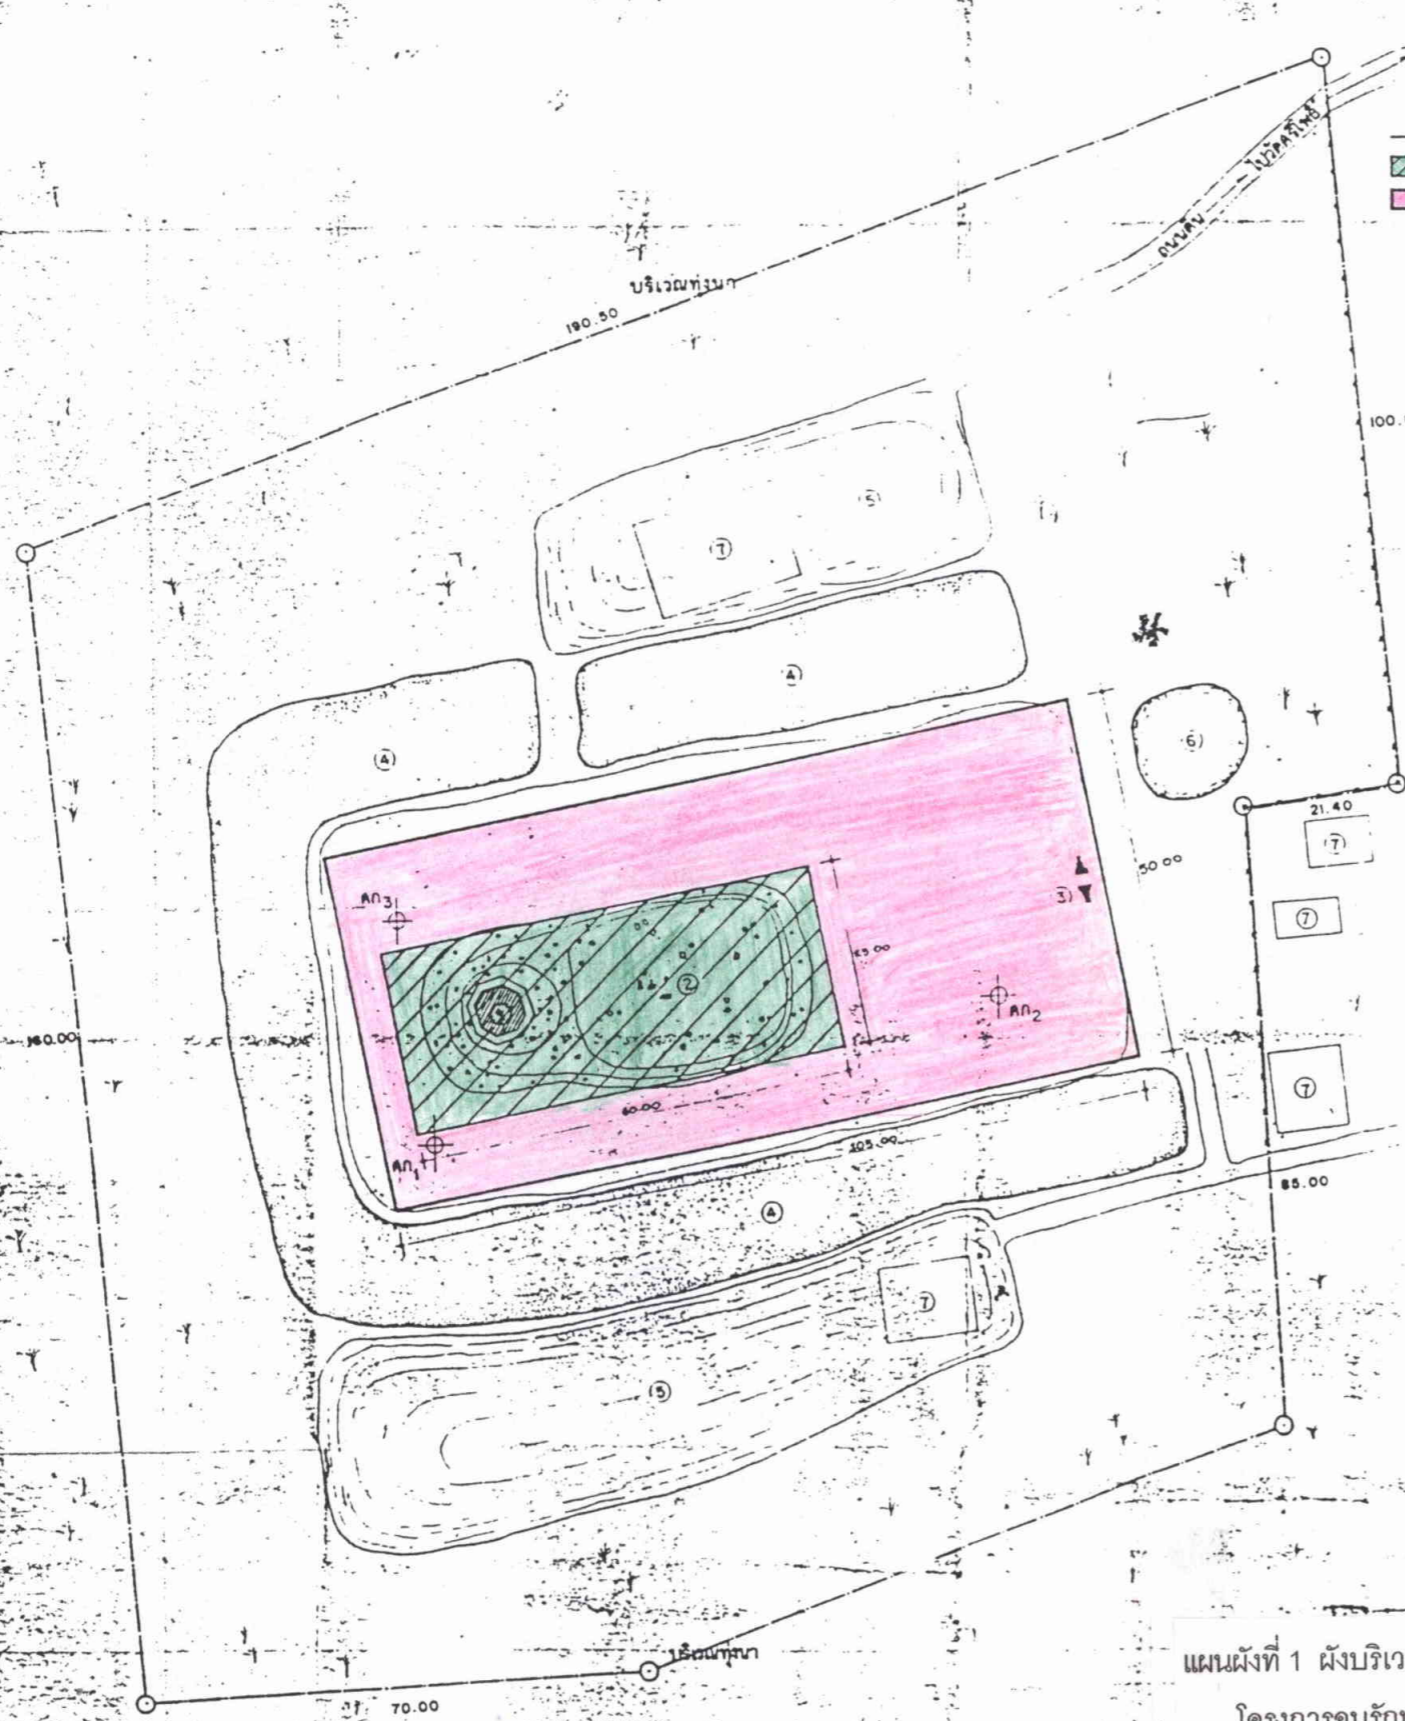
แผนผังที่ 1 ผังบริเวณแสดงพื้นที่การปฏิบัติงานทางโบราณคดี วัดพระงาม  
 โครงการอนุรักษ์และพัฒนานครประวัติศาสตร์พระนครศรีอยุธยา  
 โดยสำนักงานโบราณคดี และพิพิธภัณฑสถานแห่งชาติที่ 3

ผังบริเวณแสดงพื้นที่การปฏิบัติงานทางโบราณคดี วัดพระงาม  
**วัดพระงาม**  
 - แสดงขอบเขตพื้นที่ปฏิบัติงานทางโบราณคดี พิกัดรวม ๑๖.๕๐ ๓๖.๓๐  
 - บริเวณที่ขุดพบโครงกระดูกมนุษย์ ๐.๕๐ เมตร โดยเส้นพิกัด ๑๖.๕๐๓๖.๓๐  
 - บริเวณที่ขุดพบโครงกระดูกมนุษย์ ๐.๕๐ เมตร โดยเส้นพิกัด ๑๖.๕๐๓๖.๓๐

สภาพก่อนการขุดแต่งของวัดพระงามประกอบด้วยเจดีย์ที่สามารถสังเกตเห็นได้ 1 องค์ และเนินโบราณสถาน 1 เนิน และซุ้มประตูทางเข้าวัด 1 ซุ้ม สภาพของโบราณสถานแต่ละแห่งมีลักษณะดังนี้คือ (ดูแผนผังที่ 1)

- โบราณสถานหมายเลข 1 (เจดีย์ประธาน) มีเนินดินปกคลุมฐานเจดีย์เป็นรูปร่างค่อนข้างกลมมีขนาดเส้นผ่าศูนย์กลางประมาณ 8 เมตร เป็นเจดีย์ทรงระฆังกลมตั้งอยู่บนฐาน 3 เหลี่ยม ยังปรากฏสภาพของบัลลังก์ และปล้องไฉน องค์เจดีย์มีร่องรอยของการซ่อมแซมพอกทับ 1 ครั้ง

- เนินโบราณสถานหมายเลข 2 มีลักษณะเป็นรูปสี่เหลี่ยมผืนผ้าตั้งอยู่ด้านหน้าเจดีย์ประธาน หันหน้าไปทางทิศตะวันออก มีขนาดกว้างประมาณ 25 เมตร ยาวประมาณ 55 เมตร สูงประมาณ 2 เมตรจากพื้นที่โดยรอบ มีวัชพืชขึ้นปกคลุมทั่วทั้งเนินและมีไม้ยืนต้นประเภทตะโก, สะเดาและพุทราขึ้นอยู่บ้างเล็กน้อยสันนิษฐานว่าน่าจะเป็นอุโบสถเนื่องจากพบชิ้นส่วนใบเสมาหินชนวน และเศษกระเบื้องดินเผาฝังหลังคาอยู่บนผิวดินบ้างพอสมควร

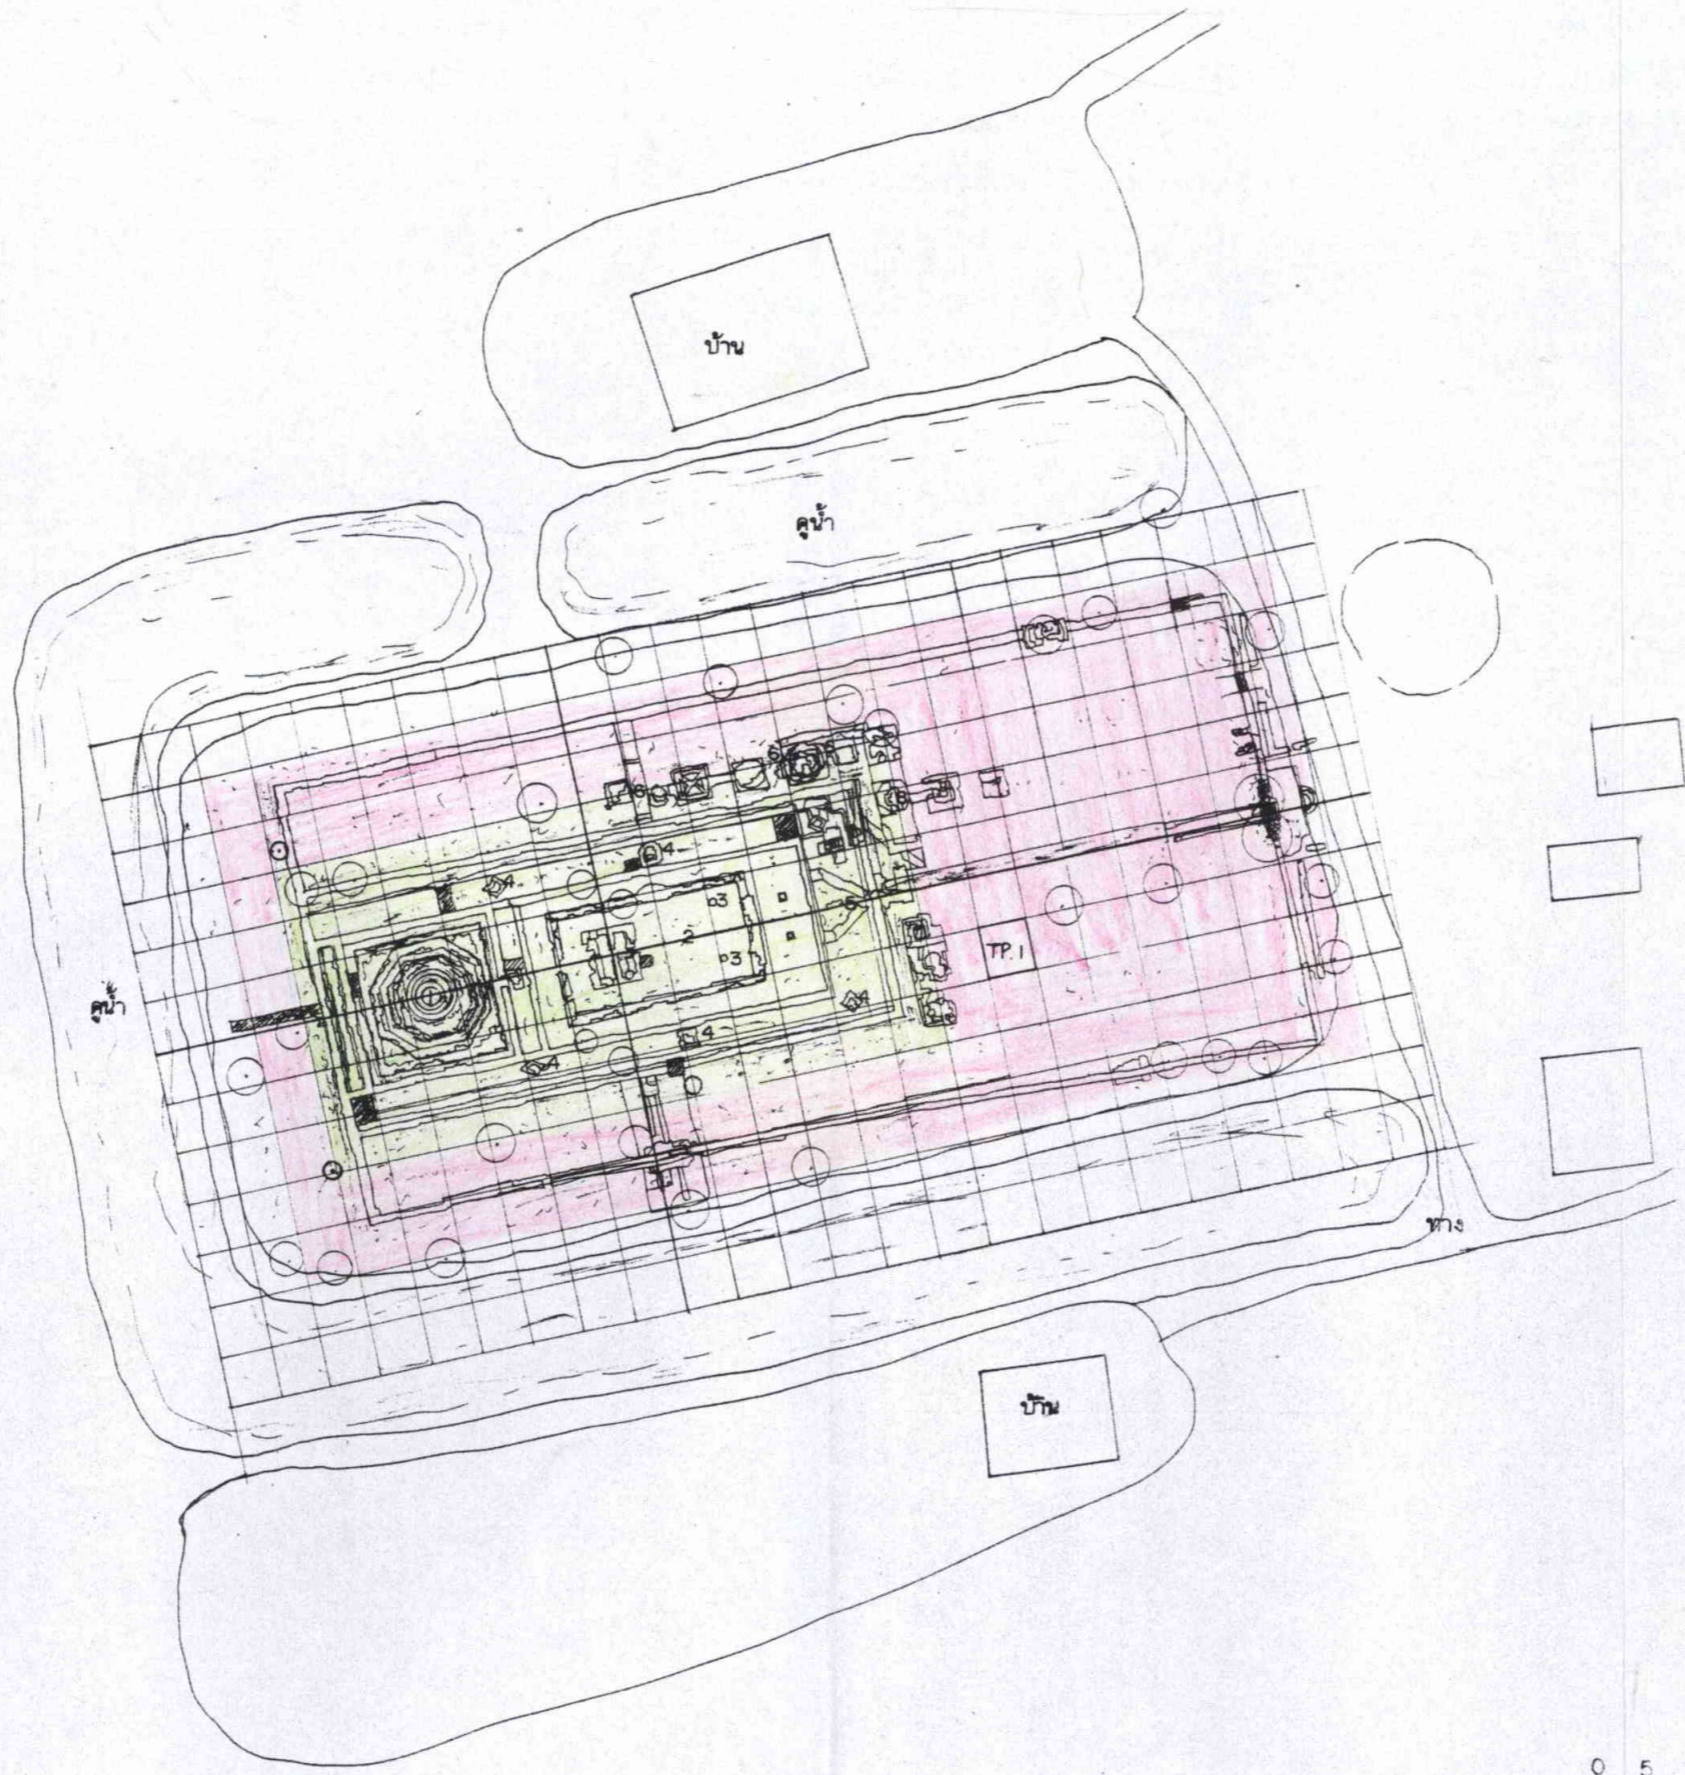
แผนผังที่ 2 ผังบริเวณโบราณสถาน วัดพระงาม ขณะขุดแต่ง

- 1 เจดีย์ประธาน
- 2 อุโบสถ
- 3 เสา
- 4 ฐานเสมา
- 5 ทางเข้า
- 6 เจดีย์ราย
- 7 ชุ่มประดู
- 8 ซากโบราณสถาน

## สภาพหลังการขุดแต่ง ( ดูแผนผังที่ 2 )

พื้นที่ในงวดงานที่ 1 มีขอบเขต 1,500 ตารางเมตร เป็นพื้นที่บริเวณเจดีย์ประธานและเนินอุโบสถทางทิศตะวันออกของเจดีย์ประธาน

ภายหลังจากการขุดแต่งแล้วพบว่าดินทับถมโดยเฉลี่ยประมาณ 30 - 50 ซม. พบว่าวัดพระรามมีผังเป็นรูปสี่เหลี่ยมผืนผ้า มีขนาดกว้างประมาณ 43 เมตร ยาวประมาณ 93.5 เมตร ( ตามขนาดของกำแพงวัด ) ตัววัดหันหน้าไปทางทิศตะวันออก ภายในวัดประกอบไปด้วยโบราณสถานดังนี้คือ เจดีย์ประธาน 1 องค์ และ อุโบสถ 1 หลัง มีผังเป็นรูปสี่เหลี่ยมผืนผ้า มีฐานไพทีรูปสี่เหลี่ยมผืนผ้ารองรับเจดีย์ประธานและอุโบสถ ซึ่งตั้งอยู่ในส่วนหลังของวัด ซิดกับแนวกำแพงด้านหลังวัด โดยมีทางเดินรูปตัววาย ( Y ) เชื่อมต่อจากคุ่มประตูทางเข้าวัดทางด้านทิศตะวันออก และพบเจดีย์ราย 13 องค์ อยู่รอบอุโบสถด้านทิศเหนือและทิศตะวันออก

นอกจากนี้ยังได้ทำการขุดแต่งพื้นที่ในงวดงานที่ 2 ไปบ้างบางส่วนแล้ว พบเจดีย์รายเพิ่มอีก 2 องค์ บริเวณด้านทิศตะวันออกของอุโบสถ และพบกำแพงวัดขนาดกว้างประมาณ 80 ซม. ครบทั้ง 4 ด้าน จึงเห็นขอบเขตของวัดเป็นรูปสี่เหลี่ยมผืนผ้าอย่างชัดเจน โดยบริเวณกำแพงวัดนี้ก็พบประตูทางเข้าวัดทั้งสิ้น 4 คุ่มประตูด้วยกัน นอกจากนี้ยังพบร่องรอยของคุ่มประตูทางเข้าวัดเดิมอีก 1 ประตู คือทางด้านทิศใต้ ซึ่งร่วมสมัยกับอุโบสถหลังเดิม

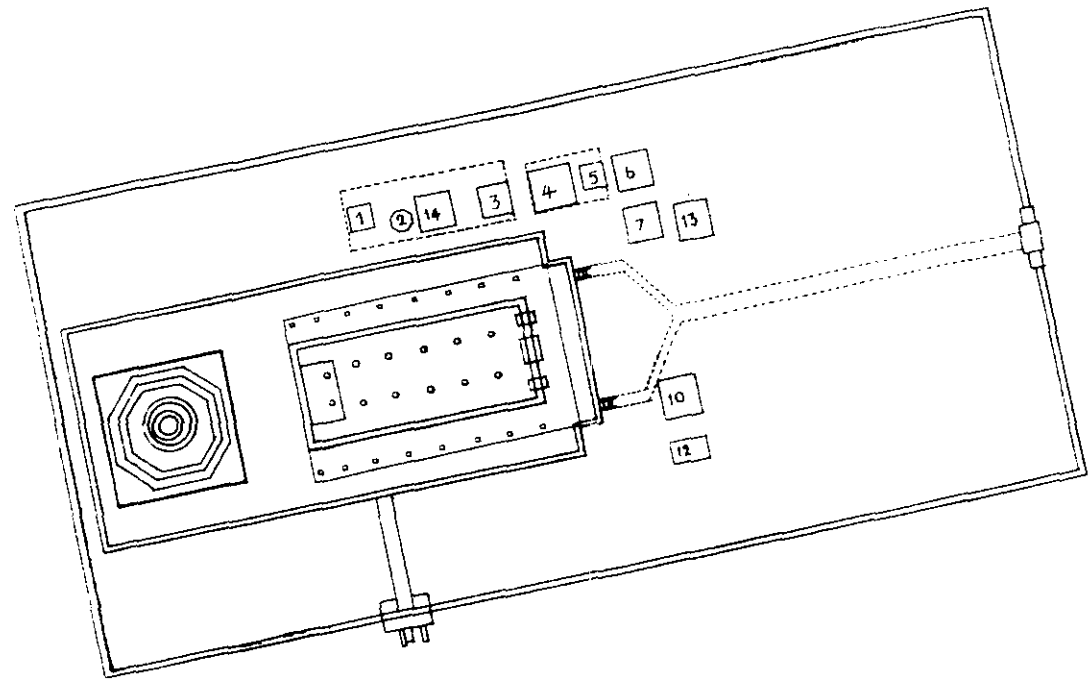
แผนผังที่ 4 มังบริเวณโบราณสถาน ในสมัยที่ 2

วัดพระงาม มังบุรีเขตสมัยที่ 2

**สมัยที่ 2** เป็นช่วงเวลาที่มีการปรับปรุงเปลี่ยนแปลงวัดครั้งใหญ่ คือมีการพอกซ่อมองค์เจดีย์ประธาน สร้างพระอุโบสถ และฐานไฟที่ กำหนดอายุได้ในราวพุทธศตวรรษที่ 20 โดยกำหนดอายุจากประติมากรรมปูนปั้น รูปบุคคล ( เทวดา ? ) ที่พบบริเวณเจดีย์รายหมายเลข 12 ปูนปั้นประดับอาคารรูปพญานาคที่พบบริเวณซุ้ม ประตูด้านทิศใต้ มีฐานสถานที่บูรณะปฏิสังขรณ์และที่สร้างขึ้นในสมัยที่ 2 ได้แก่ ( ดูผังแผ่นที่ 4 )

**โบราณสถานหมายเลข 2 ( อุโบสถ )** มีขนาด 7 ห้อง ตัวอาคารหันหน้าไปทางทิศตะวันออก กว้างประมาณ 11 เมตร ยาวประมาณ 23.3 เมตร ตัวอุโบสถยกพื้นขึ้นสูงจากพื้นลานประทักษิณประมาณ 90 ซม. มีเสานางเรียงทรงสี่เหลี่ยมจัตุรัสขนาดกว้างประมาณ 40 ซม. รองรับชายคาปีกนกของอาคาร และมีระเบียงปูอิฐรอบอุโบสถกว้างประมาณ 2 เมตร ก่อปิดฐานเสานางเรียง สันนิษฐานว่าอาจจะมีทางเข้า 3 ทาง คือทางด้านหน้าเช่นเดียวกับทางเข้าปัจจุบัน ผนังอุโบสถกว้างประมาณ 90 ซม. ก่ออิฐสอดินแล้วฉาบปูน ไม่พบร่องรอยของเสาดัดผนัง ภายในอุโบสถปูพื้นด้วยอิฐขนาดกว้างประมาณ 15 ซม. ยาวประมาณ 30 ซม. หนาประมาณ 5 ซม. ภายในอุโบสถมีเสาอิฐกลมขนาดเส้นผ่าศูนย์กลางประมาณ 60 ซม. 5 คู่ ต่อม่อของเสาก่อมาชนกับฐานของผนังโบสถ์ด้านใน ลักษณะเป็นฐานราก เสาแต่ละคู่ตั้งอยู่ห่างกันประมาณ 2.5 เมตร ฐานซุกซี้ก่อก่อไปชนผนังด้านหลัง และพบร่องรอยปูนฉาบเป็นบัวคว่ำ มีขนาดกว้างประมาณ 3 เมตร ยาวประมาณ 6.8 เมตร หลังคาอาคารมุงด้วยกระเบื้องกาบกล้วย ประดับชายหลังคาด้วยกระเบื้องเชิงชาย แต่อย่างไรก็ตามอาคารหลังนี้อาจจะเป็นอาคารประเภทวิหาร เนื่องจากไม่พบร่องรอยของฐานเสมาและใบเสมา ( ดูผังแผ่นที่ 5 )

**โบราณสถานหมายเลข 3 ( ฐานไฟ )** เป็นฐานไฟที่รองรับโบราณสถานหมายเลข 1 (เจดีย์ประธาน) และโบราณสถานหมายเลข 2 (อุโบสถ) มีลักษณะเป็นซุ้มฐานบัวคว่ำ บัวหงาย ขอบฐานมีความกว้างประมาณ 96 ซม. ยกสูงจากพื้นวัดเดิมประมาณ 93 ซม. ตัวฐานไฟที่มีผังเป็นรูปสี่เหลี่ยมผืนผ้า ขนาดกว้างประมาณ 25 เมตร ยาวประมาณ 58 เมตร ด้านหน้าย่อมุม 2 มุม แล้วทำบันไดทางขึ้นทางด้านหน้าอาคาร 2 ทาง บันไดมีทางเดินที่เชื่อมต่อมาจากทางเดินแนวเฉียงเข้าสู่อุโบสถ (ทางเดินรูปตัว Y) บันไดทางขึ้นพบเพียง 1 ด้านใกล้มุมด้านตะวันออกเฉียงเหนือ แต่สันนิษฐานว่าน่าจะมีอีก 1 ด้าน แต่เมื่อขุดตรวจแล้วพบว่า แนวบันไดถูกขุดรื้อไปแล้ว พื้นบนฐานไฟที่ไม่พบหลักฐานว่ามีการปูพื้นหรือไม่ เนื่องจากถูกรื้อเมื่อสร้างฐานไฟในสมัยการใช้งานครั้งสุดท้าย ( ดูผังแผ่นที่ 5 )

**โบราณสถานหมายเลข 4 ( กำแพงวัด )** เป็นกำแพงวัดขนาดกว้างประมาณ 80 ซม. มีผังเป็นรูปสี่เหลี่ยมผืนผ้ายาวประมาณ 93.5 เมตร กว้างประมาณ 43 เมตร ล้อมรอบวัด ซึ่งสามารถกำหนดขอบเขตพื้นที่การใช้งานได้ว่า มีพื้นที่ภายในวัดประมาณ 4,020.5 ตารางเมตร

ช่วงกลางกำแพงด้านทิศใต้มีซุ้มประตูที่สันนิษฐานว่า น่าจะเป็นทางขึ้นจากคูน้ำทางด้านทิศใต้ มีลักษณะเป็นประตูทางเข้าขนาดกว้างประมาณ 1.5 เมตร มีซุ้มประตูขนาดกว้างข้างละประมาณ 1.5 เมตร ก่ออิฐฉาบปูน และมีการประดับซุ้มด้วยลวดลายปูนปั้นต่าง ๆ เช่น นางอัปสรและพญานาค เป็นต้น ต่อจากซุ้มประตูเป็นทางเดินเข้าสู่อุโบสถปูอิฐขนาดกว้างประมาณ 1.5 เมตร ยาวต่อไปถึงฐานไฟหมายเลข 3 แล้ว

มีบันไดเพื่อขึ้นไปบนพื้นฐานไฟที่รอบอุโบสถ ต่อมาซุ้มประตูและทางเดินนี้ถูกกลบทับไปเมื่อครั้งที่มีการถมปรับพื้นวัดและฐานไฟที่บัวให้มีขนาดสูงขึ้น โดยพื้นวัดเดิมอยู่ลึกกว่าพื้นวัดสมัยล่าสุดประมาณ 34 ซม.

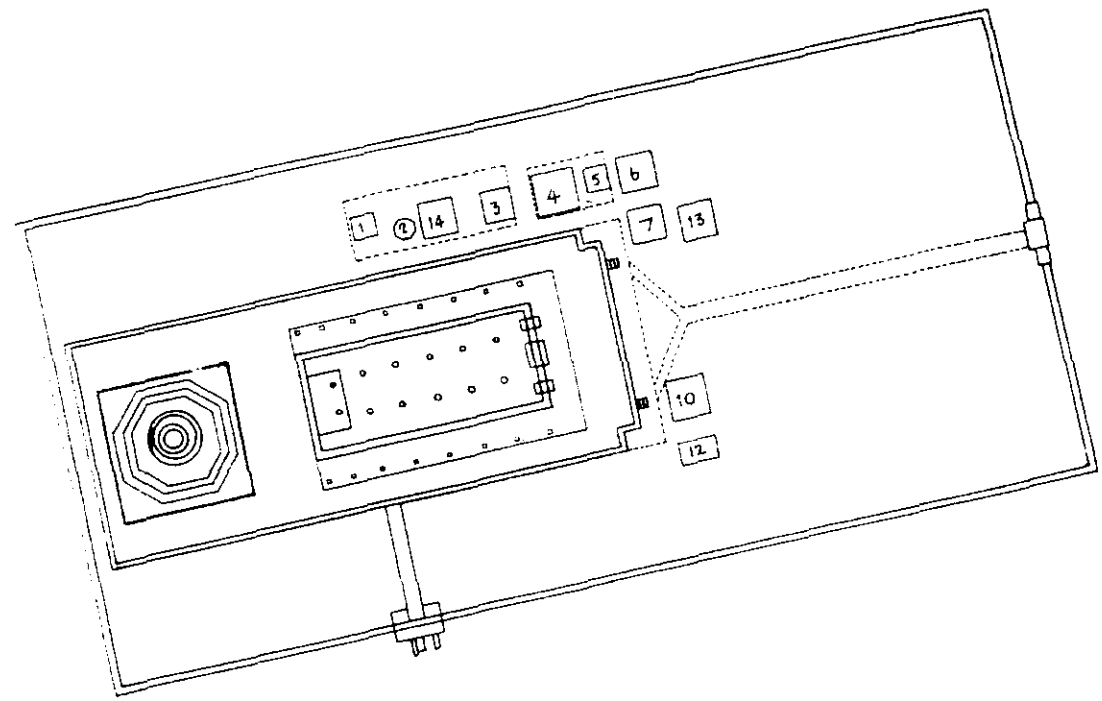
แผนผังที่ 6 มังบริเวณโบราณสถาน ในสมัยที่ 3

วัดพระงาม มังบริเวณสมัยที่ 3

สมัยที่ 3 เป็นสมัยที่มีเพียงการปรับปรุงต่อเติมเพื่อขยายขนาดฐานไฟที่เพียงเล็กน้อยเท่านั้น โดยมีการเพิ่มขนาดของฐานหน้าอุโบสถด้วยการถมบันไดทางขึ้นเดิมแล้วสร้างย้อมมุขยื่นออกไปในลักษณะเดิม ขยายมุขด้านหน้าออกไปอีกประมาณ 2.5 เมตร ส่วนโบราณสถานอื่น ๆ ไม่พบหลักฐานว่ามีการเปลี่ยนแปลง ( ดูผังแผ่นที่ 6 )

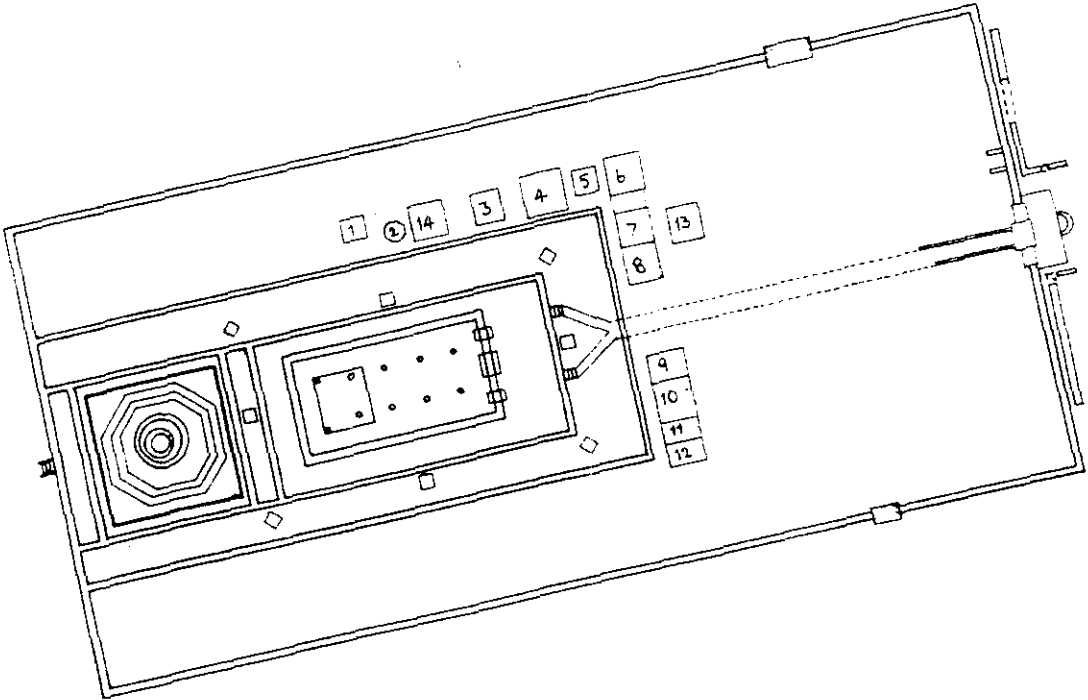
แผนผังที่ 8 ผังบริเวณโบราณสถาน ในสมัยที่ 4

วัดพระงาม ผังบริเวณสมัยที่ 4

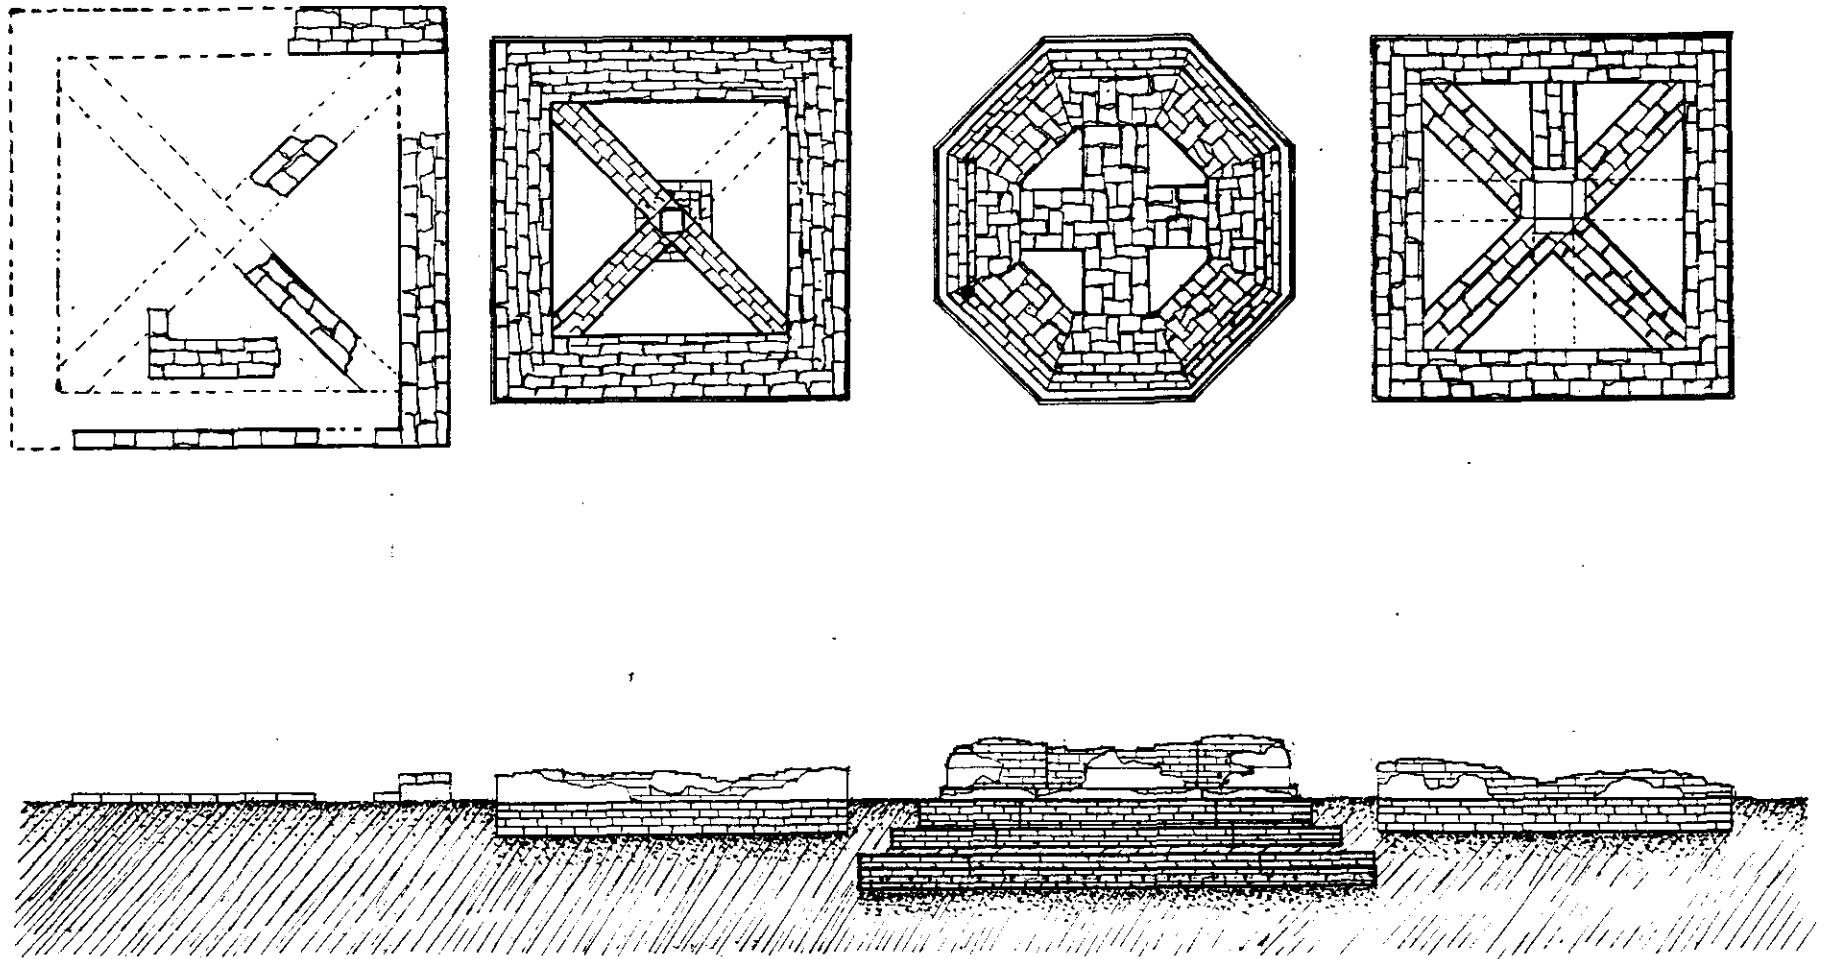
แผนผังที่ ๗ แผนผังโบราณสถานหมายเลข ๑ (เจดีย์รายหมายเลข ๒) และกลุ่มเจดีย์ราย

(เจดีย์รายหมายเลข 2 หรือ เจดีย์แปดเหลี่ยม) สมัยที่ 2 ของวัด

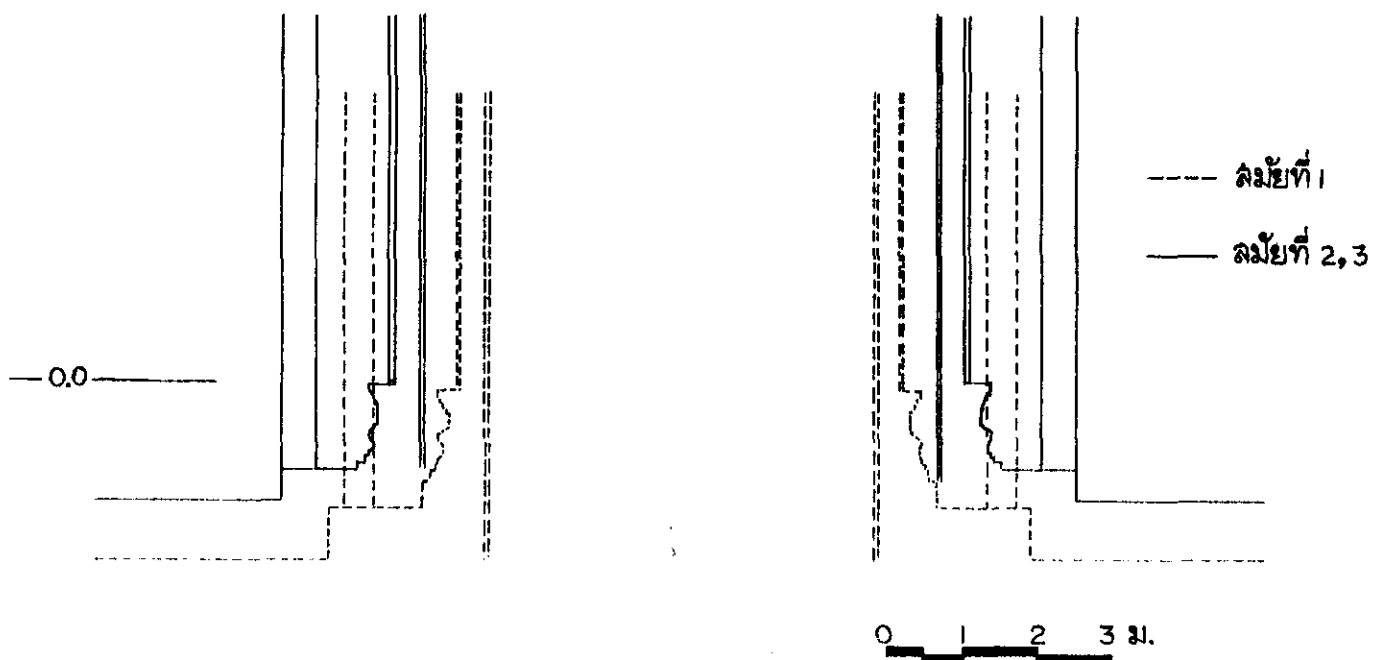
แผนผังที่ 17 แผนผังแสดงการเปลี่ยนแปลงและลายเส้นแสดงลักษณะแข่งสิงห์  
ของโบราณสถานหมายเลข 16 (อาคารหมายเลข 3 : วิหาร)

ลายแข่งสิงห์ อาคารหมายเลข 3 (ส่วนต่อเติม)
