รายงานการอนุรักษ์และพัฒนาโบราณสถานวัดศาลาปูนวรวิหาร
(บูรณะซ่อมแซมกุฎิสงฆ์ ระยะที่ 1)

ตำบลท่าขวาสุกรี อําเภอพระนครศรีอยุธยา จังหวัดพระนครศรีอยุธยา

เสนอ
สำนักงานศิลปากรที่ 3 พระนครศรีอยุธยา

จัดทำโดย
ห้างหุ้นส่วนจำกัด เอกพรไฟคอล

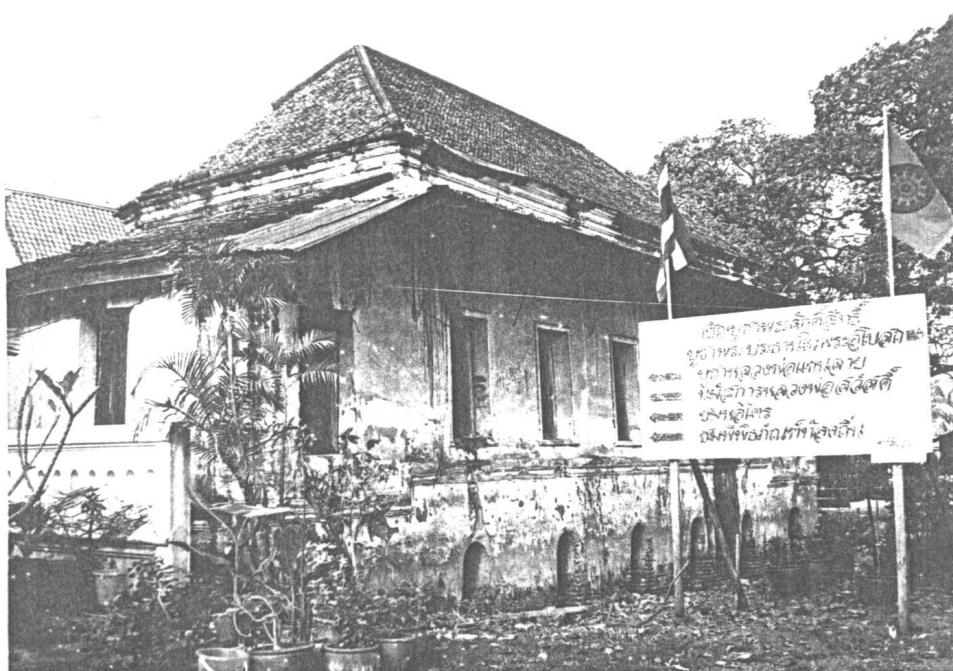
รูปที่ ๑

ดังอยู่ด้านทิศตะวันตกของอุโบสถ เป็นอาคาร 2 ชั้น ก่ออิฐถือปูน มีแผนผังเป็นรูปสี่เหลี่ยมผืนผ้า ขนาด 11.20×9.20 เมตร ที่ผนังด้านขาวชั้นบนจะเป็นช่องหน้าต่าง 7 ช่อง ขนาดกว้าง 1 เมตร สูง 1.80 เมตร ด้านล่างจะเป็นช่องกฎหมายโถงแผลม 7 ช่อง ขนาดกว้าง 0.70 เมตร สูง 1.70 เมตร ที่ผนังด้านกว้างจะเป็นช่องหน้าต่าง 3 ช่อง ด้านล่างจะเป็นช่องกฎหมายโถงแผลม 3 ช่อง ชั้นบนมีการปูพื้นด้วยไม้ พื้นไม้ภายในและคานไม้อ้อยในสภาพชำรุด ฝ้าภายในชำรุดเป็นบางส่วน เนื่องจากกระเบื้องมุงหลังคามีรอยร้าว ทำให้มีน้ำฝนไหลลงมา บางช่วงใช้สังกะสีมุงหลังคา

หลังคามุงด้วยกระเบื้องปلاสเตอร์ ซึ่งสภาพก่อนบูรณะอยู่ในสภาพผุกร่อนแตกชำรุดหดคร่วง รวมทั้งส่วนประกอบโครงหลังคาด้วย ผนังผิวปูนฉาบเดิมเสื่อมสภาพแตกร้าว วงกน กรอบบานประตูหน้าต่าง ผุกร่อนหลุดหายไป

สภาพโดยทั่วไปของอาคาร ก่อนการบูรณะ

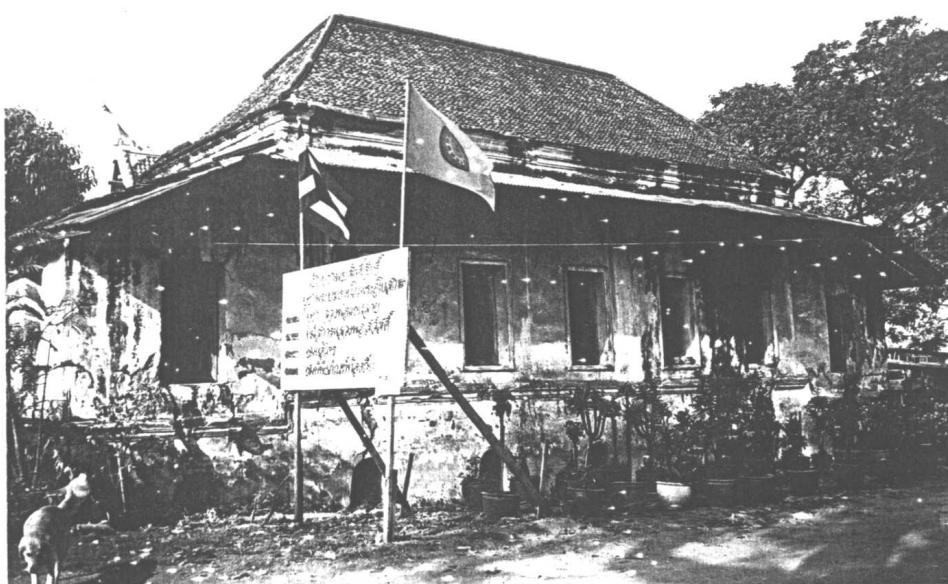
รูปที่ ๒

สภาพโดยทั่วไปของอาคาร ก่อนการบูรณะ

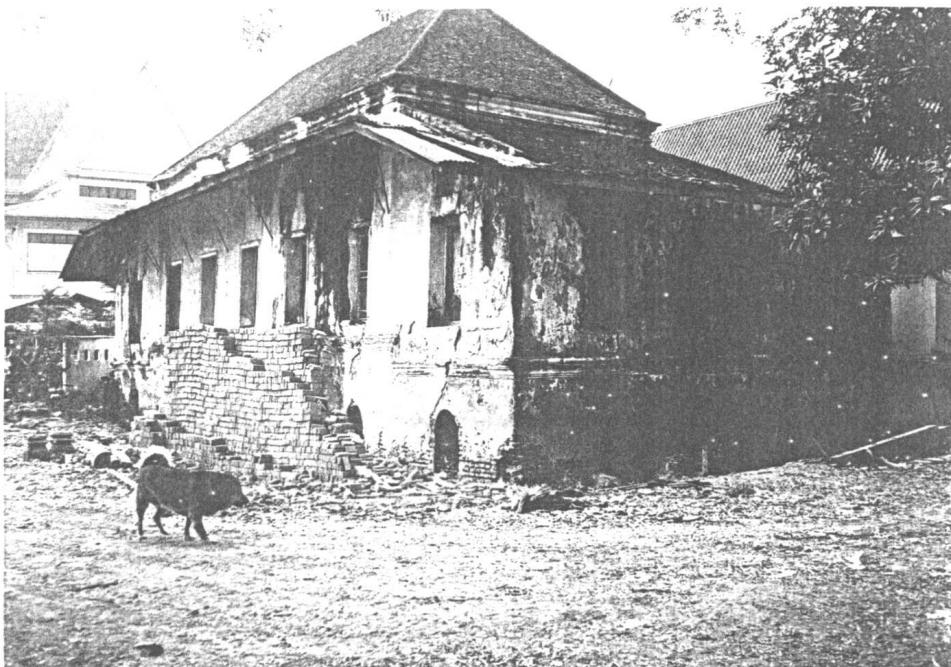
รูปที่ 3

สภาพโดยทั่วไปของอาคาร ก่อนการบูรณะ

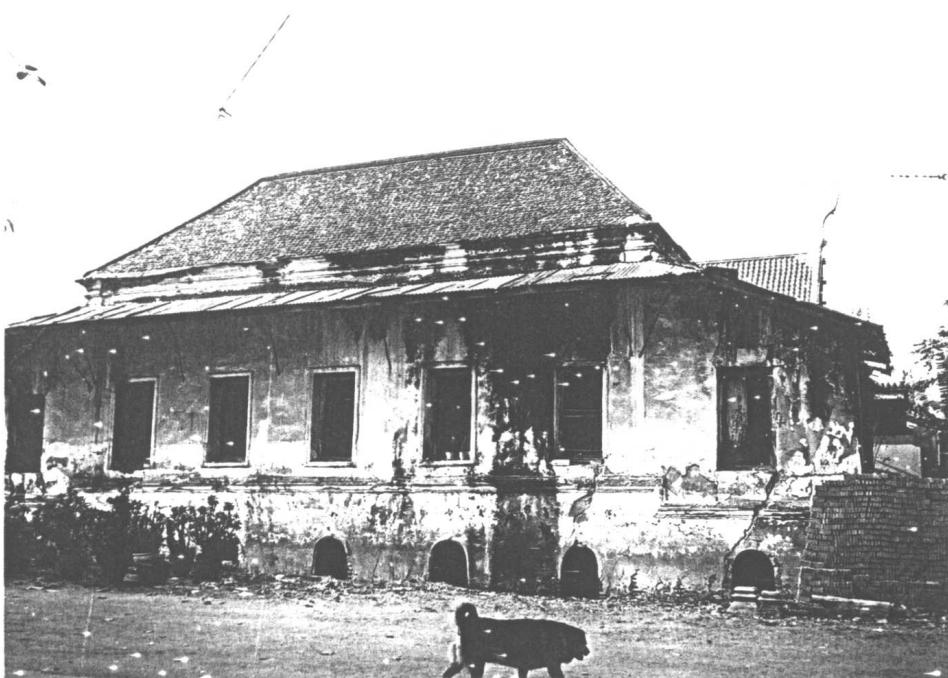
รูปที่ 4

สภาพโดยทั่วไปของอาคาร ก่อนการบูรณะ

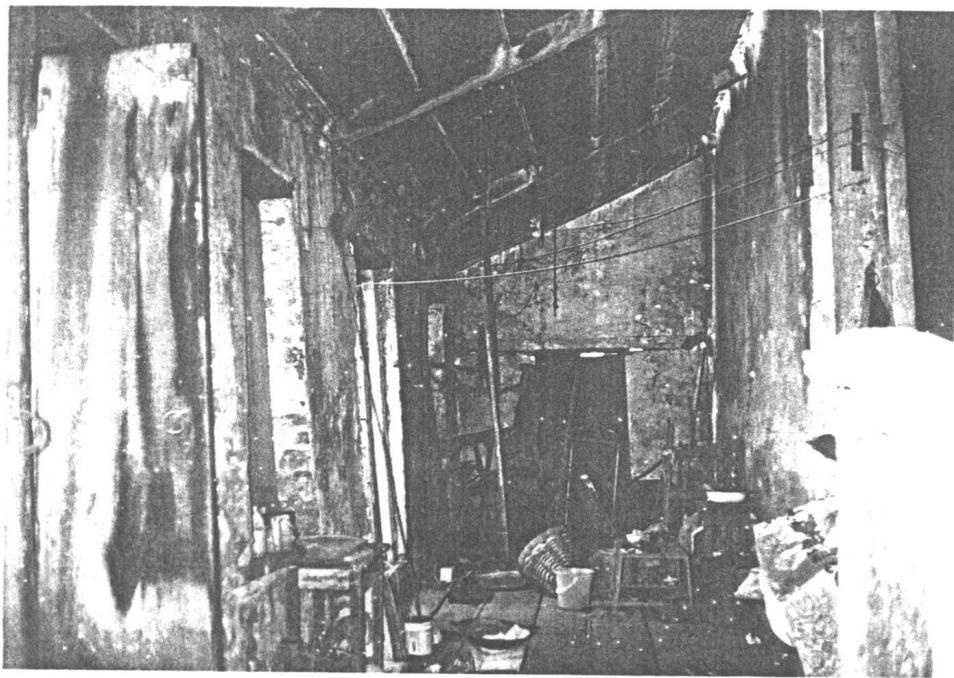
รูปที่ ๕ สภาพภายในอาคาร ก่อนการบูรณะ

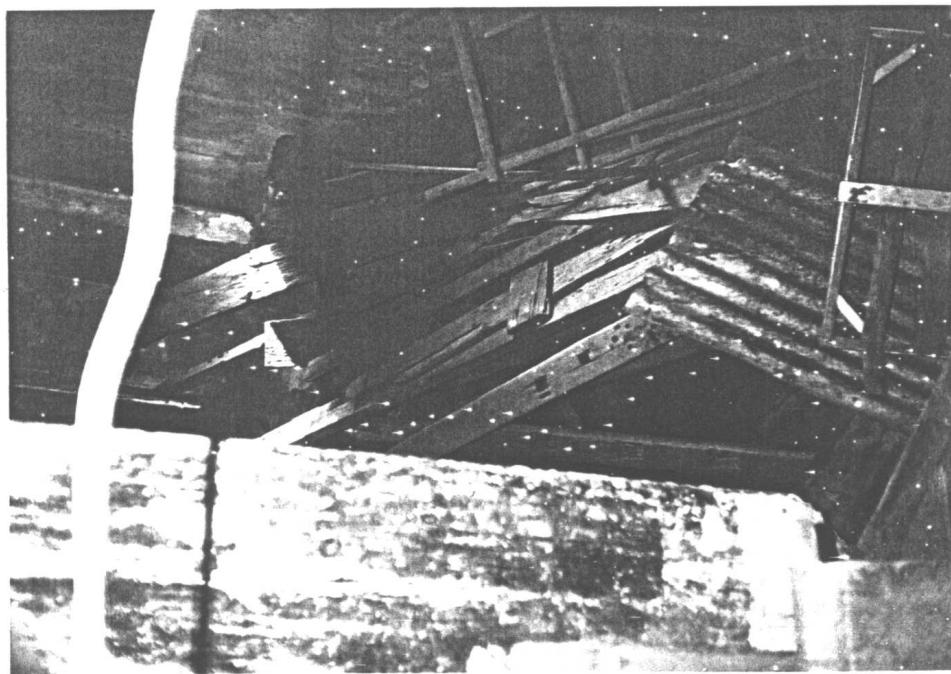
รูปที่ ๖ สภาพภายในอาคาร ก่อนการบูรณะ

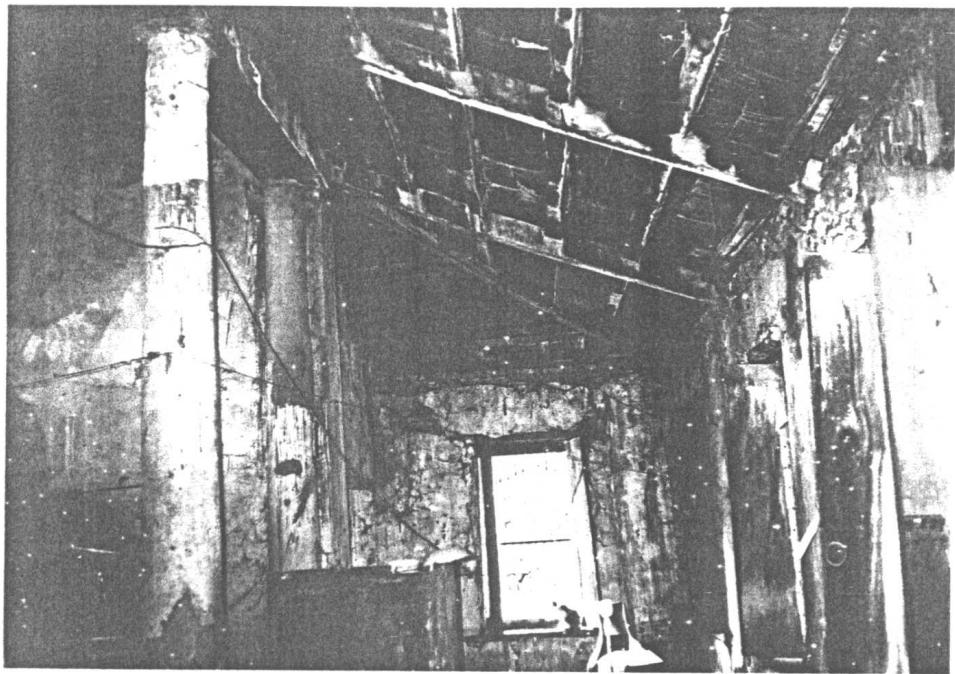
รูปที่ 7 สภาพของร้านค้า ก่อนการบูรณะ

ในส่วนของฝ้าเพดานภายหลังจากดำเนินการตรวจสอบเรียบร้อยแล้ว ทำการเปลี่ยนและซ่อมแซมในส่วนที่ชำรุดเสียหาย โดยใช้วัสดุตามแบบเดิม (ไม้สัก) จากนั้นจึงทำการท่าน้ำยารักษาเนื้อไม้ เพื่อป้องกันเชื้อรากและความชื้นจากนั้นจึงทาสีน้ำมันทับอีกครั้งหนึ่ง

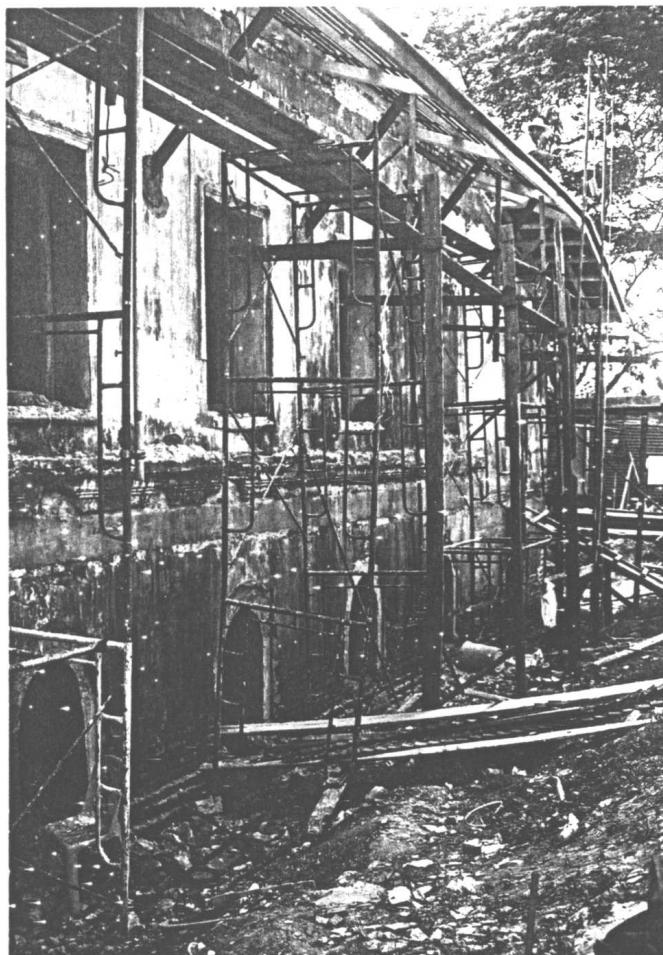
รูปที่ 8 ดำเนินการติดตั้ง
นั่งร้านโดยรอบตัวอาคาร

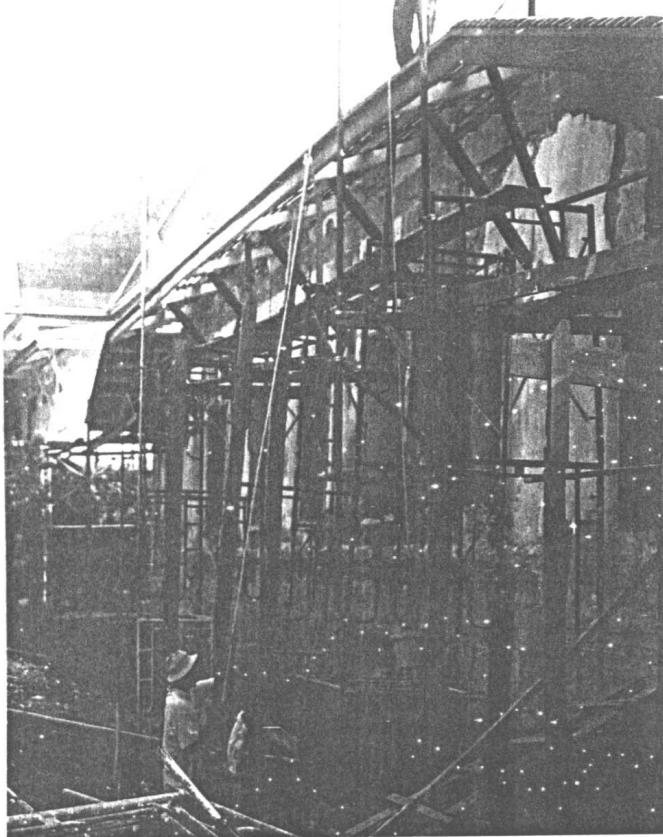
รูปที่ 9 ดำเนินการติดตั้ง
นั่งร้านโดยรอบตัวอาคาร

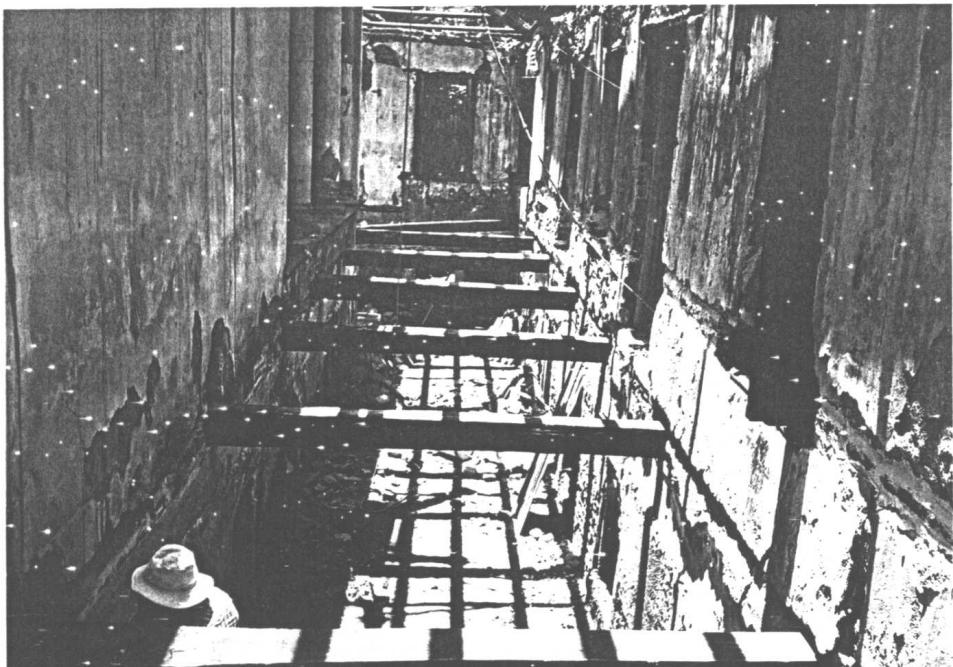
รูปที่ 10 สภาพพื้นภายใน (ขั้นบน) ภายหลังจากอื้พื้นไม้ออก

พื้นภายในบ้าน (ห้องนอน) ทำการรื้อพื้นไม้และถอนเก่าออกทั้งหมด ถอนไว้ไม่น้อยกว่า ขนาดสี่เหลี่ยม ขนาด $8'' \times 8''$ ระยะห่างตามรายละเอียดการบูรณะ ในส่วนการปูพื้นไม้ ใช้ไม้นิ่งแข็งขนาด $2'' \times 10''$ โดยปูให้ติดติดกัน และปรับระดับเรียบหมาดๆ โดยการขัดผิวพื้นไม้ด้วยเครื่องขัดพร้อมด้วยยาดที่ไม่คาดท้องพื้น ขนาด $1.5'' \times 3'' @ .80$ เมตร เสร็จเรียบร้อยแล้ว จึงทำการท่าน้ำยาเคลือบแข็งบูรเทน

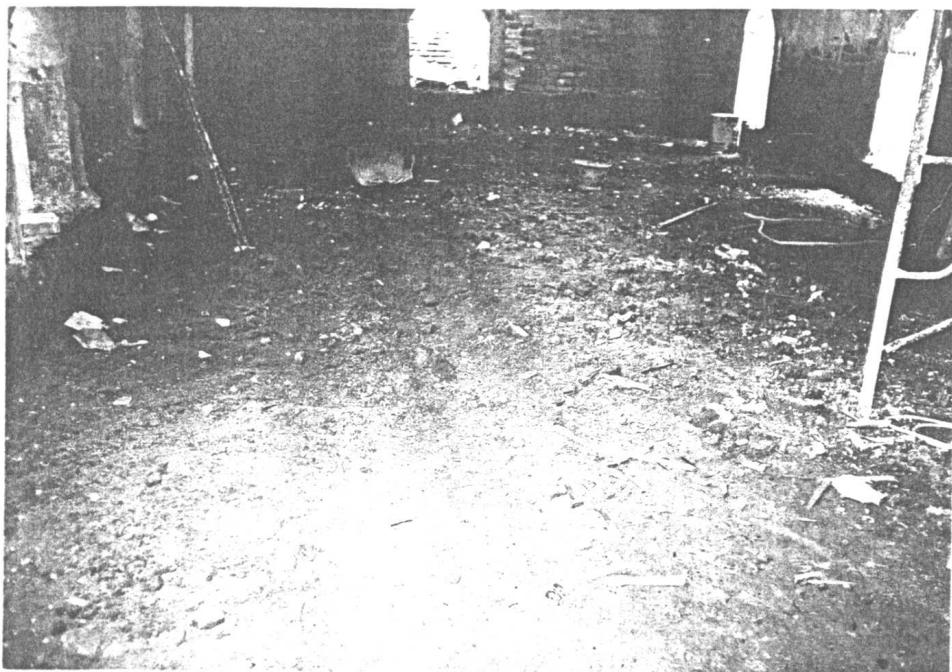
รูปที่ 11 สภาพพื้นภายใน (ชั้นล่าง) ภายหลังจากรื้อพื้นไม้ออก

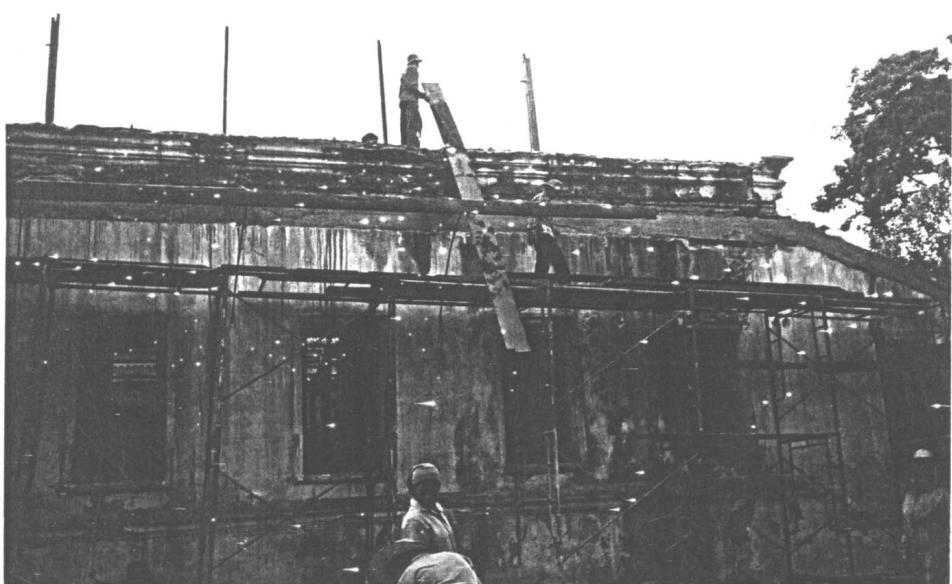
รูปที่ 12 ดำเนินการซ่อมแซมไม้โครงหลังคาและวัสดุนุ่งหลังคา

ภายหลังจากดำเนินการติดตั้งนั่งร้านในพื้นที่ปฏิบัติงานเรียบร้อยแล้ว จึงทำการรื้อกระเบื้องมุงหลังคาและสังกะสีมุงหลังคาออกทั้งหมด จากนั้นจึงทำการตรวจสอบไม้โครงสร้างหลังคาในบริเวณที่ชำรุดเสียหาย และทำการเปลี่ยนใหม่ โดยมีรายละเอียดดังนี้ อกไก่ใช้ไม้เนื้อแข็ง ขนาด 5" x 5" ระยะใช้ไม้เนื้อแข็ง ขนาด 1" x 1" @ .10 เมตร แปปใช้ไม้ ขนาด 2.5" x 4.5" @ .80 เมตร จันทันใช้ไม้เนื้อแข็ง ขนาด 3" x 7" คั้งใช้ไม้เนื้อแข็ง ขนาด 5" x 5"

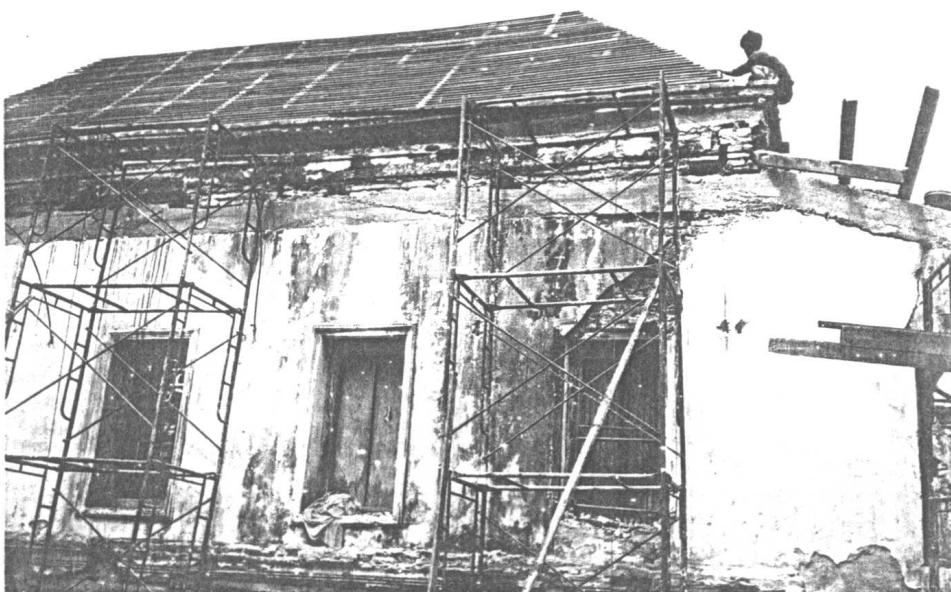
รูปที่ 13 ดำเนินการซ่อมแซมไม้โครงหลังคาและวัสดุมุงหลังคา

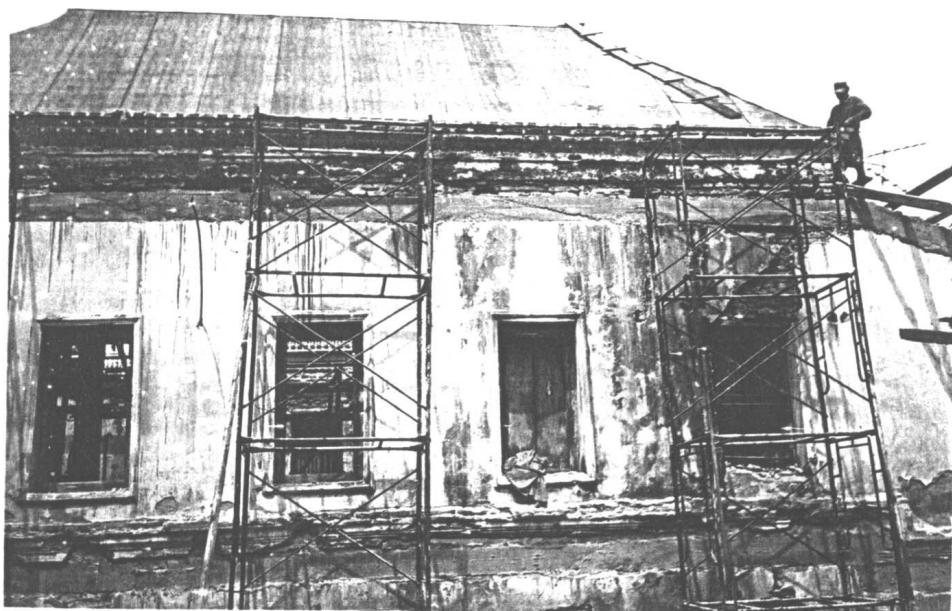
รูปที่ 14 ดำเนินการปูแผ่นยางสังเคราะห์กันชืด

หลังจากนั้นจึงปูทับด้วยยางสังเคราะห์กันชื้นหนา 3 มม. จากนั้นตีไม้กลอนทับแผ่นยางสังเคราะห์หนน ไม้กลอนคลอดแนว แล้วจึงตระแนงทับบนกลอนตามระบบการมุงกระเบื้อง

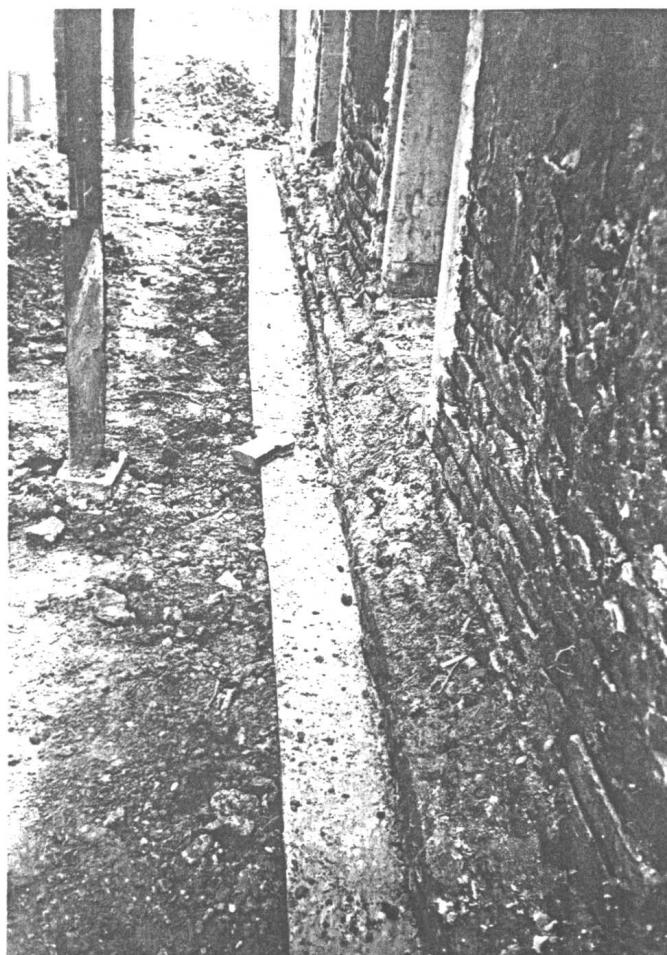
รูปที่ 15 เทคนค.ส.ล. เพื่อ
รั้ดรองบฐานอาคาร

ดำเนินการบูรณะด้านบริเวณฐานอาคารภายนอกโดยรอบ เพื่อเสริมคาน ค.ส.ล. เพื่อป้องกันการทรุดตัวของตัวอาคาร ในส่วนของผนังภายนอกบริเวณได้จันทัน และบริเวณหน้าเสาธง ทำการสักดับผนังออกแล้วจึงทำการเสริมคาน ค.ส.ล. รัศมิโคจรอบ

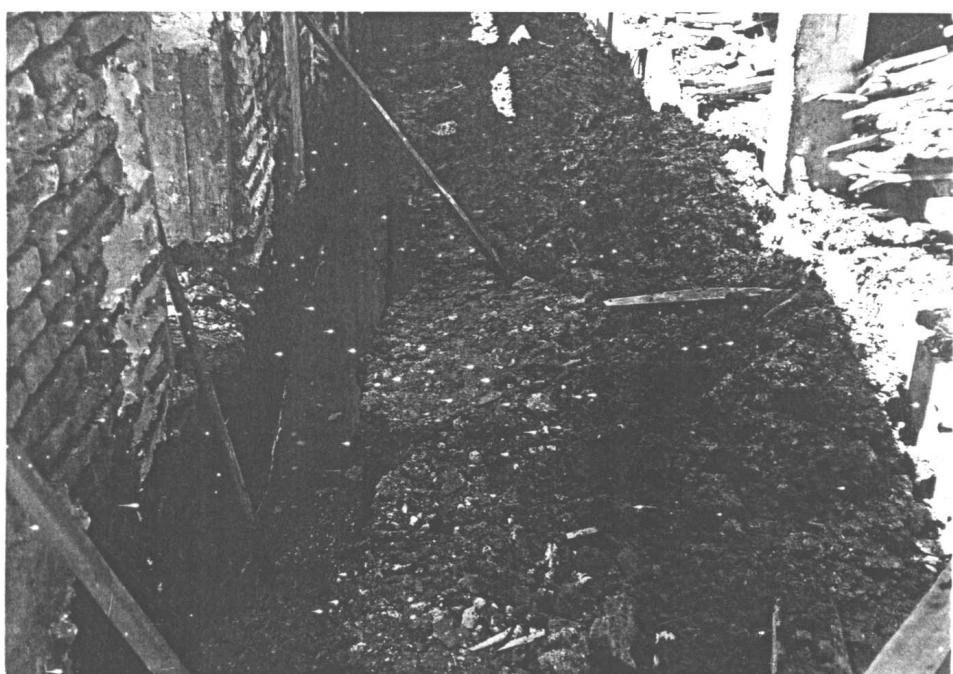
รูปที่ 16 เทคนค.ส.ล. เพื่อรั้ดรองบฐานอาคาร

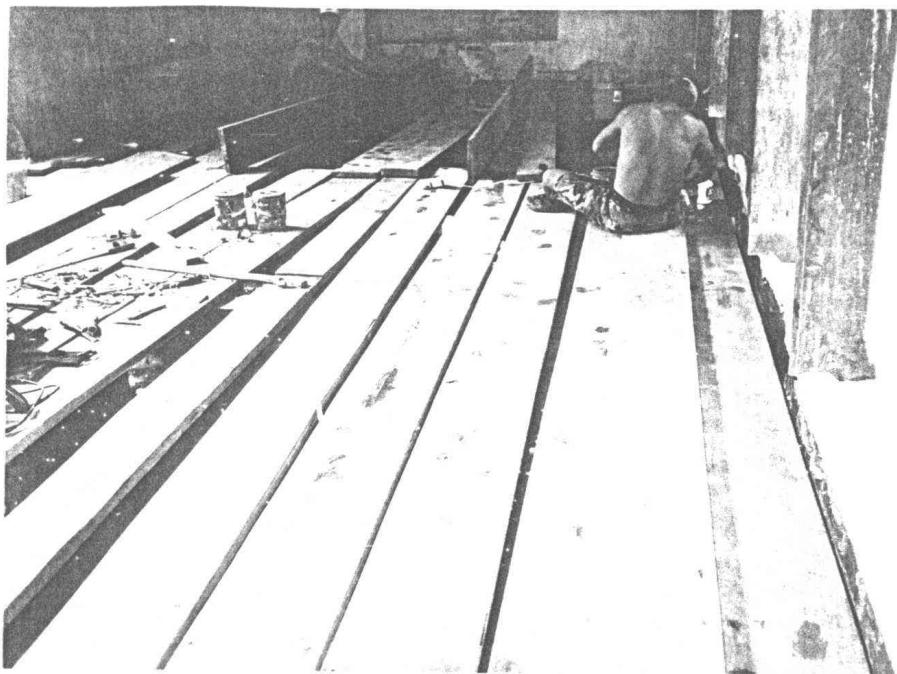
รูปที่ 17

ขยะดำเนินการบูรณะพื้นภายใน (ชั้นบน)

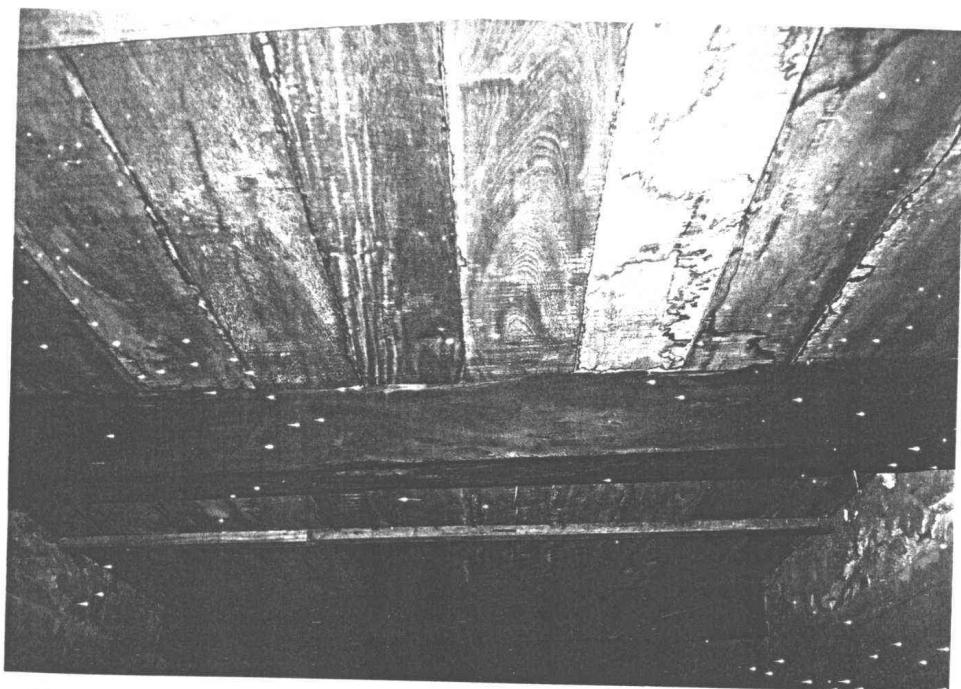
รูปที่ 18

แสดงคานไม้เนื้อแข็ง เพื่อรับการปูพื้นไม้ชั้นบน

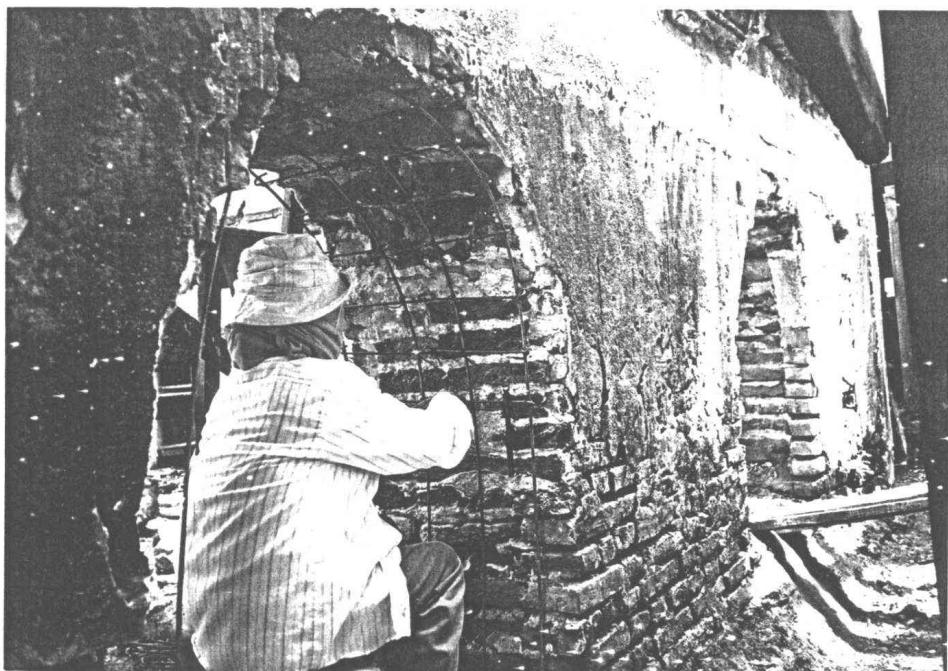
รูปที่ 20 ผู้ก่ออิฐถือปูนช่องคูหา ก่ออิฐถือปูนเสริมอีน ค.ส.ล.

ส่วนบริเวณช่องคุหาชั้นล่างของตัวอาคาร เสริมด้วยเอ็น ค.ส.ล. (ดูรายละเอียดในแบบขยาย : เอ็น ค.ส.ล. ชั้นโถง) สำหรับผนังที่มีรอยแตกร้าว ทำการเจาะกรอกด้วยน้ำปูนทราย เสริมเหล็กไว้สนิมรูปตัวยู (U) ขนาดเส้นผ่าศูนย์กลาง 1.20 มม. รูที่เจาะห่างรอยแตกร้าวค้างละ 0.20 เมตร ลึก 0.30 เมตร ระยะห่างเหล็กตัวยู (U) 0.30 เมตร ความยาวประมาณ 20 เมตร (ดูแบบขยาย)

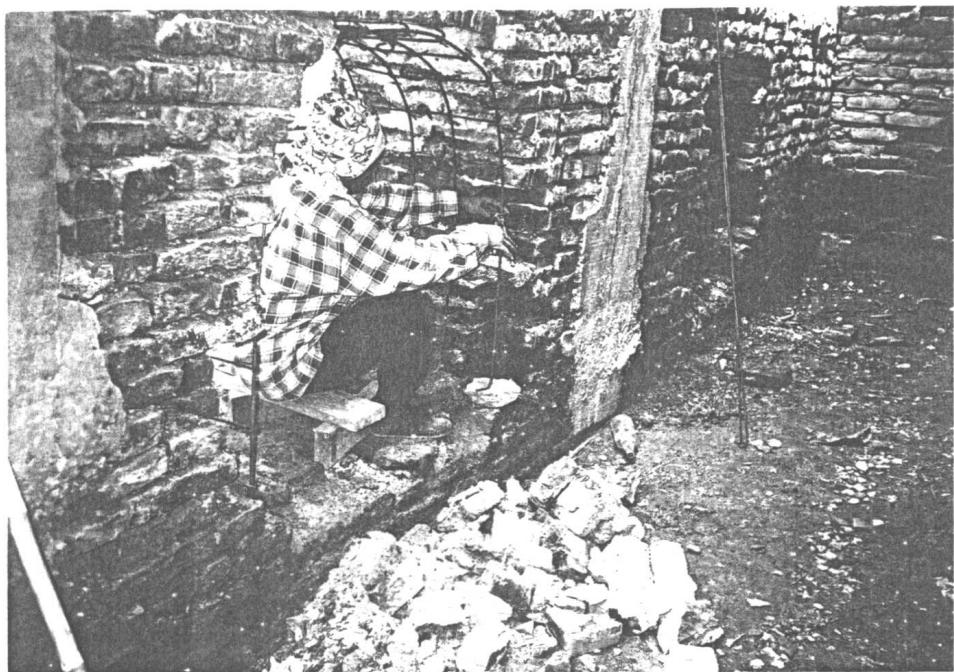
รูปที่ 21 ผู้ก่อเหล็กบริเวณช่องคุหา ก่อนเสริมอิฐ ค.ส.ล.

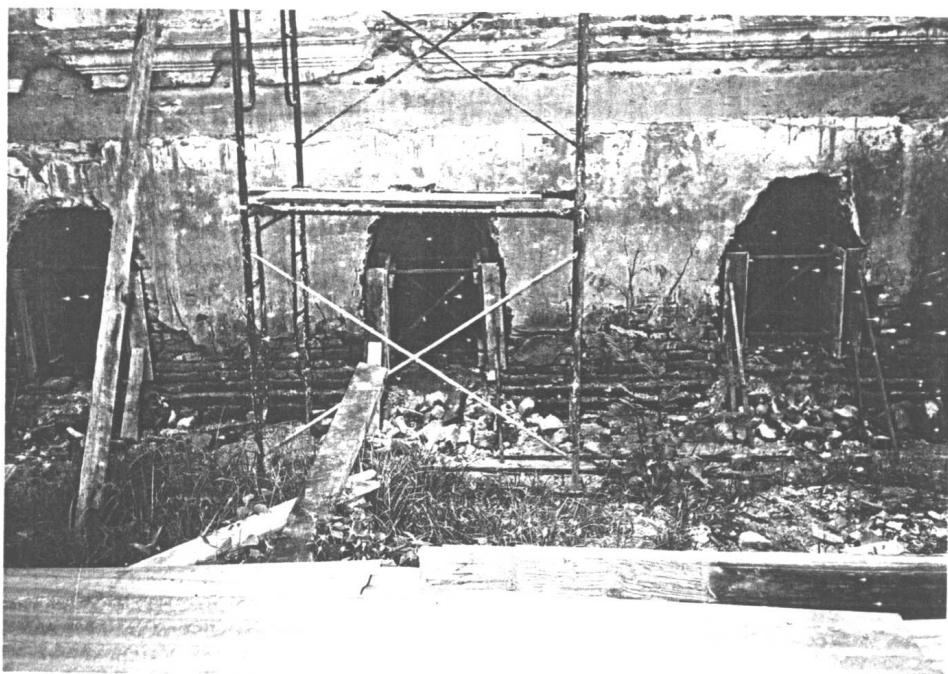
รูปที่ 22 เสริมอิฐ ค.ส.ล. บริเวณช่องคุหาชั้นล่างของอาคาร

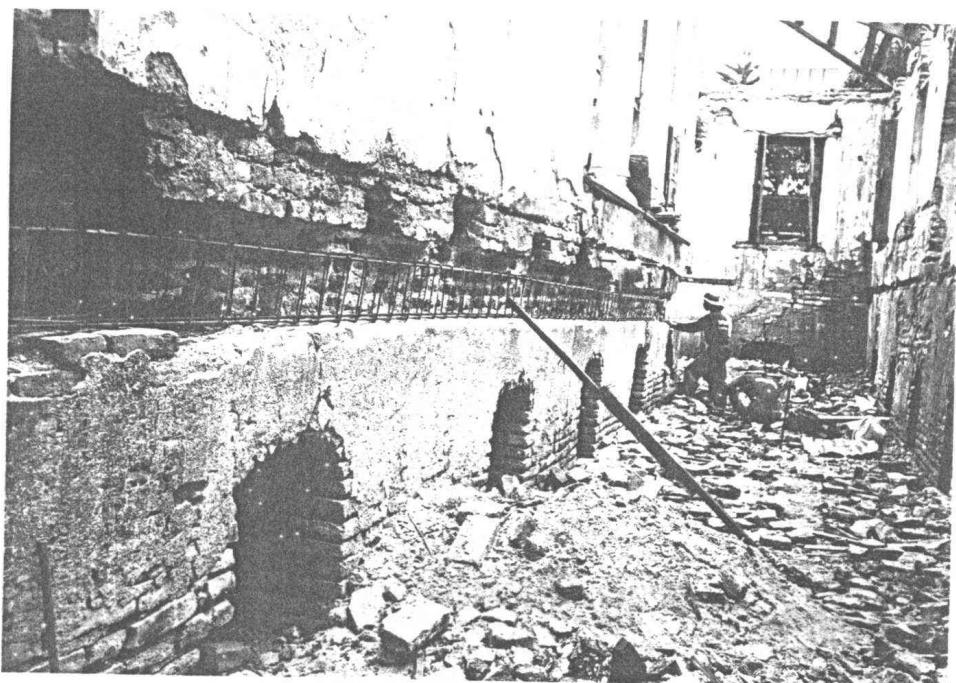
รูปที่ 23 สถาปัตย์เพื่อเสริมความคงทนให้คานพื้นไม้ชั้นบน

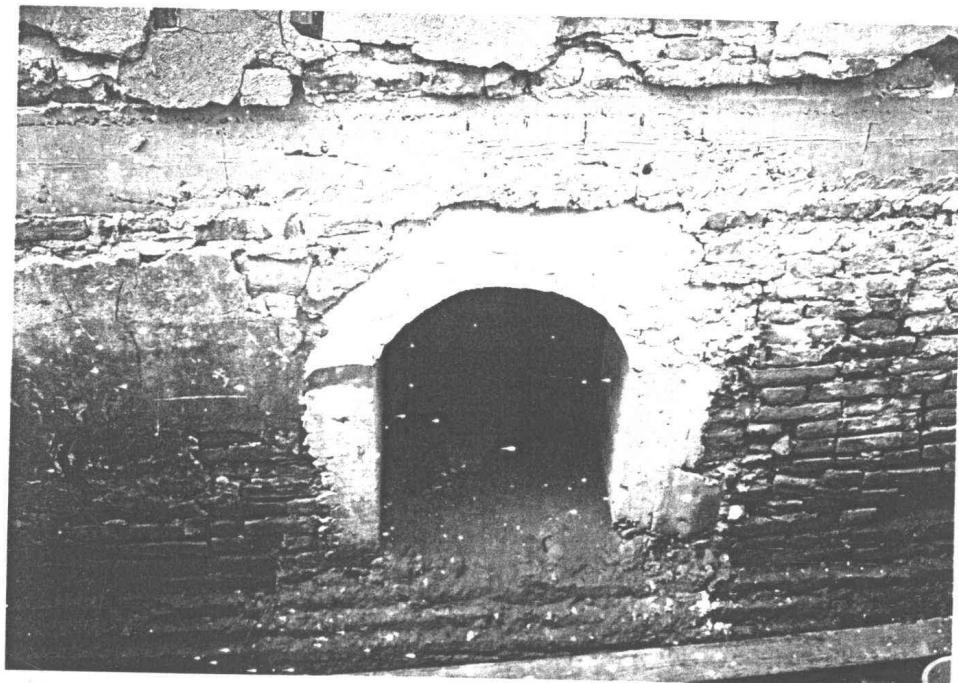
รูปที่ 24 แสดงการเสริมอิฐ ค.ส.ล. บริเวณช่องคูหาชั้นล่างของอาคาร

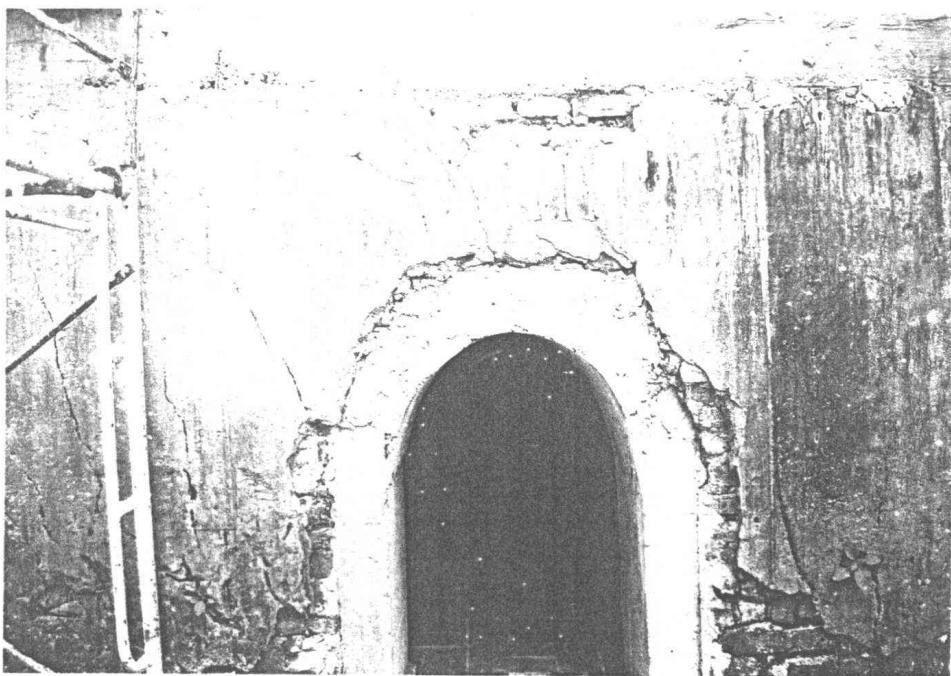
รูปที่ 25 แสดงการเสริมอิん ก.ส.ล. บริเวณช่องคุหาชันล่างของอาคาร

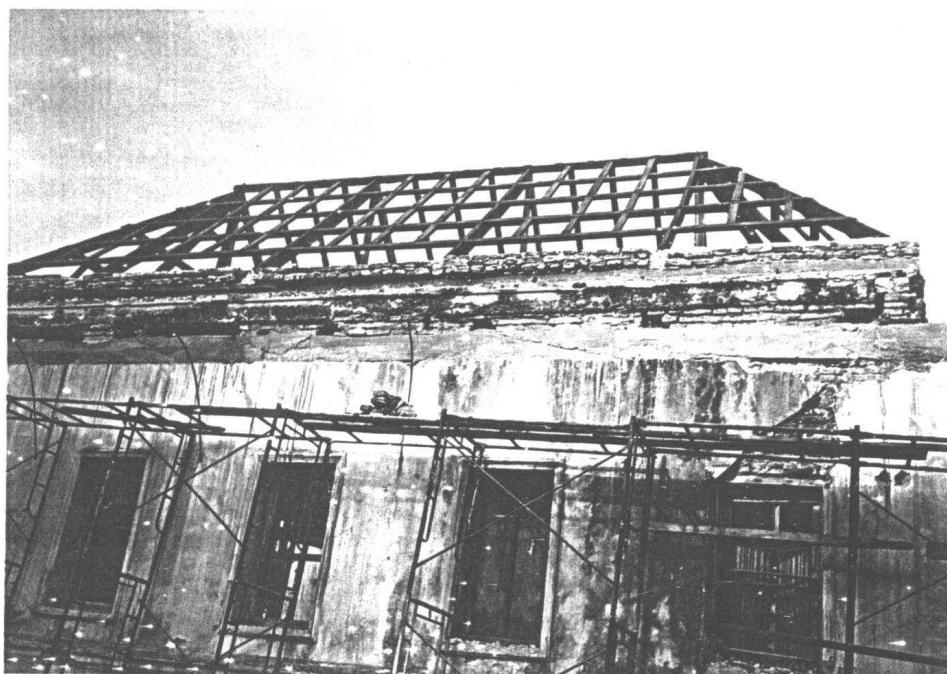
รูปที่ 26 แสดงไม้โครงหลังคาภายหลังการบูรณะ

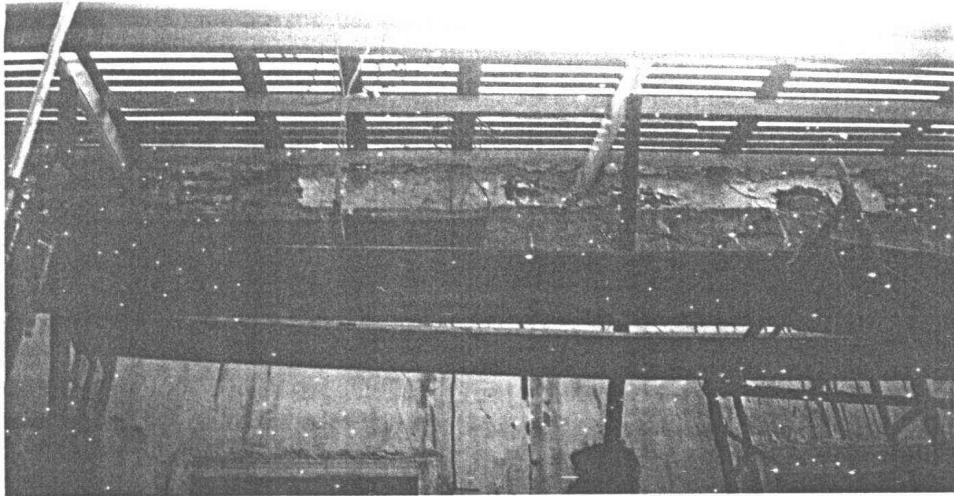
รูปที่ 27 แสดงไม้โครงหลังคาภายหลังการบูรณะ

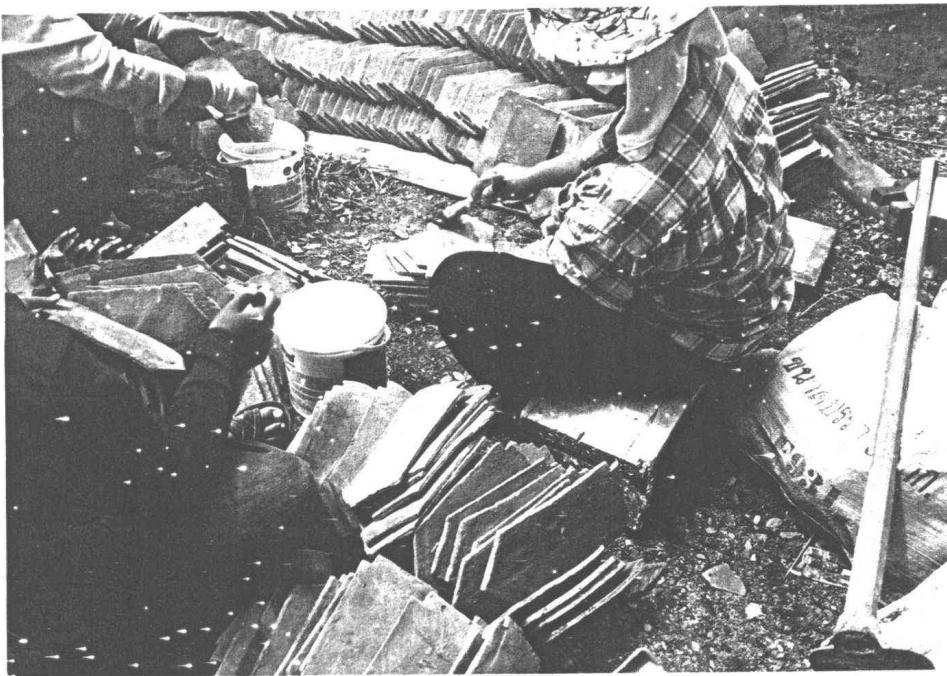
รูปที่ 28 ดำเนินการท่าน้ำยาชิลิโคลนกระเบื้องดินเผาเมุงหลังคา

เมื่อทำการซ่อมแซมและเปลี่ยนเรียบร้อยแล้ว จึงทำการท่าน้ำยารักษาเนื้อไม้ เพื่อป้องกันเชื้อรากและความชื้น จากนั้นจึงทำการเสริมคาน ค.ส.ล. พับหลังสาระเบียง (ดูรายละเอียด แบบขยาย 3) จากนั้นจึงมุงด้วยกระเบื้องดินเผาใหม่ โดยใช้เศษนาดและรูปแบบเดิม ซึ่งกระเบื้องทุกแผ่นที่นำมามุงหลังคาดีทำการขูบนำเข้ากันเชื้อรากและเคลือบชิลิโคลนใส

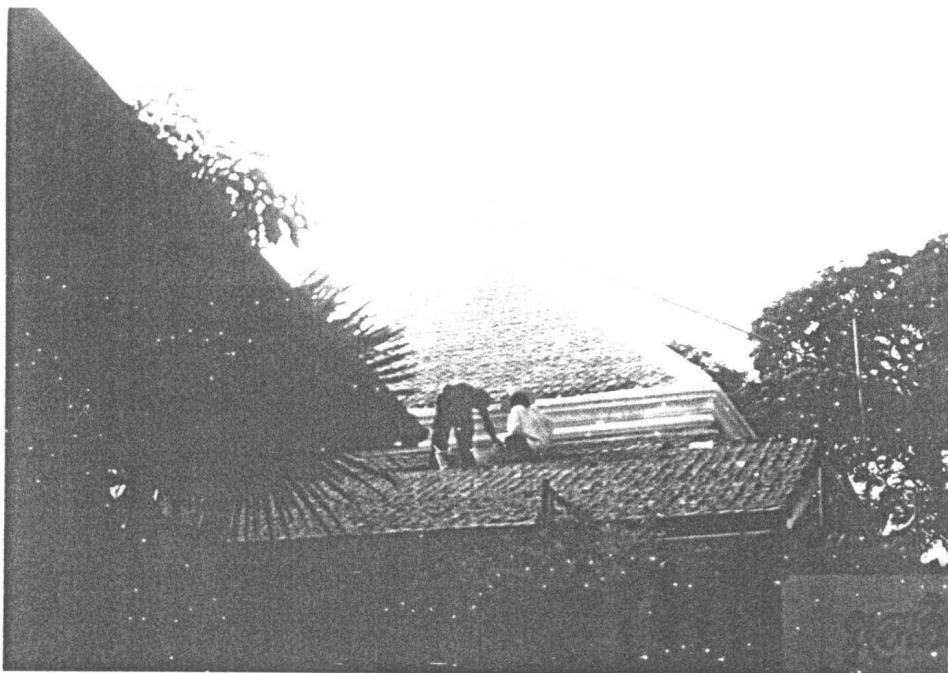
รูปที่ 29 ดำเนินการปูกระเบื้องดินเผามุงหลังคา

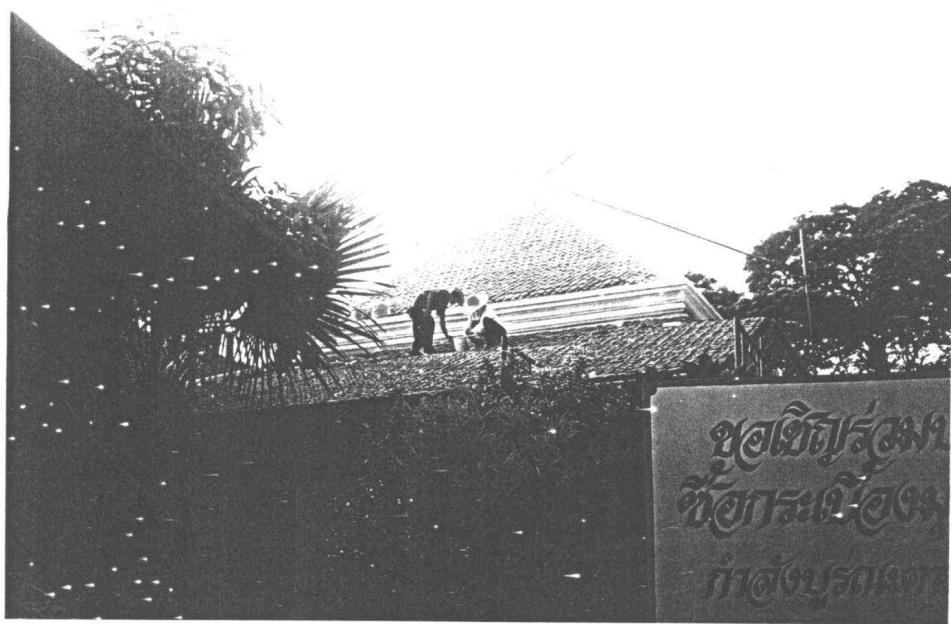
รูปที่ 30 ดำเนินการปูกระเบื้องดินเผามุงหลังคา

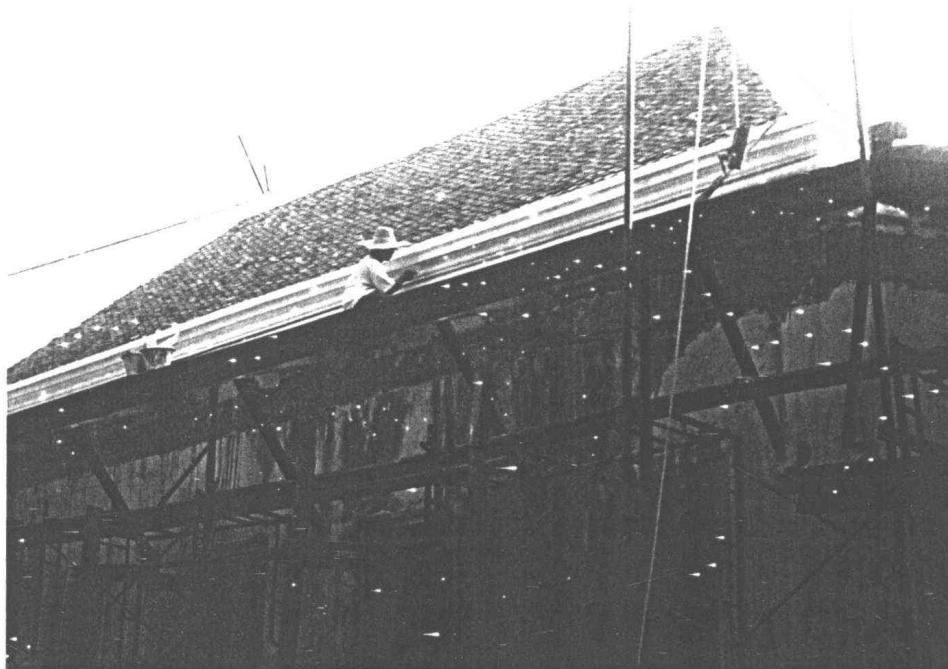
รูปที่ 32 งานปูนบริเวณทับหลังอกไก่และสันหลังคา

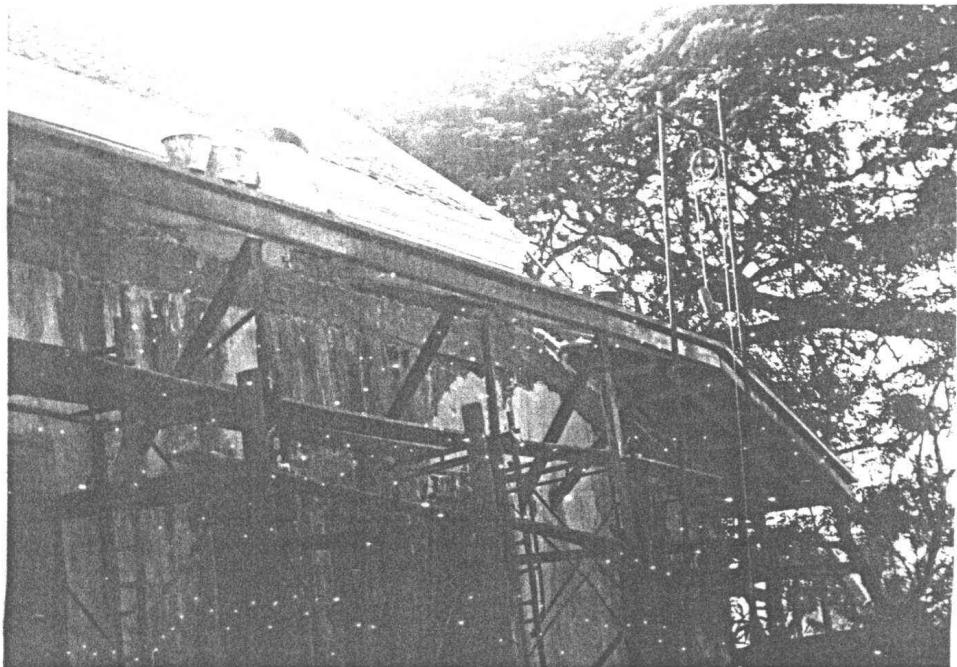
รูปที่ 33 ผาบปูนบริเวณทับหลังอกไก่และสันหลังคา

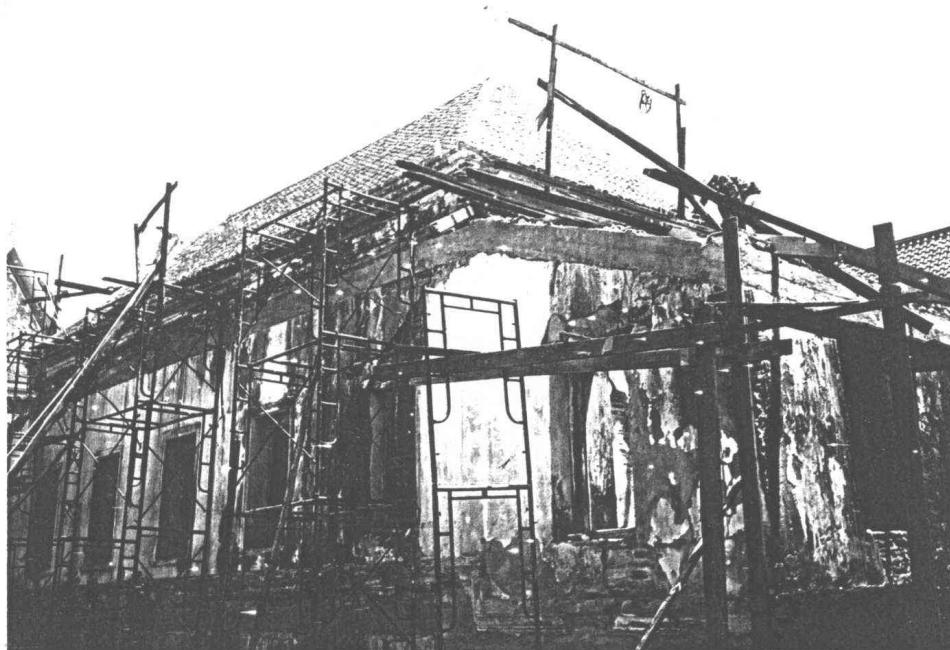
รูปที่ 34 เสริมคาน ก.ส.ล. ทับหลังเหนือเสาระเบียง

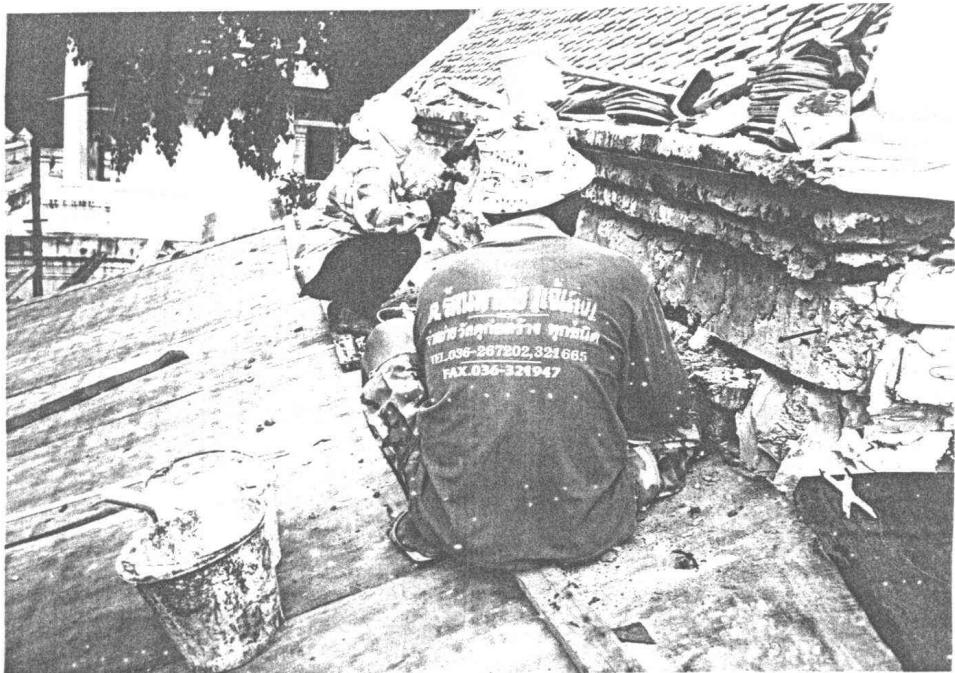
รูปที่ 35

เสริมคาน ค.ส.ล. ทับหลังหนึ่งอีสาระเบียง

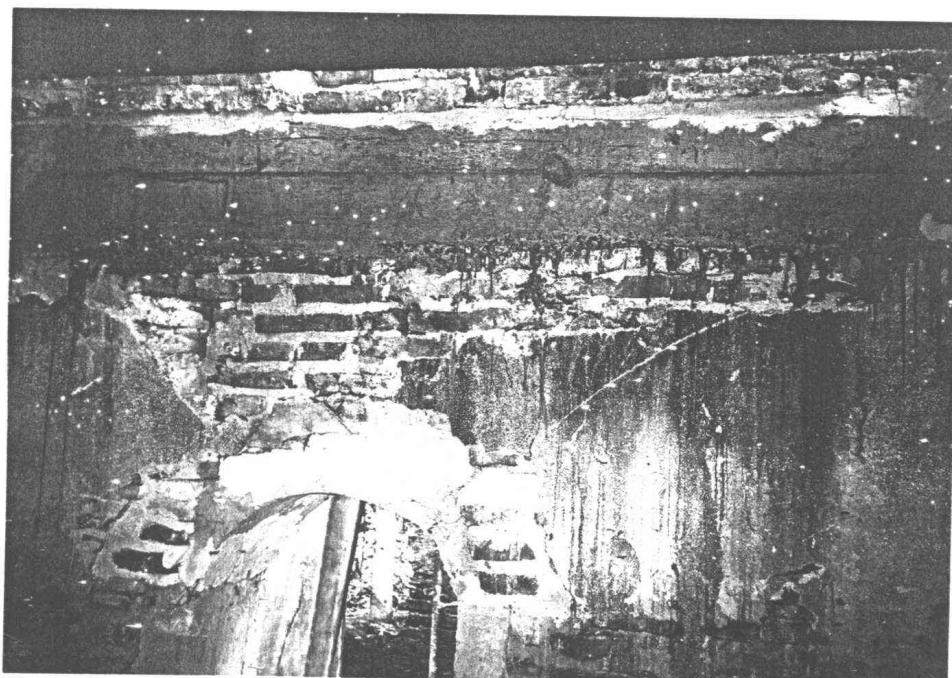
รูปที่ 36

เสริมคาน ค.ส.ล. บริเวณใต้คานพื้นไม้ชั้นบน

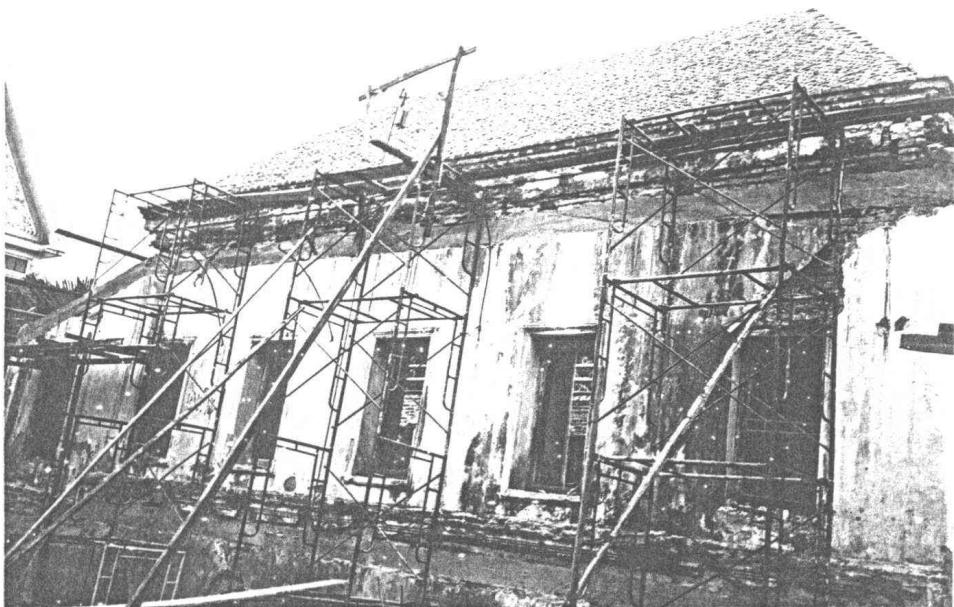
รูปที่ 37 แสดงการเสริมคาน ค.ส.ล. ทับหลังหน้าเสาสารเบียงและใต้คานพื้นไม้ชั้นบน
