รายงานการอนุรักษ์และพัฒนาโบราณสถานวัดศาลาปูนวรวิหาร
(บูรณะซ่อมแซมกุฎิสงฆ์ ระยะที่ 1)

ตำบลท่าขวาสุกรี อําเภอพระนครศรีอยุธยา จังหวัดพระนครศรีอยุธยา

เสนอ
สำนักงานศิลปากรที่ 3 พระนครศรีอยุธยา

จัดทำโดย
ห้างหุ้นส่วนจำกัด เอกพรไฟคอล

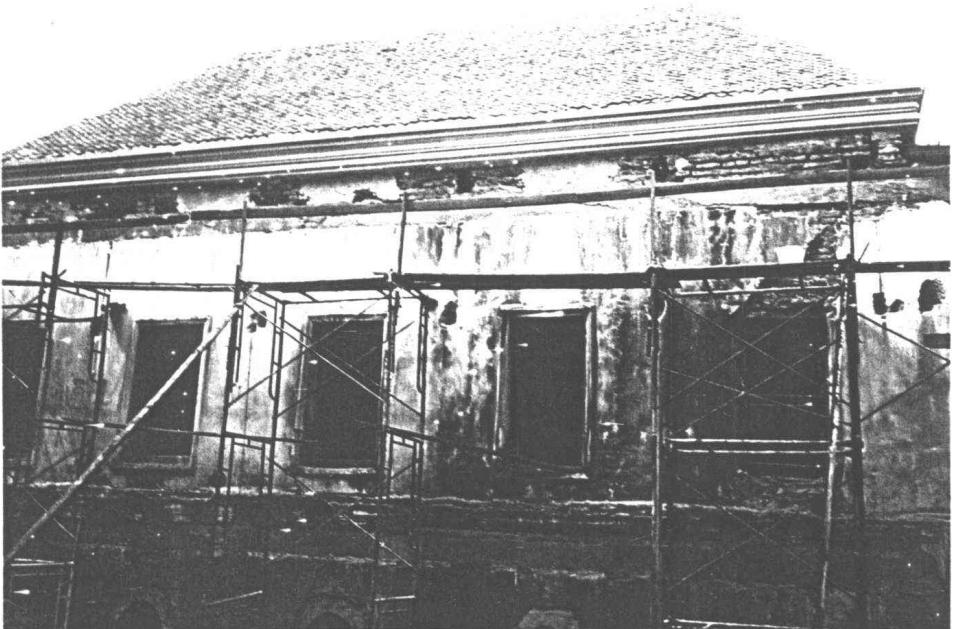
รูปที่ 38 แสดงการเสริมคาน ค.ส.ล. ทับหลังหน้าเสาสารเบียงและใต้คานพื้นไม้ชั้นบน

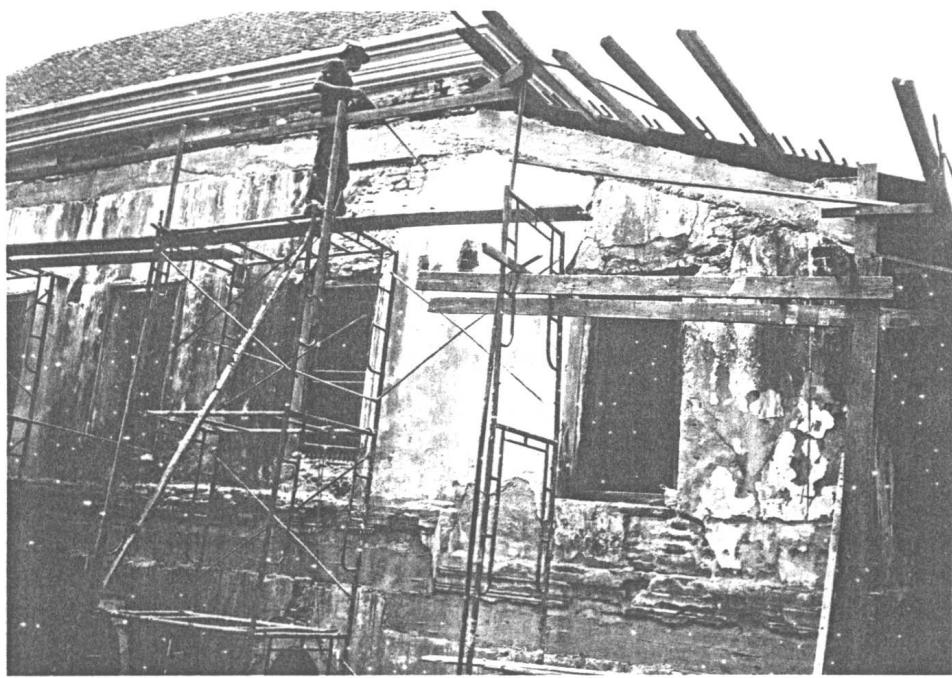
รูปที่ 39 เจาะเข็บรอยแตกร้าวของผนังอาคาร

สำหรับวิธีการเย็บรอยแตกร้าวของผนังอาคารขึ้นอยู่กับความเสียหายที่เกิดในพื้นที่นั้น คือ เจาะเย็บลักษณะกากบาทลับไปวอร์อฟแทกร้าวด้วยเหล็กไว้สนิมคลอดแนวรอยแตกร้าวนั้น ๆ โดยจะหุ้น 25 ม.m. ห่างกันประมาณ 0.40 - 0.50 m. ลับพื้นปืนกลทึบสองข้างของรอยแตกร้าว ความลึกขึ้นอยู่กับความหนาของโบราณสถาน หรือจะเย็บแบบขีดรอยแตกร้าวด้วยเหล็กไว้สนิมรูปตัวยู(U) โดยจะหุ้น ห่างรอยแตกร้าวแต่ละข้างไม่น้อยกว่า 0.20 - 0.25 ซม. ทึบขึ้นอยู่กับสภาพความมั่นคงแข็งแรงของวัสดุที่อยู่บริเวณชุมนั้น คือ ถ้าเป็นอิฐที่ไม่ค่อยแน่น จะทำการขับระยะจากขอบรอยแตกร้าวให้มีระยะมากขึ้น ส่วนระยะห่างต่อจุด ประมาณ 0.25 - 0.50 m. ทึบขึ้นอยู่กับความยาวของรอยแตกร้าวนั้น

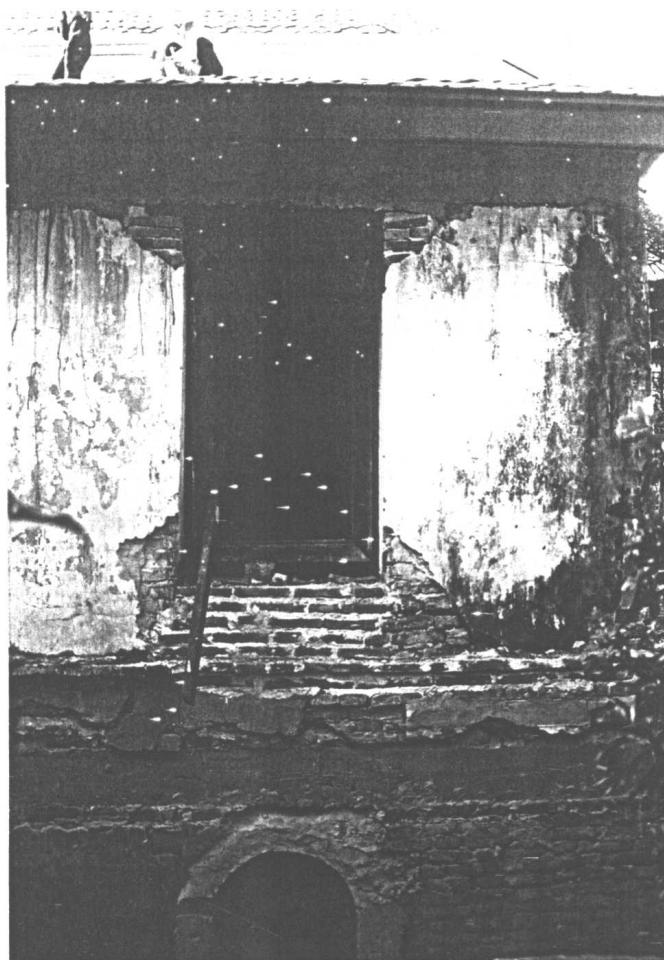
รูปที่ 40 ก่ออิฐเสริมในส่วนที่ชำรุด
เพื่อรองรับหน้าต่าง

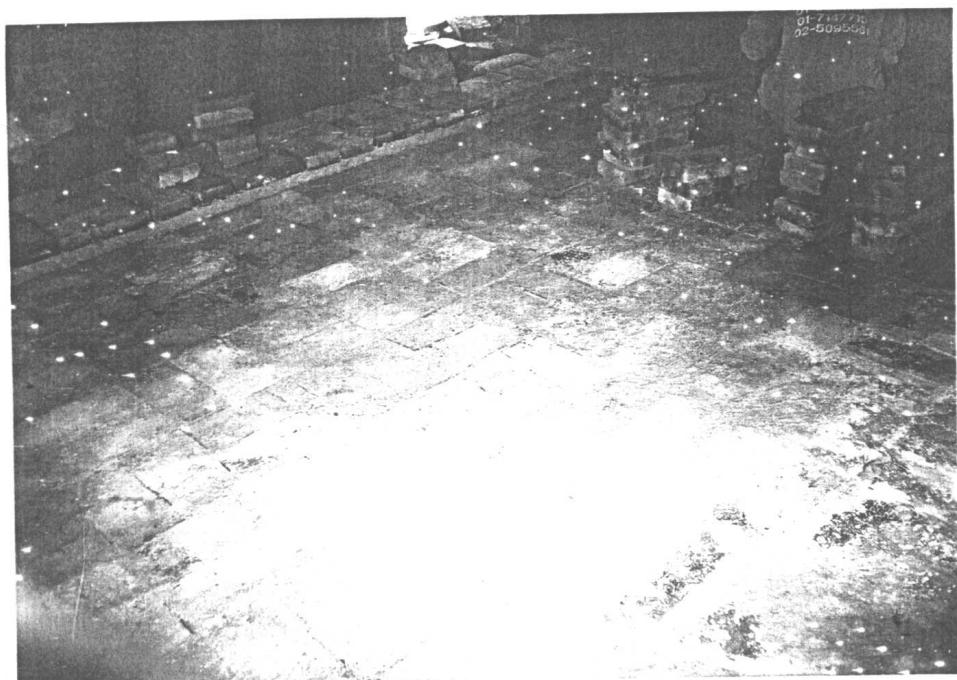
รูปที่ 42 ขณะปูอิฐบริเวณพื้นภายใน (ชั้นล่าง)

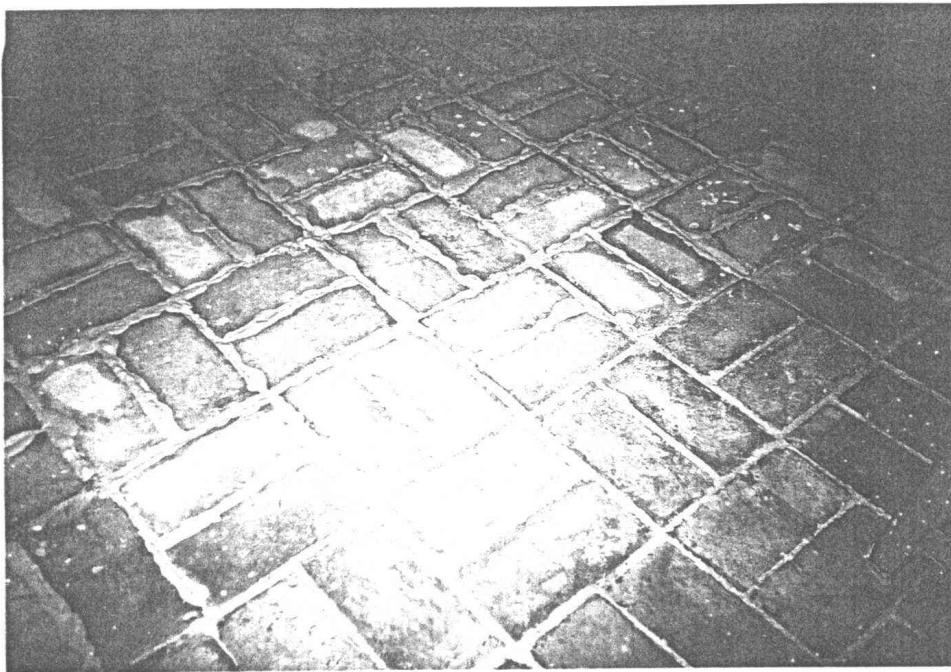
รูปที่ 43

บานานาพื้นปูอิฐด้วยปูนขาวหมัก

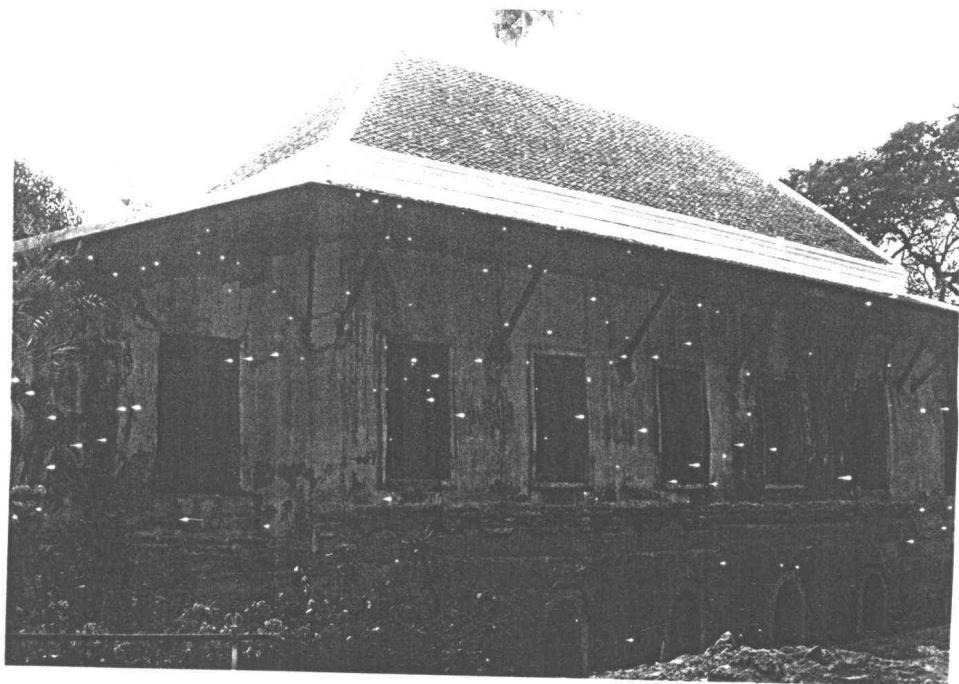
รูปที่ 44

สภาพโดยทั่วไปของอาคาร ภายหลังการบูรณะ

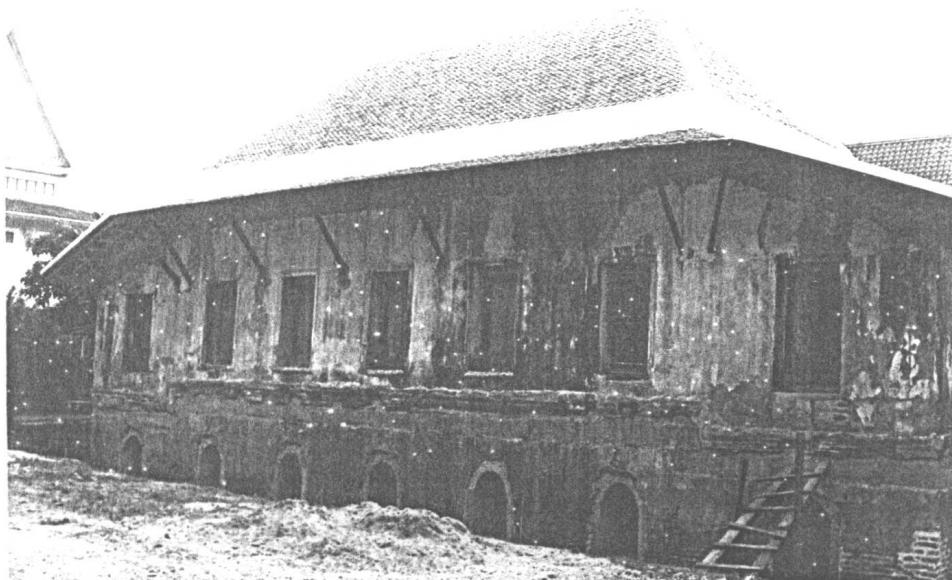
รูปที่ 45 สภาพโดยทั่วไปของอาคาร ภายหลังการบูรณะ

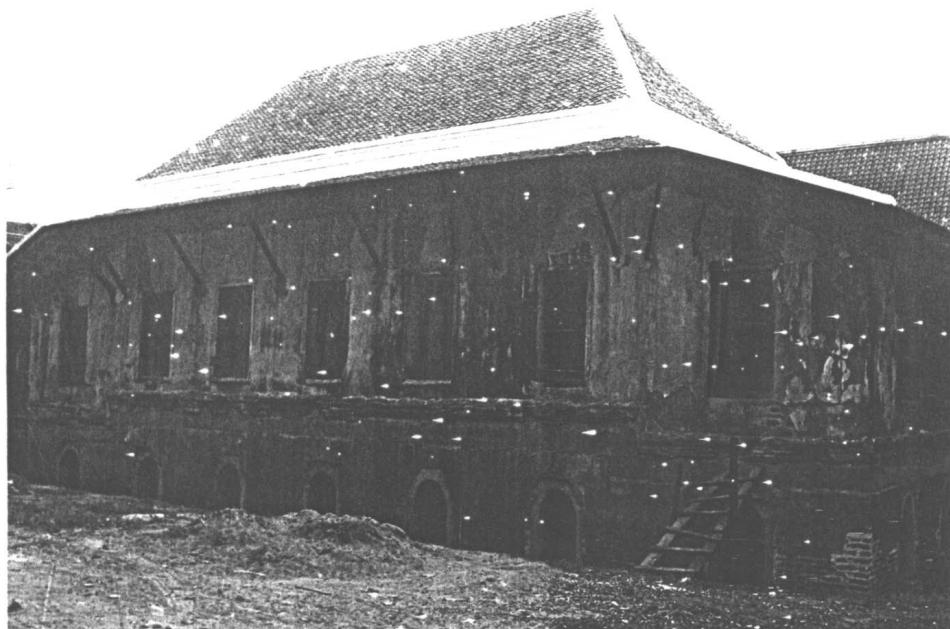
รูปที่ 46 สภาพโดยทั่วไปของอาคาร ภายหลังการบูรณะ

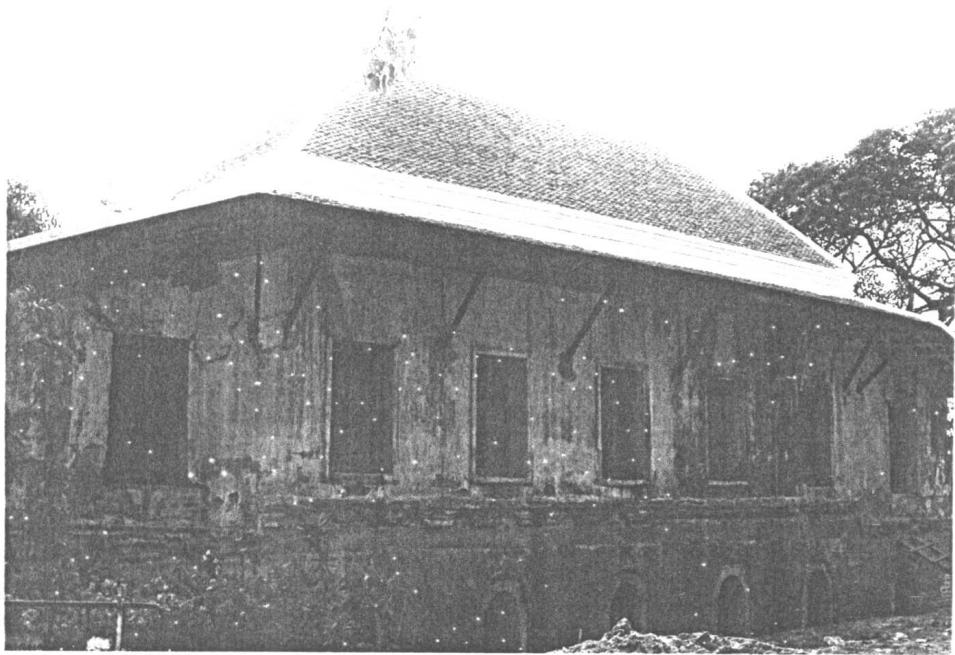
รูปที่ 47 ศาลาโดยทั่วไปของอาคาร ภายหลังการบูรณะ

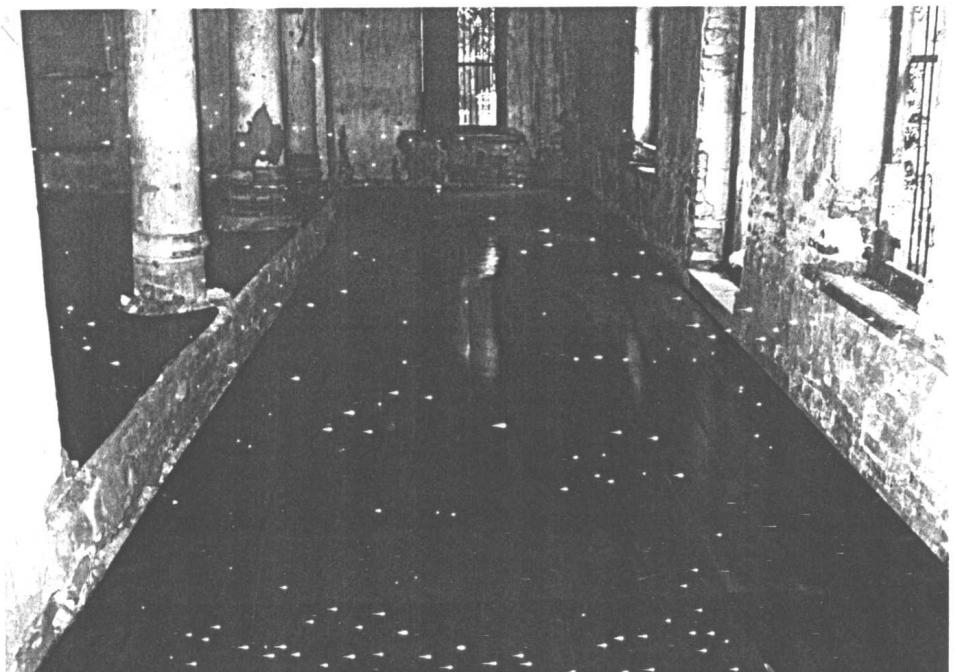
รูปที่ 48 พื้นภายใน (ชั้นบน) ภายหลังการบูรณะ

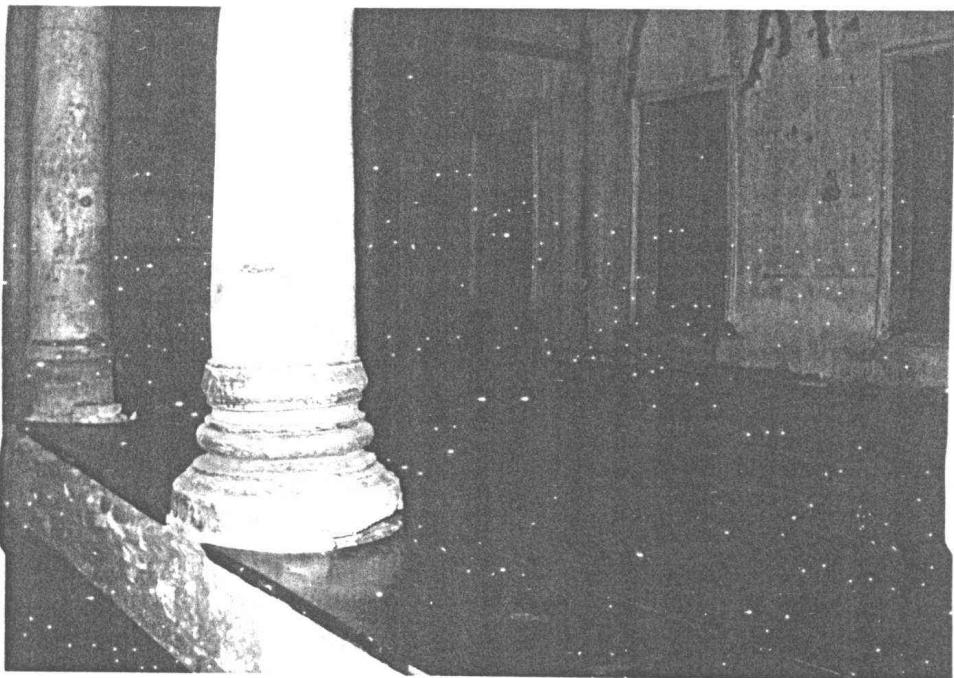
รูปที่ 49 พื้นภายใน (ชั้นบน) ภายหลังการบูรณะ

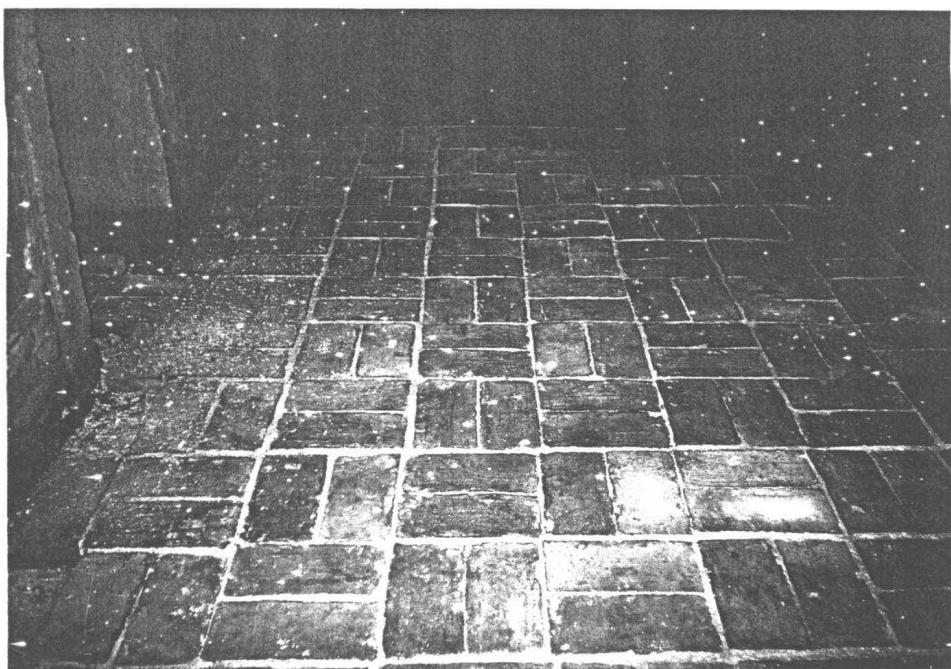
รูปที่ 50 พื้นภายใน (ชั้นล่าง) ภายหลังการบูรณะ

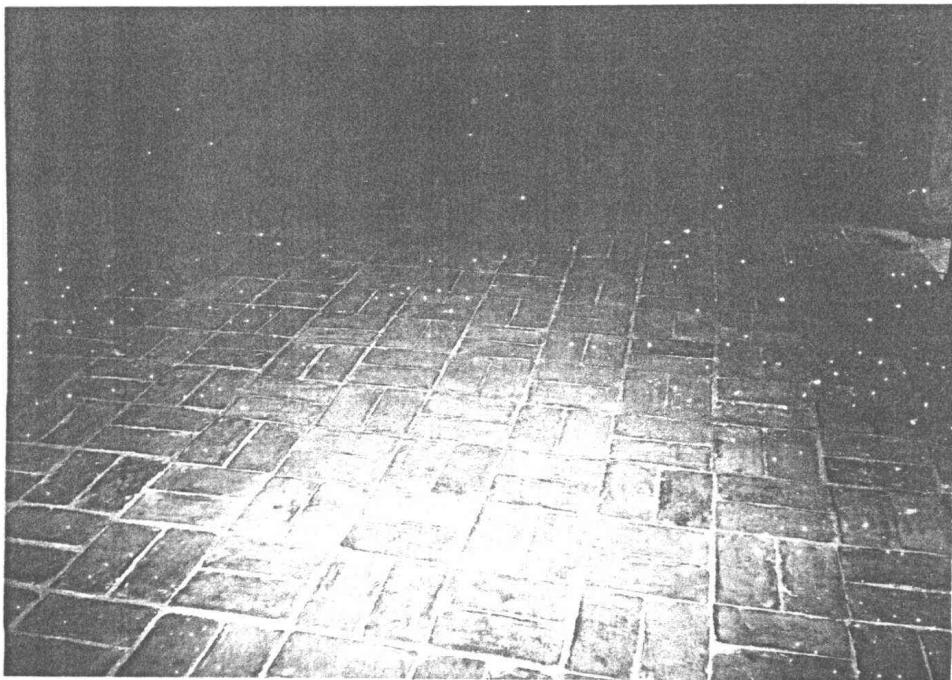
รูปที่ 51 พื้นภายใน (ชั้นล่าง) ภายหลังการบูรณะ

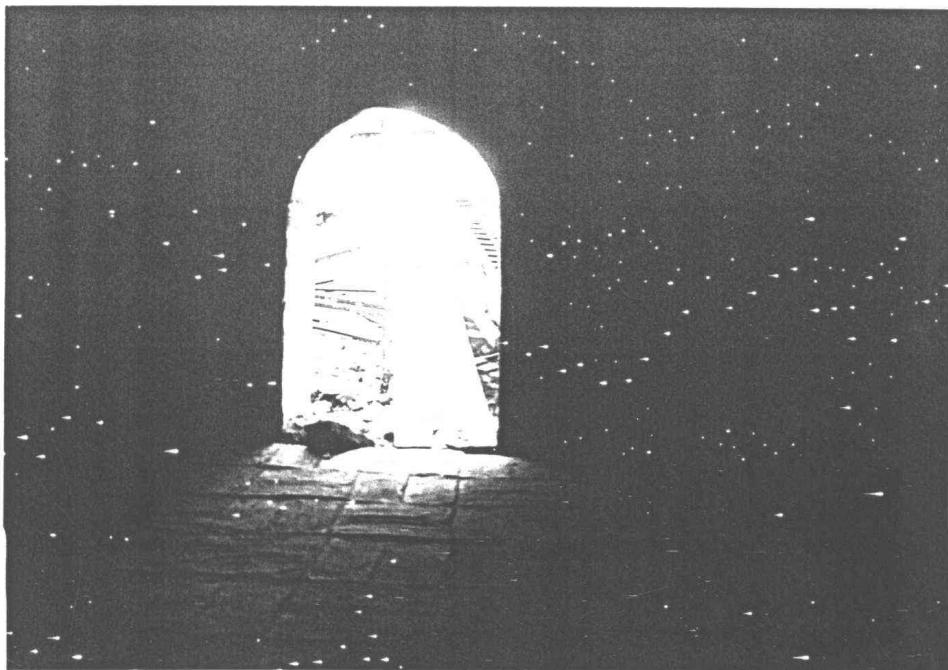
รูปที่ 52 ช่องคุหา ภายหลังการบูรณะ (ถ่ายภาพจากด้านใน)

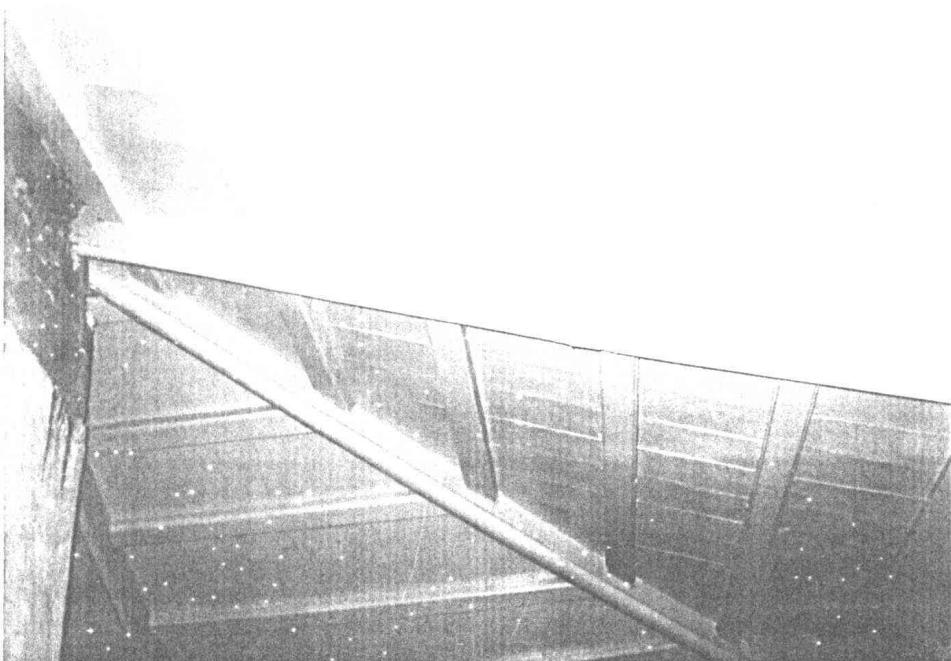
รูปที่ 53 สภาพฝ้าเพดานภายในหลังการบูรณะ

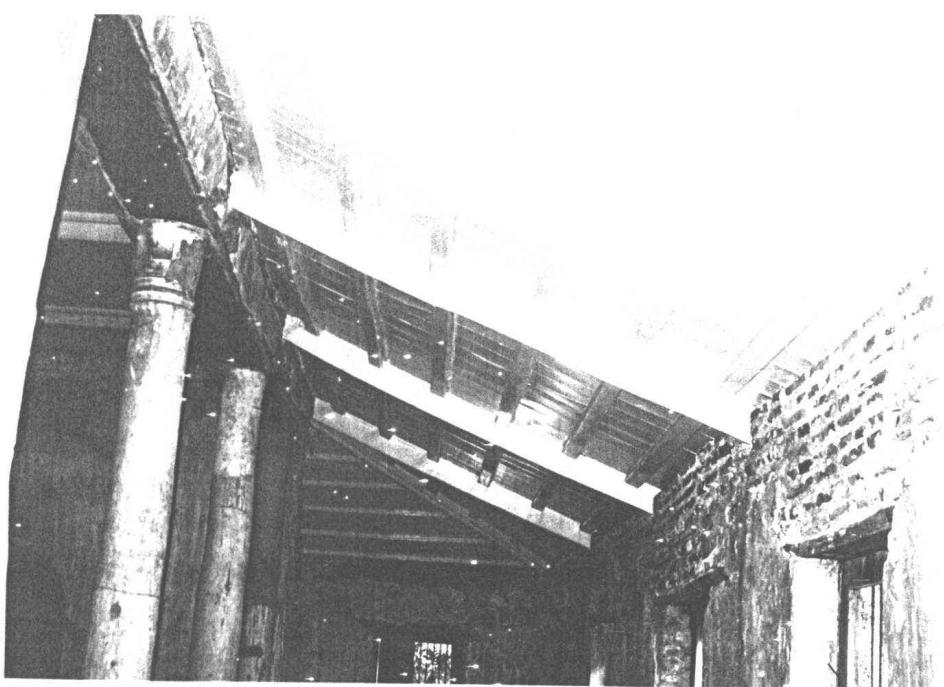
รูปที่ 54 สภาพฝ้าเพดานภายนอกหลังการบูรณะ
