รายงานโครงการบูรณะซ่อมแซมอุโบสถ(หลังเก่า) วัดไม้รวก
ตำบลท่าเรือ อำเภอท่าเรือ จังหวัดพระนครศรีอยุธยา
(งบประมาณเหลือจ่ายปี ๒๕๕๑)

เสนอ
สำนักศิลปากรที่ ๓ พระนครศรีอยุธยา
กรมศิลปากร

จัดทำโดย
บริษัท ชาญรุ่งโรจน์ จำกัด

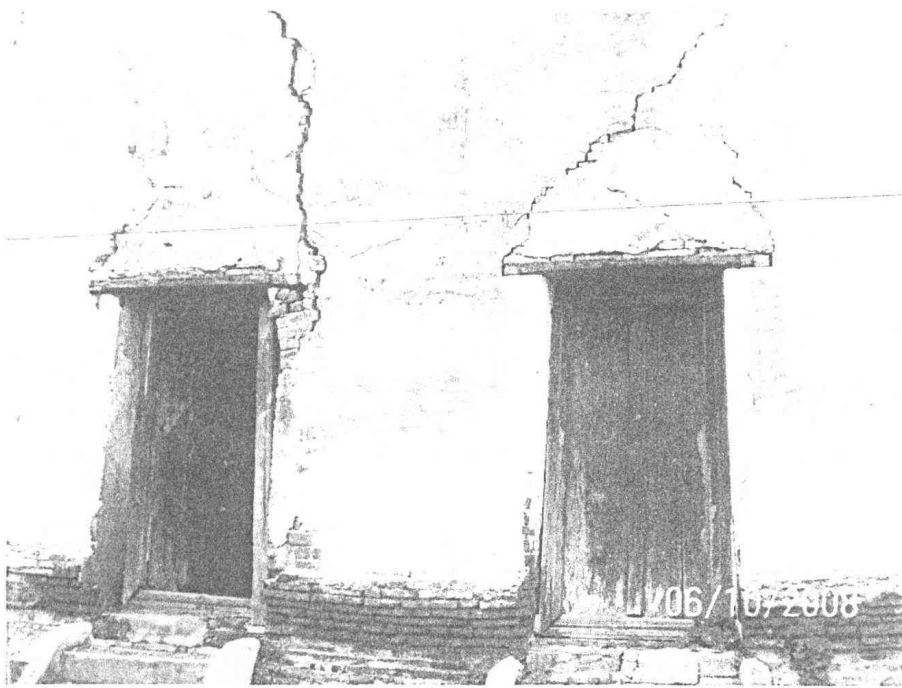
ภาพที่ ๓.๑๗ ช่องประตูอุโบสถ(หลังเก่า)ด้านทิศตะวันออก วัดไม้รวกก่อนการบูรณะ
