การบุกค้น ขุดแต่ง และออกแบบเพื่อการบูรณะวัดห้วยเสียว

โครงการขุดแต่ง บูรณะ และปรับปรุงสภาพแวดล้อม โบราณสถาน
กลุ่มเขตของสระบัว จังหวัดพระนครศรีอยุธยา

การขุดค้น ขุดแต่ง และออกแบบเพื่อการบูรณะวัดห้สดาวาส

ห้างหุ้นส่วนจำกัด ปุราณรักษ์

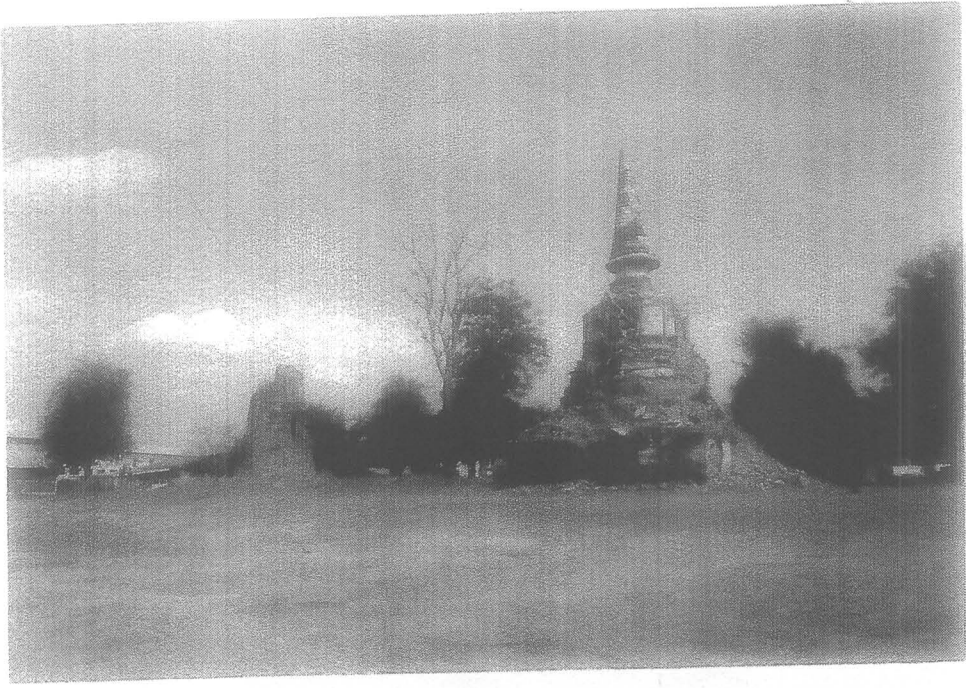
ภาพที่ 1 โบราณสถานวัดหัตถดาบาสก่อนการขุดแต่ง (ฟิล์มม้วนที่ 2/5)

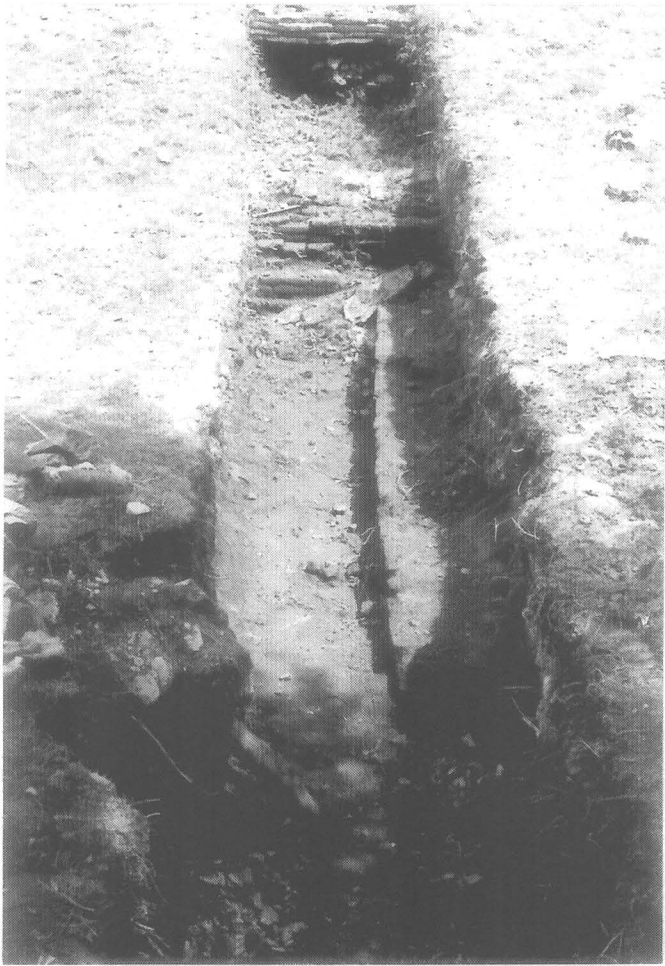
ภาพที่ 7 หลุมขุดทดสอบทางทิศเหนือของวิหาร (ฟิล์มม้วนที่ 3/21)

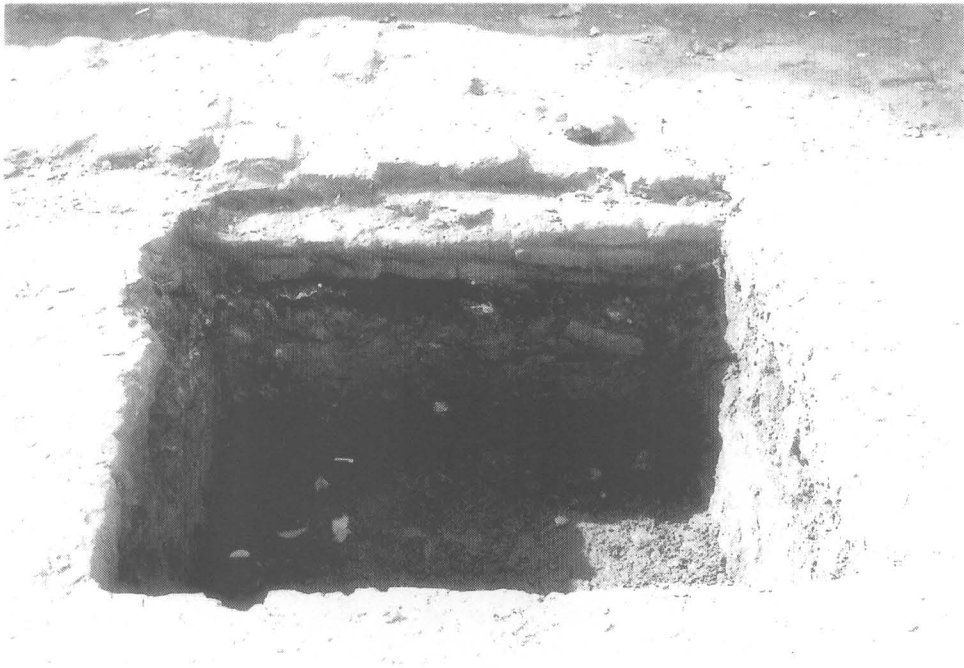
ภาพที่ 9 หลุมขุดตรวจหาชั้นฐานรากของเจดีย์ทรงกลมบนฐานสี่เหลี่ยมทรงสูง (ฟิล์มม้วนที่ 8/18)

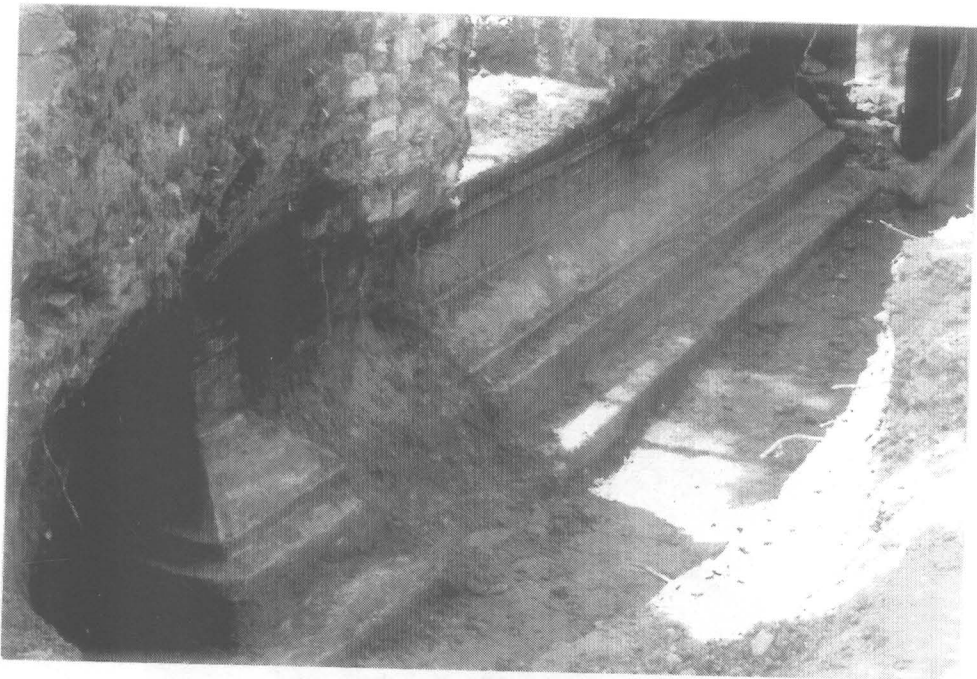
ภาพที่ 20 ฐานบัวด้านทิศตะวันออกของวิหารสมัยที่ 1 (ฟิล์มม้วนที่ 9/23)

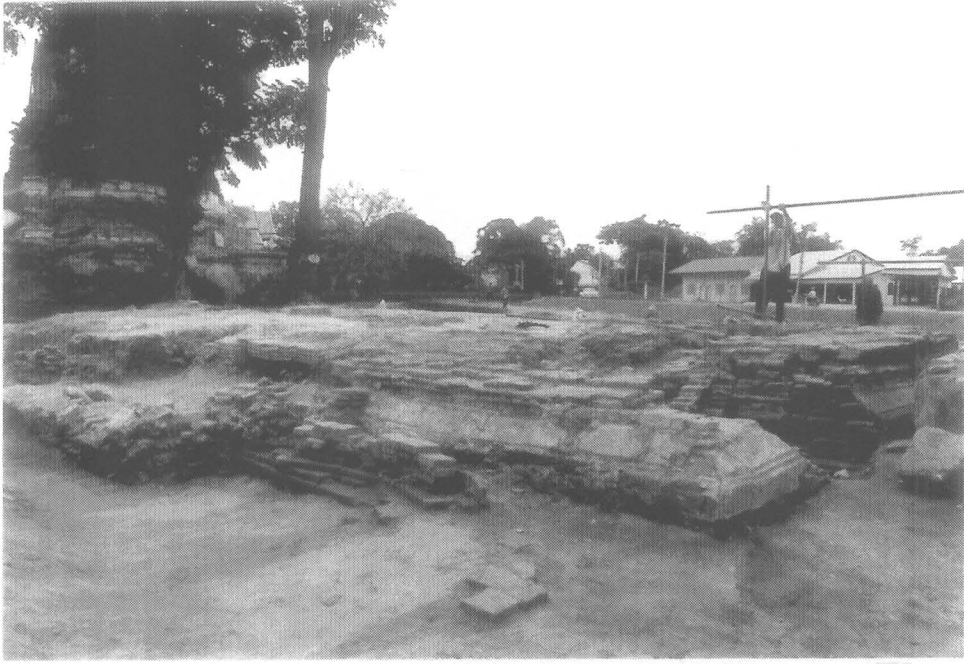
ภาพที่ 21 วิหารสมัยที่ 2 (ฟิล์มม้วนที่ 7/29)

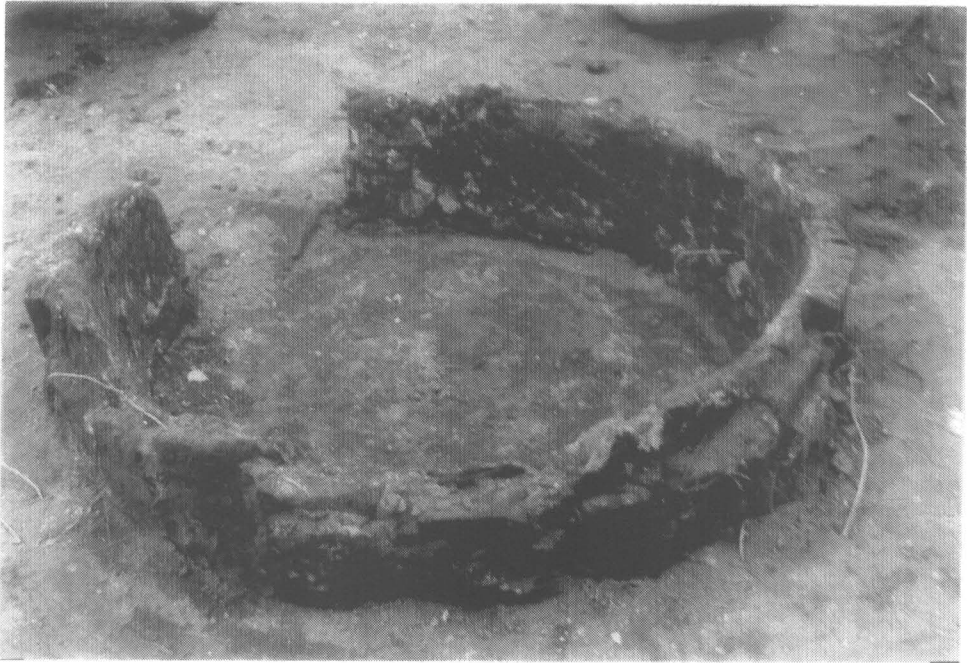
ภาพที่ 45 บ่อหมักปุ๋ย (ฟิล์มม้วนที่ 6/8)

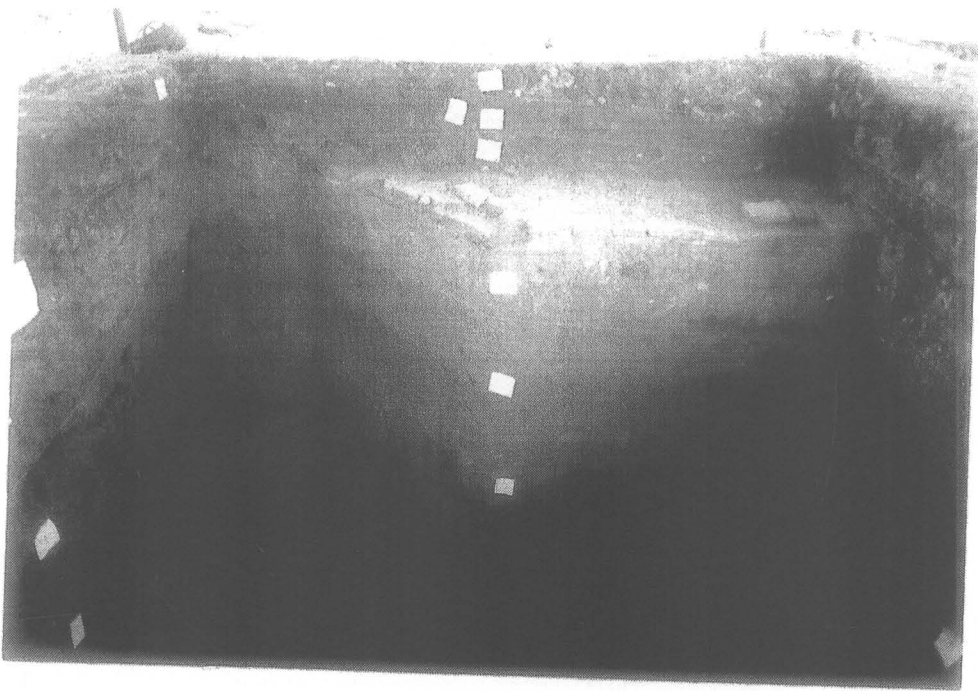
ภาพที่ 123 ผนังชั้นดินหลุมขุดค้นที่ 1 ด้านทิศตะวันออก (ฟิล์มม้วนที่ 10/3)

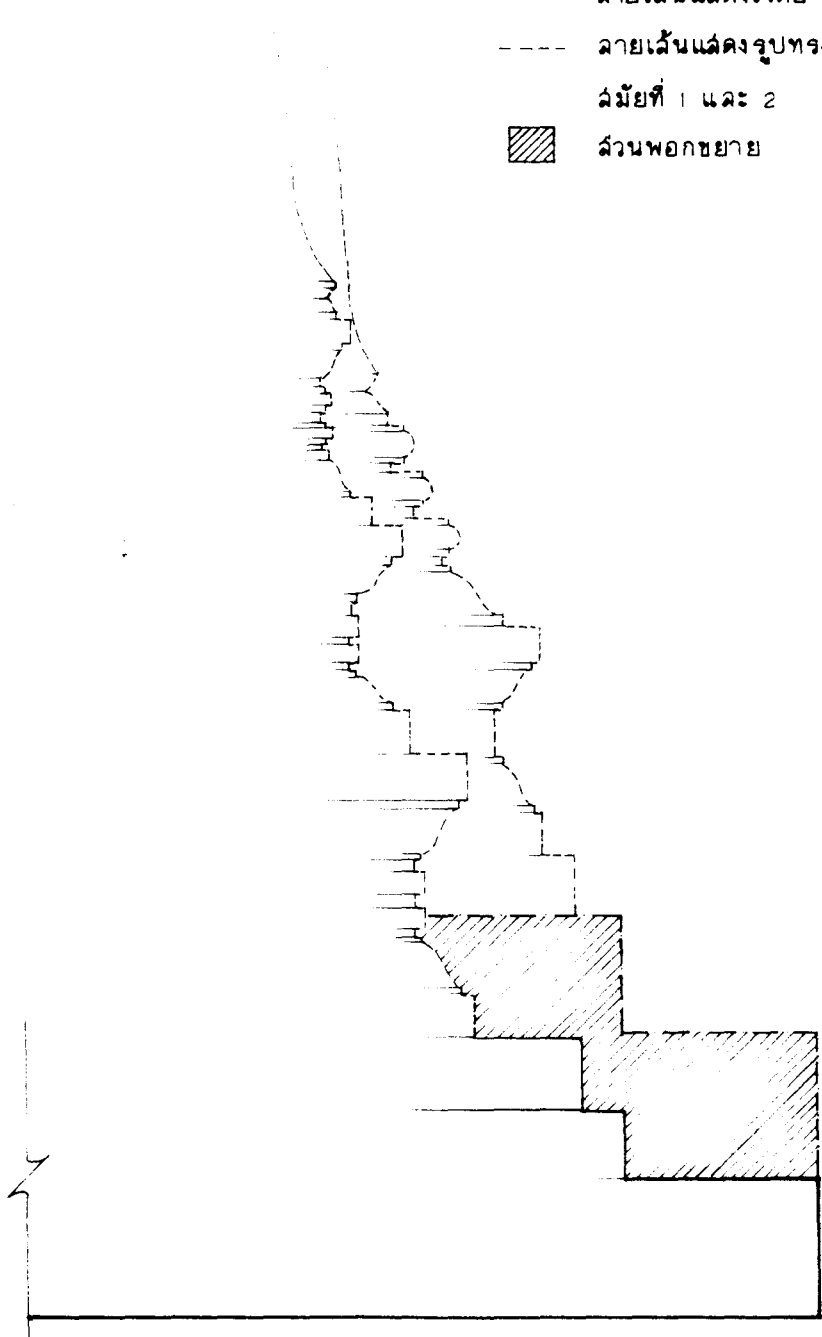
แสดงการพอกทับของเจดีย์รายหมายเลข 2 สมัยที่ 1 และ 2

- ลายเส้นแสดงเจดีย์ สมัยที่ 1
- ลายเส้นแสดงเจดีย์ สมัยที่ 2
- - - ลายเส้นแสดงรูปทรงฐานนิชฐานเจดีย์ สมัยที่ 1 และ 2
- ▨ ส่วนพอกขยาย

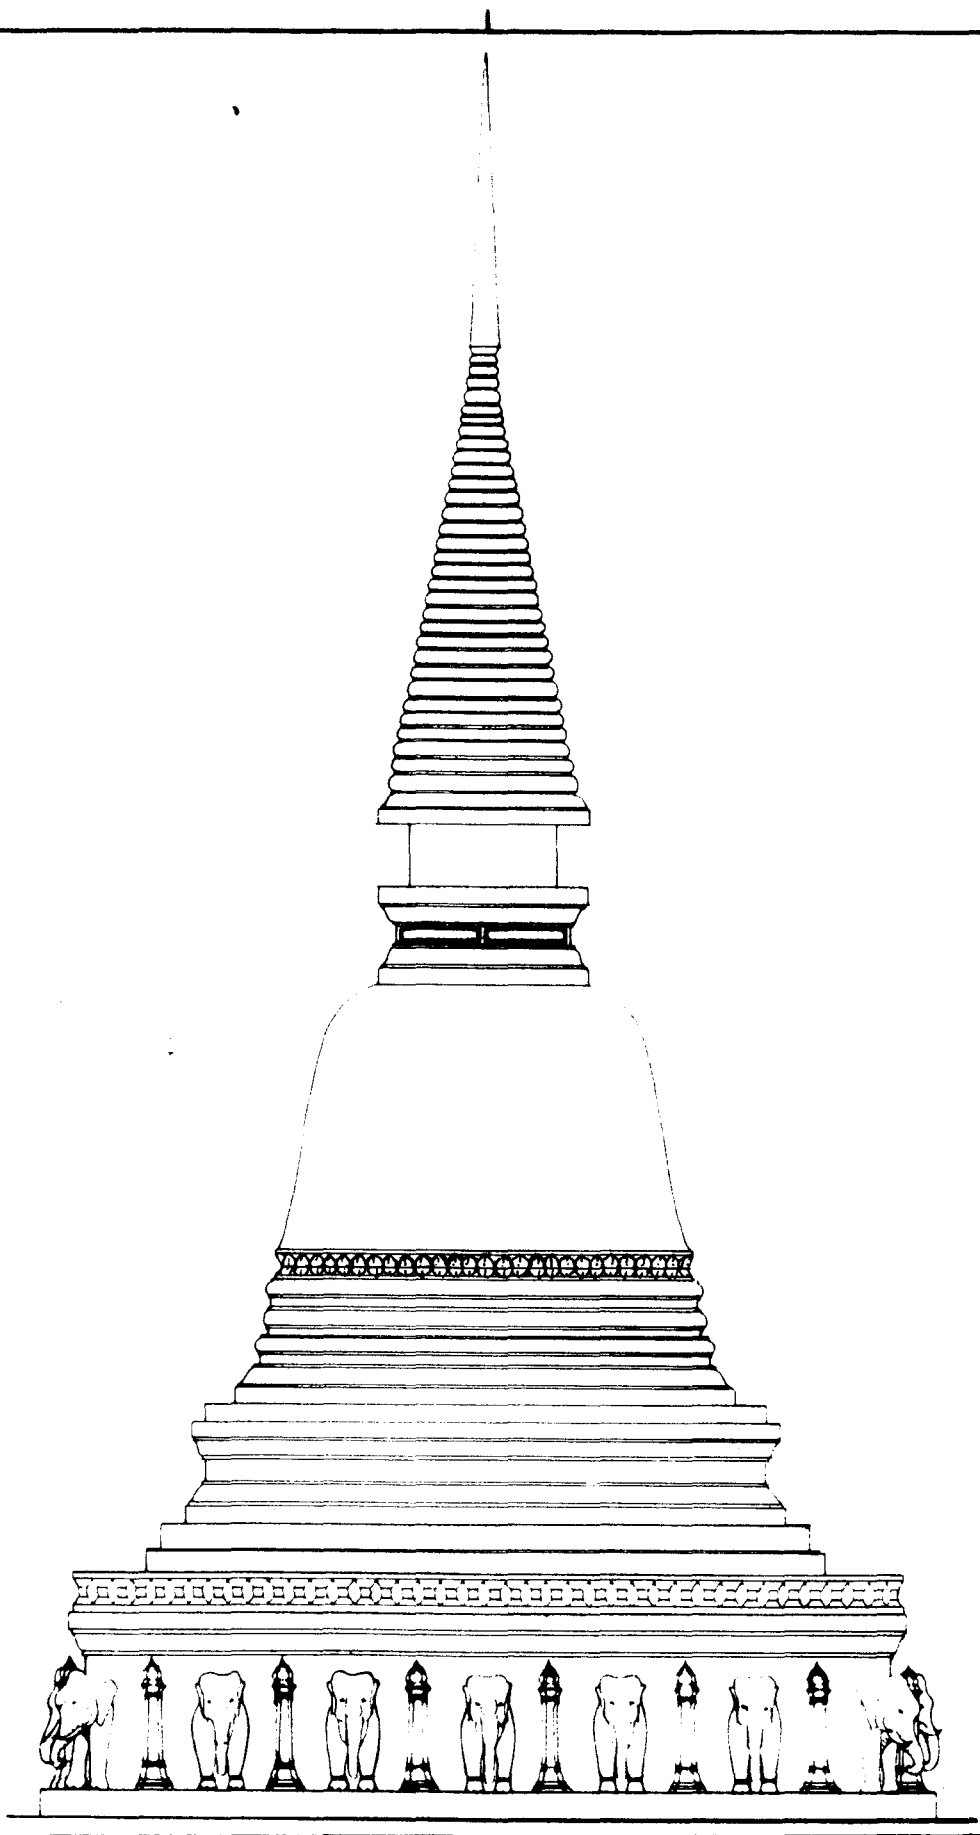
ภาพลายเส้นที่ 5

เจดีย์ทรงกลมบนฐานสี่เหลี่ยมทรงสูง ลมัยที่ 1

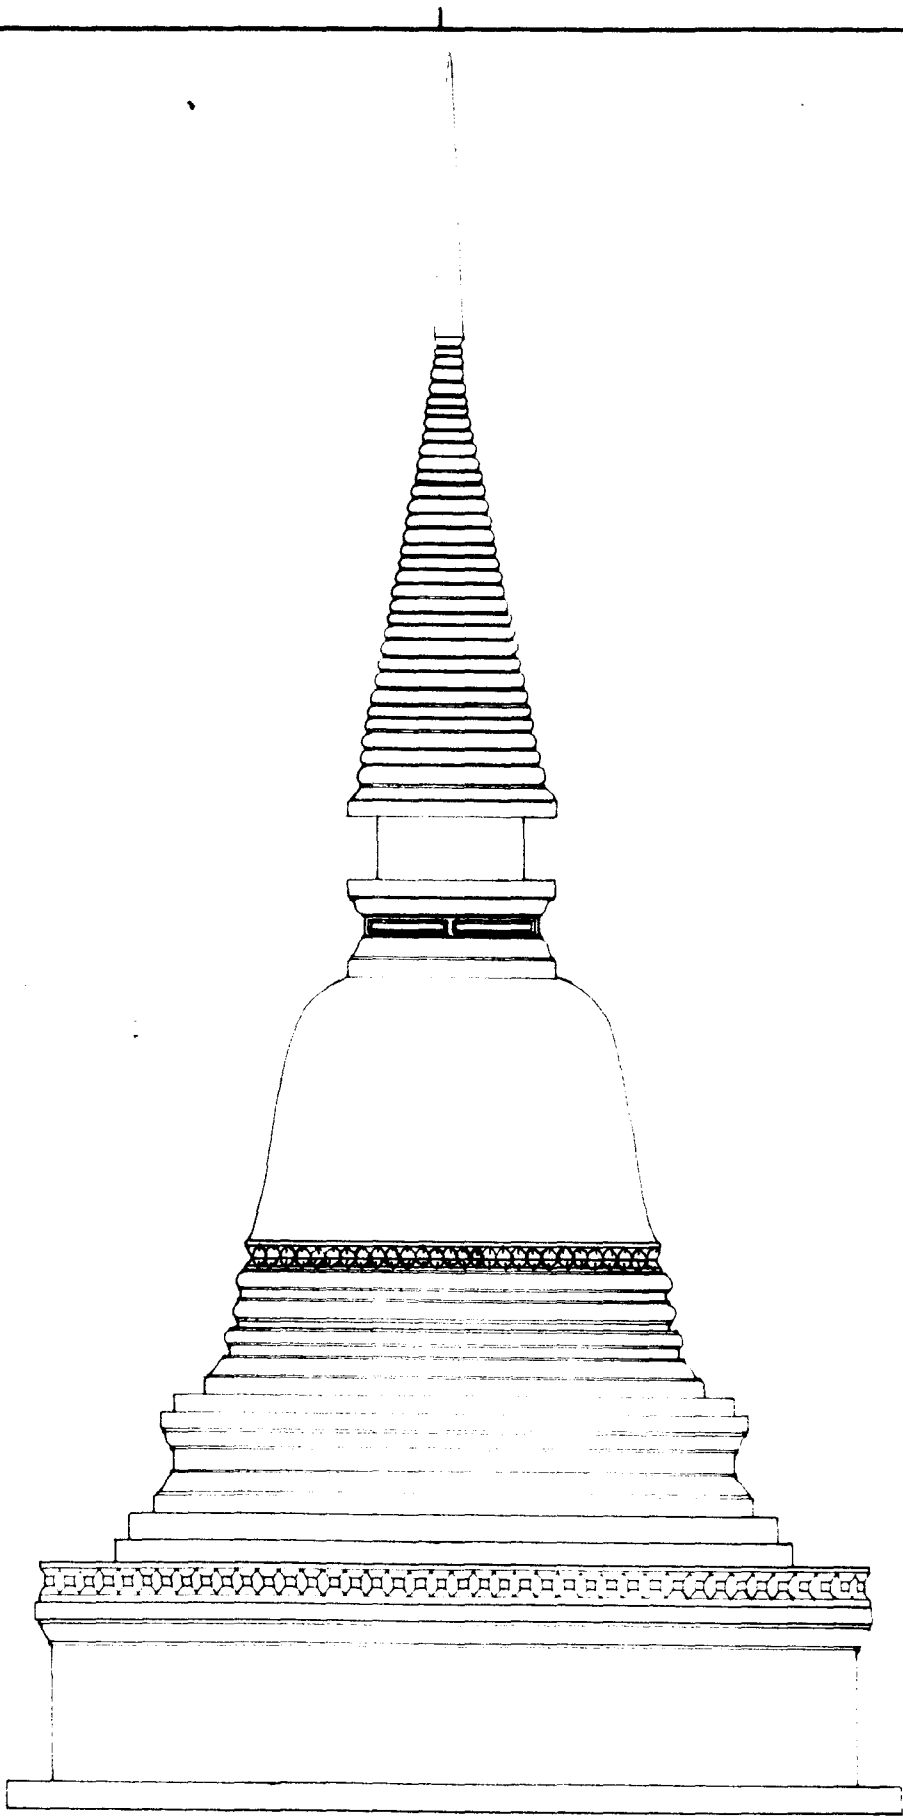
ภาพลายเส้นที่ 6

เจดีย์ทรงกลมบนฐานสี่เหลี่ยมทรงสูง ลมัยที่ 2

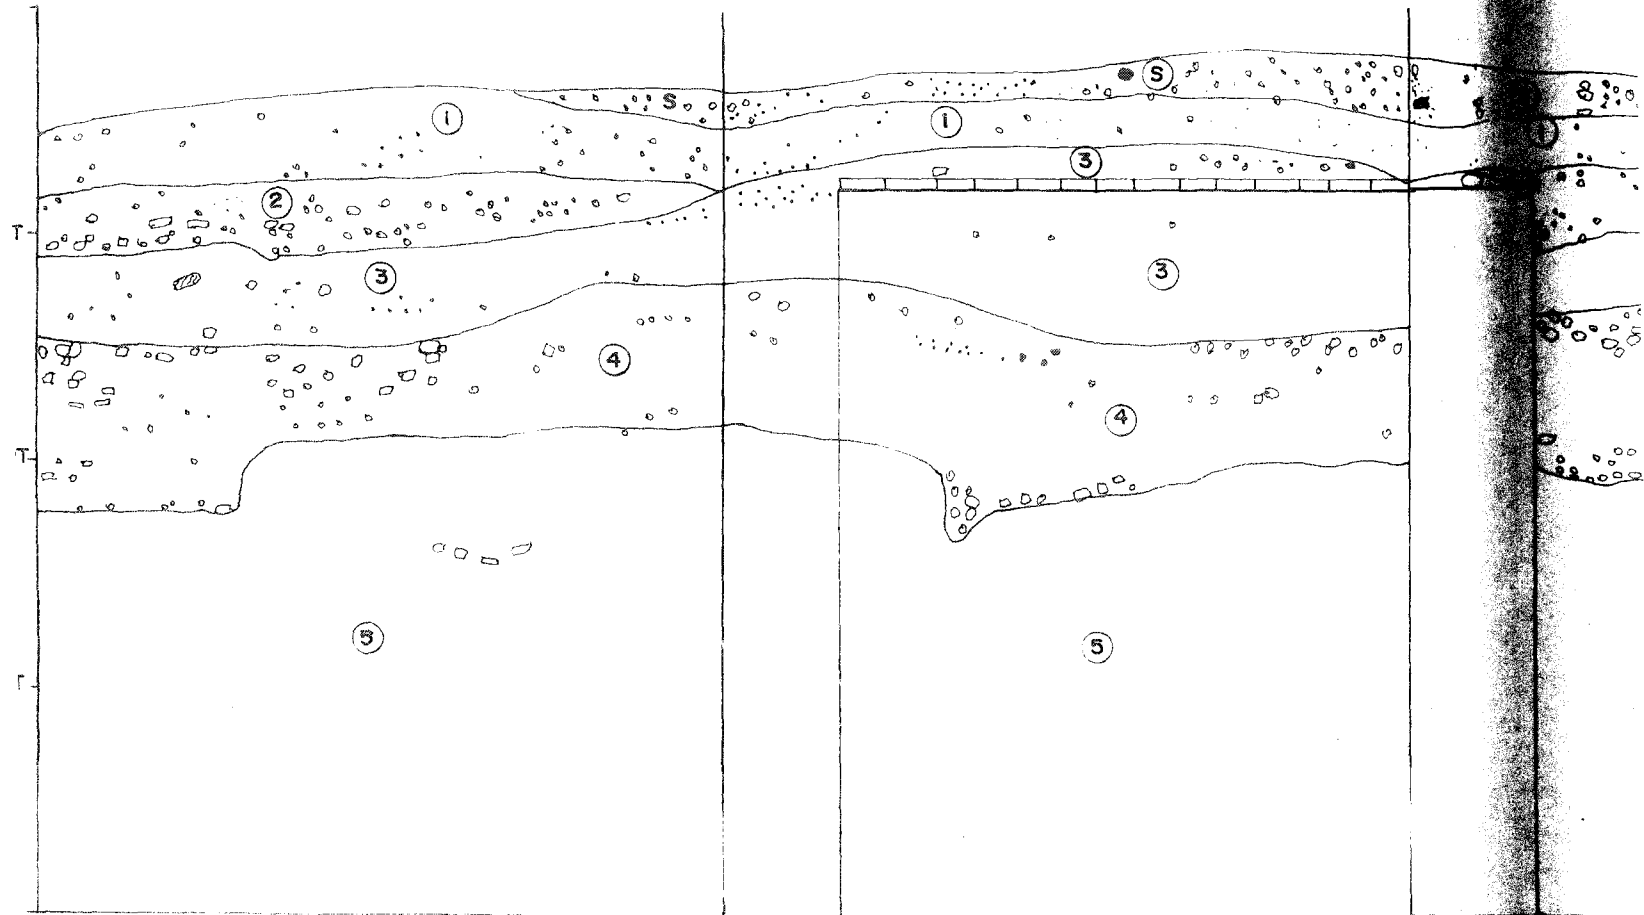
ภาพฉายเส้นที่ 16

- Ⓢ ดินร่วนสีน้ำตาล
- ① ดินร่วนสีน้ำตาล
- ② ดินร่วนสีน้ำตาล
- ③ ดินร่วนเหนียวสีน้ำตาล
- ④ ดินเหนียวปนทราย
- ⑤ ดินเหนียวน้ำตาลปนเหลือง

ศาล หลุมขุดค้นที่ 1

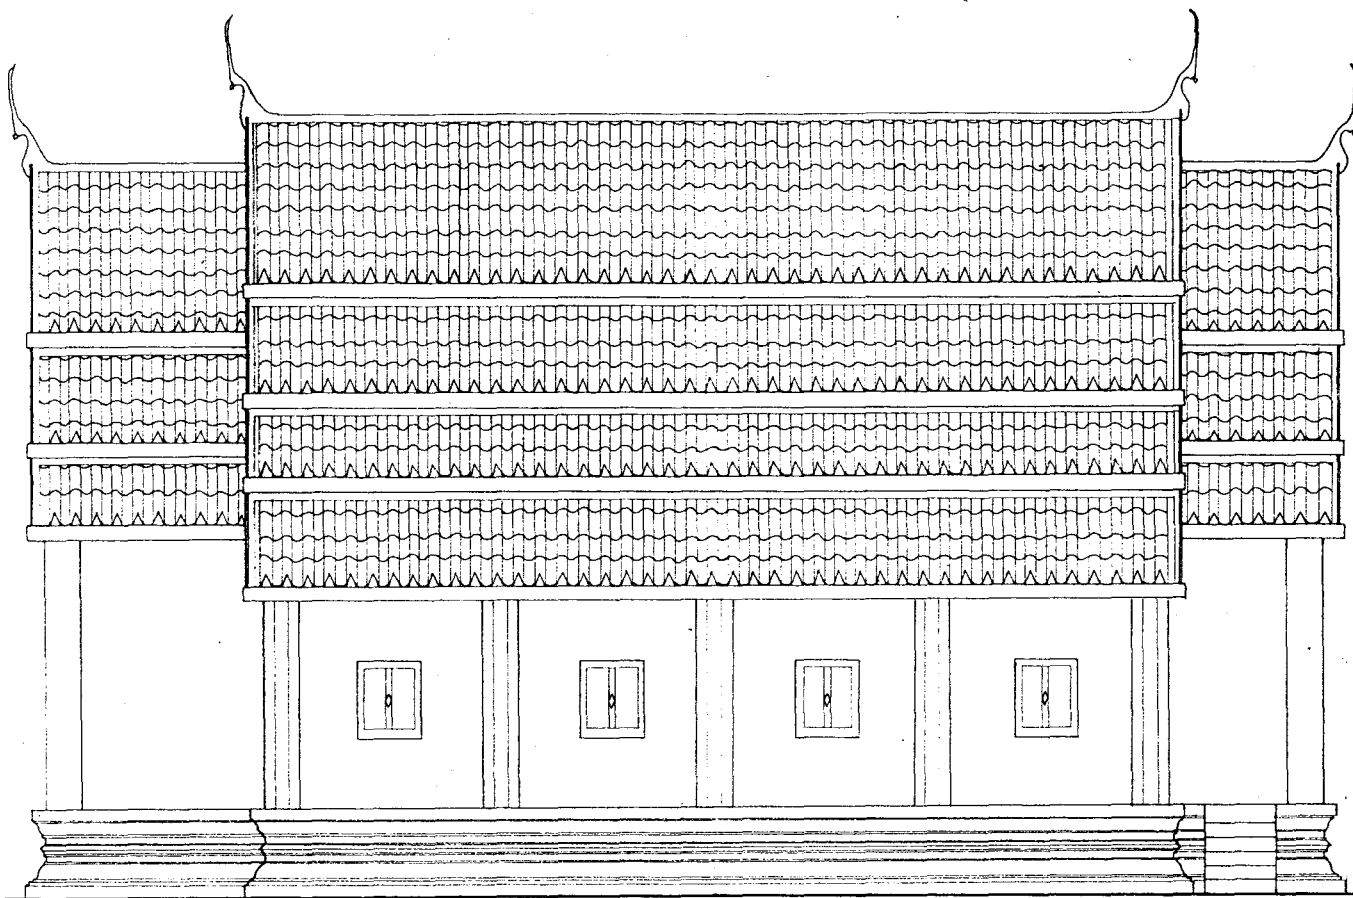
รูปด้านข้างวิหาร แบบวิเศษระห์ ฉมัยที่ 2
มาตราส่วน 1 : 50

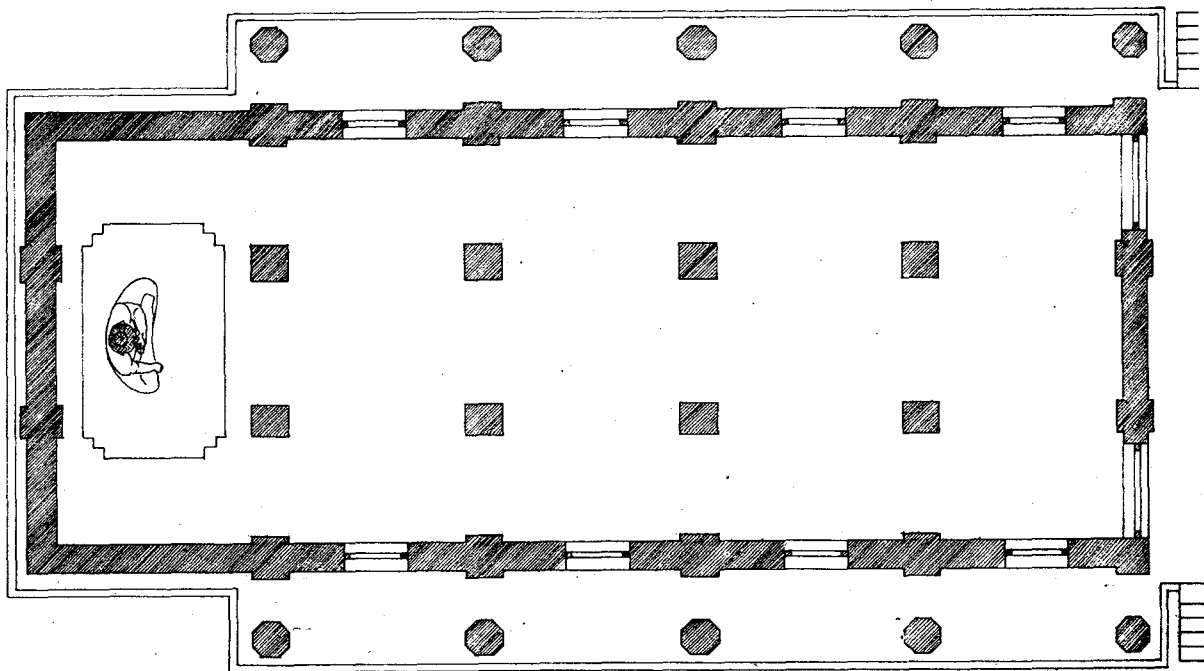
รูปแปลนวิหาร แบบวิเศษระห์ ฉมัยที่ 2
มาตราส่วน 1 : 50

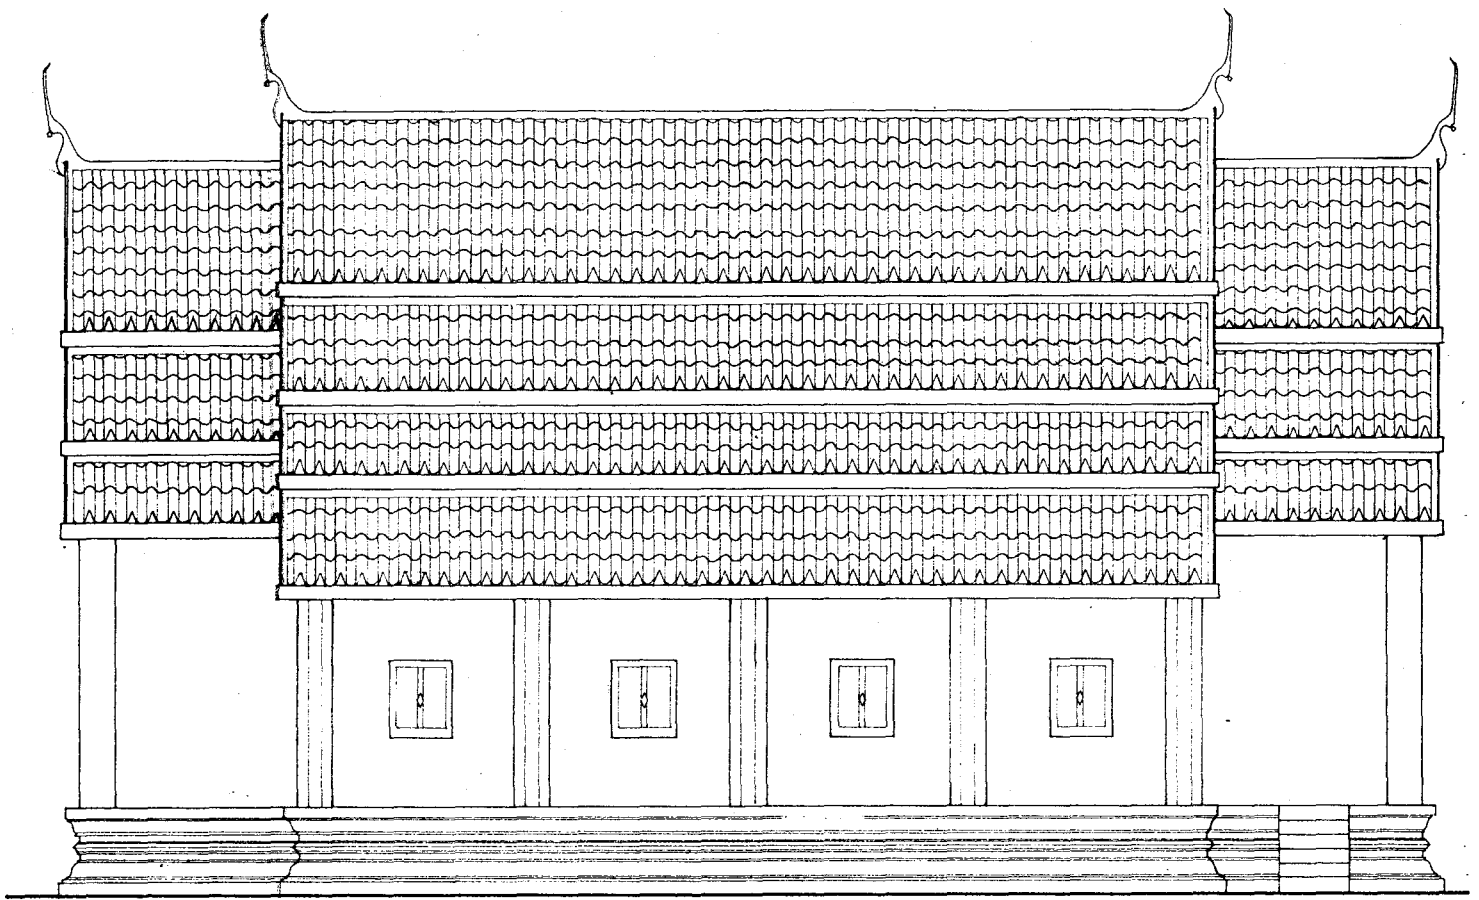
รูปด้านข้างวิหาร แบบวิเศษระห์ ลมัยที่ 3
 มาตรฐาน 1 : 50

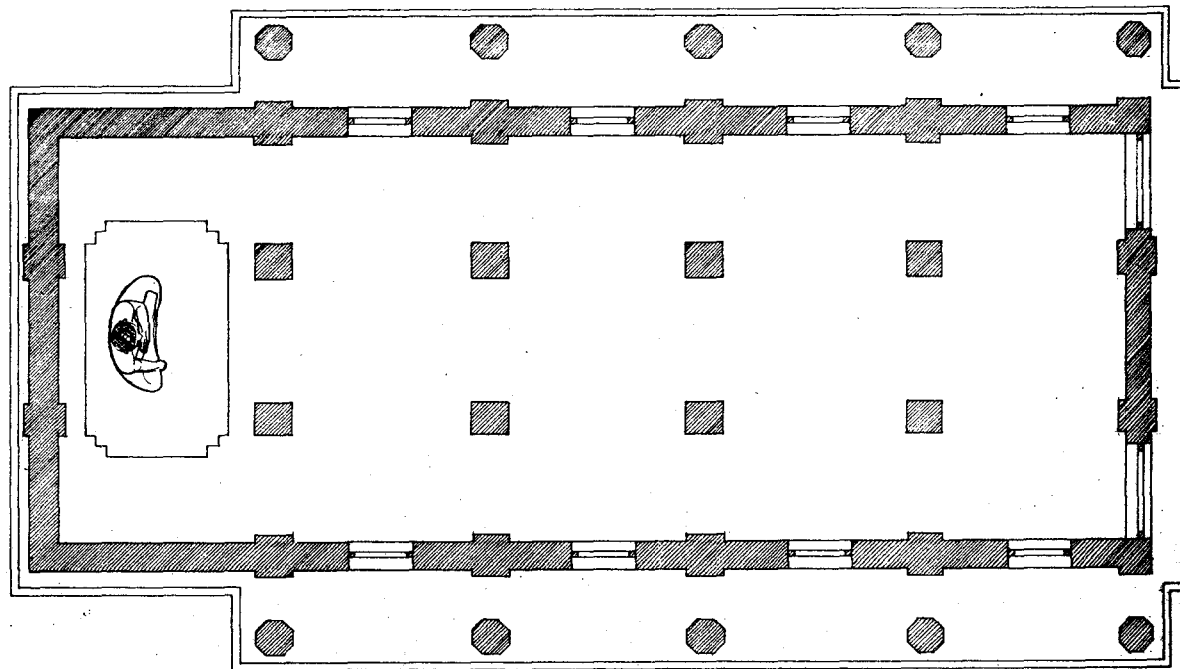
แปลนวิหาร แบบวิเศษระห์ ลมัยที่ 3
 มาตรฐาน 1 : 50

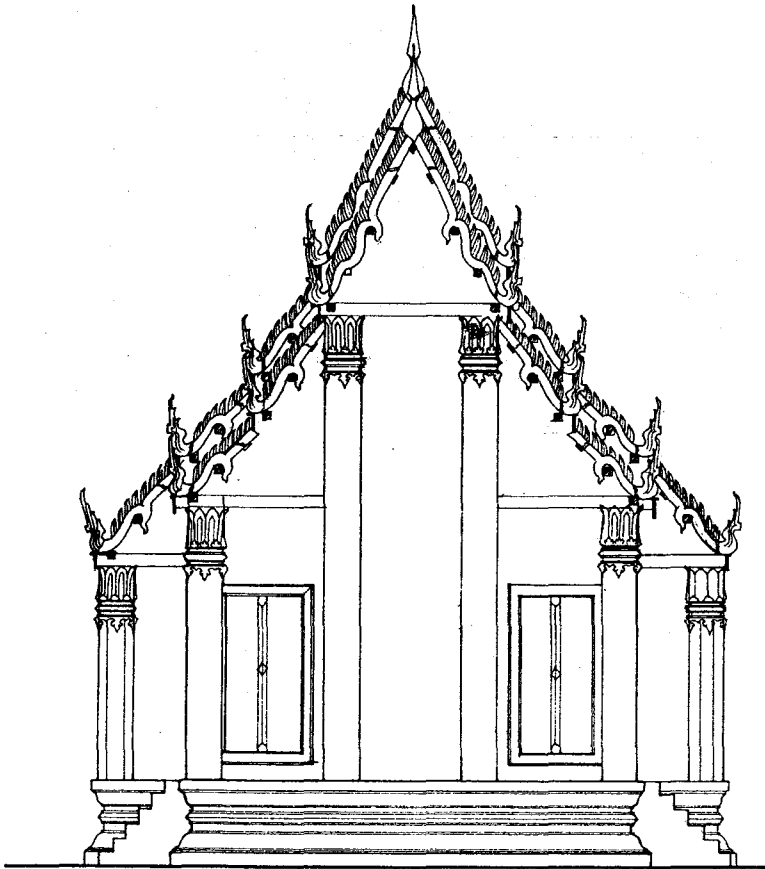
รูปด้านหน้าวิหาร แบบวิเคราะห์ ลมัยที่ 3
มาตราส่วน 1 : 50
