รายงาน  
การขุดค้น-ขุดแต่งและออกแบบเพื่อการบูรณะโบราณสถานวัดนางคำ  
จังหวัดพระนครศรีอยุธยา

เสนอ  
โครงการอนุรักษ์และพัฒนานครประวัติศาสตร์  
จังหวัดพระนครศรีอยุธยา

ห้างหุ้นส่วนจำกัดสุศักดิ์ก่อสร้าง  
ปีงบประมาณ 2542

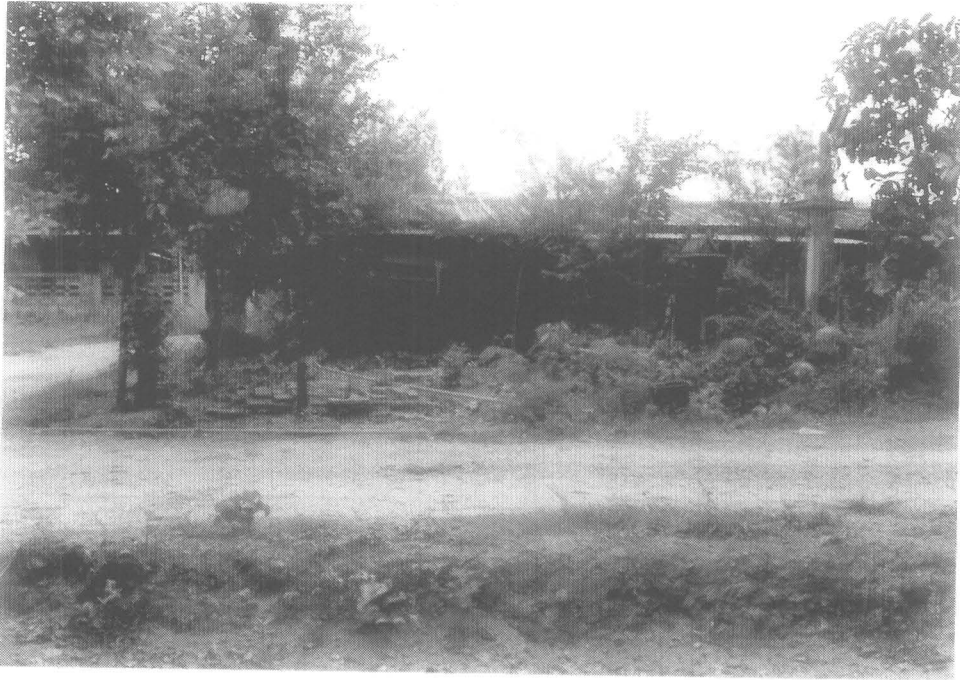
รูปที่ 11 สภาพก่อนการขุดแต่งของวิหารด้านทิศตะวันตก (ฟิล์ม 2/1)

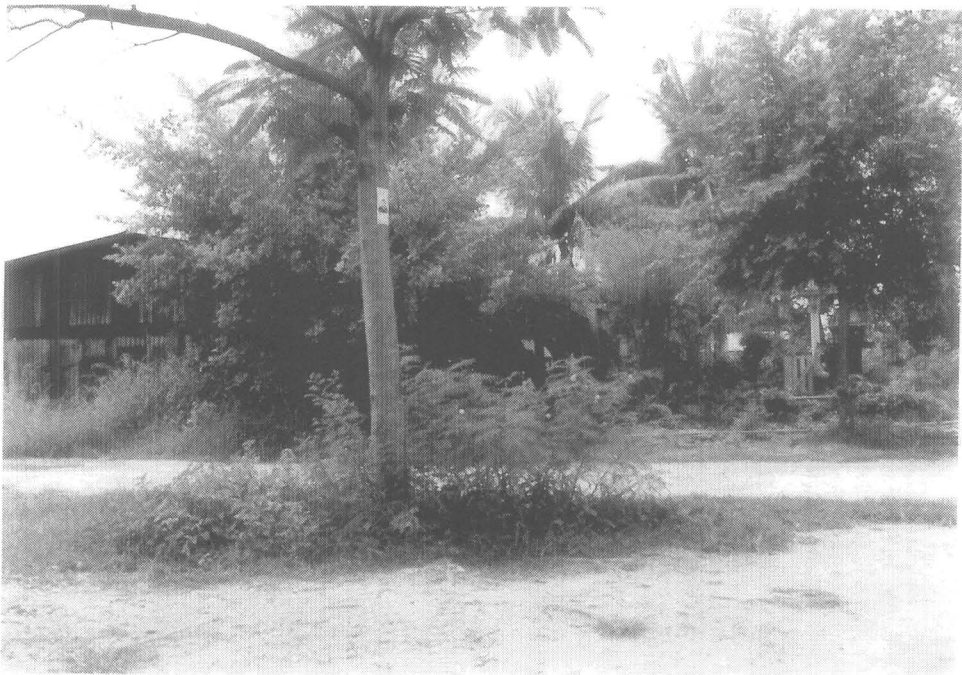
รูปที่ 14 สภาพก่อนการขุดแต่งของวิหารด้านทิศเหนือ (ฟิล์ม 2/4)

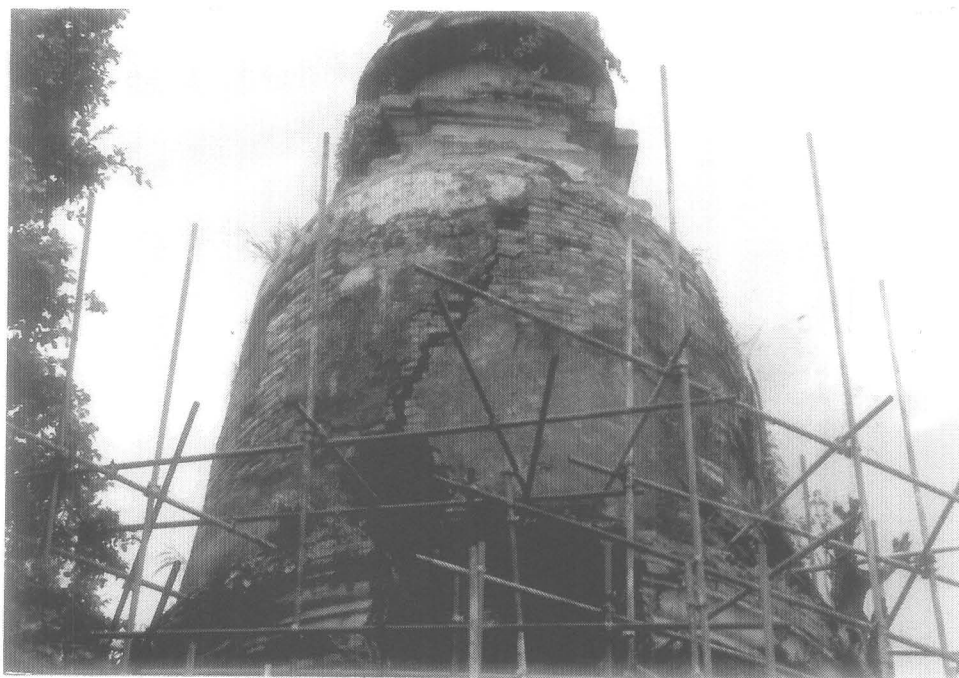
รูปที่ 31 องค์กรแห่งของเจดีย์ประธานมีสภาพแตกร้าวมาก (ฟิล์ม 4/12)

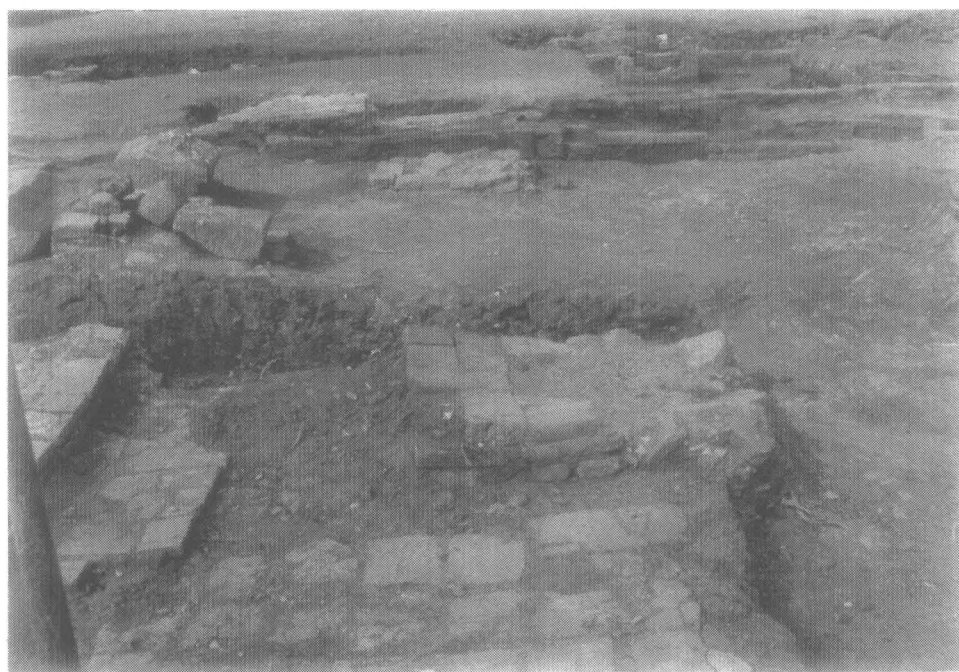
รูปที่ 50 ฐานต่อม่อเสายภายในวิหาร ฐานซุกซิมีสภาพพังทลาย (ฟิล์ม 6/21)

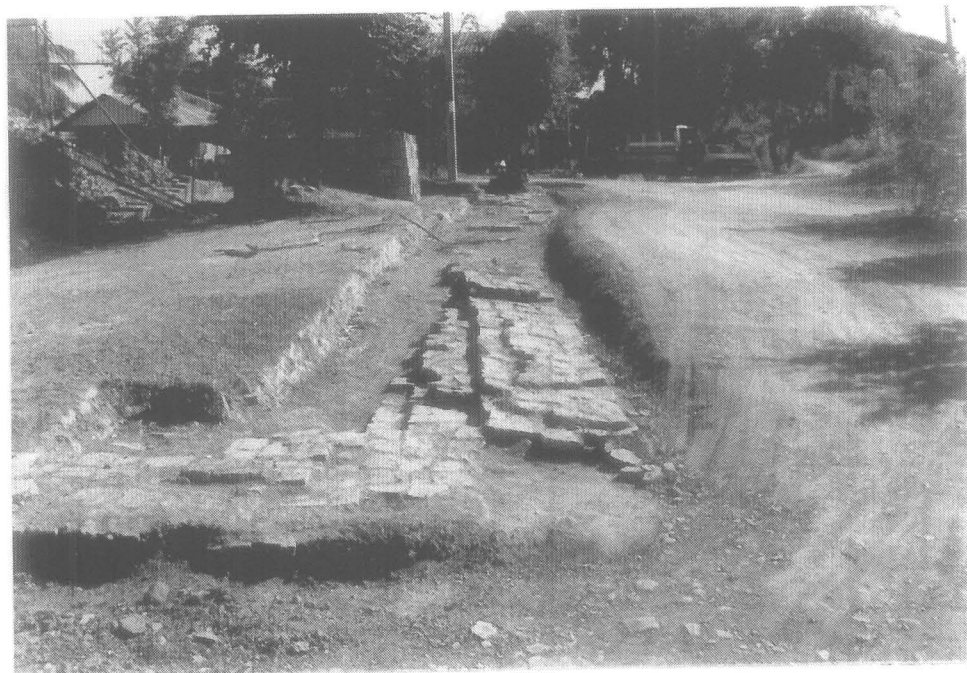
รูปที่ 55 กำแพงวัดทิศตะวันตกหลังการขุดแต่ง (ฟิล์ม 5/39)
