รายงานการขุดแต่งบูรณปฏิสังขรณ์โบราณสถานเพนียดคล้องช้าง

ตำบลสวนพริก อำเภอพระนครศรีอยุธยา

เสนอ องค์การบริหารส่วนจังหวัดพระนครศรีอยุธยา

จัดทำโดย บริษัทกัณฑ์กนิษฐ ก่อสร้าง จำกัด

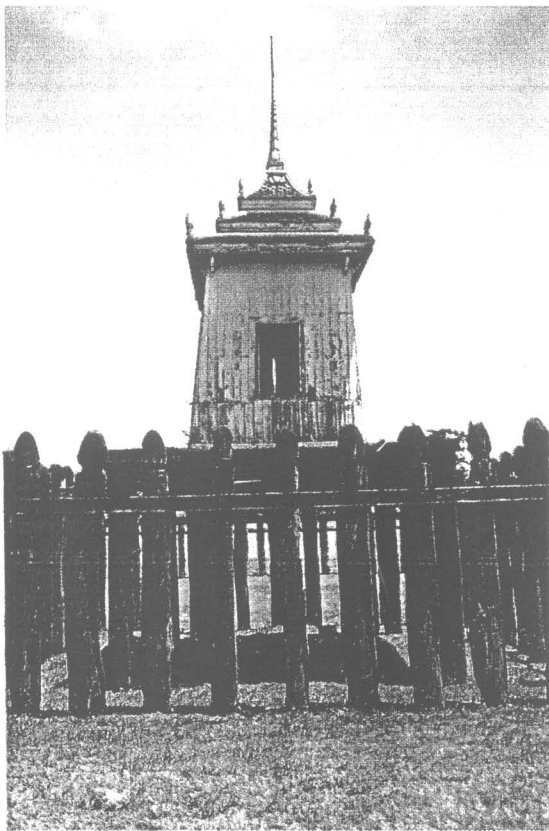
ภาพที่ 110 สภาพหอพระคณศก่อนการบูรณะ

หอพระคณศอยู่ในสภาพชำรุดมากเนื่องจากถูกไฟไหม้เมื่อหลายปีก่อน (ไฟไหม้เพียงบางส่วนไม่ทั้งหมด) เครื่องไม้โครงสร้างหลังคาเกือบทั้งหมดถูกร่อนชำรุดเสียหาย กระเบื้องดินเผาบุหลังคาบางส่วน หลุดร่วงและแตกร้าวทำให้หลังคารั่ว ปูนปั้นสันหลังคาบางส่วนแตกร้าว เสาและผนังอาคารหอพระคณศที่เป็นไม้ชำรุดถูกร่อนเกือบทั้งหมดมีบางส่วนหลุดร่วงออกมา พื้นไม้เกือบทั้งหมดชำรุดถูกร่อนมีบางส่วนหลุดร่วงออกมา เสาไม้ที่รองรับตัวศาลมีสภาพชำรุดเช่นเดียวกับเสาโตงเตงโดยทั่วไป สีที่ทาผนังซีดจางและบางส่วนร่อนหลุดออกมา

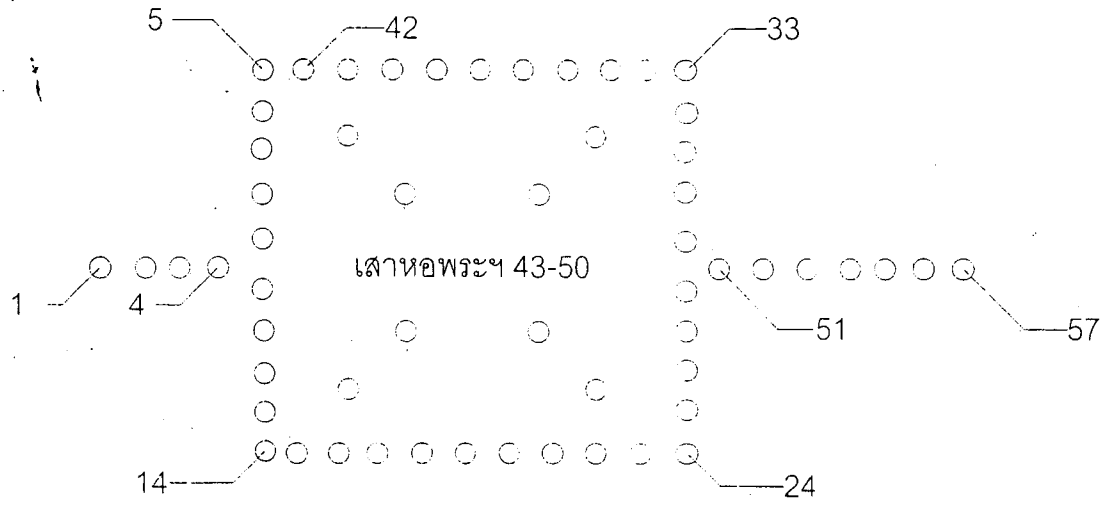
แปลน เสาตลุง หอพระคเณศและรอบหอพระคเณศ
