# รายงาน

การขุดแต่งและออกแบบเพื่อการบูรณะวัดพระศรีสรรเพชญ์  
ตำบลประตูชัย อำเภอพระนครศรีอยุธยา จังหวัดพระนครศรีอยุธยา

โครงการอนุรักษ์และพัฒนานครประวัติศาสตร์พระนครศรีอยุธยา

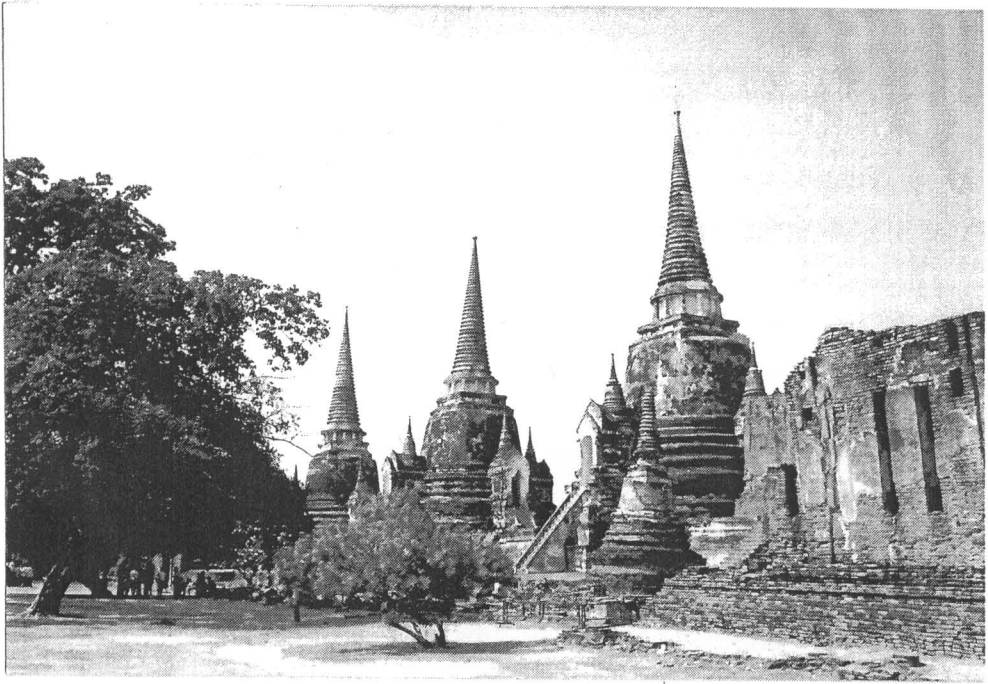
ภาพที่ 1 กลุ่มเจดีย์ประธาน 3 องค์ ของวัดพระศรีสรรเพชญ์

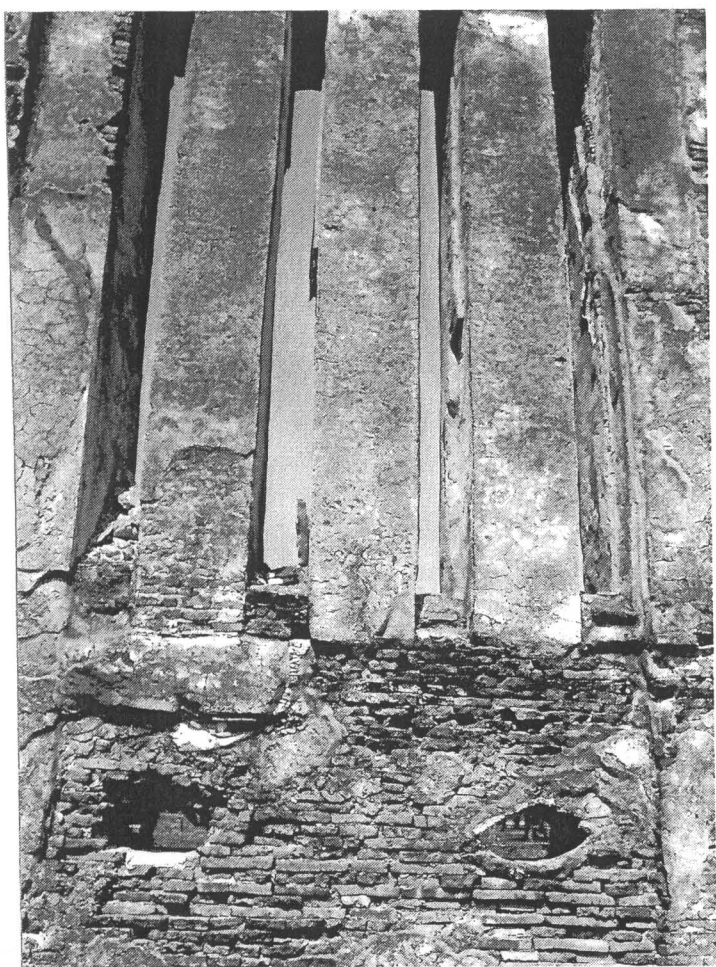
ภาพที่ 5 การก่อเป็นช่องแสงรูป  
สี่เหลี่ยมผืนผ้า และช่องลมรูปสี่เหลี่ยม  
ขนมเปียกปูนของผนังวิหารหลวง

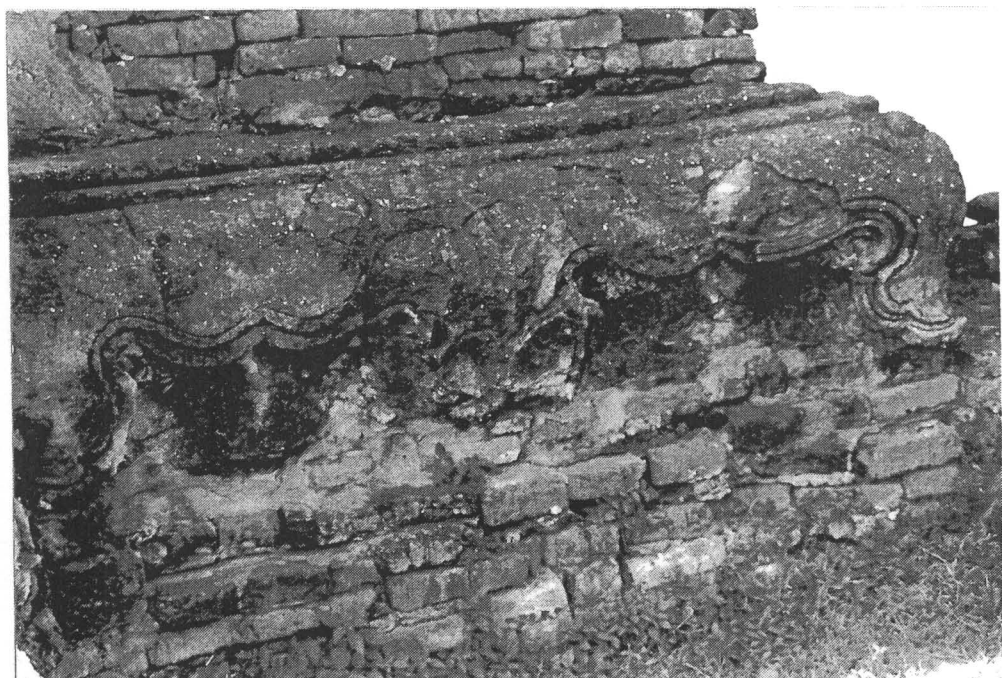
ภาพที่ 6 ชุดฐานสิงห์ของฐานผนังด้านทิศตะวันออกวิหารหลวง

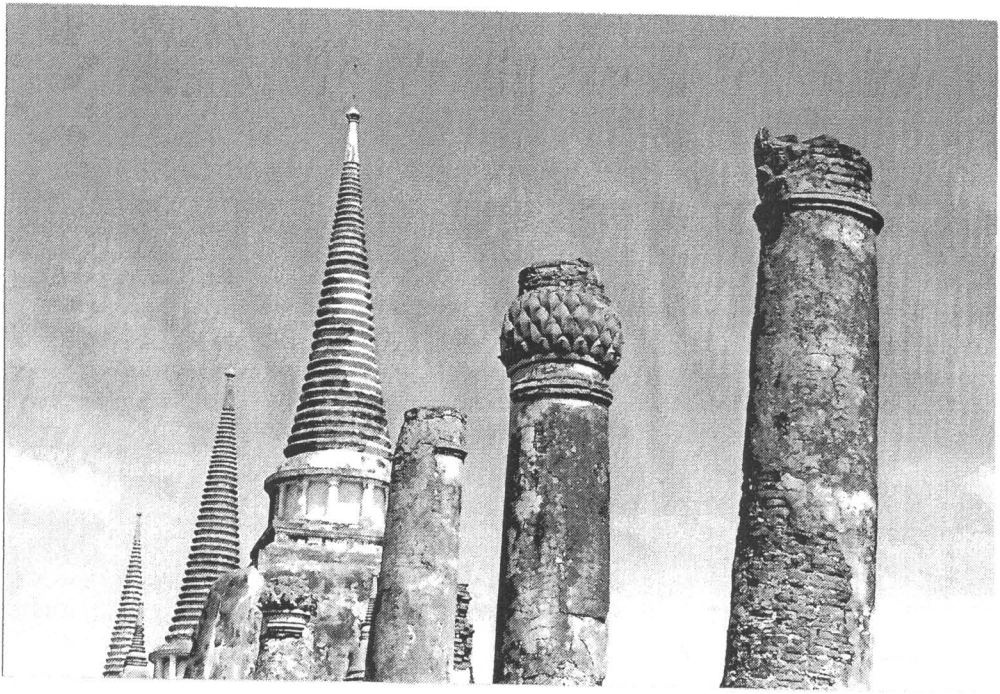
ภาพที่ 7 บัวหัวเสาของเสาดำเนินวิหารหลวง ซึ่งมีการนำเอาศิลปะบัวดินเผามาประดับแทนศิลปะบัวปูนปั้น

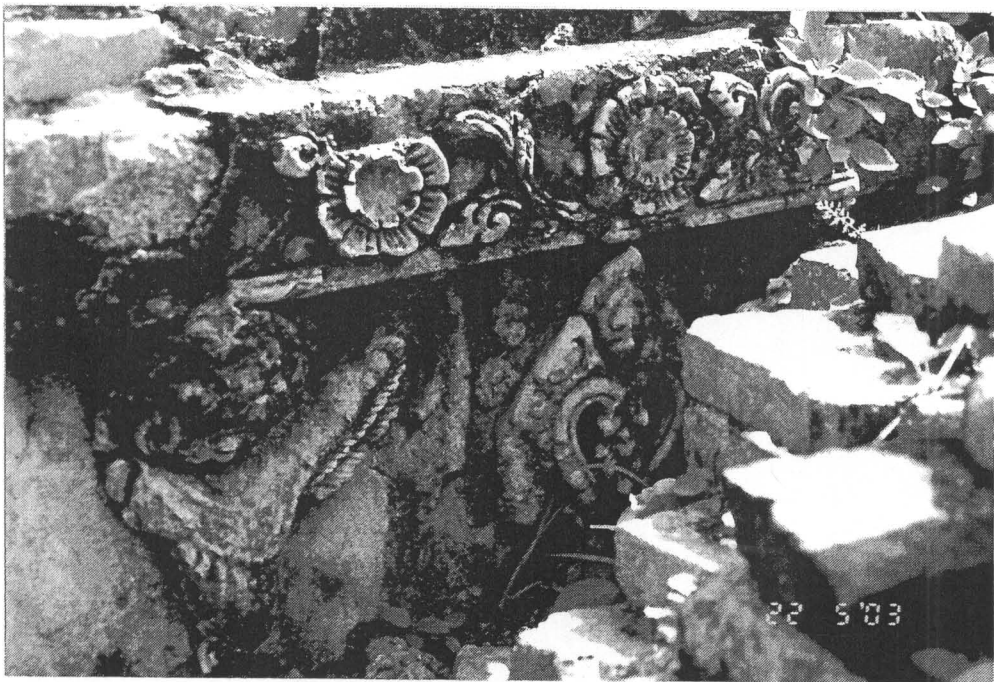
ภาพที่ 8 ลวดลายปูนปั้นลายดอกพุดตานและลายครุฑแบกที่ประดับอยู่ที่ฐานซุกชีภายในวิหารหลวง ซึ่งเดิมถูกก่อพอกทับอยู่

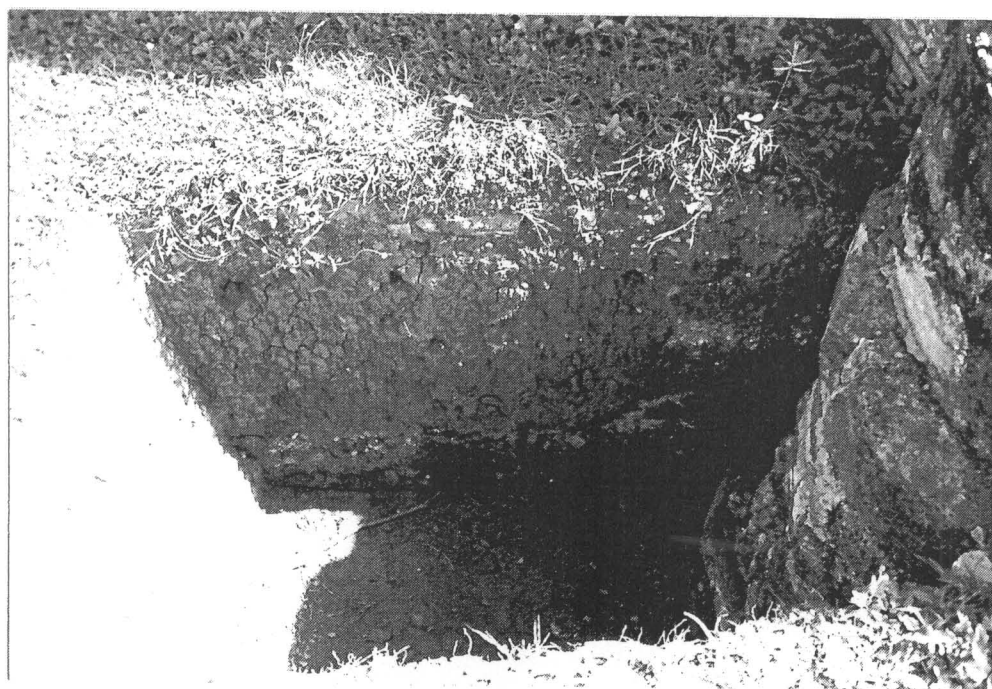
ภาพที่ 30 หลุมขุดตรวจฐานรากที่ฐานเสาและผนังที่ด้านทิศตะวันออกของวิหารหลวง ซึ่งพบว่าเป็นการนำดินจากที่อื่นมาอัดให้แน่นเตรียมปูพื้น?

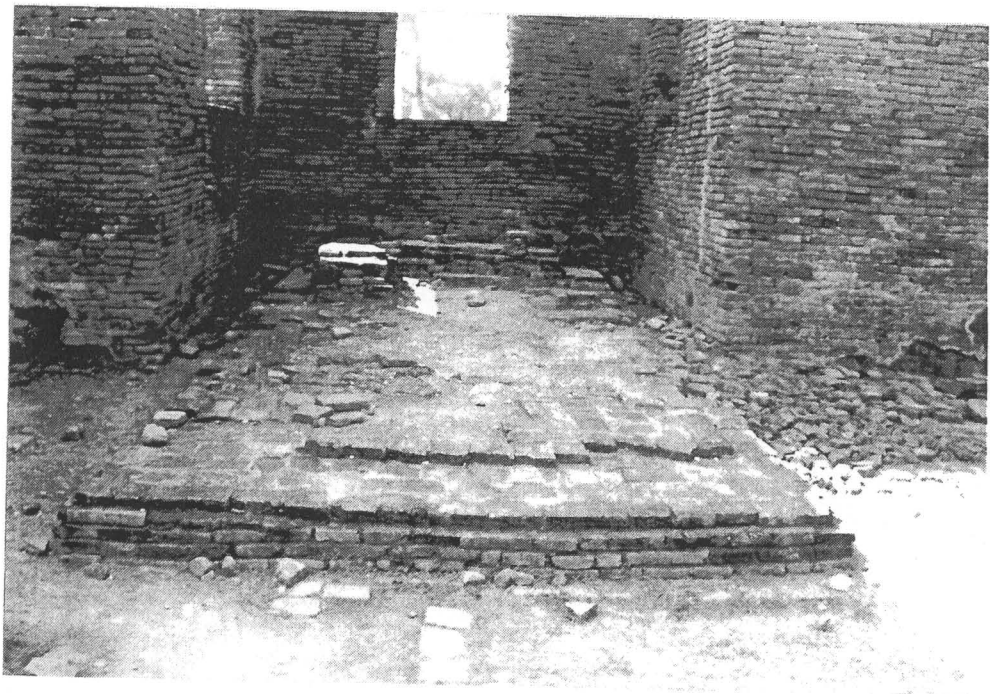
ภาพที่ 48 ฐานชุกชีที่มุมด้านหลังของพระที่นั่งจอมทอง

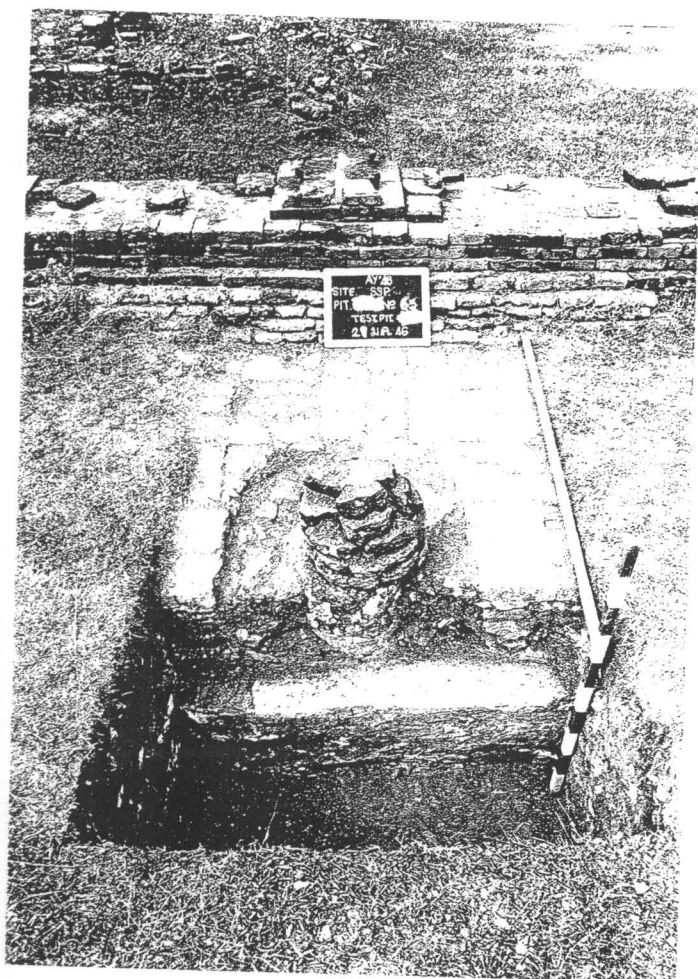
ภาพที่ 86 หลุมขุดตรวจฐานราก ด้านทิศใต้  
ของวิหารหมายเลข 63

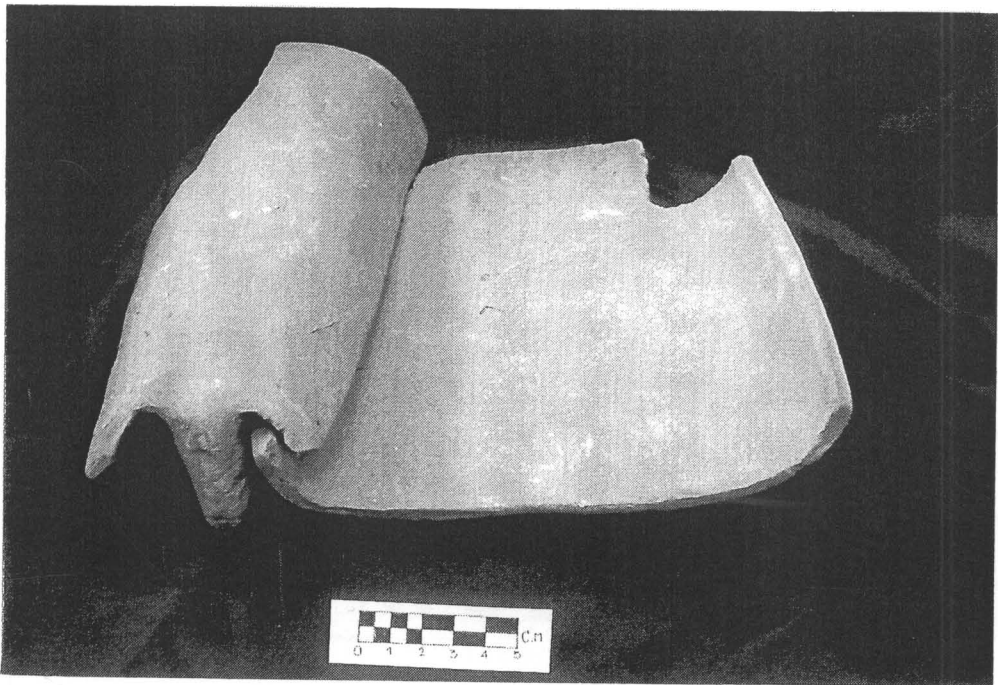
ภาพที่ 112 ลักษณะการมุงหลังคาด้วยกระเบื้องดินเผาแบบกาบกล้วย

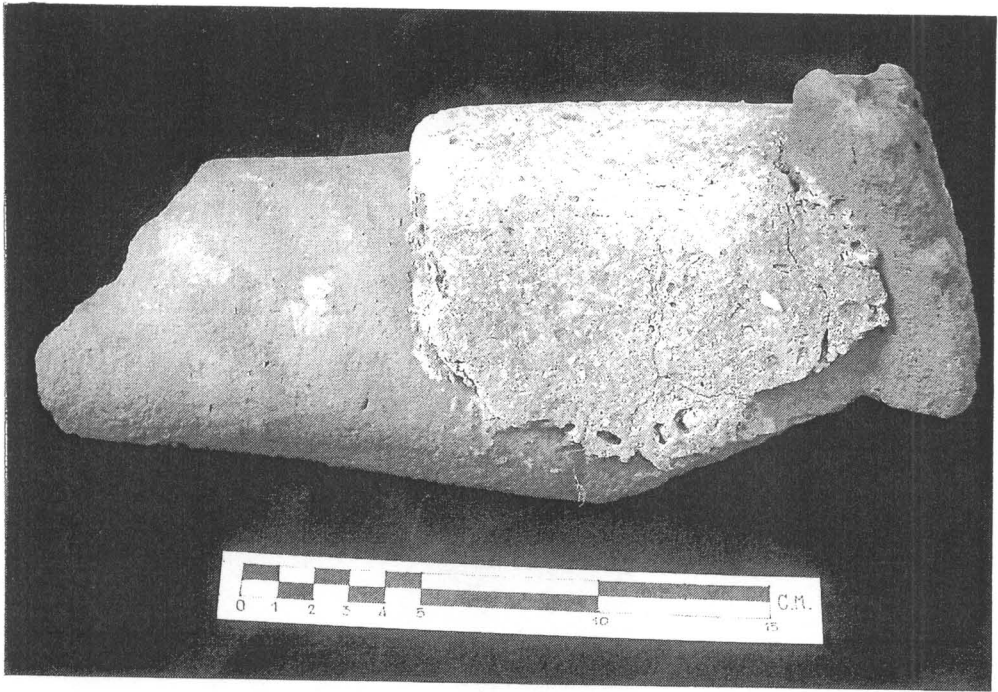
ภาพที่ 115 กระเบื้องเชิงชายแบบกากกล้วยที่มีการพอกปูนทับ

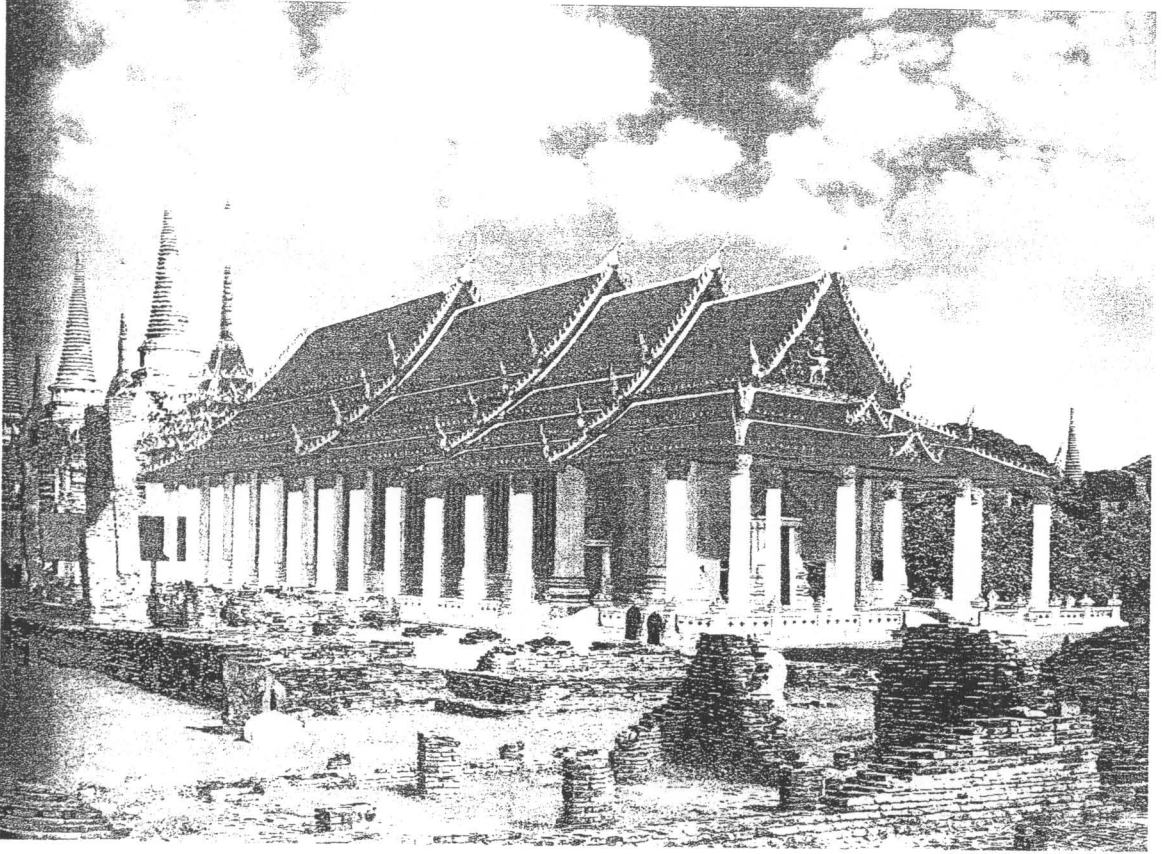
ภาพที่ 164 รูปแบบวิเคราะห์วิหารหลวงสมัยหลังสุด  
(ที่มา จากหนังสือภาพประวัติศาสตร์ มรดกโลกอยุธยา การท่องเที่ยวแห่งประเทศไทย)

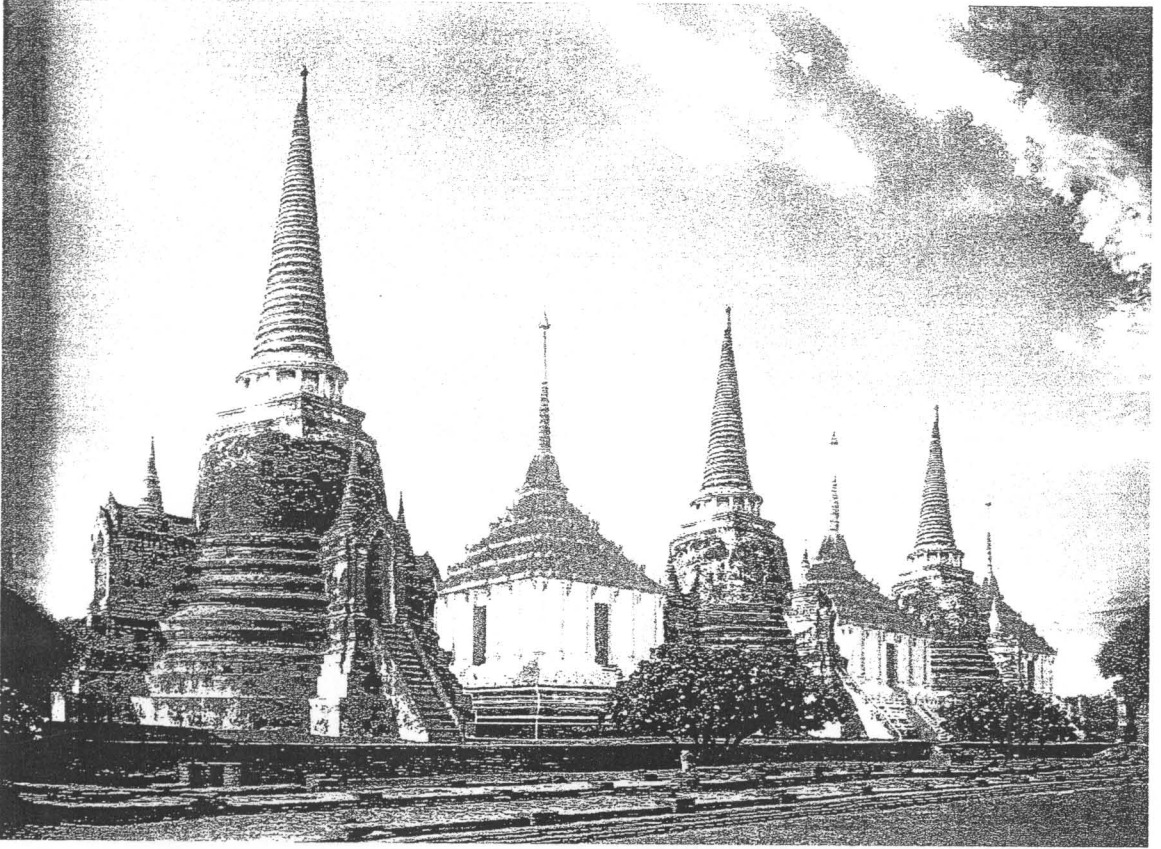
ภาพที่ 165 รูปแบบวิเคราะห์มณฑลประหวางเจดีย์ประธานวัดพระศรีสรรเพชญ์  
(ที่มา จากหนังสือภาพประวัติศาสตร์ มรดกโลกอยุธยา การท่องเที่ยวแห่งประเทศไทย)

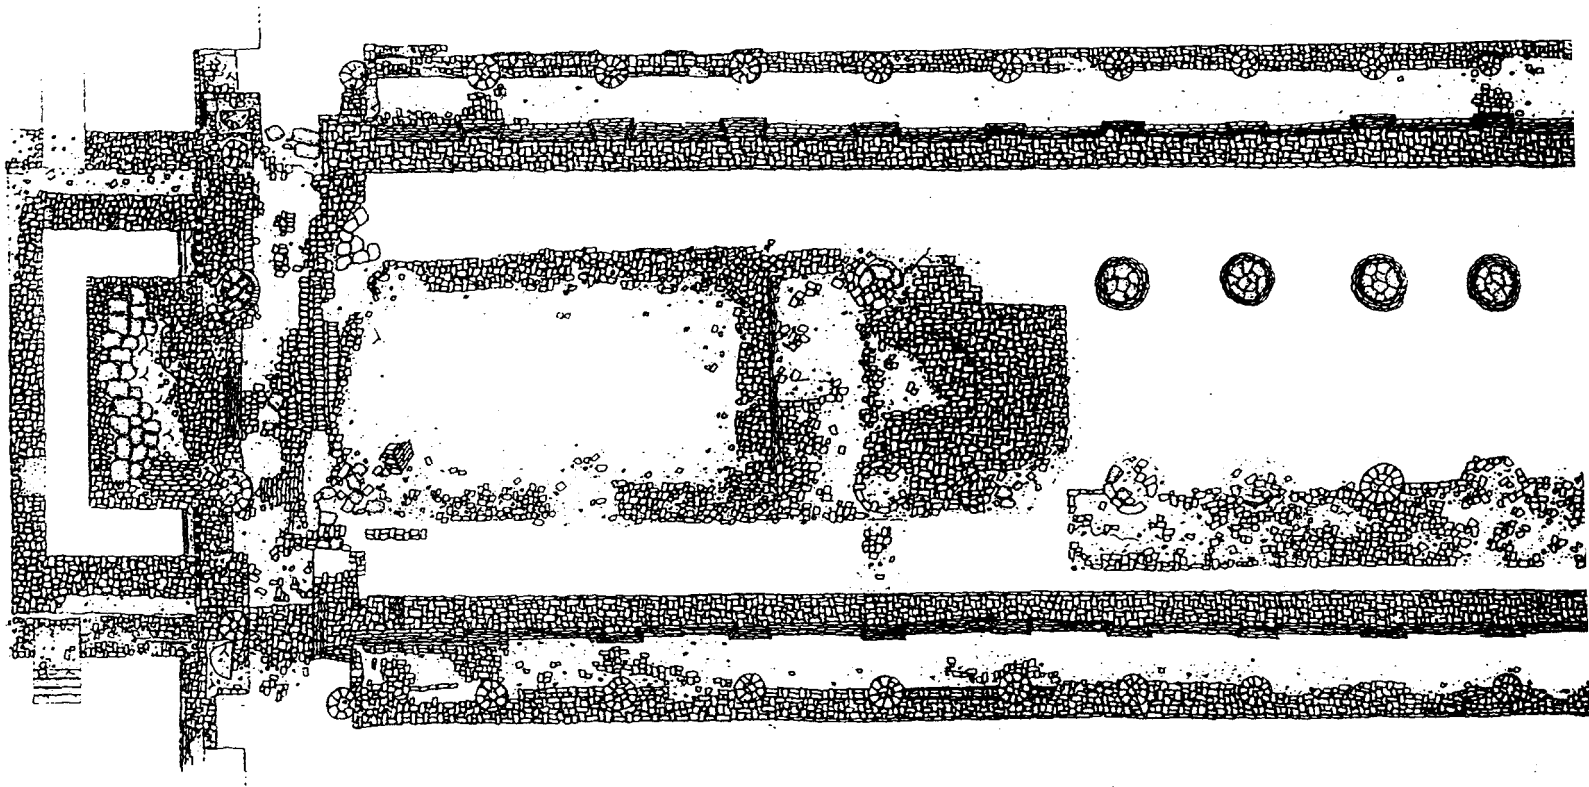
รูปแปลนพระวิหารหลวง (โบราณสถาน)

(ภาพฉายหลังคา)
