รายงาน

การขุดแต่งโบราณสถานและการขุดค้นทางโบราณคดี วัดขมึ้น

ตำบลหัวรอ อำเภอพระนครศรีอยุธยา จังหวัดพระนครศรีอยุธยา

ปีงบประมาณ 2544

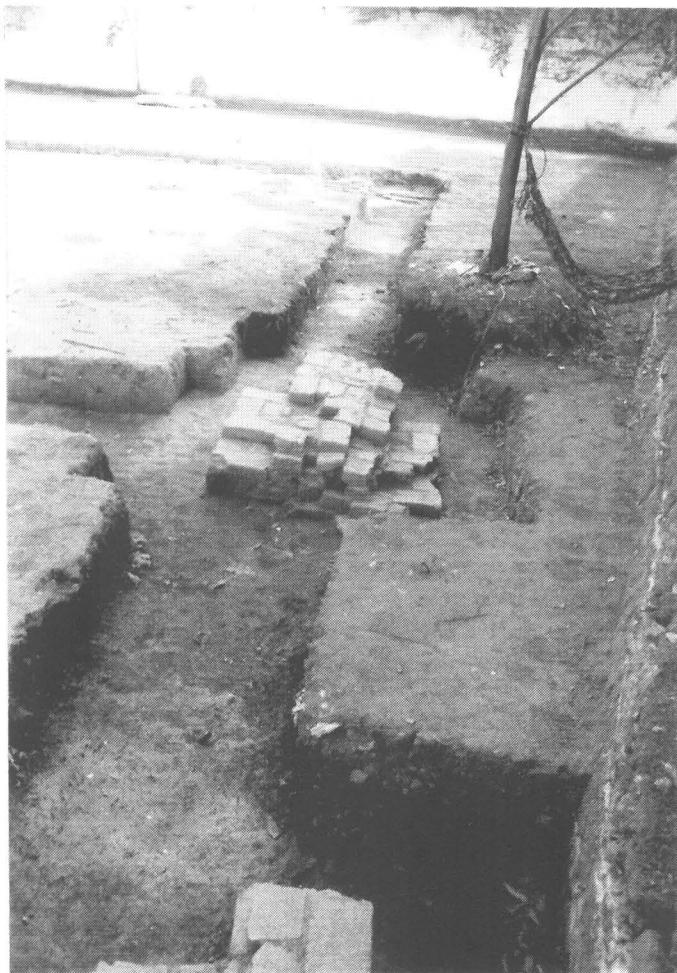
ภาพที่ 23

แนวกำแพงวัดด้านทิศใต้ สภาพ
 ภายหลังการขุดแต่ง (ฟิล์ม 3/24)

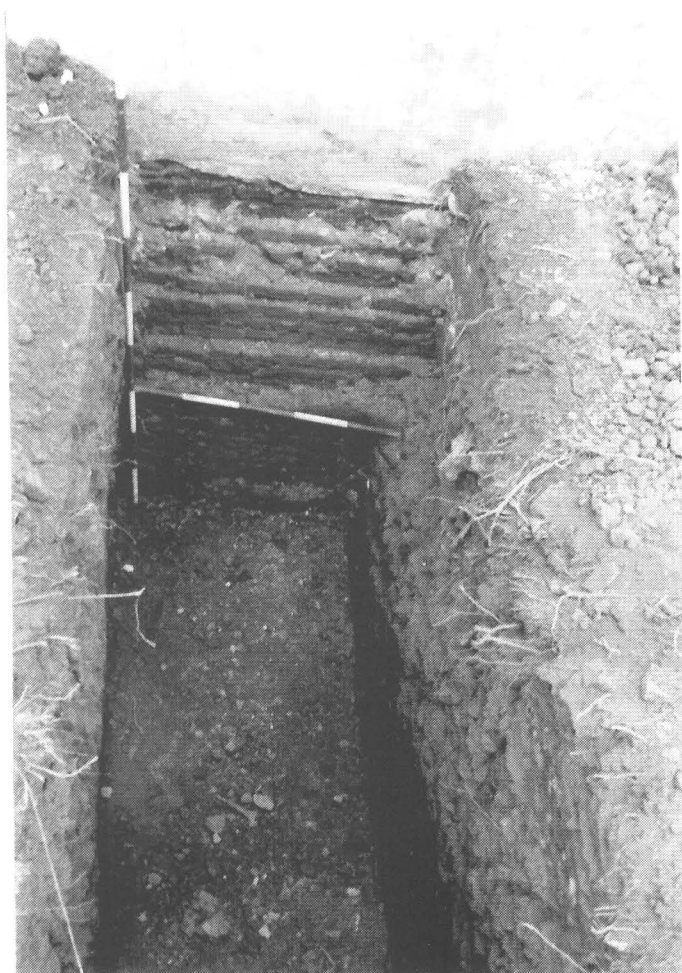
ภาพที่ 38

การขุดตรวจฐานรากแนวกำแพง
เรือนจำด้านทิศตะวันตก (ฟิล์ม
5/31)
