งานปรับปรุงภูมิทัศน์และสาธารณูปโภคพระราชานุสาวรีย์

รายงานเล่มที่ 4

โครงการปรับปรุงและพัฒนาระบบสาธารณูปโภค สาธารณูปการ

ในพื้นที่โบราณสถานบึงพระราม

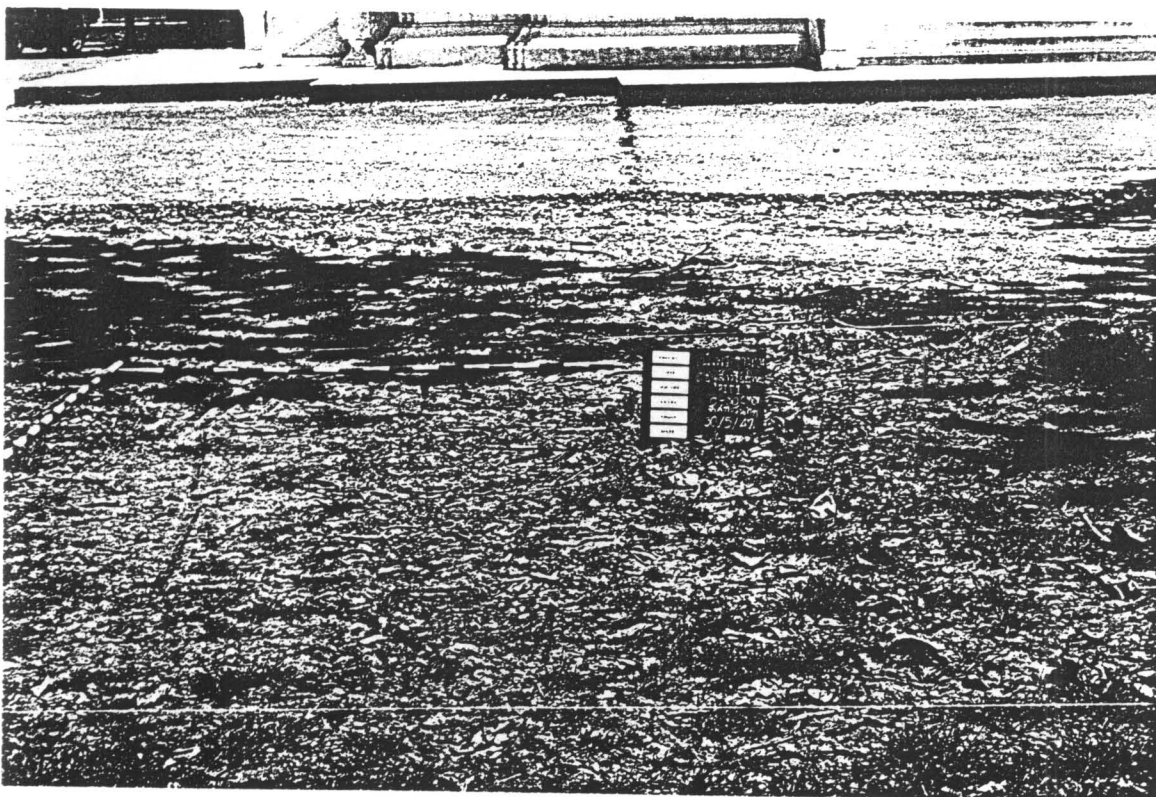
ภาพถ่ายที่ 2 ภาพหลุมขุดค้นที่ 1  
(ฟิล์มม้วนที่ 1/9)

โดยหลุมขุดค้นที่ 1 อยู่ในพื้นที่กริด N 15873600 E 668660 ตรงประตู อากเนย์ยัตตรา เป็นหลุมขุดค้น ขนาด 5 × 5 เมตร (ภาพถ่ายที่ 2)

เป็นหลุมขุดค้นขนาด  $5 \times 5$  เมตร อยู่ในพื้นที่กริด N 15873600 E 668660 ตรงประตู อากเนย์ยัตรา ถ่าระดับจากจุดตายตัว (FIX POINT) มายังจุดระดับพื้นผิว 0 – 20 CMDT. สามารถ แบ่งชั้นดินธรรมชาติได้ดังนี้

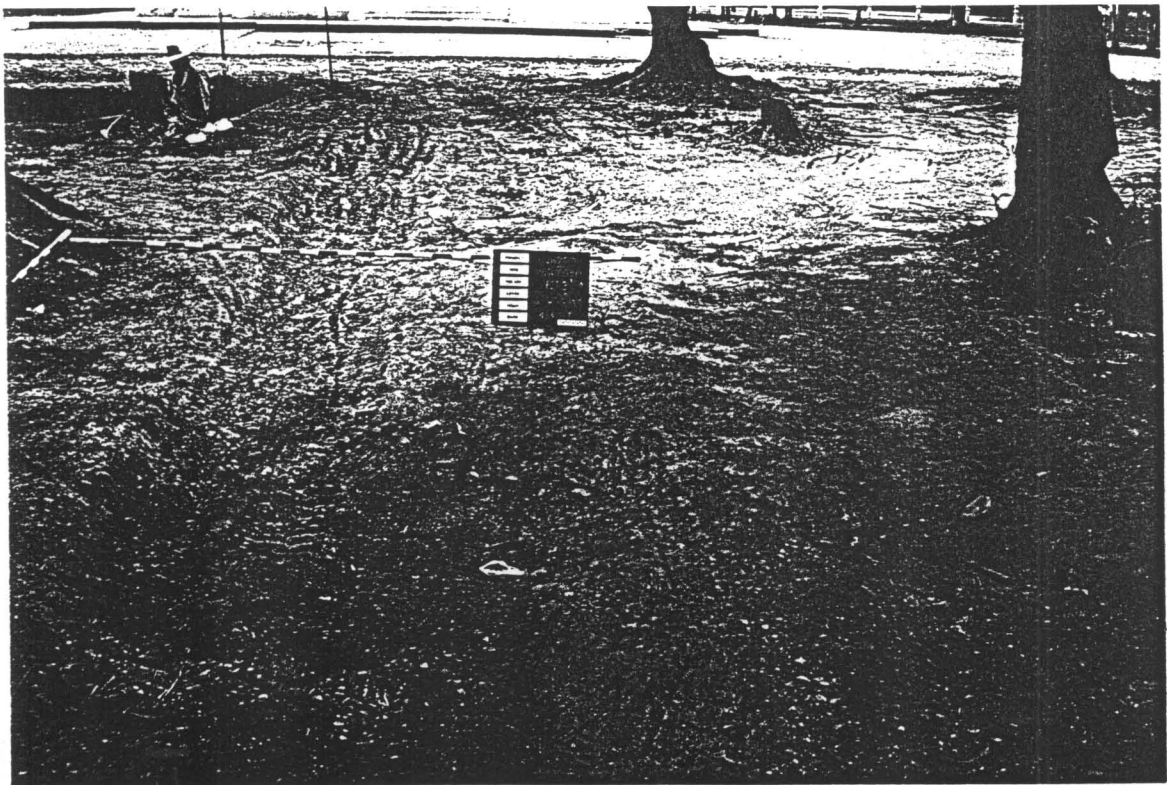
ภาพถ่ายที่ 4 ภาพหลุมขุดค้นที่ 3  
(ฟิล์มม้วนที่ 1/24)

หลุมขุดค้นที่ 3 อยู่ในพื้นที่กริด N 1587420 E 66880 ตรงทางเข้าประตูอากเนย์ยัตตรา เป็นหลุมขุดค้นขนาด 4 × 5 เมตร (พื้นที่จำกัดเพราะต้นไม้ขวางหลุมอยู่) (ภาพถ่ายที่ 4)

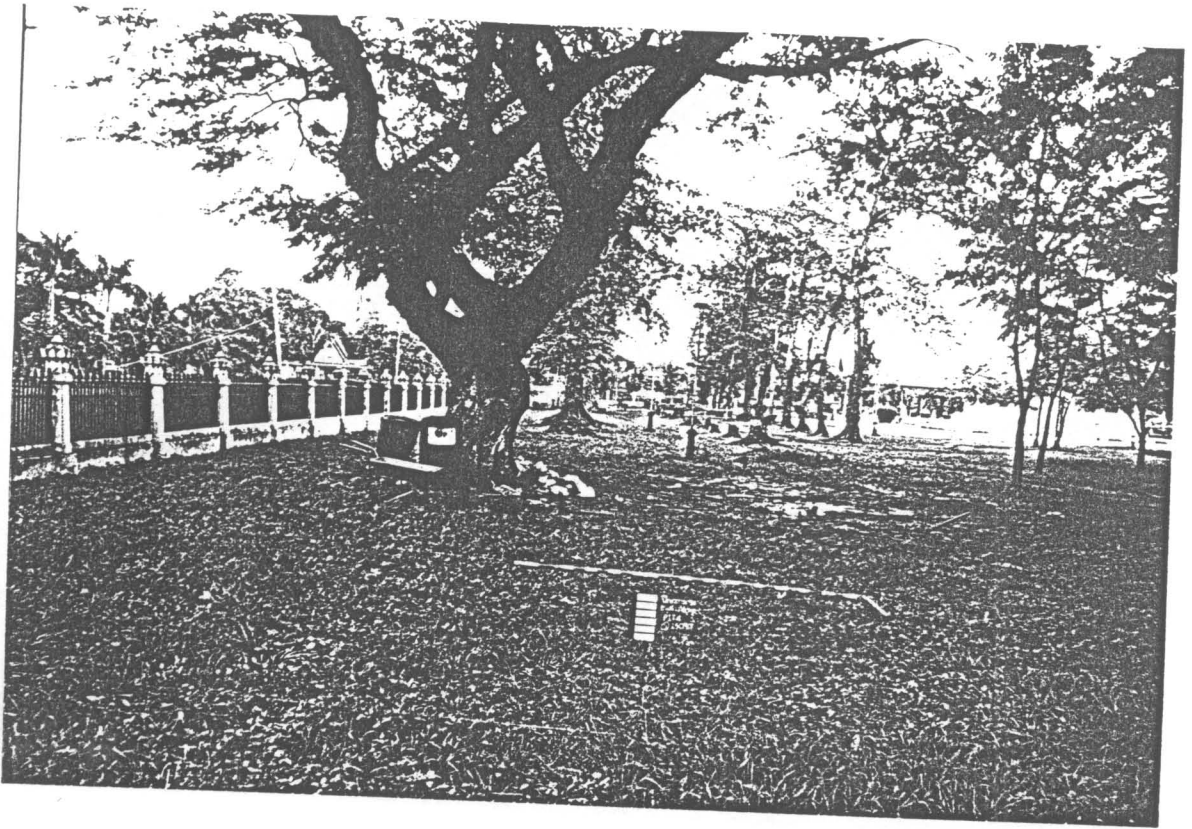
ภาพถ่ายที่ 5 ภาพหลุมขุดค้นที่ 4  
(ฟิล์มม้วนที่ 2/14)

หลุมขุดค้นที่ 4 อยู่ในพื้นที่กริด N 15874600 E 66860 ตรงมุมประตูศิลาภิรมย์ เป็นหลุมขุดค้นขนาด 5 × 5 เมตร (ภาพถ่ายที่ 5)

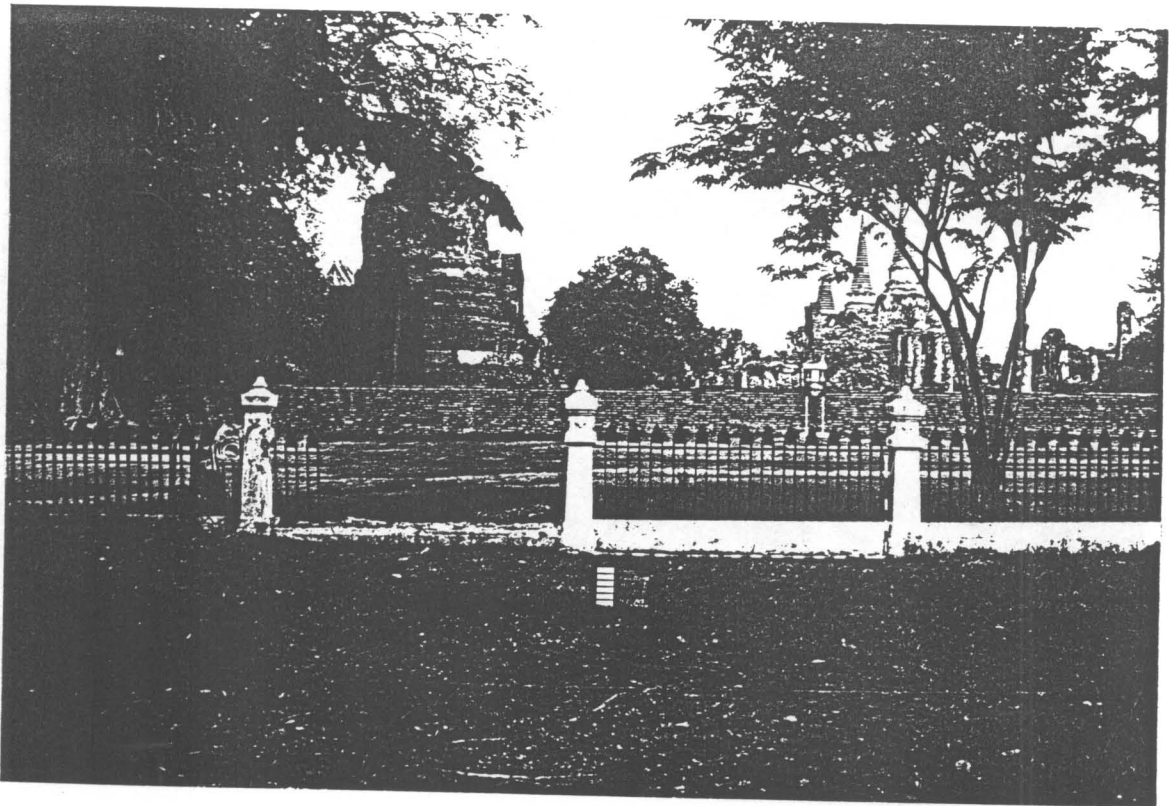
ภาพถ่ายที่ 6 ภาพหลุมขุดค้นที่ 5  
(ฟิล์มม้วนที่ 2/18)

หลุมขุดค้นที่ 5 อยู่ในพื้นที่กริด N 15873400 E 668580 ใกล้ประตูทิวทิศไฟศาล เป็นหลุมขุดค้น ขนาด 5 × 6 เมตร (ภาพถ่ายที่ 6)

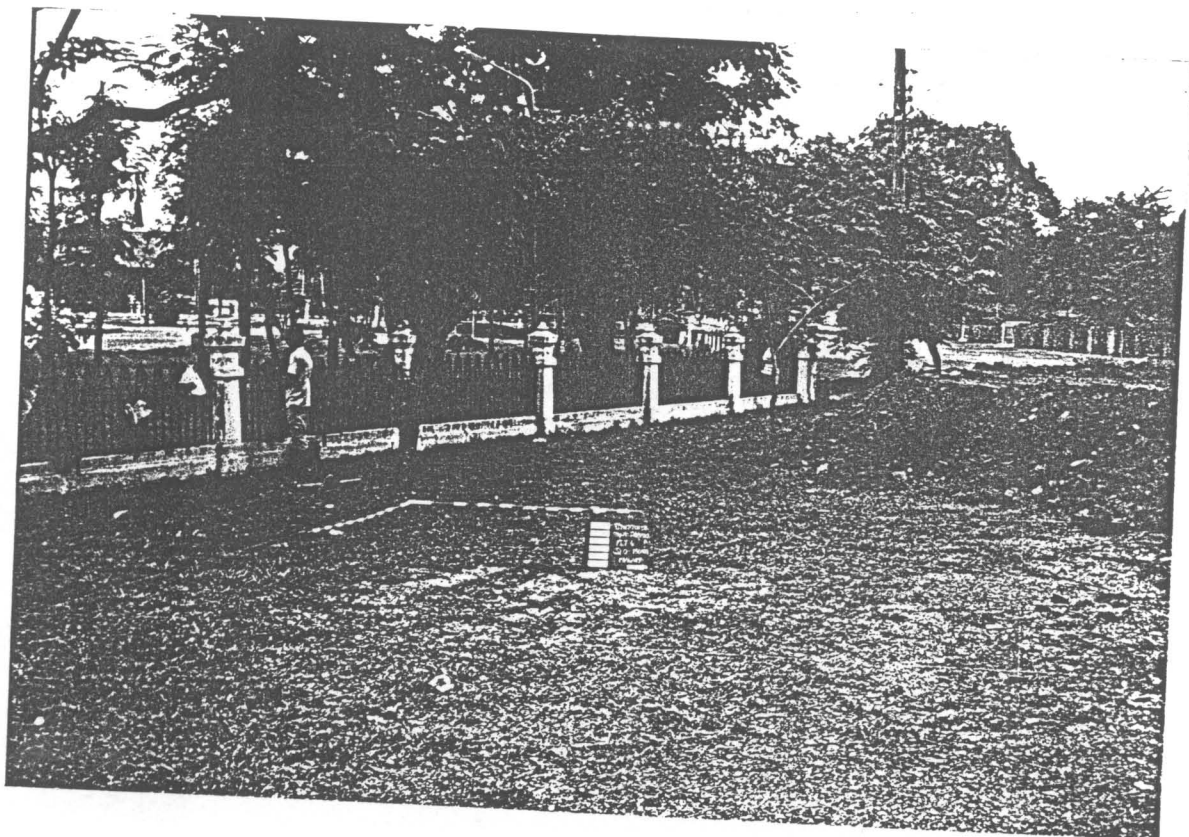
ภาพถ่ายที่ 7 ภาพหลุมขุดคันที่ 6  
(ฟิล์มม้วนที่ 2/35)

หลุมขุดค้นที่ 6 อยู่ในพื้นที่กริด N 1587440 E 668580 อยู่ติดรั้วพระราชานุสาวรีย์พระเจ้า  
อู่ทองด้านทิศตะวันออกพระที่นั่งจักรวรรดิไพชยนต์ เป็นหลุมขุดค้นขนาด 5 × 6 เมตร (ภาพถ่าย  
ที่ 7)

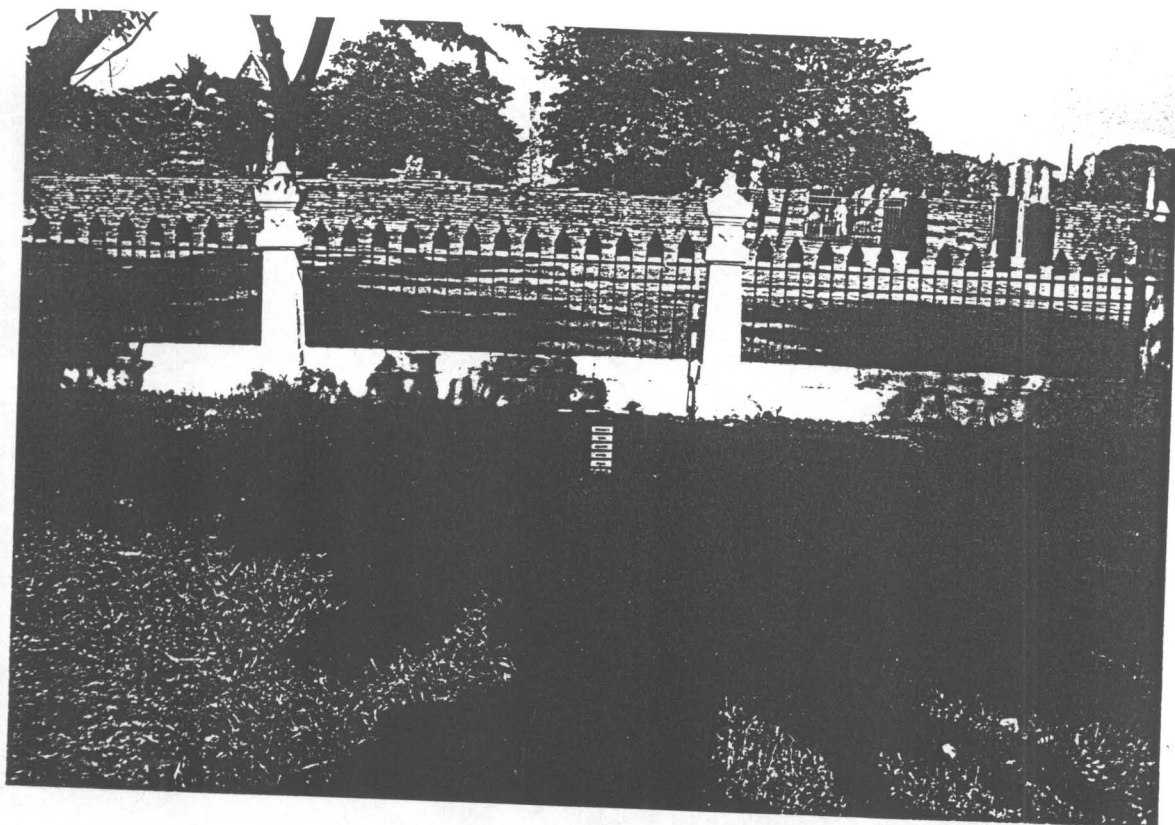
ภาพถ่ายที่ 8 ภาพหลุมขุดคันที่ 7  
(ฟิล์มม้วนที่ 2/36)

หลุมขุดค้นที่ 7 อยู่ในพื้นที่กริด N 1587340 E 668580 อยู่ติดรั้วพระราชานุสาวรีย์พระเจ้า-  
อู่ทองด้านทิศตะวันตก ด้านติดกับวัดพระศรีสรรเพชญ์ เป็นหลุมขุดค้น ขนาด 1 × 5 เมตร (ภาพถ่าย  
ที่ 8)

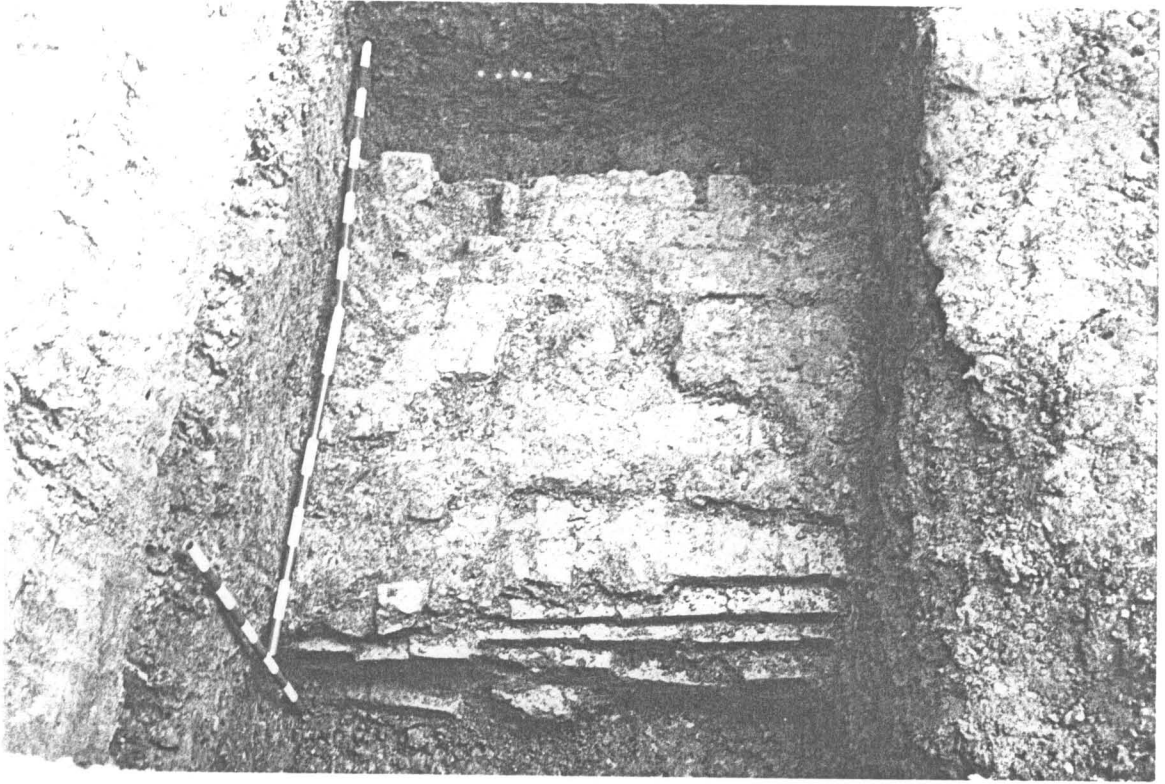
ภาพถ่ายที่ 9 ภาพแนวอิฐในหลุมขุดค้นที่ 1  
(ฟิล์มม้วนที่ 1/24)

- ชั้นวัฒนธรรมที่ 1 อยู่ตรงชั้นดินธรรมชาติที่ 3 และ 4 เป็นชั้นดินสมัยอยุธยา หลักฐานที่พบเป็นแนวอิฐลักษณะคล้ายแนวกำแพงวางตัวตามแนวแกนทิศเหนือ-ใต้
- ชั้นวัฒนธรรมที่ 2 อยู่ชั้นดินธรรมชาติที่ 2 เป็นชั้นพังทลายของโบราณสถานอยุธยา
- ชั้นวัฒนธรรมที่ 3 อยู่ชั้นดินธรรมชาติที่ 1 เป็นชั้นปรับพื้นที่ใช้งานของพระราชานุสาวรีย์พระเจ้าอู่ทอง

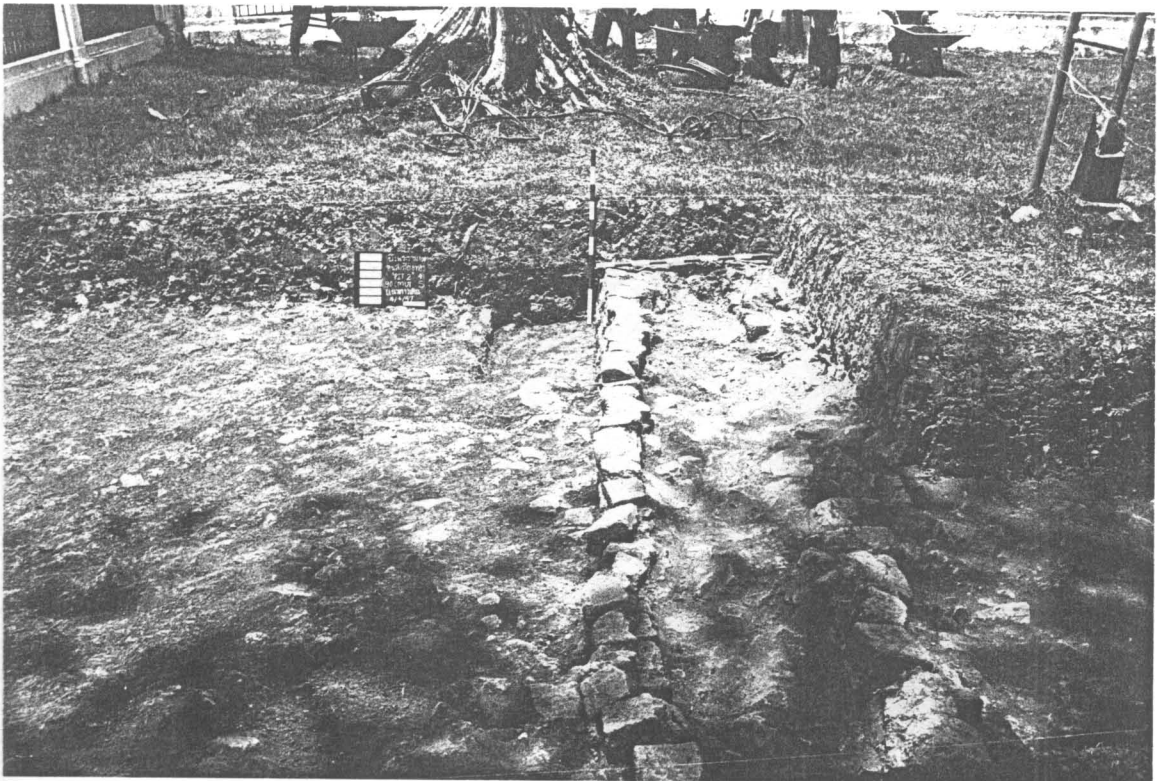
ภาพถ่ายที่ 10 ภาพแนวอิฐในหลุมขุดค้นที่ 2  
(ฟิล์มม้วนที่ 21)

- ชั้นดินธรรมชาติที่ 2 ระดับ 30 – 60 CMDT ลักษณะเป็นดินถมสำหรับสร้างรั้ว
- ชั้นดินธรรมชาติที่ 3 ระดับ 60 – 90 CMDT พบอิฐหักขนาด  $16 \times 30 \times 5 \times 10 \times 15 \times 9$  เซนติเมตร กระจายอยู่ทั่วหลุม ตรงมุมด้านทิศตะวันตก พบแนวอิฐขนาดกว้าง 1 เมตร ใช้อิฐขนาด  $17 \times 20 \times 10$  เซนติเมตร จำนวน 2 แถว ก่อแทนอิฐขนาด  $16 \times 30 \times 5$  เซนติเมตร อิฐขนาด  $17 \times 20 \times 10$  เซนติเมตร มีการเจาะรูตรงเป็นรูกว้าง 1.5 เซนติเมตร แนวอิฐที่พบขนานกับแนวกำแพงด้านทิศตะวันออกในด้าน NEQ 5.30 ส่วนด้าน SEQ ระยะ 5.10 เมตร (ภาพถ่ายที่ 10)

ชั้นดินธรรมชาติ 2 ระดับ 30 – 60 CMDT หรือ CM ลงไปจากพื้นผิวพบแนวอิฐขนาดกว้าง 1 เมตร ใช้อิฐขนาด  $15 \times 7 \times 5$  เซนติเมตรครึ่งก้อน ก่อเป็นแนวกำแพงด้านทิศตะวันออก (ภาพถ่ายที่ 10)

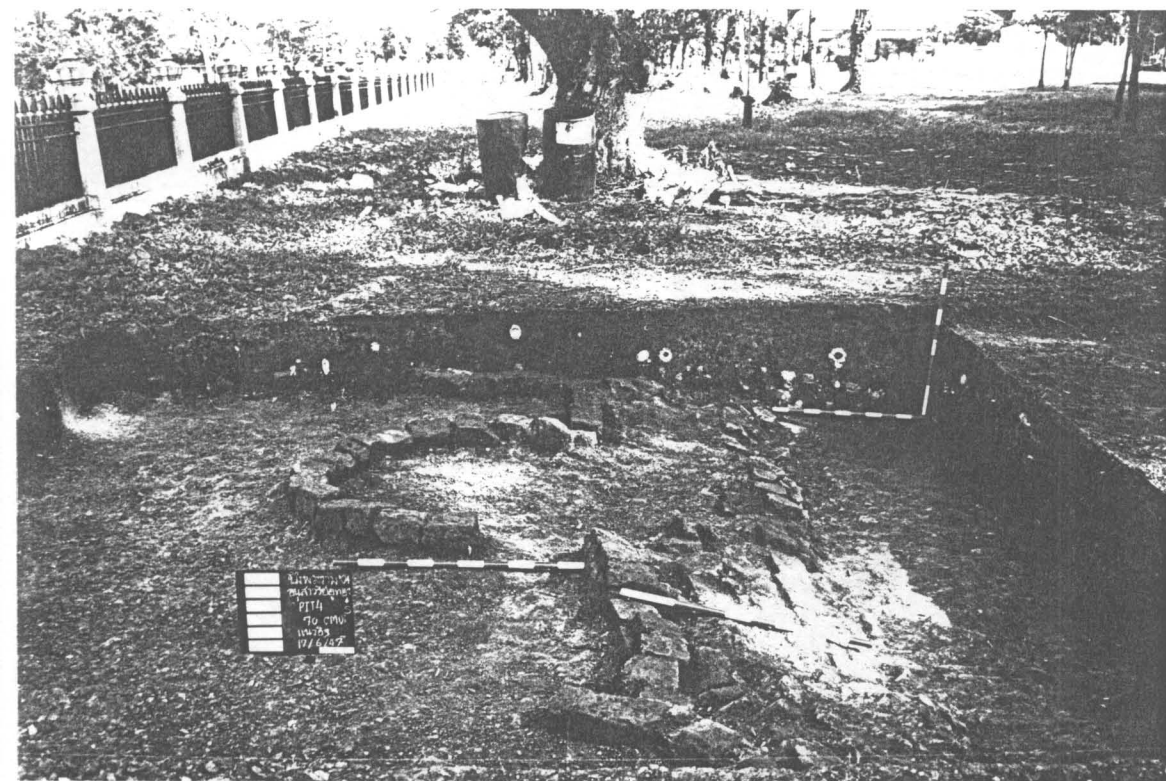
ภาพถ่ายที่ 12 ภาพแนวอิฐในหลุมขุดค้นที่ 4  
(ฟิล์มม้วนที่ 2/27)

ชั้นดินธรรมชาติที่ 1 ระดับ 30 CMDT ลงไปพบแนวอิฐแบบเดียวกับที่พบในหลุมขุดค้นที่ 2 และ 3 เป็นแนวอิฐที่สร้างในสมัยอยุธยา หรือรัตนโกสินทร์ เพราะเป็นแนวอิฐแบบเดียวกับที่สร้างป้อมปืนเจ้าพรหม (ภาพถ่ายที่ 12)

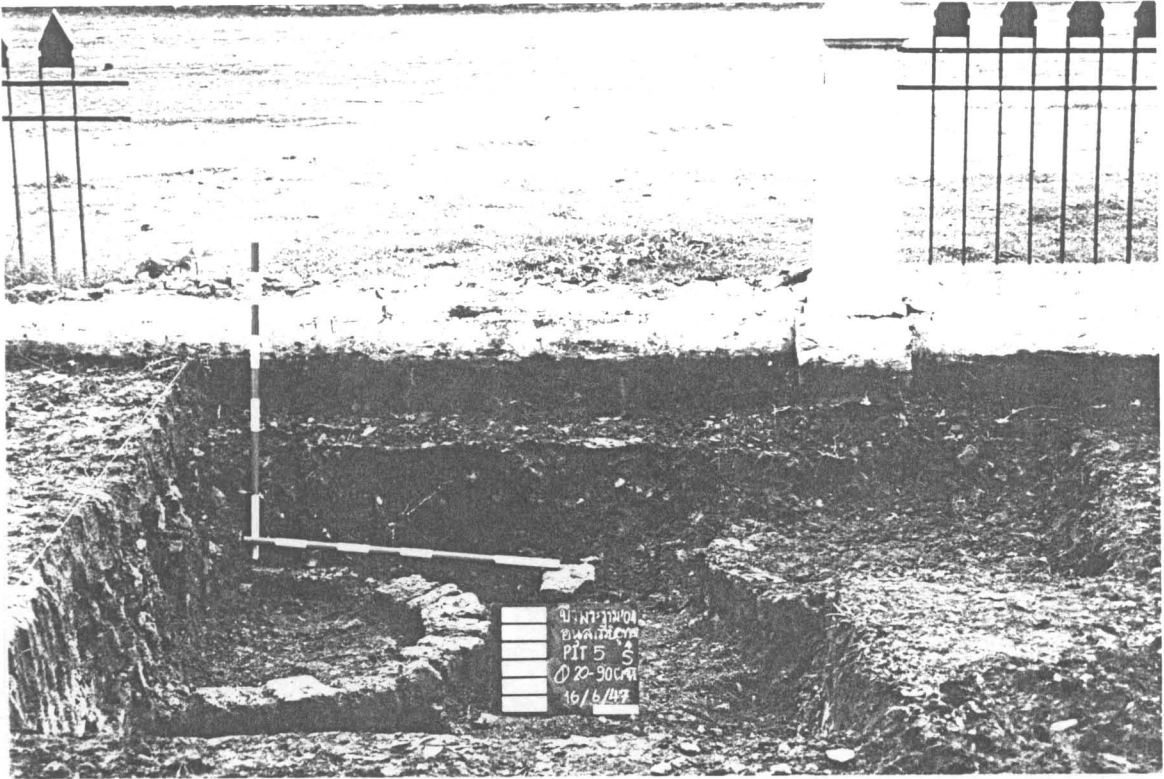
ภาพถ่ายที่ 13 ภาพแนวอิฐในหลุมขุดค้นที่ 5  
(ฟิล์มม้วนที่ 2/22)

ชั้นดินธรรมชาติที่ 1 ระดับ 70 CMDT. จากพื้นผิวลงไปพบแนวอิฐแบบเดียวกับที่พบในหลุมขุดค้นที่ 2, 3 และ 4 เป็นแนวอิฐขนาดกว้าง 1 เมตร ใช้อิฐหัก  $\frac{1}{2}$  ก้อน ก่อเป็นวงกลมขนาดเส้นผ่าศูนย์กลาง 1.50 เมตร (ภาพถ่ายที่ 13)

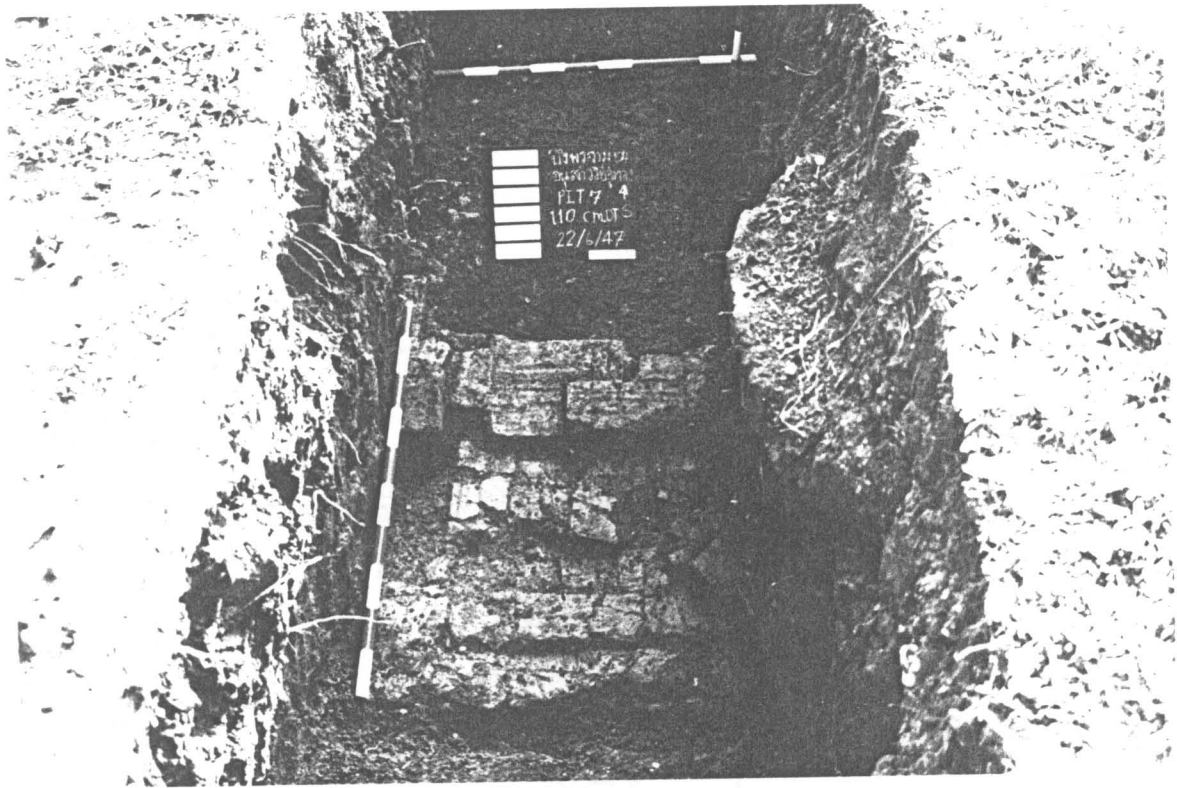
ภาพถ่ายที่ 15 ภาพแนวอิฐในหลุมขุดค้นที่ 7  
(ฟิล์มม้วนที่ 3/7)

ชั้นดินธรรมชาติที่ 1 ระดับ 30 CMDT ลงไปพบแนวอิฐลักษณะเดียวกับที่พบในหลุมขุดค้นที่ 2, 3, 4, 5 และ 6 (ภาพถ่ายที่ 15)

ชั้นดินธรรมชาติที่ 2 ระดับ 130 CMDT พบแนวอิฐขนาดกว้าง 1.10 เมตร สันนิษฐานว่าเป็นทางนำราชทูตเข้าสู่ที่รับแขกเมือง

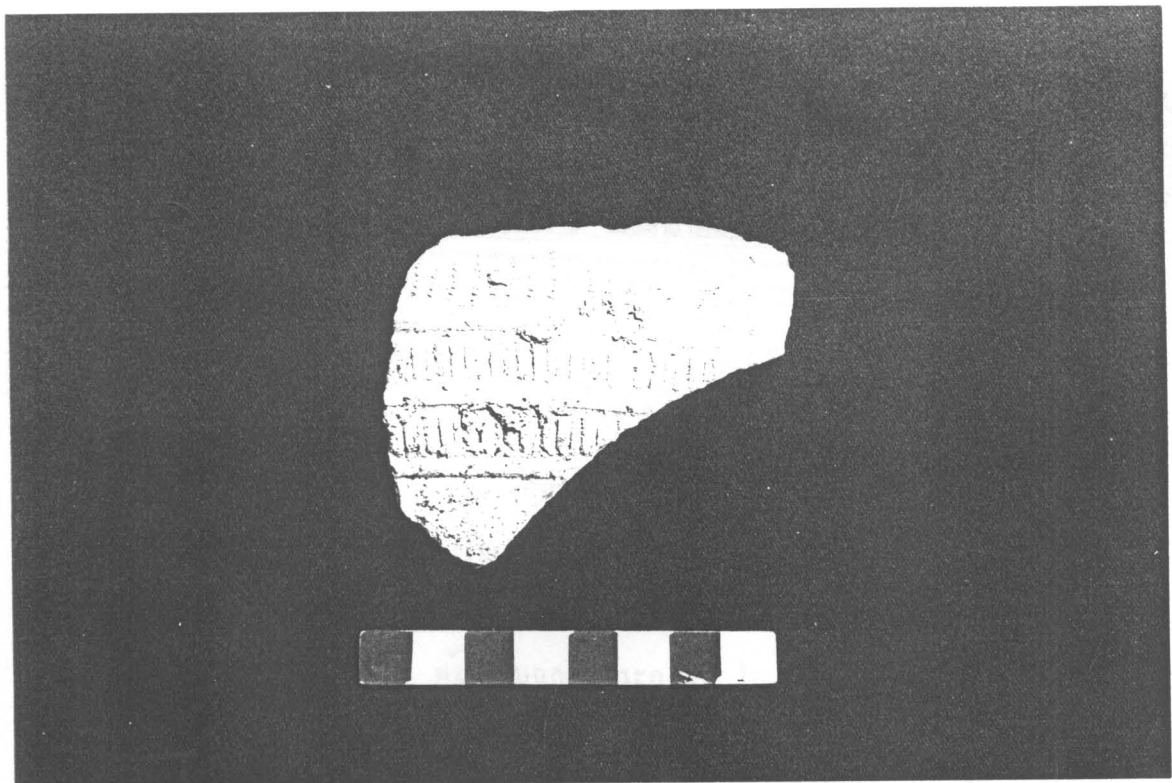
ภาพถ่ายที่ 16 ภาพไต่บ้านบางปูน  
(ฟิล์มม้วนที่ 4/35)

ชิ้นส่วนไหเนื้อแกร่งสีเทา บริเวณไหล่เป็นลายกคประทับเส้นขนานคู่กัน ภายในเป็นรูปคล้ายกรอบหน้าต่าง (ภาพถ่ายที่ 16) จำนวน 1 ชิ้น น้ำหนัก 75 กรัม (โบราณวัตถุหมายเลข 6)

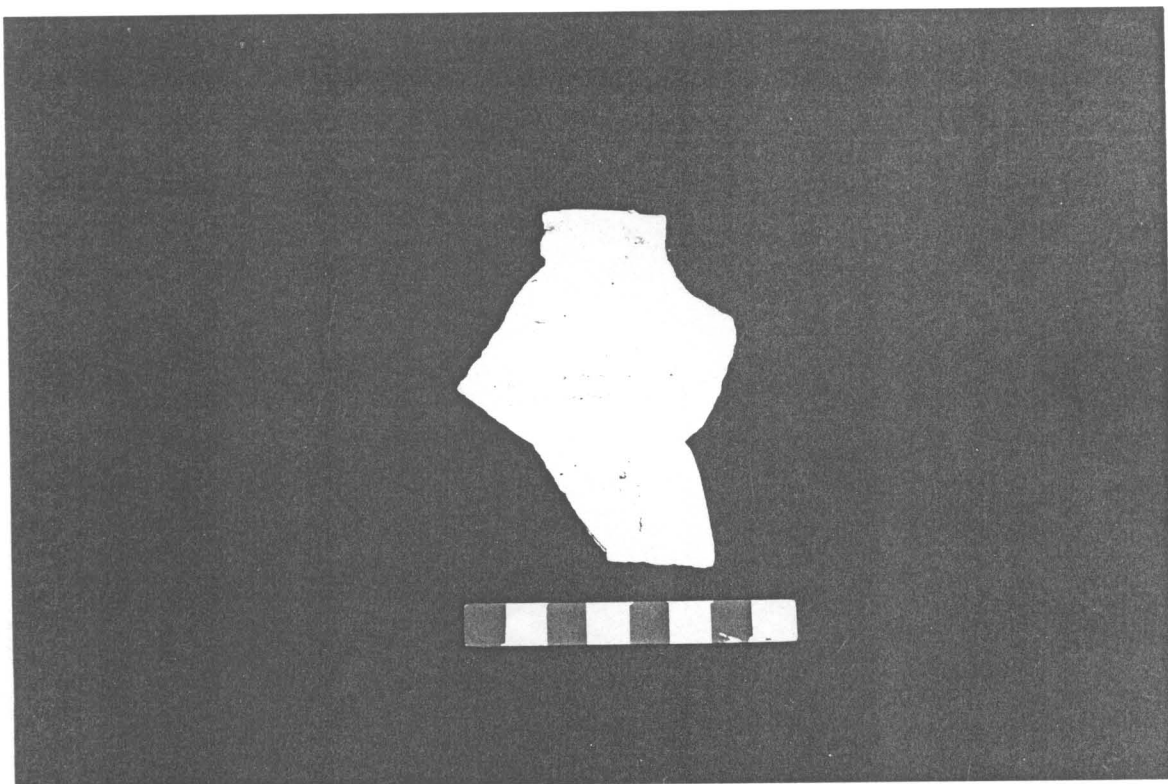
ภาพถ่ายที่ 17 ภาพขามศรีรัตนาลัย  
(ฟิล์มม้วนที่ 4/36)

ปากชามเนื้อแกร่งเขียนสีดำบนเคลือบขาวได้เคลือบใส จำนวน 1 ชิ้น น้ำหนัก 55 กรัม (โบราณวัตถุหมายเลข 7) (ภาพถ่ายที่ 17)

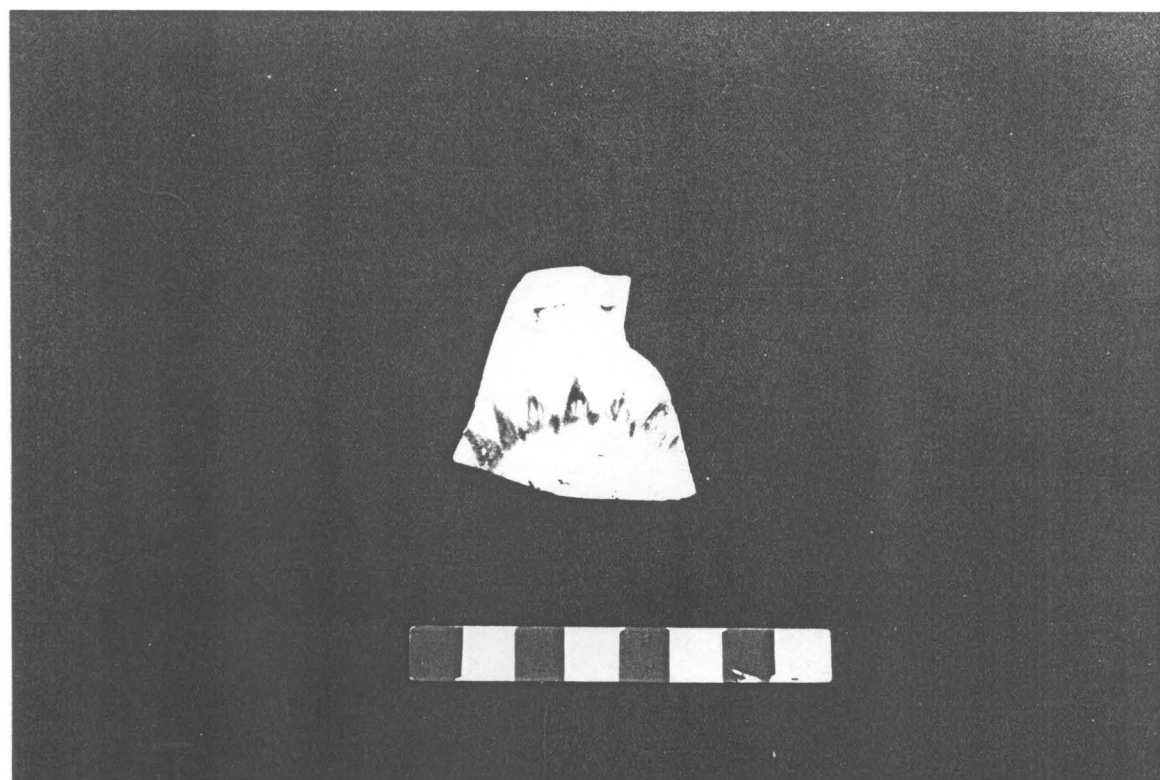
ภาพถ่ายที่ 18 ภาพกันลายครามกระเบื้องฐานหลุม  
(ฟิล์มม้วนที่ 4/37)

- ถ้วยเขียนสีน้ำเงินบนพื้นขาวได้เคลือบใสเป็นลายพันธุ์พฤกษาด้านในก้นด้านในเป็นรูปวงแหวนจำนวน 2 วง มีลายใบไม้ ก้นด้านนอกเป็นลักษณะที่เรียกว่า “เครื่องกระเบื้องฐานหลุม” (HOLE BOTTOM) จากแหล่งเตาภาคใต้ แถบมณฑลฝูเจี้ยนหรือกว้างตงกำหนดอายุ ช่วงพุทธศตวรรษที่ 21 (ศิลปะเครื่องถ้วยในประเทศไทย : 101) จำนวน 1 ชิ้น น้ำหนัก 20 กรัม (ภาพถ่ายที่ 18) (โบราณวัตถุหมายเลข 10)
