โครงการปรับปรุงและพัฒนาระบบสาธารณูปโภค สาธารณูปการ
ปรับปรุงสภาพภูมิทัศน์และสิ่งแวดล้อมในพื้นที่โบราณสถานบึงพระราม

งานอนุรักษ์โบราณสถานพระปรางค์มุนี วัดมหาธาตุ

สำนักงานศิลปากรที่ 3 พระนครศรีอยุธยา

ห้างหุ้นส่วนจำกัด ป.ว.ช. ลิขิตการสร้าง

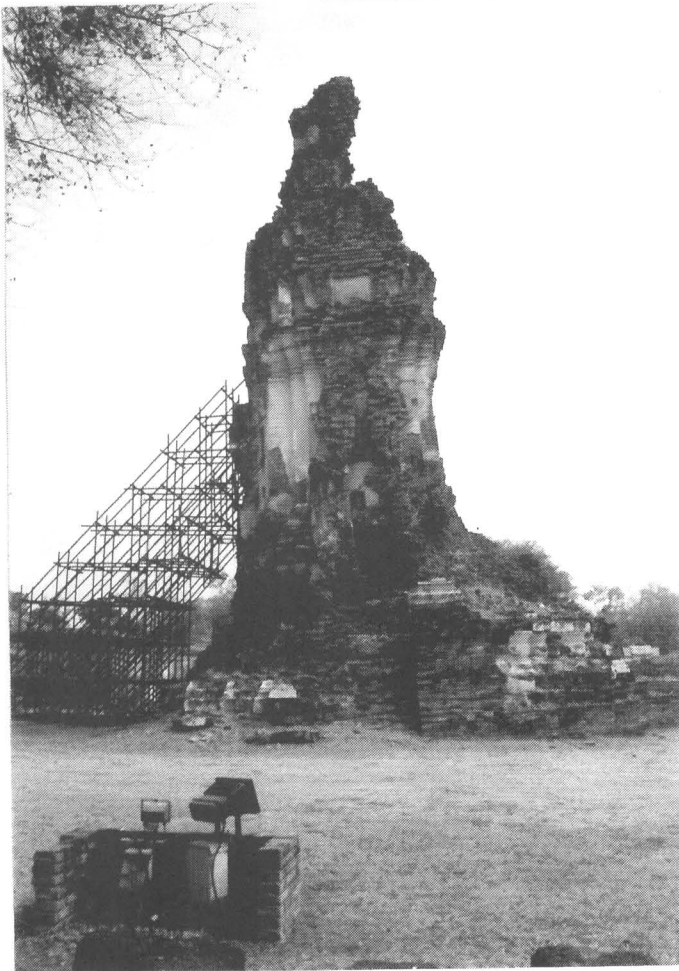
ภาพที่ 4
สภาพปัจจุบัน(ด้านทิศเหนือ)
ของปรางค์ประจำมณฑลตะวันตก
เฉียงใต้

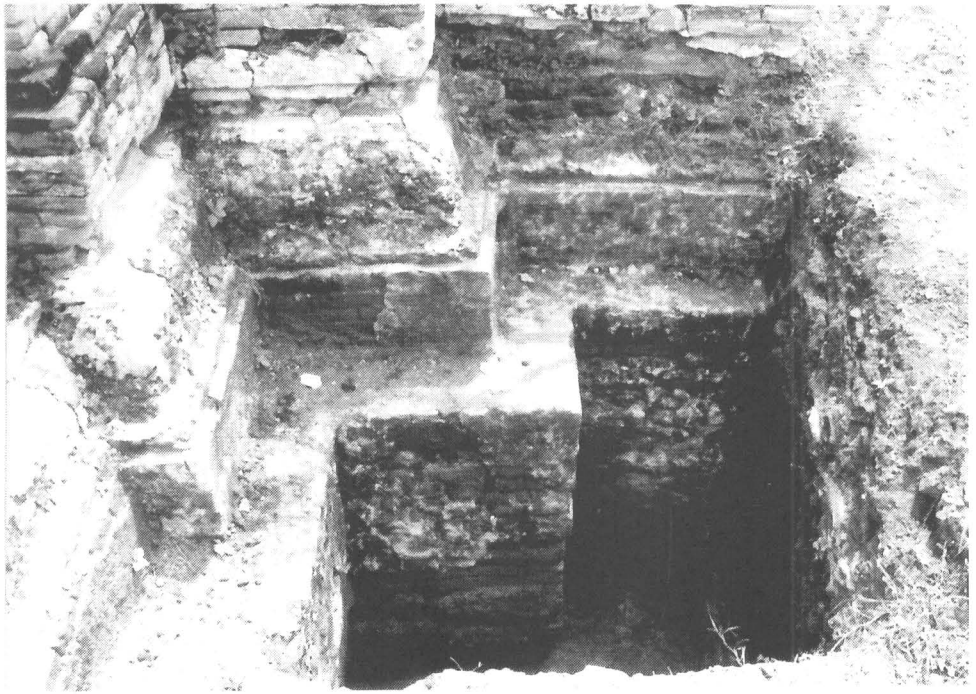
ภาพที่ 8 ชั้นฐานเชิงและชั้นบัวคว่ำของฐานบัวลูกฟักชั้นล่างสุด(เดิม)ของปราสาทประจำมณฑลตะวันตกเฉียงใต้

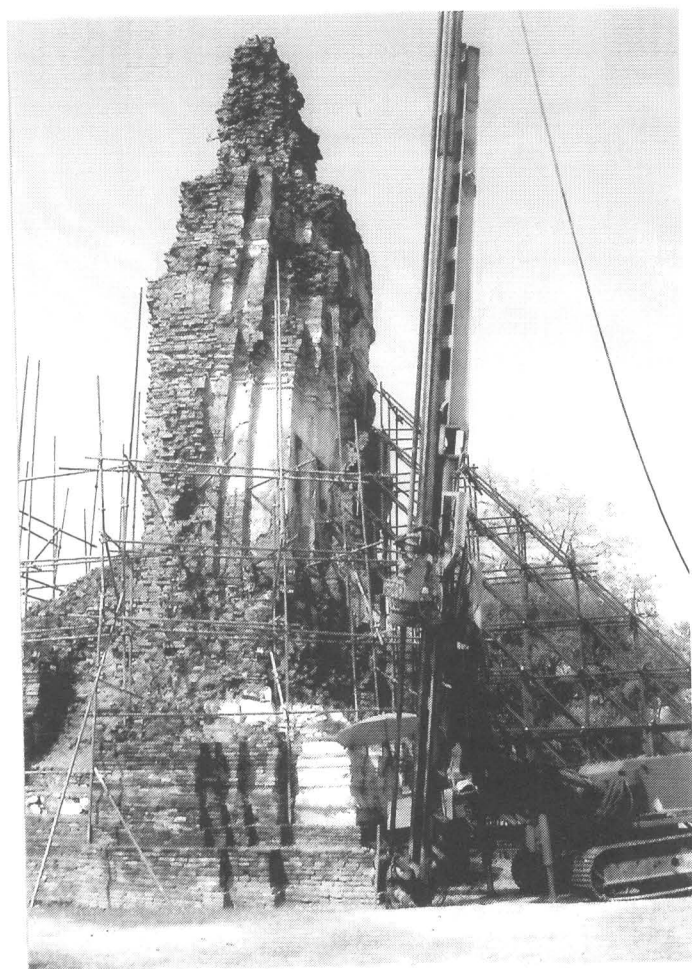
ภาพที่ 14
ทำการเริ่ม Soil Cement Column โดย
วิธี Jet Grouting จุดแรกที่มุมด้าน
ตะวันออกเฉียงใต้

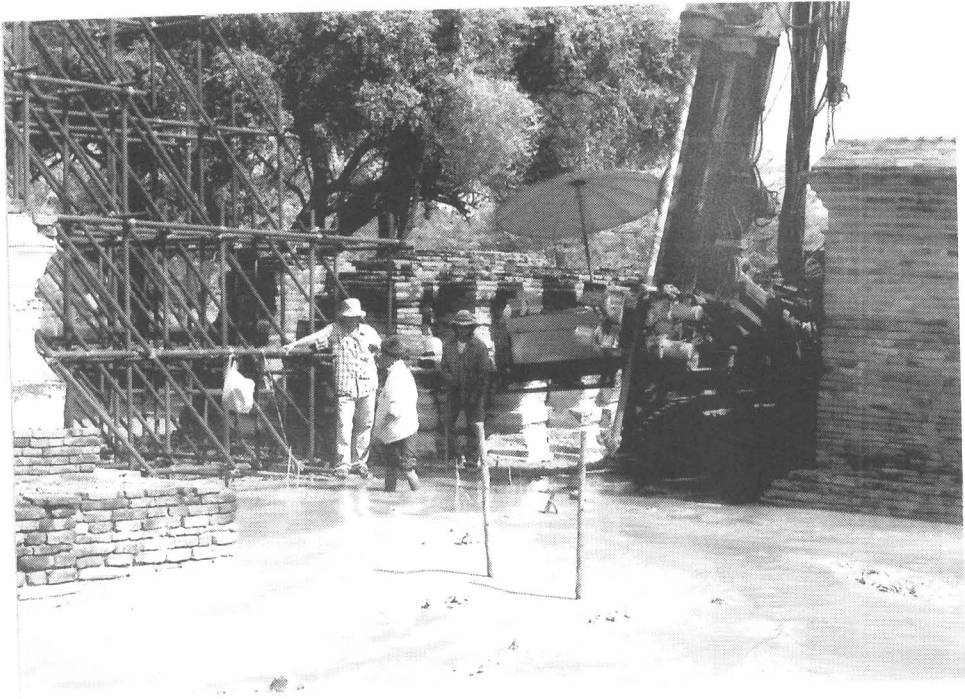
ภาพที่ 15 ดินโคลนที่ไหลออกมาเพราะการอัดฉีดซีเมนต์ผสมน้ำไปแทนที่

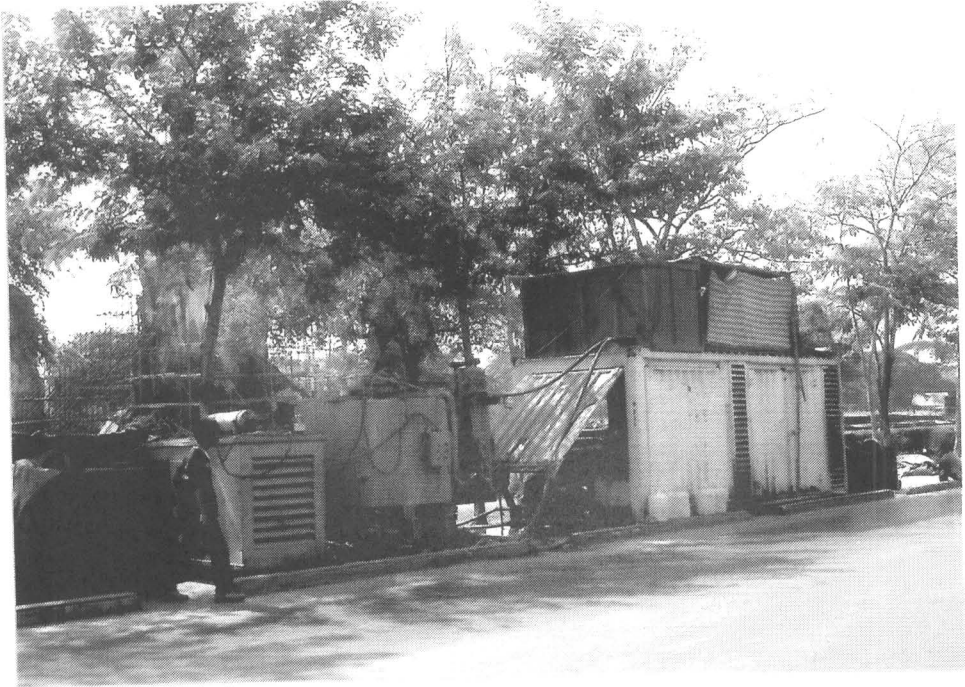
ภาพที่ 17 เครื่อง Mixer Plant และปั๊มความดันสูง ที่ทำการส่งซีเมนต์เหลวไปยังรถเจาะ

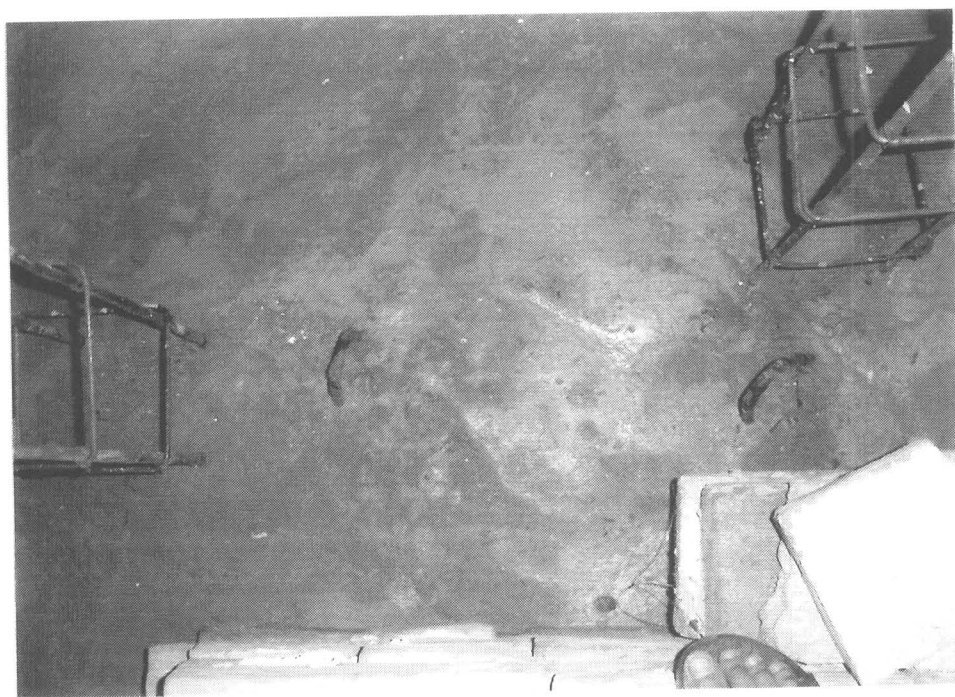
ภาพที่ 26 การงอเหล็กเป็นรูป U เพื่อใช้เป็นที่ยึดเกี่ยวกับลวดสลิง

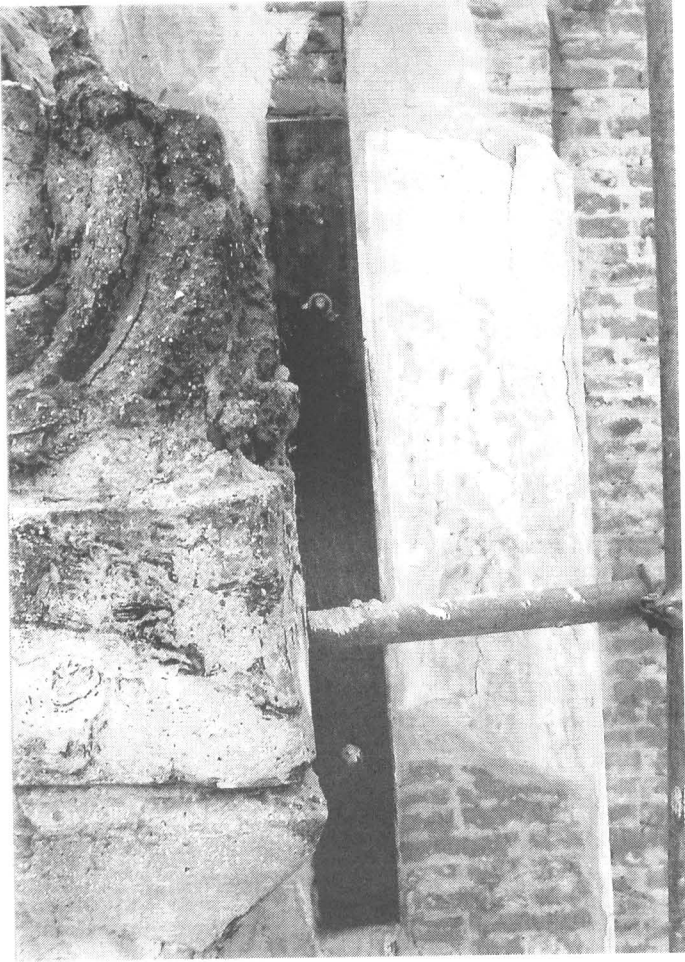
ภาพที่ 27

การติดตั้งแผ่น Plate เหล็ก กว้างประมาณ 0.15 เมตร ยาวประมาณ 1.50 เมตร หนา 12 มิลลิเมตร ที่บริเวณด้านข้าง(ฝั่งเหนือ) ของซุ้มบันแถลงด้านตะวันออก

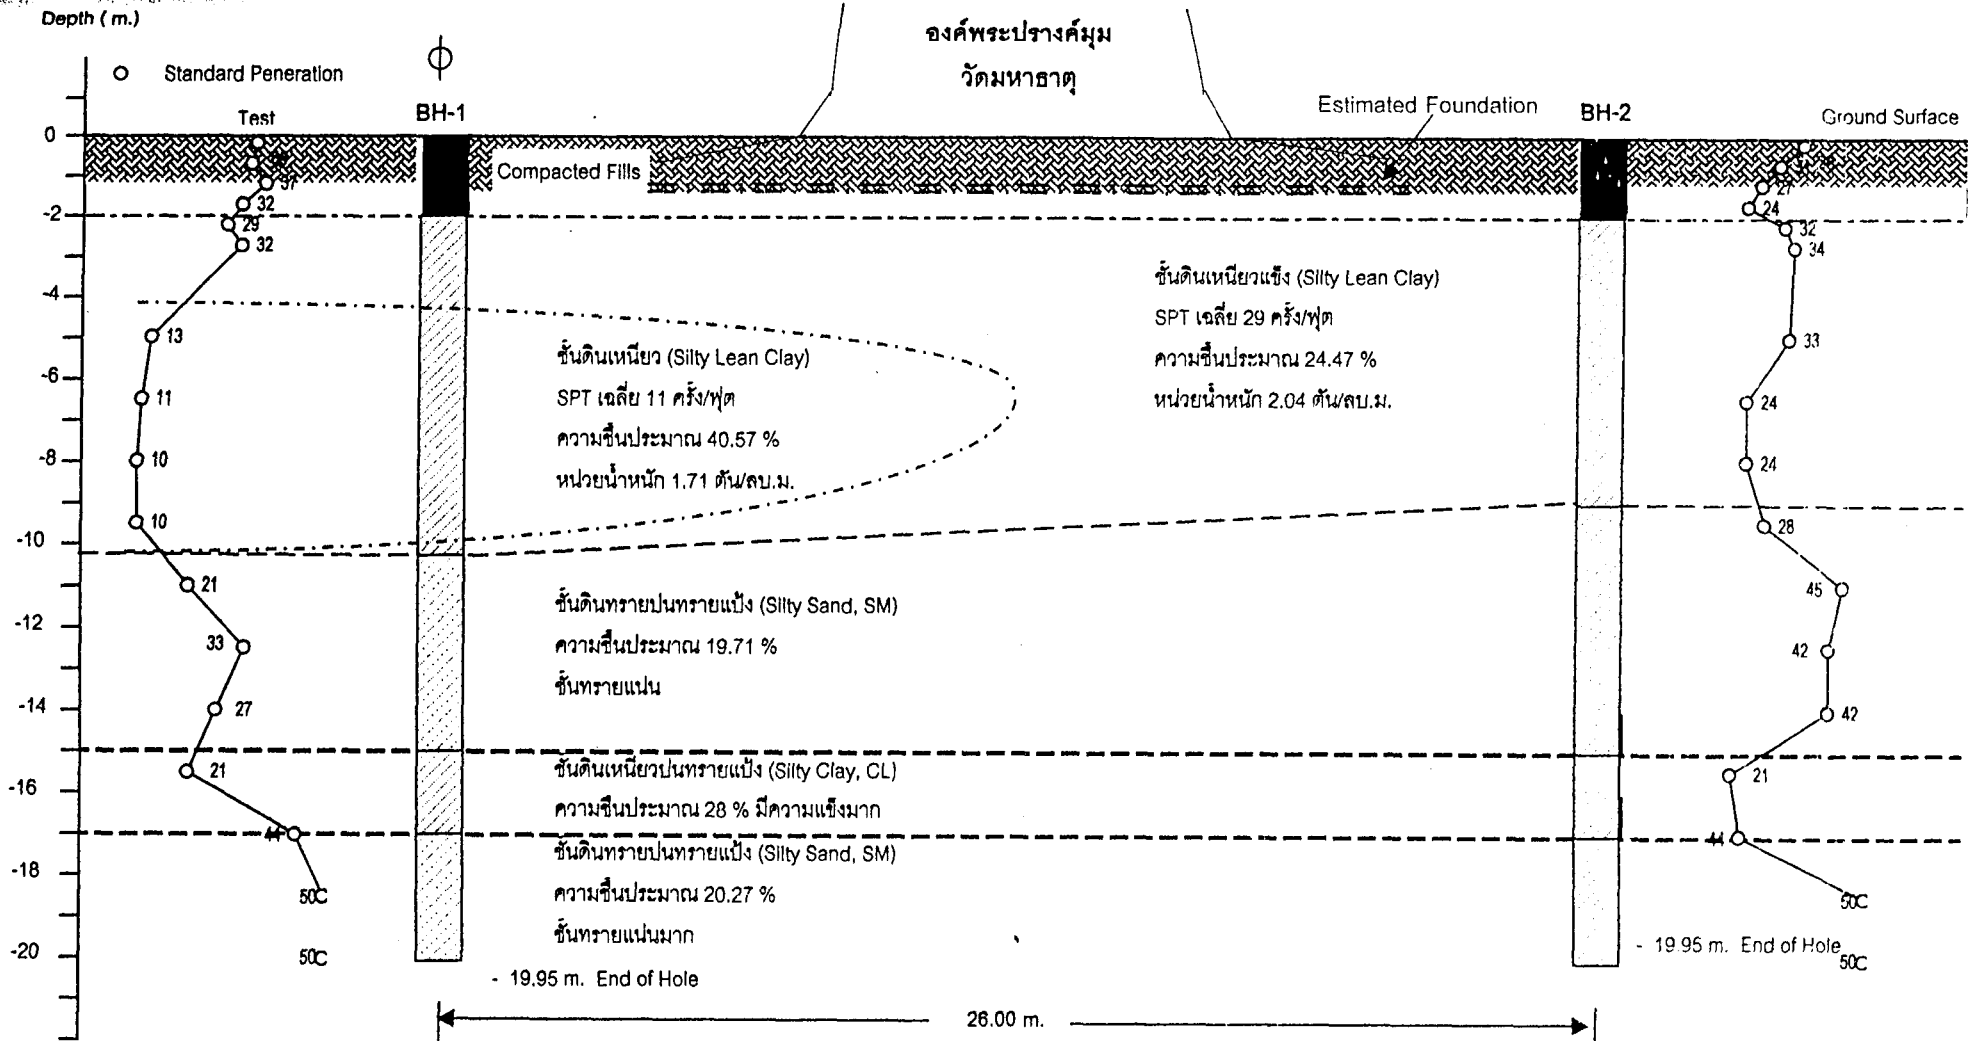
รูปที่ 6 แสดงชั้นดินฐานราก บริเวณพระปรางค์มูมวัดมหาธาตุ

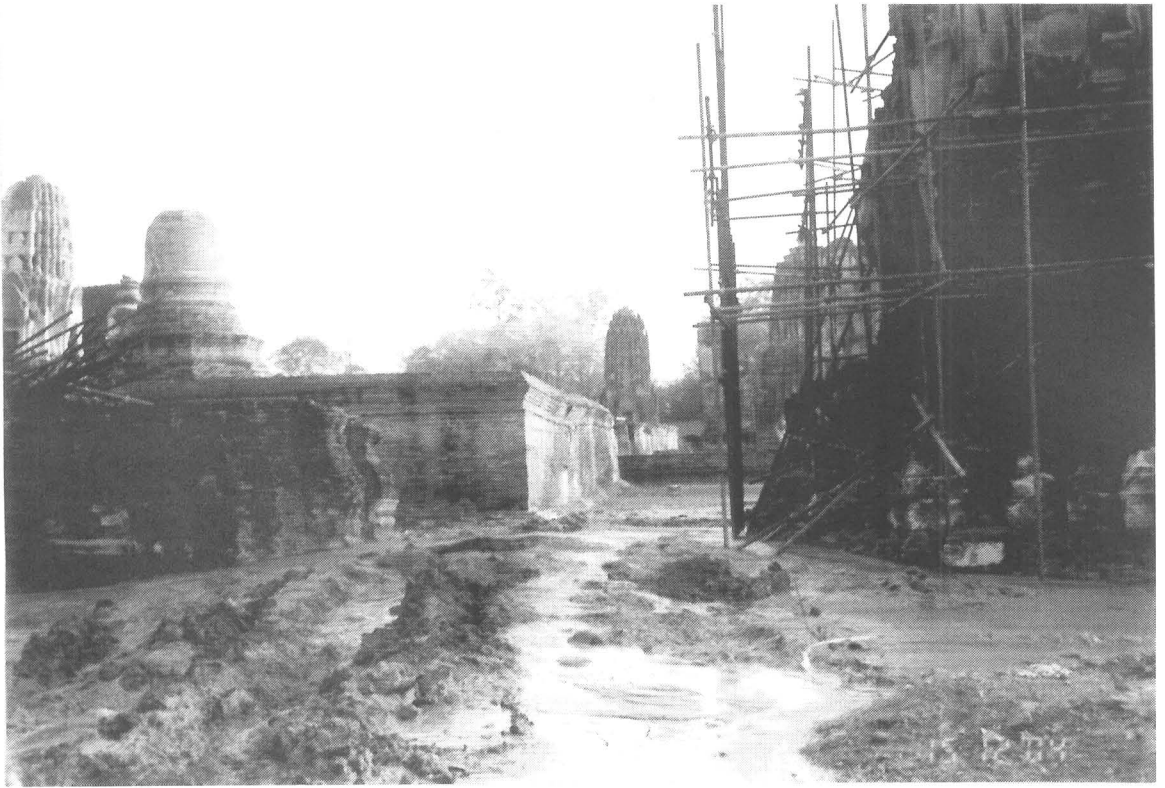
สภาพภายหลังการทำ Jet Grouted Pile แล้วเสร็จ
