โครงการปรับปรุงและพัฒนาระบบสาธารณูปโภค สาธารณูปการ  
ปรับปรุงสภาพภูมิทัศน์และสิ่งแวดล้อมในพื้นที่โบราณสถานบึงพระราม

งานอนุรักษ์โบราณสถานวัดชุมพล

สำนักงานศิลปากรที่ 3 นครศรีธรรมราช

ห้างหุ้นส่วนจำกัด ป.ว.ช. อีซีการสร้าง

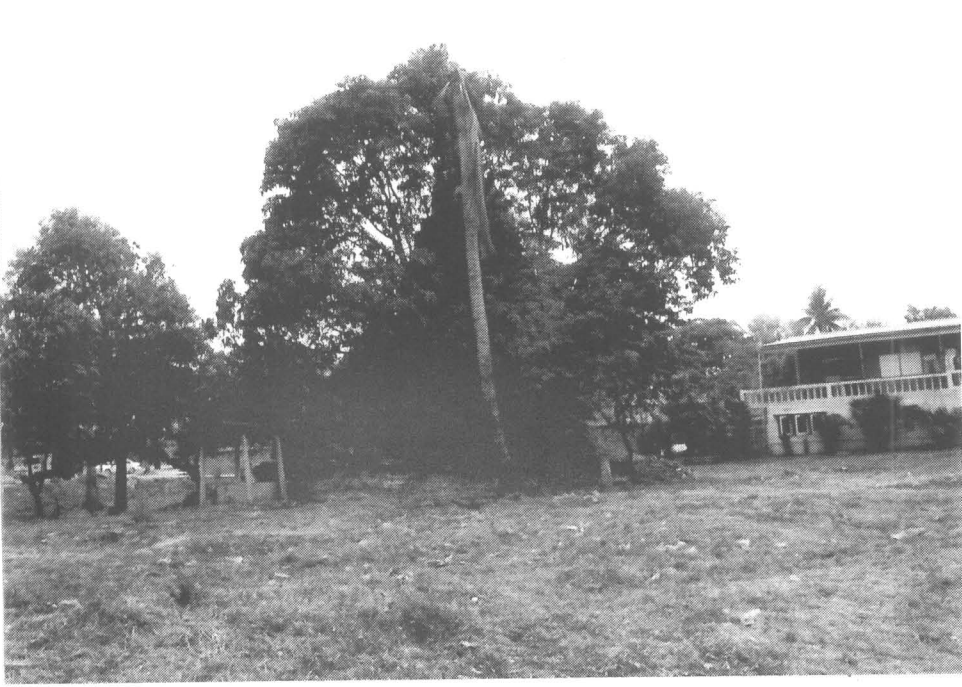
ภาพที่ 1 โบราณสถานวัดชุมแสง สภาพทั่วไปด้านทิศเหนือ ก่อนการขุดแต่ง

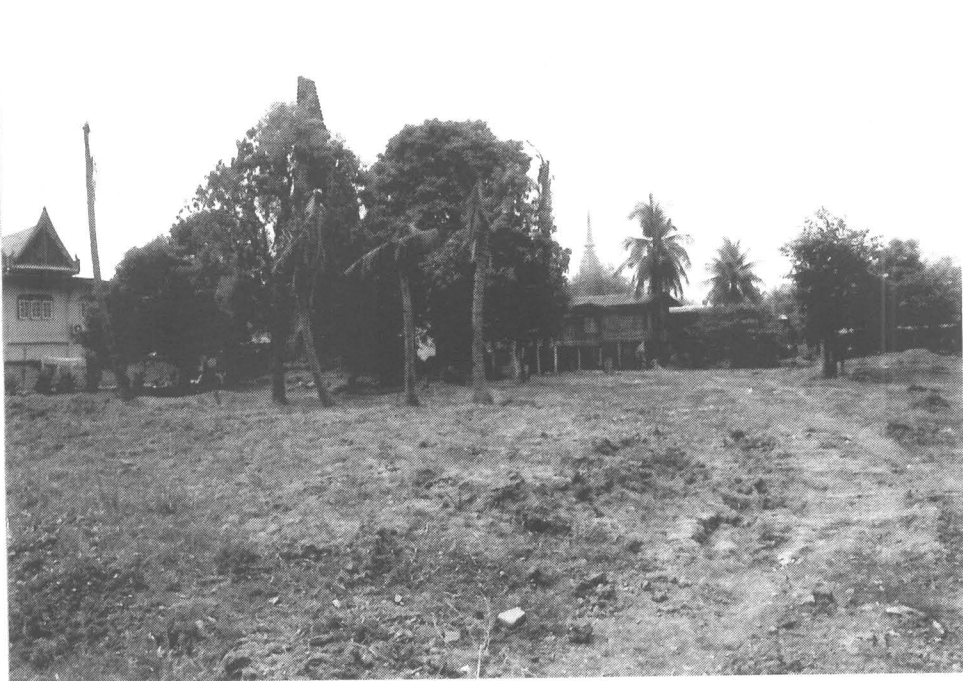
ภาพที่ 2 โบราณสถานวัดชุมแสง สภาพทั่วไปด้านทิศใต้ ก่อนการขุดแต่ง

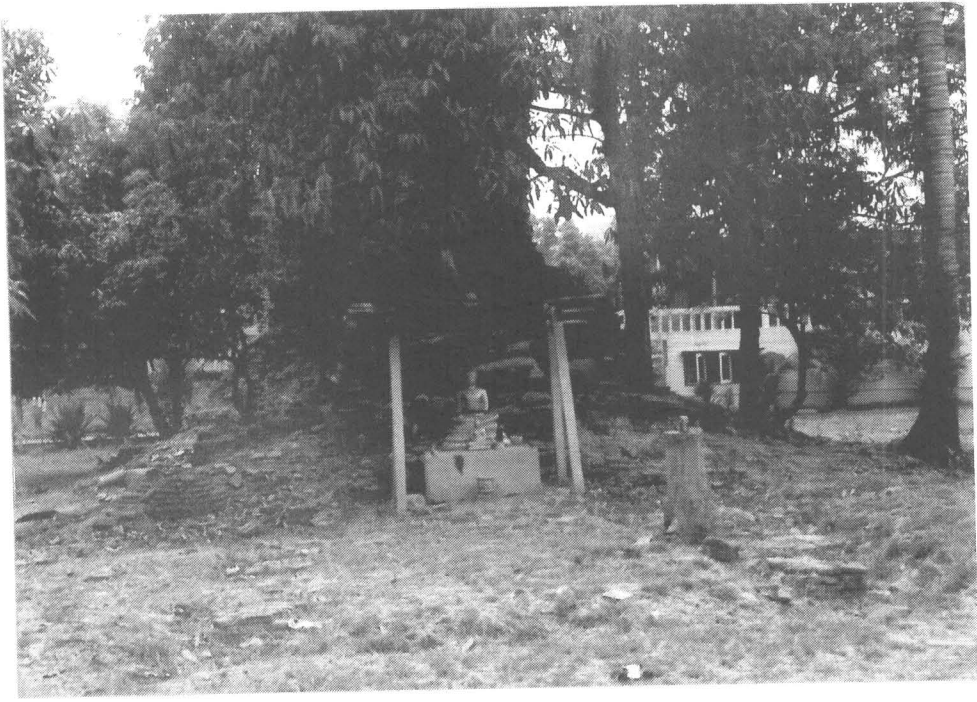
ภาพที่ 5 วิหารด้านหน้าเจดีย์ประธาน สภาพก่อนการขุดแต่ง

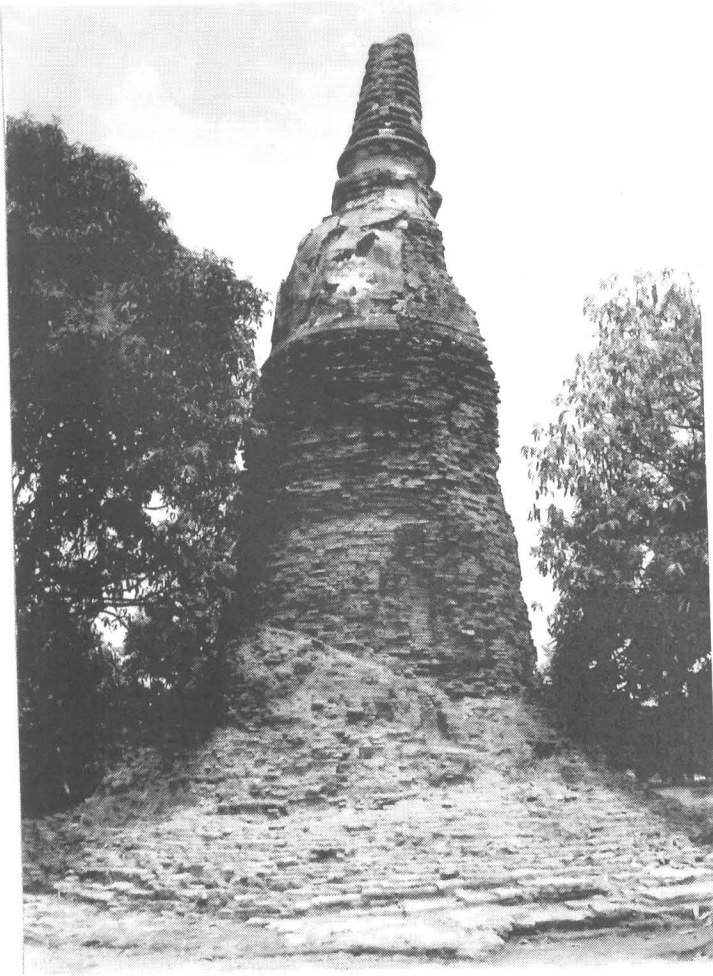
ภาพที่ 12

Trench ขุดตรวจแนวกำแพงวัด  
ด้านทิศเหนือของวิหารเจดีย์  
ประธาน

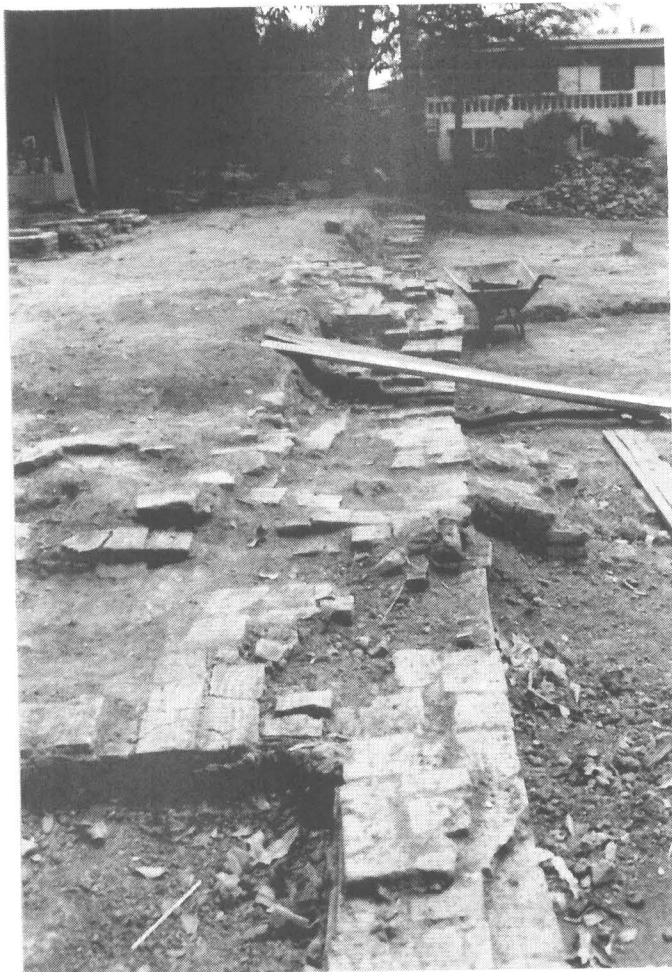
ภาพที่ 14 หลุมขุดตรวจฐานราก ที่ฐานเจดีย์ประธานด้านทิศตะวันตกเฉียงใต้

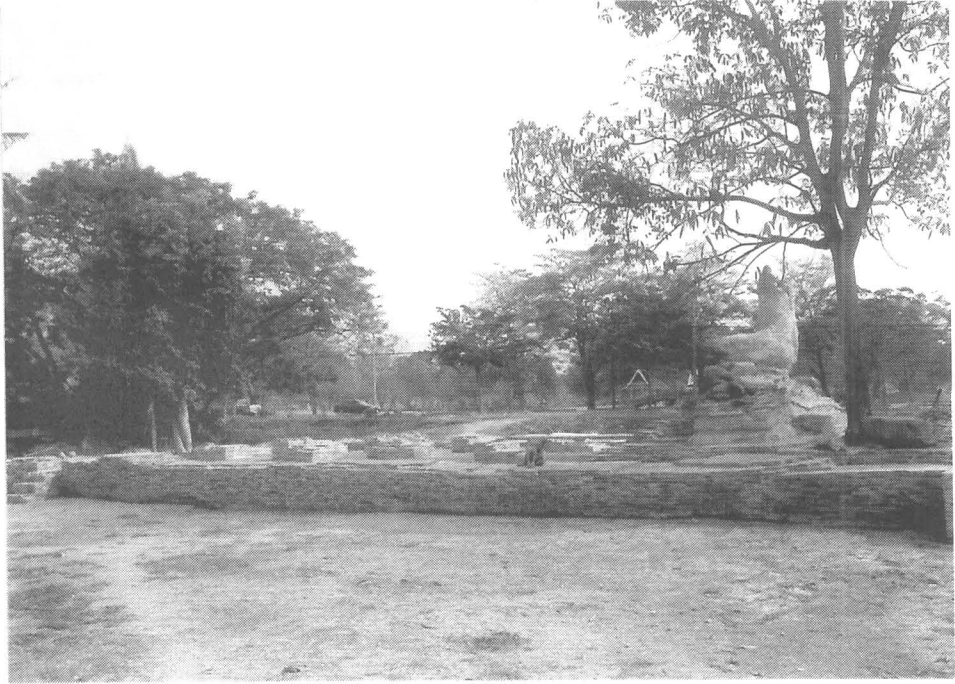
ภาพที่ 35 วิหารด้านทิศเหนือ สภาพภายหลังการบูรณะ

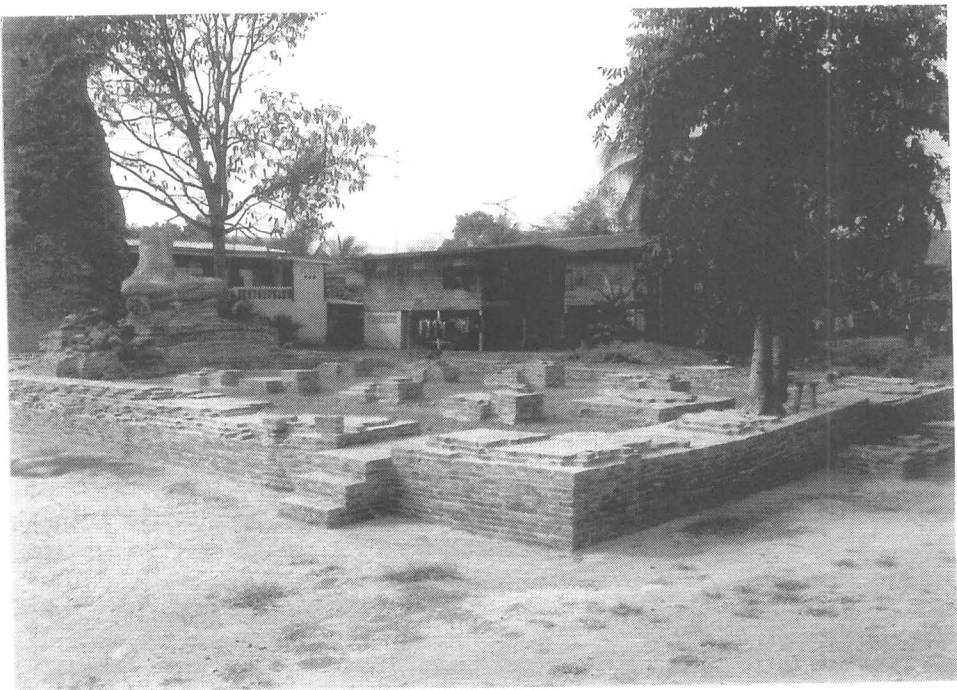
ภาพที่ 36 วิหารด้านทิศตะวันออกเฉียงใต้ สภาพภายหลังการบูรณะ

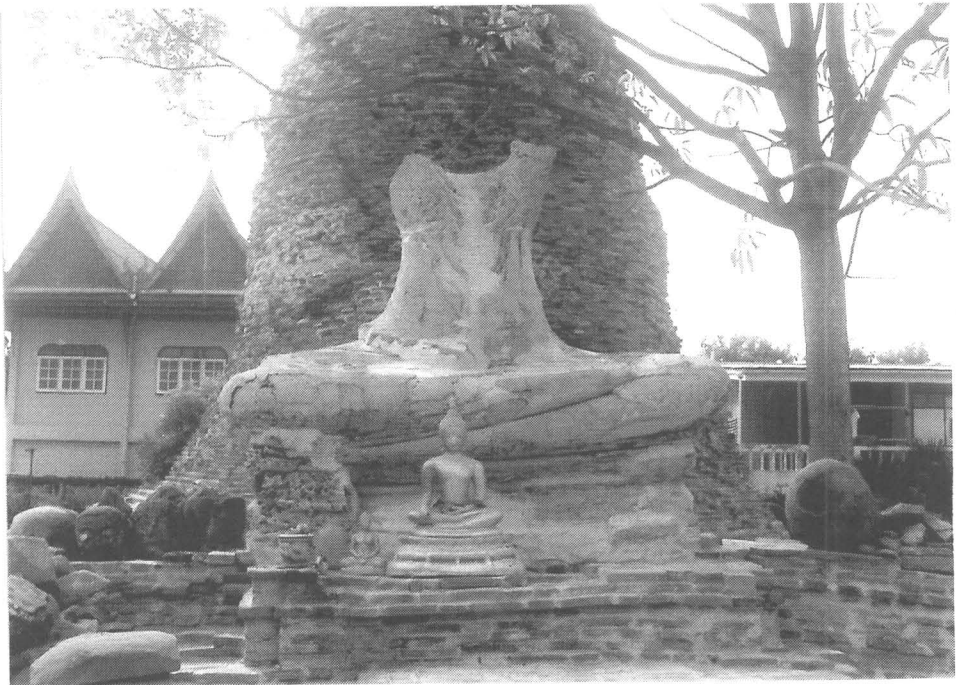
ภาพที่ 40 พระประธานและฐานชุกชีภายในวิหาร สภาพภายหลังการบูรณะ

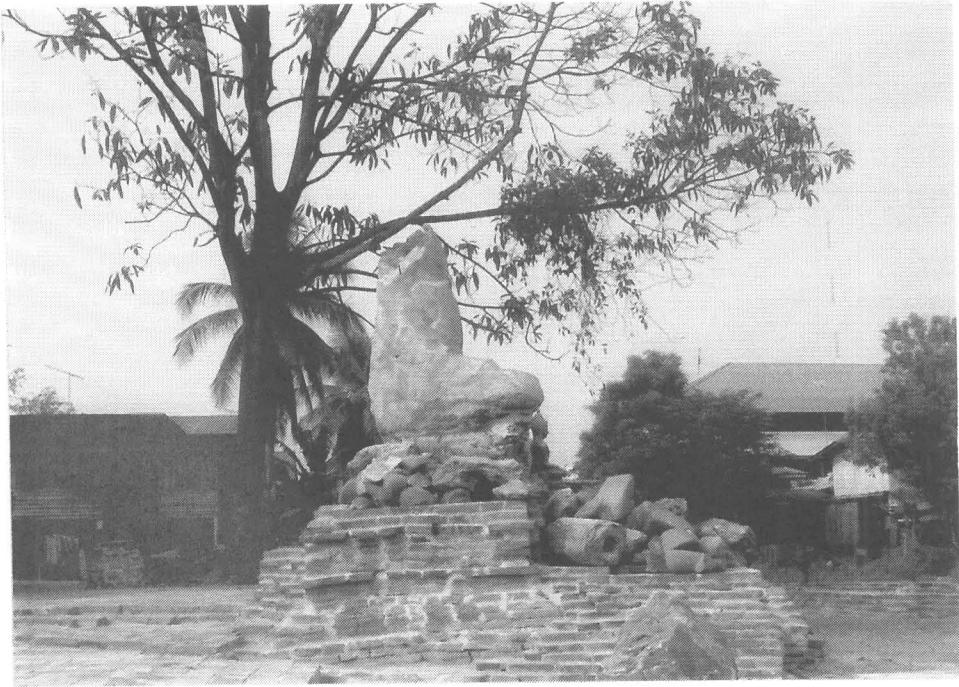
ภาพที่ 41 พระประธานและฐานชุกชีภายในวิหาร สภาพภายหลังการบูรณะ

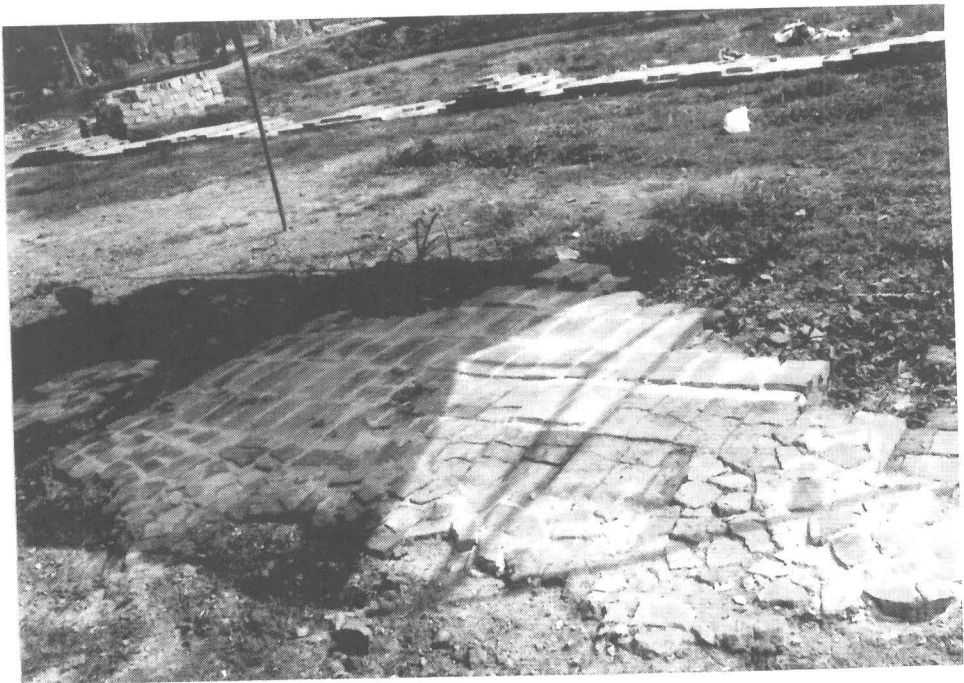
ภาพที่ 46 โบราณสถานหมายเลข 10 สภาพภายหลังการบูรณะ

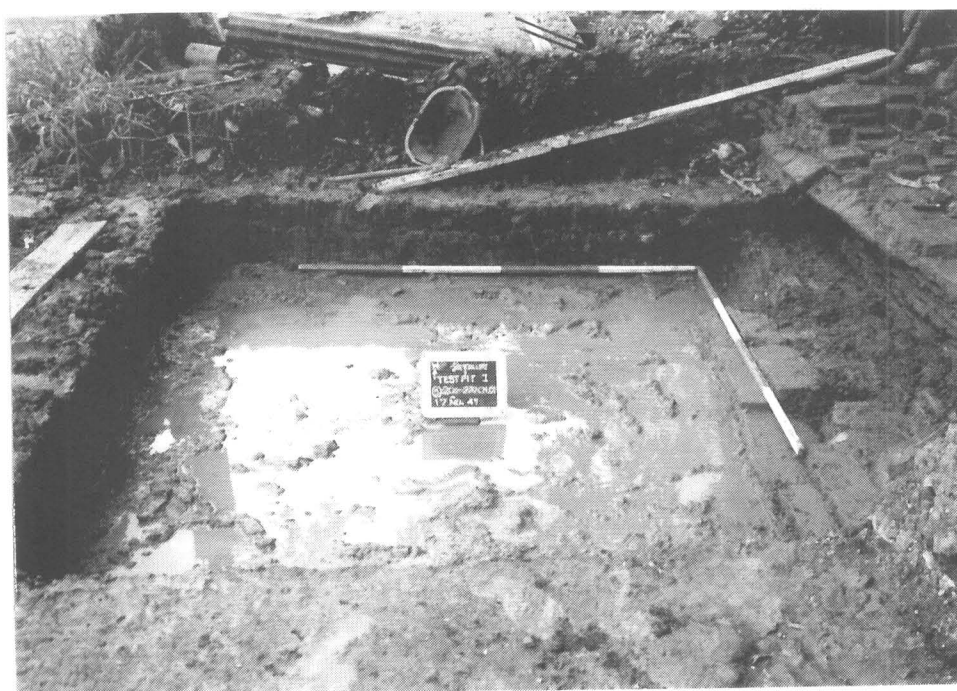
ภาพที่ 52 หลุมขุดค้นTP. I ระดับชั้นดินสมมุติที่ 3 (200 – 220 CM.DT.)

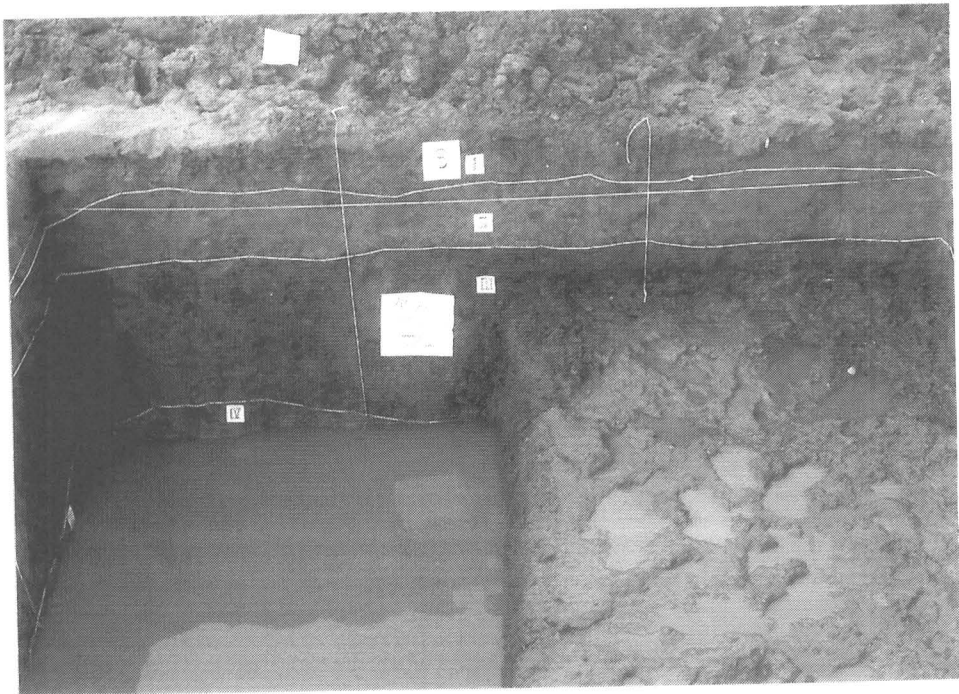
ภาพที่ 56 แผนผังชั้นดิน (Soil Profile) ด้านทิศใต้ ของหลุมขุดค้นTP. I

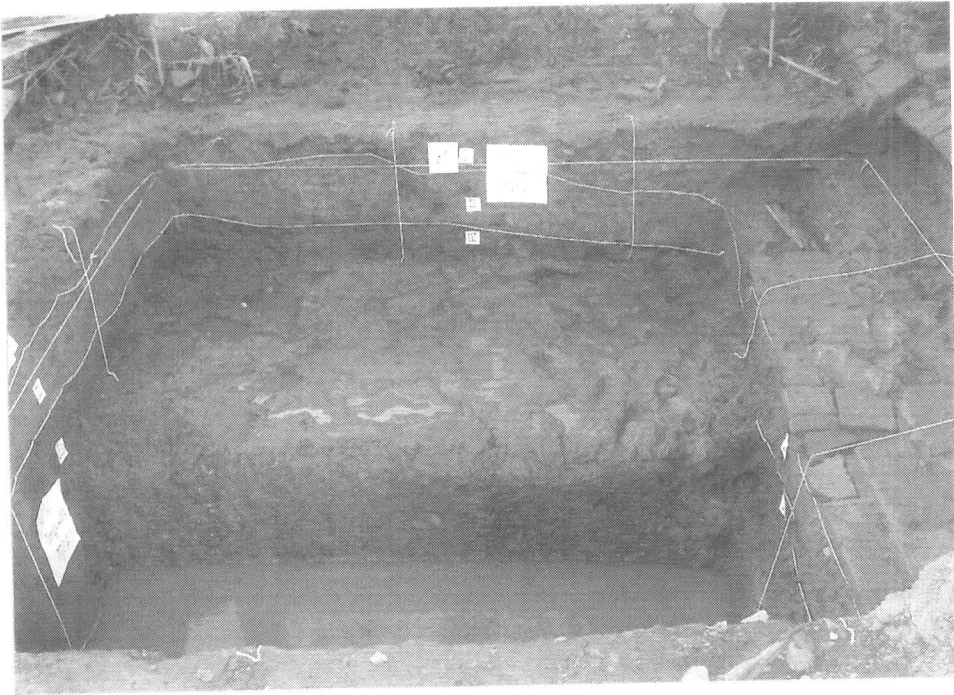
ภาพที่ 57 แผนผังชั้นดิน (Soil Profile) ด้านทิศตะวันตก ของหลุมขุดค้น TP. I
