# รายงาน

งานอนุรักษ์โบราณสถานวัดพระราม  
ตำบลประตูชัย อำเภอพระนครศรีอยุธยา  
จังหวัดพระนครศรีอยุธยา  
รายงานเล่มที่ 5

โครงการปรับปรุงและพัฒนาระบบสาธารณูปโภค สาธารณูปการ  
ปรับปรุงสภาพภูมิทัศน์ และสิ่งแวดล้อม  
ในพื้นที่โบราณสถานบึงพระราม  
สัญญาเลขที่ 7/2547

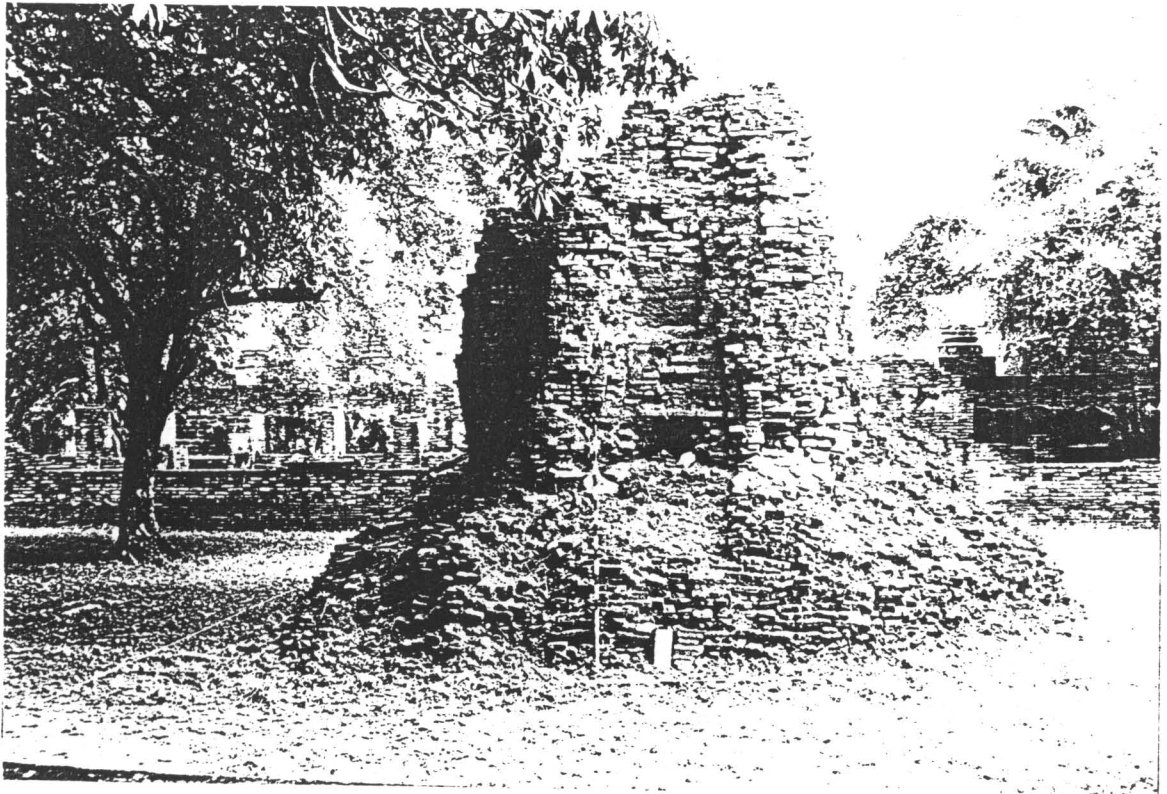
ภาพที่ 2 ภาพโบราณสถานหมายเลข 15  
(ฟิล์มม้วนที่ 2/10)

ตั้งอยู่ด้านทิศเหนือของปราสาทประธาน เป็นเจดีย์สี่เหลี่ยมจัตุรัส ขนาด  $8.40 \times 8.40$  เมตร รูปแบบที่พบเป็นเจดีย์ที่มีส่วนเรือนธาตุทั้ง 4 ด้าน ลักษณะเป็นซุ้มจระนำ (ภาพถ่ายที่ 2) ความสูงจากจุด FIX POINT ถึงพื้นก่อนขุดแต่ง 30 CMDT.

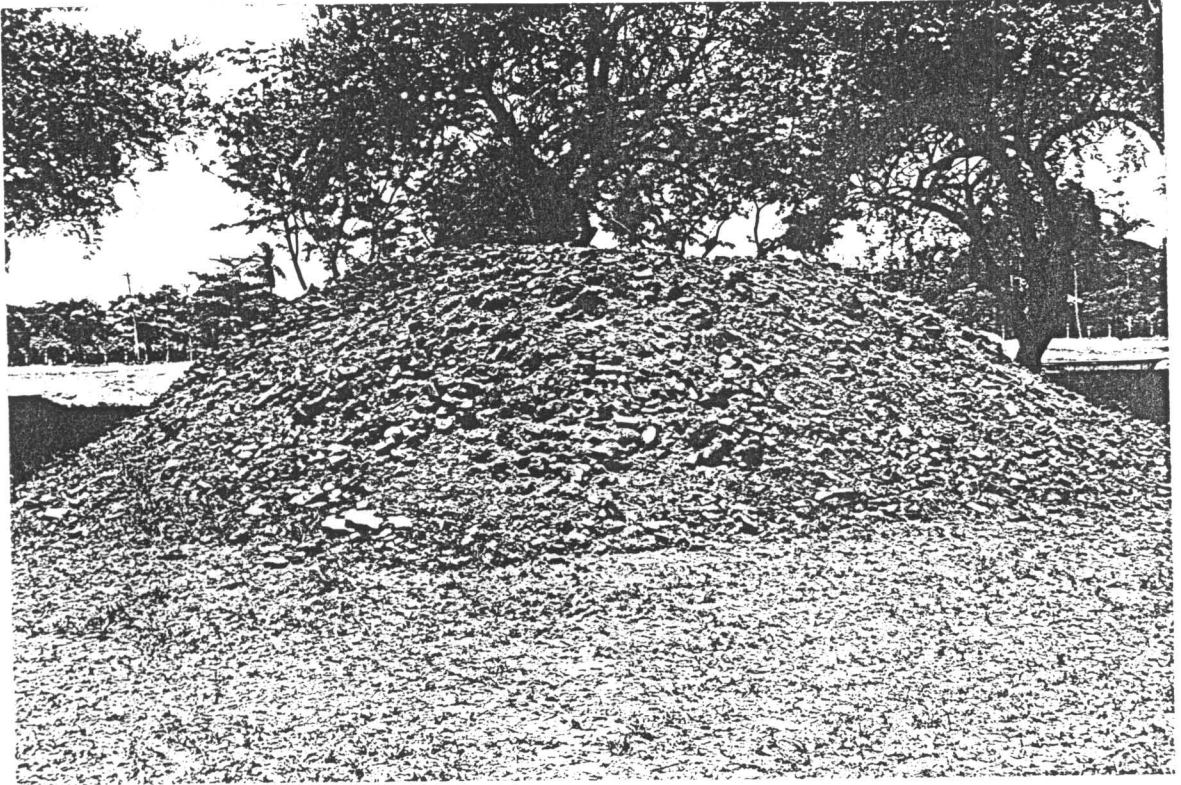
ภาพที่ 5 ภาพโบราณสถานหมายเลข 32  
(ฟิล์มม้วนที่ 1/23)

ตั้งอยู่ด้านทิศใต้ของเจดีย์ประธาน เป็นฐานสี่เหลี่ยมขนาด  $7 \times 7$  เมตร สูง 2 เมตร มีอิฐหักปกคลุมไม่สามารถบอกรูปร่างที่ชัดเจน (ภาพถ่ายที่ 5) ความสูงจากจุด FIX POINT ถึงพื้นก่อนขุดแต่ง 28 CMDT.

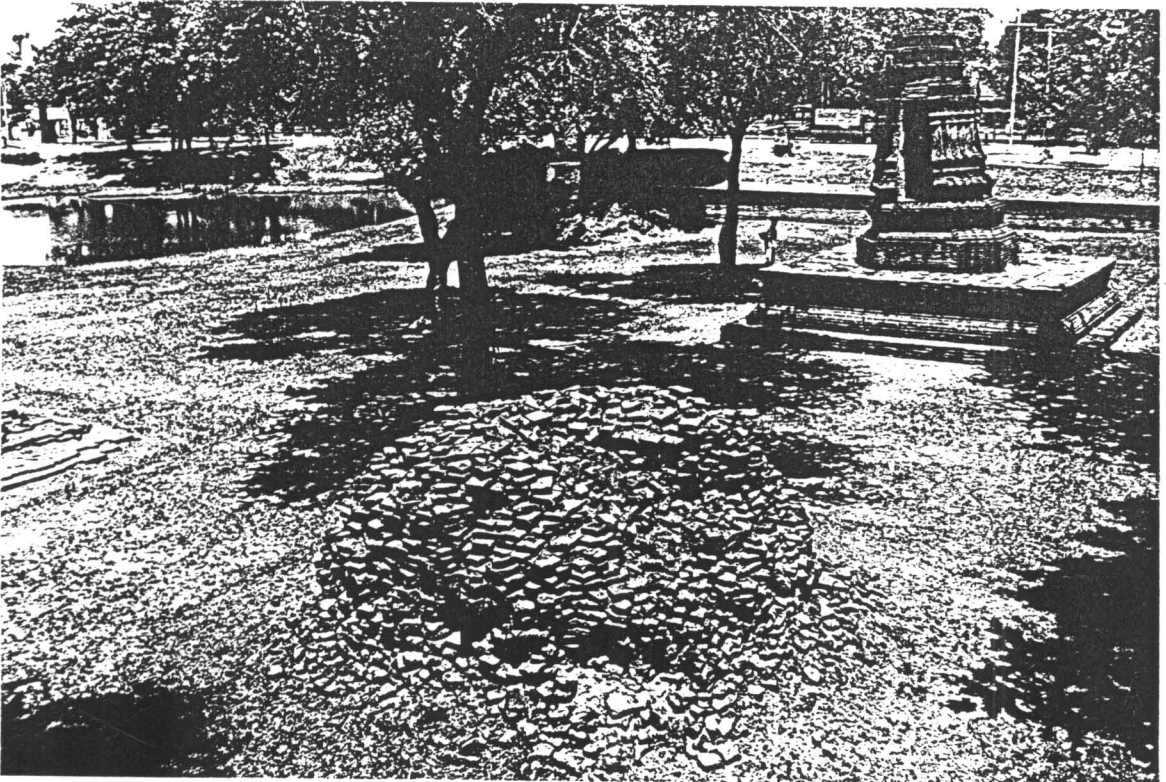
ภาพที่ 6 ภาพโบราณสถานหมายเลข 38  
(ฟิล์มหมายเลข 1/18)

ตั้งอยู่ด้านทิศตะวันตกเฉียงใต้ของเจดีย์ประธาน เป็นฐานสี่เหลี่ยมขนาด  $7.20 \times 7.20$  เมตร ใช้อิฐขนาด  $15 \times 30 \times 6$  เซนติเมตร องค์ประกอบทางสถาปัตยกรรมพังทลายจนหมดเหลือแต่เพียงแกนด้านในเจดีย์ (ภาพถ่ายที่ 6) ความสูงจากจุด FIX POINT ถึงพื้นก่อนขุดแต่ง 29 CMDT.

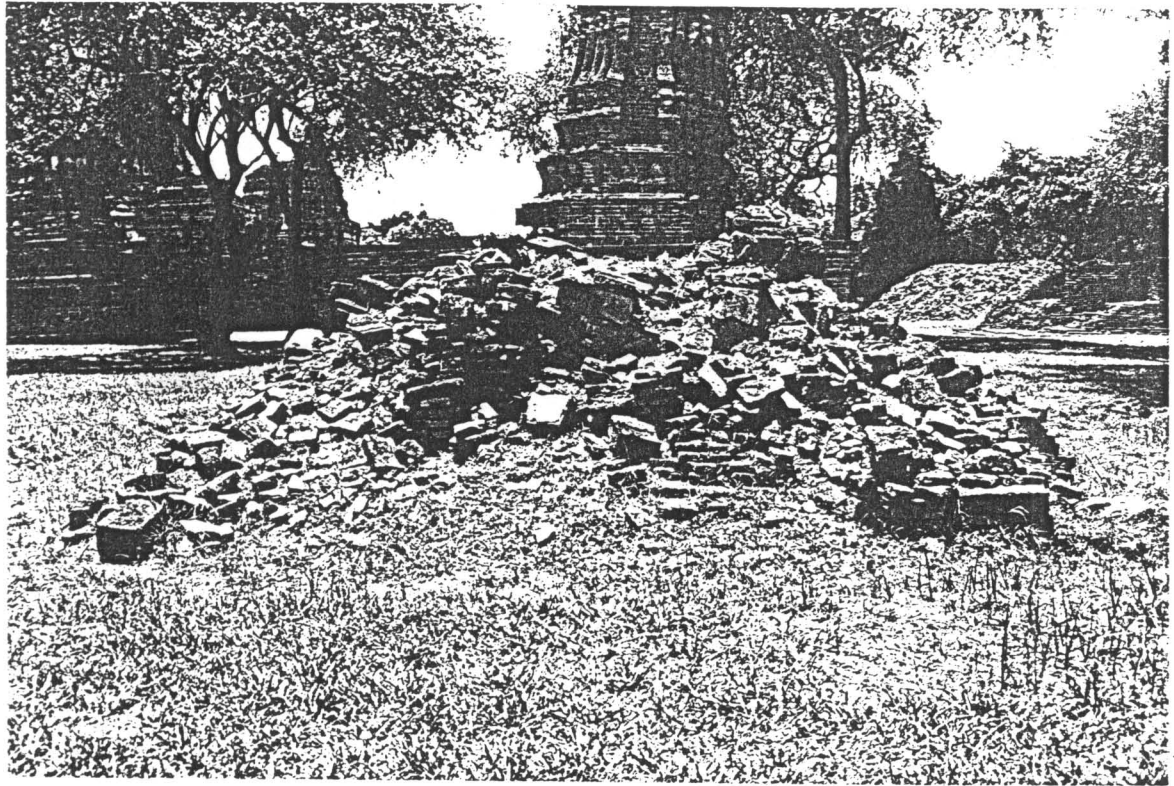
ภาพที่ 7 ภาพโบราณสถานหมายเลข 41  
(ฟิล์มวันที่ 1/32)

ตั้งอยู่ด้านทิศตะวันตกเฉียงใต้ของเจดีย์ประธาน ขนาดฐาน  $4.50 \times 4.50$  เมตร ใช้อิฐ ขนาด  $13 \times 27 \times 3$  เซนติเมตร ส่วนฐานบัวย่อมุมติดอยู่ (ภาพถ่ายที่ 7) ความสูงจากจุด FIX POINT ถึงพื้นก่อนชุดแต่ง 32 CMDT.

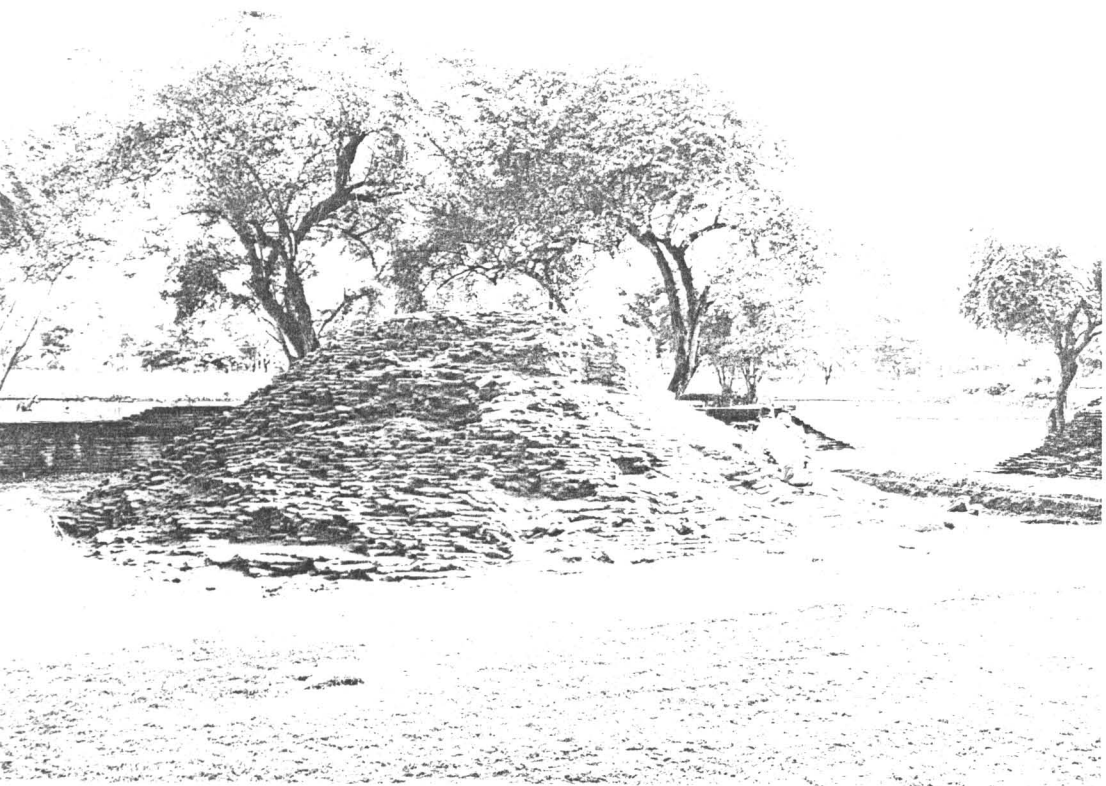
ภาพถ่ายที่ 9 ภาพโบราณสถานหมายเลข 36  
(ฟิล์มม้วนที่ 5/15)

ตั้งอยู่ด้านทิศใต้ของเจดีย์ประธาน วัดจากจุด FIX POINT เฉลี่ย 50 เซนติเมตร ฐานเจดีย์เป็นขอมุมไม้สิบสอง กว้าง 7.50 X 7.50 เมตร ใช้อิฐขนาด 15 X 27 X 5 เซนติเมตร

ตรงย่อมุมใช้ศิลาแลงขนาด 16 X 55 X 26 เซนติเมตร ก่อรองรับเป็นฐานราก องค์เจดีย์พังทลายจนเหลือแต่แกนใน จากรูปแบบฐานและปูนปั้นที่พบจากการขุดแต่งเป็นรูปกนกกรอบซุ้มจรนำ ทำให้สันนิษฐานว่าเจดีย์มีรูปแบบของเรือนธาตุสูงแบบเจดีย์ทรงปราสาทขอมระฆัง หรือทรงปราสาท ด้านทิศใต้ของเจดีย์พบบ่อวงกลม 2 บ่อ ขนาดเส้นผ่าศูนย์กลาง 1.64 เมตร และ 1.50 เมตร โดยบ่อแรกตรงขอบบ่ออิฐฉาบปลายเป็นมุมด้านในฉาบปูนเรียบ บ่อที่สองขอบบ่อด้านในไม่ได้ฉาบเรียบเหมือนบ่อแรก โดยบ่อแรกสันนิษฐานว่าเป็นอ่างบัวเหมือนที่พบจากการขุดแต่งวัดพระศรีสรรเพชญ์ ส่วนบ่อที่สองสันนิษฐานว่าเป็นบ่อหมักปูน (ภาพถ่ายที่ 9)

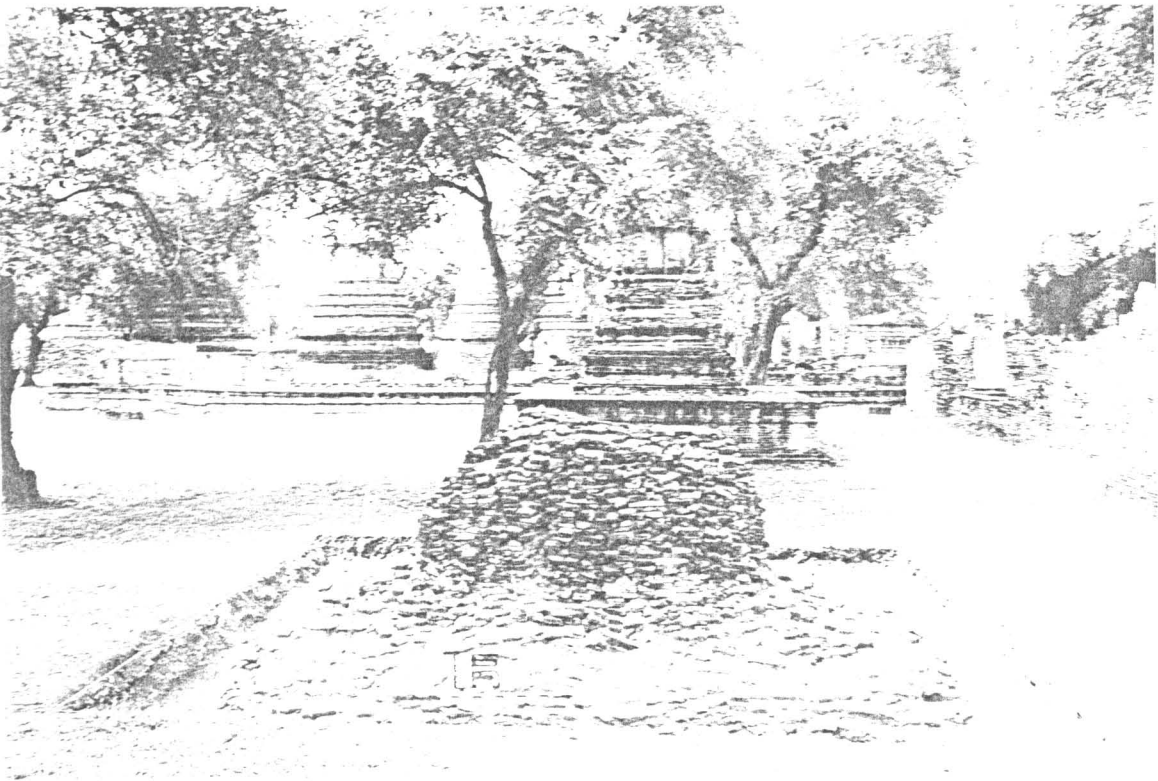
ภาพถ่ายที่ 10 ภาพโบราณสถานหมายเลข 38  
(ฟิล์มม้วนที่ 4/12)

ตั้งอยู่ด้านทิศตะวันตกเฉียงใต้ของเจดีย์ประธาน วัดจากจุด FIX POINT โดยเฉลี่ย 50 เซนติเมตร ฐานเจดีย์สี่เหลี่ยมจัตุรัสขนาด 7.20 X 7.20 เมตร ใช้อิฐขนาด 15 X 30 X 6 เซนติเมตร ก่อแบบด้านกว้างสลับด้านยาว รูปแบบของเจดีย์สันนิษฐานได้ยากมาก เนื่องจากองค์ประกอบทางสถาปัตยกรรมพังทลายจนหมดเหลือแต่เพียงแกนด้านในเจดีย์ (ภาพถ่ายที่ 10)

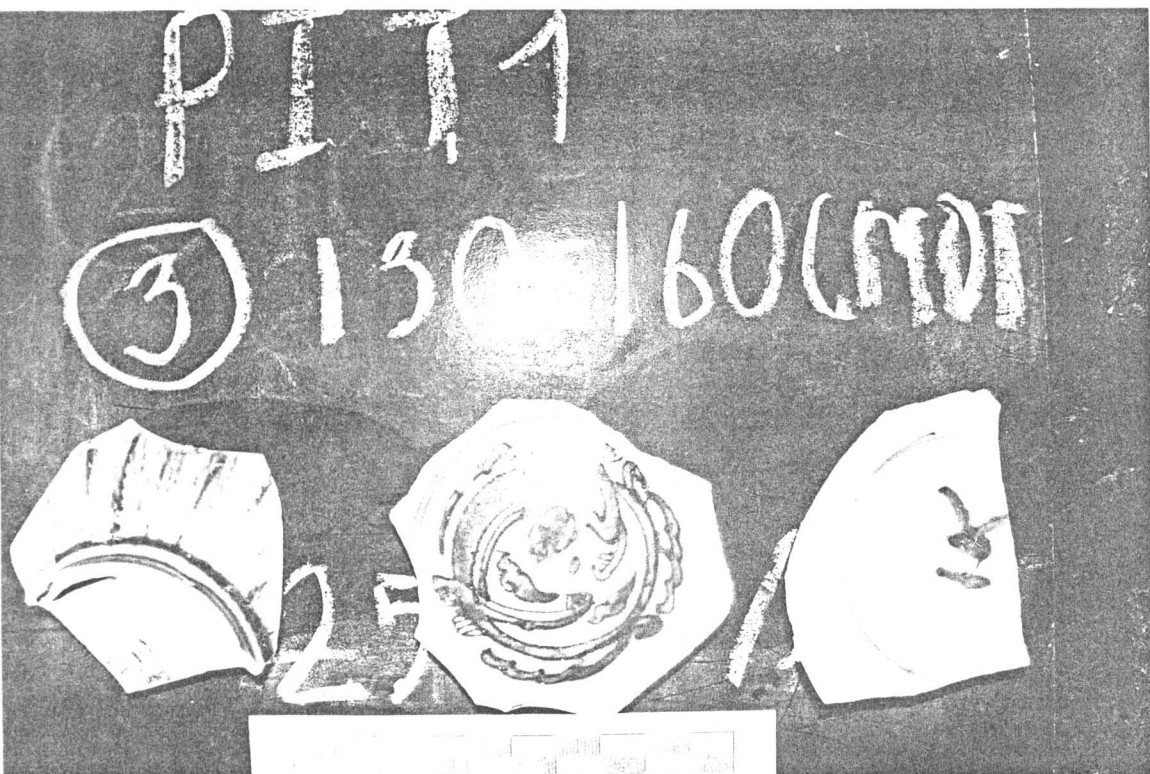
ภาพถ่ายที่ 16 ภาพขมลายมังกรสมัยราชวงศ์หมิง  
(ฟิล์มม้วนที่ 6/18)

สมัยจักรพรรดิเจียจิง แห่งราชวงศ์หมิง หรือตรงกับสมัยสมเด็จพระมหาจักรพรรดิ ตั้งแต่พุทธศตวรรษที่ 22 ลงไป ด้านนอกเป็นเครื่องหมายส่งออก (ภาพถ่ายที่ 16)
