รายงานบูรณะวัดโคกพระยา ตำบลภูเขาทอง
อำเภอพระนครศรีอยุธยา จังหวัดพระนครศรีอยุธยา

เสนอ
สำนักงานโบราณคดีและพิพิธภัณฑสถานแห่งชาติที่ 3
กรมศิลปากร

โดย
ห้างหุ้นส่วนจำกัด พรอนันท์ก่อสร้าง
ปีงบประมาณ 2544

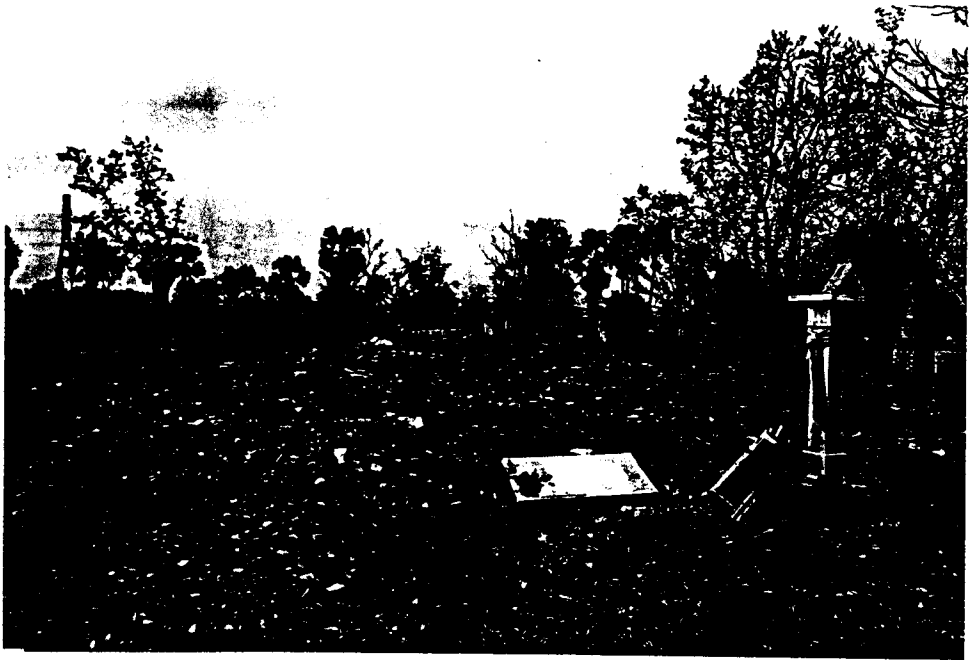
ตั้งอยู่ทางด้านตะวันตกของเจดีย์ แผนผังของอาคารเป็นรูปสี่เหลี่ยมผืนผ้า ผนังของอาคารพังทลายลงมาเกือบหมด เหลือเฉพาะส่วนฐาน ผนังสกัดด้านหน้าและด้านหลังเหลือหลักฐาน ประตูทางเข้าด้านละ 2 ประตู ส่วนบนหักพังทลายลงมาหมด มีทางเดินระเบียงโดยรอบโบสถ์ พบหลักฐานการปูกระเบื้องดินเผาขนาด 0.32x0.32 เมตร

ภายในอาคารมีเสาทรงแปดเหลี่ยม 2 แถว แถวละ 5 ต้น เหลือเพียงส่วนฐาน พื้นภายในอาคารมีการปูด้วยกระเบื้องขนาด 0.32x0.32 เมตร ซึ่งส่วนใหญ่กระจัดกระจายและแตกหักเกือบหมด ส่วนฐานชุกชีภายในอาคาร อยู่ในสภาพพังทลาย มีวัชพืชขึ้นปกคลุมและมีรอยแตกร้าวแสดงถึงการทรุดตัว

รูปที่ 3 สภาพโดยทั่วไปของอุโบสถ ก่อนดำเนินการบูรณะ (1/2)

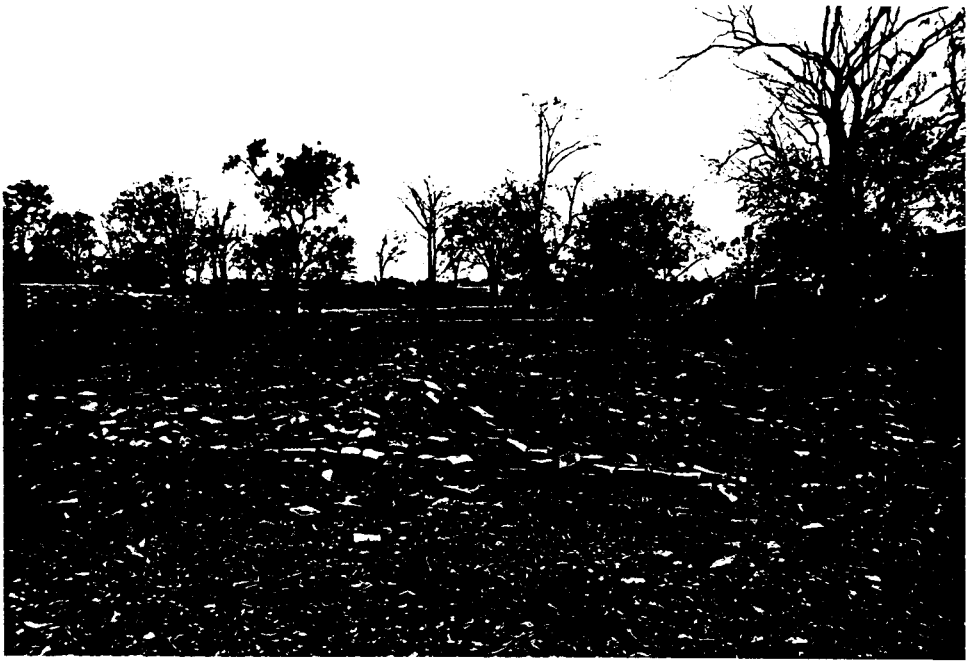
รูปที่ 6 สภาพโดยทั่วไปของอาคารภายในวัดโคกพระยา ก่อนดำเนินการบูรณะ (1/10)

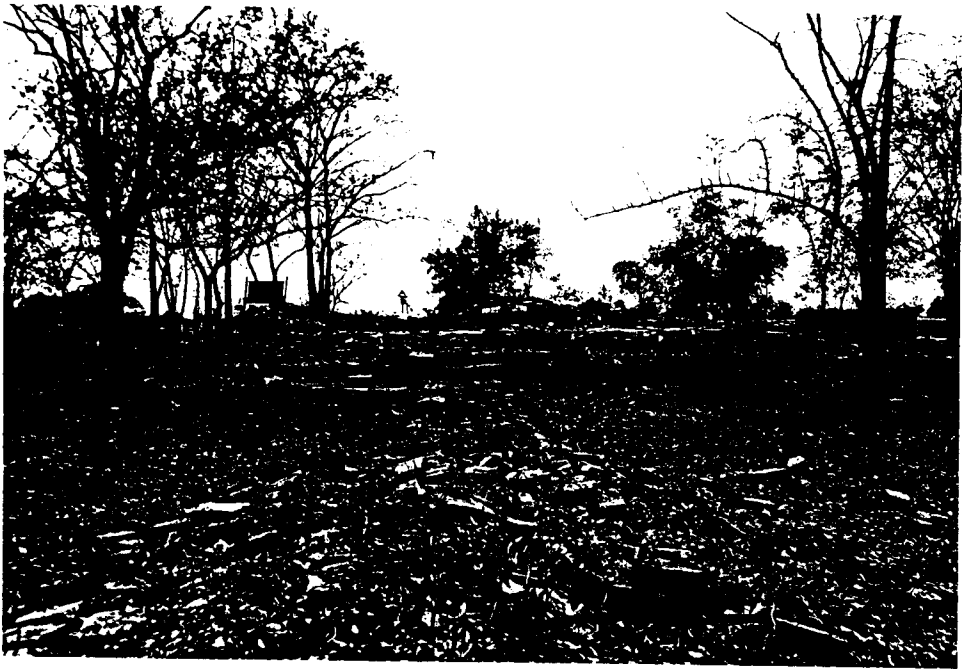
รูปที่ 11 สภาพแนวทางเดินภายในวัดโคกพระยา ก่อนดำเนินการบูรณะ (1/8)

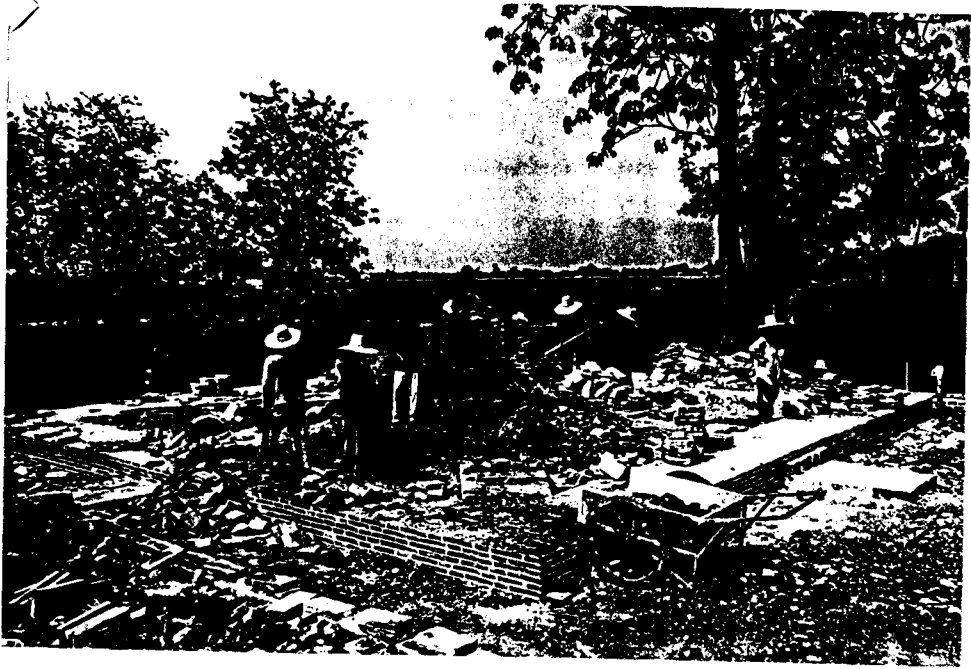
รูปที่ 19 ดำเนินการบูรณะเจดีย์ประธาน (2/20)

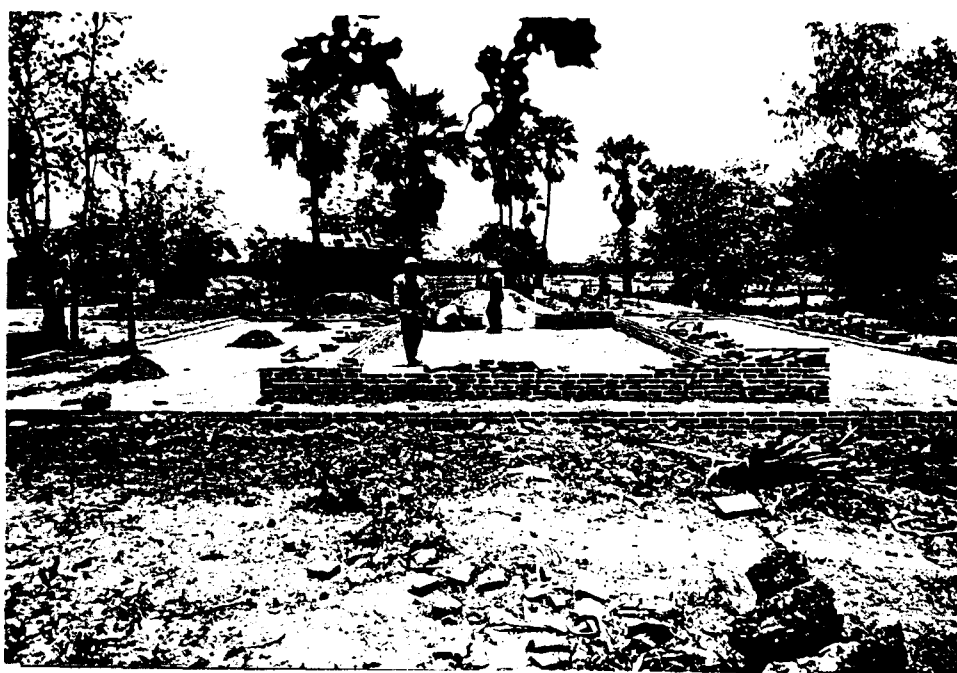
รูปที่ 29 ดำเนินการบูรณะอาคารหมายเลข 4 (3/4)

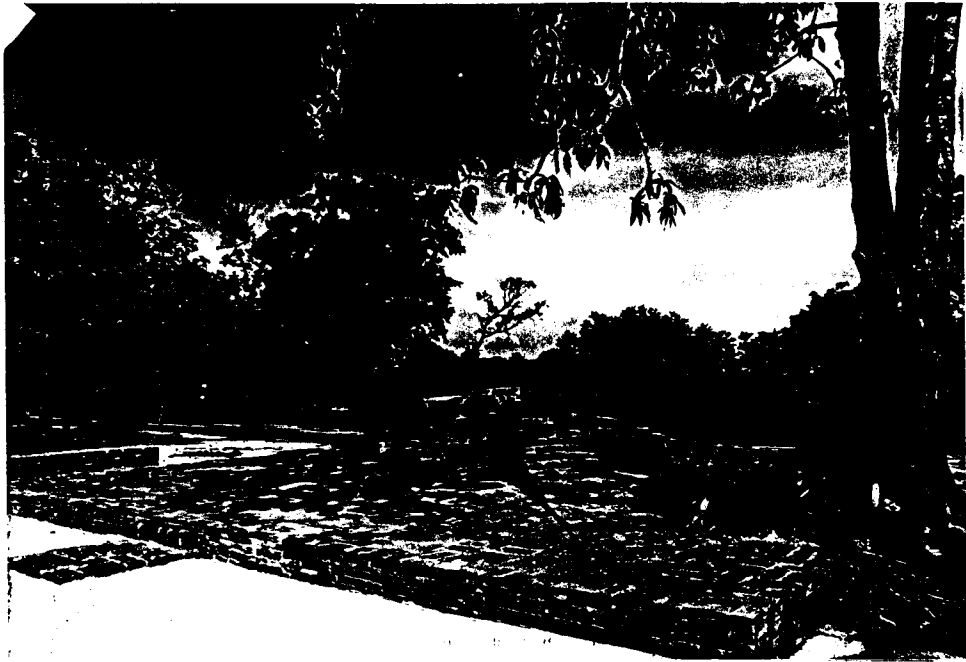
รูปที่ 39 เจดีย์ประธาน ภายหลังจากดำเนินการบูรณะ (4/2)

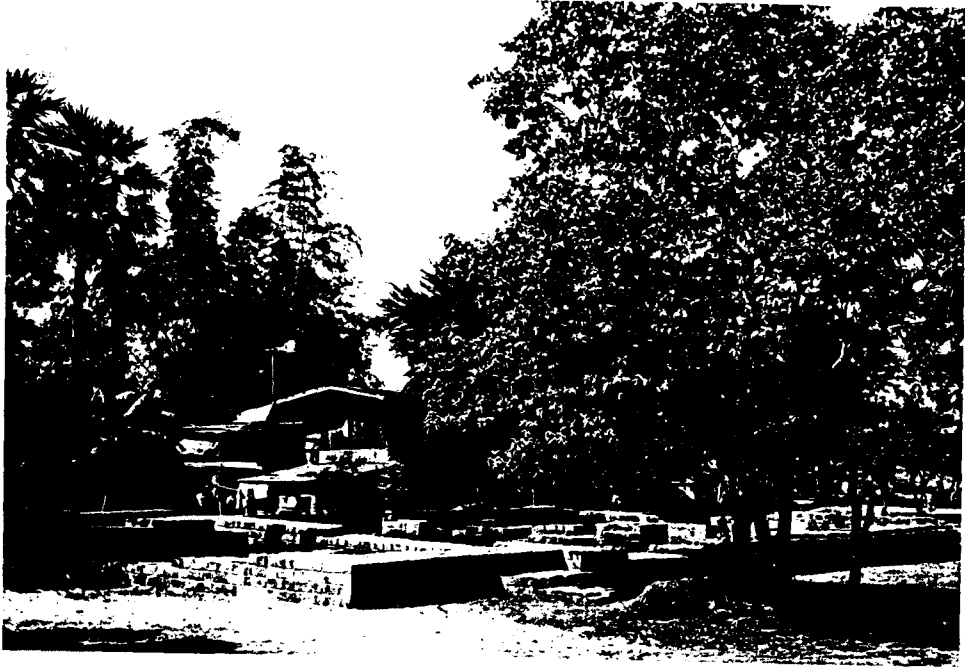
อยู่ทางทิศใต้ของอุโบสถ ภายหลังจากดำเนินการบูรณะก่ออิฐเสริมแล้ว รูปแบบของอาคารเป็นรูปสี่เหลี่ยมผืนผ้า ตัวอาคารมีห้องด้านหน้าและด้านหลัง มีบันไดทางขึ้นด้านข้างบริเวณห้องทั้งสองด้าน ด้านในตัวอาคารมีเสาทั้งหมด 6 คู่ โดยเป็นเสาในห้องมุขด้านละ 1 คู่ ผนังอาคารใช้อิฐขนาดใหญ่กว่าที่พบในอาคารอื่น ๆ ซึ่งเหลือเพียงแนวผนังเดี่ยว ๆ

รูปที่ 44 สภาพโดยทั่วไปของอาคารหมายเลข 1 ภายหลังจากดำเนินการบูรณะ (4/7)

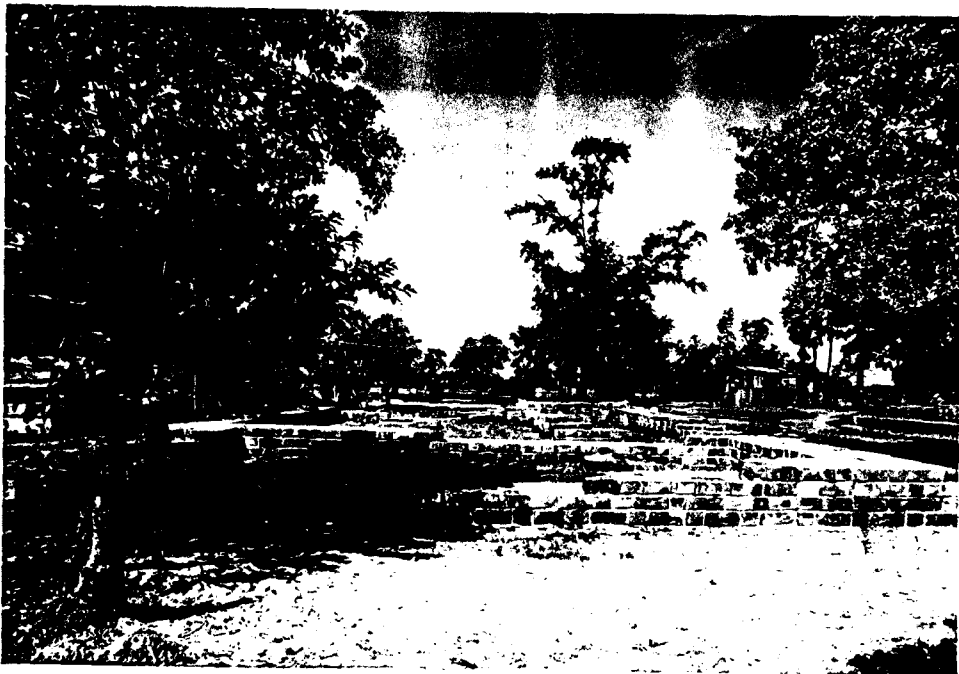
รูปที่ 45 สภาพโดยทั่วไปของอาคารหมายเลข 1 ภายหลังจากดำเนินการบูรณะ (4/8)

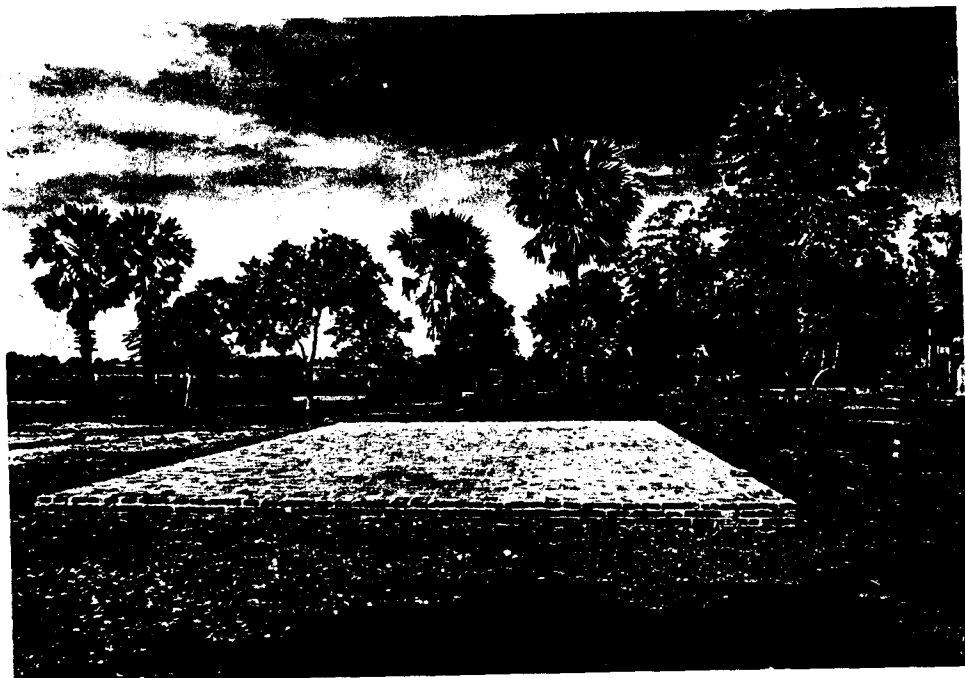
ภายหลังดำเนินการบูรณะก่ออิฐเสริม รูปแบบอาคารมีลักษณะเดียวกับอาคารหมายเลข 2

รูปที่ 47 สภาพโดยทั่วไปของอาคารหมายเลข 3 ภายหลังจากดำเนินการบูรณะ (4/10)

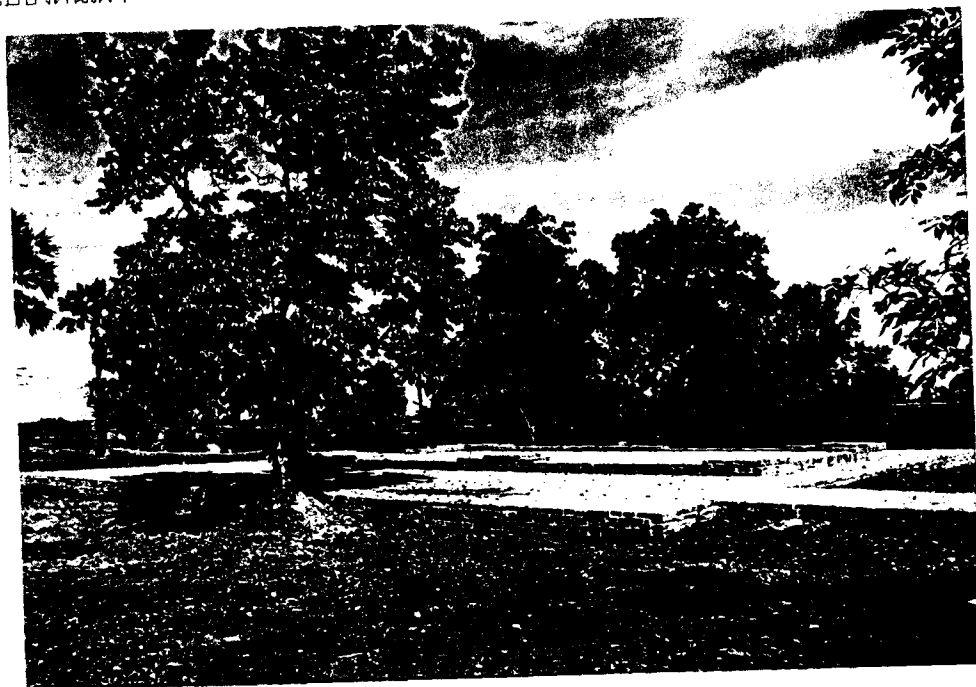
ตั้งอยู่ทางด้านทิศตะวันตกของอุโบสถ ติดกับแนวกำแพงวัดด้านทิศเหนือ ด้านทิศตะวันออกของตัวอาคาร มีแนวทางเดินเชื่อมต่อกับซุ้มประตูอุโบสถด้านทิศตะวันตก รูปแบบของอาคารเป็นรูปสี่เหลี่ยมผืนผ้า เหลือหลักฐานแนวผนังเล็กน้อย ภายในอาคารปูด้วยกระเบื้องดินเผา

รูปที่ 48 สภาพโดยทั่วไปของอาคารหมายเลข 4 ภายหลังจากดำเนินการบูรณะ (4/11)

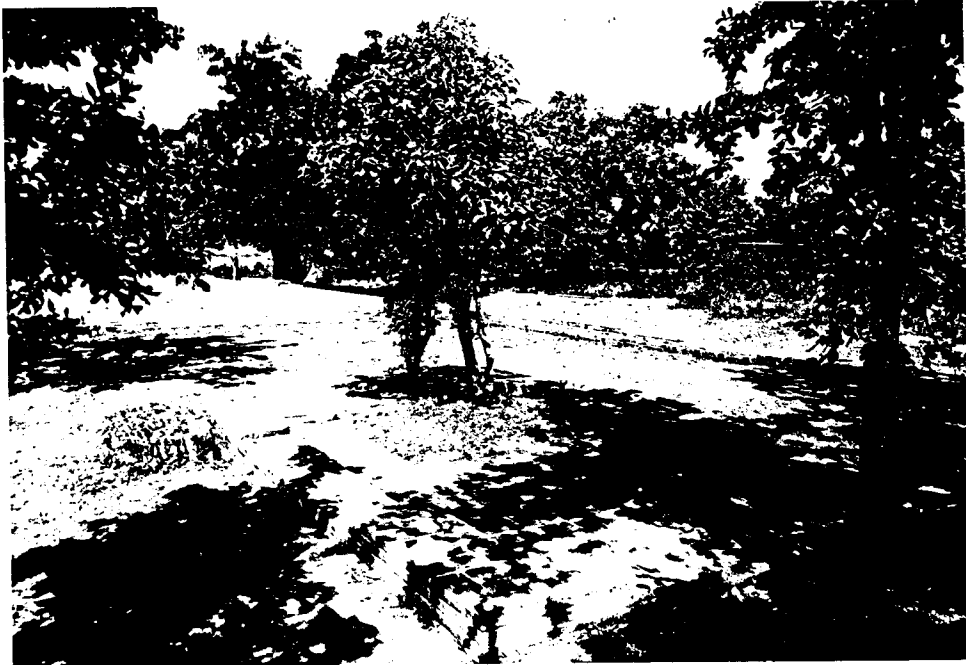
ลักษณะเป็นอาคารทรงสี่เหลี่ยมผืนผ้า ขนาดเล็ก ผนังของอาคารหนาประมาณ 0.50 เมตร

รูปที่ 49 สภาพโดยทั่วไปของอาคารหมายเลข 5 ภายหลังจากดำเนินการบูรณะ (4/12)

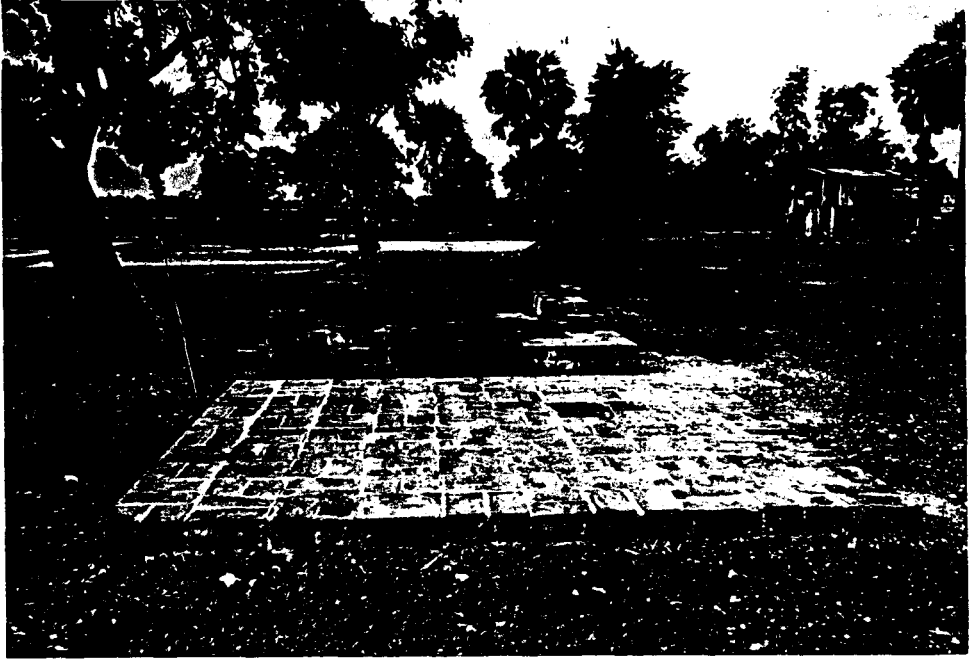
เป็นอาคารขนาดเล็กตั้งอยู่ทางด้านทิศเหนือของอาคารหมายเลข 1 เหลือหลักฐานเฉพาะส่วนพื้นอาคาร ใช้อิฐขนาดใหญ่ เช่นเดียวกับตัวอาคารหมายเลข 1 ไม่พบแนวผนังอาคาร

รูปที่ 50 สภาพโดยทั่วไปของอาคารหมายเลข 6 ภายหลังจากดำเนินการบูรณะ (4/13)

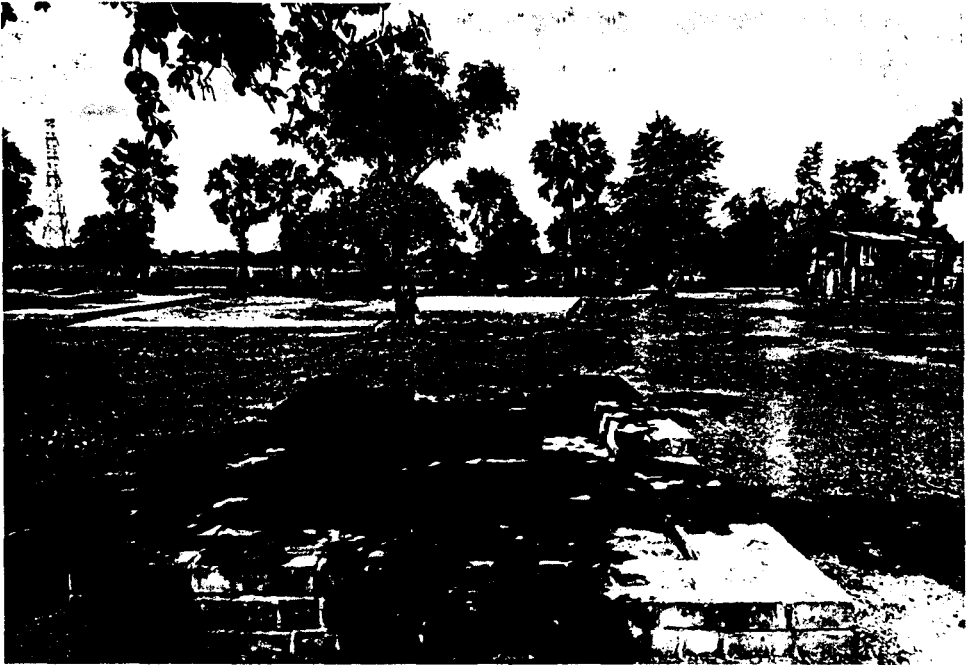
ภายหลังดำเนินการบูรณะก่ออิฐเสริมแล้ว รูปแบบของอาคารเหลือเฉพาะส่วนฐานอาคารและแนวผนัง ส่วนประกอบอื่น ๆ ขำรุดหักพังไปก่อนหน้านีแล้ว

รูปที่ 51 สภาพโดยทั่วไปของอาคารหมายเลข 7 ภายหลังจากดำเนินการบูรณะ (4/14)

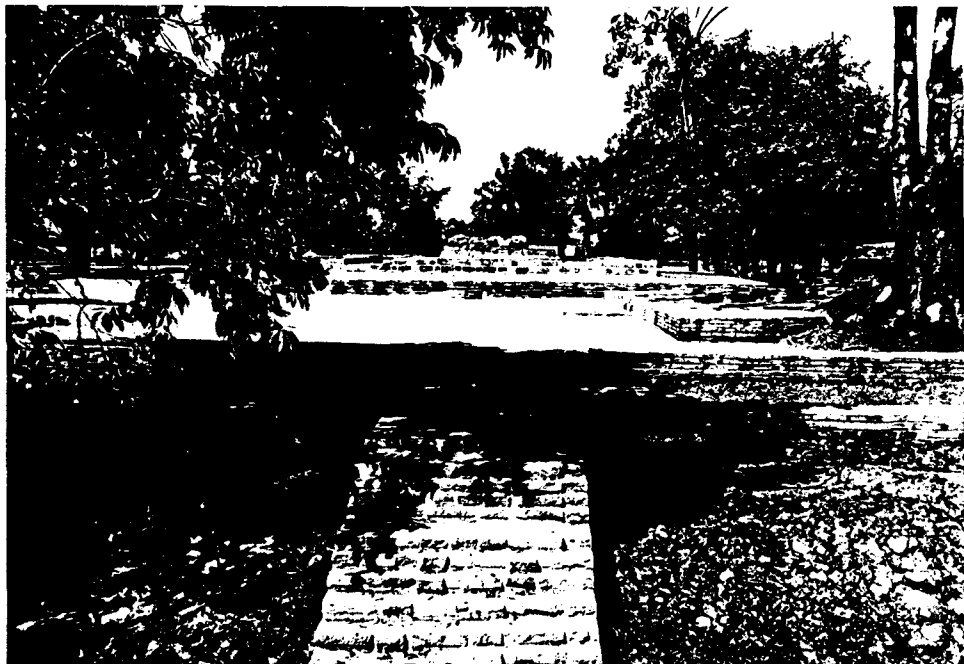
รูปที่ 53 สภาพโดยทั่วไปของแนวทางเดินภายในวัดโคกพระยา ภายหลังจากดำเนินการบูรณะ (4/16)

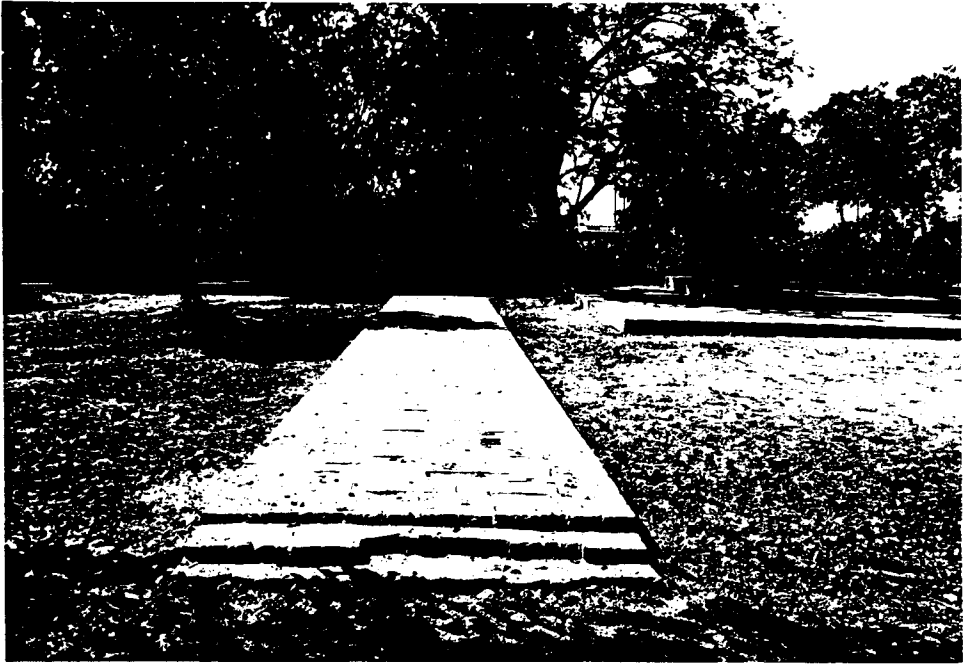
รูปที่ 54 สภาพโดยทั่วไปของแนวทางเดินภายในวัดโคกพระยา ภายหลังจากดำเนินการบูรณะ (4/17)

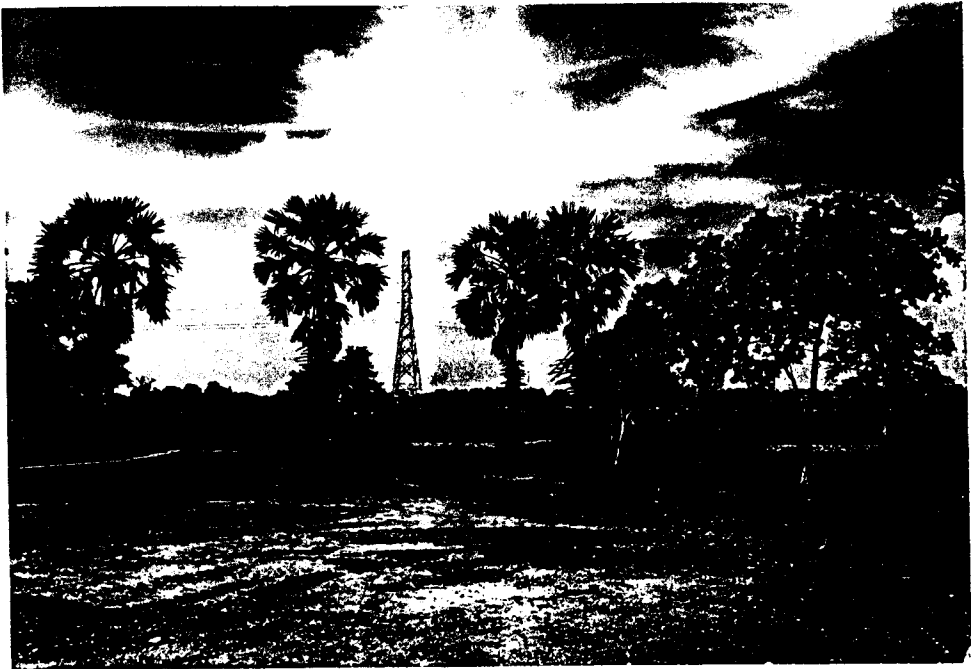
ภายหลังจากดำเนินการบูรณะเสริมความมั่นคงแล้ว แนวกำแพงวัดนี้ล้อมรอบ
ครอบคลุมอาคารต่าง ๆ ภายในวัดโคกพระยาทั้งหมด มีแผนผังเป็นรูปสี่เหลี่ยมคางหมู
(แผนผังที่ 45)

รูปที่ 57 สภาพโดยทั่วไปของแนวกำแพงวัด ภายหลังจากดำเนินการบูรณะ (4/20)

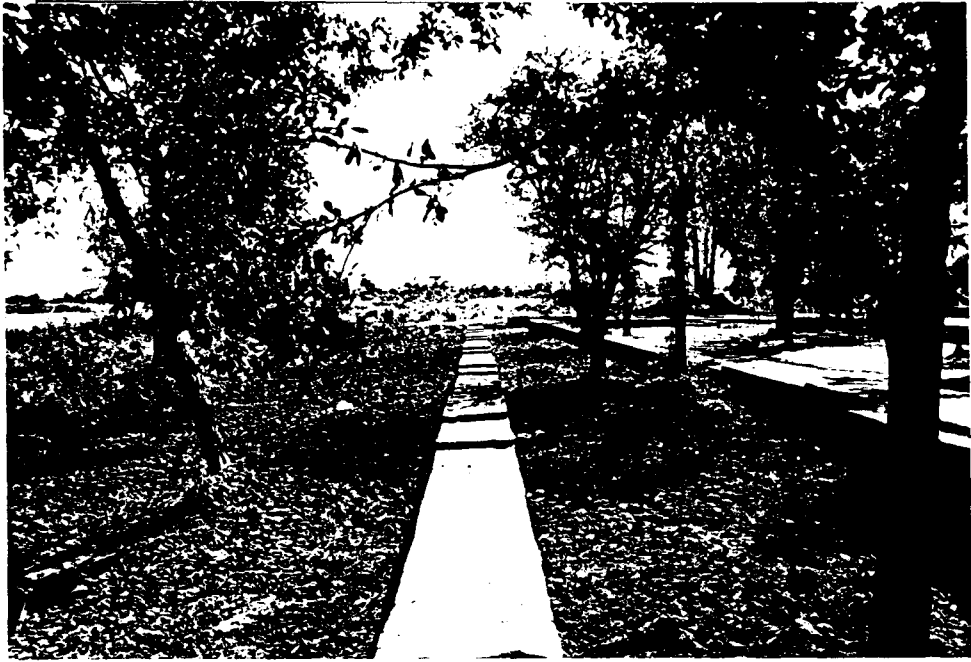
รูปที่ 58 สภาพโดยทั่วไปของแนวกำแพงวัด ภายหลังจากดำเนินการบูรณะ (4/21)
