รายงาน

วัดโพธิ์เผือก (AY'03 : WPP)

ตำบลประตู่ชัย อำเภอพระนครศรีอยุธยา จังหวัดพระนครศรีอยุธยา

สำนักงานศิลปากรที่ 3 พระนครศรีอยุธยา
กรมศิลปากร

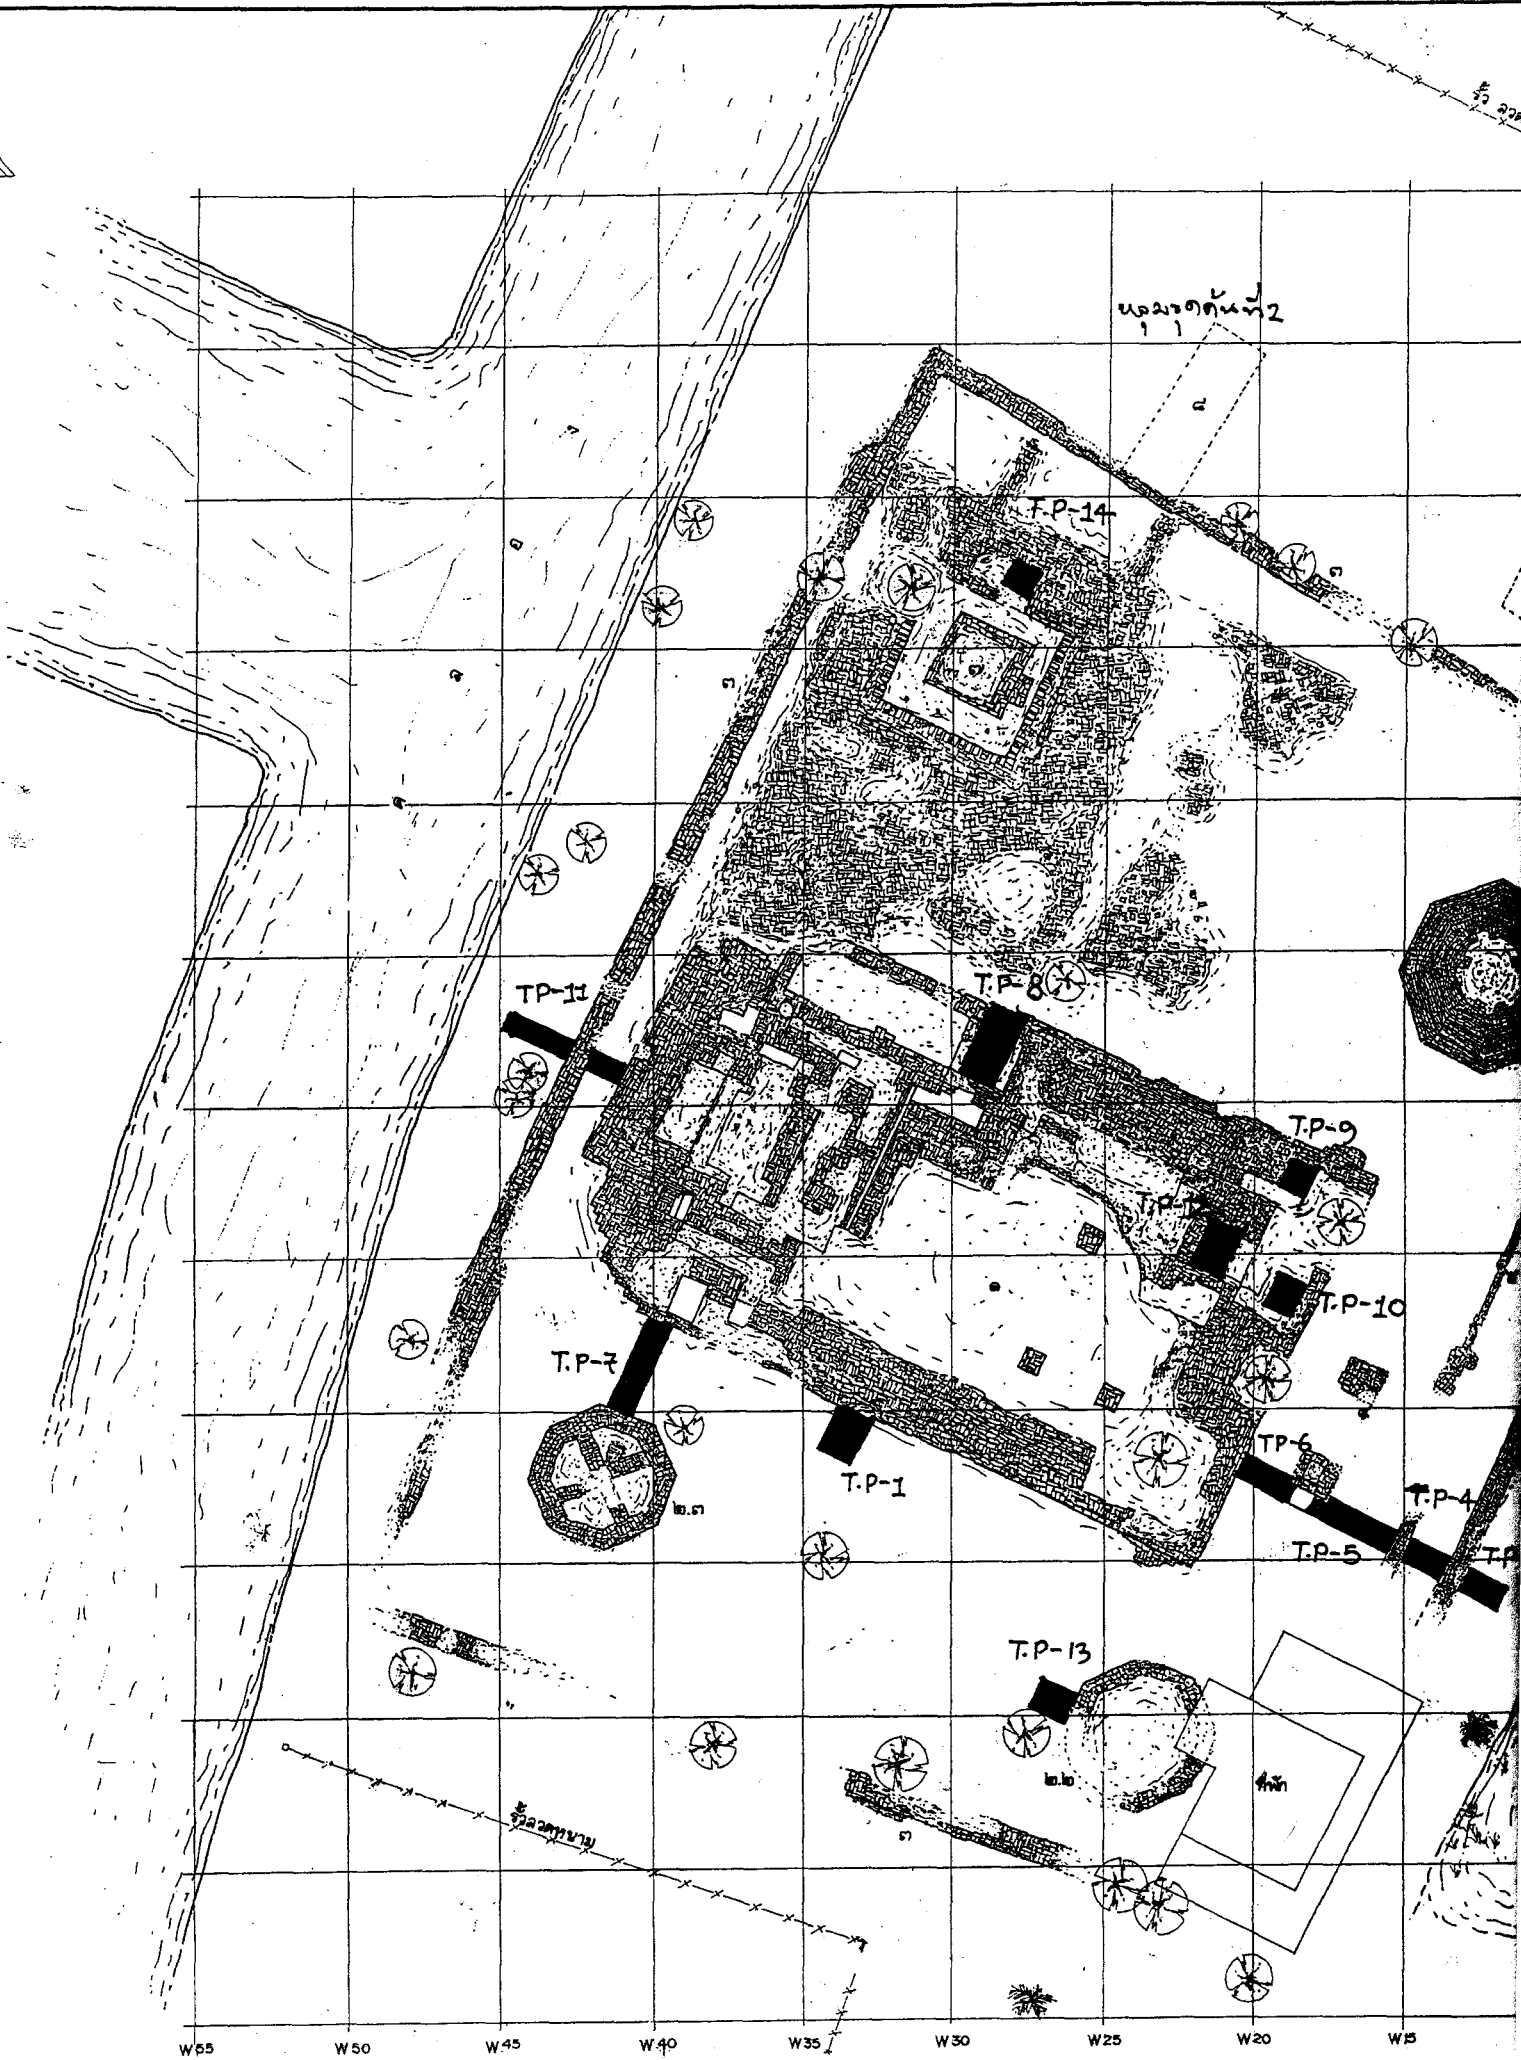
แผนผังที่ 1

ผังแสดงตำแหน่งหลุมขุดทดสอบและหลุมขุด

สำหรับหลุมขุดค้นมี 3 หลุม คือ หลุม N15W15 มีขนาด 3 x 3 เมตร หลุม N15W30 มีขนาด 6 x 2 เมตร และหลุม N15W25 มีขนาด 4 x 2 เมตร (แผนผังที่ 1)

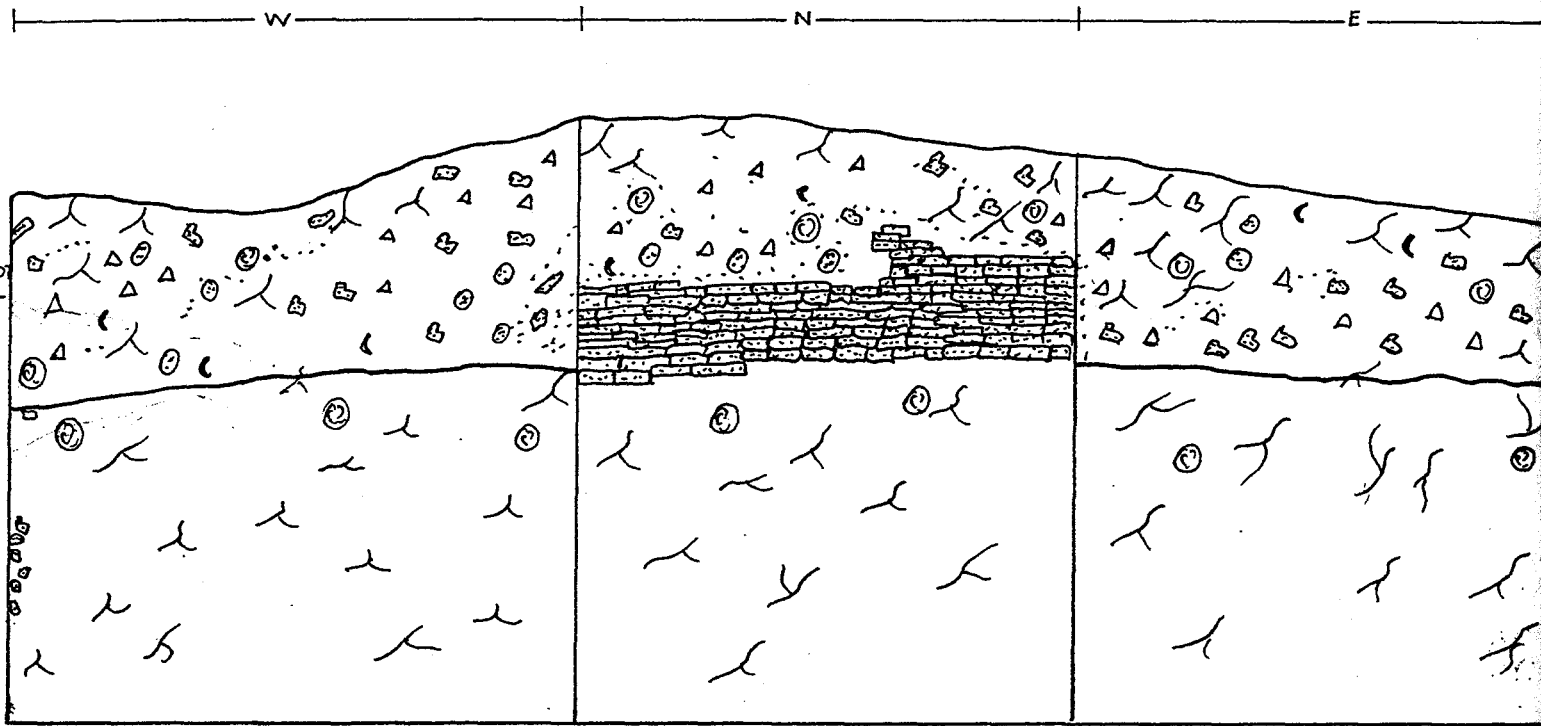
แผนผังที่ 2 ผังแสดงชั้นดินหลุมขุดทดสอบที่ 1

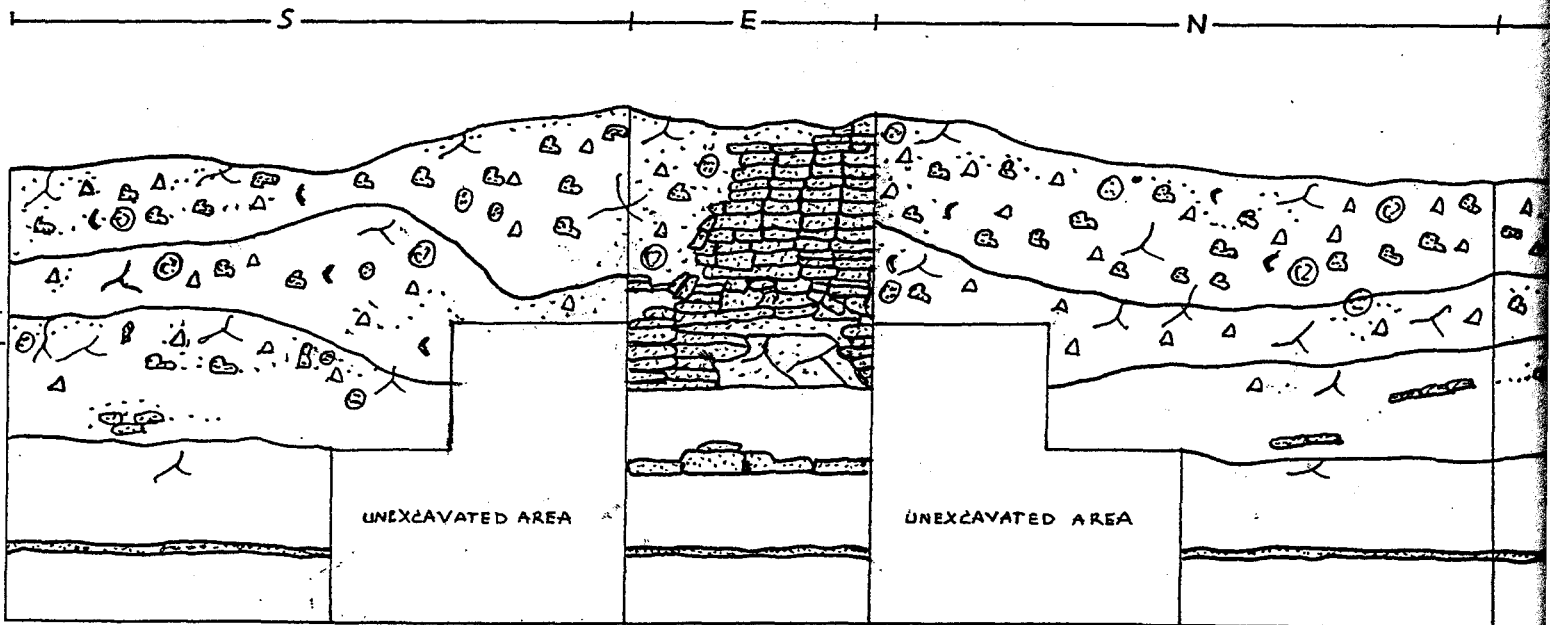
แผนผังที่ 3 ผังแสดงชั้นดินหลุมขุดทดสอบที่ 2

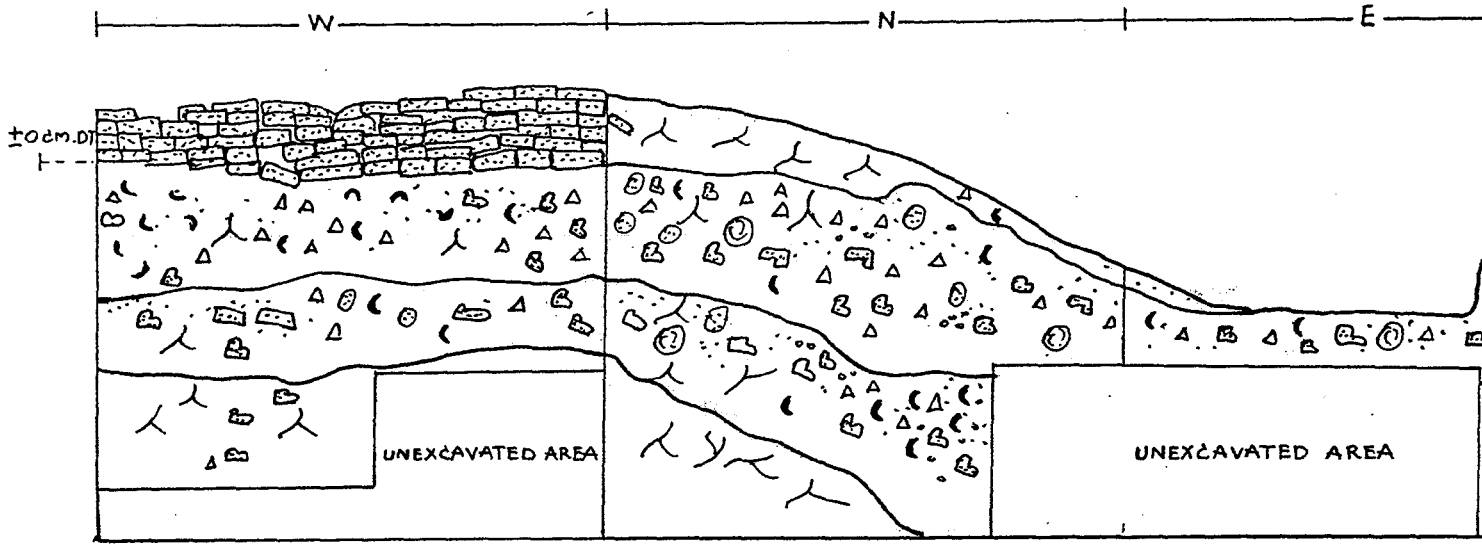
แผนผังที่ 4 ผังแสดงชั้นดินหลุมขุดทดสอบที่ 3

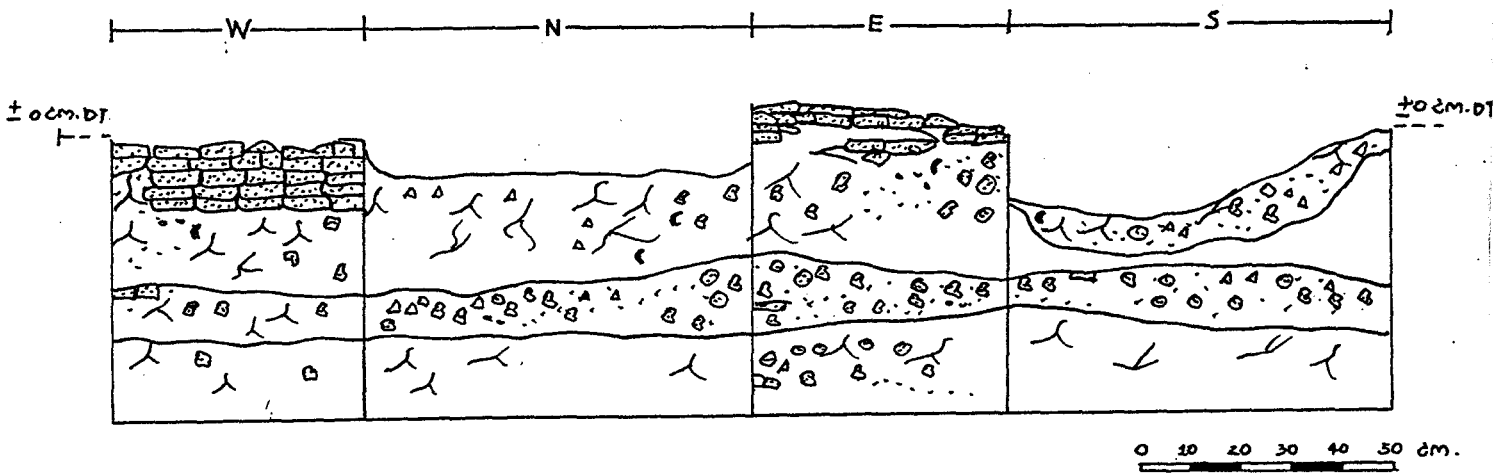
แผนผังที่ 5 ผังแสดงชั้นดินหลุมขุดทดสอบที่ 4

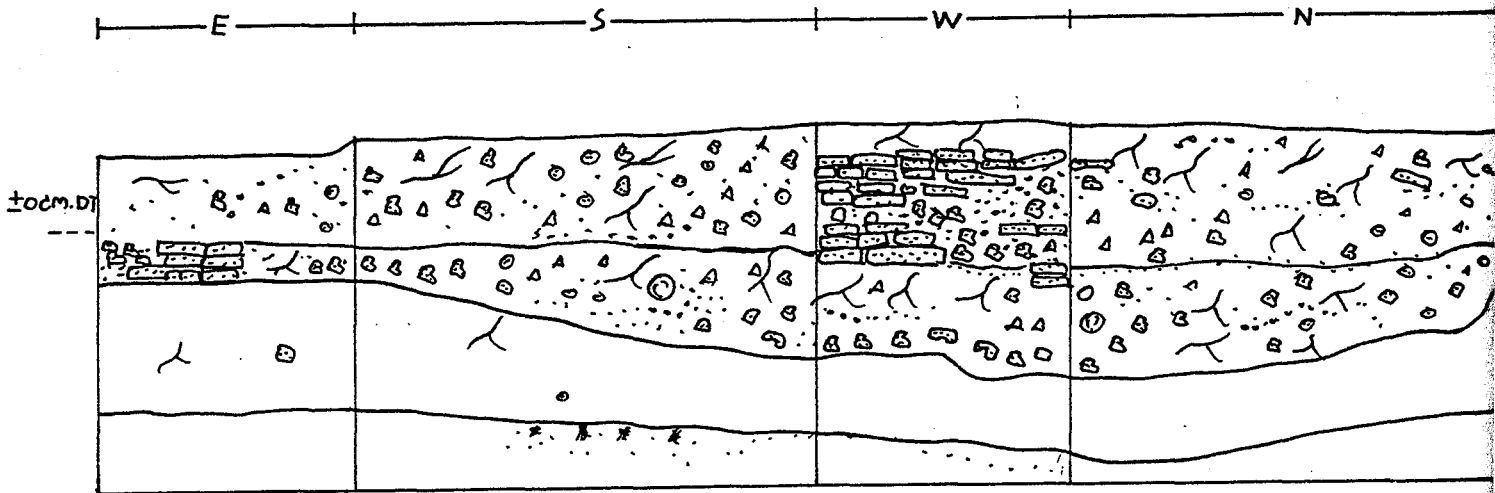
แผนผังที่ 7 ผังแสดงชั้นดินหลุมขุดทดสอบที่ 6

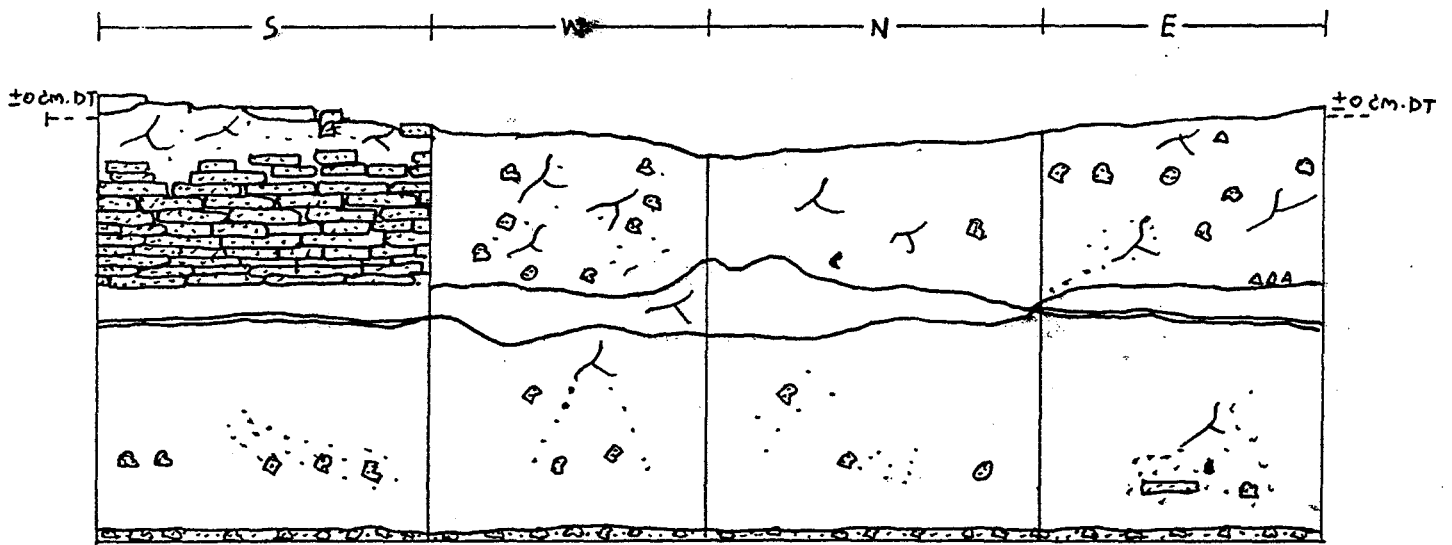
แผนผังที่ 14 ฟังแสดงชั้นดินหลุมขุดทดสอบที่ 13

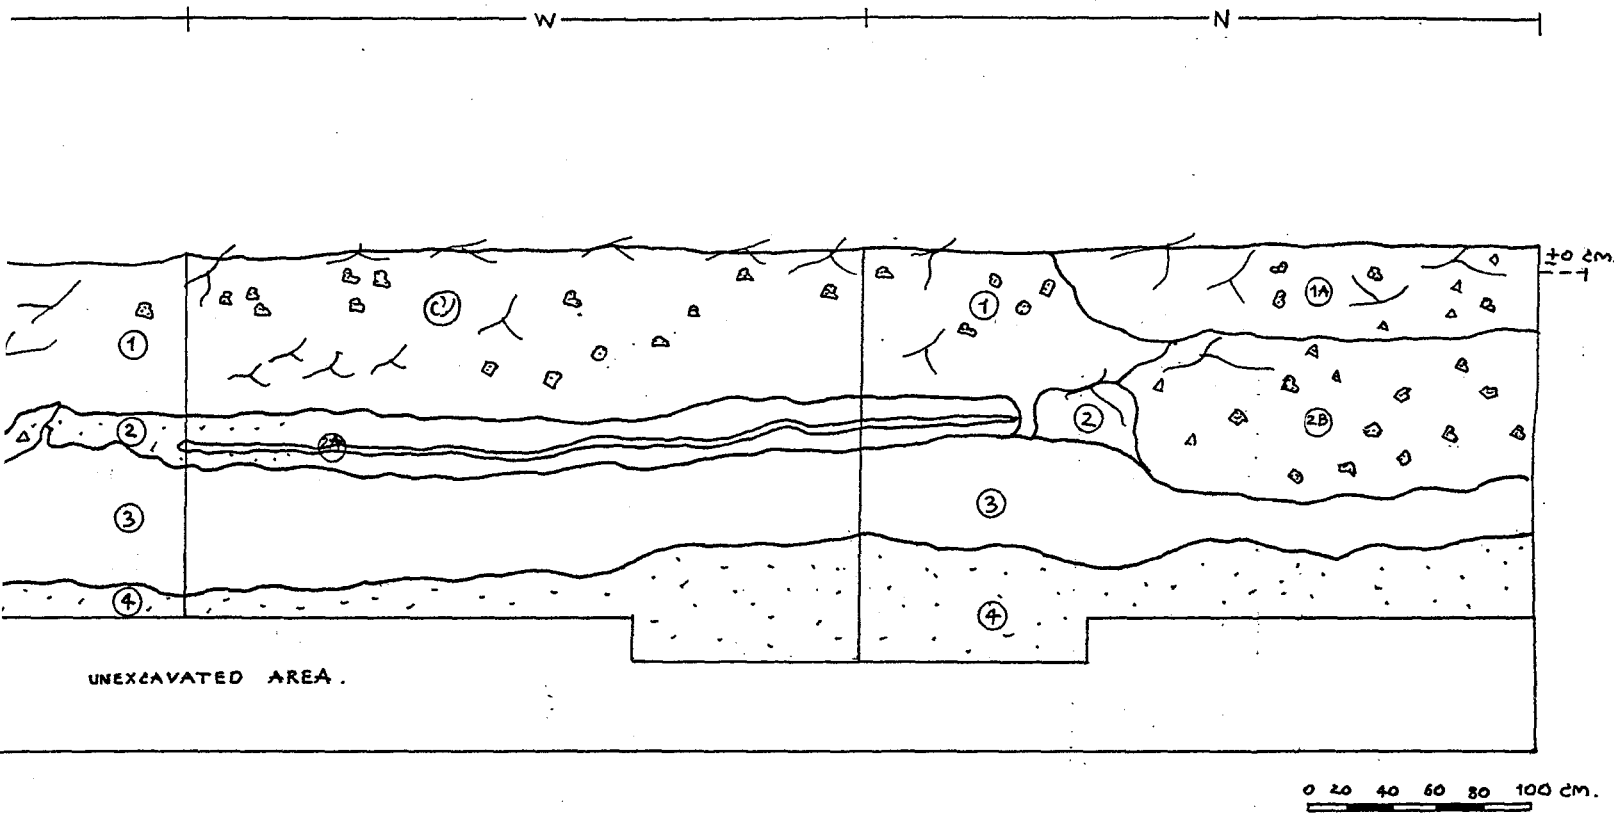
ผังแสดงชั้นดินหลุมขุดค้นที่ 1 (N15W15)

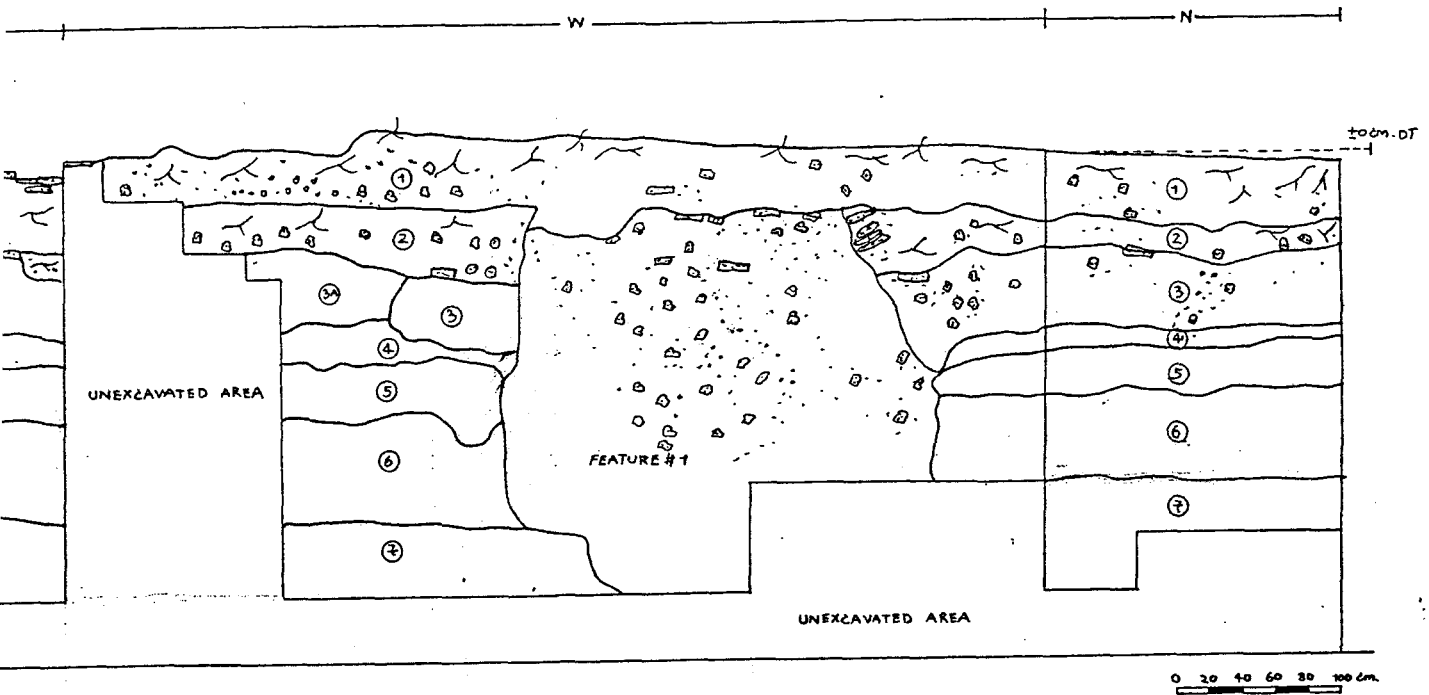
ผังแสดงชั้นดินหลุมขุดค้นที่ 2 (N15W30)

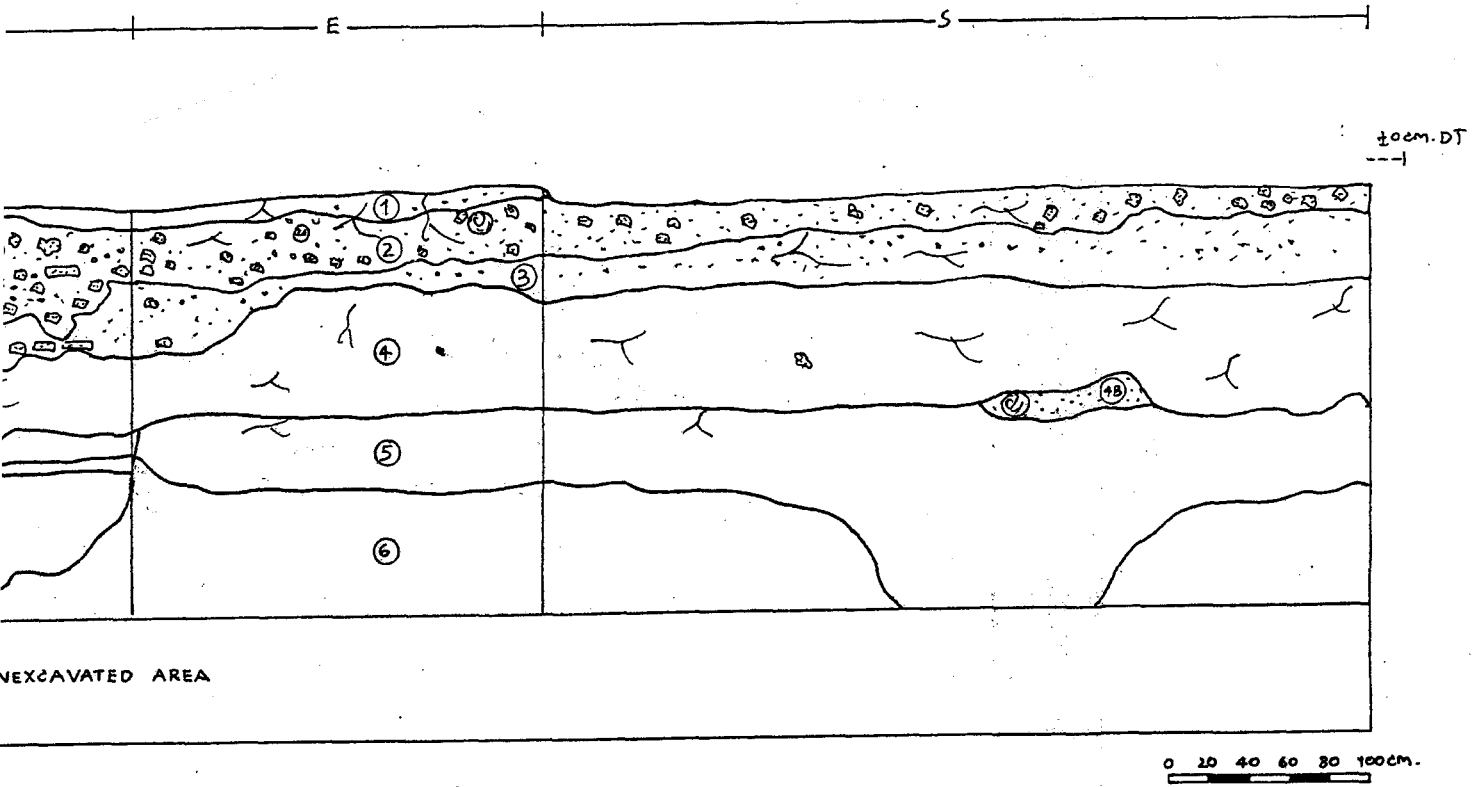
ผังแสดงชั้นดินหลุมขุดค้นที่ 3 (N15W25)

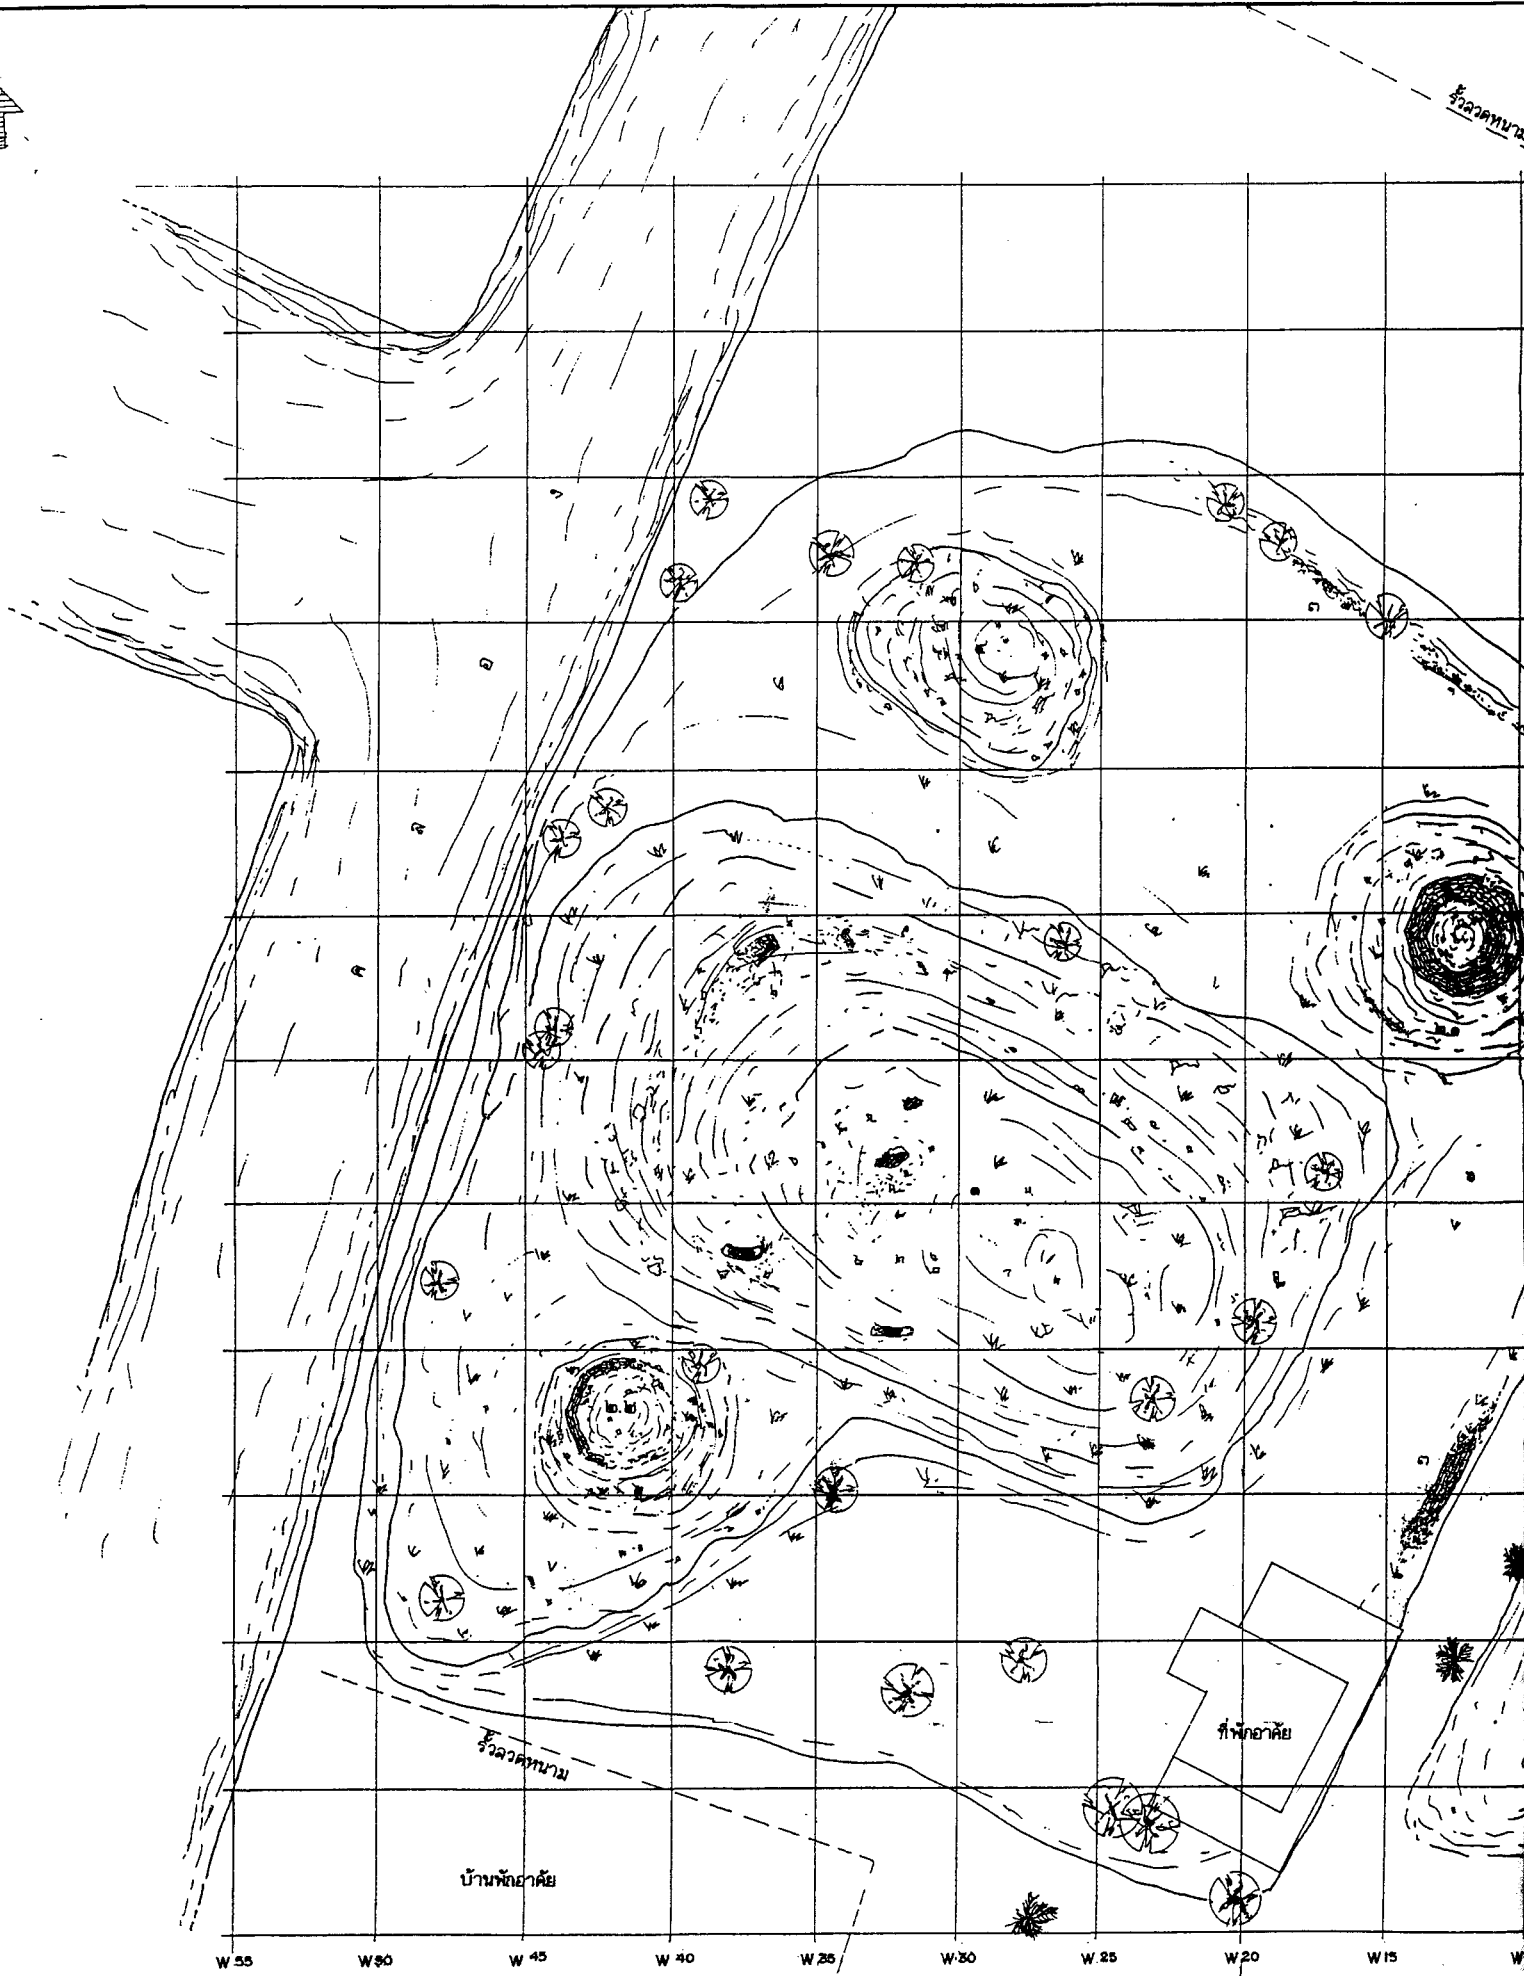
แผนผังที่ 19 ผังบริเวณวัดโพธิ์เพื่อก่อนการขุดแต่งและพิทักษ์รักษา

1.3 สภาพปัจจุบันของโบราณสถาน (แผนผังที่ 19)

สภาพพื้นที่ในเขตโบราณสถานก่อนการดำเนินงานขุดแต่ง มีต้นไม้ขนาดใหญ่จำพวก ข่อย ตะโก และต้นหางนกยูง รวมถึงวัชพืชขึ้นปกคลุมอยู่โดยทั่วไป นอกจากนี้ยังพบเศษอิฐ เศษกระเบื้องมุงหลังคา เศษปูน และเศษภาชนะดินเผา กระจายตัวอยู่ทั่วบริเวณพื้นที่ของ โบราณสถาน

1.4 การวางผังหลุมขุดค้นและขุดแต่งทางโบราณคดี (แผนผังที่ 19)

การวางผังหลุมใช้ระบบตารางสี่เหลี่ยมจัตุรัส (GRID SYSTEM) ขนาด 5 x 5 เมตร ครอบคลุมพื้นที่ดำเนินงานทั้งหมด โดยกำหนดเส้นแกนหลัก (BASE LINE) สองเส้น วางผังในแนวแกนทิศเหนือ-ใต้ และตะวันออก-ตะวันตกจริง ตัดกันที่จุดกำหนดตายตัว (FIXED POINT) ซึ่งได้กำหนดไว้ที่ด้านตะวันออกเฉียงเหนือของเจดีย์รายนหมายเลข 2.1 สำหรับจุดกำหนดระดับมาตรฐานสมมุติ (DATUM POINT) อยู่ในตำแหน่งเดียวกันกับจุดกำหนดตายตัว โดยมีเส้นระดับมาตรฐานสมมุติหลัก (DATUM LINE) อยู่เสมอส่วนบนสุดของจุดกำหนดระดับมาตรฐานสมมุติ

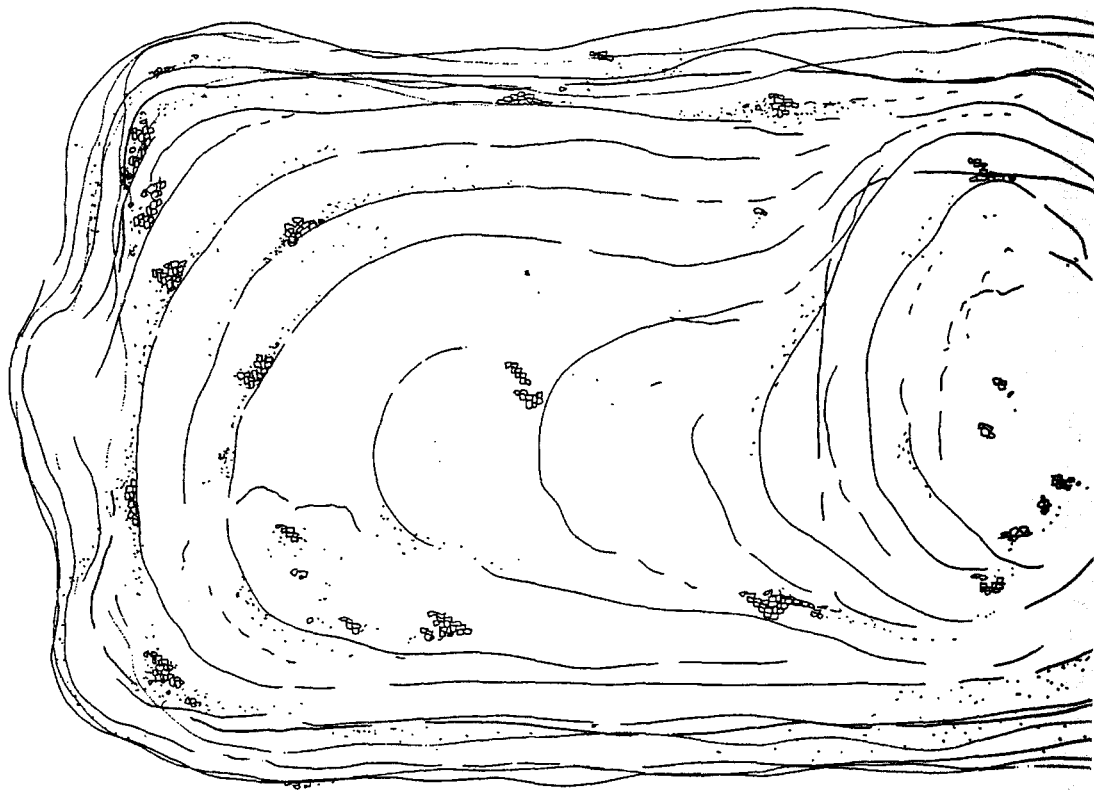
รูปแปลน วิหารหมายเลข 1
มาตราส่วน 1 : 75

เนินดินแรก (แผนผังที่ 20-21, ภาพที่ 1-3) มีขนาดใหญ่ที่สุด ลักษณะเป็นรูปสี่เหลี่ยมผืนผ้าขนาดประมาณ 27 x 19 เมตร ทอดตัวยาวตามแนวแกนทิศตะวันออก - ตะวันตก มีเศษอิฐ เศษปูน เศษกระเบื้องมุงหลังคา เศษภาชนะดินเผา และวัชพืชกระจายตัวปกคลุมอยู่โดยทั่วไป บริเวณปลายเนินดินด้านตะวันออก มีดินข่อย 4 ต้น ขึ้นอยู่บริเวณพื้นที่ส่วนนี้ สำหรับปลายเนินดินด้านตะวันตก มีดินข่อย และต้นหางนกยูงขึ้นอยู่ประมาณ 3 - 4 ต้น เช่นเดียวกัน

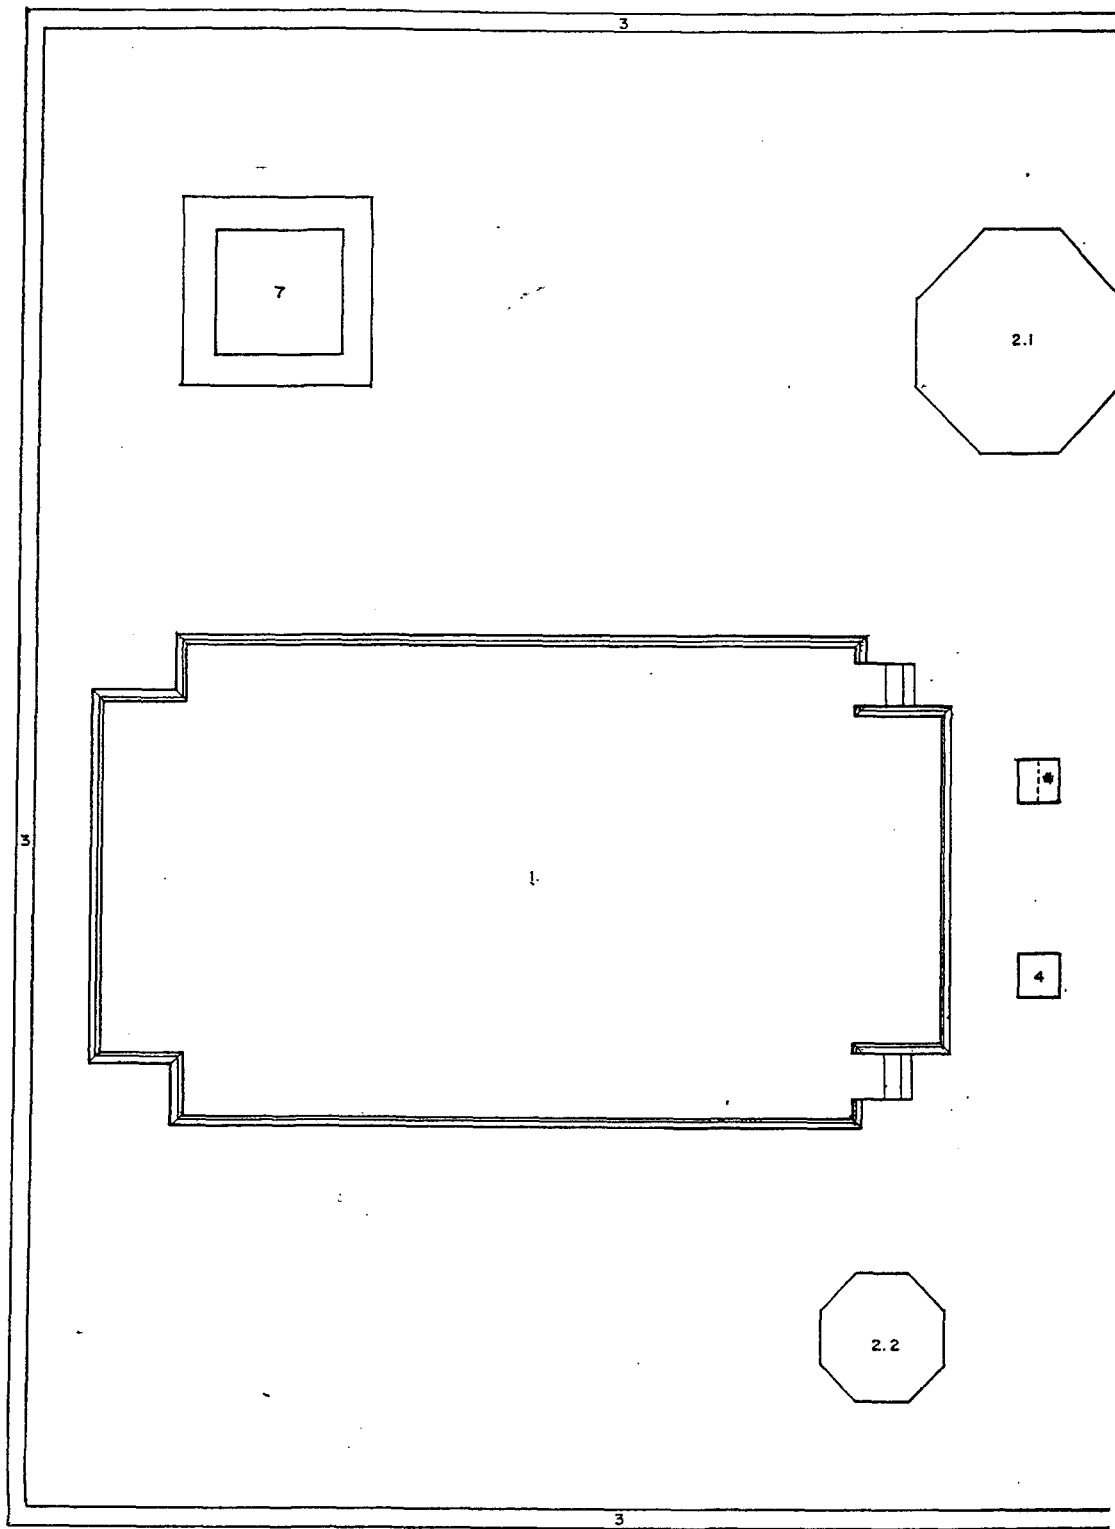
รูปแบบต้นนํ้าฐานผังวัด สมัยที่ 1
 มาตรฐาน 1 : 100

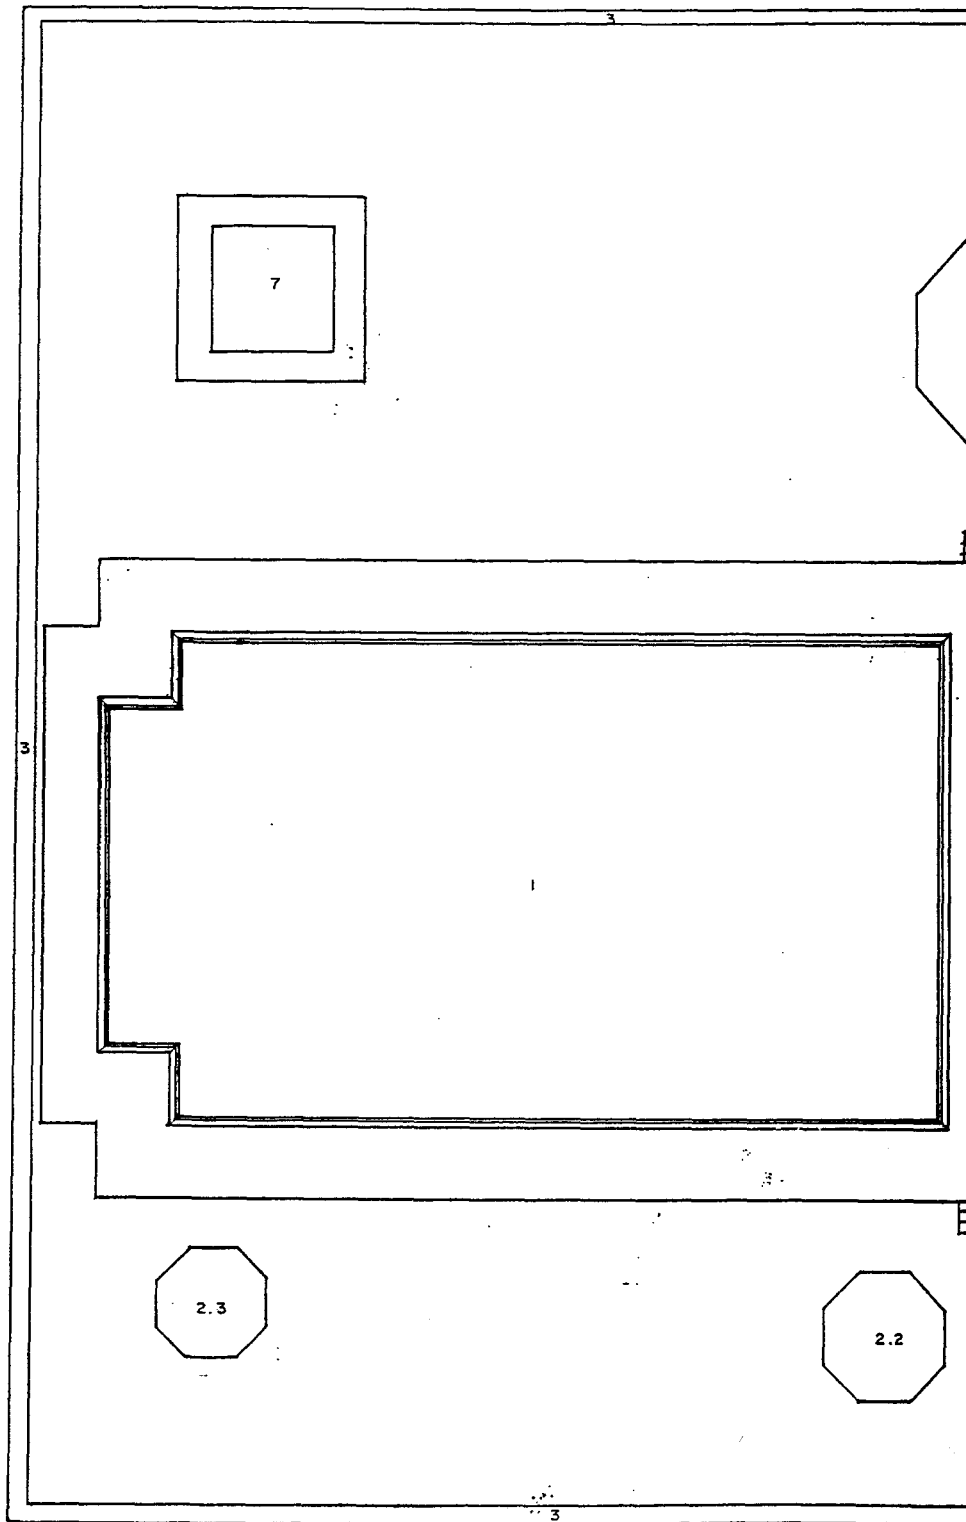
รูปแบบจัดชั้นฐานผนังวัด ชั้นที่ 2
ภาคส่วน 1 : 100

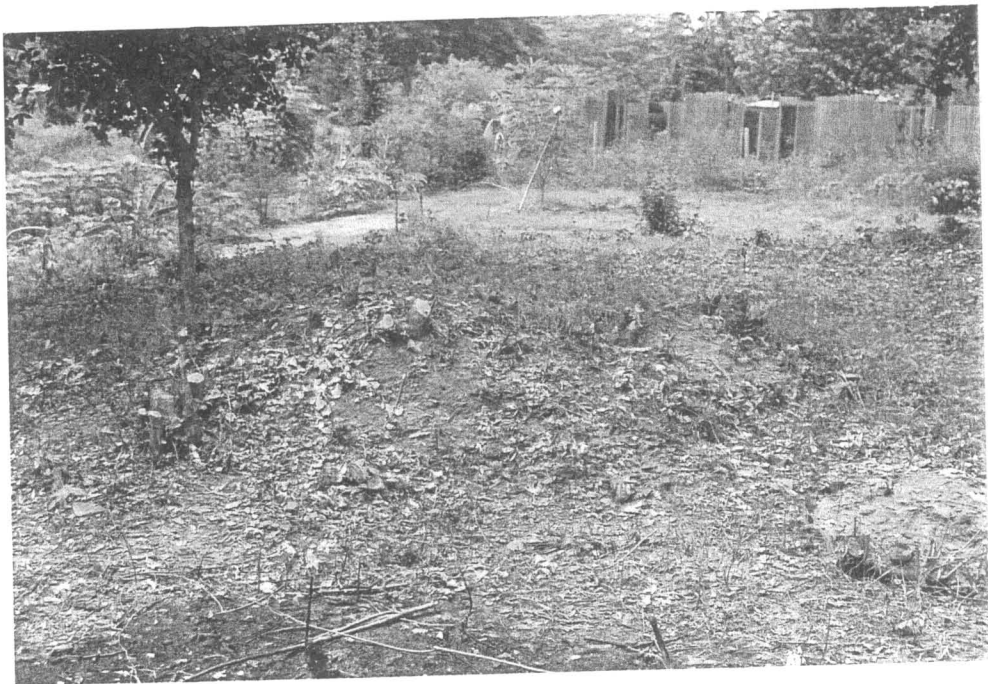
ภาพที่ 6

สภาพเนินดินที่สามด้านใต้ก่อนการขุดแต่ง

เนินดินที่สาม (แผนผังที่ 25 , ภาพที่ 6) อยู่ทางด้านตะวันตกของเนินดินที่สอง ห่างกันประมาณ 12 เมตร ลักษณะเป็นเนินดินรูปทรงกรวย ขนาดเส้นผ่านศูนย์กลางประมาณ 7 เมตร และสูงประมาณ 0.5 เมตร มีเศษอิฐแตกหัก และวัชพืชปกคลุมอยู่โดยทั่วไป

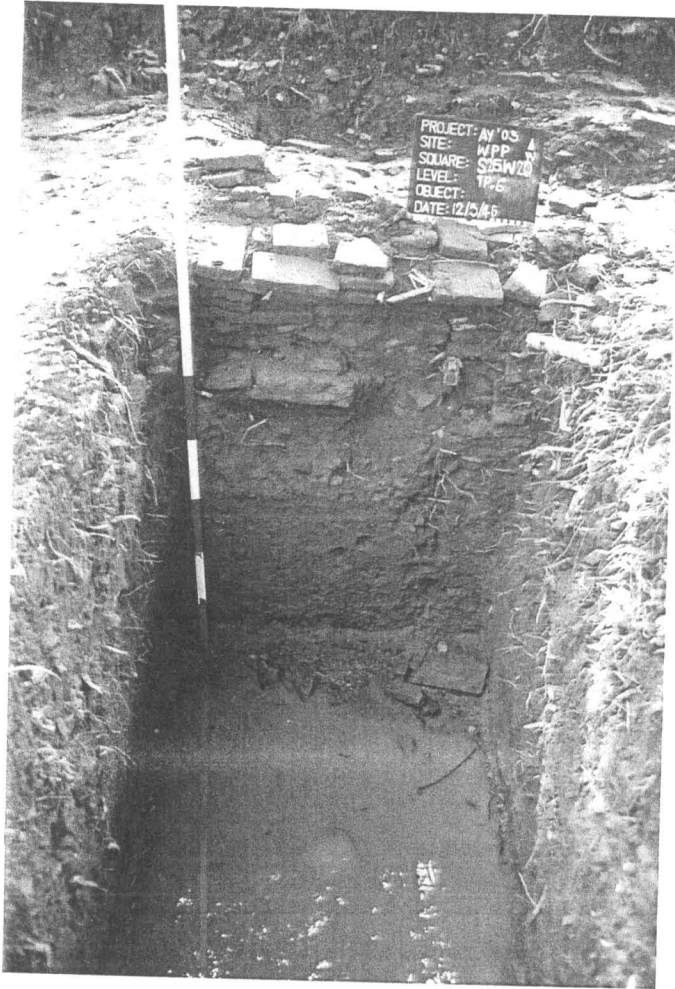
ภาพที่ 24

ผนังหลุมด้านตะวันตกของหลุมขุดทดสอบที่ 6

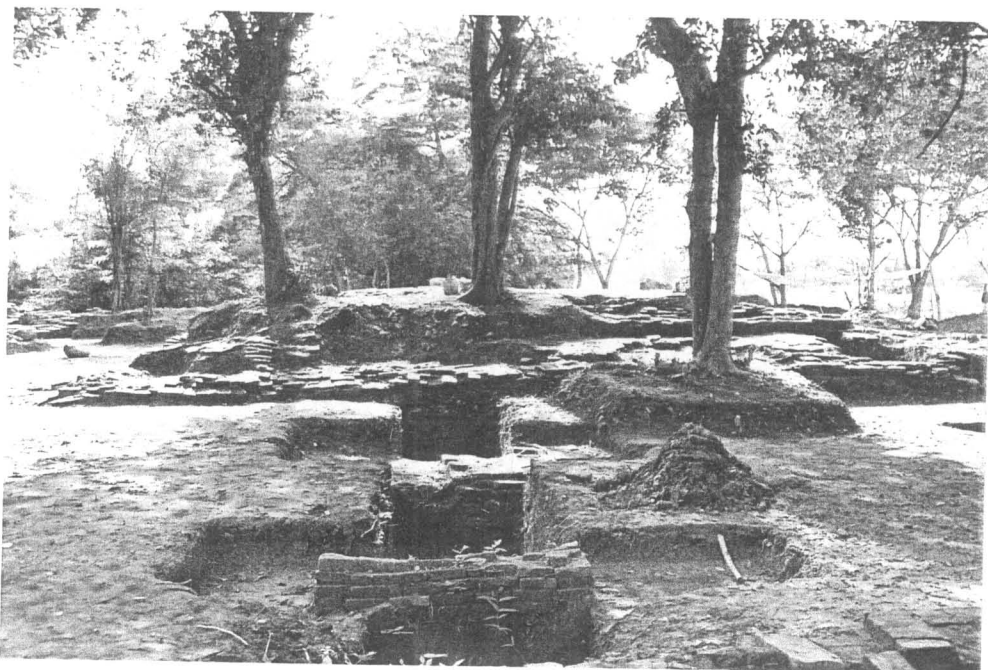
ภาพที่ 39

สภาพวิหารด้านตะวันออกภายหลังการขุดแต่ง

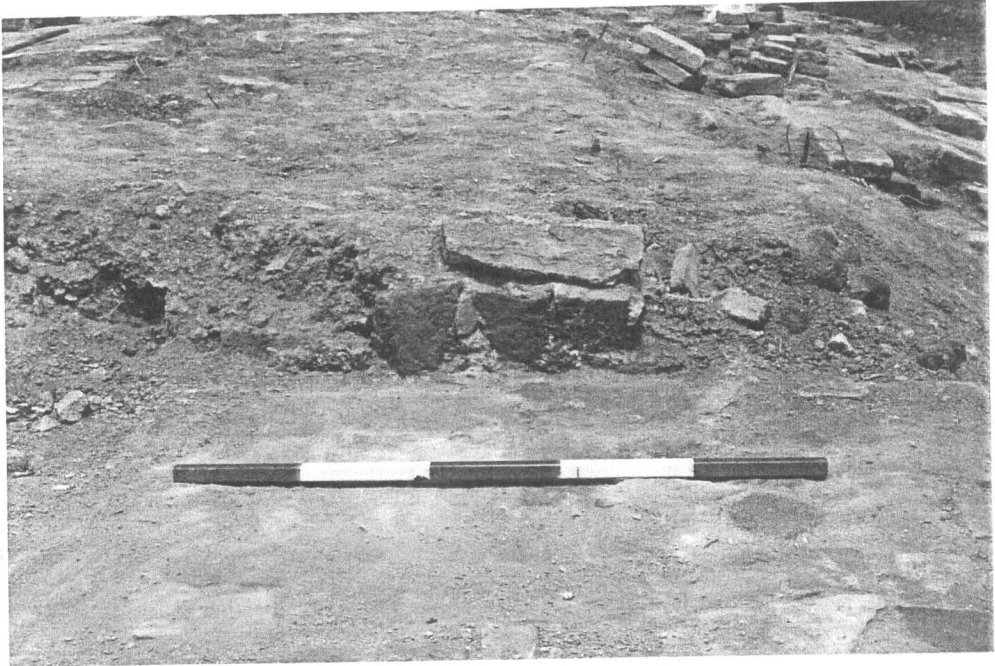
ภาพที่ 53

บัวคว่ำมูมนั่งวิหารมุตตะวันตกเฉียงใต้

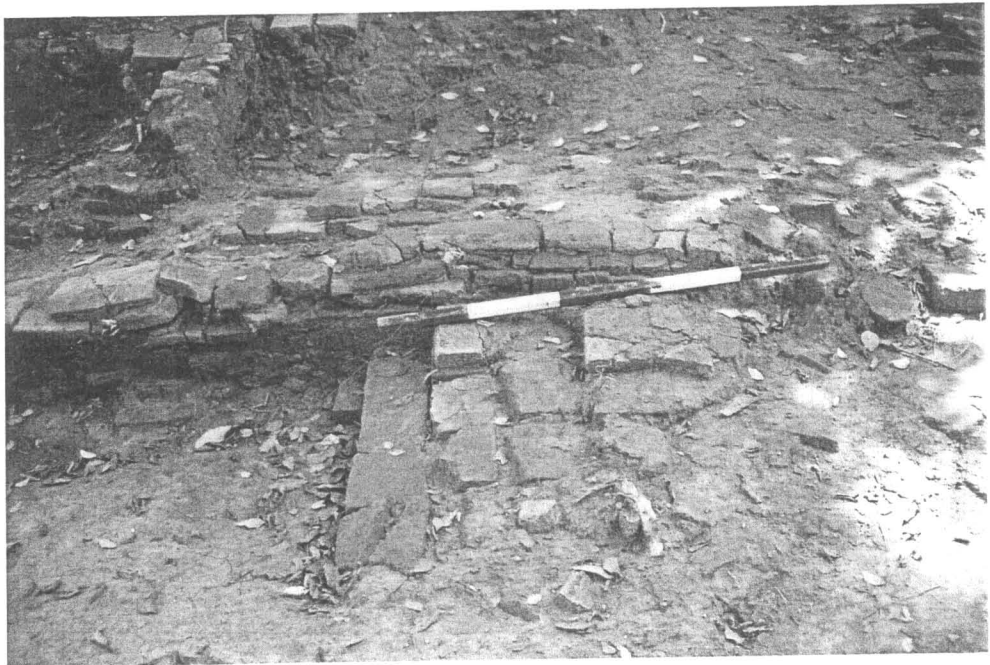
ภาพที่ 58

บันไดข้างด้านใต้ของงานก่อสร้างวิหารระยะที่สี่
