รายงาน

วัดโพธิ์เผือก (AY'03 : WPP)

ตำบลประตู่ชัย อำเภอพระนครศรีอยุธยา จังหวัดพระนครศรีอยุธยา

สำนักงานศิลปากรที่ 3 พระนครศรีอยุธยา
กรมศิลปากร

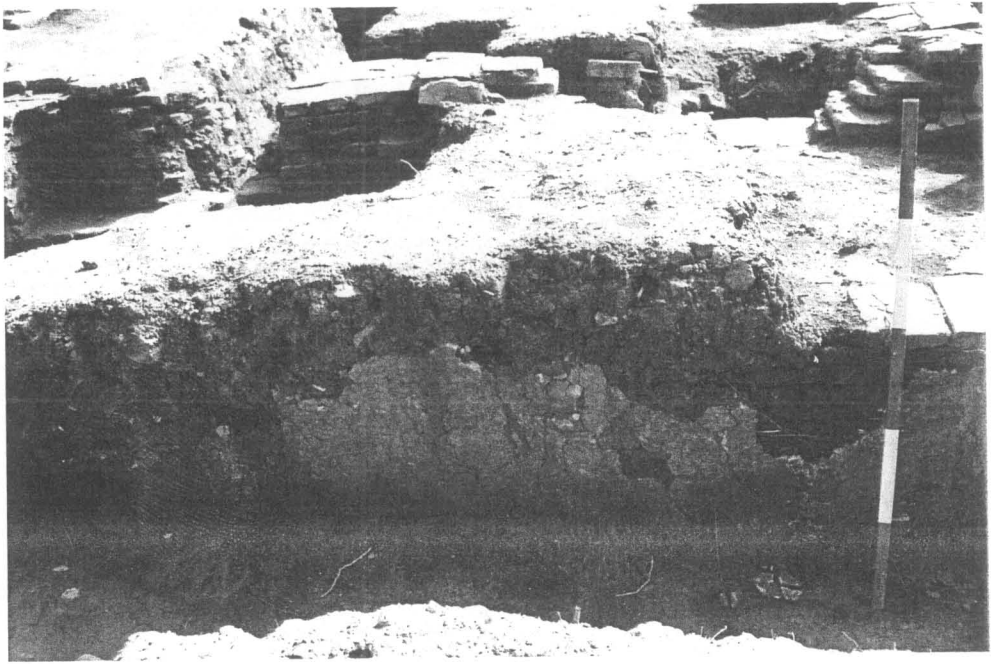
ภาพที่ 80

ลักษณะฐานชุกชีระยะที่สองด้านใต้

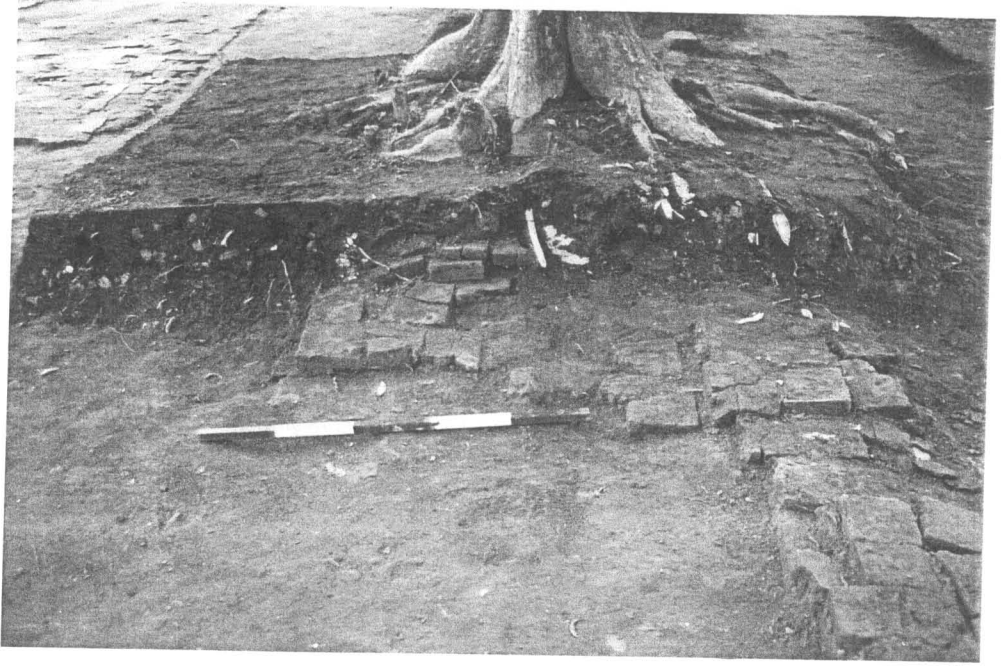
ภาพที่ 107

สภาพช่องประตูทางเข้าออกของกำแพงวัดด้านเหนือ

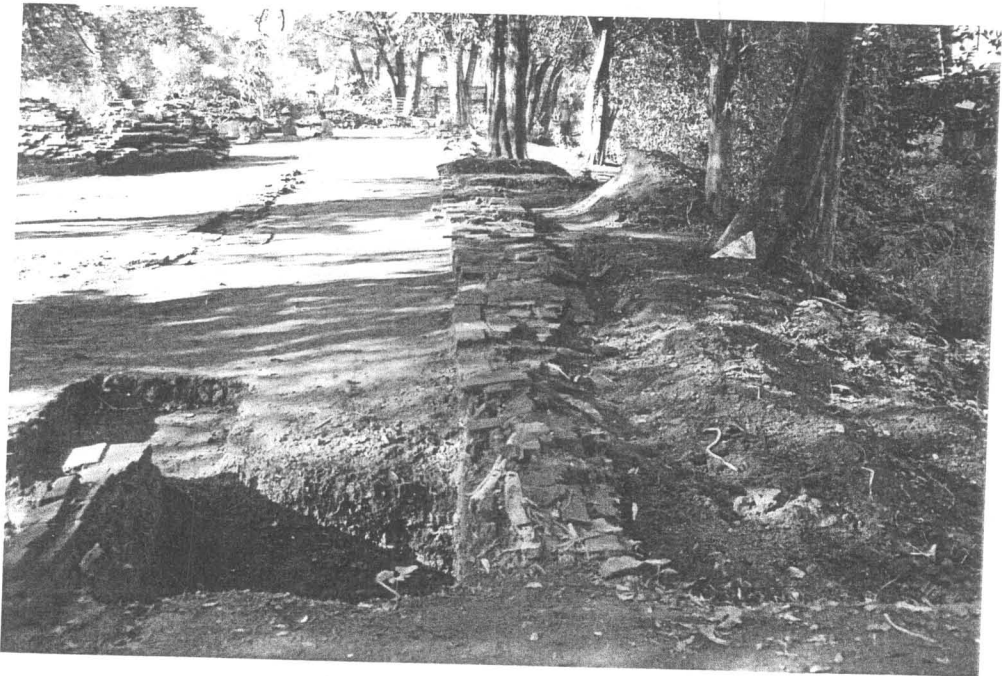
ภาพที่ 108

กำแพงวัดด้านตะวันออกภายหลังการขุดแต่ง

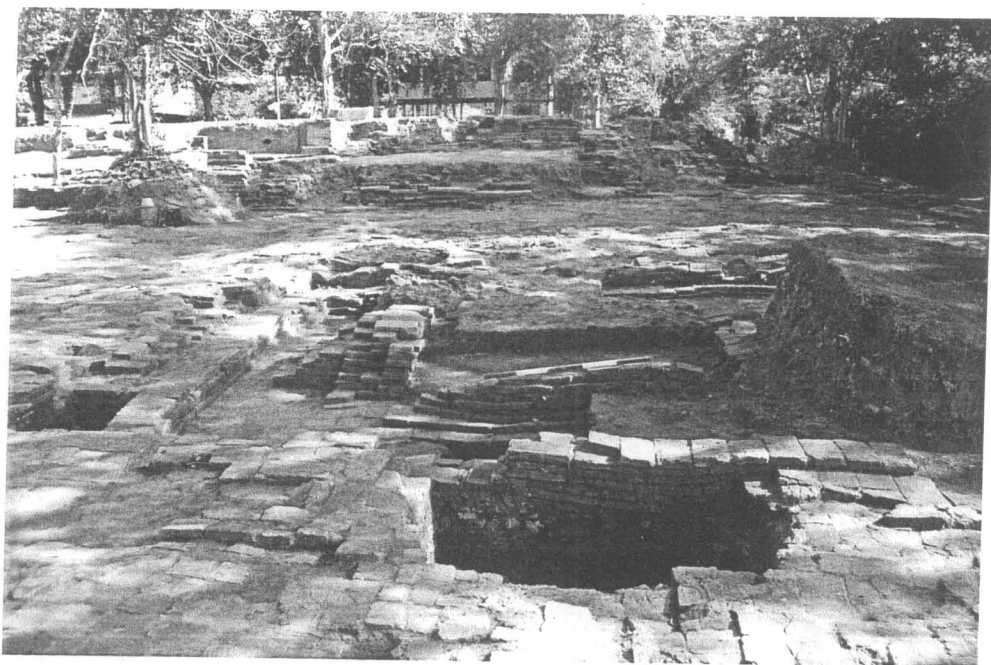
ภาพที่121 แนวอิฐรูปสี่เหลี่ยมจัตุรัสหมายเลข 7 ด้านเหนือภายหลังจากการขุดแต่ง

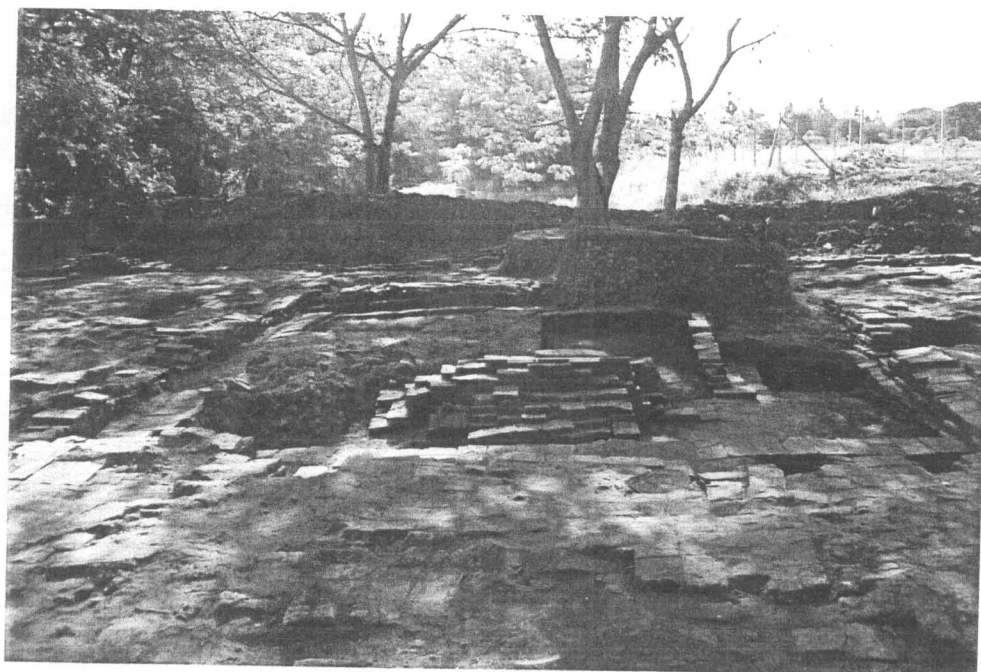
ภาพที่122 แนวอิฐรูปสี่เหลี่ยมจัตุรัสหมายเลข 7 ด้านตะวันออกภายหลังจากการขุดแต่ง

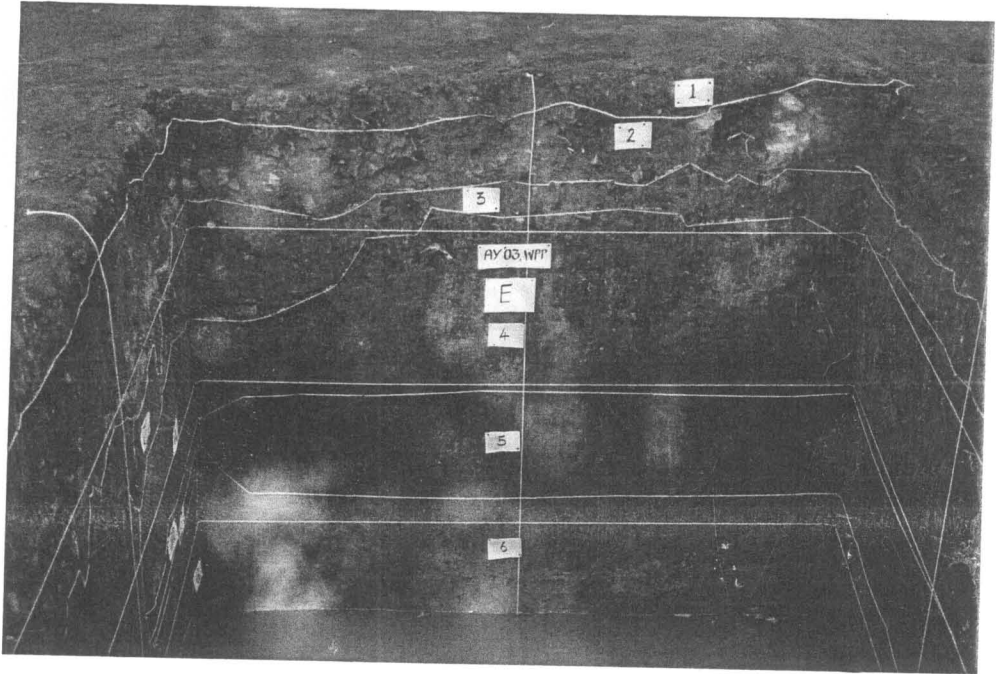
ภาพที่ 135

ผนังหลุมด้านตะวันออกของหลุมขุดค้นที่ 3

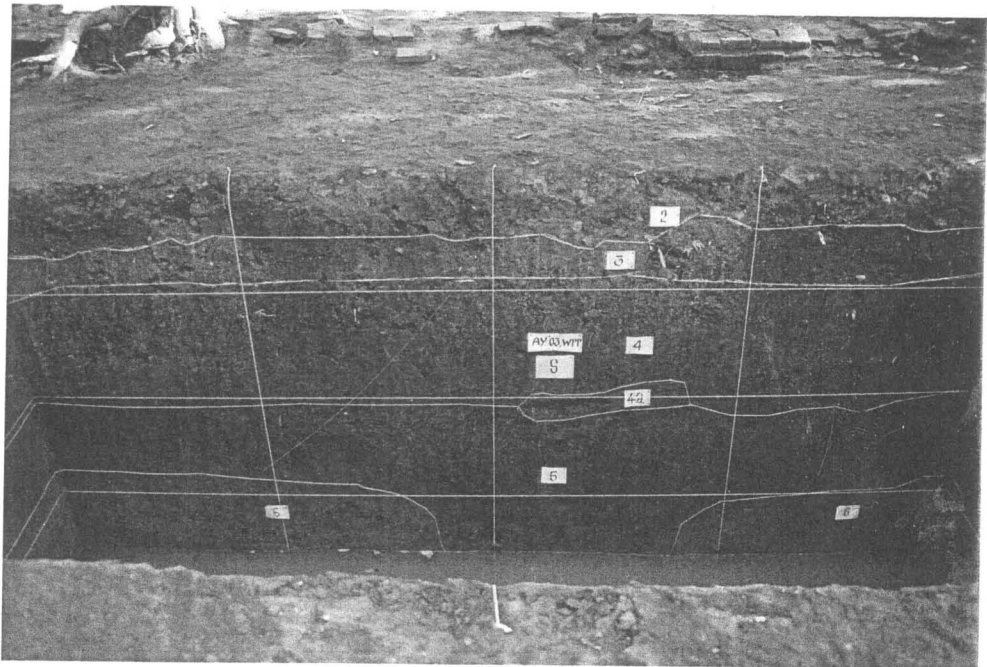
ภาพที่ 136

ผนังหลุมด้านใต้ของหลุมขุดค้นที่ 3
