บริษัท มรดกโลก จำกัด

ปีงบประมาณ 2542

วัดพระงาม

โครงการขุดแต่ง ขุดค้นและออกแบบเพื่อการบูรณะ
โบราณสถานกลุ่มคลองสระบัว

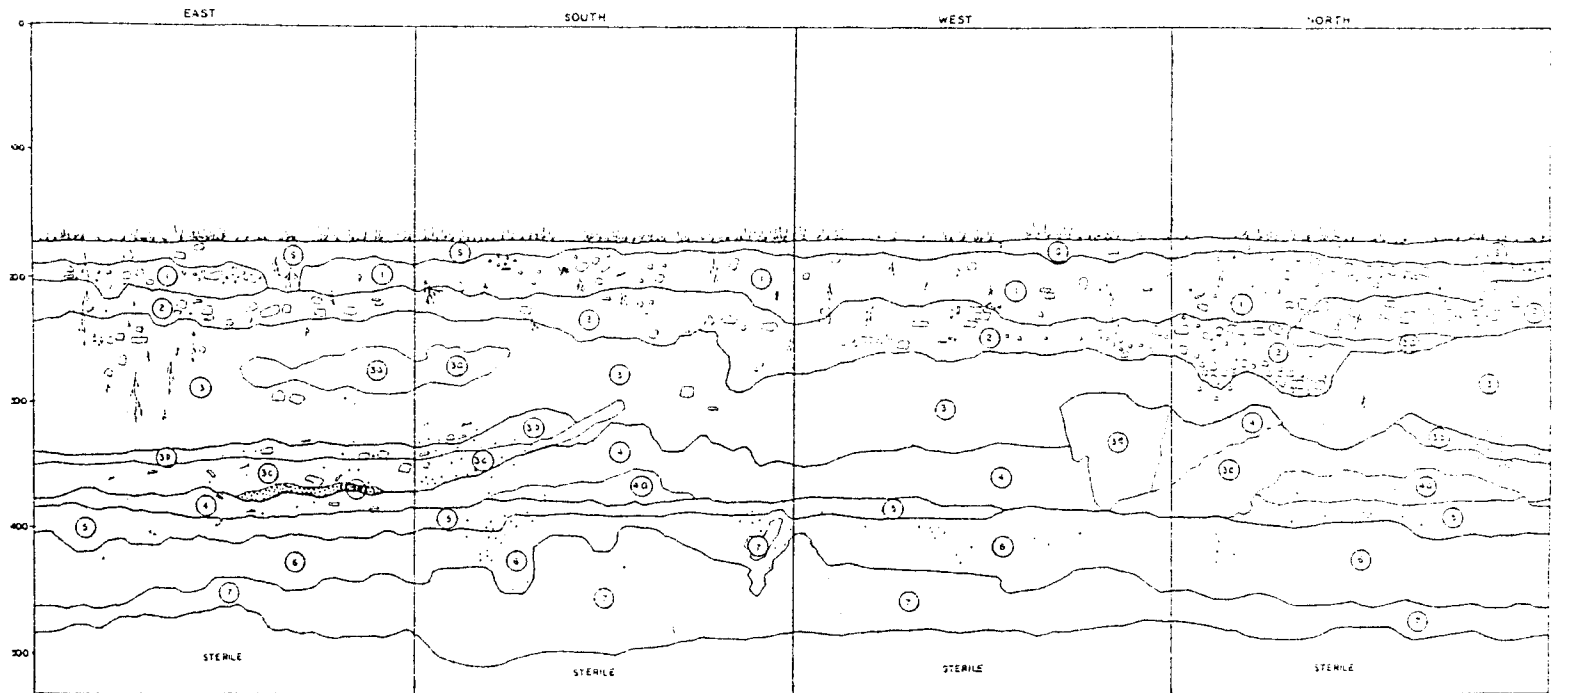
ผังบริเวณผังชั้นดินหลุมขุดค้นที่ 1 (TP.1)

| เบริล | 10 TR 5/4 ไม้เท้าแทงลึก สันหลุมขุดค้นพบทาง | 32 10 TR 5/2 ไม้เท้าแทงลึก สันหลุมขุดค้นพบทาง |

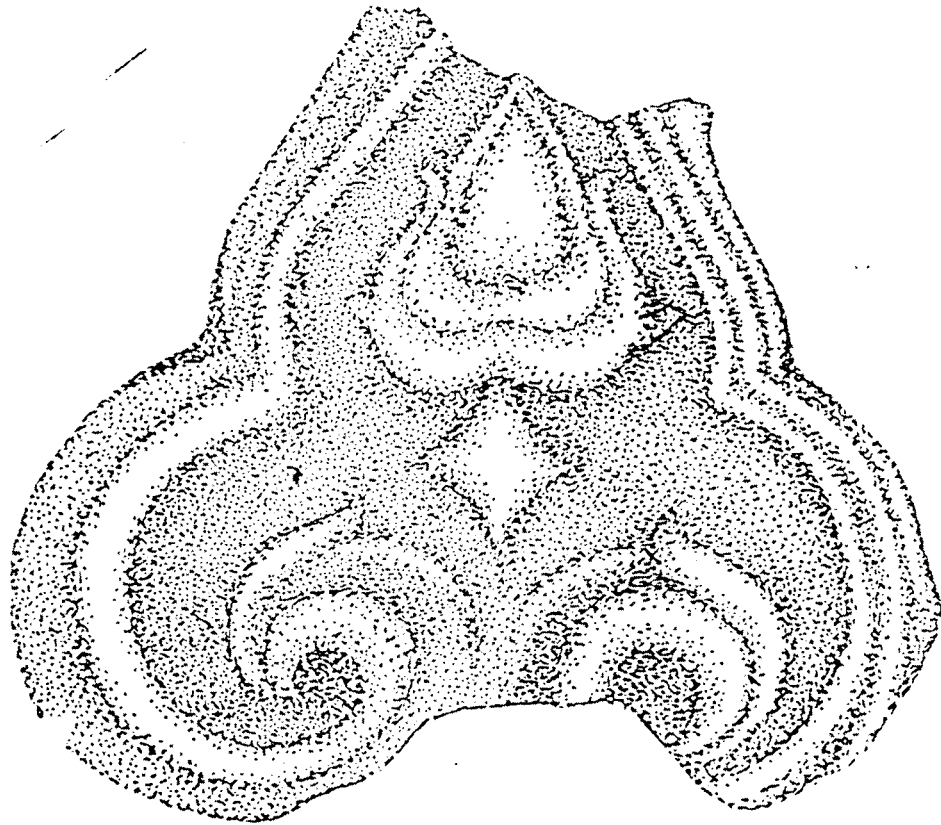
ภาพลายเส้นที่ 1 กระเบื้องเงินฉายลายเส้นโค้งประกอเป็นรูปสามเหลี่ยม
กำหนดอายุได้ในภาคต้นพุทธศตวรรษที่ 21

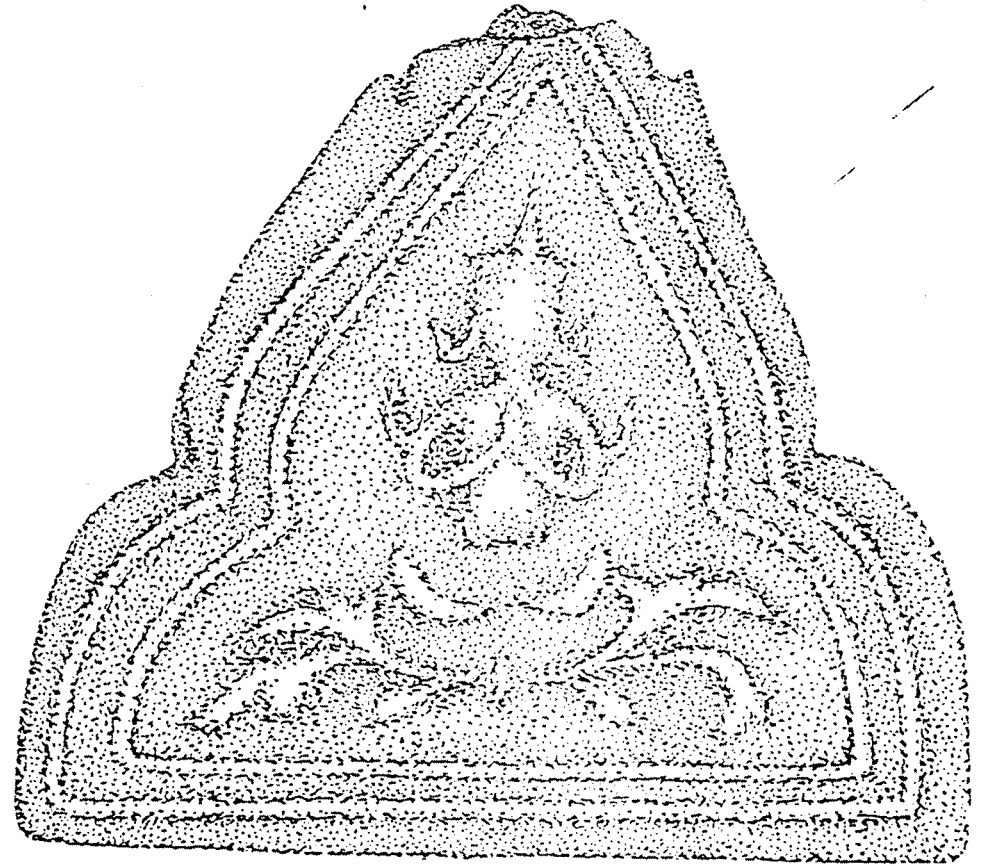
ภาพลายเส้นที่ 2 กระเบื้องเงินฉายลายเทพนม
กำหนดอายุได้ในภาคพุทธศตวรรษที่ 22

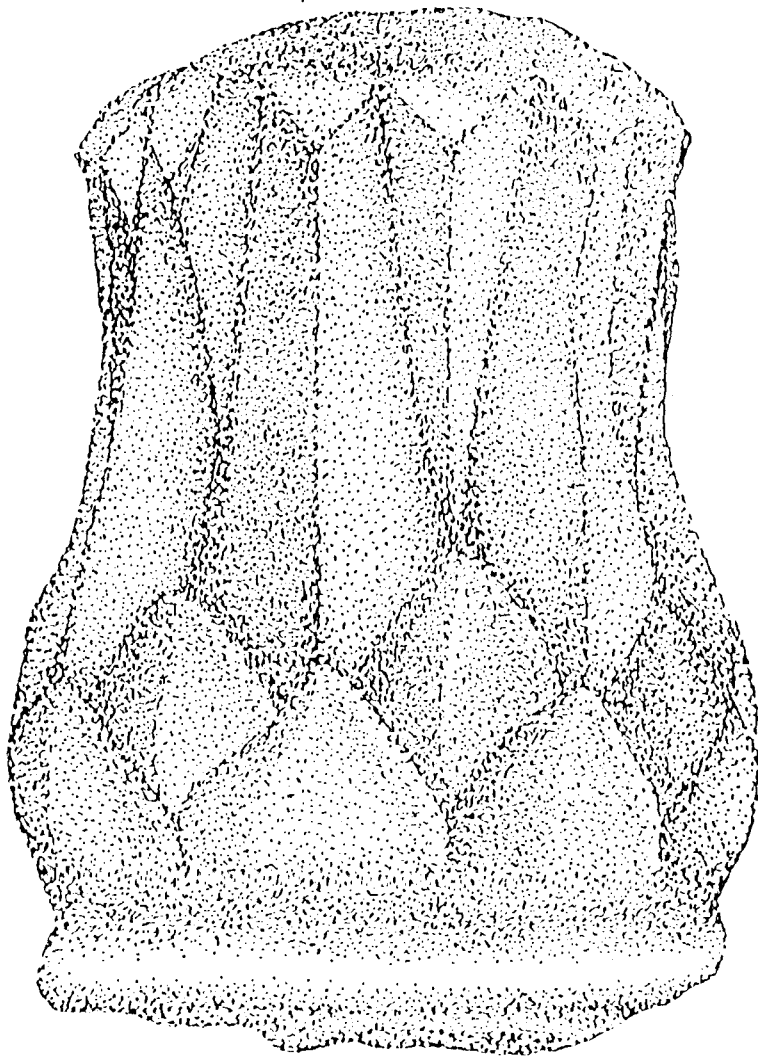
ภาพลายเส้นที่ 13 ปูนในรูปบัวจกกล

สันนิษฐานว่าน่าจะเป็นส่วนหัวเสาประดับกรอบประตู

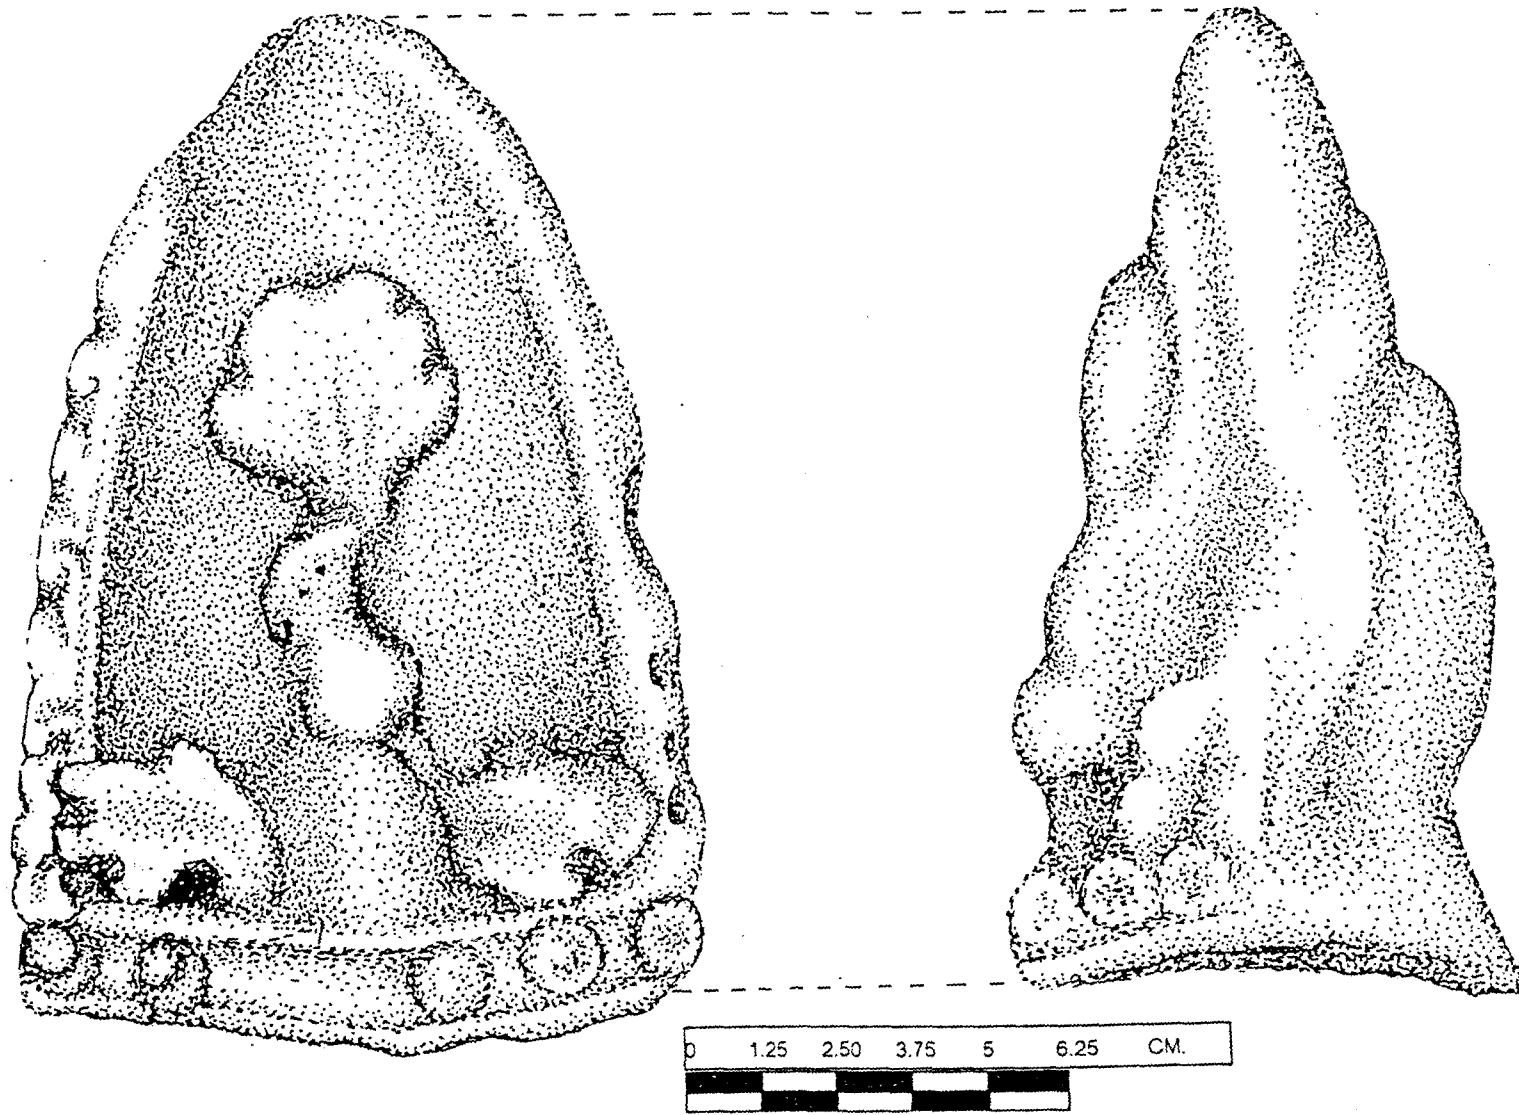
ภาพลายเส้นที่ 14 กลีบขนุนลายพันธุ์พฤษชา
พบบริเวณขุมประตูด้านทิศตะวันออกในสมัยที่ 2

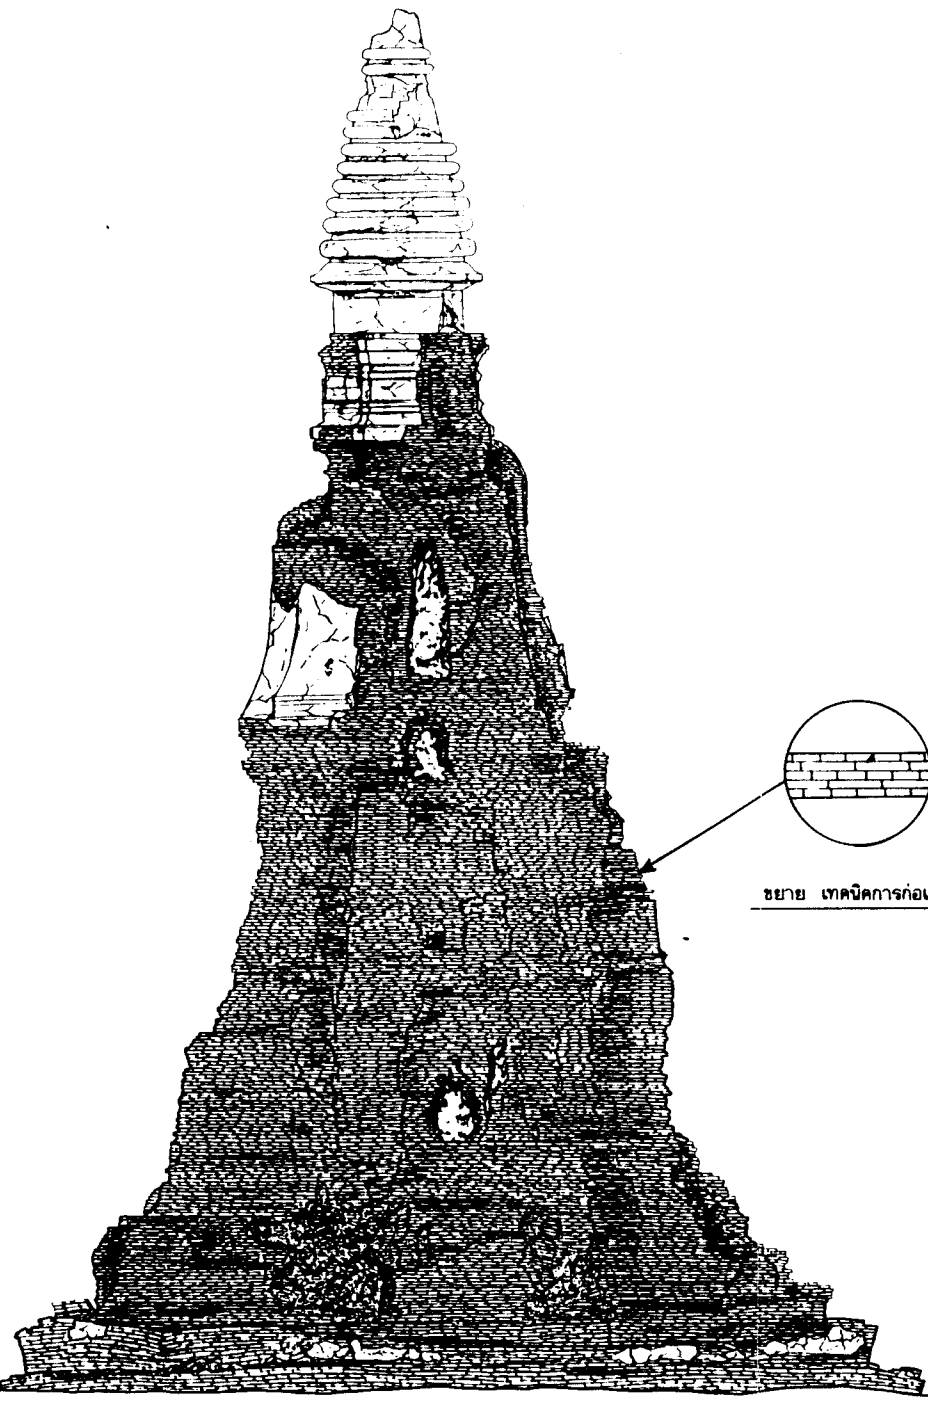
ขยาย เทคนิคการก่อเรียงอิฐ
