รายงาน
วัดสามวิหาร (AY'01:SWH)
ตำบลหัวรอ อำเภอพระนครศรีอยุธยา จังหวัดพระนครศรีอยุธยา
โครงการบูรณะ จัดแสดง และปรับปรุงภูมิทัศน์
โบราณสถานบริเวณคลองสระบัว

เสนอ
สำนักงานโบราณคดีและพิพิธภัณฑสถานแห่งชาติที่ ๘
กรมศิลปากร

โดย
หจก.พรอนันท์ก่อสร้าง
ปีงบประมาณ 2544

รายงานการขุดค้น ขุดแต่ง โบราณสถานวัดสามวิหาร ตำบลหัวรอ อำเภอพระนครศรีอยุธยา จังหวัดพระนครศรีอยุธยาเล่มนี้ เป็นส่วนหนึ่งของโครงการบูรณะ จัดแสดง และปรับปรุงภูมิทัศน์ โบราณสถานบริเวณคลองสระบัว ได้จัดทำขึ้นตามสัญญาเลขที่ 1/2544 ซึ่งห้างหุ้นส่วนจำกัด พรอนันท์ก่อสร้าง ได้ทำไว้กับสำนักงานโบราณคดีและพิพิธภัณฑสถานแห่งชาติที่ 3 พระนครศรีอยุธยา เมื่อวันที่ 12 มกราคม 2544

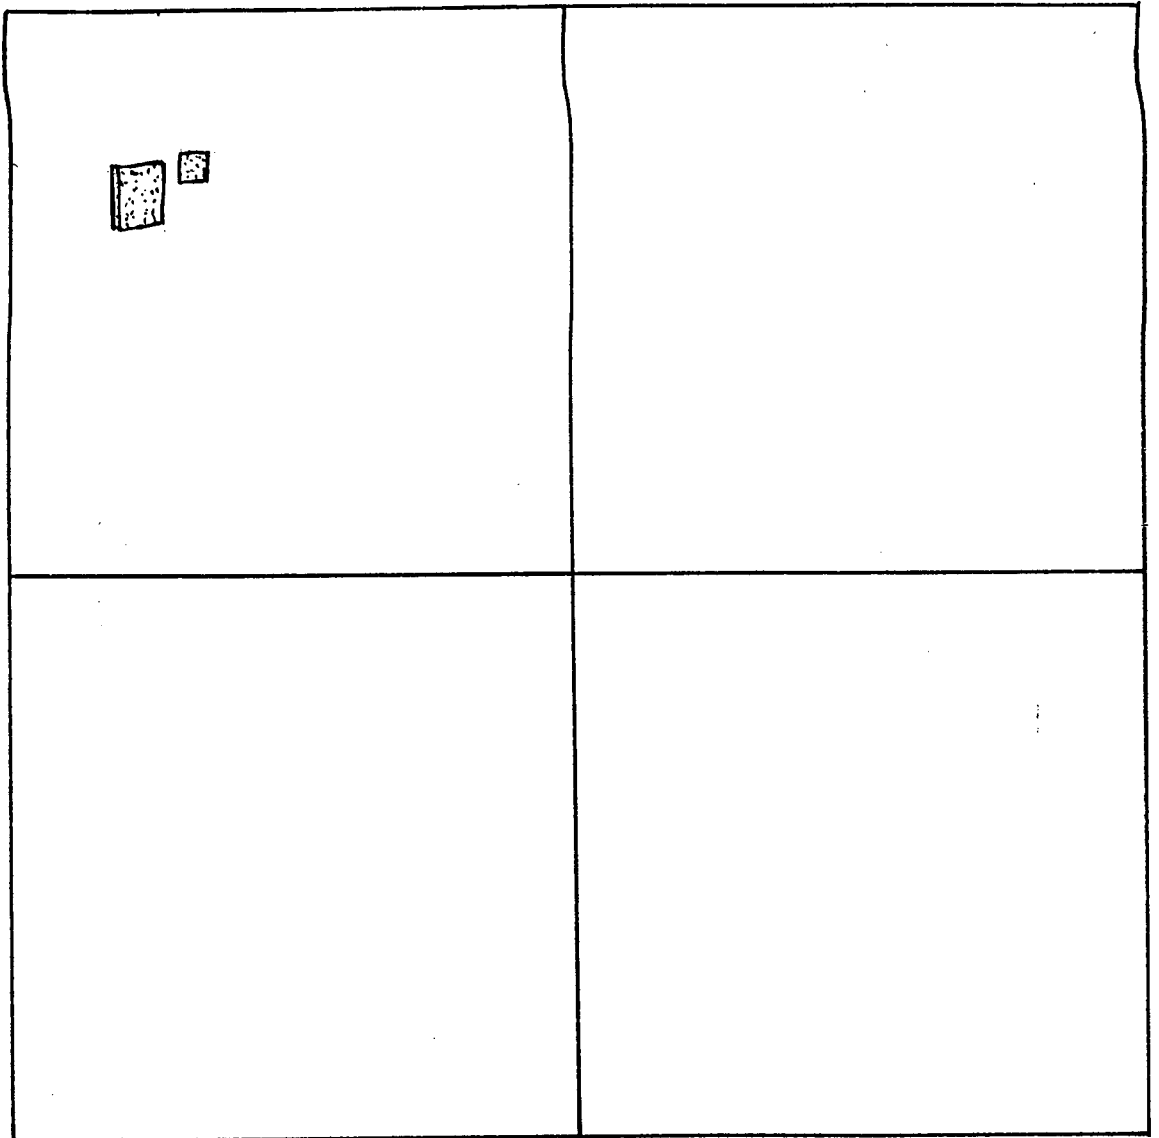
แผนผังที่ 1 หลุม P.1 ระดับที่ 4 (-190)CM.DT แสดงร่องรอยของอิฐที่พบ

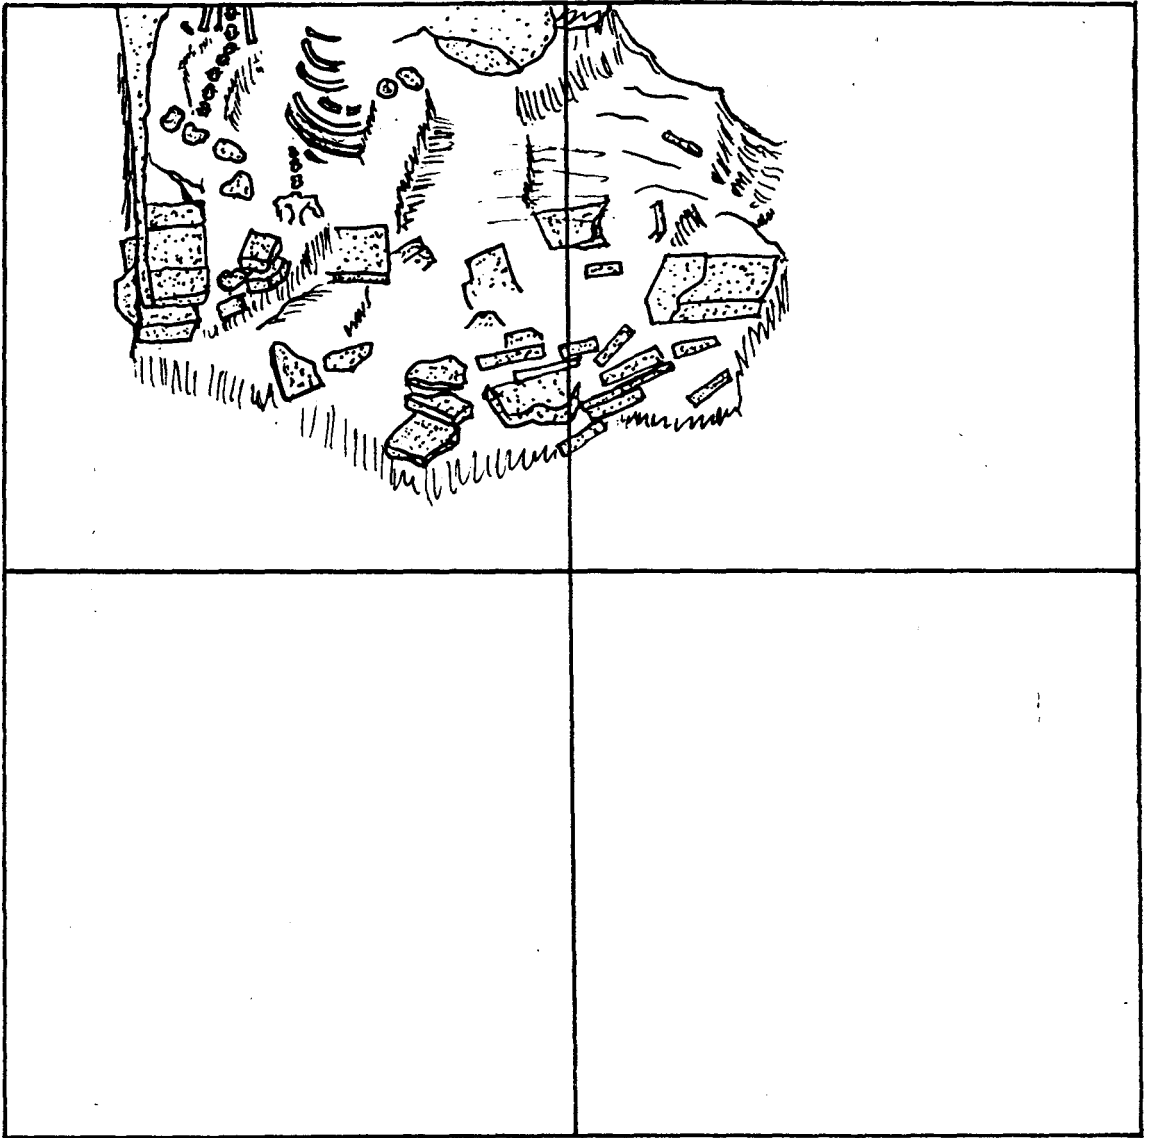
แผนผังที่ 2

หลุม P.1 ระดับที่ 5 (-190)-(-200) CM.DT แสดงร่องรอยของแนวอิฐและกลุ่ม
กระดุกสุนัข

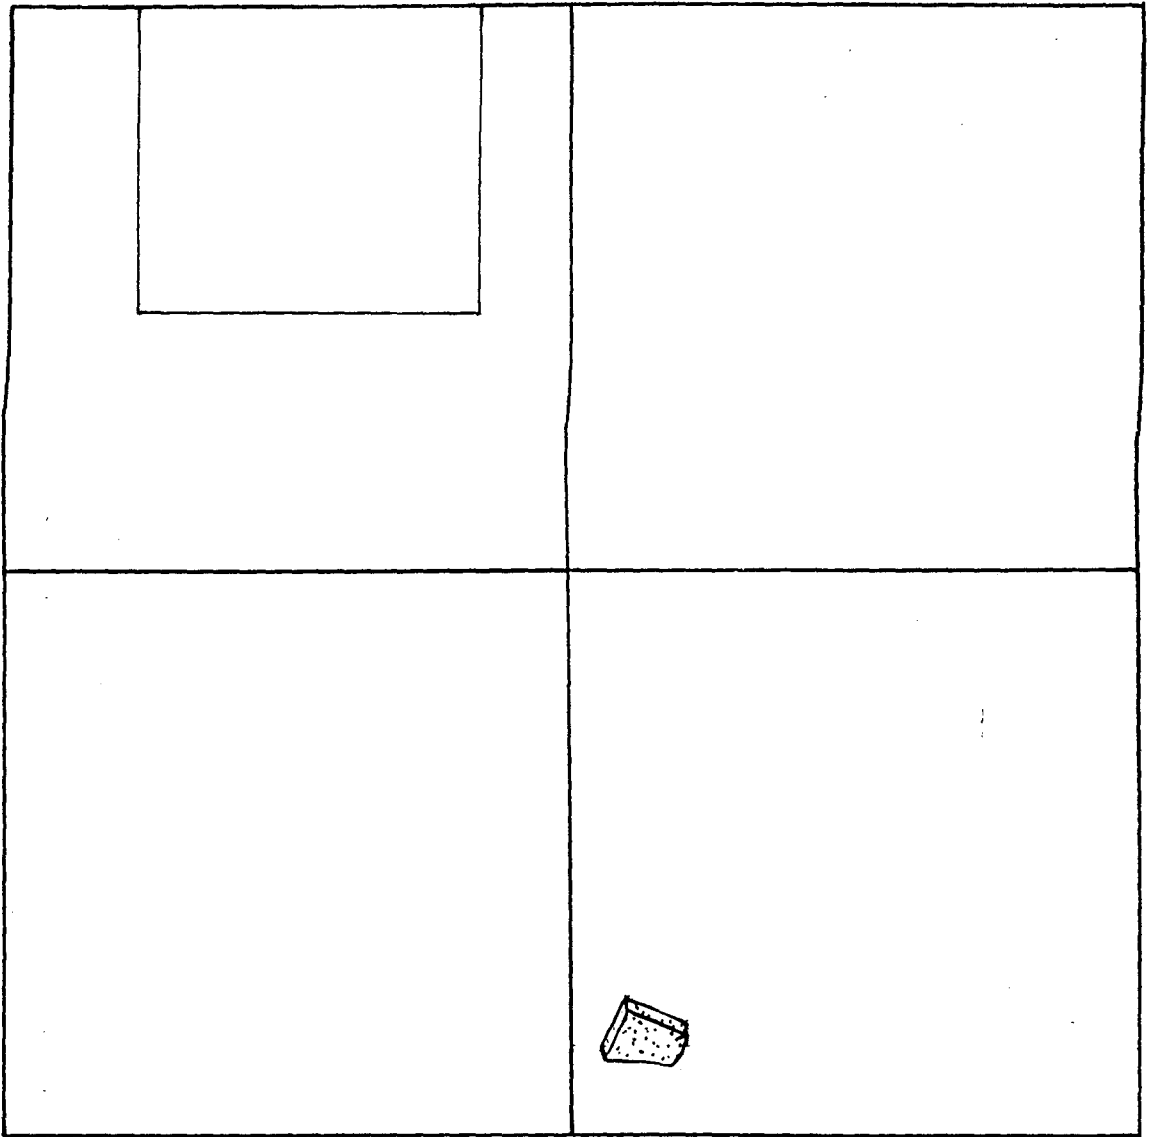
แผนผังที่ 3 หลุม P.1 ระดับที่ 12 (-266) CM.DT แสดงร่องรอยของอิฐที่พบ

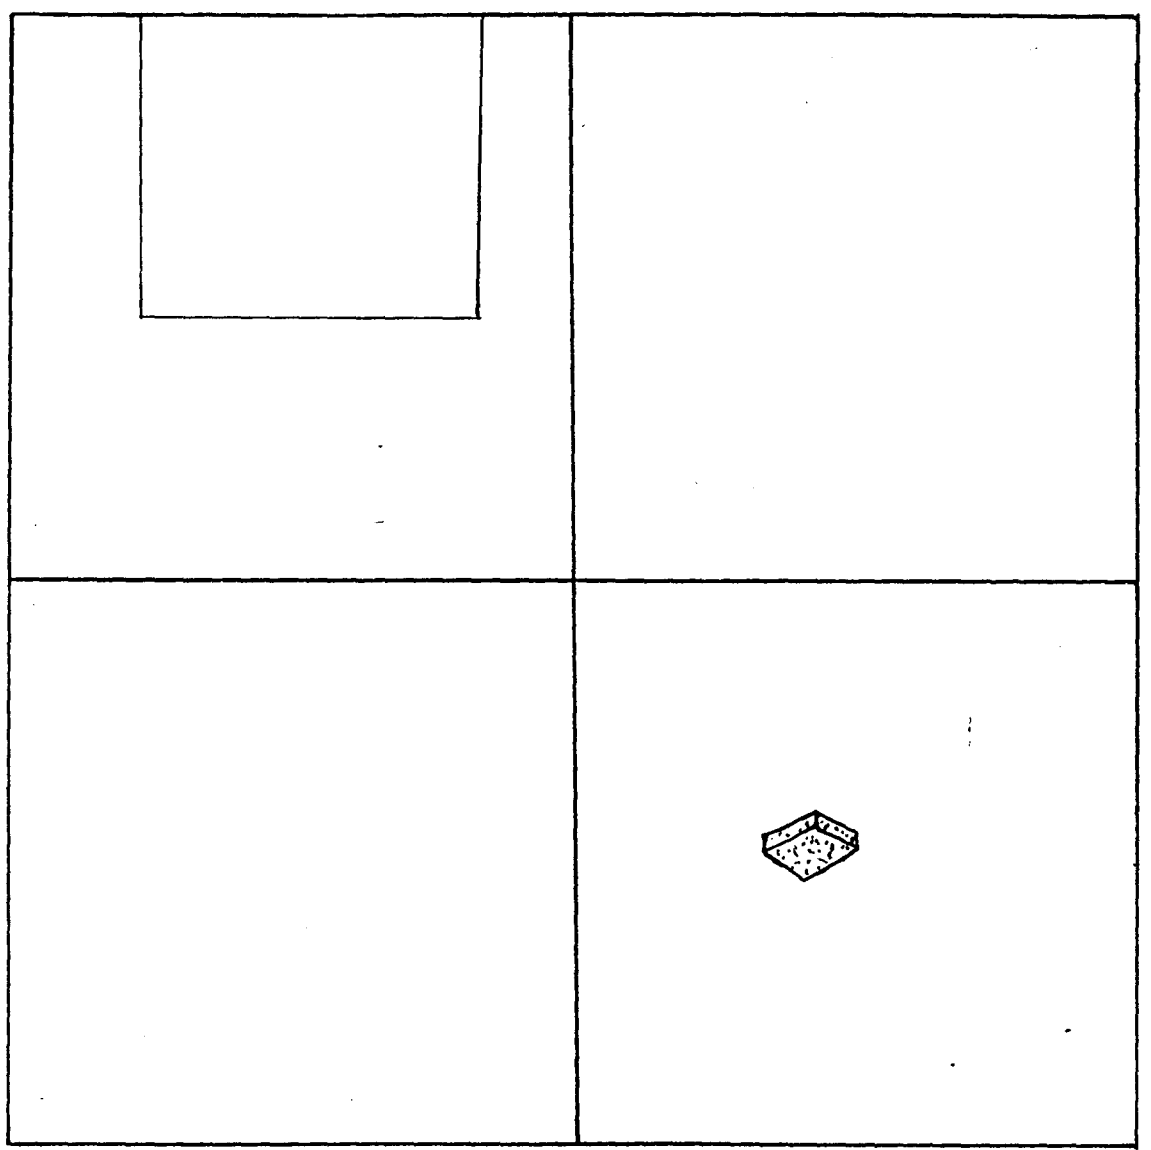
แผนผังที่ 4 หลุม P.1 ระดับที่ 15 (-290)-(-300) CM.DT แสดงร่องรอยของอิฐที่พบ

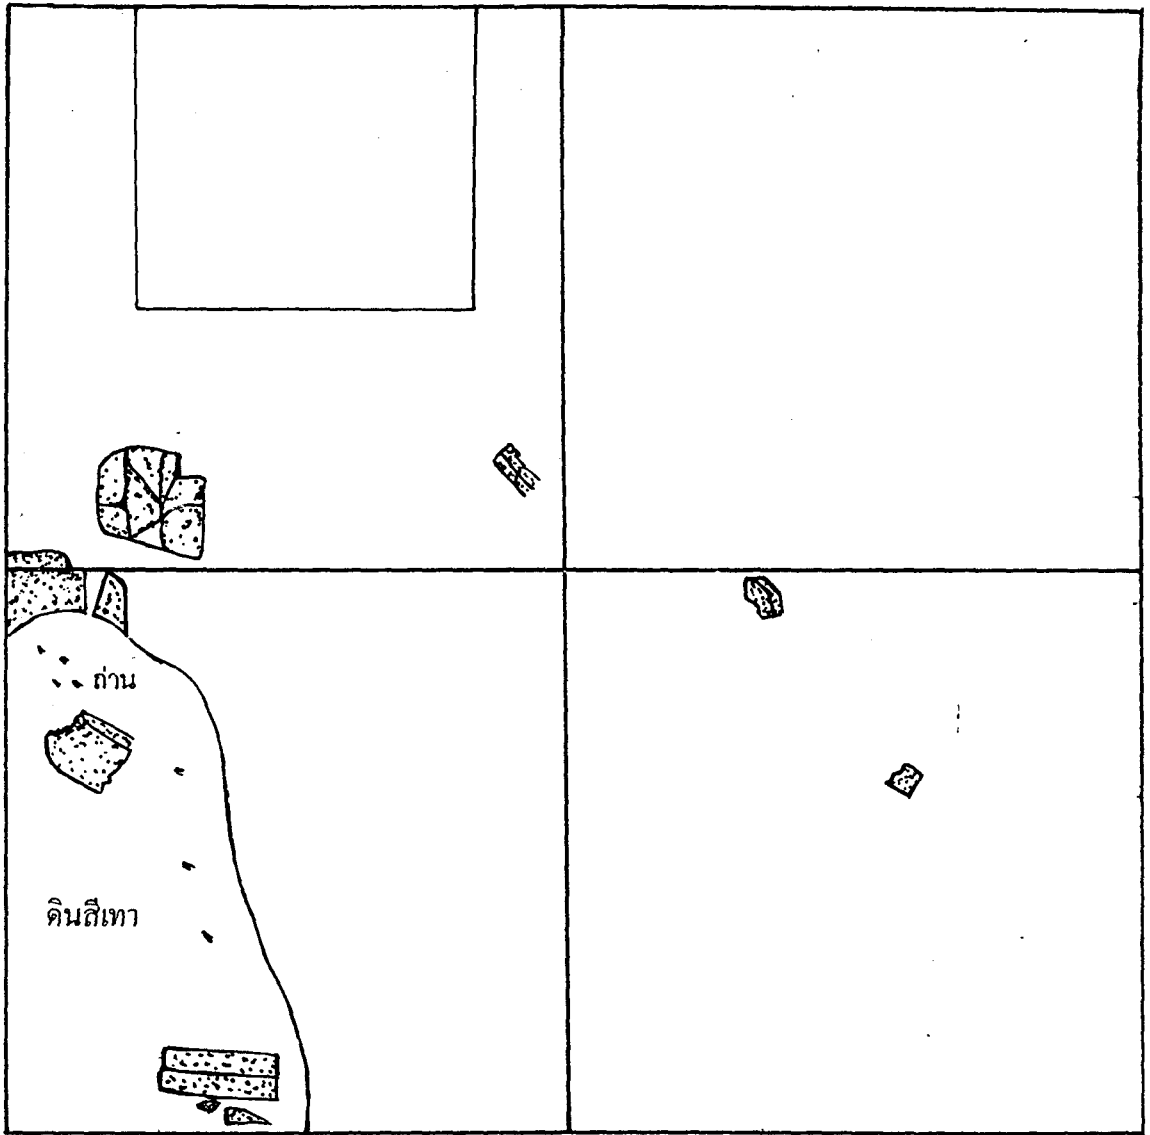
แผนผังที่ 5 หลุม P.1 ระดับที่ 18 (-320)-(-330) CM.DT แสดงร่องรอยการกระจายตัวของอิฐที่พบ

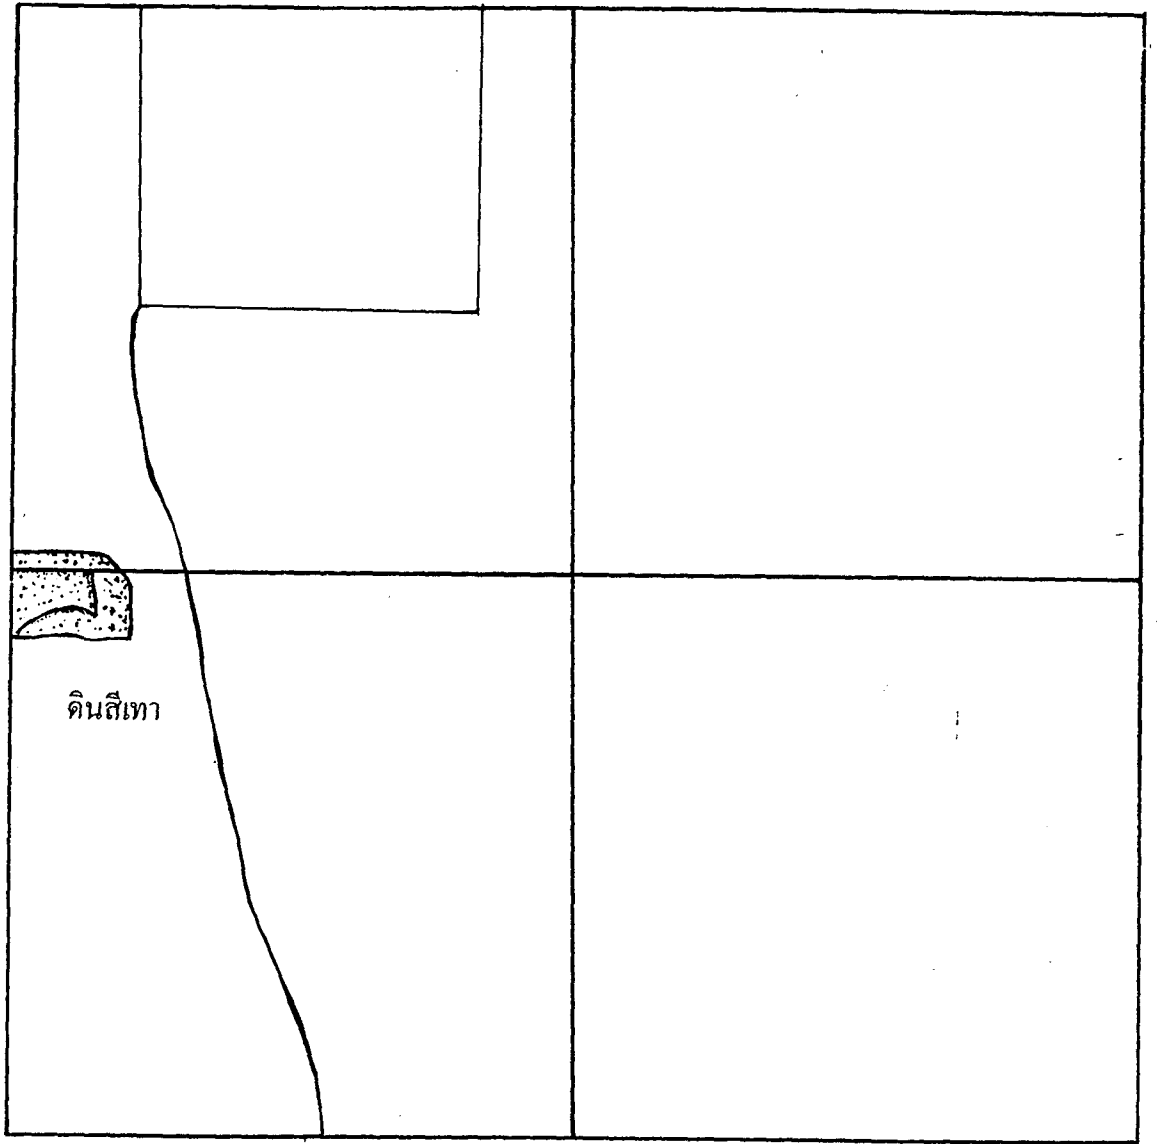
แผนผังที่ 6 หลุม P.1 ระดับที่ 19 (-330)-(-340) CM.DT แสดงความต่อเนื่องของอิฐที่พบ

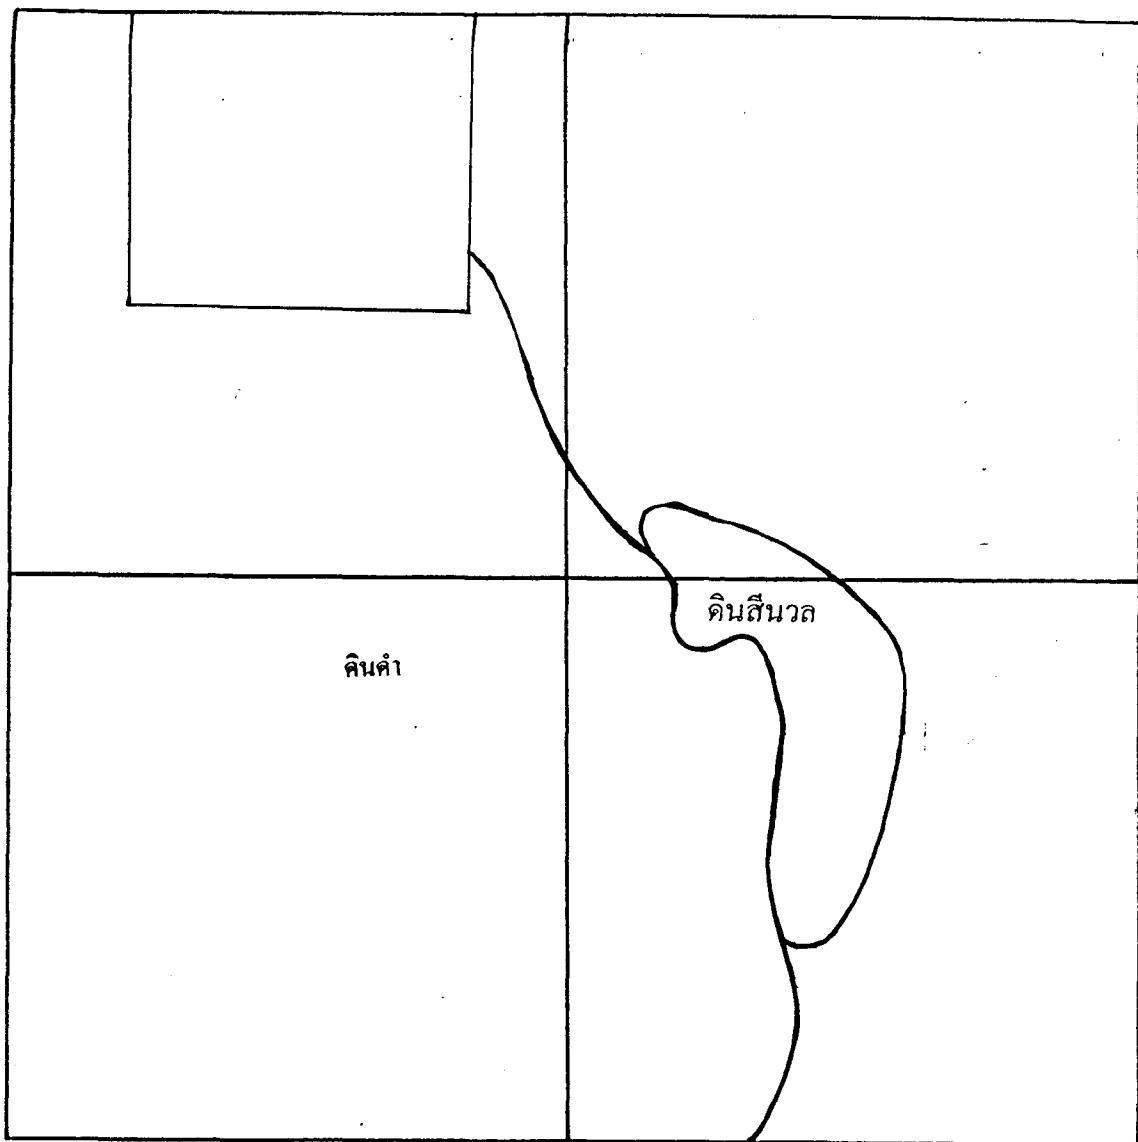
แผนผังที่ 7 หลุม P.1 ระดับที่ 25 (-390)-(400) CM.DT แสดงร่องรอยของดินสีดำและดินสี
นวล

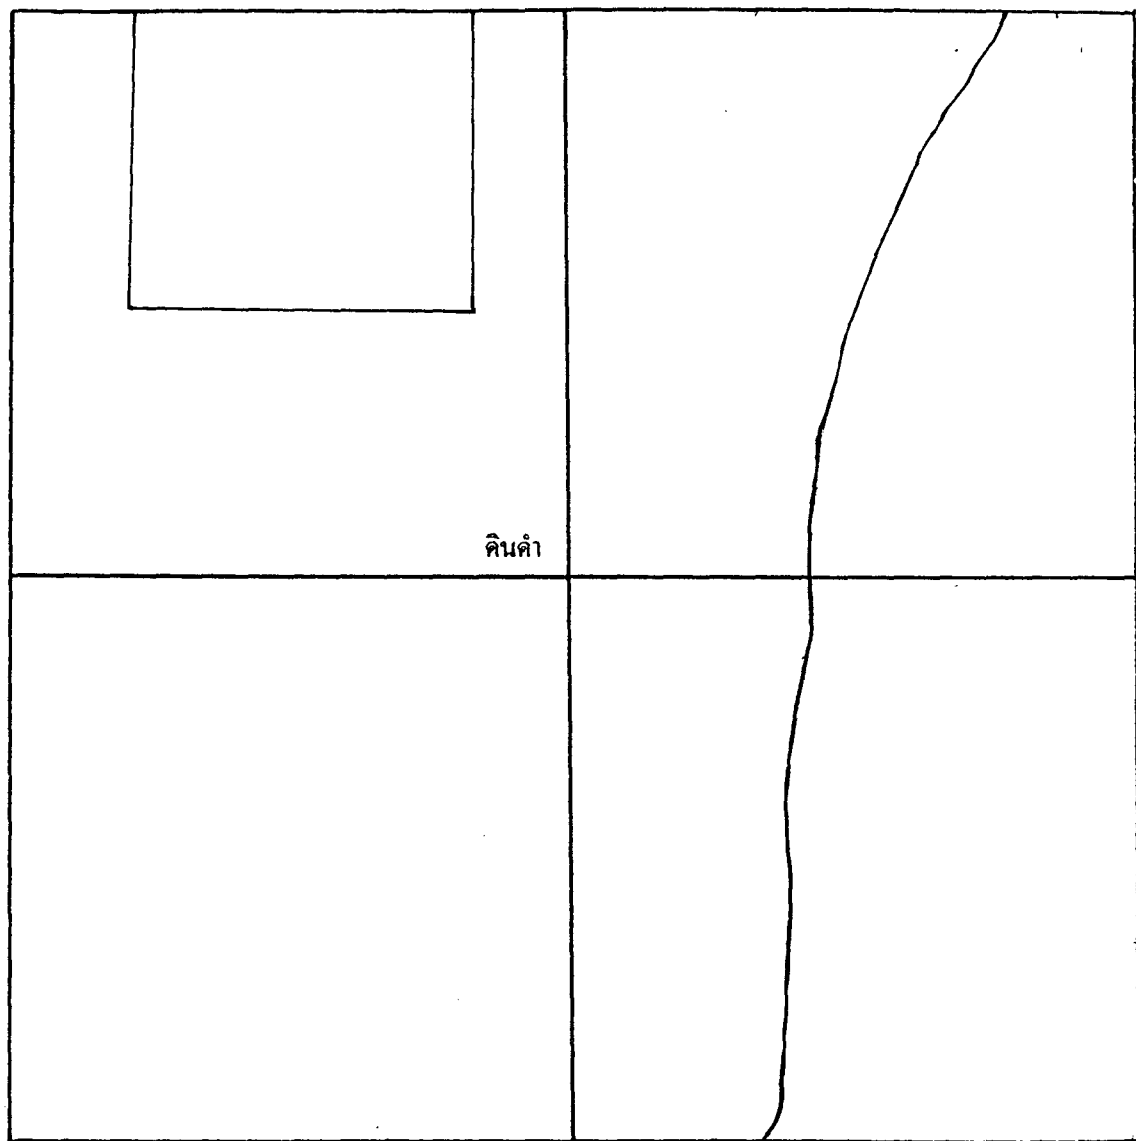
แผนผังที่ 8 หลุม P.1 ระดับที่ 26 (-400)-(-410) CM.DT แสดงความต่อเนื่องของดินสีดำ

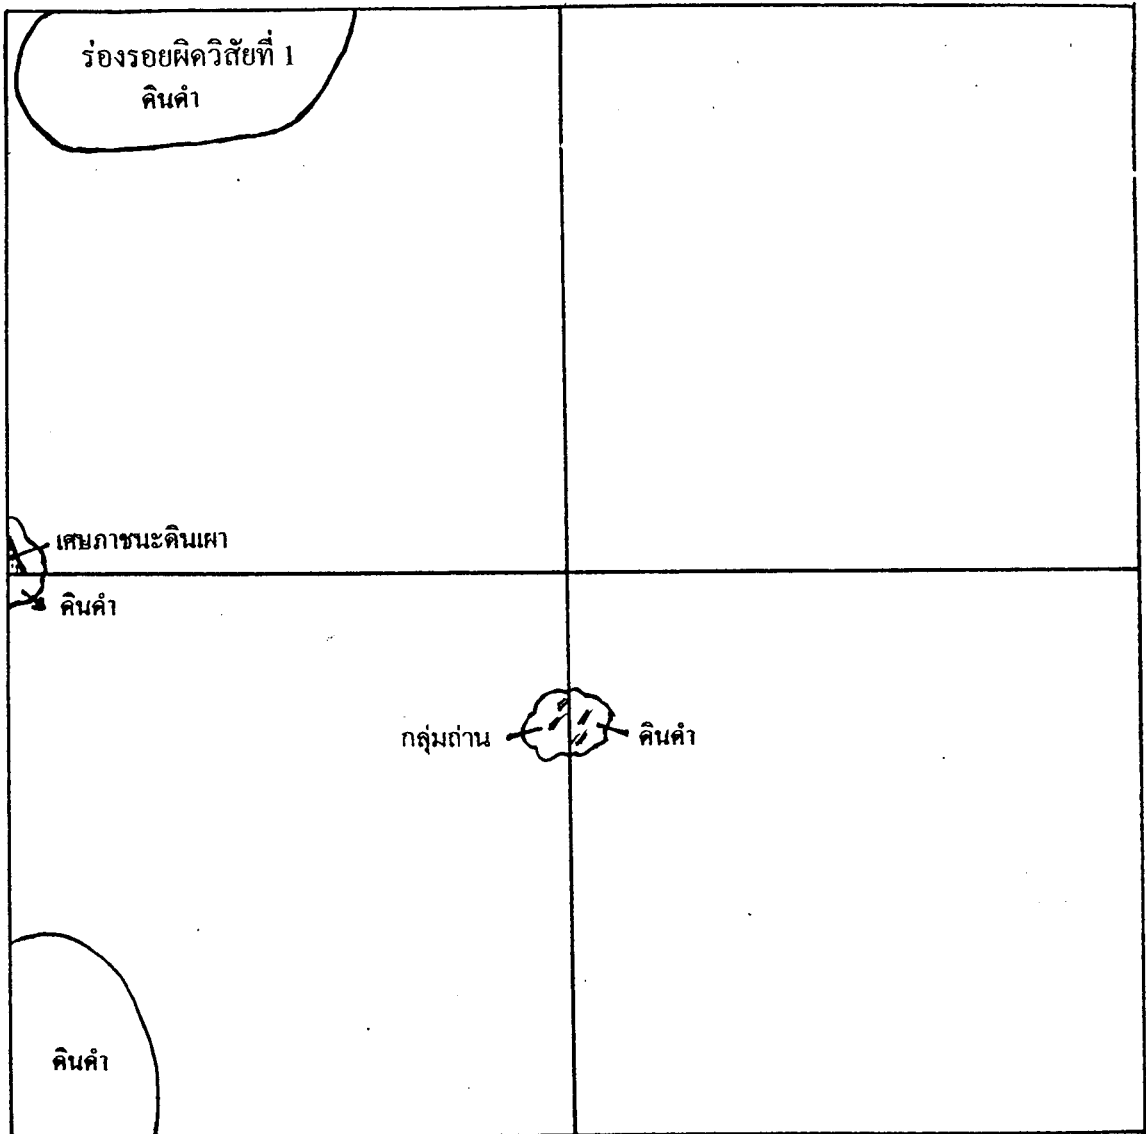
แผนผังที่ 9 หลุม P.1 ระดับที่ 31 (-450) CM.DT แสดงตำแหน่งของร่องรอยพิศวิสัยที่ 1 และ คินสีคำ

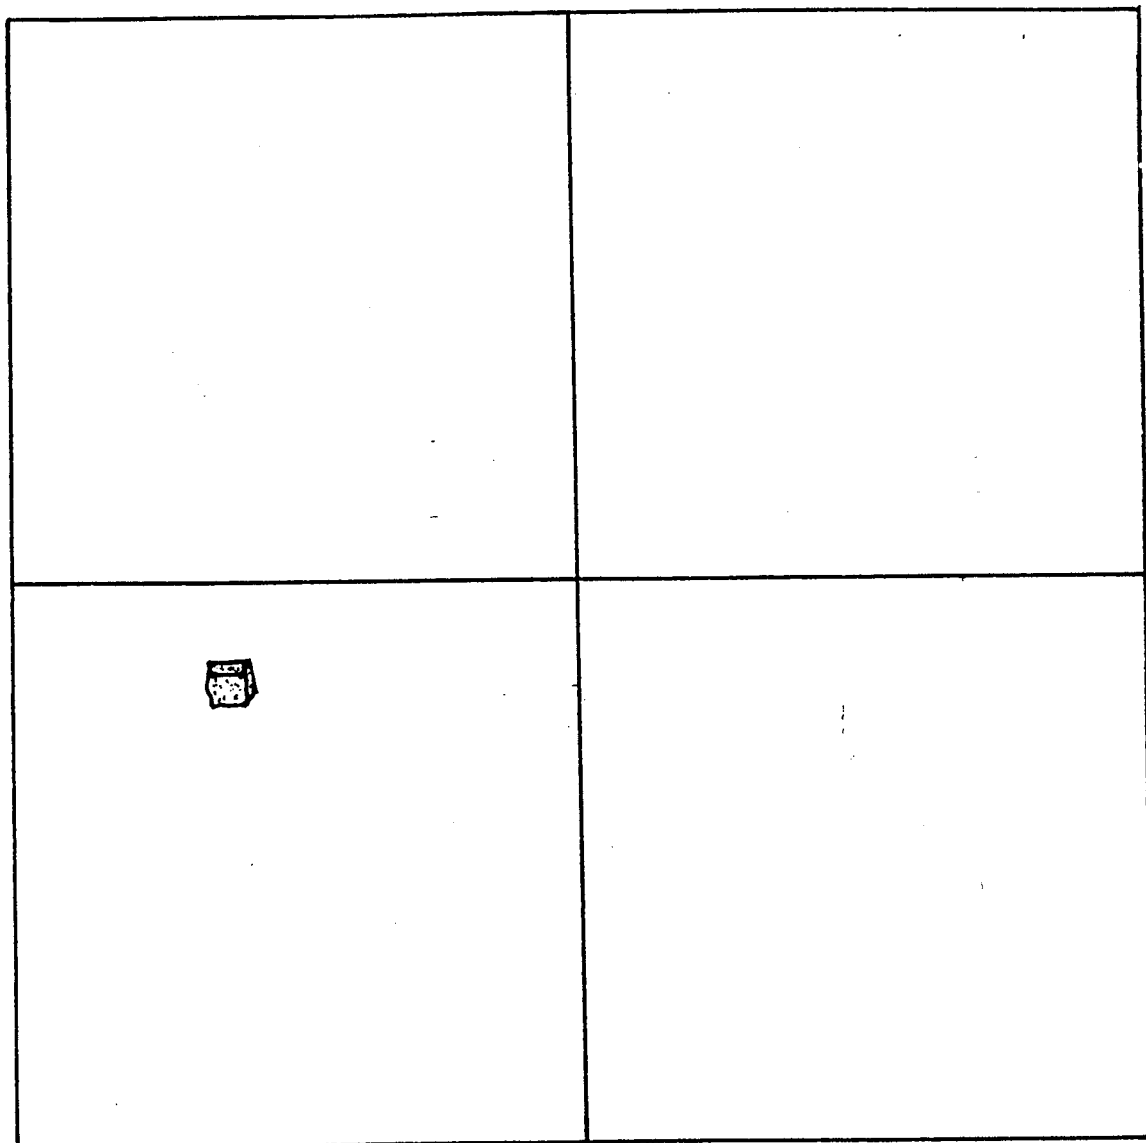
แผนผังที่ 10 หลุม P.1 ระดับที่ 31 (-450)-(-460) CM.DT แสดงร่องรอยของอิฐที่พบ

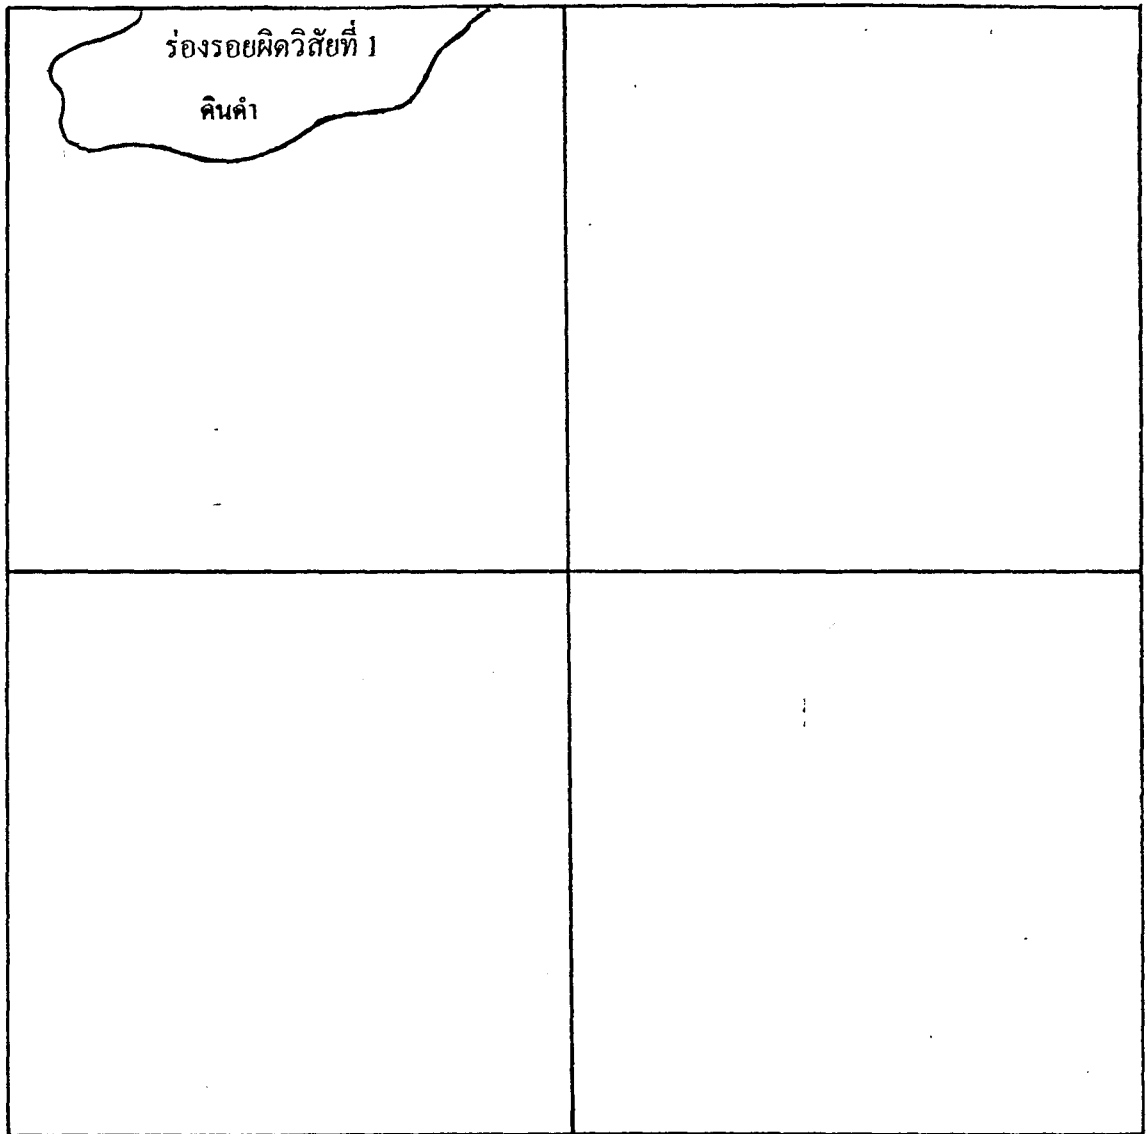
แผนผังที่ 11 หลุม P.1 ระดับที่ 32 (-460) CM.DT แสดงร่องรอยความต่อเนื่องของร่องรอยผิควิสัยที่ 1 ที่มีเศษถ่านขนาดเล็กกระจายอยู่ภายใน

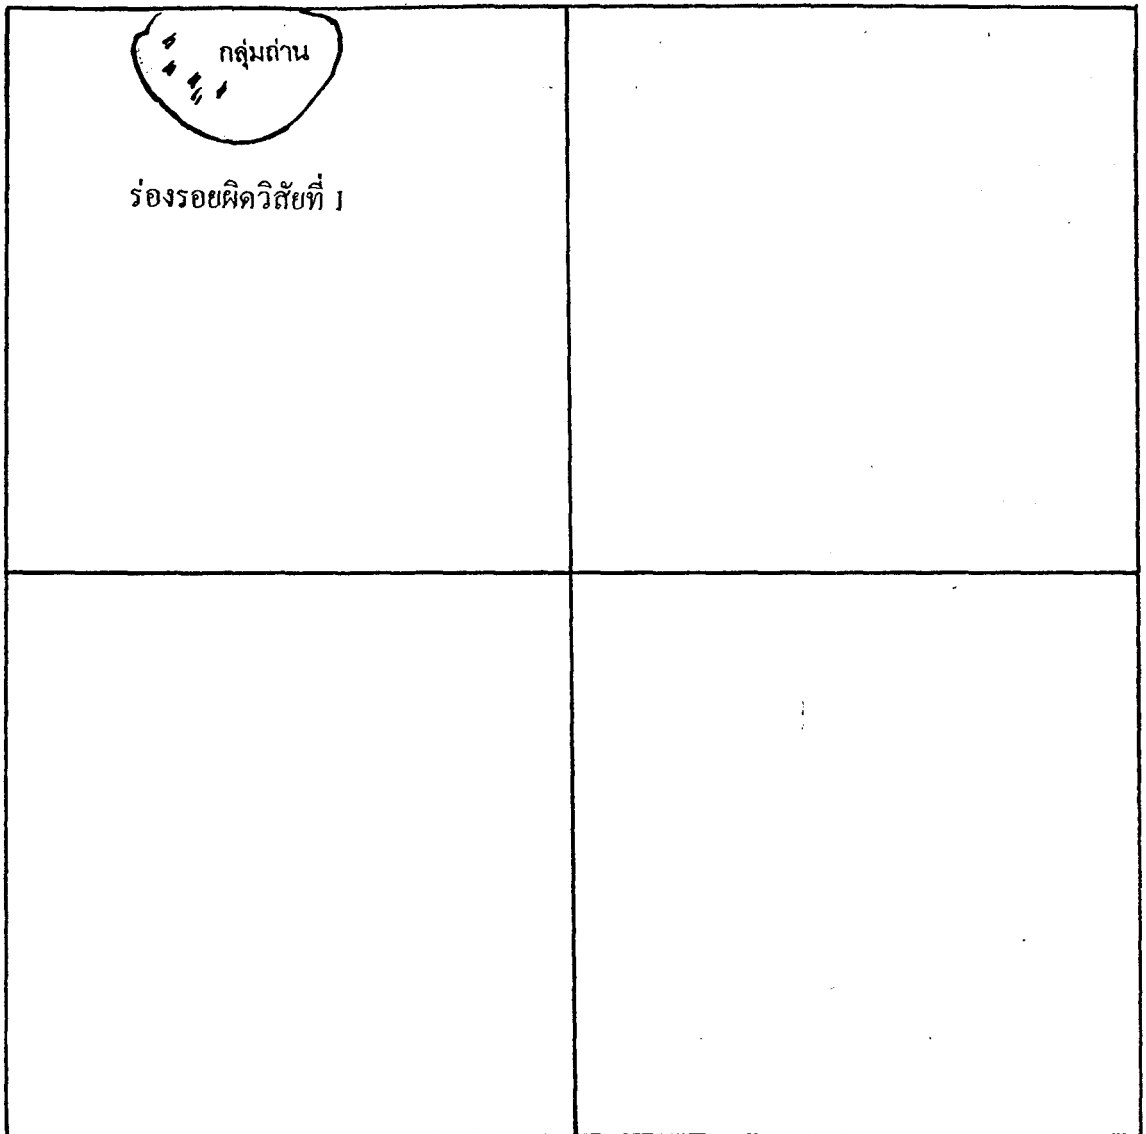
แผนผังที่ 12 กลุ่ม P.1 ระดับที่ 34 (-480)-(-500) CM.DT แสดงร่องรอยความต่อเนื่องของร่องรอยผิวดินที่ 1

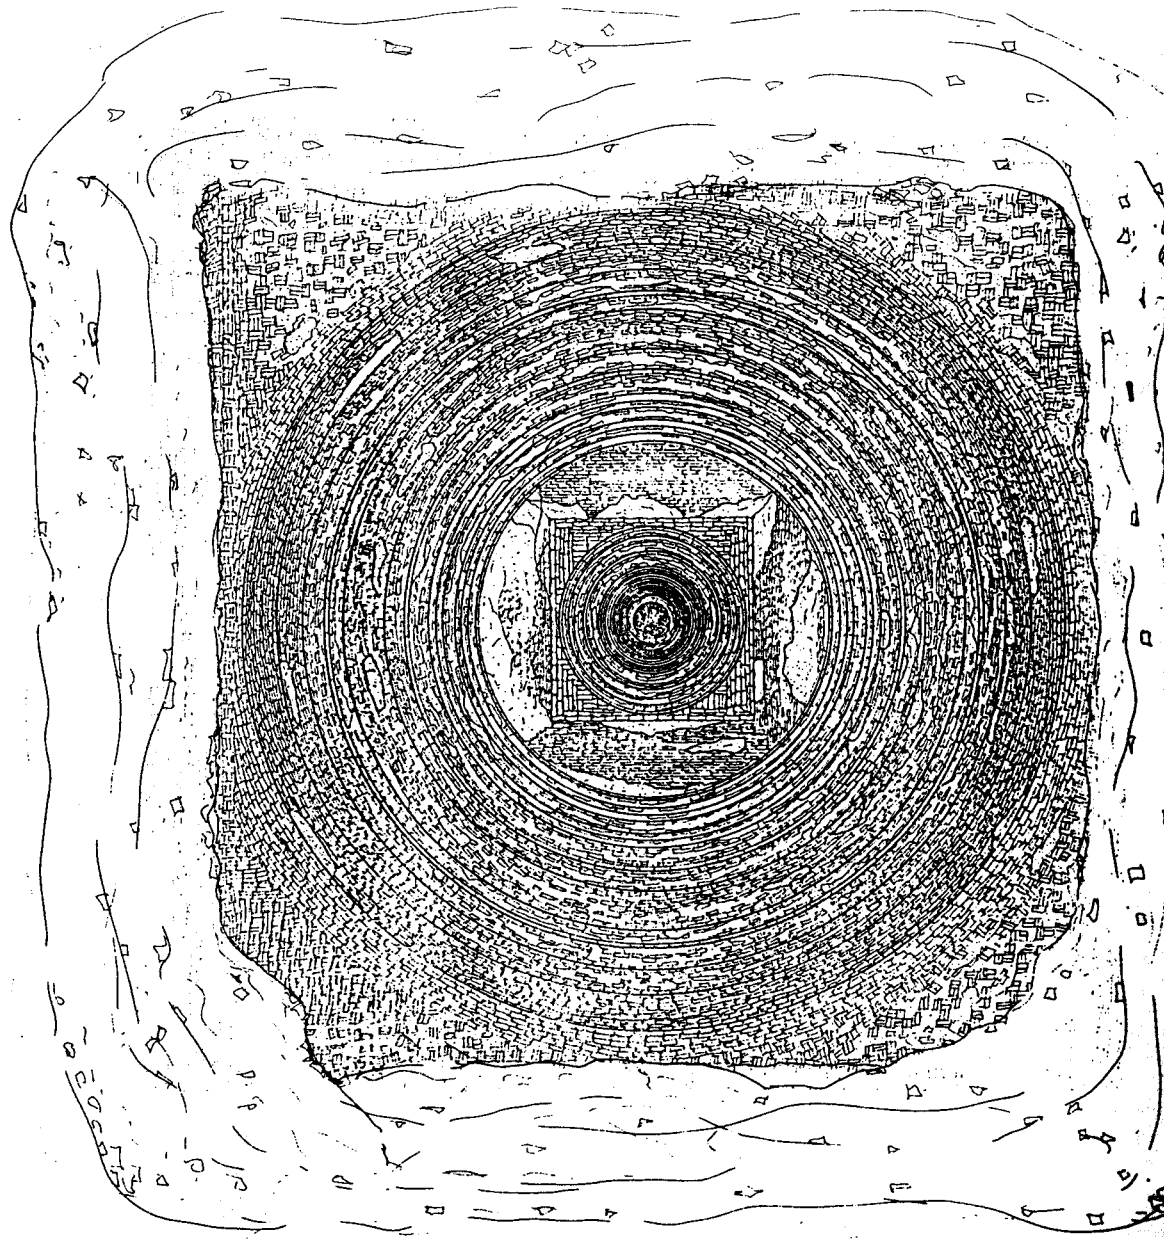
○ แพลน เจดีย์ประธาน (ฉภาพก่อนการขุดแต่ง)
ภาคตะวันออก 1 : 75

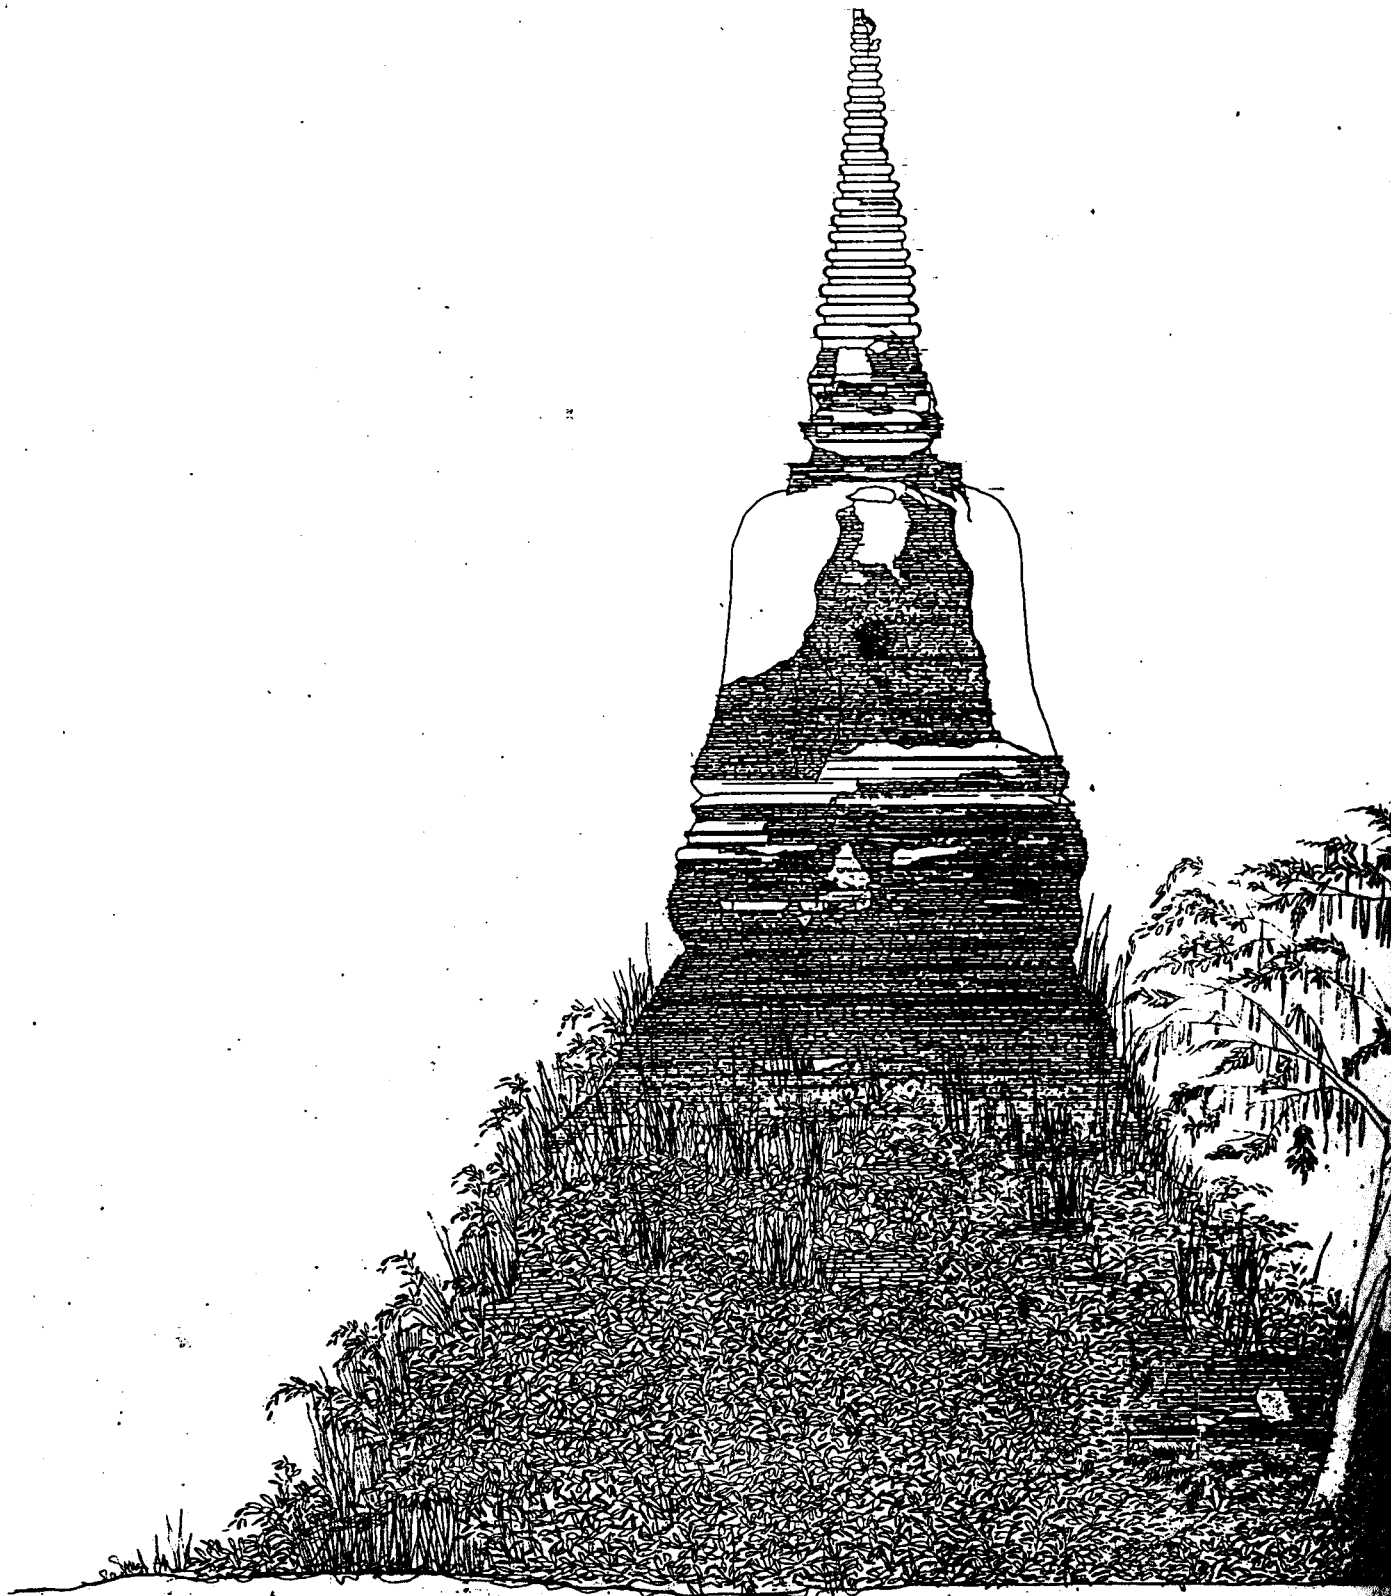
แผนผังที่ 26 มังก่อนการขุดแต่ง ด้านทิศเหนือ เจดีย์ประธาน

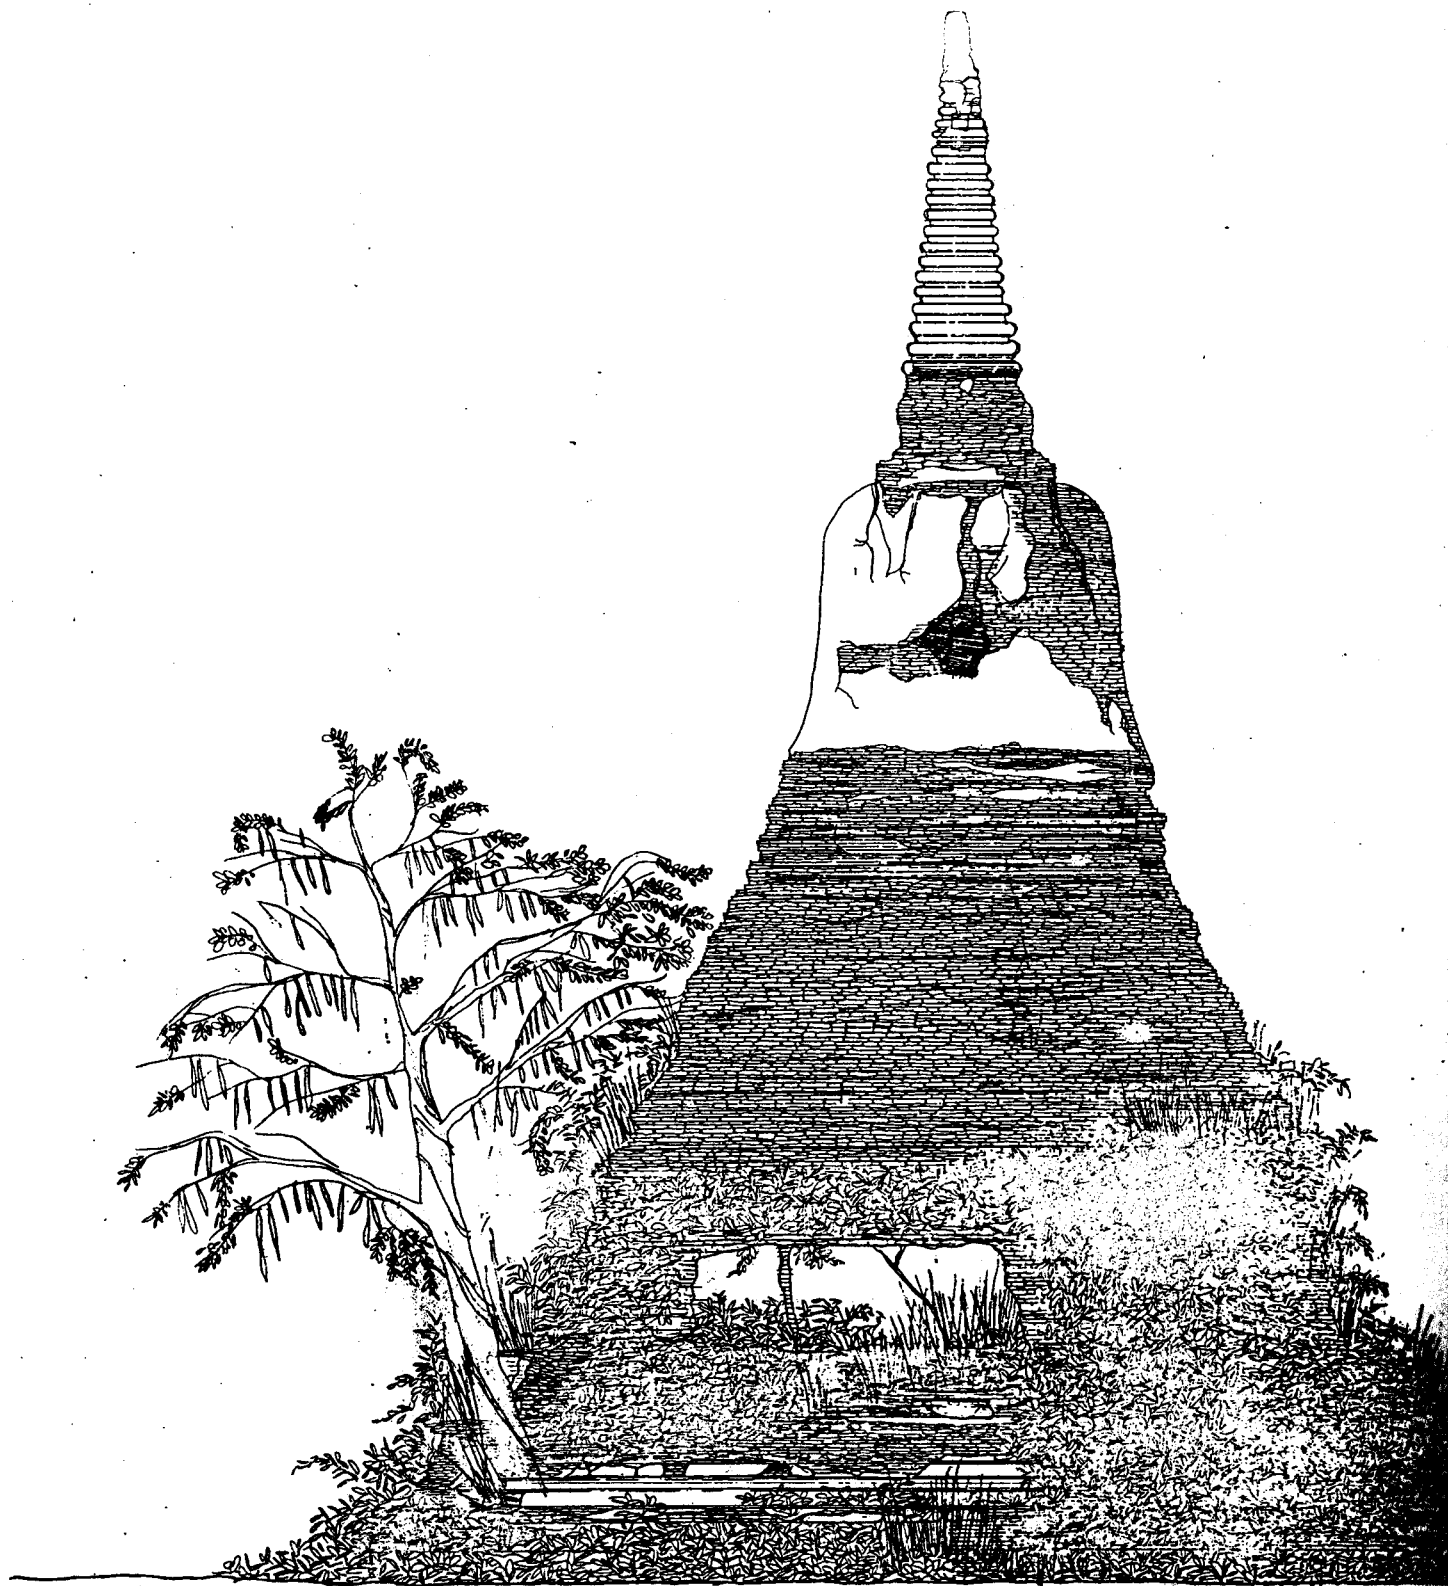
แผนผังที่ 27 ผังก่อนการขุดแต่ง ด้านทิศตะวันตก เจดีย์ประธาน
